***Restauratiedossier: Klein Begijnhof Fase 1: Huizen nrs 16, 17, 18, 19.***

***Ontw. D.V. Depoorter***

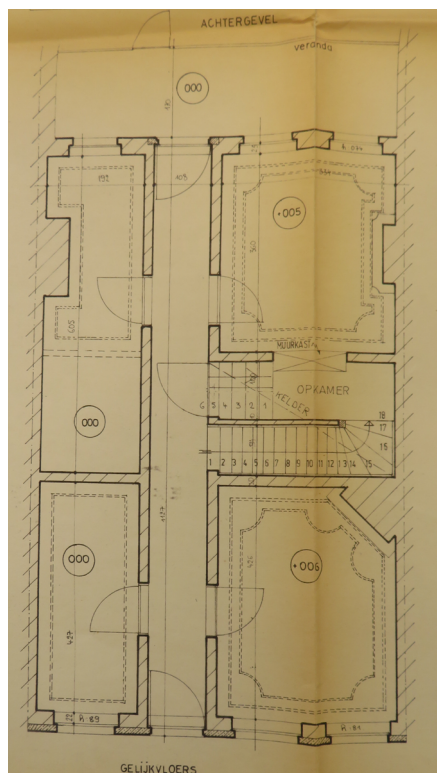
plan gelijkvloers

bestaande toestand

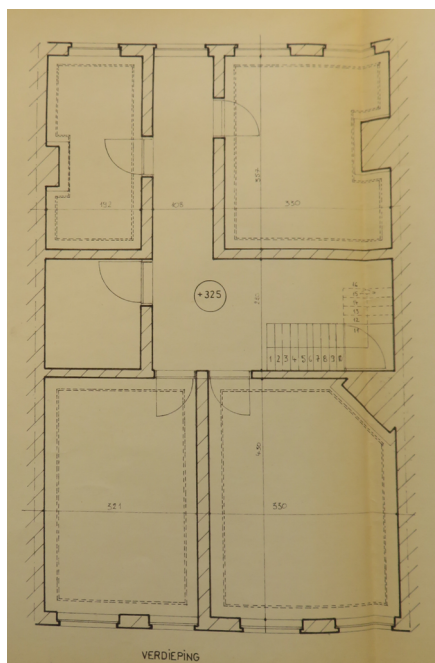
plan verdieping

bestaande toestand

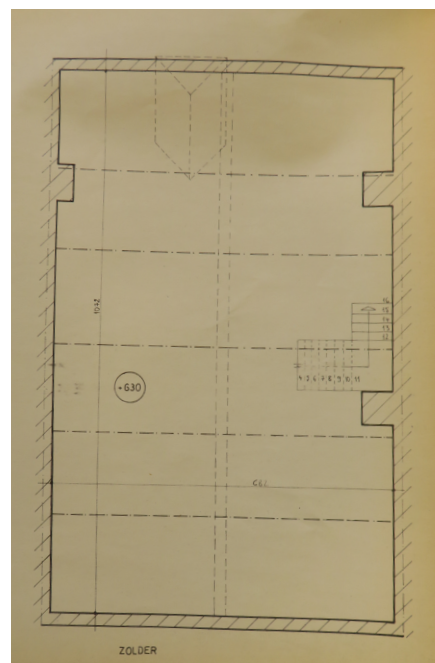
plan zolder

bestaande toestand

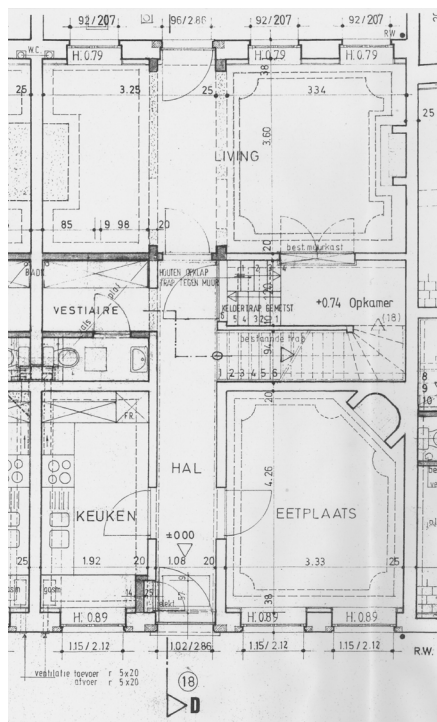
#### ingrepen:

- muur aan de voordeur onderbroken i.f.v. tellerkast
- wanden achteraan aan weerszijden van de gang afgebroken en vervangen door nieuwe liggers en een kolom langs beide kanten
- opsplitsing van de ruimte centraal links i.f.v. vestiaire en toilet
- afbraak van de schouw links inde woonkamer

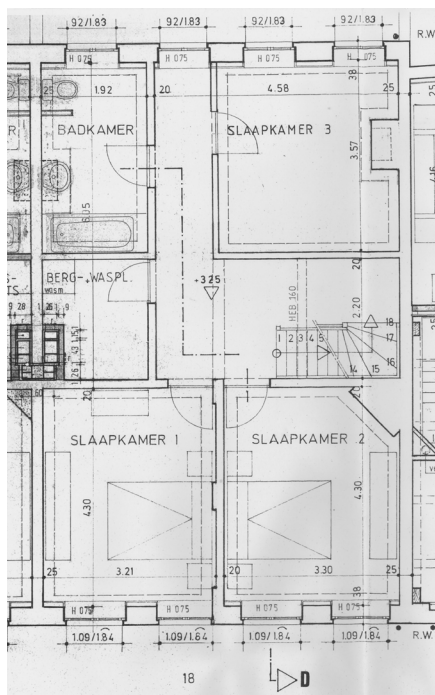
#### ingrepen:

- afbraak van de schouw achteraan i.f.v. nieuwe badkamer
- schouwkanaal in wasplaats/technische ruimte aangepast/toegevoegd i.f.v. afvoeren ventilatie en ketel (foto van vóór de jaren 50 toont hier al wel een schouwkanaal bovendaks, maar wel minder hoog dan de huidige)

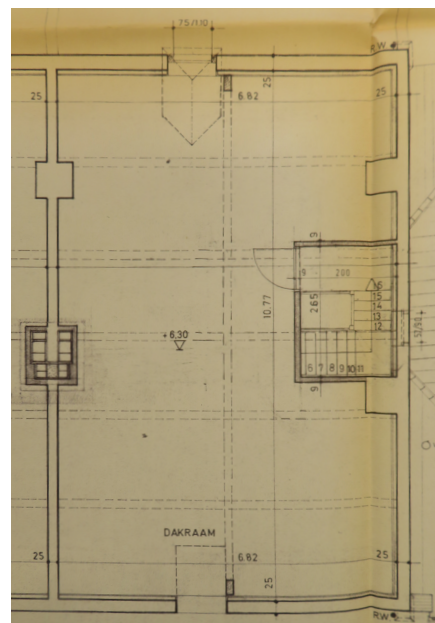
#### ingrepen:

- schouwkanaal midden toegevoegd
- afsluiting traphal d.m.v. nieuwe wanden en betonnen plafondje
- nieuw raam zijgevel

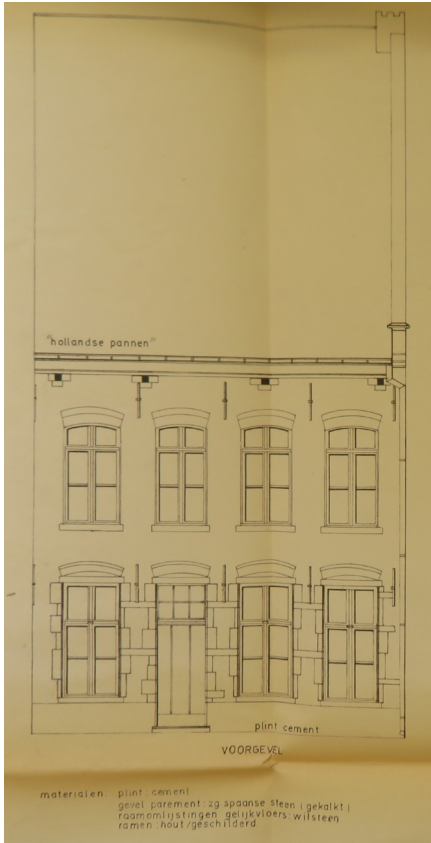
## voorgevel

## bestaande toestand

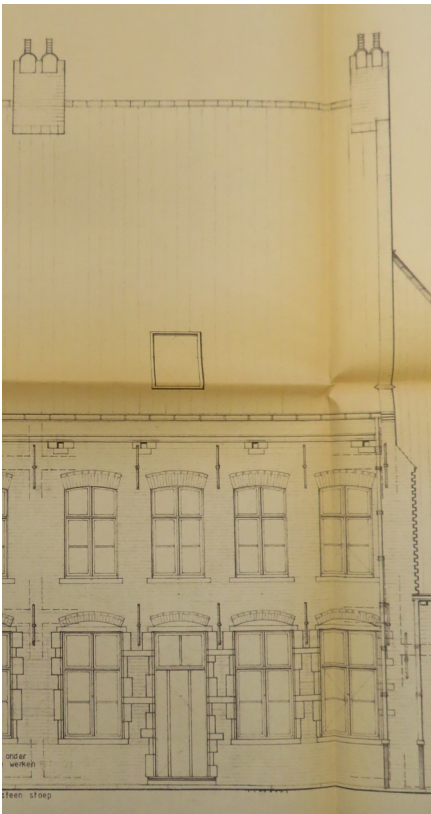
## ingrepen:

- dakvlakraam toegevoegd
- schouw midden toegevoegd en schouw opzij verhoogd
- raamverdeling eerste verdieping lijkt gewijzigd (bovenlichten verhoogd), dit is tegenstrijdig met lastenboek (zie opmerking hiernaast)

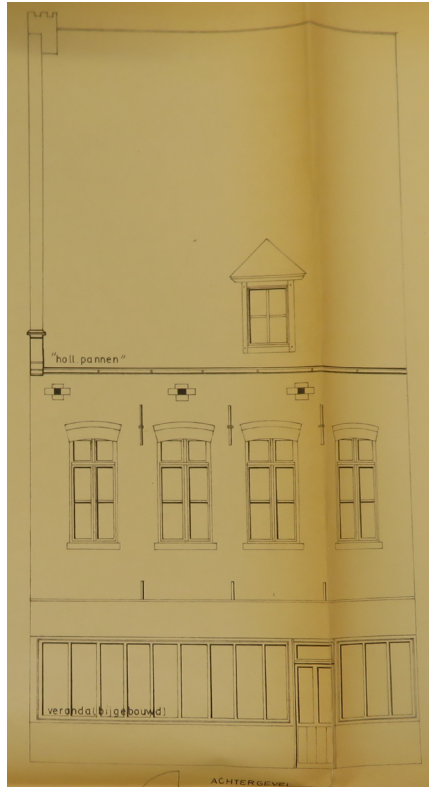
## achtergevel

## bestaande toestand

meer gedetailleerde info uit lastenboek bij het dossier:

- bestaande dakkapel achtergevel gerestaureerd en herplaatst (lager dan voordien)
- achterdeur vernieuwd volgens model van de voordeur
- ramen +0: nieuwe ramen naar bestaand model (met getrokken enkel glas) vanwege slechte staat
- ramen +1: restauratie van de bestaande ramen
- toevoeging van voorzetramen op beide verdiepingen (niets van zichtbaar in huidige toestand)
- nieuw raampje zijgevel

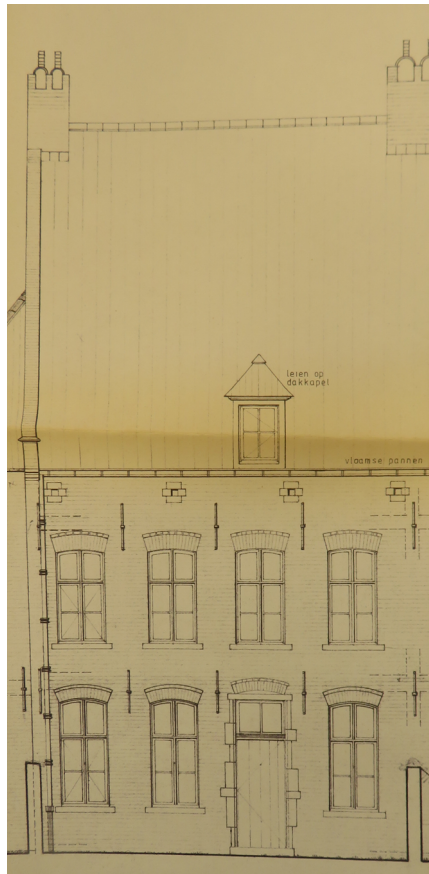
## ingrepen:

- dakkapel gewijzigd
- raamverdeling eerste verdieping gewijzigd (bovenlichten verhoogd), dit is tegenstrijdig met lastenboek (zie opmerking hiernaast)
- bestaande (bijgebouwde) veranda afgebroken

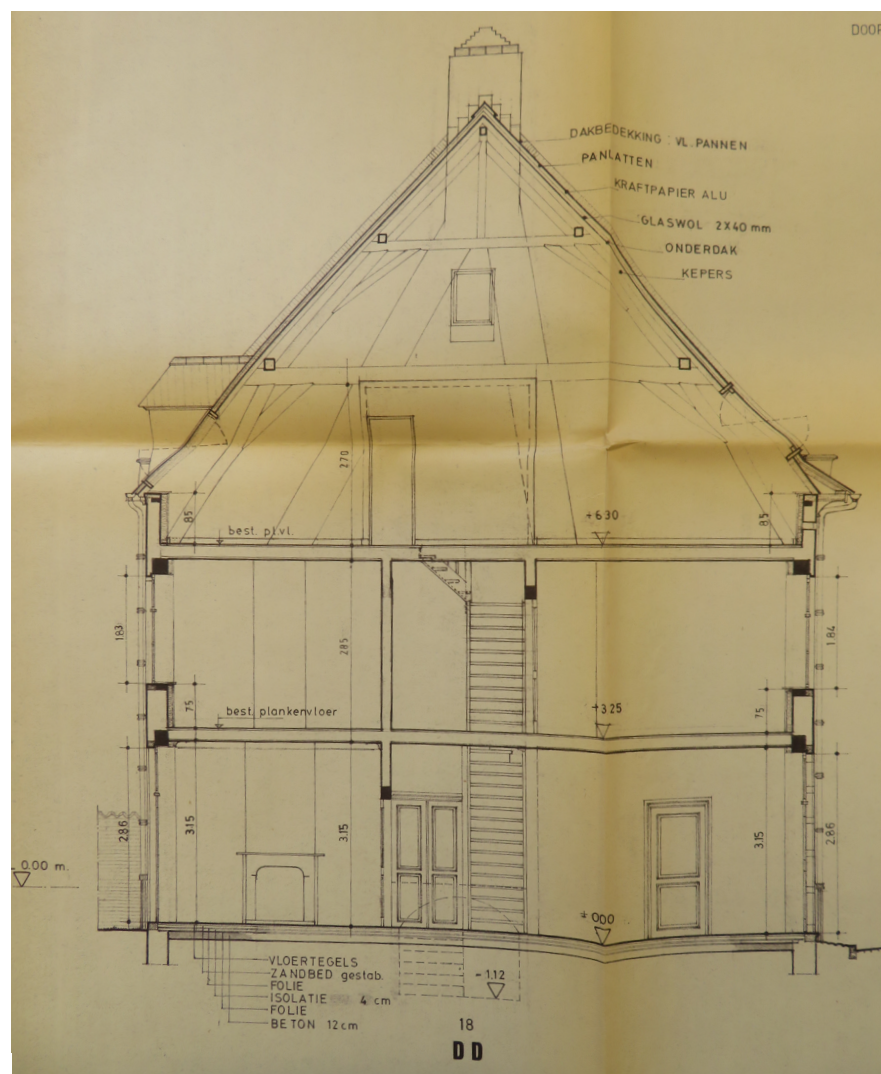
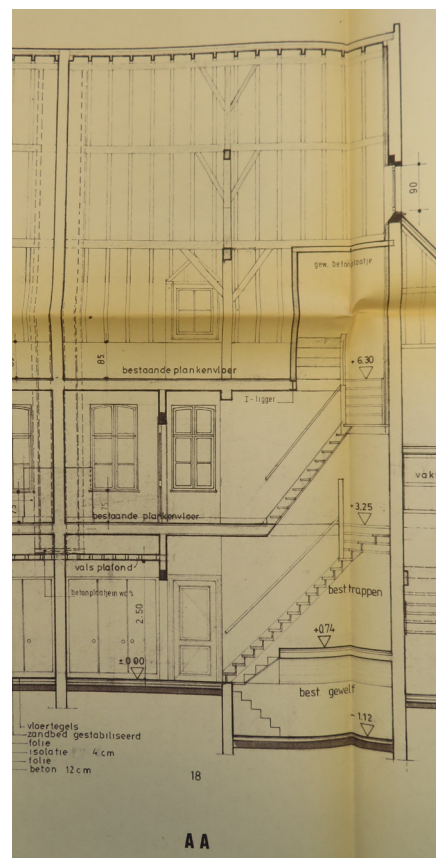
**doorsnedes**

*ingrepen:*

- vloer gelijkvloers vernieuwd: nieuwe betonplaat, isolatie, vloertegels in gebakken aarde type grès
- dak en wanden overal geïsoleerd
