## Inspectierapport 2015

**Inspectienummer** : A-02/10386/2016/I  
**Object** : Christus Geboortekerk  
**Adres** : Charlottalei 2  
2018 ANTWERPEN

| <b>Inspectie Interieur</b> | | INSPECTIENUMMER : A-02/10386/2016/I |

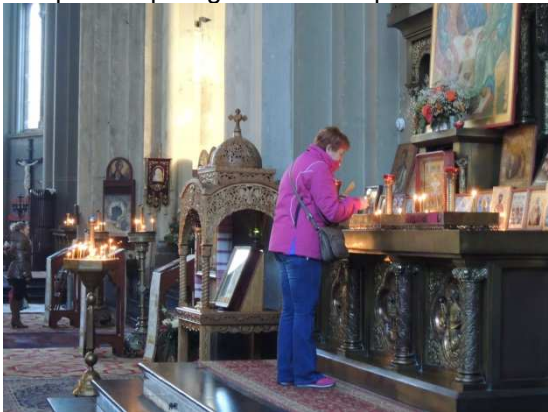
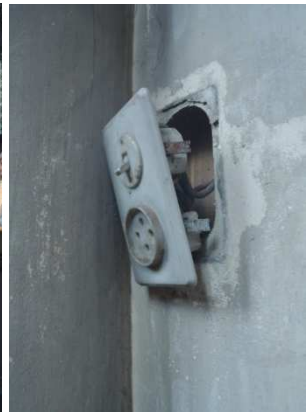
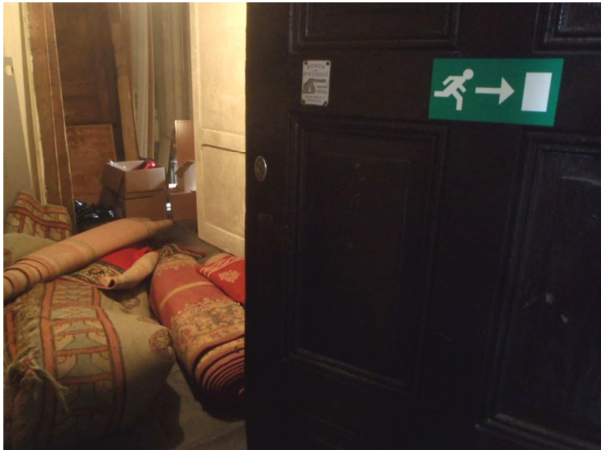
| <i>Weinig brandveiligheid voor het erfgoed</i> | <p>Monumentenwacht gaat niet na of er een compleet brandpreventiesysteem aanwezig is en controleert de aanwezige apparatuur niet.</p> <p>Toch blijkt dat de aanwezige brandblussers niet voldoende gecontroleerd te worden. Er werd ook niet onmiddellijk branddetectie teruggevonden.</p> <p>Er is wel degelijk steeds brandgevaar:</p> <ul style="list-style-type: none"> <li>- er worden veel kaarsen gebrand</li> <li>- de elektriciteit is vermoedelijk niet overal veilig</li> <li>- er liggen op veel plaatsen voorwerpen opgestapeld met brandbaar materiaal</li> <li>- de vluchtweg via het noordwestelijke inkomportaal is afgesloten is door de opeenstapeling van voorwerpen.</li> </ul> <div data-bbox="544 898 1094 1308"> </div> <div data-bbox="1094 898 1401 1308"> </div> <div data-bbox="544 1323 1147 1771"> </div> |

| Op korte termijn | <p>Laat geen kaarsen branden zonder toezicht.</p> <p>Om schade bij brand zoveel mogelijk te beperken, is het aan te raden om voorzieningen te treffen voor een tijdige branddetectie en -bestrijding. Met detectie wint u ook tijd voor de evacuatie van kunstvoorwerpen.</p> <p>Raadpleeg de plaatselijke brandweer in dit verband en stel samen met</p> |

| | | <p>hen een noodinterventie- en evacuatieplan op.</p> <p>Laat de brandblusapparaten controleren binnen de aangegeven termijnen (vermeld op het toestel). De voorkeur gaat uit naar CO2-blussers (koolzuurblussers), eventueel in combinatie met schuimblussers. Vacuüm- en poederblussers zullen bij gebruik te veel schade aanrichten aan de kunstvoorwerpen omdat de werkzame bestanddelen van het poeder zouten zijn. Het poeder verspreidt zich bij gebruik over gans het kerkvolume, niet alleen daar waar geblust wordt. Plaats zeker een brandblusapparaat daar waar kaarsen gebrand worden.</p> <p>Plaats eventueel een brandslanghaspel en voorzie deze van een nevelkop om de harde waterstraal te verzachten.</p> <p>Laat alle installaties (zoals de elektriciteit) regelmatig nakijken om brand te voorkomen.</p> <p>Zorg voor vrije vluchtwegen.</p> |

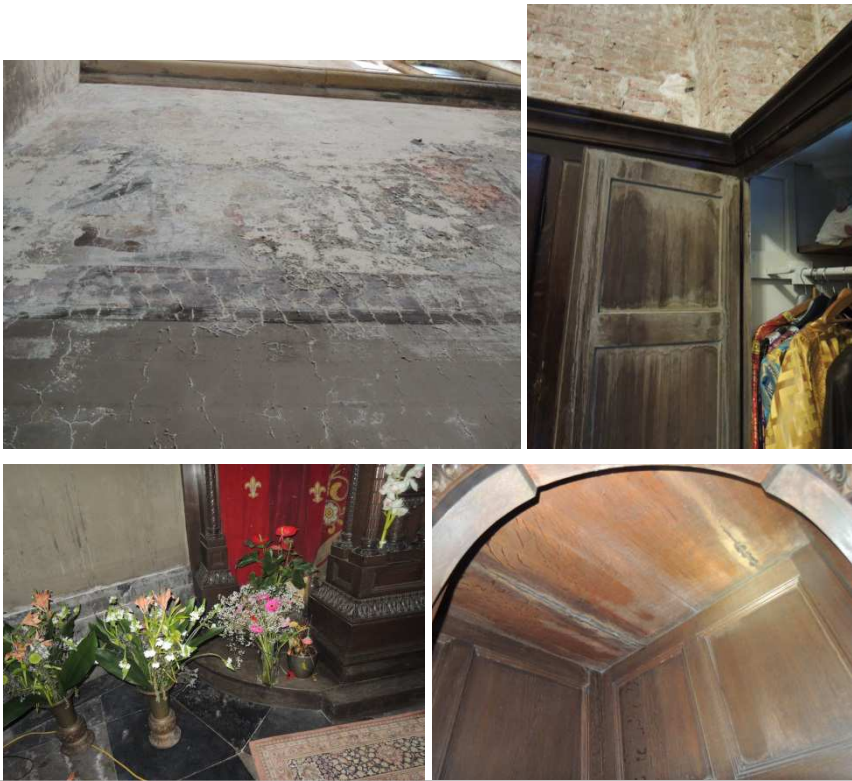
| <b>1.2.</b> | | <p><b>WATER</b></p> <p>Het gebouw, de interieurafwerking en de kunstvoorwerpen hebben alle sterk te lijden (gehad) onder water.</p> <p>De muurschilderingen zijn er zeer erg aan toe.</p> <p>Verschillende metalen voorwerpen corroderen; houten voorwerpen en textilia zijn beschimmeld. De problemen zijn enerzijds afkomstig van lekken, anderzijds van een niet aangepast binnenklimaat (zie ook verder).</p> <p>Verder brengt het onvoorzichtig begieten van bloemen en planten eveneens waterschade met zich mee: bv. op stenen en houten vloeren van biechtstoelen.</p> |

| | <b>Dringend</b> | <p>→ Volg de aanbevelingen uit het bouwkundig rapport op.</p> <p>→ Laat een restaurateur van muurschilderingen de huidige toestand conserveren.</p> |
| | <b>Op termijn</b> | <p>→ Voorzie op termijn een algehele conservatie van de interieurelementen.</p> |

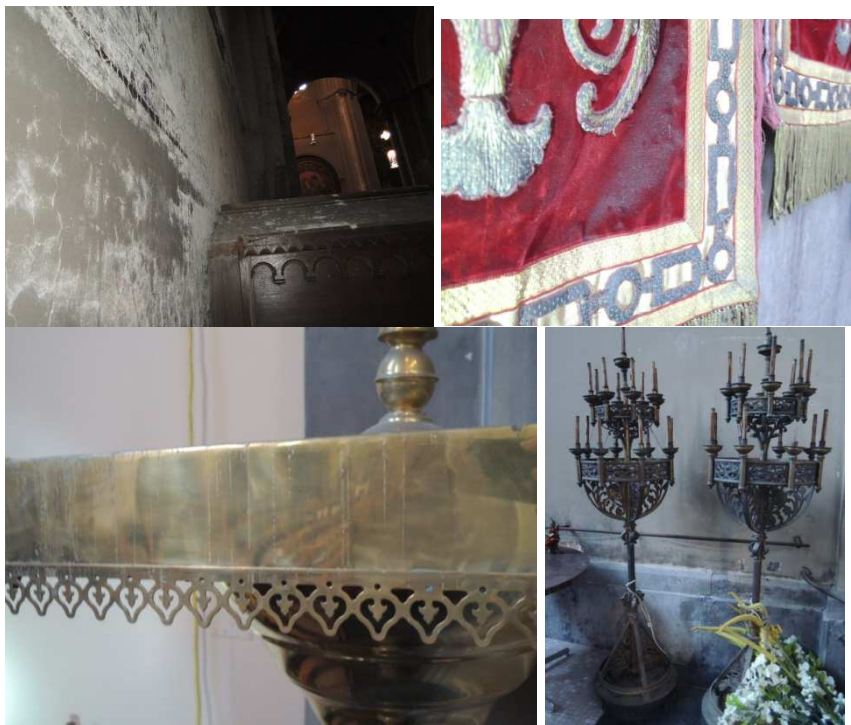
| | | <p>Verschillende ruimtes en verschillende (kunst)voorwerpen zijn vervuild. Door de afschilferende verflagen valt er veel gruis op de voorwerpen in de omgeving van de muren.</p> <p>Textiel is erg gevoelig aan stof. De vaandels zijn erg bestoft.</p> <p>Stof op metaal doet corrosie toenemen, zeker in een vochtige omgeving zoals deze heerst in de kerk.</p> <div data-bbox="542 1070 1396 1792"> </div> |

| <i>Grote schoonmaak</i> | Op korte termijn | <p>→ Ruim alle ruimtes op en verwijder overbodig materiaal. Identificeer en reinig de (belangrijkste) voorwerpen. Overvolle ruimtes zijn een ideale schuilplaats voor ongedierte en zijn moeilijk te reinigen en slecht toegankelijk.</p> <p>Een goed ingedeelde bergruimte is gemakkelijker schoon te houden.</p> |

| | | <p>Bij de reiniging, reorganisatie en controle moet aandacht besteed worden aan:</p> <ul style="list-style-type: none"> <li>- voldoende ruimte voor elk voorwerp om stootschade te voorkomen en manipulatie te vergemakkelijken;</li> <li>- het verplaatsen van objecten moet steeds gebeuren met meerdere personen;</li> <li>- het verwijderen van overbodige voorwerpen;</li> <li>- koude stenen vloeren. Door het temperatuurverschil tussen steen en bv. hout of metaal zet zich gemakkelijk condensatievocht af op het voorwerp. Plaats daarom voorwerpen minimum op een buffer van kurk;</li> <li>- de aantasting van hout door houtborende insecten. Dit moet behandeld worden;</li> <li>- de losse verflagen en verguldingen moeten gefixeerd worden door een restaurateur polychromie;</li> <li>- metalen voorwerpen die corroderen moeten behandeld worden door een metaalrestaurateur;</li> <li>- wanneer fragmenten afbreken, moet goed geregistreerd worden waarvan ze afkomstig zijn en ze moeten op een centrale plaats bewaard worden. Bij een restauratie moeten ze aan de desbetreffende restaurateur overhandigd worden;</li> <li>- tegelijkertijd kan werk gemaakt worden van beschermhoezen voor beelden enz. en ondersteuning van zwakkere delen. Hierbij kunnen gewassen katoenen doeken en zuurvrij papier gebruikt worden. Win voor belangrijke voorwerpen de raad in van een restaurateur;</li> <li>- sla voorwerpen op onder katoenen doeken in plaats van in plastic zakken. Controleer regelmatig onder de doeken en was de doeken regelmatig.</li> </ul> |

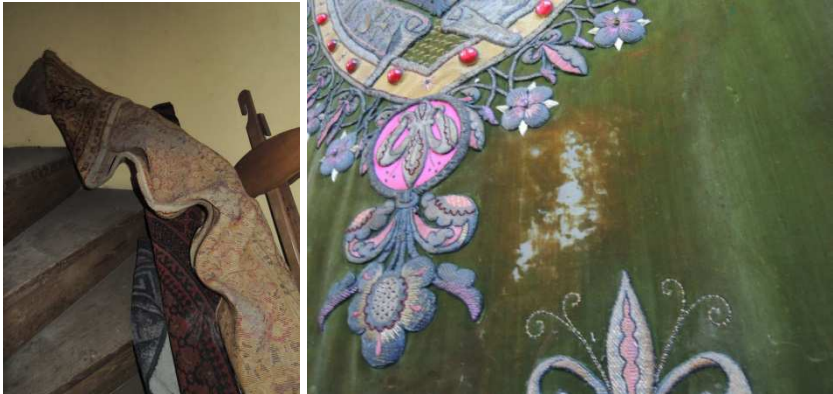
| | | <p>Bij de korte rondgang in de kerk werden er op verschillende plaatsen problemen vastgesteld.</p> <p>Er zijn zeker houtborende insecten actief bv. in beelden en kerkstoelen.</p> <div data-bbox="542 1249 861 1608" data-label="Image"> </div> <div data-bbox="866 1249 1350 1608" data-label="Image"> </div> <p>Op de vaandels en in een lijst (torenkamer) woekeren er schimmels.</p> <div data-bbox="542 1653 842 1975" data-label="Image"> </div> <div data-bbox="847 1653 1380 1975" data-label="Image"> </div> |

| | | <p>In het textiel zijn er hoogstwaarschijnlijk textielvreterende insecten actief.</p> |

| Houtborende insecten | Op korte termijn | <p>→ Zie ook 1.4. Wanneer alle ruimtes schoongemaakt zijn en alle overbodige voorwerpen verwijderd zijn, kan een begin gemaakt worden van de bestrijding van aantastingen door houtborende insecten. Bestrijd actieve aantastingen of laat deze bestrijden op een aangepaste manier. <b>De aantasting van hout door houtborende insecten kan van één voorwerp op een ander voorwerp overgaan. Daarom is het belangrijk alle voorwerpen samen te behandelen.</b> Een vergassing is enkel curatief en biedt geen preventieve bescherming. Vóór een behandeling moet overal het boormeel verwijderd worden om een toekomstige controle en een betere bestrijding mogelijk te maken. Ook minder waardevolle stukken moeten behandeld worden (of kunnen soms verwijderd en vernietigd worden) om te voorkomen dat waardevollere stukken (opnieuw) aangetast worden. Vergeet niet om de bouwkundige onderdelen ook na te kijken (zie hiervoor het bouwkundig rapport). Monumentenwacht kan op dat moment helpen om de omvang van de aantasting in te schatten.</p> |
| Textiel | Op korte termijn | <p>→ Voorwerpen in goede staat of van minder grote waarde kunnen alvast droog gereinigd worden. Verschillende voorwerpen zijn echter te fragiel (zoals de vaandels) en hebben een behandeling door een restaurateur nodig.</p> |

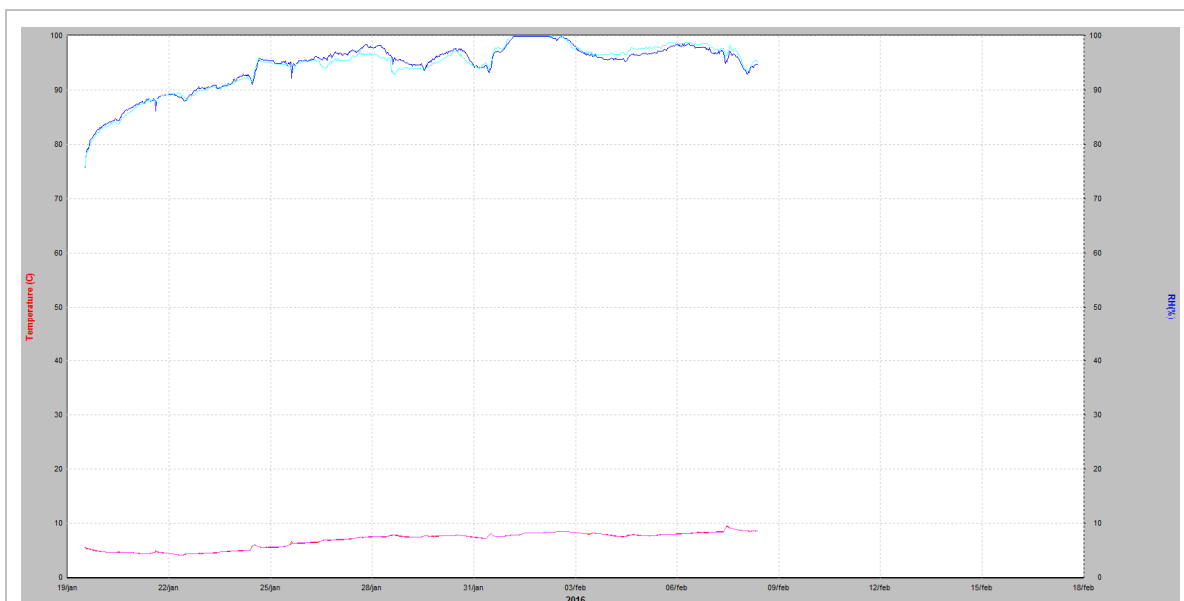
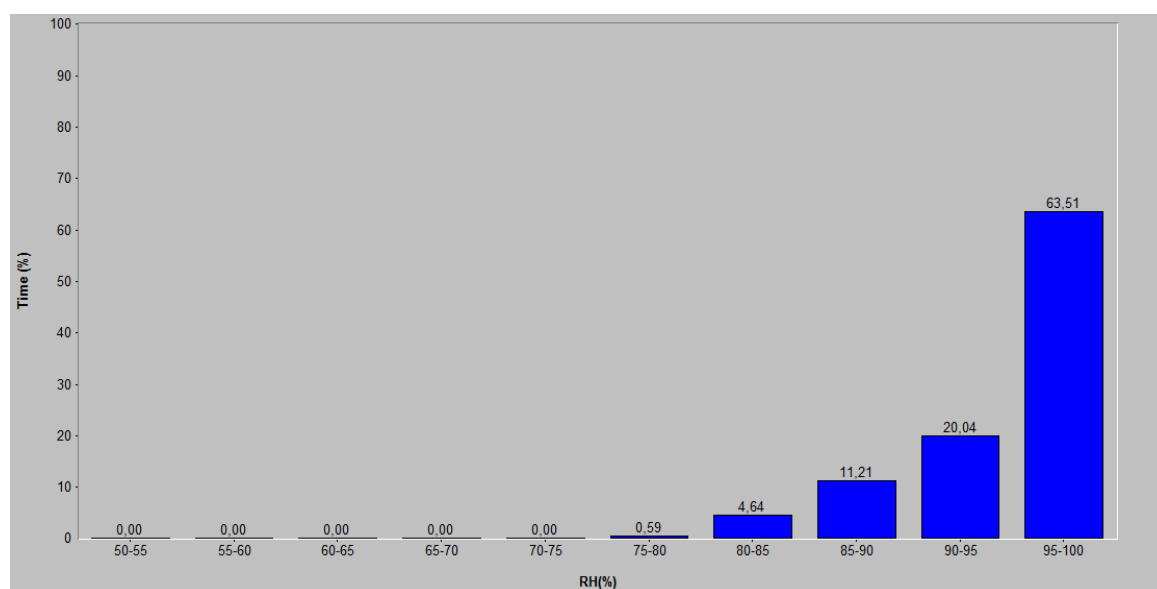
| | | <p>Van 19 januari tot 8 februari 2016 werden 2 dataloggers geplaatst aan weerszijden van de kerk op de biechtstoelen. Zoals in de grafiek hieronder te zien is, loopt de Relatieve Vochtigheid extreem hoog op. In een histogram worden het aantal metingen binnen bepaalde waarden visueel weergegeven via staafdiagrammen. De RV loopt op tot 100% en bedraagt zelf 63,51 % van de tijd tussen de 95 en 100%. De kerk wordt niet verwarmd en er is heel erg weinig verluchting mogelijk.</p> |

Voorzie dringend meer verluchting!  
Vermoedelijk is het ook nodig actief te drogen met bv.

| | | luchtontvochtigers (mogelijk ook bouwdrogers).<br>Volg alle ingrepen op met metingen! |

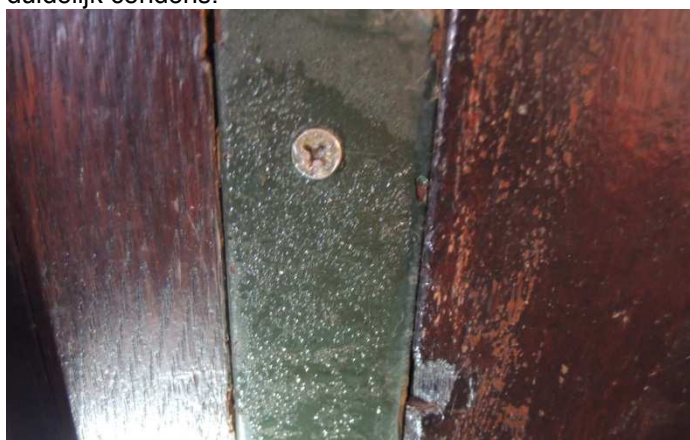
Op een metalen plaatje op een deuren staat tijdens de rondgang duidelijk condens.

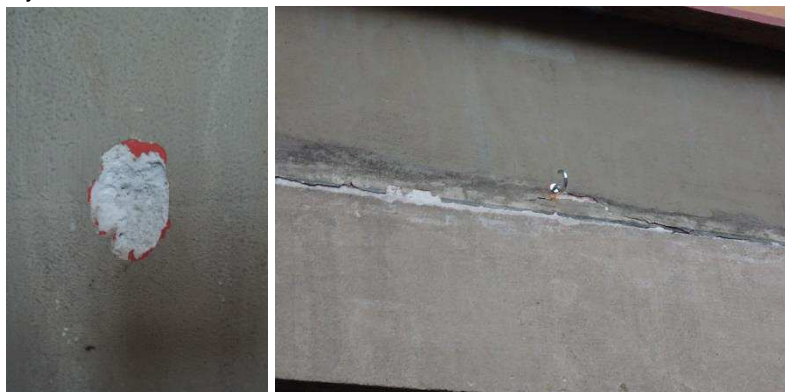
| 1.7. | | <b>FYSIEKE KRACHTEN</b><br><p>Op verschillende plaatsen is fysische schade mogelijk en zelf zeer waarschijnlijk.</p> <p>De wijze waarop de voorwerpen staan opgestapeld of tegen muren staan gestapeld leidt gemakkelijk tot bijkomende schade.</p> <div data-bbox="542 463 1342 842" data-label="Image"> </div> <div data-bbox="542 875 1326 1391" data-label="Image"> </div> <p>Op verschillende plaatsen is de vloer verzakt, waardoor er mogelijk ook breuken kunnen ontstaan in bv. altaren.</p> <div data-bbox="542 1491 1190 1975" data-label="Image"> </div> <p>Door het aanbrengen van allerlei draden en dergelijke ontstaat er</p> |

bijkomende schade aan vloeren en muren.

→ Zie de aanbeveling bij 1.4. Verontreiniging.

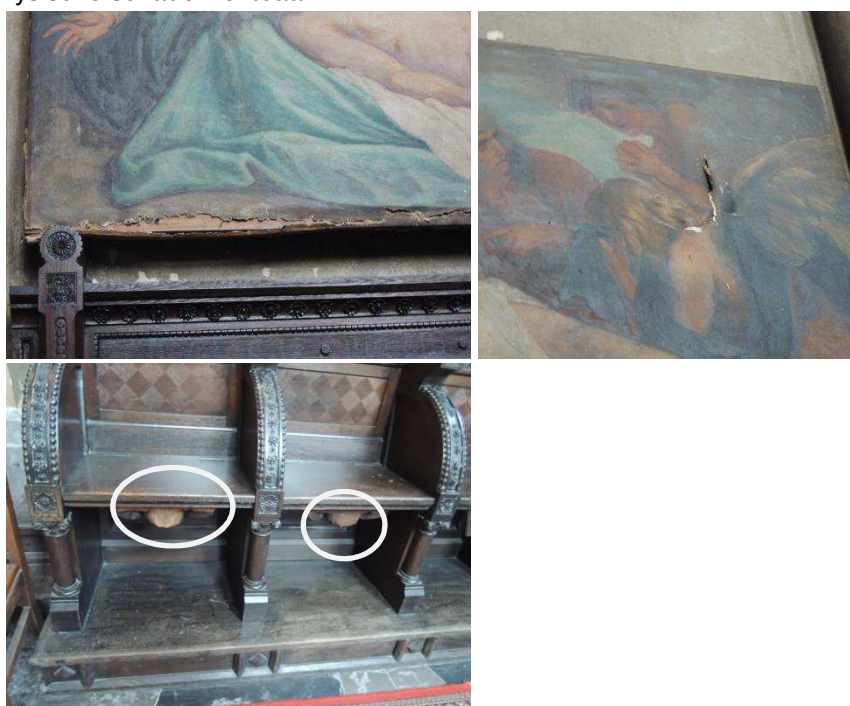
De kunstvoorwerpen werden niet geïnspecteerd. Toch is er her en der fysieke schade zichtbaar.

→ Verschillende voorwerpen moeten op termijn geconserveerd worden.

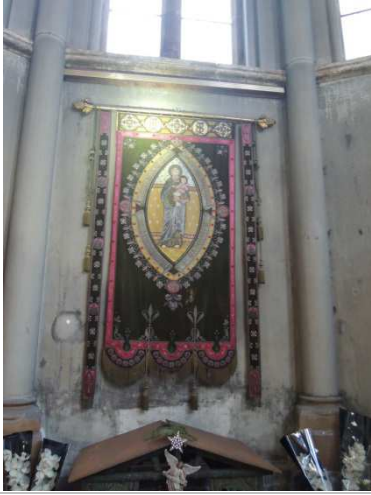
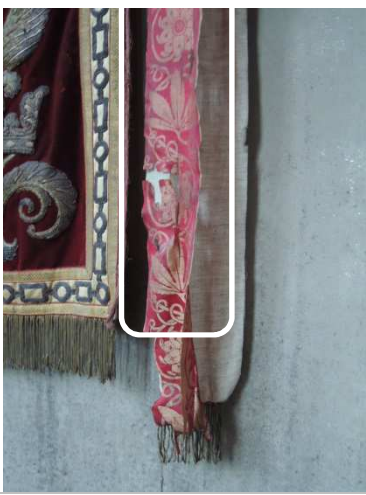
| <i>Daglicht en kunstlicht</i> | | <p>Er werden geen lichtmetingen uitgevoerd. Wel is duidelijk dat bv. de vaandels door de constante ophanging teveel aan licht bloot gesteld worden. De vaandels zijn in slechte staat. Ze vertonen onder meer scheuren.</p> <div data-bbox="544 376 916 869"> </div> <div data-bbox="922 376 1289 869"> </div> |

| | Op korte termijn | → De zeer fragiele voorwerpen zoals de vaandels worden best niet continu tentoongesteld. |
| | Op termijn | → Indien bij de terugplaatsing van de glasramen geopteerd wordt voor voorzetbeglazing, kan hierin best licht- en UV-wering worden voorzien. |

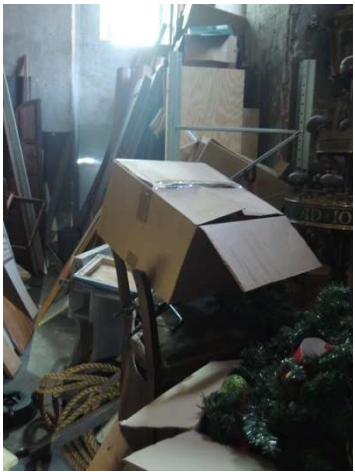
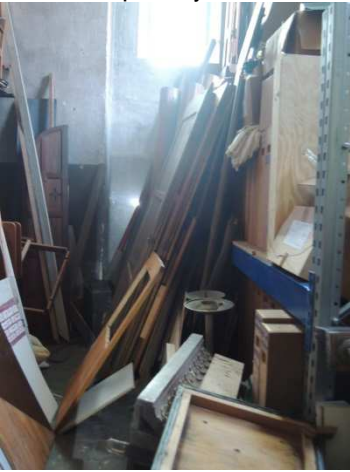
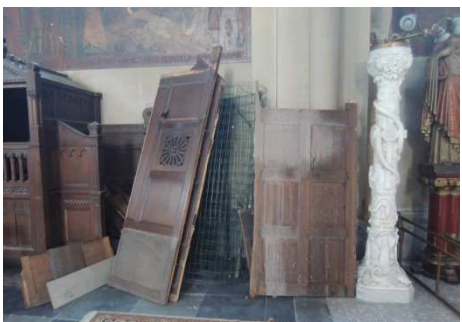
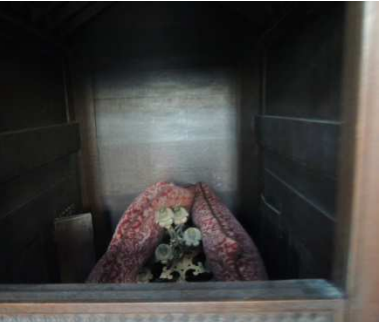
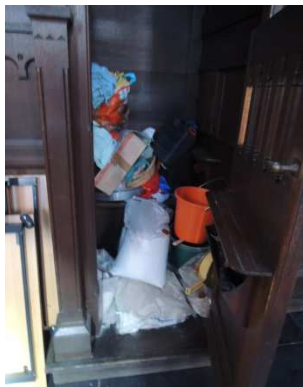
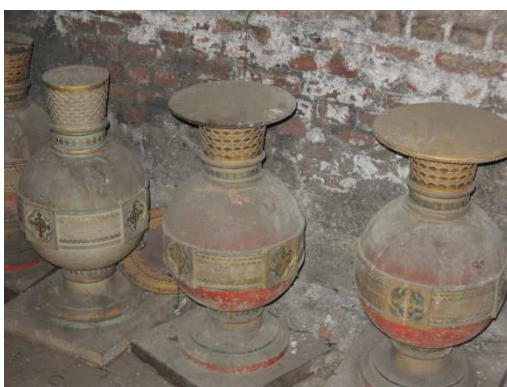
| | <p>Op verschillende plekken in de kerk, de toren en in meubels worden voorwerpen kris kras door mekaar bewaard. Mogelijk zijn hier waardevolle onderdelen of kunstvoorwerpen bij.</p> <div data-bbox="544 1227 900 1697"> </div> <div data-bbox="906 1227 1257 1697"> </div> <div data-bbox="544 1711 1007 2031"> </div> <div data-bbox="1013 1711 1394 2031"> </div> | |

| | Op korte termijn | <p>→ Zorg dat de inventaris up to date is.</p> <p>→ Zie de aanbeveling bij 1.4. Verontreiniging</p> <p>→ Zorg voor een betere bewaring van alle kunstvoorwerpen die niet meer in gebruik zijn.</p> |
