Dit gebeurde in de Groeningestraat 37 te 8500 Kortrijk.

# Asbestinventaris

| ADMINISTRATIEVE GEGEVENS | | | |
|---|---|---|---|
| Datum: | Datum onderzoek : 09/01/2020 | Datum verslag : 20/01/2020 | |

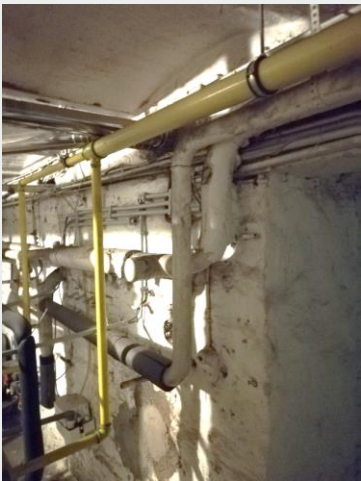
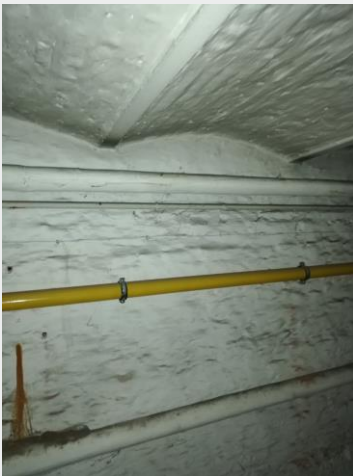
| Type/ toepassing: | Asbesthoudende gipsisolatie |
| Exacte plaatsbepaling: | Gangen en oude stookruimte in de kelder |
| Geschatte hoeveelheid: | Grote hoeveelheid : > 10 lopende meters |
| Beoordeling toestand: | Enkele beschadigingen – reeds delen verwijderd in het verleden |
| Handelingen/ werkzaamheden die aanleiding kunnen geven tot blootstelling: | Ongebonden asbest waarbij grote kans op vezelverspreiding |
| Conclusie: | <ul style="list-style-type: none"> <li>○ Het materiaal bevat asbest</li> <li>○ Losgebonden</li> </ul> |
| Bijkomende opmerkingen: | Gezien het materiaal beschadigd is en zich bevindt op een bereikbare plaats, is verspreiding van asbestvezels mogelijk. Beschermende maatregelen zijn nodig. |

| Beheersmaatregelen: | Verwijderen in hermetische zone door erkend asbestverwijderaar |

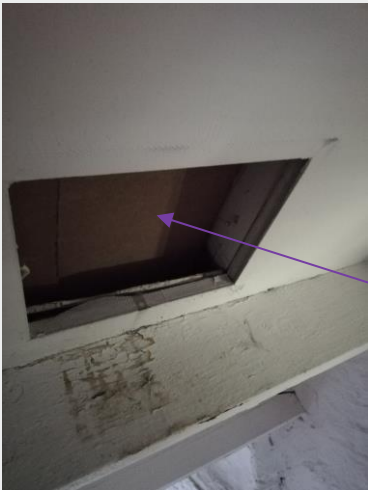
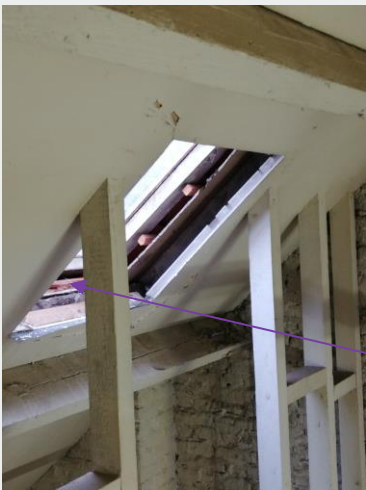
| ASBESTVERDACHT MATERIAAL NR: | | FOUT! VERWIJZINGSBRON NIET GEVONDEN. GEEN ASBEST |
|---|---|---|
| Type/ toepassing: | onderdakplaten | |
| Exacte plaatsbepaling: | Onderdak 4 e verdieping | |
| Beoordeling toestand: | Goede staat | |
| Plaats van de staalnames: | Kleine beschadiging aan kant van een plaat | |
| Conclusie: | <ul style="list-style-type: none"> <li>○ Het materiaal bevat geen asbest</li> </ul> | |
| Bijkomende opmerkingen: | GEEN ASBEST | |

| ASBESTVERDACHT MATERIAAL NR: | | FOUT! VERWIJZINGSBRON NIET GEVONDEN. GEEN ASBEST |
|---|---|---|
| Beheersmaatregelen: | Geen beheersmaatregelen | |
