## 8.7. BIJLAGE 7 I STRATIGRAFISCH KLEURONDERZOEK ORGELKAS.

Lanaken, Veldwezelt

november 2008

### BEPERKT ONDERZOEK VAN DE AFWERKINGSLAGEN VAN DE ORGELKAS.

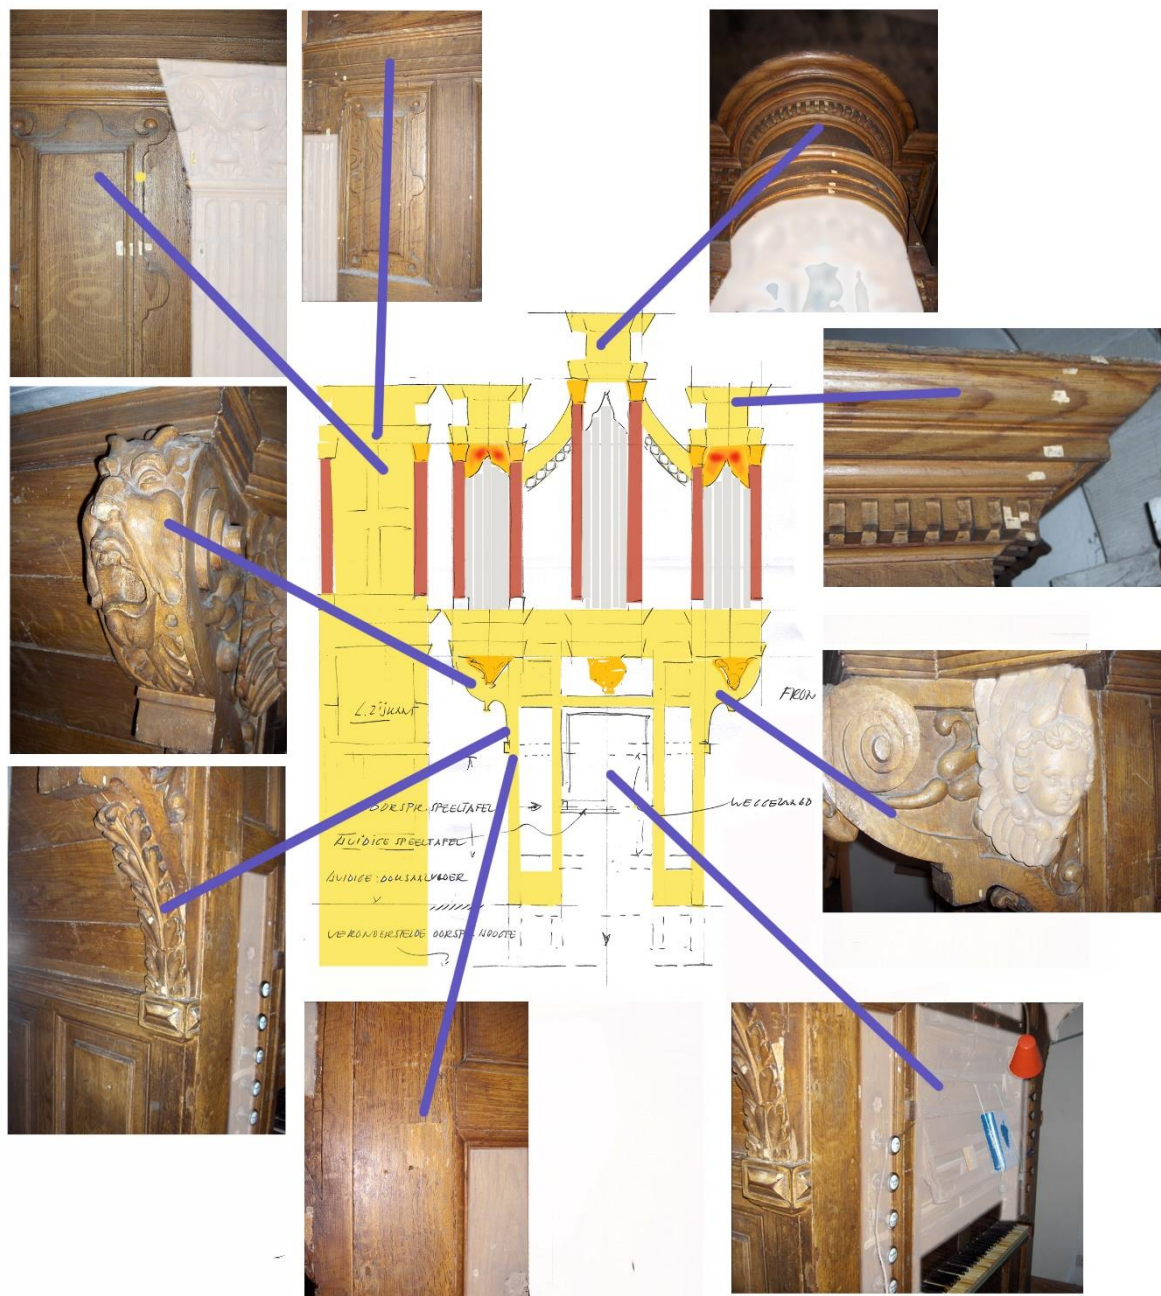
Veldwezelt: orgelkast: voorstelling van de oudste aanwezige verflagen:  
toepassing van de rode houtimitatieschildering

rode houtimitatieschildering

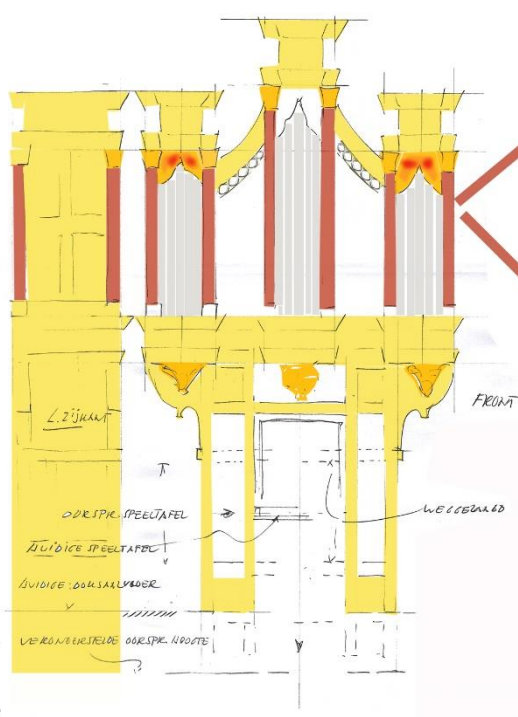
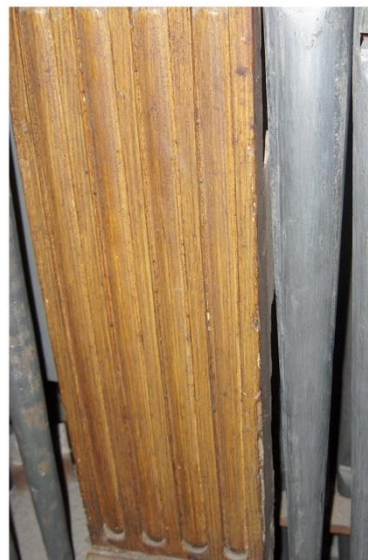
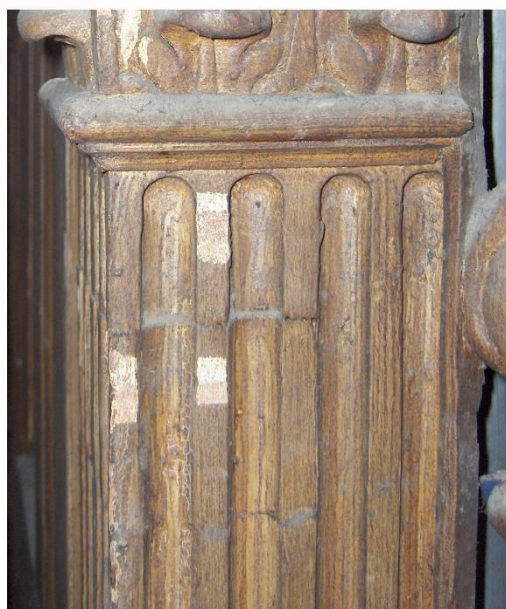
Veldwezelt: orgelkast: voorstelling van de oudste aanwezige verflagen:  
toepassing van bladgoud

bladgoud met rode glaxis

bladgoud

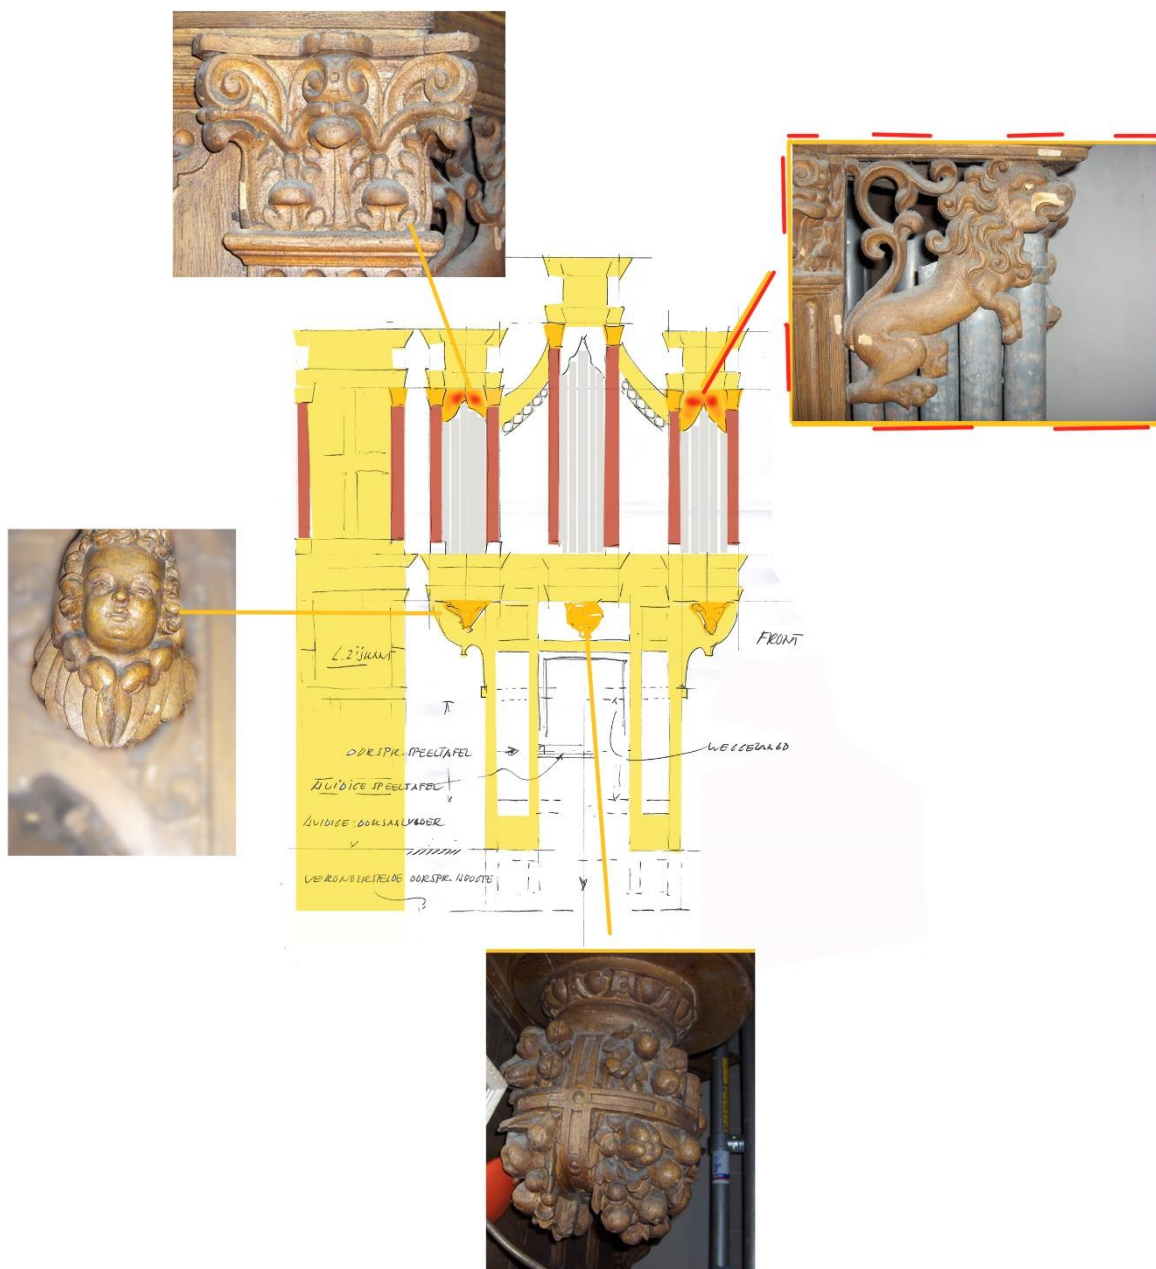
# Veldwezelt: orgelkast

voorstelling van de oudste aanwezige verflagen: toestand vóór 1843

- gele houtimitatieschildering (eik) op grondlaag S 2010- Y20R
- rode houtimitatieschildering (mahonie) op grondlaag S 2010-Y20R
- bladgoud op okeren grondlaag
- bladgoud op okeren grondlaag met rode glasis
- wit metaalblad

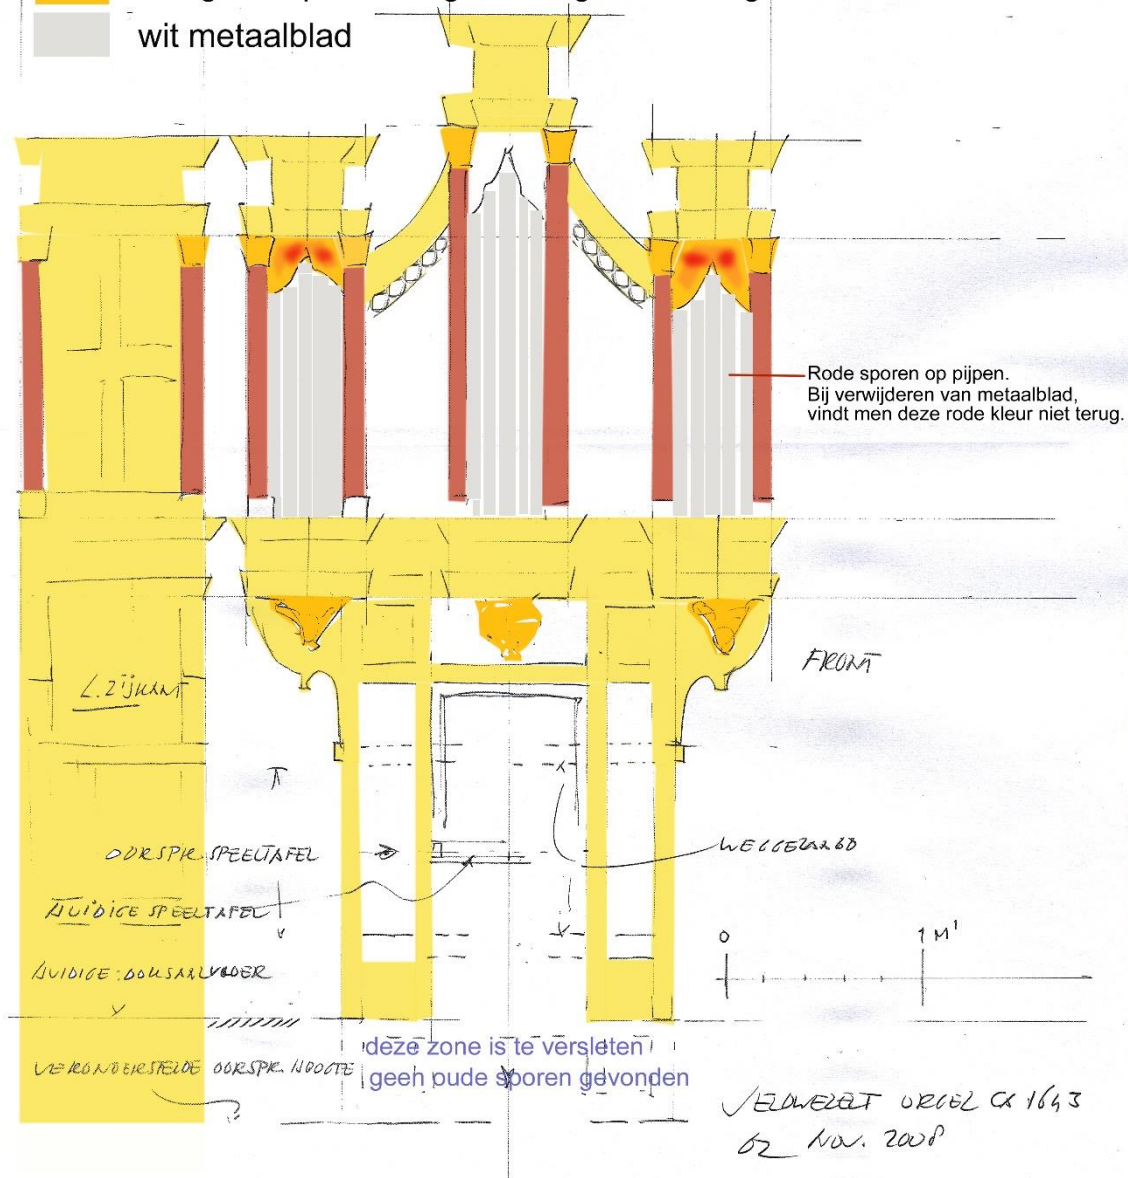
Veldwezelt: orgelkast  
 voorstelling van de toevoegingen van 1843 of 1853

goud zonder zichtbare grondlaag
-

gele houtimitatieschildering (eik) op grondlaag S 2010- Y20R
-

rode houtimitatieschildering (mahonie) op grondlaag S 2010-Y20R
-

bladgoud op okeren grondlaag
-

bladgoud op okeren grondlaag met rode glacijs
-

wit metaalblad

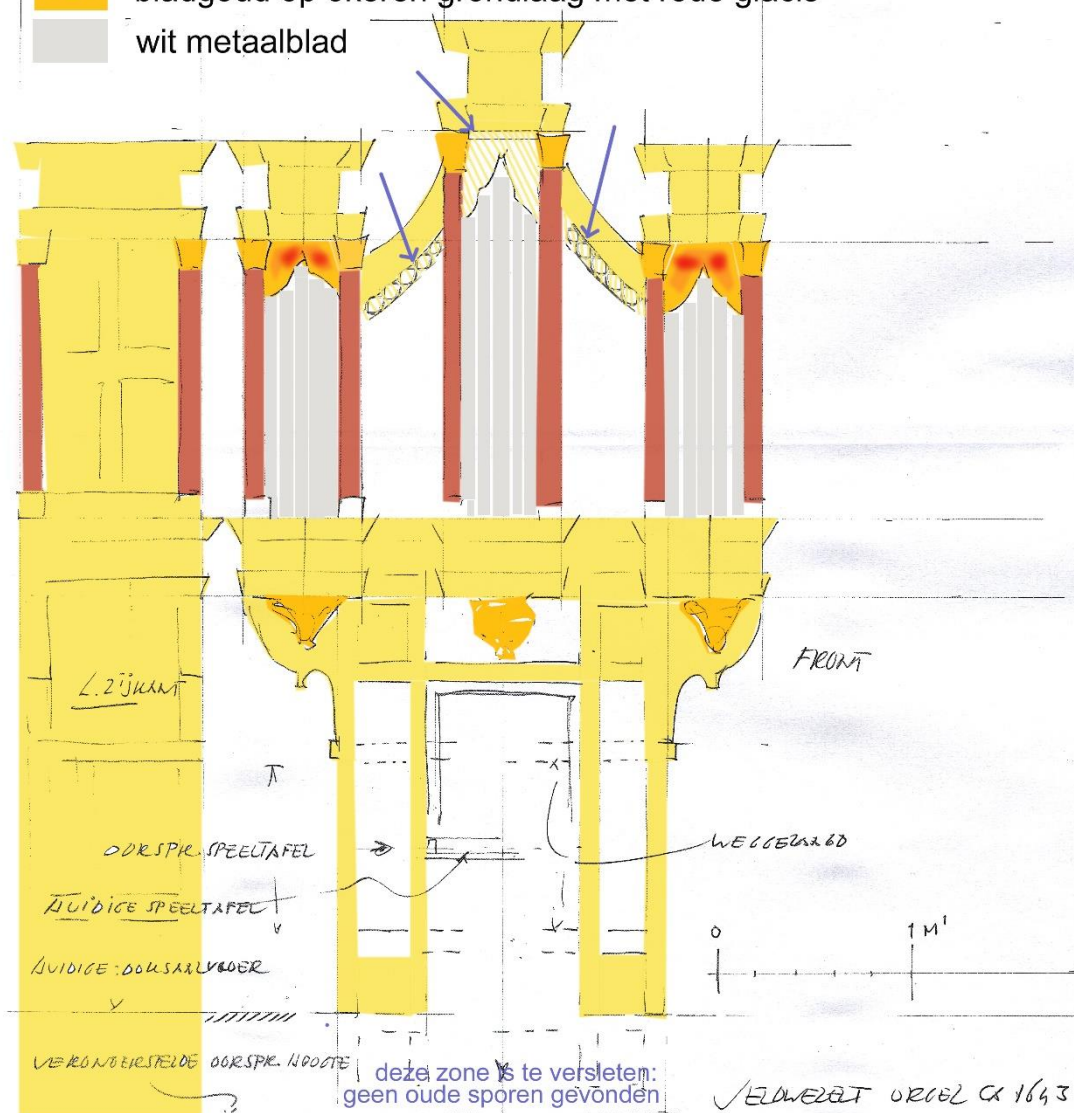
## Veldwezelt: orgelkast

Bepaalde delen zoals de versieringen bovenaan de pijpen werden toegevoegd in de 19<sup>de</sup> eeuw (1843-1853) toen het orgel herplaatst werd. Nog andere delen, zoals o.a. de panelen rond de speeltafel werden nieuw aangebracht bij de verbouwing van het orgel in 1874, net vóór het aanbrengen van de jongste houtimitatieschildering.

voorstelling van de toevoegingen van 1874 alvorens de huidige midden-bruine houtimitatieschildering op het volledige meubel aan te brengen
