## 8.2. BIJLAGE 2 I FOTOGRAFISCHE DOCUMENTATIE.

Uitgevoerd door Architectenburo Erik Martens & Partners bvba, Heirweg 12 te 3680 Maaseik.  
Versie 2020.

Uitgevoerd door Orgeldeskundige Dick Zweers, Van Galenstraat 16 te 5571 BN Bergeijk  
(Nederland). Versie 2008.

### 8.2.1. EXTERIEUR.

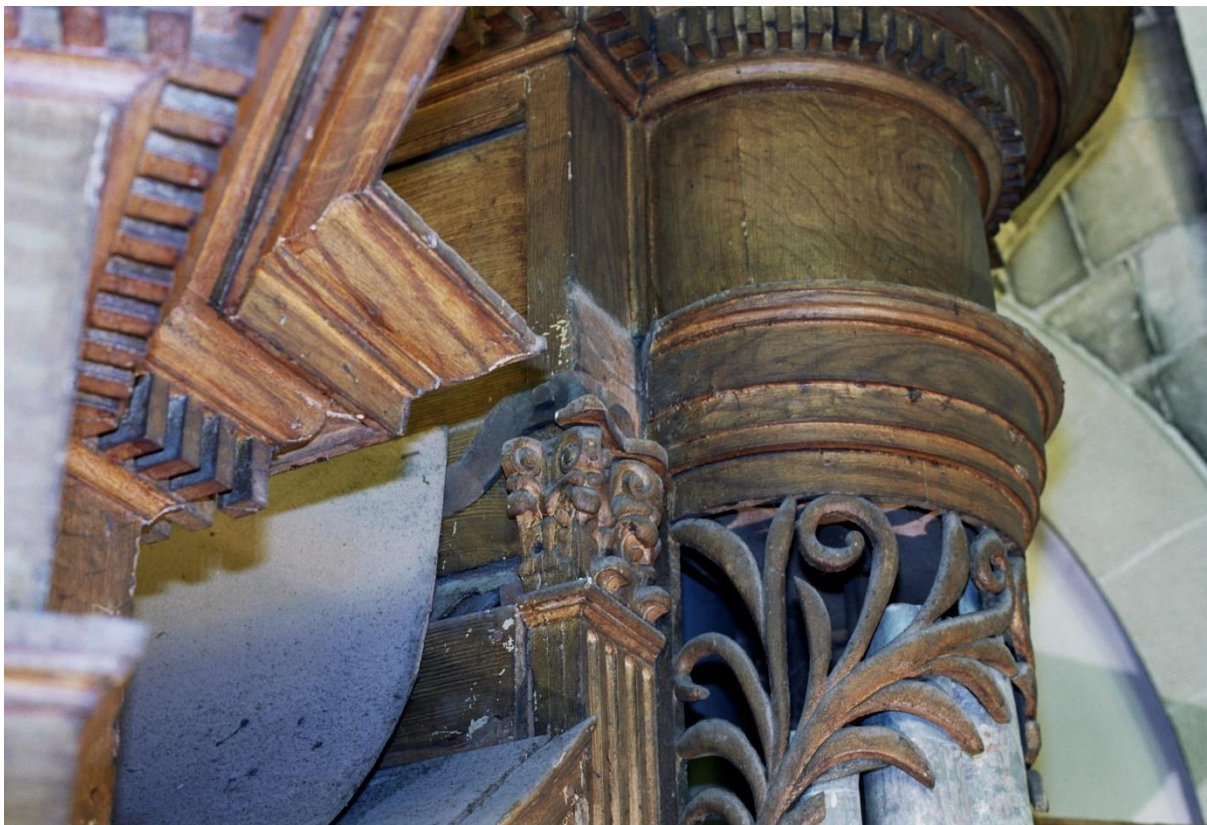
Situering: Veldwezelt I Sint Lambertuskerk.  
 Beschrijving: **Foto 66** | Orgel | **Kap middentoren**, circa 1635, maar met blindingen boven de frontpijpen in empirestijl, te dateren 1806.  
 Bron: Orgeldeskundige Dick Zweers | 2008.

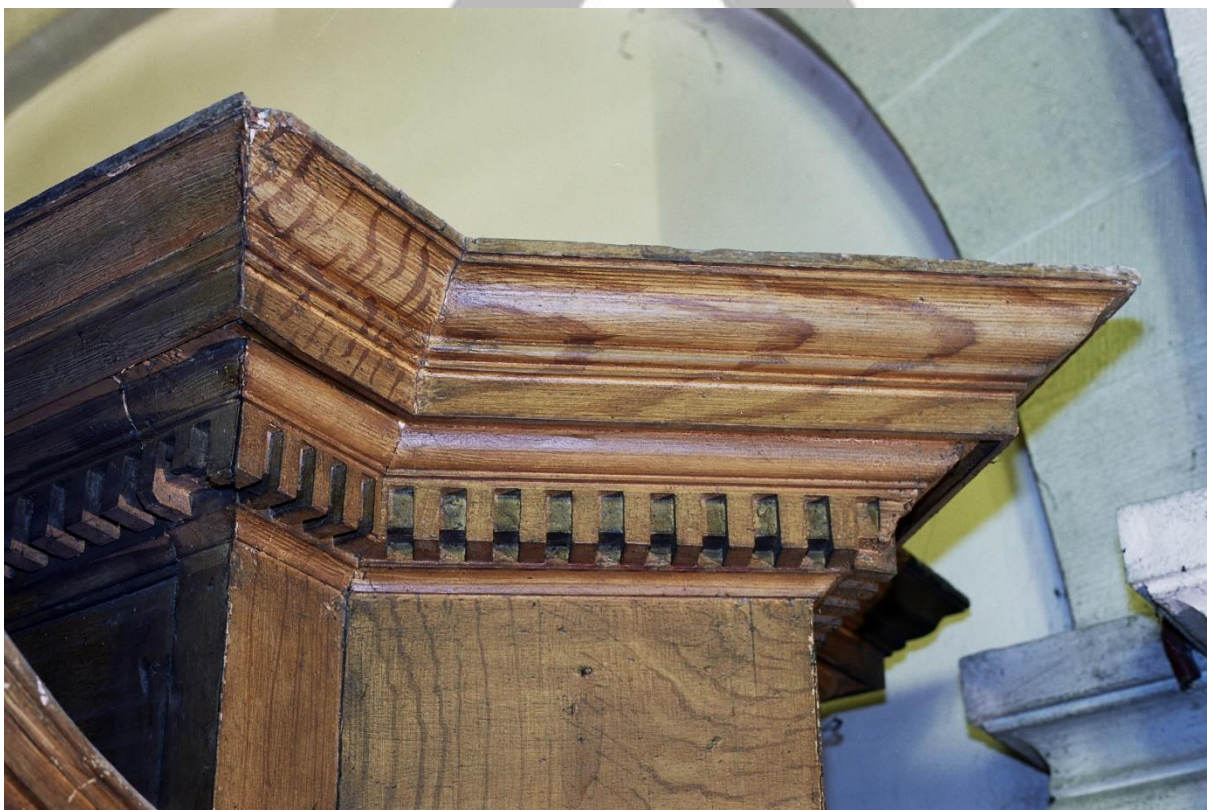
Situering: Veldwezelt I Sint Lambertuskerk.  
 Beschrijving: **Foto 67** | Orgel | **Kap spitse hoektoren**, circa 1635, versierd met originele tandlijst.  
 Bron: Orgeldeskundige Dick Zweers | 2008.

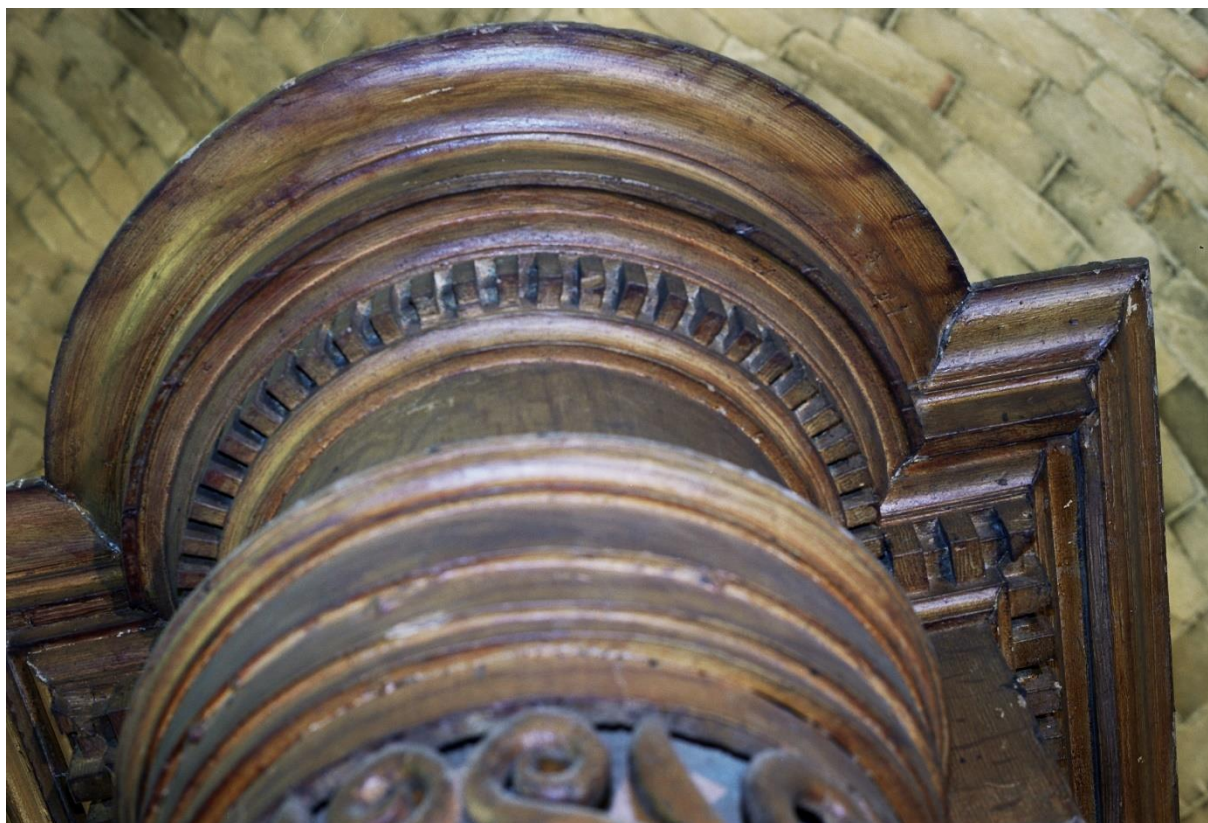
Situering: Veldwezelt | Sint Lambertuskerk.  
 Beschrijving: **Foto 68** | Orgel | **Kap van de ronde middentoren, op soortgelijke wijze geornamenteerd.**  
 Bron: Orgeldeskundige Dick Zweers | 2008.

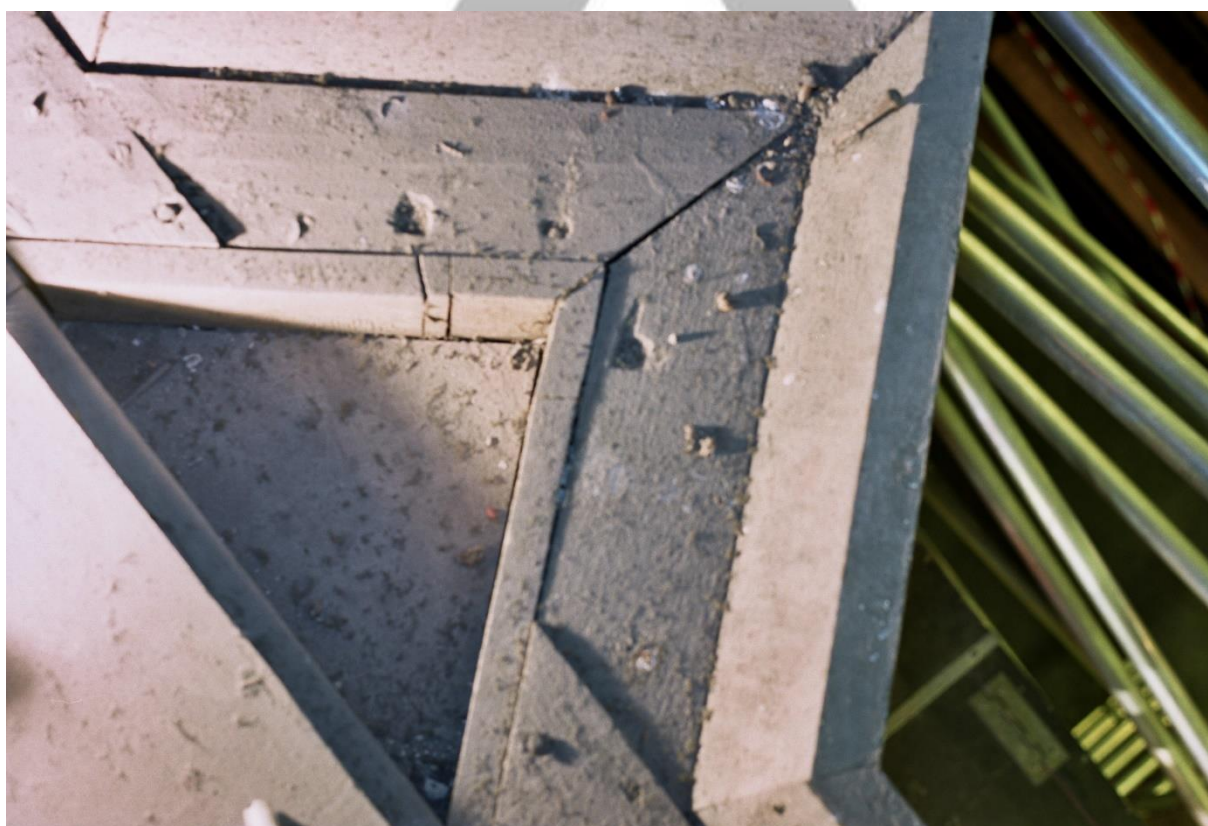
Situering: Veldwezelt | Sint Lambertuskerk.  
 Beschrijving: **Foto 69** | Orgel | **Bovenzijde rechter hoektoren.**  
 Bron: Orgeldeskundige Dick Zweers | 2008.

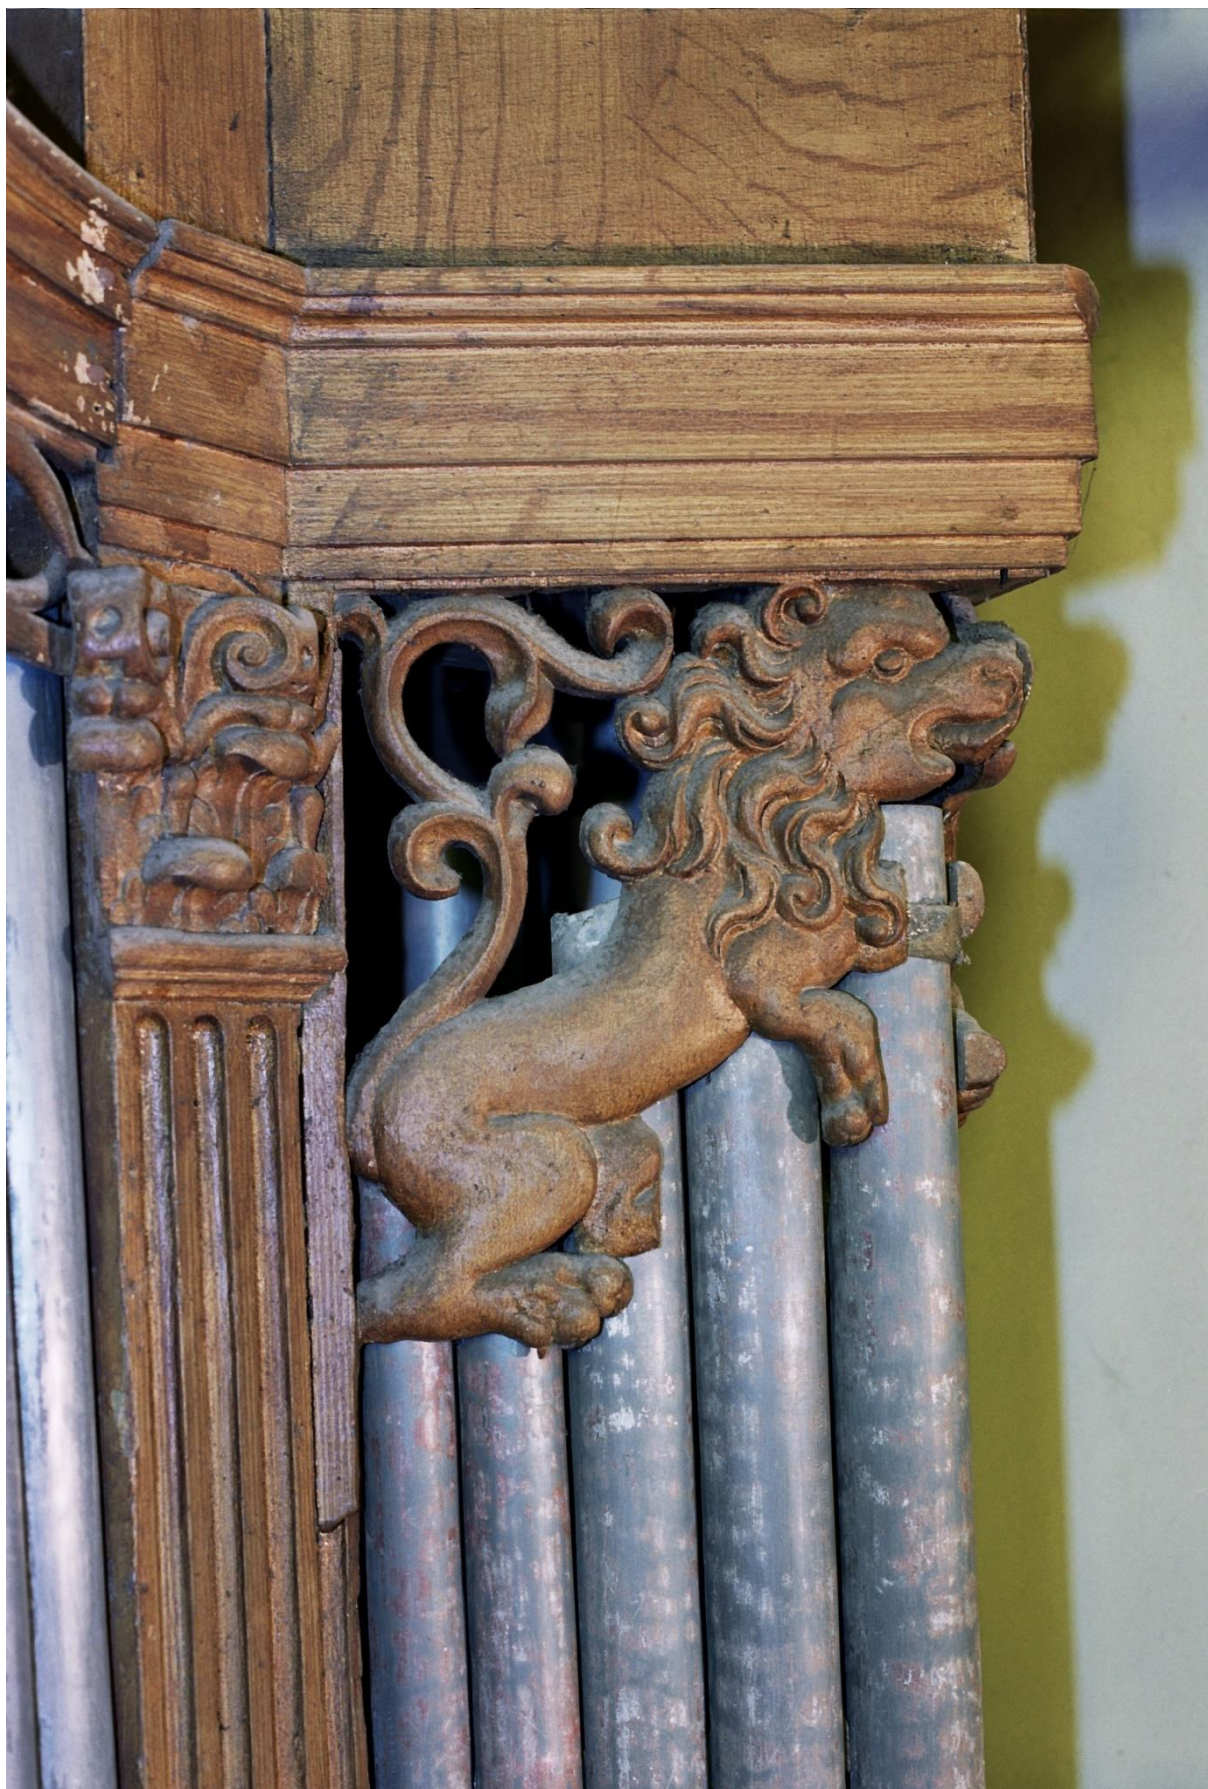
Beschrijving: Foto 70 | Orgel | De zeer verfijnde blinding van de torens met klimmende en getongde leeuwen suggereert een mogelijk heraldische betekenis. Hier de linker leeuw van de rechter hoektoren.

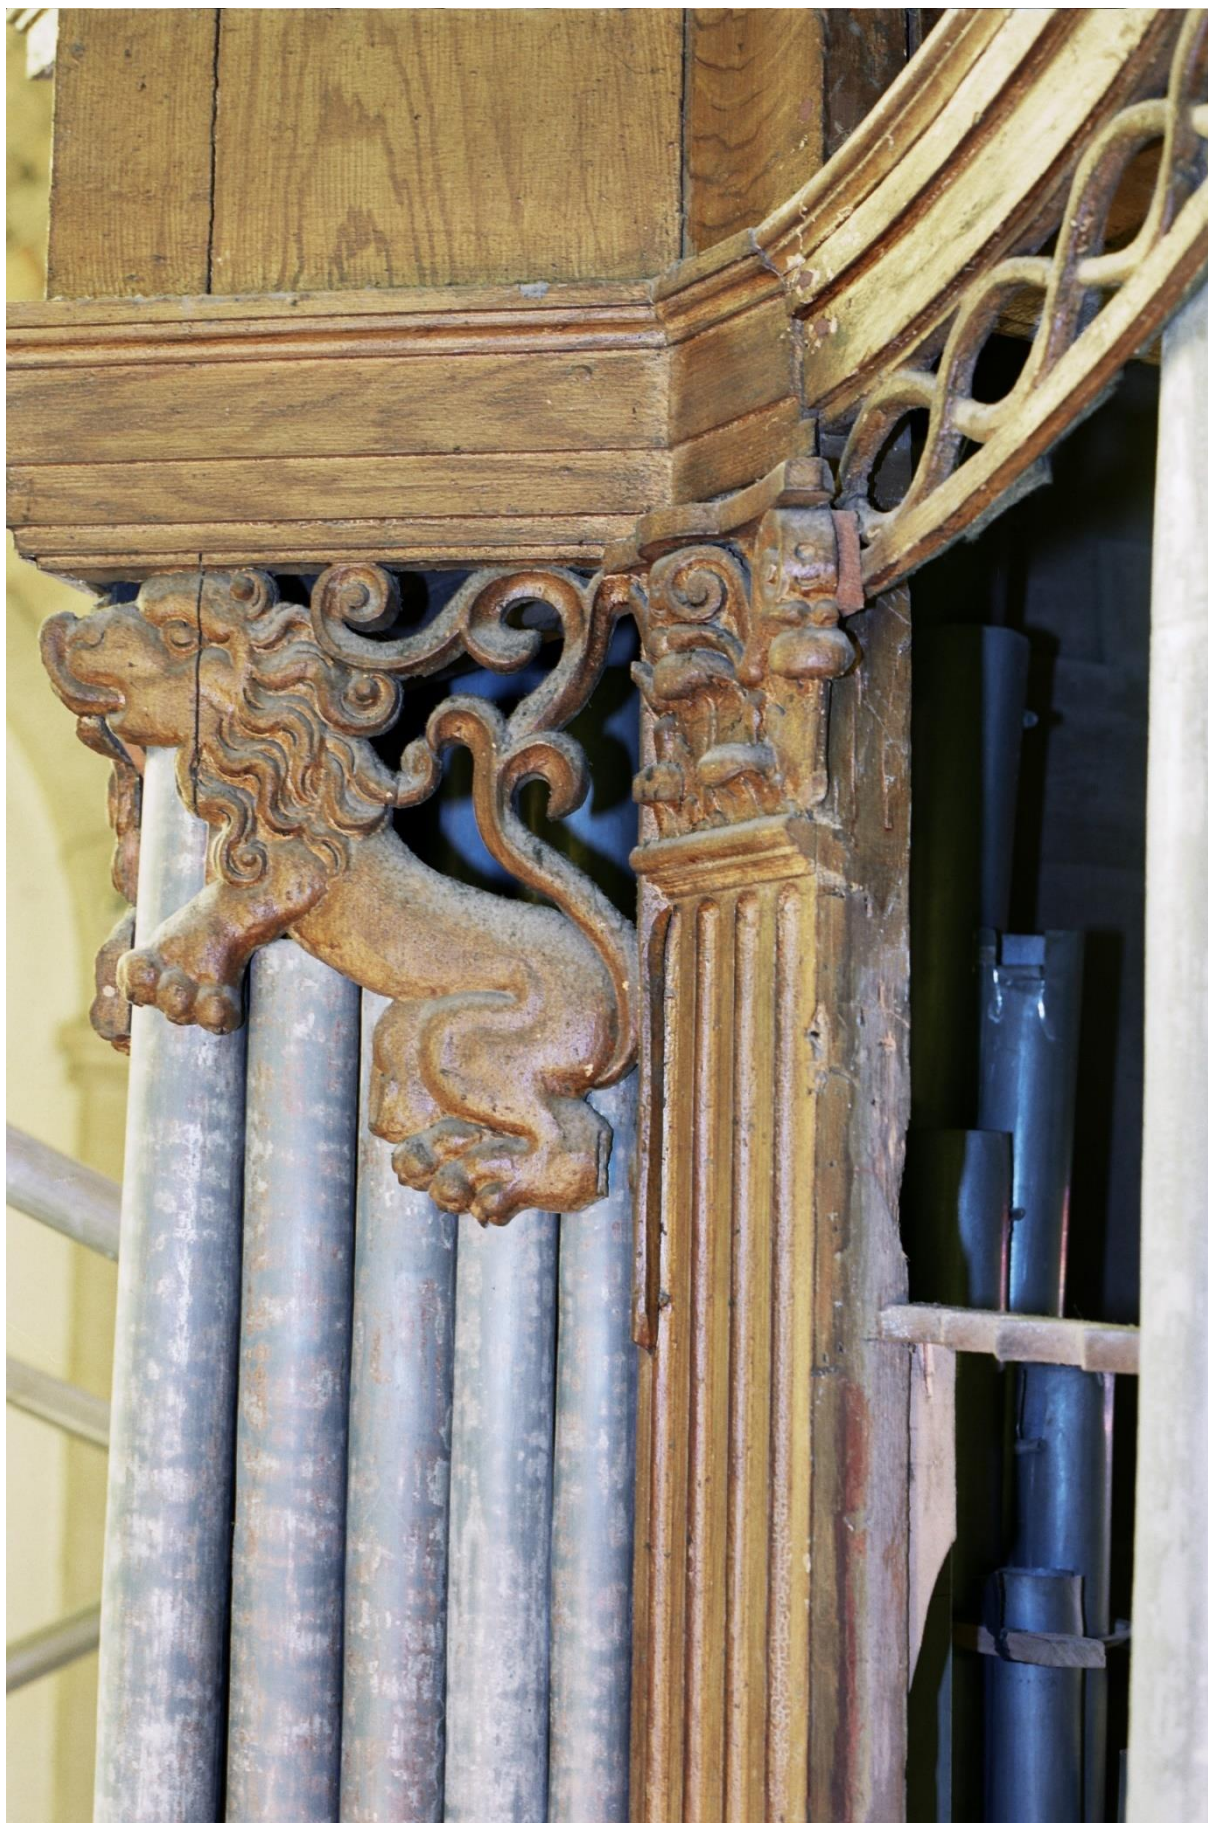
Situering: Veldwezelt I Sint Lambertuskerk.  
 Beschrijving: **Foto 71** | Orgel | **Rechter leeuw van de linker hoektoren.**  
 Bron: Orgeldeskundige Dick Zweers | 2008.

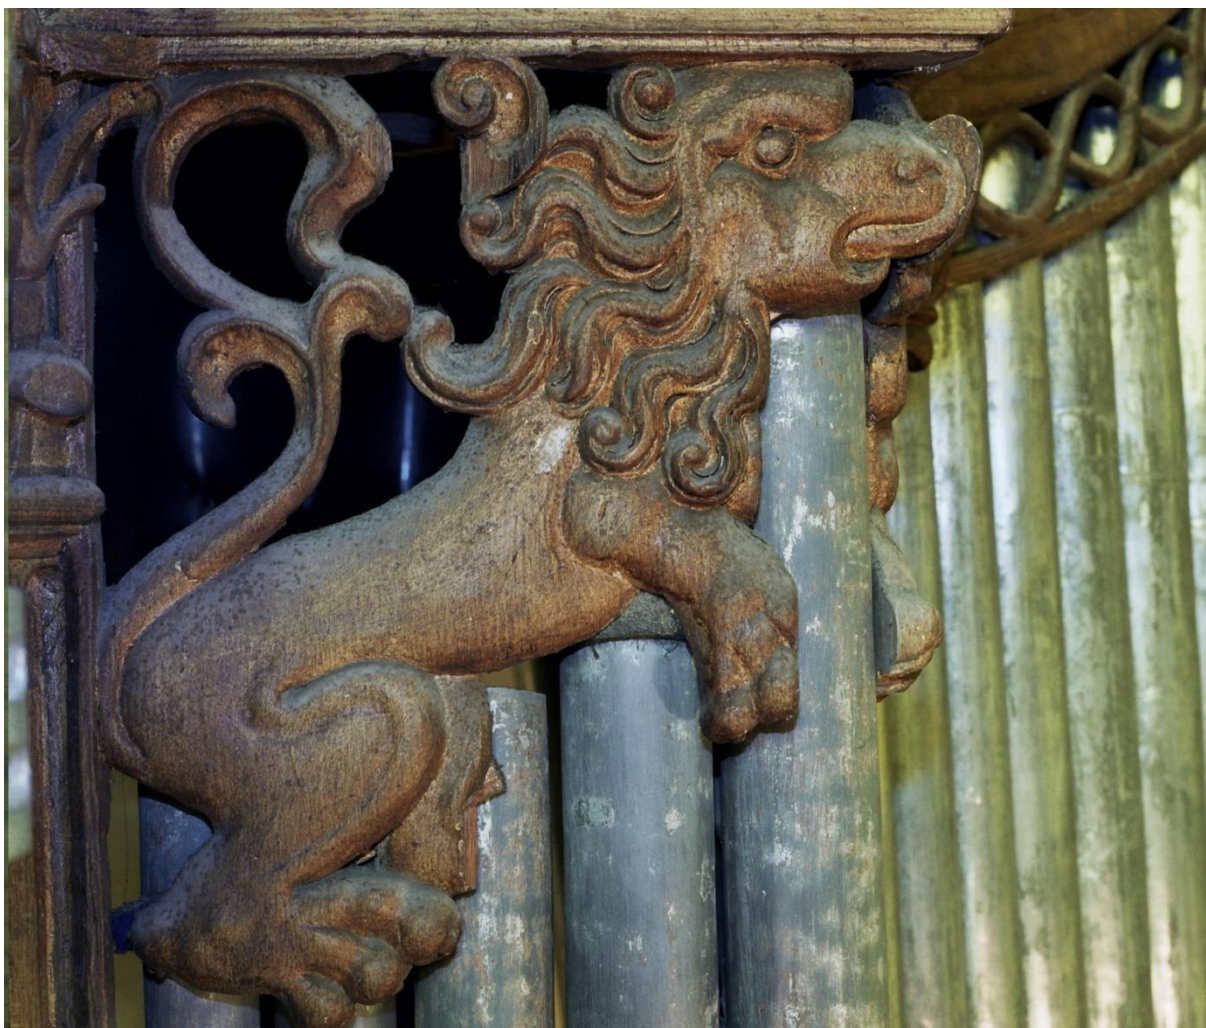
Situering: Veldwezelt | Sint Lambertuskerk.  
 Beschrijving: **Foto 72** | Orgel | **Linker leeuw van de linker hoektoren.**  
 Bron: Orgeldeskundige Dick Zweers | 2008.

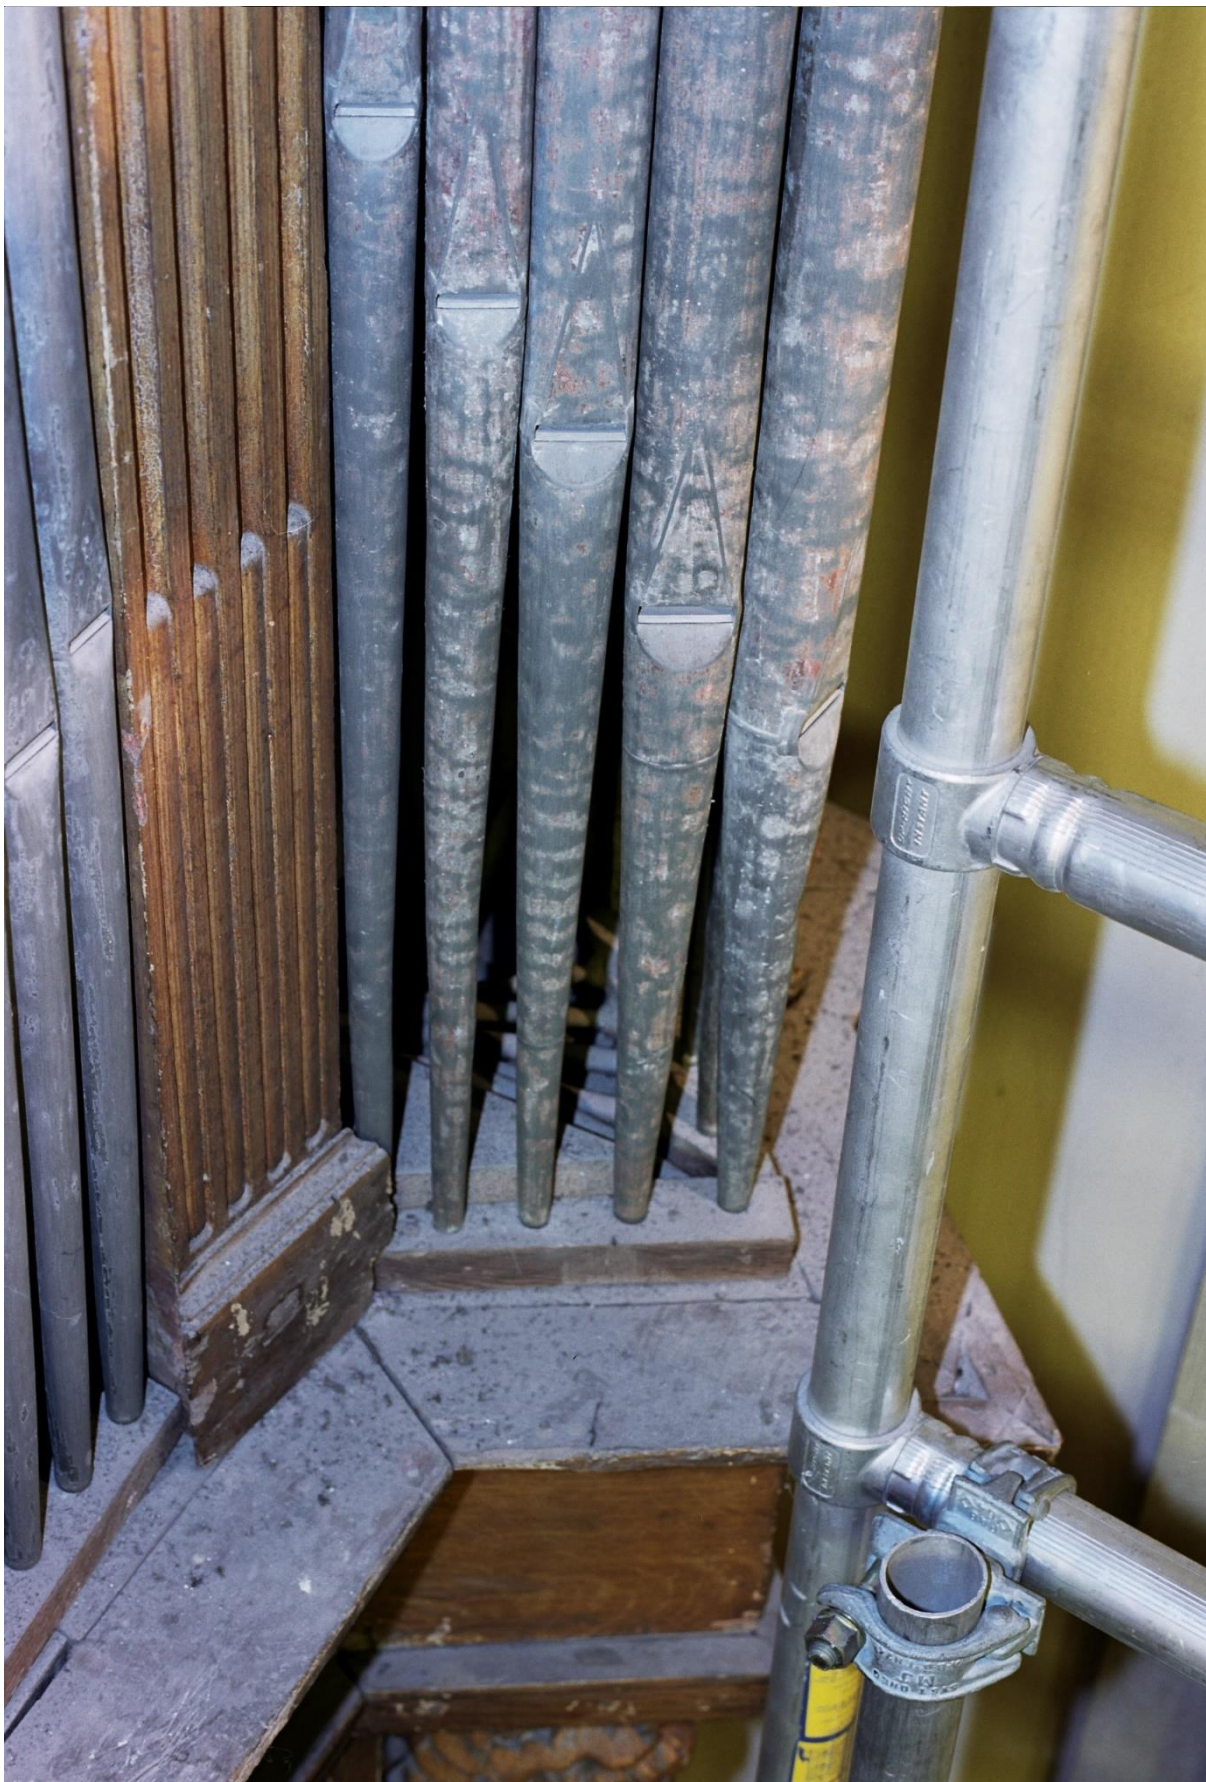
Beschrijving: **Foto 74** | Orgel | Rechter hoektoren met penantstijl uit circa 1635, en frontpijpen die te dateren zijn 'eerste helft 16<sup>de</sup> eeuw', en afkomstig zijn uit een vroeger orgel. De smalle frontstokken zijn vermoedelijk laat 19<sup>de</sup> eeuws.

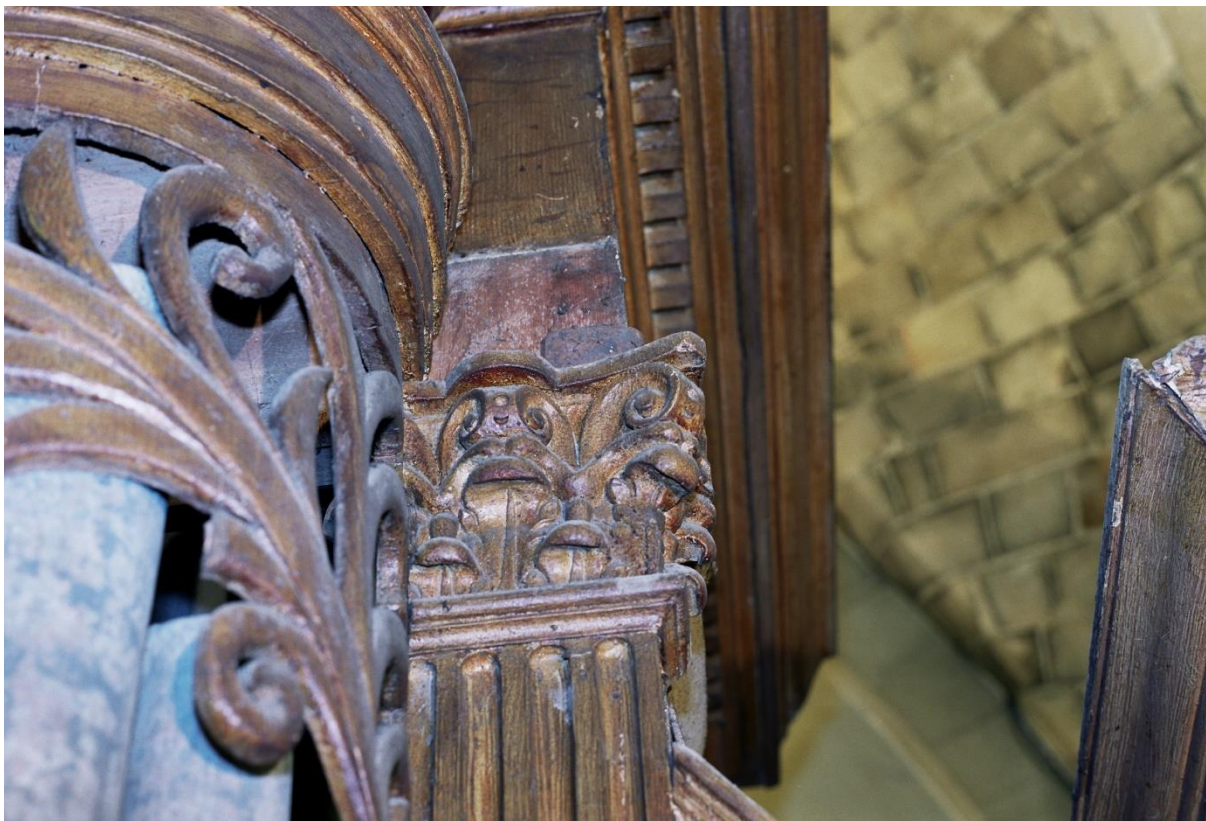
Situering: Veldwezelt | Sint Lambertuskerk.  
 Beschrijving: **Foto 75** | Orgel | **Korinthisch kapiteel** naast de middentoren (circa 1635), in latere tijd links afgezaagd/in de breedte ingekort, samen met de stijl. De blinding boven de pijpen in empirestijl (1806).  
 Bron: Orgeldeskundige Dick Zweers | 2008.

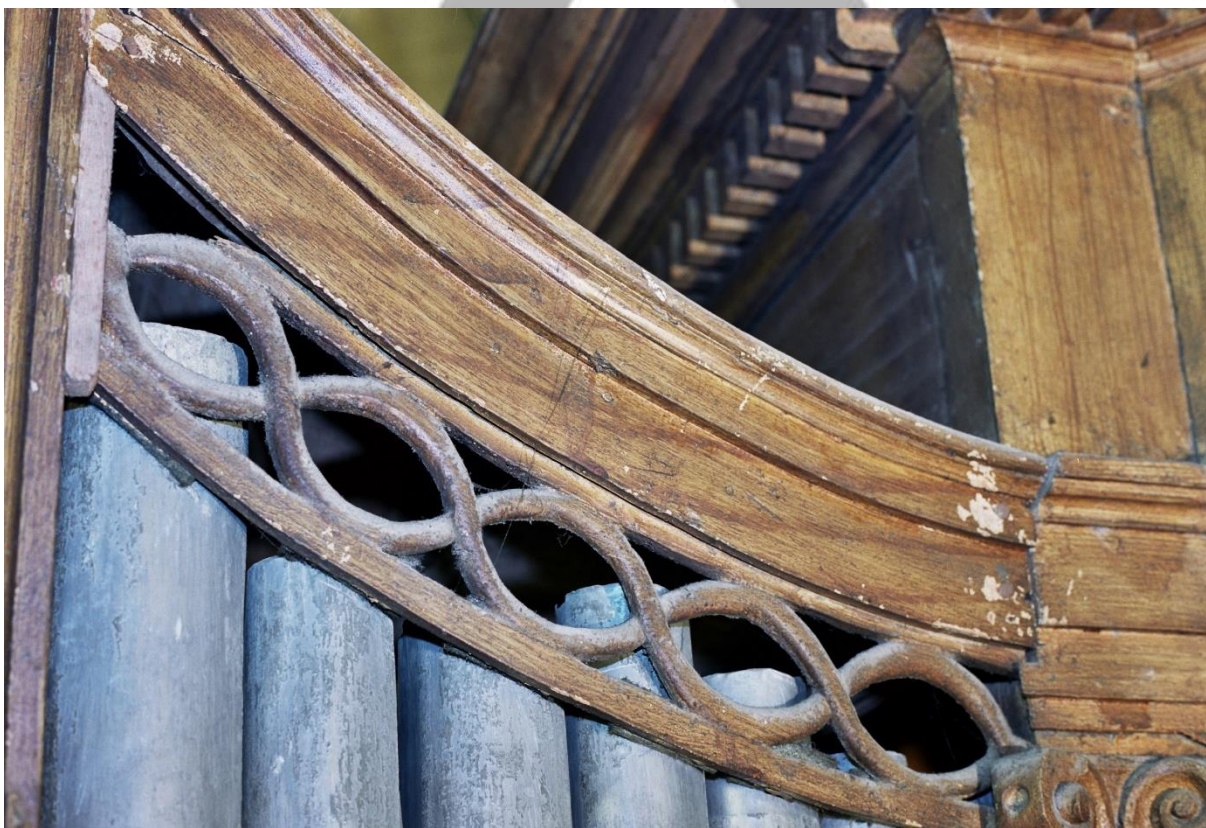
Situering: Veldwezelt | Sint Lambertuskerk.  
 Beschrijving: **Foto 76** | Orgel | **Blinding in empirestijl (1806)** boven de frontpijpen van het rechter tussenveld.  
 Bron: Orgeldeskundige Dick Zweers | 2008.

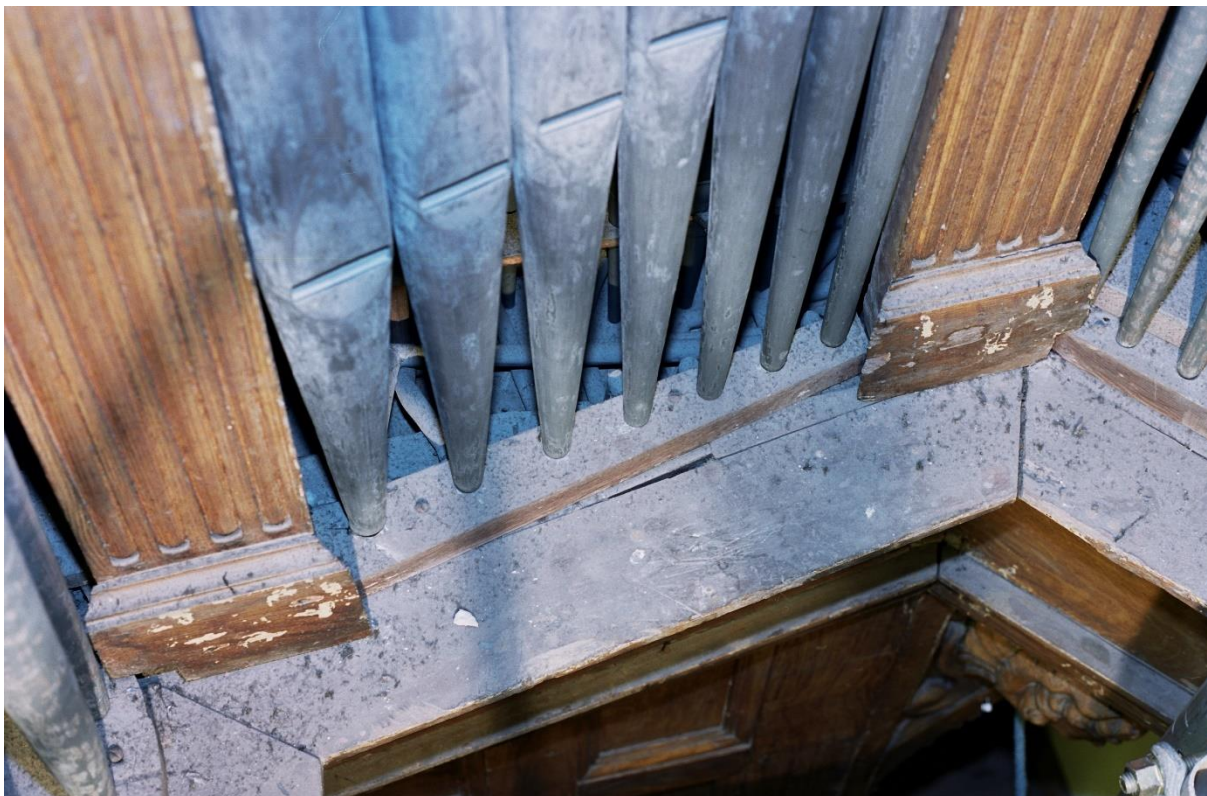
Situering: Veldwezelt | Sint Lambertuskerk.  
 Beschrijving: **Foto 77** | Orgel | **Frontpijpen van Joseph Binignat (1806) in het linker tussenveld. Niet-originele frontstok.**  
 Bron: Orgeldeskundige Dick Zweers | 2008.

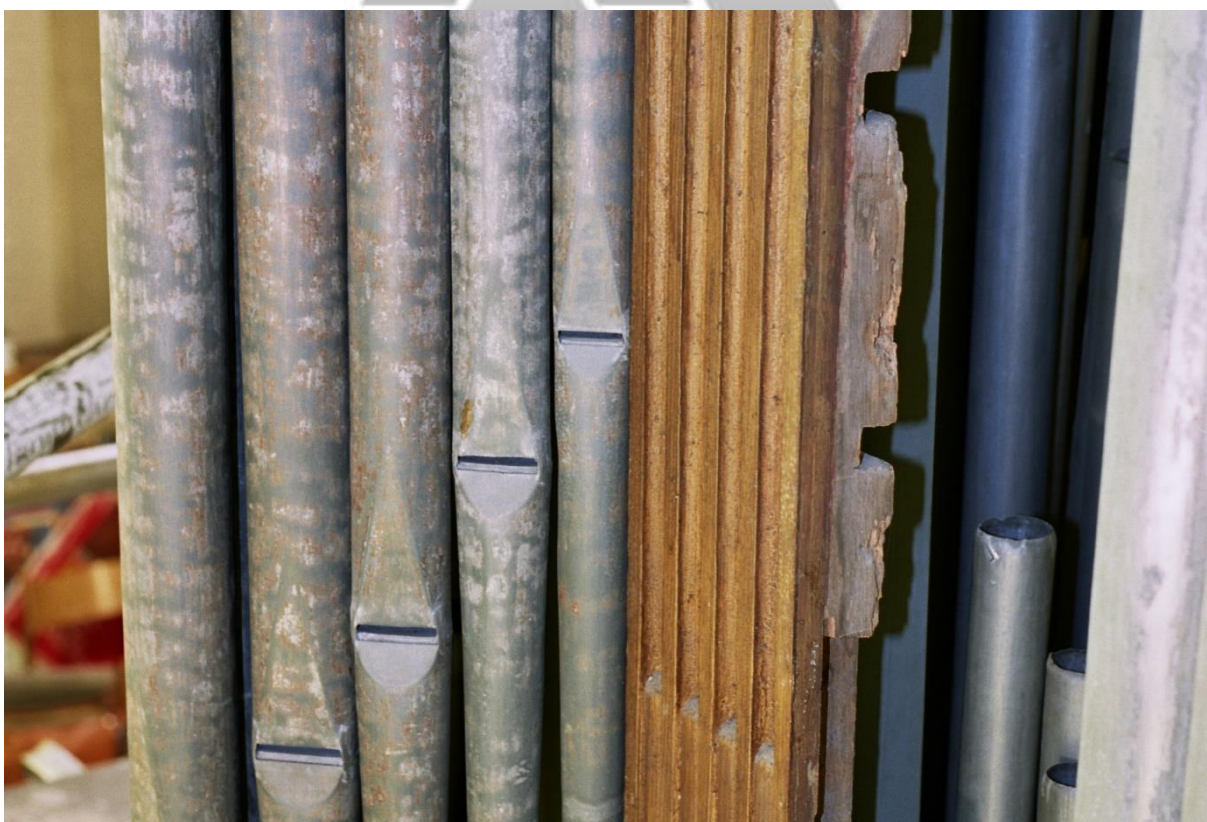
Situering: Veldwezelt | Sint Lambertuskerk.  
 Beschrijving: **Foto 78** | Orgel | **De penantstijlen van de torens zijn aan de achterzijde voorzien van dubbele inkepingen in functie van inmiddels verdwenen overdwars geplaatste regels. Dit indiceert een 17<sup>de</sup> eeuwse frontstructuur met gedeelde tussenvelden. Hier in beeld: De penant van de linker hoektoren.**  
 Bron: Orgeldeskundige Dick Zweers | 2008.

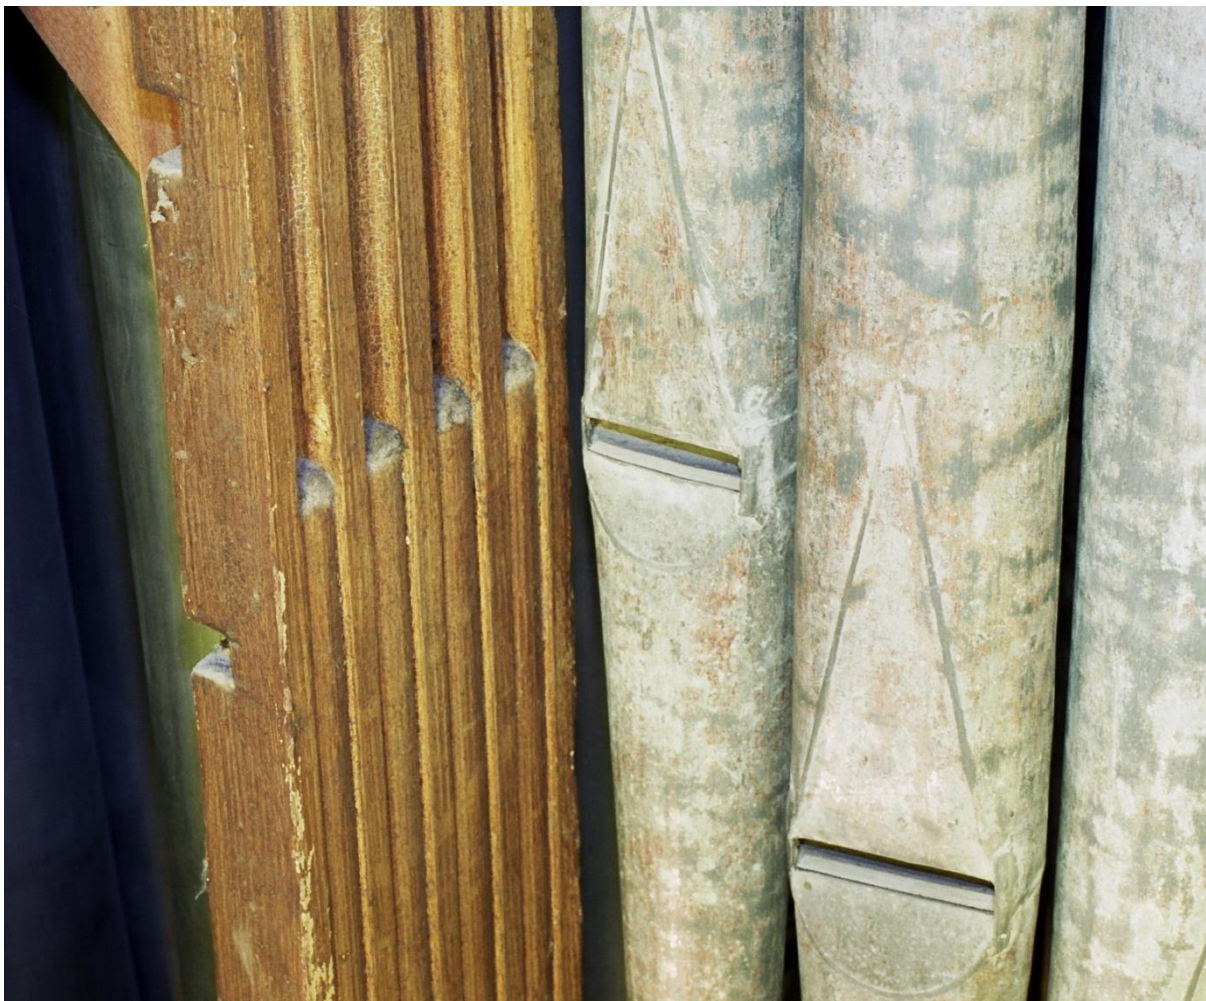
Beschrijving: **Foto 79** | Orgel | **Soortgelijke inkepingen in de penantstijl van de rechter hoektoren.**

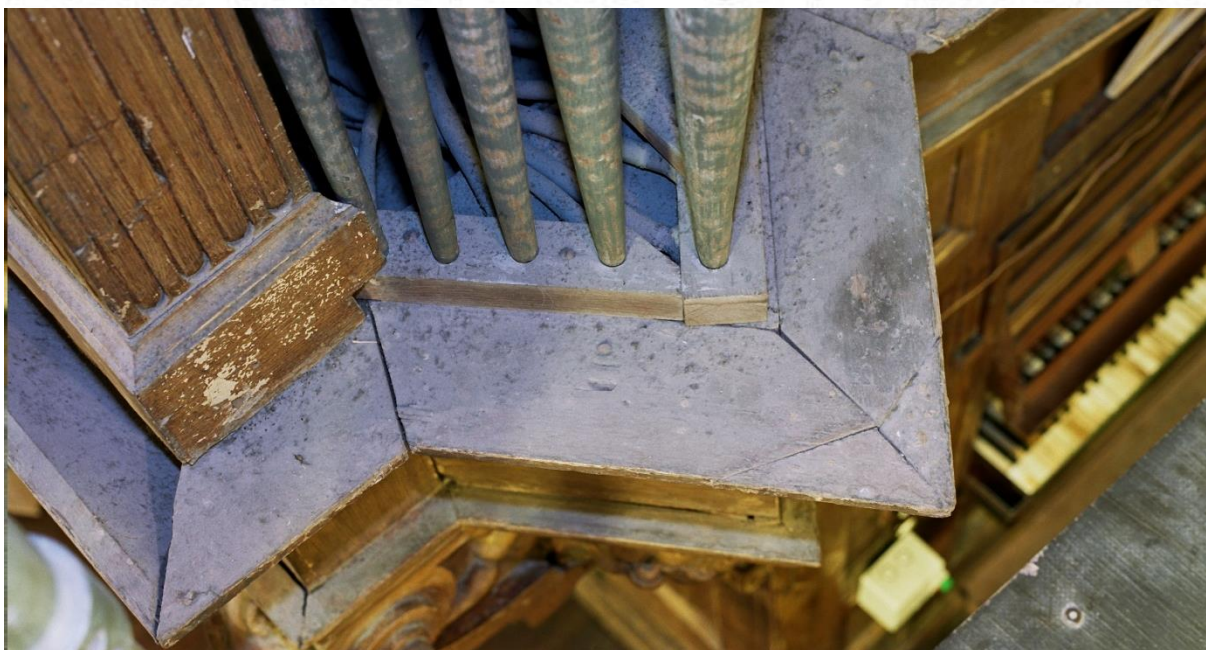
Beschrijving: **Foto 80** | Orgel | **Voertijst linker hoektoren. Niet-originele smalle frontstokken.**

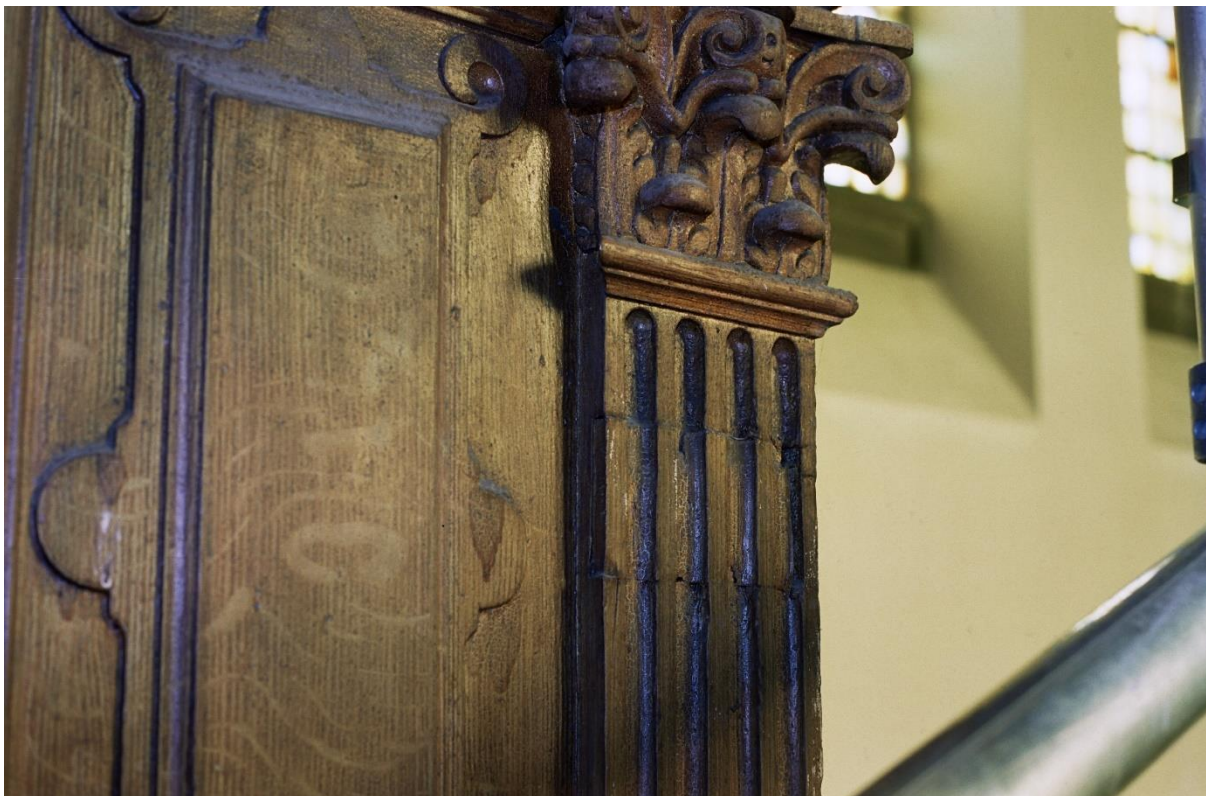
Beschrijving: **Foto 81 | Orgel | Bovenzijde linker hoekstijl bovenkas: Zaagsneden waarin zich oorspronkelijk het bovenste scharnier bevond van het linker orgelluik. Later werd de uitsnijding in passende stijl (met cannelures) opgevuld.**

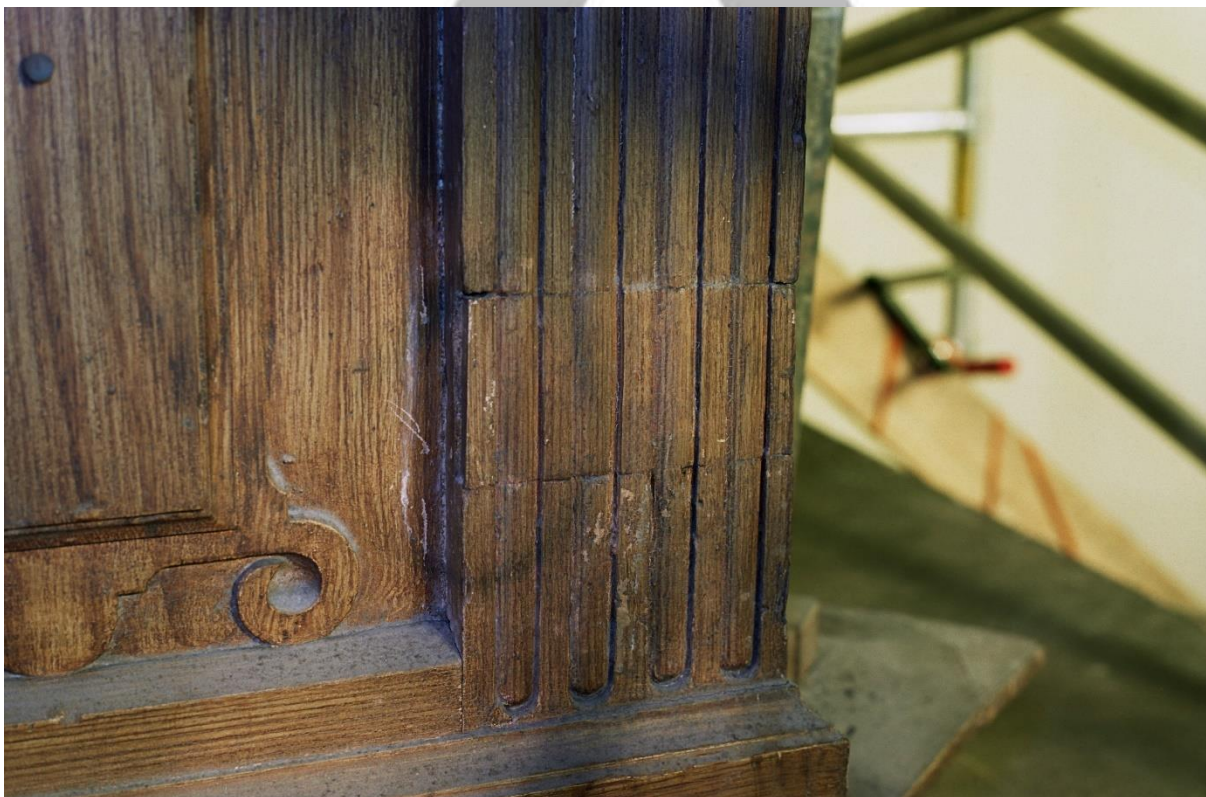
Beschrijving: **Foto 82 | Orgel | Onderzijde linker hoekstijl bovenkas: Soortgelijke sporen van het onderste scharnier van hetzelfde verdwenen orgelluik.**

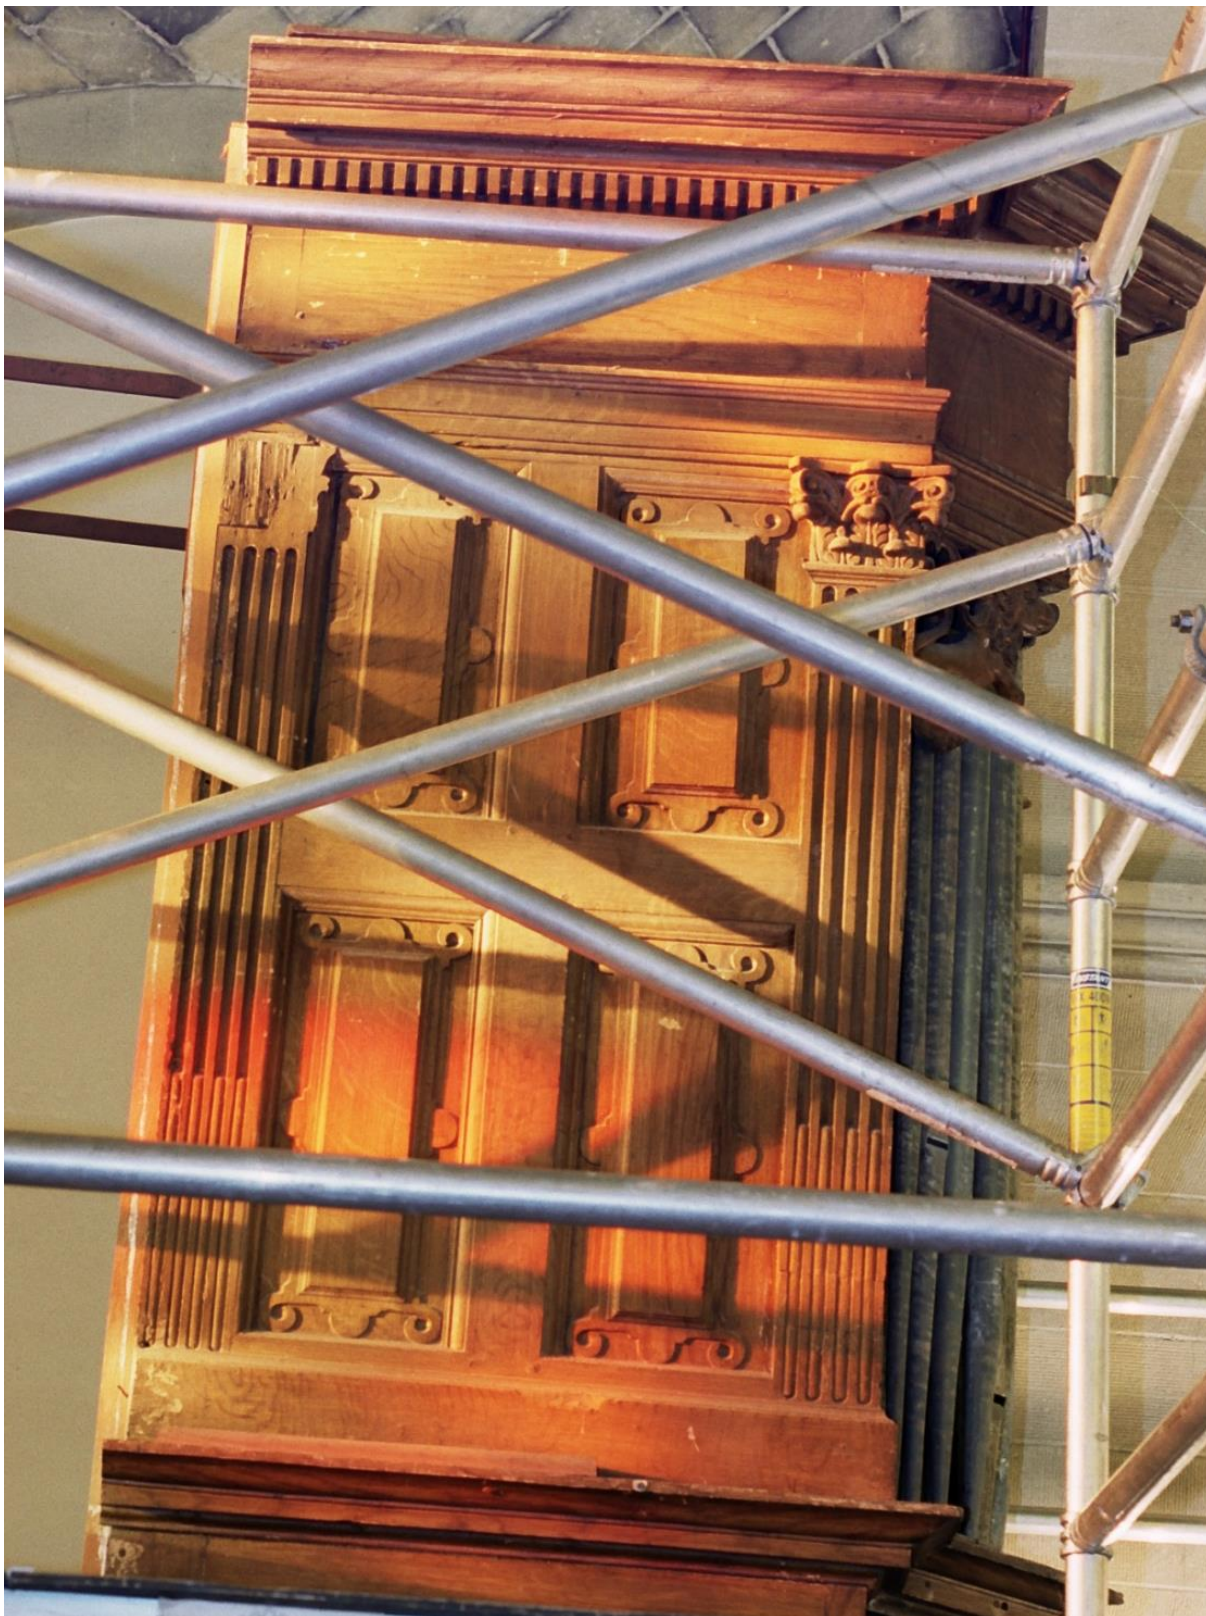
Beschrijving: Foto 83 | Orgel | Linker zijkant bovenkas. Zowel hoekstijl vooraan als achteraan was in oorsprong voorzien van een Korinthisch kapiteel, maar achteraan is dit thans verdwenen en in de diepte afgezaagd. De invulpanelen zijn telkens geornamenteerd met een opgelegde rechthoek omzoomd met moulures, een typische vormgeving voor Luikse orgelmeubels uit het einde van de 16<sup>de</sup> en de eerste helft van de 17<sup>de</sup> eeuw.
