## 8.2. BIJLAGE 2 I FOTOGRAFISCHE DOCUMENTATIE.

Uitgevoerd door Architectenburo Erik Martens & Partners bvba, Heirweg 12 te 3680 Maaseik.  
Versie 2020.

Uitgevoerd door Orgeldeskundige Dick Zweers, Van Galenstraat 16 te 5571 BN Bergeijk  
(Nederland). Versie 2008.

### 8.2.1. EXTERIEUR.

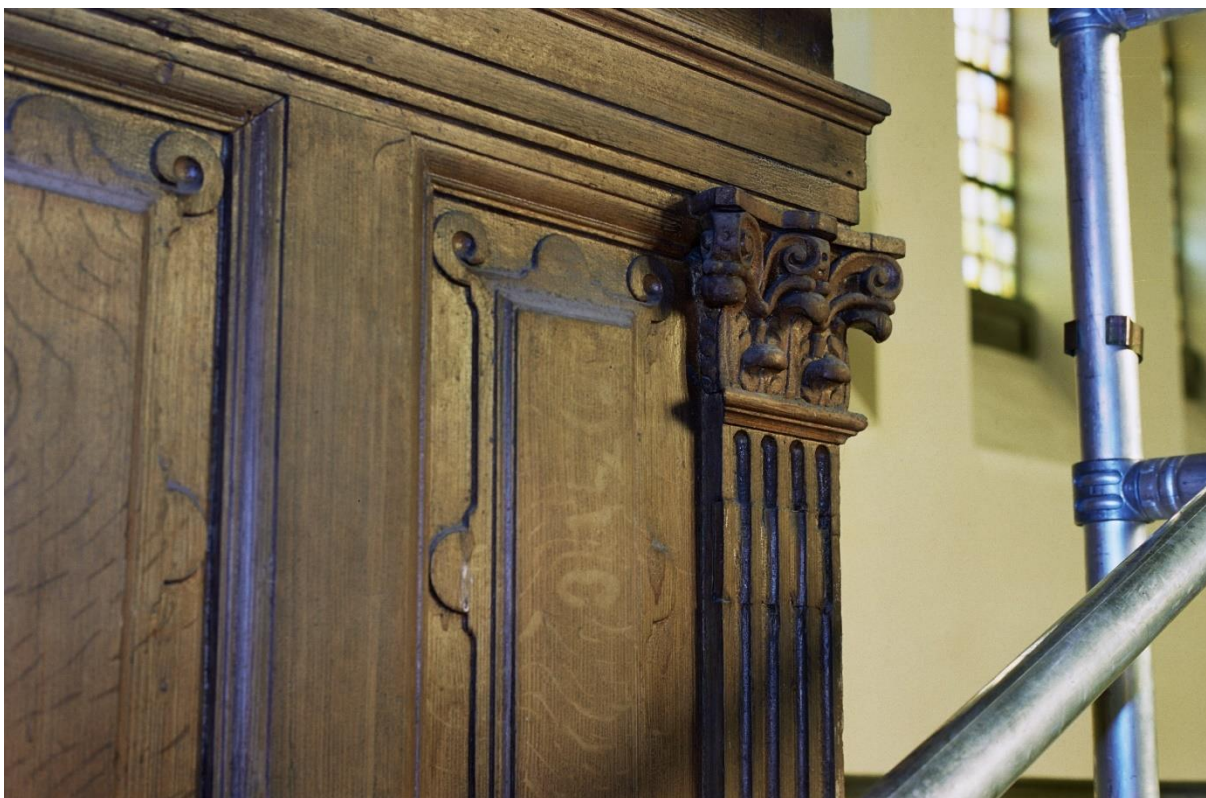
Situering: Veldwezelt | Sint Lambertuskerk.  
 Beschrijving: **Foto 84** | Orgel | Linker zijkant bovenkas: Detail.  
 Bron: Orgeldeskundige Dick Zweers | 2008.

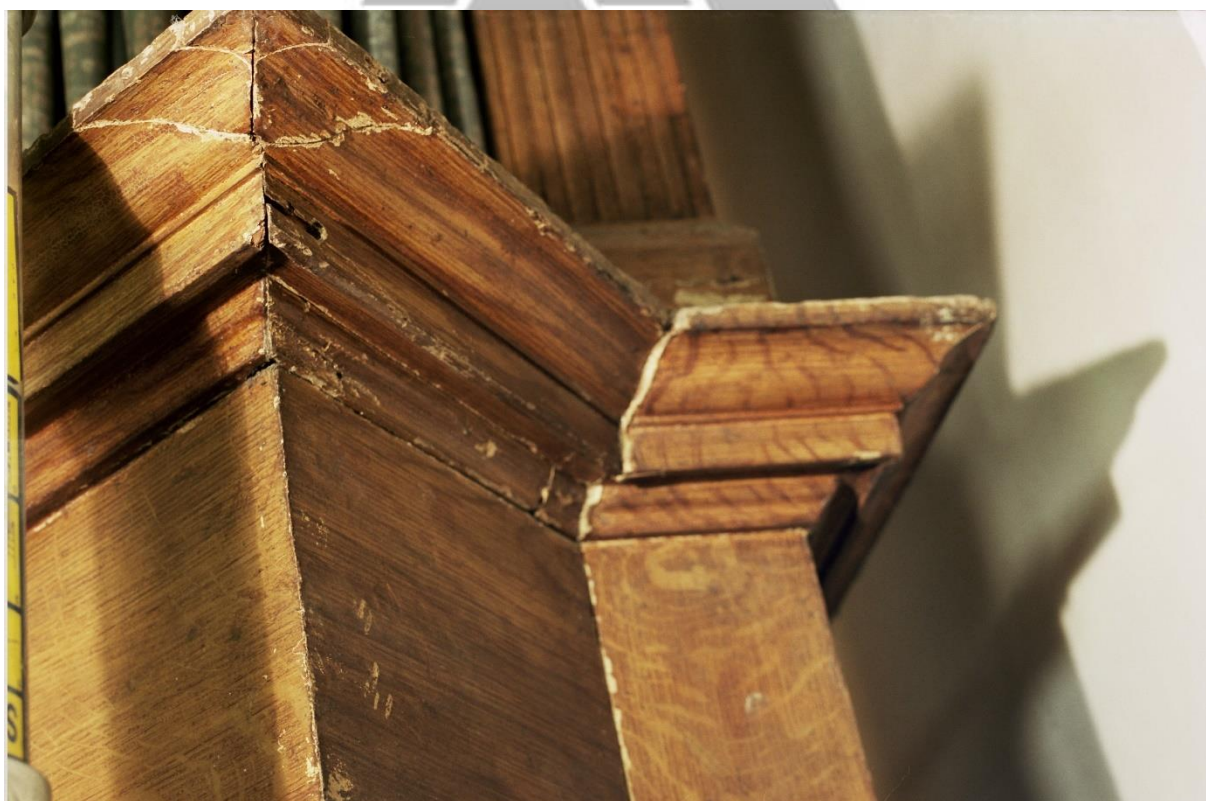
Situering: Veldwezelt | Sint Lambertuskerk.  
 Beschrijving: **Foto 85** | Orgel | Zaagsneden in de voorzijde van de spitse hoektorens laten vermoeden dat er ooit delen werden weggezaagd wegens een zeer krappe plaatsing van het orgelmeubel op een niet-originele bouwlocatie.  
 Bron: Orgeldeskundige Dick Zweers | 2008.

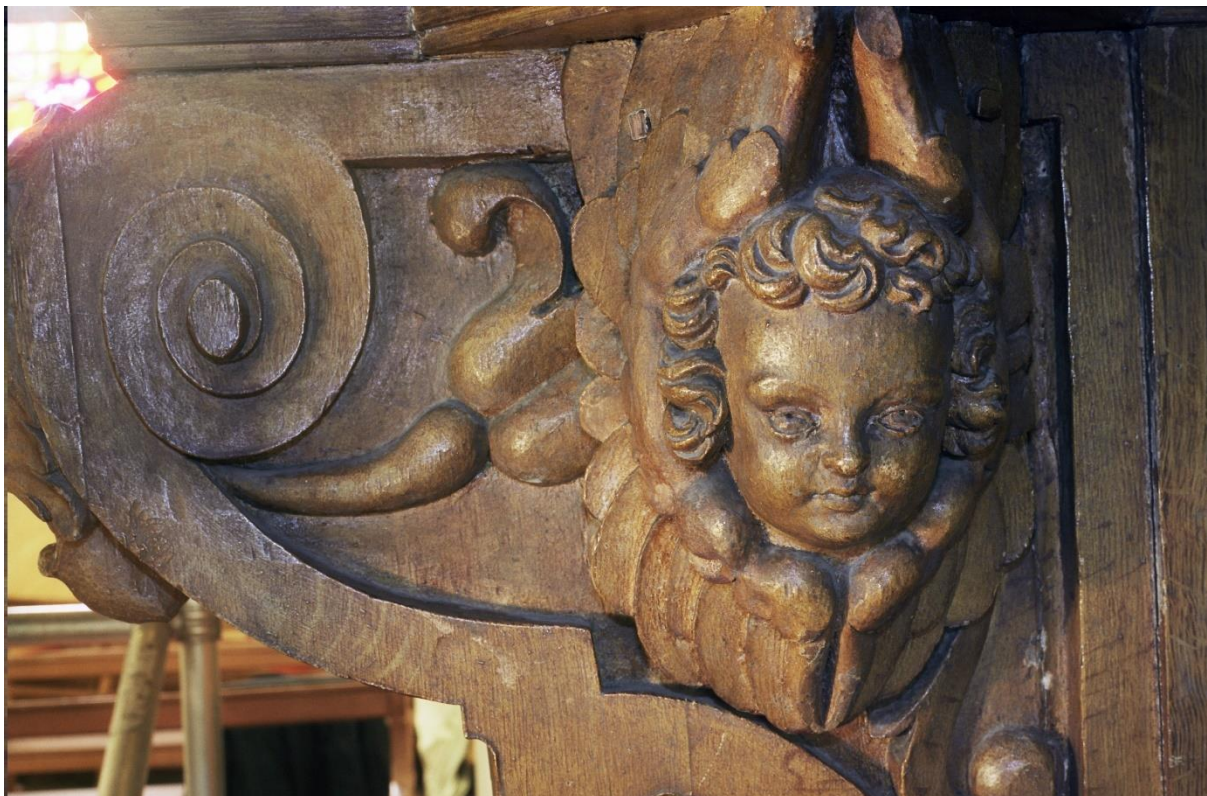
Beschrijving: **Foto 86** | Orgel | Voorzijde linker rolwang. Op elke rolwang werd in latere tijd, telkens onder een hoektoren, een 17<sup>de</sup> eeuwse engelenkop aangebracht. Daardoor verhullen deze koppen een gedeelte van oorspronkelijke snijwerk van omstreeks 1635. Deze engelenkoppen moeten te vereenzelvigen zijn met de 'consolen' die volgens de archieven in 1806 in Maastricht werden aangekocht, en toen aan het orgelmeubel werden toegevoegd. Bemerkt bovenaan de ingekorte vleugels.

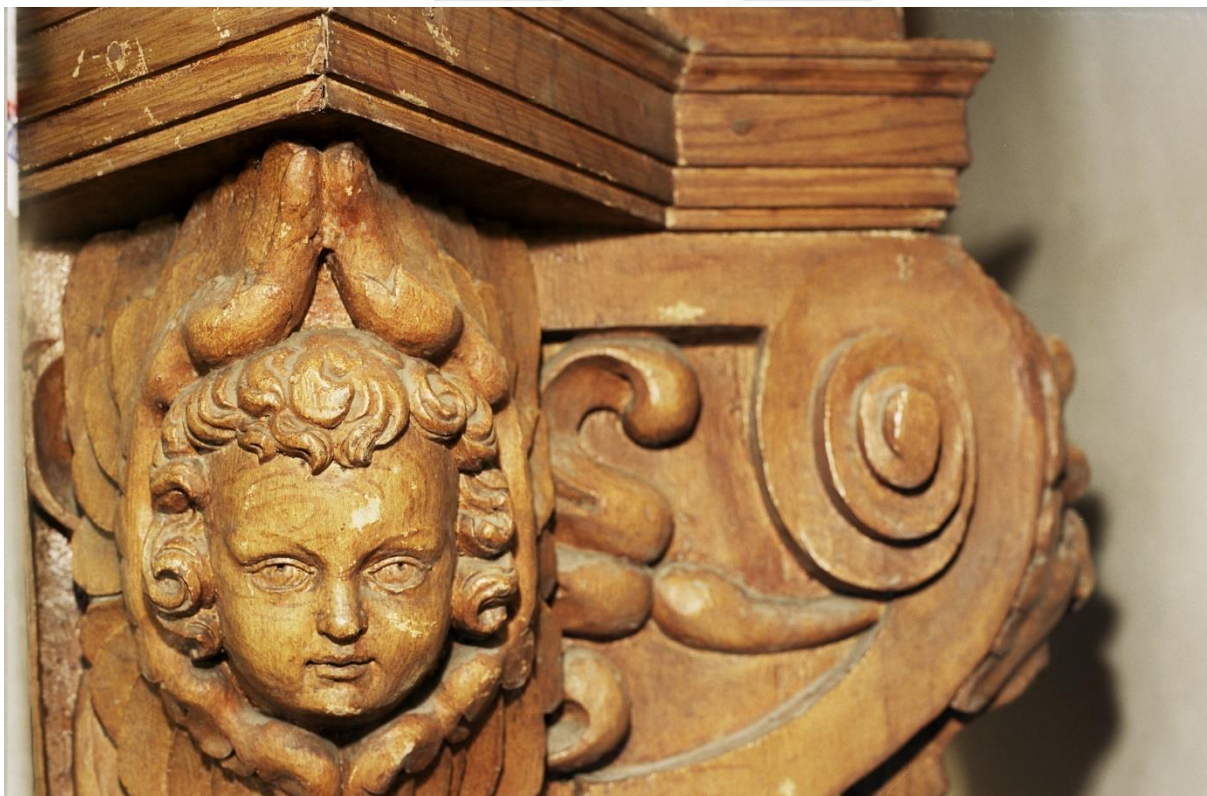
Beschrijving: **Foto 87** | Orgel | Engelenkop tegen de voorzijde van de rechter rolwang.

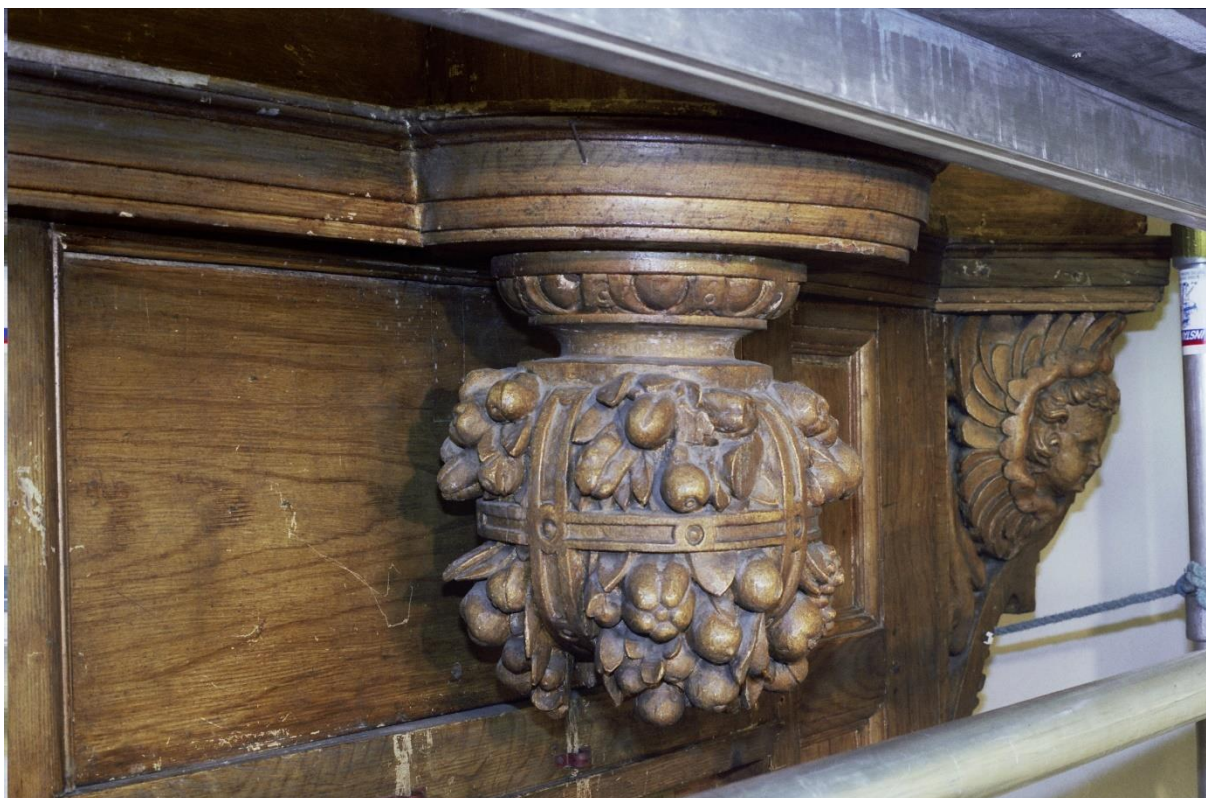
Beschrijving: **Foto 88** | Orgel | **Originele hangconsole** onder de middentoren, circa 1635, in de vorm van een fruittros, omgespt met gestileerde riemen.

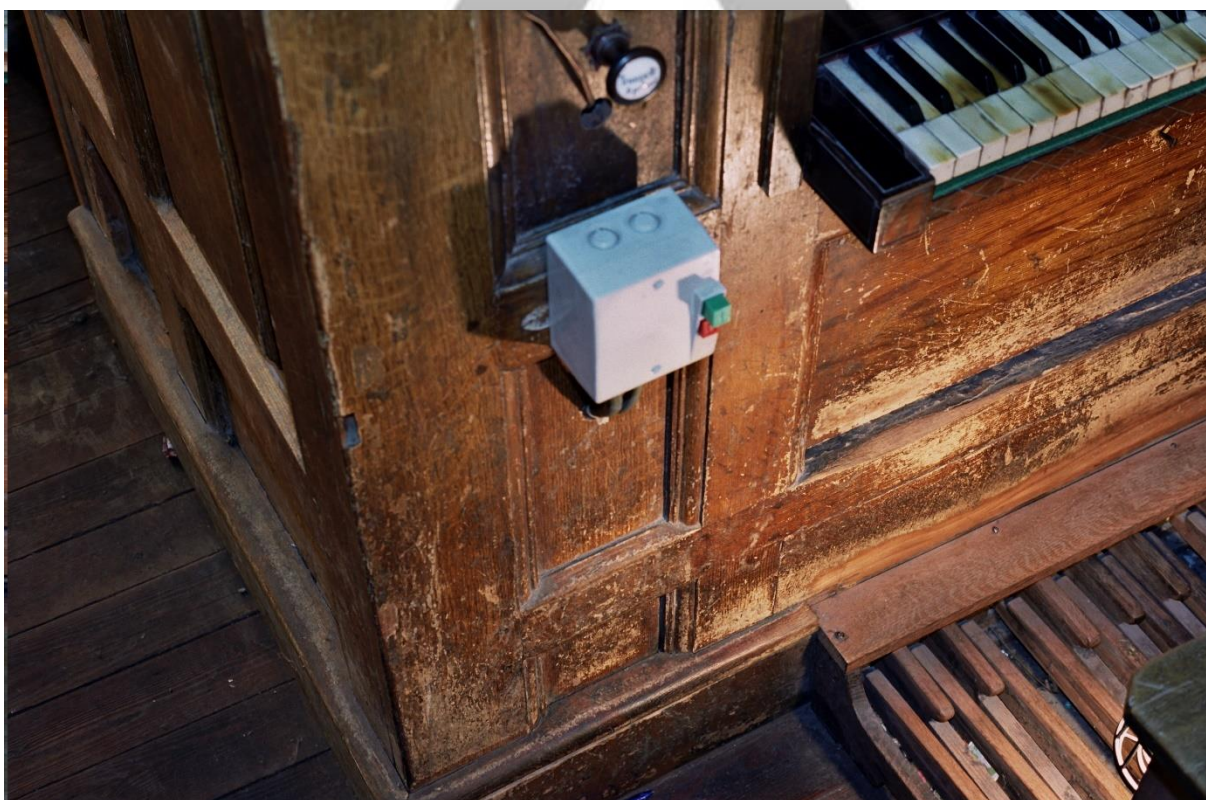
Beschrijving: **Foto 89** | Orgel | **Het stijl- en regelwerk** aan de voet van de orgelkas indiceert duidelijk een sterke inkorting in de hoogte van het basement.

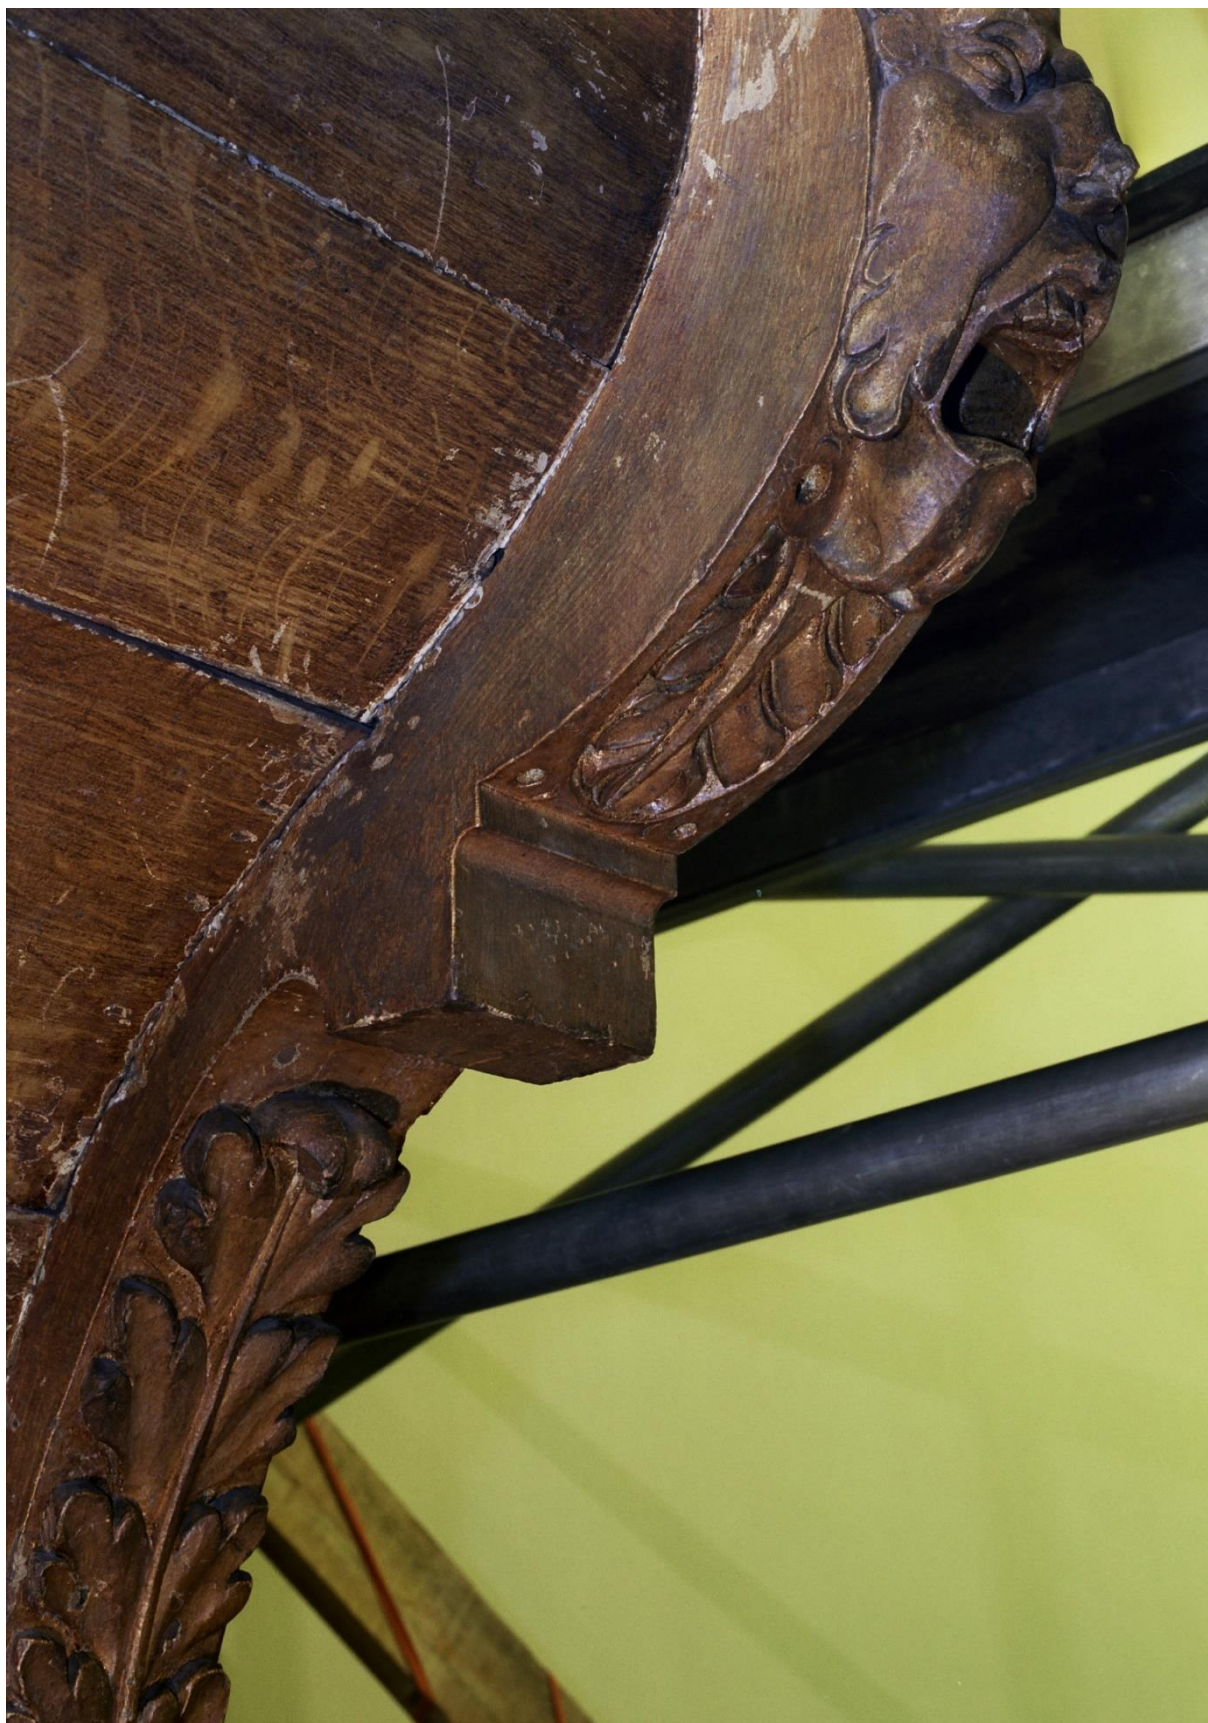
Beschrijving: Foto 90 | Orgel | Aan de voorzijde van beide rolwangen bevindt zich telkens een 'groene man'. De opengesperde mond suggereert dat deze 'groene man' zingt onder begeleiding van het orgel. Een 'groene man' is een mythologische voorstelling van een gezicht met takken en bladeren als baard en hoofdhaar. Het afbeelden van 'groene mannen' was - zeker tot de 17<sup>de</sup> eeuw - wijd verspreid over heel Europa, en verwijst naar eerdere soortgelijke afbeeldingen van Kelten, Grieken en Romeinen. 'Groene mannen' gelden als een archetype van productieve mannelijke energie.

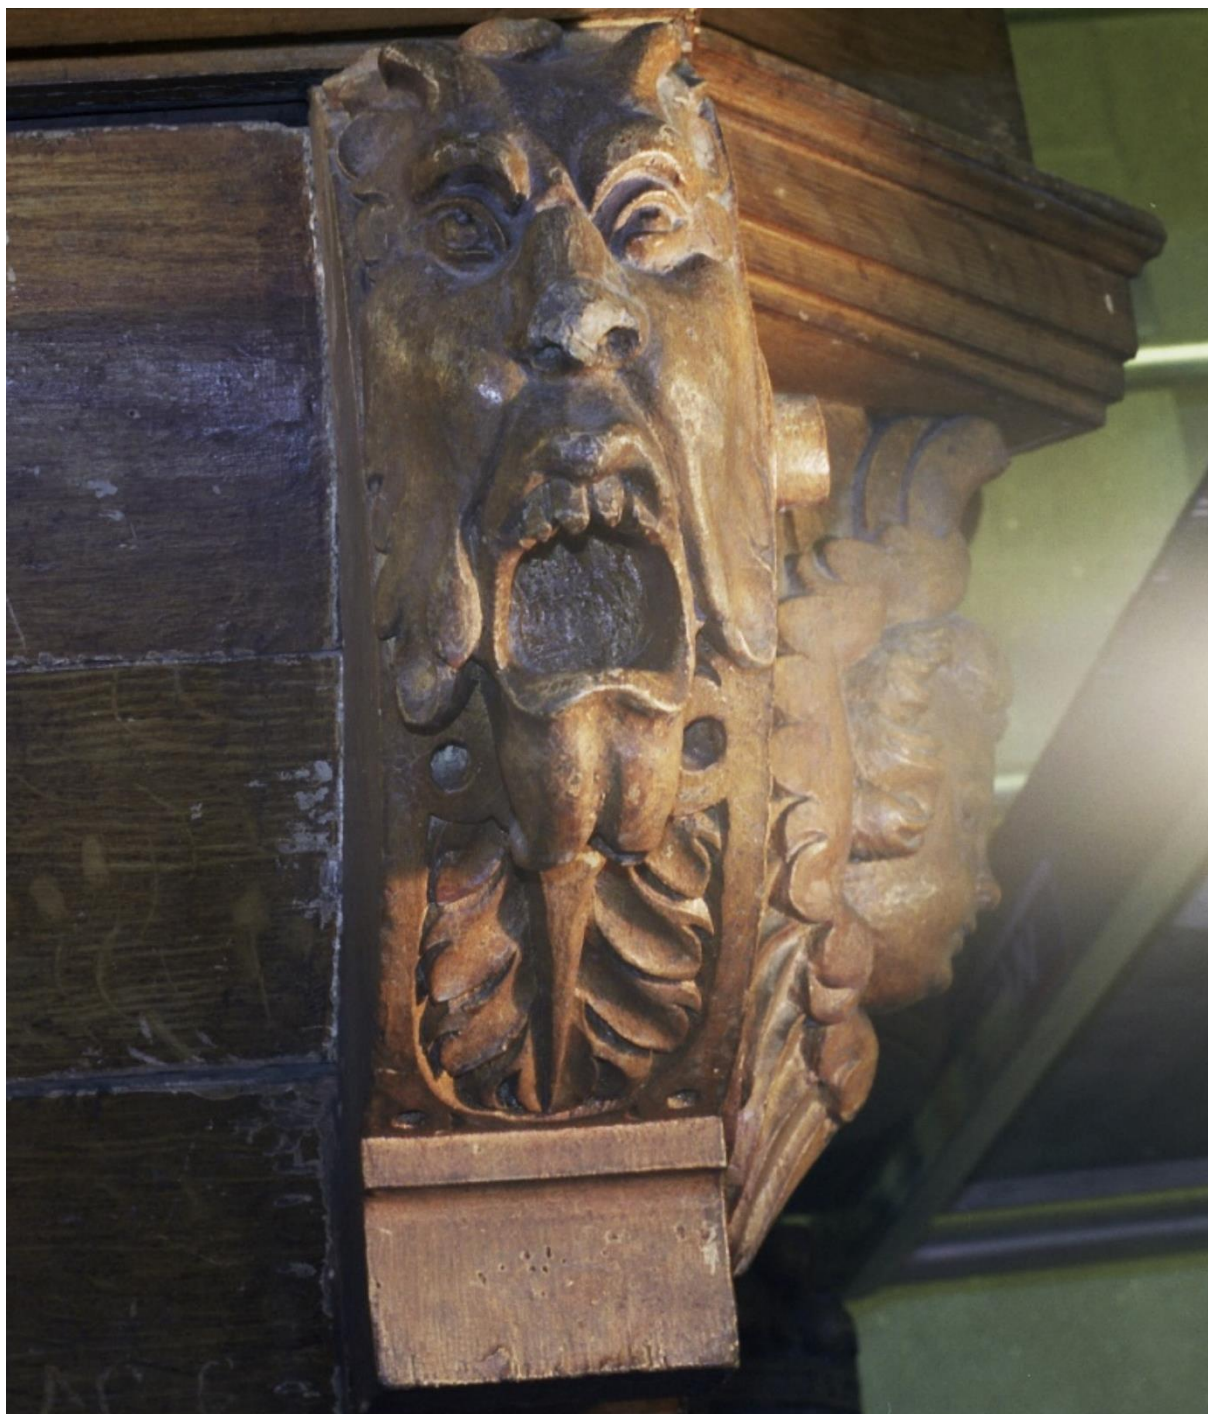
Situering: Veldwezelt | Sint Lambertuskerk.  
 Beschrijving: **Foto 91** | Orgel | **Groene man aan de linkerzijde: Detail.**  
 Bron: Orgeldeskundige Dick Zweers | 2008.

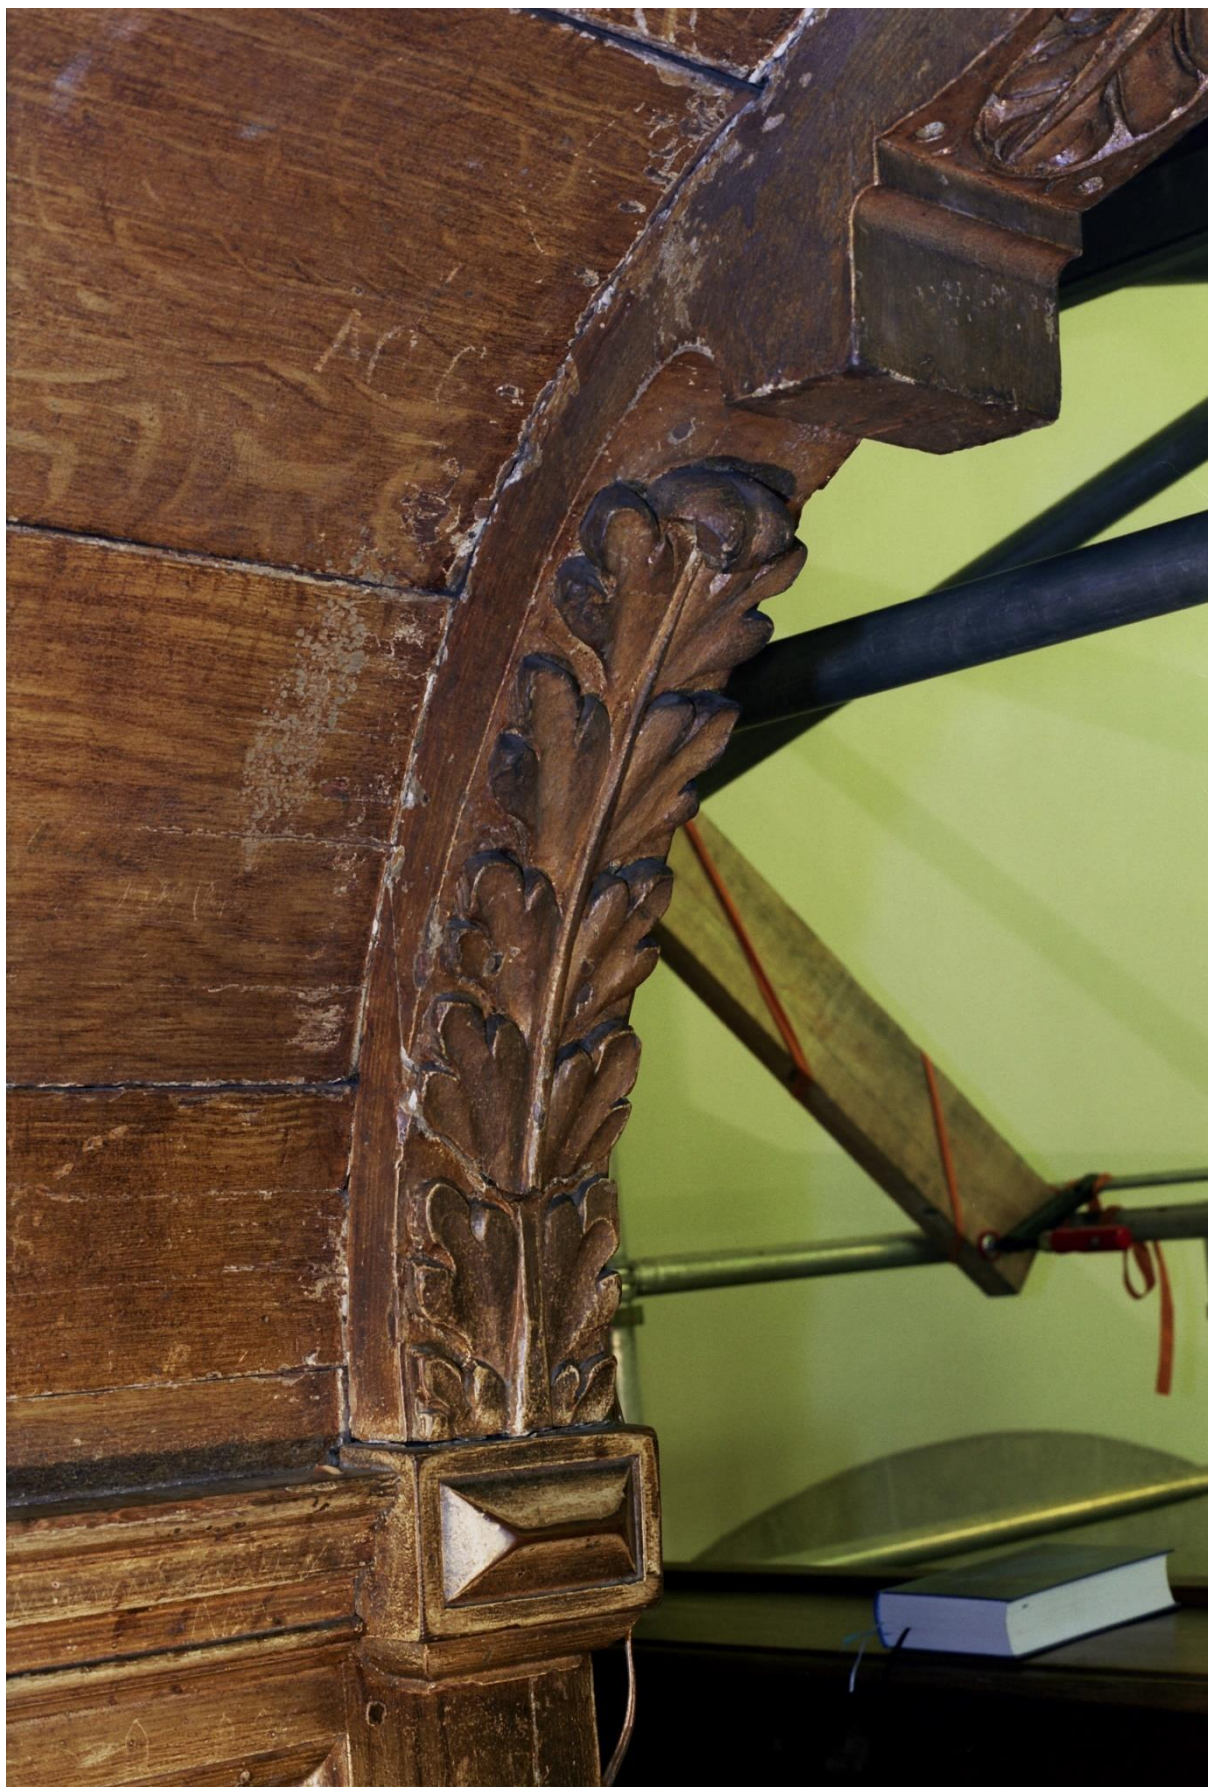
Beschrijving: **Foto 92** | Orgel | **Onderaan reikt het groene-man-motief tot aan een gestileerde diamantkop.**

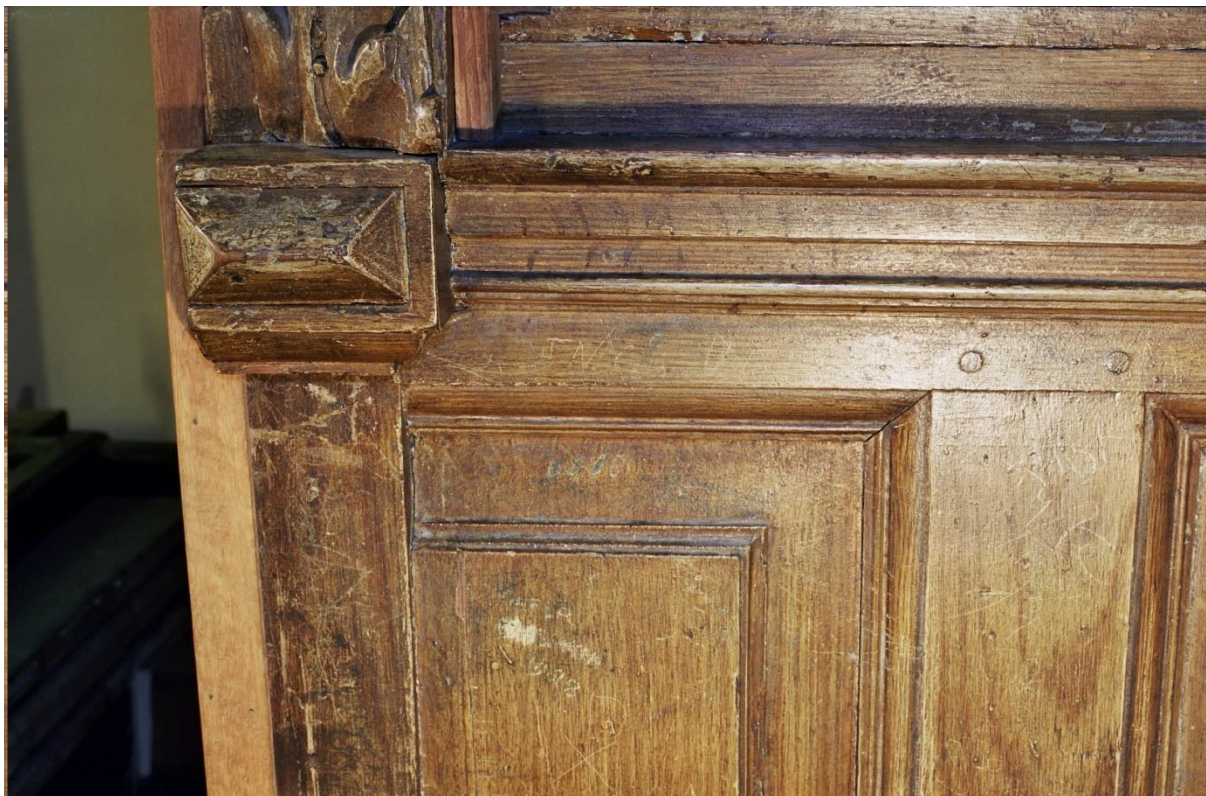
Beschrijving: **Foto 93** | Orgel | Op dezelfde hoogte aan beide zijanten van de orgelkas bevindt het diamantmotief zich ook aan de achterzijde. Hier springt duidelijk in het oog dat de onderkas niet alleen werd ingekort in de hoogte maar ook in de diepte: Zie ingekort zijpaneel. Orgelbouwer Bernard Pels plaatste in 1976 tegen deze oude structuur een nieuwe eiken achterwand (onbeschilderd).

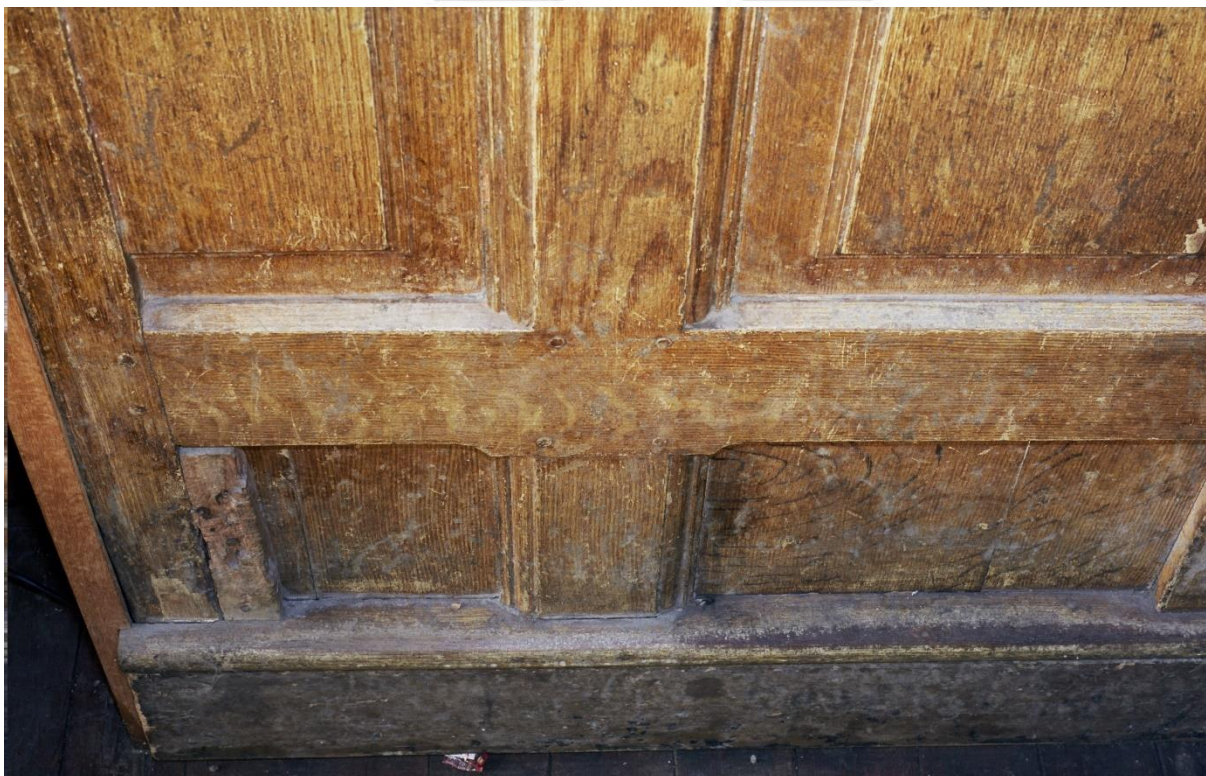
Beschrijving: **Foto 94** | Orgel | Onderzijde van de linker zijwand. Het sterk afgezaagde paneelwerk indiceert zeer duidelijk een inkorting van zowel de hoogte als van de diepte van het basement.

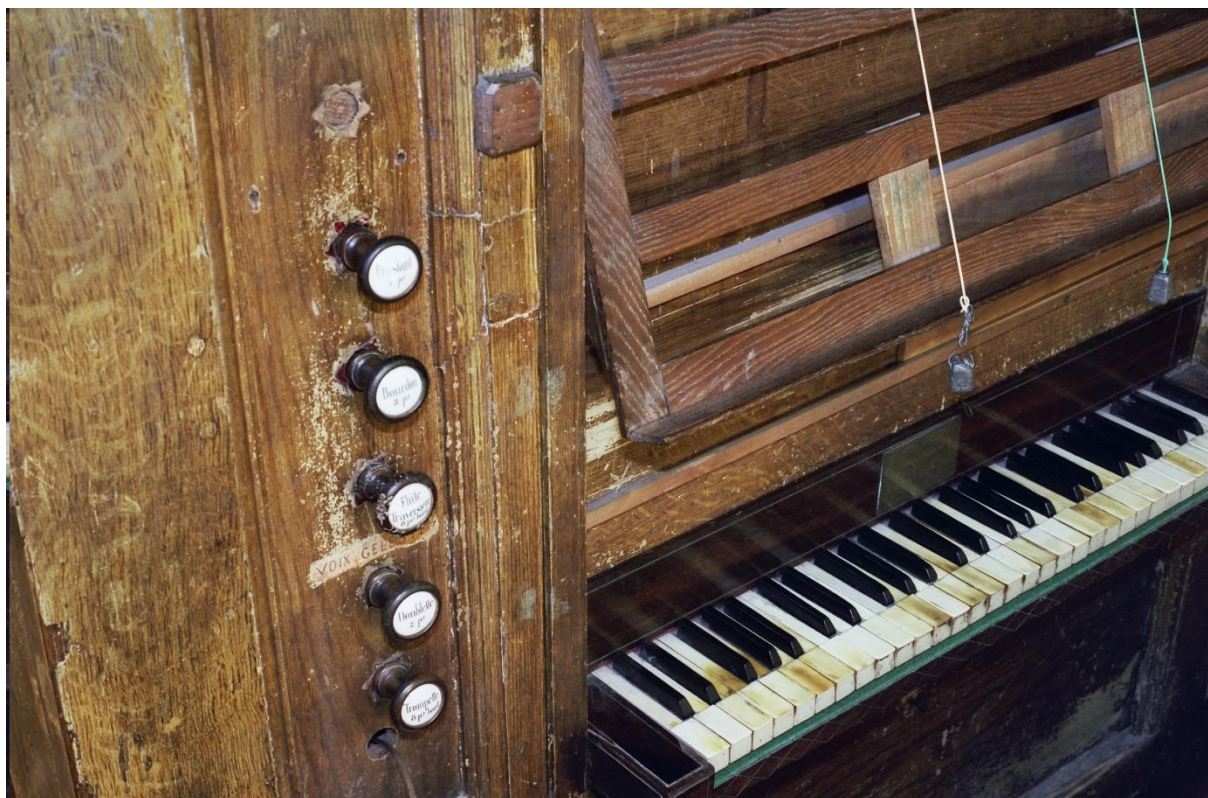
Situering: Veldwezelt I Sint Lambertuskerk.  
 Beschrijving: **Foto 95** | Orgel | Manuaal en registerknoppen van Pereboom & Leijser.  
 Bron: Orgeldeskundige Dick Zweers | 2008.

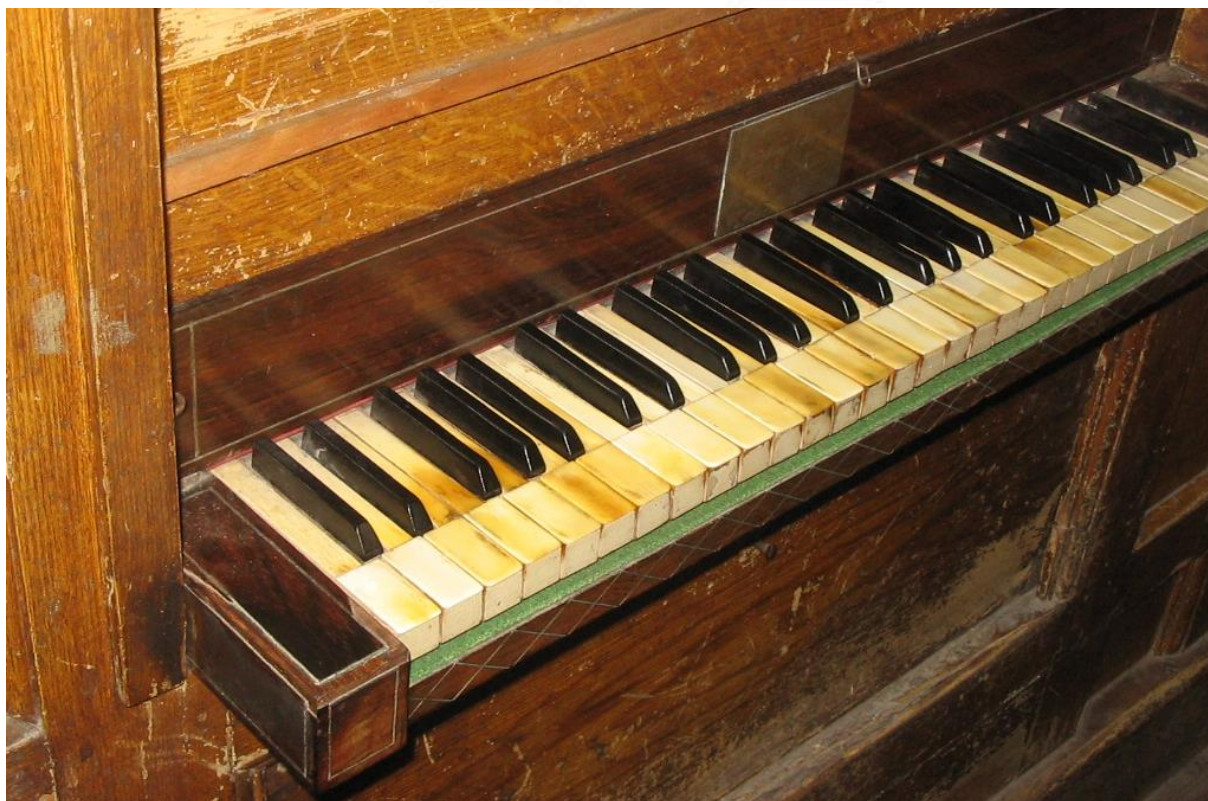
Situering: Veldwezelt I Sint Lambertuskerk.  
 Beschrijving: **Foto 96** | Orgel | Manuaal.  
 Bron: Orgeldeskundige Dick Zweers | 2008.

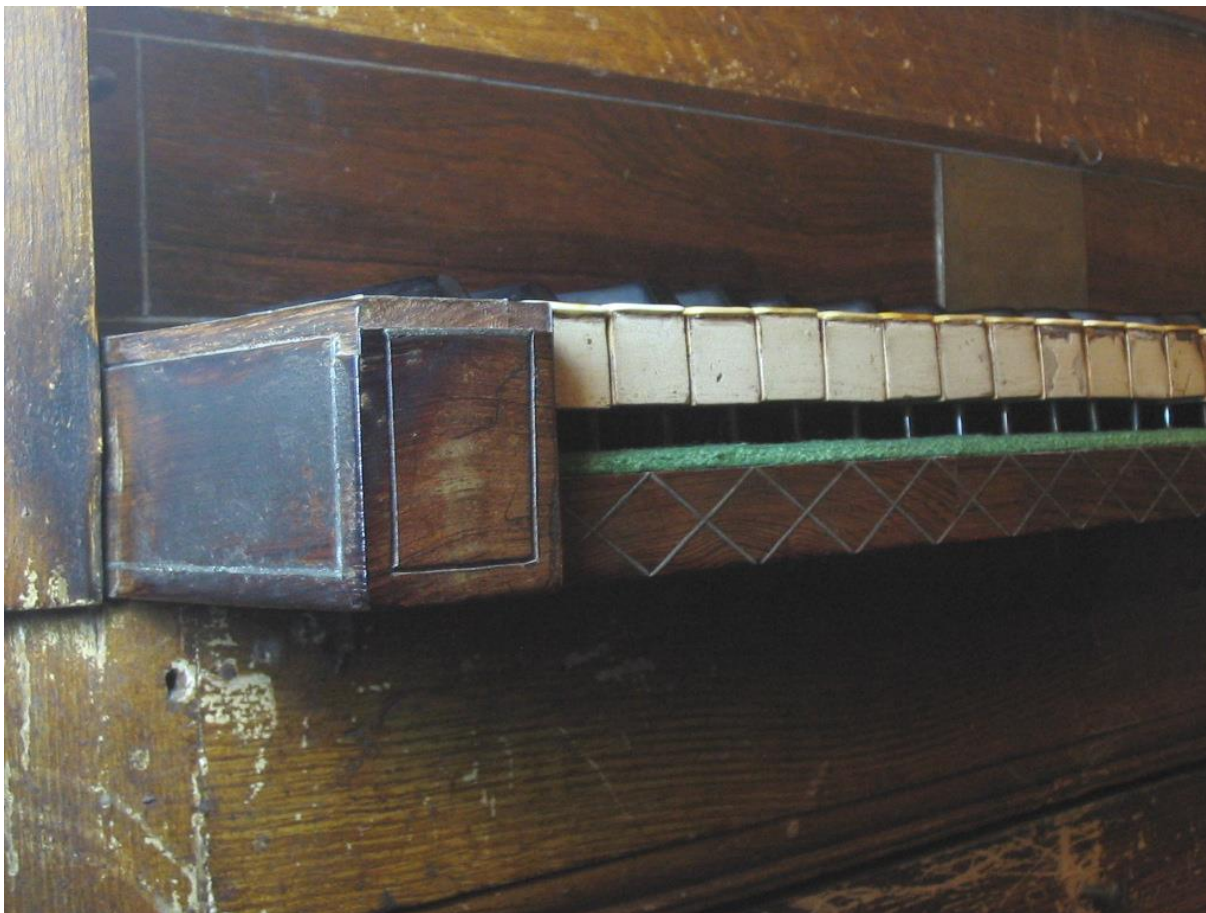
Situering: Veldwezelt | Sint Lambertuskerk.  
 Beschrijving: **Foto 97** | Orgel | **Manuaal in detail.**  
 Bron: Orgeldeskundige Dick Zweers | 2008.

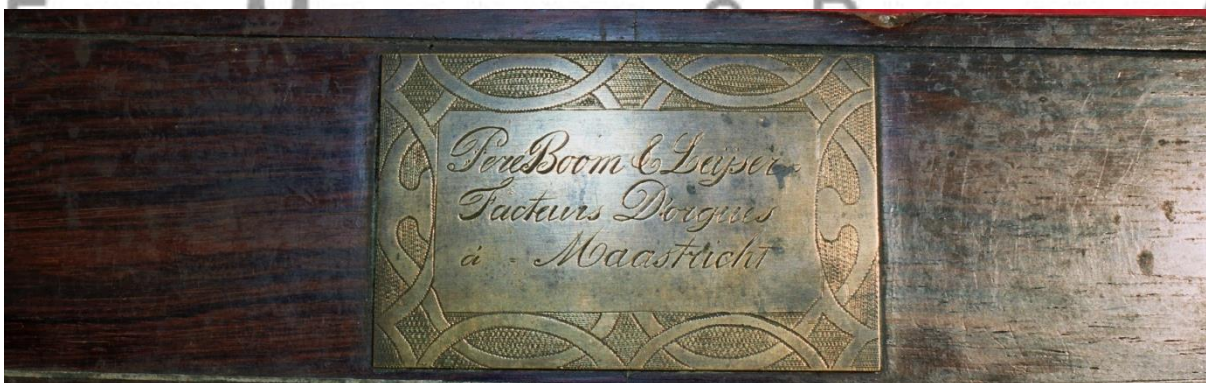
Situering: Veldwezelt | Sint Lambertuskerk.  
 Beschrijving: **Foto 98** | Orgel | **Centraal op de klavierplank: Naamplaat in messing van Pereboom & Leijser.**  
 Bron: Orgeldeskundige Dick Zweers | 2008.

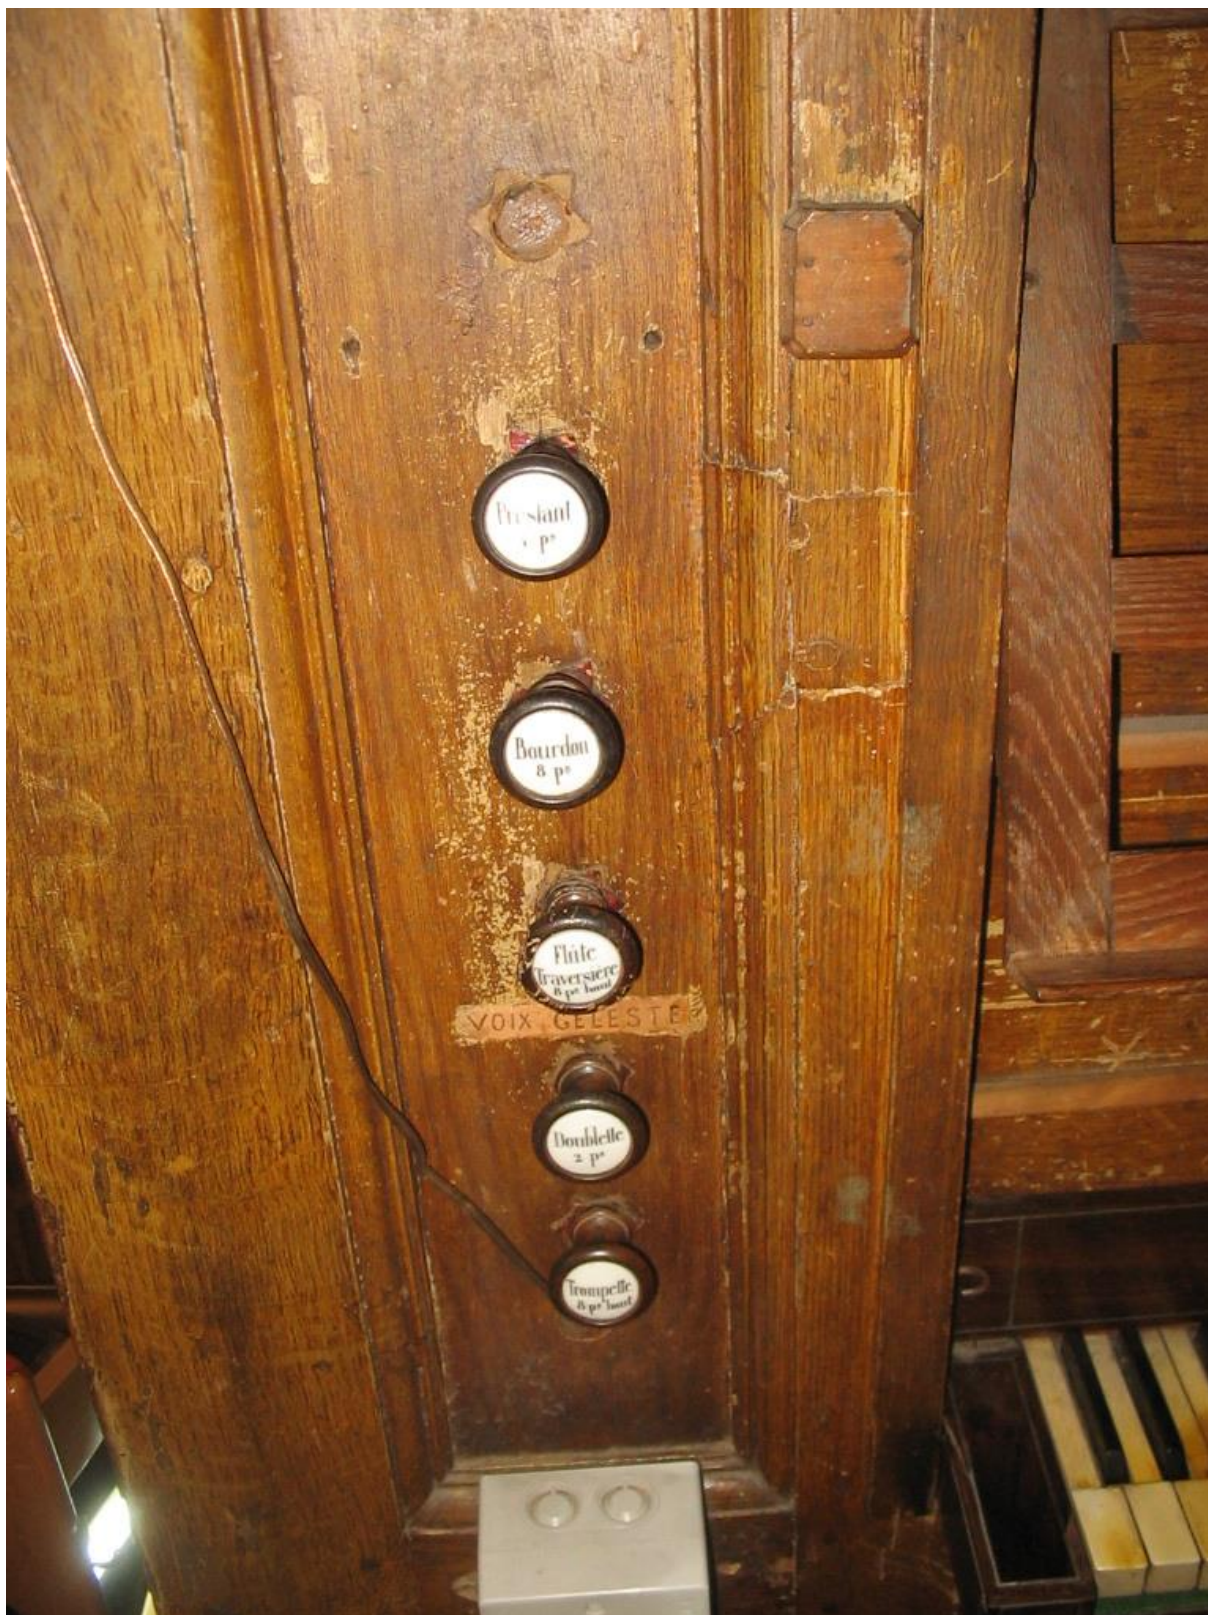
Situering: Veldwezelt | Sint Lambertuskerk.  
 Beschrijving: **Foto 99** | Orgel | Linkerrij registerknoppen Pereboom & Leijser.  
 Bron: Orgelkundige Dick Zweers | 2008.

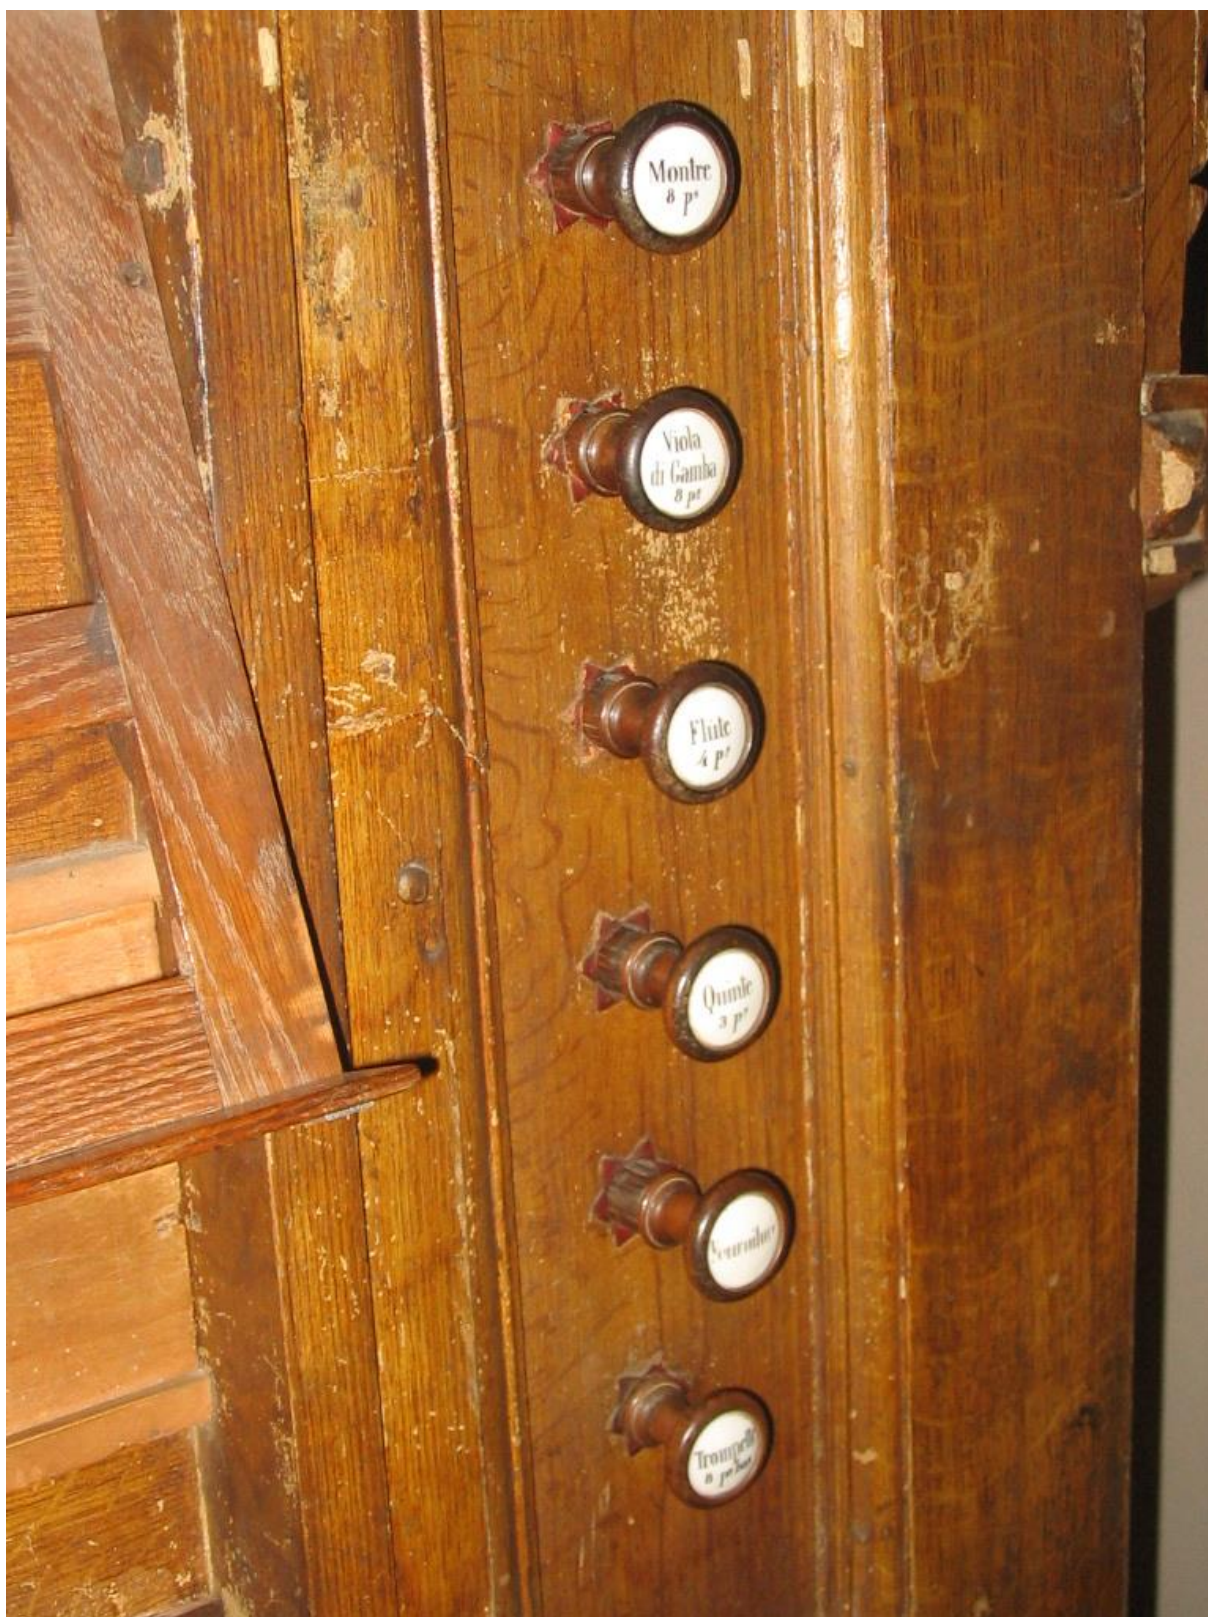
Situering: Veldwezelt I Sint Lambertuskerk.  
 Beschrijving: **Foto 100** | Orgel | Rechterrij registerknoppen Pereboom & Leijser.  
 Bron: Orgeldeskundige Dick Zweers | 2008.
