## 8.2. BIJLAGE 2 I FOTOGRAFISCHE DOCUMENTATIE.

Uitgevoerd door Architectenburo Erik Martens & Partners bvba, Heirweg 12 te 3680 Maaseik.  
Versie 2020.

Uitgevoerd door Orgeldeskundige Dick Zweers, Van Galenstraat 16 te 5571 BN Bergeijk  
(Nederland). Versie 2008.

### 8.2.1. EXTERIEUR.

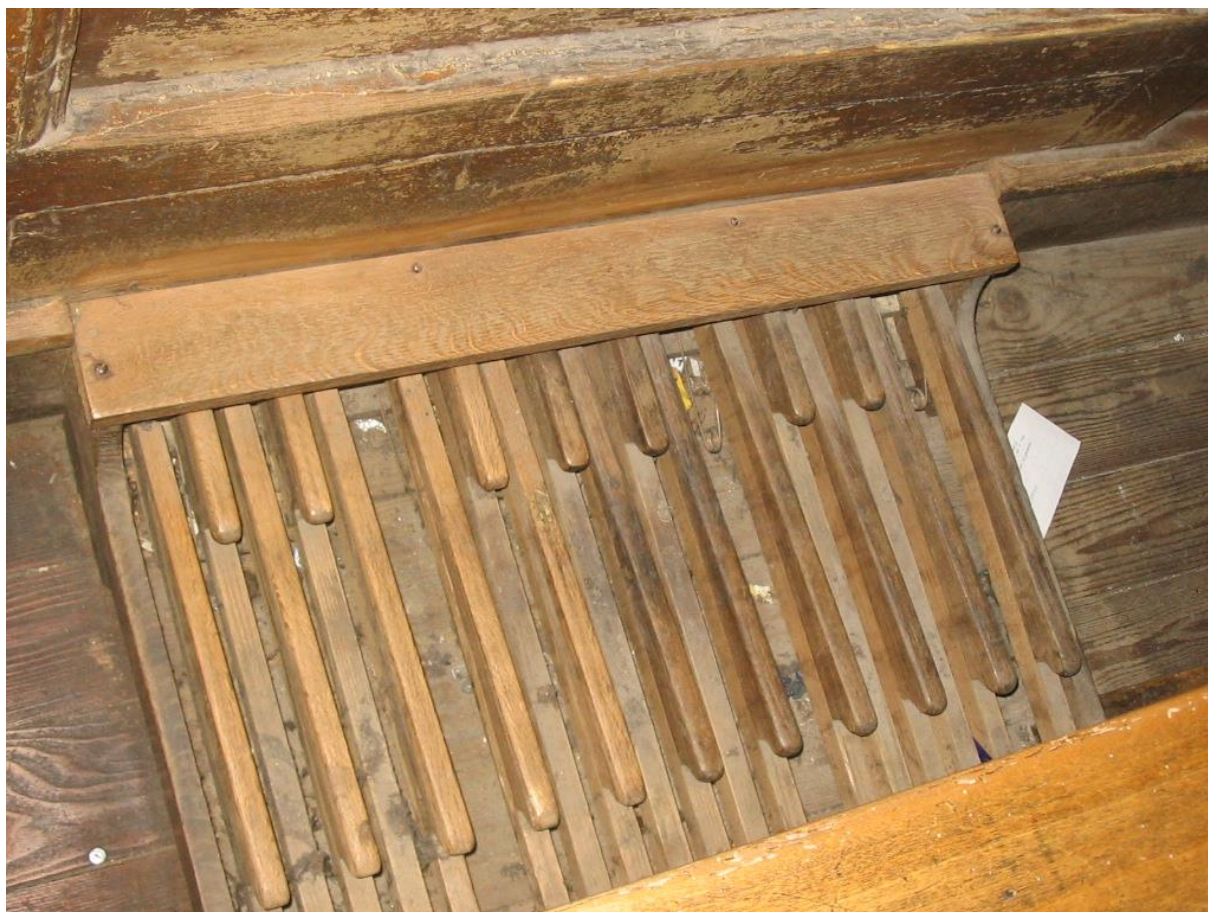
Beschrijving: **Foto 101 | Orgel | Voetklavier Pereboom & Leijser.** De regel van de kas waarop organisten hun voeten afsteunen (zie uitslijting) fungeerde in de 17<sup>de</sup> eeuw als klavierregel van het manuaal (zie sterk ingekorte voet van de kas in de huidige toestand).

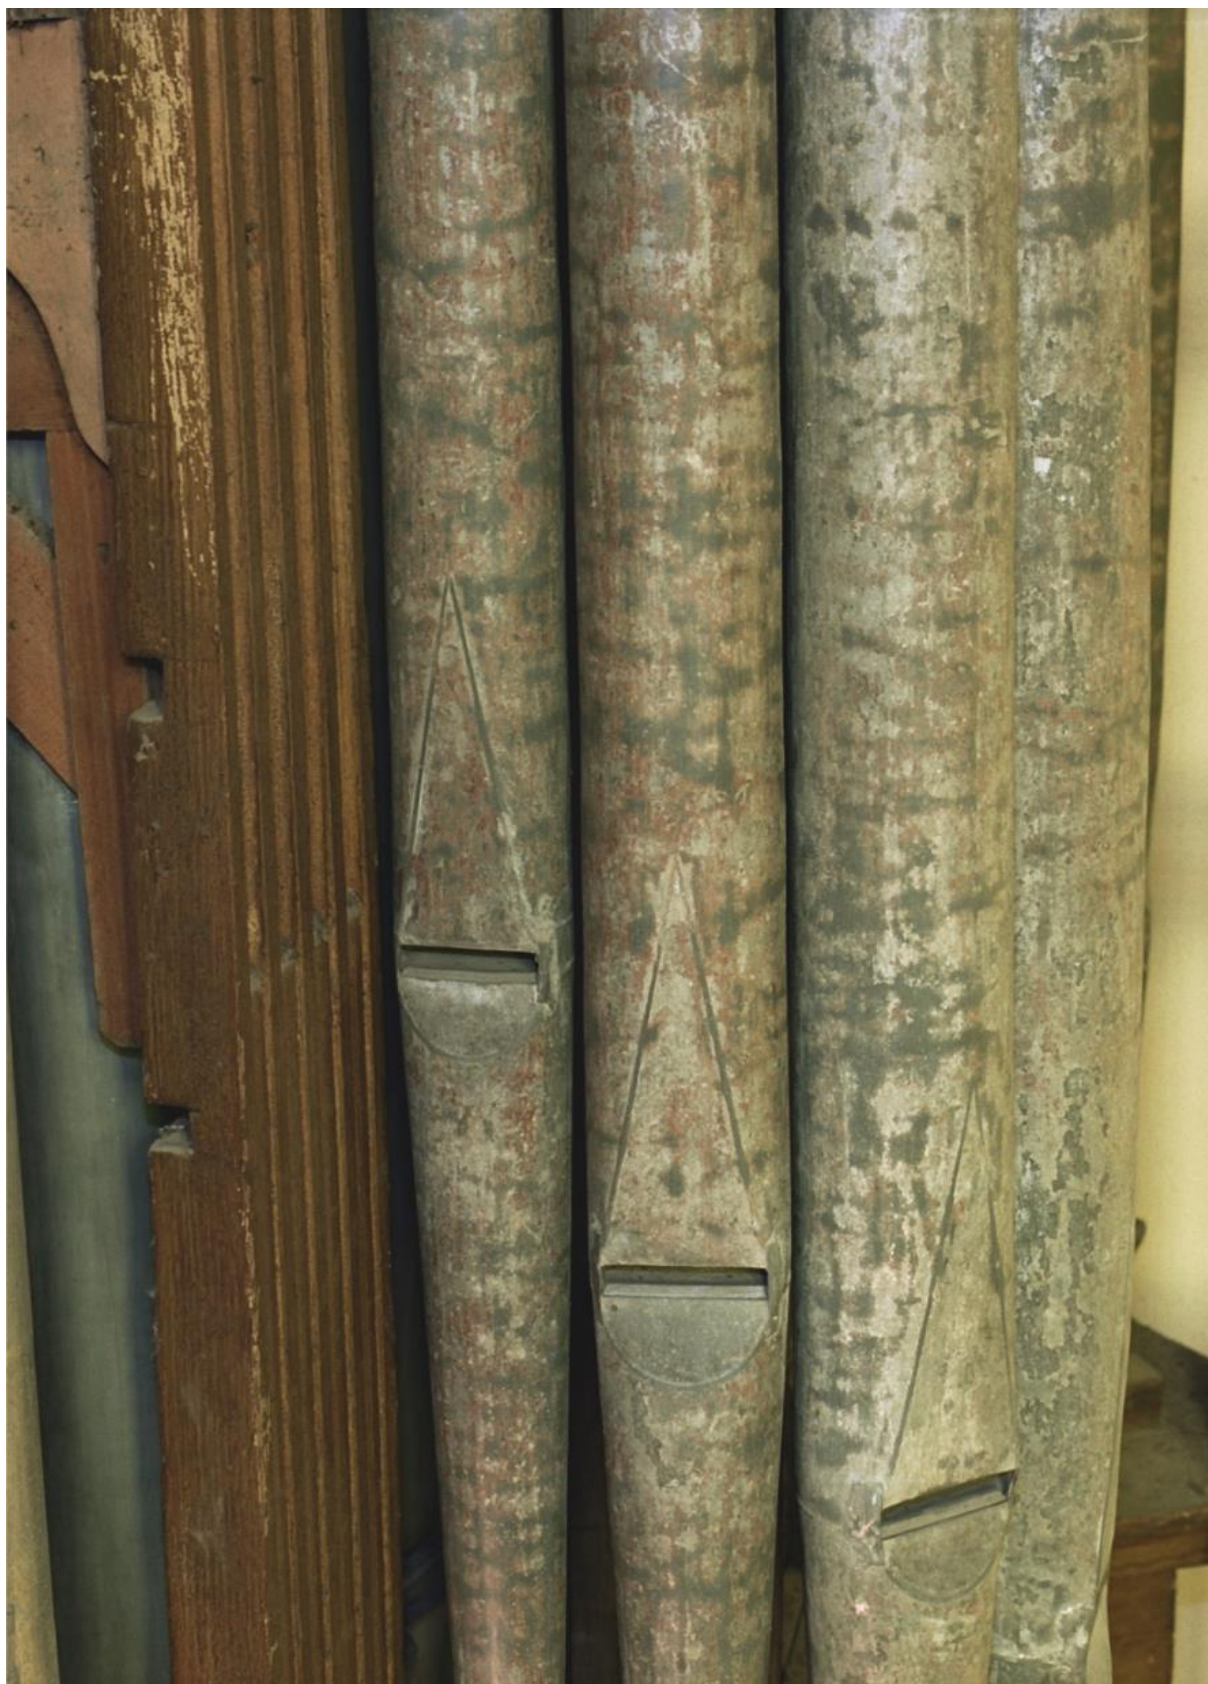
Beschrijving: **Foto 102 | Orgel | Het materieelhistorisch onderzoek** wijst uit dat de frontpijpen in de torens (evenals een belangrijk gedeelte van het pijpwerk op de windlade) dateren uit de eerste helft van de 16<sup>de</sup> eeuw. Bij de bouw van het 17<sup>de</sup> eeuwse orgel werd dit 16<sup>de</sup> eeuwse pijpwerk hergebruikt. Resten van een rode onderlaag over het hele oppervlak van corpora en voeten wijzen er mogelijk op dat deze frontpijpen in oorsprong geheel verguld waren.

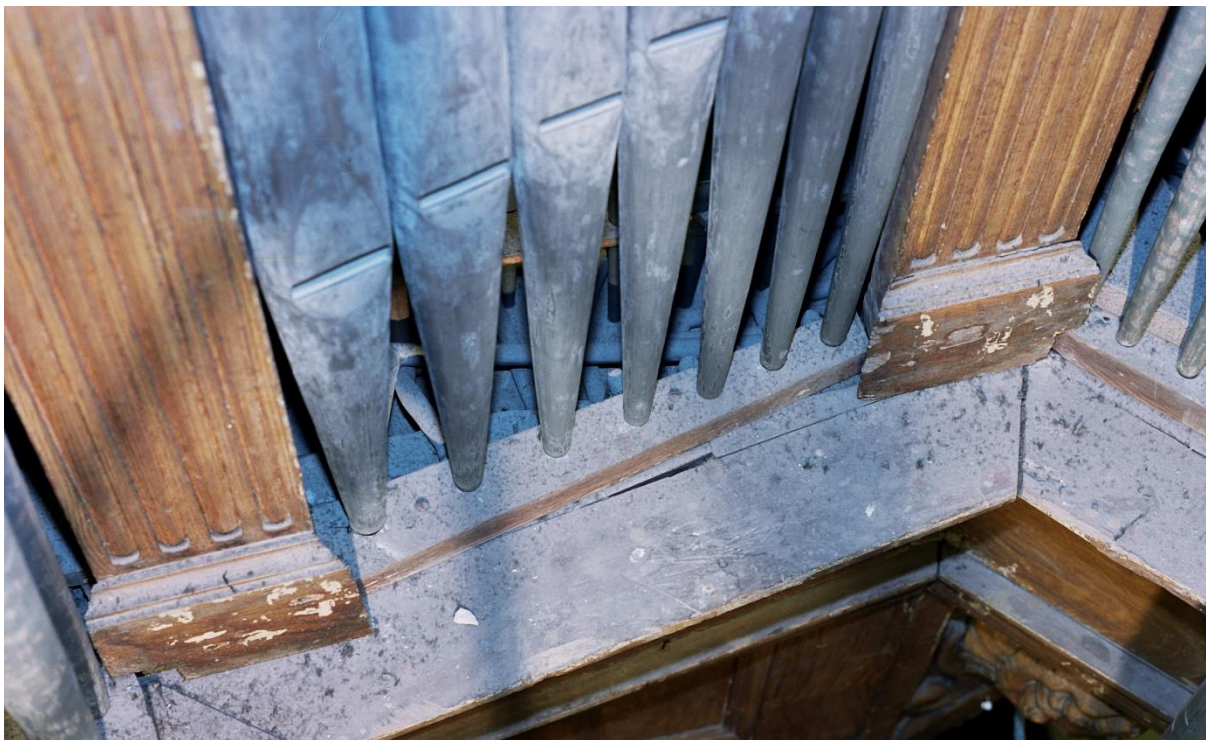
Beschrijving: **Foto 103** | Orgel | De plaatsing in 1806 van nieuwe frontpijpen in de tussenvelden door Joseph Binignat viel wellicht samen met het verdwijnen van de gedeelde tussenvelden. Ook werd toen een nieuwe blinding boven deze frontpijpen aangebracht in empirestijl.

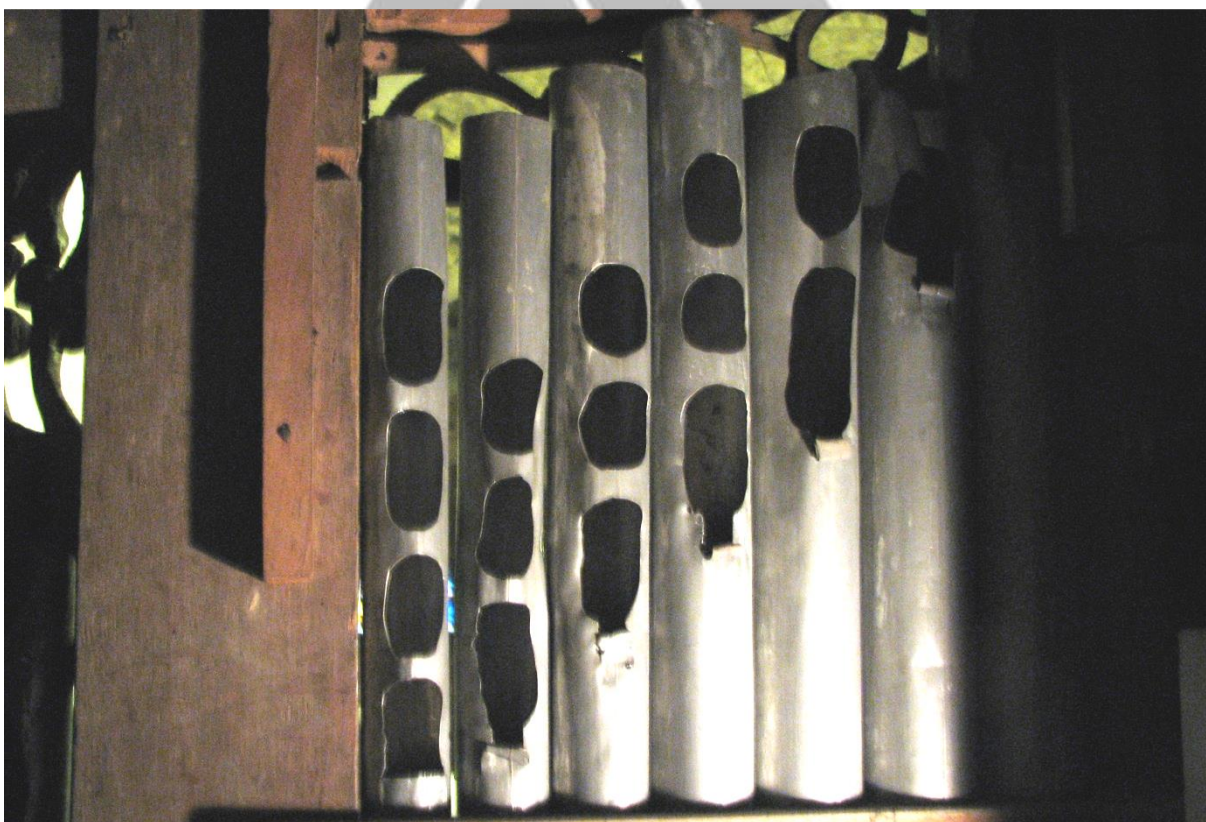
Beschrijving: **Foto 104** | Orgel | De steminrichting van de frontpijpen in het rechter tussenveld indiceren een duidelijke verhoging van de diapason ten opzichte van de toestand van 1806. Typisch voor Binignat zijn de veelvuldige gaten bovenaan aan de achterzijde van de pijpen in de zone van de overlengte.

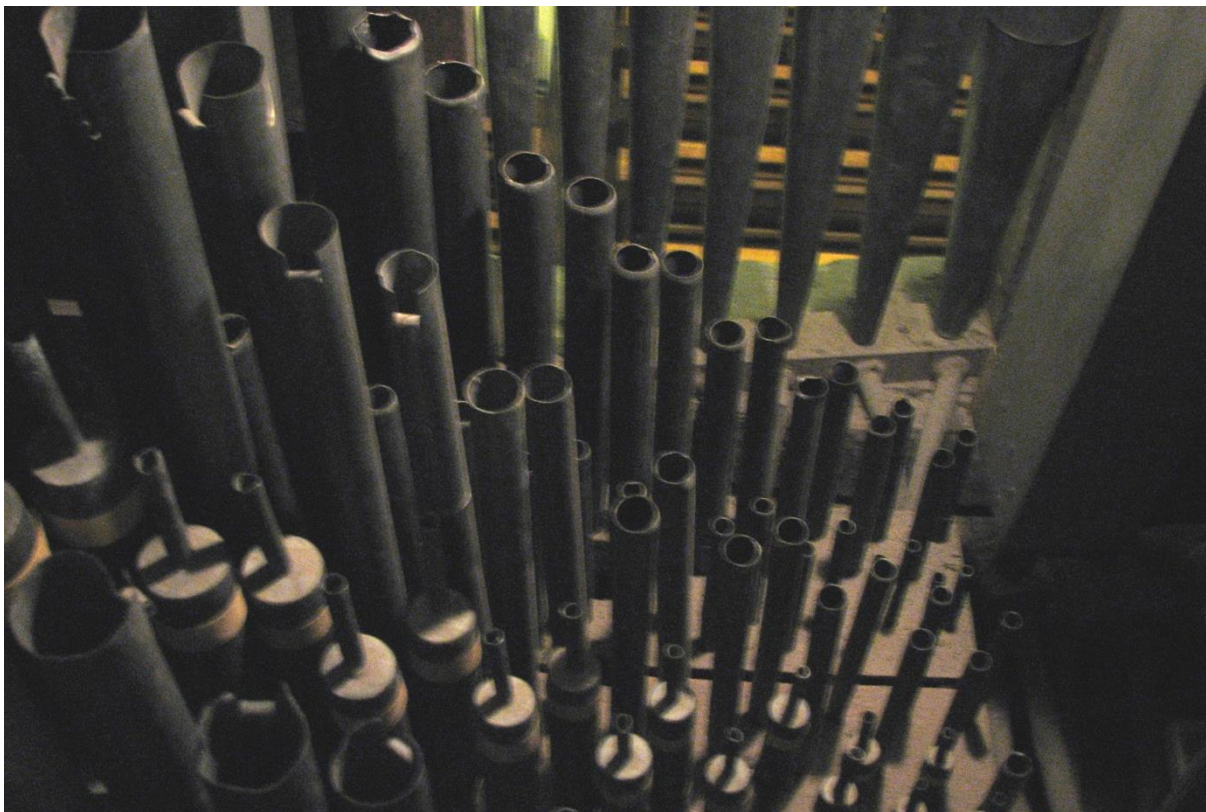
Beschrijving: **Foto 105** | Orgel | Voorzijde van de lade met in beeld van front naar achter: Montre 8' (heletoonsreeks cis° t/m cis1 als frontpijpen tussenveld), Montre 8'-pijpen op de lade, Prestant 4', Viola di Gamba 8', Bourdon 8' (grotendeels roergedekt), Flute 4' (slechts enkele open labialen in beeld), Flute Traversière 8' Haut (links onderaan).

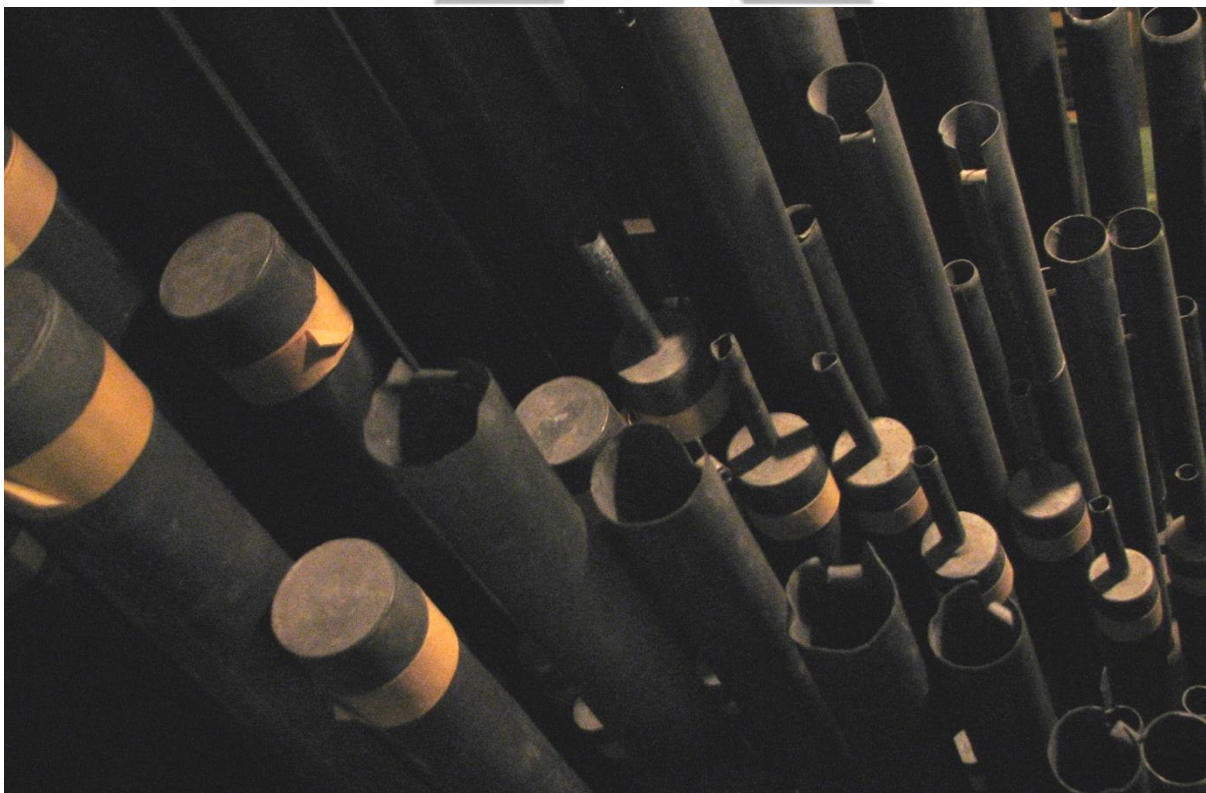
Beschrijving: **Foto 106** | Orgel | Van boven naar onder: Montre 8', Prestant 4', Viola di Gamba 8', Bourdon 8' en Flute Traversière 8' Sup.

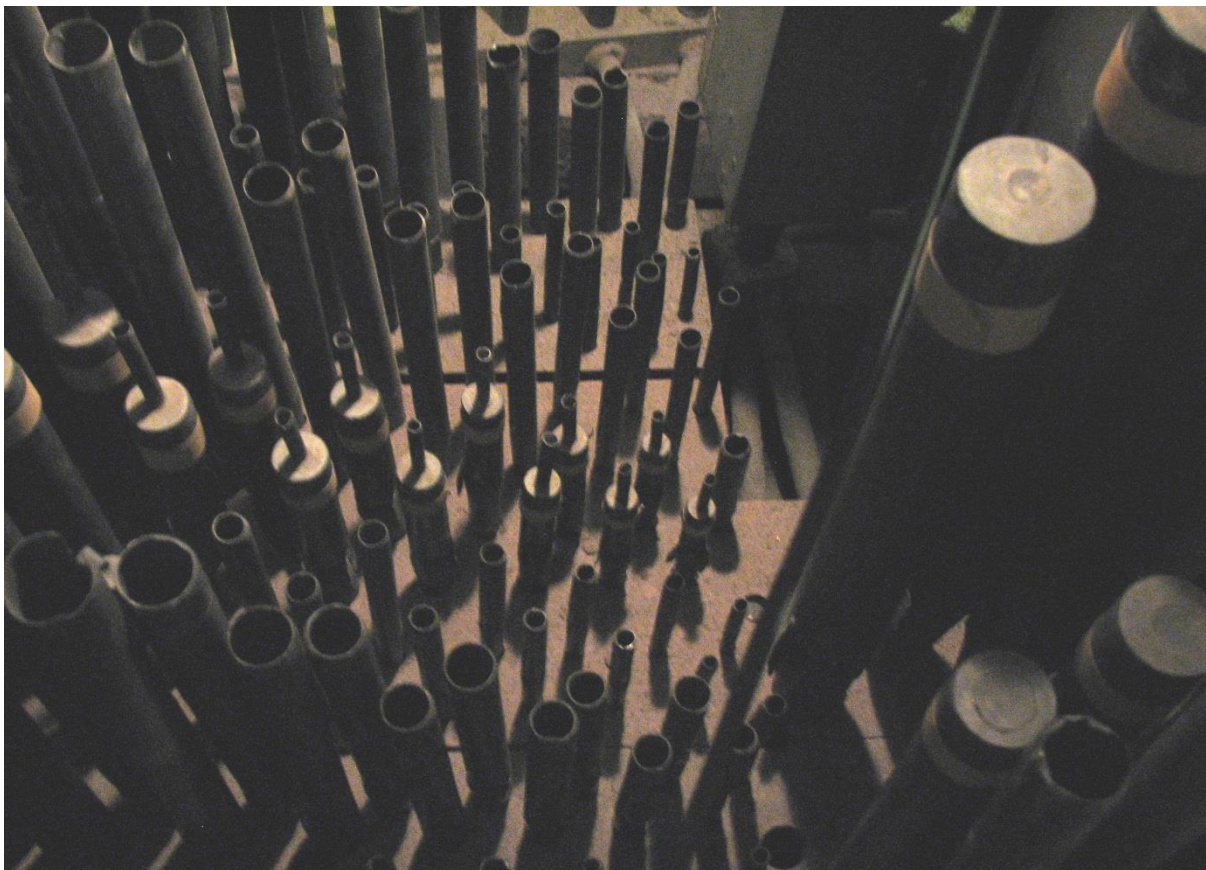
Beschrijving: **Foto 107** I Orgel I Van boven naar onder: Montre 8', Prestant 4', Viola di Gamba 8', Bourdon 8', Flute 4', Flute Traversière 8' Sup en Quinte 3'.

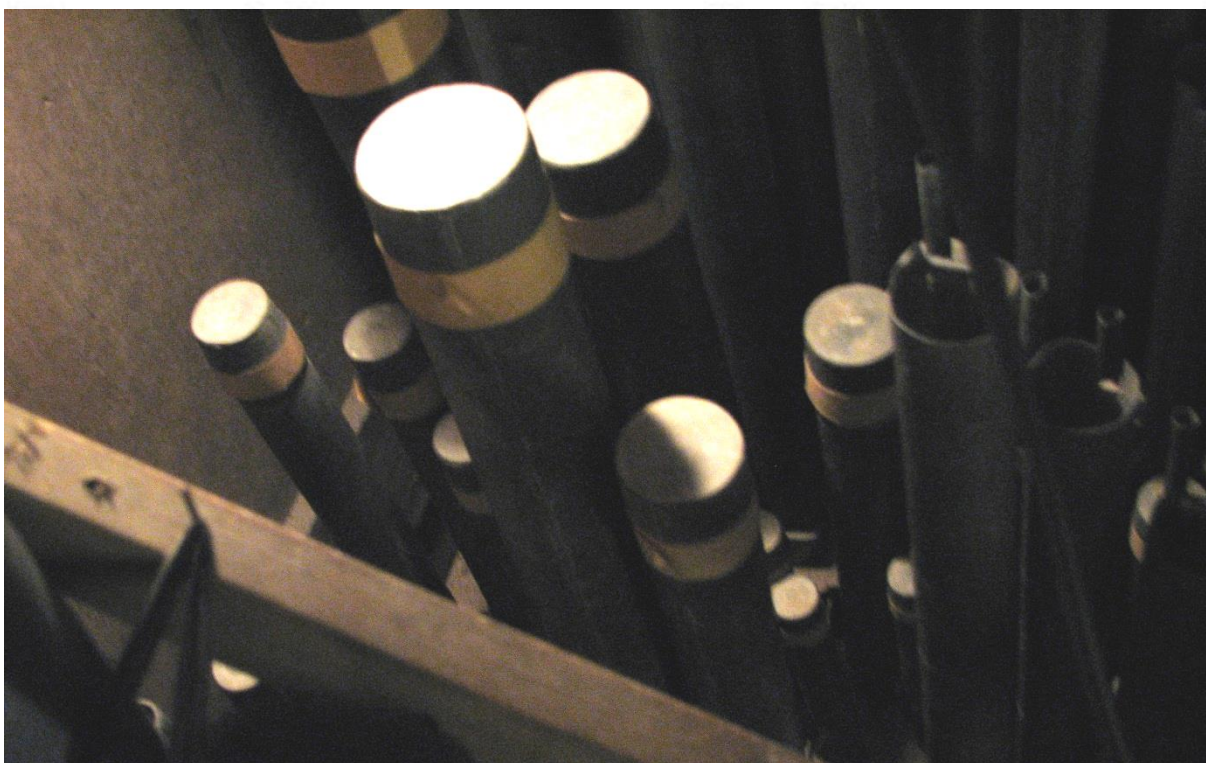
Beschrijving: **Foto 108** I Orgel I Pijpwerk aan de zijkant (cis-kant) van de lade.

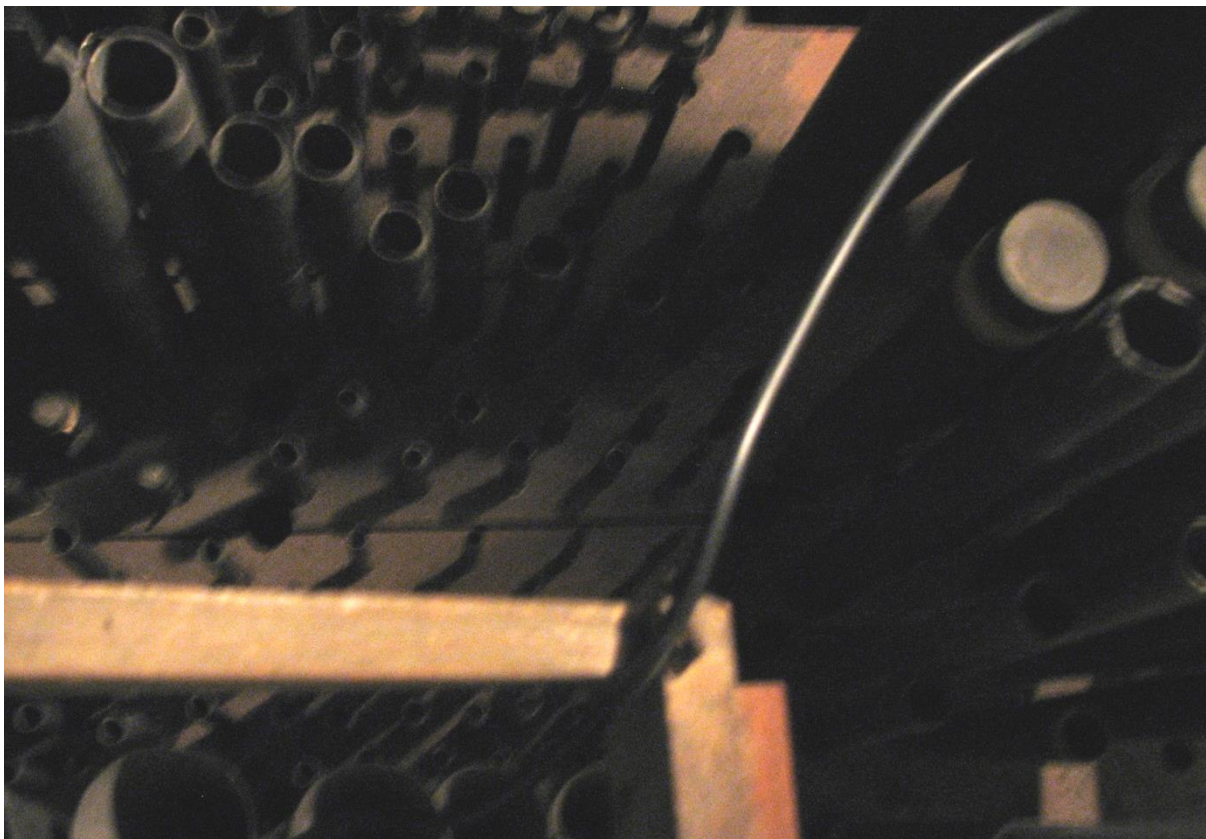
Beschrijving: **Foto 109** | Orgel | Van boven naar onder (Cis-kant van de lade): Bourdon 8', Flute 4', Flute Traversière 8' Sup en Quinte 3', Doublette 2', Fourniture II-III en Trompette 8'.

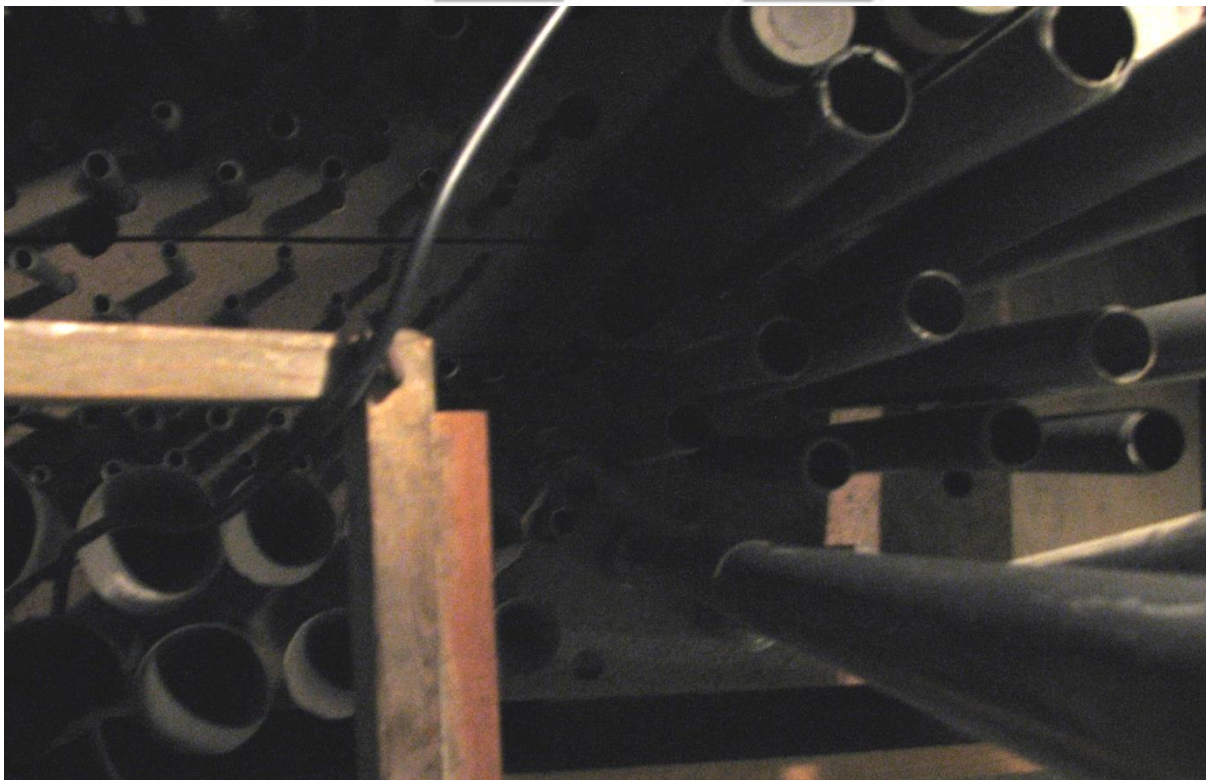
Beschrijving: **Foto 110** | Orgel | Flute Traversière 8' Sup en Quinte 3', Doublette 2', Fourniture II-III en Trompette 8'.

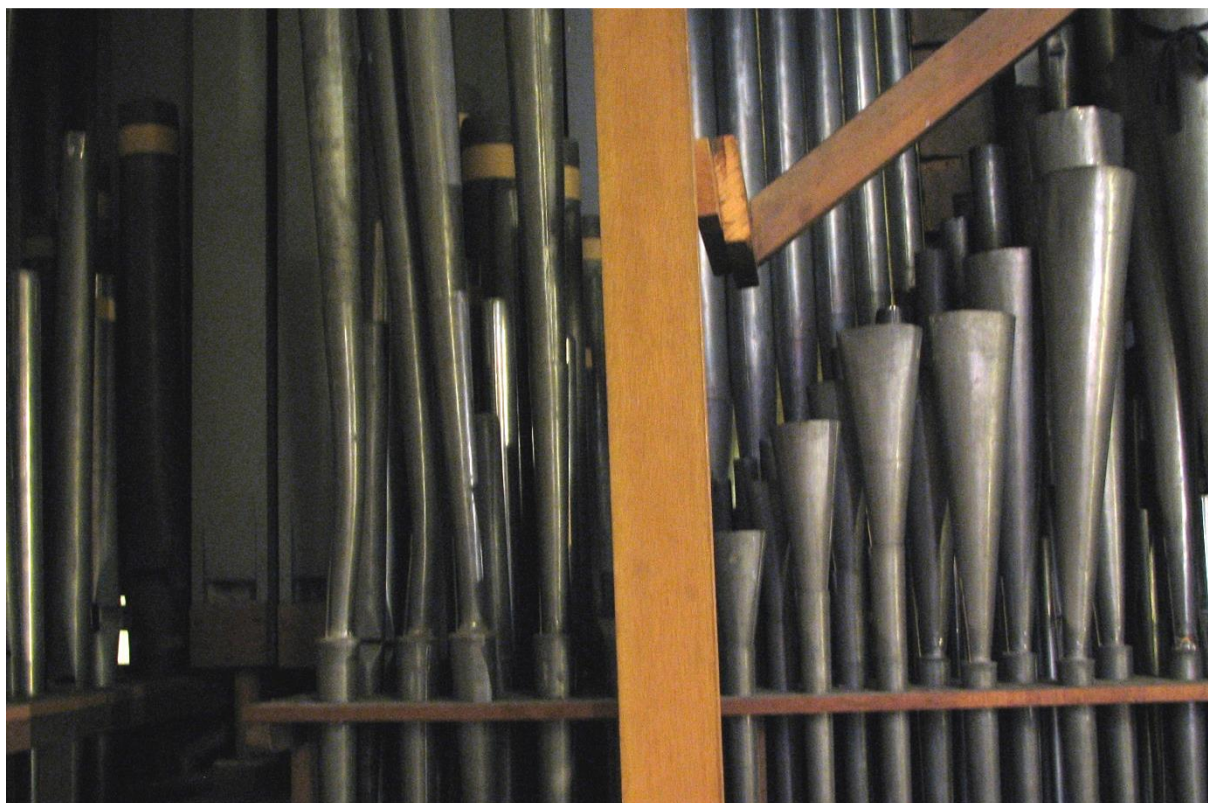
Situering: Veldwezelt | Sint Lambertuskerk.  
 Beschrijving: **Foto 111** | Orgel | **Achteraanzicht C-kant pijpenkamer.**  
 Bron: Orgeldeskundige Dick Zweers | 2008.

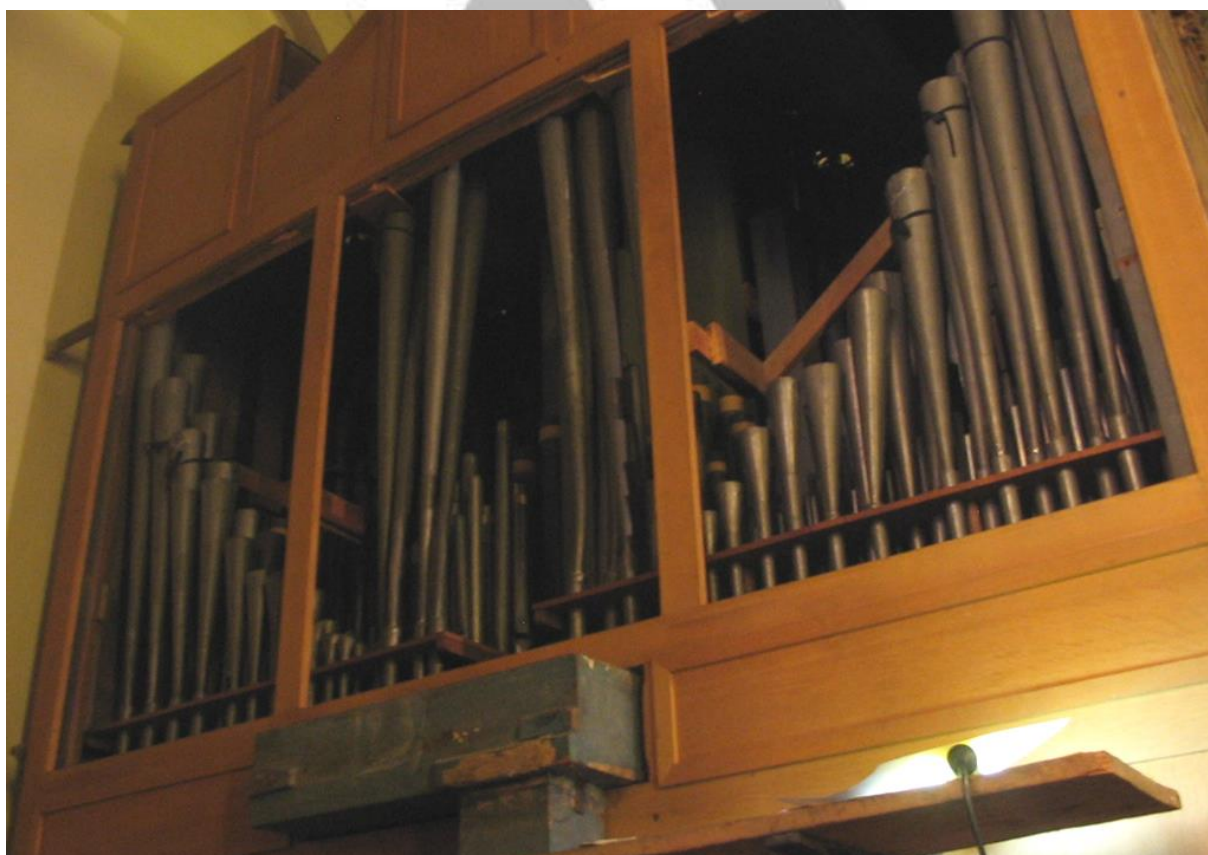
Situering: Veldwezelt | Sint Lambertuskerk.  
 Beschrijving: **Foto 112** | Orgel | **Globaal achteraanzicht achterwand bovenkas uit 1976.**  
 Bron: Orgeldeskundige Dick Zweers | 2008.

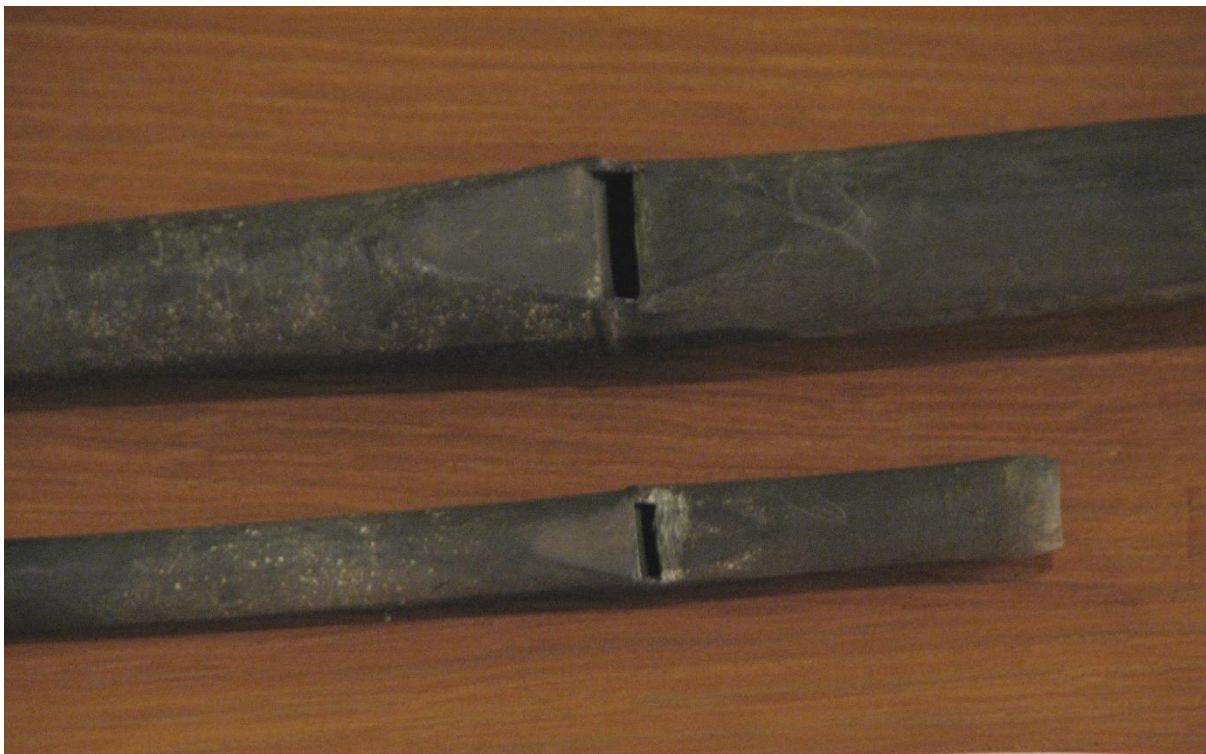
Beschrijving: **Foto 113** | Orgel | **g<sup>3</sup>-pijpen van Bourdon 8' (boven) en Prestant 4' (onder).** Beide zijn zeer oude, maar vreemde pijpen (open labialen), die later, vermoedelijk door Pereboom & Leijser, aan het orgel werden toegevoegd bij uitbreiding van de klavieromvang naar 56 toetsen.

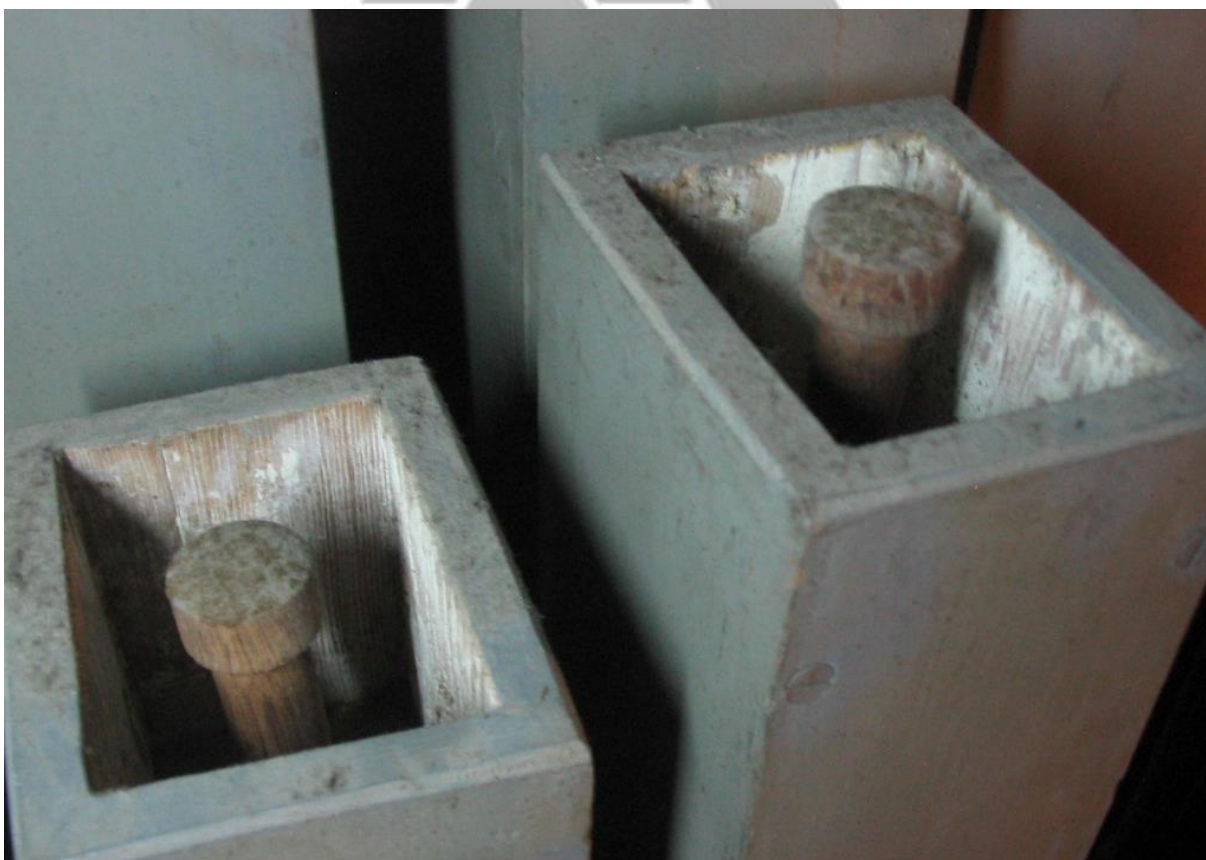
Beschrijving: **Foto 114** | Orgel | **Grenenhouten pijpen uit het groot octaaf van Bourdon 8'.** Typische factuur van Pereboom & Leijser.

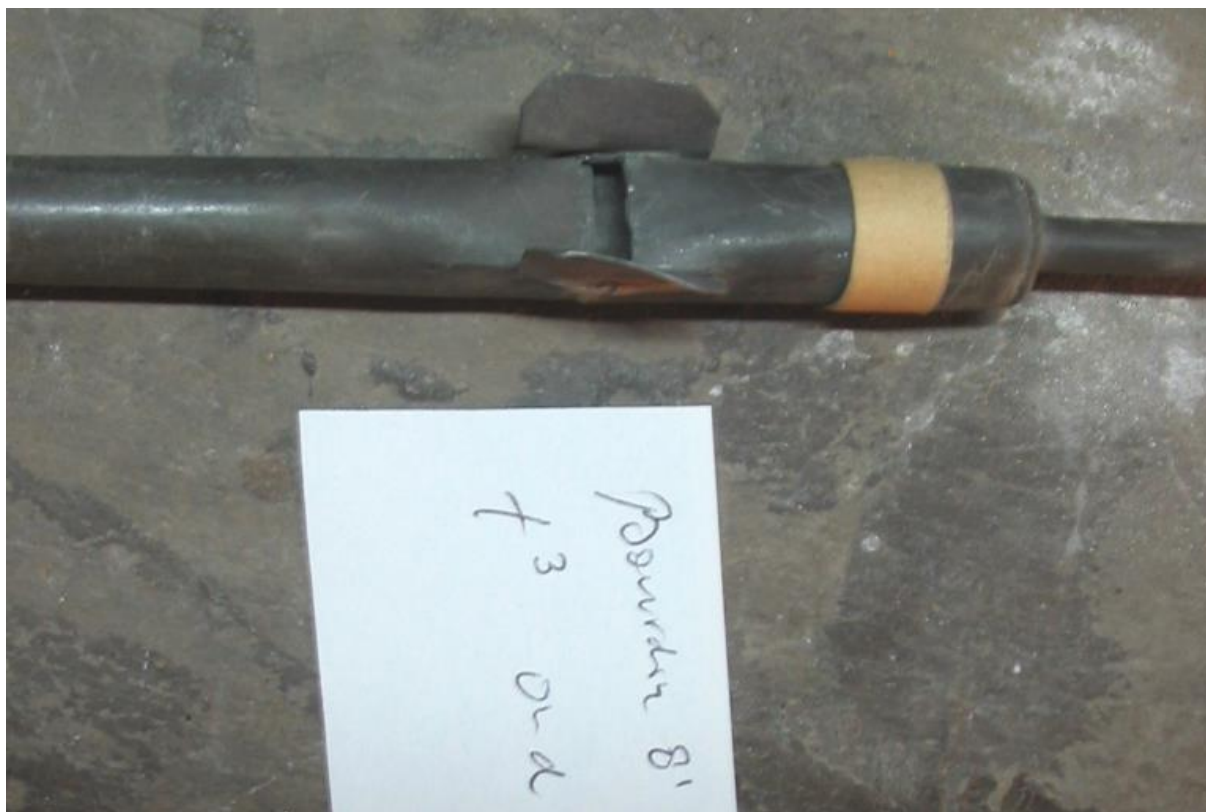
Beschrijving: Foto 115 I Orgel I f<sup>3</sup>-pijp van Bourdon 8', te dateren 'eerste helft 16<sup>de</sup> eeuw'.

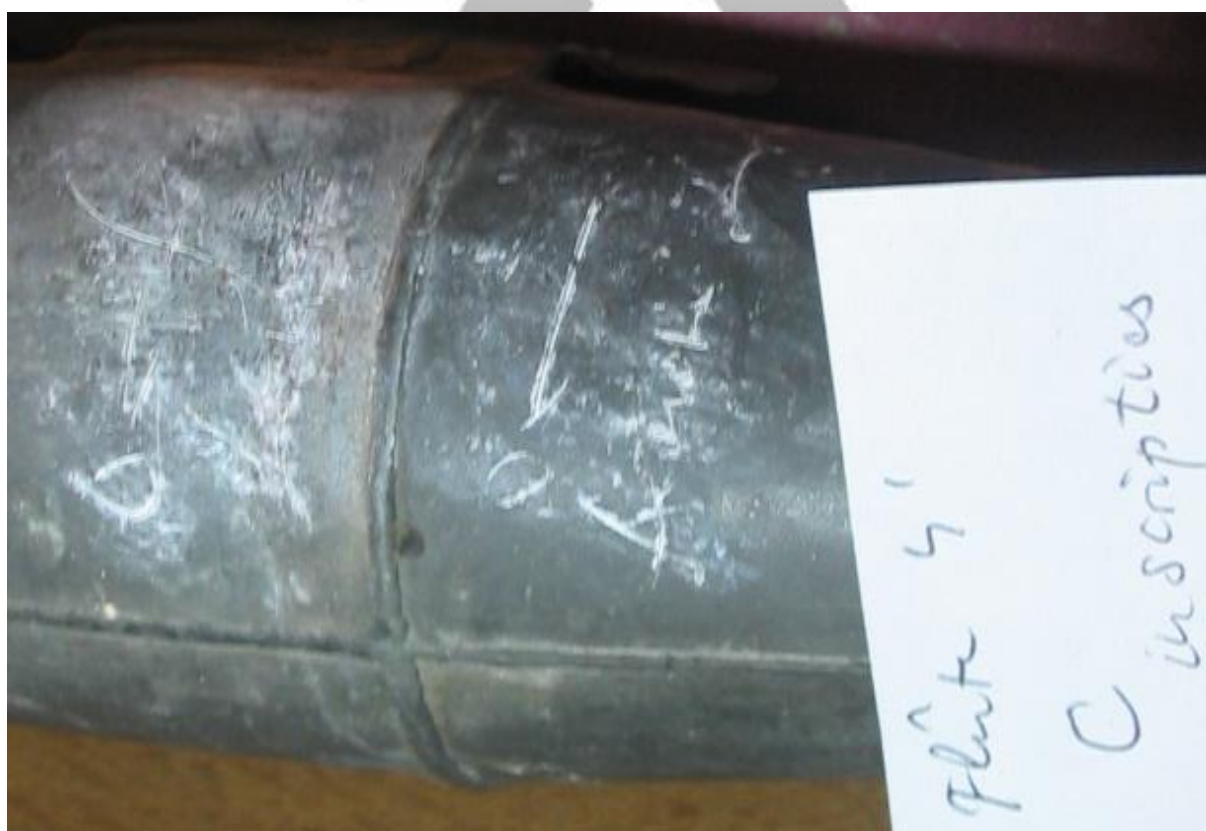
Beschrijving: Foto 116 I Orgel I Soldeerkruis C-groot-pijp Flute 4', met zowel rechtsboven als onderaan inscripties die de oorspronkelijke cancelplaatsing uit de 16<sup>de</sup> eeuw aangeven als inscripties die een 'flaute' als vroegere registraam onthullen.

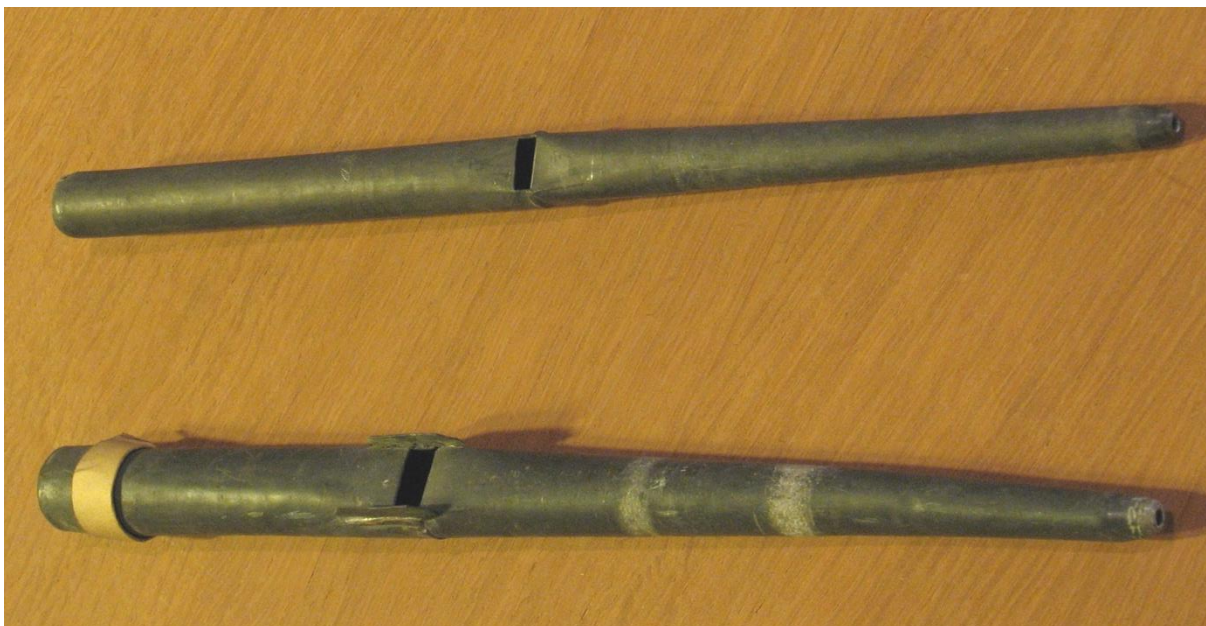
Beschrijving: **Foto 117** | Orgel | **Twee pijpen uit de Flute 4'**, met links de huidige cis1-pijp (eerste helft 16<sup>de</sup> eeuw) en rechts de a1 (1806, J. Binvignat). Deze laatste behoorde oorspronkelijk tot een register in prestantmensuur.

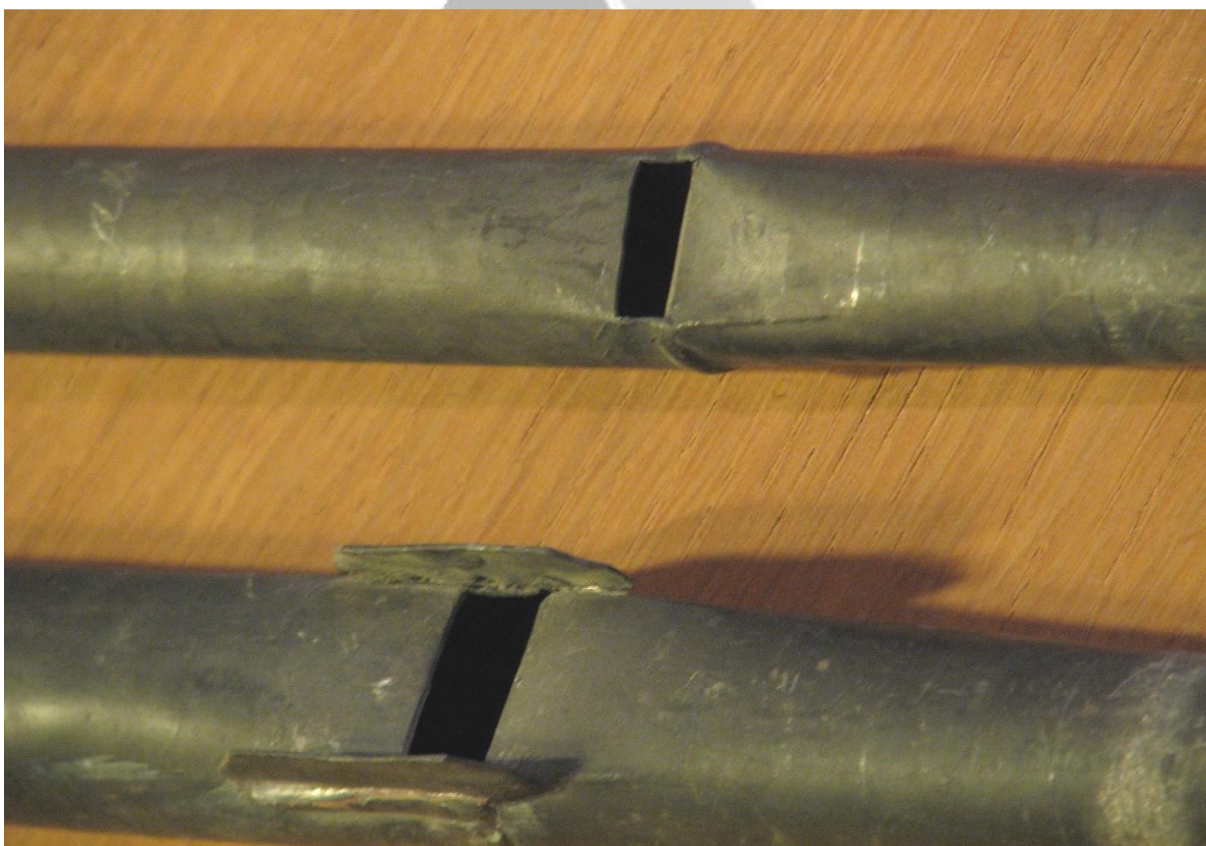
Beschrijving: **Foto 118** | Orgel | **Labiumvorm van dezelfde pijpen.**

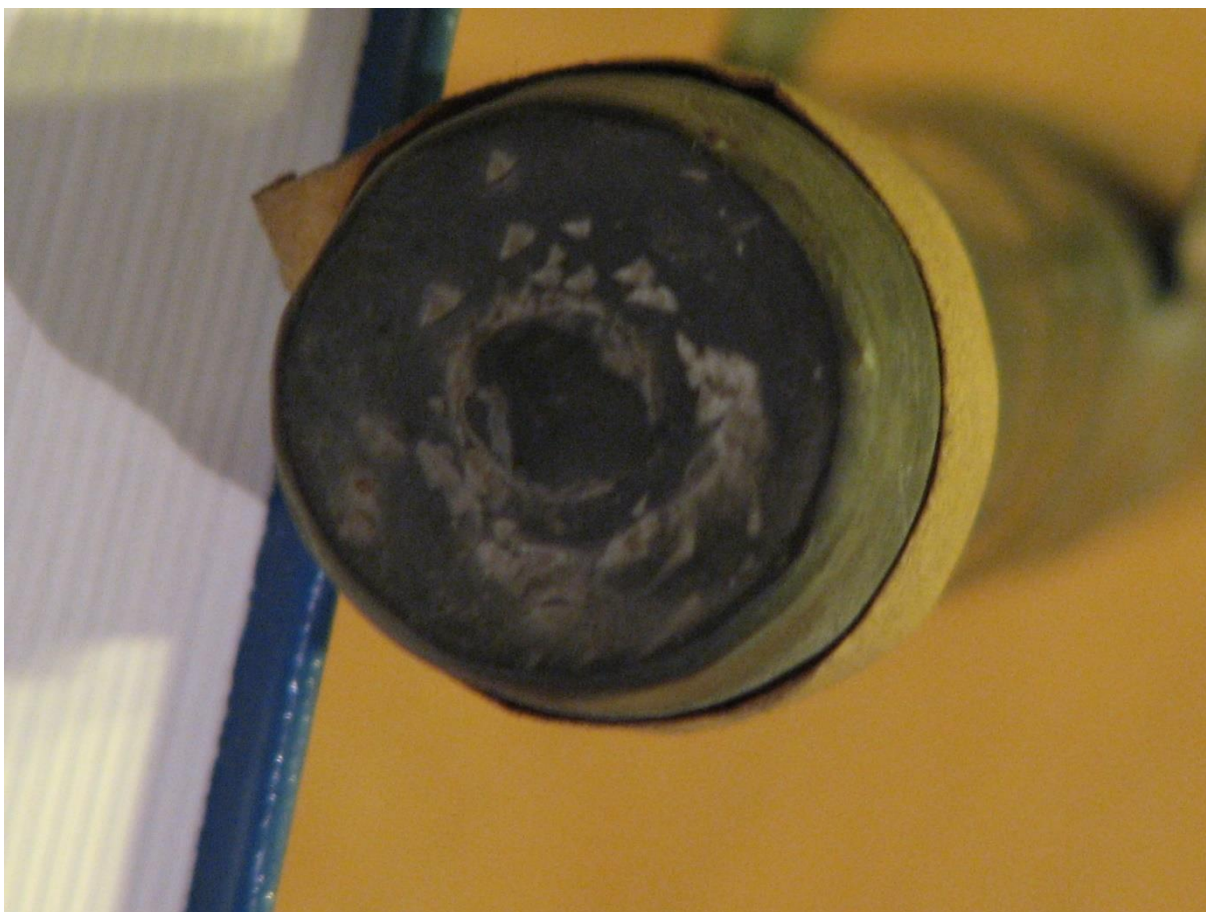
Beschrijving: **Foto 119** | Orgel | Flute 4'. Detail huidige cis1-pijp. In de 16<sup>de</sup> eeuw waren deze pijpen in de basligging van de Flute 4' roergedekt, met dicht gesoldeerd corpus. In latere tijd werd het bovineind van het corpus afgesneden en gebruikt als hoed voor één pijp hoger uit de reeks. Bovendien werd het roer verwijderd en het roergat dicht gesoldeerd. De C-groot-pijp werd voorzien van een geheel nieuwe hoed.

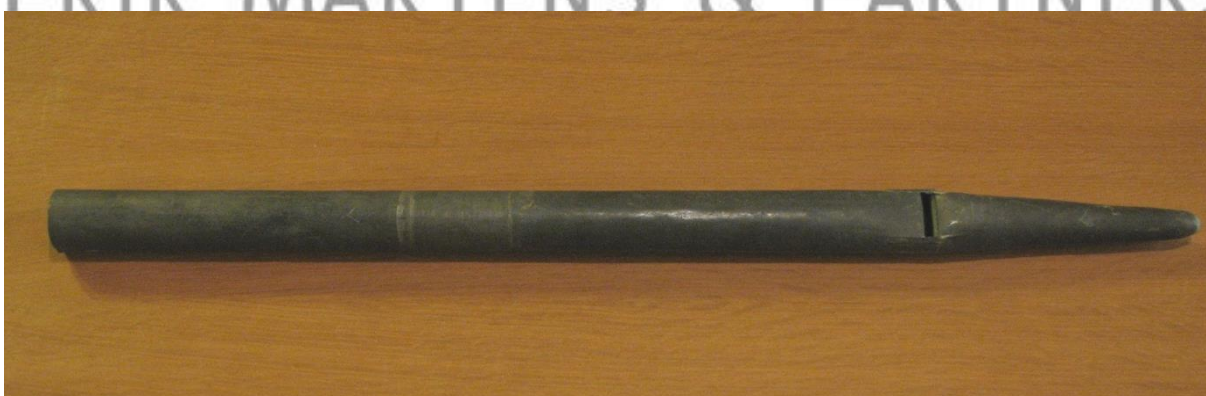
Beschrijving: **Foto 120** | Orgel | In 1806 creëerde Joseph Binignat een nieuw register Montre 8'. Daartoe hergebruikte hij 16<sup>de</sup> eeuwse pijpwerk uit diverse registers, waarvan hij de hoeden verwijderde en de corpora aanzienlijk uittengde. In combinatie met nieuwe frontpijpen in de tussenvelden ontstond zo een nieuw register. Pereboom & Leijser koppelden de discant ervan los onder de benaming Flute Travers 8 Sup. Hier in beeld de grootste pijp cis1 van Flute Travers 8 Sup. De uittenging van het corpus wordt duidelijk gemarkeerd door de soldeernaad van Binignat. Een lichtere oxidatiezone net onder de soldeernaad wijst bovendien op de vroegere aanwezigheid van een hoed, die bij transformatie van de pijp werd verwijderd.

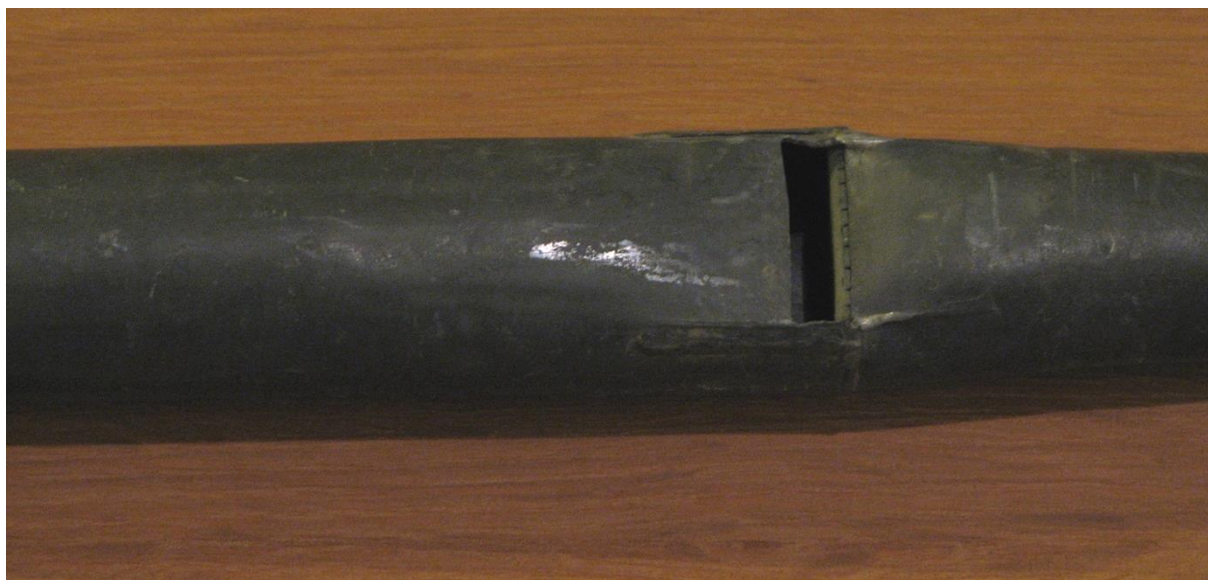
Situering: Veldwezelt I Sint Lambertuskerk.  
 Beschrijving: **Foto 121** | Orgel | **Flute Travers 8' Sup: Labium van de cis1-pijp.**  
 Bron: Orgeldeskundige Dick Zweers | 2008.
