## 8.2. BIJLAGE 2 I FOTOGRAFISCHE DOCUMENTATIE.

Uitgevoerd door Architectenburo Erik Martens & Partners bvba, Heirweg 12 te 3680 Maaseik.  
Versie 2020.

Uitgevoerd door Orgeldeskundige Dick Zweers, Van Galenstraat 16 te 5571 BN Bergeijk  
(Nederland). Versie 2008.

### 8.2.1. EXTERIEUR.

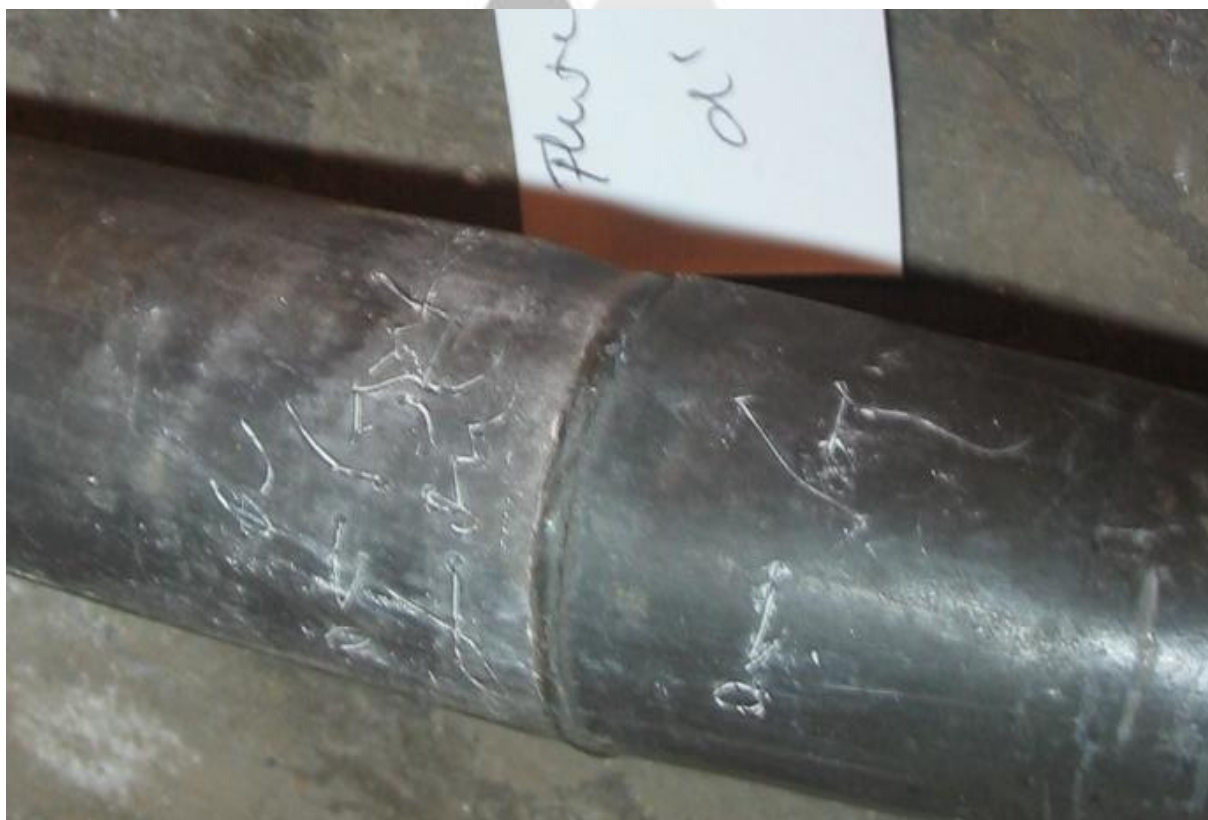
Situering: Veldwezelt I Sint Lambertuskerk.  
 Beschrijving: **Foto 122** | Orgel | **Flute Travers 8' Sup: Zeer oude inscripties in het soldeerkruis van de d1-pijp.**  
 Bron: Orgeldeskundige Dick Zweers | 2008.

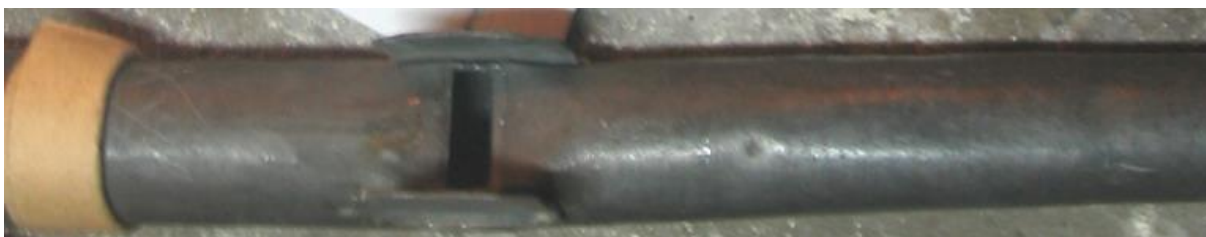
Beschrijving: **Foto 123** | Orgel | **Quinte 3'**, gis1-pijp. De pijpenreeks F-groot tot en met c<sup>2</sup> bestaat uit gedekte labialen uit de eerste helft van de 16<sup>de</sup> eeuw die in oorsprong roergedekt waren, maar waarvan in latere tijd het roer werd verwijderd. Niet-originele zijbaarden.

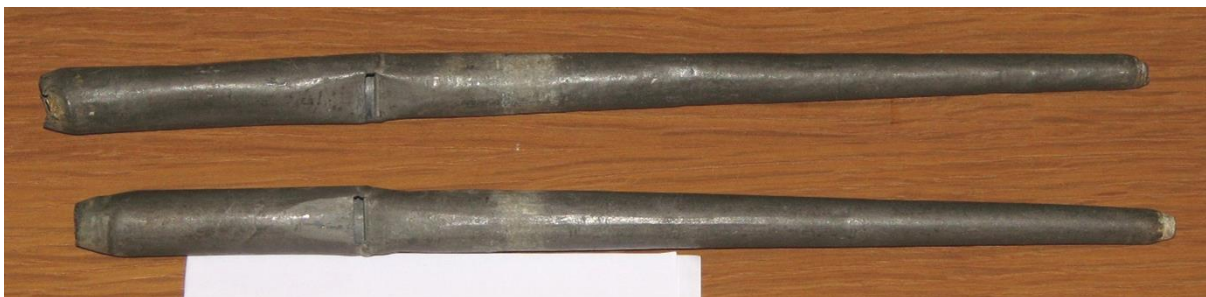
Beschrijving: **Foto 124** | Orgel | **Vanaf cis<sup>2</sup>** bestaat de huidige **Quinte 3'** uit open labialen in fluitmensuur. Hier vallen de bovenlabia op met de vorm van een niet al te duidelijk afgelijnde gotische spitsboog. De registerinscripties duiden erop dat deze pijpen afkomstig zijn uit een vroeger register Cornet.

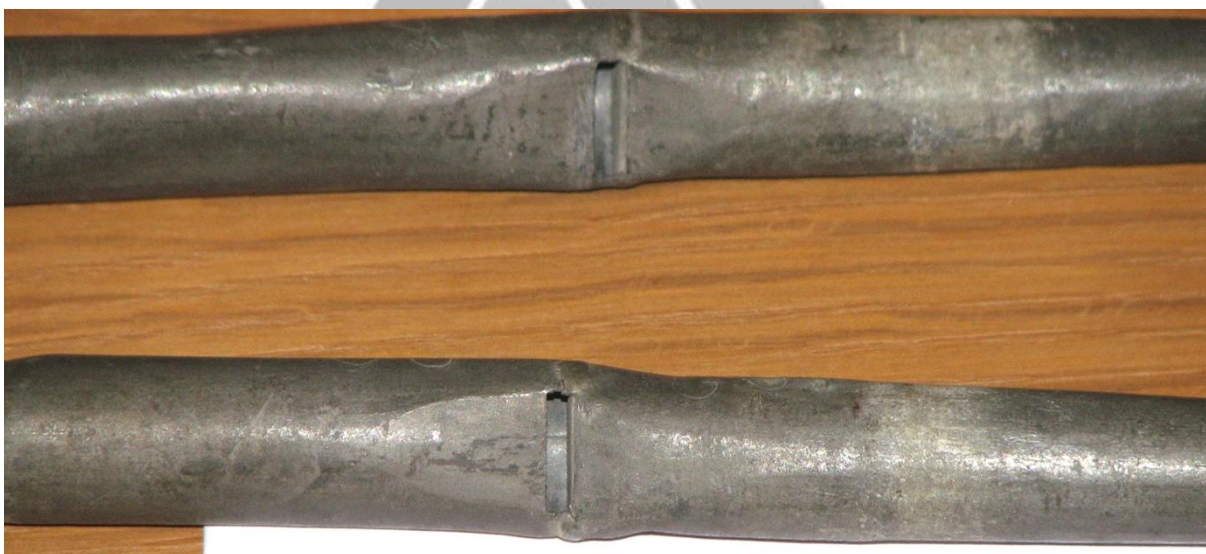
Beschrijving: **Foto 125** | Orgel | **Huidige Quinte 3', d<sup>2</sup>- en dis<sup>3</sup>-pijp: Labia.**

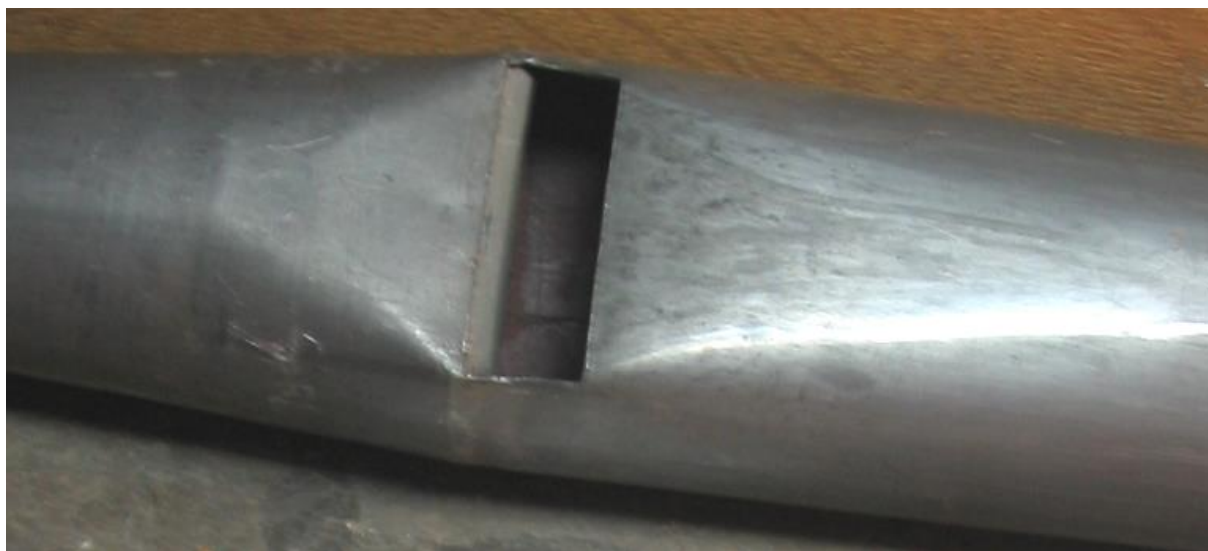
Situering: Veldwezelt I Sint Lambertuskerk.  
 Beschrijving: **Foto 126** I Orgel I **Doublette 2', C-groot-pijp**. Factuur Pereboom & Leijser.  
 Bron: Orgeldeskundige Dick Zweers I 2008.

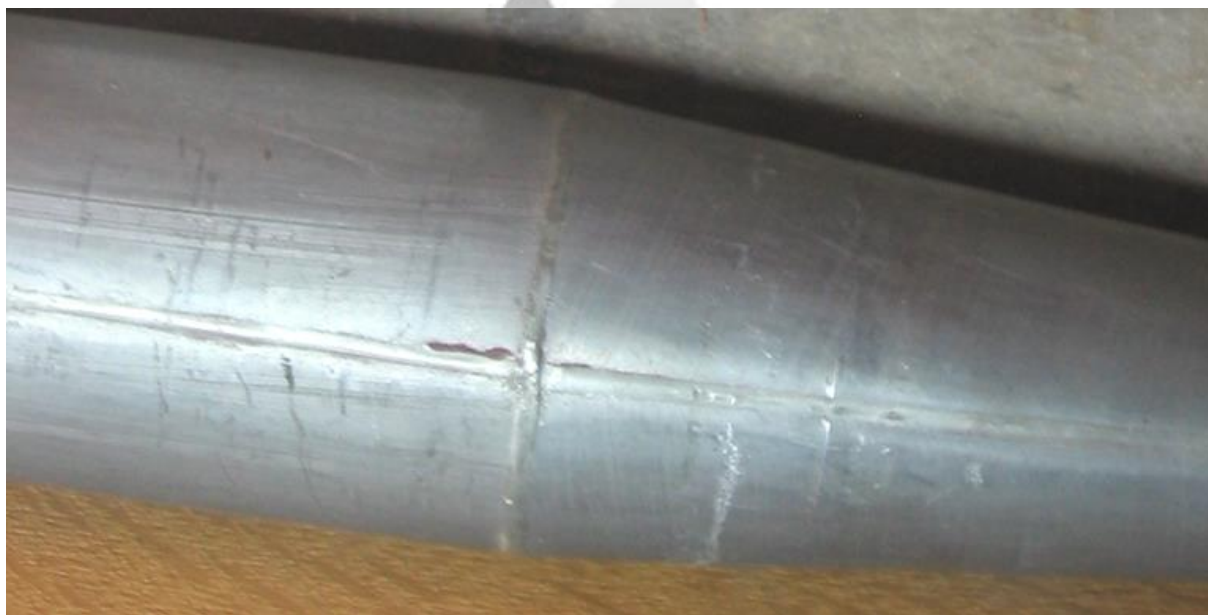
Situering: Veldwezelt I Sint Lambertuskerk.  
 Beschrijving: **Foto 127** I Orgel I **Doublette 2', C-groot-pijp**, soldeerkruis. Factuur Pereboom & Leijser.  
 Bron: Orgeldeskundige Dick Zweers I 2008.

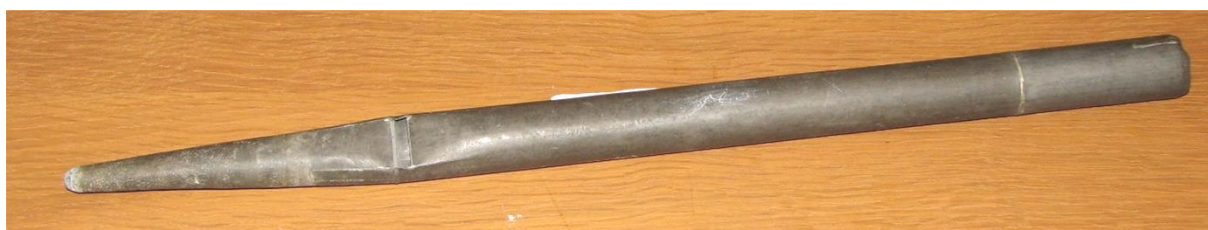
Situering: Veldwezelt I Sint Lambertuskerk.  
 Beschrijving: **Foto 128** I Orgel I **Doublette 2', G-groot-pijp**. De factuur is gelijkaardig aan die van Andries Severijn. Circa 1635. Het corpus werd in de 19<sup>de</sup> eeuw uitgelengd.  
 Bron: Orgeldeskundige Dick Zweers I 2008.

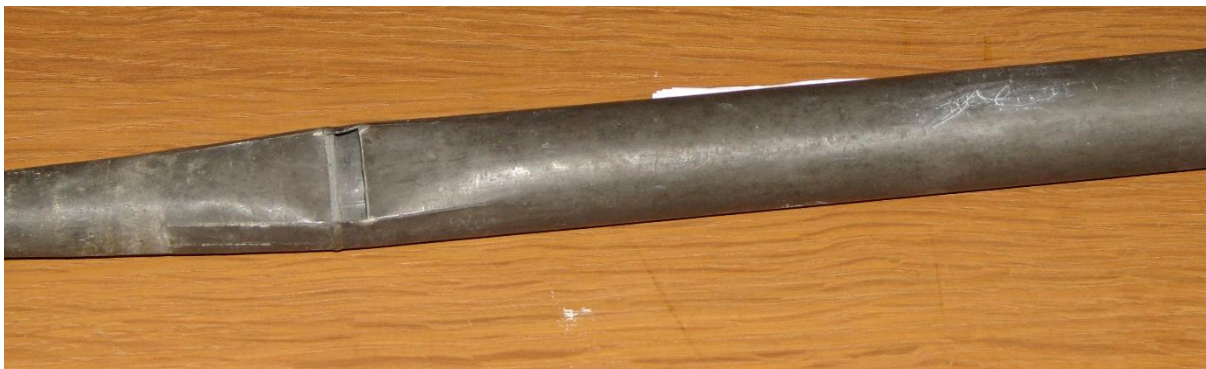
Beschrijving: **Foto 129** I Orgel I **Doublette 2', G-groot-pijp**. Sterk bijgedrukt boven- en onderlabium. Lange inritsen in corpus en voet.

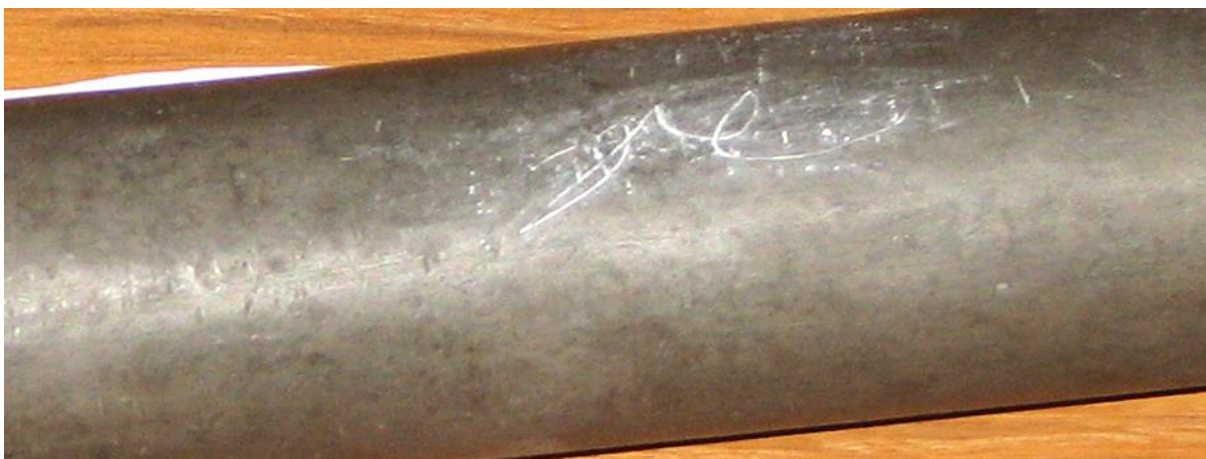
Beschrijving: **Foto 130** I Orgel I **Doublette 2', G-groot-pijp**, detail: Vermoedelijk originele inscriptie van Andries Severijn op het corpus die een gis-toon aangeeft.

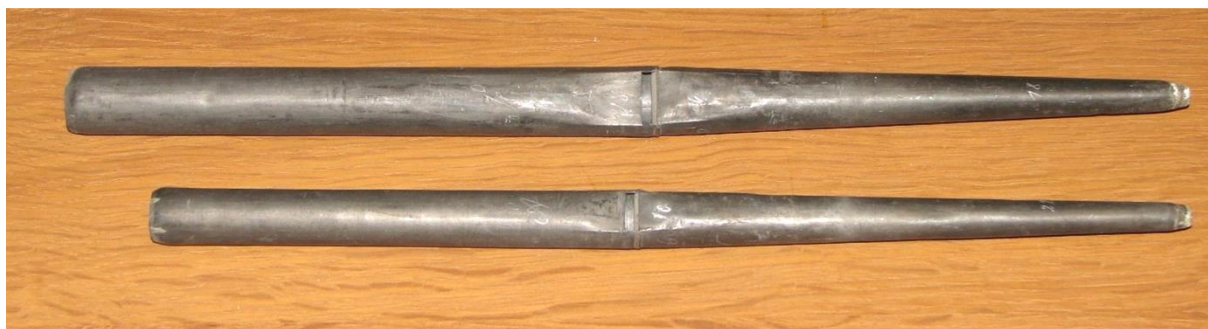
Situering: Veldwezelt I Sint Lambertuskerk.  
 Beschrijving: **Foto 131** | Orgel | **Fourniture, laagste koor, pijpen op f°- en a°- cancel.** Factuur Severijn, circa 1635.  
 Bron: Orgeldeskundige Dick Zweers | 2008.

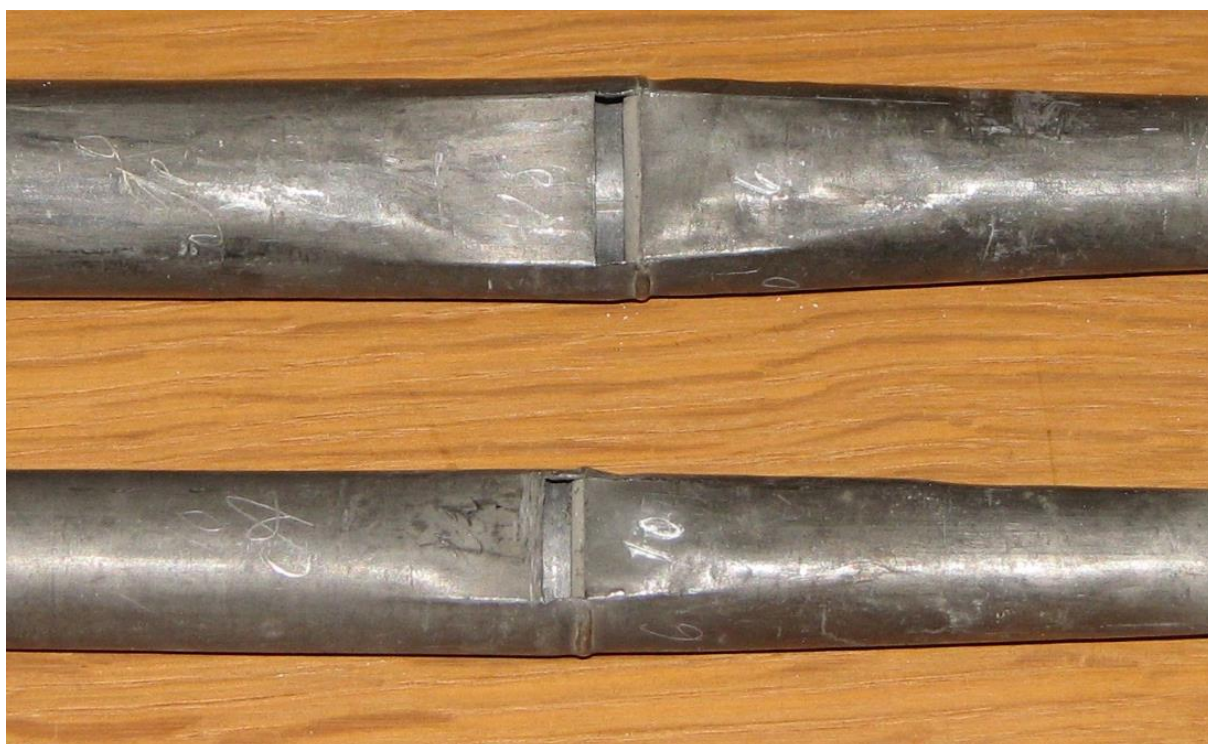
Situering: Veldwezelt I Sint Lambertuskerk.  
 Beschrijving: **Foto 132** | Orgel | **Fourniture, laagste koor, pijpen op f°- en a°- cancel: Labia.**  
 Bron: Orgeldeskundige Dick Zweers | 2008.

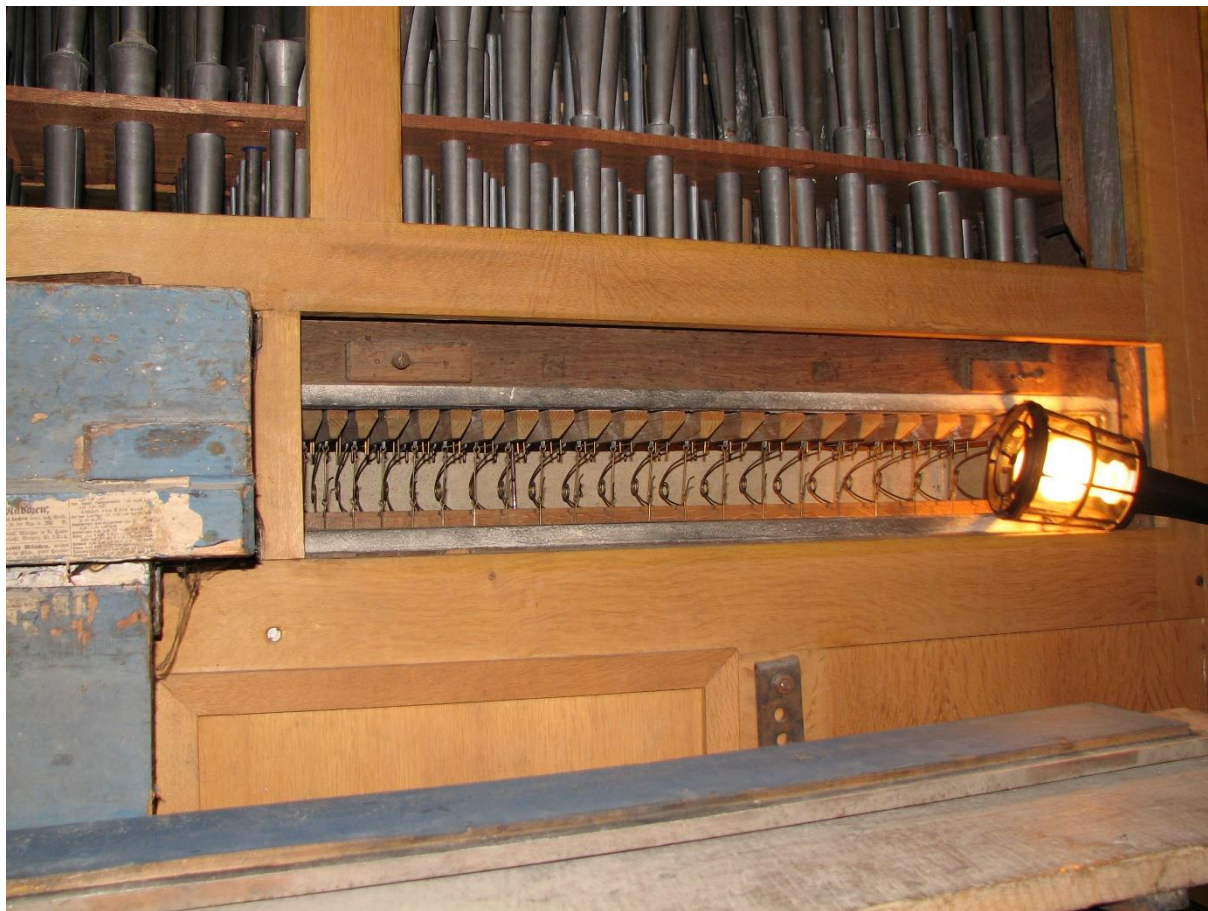
Beschrijving: Foto 133 I Orgel I Ook al bouwden Pereboom & Leijser in Veldwezelt hun klavier aan de voorzijde van het orgelmeubel, de ventielkas is achteraan de windlade gepositioneerd.

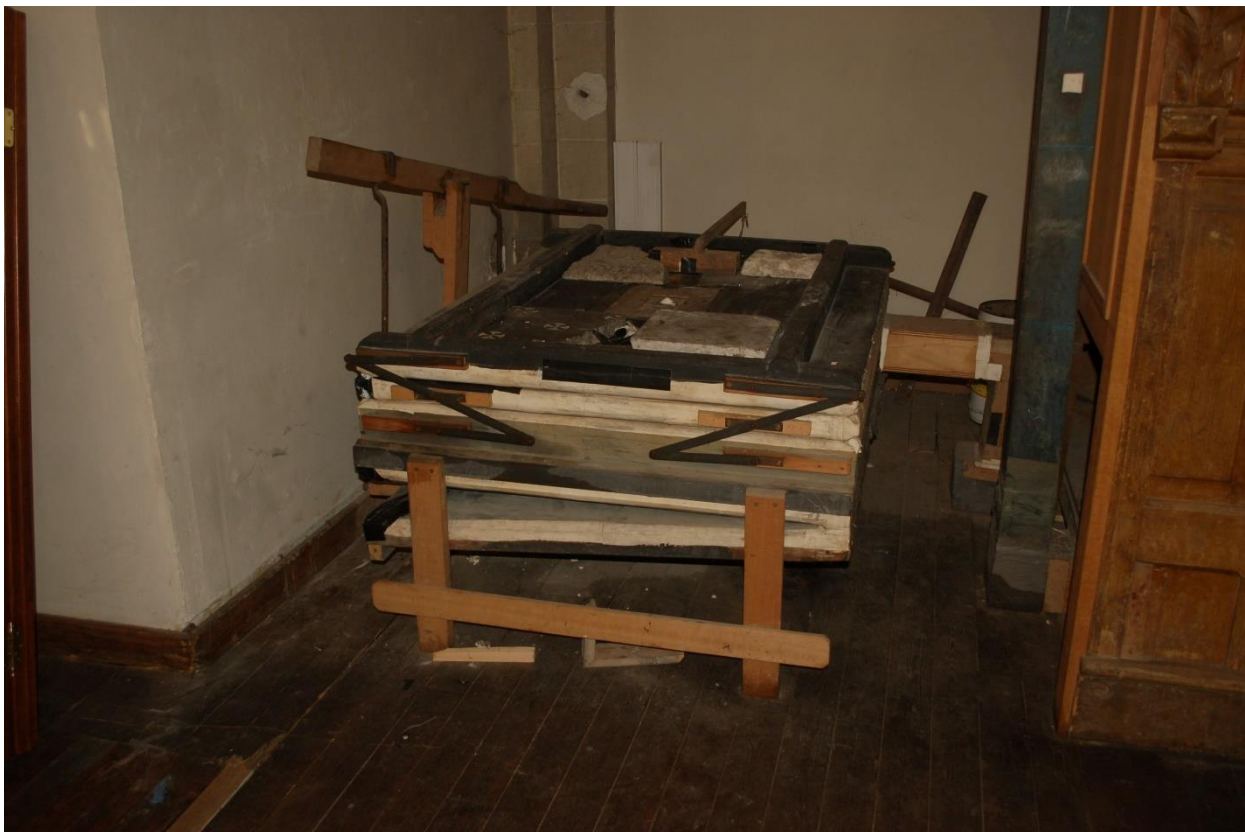
Situering: Veldwezelt I Sint Lambertuskerk.  
 Beschrijving: **Foto 134** | Orgel | **Blaasbalg - Pereboom & Leijser**.  
 Bron: Architectenburo Erik Martens & Partners bvba | 2020.

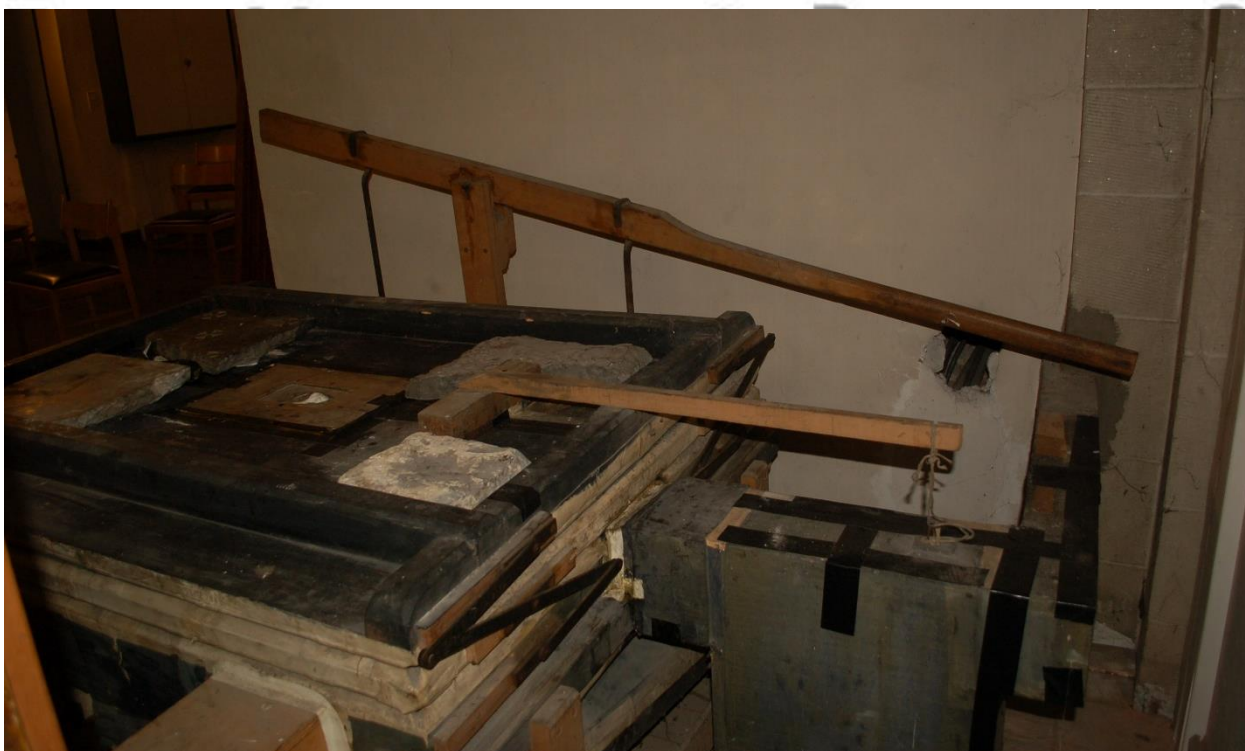
Situering: Veldwezelt I Sint Lambertuskerk.  
 Beschrijving: **Foto 135** | Orgel | **Blaasbalg - Pereboom & Leijser**.  
 Bron: Architectenburo Erik Martens & Partners bvba | 2020.

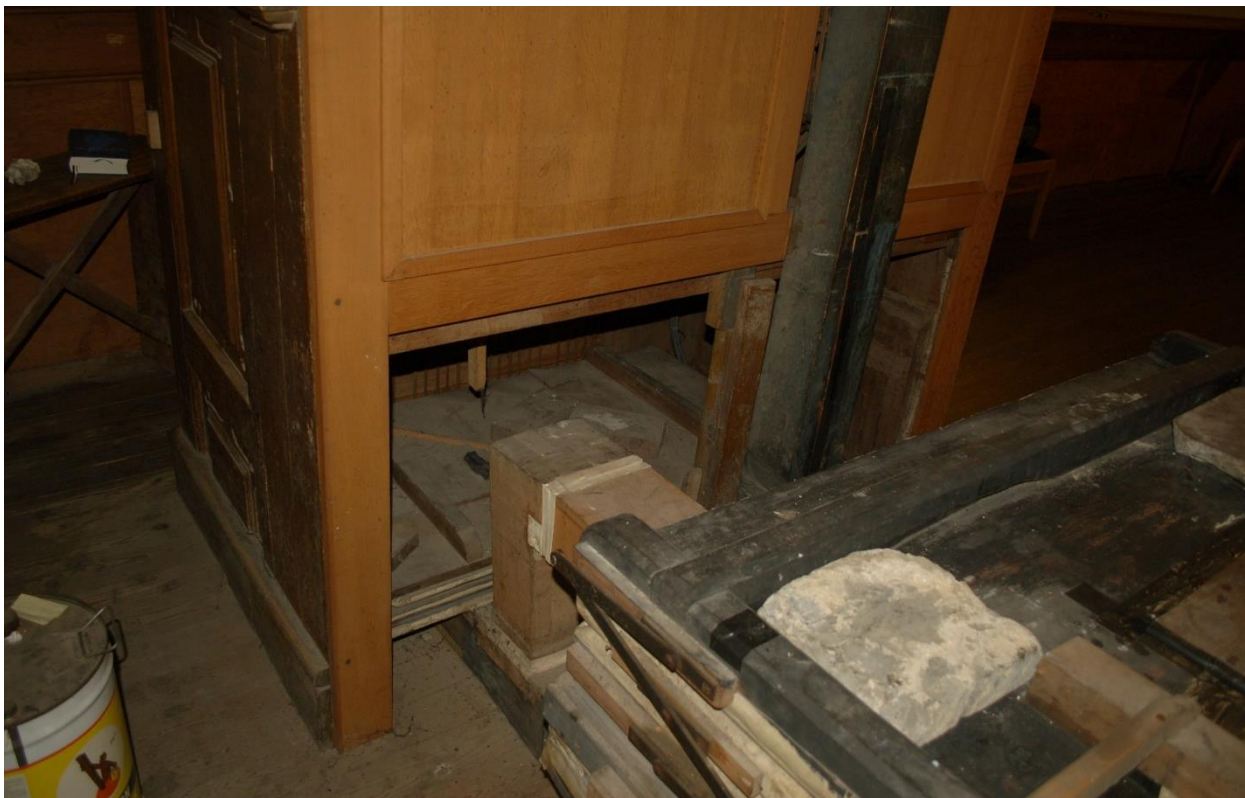
Situering: Veldwezelt | Sint Lambertuskerk.  
 Beschrijving: **Foto 136** | Orgel | **Blaasbalg - Pereboom & Leijser**.  
 Bron: Architectenburo Erik Martens & Partners bvba | 2020.

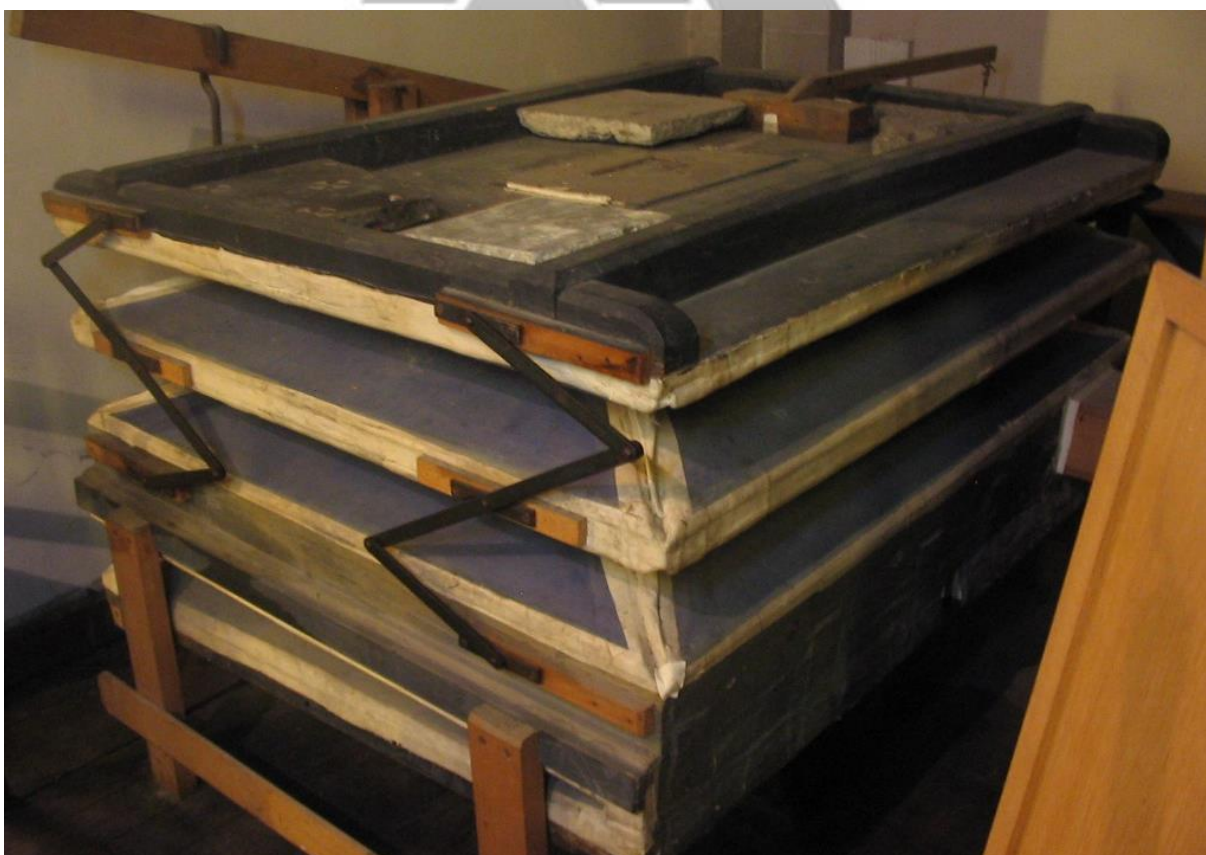
Situering: Veldwezelt | Sint Lambertuskerk.  
 Beschrijving: **Foto 137** | Orgel | **Blaasbalg - Pereboom & Leijser**.  
 Bron: Orgeldeskundige Dick Zweers | 2008.

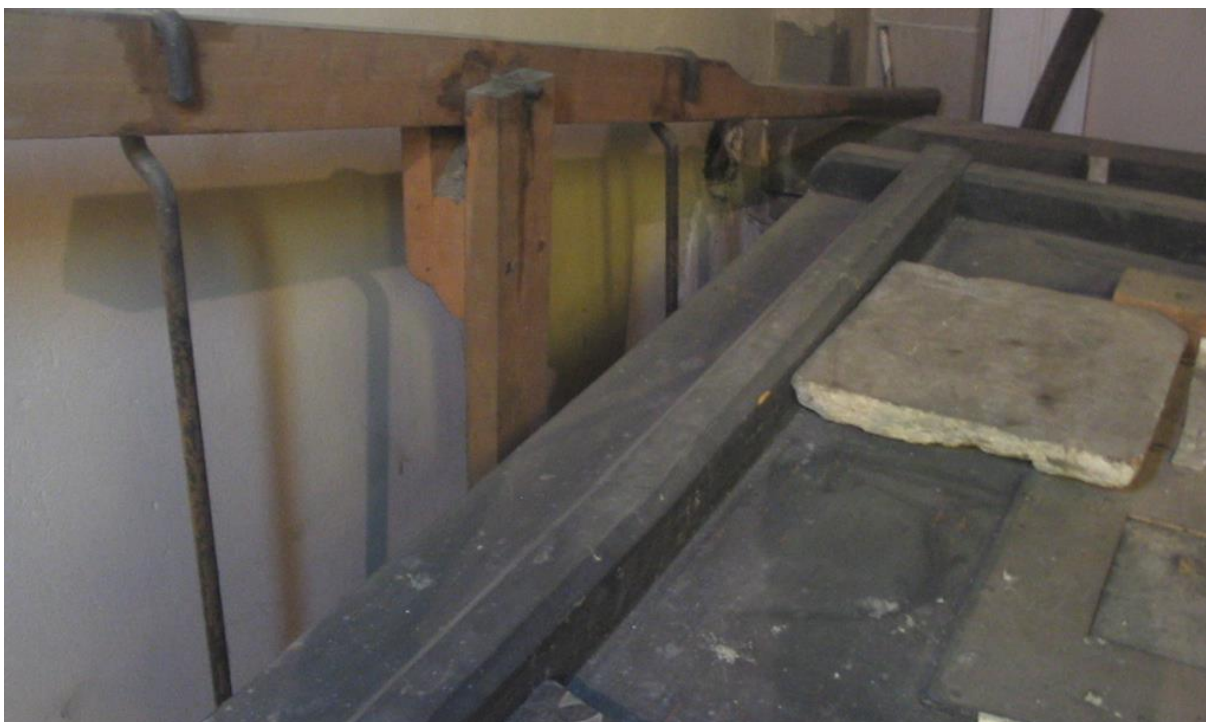
Situering: Veldwezelt I Sint Lambertuskerk.  
 Beschrijving: **Foto 138** | Orgel | **Handbediening voor de twee schepbalgen.**  
 Bron: Orgeldeskundige Dick Zweers | 2008.

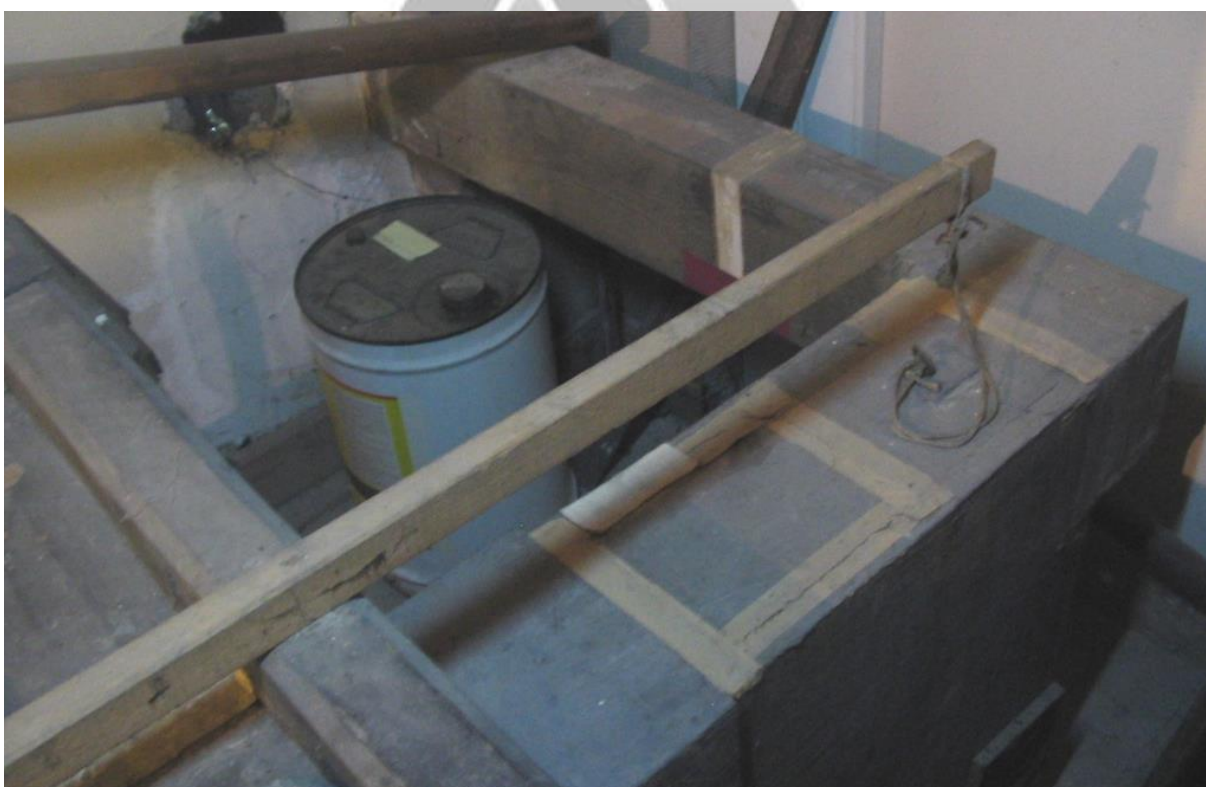
Situering: Veldwezelt I Sint Lambertuskerk.  
 Beschrijving: **Foto 139** | Orgel | **Windkanaal van ventilator naar blaasbalg.**  
 Bron: Orgeldeskundige Dick Zweers | 2008.

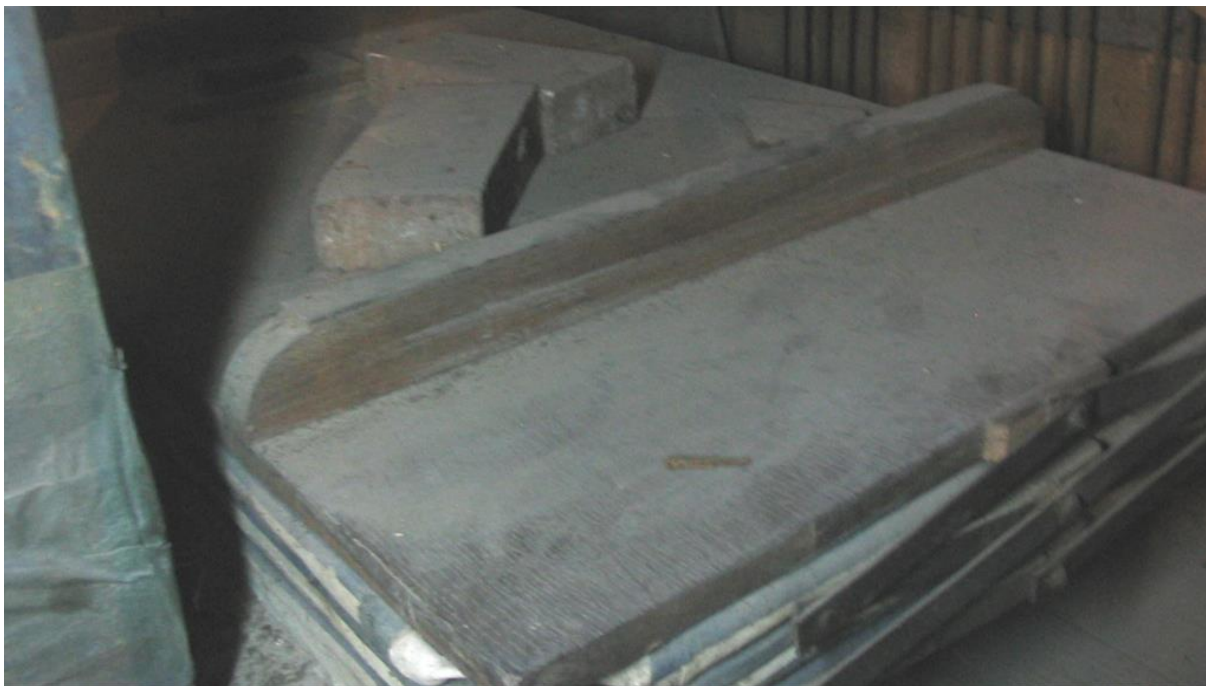
Situering: Veldwezelt I Sint Lambertuskerk.  
 Beschrijving: **Foto 140** | Orgel | **In de onderkas bevindt zich een grote schokbalg, met eiken bovenblad.**  
 Bron: Orgelkundige Dick Zweers I 2008.

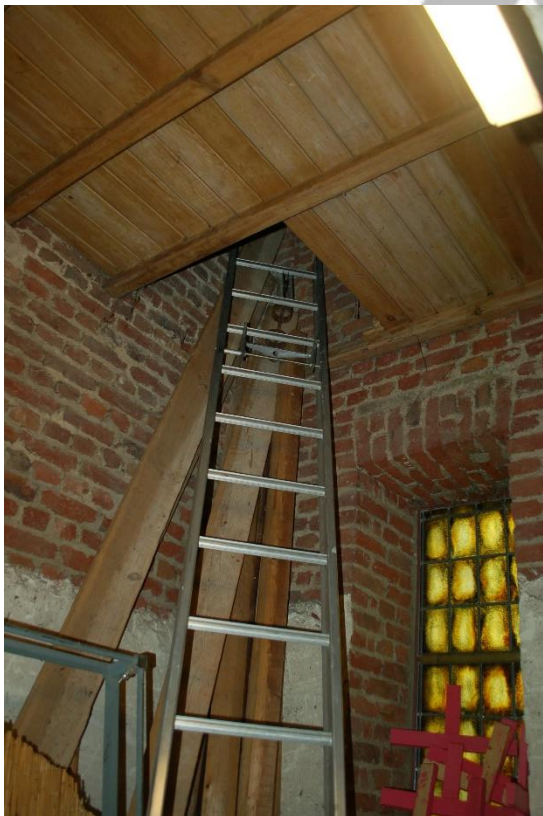
Situering: Veldwezelt I Sint Lambertuskerk.  
 Beschrijving: **Foto 141** | Orgel | **Locatie motor windvoorziening.**  
 Bron: Architectenburo Erik Martens & Partners bvba I 2020.

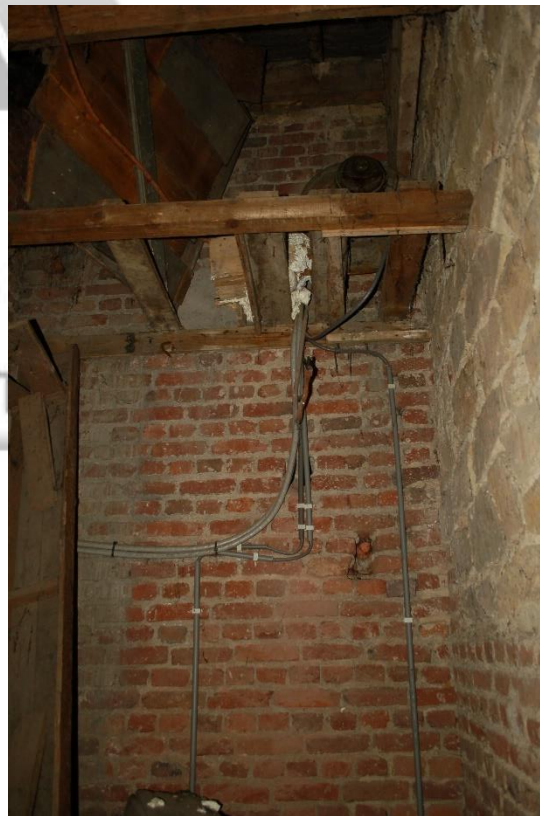
Situering: Veldwezelt I Sint Lambertuskerk.  
 Beschrijving: **Foto 142** | Orgel | **Locatie motor windvoorziening.**  
 Bron: Architectenburo Erik Martens & Partners bvba I 2020.

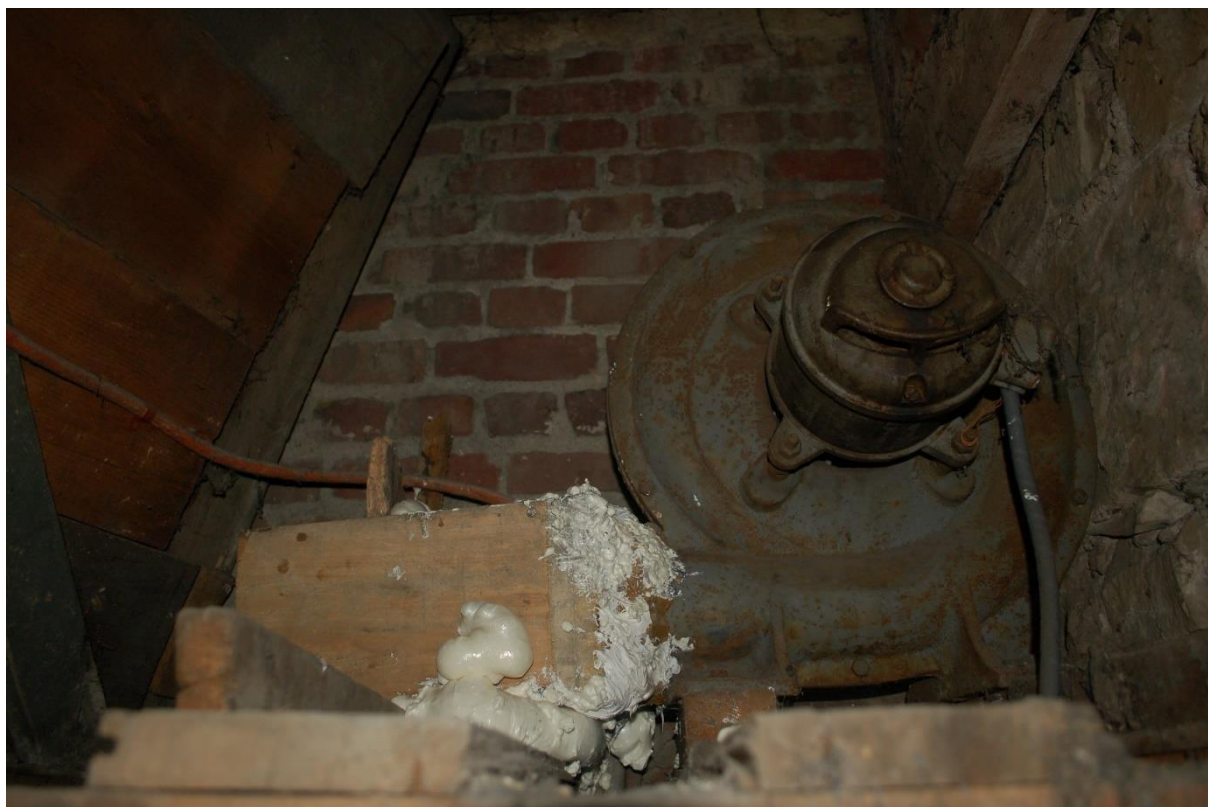
Situering: Veldwezelt I Sint Lambertuskerk.  
Beschrijving: **Foto 143** I Orgel I **Locatie motor windvoorziening.**  
Bron: Architectenburo Erik Martens & Partners bvba I 2020.

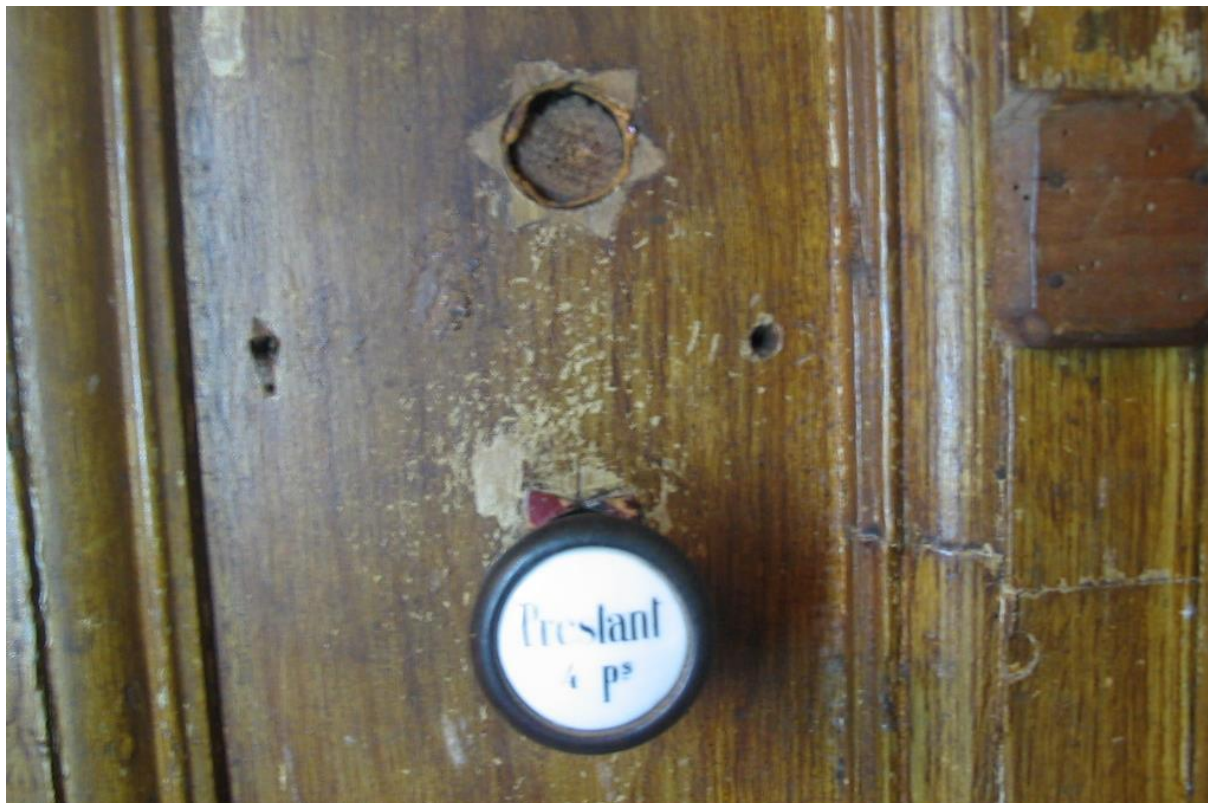
Situering: Veldwezelt I Sint Lambertuskerk.  
 Beschrijving: **Foto 144** I Orgel I De registerknop van Pereboom & Leijser voor de (verdwenen) Cornet werd verwijderd.  
 Bron: Orgeldeskundige Dick Zweers I 2008.

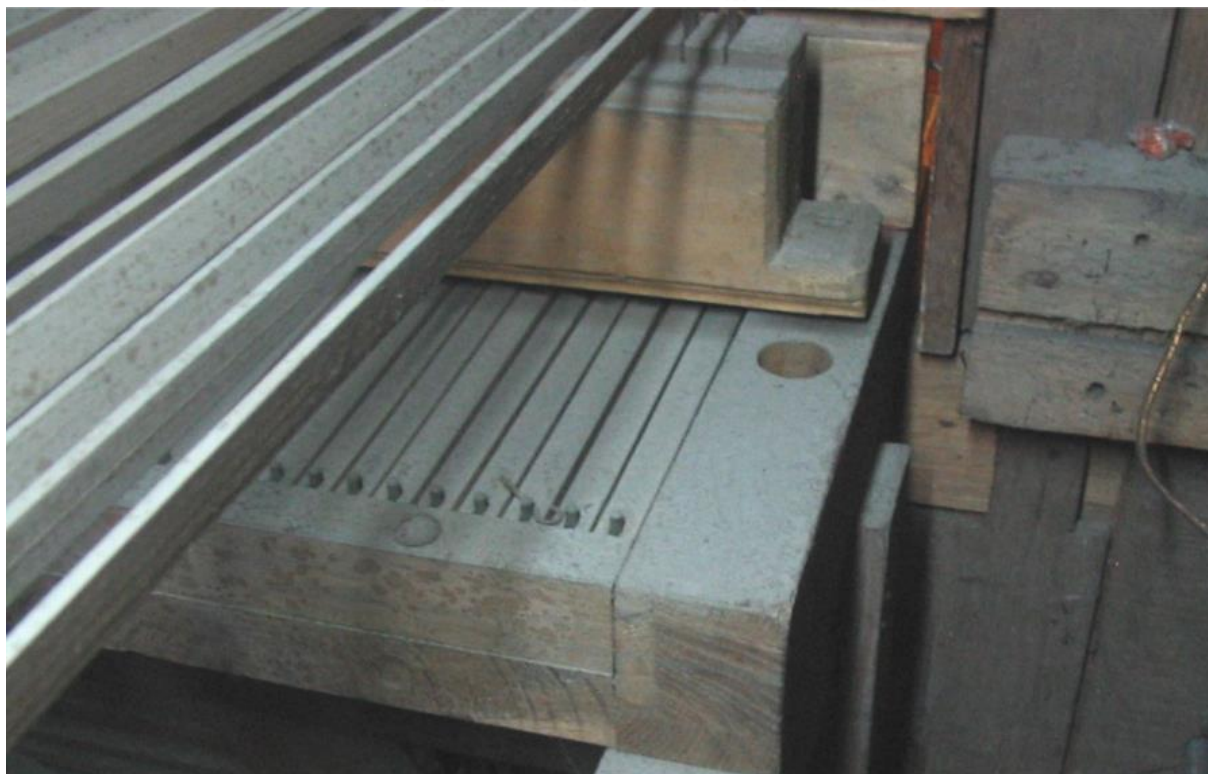
Situering: Veldwezelt I Sint Lambertuskerk.  
 Beschrijving: **Foto 145** I Orgel I Toetstracuur met winkelhaken boven het manuaal.  
 Bron: Orgeldeskundige Dick Zweers I 2008.

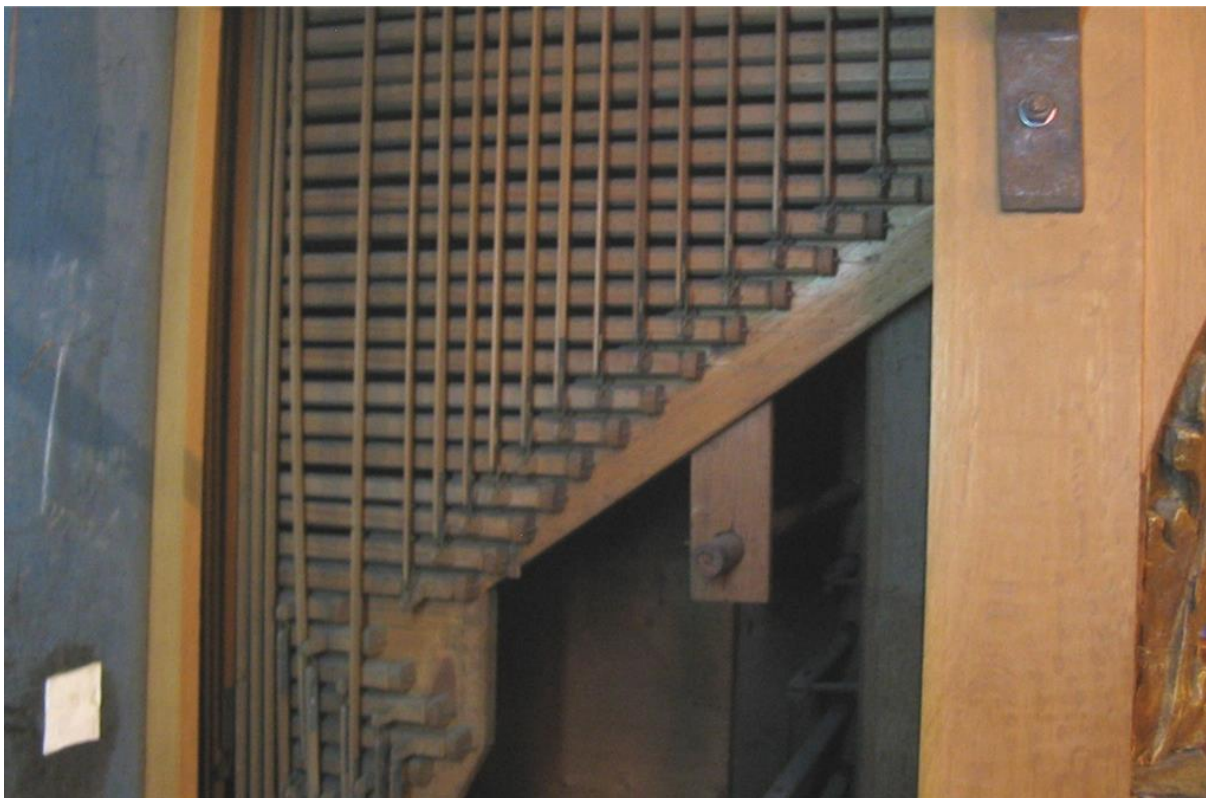
Situering: Veldwezelt I Sint Lambertuskerk.  
 Beschrijving: **Foto 146** | Orgel | **Het wellenbord van het manuaal vóór de achterwand uit 1976.**  
 Bron: Orgeldeskundige Dick Zweers | 2008.

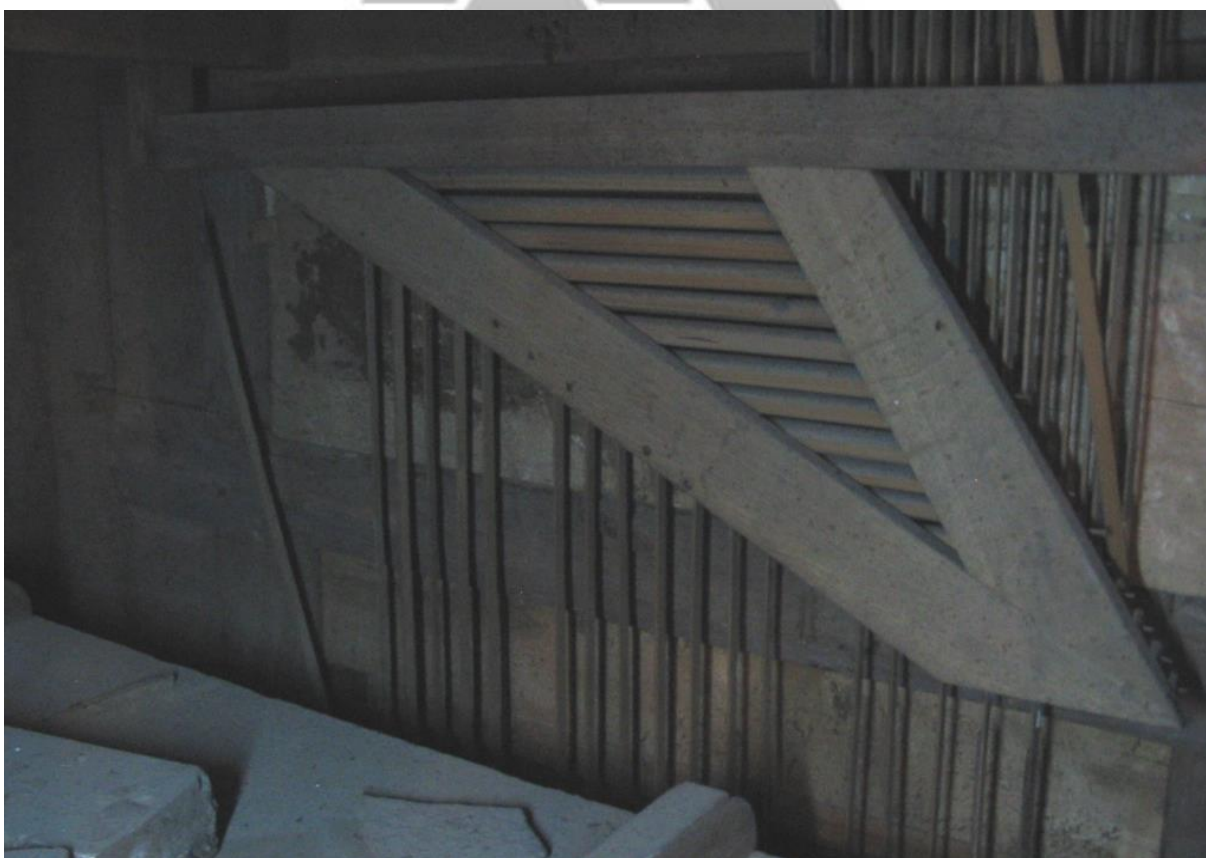
Situering: Veldwezelt I Sint Lambertuskerk.  
 Beschrijving: **Foto 147** | Orgel | **Het pedaalwellenbord tegen de binnenzijde van de voorkant van het basement.**  
 Bron: Orgeldeskundige Dick Zweers | 2008.

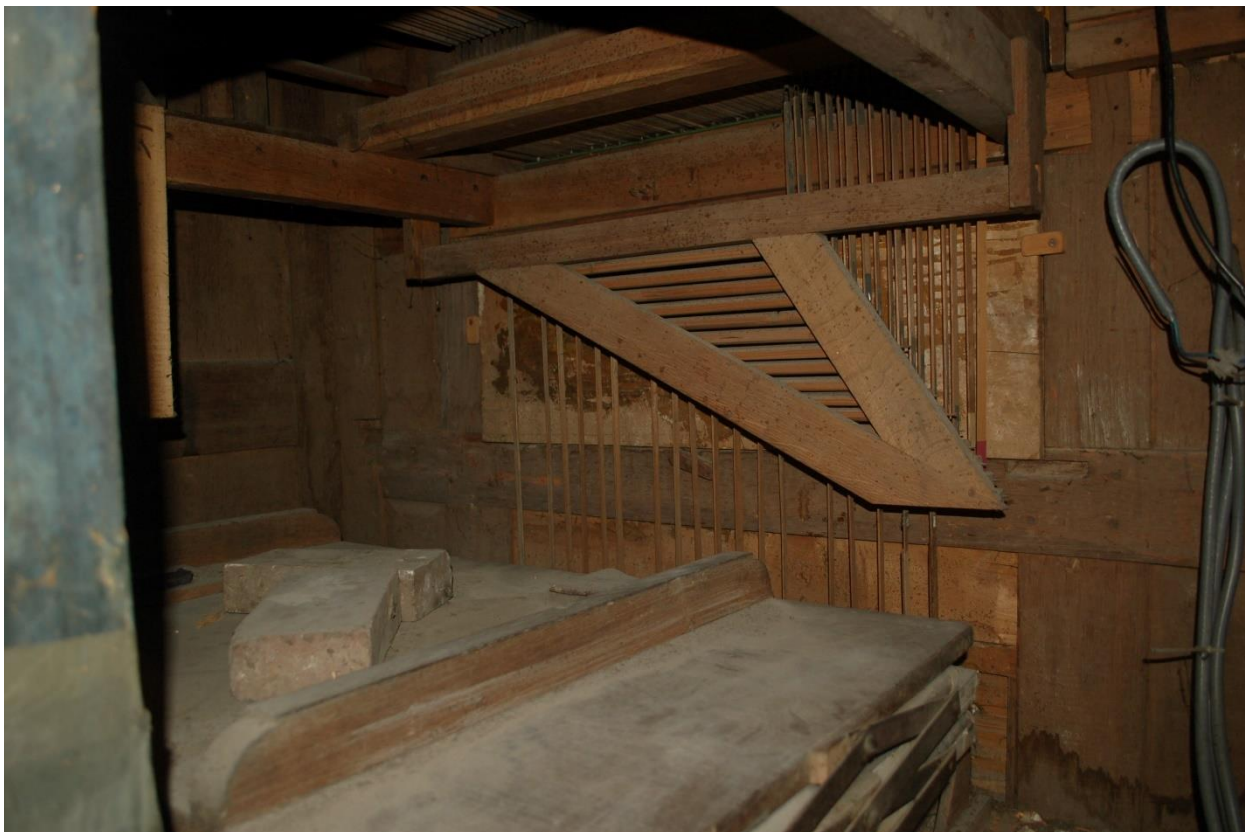
Situering: Veldwezelt | Sint Lambertuskerk.  
 Beschrijving: **Foto 148** | Orgel | **Het pedaalwellenbord tegen de binnenzijde van de voorkant van het basement.**  
 Bron: Architectenburo Erik Martens & Partners bvba | 2020.
