BIJLAGE H. Opmeting en fotoreportage – Praktijkcentrum KU Leuven gebouw C1

Opmeting en fotoreportage Praktijkcentrum KU Leuven Gebouw C1

Opgesteld door: Sofie Putteman
Datum: 14/02/2019

opmeting en fotoreportage van gebouw C1 – Bijzondere Weg 12, 3360 Lovenjoel.

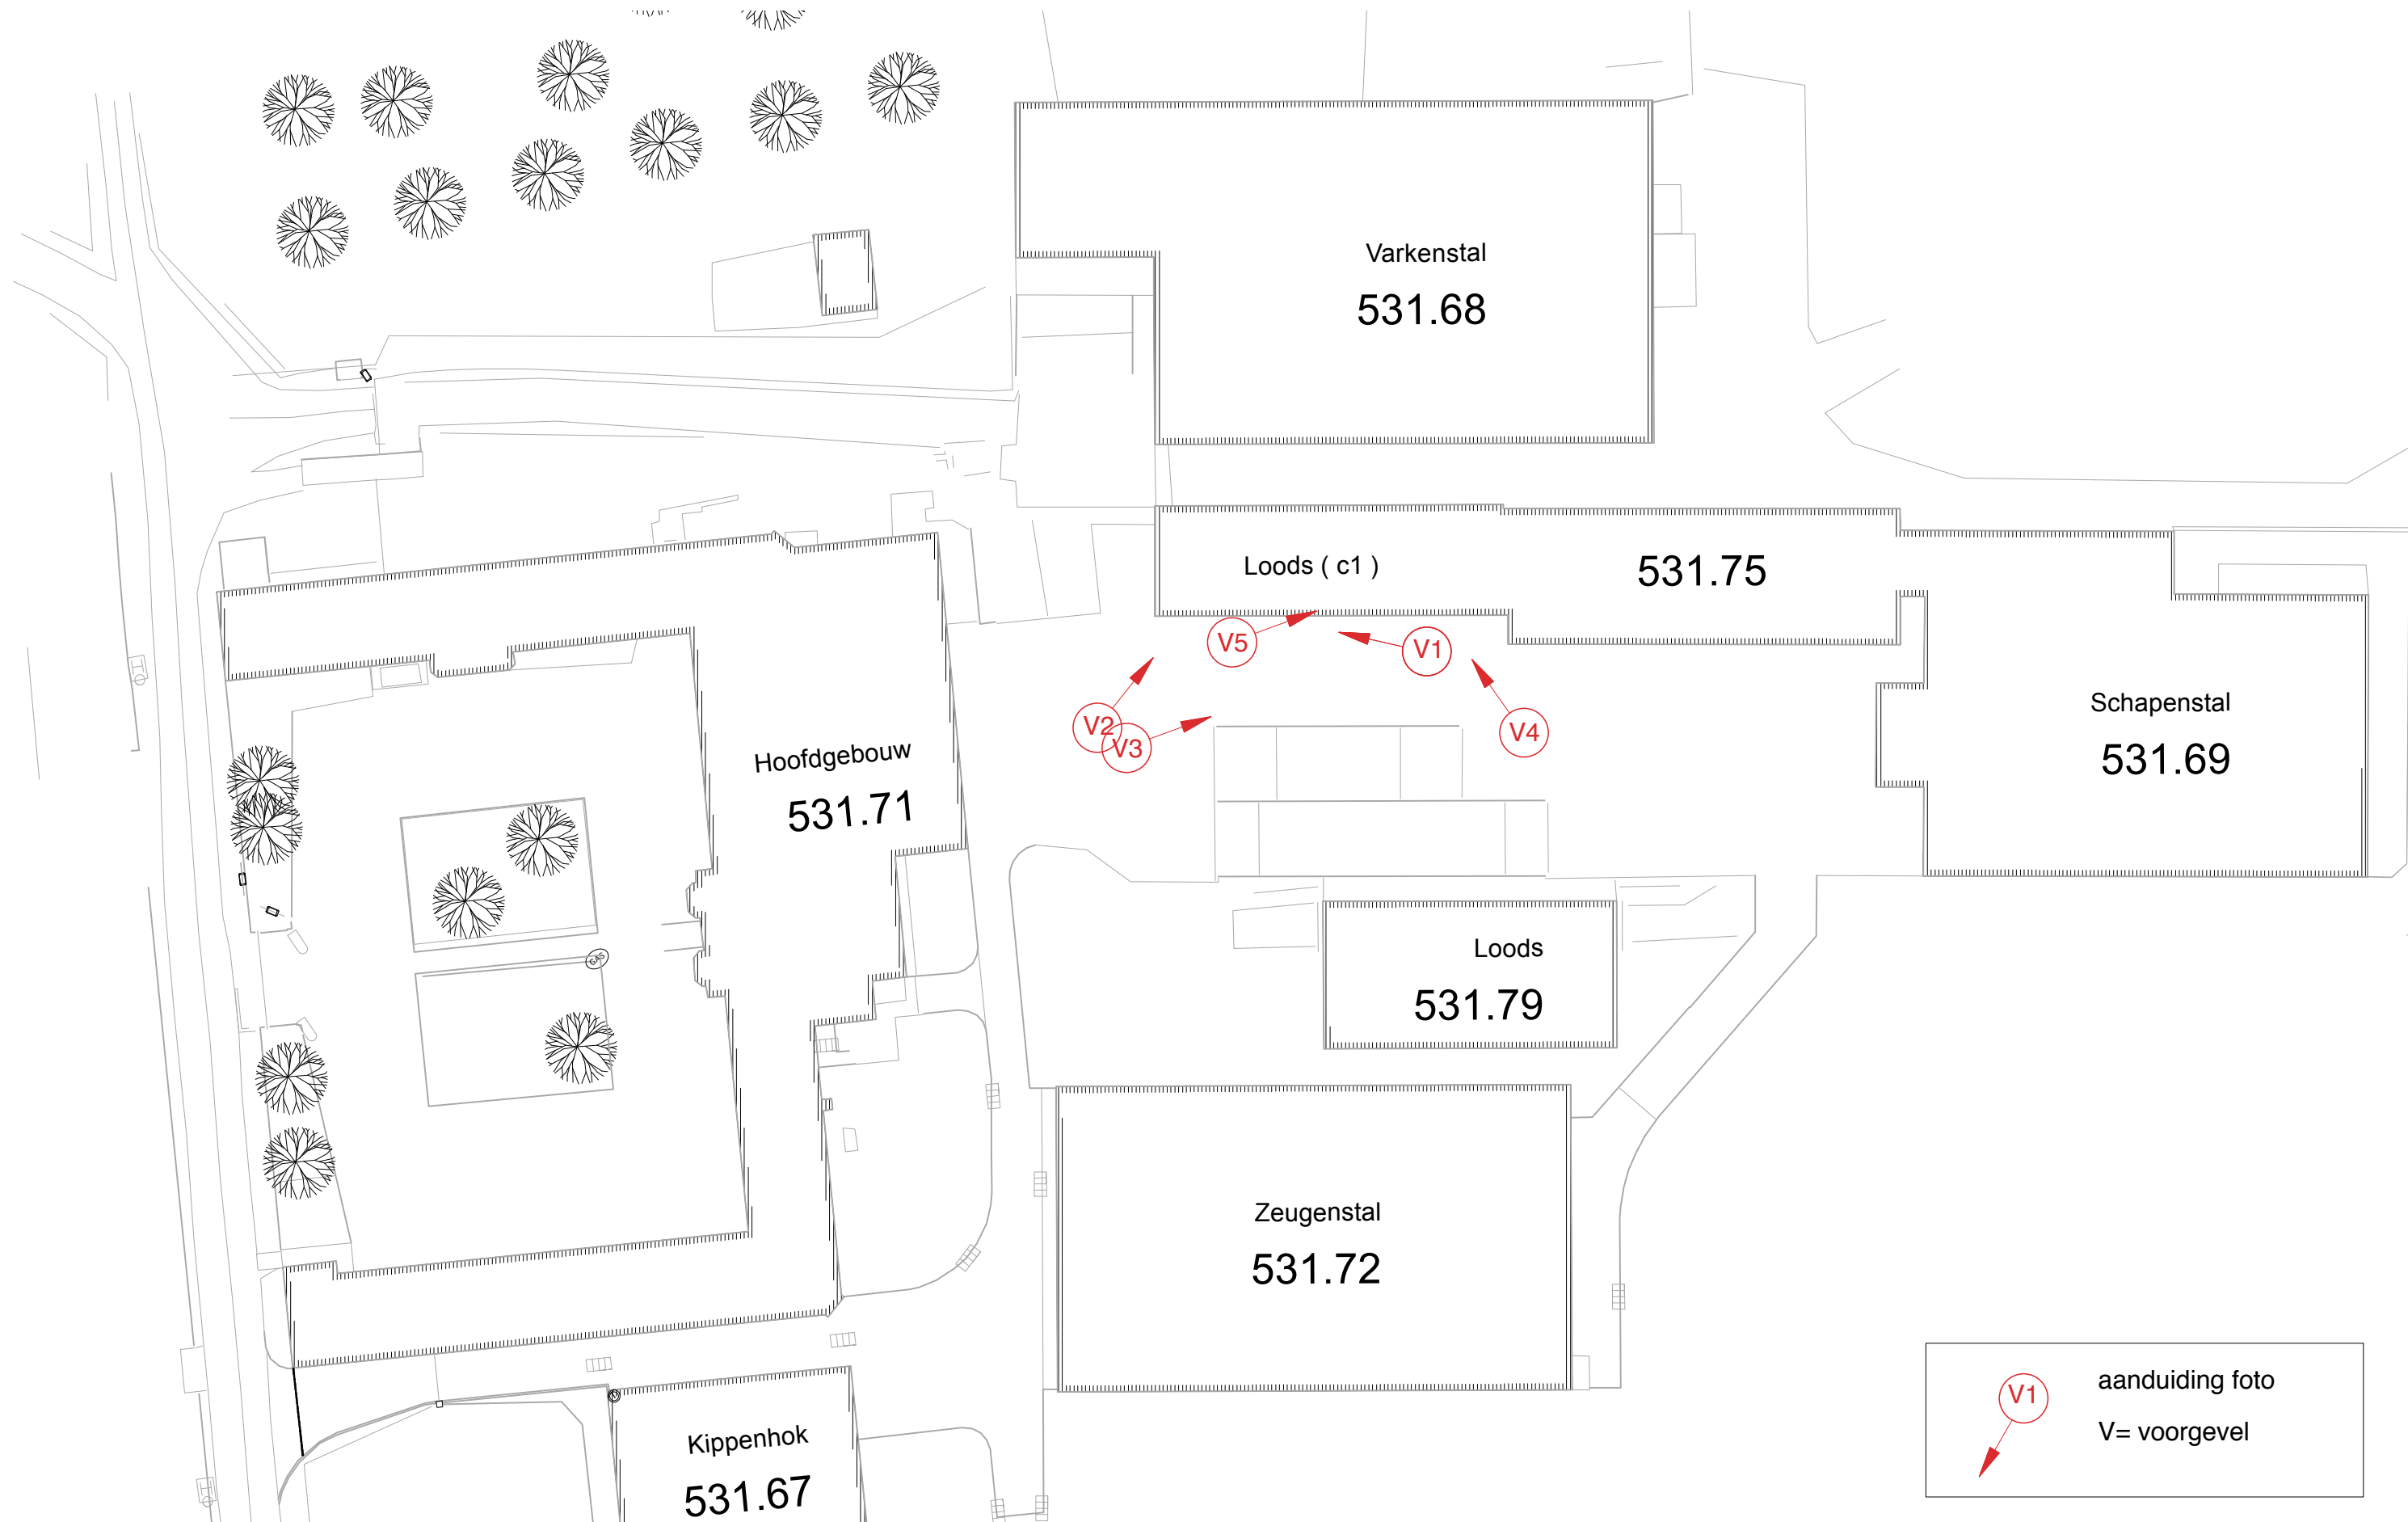
OPMETING GEBOUW C1 Zoötechnisch instituut KULeuven Bijzondere Weg 12 3360 Lovenjoel	OPDRACHTGEVER: KULeuven	ONDERWERP: aanduidingen foto's voorgevel algemeen	PLAN: inplanting

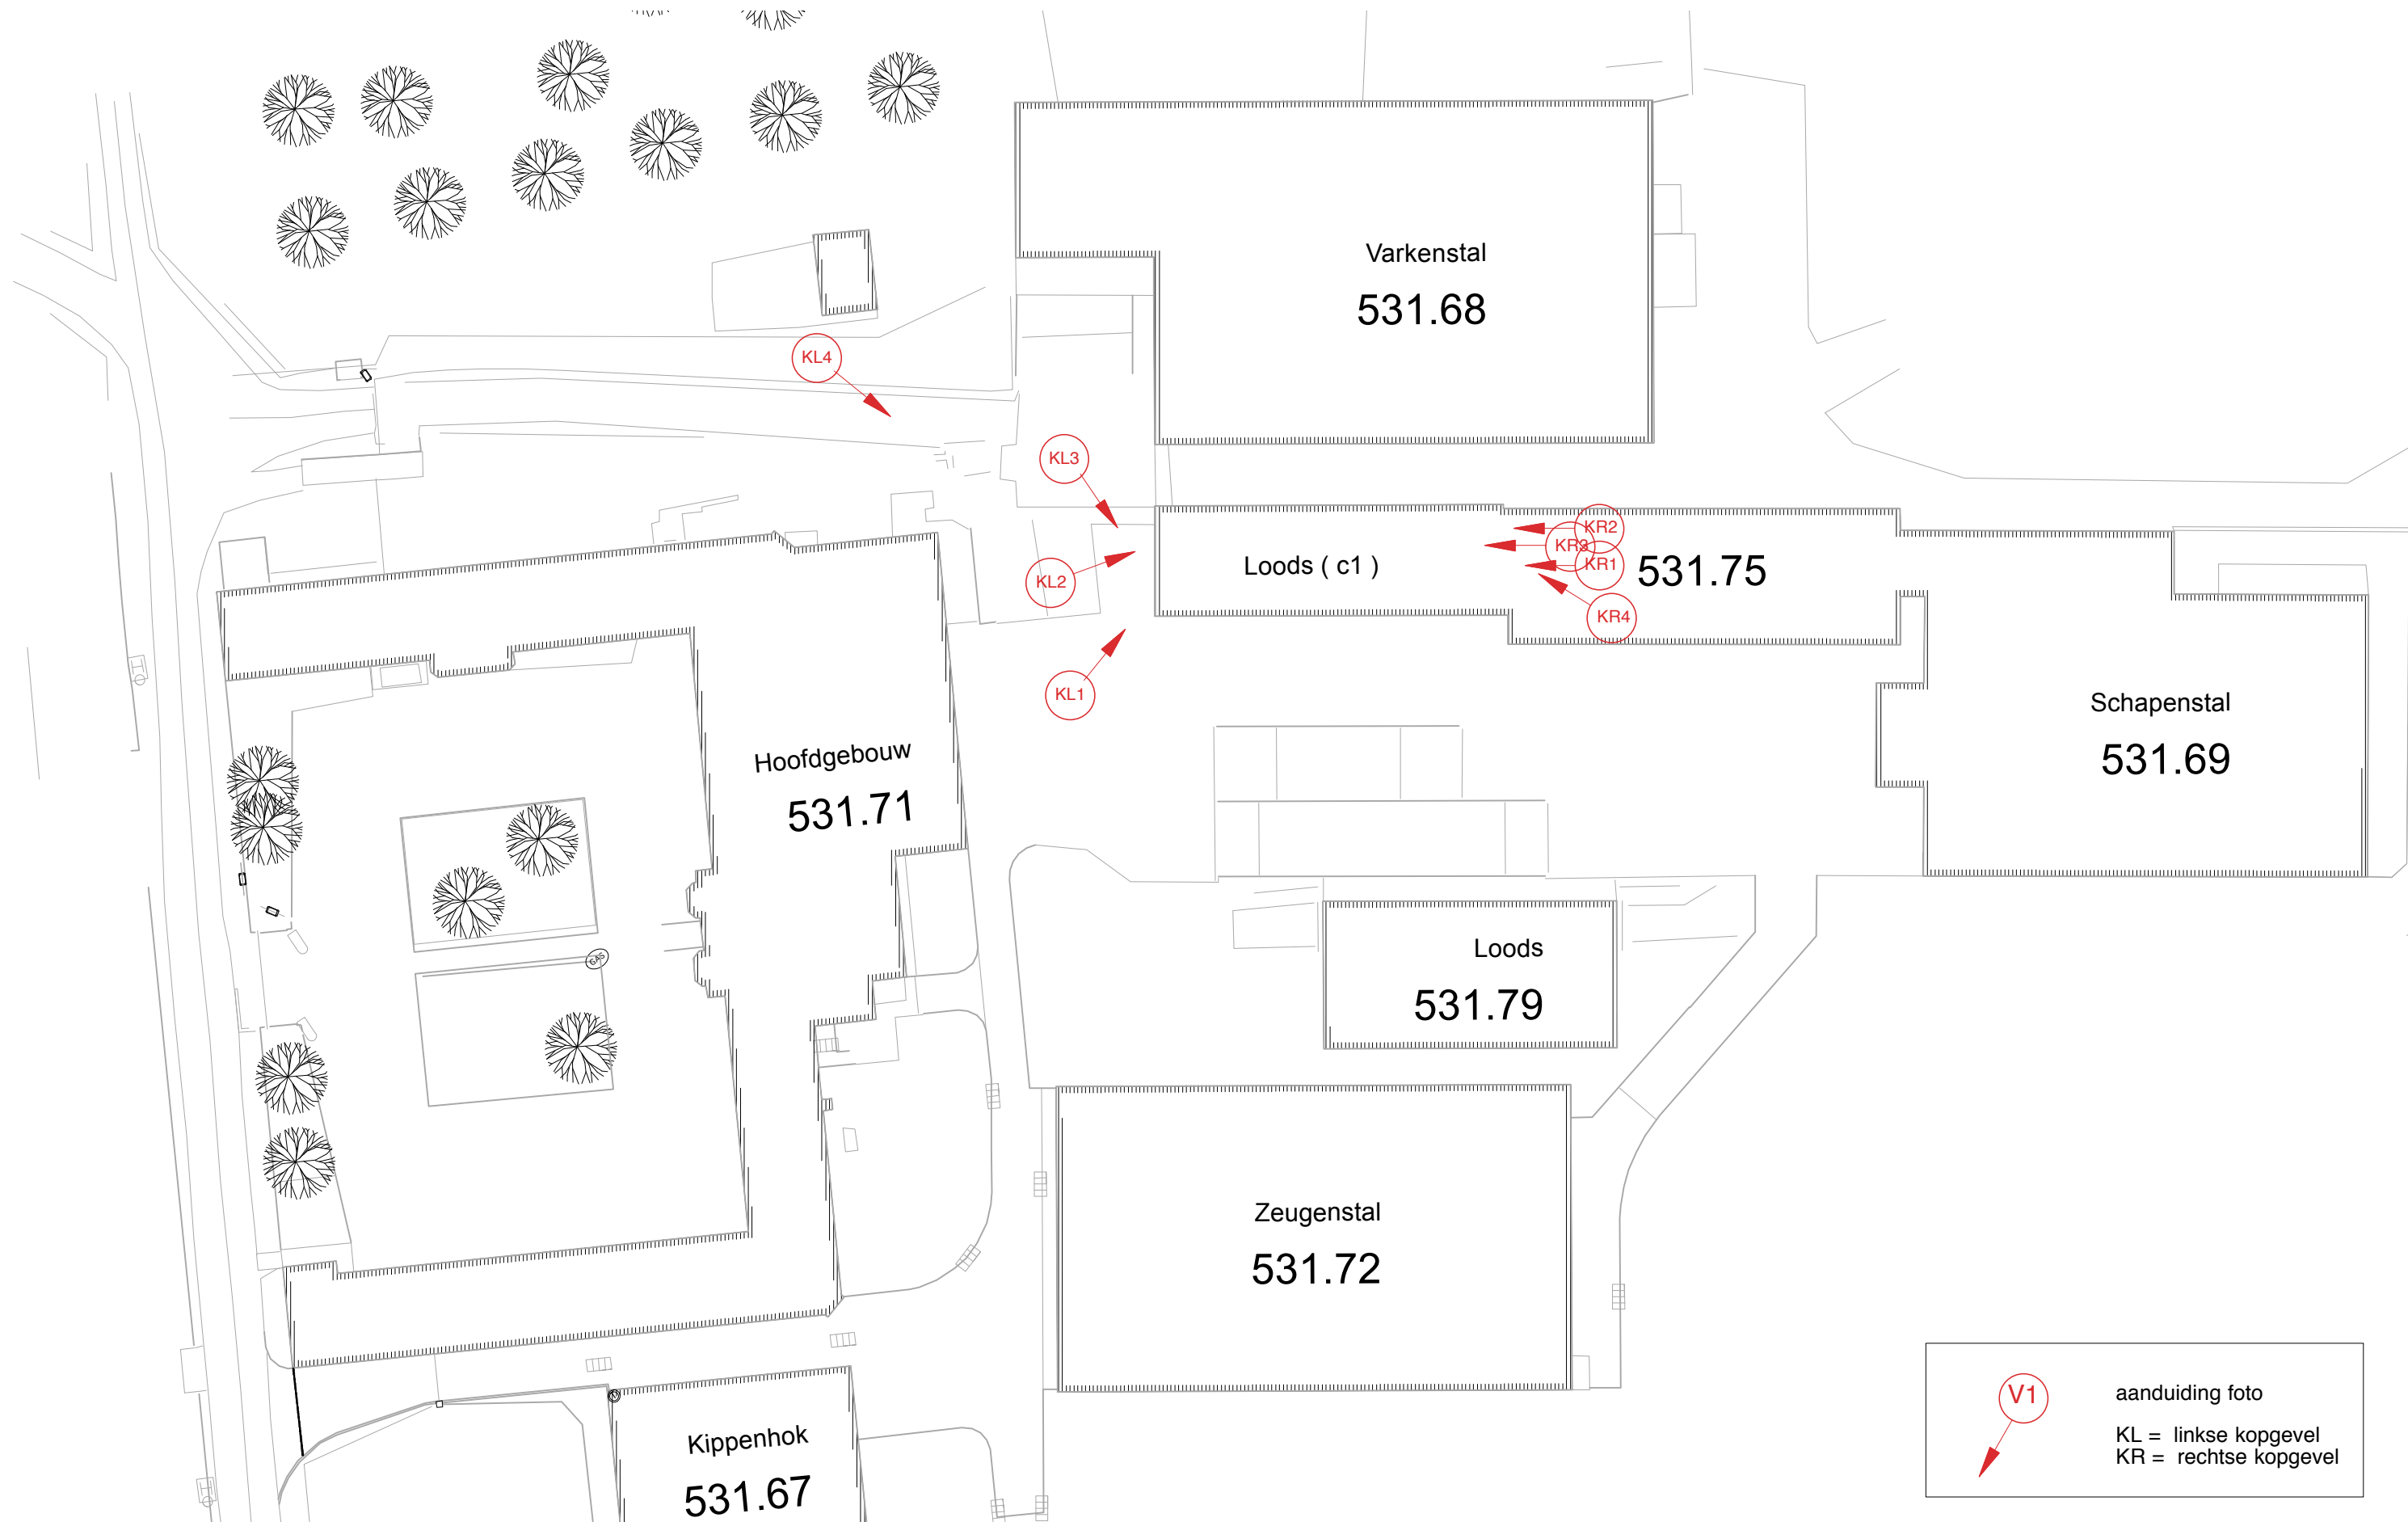
OPMETING GEBOUW C1 Zoötechnisch instituut KULeuven Bijzondere Weg 12 3360 Lovenjoel	OPDRACHTGEVER: KULeuven	ONDERWERP: aanduidingen foto's kopgevels	PLAN: inplanting

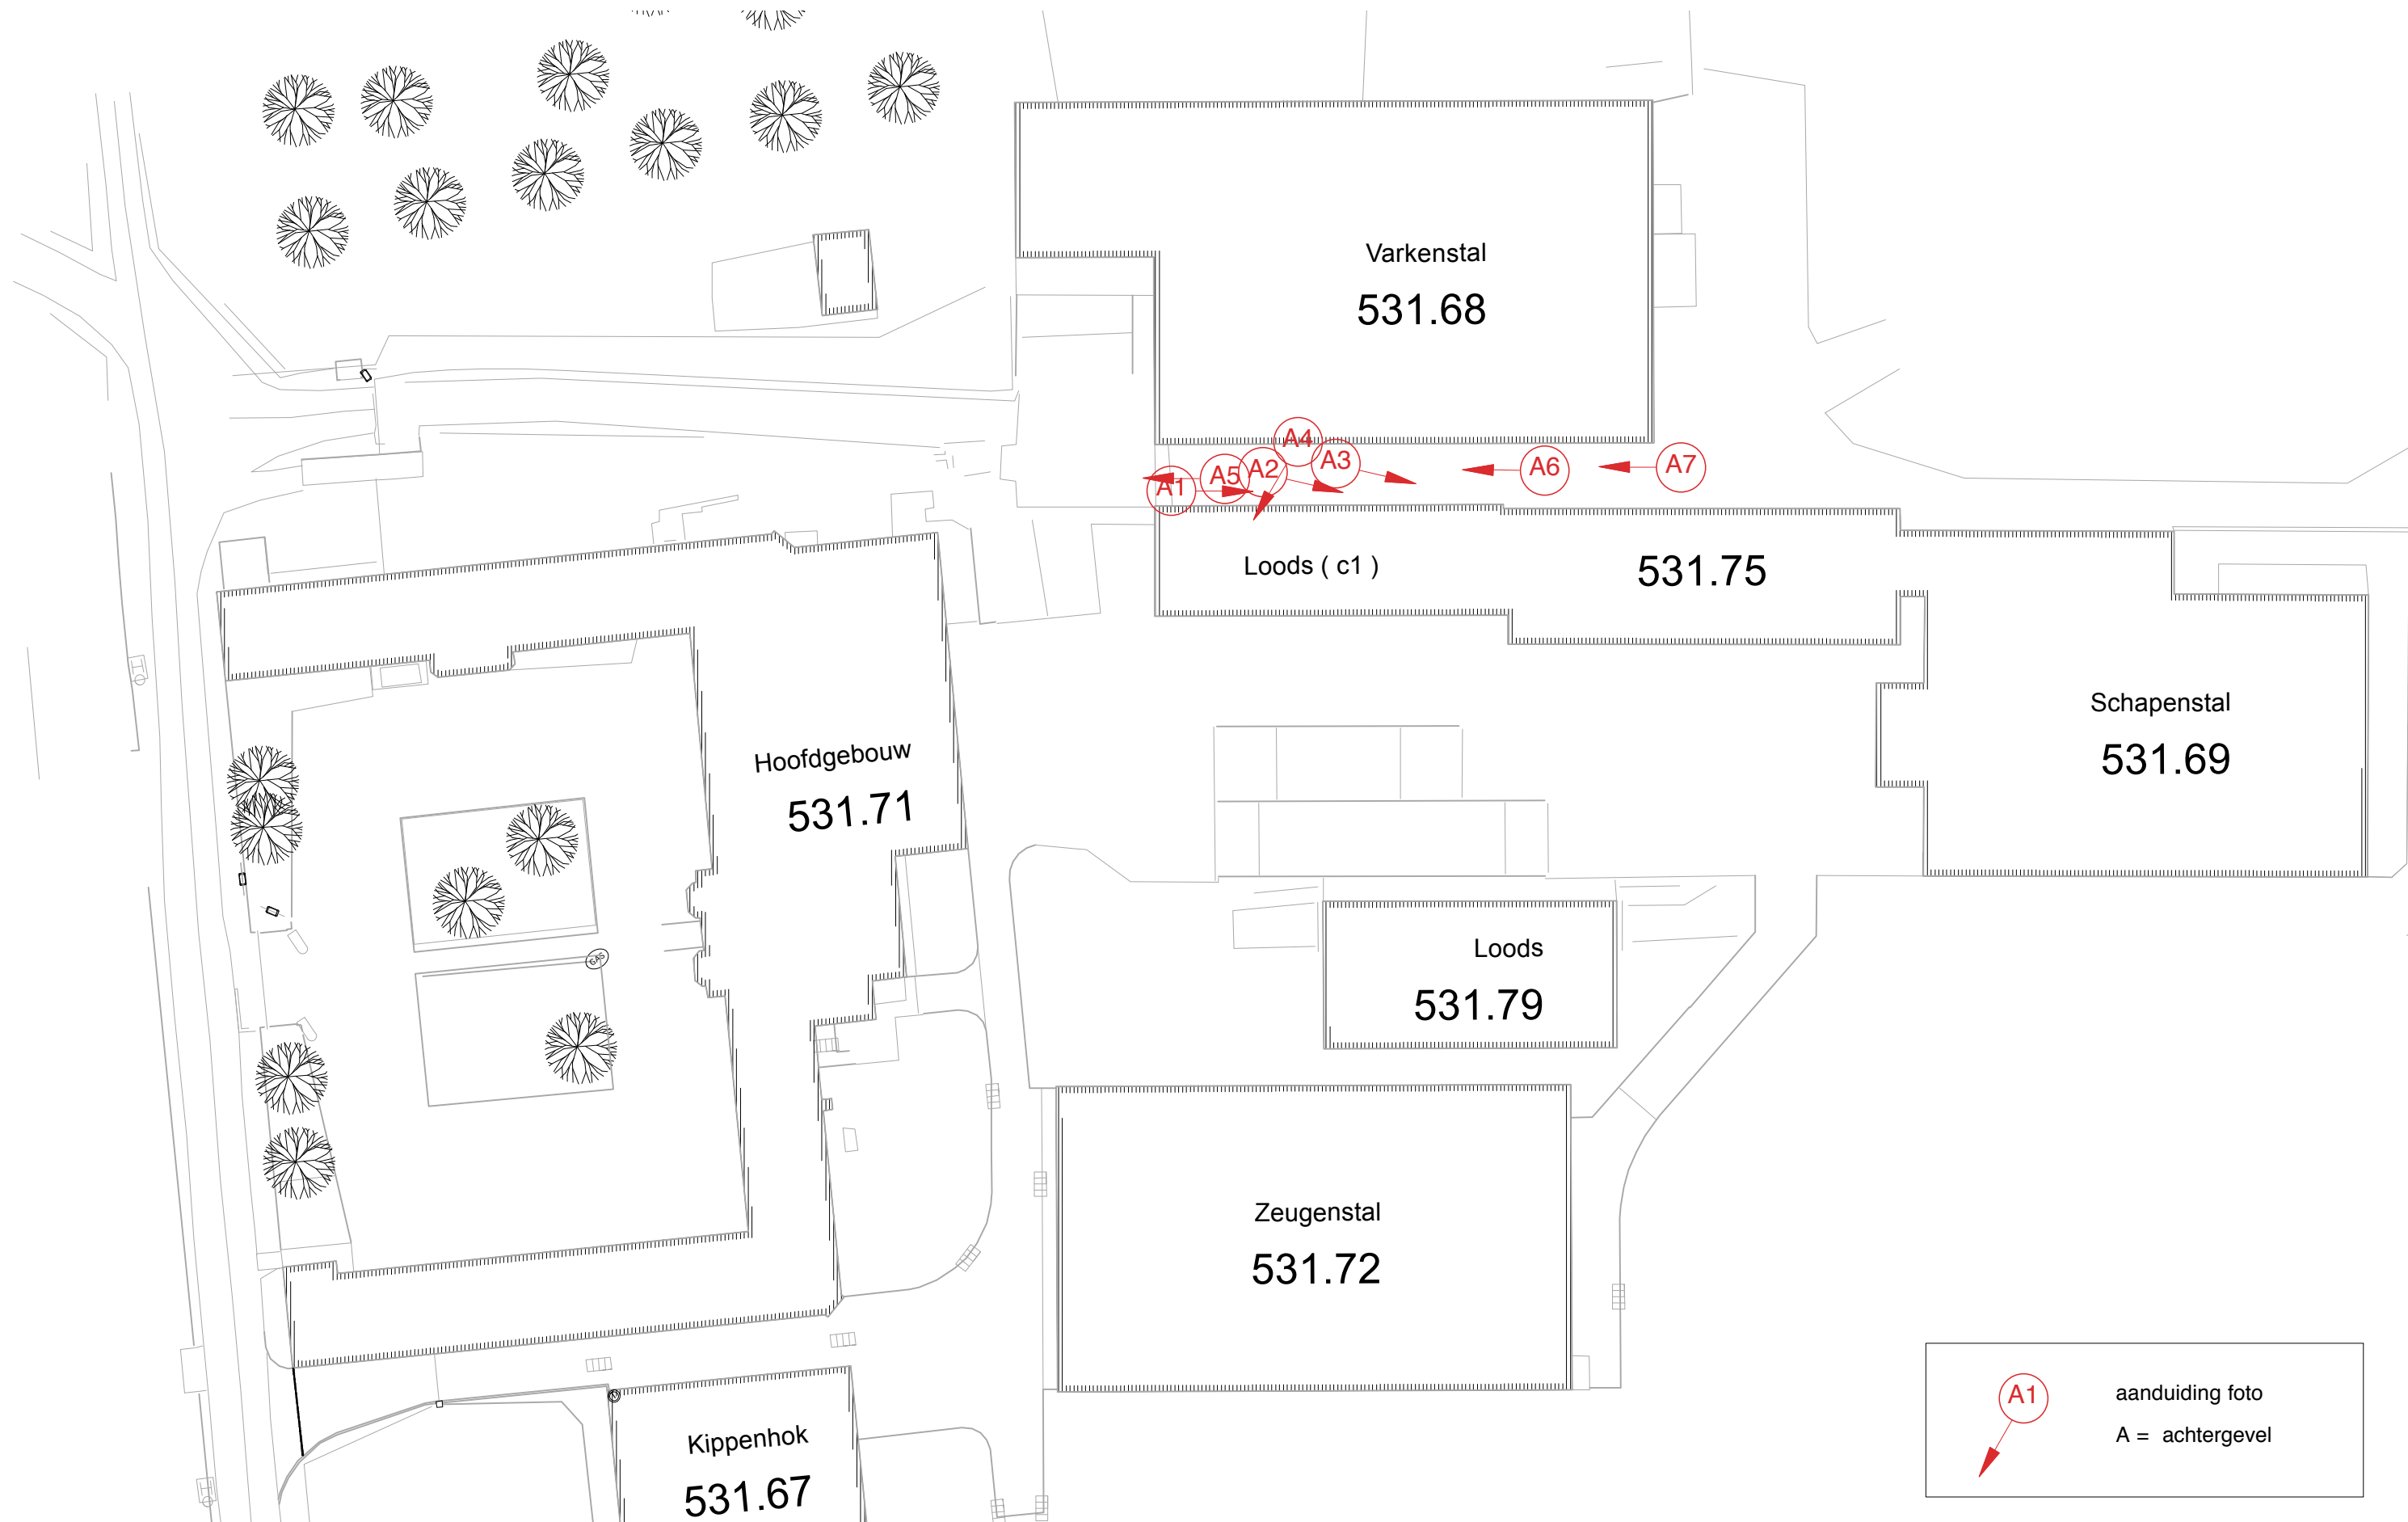
aanduiding foto
 A = achtergevel
