# **1. BOUWHISTORISCHE NOTA MET HET OOG OP HERBESTEMMING**

Dit bouwhistorisch onderzoek werd uitgevoerd om de herbestemming van de pastorie van Meuzegem, aangepast aan de historische eigenheid van dit gebouw mogelijk te maken.

Gisèle Gantois  
Architect MSc in Conservation  
02 mei 2010

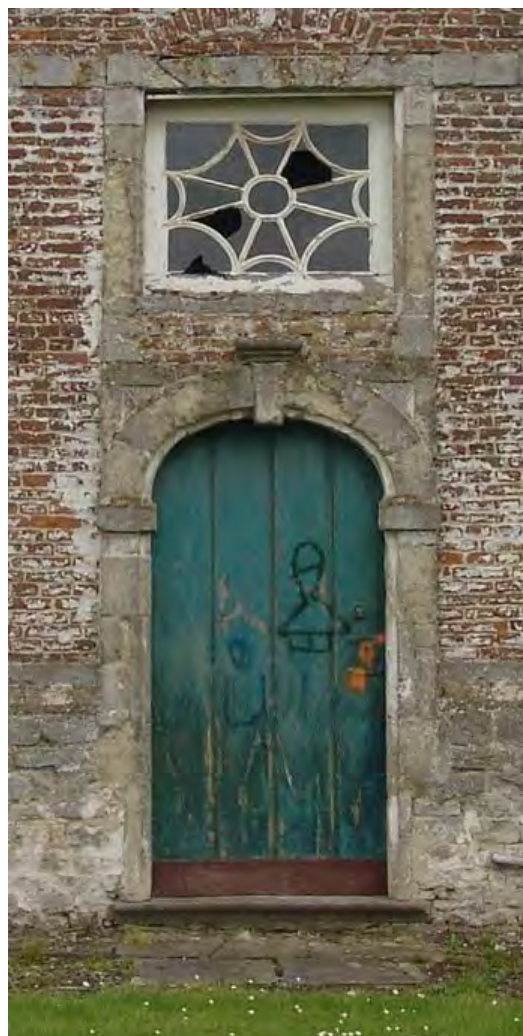
Het bovenlicht boven deze deur met waaier hoort waarschijnlijk bij de modernisering van de 18<sup>de</sup> eeuw. (1733)

Afbeelding 'achterdeur met bovenlicht'

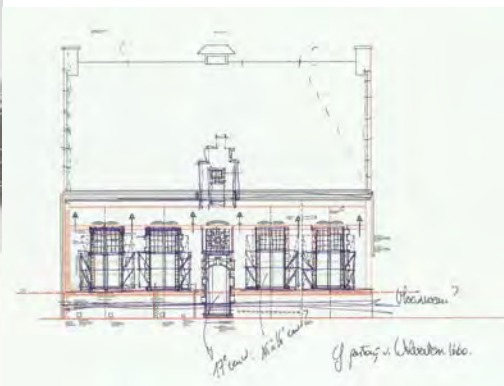
Afbeelding 7<sup>24</sup>: interpretatieschets Meuzegem (achtergevel)

- In Wolvertem-centrum dateert de pastorie van **1660**, gebouwd in wat we gemakshalve baksteen-kalkzandsteen architectuur zullen noemen. Het gebouw heeft 2 bouwlagen en een zadeldak, de deur centraal en de moneelramen 2 aan 2 aan beide zijden van de deur. Men kan zich de pastorie van Meuzegem voorstellen, op dezelfde manier opgebouwd maar met één bouwlaag. De plint en de hoekkettingen herinneren aan de pastorie van Wolvertem. De kruisvensters werden later verbouwd (in de 18<sup>de</sup> of 19<sup>de</sup> eeuw).

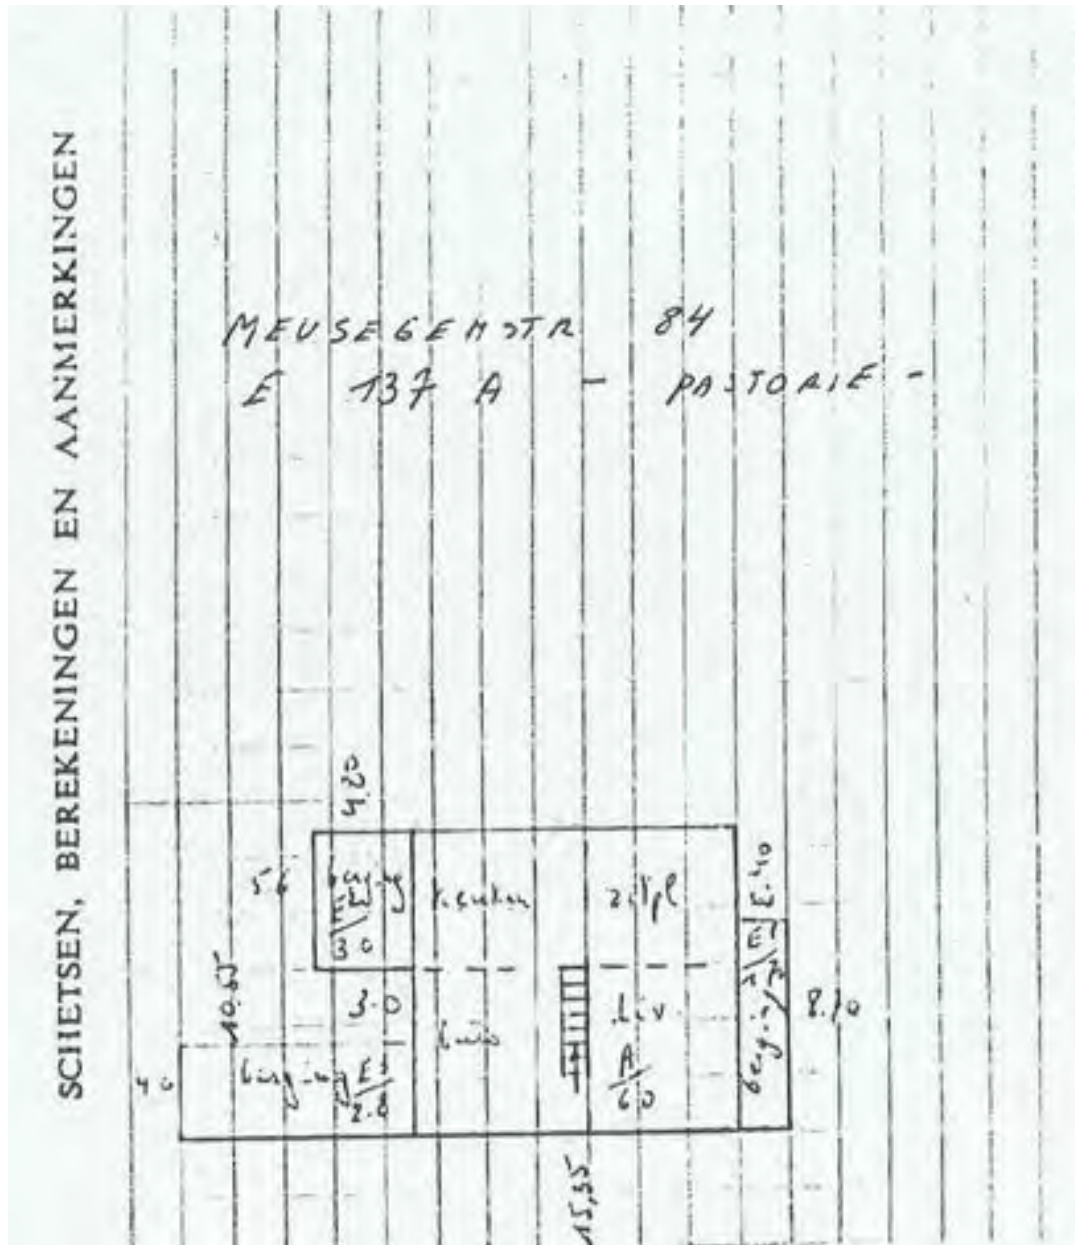
Afbeelding 10<sup>30</sup>

Een in 1971 hertekende schets van vóór 1850 toont de pastorij met andere aanbouwen en een andere indeling van het interieur.

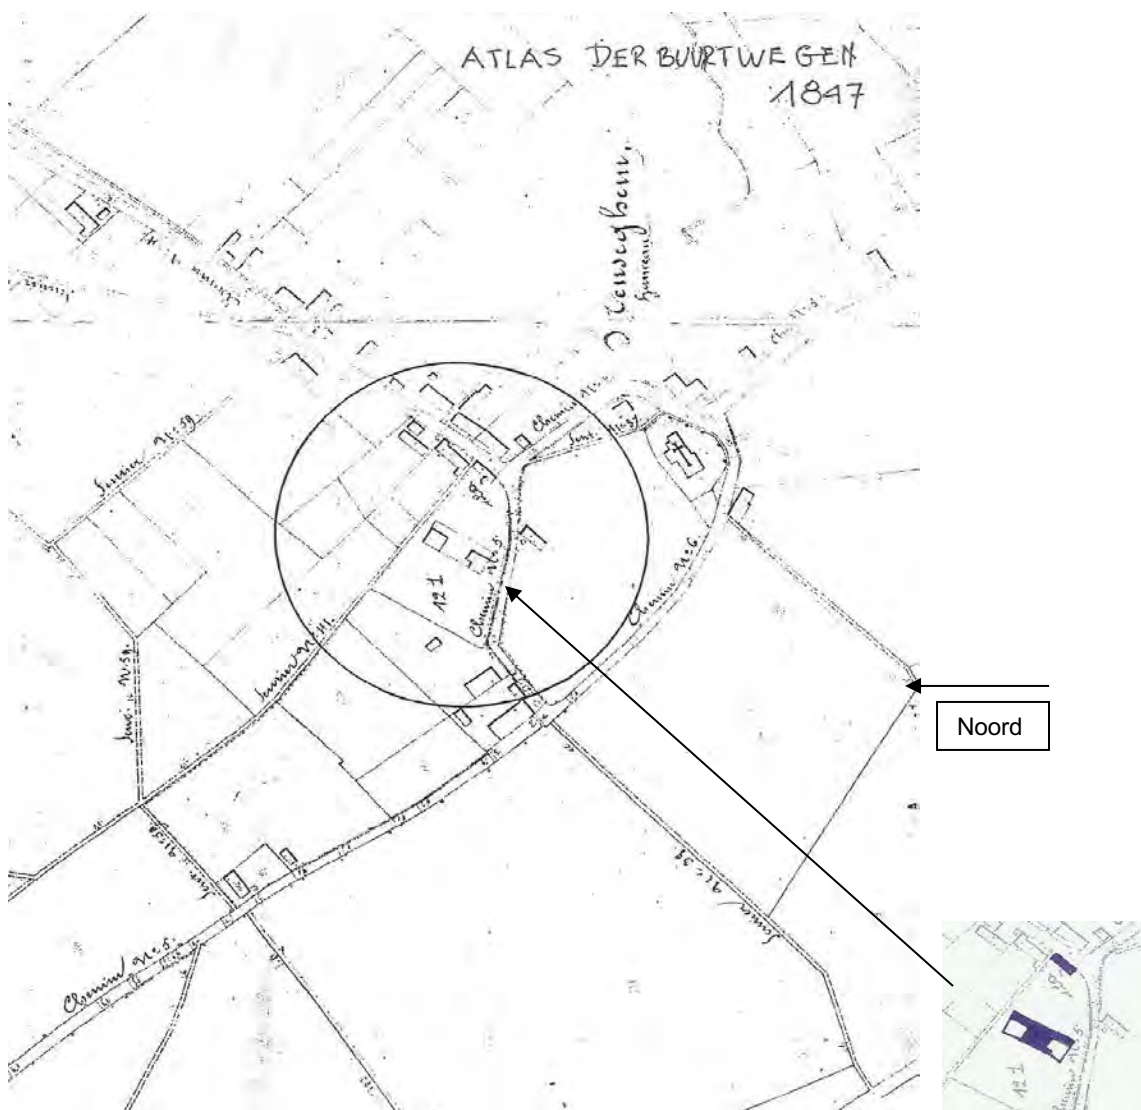
Afbeelding 24 & 25

De smalle langgerekte aanbouwsels zijn reeds aanwezig. Het kleine aanbouwje werd waarschijnlijk later vergroot of afgebroken en vervangen door een grotere aanbouw.

De drie gebouwtjes langs de straat komen overeen met deze op wegenkaart van 1830. Het gebouw wat op de kaart van Acoljën (1699) en de kaarten van 1717 en 1718 nog haaks stond op de andere gebouwen is niet meer afgebeeld.

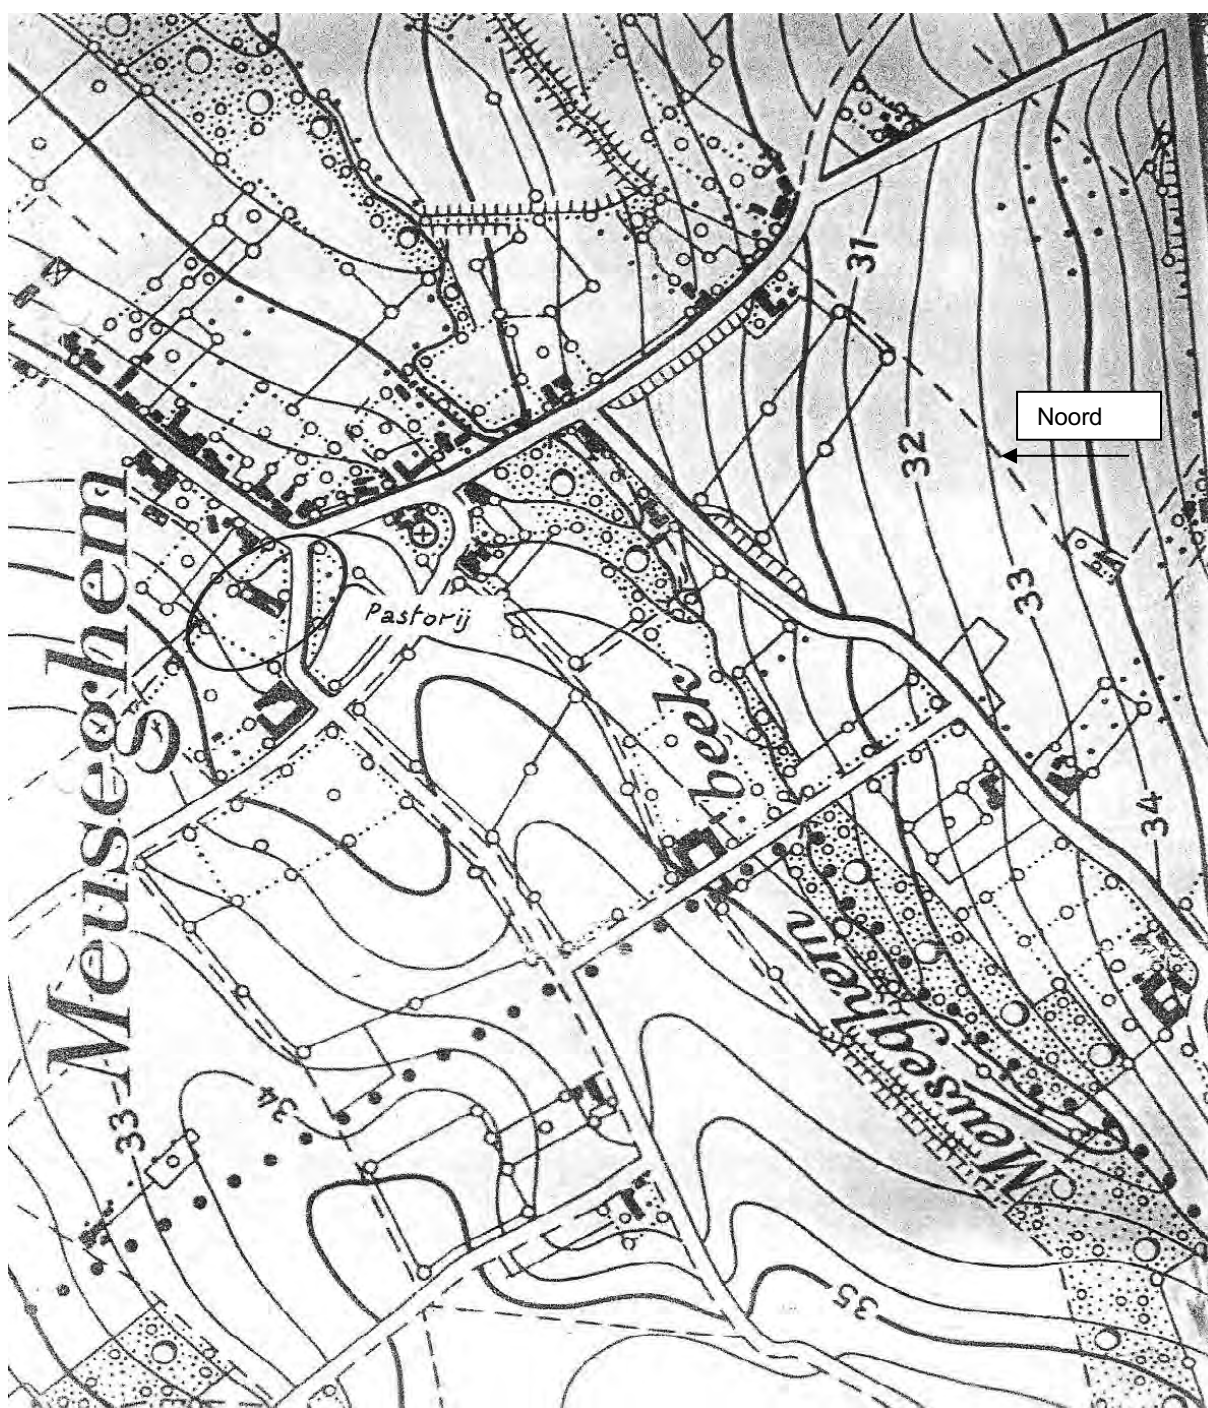
Het gaat om een afbeelding van de pastorie met bijgebouwtjes aan de straatzijde ( links ) en ommuurde tuin. De tuinmuren evenals de bijgebouwen zijn inmiddels verdwenen. Sporen van de funderingen werden wel teruggevonden tijdens het funderingsonderzoek.

Het is niet duidelijk of de gegevens zijn aangepast aan de meer recentere kadastergegevens uit 1930/1936 dan wel of dit een weergave is van de gebouwen in 1864.

Afbeelding 26 (Nivelé en 1864 Revision de la planimétrie en 1930 Compléments partielles en 1936.)

Met deze kaart ontstaan in voorgaande historische studies de twijfels omtrent de bouwdatum van de pastorie in zijn huidige gedaante.

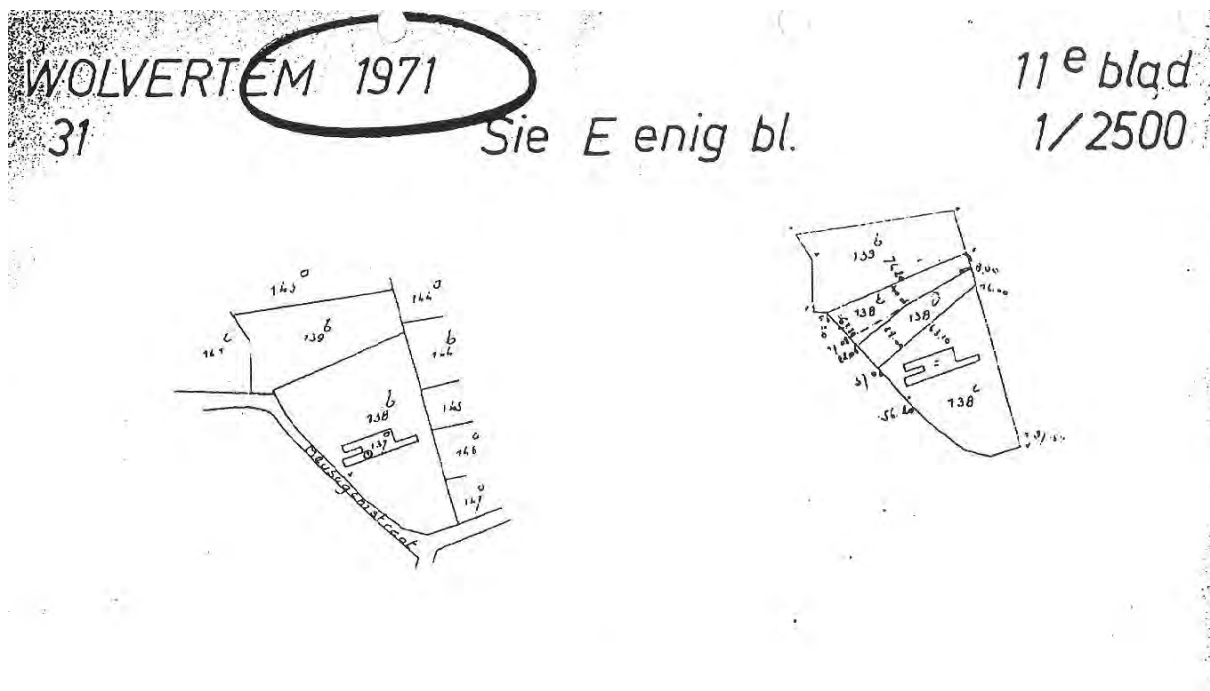
afbeelding 30

1. Wijziging van de perceelsgrenzen: de pastortuin wordt drastisch ingekrompen, het deel achter de woning wordt verkleind zodat er nu twee bouwpercelen gevormd worden.
2. Rechts (NO) in het verlengde van de voorgevel bevindt zich een aanbouw, deze opbouw zien we reeds in 1847 afgebeeld.

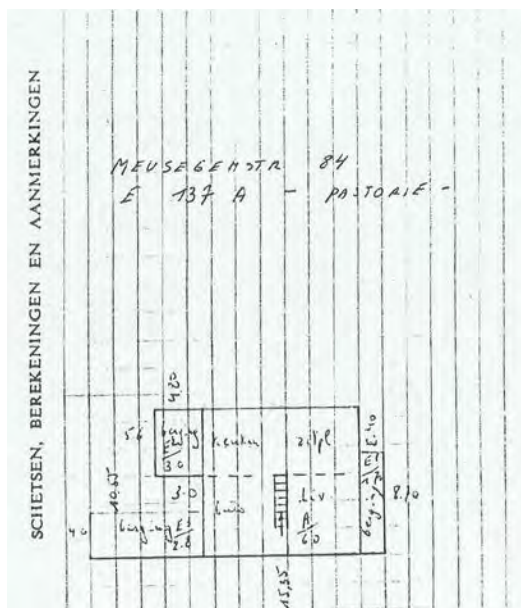
afbeelding 10<sup>45</sup>

## Hertekende schets bij de fiche van 1971 met toestand vóór 1850

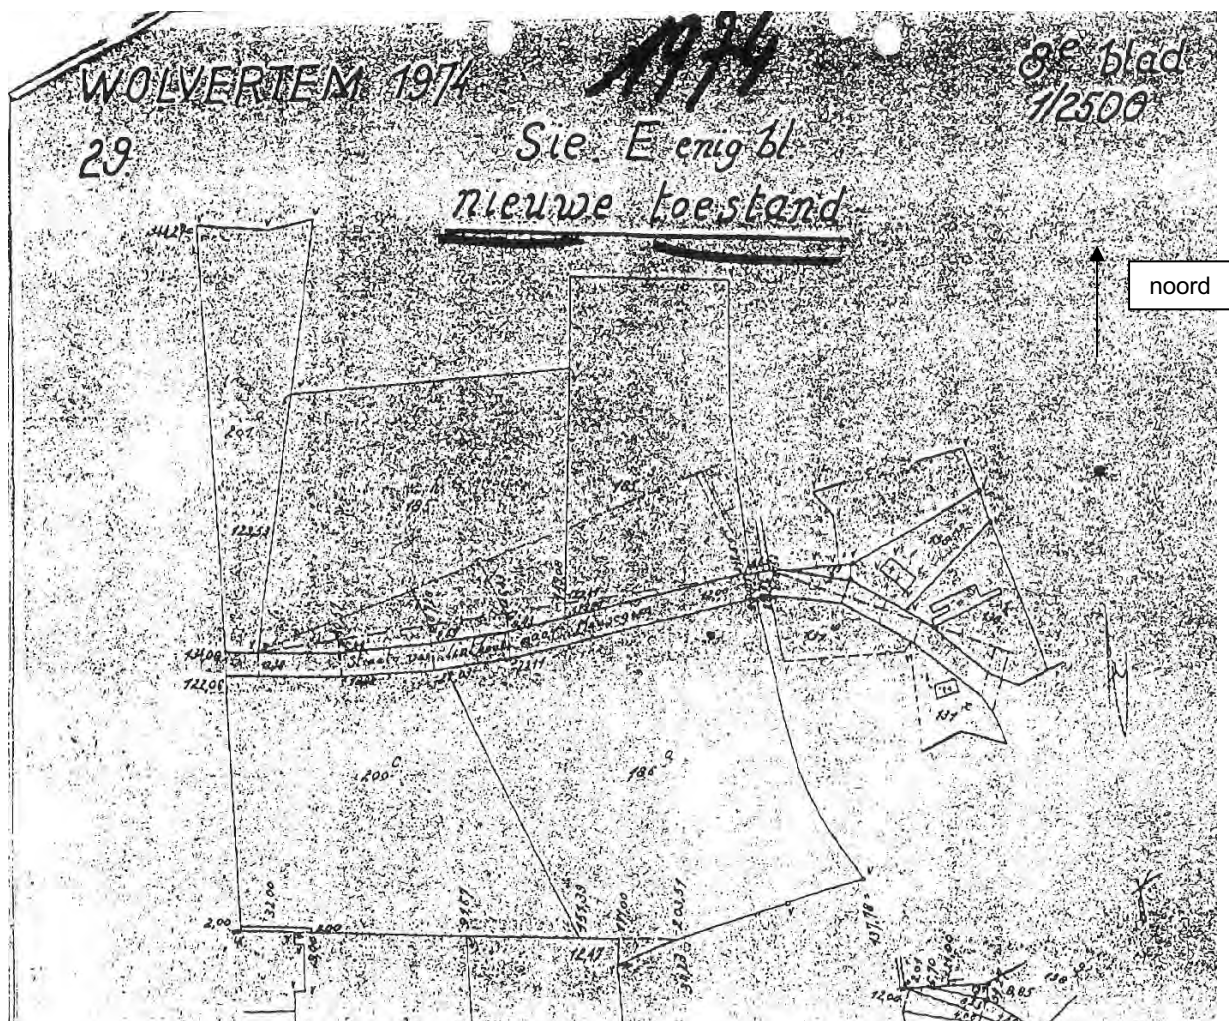
### Afbeelding 31

De twee bouwterreinen achter de pastorie vormen één geheel en er is inmiddels één gebouw opgetrokken.

Door een verlegging van de weg wordt er weer een deeltje van de tuin afgenomen; het gebouw paalt nu aan de ZW-zijde vrijwel rechtstreeks aan de straat.

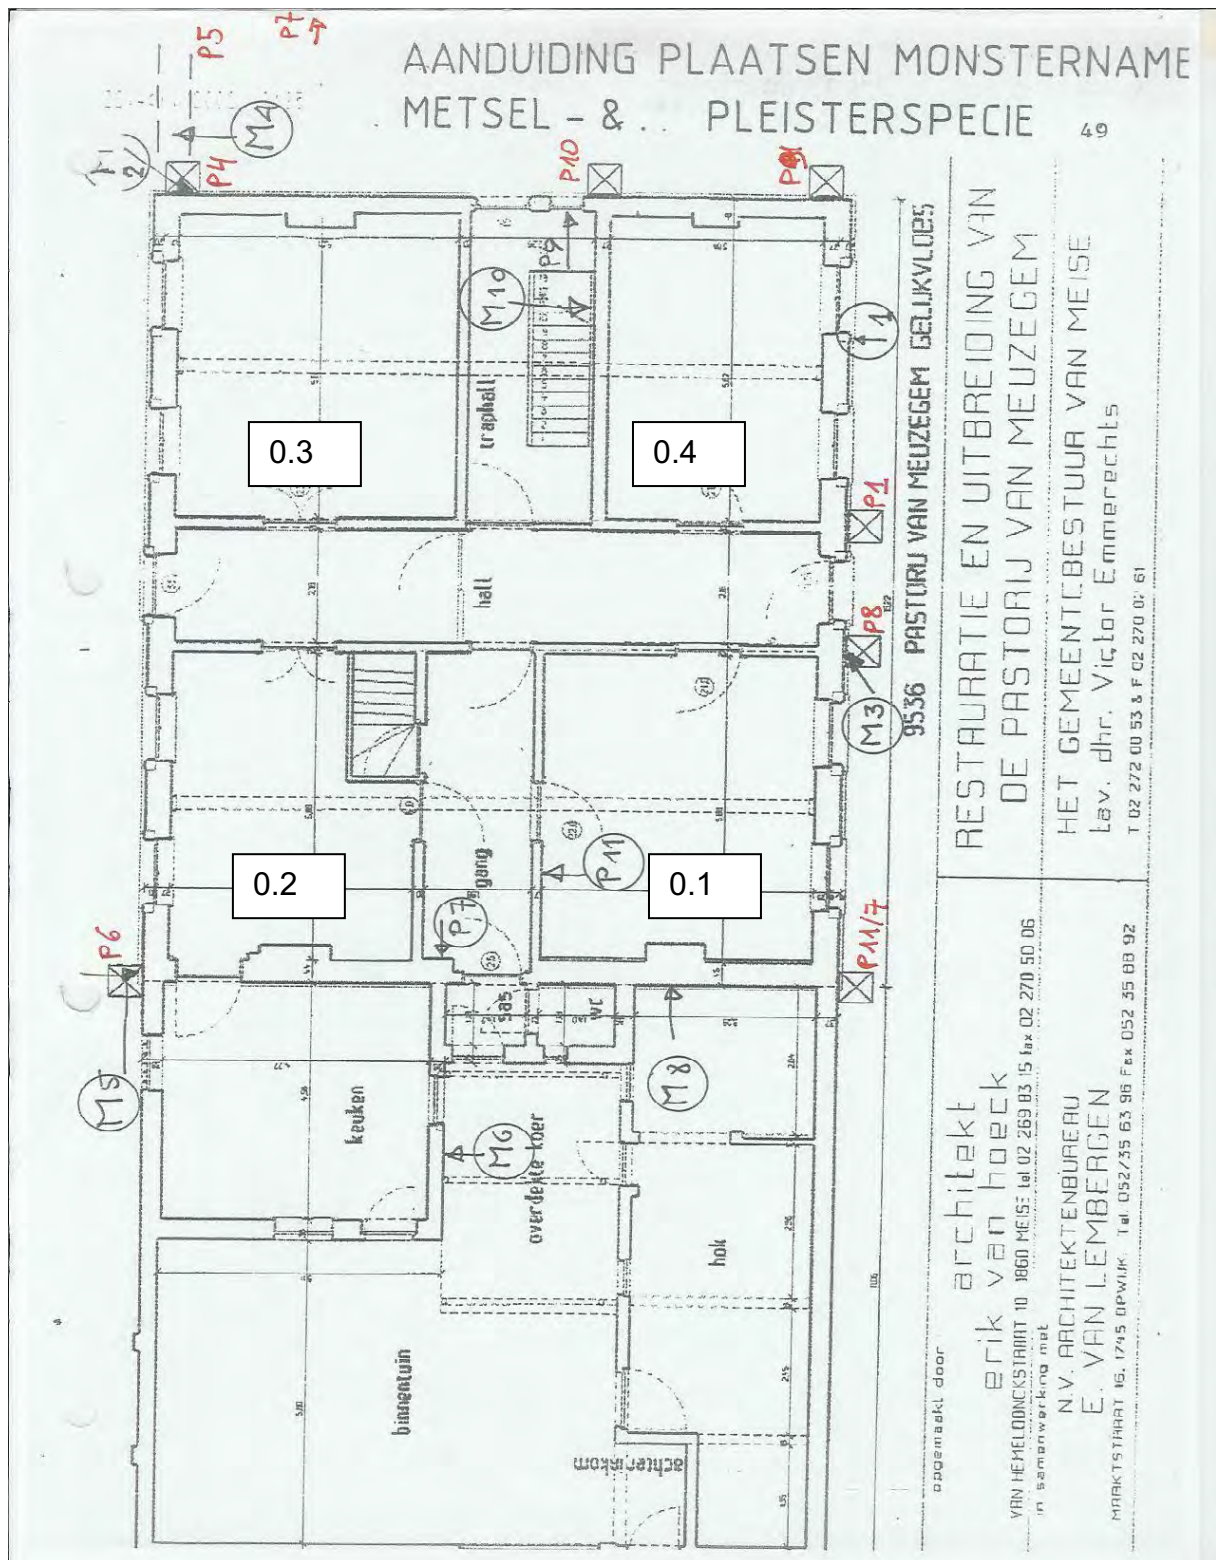
Afbeelding 32<sup>47</sup>

De funderingen zijn vrijgemaakt en hebben volgende gegevens opgeleverd :  
Putten aangeduid met P.

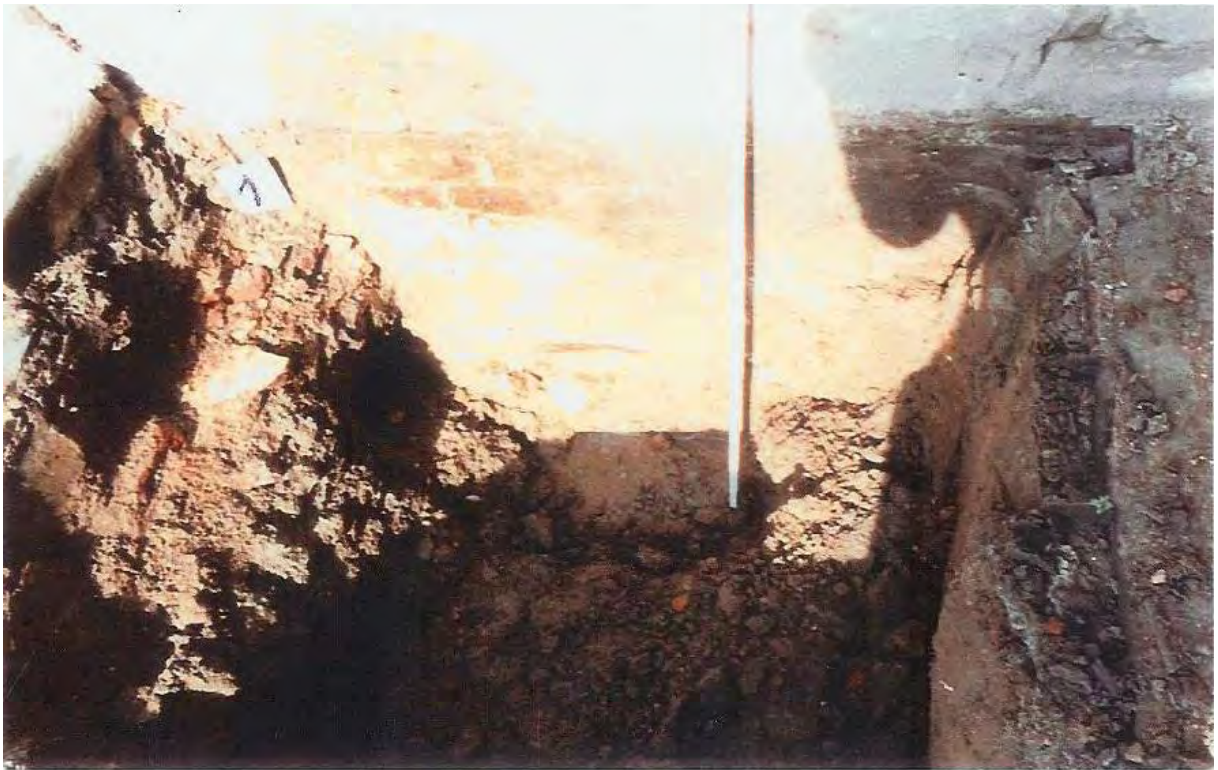
- afmetingen 1,50 x 1,50 x 1,67 m diepte t.o.v. de nulpas binnen
- ondergronds nog 3 lagen behouwen witsteen, waaronder 2 lagen onbehouwen witsteen
- onderaan een funderingsaanzet van baksteenmetselwerk, zonder versnijding
- de niet originele 'losse' buitendorpel is 8 cm naar buitenzijde verschoven
- de fundering onder de buitendorpel is niet dezelfde als het hoofdgebouw, veel minder diep, is in metselwerk aangezet ter hoogte van de bovenzijde der 3 lagen behouwen zandsteen, t.t.z. 3 lagen onder de huidige grondpas, **later toegevoegd bij de verbouwing van de inkomdeur, waarschijnlijk in 1866.**

Afbeelding 33: Put 1<sup>48</sup>

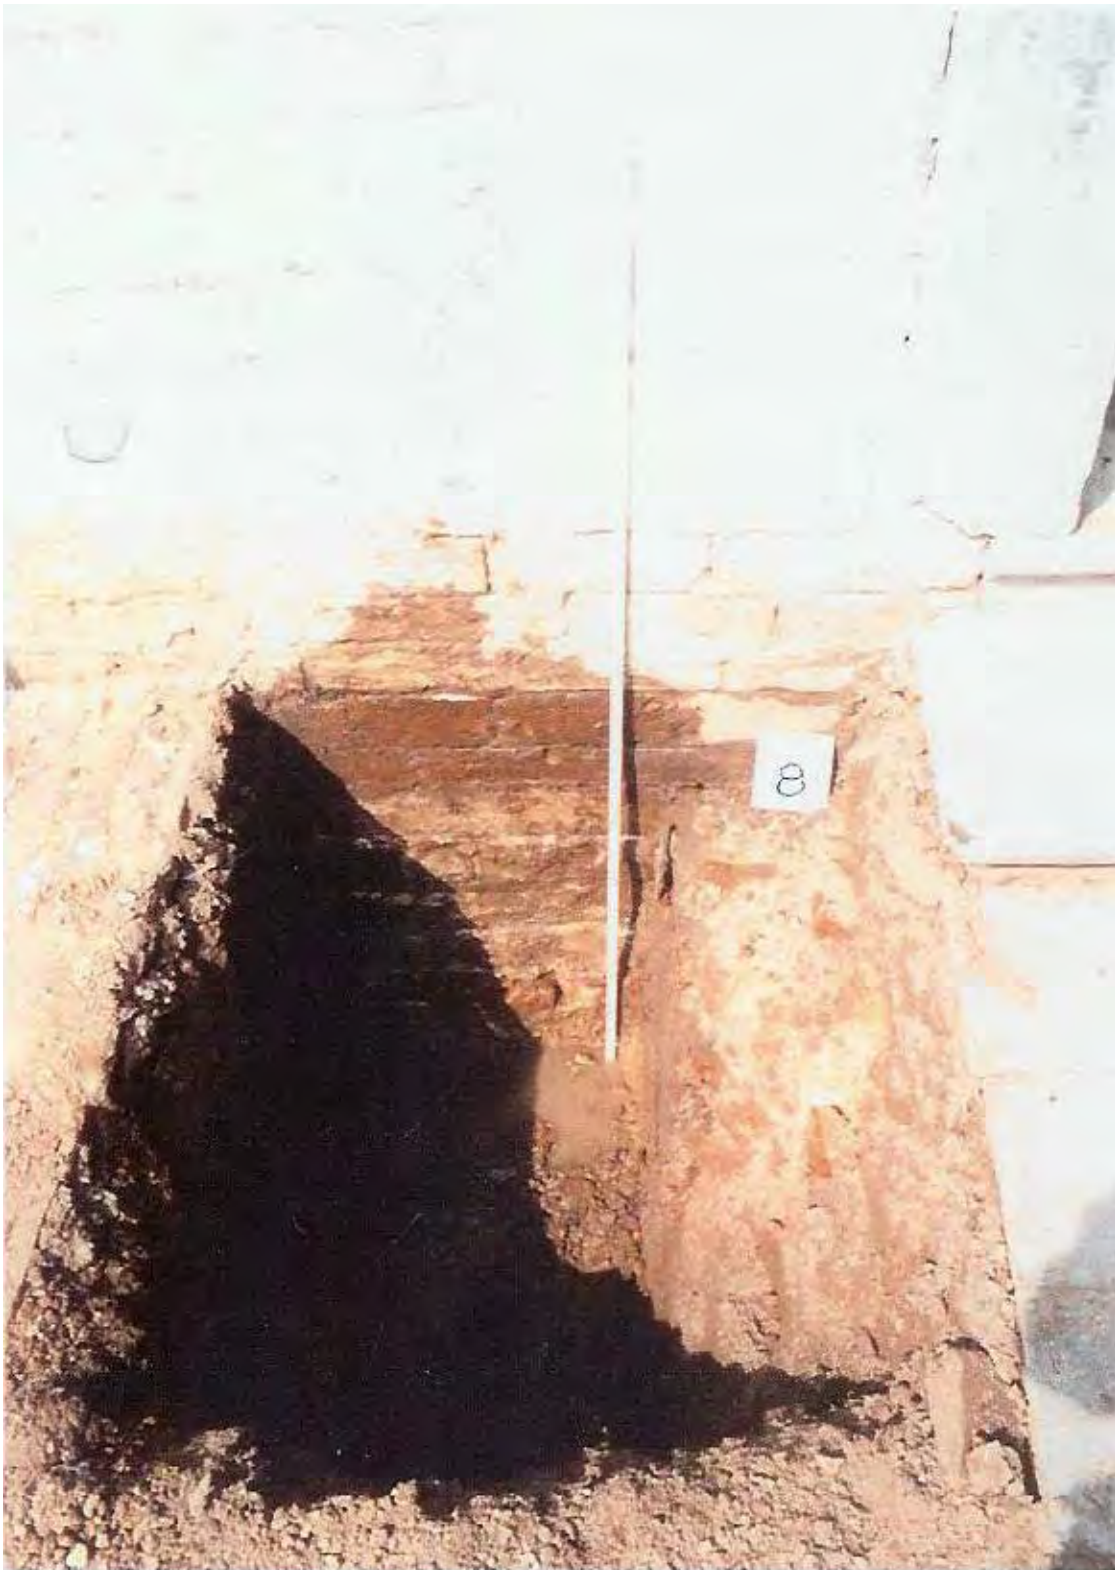
- afmetingen 0,80 x 1,00 X 0,90 diep t.o.v. grondpeil
- zelfde vaststellingen als put 1
- het funderingsmassief van +/- 2,50 m lengte is afzonderlijk en enkel onder de buitendorpel van de inkomdeur.

Afbeelding 34: put 8<sup>49</sup>

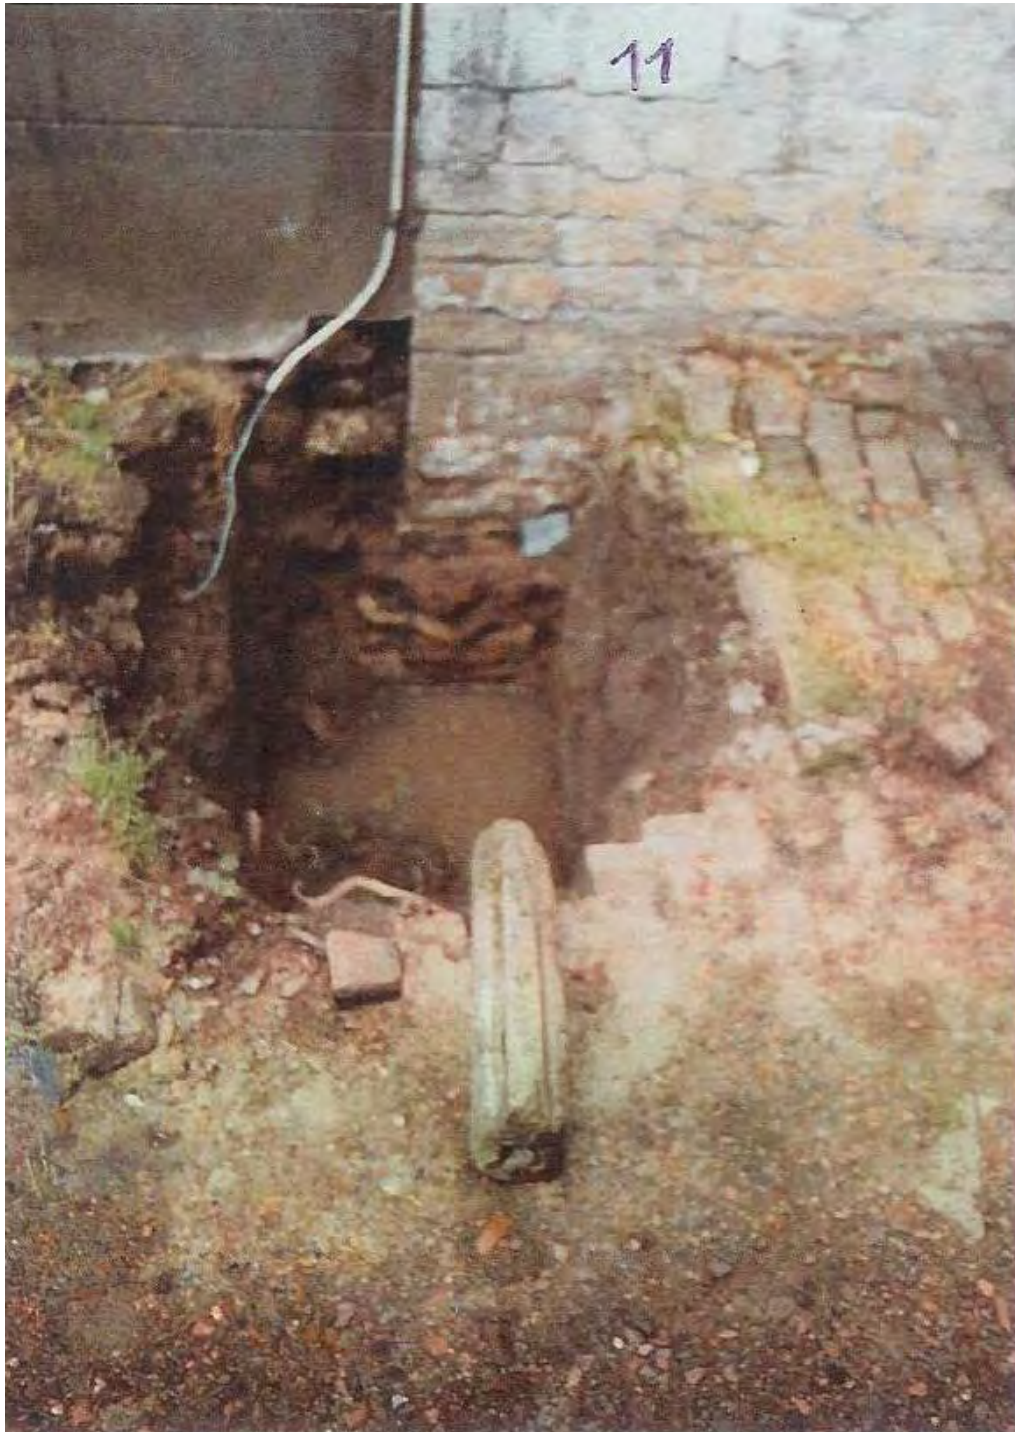
- afmetingen 0,80 x 1,00 x 0,90 t.o.v. grondpeil
- zelfde fundering als put 8 maar de baksteenfundering heeft een versnijding van ½ steen, rondlopend in de zijgevel links
- fundering bijgebouw slechts 40 cm onder grondpeil, uitgevoerd in ruwe niet behouwen zandsteen, waarschijnlijk recup. ( misschien overschot van kerk ? )
- fundering bijgebouw volledig onafhankelijk van het hoofdgebouw (**dit gebouw werd in 2008 afgebroken**)

Afbeelding 35: Put 11<sup>50</sup>

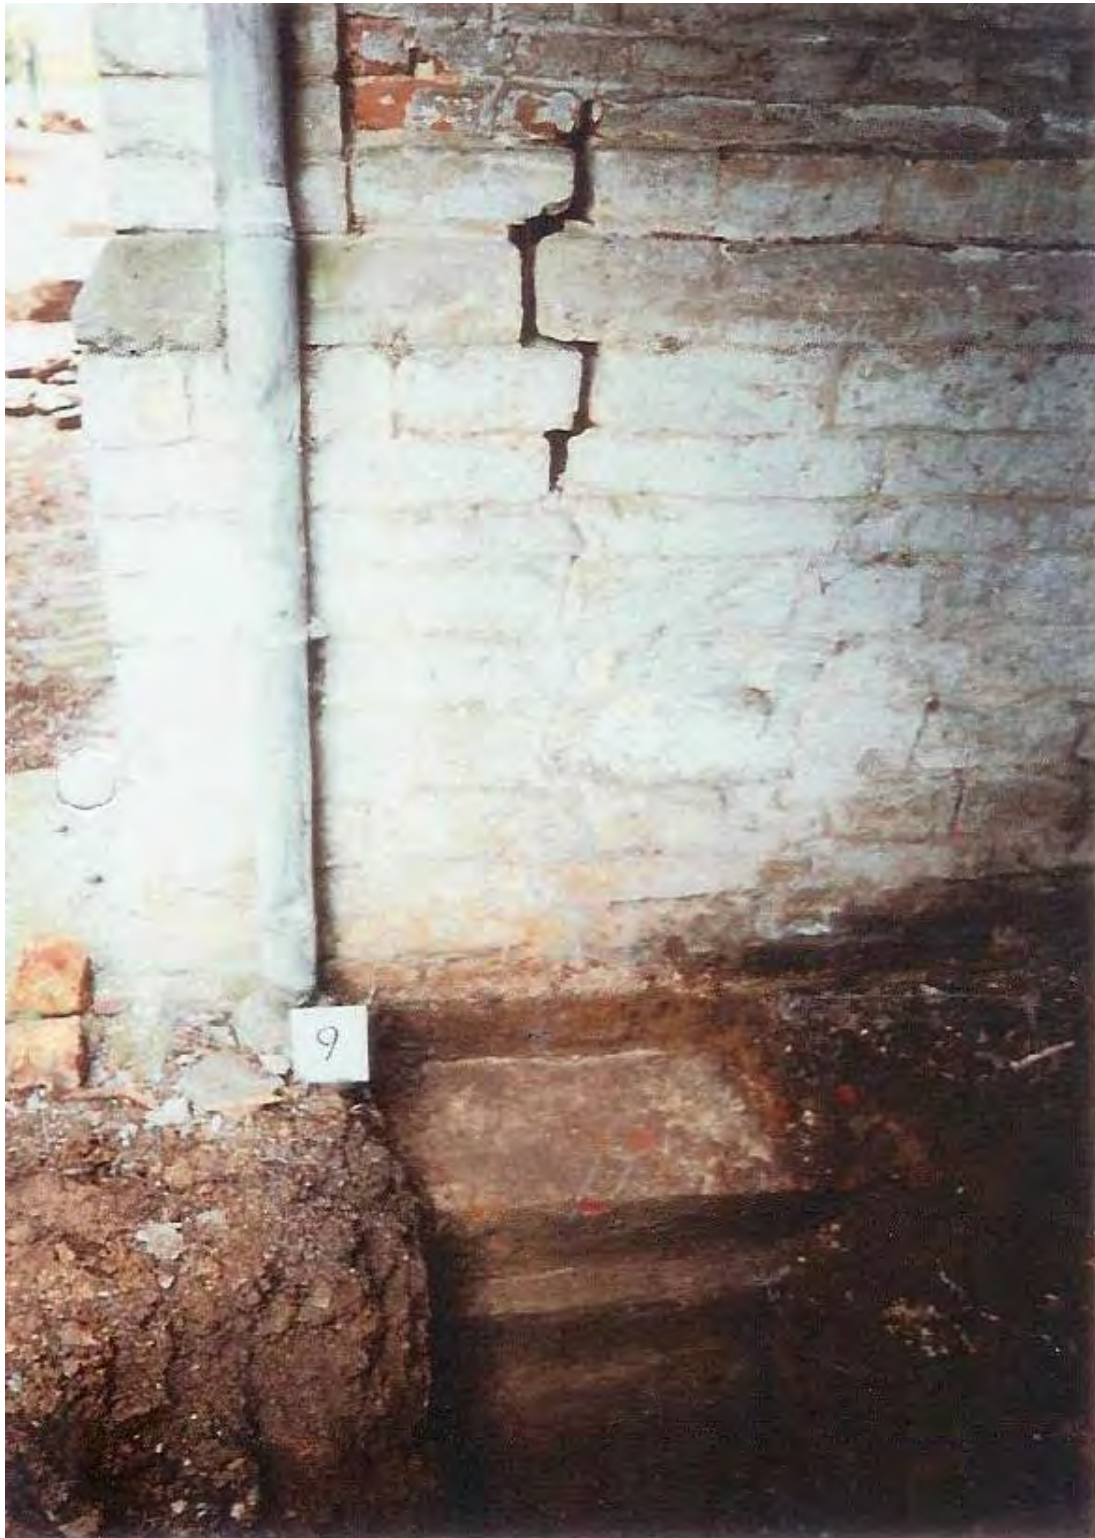
- afmetingen 1,20 x 1,00 x 1,00 m diep t.o.v. de grondpas
- ter plaatse van de keldering
- versnijdingen vanaf 30 cm diepte onder nulpas, verbreding naar 30 – 38 – 45 cm
- betreft een **recent herstellde fundering**, is afgecementeerd
- aanzet herstellde barst op de fundering, verloopt van 0 naar naar 10 mm aan bovenzijde plint

Afbeelding 36: put 9<sup>51</sup>

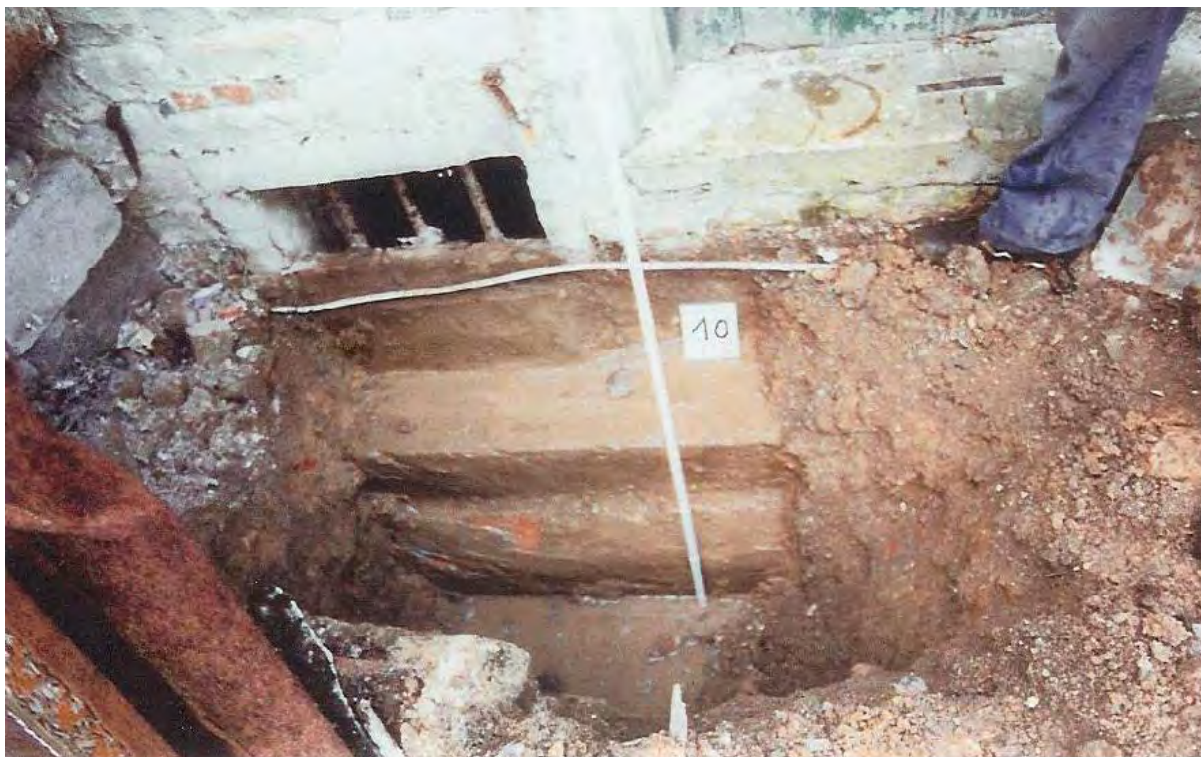
- identiek vorige

Afbeelding 37: put 10<sup>52</sup>

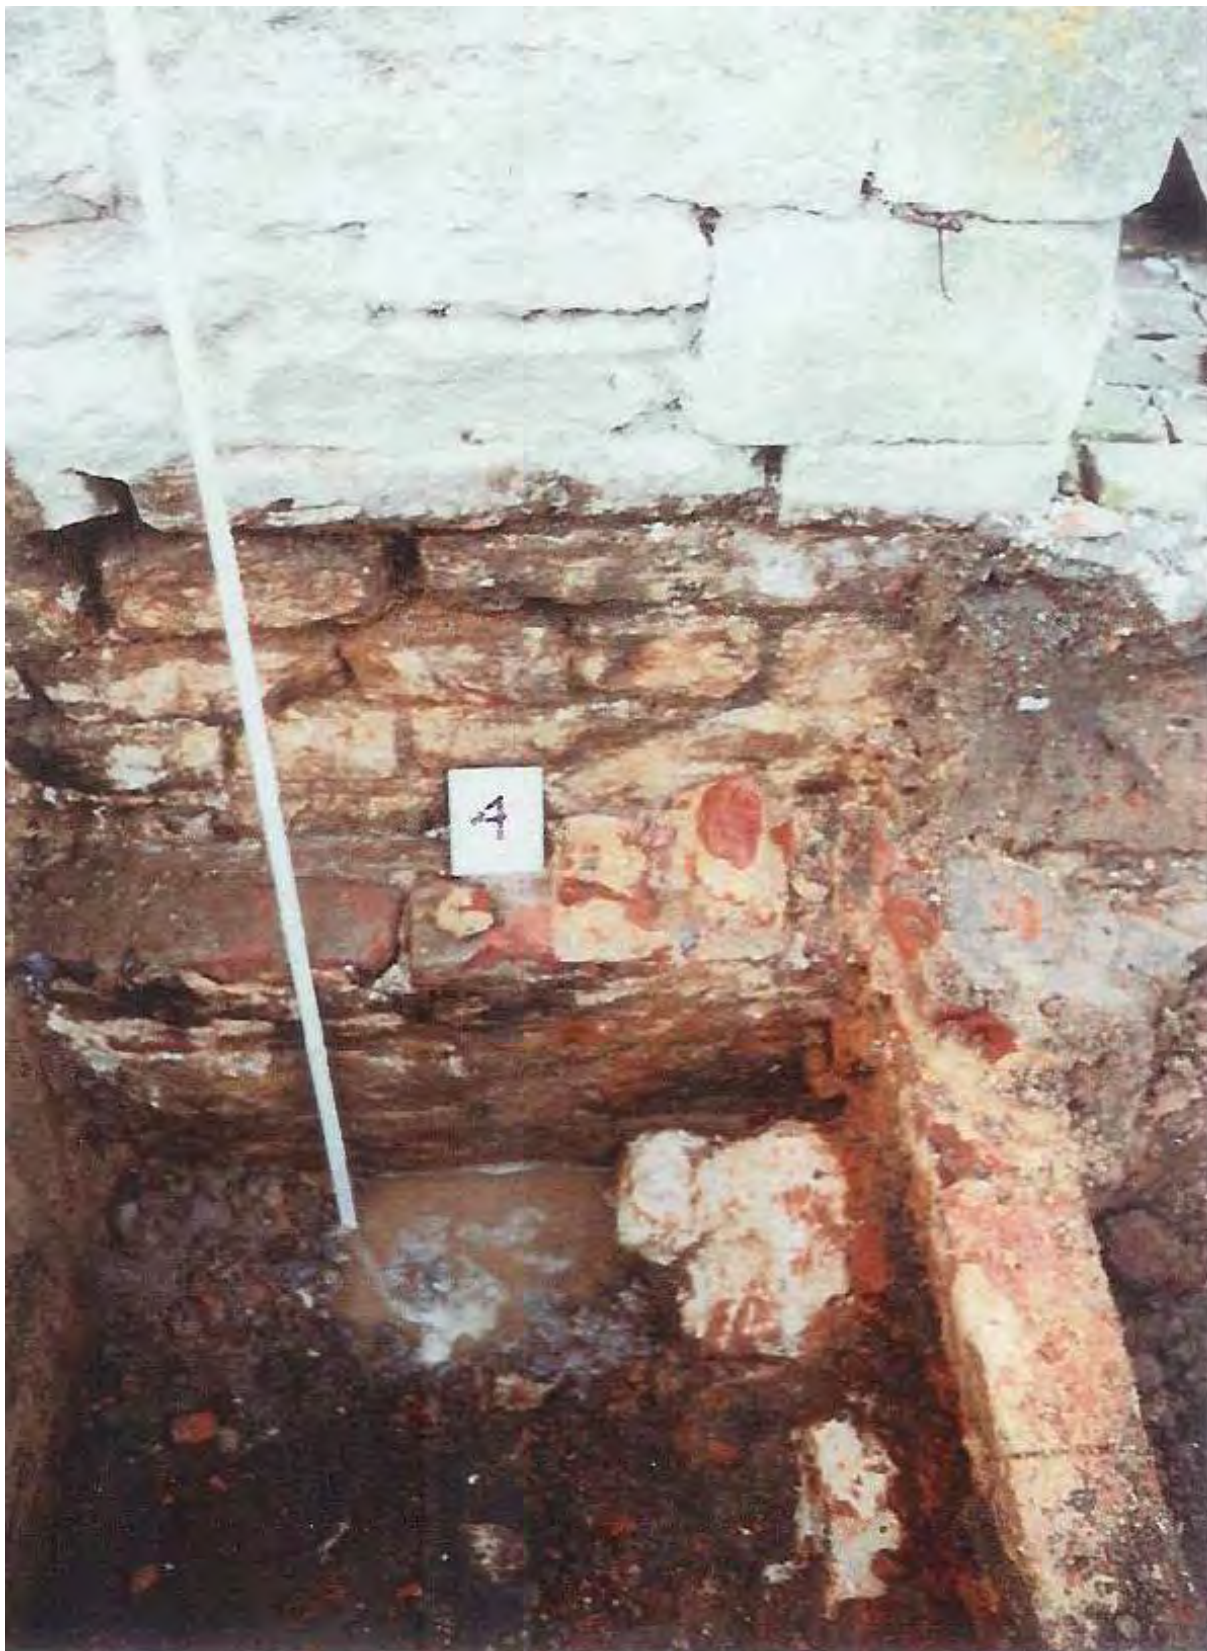
Afbeelding 38<sup>53</sup>

#### PUT 4. RECHTSE ZIJGEVEL ACHTERAAN Afbeelding 38

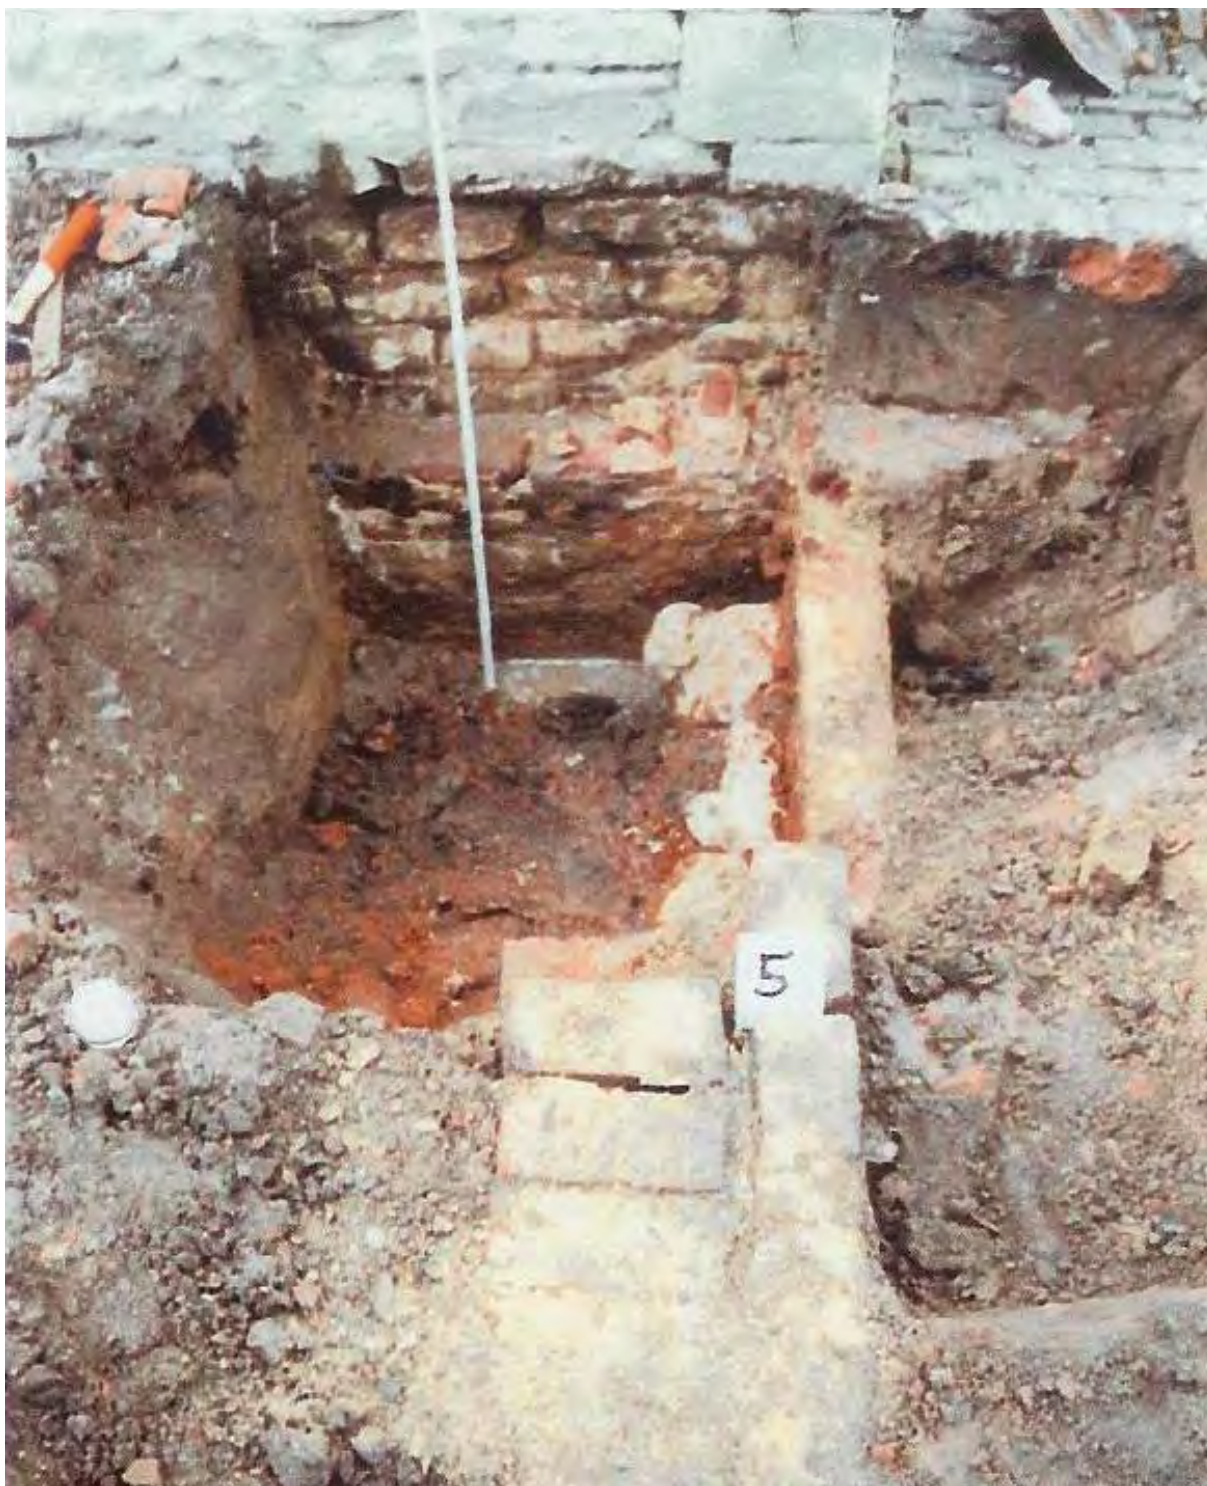
Afbeelding 39<sup>54</sup>

#### PUT 5. AANZET FUNDERING VERDWENEN CONSTRUCTIE Afbeelding 39

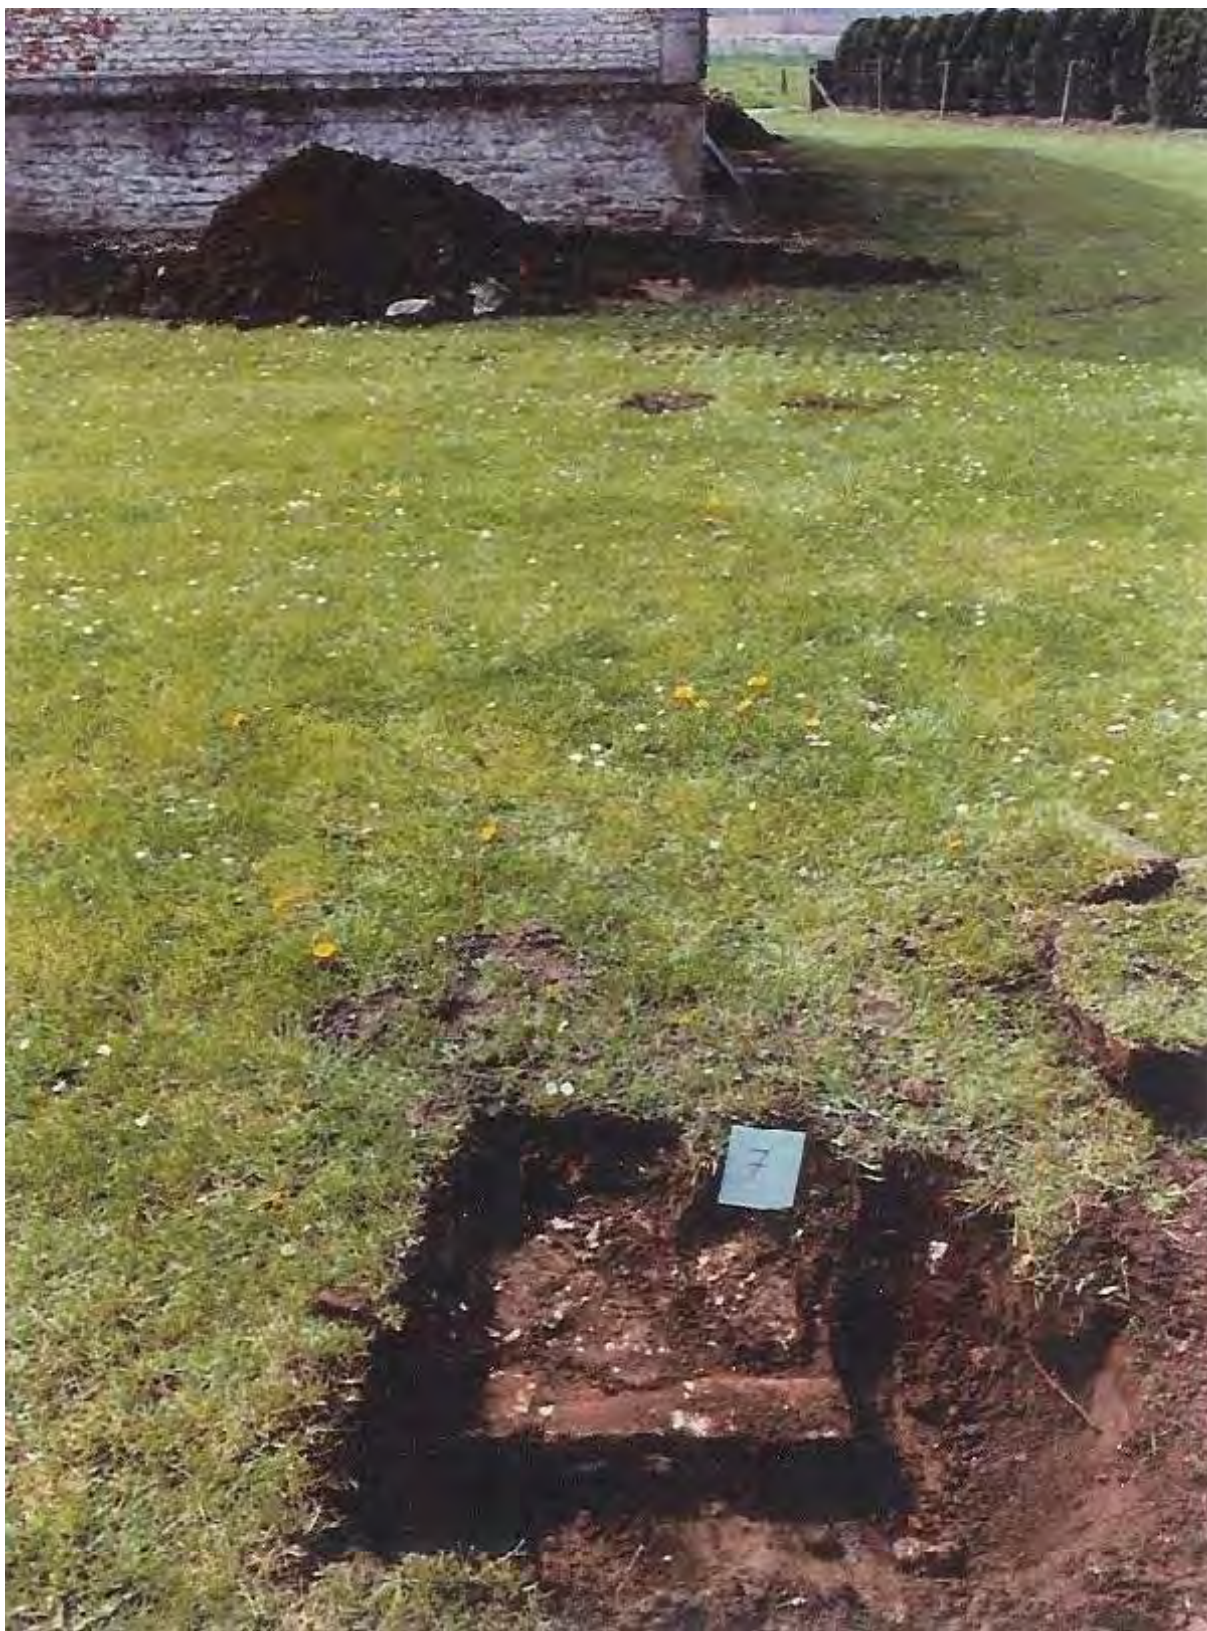
Afbeelding 40<sup>55</sup>

#### PUT 7. OUDE FUNDERING OP 4 M VAN HET PASTORIJGEBOUW Afbeelding 40
