# **1. BOUWHISTORISCHE NOTA MET HET OOG OP HERBESTEMMING**

Dit bouwhistorisch onderzoek werd uitgevoerd om de herbestemming van de pastorie van Meuzegem, aangepast aan de historische eigenheid van dit gebouw mogelijk te maken.

Gisèle Gantois  
Architect MSc in Conservation  
02 mei 2010

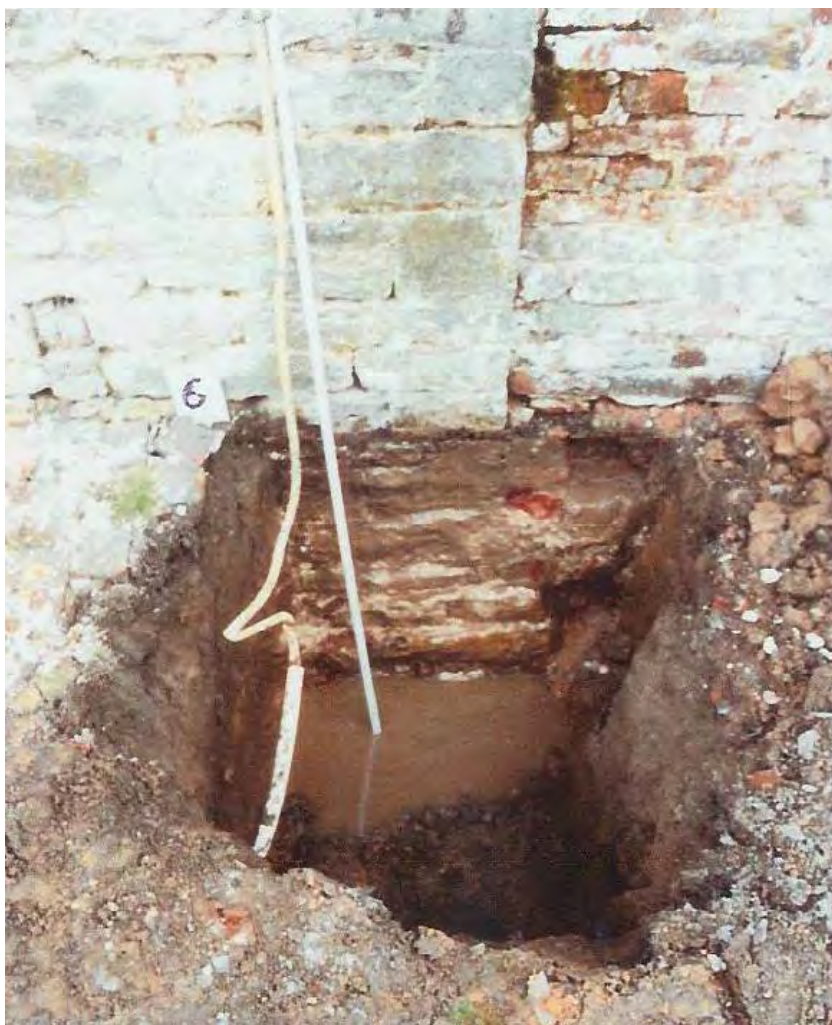
**Alle onderzochte funderingen van het hoofdgebouw zijn op min of meer op dezelfde wijze uitgevoerd : t.t.z. een verdiepte aanzet van +/- 30 cm zandsteen op een basisfundering van baksteenmetselwerk. Soms is er een versnijding, soms ook niet. Zelfde materialen werden gebruikt.**

Afbeelding 41: put 6<sup>56</sup>

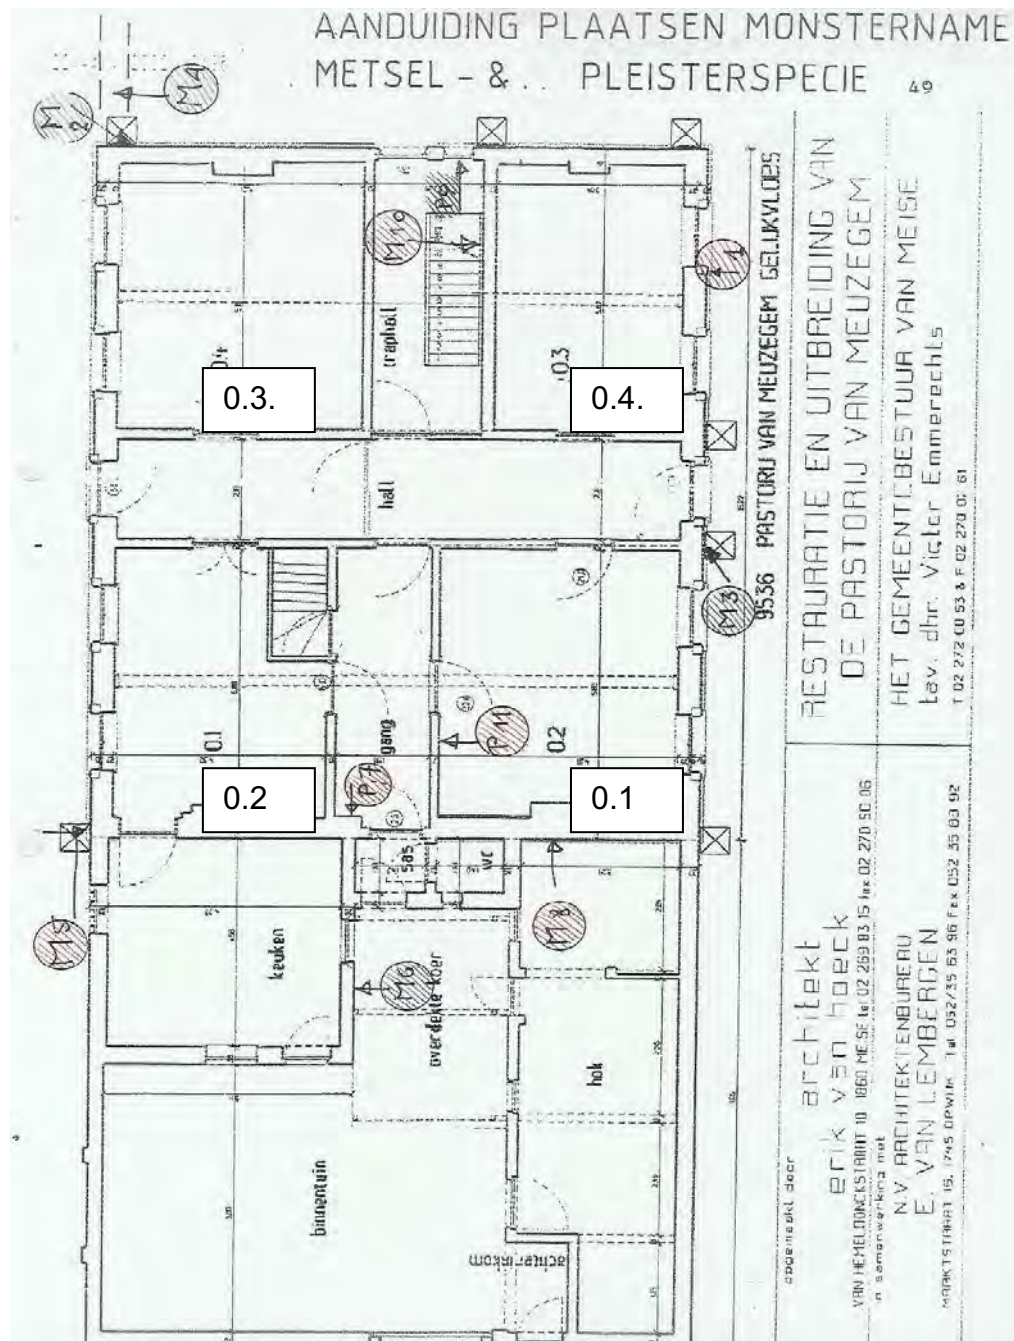
Afbeelding 42: Grondplan met aanduiding plaatsen staalnames.<sup>57</sup>

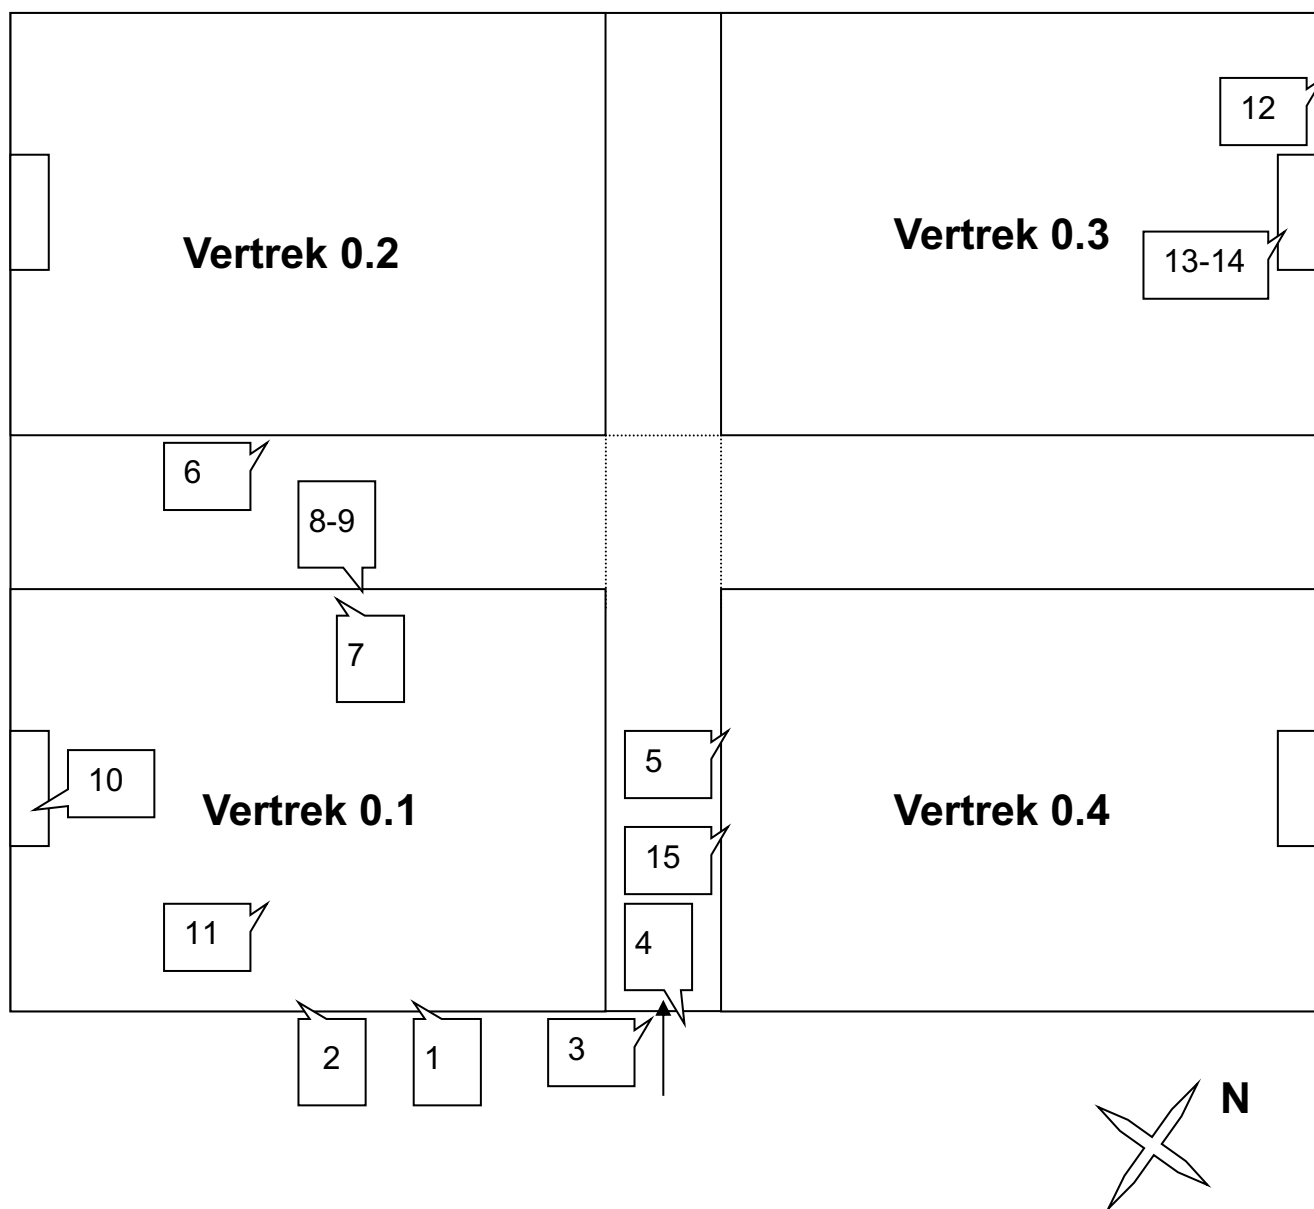
Afbeelding 44: Aanduiding sonderingen 1,2 en 3<sup>59</sup>

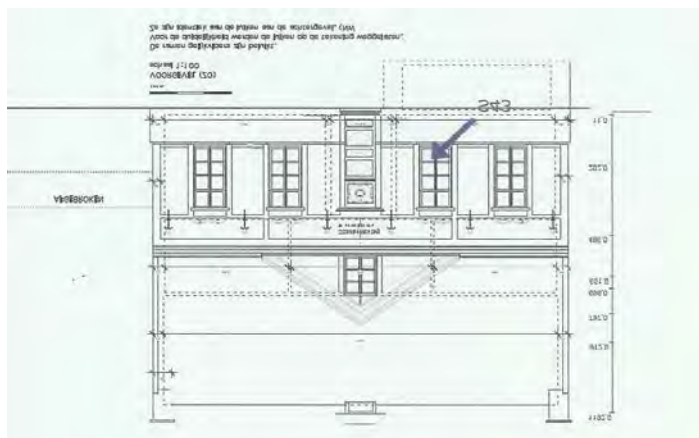
Sondering 43 Voorgevel (ZO): luik rechts van de voordeur.

Afbeelding 45: Aanduiding sondering 43<sup>60</sup>

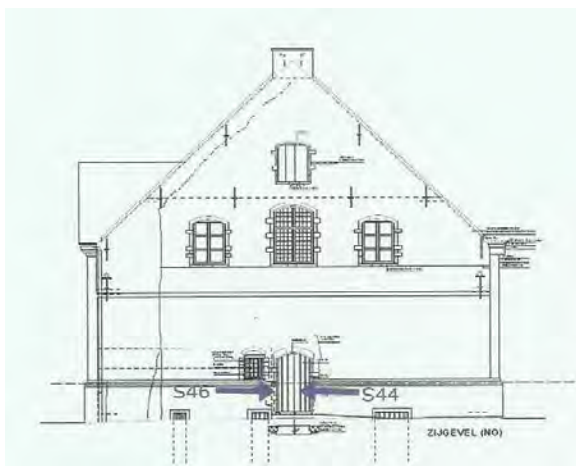
Sondering 44 Rechter zijgevel (NO): deurkozijn.

Afbeelding 46: Aanduiding sonderingen 44 & 46<sup>61</sup>

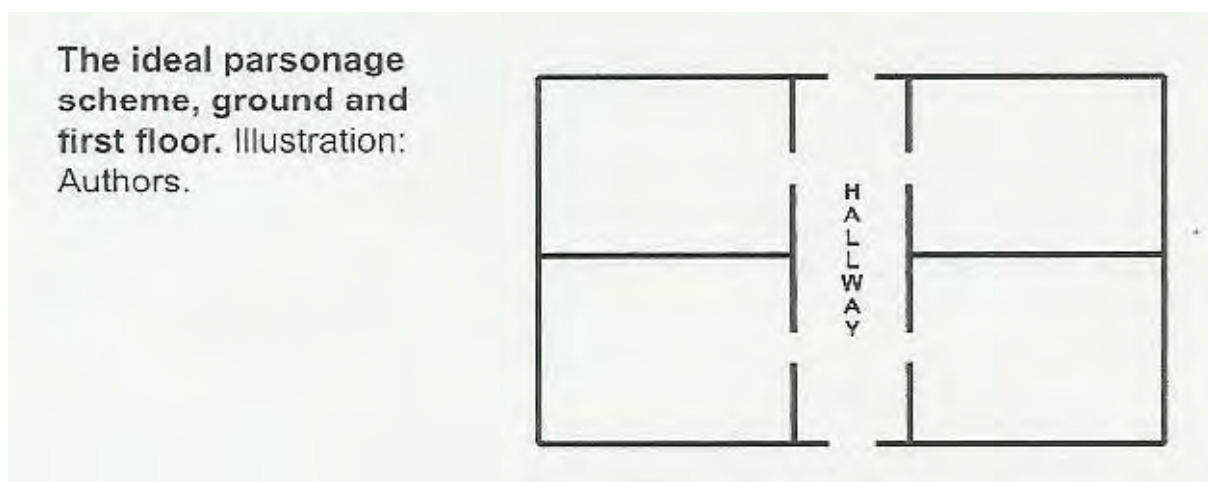
Links en rechts van deze gang bevinden zich de keuken en spreekkamer, de leefruimte en de eetkamer. Wanneer het gebouw een kelder heeft, liggen de bovenliggende kamers soms wat hoger. (zogenaamde opkamer). De trap kan zich zowel in de hal als in een aangrenzende kamer bevinden.

Afbeelding 48: Ideaal grondplan voor een groot aantal pastorieën. <sup>63</sup>

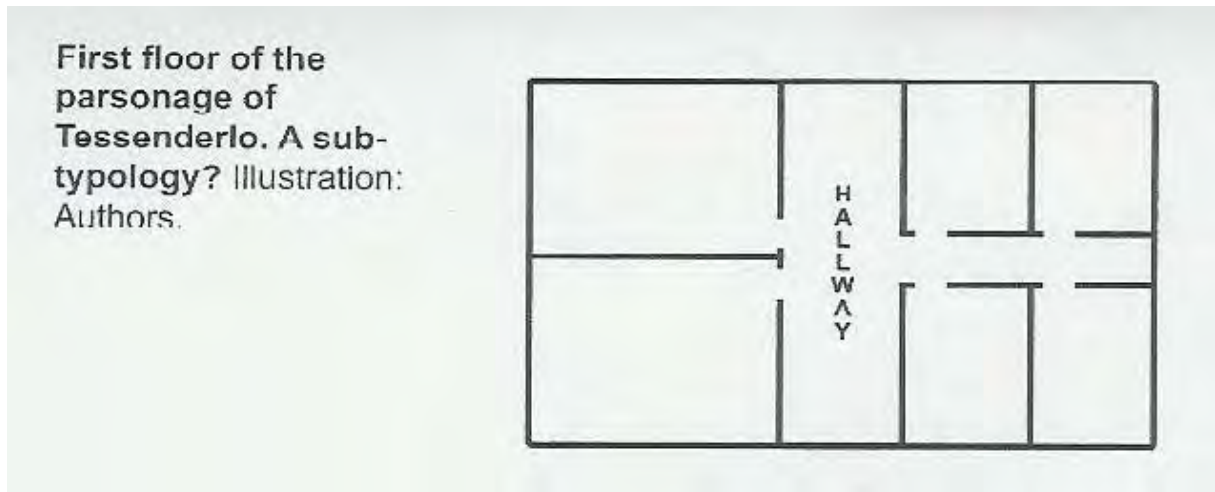
Afbeelding 49: Variante op het ideaal grondplan. <sup>65</sup>

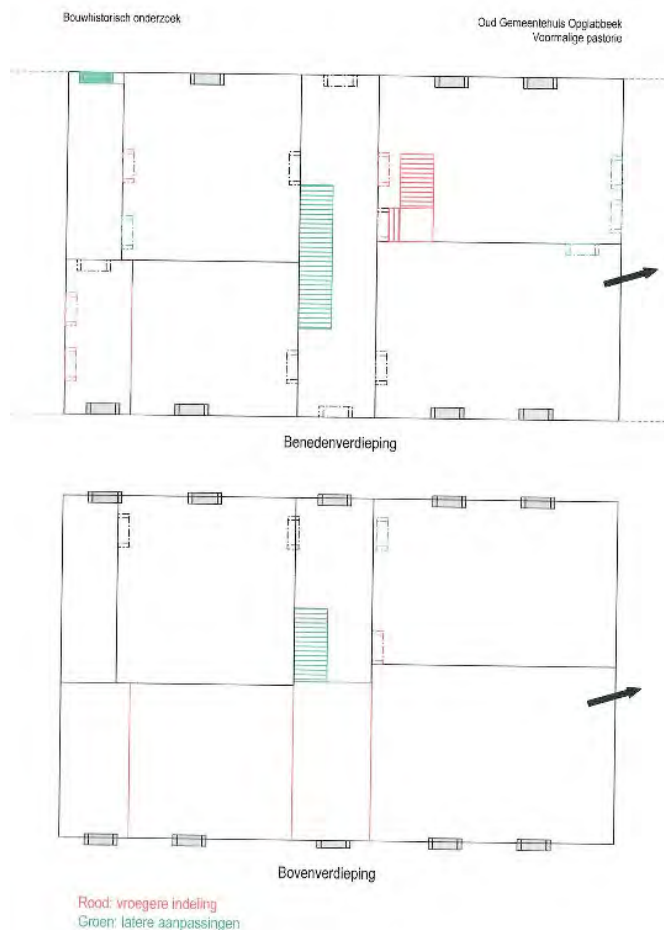
Afbeelding 50: Grondplan pastorie van Opglabbeek. <sup>66</sup>

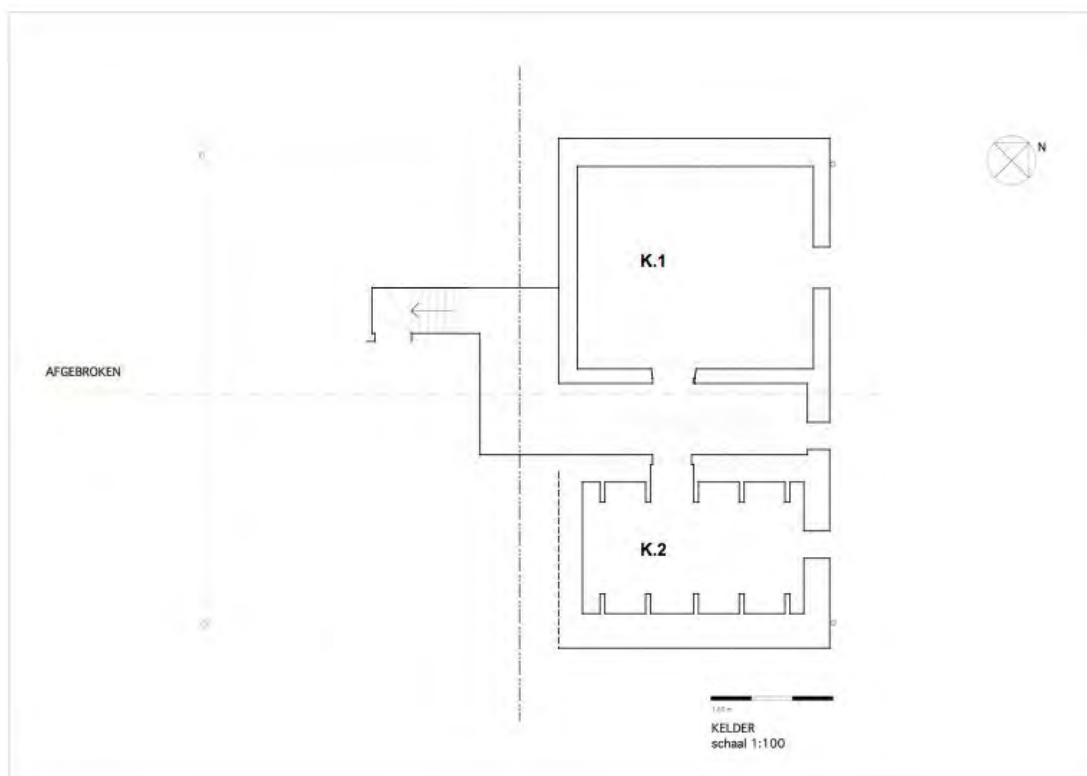
De kelder bevindt zich enkel onder de kamers 0.3 en 0.4. De gang er naartoe onderkeldert een gedeelte van de hoofdhal.

Afbeelding 51: Kelderplan pastorie van Meuzegem.<sup>69</sup>

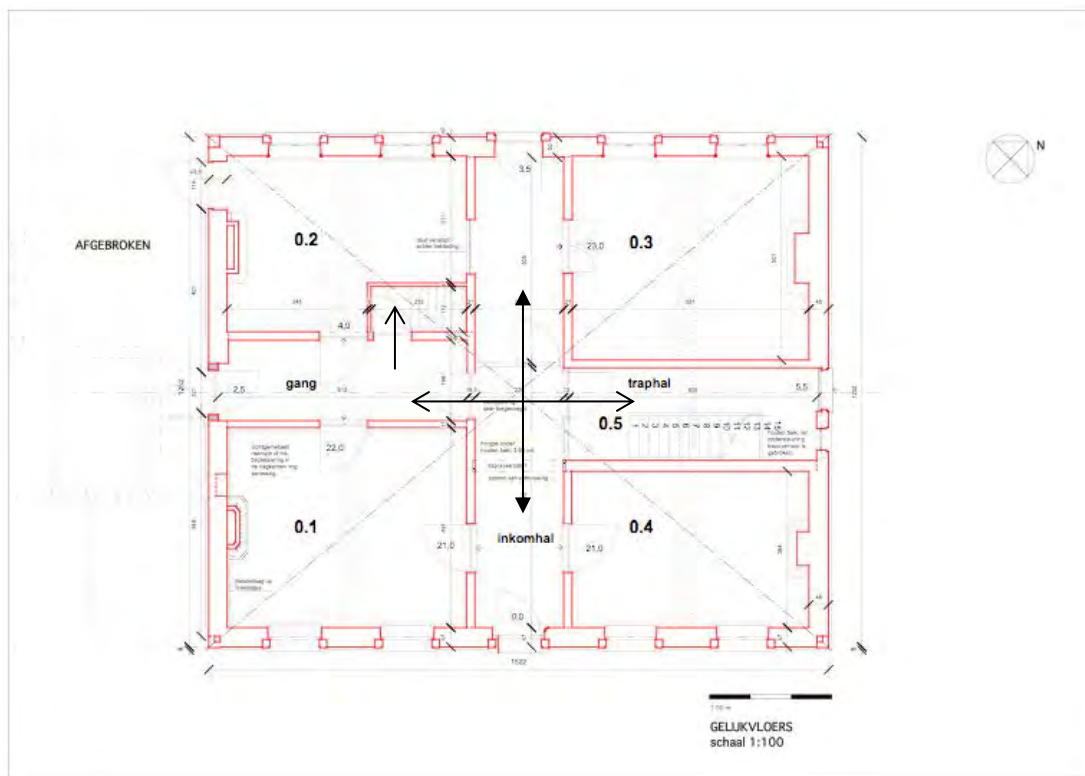
spreekkamer zich eerder vooraan links bevond (0.1). (Deze kamer krijgt de benaming 'buro' op de hertekende schets met toestand vóór 1850.) Deze kamer heeft de meest gedecoreerde schouwboezem. Alle berg- en sanitaire ruimtes waren ondergebracht in bijgebouwtjes die allemaal werden afgebroken. Aangezien deze gebouwtjes later werden toegevoegd (geen sporen van inbinden in het metselwerk van het hoofdgebouw, betekent dit dat het oorspronkelijke plan van de pastorie er anders moeten hebben uitgezien met een kookplaats opgenomen in de pastorie. Tot in de 17<sup>de</sup> eeuw werden de meeste vertrekken voor meerdere doeleinden gebruikt. In die tijd werd er meestal ook in de kookruimte gegeten omdat het daar het warmst was. Ook de bedstede kan daar ondergebracht zijn om dezelfde reden.<sup>70</sup>

Afbeelding 52: Grondplan gelijkvloers pastorie van Meuzegem.<sup>71</sup>

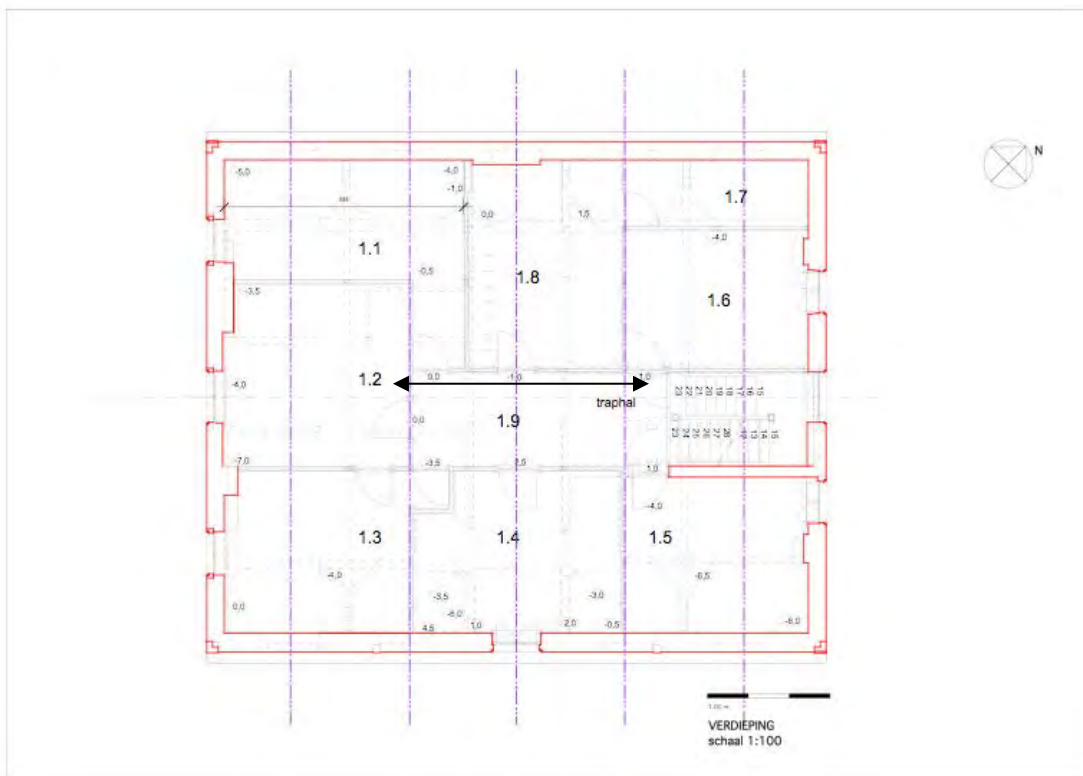
Afbeelding 53: Grondplan verdieping pastorie van Meuzegem.<sup>72</sup>

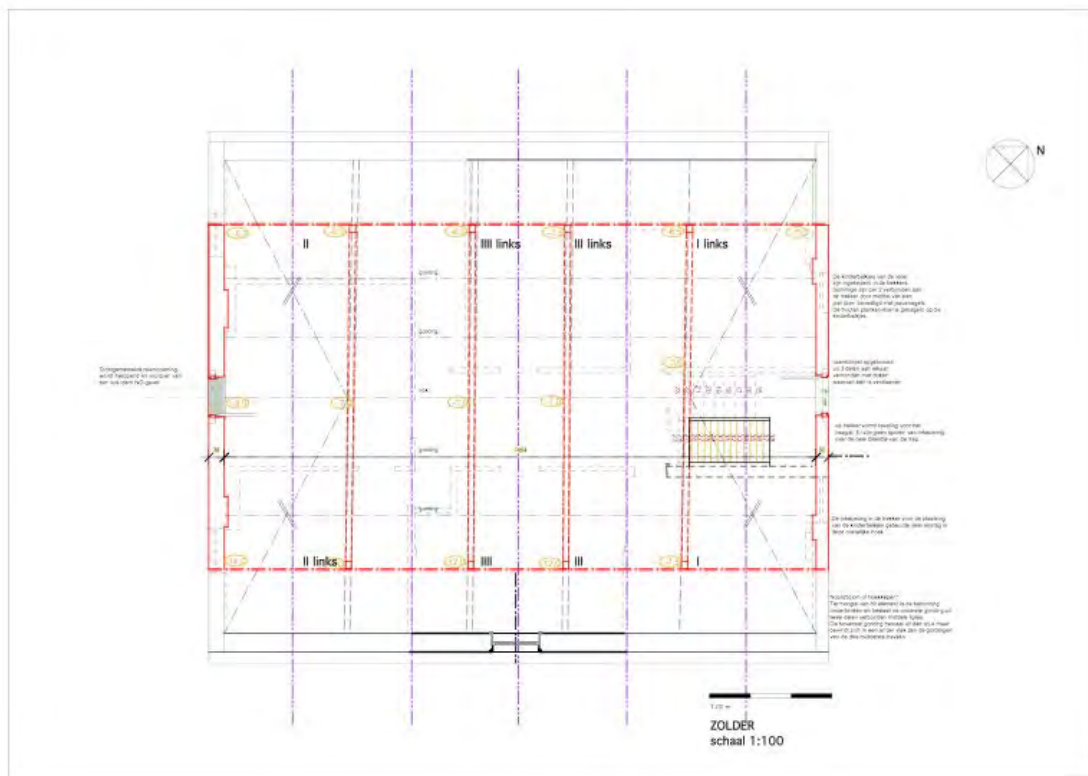
Afbeelding 54: Grondplan zolderverdieping pastorie van Meuzegem.<sup>73</sup>

De houten plankenvloer rust middels kinderbalken op de trekkers van de spanten en vormt zo een flierinzolder.

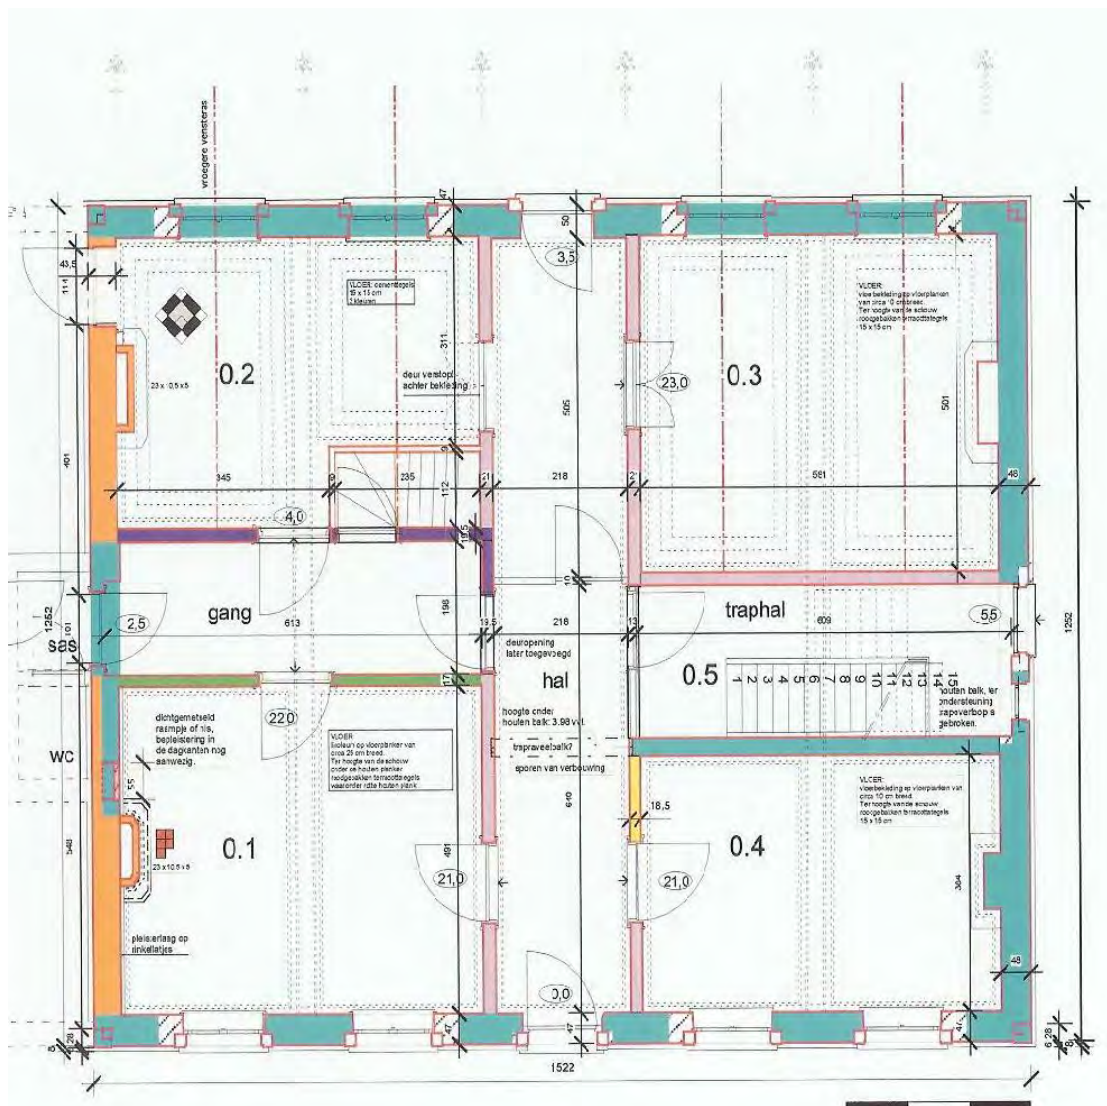
Afbeelding 56: grondplan gelijkvloers met nummering van de lokalen en kleuraanduiding van de baksteentypes. (eigen tekening, zie onder rubriek plannen, Deel A.3.)

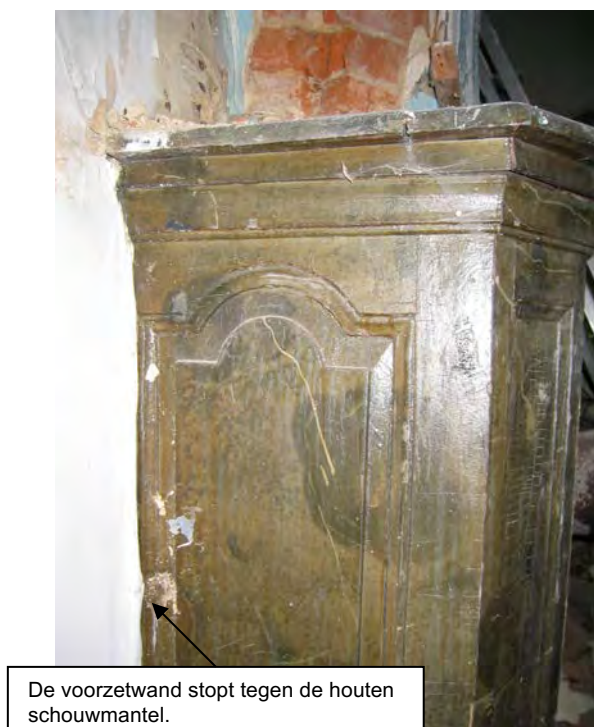
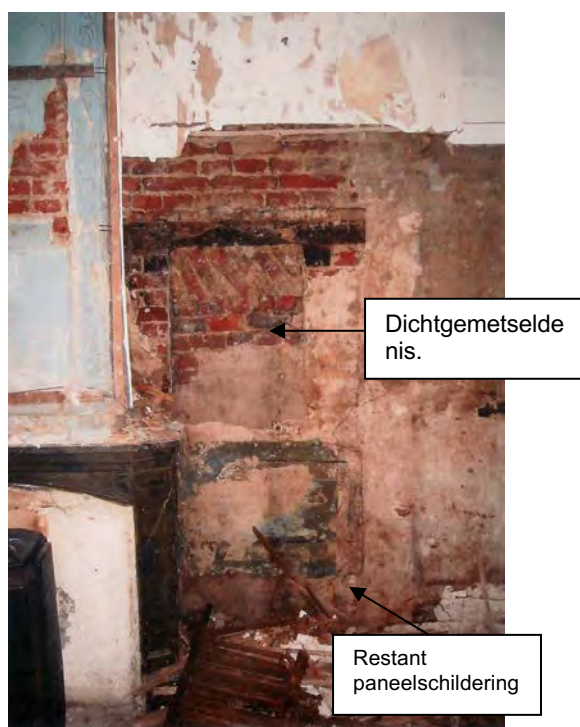
Al de **wanden** zijn bepleisterd. In de raaplaag is stro vermengd. De zuidwestelijke schouwwand is bekleed met een houten structuur waarop bepleistering op rinkelatjes. (3 à 4 cm dik, als vochtisolatie?) Dit stijl- en regelwerk werd aangebracht tegen de afgewerkte schouw en is dus van latere datum. (afbeelding 47a) Rechts van de schouwboezem werd een oudere, dichtgemetselde nis blootgelegd. (afbeelding 47b).

In de dagkanten en op het achtervlak is de oude bepleistering nog aanwezig.

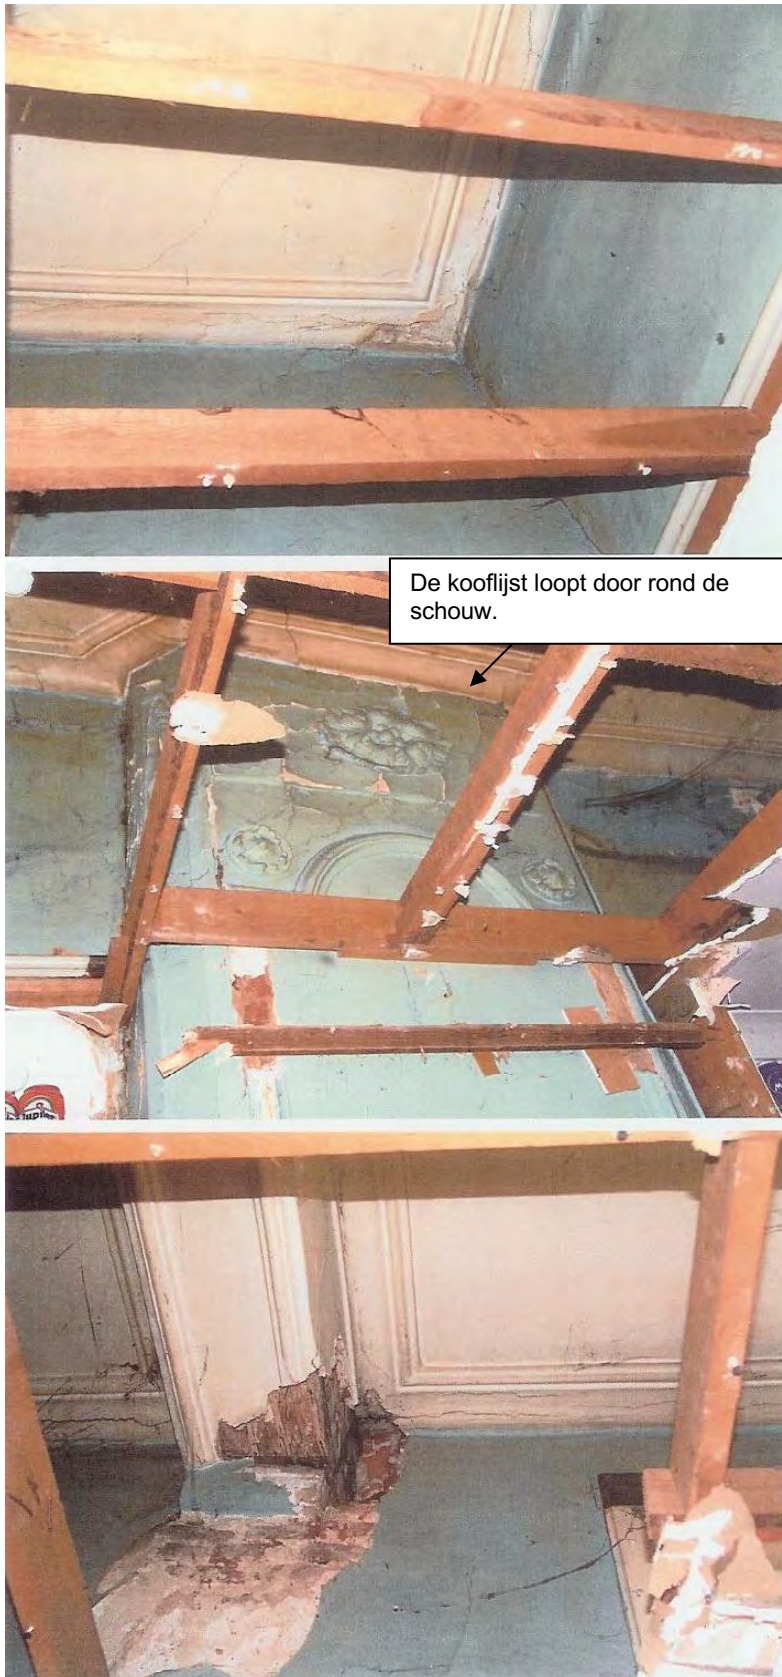
Afbeelding 45c, 45d en 45e: details stucwerk en geschilderde stenen console<sup>79</sup>

Het stucwerk is zeer vochtig en er vormen zich zoutkristallen. Grote delen zijn losgekomen en naar beneden gevallen. Conservatie dringt zich op.

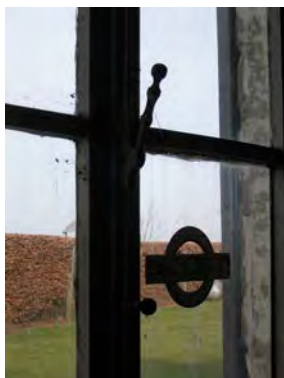
Afbeelding 45h: pompspanjolet met langwerpige uiteinde in messing en bolvormige trekker in messing.

Voor wat betreft de **vensters** wordt verwezen naar de studie exterieur van fase I.  
Het zijn voor alle kamers van het gelijkvloers draairamen met twee vaste bovenlichten. De glaspanelen zijn gevat in houten roeden.  
De raamvleugels onder het kalf zijn elk in drie glaspanelen onderverdeeld.  
De ramen worden bediend mits een pompspanjolet.  
Het handvat bedient een tandwiel dat twee staven in beweging brengt. De bovenst staaf haakt in een beugel, de onderste staaf schuift in een beugel. Op de raamstijl is een bolvormige trekker in messing bevestigd. Deze vorm van pompspanjolet verschijnt vanaf de jaren 1860.  
Sommige ramen hebben een 18<sup>de</sup> eeuwse schuifwerk bewaard.<sup>90, 91</sup>

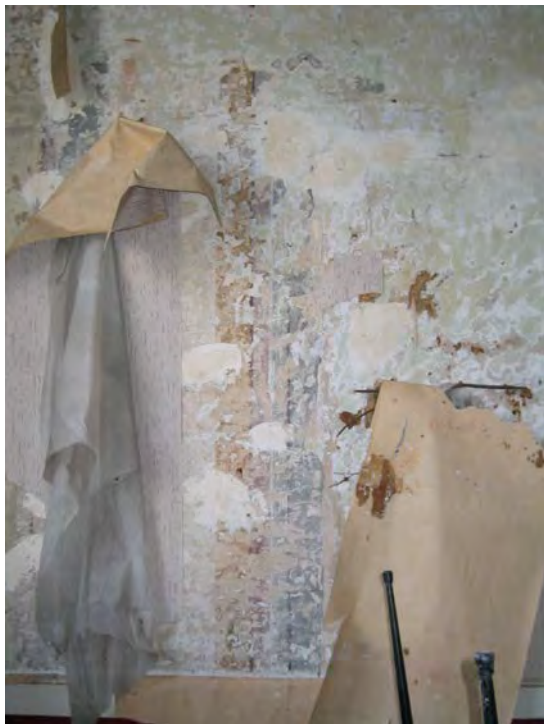
Afbeelding 46a: Van achter het behang komen schilderingen te voorschijn in dezelfde kleurtonen als de schilderingen in vertrek 0.3<sup>93</sup>

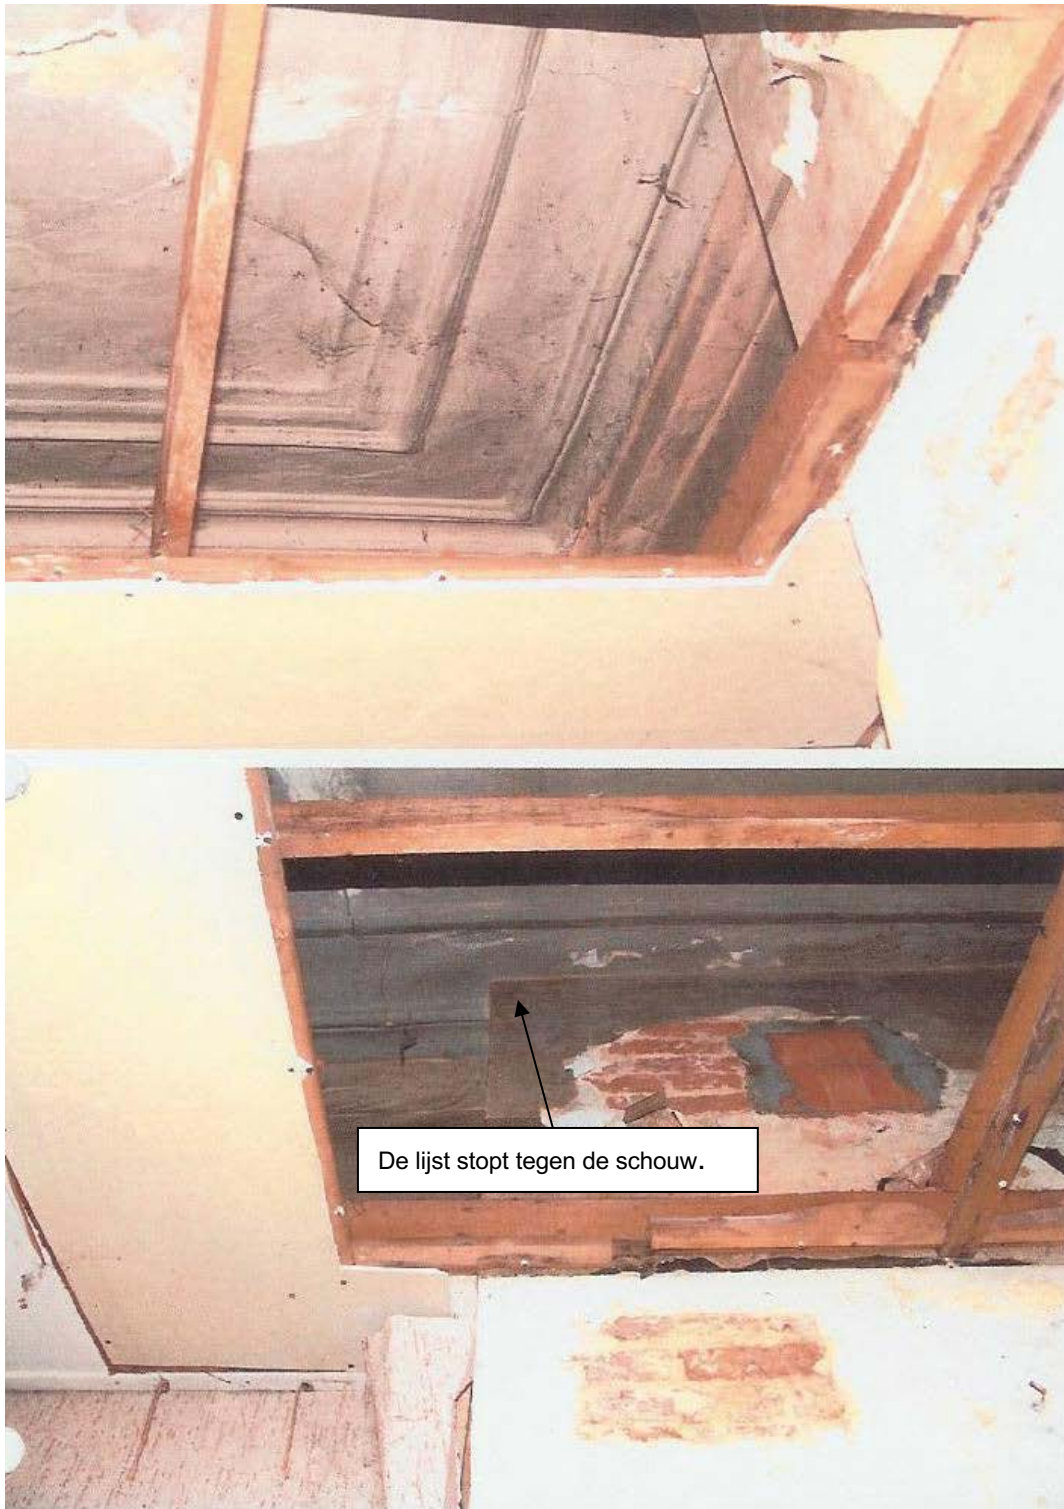
Afbeelding 46b & 46c <sup>94</sup>

omdat het op dat moment verborgen werd door de kast en dus niet geschilderd werd. De oudere afwerkingen op het plafond werden hierbij niet verwijderd, maar gewoon overschilderd.

Wat vaststaat is dat het herschilderen van vertrek 0.2 gebeurde nadat de huidige keldertrap geplaatst werd. We vermoeden dat dit in de grote verbouwing van 1733 gebeurde.

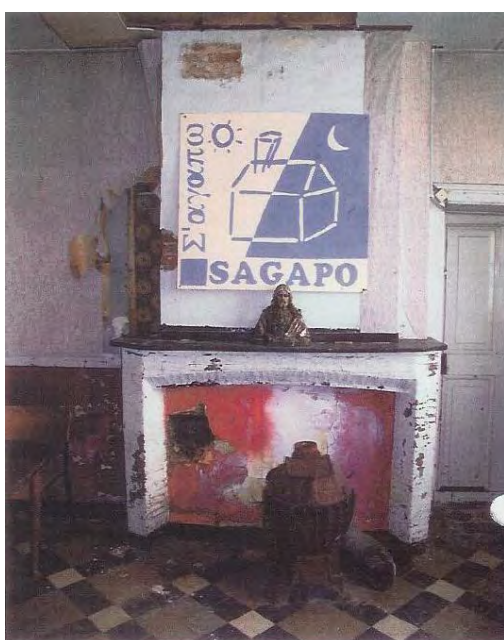
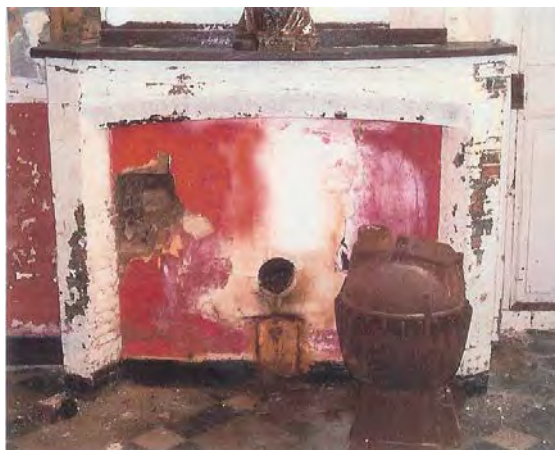
Afbeeldingen 46d & 46e<sup>95</sup>

De schouwmantel is volledig opgebouwd uit bakstenen van 14 x 4 centimeter. Bovenaan heeft de schouwmantel een segmentboogvormige rollaag van bakstenen die rusten op een ijzeren profiel, gelijk aan de opbouw van de schouw in lokaal 0.2. Het baksteenmetselwerk werd wit geveerd en vertoont onderaan een zwart beschilderde plint. De haardopening is gedicht met bakstenen die bestreken werden met een cementlaag en daarna beschilderd werd. De achterwand is gebogen. Op de achterwand zijn er sporen van een pleisterlaag, van ca. 2 millimeter dik aanwezig. Stilistisch kan de schouw niet gedateerd worden.

Globaal gezien heeft de schouwmantel dezelfde afmetingen en werd ze uit de zelfde materialen opgebouwd als de schouw in lokaal 0.1 maar werd niet bekleed. De bovenkant van de tablet bevindt zich op 128 cm vanaf het afgewerkte vloerpeil. D.i. even hoog als de schouw in vertrek 0.1 gemeten vanaf de vaste grond, dus onder het niveau van de houten vloer.

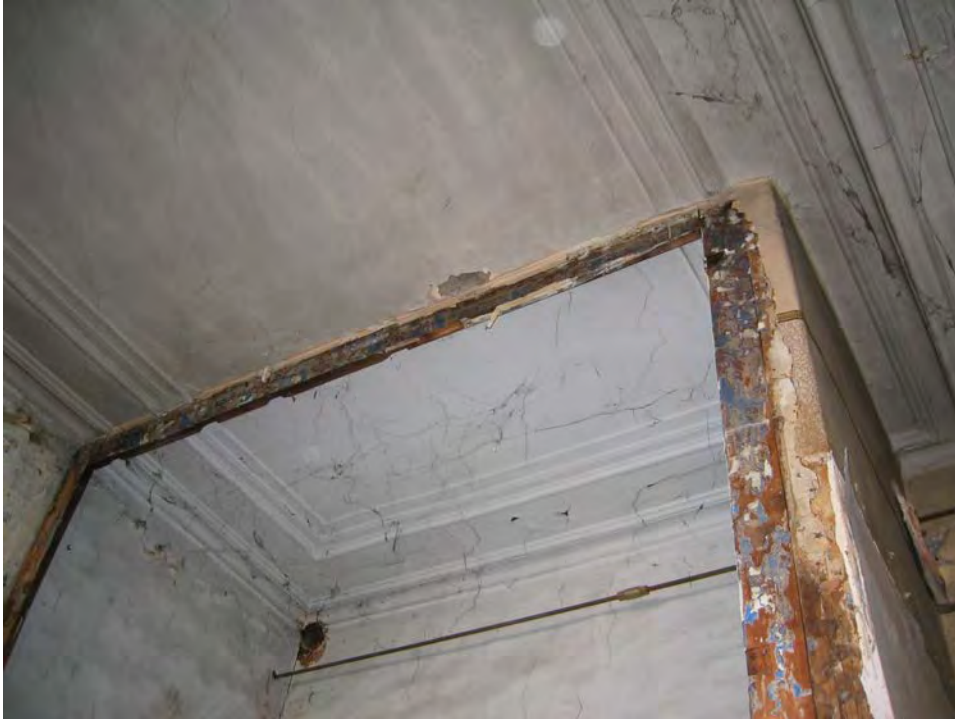
Afbeelding 46f: bij het plaatsen van de ingebouwde kast werd het plafond beschadigd.<sup>96</sup> Het metalen anker werd voorlopig geplaatst om het gebouw in stand te houden.

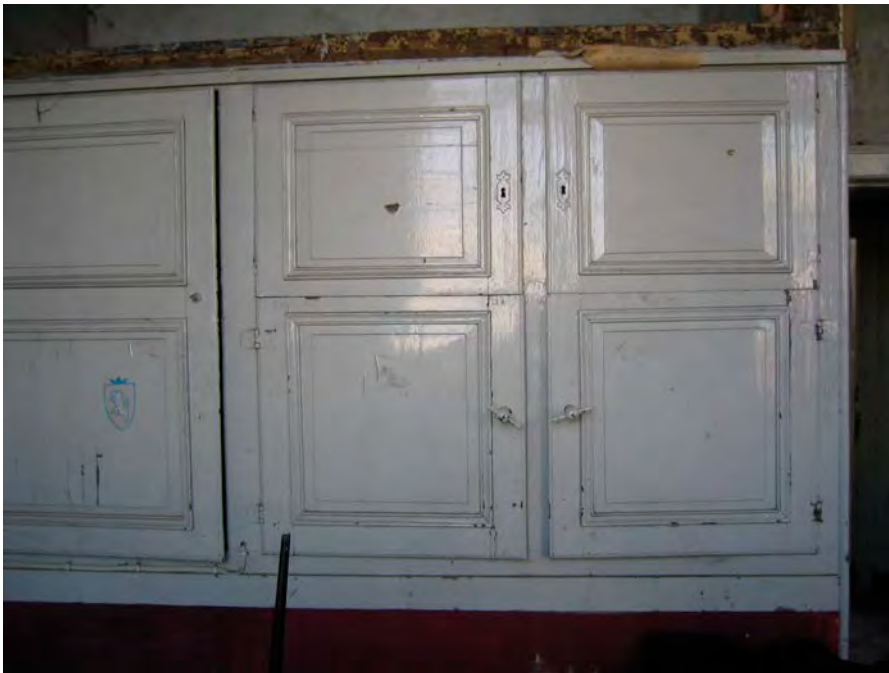
De hoek van het gemetselde gedeelte is afgewerkt met hetzelfde geverfde houten driekwartbolle hoekprofiel als de raamomkastingen. De ingebouwde kast samen met de afwerking van de raamomkastingen kan in de 18<sup>de</sup> eeuw gesitueerd worden.

Afbeelding 46g: ingebouwde kast.<sup>97</sup>

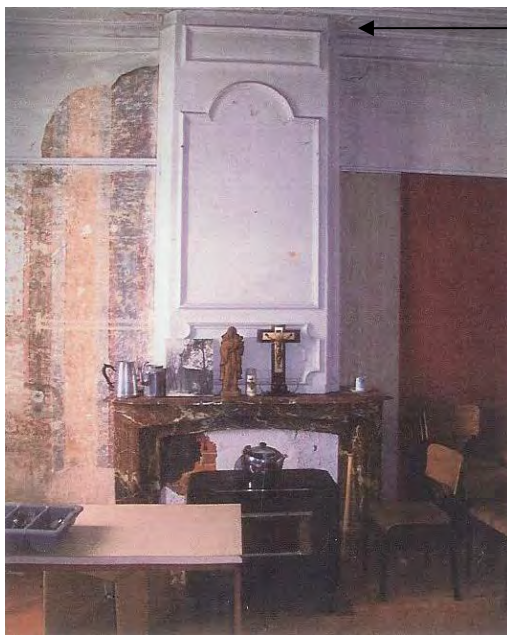
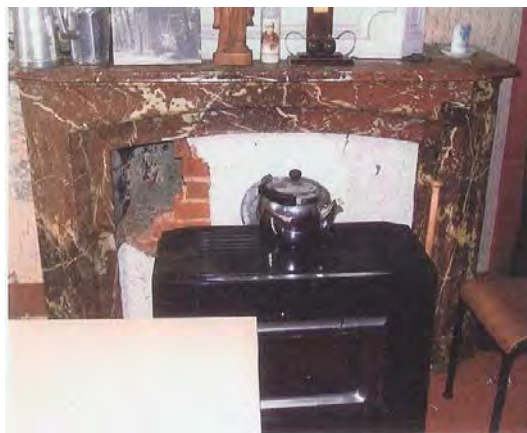
afbeeldingen 47a & 47b<sup>100</sup>

Deze houten schouwmantelbekleding is geplaatst op de houten plankenvloer. De gemetselde schouwmantel is opgebouwd uit blauwe gesmoorde bakstenen zoals de drie stookkanalen in de andere kamers. Het metselwerk steunt op vaste grond tot op ongeveer 20 cm onder het afgewerkte peil. (2,2 cm vloerplank + 18 cm structuur) Hoogte tot bovenkant tablet is 111 cm.

De haard is opgevuld met baksteenmetselwerk met harde beige kalkmortel voegen. Op het baksteenmetselwerk werd er een cementlaag aangebracht en tenslotte een witte pleisterlaag. De achterwand van de haard is gebogen en bestaat uit bakstenen die bepleisterd werden.

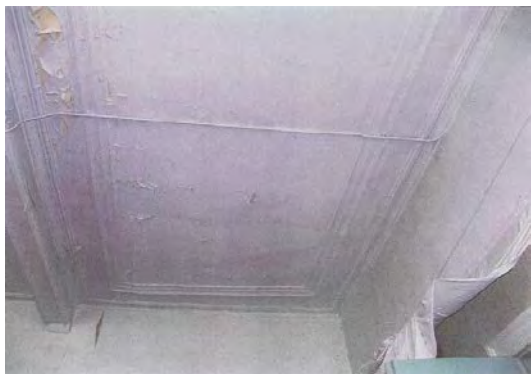
Afbeelding 47c<sup>101</sup>

Het **plafond** is nagenoeg identiek aan het plafond in vertrek 0.2. De plafondvelden worden van elkaar gescheiden door een gestucte moerbalk die ter hoogte van de beide wanden rust op een natuurstenen kwartronde console. Rondom zijn er vier geprofileerde lijsten. De buitenste profilering stopt ook hier weer tegen de schouwboezem. De strijk balk verdwijnt achter de schouwboezem. Het is niet duidelijk hoe de raveel is opgebouwd ter hoogte van het schouwkanaal.

Aangezien de plafondverdeling behoort tot de oudst gekende constructie is het mogelijk dat het plafond oorspronkelijk niet was bepleisterd.

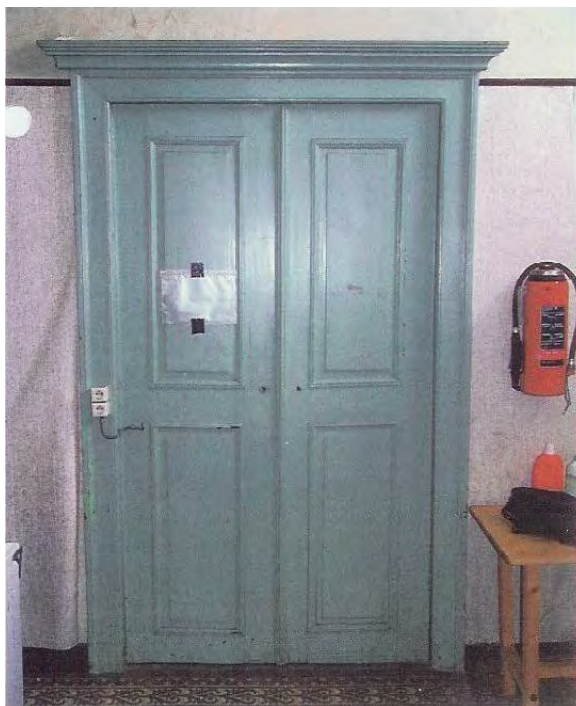
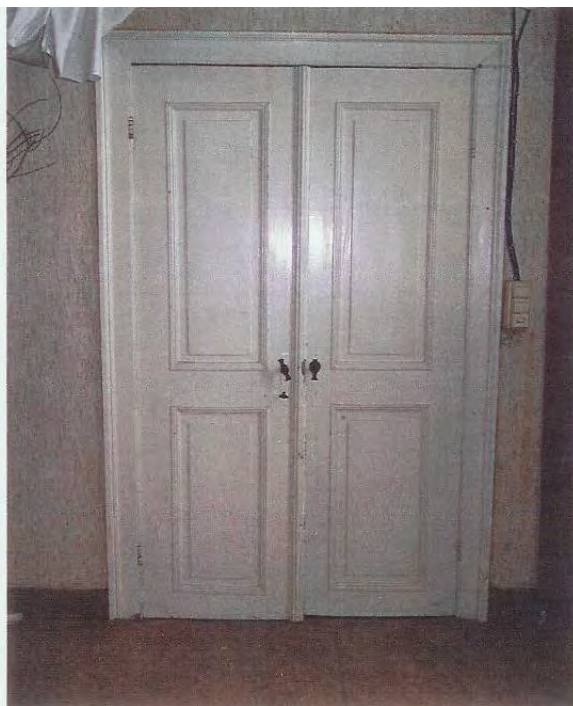
Afbeeldingen 47d: buitenzijde deur thv lokaal 0.2 & 47f: binnenzijde deur lokaal 0.3.<sup>102</sup>

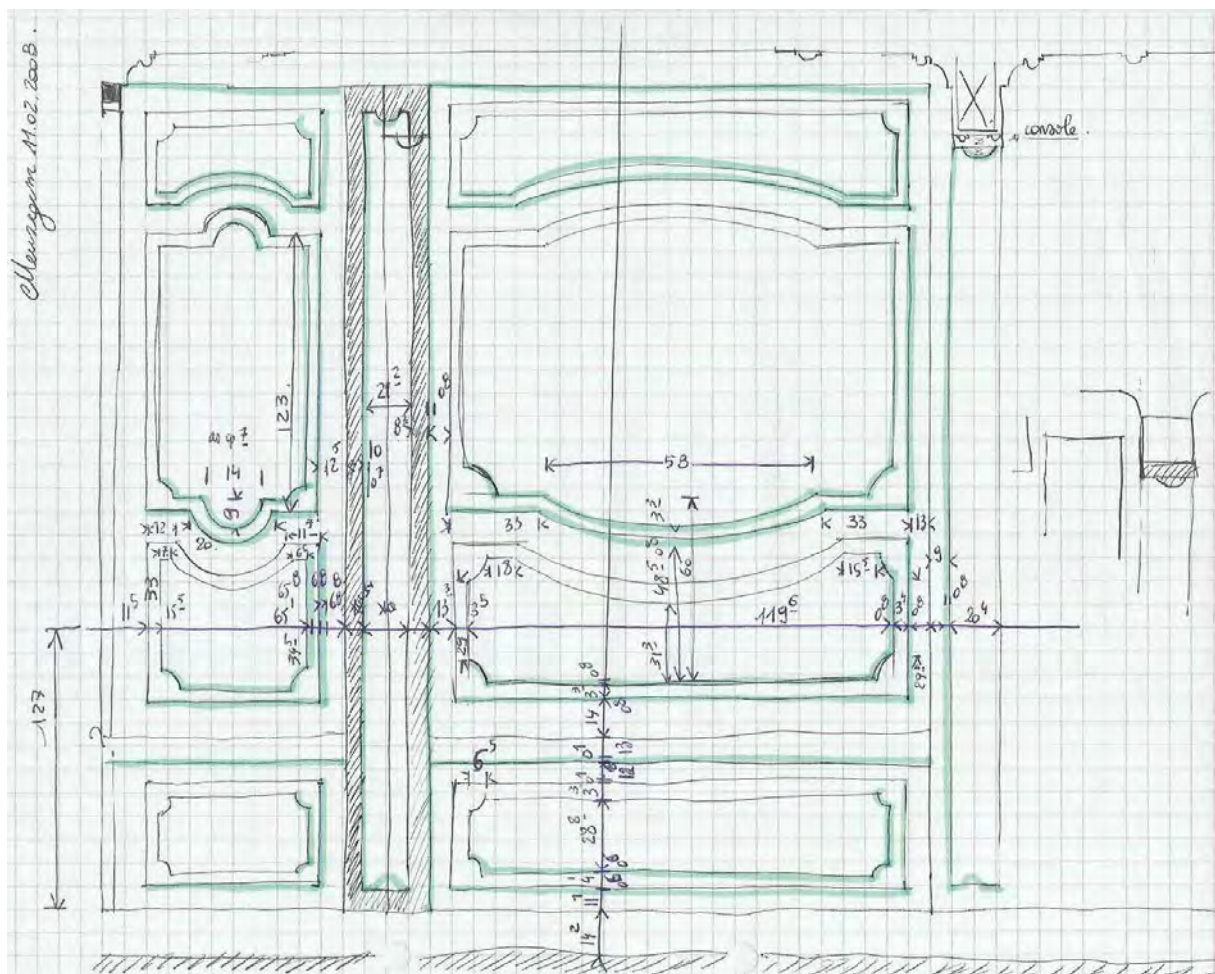
Afbeelding 47g: opmeting geschilderde kaders met schaduwwerking. Wand ZO, links van de moerbalk op console<sup>105</sup>

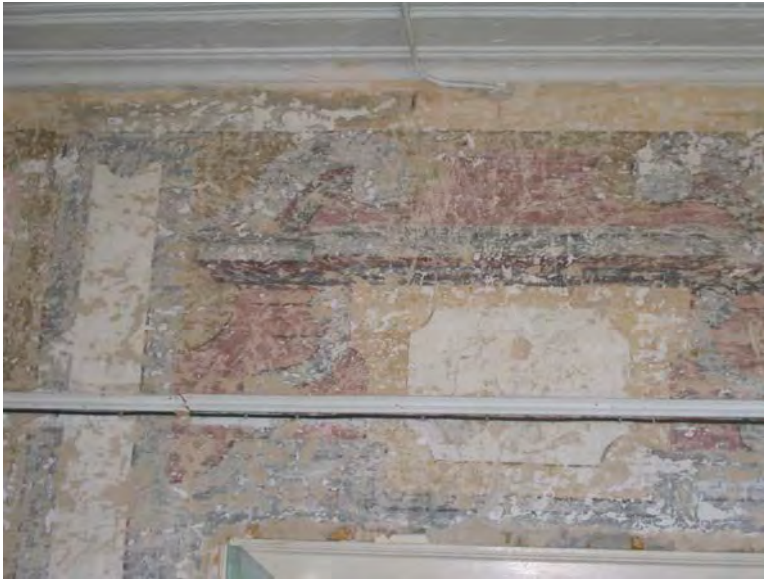
Afbeelding 47i: Muurschildering fronton boven de inkom.<sup>107</sup>
