# **1. BOUWHISTORISCHE NOTA MET HET OOG OP HERBESTEMMING**

Dit bouwhistorisch onderzoek werd uitgevoerd om de herbestemming van de pastorie van Meuzegem, aangepast aan de historische eigenheid van dit gebouw mogelijk te maken.

Gisèle Gantois  
Architect MSc in Conservation  
02 mei 2010

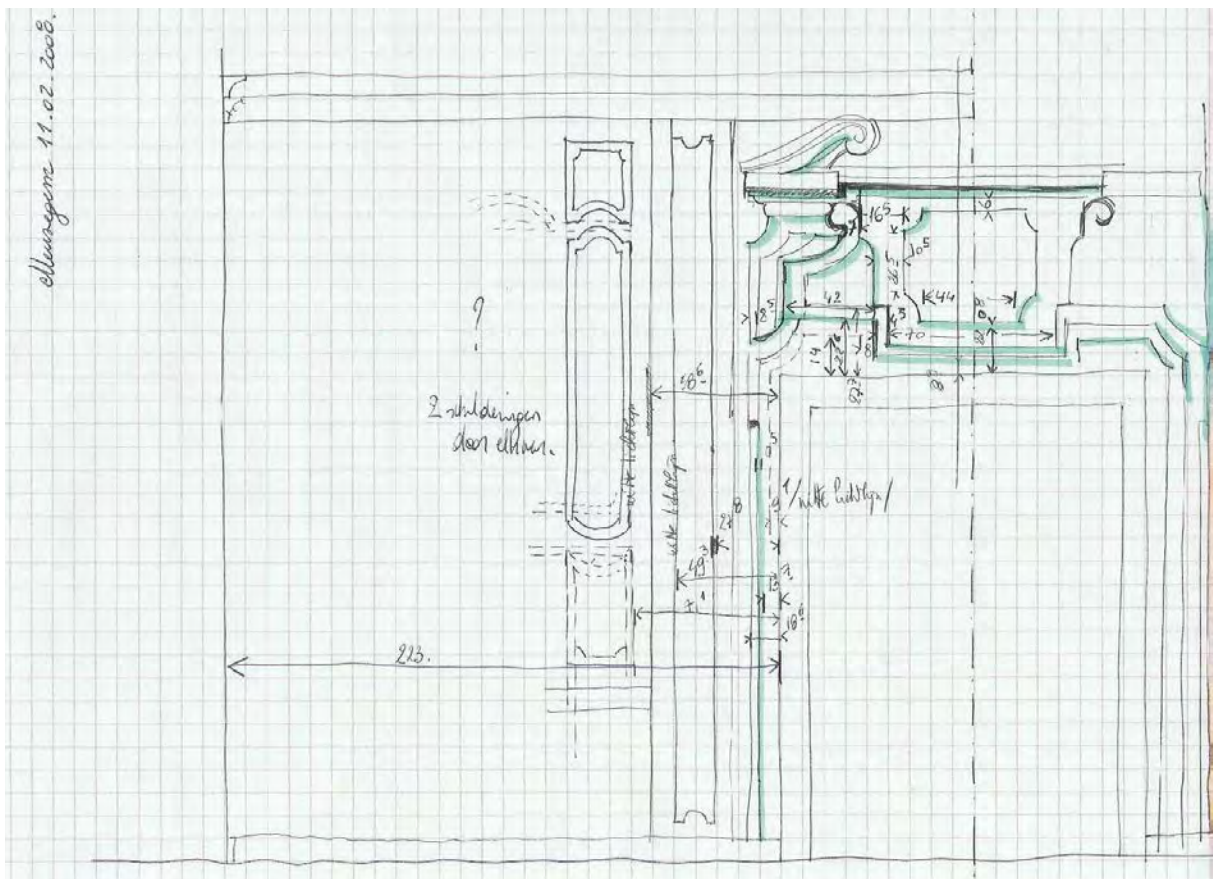
Afbeelding 47j: opmeting geschilderde kaders met schaduwwerking. Wand ZW, fronton boven de deur. Links van de deur is te zien hoe de schilderijen werden aangepast en overschilderd.<sup>108</sup>

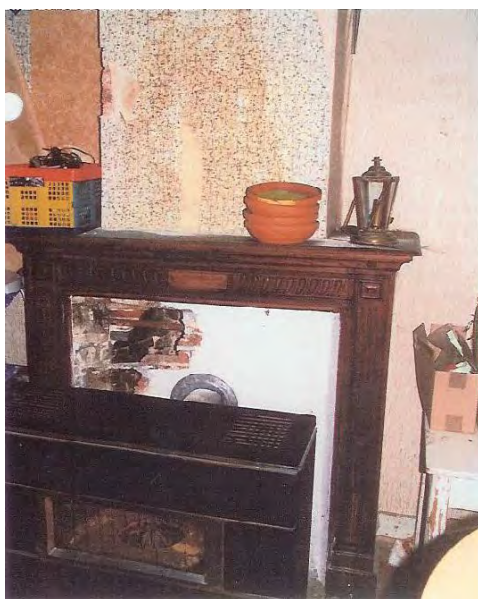
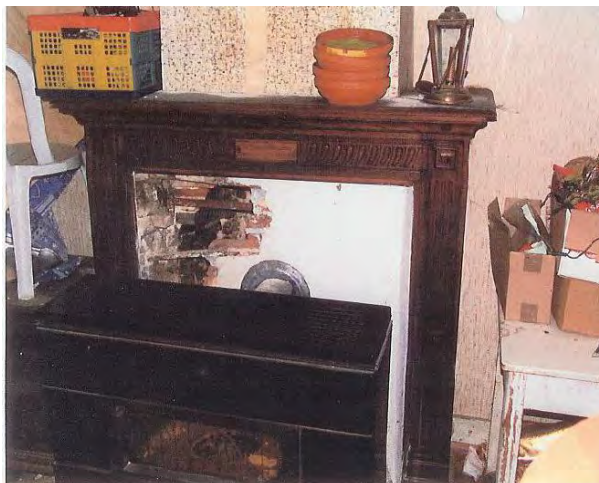
Afbeeldingen 48a & 48b<sup>109</sup>

De **schouw** heeft een rechthoekige boezem (80 centimeter breed). Op het baksteenmetselwerk komt er een pleisterlaag voor van ongeveer 3 millimeter. Als gevolg van vochtproblemen (merkbaar in al de vertrekken van de pastorie) komt de pleisterlaag los. Op de schouwboezem komt er geen stucwerkdecoratie voor. Het is niet duidelijk of de schouwboezem is ingewerkt in de achterwand. (als enige schouwboezem zijn er op deze plaats noch aan de binnen- noch aan de buitenzijde sporen van verbouwing.) De pleisterlaag op de schouwboezem loopt door over de wanden.

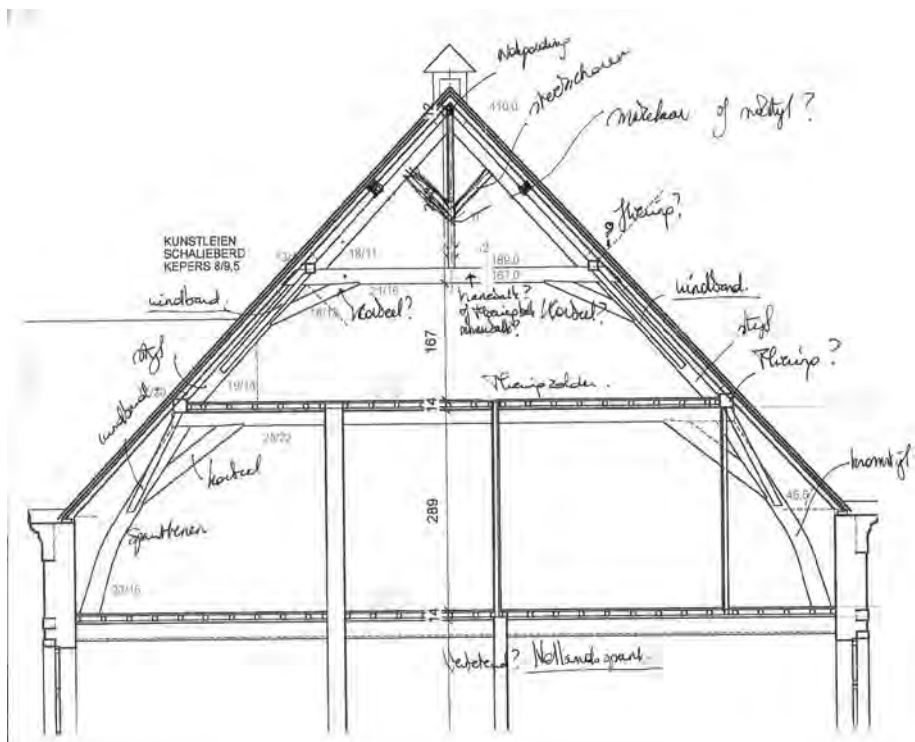
Afbeelding 49: schets auteur

Als we van de veronderstelling uitgaan dat het dak werd gewijzigd om puntgevels aan het gebouw toe te voegen, dan zijn deze schuine elementen geen windverbanden maar hoekkepers van een vroeger schilddak.

Een belangrijke vraag is dan: waar stonden de schouwen voordien en van wanneer dateert deze verbouwing? We zijn er voorlopig van uit gegaan dat deze belangrijke verbouwing gebeurde bij de modernisering van 1733.

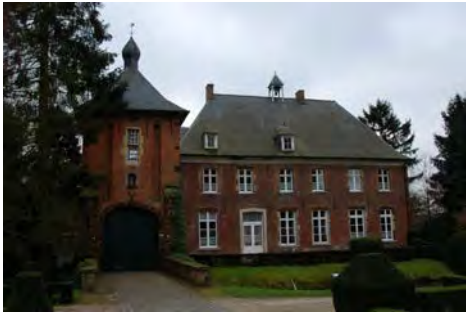
Afbeeldingen 55a, 55b en 55c: Het schilddak was een vrij typische vorm voor de Norbertijnerpastorijen uit de 17<sup>de</sup> en 18<sup>de</sup> eeuw.

55a. Wezemaal – 1624 (abdij van Averbode)<sup>113</sup>

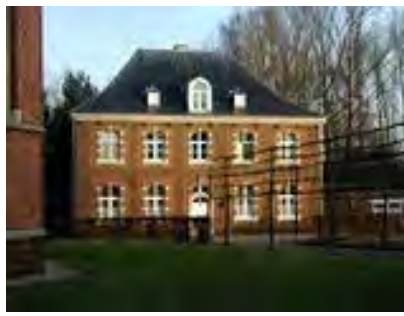
55b. Messelbroek 1754 - 1756 (abdij van Averbode)<sup>114</sup>

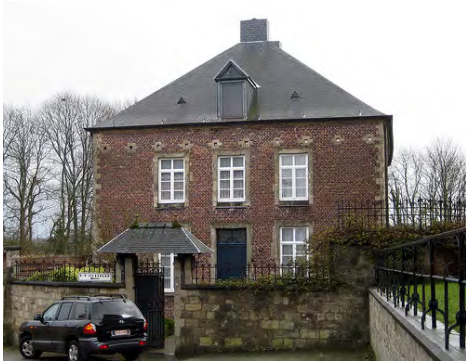
55c. Denderleeuw – verbouwd in 1783 (eveneens door Norbertijnenkanunikken uit de abdij van Dielegem bediend sinds 1280 tot de Franse Revolutie.<sup>115</sup>

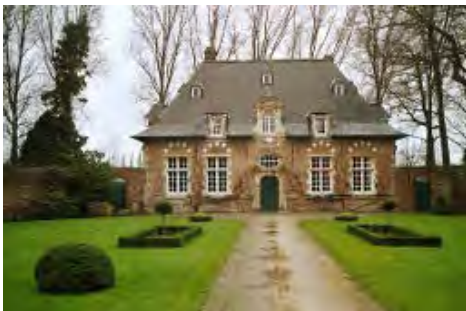
Abbeiding 55d toont een zomerhuis van de paters Jezuieten uit 1655.

55d Kortrijk – Patersmote – omweld zomerhuis van de paters Jezuïeten. Gebouwd in 1655. Interieur verbouwd in 1764. Uitgebreed in de 19<sup>de</sup> eeuw.
