## Kerk Rossem

### Asbestinventaris met het oog op beheer

Plaats van onderzoek: Rossemdorp 34

Referentie van de inventaris: 4996028

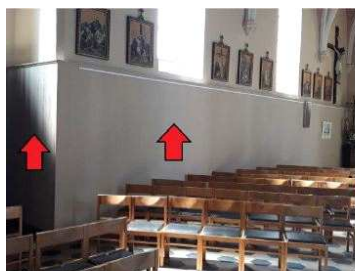
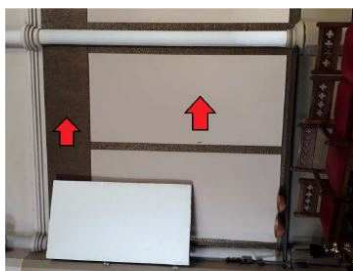
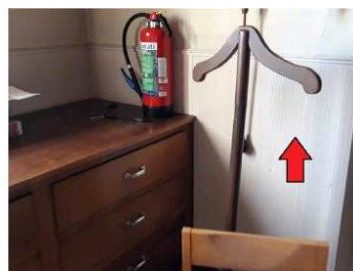
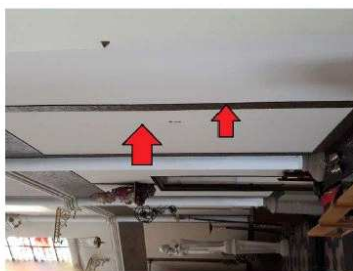
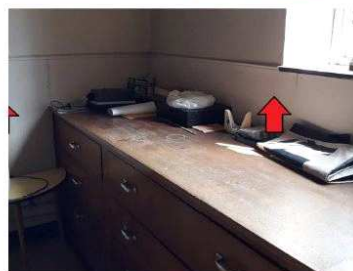
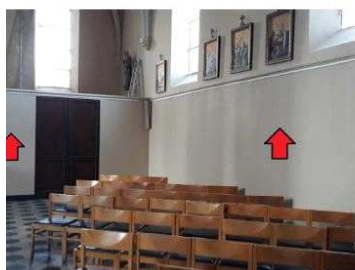
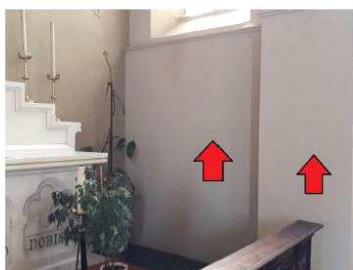
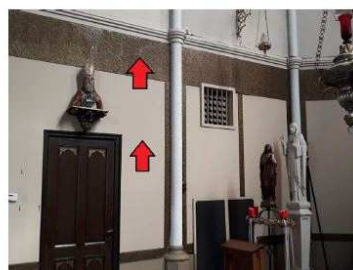
Staalnummer: 1-0

Er werd enkel asbest aangetroffen in de vorm van cementgebonden platen gebruikt als muurbekleding. Het gaat om een grote hoeveelheid aan platen, maar gezien deze stevig zijn en voorzien van een beschermende afdeklaag is het risico op accidentele beschadigingen nihil. De platen kunnen daarom behouden blijven, maar er mogen bewerkingen op gebeuren (niet doorboren).

Verschijningsvorm: **Asbestcement - vlakke platen**

Aard: Chrysotiel

Toestand: Intact

Kans op beschadiging: Beperkt

Type materiaal: Hechtgebonden

Oppervlaktebehandeling: Geschilderd

Extra info: De platen zijn heel stevig zodat het risico op accidentele beschadigingen zeer klein is. De platen kunnen daarom behouden blijven, maar doorboren is niet toegestaan.

**Conclusie: Asbest aanwezig in de beplating tegen de muren**

**Te nemen maatregelen: Extra waakzaamheid geboden      Commentaar: Bij onderhoud**
