## Hof van Lyere Zandhoven

### Verkennend kleurhistorisch onderzoek 28.10.2020

Hofeinde 3 . 2240 Zandhoven

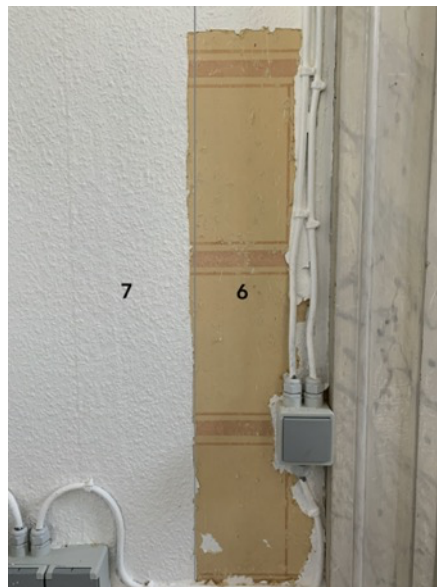
| TECHNISCHE FICHE ONDERZOEK AFWERKINGSLAGEN | | |
|---|---|---|
| Type onderzoek | | Punctie P.0.2. |

K.0.03, de huidige traphal, werd volledig verbouwd in de 20<sup>ste</sup> eeuw. Ook de huidige trap is waarschijnlijk begin 20<sup>ste</sup> eeuw te dateren. Het verkennend kleurhistorisch onderzoek heeft aangetoond dat onder de huidige witte afwerking een imitatie natuursteenschildering (beige/geel met rood/roze belijning) aanwezig was op een plint van marmerimitatie (olieverf), zoals ook aanwezig op de naastgelegen deuroplijsting. Dergelijke afwerkingen kaderen eveneens binnen de 20<sup>ste</sup>-eeuwse bouwfase.

| TECHNISCHE FICHE ONDERZOEK AFWERKINGSLAGEN | | |
|---|---|---|
| afwerklagen | 6 | imitatienatuursteenschildering |
| | 7 | wit |

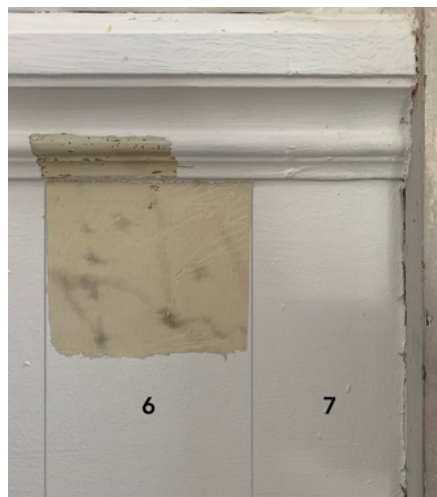
| TECHNISCHE FICHE ONDERZOEK AFWERKINGSLAGEN | | |
|---|---|---|
| Type onderzoek | Punctie P.0.3. | |

| TECHNISCHE FICHE ONDERZOEK AFWERKINGSLAGEN | | |
|---|---|---|
| afwerklagen | 6 | marmerimitatieschildering |
| | 7 | wit |

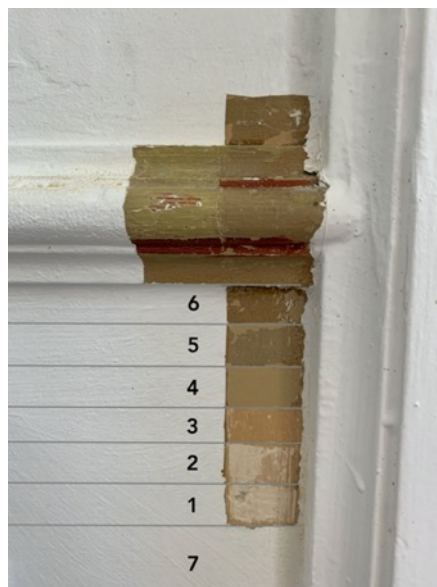
| TECHNISCHE FICHE ONDERZOEK AFWERKINGSLAGEN | | |
|---|---|---|
| Type onderzoek | Stratigrafie S.0.1. | |

De inrichting van salon K.0.06 is vandaag de dag moeilijk afleesbaar, maar kreeg waarschijnlijk haar huidige uitzicht in de 19<sup>de</sup> eeuw. Het verkennend kleurhistorisch onderzoek heeft aangetoond dat op de tussenvlakken van de lambriseringen twee afwerkingslagen (uitgezonderd de preparatielagen) aanwezig waren. De eerste afwerkingslaag (3) bestond uit een licht beige afwerking, de tweede afwerkingslaag uit een donkerdere bruin/groene kleur (6), in combinatie met een rode bies op de lijsten. Op de lijsten van de lambrisering zijn minder afwerkingslagen teruggevonden dan op de tussenvlakken. Dit wijst er mogelijk op dat de lijsten pas later werden toegevoegd/opgekleefd.

| TECHNISCHE FICHE ONDERZOEK AFWERKINGSLAGEN | | |
|---|---|---|
| afwerklagen | 1 | wit |
| | 2 | wit/beige |
| | 3 | licht beige |
| | 4 | beige |
| | 5 | beige/bruin |
| | 6 | donkerder bruin/groen |
| | 7 | wit |

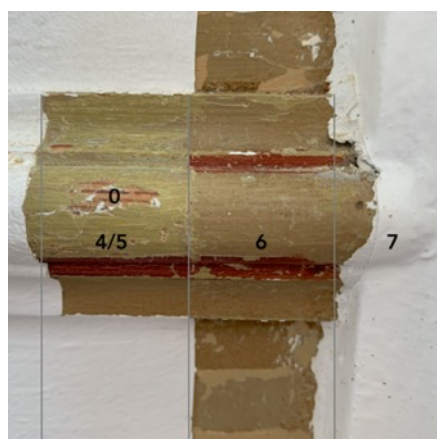
| TECHNISCHE FICHE ONDERZOEK AFWERKINGSLAGEN | | |
|---|---|---|
| Type onderzoek | | Stratigrafie S.0.2. |

| TECHNISCHE FICHE ONDERZOEK AFWERKINGSLAGEN | | |
|---|---|---|
| afwerklagen | 4/5 | beige/bruin |
| | 6 | donkerder bruin/groen |
| | | rode bies |
| | 7 | wit |

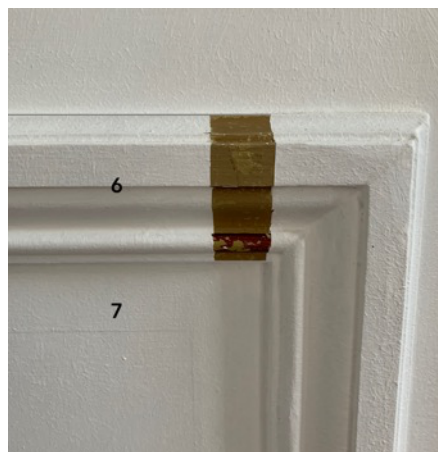
| TECHNISCHE FICHE ONDERZOEK AFWERKINGSLAGEN | | |
|---|---|---|
| Type onderzoek | Punctie P.0.4. | |

| TECHNISCHE FICHE ONDERZOEK AFWERKINGSLAGEN | | |
|---|---|---|
| afwerklagen | 6 | donkerder bruin/groen |
| | | rode bies |
| | 7 | wit |

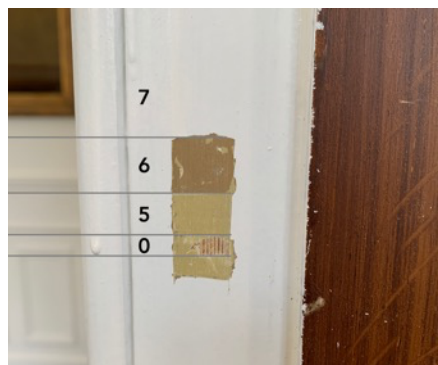
| TECHNISCHE FICHE ONDERZOEK AFWERKINGSLAGEN | | |
|---|---|---|
| Type onderzoek | Stratigrafie S.0.3. | |

Op de deurposten van de deuropening tussen K.0.06 en K.0.07 werd een lichte houtimitatieschildering teruggevonden zoals deze ook aanwezig is bij andere deuren op de gelijkvloerse verdieping.

| TECHNISCHE FICHE ONDERZOEK AFWERKINGSLAGEN | | |
|---|---|---|
| afwerklagen | 5 | beige/bruin |
| | 6 | lichte houtimitatieschildering |
| | 7 | wit |

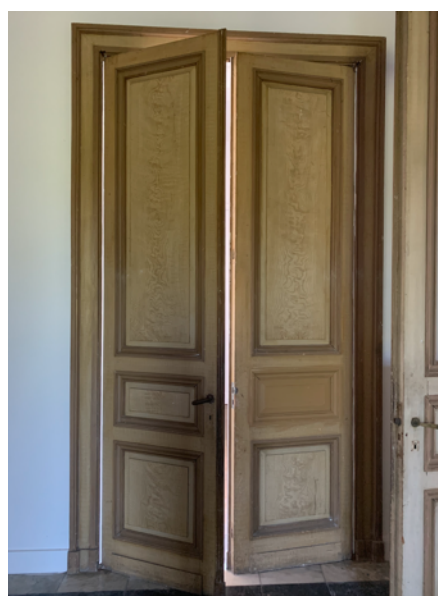
Houtimitatieschildering op andere deuren

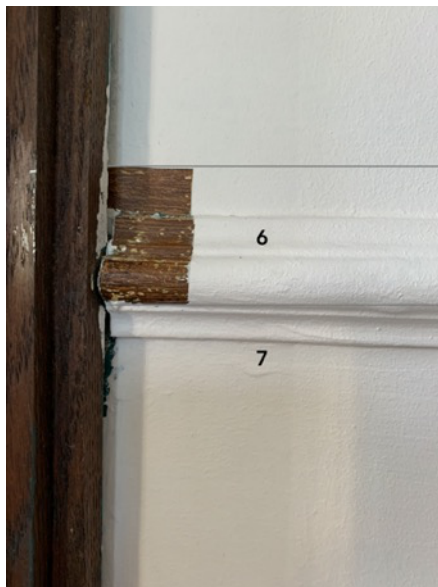
| TECHNISCHE FICHE ONDERZOEK AFWERKINGSLAGEN | | |
|---|---|---|
| Type onderzoek | Punctie P.0.5. | |

De inrichting van salon K.0.07 kreeg haar huidige uitzicht in de 19<sup>de</sup> eeuw. In de ruimte werd een totaalconcept van neo-Vlaamse renaissance nagestreefd, waarbij ook de deuromlijstingen met houtsnijwerk vormgegeven werden. Het verkennend kleurhistorisch onderzoek op de lambriseringen heeft aangetoond dat onder de huidige witte afwerking één afwerkingslaag (uitgezonderd de preparatielagen) aanwezig was. Het betreft een donkerbruine houtimitatieschildering, die aansloot bij de deuromlijstingen.

| TECHNISCHE FICHE ONDERZOEK AFWERKINGSLAGEN | | |
|---|---|---|
| afwerklagen | 6 | donkerbruine<br>houtimitatieschildering |
| | 7 | wit |

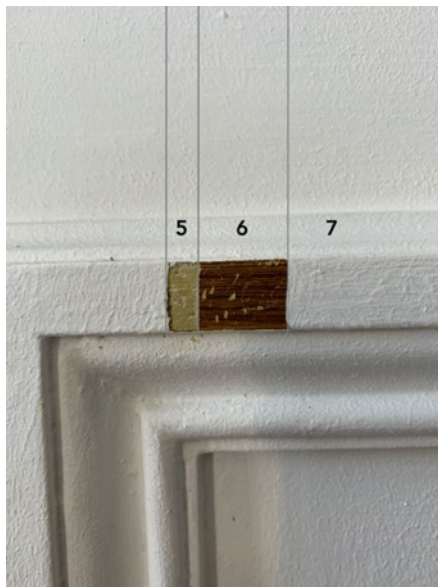
| TECHNISCHE FICHE ONDERZOEK AFWERKINGSLAGEN | | |
|---|---|---|
| Type onderzoek | Stratigrafie S.0.4. | |

| TECHNISCHE FICHE ONDERZOEK AFWERKINGSLAGEN | | |
|---|---|---|
| afwerklagen | 5 | beige/bruin |
| | 6 | donkerbruine<br>houtimitatieschildering |
| | 7 | wit |

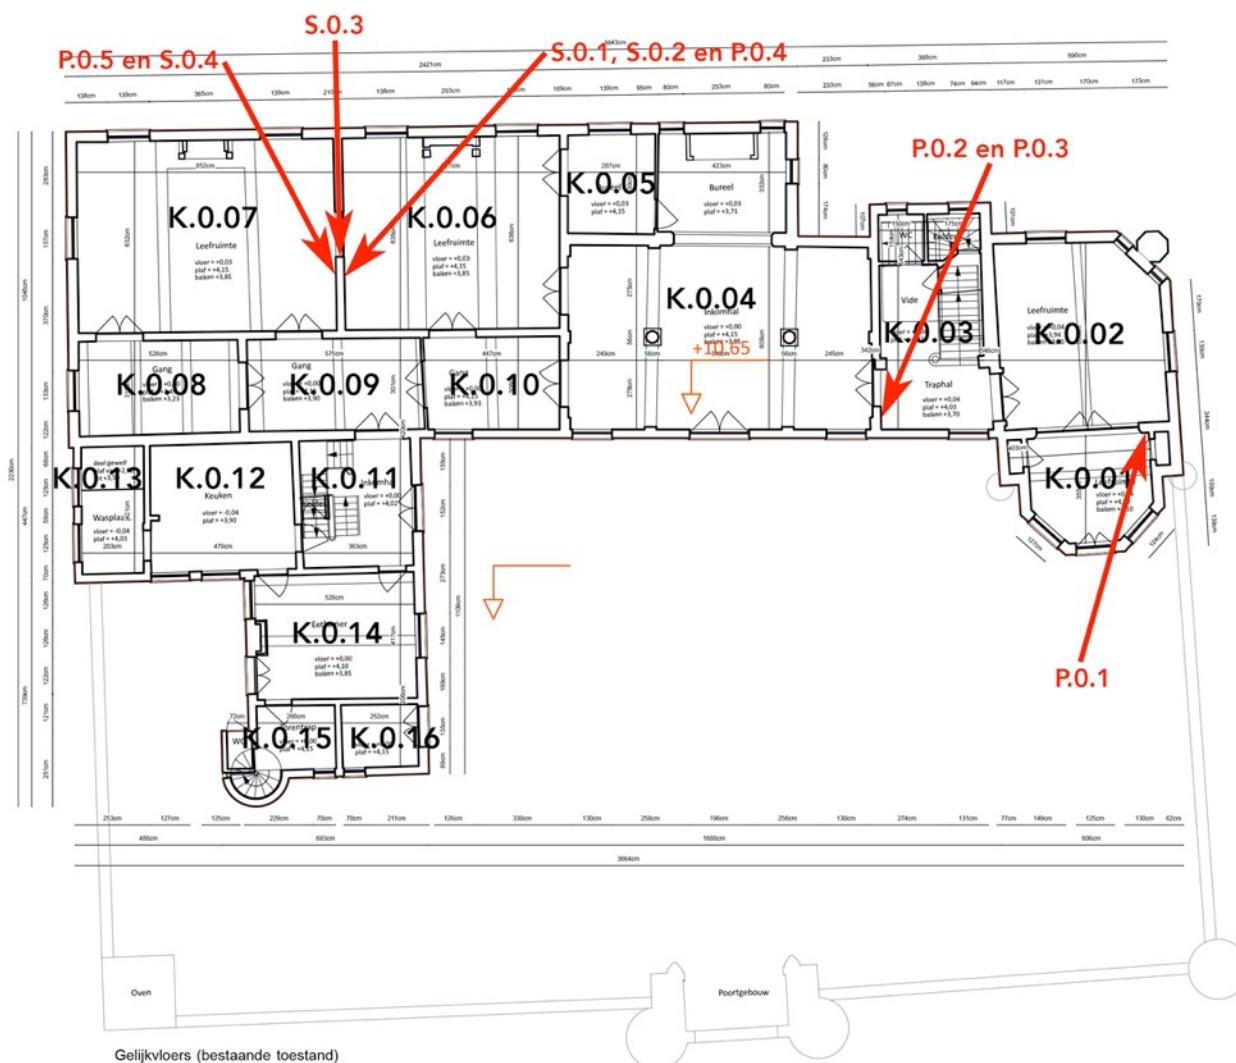
#### 3.1 GRONDPLAN GELIJKVLOERSE VERDIEPING

De informatie van het kleurhistorisch onderzoek is samengebracht in technische fiches. Hierbij staat '0' steeds voor de drager en staan de overige getallen voor de opeenvolgende kleurlagen. De locaties van de verschillende sonderingen zijn steeds aangeduid op plan.
