## BOUWHISTORISCHE NOTA WONING 31, SINT-ELISABETH BEGIJNHOF

Deze studie kadert binnen het ruimer onderzoek naar het Sint-Elisabeth Begijnhof te Kortrijk. Restauratiefase 7 omvat het herstel van woning 31, die in deze studie uitvoerig besproken wordt.

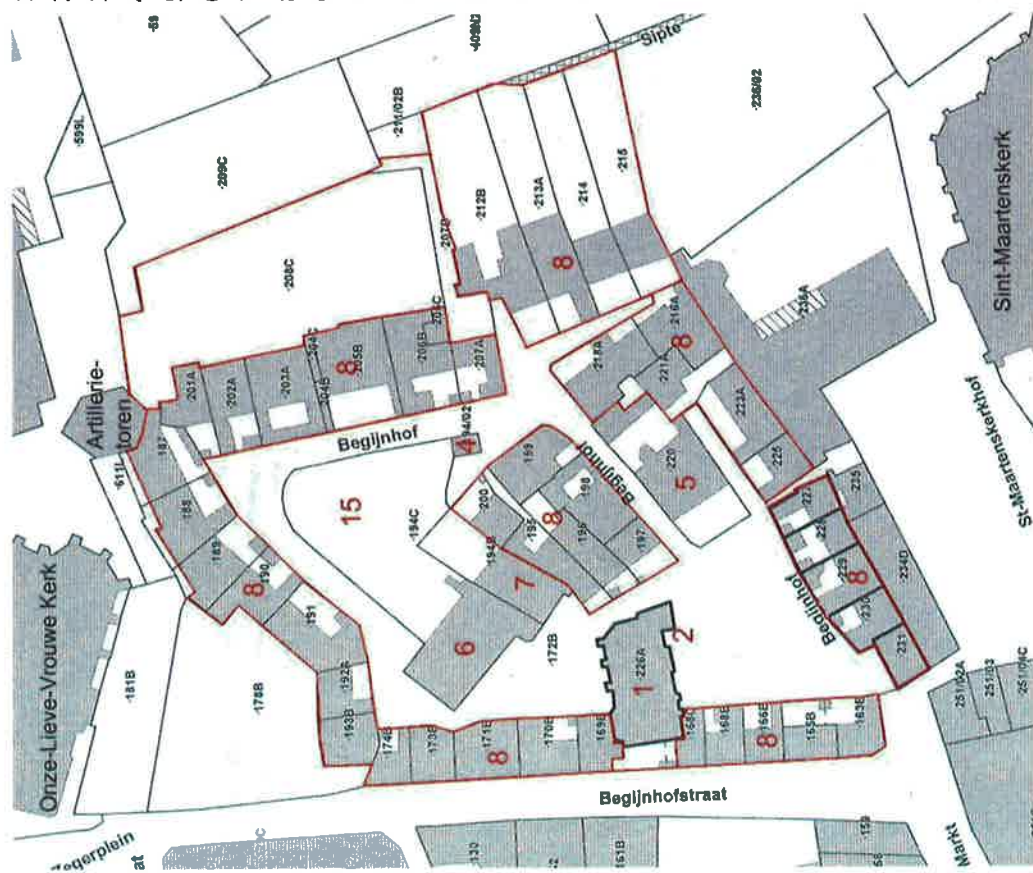
Weergave van de samenstellende delen, zoals gekend uit het verleden.

1. Begijnhofkapel
2. Ecce Homo - kapel
3. Kapel O.-L.-V.-van-Boodschap (locatie ongekend)
4. Kapel O.-L.-V.-ter-Sneeuw
5. Het Huis van de Grootjuffrouw of ook 'House of Council' (1)
6. De Grote Zaal of ook 'Sint-Anna-zaal' (2)
7. De Kleine Zaal
8. De woningen
9. Groot Convent (locatie ongekend) (3)
10. Klein Convent (locatie ongekend)
11. Keuken (locatie ongekend)
12. Ziekenzaal of infirmerie (locatie ongekend)
13. Washuis (locatie ongekend)
14. Houthuis (locatie ongekend)
15. Bleekweide, bestaande uit twee delen, omgeven door een haag. (4)
16. "Lochtinghe" voor groenten en fruit. (locatie ongekend)

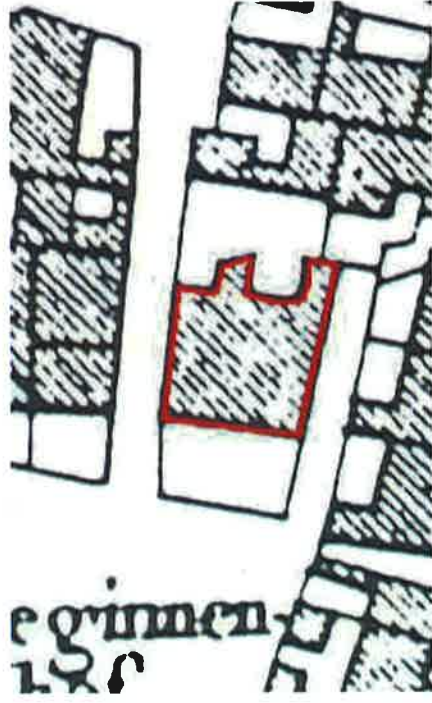
Detail uit Plattergrond 1822. Eerste kadastrale atlas van Kortrijk door C. Cierckens, publicatie 1830. Woning 31 staat in rood aangeduid. Zie: DESPRIET, P., o.c., p. 80.

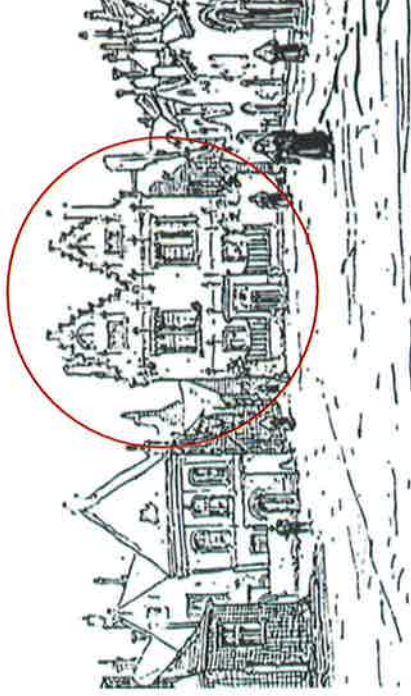
Detail houtsnede Lalanne 1883. Woning 31 met diens twee trapgevels is duidelijk weergegeven. Zie: DESPRIET, P., o.c., p. 142.

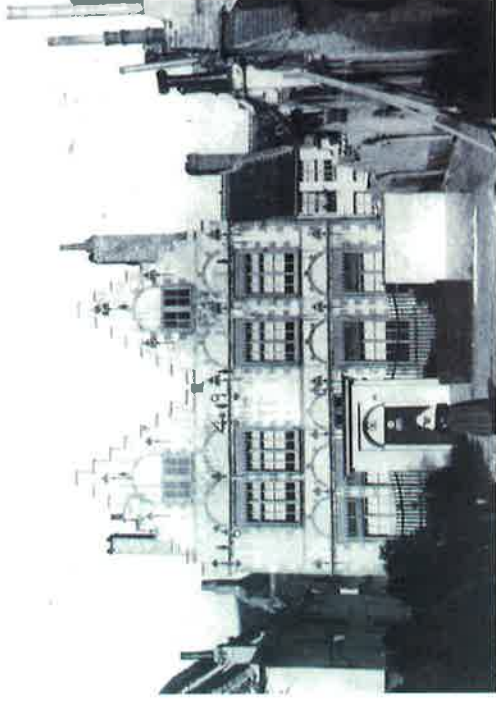
De kaleilagen zijn nog aanwezig. De roedeverdeling van de ramen in  
de topgevel is aangepast. Zie: Lezing 2006 door M. Stoop.

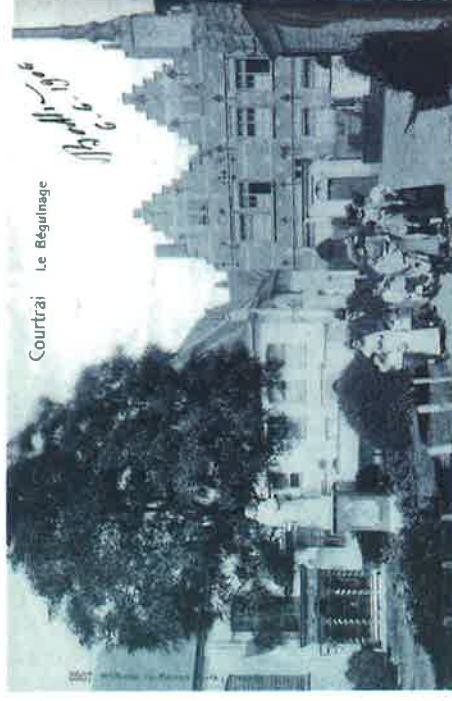
Rechts op de foto: grootjufferswoning begijnhof Kortrijk. De foto dateert  
van na de restauratiecampagne door C. Hiers, waarbij de kaleilagen  
werden verwijderd. Claude Bouckaert, 1906.

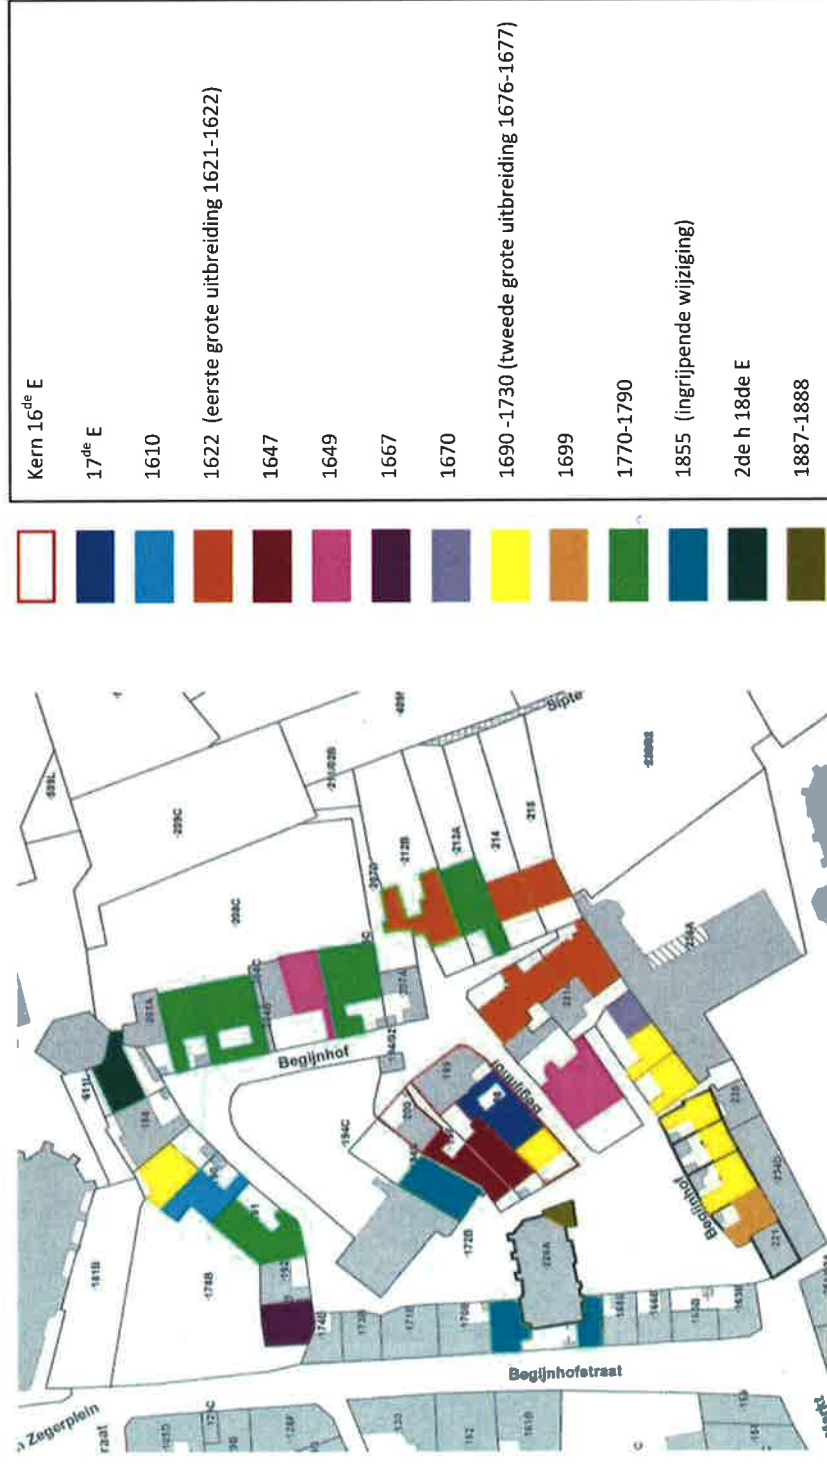
Kadasterplan 19/08/2009 met grijze arceringen, bewerkt door O. De Beus, oktober 2010.

Volgens deze datering valt woning 31 buiten de 16<sup>de</sup> – eeuwse kern van het begijnhof. De woning zou van 1649 dateren, zoals woning 14. Woning 28 en 29 zouden van hetzelfde decennium dateren.

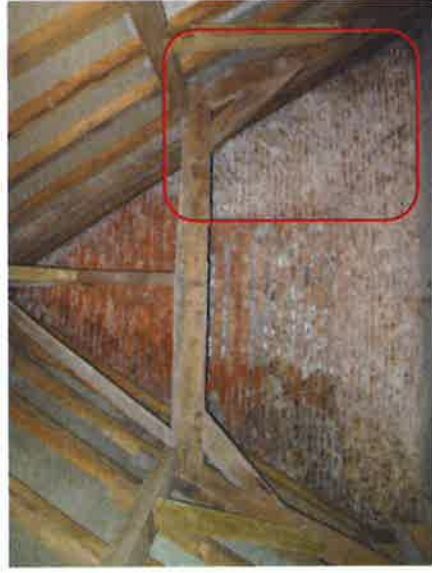
Sporen van vlechtingen in de linkerachtergevel van woning 31. Zie: O. De Beus, 28/01/2011.

Het onderscheid tussen de voor- en achtergevel valt op. De voorgevel is op het eerste zicht meer uitgewerkt. De achtergevel is te vergelijken met woning 28 en 29 en oogt minder representatief. Tevens **verschilt het linkergedeelte van het rechtergedeelte van de achtergevel. Het rechtergedeelte sluit met zijn korfbogige overspanningen bij de voorgevel aan.** Het linkergedeelte vertoont nog originele raamkaders en sluit eerder bij woning 28/29 aan. Tevens vertoont dit gedeelte sporen van vlechtingen, zoals bij woningen 28/29.<sup>19</sup> De rechterachtergevel van woning 31 vertoont echter geen vlechtingen. Vermoedelijk bevatte deze in oorsprong een trapgevel, zodat het regenwater zorgvuldig kon worden afgevoerd.

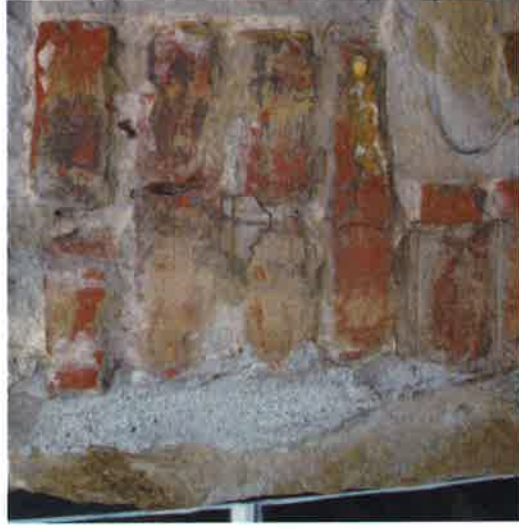
Restanten schildering imitatiebaksteen & datumsteen. Zie: O. De Beus, 29/11/2010.

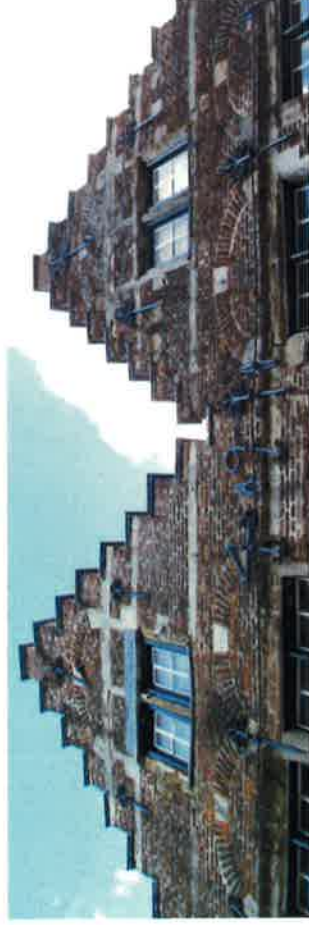
Voorgevel woning 31 (O. De Beus, oktober 2010.)

Bij de stenen constructies is verstijving van de constructie noodzakelijk daar geen gebruik wordt gemaakt van doorlopende elementen zoals in de houtbouw. De tussendorpels van de kruisvensters, die een doorlopende horizontale band vormen, beletten de zijwaartse beweging van het skelet. In de verscheidene gevels zijn lange smeedijzeren ankers gebruikt, zoals ter hoogte van de doorlopende lateien en de moerbalken.<sup>24</sup>

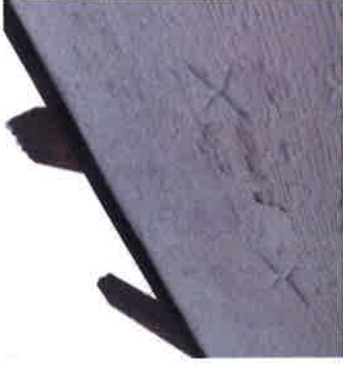
De schieters van de voorgevel zijn op het uiteinde uitgewerkt met lelie- en bloemmotieven, typerend voor de 17<sup>de</sup> eeuw. Deze van het rechtergedeelte van de voorgevel zijn rijker uitgewerkt dan van het linkergedeelte. De schieters van de Sint-Annazaal, die in dezelfde eeuw voltooid werd, zijn nog meer uitgewerkt.<sup>25</sup> Op het linkergedeelte van de voorgevel van woning 31 vormen de schieters het jaartal 1649. Dit gebruik werd vanaf de 2<sup>e</sup> h 16<sup>de</sup> en geheel 17<sup>de</sup> E toegepast.<sup>26</sup>

De schieters van de achtergevel van woning 31 zijn langwerpig, behalve deze in de top is met een leliemotief uitgewerkt. Deze van de zijgevels zijn tevens langwerpig en zijn te situeren ter hoogte van de verdiepingsvloeren en de schouwkanalen. De linkerzijgevel vertoont echter ter hoogte van de eerste verdiepingsvloer ook 'kruisvormige' ankers. Beide vormen werden door elkaar aangewend. Men gebruikte namelijk wat voorhanden was.

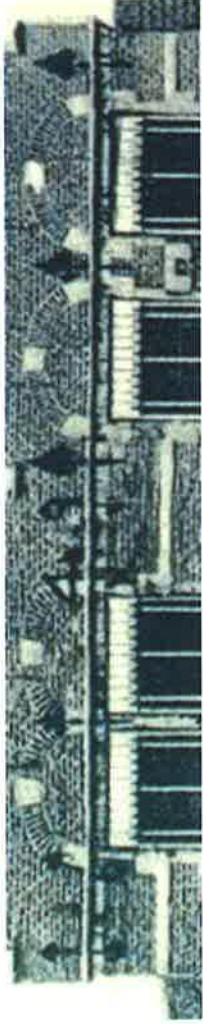
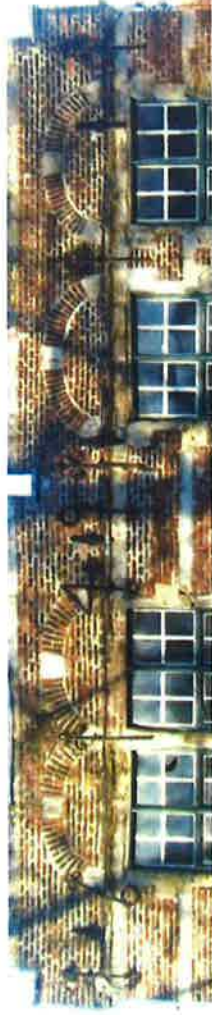
Voorgevel. Toestand 1906-1910. Zie: beeldbankvlas, Inventarisnummer 12912900149.

Voorgevel. Toestand 2005. Zie: Foto-archief Stoop Architecten.

Als de toestand van 1906-1910 vergeleken wordt met de huidige toestand, valt op dat extra ankers zijn toegevoegd doorheen de tijd. Wellicht om constructieve redenen. De vorm is éénvoudig; in de 18<sup>de</sup> en 19<sup>de</sup> eeuw zijn de ankers dan ook functionele elementen zonder meer.

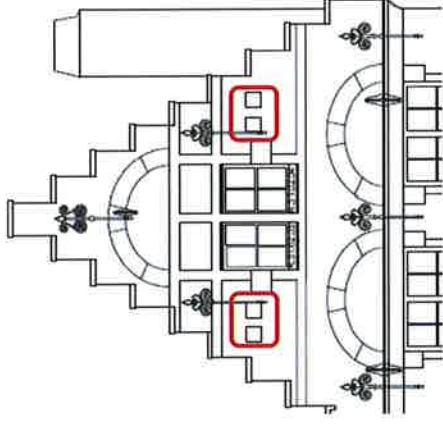
Aanzicht voorgevel rechterhuis met aanduiding van de datumstenen.  
Toestand 2010. Zie: Restauratiedossier Stoop Architecten.

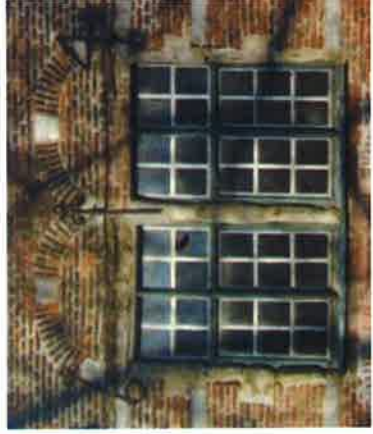
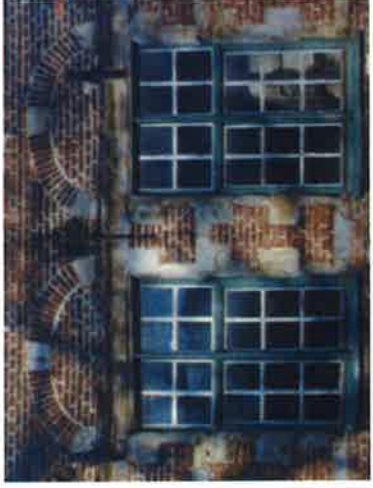
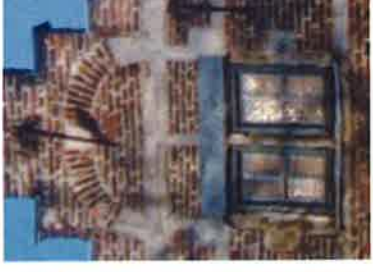
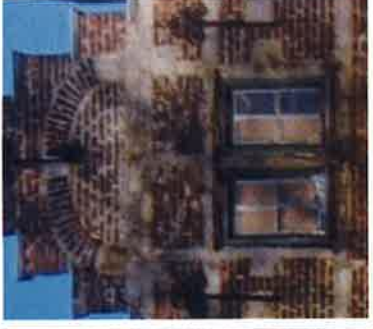
Gelijkvloerse verdieping – Verdieping 1 linkergevel – Verdieping 1 rechtergevel – Top rechtergevel – Top linkergevel. Zie: Foto-archief Stoop Architecten.

In de voorgevel bevinden zich rechthoekige kruisvensters in een omlijsting met negblokken waarboven een ontlastingsboog met natuurstenen aanzet- en sluitsteen.<sup>28</sup> Op de gelijkvloerse en eerste verdieping zijn zichtbare, houten raamwerken geplaatst. In de top zijn natuurstenen kruiskoziijnen te merken, die deels dichtgemetseld zijn. Dit type van venster ontstond in de 15<sup>de</sup> eeuw en bleef tot in de 2<sup>e</sup> helft van de 17<sup>de</sup> eeuw het meest gebruikte venstertype en

Vaak werd gebruik gemaakt van 'gestandaardiseerde afmetingen'; 1,10m, 1,20m of 1,30 m. Deze van de voorgevel meten ca. 1,27 à 1,30m.

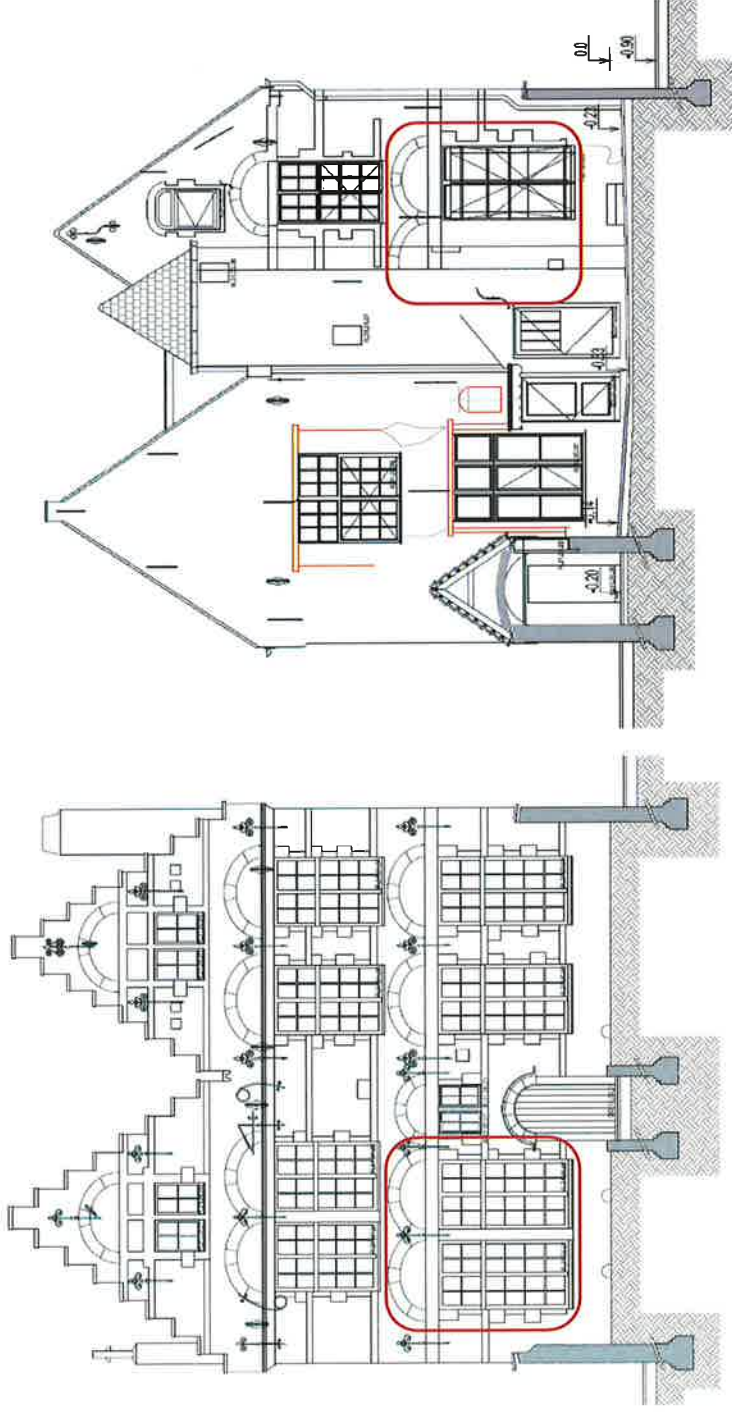
Woning 31; voorgevel. Gekoppeld raam.

Woning 31; achtergevel; bouwsporen in rood.

Wo 28&29; voorgevel. Raam nivo 0.

De achtergevel van woning 31 vertoont tal van bouwsporen. De rechterachtergevel bevatte op de gelijkvloerse verdieping wellicht een gekoppeld raam zoals in de voorgevel. In de linkerachtergevel zijn nog oude kozijnen te zien. Mogelijks volgden deze dezelfde vormgeving als die in de voorgevel van woning 28, dat conform de bewaarde elementen gerestaureerd is. De glas-in-lood panelen zijn niet koud verwerkt in de bovenlichten, maar gevat in houten ramen. Dit principe dat in de tweede helft van de 17<sup>de</sup> eeuw opkwam, verbeterde het comfort aanzienlijk.<sup>31</sup>

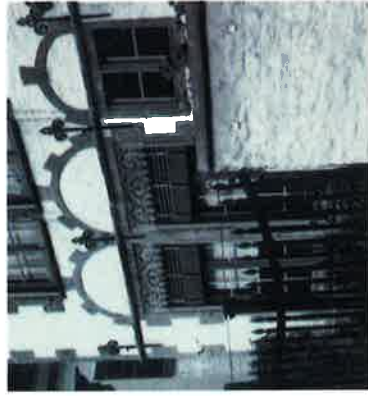
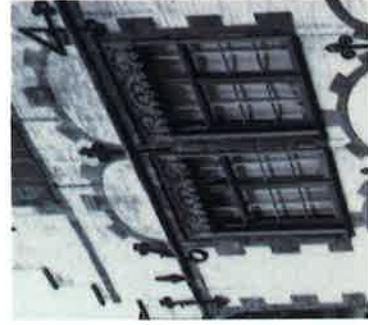
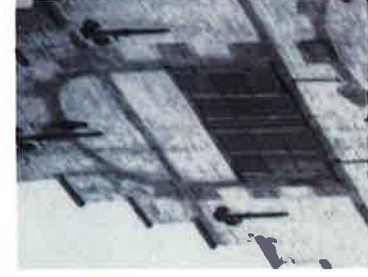
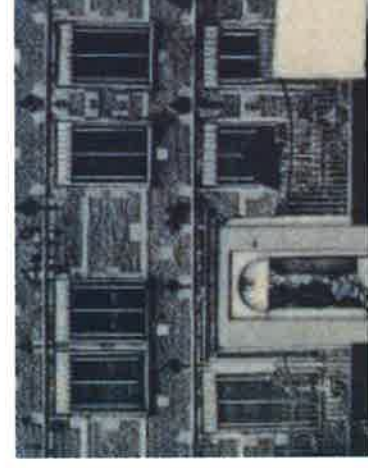
Niet gedateerd. Voorgevel; nivo 0/nivo 1/nivo 2. Zie: KIK.

In de rekeningen van 1772-1776 wordt het 'groot huys bewoont door de groot joeffrauw' vermeld, waarvoor negen kruisramen en bijhorende luiken gemaakt werden. Het is niet geheel duidelijk welke ramen bedoeld worden. In de negblokken zijn in de voorgevel en de linkerachtergevel nog sporen te zien van de ophanging van luiken. Deze konden dienen om de toen dure beglazing te beschermen of wellicht bevatten de vensters onderaan enkel luiken in oorsprong. Op een oude foto uit 1906-1910 zijn tevens 'luiken' te bemerken, weliswaar niet gebruik makend van de luikduimen tussen de negblokken. Op de foto van het KIK is duidelijk te zien dat het om een naar beneden schuivende verduistering gaat. Tevens zijn er rijkelijk versierde 'afdepanelen' te bemerken bovenaan de ramen. De vensters in de top bevatten bovendien nog blokramen met een andere kleinroedeverdeling. De recente ramen zijn in grotere vlakken ingedeeld.

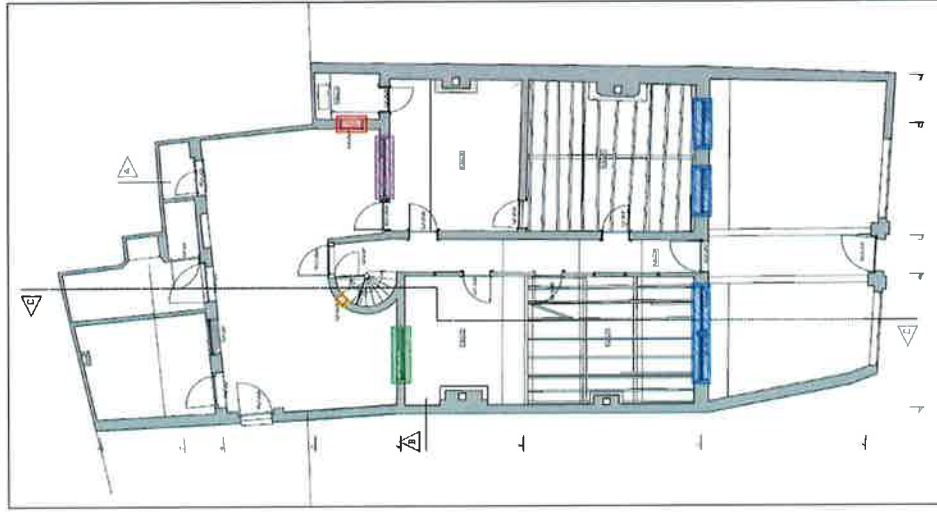
Woning 31; nivo 0.

(VR = vast raam, K/OR = kozijn/opendraaiend, SR = schuifraam, SR/OR = oorspronkelijk schuifraam/opendraaiend raam, OR = opendraaiende raam)

Er komen voornamelijk twee types voor; met name het schuifvenster en het kozijn. Er werd echter veel verbouwd en/of vervangen, zoals de schuiframen die tot opendraaiende ramen verbouwd werden. Vermoedelijk had het Brugse begijnhof een invloed op het Kortrijkse. Zo is het kozijn een typisch Brugs element dat wellicht overgenomen werd in Kortrijk. Ook uit historische feiten blijkt dat Brugge en Kortrijk een nauwe band hadden.<sup>35</sup>

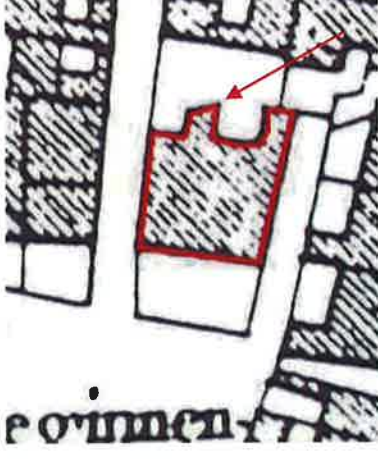
Detail uit Plattergrond 1822. Eerste kadastrale atlas van Kortrijk door C. Cierckens, publicatie 1830. Zie: DESPRIET, P., o.c., p. 80.

Uit welke periode deze toren dateert, is niet geheel duidelijk. De bouw ervan werd niet in de rekeningen teruggevonden. De plattegrond van 1822 is het oudste plan, die deze toren toont.

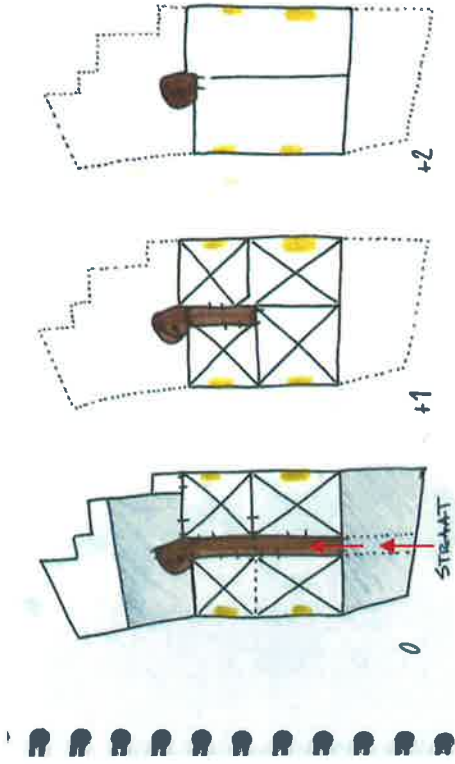
Woning 31; in stippellijn de onderliggende kelderruimte, in geel de locatie van de haardplaatsen/schouwkanalen, in bruin de circulatieruimte om de verschillende lokalen te bedienen. (O. De Beus, 8 november 2010.)

Ten opzichte van de twee trapgevels situeert de deur zich in het midden van de gevel. Dit vormt de meest evenwichtige compositie. Ten opzichte van de linkergevel bevindt de deur zich in de uiterst rechtse travee, zodanig dat ernaast bruikbare ruimtes overblijven.<sup>39</sup> De verschillende ruimtes worden bediend

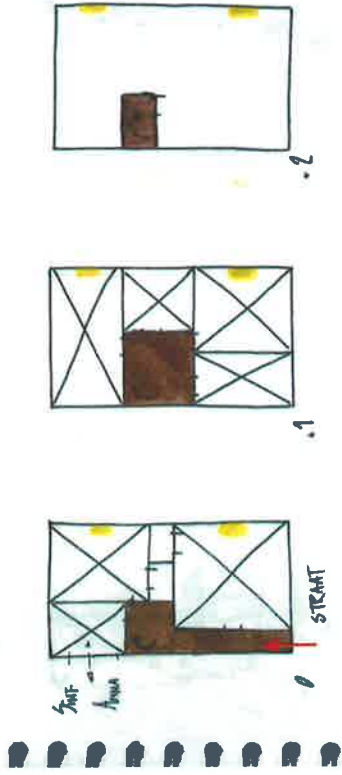
Woning 27; in geel de locatie van de haardplaatsen/schouwkanalen, in bruin de circulatieruimte om de verschillende lokalen te bedienen.  
(O. De Beus, 8 november 2010.)

De deur bevindt zich in de uiterst linkse travee van de gevel. Daardoor is een grote, bruikbare ruimte naast de gang mogelijk. Ten opzichte van woning 31 is deze woning in lengte groter en in breedte kleiner. Niet alle ruimtes bevatten een haardplaats. Tevens is de zolderruimte niet ingericht.

Opvallend zijn de kleine ruimtes die op de gelijkvloerse verdieping aan de grote, verwarmbare ruimtes palen. Wellicht fungeerden deze als alkoof of berging/kastruimte zoals in woning 31. Ook op de eerste verdieping ligt naast elke grote verwarmbare ruimte een iets kleinere, onverwarmde ruimte, weliswaar niet rechtstreeks verbonden.

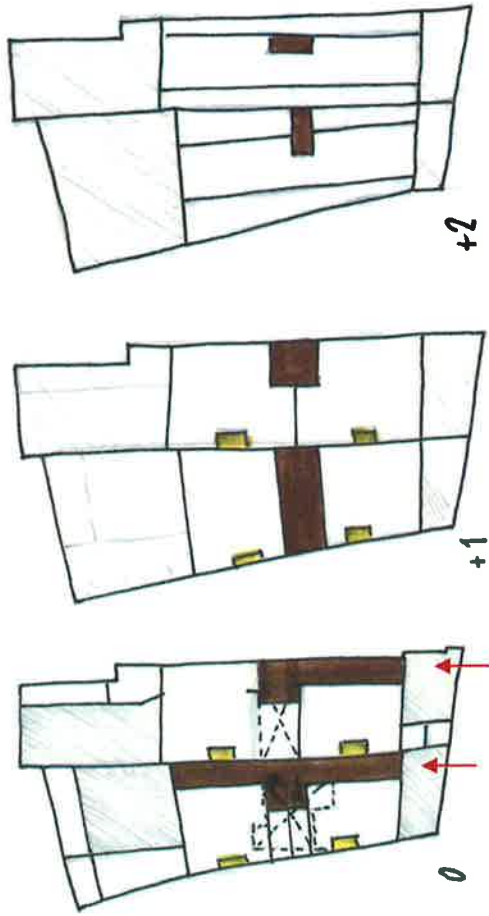
Woning 28-29; in geel de locatie van de haardplaatsen/schouwkanalen, in bruin de circulatieruimte om de verschillende lokalen te bedienen.  
(O. De Beus, 8 november 2010.)

Het valt op dat het linkerhuis van woning 31 qua planopbouw het meest woning 28 benadert, met uitzondering van de trap.

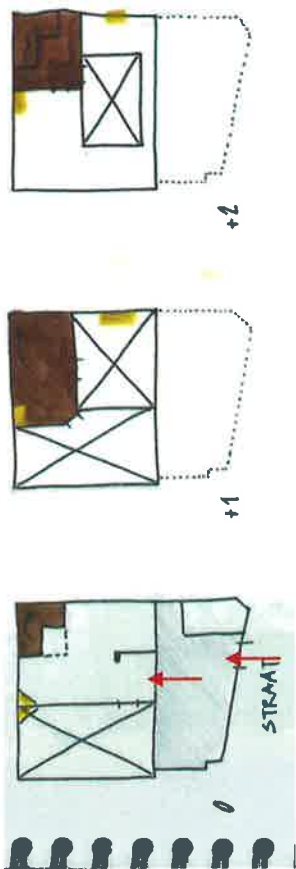
Woning 30; in stippellijn de onderliggende kelderruimte, in geel de locatie van de haardplaatsen/schouwkanalen, in bruin de circulatieruimte om de verschillende lokalen te bedienen. (O. De Beus, 8 november 2010.)

Ondanks de smalle gevelbreedte, ca. 6,5 m, is de deur toch centraal gesitueerd, mogelijks omdat dit meer aanzien uitstraalde. In vergelijking met woning 31 en 27 valt op dat er geen gang aanwezig is. Tevens is op zolder wel een bewoonbare ruimte gecreëerd. Niet alle ruimtes hebben een haardplaats.

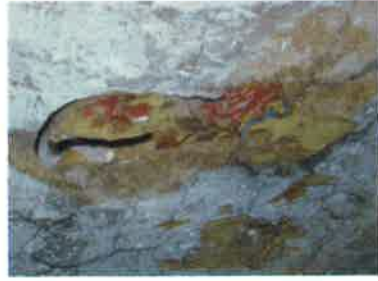
Ruimte 03

In de grootjufferswoning zijn nog restanten terug te vinden in de kastjes van het haardvolume in ruimte 03, op de schouwboezem in ruimte 10 en als binnenbekleding van de wandkast in ruimte 11.

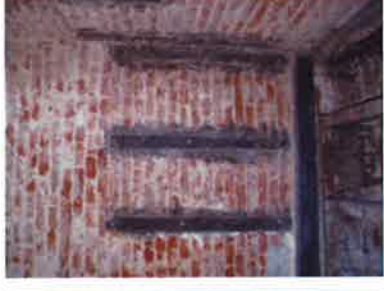
Ingewerkte houten stijlen  
in ruimte 04.

In sommige ruimtes op de gelijkvloerse verdieping zijn houten stijlen ingewerkt in het metselwerk. Wellicht werd onderaan de muren een lambrisering of zinken platen geplaatst, daar het onderste gedeelte van de muren te vochtig was. Midden 19<sup>de</sup> eeuw werd de plint een zelfstandig element, in de 18<sup>de</sup> eeuw was het behangpapier nog opgenomen in een houten lambrisering indien de volledige ruimte behangen werd.

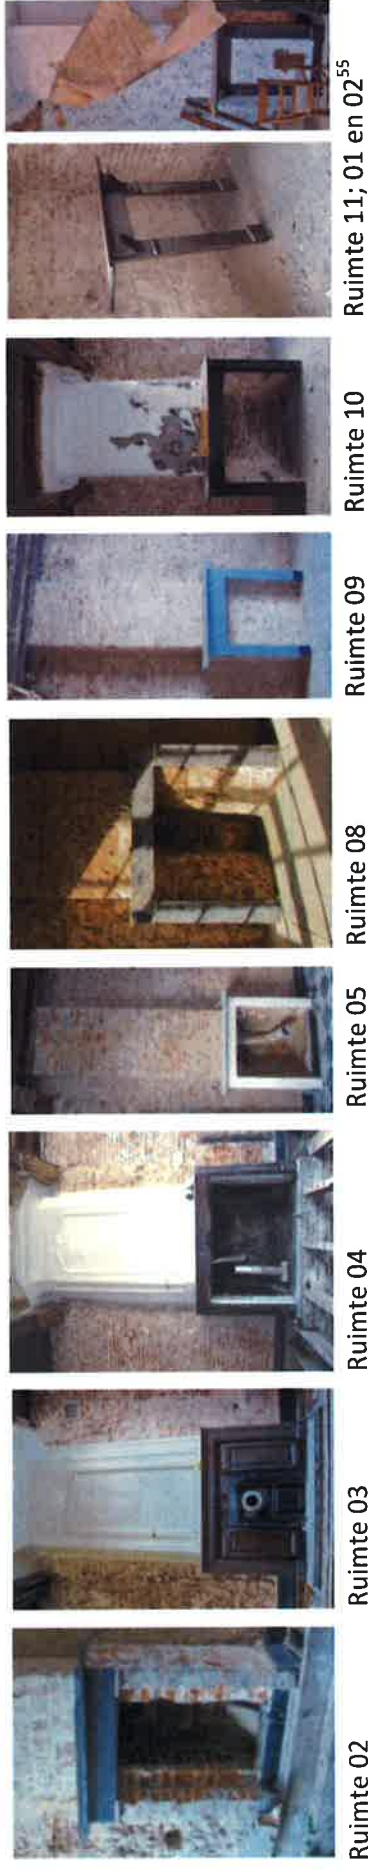
De éénvoudigste types bevinden zich in ruimte 05 en 09. De schouwmantel bestaat uit vlakke, houten onderdelen. In ruimte 02 en 08 zijn deze uit marmer gemaakt. Bij deze laatste worden de horizontale en verticale onderdelen van elkaar afgescheiden door witte inzetstukjes. Deze in ruimte 02 had aan de binnenkant een sierpaneel met pastoraal landschap. Qua vormgeving leunen de schouwmantels uit ruimte 10 en 11 bij elkaar aan. Beide zijn uit hout vervaardigd en zwart geschilderd. Deze in ruimte 10 bevat vooraan een diamantkop, eigen aan de renaissancevormgeving. Deze in ruimte 11 bevat een wit boordje, naar analogie met die in ruimte 08.

De schouwboezem in ruimte 03 bevat rechtlijnige lijsten in Lodewijk XVI-stijl, te situeren op het eind van de 18<sup>de</sup> eeuw. Bovenaan is een kooflijst. De schouwmantel in geverniste eik bevat een bakstenen stoof, waarlangs twee deurtjes met paneel. De stoof werd nadien ingebouwd. In ruimte 04 is de

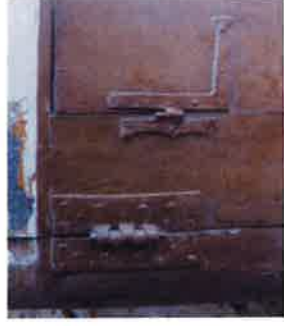
D.31.00.07

De deur naar de kelder bevat scharnieren met winkelhaakvormige bladen, met aan één uiteinde een verbrede kop (D.31.00.07). De deur lijkt breder dan ze in werkelijkheid is. Deze constructie is te vergelijken met de deur-in-deur constructies, waarbij de grote deur ophangt aan duimhengsels en het kleinere gedeelte ophangt aan de grote deur. Dit principe werd nog toegepast tot begin 18<sup>de</sup> eeuw, later werd de deur opgehangen aan een breed kader.<sup>63</sup>

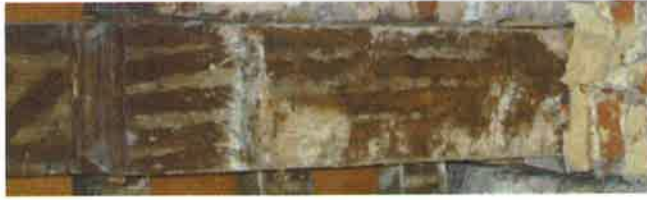
TYPE 1a

Bij eenvoudige toepassingen krijgen de moerbalken in de 14<sup>de</sup> en begin 15<sup>de</sup> eeuw meestal geen randprofilering. Vanaf de 15<sup>de</sup> eeuw worden de hoeken van de balken afgeschuind. Bij de vroegste toepassingen stopt het profiel ter hoogte van de balksleutel, zoals bij type type 1a. Bij latere toepassingen wordt dit profiel doorgetrokken op de sleutel, zoals bij type 1b, 1c, 2a en 2b. Een rijkere profilering wijst op belangrijke of luxueuze ruimtes. Ook wanneer de profilering op de sleutels niet met een rechte snede, maar met een extra versiering onder de vorm van een kapel of schildje eindigt, duidt dit op luxueuzere toepassingen. In dat opzicht kan type 2b als de 'rijkste' uitwerking beschouwd worden.

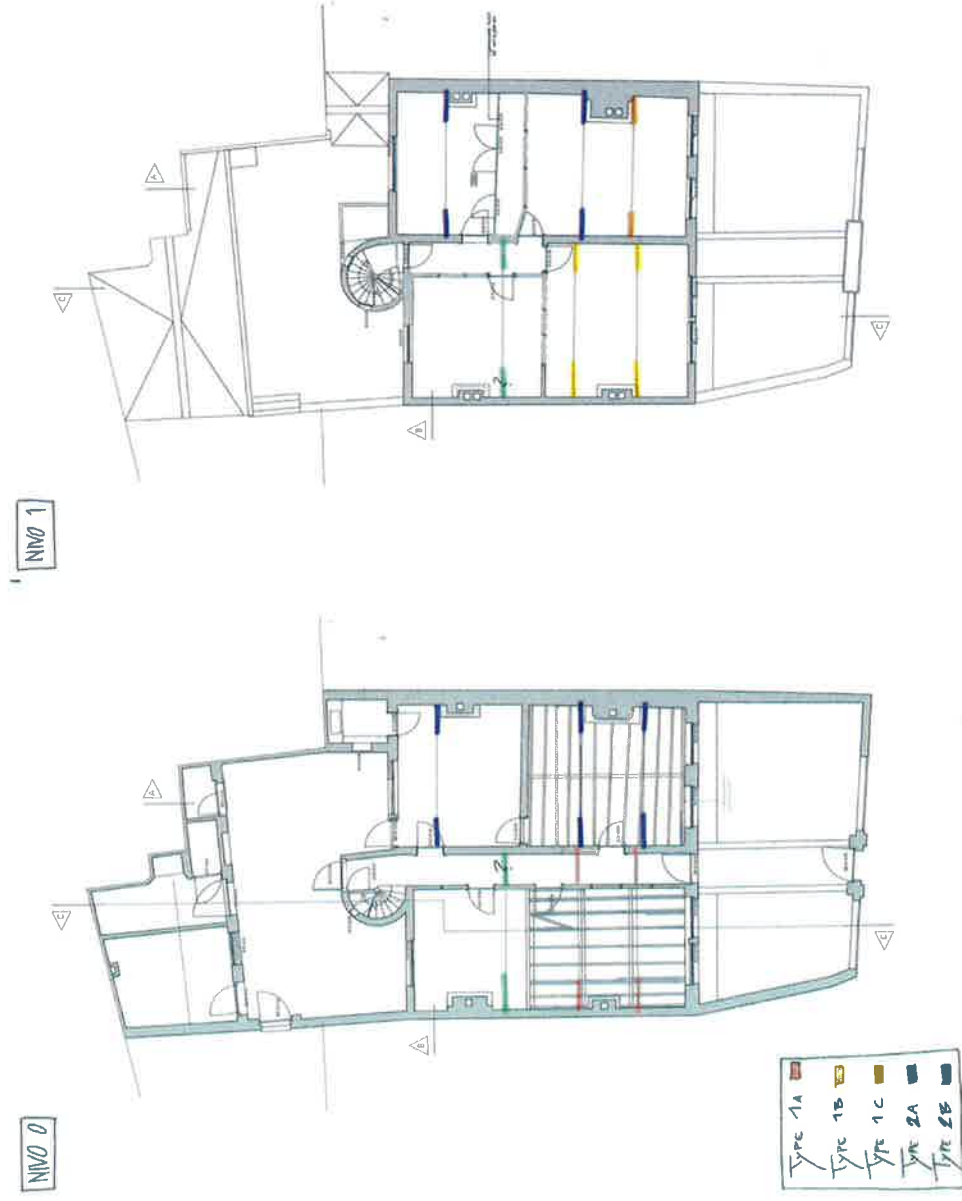
Aanduiding van de moerbalktypes. Zie: Restauratiedossier Stoop Architecten.

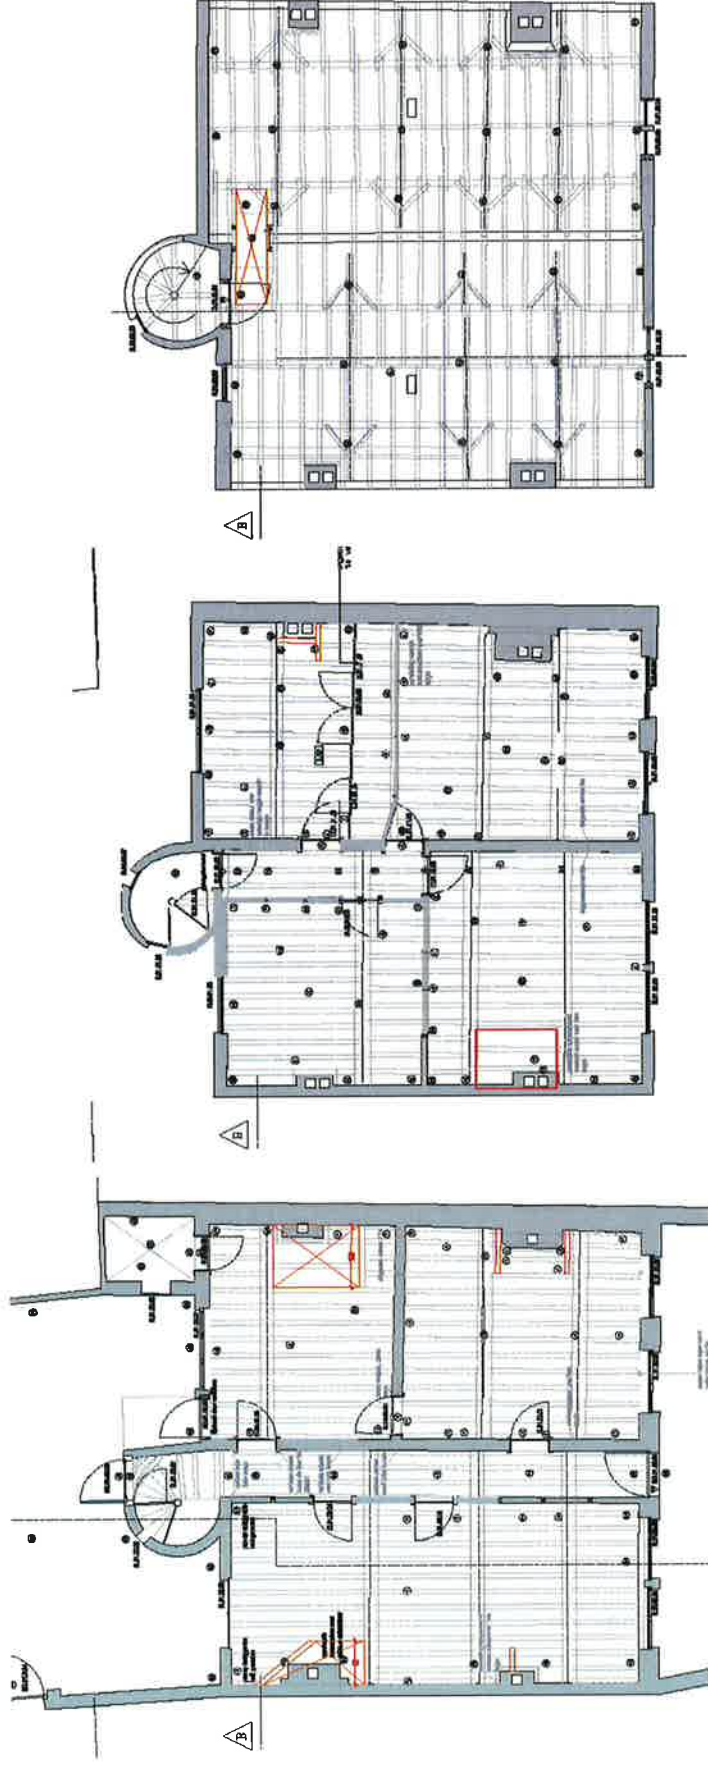
Balklaag boven de gelijkvloerse verdieping.

Balklaag boven de eerste verdieping.

Opvallend is de lengte van de kinderbalken aan de achterzijde van het huis. Zowel boven de gelijkvloerse als eerste verdieping zijn deze opmerkelijk langer dan de overige velden. In geval van het linkerhuis, zou het kunnen dat deze in overkraging lagen en een houten gevel droegen. Passende bouwmethoden werden echter nog niet gevonden. Een andere verklaring is de vroegere aanwezigheid van wandkasten/alkoven zoals in het rechterhuis op de verdieping. Opmerkelijk is ook het gekneld zitten van de moerbalksleutels van het linkerhuis tussen de twee wanden van de gang op de gelijkvloerse verdieping.

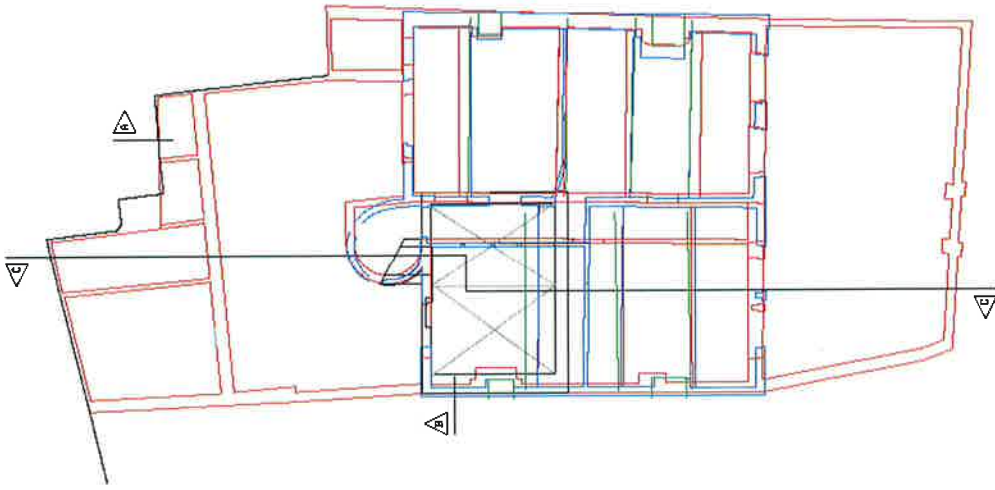
Gelijkvloerse verdieping in rood, eerste verdieping in blauw, zolderruimtes in groen.

Wanneer de balkenlagen van de verschillende verdiepingen over elkaar worden gelegd, valt op dat de dakspanten van het linkergedeelte iets naar achter liggen ten opzichte van de moerbalken op de twee verdiepingen eronder. De dakspanten van het rechtergedeelte kunnen op dezelfde hoogte gesitueerd worden als de moerbalken van de eerste verdieping. Deze van de gelijkvloerse verdieping zijn echter ca. 20 à 30 cm naar achter gelegen ten opzichte van de dakspanten en de moerbalken van de eerste verdieping. De moerbalk aan de voorgevel is daarentegen ca. 30 cm naar voren gelegen ten opzichte van de bovenliggende constructies.

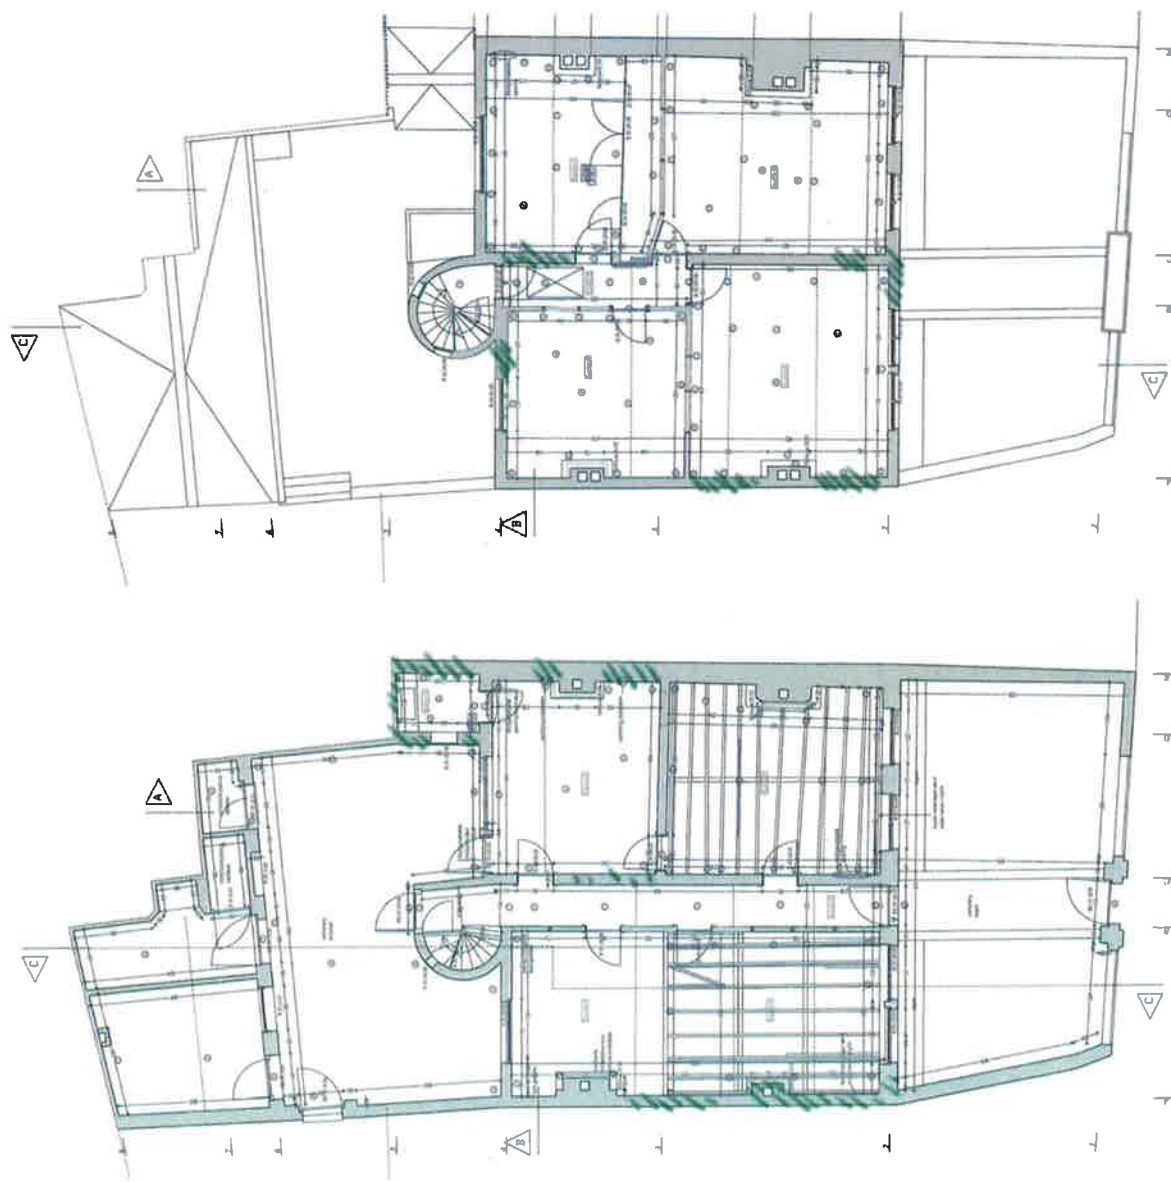
Aanduiding van bakstenen met een lengte van 23 cm. Topgevels dienen nog onderzocht te worden.

Ook de wanddiktes kunnen aanwijzingen geven. Zo is de dikte van de buitenwanden van het linkerhuis kleiner dan die van het rechterhuis.

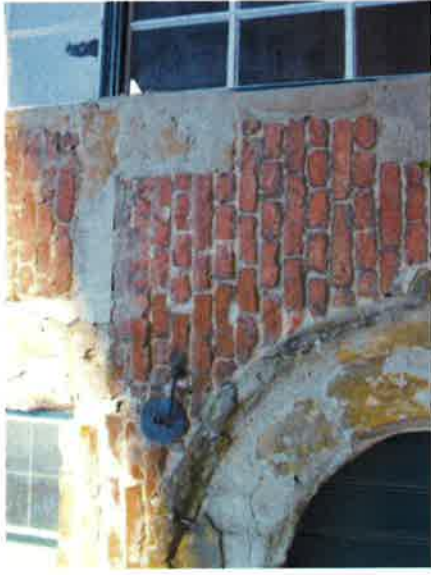
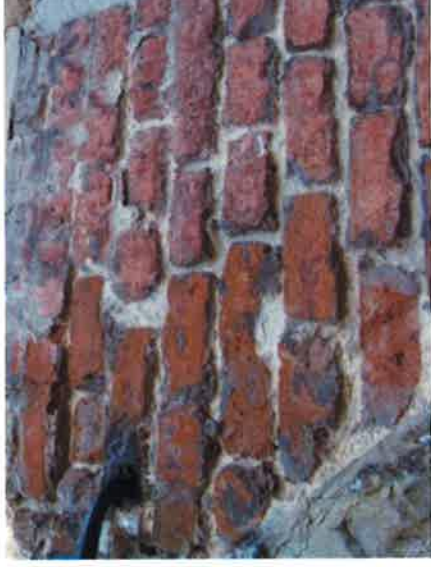
De wanddiktes wijzen op de mogelijke latere aanbouw van het linkerhuis. Een echte bouwnaad is niet onmiddellijk te zien. Vaak werd dit dan ook uiterst zorgvuldig uitgevoerd. Op sommige plaatsen is wel degelijk een kleurverschil in baksteen waar te nemen.

Aanduiding van het kleurverschil in baksteen. Zie: Restauratiedossier Stoop Architecten.

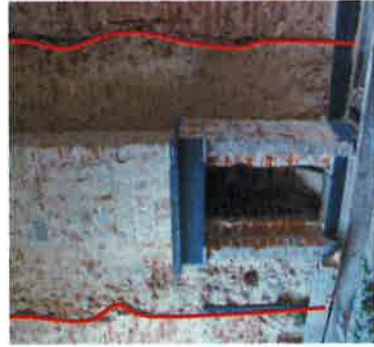
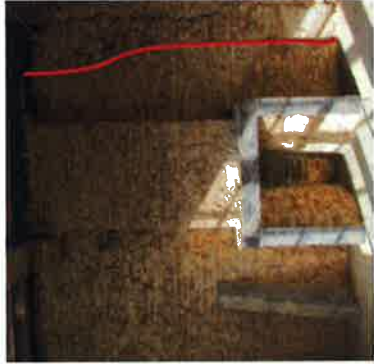
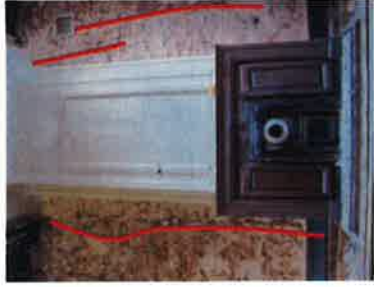
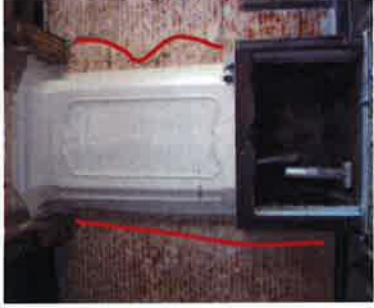
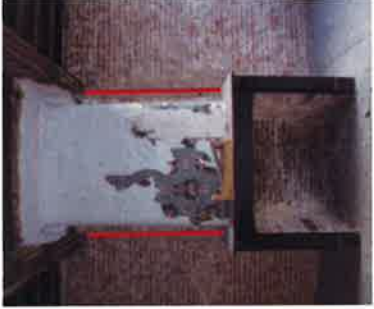
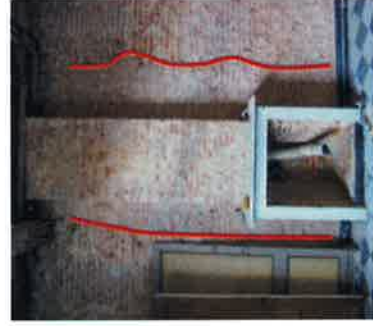
Schouwnr. 31.01, verdieping 00 / Schouwnr. 31.01, verdieping 01 / Schouwnr. 31.02, verdieping 00 / Schouwnr. 31.03, verdieping 00 / Schouwnr. 31.03, verdieping 01

Opvallend zijn de scheuren en/of verstoringen in het metselwerk langsheen verscheidene schouwvolumes. Deze zijn te wijten aan te hoge puntlasten, maar mogelijk stond er in sommige gevallen een breder schouwvolume.

Het interieur werd doorheen de tijd aangepast naargelang de heersende stijl/smaak. Daarnaast speelde de evolutie van de brandstof een rol. De grootte van het schouwkanaal kon wijzigen naargelang de soort brandstof doorheen tijd.

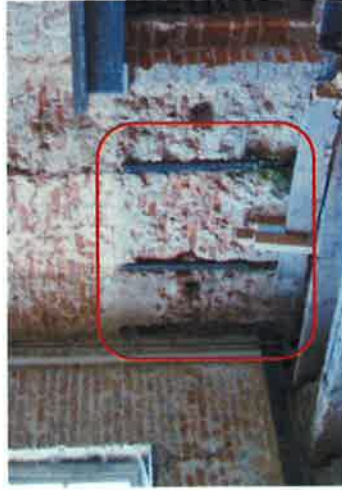
RUIMTE 03

- In deze ruimte zijn houten stijlen ingewerkt in het metselwerk tot op een hoogte van ca. 1,00 m.

*Conclusie:* Wellicht werd onderaan de muren een lambrisering of zinken platen geplaatst, daar het onderste gedeelte van de muren te vochtig was.

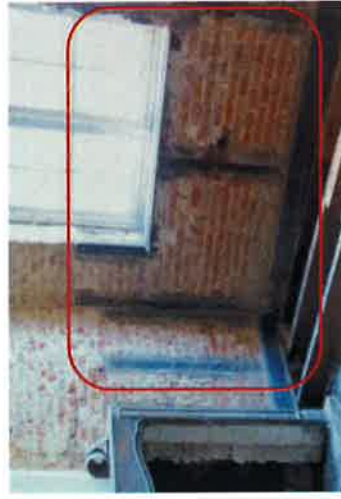
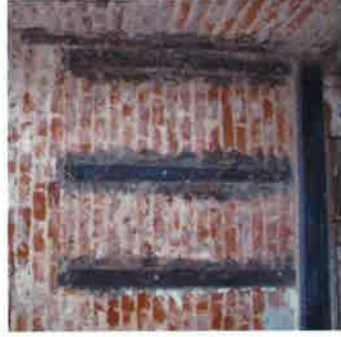
RUIMTE 04

- In deze ruimte zijn houten stijlen ingewerkt in het metselwerk tot op een hoogte van ca. 1,00 m.

*Conclusie:* Wellicht werd onderaan de muren een lambrisering of zinken platen geplaatst, daar het onderste gedeelte van de muren te vochtig was.

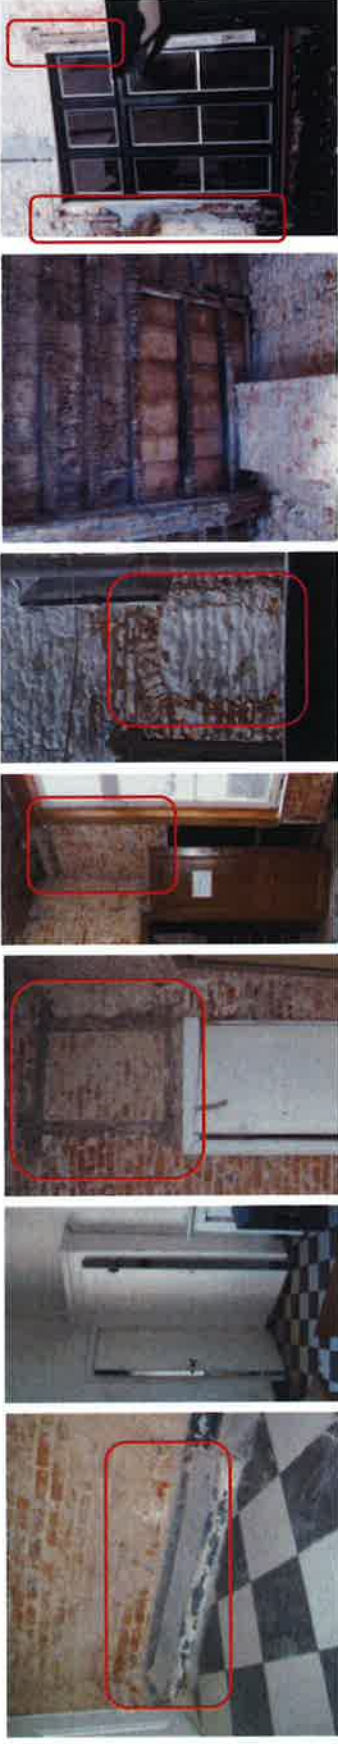
#### RUIMTE 05

- Ter hoogte van de 'tweede laag' tegels, meer specifiek cementtegels, stond een wandkast.

*Conclusie:* Dit is een latere toevoeging. Dit type tegels werd vooral in de tweede helft van de 19<sup>de</sup> eeuw en begin 20<sup>ste</sup> eeuw toegepast.

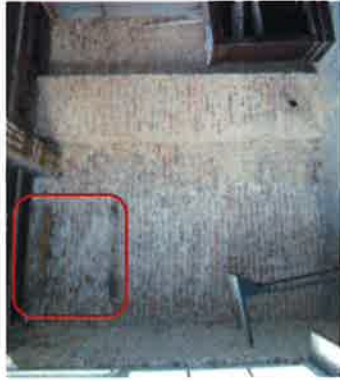
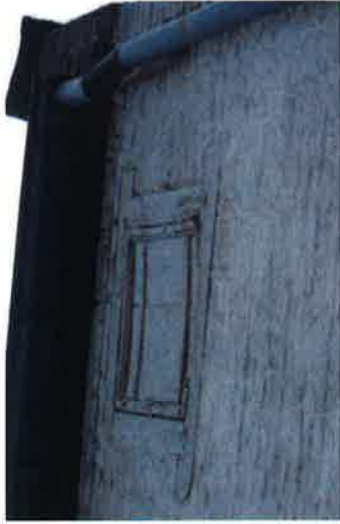
### RUIMTE 11

- Langsheen de schouw bevindt zich een dichtgemetselde vensteropening.
- In de wandkast bevindt zich een dichtgemetselde deuropening.

*Conclusie:* De eerste verdieping was in oorsprong anders opgedeeld.

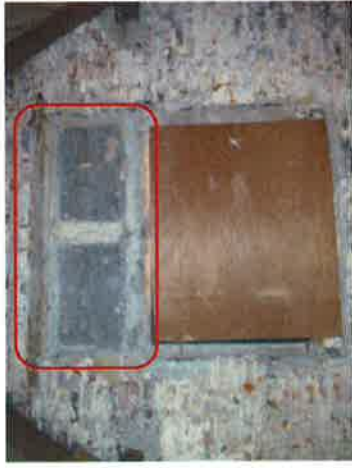
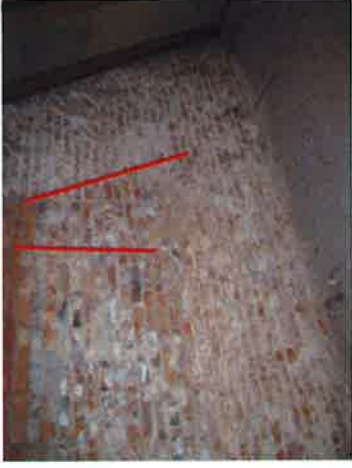
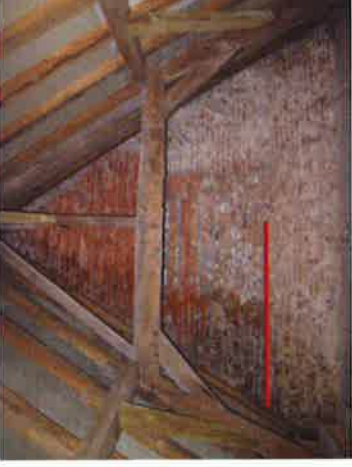
## ZOLDERRUIMTES

- Dichtgemetselde vensteropeningen
  - Verstoring in het metselwerk + vlechtingen.
- Conclusie:* De achtergevel had in oorsprong een andere configuratie.
