## BOUWHISTORISCHE NOTA WONING 31, SINT-ELISABETH BEGIJNHOF

Deze studie kadert binnen het ruimer onderzoek naar het Sint-Elisabeth Begijnhof te Kortrijk. Restauratiefase 7 omvat het herstel van woning 31, die in deze studie uitvoerig besproken wordt.

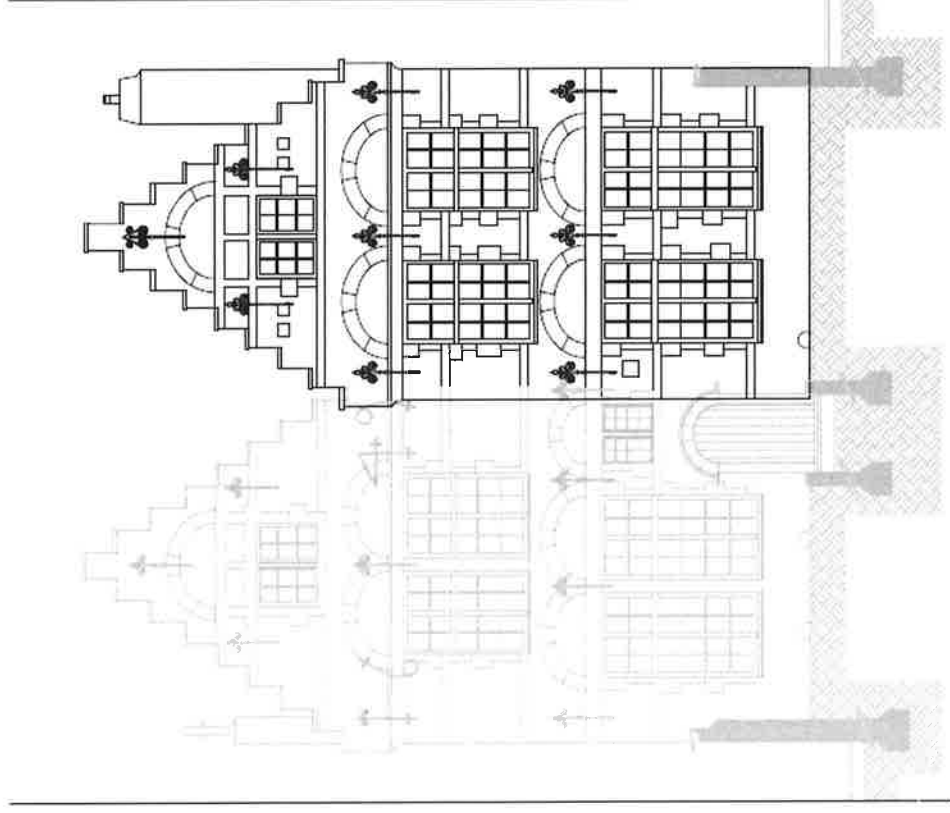
Op basis van voorgaande conclusies werd een simulatie gemaakt van zowel de voor- als achtergevel. De achtergevel vertoont vrij veel sporen en eigenaardigheden, die wijzen op verschillende bouwfasen. In stippellijn zijn de elementen getekend die er mogelijk geweest zijn, maar waarvan geen sporen teruggevonden zijn.

VOORGEVEL VOOR DE VERMOEDELIJKE AANBOUW VAN HET LINKERHUIS

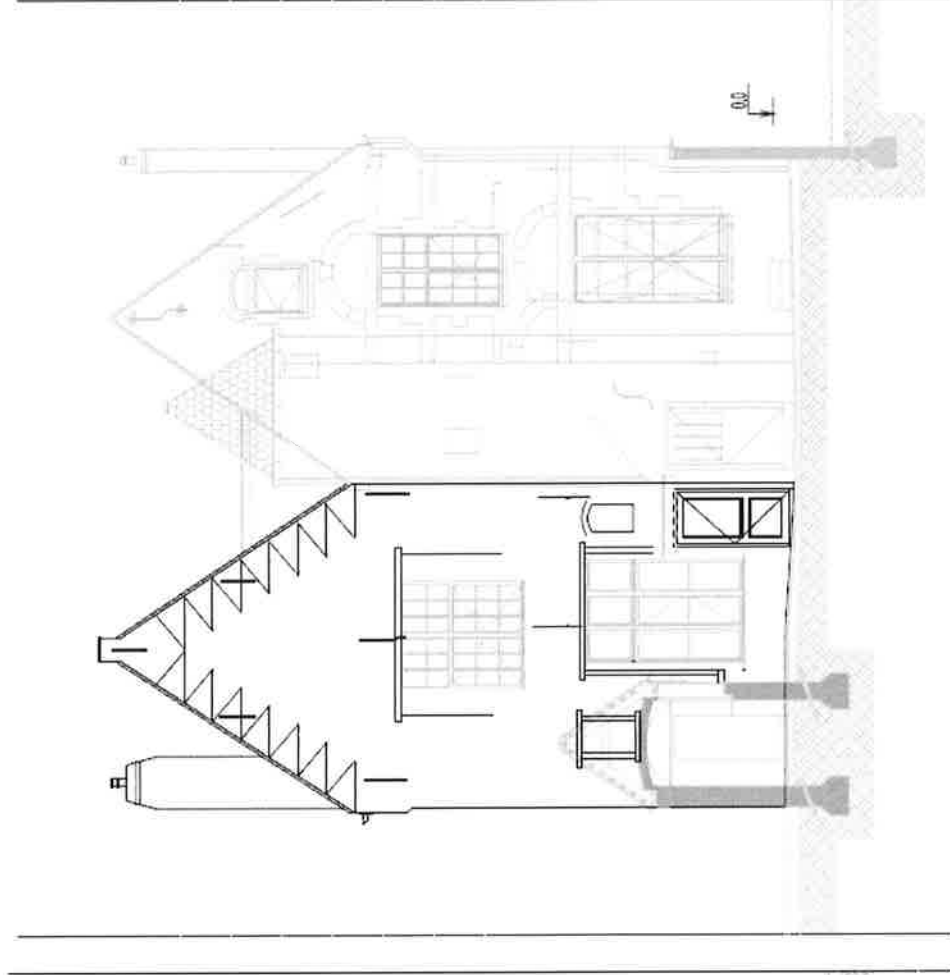
ACHTERGEVEL VOOR DE VERMOEDELIJKE AANBOUW VAN HET LINKERHUIS

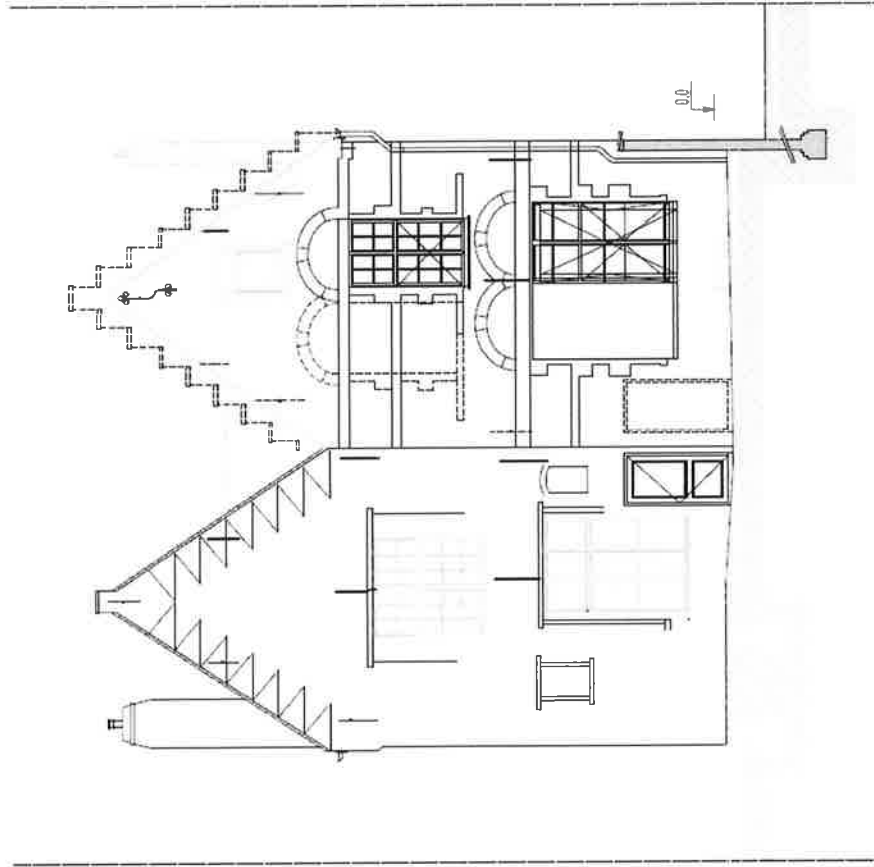
ACHTERGEVEL VOOR DE AANBOUW VAN KEUKEN EN TOREN

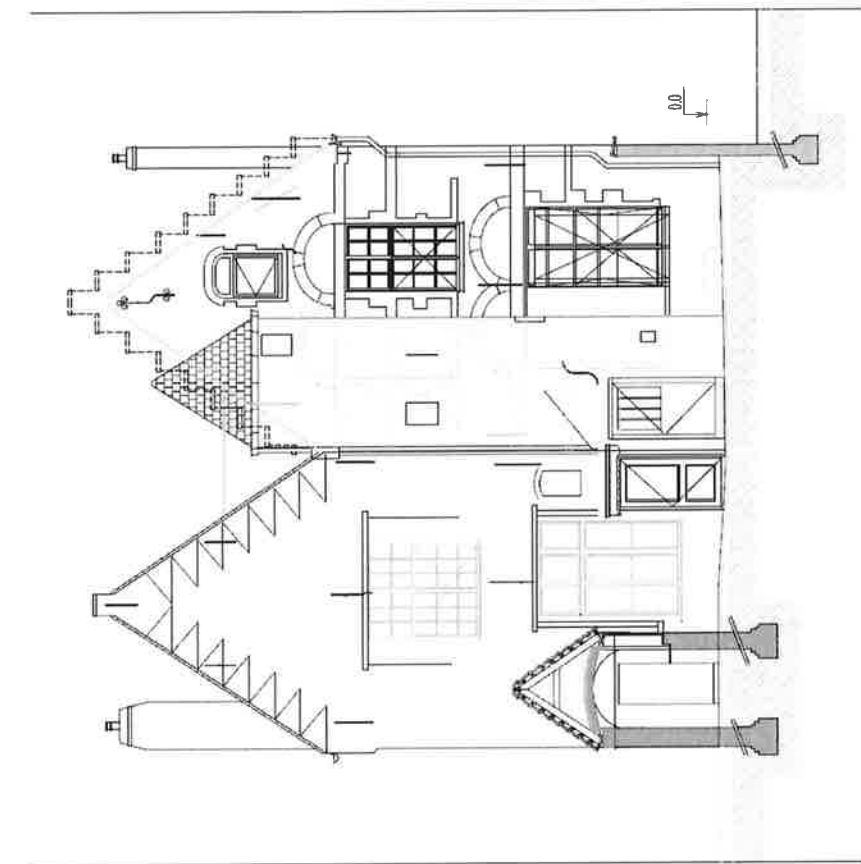
ACHTERGEVEL NA DE AANBOUW VAN KEUKEN EN TOREN

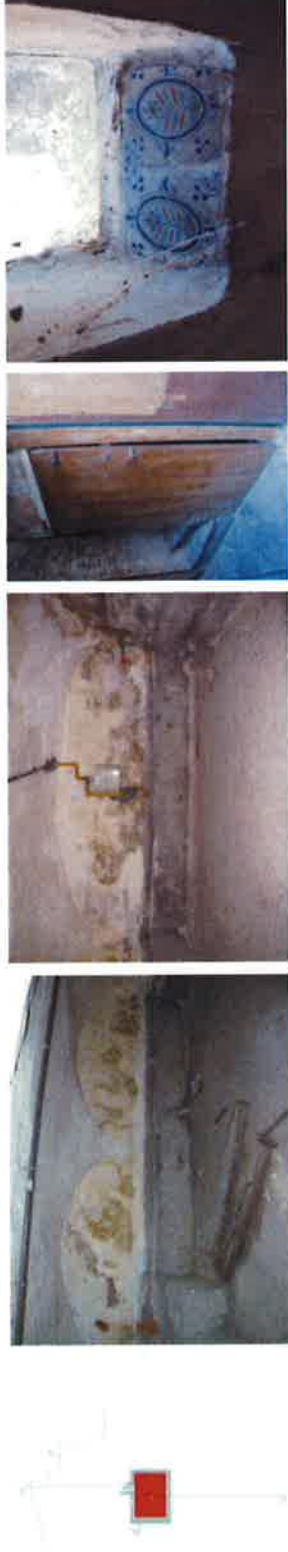
### RUIMTE 01-KELDER

Venster: gedecoreerde tegels 12,5 \* 12,5 cm

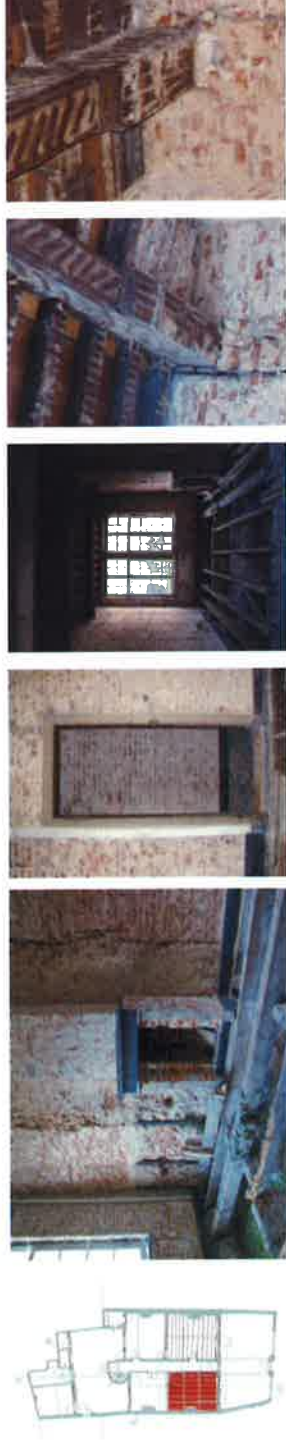
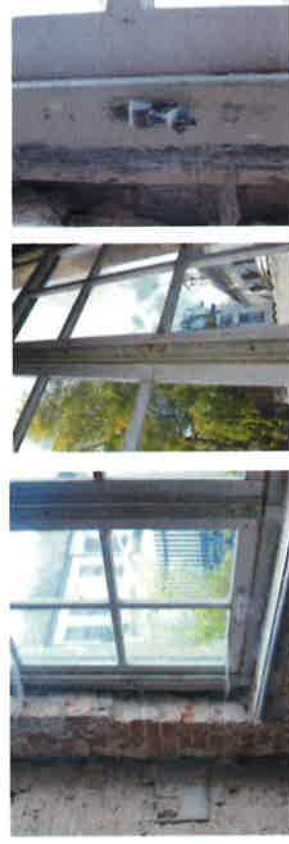
## RUIMTE 02 - GELIJKVLOERS

Vloer: onderstructuur uit bakstenen wanden & houten balken/oorspronkelijke plankenvloer en plinten uitgebroken

Wand: baksteen/houten stijl- en regelwerk/zwarte plint in hout/verluchtingroosters

Plafond: moer- en kinderbalken/sloffen met eenvoudige profilering/sporen van rinkelatten (cfr. bepleistering)

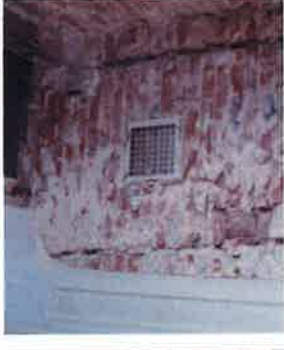
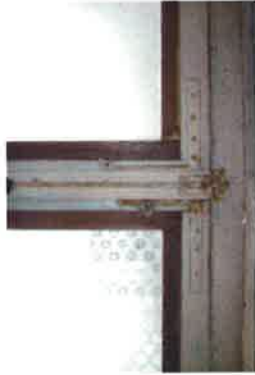
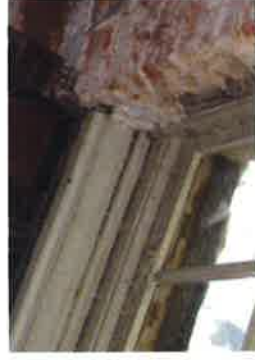
## RUIMTE 03

Vloer: onderstructuur uit bakstenen wanden & houten balken waartussen opvulling

Wand: baksteen/houten stijl- en regelwerk/zwarte plint in hout/roosters

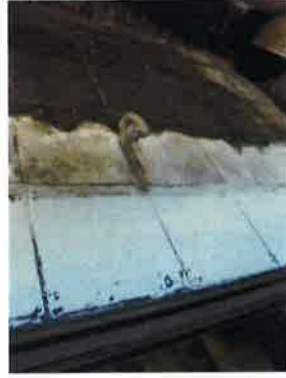
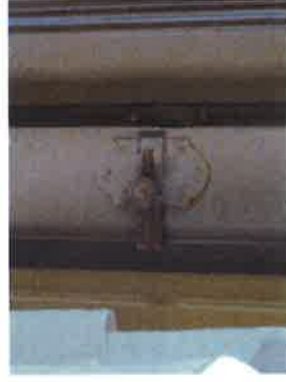
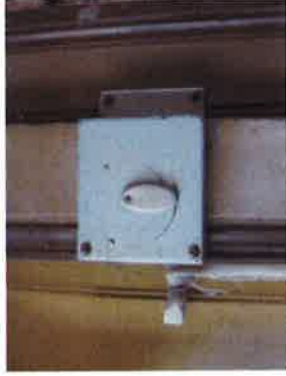
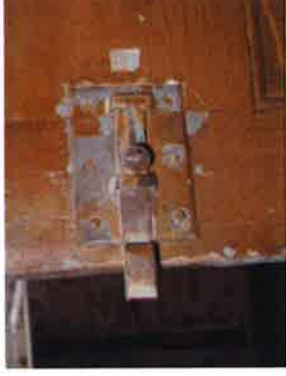
## DETAILS

Vloer: onderstructuur uit bakstenen wanden & houten balken waartussen opvulling /oorspronkelijke plankenvloer uitgebroken (RND +6 14 cm breed)en plint (14\*2.5 cm) /sokkels/roosters rechts en links van schouw

Wand: baksteen/ geprofileerde, zwarte plint in hout/verluchtingsroosters/rechts van schouw houten structuur met h: ca. 1.00m in bakstenen wand verwerkt (cfr. voormalige metalen platen tegen vocht)/bouwsporen voormalige opening

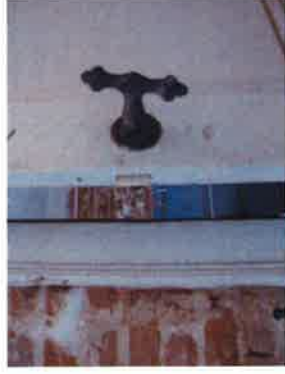
Vloer: zwarte en witte cementtegels 25\*25 cm, in dambordpatroon op 45°/verhoging met tegel 20.5\*20.5 cm (sterpatroon) thv voormalige wandkast

Wand: baksteen/zwartgeschilderde plint; tegel 14.5\*14.5 cm/rooster/dichtgemetselde opening/ankers (cfr. moerbalken van naastliggende ruimte)

Plafond: moer- en kinderbalken/sloffen met éénvoudige profilering/sporen van rinkelatten/raveling met deels vernieuwde plankenvloer

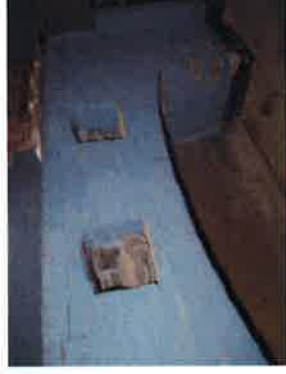
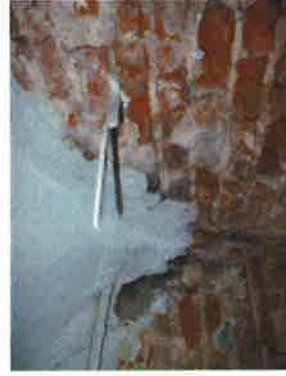
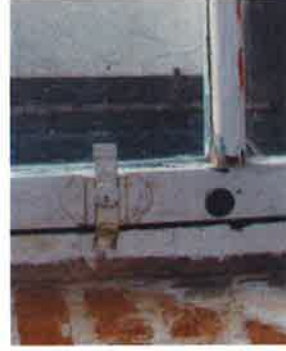
## RUIMTE 06

Vloer: blauwe hardsteen, tegel 23\*23 cm/geen plinten/entreperte naar lokaal

Wand: baksteen

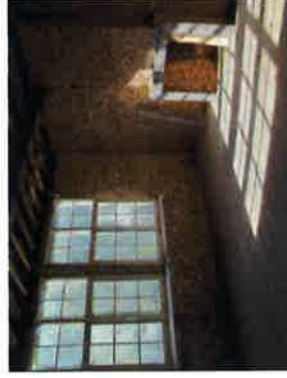
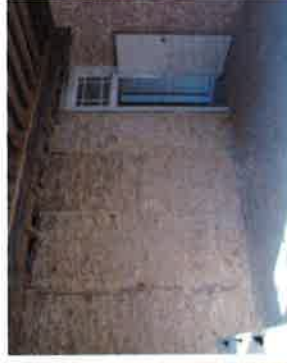
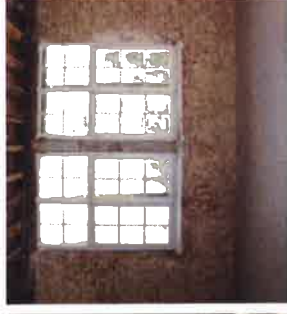
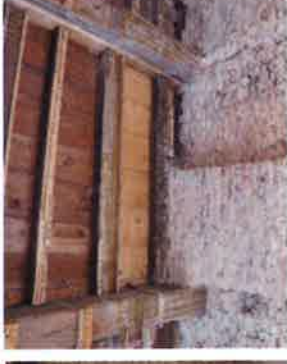
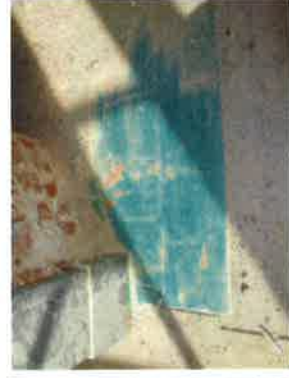
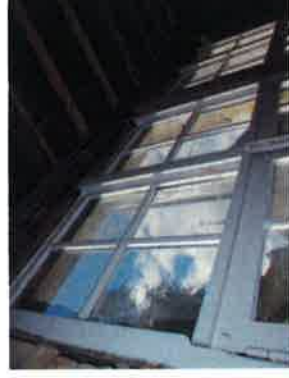
## RUIMTE 08

Vloer: plankenvloer den, b: 24 cm/verankerd metalen plaatje

Wand: baksteen/houten stijl- en regelwerk/drie bogen in metselwerk aan gevelzijde zichtbaar/anker (cfr. moerbalk naastliggende ruimte)

Plafond: moer- en kinderbalken/sloffen met éénvoudige profilering/houten 'balkjes' op moerbalken/sporen van rinkelatten/ter hoogte van schouwkanaal aangepaste plankenvloer

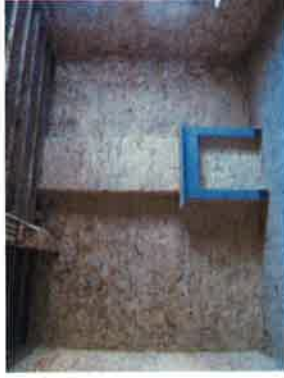
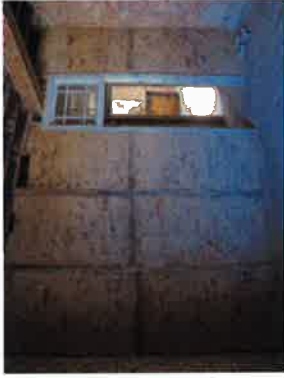
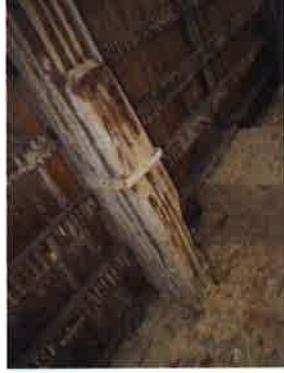
## RUIMTE 09

Vloer: plankenvloer/b: 24,5 cm-19 cm-9,5cm/verbouwingssporen

Wand: baksteen/twee bogen in metselwerk aan gevelzijde zichtbaar/houten stijl- en regelwerk/wand, palend aan gang: 'op kant' gemetselde bakstenen/anker (cfr. moerbalk naastliggende ruimte)

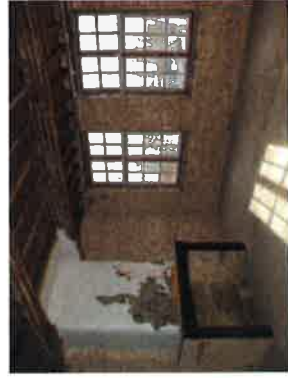
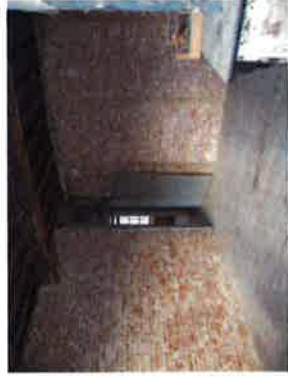
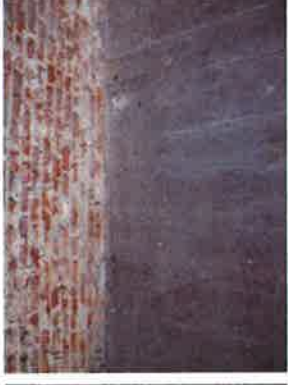
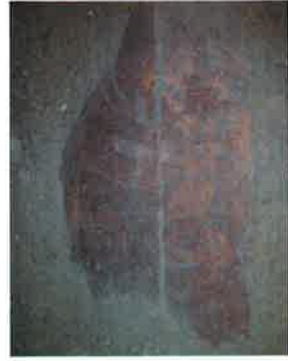
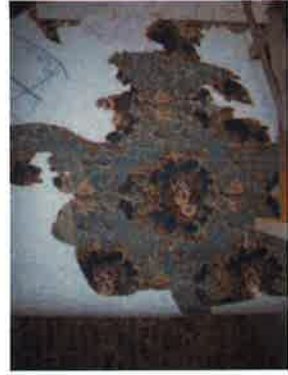
## RUIMTE 10

Vloer: plankenvloer den, b: 24 à 24,5 cm

Wand: baksteen /houten stijl- en regelwerk/anker (cfr. moerbalk naastliggende ruimte)

Schouw: rood gebakken vloertegels in 'halftegelveband' 13,5\*13,5 cm/voorkant schouwmantel in hout/zwart/schouwboezem met gebloemd behangpapier/klein geprofileerde lijst aan plafond

Deur: D.31.01.08; paneeldeur met 2 panelen/bovenlicht 9-delig/grijs geschilderd/insteekslot/ovale deurknop

Vensters: verbouwd schuifraam met vast bovenlicht en twee opendraaiende vleugels en kleinhoutverdeling/20ste-eeuwse espagnolet

Plafond: moer- en kinderbalken/ slossen met eenvoudige profilering; links en rechts van schouw verschillend/sporen van rinkelatten en bepleistering

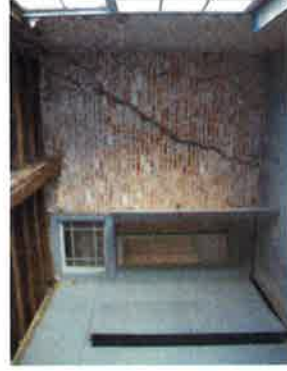
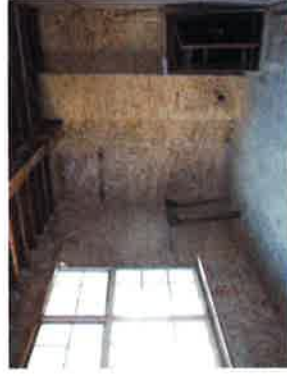
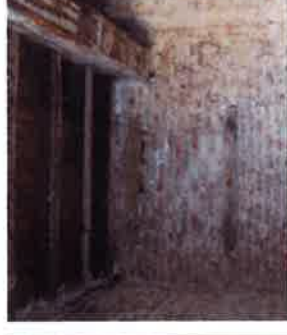
## RUIJTE 11

Vloer: plankenvloer, b: 27 cm/21 cm/16 cm etc.

Wand: baksteen/houten stijl- en regelwerk/ankers (cfr. moerbalk/wand naastliggende ruimte)/dichtgemetseld raam links van schouwkanaal

Wandkast: hout/grijs geschilderd/gebloemd behangpapier/3 paneeldeuren met 2 panelen/origineel hang- en sluitwerk; enkelvoudige sloten, deurschuiven, ovale slotplaat

Deur: D.31.01.04; paneeldeur met 2 panelen/bovenlicht 9-delig/grijs geschilderd/insteekslot/amandelvormige deurknop

Venster: verbouwd schuiframen met vast bovenlicht en twee opendraaiende vleugels en klein houtverdeling/20<sup>ste</sup>-eeuwse espagnolet

Plafond: moer- en kinderbalken/ slossen met éénvoudige profilering/sporen van rinkelatten

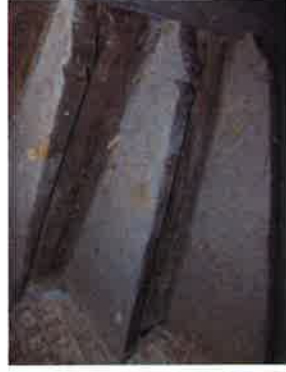
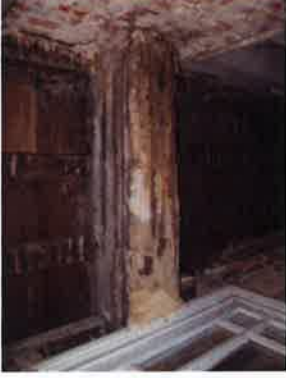
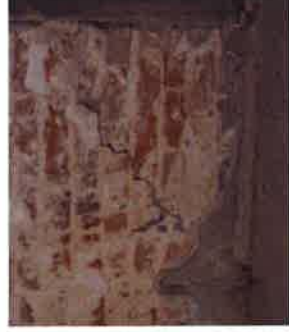
## RUIMTE 12

Vloer: plankenvloer/houten trap met geprofileerde aantrede

Wand: baksteen

Deur: D.31.01.01; paneeldeur met 2 panelen, insteekslot, wit en grijs geschilderd /D.31.01.02; paneeldeur, oplegslot, deurschuif, wit geschilderd

Venster: vast kader/houten latei/slordig ingemetseld

Plafond: moer- en kinderbalken/sloffen met éénvoudige profilering/sporen van rinkelatten

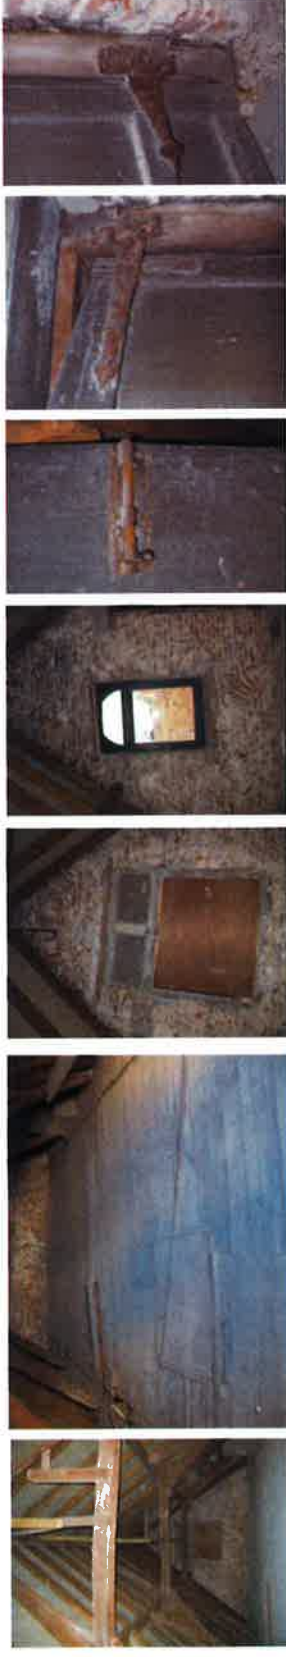
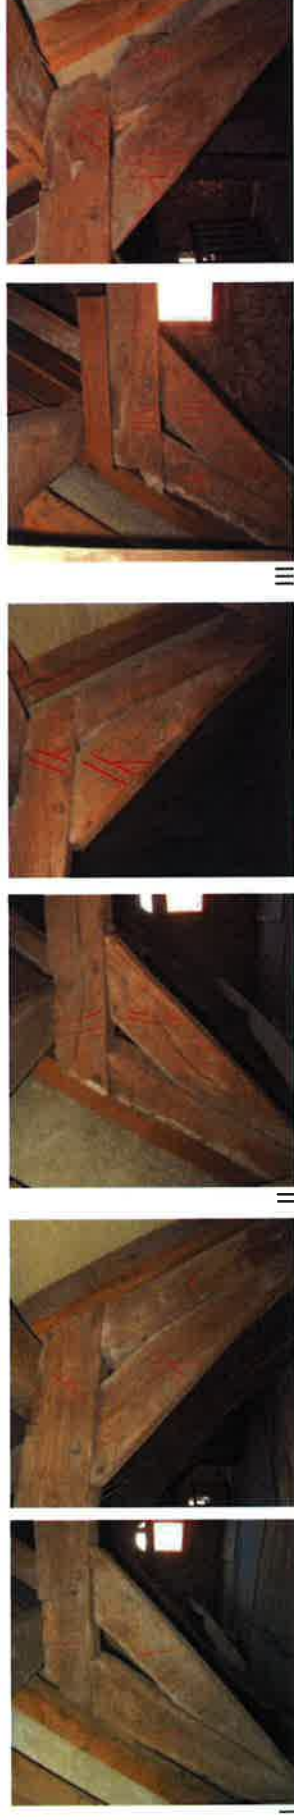
## ZOLDER 01

Vloer: plankenvloer

Wand: baksteen/gemetselde boog in achtergevel

Deur: geklante constructie/schuifslot/origineel hang-en sluitwerk

Venster: voorgevel; kruisraam, natuurstenen moneel – latei, bovengeling dichtgemaakt/achtergevel: blokraam

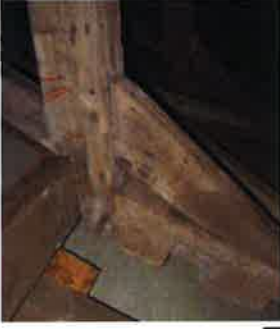
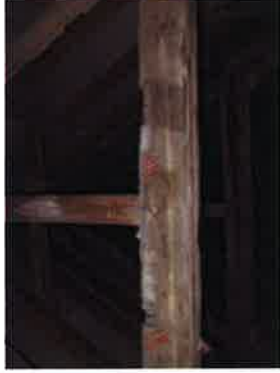
ZOLDER 02

Dak: telmerken (niet aanwezig in bovenste gedeelte)/onderdak in plaatmateriaal/aanwezigheid van boorgaten(cfr. Insecten)/gebruik van recupmateriaal

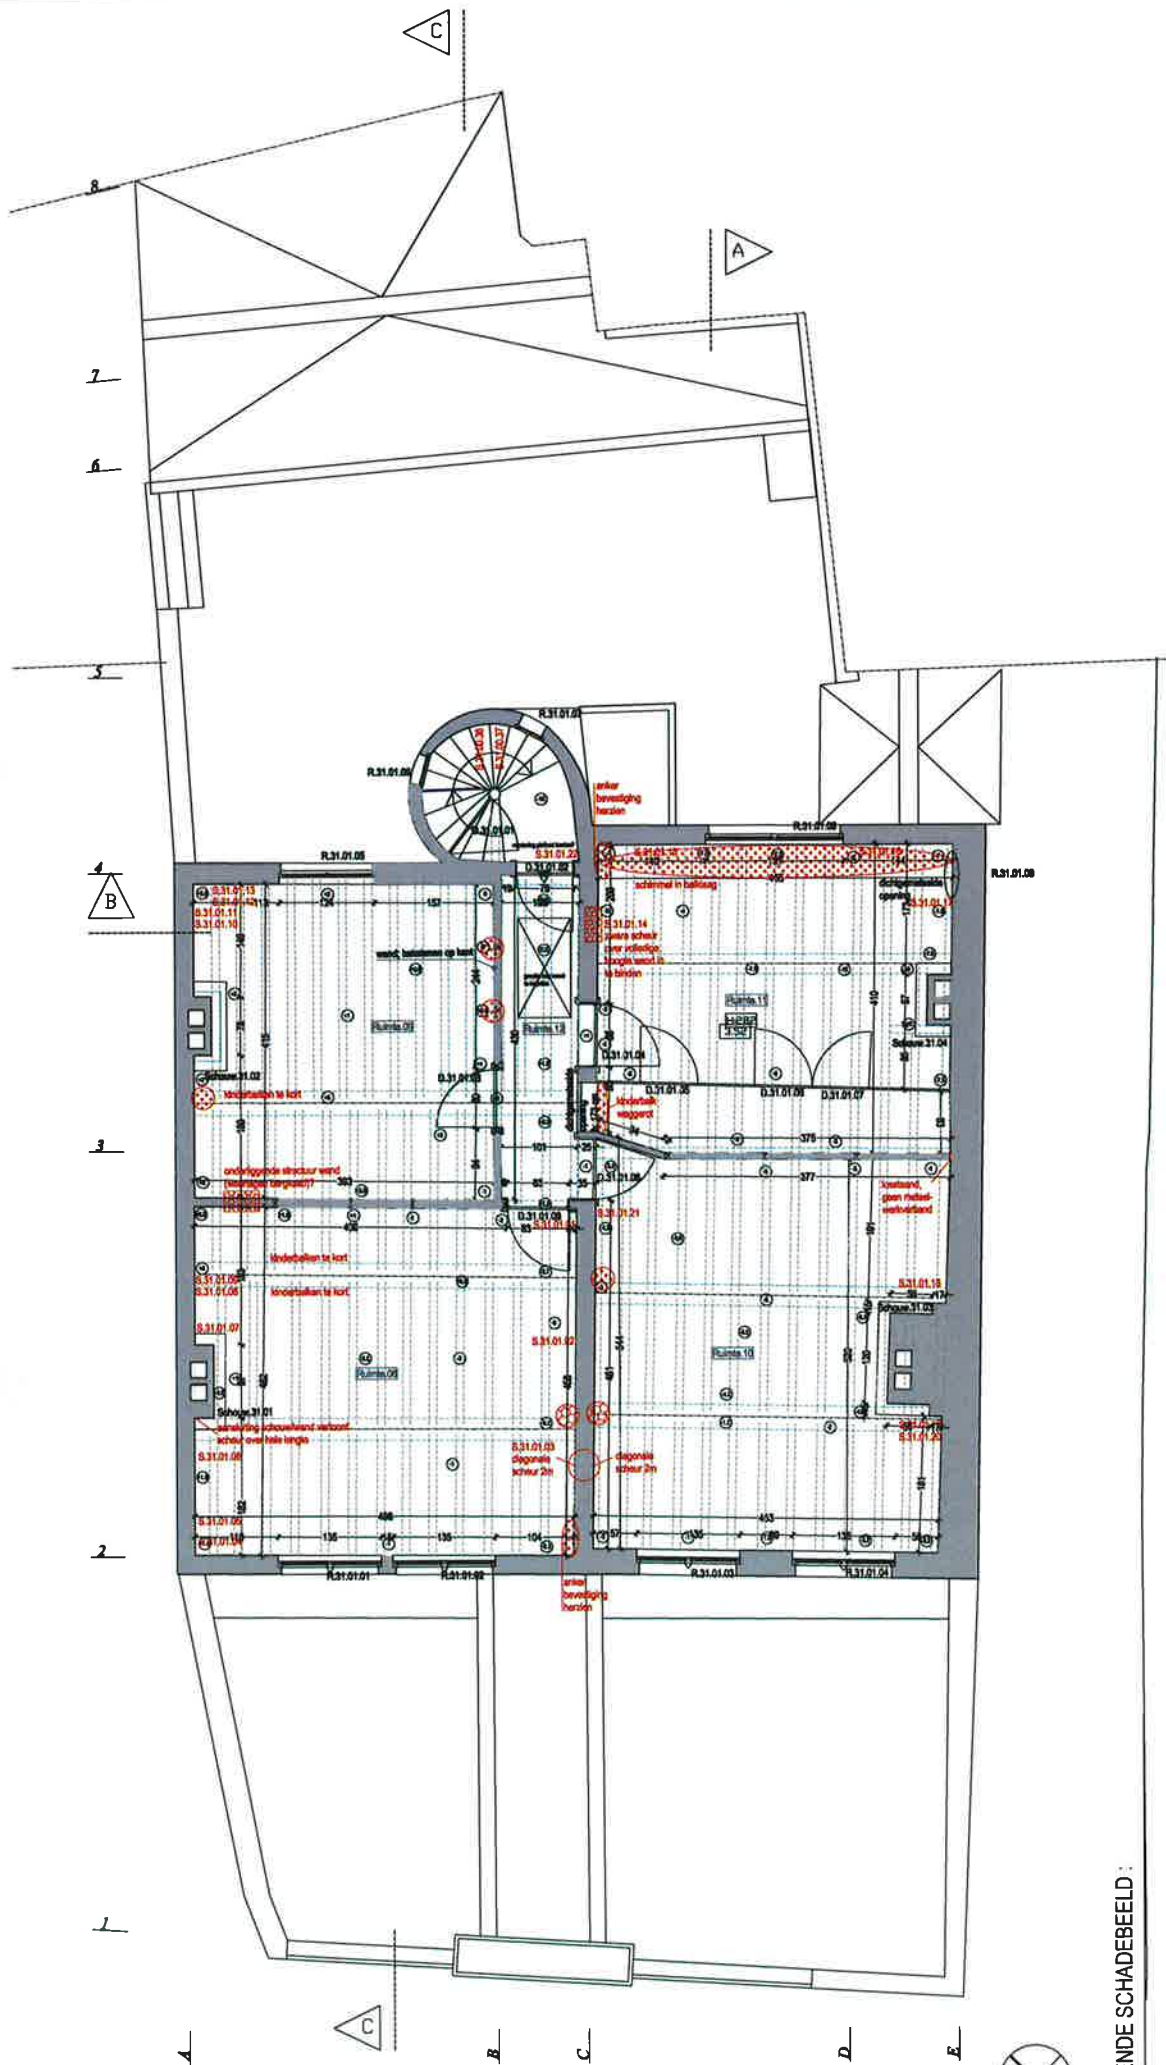
- loszittende voegen/bakstenen
- beschadigde baksteen
- houtaantasting door eikenzwam (balklaag)
- schimmel/vezelrot (balklaag)
- balkkoprot
