## Onderzoek vocht- en zoutbelasting

Gemeente: Wetteren  
 Instelling of verzameling: Sint Gertrudiskerk

Dossiernummer KIK: 2015.12934

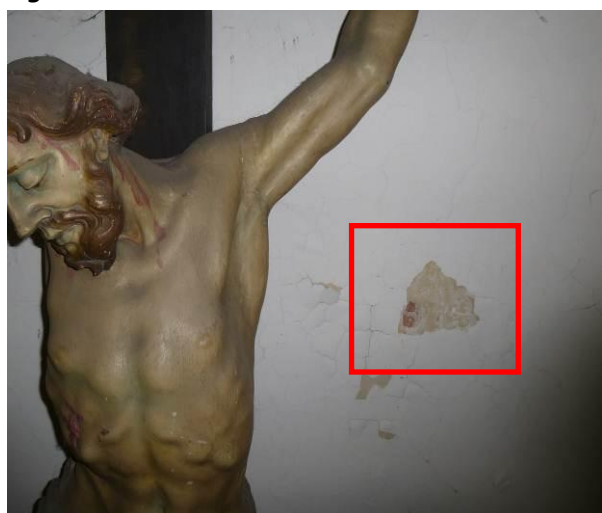
**Figuur 3** Overzicht zone lc

op lange termijn het terugkeren van zoutschade niet geheel worden uitgesloten. Het lijkt aangewezen te opteren voor een voeg- en pleistermaterie dat voldoende fijn poreus is en tegelijkertijd voldoende grote poriën bevat om verdere zoutmigratie op te vangen, hiervoor kan een mortelmaterie gehanteerd worden met 1 vol. deel hydraulische kalk (NHL 2 of 3.5) en 3 vol. delen rivierzand (0-3 mm) en het geheel af te werken met een dampopen verfsysteem. Voor zover de staalname representatief is voor de schade dat zichtbaar is ter hoogte van **zone Ic** zal het uitschakelen van de vochtbron volstaan om toekomstige schade te beperken.

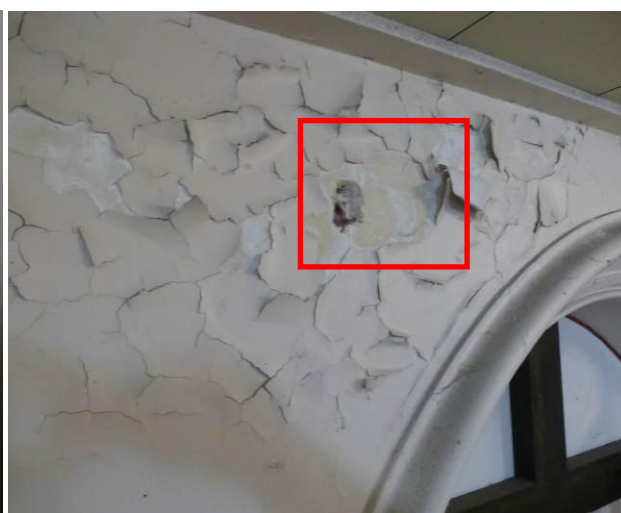
**Figuur 4** Overzicht zone ld

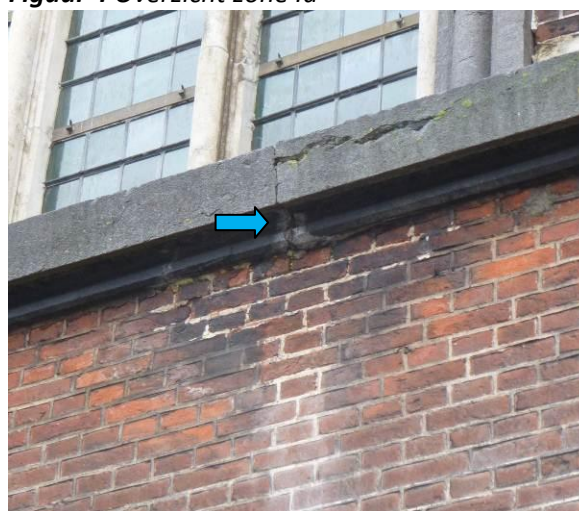
Specifiek werd gevraagd de aanwezigheid van vochtbronnen te identificeren en een verklaring te formuleren voor de visuele schade (afbladdering en verpoedering) van de afwerkingslagen die voorkomt in het interieur van de kapel op verschillende hoogtes. Ter plaatse kon worden vastgesteld dat een vochtwerende folie (type behang met aluminiumfolie aan de binnenzijde) werd aangebracht boven op een bepleistering met een dikte van ongeveer 2 cm en dit tot een hoogte van ongeveer 1 m. De folie werd vervolgens afgewerkt met een dampdicht verfsysteem en vertoont weinig hechting met de ondergrond. Het gebruik van recentere afwerkingsmaterialen doet de aanwezigheid van opstijgend vocht vermoeden. De hogere muurdelen (vanaf 1 m hoogte) zijn enkel voorzien van een bepleistering en een afwerkingslaag. Aan de buitengevel ter hoogte van het grafmonument en de raamdorpels werden problemen met de afwatering vastgesteld onder de vorm van verpoederende en openstaande voegen.

**Figuur 5** Openstaande en aangetaste voegen ter hoogte van de afwatering, onder de raamdorpels en boven het grafmonument aan de buitengevel ter hoogte van zones lc en ld
