BIJLAGE BEHEERSPLAN – LIJST CULTUURGOEDEREN

1. INVENTARIS CULTUURGOEDEREN MOLEN

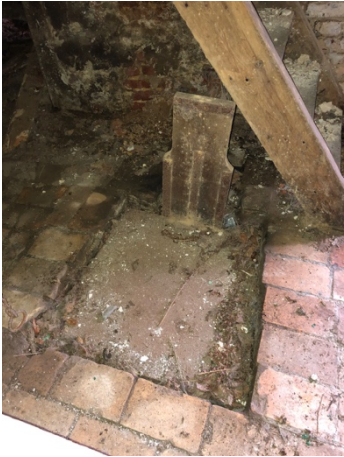
1.1 WEEGSCHAAL

| Beschrijving | Weegschaal voor zakken |
| Schadebeeld | De ijzeren onderdelen zijn licht roestig, het houtwerk is zwaar aangetast door ( actieve ) houtaantasting |

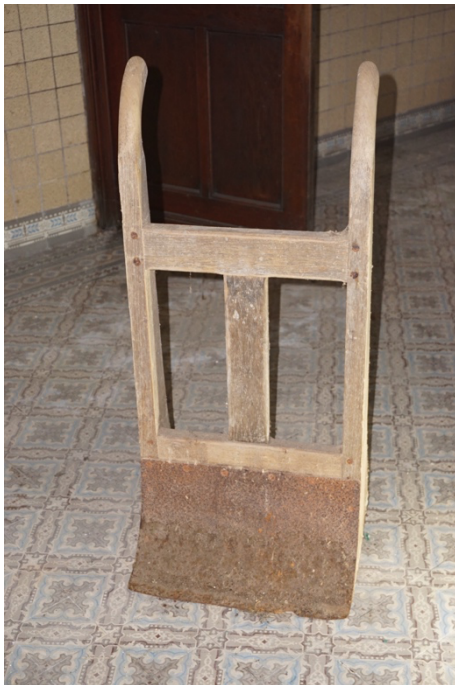
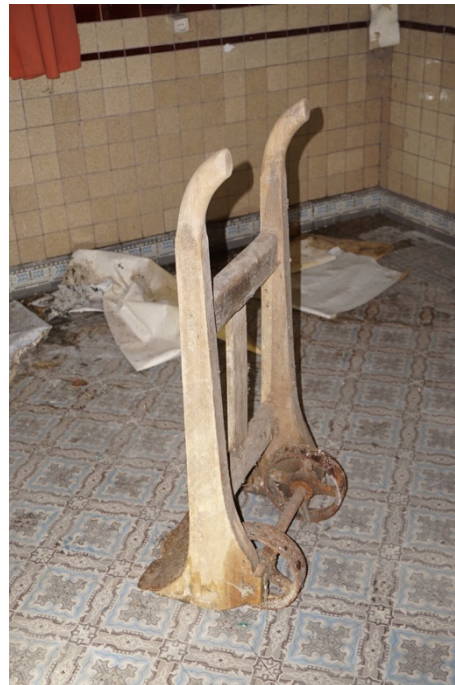
1.2 STEEKWAGENTJE

| Beschrijving | Houten steekwagentje met metalen plaat en wielen |
| Schadebeeld | De metalen onderdelen zijn zwaar geroest<br>De houten onderdelen zijn licht verzwakt door houtaantasting |

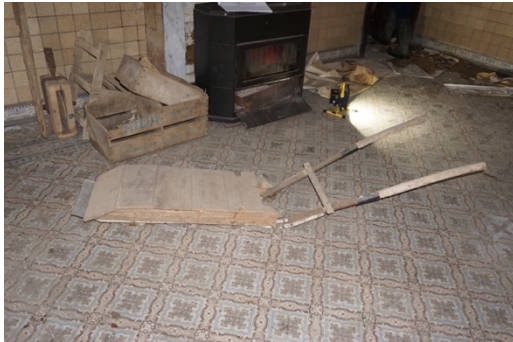
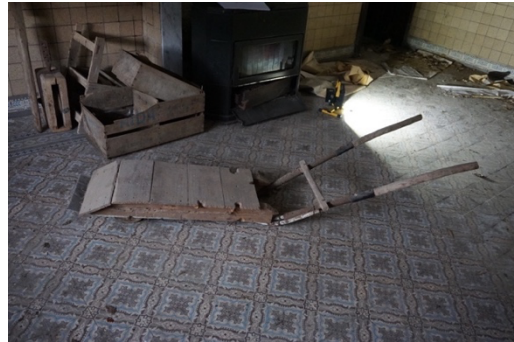
1.3 KAR

| Beschrijving | Houten kar samengesteld uit metalen en houten onderdelen |
| Schadebeeld | Metalen onderdelen zijn zwaar geroest<br>De houten onderdelen zijn verzwakt door houtaantasting |
