**Beheersplan
Lakenhalle, Zoutleeuw**

Betreft: **Lakenhalle Zoutleeuw**

Ligging: **Grote Markt 11, 3440 Zoutleeuw, kadastraal nummer 157F**

Beheersplan opgemaakt door: **Interleuven, Brouwersstraat 6, 3000 Leuven**

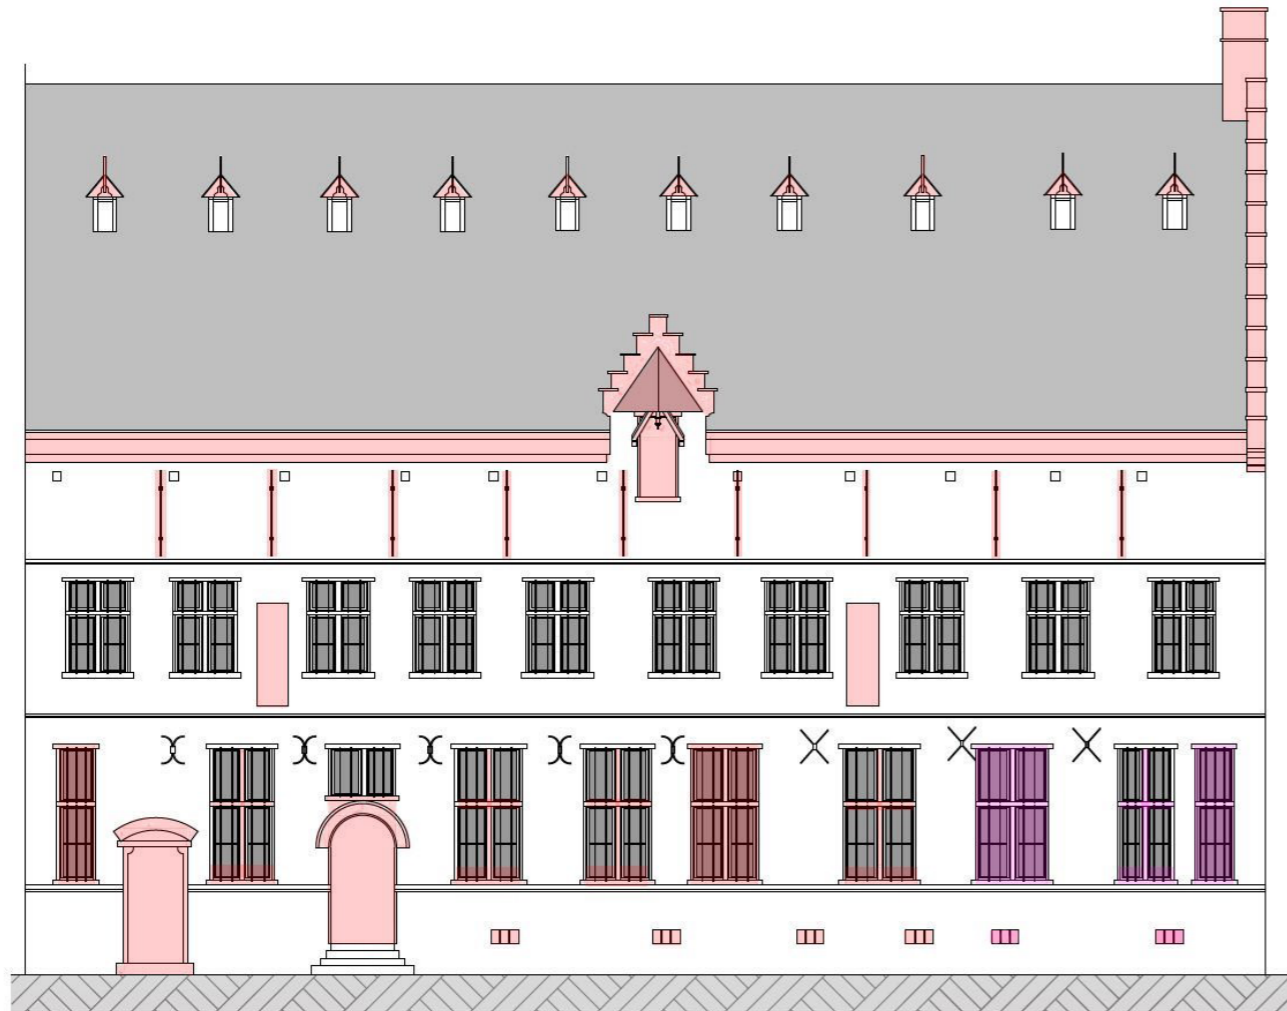
Verschillende bouwfases van de voorgevel
Legende: Restauratie van ca. 1900; Vermoedelijk restauratie ca. 1900 maar kan enkel afgeleid worden van de plannen van Barbier, 1897-1899

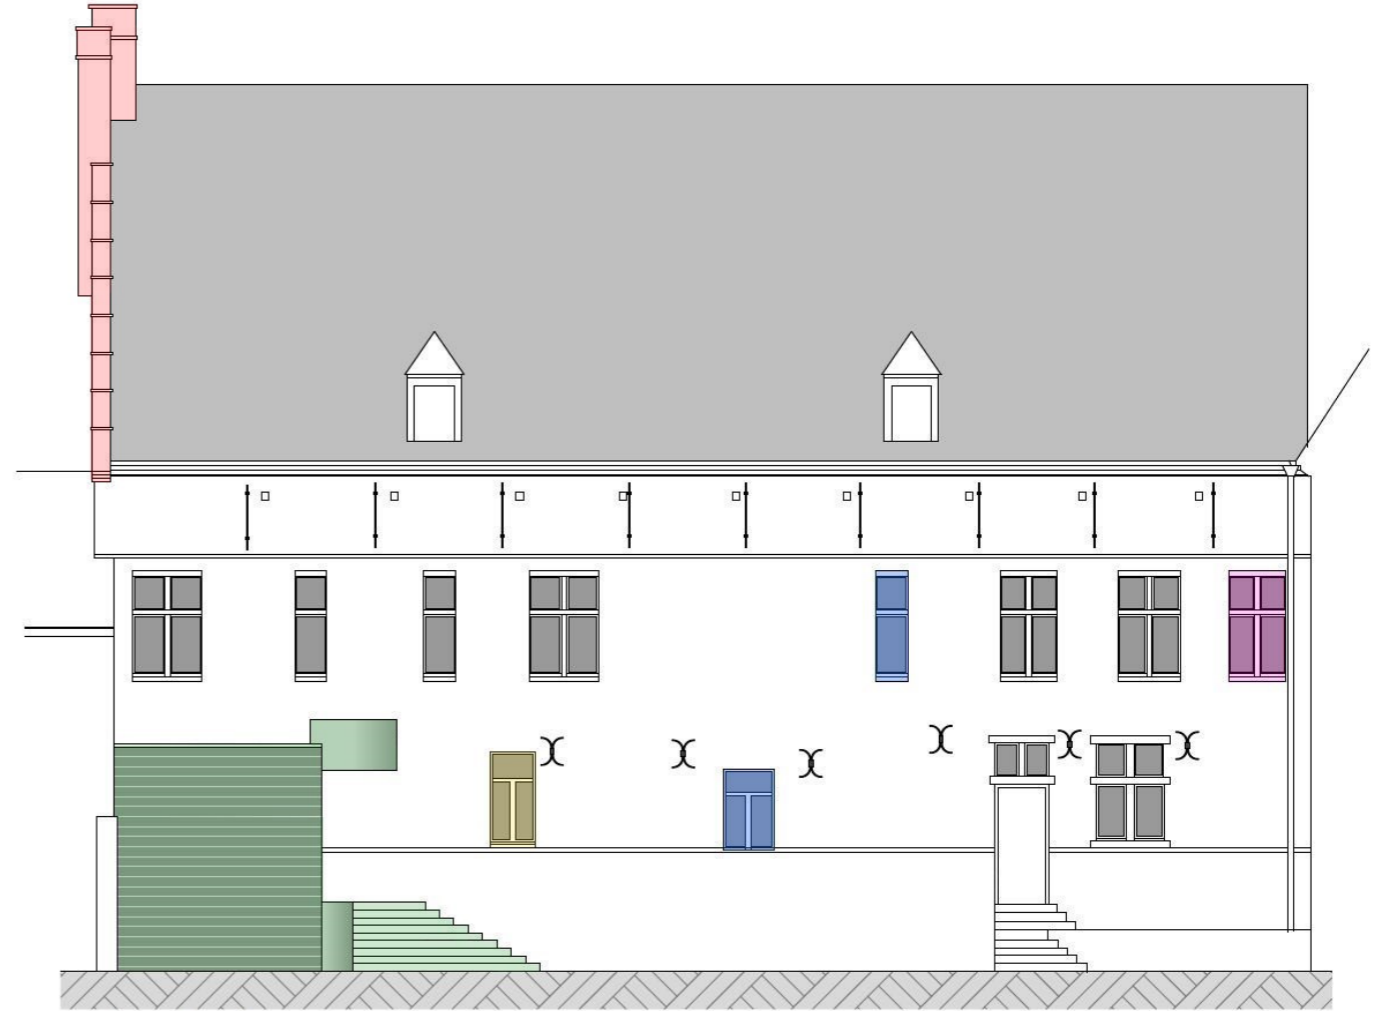
Verschillende bouwfases van de achtergevel
Legende: Restauratie van ca. 1900; Vermoedelijk restauratie ca. 1900 maar kan enkel afgeleid worden van de plannen van Barbier, 1897-1899; Tussen ca. 1900 en 1963; Tussen 1966 en 1984; 1994/5

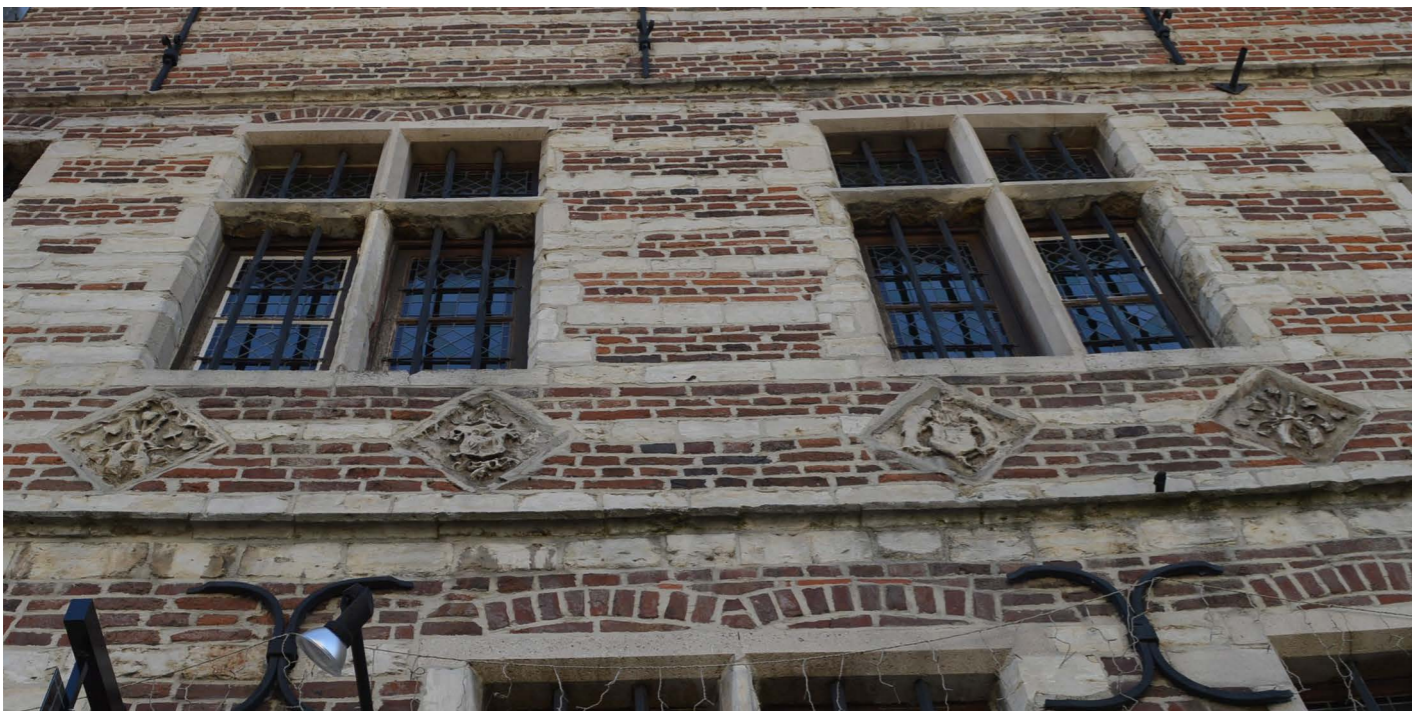
Vier ruitvormige schilden, 21 augustus 2019

Tussen de gelijkvloerse en de eerste verdieping, en ongeveer in het midden van de gevel, bevinden zich vier **ruitvormige schilden**. Wanneer deze aan de voorgevel werden toegevoegd, is niet overgeleverd. Deze zijn reeds zichtbaar op de foto's van ca. 1895 en waren dus aanwezig voor de restauratie door Barbier. De buitenste twee schilden verwijzen naar de schuttersgilden. Op beide schilden zijn namelijk twee gekruiste handbussen of vuurroeren afgebeeld. Het linkse lijkt door meer plantaardige motieven omringd dan het rechtse. Volgens Vanroelen waren er vier schuttersgilden in Zoutleeuw: de Sint-Jorisgilde of gilde van de kruisboog, de Sint-Leonardusgilde of gilde van de kolveniers, de Sint-Sulpitiusgilde of gilde van de kleine voetboog en de Sint-Sebastiaansgilde of gilde van de handboog.⁴⁴ Op de twee middelste schilden staan blazoenen afgebeeld, volgens Wilmet zijn deze mogelijk van het hertogdom Brabant en van de stad Zoutleeuw. Op het tweede schild van rechts staan mogelijk twee dolfinen afgebeeld. Het enige dier dat deel uitmaakt van het blazoen van Brabant of Zoutleeuw is echter de leeuw. In 1938 waren deze vier ruitvormige schilden evenwel al verweerd: *on croit pouvoir identifier ... - par les siècles usées...* Er is dus geen zekerheid over wat effectief op de schilden staat afgebeeld.⁴⁵

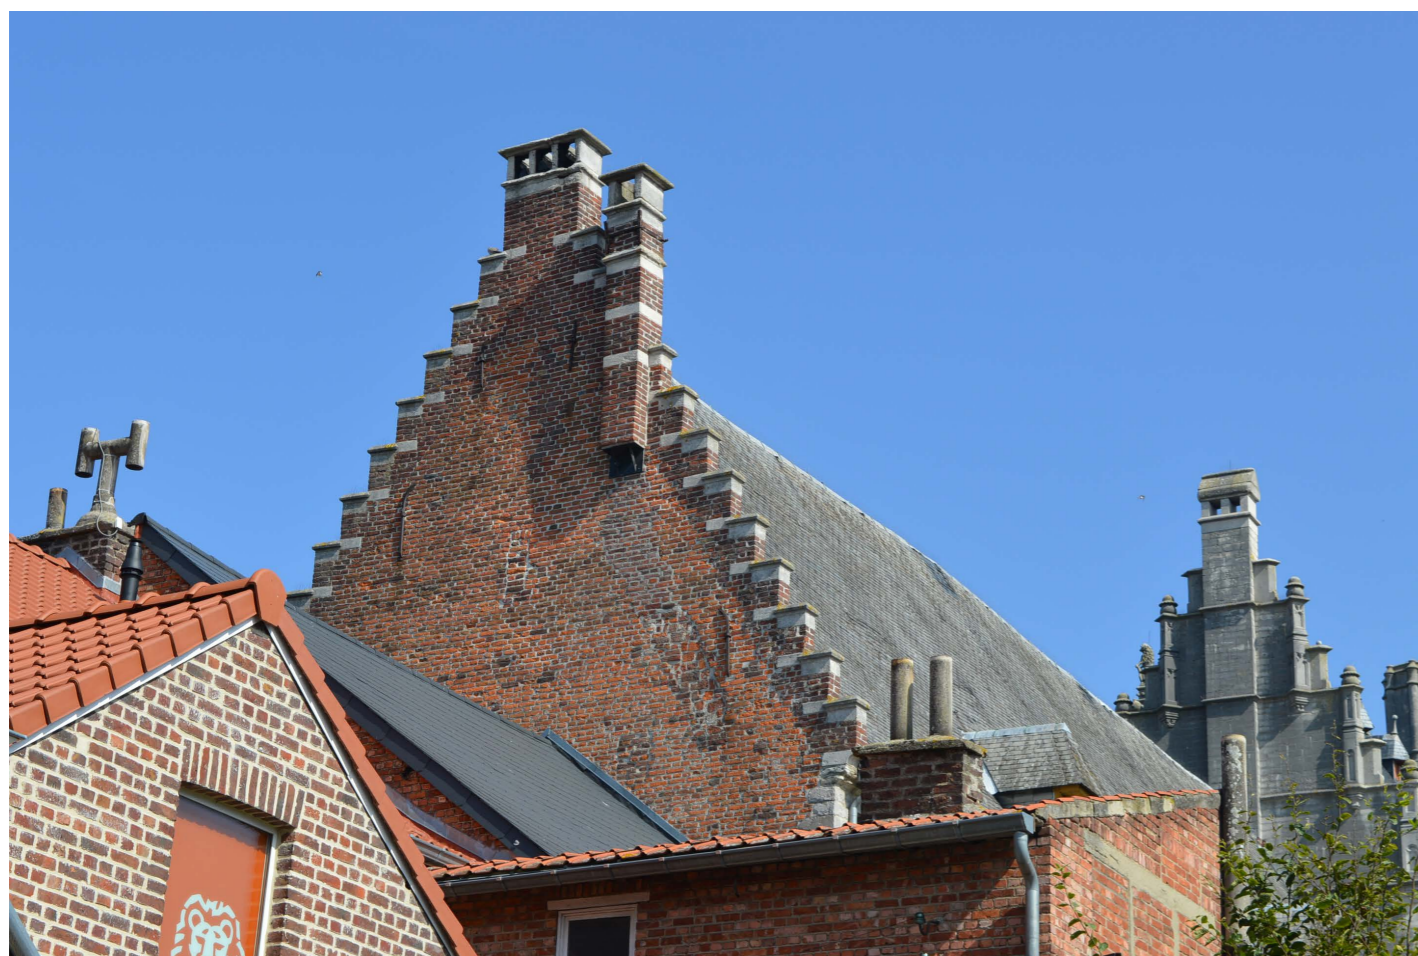
Zijgevel, 21 augustus 2019

Van de zuidwestelijke zijgevel is voornamelijk de **trapgevel** met twee schoorstenen zichtbaar. In de gevel bevinden zich vijf **muurankers**. In het metselwerk ziet men dat er voorheen een klein venster aanwezig was en wat de oorspronkelijke omvang van de meest zuidelijke schoorsteen was.

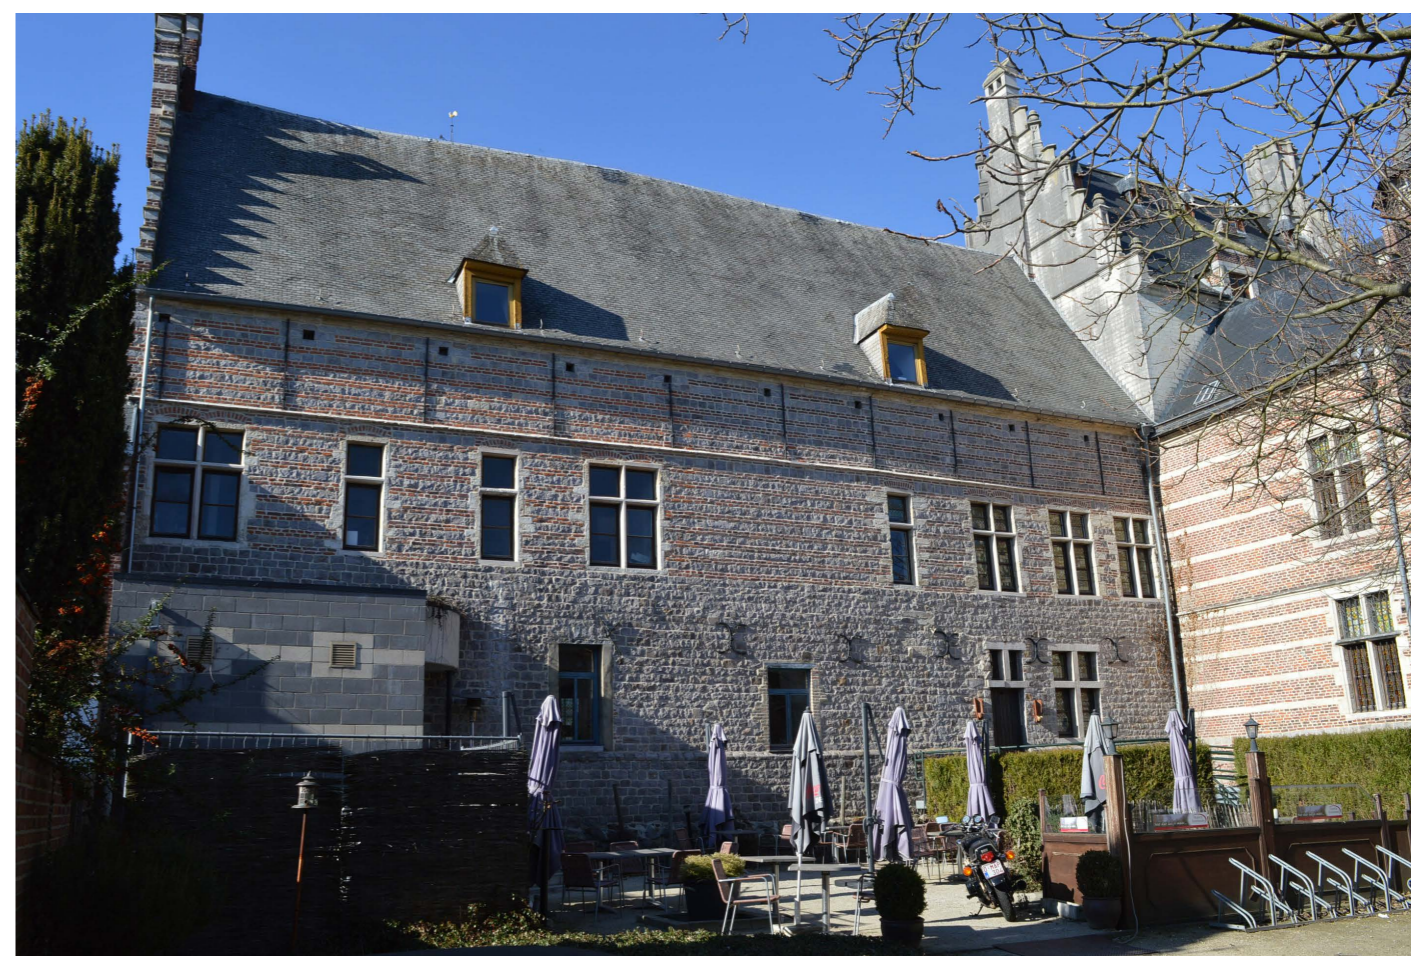
Achtergevel, 26 februari 2019

Tot ongeveer op het niveau van de gelijkvloerse verdieping zijn natuurstenen en brokken metselwerk in willekeurige patronen aangebracht. De gelijkvloerse verdieping heeft een **homogene natuurstenen gevel** met drie vensters, waaronder één **kruisvenster**, en één **deuropening**. In het bovenlicht van de deur en het kruisvenster staan **glas-in-loodramen**. Van links naar rechts, wordt de muur verankerd door één recht X-vormige muuranker, waarvan één been moest wijken voor het venster, en vijf ronde X-vormige **muurankers**. Oorspronkelijk bevonden zich, op de plaats van de huidige sanitaire aanbouw, nog twee rechte X-vormige muurankers. Deze zijn nog zichtbaar op foto's uit 1991 en 1993. De eerste verdieping en de zolderverdieping hebben dicht op elkaar staande **speklagen**. Op de eerste verdieping bevinden zich vijf kruisvensters en drie halframen. De drie meest rechtse kruisvensters hebben glas-in-loodramen. Ook het bovenste gedeelte van het meeste rechtse halfraam heeft een glas-in-loodraam. De muur van de zolderverdieping is blind en heeft tien staafvormige **muurankers** en tien **steigersgaten**. Op het dak bevinden zich twee **dakkapellen**.

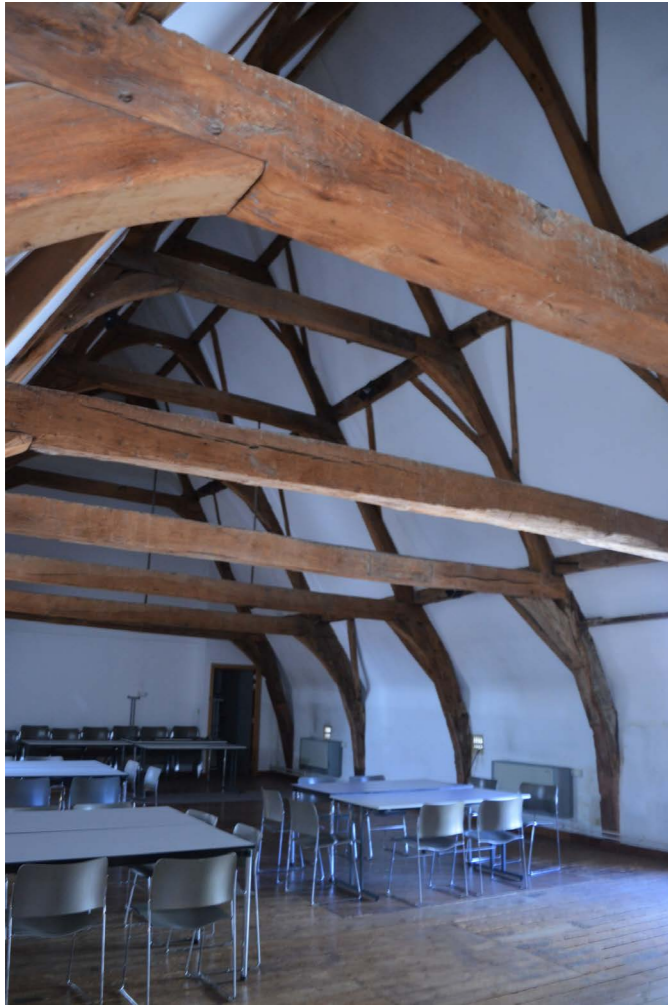
35. Sporenkap, 21 augustus 2019
