## **ADDENDUM TEGELFABRIEK ROTTIERS, DD. 22/08/2024**

BETREFFENDE DE CULTUURGOEDEREN DIE INTEGREREND DEEL UITMAKEN VAN HET BESCHERMD MONUMENT

### **LEESWIJZER ADDENDUM**

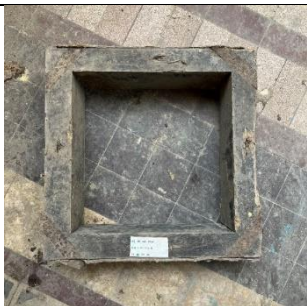
| 1. Houten malraam | | | | ID: #1 | |
|---|---|---|---|---|---|
| | | | <ul style="list-style-type: none"><li>Slechte staat: sterk verweerde delen en sterke verwerking bovenlaag;</li><li>Sporen houtworm, vermoedelijk nog actieve houtworm;</li><li>Roest metalen verbindingen.</li></ul> | | |
| Aantal: | 1 | Materiaal | Hout/metaal | Productiefase: | 4. Vormen en persen tegels |

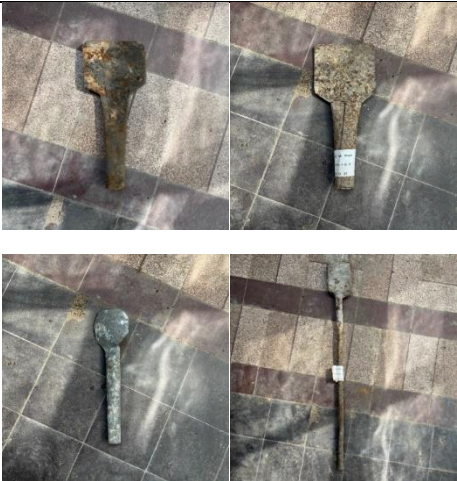
| 2. Schepjes/platte beitels (?) | | | | ID: #6, #7, #8, #15 | |
|---|---|---|---|---|---|
| | | | | <ul style="list-style-type: none"> <li>Slechte staat, broos;</li> <li>Roestvorming.</li> </ul> | |
| Aantal: | 4 | Materiaal | Metaal | Productiefase: | 4. Vormen en persen tegels |

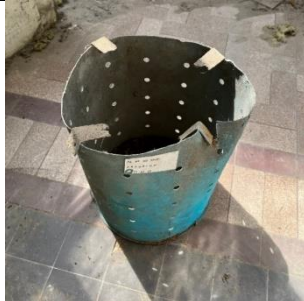
| 4. Zeefemmer | | | | | ID: #29 | |
|---|---|---|---|---|---|--|
| | | <ul style="list-style-type: none"><li>• Degelijke staat;</li><li>• Gebroken handvaten;</li><li>• Scheuren.</li></ul> | | | | |
| Aantal: | 1 | Materiaal: | Plastic (?) | Productiefase: | 3. Mengen/bewerken mortels | |

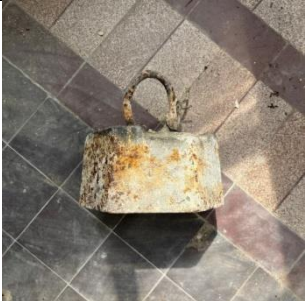
| | | <ul style="list-style-type: none"> <li>• Degelijke staat;</li> <li>• Roestvorming;</li> <li>• Verschilfering oppervlakte.</li> </ul> | | | |
| | | <i>Historische verbondenheid</i> | | De brugbalans, waar dit gewicht een element van is, is te zien op foto's van de historische toestand uit 1998. | |

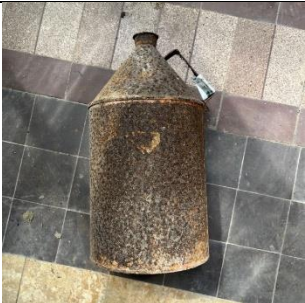
| 6. Oliekan | | | | | ID: #39 |
|---|---|---|---|---|---|
| | | <ul style="list-style-type: none"> <li>Slechte staat, broos;</li> <li>Roestvorming.</li> </ul> | | | |
| Aantal: | 1 | Materiaal: | Metaal | Productiefase: | 0. Aansturing productie |

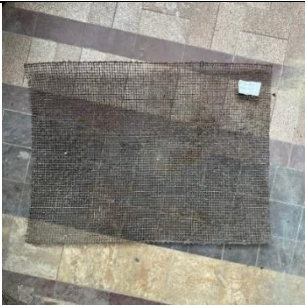
| 7. Gaas | | | | | ID: #42 |
|---|---|---|---|---|---|
| | | <p>Slechte staat, broos;</p> <ul style="list-style-type: none"> <li>- Roestvorming.</li> </ul> | | | |
| Aantal: | 1 | Materiaal: | Metaal | Productiefase: | 3. Mengen/bewerken mortels |

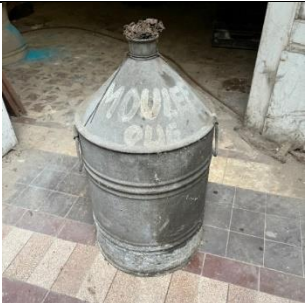
| 8. Vat | | | | | ID: #52 |
|---|---|---|---|---|---|
| | | <ul style="list-style-type: none"> <li>Goede toestand.</li> </ul> | | | |
| Aantal: | 1 | Materiaal: | Metaal | Productiefase: | 4. Vormen en persen tegels |

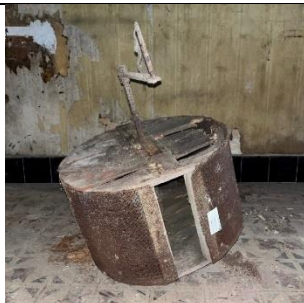
| 9. Zeefrad voor granulaat | | | | | ID: #79 | |
|---|---|---|---|---|---|--|
| | | <ul style="list-style-type: none"><li>• Zeer slechte staat;</li><li>• Ontbrekende onderdelen, zowel hout als gaas;</li><li>• Schimmelvorming;</li><li>• Verkleuring door vochtsijpeling;</li><li>• Sterke roestvorming van gaas en handvat.</li></ul> | | | | |
| Aantal: | 1 | Materiaal: | Hout/metaal | Productiefase: | 2. Zeven, mengen en bewerken droge mengsels | |

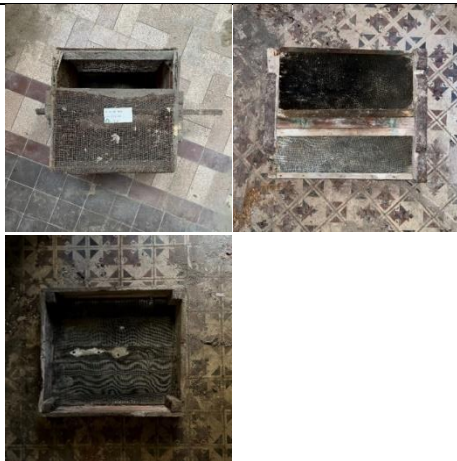
| 10. Zeven | | | | ID: #83, #85, #89 | |
|---|---|---|---|---|---|
| | | | <ul style="list-style-type: none"><li>Slechte staat;</li><li>Ontbrekende delen;</li><li>Verwering bovenste laag;</li><li>Soorten houtworm, mogelijk nog actieve houtworm;</li><li>Roestvorming metalen onderdelen.</li></ul> | | |
| Aantal: | 3 | Materiaal: | Hout/metaal | Productiefase: | 3. Mengen/bewerken mortels |

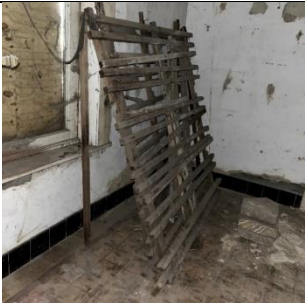
| 12. Droograam tegels | | | | | ID: #111 |
|---|---|---|---|---|---|
| | | <ul style="list-style-type: none"> <li>• Zeer slechte toestand;</li> <li>• Schimmelvorming;</li> <li>• Verkleuringen door vochtinsijpeling;</li> <li>• Ontbrekende delen en loszittende onderdelen;</li> <li>• Verwerking en verpulvering hout.</li> </ul> | | | |
| <b>Aantal:</b> | 1 | <b>Materiaal:</b> | Hout | <b>Productiefase:</b> | 6. Stockage tegels (uitharden) |

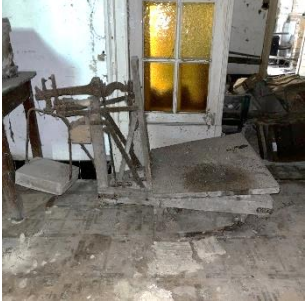
| 13. Brugbalans* | | | | | ID: #121 |
|---|---|---|---|---|---|
| | | <ul style="list-style-type: none"> <li>Slechte toestand;</li> <li>Sterke roestvorming metalen onderdelen;</li> <li>Loskomen van onderste gedeelte;</li> <li>Houten onderdelen lijken in degelijke staat, mogelijk sporen van houtworm.</li> </ul> | | | |

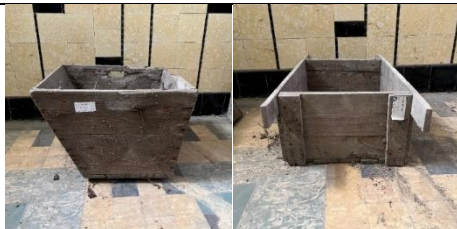
| 14. Kisten/kratten | | | | ID: #128, #132 | |
|---|---|---|---|---|---|
| | | | <ul style="list-style-type: none"><li>• Sterke verwerking hout;</li><li>• Verpulvering;</li><li>• Sporen van houtworm, mogelijk nog actieve houtworm.</li></ul> | | |
| Aantal: | 1 | Materiaal: | Hout | Productiefase: | 6. Stockage tegels |

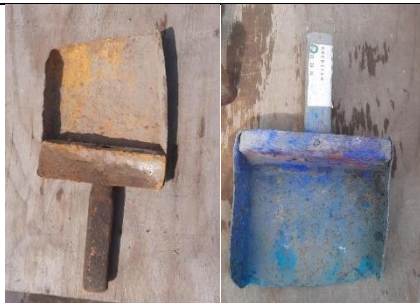
| 15. Handschoppen | | | | ID: #147, # 163 | |
|---|---|---|---|---|---|
| | | | <ul style="list-style-type: none"><li>• Loszittend handvat;</li><li>• Broze metalen onderdelen door roestvorming;</li><li>• Loskomen van naden schep;</li><li>• Sporen van houtworm in handvat.</li></ul> | | |
| Aantal: | 2 | Materiaal: | Hout/metaal | Productiefase: | 3. Mengen/bewerken mortels |

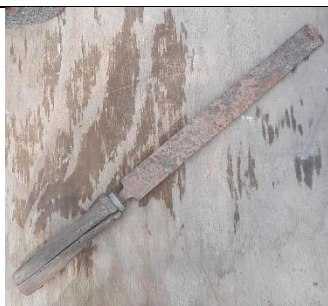
| 18. Vijl | | | | ID: #168 | |
|---|---|---|---|---|---|
| | | <ul style="list-style-type: none"><li>• Degelijke staat;</li><li>• Gespleten houten handvat;</li><li>• Sporen van houtworm in handvat;</li><li>• Roesvorming metalen gedeelte.</li></ul> | | | |
| Aantal: | 1 | Materiaal: | Hout/metaal | Productiefase: | 0. Aansturing productie<br>7. Polijsten tegels |

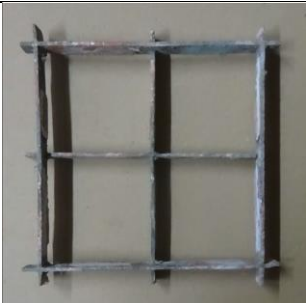
| 25. Metalen mal E | | | | | ID: #205 |
|---|---|---|---|---|---|
| | | <ul style="list-style-type: none"> <li>Goede staat;</li> <li>Pigmentsporen aanwezig.</li> </ul> | | | |
| Aantal: | 1 | Materiaal | Metaal | Productiefase: | 4: vormen en persen tegels |

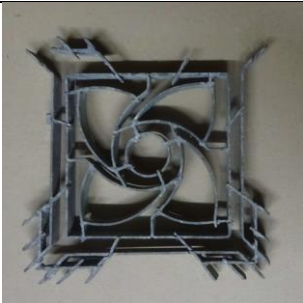
| 27. Metalen mal G | | | | | ID: #207 |
|---|---|---|---|---|---|
| | | <ul style="list-style-type: none"> <li>• Goede staat;</li> <li>• Pigmentsporen aanwezig;</li> <li>• Materiaalverlies.</li> </ul> | | | |

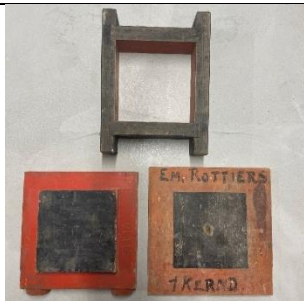
| 30. Houten malramen | | | | | ID: #210 |
|---|---|---|---|---|---|
| | | <ul style="list-style-type: none"><li>Goede staat.</li></ul> | | | |

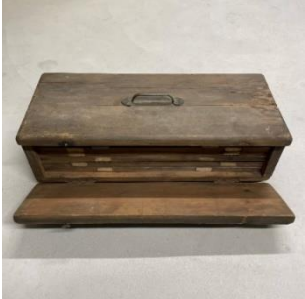
| 31. Kistje voor tegelvervoer | | | | | ID: #211 |
|---|---|---|---|---|---|
| | | <ul style="list-style-type: none"> <li>• Goede staat;</li> <li>• Sporen van houtworm aanwezig, vermoedelijk niet meer actief.</li> </ul> | | | |

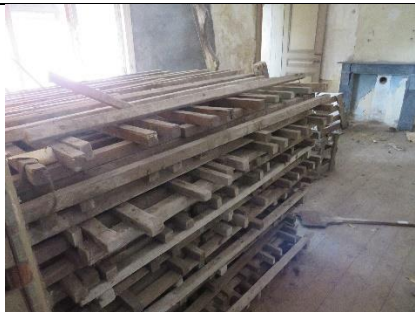
| 32. Tegelraam* | | | | | ID: #212 |
|---|---|---|---|---|---|
| | | <ul style="list-style-type: none"><li>Huidige toestand dd. 2024 onbekend omwille van ontoegankelijke toestand eerste verdieping directeurswoning.</li></ul> | | | |

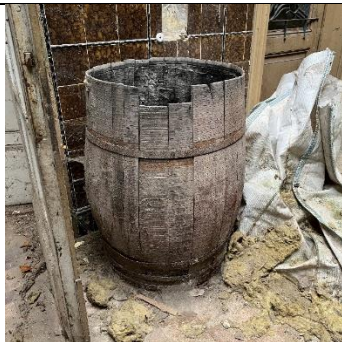
| 33. Ton* | | | | | ID: #54 | |
|---|---|---|---|---|---|--|
| | | <ul style="list-style-type: none"><li>Huidige toestand dd. 2024 onbekend omwille van onveilige toestand directeurswoning.</li></ul> | | | | |

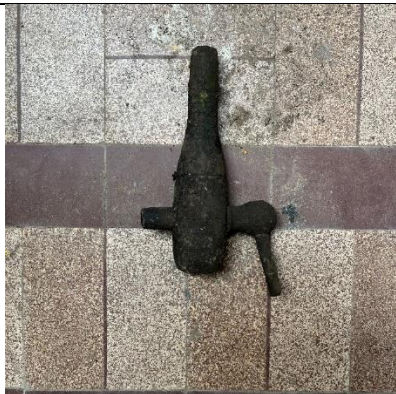
| 34. Tapkraantje | | | | | ID: #158 | |
|---|---|---|---|---|---|--|
| | | <ul style="list-style-type: none"><li>• Sterk geroest;</li><li>• Verschilferd en verweerd oppervlak.</li></ul> | | | | |
| Aantal: | 1 | Materiaal: | Metaal | Productiefase: | 3. Mengen en bewerken mortels | |

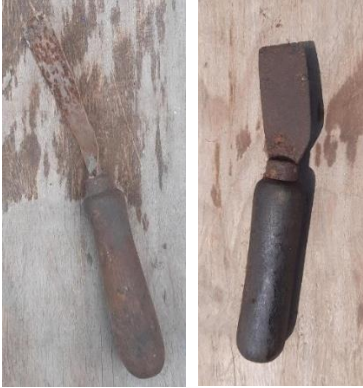
| 36. Spatels | | | | | ID: #175,<br>#191 |
|---|---|---|---|---|---|
| | | <ul style="list-style-type: none"> <li>Sterk geroest metalen onderdeel;</li> <li>Loszittend handvat;</li> <li>Sporen van (actieve?) houtworm in handvat.</li> </ul> | | | |
| Aantal: | 2 | Materiaal: | Metaal/hout | Productiefase: | 4. Vormen en persen tegels |

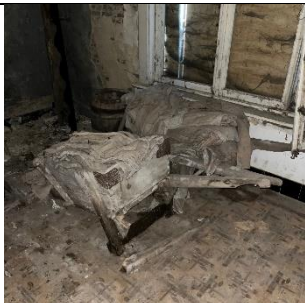
| 37. Kruiwagen* | | | | | ID: #158 | |
|---|---|---|---|---|---|--|
| <br>Toestand 2022 | | <ul style="list-style-type: none"><li>• Sterke verwerking hout;</li><li>• Verpulvering en uit elkaar vallen van onderdelen;</li><li>• Loszittend handvat;</li><li>• Sporen van houtworm, mogelijk nog actieve houtworm.</li></ul> | | | | |
| Aantal: | 1 | Materiaal: | Hout | Productiefase: | Transport tussen fasen | |
