BEHEERSPLAN ONROEREND ERFGOED

# DORPSKOM VAN GORS-OPLEEUW

Hoogstraat, Leeuwerveld, Martinusstraat, Mellenstraat en Tongersesteenweg

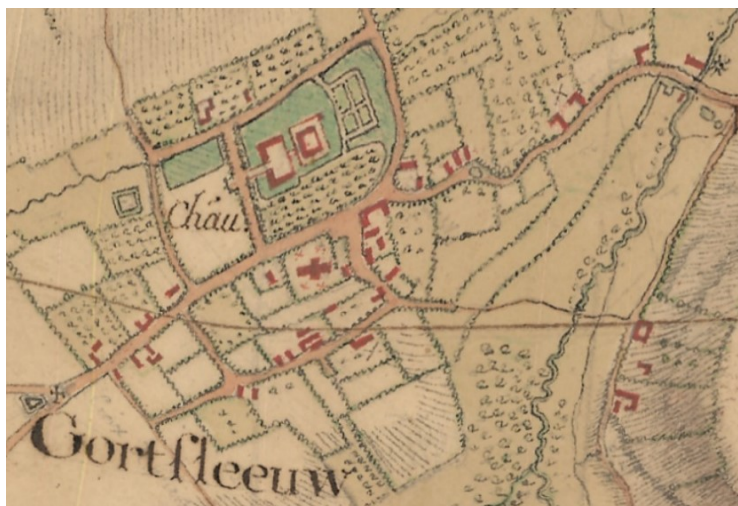
Afb. 3: Kaart van Villaret, Gorsleeuw, ca. 1745 - bron: [geo.onroerenderfgoed.be](http://geo.onroerenderfgoed.be)

Dezelfde configuratie wordt weergegeven op de kaart van Villaret, opgetekend omstreeks 1745. Op dat moment was de heerlijkheid Gorseeuw in het bezit van het geslacht de Copis de Binderveld. Jean-Philippe de Copis had de leen in 1701 verkregen door zijn huwelijk met Anne-Françoise van Bodbergen en zou de laatste hand aan de bouw van het kasteel leggen<sup>6</sup>. Gorsleeuw was op dat moment een kleine woonkern, gedomineerd door de kasteelsite die toen nog een opperhof-neerhofstructuur had en een formele tuin aan de oostzijde van het domein. Ten

zuiden van de kasteelsite en geconcentreerd langsheen de Hoogstraat en de Sint-Martinusstraat lagen woningen - veelal boerenhoven - tussen boomgaarden en omhaagde percelen. In het centrum wordt de Sint-Martinuskerk afgebeeld temidden van een ruim kerkhof dat omzoomd is door een haag.

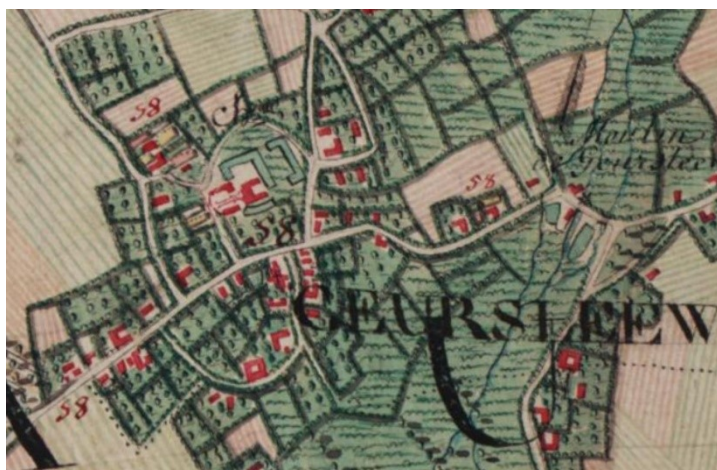
Afb. 4: Ferrariskaart, Geursleew, ca. 1775 - bron: [www.geo.onroerenderfgoed.be](http://www.geo.onroerenderfgoed.be)

Een gelijkaardig dorpsbeeld is te zien op de kabinetskaart van Ferraris. De kaart toont het Geursleew omstreeks 1775. Het kasteel heeft nog zijn opperhof-neerhofstructuur maar de omgrachting lijkt al deels gedempt. De bebouwing rond het kasteel is weinig gewijzigd op enkele hovingen en een nieuwe L-vormige weg na ten oosten van het kasteel. Het dorp wordt nog steeds getypeerd door omhaagde percelen en boomgaarden die ten zuiden van de Hoogstaat zelfs vermeerderd lijken

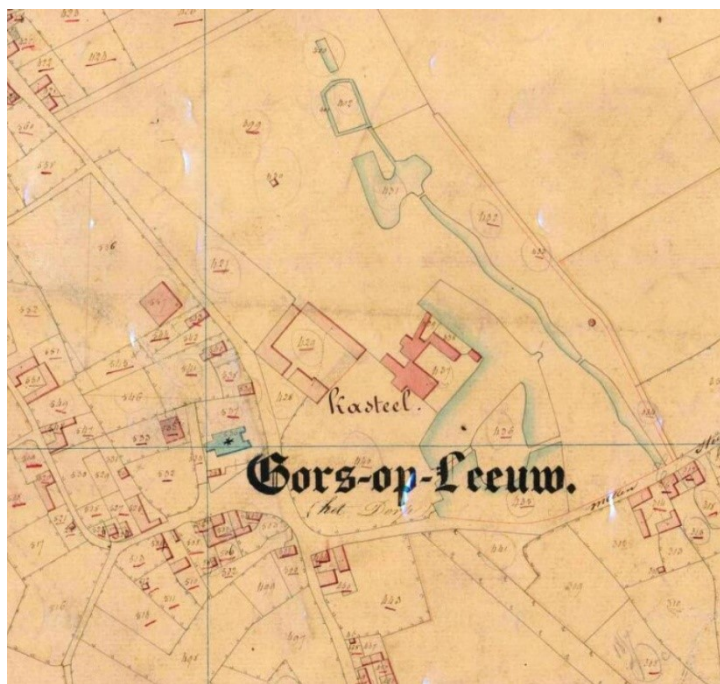
Afb. 5: Primitieve kadasterkaart (westen boven), 1840-1843 - bron: [www.cartesius.be](http://www.cartesius.be)

Op het voorprimitief kadasterplan (1809) en de daarop volgende primitieve kadasterkaart (1840-1843) heeft het dorp een gelijkaardige opbouw. De meest opmerkelijke wijziging bevindt zich op de kasteelsite. Constantinus Franciscus de Copis liet het kasteel grondig verbouwen, vermoedelijk naar de plannen van architect M. Raskin<sup>7</sup>. De noordelijke vleugel van het kasteel lijkt behouden maar de zuid- en westgevel werden herbouwd in neoclassicistische stijl. De zuidvleugel zou voortaan als hoofdvolume dienst doen en kreeg een voorgevel met een monumentale portiek die naar het dorp gericht werd waardoor de oriëntatie van het kasteel volledig wijzigde. Van de formele tuin

die op het plan van Villaret nog werd weergegeven, is geen spoor meer. Rondom het kasteel werd een vroeg-landschappelijk park aangelegd waarvan de tot vijver met eiland omgevormde slotgracht, een ruïne folly, een grillig gevormde waterpartij en een lange dreef voor de parkpoort de blikvangers waren. Aan de westzijde werd het oude neerhof gesloopt. Een nieuwe kasteelhoeve rees wat verder van het kasteel op, aan de straat. Ze overstijgt ruim de dimensies van de andere bebouwing in het dorp, die vooral bestaat uit bescheiden boerenhuizen met bijhorende, al dan niet vrijstaande stal en schuur(tje). Hier en daar worden enkele bakhuizen opgetekend. De bebouwing bevindt zich veelal met de gevel onmiddellijk aan de straat; dieper op het perceel gelegen hoofdconstructies komen zelden voor.

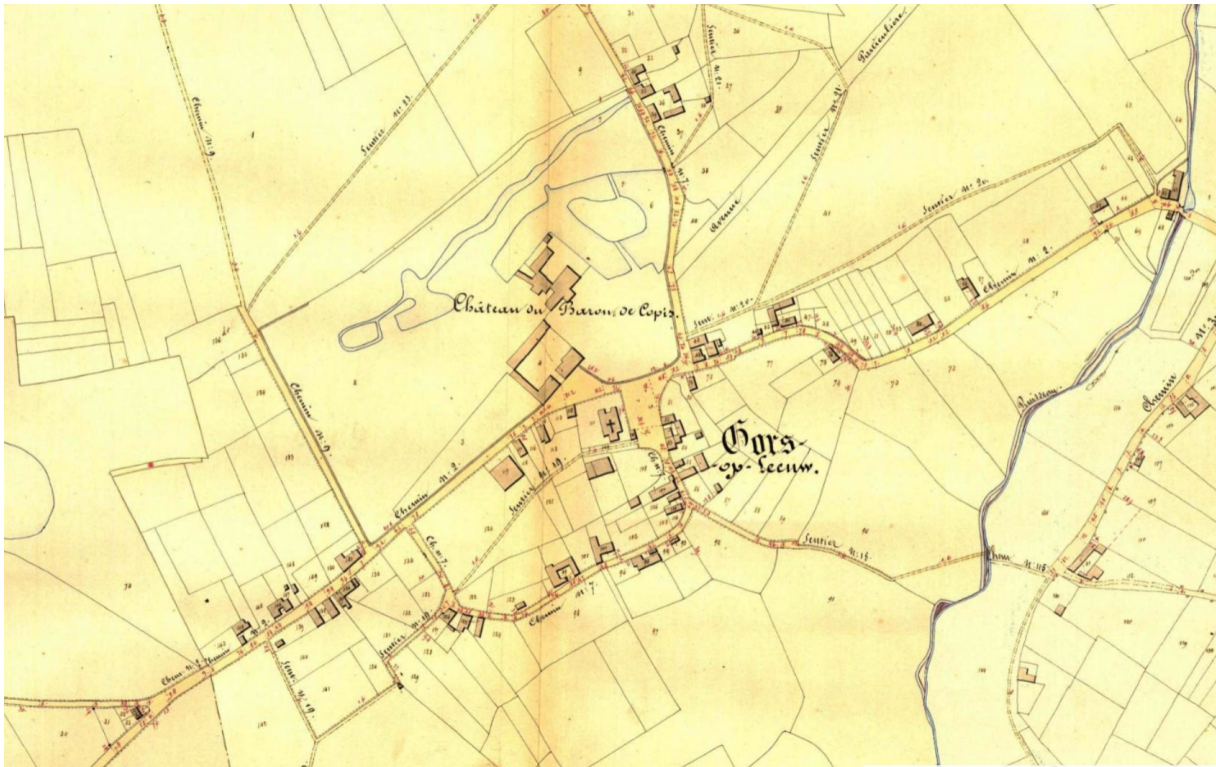
Afb. 7: Atlas der Buurtwegen, voor 1845 - bron: [www.geo.onroerenderfgoed.be](http://www.geo.onroerenderfgoed.be)

Meer nog dan op de primitieve kadasterkaart, is op de Atlas der Buurtwegen (1843-1845) duidelijk zichtbaar dat de Hoog- en de Martinusstraat inmiddels pleinvormig verbreed werden om de nieuwe kasteelhoeve en de toegang tot het kasteeldomein meer in evidentie te stellen - enkele jaren later zou de Manege er ook gebouwd worden - en om van de publieke ruimte ten oosten van de Sint-Martinuskerk een dorpsplein te maken. In 1905 zou op dat dorpsplein een gietijzeren pomp uit 1845 geplaatst worden<sup>8</sup>.

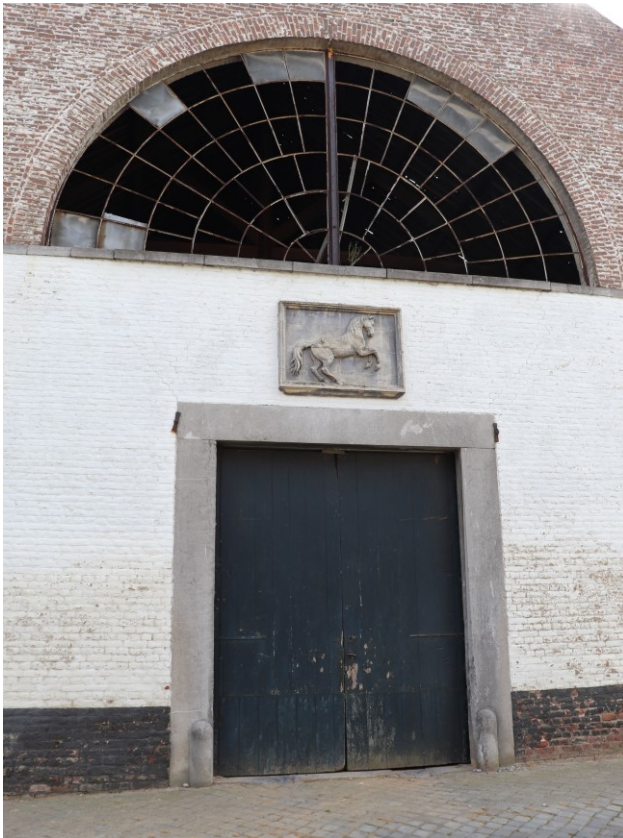
Voorgevel - toestand september 2021

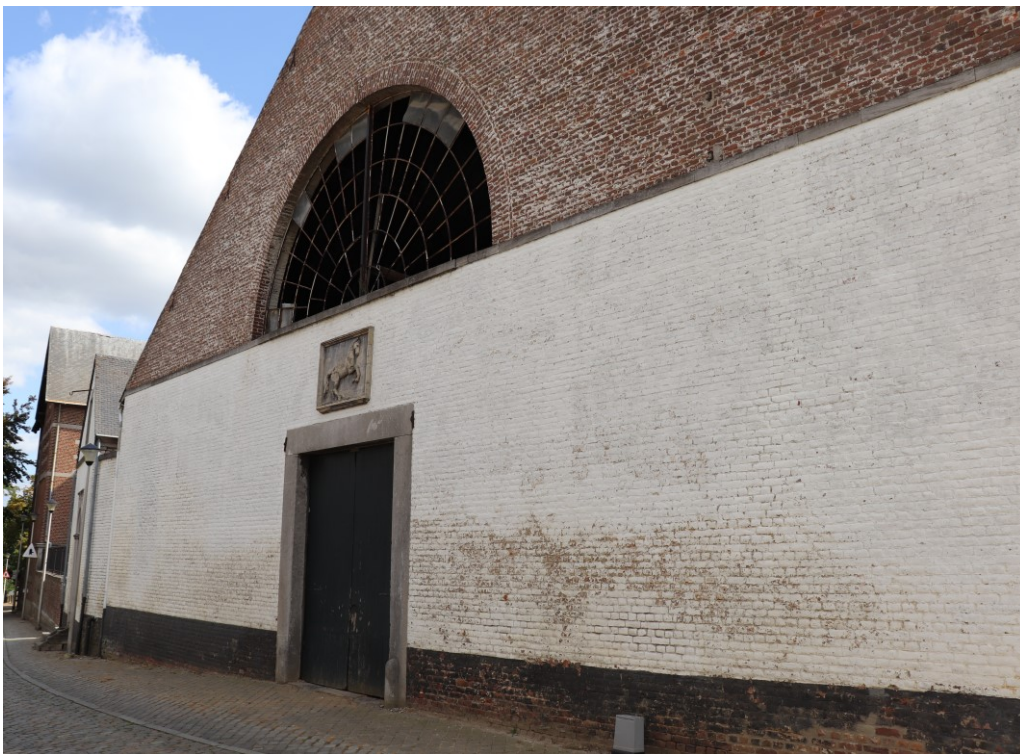
Voorgevel - toestand september 2021

Het metselwerk van de gevels is plaatselijk verweerd en vertoont sporen van (opstijgend) vocht, loslatende kalkverf, uitgespoelde voegen en scheuren. Waar nodig moet het metselwerk hersteld, de voegen opnieuw opgevoegd met een kalkrijke specie en de kalleilaag vernieuwd. De noordoostelijke hoek die ter hoogte van de plint dreigt weg te zakken moet dringend hersteld worden.

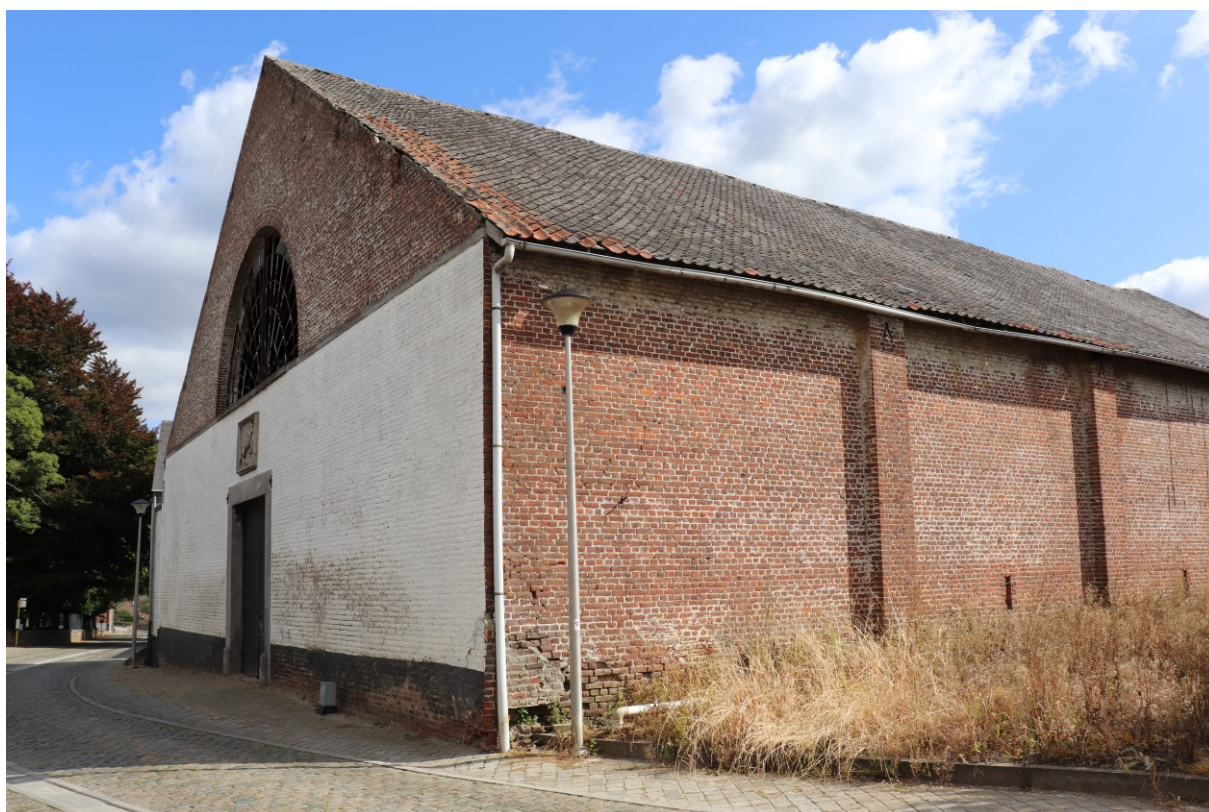
Westelijke zijgevel - toestand september 2019

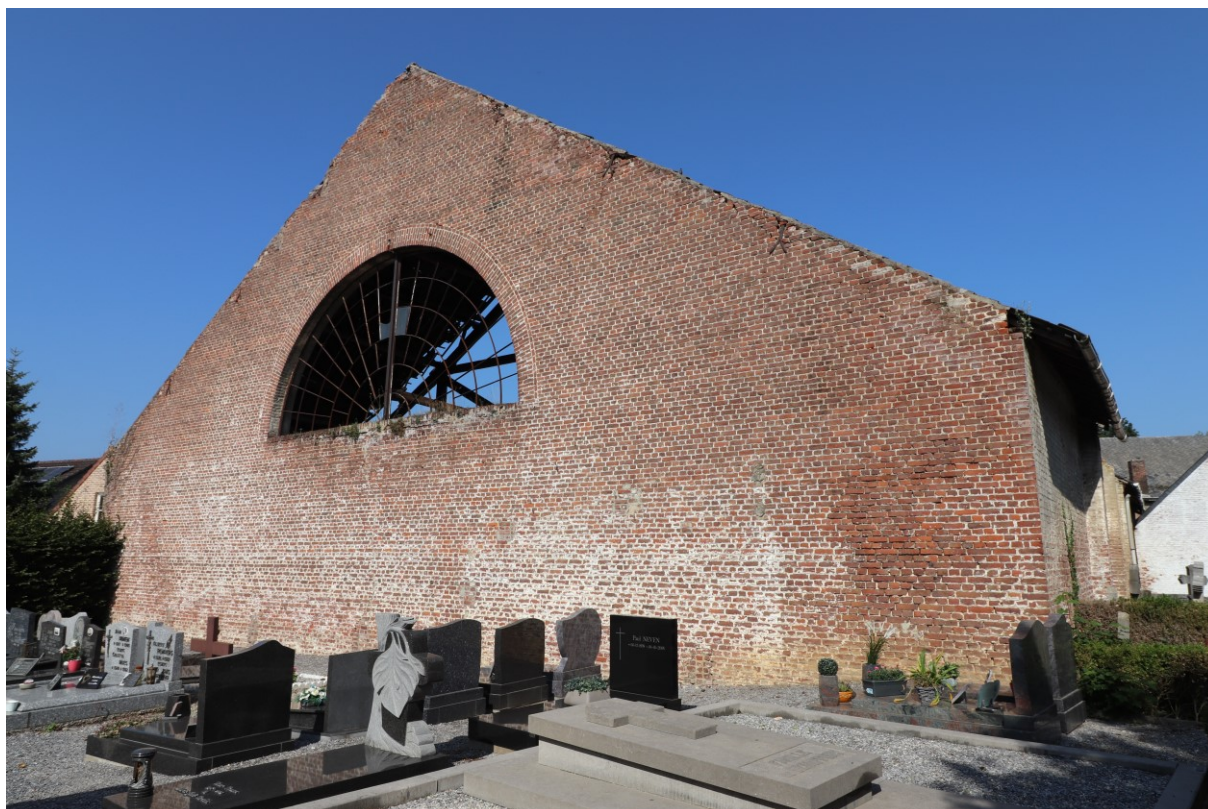
Zuidelijke gevel - toestand september 2021

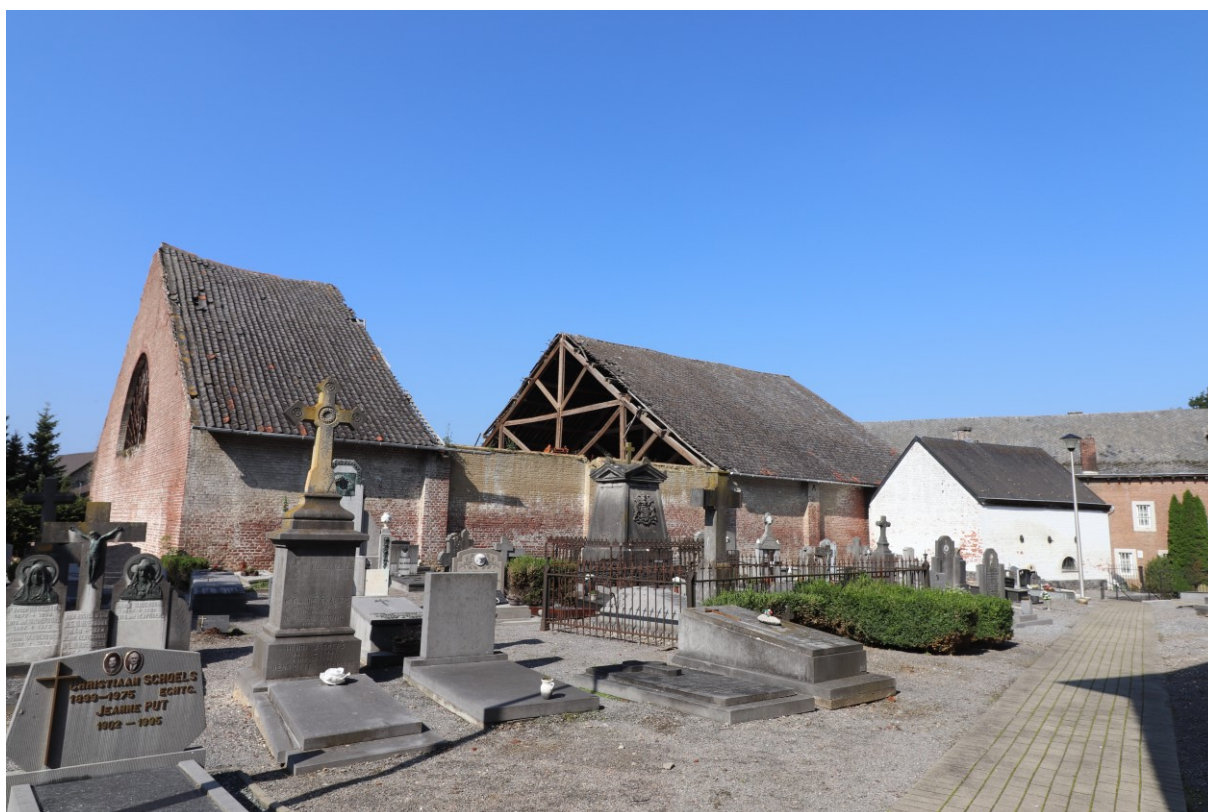
Oostelijke zijgevel - toestand september 2021

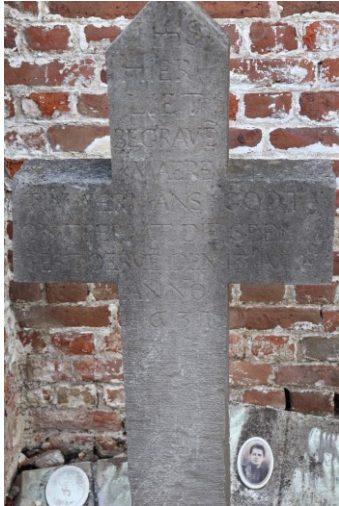
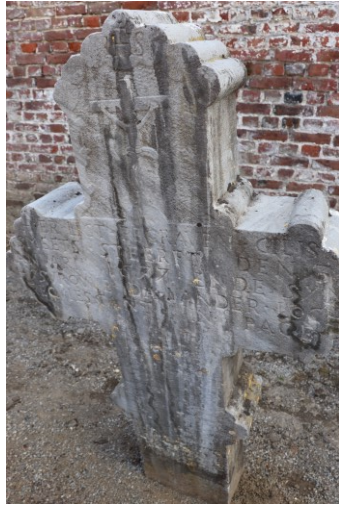
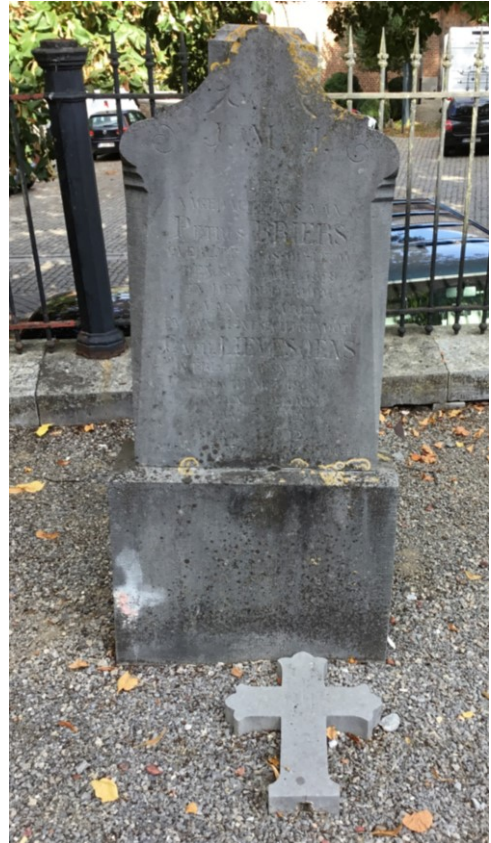
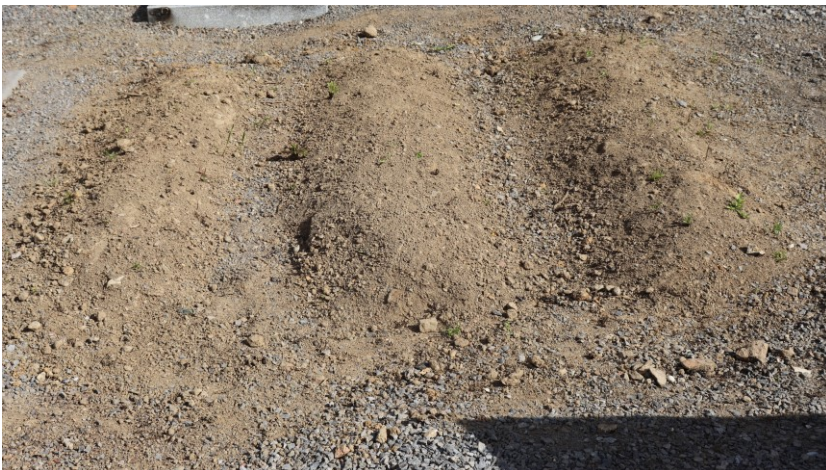
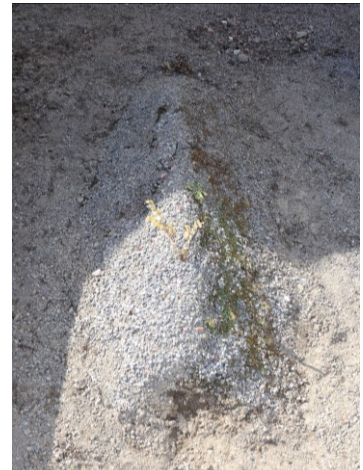
Uit de 18<sup>de</sup> eeuw stamt maar één grafteken - een fragment van een grafkruis - en ook 19<sup>de</sup>-eeuwse grafstenen zijn schaars. Het oudste graf met grafsteen stamt uit die periode: dat van Petrus Briers uit 1878. Het kerkhof telt ook enkele grafbedjes - de meest bescheiden grafvorm - waarvan datering onmogelijk is omdat ze zelfs geen identificatie hebben.

Afb. 11: Gors-Opleeuw, kerkhof met - in wijzerzin - de grafkruisen van Maere Timmermans (1631) en Gilis Smeets (1677), het graf van Petrus Briers (1878) en vier grafbedjes (s.d.).

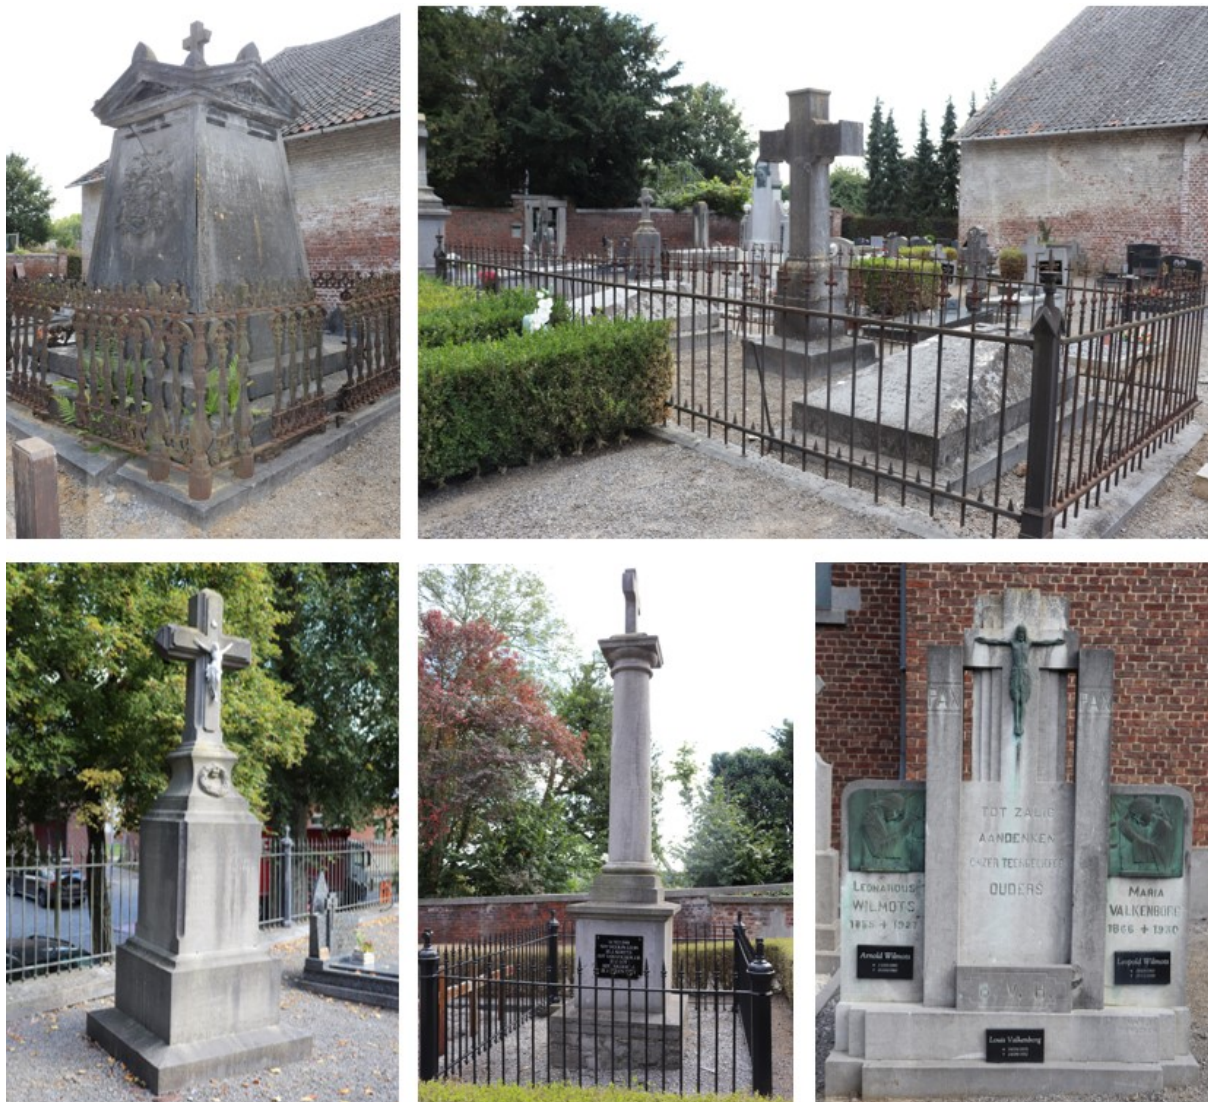
Op het kerkhof staan ook een aantal opmerkelijke en beeldbepalende graftekens, zoals het grafmonument van baron de Woelmont en zijn echtgenote (1851), het familiegraf Capitaine (1883), het grafteken van gemeenteraadslid Jan Lievesoens (1907), het oorlogsgedenkteken voor de slachtoffers van de Eerste en de Tweede Wereldoorlog en het art-deco getinte dubbelgraf Wilmots-Valkenburg (1927). Dat laatste is een samenwerking van steenkapper Warzée uit Tongeren en de Oostvlaamse beeldhouwer Sylvain Norga (1892-1968)<sup>7</sup> die de bronzen reliëfs goot. Beiden verzorgden ook andere graftekens op het kerkhof van Gors-Op leeuw. Ze behoren tot de meer kwalitatieve van het kerkhof.

Afb. 12: Gors-Opleeuw, kerkhof met - in wijzerzin - het grafmonument de Woelmont (1851), familiegraf Capitaine (1883), graf Lievesoens (1907), het oorlogsgedenkteken (1918) en dubbelgraf Wilmots-Valkenburg (1927)

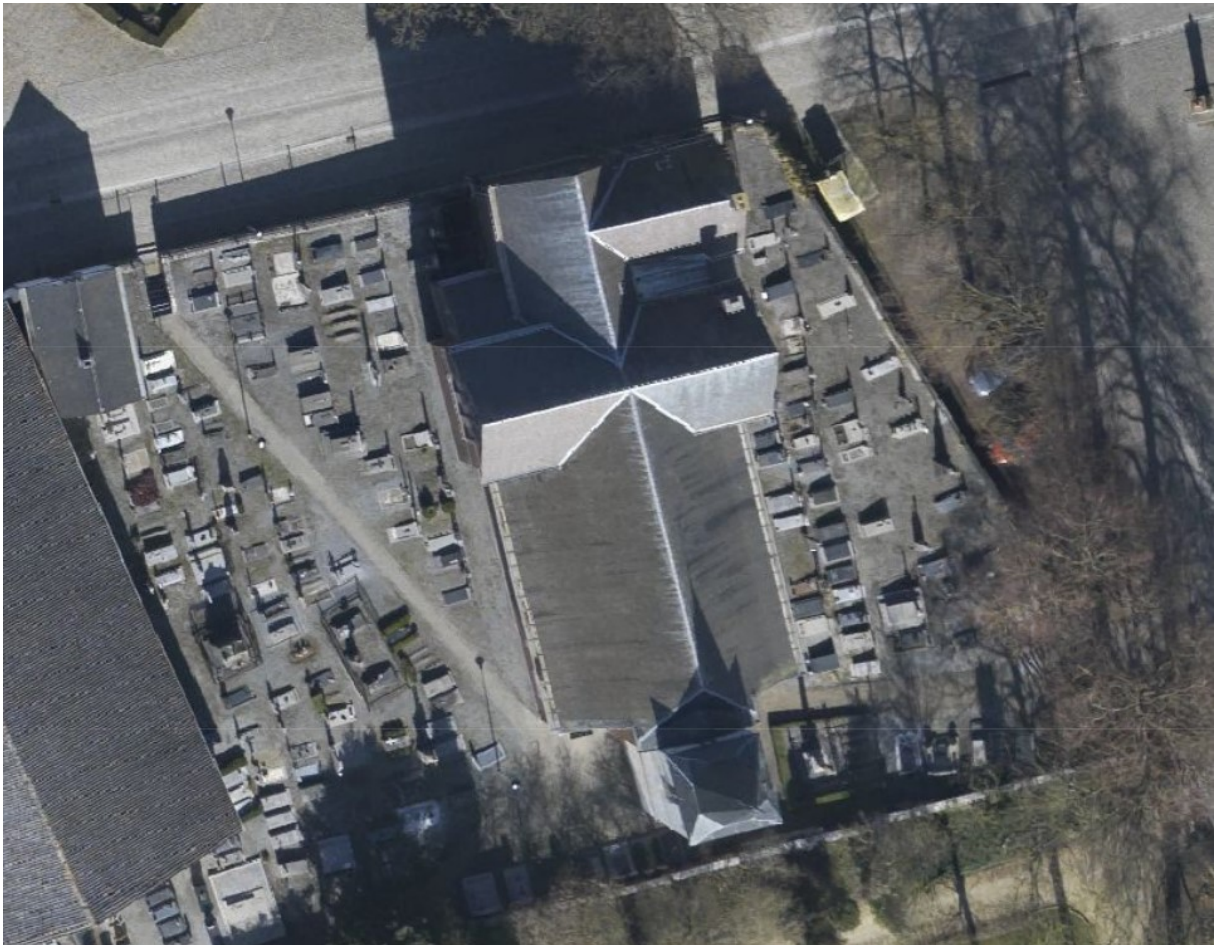
De plattegrond van de **niet-georiënteerde** Sint-Martinuskerk beschrijft een **driebeukig schip** van **vijf traveeën** met een **voorstaande toren**, een **pseudo-transept** en een **recht afgesloten koor** met **sacristie** aan de oostzijde. Het geheel is gevat onder **leien zadeldaken**.

De **gotische toren** uit de **vroege 15<sup>de</sup> eeuw** is volledig opgetrokken in **Maastrichtersteen** en rust op een **plint van silex**. De toren telt **drie** door middel van **geriemde cordons** gescheiden **geledingen** onder een **ingesnoerde spits** met **torenschaal** en heeft in de onderste geleding, aan de westzijde, een **spitsboogvenster** en aan de zuidzijde een **overluifelde calvarie**, en in de bovenste geleding in elke zijde **gekoppelde, spitsboogvormige galmgaten** en een **torenuurwerk** aan de oost- en de westzijde.

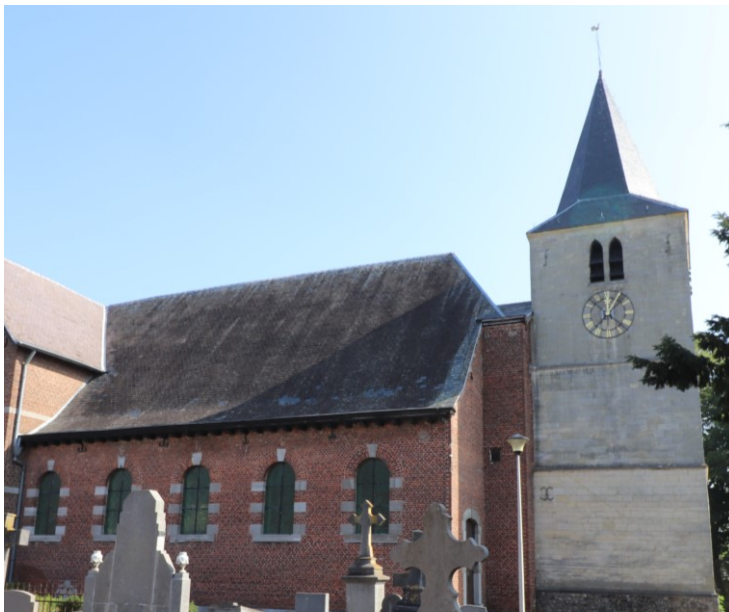
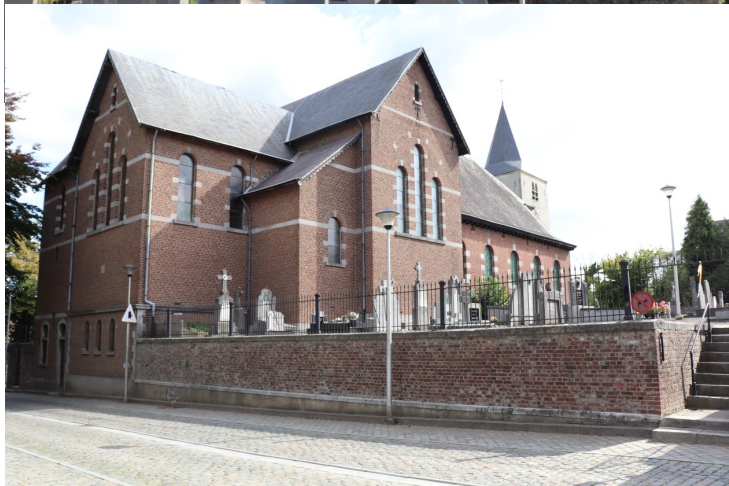
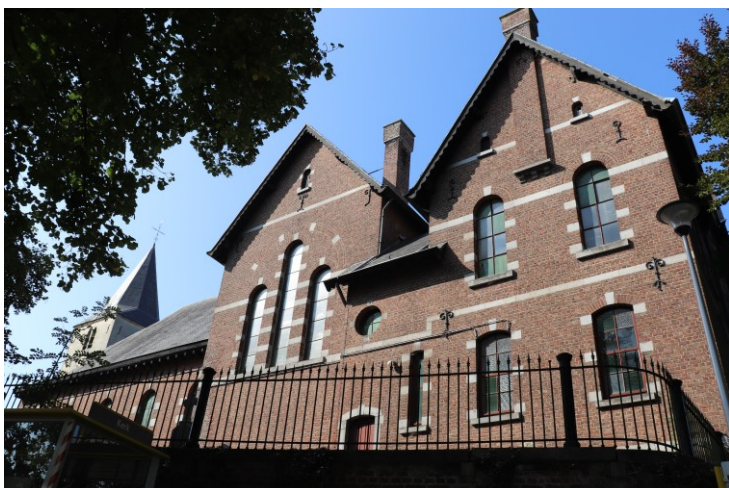
Het uit het **derde kwart van de 18<sup>de</sup> eeuw** stammend **schip**, opgetrokken in **baksteen** met verwerking van **Maaskalksteen** voor **plint**, **steekboogvormige deuromlijstingen** en de **lekdrempels**, **sluitstenen** en **negblokken** van de **rondboogvormige ramen**. De **verankerde gevels** worden beëindigd door een **eenvoudige houten bakgoot** op **klossen** die het **steile leien zadeldak** aankondigt. **Monochroom groen glas-in-lood** met **geometrisch patroon** en **eenvoudige houten dubbele deuren**, met **voetenschrapper** aan de westzijde.

Tussen **1905 en 1907** in **baksteen** en **blauwe hardsteen** opgetrokken **pseudo-transept**, **koor** en aanpalende **sacristie** met naar het **classicistische schip** refererende **rondboogramen**, voorzien van **hardstenen sluitsteen**, **negblokken** en **lekdrempels** die hier evenwel als **cordons** zijn doorgetrokken. Voorts met **sierijzers verankerde gevels**, **sober gekleurd glas met fijne (metalen?) roeden**, **dakranden met accoladevormige windborden** en **bakstenen schouwen** met **verbrede schouwmond**. In de **oostelijke oksel** tussen **koor** en **pseudo-transept** bevindt zich de **sacristie**: een **drie bouwlagen hoge constructie**, getypeerd door **steekboogvormige deuren** in **plattebandomlijsting** - met **bovenlicht** aan de **straatzijde** - en **vensters** met **hardstenen lekdrempels**, **dito hoekblokken** en **sluitstenen**. In de **gevel** aan de **straatzijde** zijn de **vensters beveiligd met diefijzers** en herinnert een **gevelsteen** aan de uitbreiding van de kerk in 1907: "**POSUIT CAROLUS ALBERTUS COMES D'ASPREMONT-LYNDEN ANNO MCMVII**".

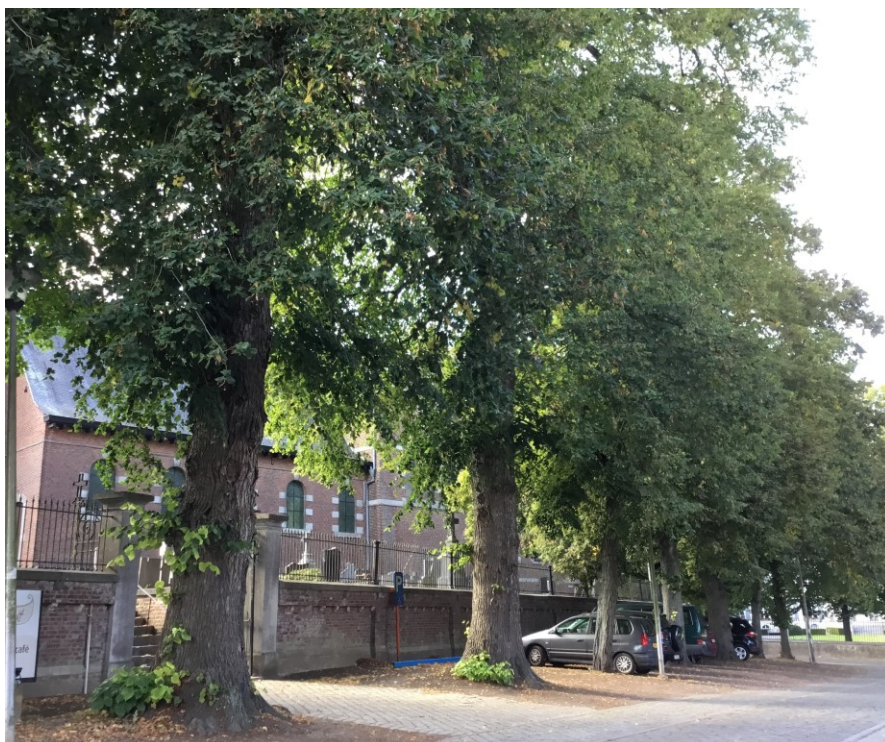
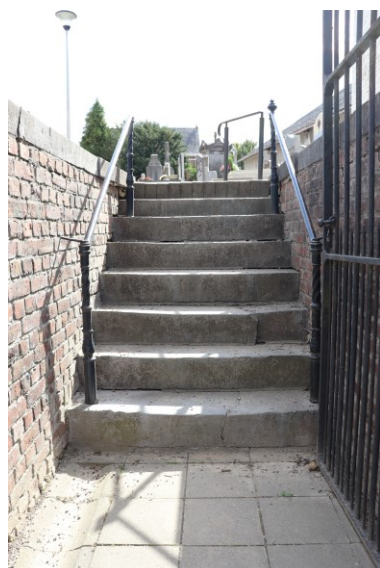
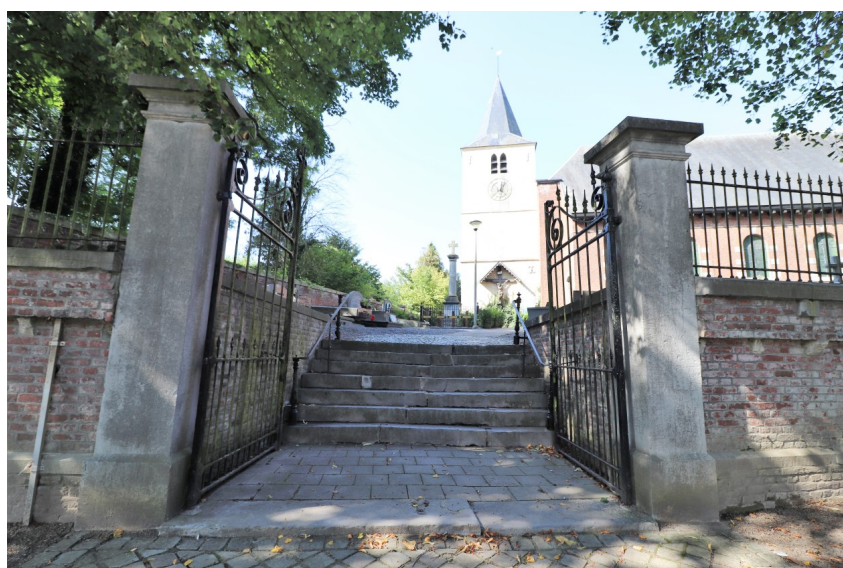
De kerk is omringd door een veel **hoger dan de straat gelegen kerkhof** dat door middel van een **bakstenen muur met gietijzeren spijlpunthek** van de straat is afgescheiden en via een **poortje met hardstenen plattebandomlijsting** rechtstreeks naar de belendende pastorie leidt. Het kerkhof, door een fraaie rij **lindebomen**<sup>9</sup> van de Martinusstraat afgeschermd - is toegankelijk via **drie trappenpartijen: twee smalle** aan de Hoogstraat - naast het bakhuis en naast de sacristie - en **een brede** hoofdtoegang aan de Martinusstraat. Alle trappenpartijen zijn door middel van een **giet- en smeedijzeren poort** afsluitbaar en hebben langsheen de **hardstenen treden** een **gietijzeren handlijst** tussen **sierlijke gietijzeren paaltjes**.

<sup>9</sup> Van de oudste lindes werden - van zuid naar noord - volgende stamomtrekken gemeten: **300 cm, 294 cm, 169 cm, 233 cm** (meethoogte 120 cm).

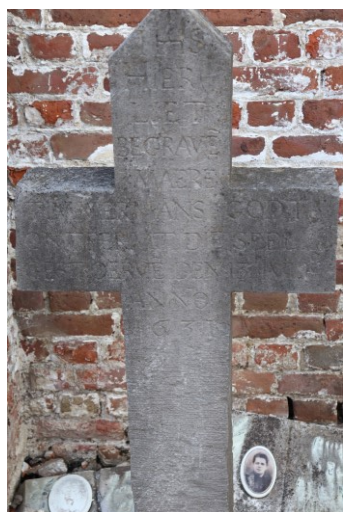
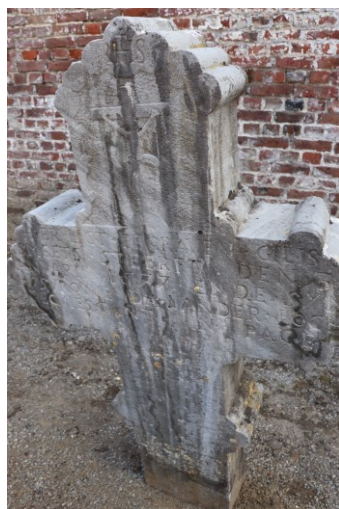
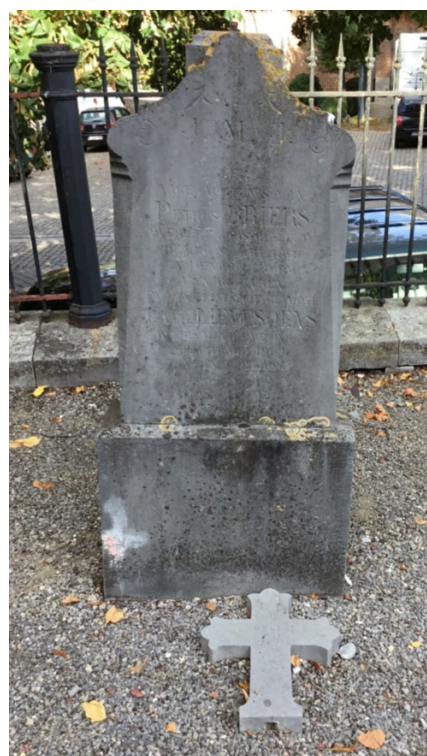
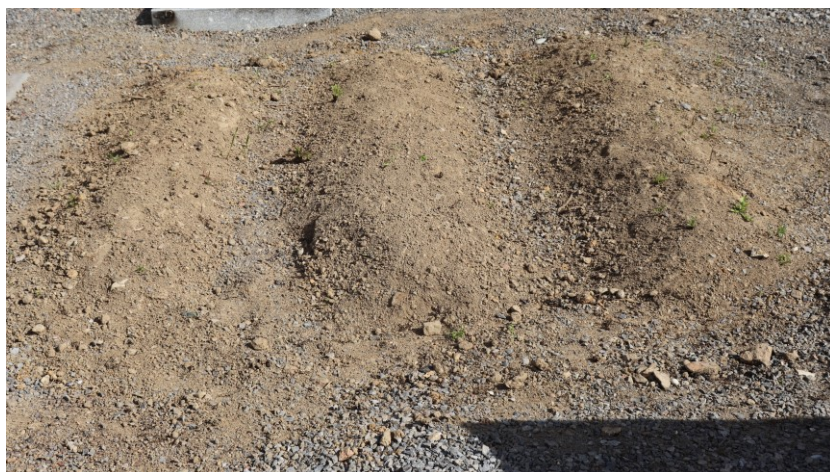
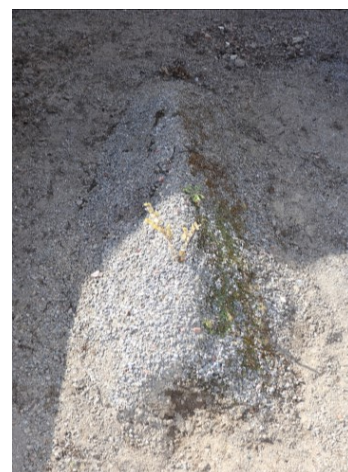
De graftekens op het kerkhof geven een mooi beeld van het funeraire erfgoed doorheen de eeuwen. Het algemeen beeld wordt gekenmerkt door **Maaskalkstenen graftekens**, veelal **stèles**, met opvallend veel **kruisen** die zowel als bekroning van een stèle als alleenstaand kruis zijn uitgewerkt. Het **oudste grateken** op het kerkhof is het grafkruis van Maere Timmermans dat dateert van **1631** en samen met enkele in de zuidelijke kerkhofmuur ingemetselde en een dozijn andere - veelal verplaatste - **hardstenen grafkruisen** het **17<sup>de</sup>-eeuwse funeraire erfgoed** vertegenwoordigt. Ze zijn meestal **sober** met **gepunte kruisuiteinden** maar soms ook **gedecoreerd** met een **gekruisigde Christus in reliëf**, hart of **gelobde kruisuiteinden**. Uit de **18<sup>de</sup> eeuw** stamt maar **één grafteken** - een fragment van een grafkruis - en ook **19<sup>de</sup>-eeuwse grafstenen** zijn **schaars**. Het oudste graf met grafsteen stamt uit die periode: dat van **Petrus Briers** uit **1878**. Het kerkhof telt ook enkele **grafbedjes** - de meest bescheiden grafvorm - waarvan datering onmogelijk is omdat ze zelfs geen identificatie hebben.

*In wijzerzin - de grafkruisen van Maere Timmermans (1631) en Gilis Smeets (1677), het graf van Petrus Briers (1878) en vier grafbedjes (s.d.).*

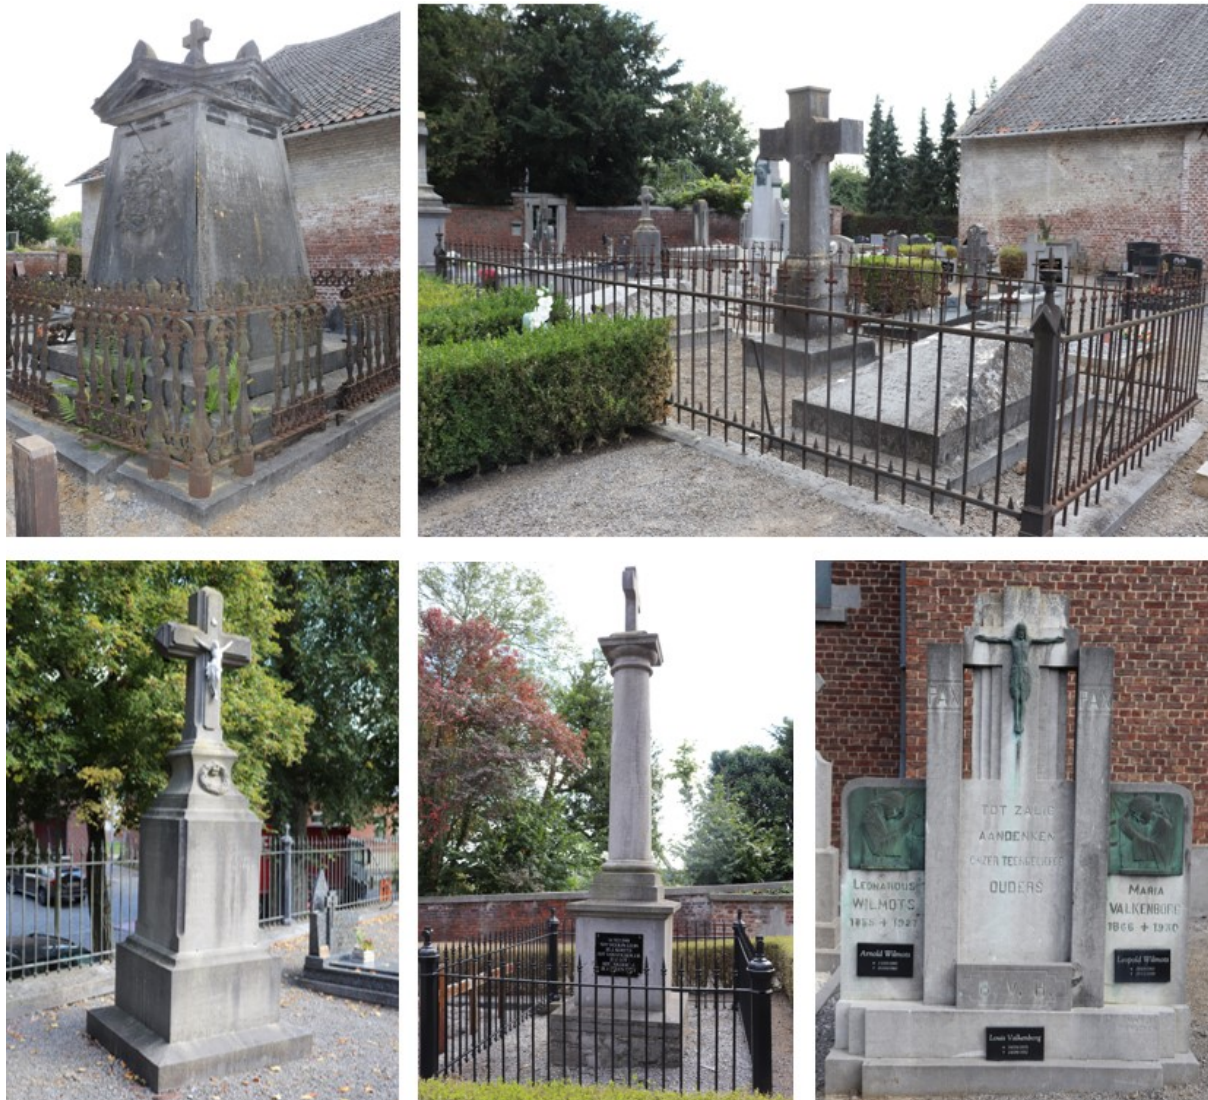
Op het kerkhof staan ook een aantal opmerkelijke en beeldbepalende graftekens, zoals het **grafmonument van baron de Woelmont en zijn echtgenote (1851)**, het **familiëgraf Capitaine (1883)**, het grafteken van gemeenteraadslid **Jan Lievezoens (1907)**, het **oorlogsgedenkteken** voor de slachtoffers van de Eerste en de Tweede Wereldoorlog en het art-deco getinte **dubbelgraf Wilmots-Valkenburg (1927)**, vervaardigd door steenkapper **Warzée** uit Tongeren en bronsgieter **Sylvain Norga** die ook **andere graftekens** op het kerkhof vervaardigden.

Afb. 1: Gors-Opleeuw, kerkhof met - in wijzerzin - het grafmonument de Woelmont (1851), familiëgraf Capitaine (1883), graf Lievezoens (1907), het oorlogsgedenkteken (1918) en dubbelgraf Wilmots-Valkenburg (1927)

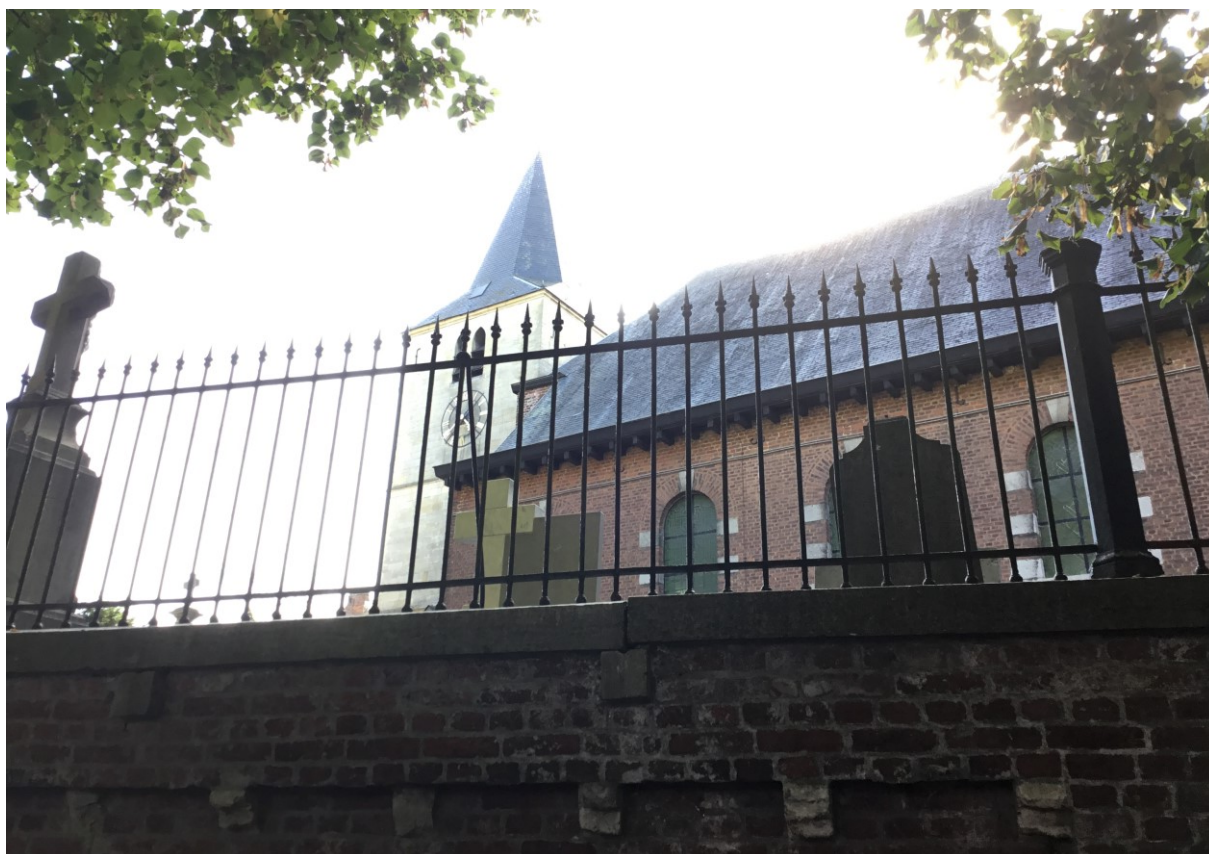
De kerk en het ommuurde kerkhof zijn goed onderhouden en bevinden zich - behoudens verborgen gebreken - in goede staat. Hier en daar is het metselwerk van de kerkhofmuur verweerd. Regelmatige controles en regulier onderhoud zijn essentieel om dit zo te houden. Uiteraard worden onderhouds- en herstellingswerken uitgevoerd volgens de regels van de kunst.

Kerkhof, bakstenen muur met gietijzeren hekwerk

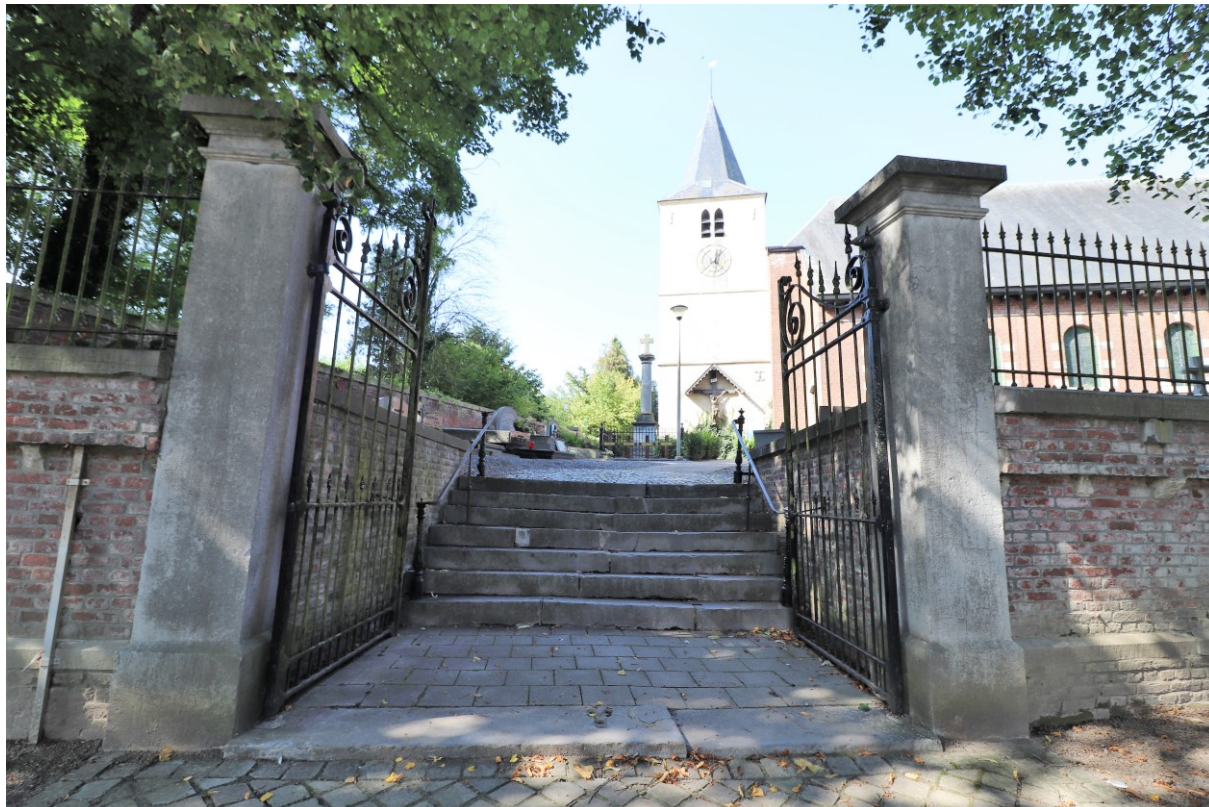
Kerkhof, hoofdtoegang

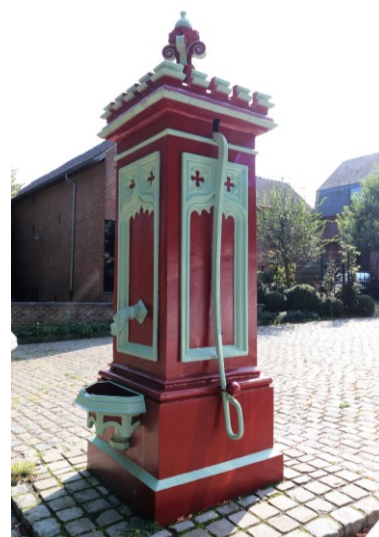
In ossenbloedkleur en watergroene accenten geschilderde, vierkante, gietijzeren pomp in neogotische stijl met verjongende sokkel, een pomplichaam met op elke zijde een spiegel waarin een accoladeboognis en twee vierpassen, en een kanteelbekroning, getopt door een pseudo-pijnappel, rustend op gekrulde bandijzers. Licht S-vormige pomparm aan de westzijde en draakvormige tuit boven een als console uitgewerkt, zeshoekig bassin.

Gaaf bewaarde, gietijzeren dorpspomp in neogotische stijl die door haar ligging midden op het dorpsplein niet alleen een beeldbepalende maar ook een belangrijke contextuele en sociaal-culturele waarde heeft, met name als historische ontmoetingsplek voor dorpsgenoten. Door de goede staat van bewaring en de behouden historische omgeving, heeft de pomp bovendien een hoge graad van authenticiteit en versterkt ze de ensemblewaarde van het beschermde dorpsgezicht.

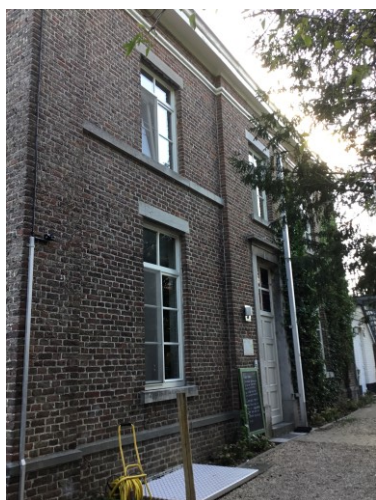
Voorgevel met middenrisaliet en hoekpilasters en een horizontale geleding door de afzaatvormende hardstenen cordons, de doorgetrokken lekdrempels op de verdieping en de kroonlijst met geprofileerde, wit geschilderde waterlijst en geprofileerde bakgoot. Maaskalkstenen lateien suggereren vroegere keldergaten.

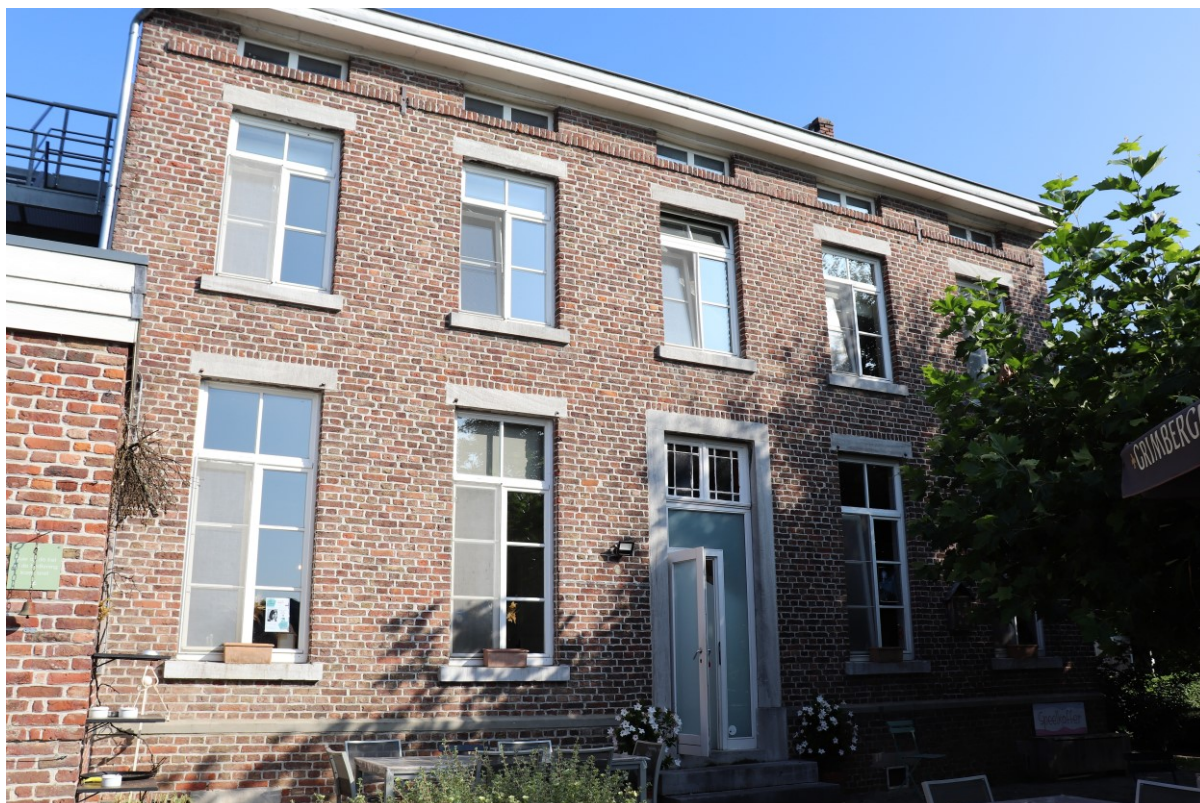
Soberdere achtergevel met als enige opsmuk een **bakstenen** - allicht in oorsprong **bepleisterd** - **cordon** onder de **mezzanino**. **Duimen** in de lateien en lekdrempels van de vensters op de begane grond wijzen op **vroegere luiken**.

Het schrijnwerk van de ramen werd vernieuwd naar historisch model. Ook de deuren zijn niet meer oorspronkelijk, op het **bovenlicht** met **fijne (metalen?) roeden** van de achterdeur na.

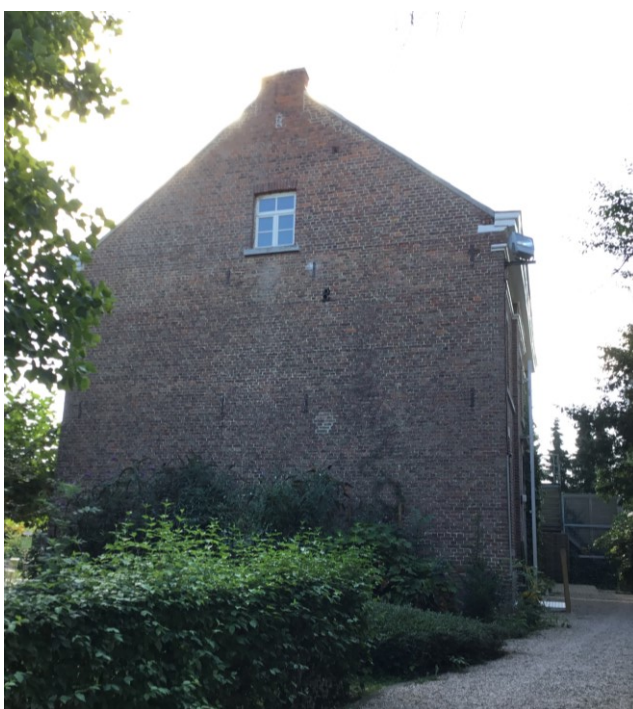
De **pastorietuin** is nagenoeg volledig omgeven door een **bakstenen tuinmuur** met **ezelsrug** en **hardstenen deksteen** aan de zijde van het kerkhof. De muur is op twee plaatsen doorbroken: aan het dorpsplein door middel van een toegang met **hardstenen pijlers** waartussen ten tijde van de bescherming nog een

De tuinmuur is in goede staat, al ontbreken hier en daar wat bakstenen en is het voegwerk tussen bak- en dekstenen plaatselijk wat uitgespoeld. Om verdere schade te voorkomen, is het belangrijk dat het voeg- en metselwerk hersteld wordt. Om diezelfde reden moet ook de plaatselijke - soms overmatige - begroeiing verwijderd worden.
