BEHEERSPLAN ONROEREND ERFGOED

# DORPSKOM VAN GORS-OPLEEUW

Hoogstraat, Leeuwerveld, Martinusstraat, Mellenstraat en Tongersesteenweg

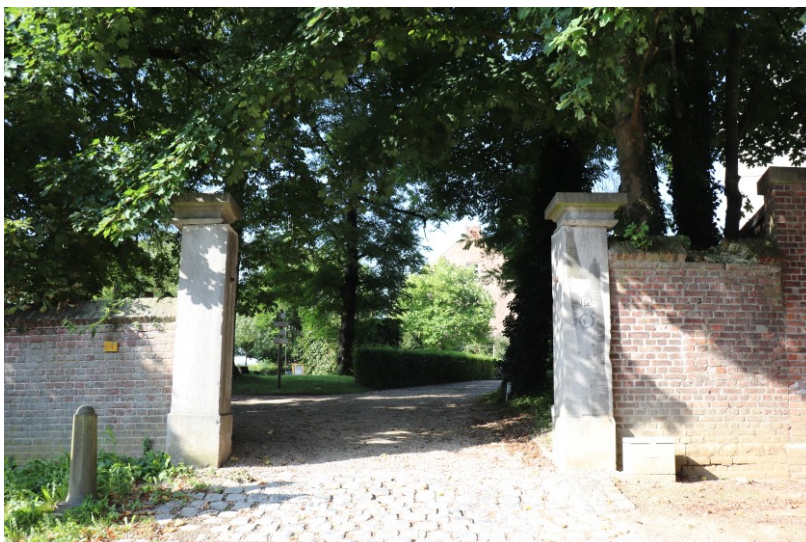
driedelig **giet- en smeedijzeren poort** hing - nu deels in de tuin opgesteld - en via een **pastoorspoortje** met **houten deur** in **maaskalkstenen plattebandomlijsting** dat recht van de voordeur van de pastorie naar het kerkhof leidt.

De dekstenen op de natuurstenen pijlers van de toegangspoort zijn verschoven. Om vorstschade te voorkomen, is het belangrijk dat de dekstenen teruggeplaatst en verankerd worden;

De giet- en smeedijzeren poortvleugels die ten tijde van de bescherming nog aan de natuurstenen pijlers hingen, zijn afgehaakt en hangen in een geïmproviseerd tuinpaviljoen. Ze worden best terug op hun oorspronkelijke plaats gehangen nadat ze behandeld zijn tegen roest en opnieuw geschilderd. Sporen van hun historische kleuren - donkergroen en rood - zijn zichtbaar op de poortpijlers.

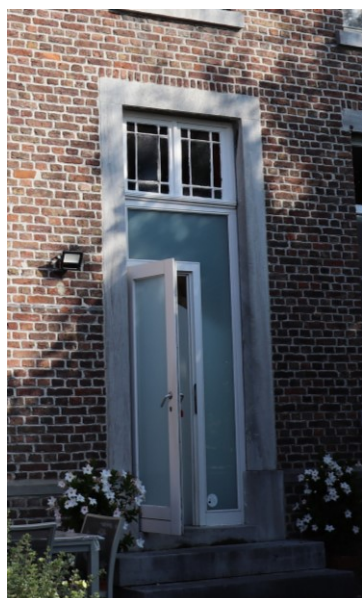
De achterdeur van de pastorie heeft - allicht om functionele redenen - een zeer vreemde vormgeving. Bij vervanging van het schrijnwerk dient gedacht over een meer historisch aangepaste vormgeving.

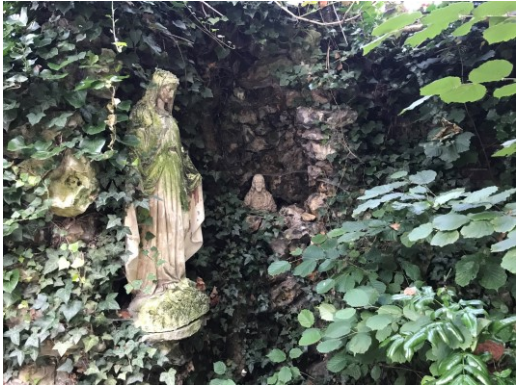
Het silexstenen Mariagrotje tegen de noordelijke tuinmuur dient vrijgemaakt van klimop en waar nodig hersteld;

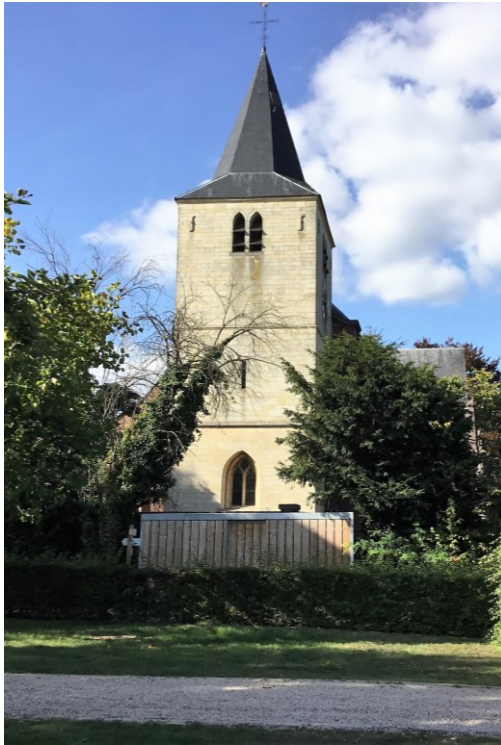
De fietsenberging, tegen de noordelijke tuinmuur opgetrokken, heeft een zeer prominente plaats in de tuin en stoort het enige vrije zicht op de kerk(toren). Omwille van esthetische overwegingen wordt geadviseerd om - in geval van grote herstellingen of vervanging - de fietsenberging te verplaatsen naar een minder zichtbare locatie, bijvoorbeeld naar de noordwestelijke hoek van de pastorietuin.

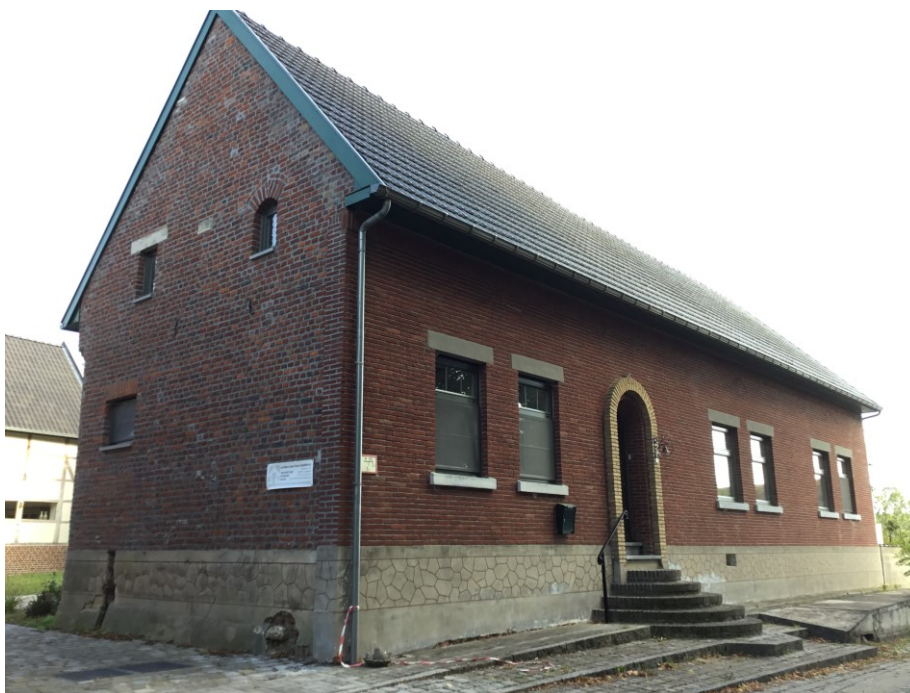
**Eénlaags woonhuis**, opgetrokken in **baksteen** en gevat onder een vernieuwd, **gesloten pannen zadeldak**. **Dubbelhuis** met een **zeven traveeën** tellende straatgevel, voorzien van een vermoedelijk in de jaren 1940 vernieuwd parement met **strekse bakstenen** en getypeerd door een

**centrale rondboogdeur** - gevat in een **omlijsting** van **gele baksteen** en voorafgegaan door een **halfronde trappenpartij** -, een **gecementeerde plint** en een decoratie van **imitatiebreuksteen**, en **rechthoekige vensters** met **betonnen latei** en **hardstenen lekdrempels**. Een rechthoekig keldergat geeft de plaats aan van de **18<sup>de</sup>-eeuwse kelder** met **Maaskalkstenen tongewelf**.

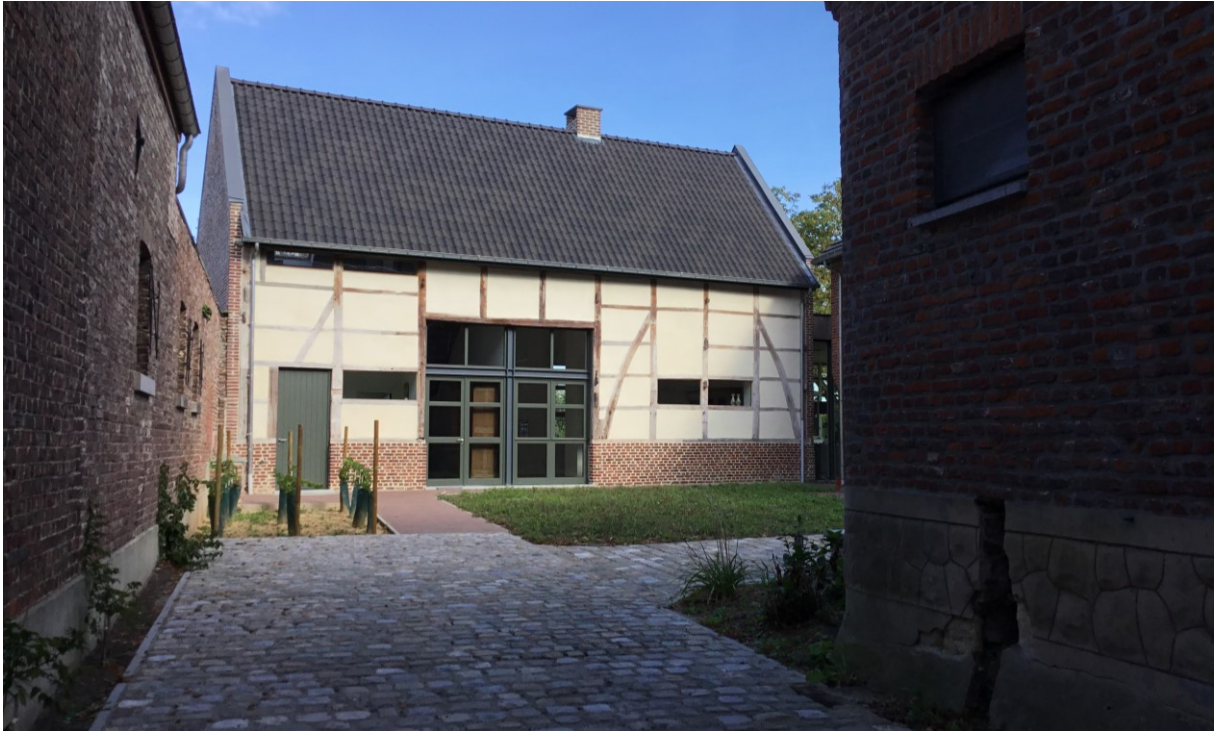
Gerestaureerde en tot woning omgevormde **dwarsschuur** en **varkensstallen** met **behouden vakwerkstructuur** op **bakstenen plint** en **verankerde bakstenen zijgevels** onder een vernieuwd naar het erf toe gesloten pannen zadel- en lessenaarsdak. Vernieuwd schrijnwerk.

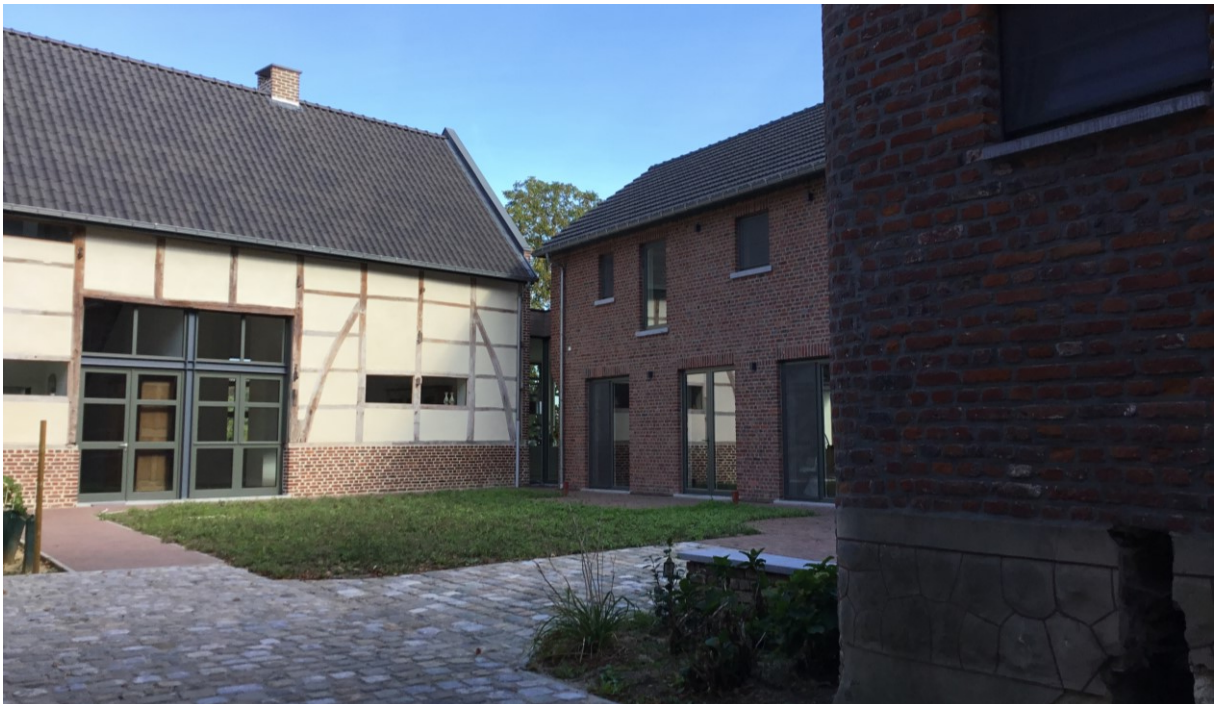
Recent heraangelegd **erf**, deels verhard met **kasseien**.

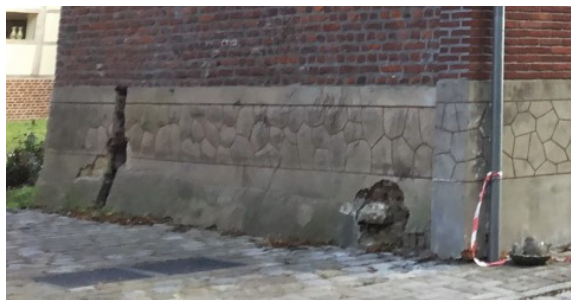
- Herstel van de gecementeerde plint en het achterliggende metselwerk in de noordelijke zijgevel;

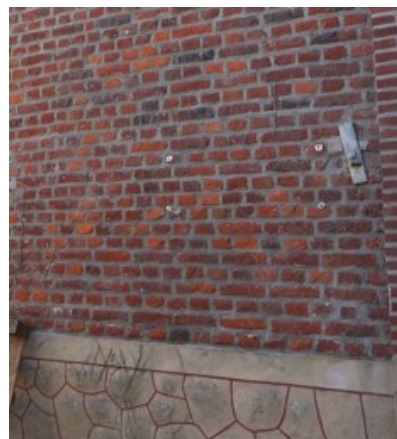
- De noordelijke zijgevel werd ogenschijnlijk met cementmortel gevoegd. Dit komt niet ten goede van de baksteen die meer gebaat is met een kalkmortel. Bij toekomstige werken aan het parement dient hiermee rekening gehouden te worden;

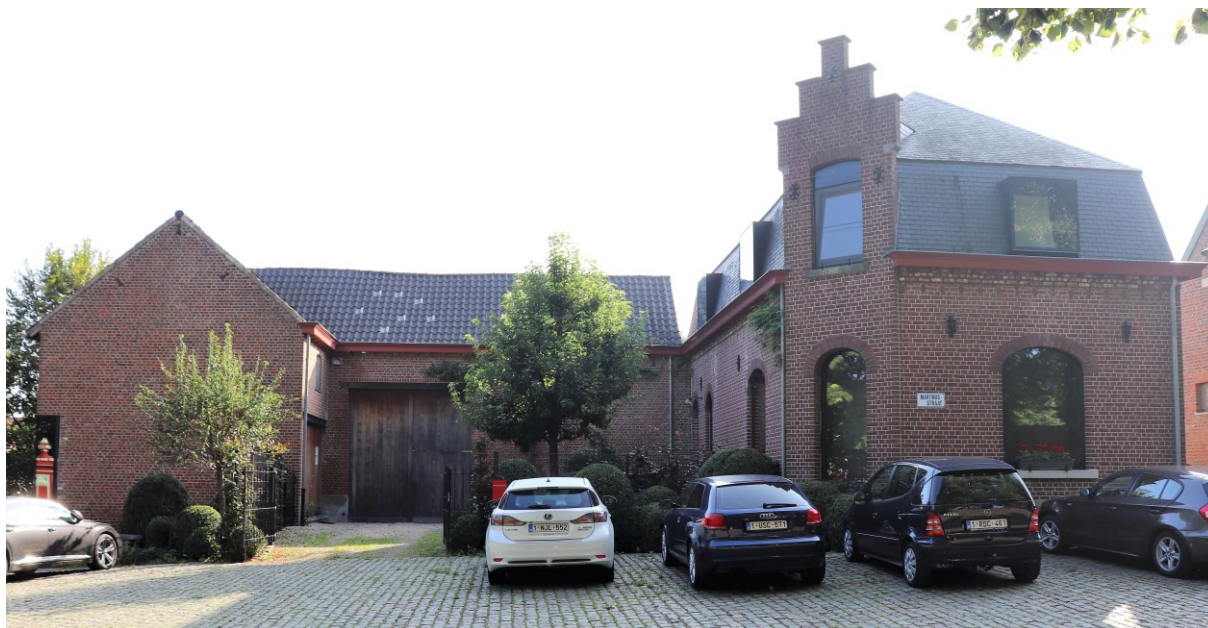
Gebouwengeheel, gevormd door een haaks op de straat ingeplant **woonhuis**, voorheen met **dorpscafé**, uit 1910 en een dwars daartegen **T-vormig** gebouwde **schuur- en stalvolume** uit 1927 dat een **voorkoer** omsluit. Het geheel is gelegen in een **ruime tuin** waarvan het westelijke gedeelte aan het dorpsplein - de voortuin - afgeboord is door middel van een laag **bakstenen muurtje** en een draadhek met poort.

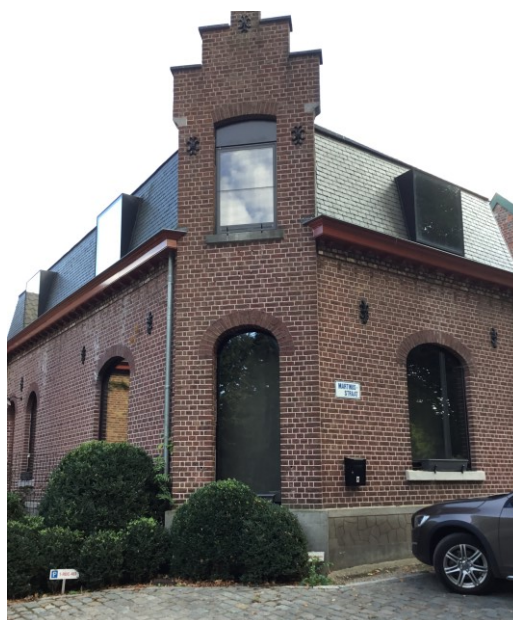
Haaks op de straat ingeplant, éénlaags woonhuis met **afgeschuinde hoektravee** waarin oorspronkelijk de **toegangsdeur** tot het café die bekroond wordt door een **getrapt dakvenster** dat het **leien mansardedak** met hedendaagse, nagenoeg vierkante dakkapellen doorbreekt. De **verankerde gevels** worden getypeerd door een **gecementeerde plint** van **imitatie-breuksteen** waarboven een **parement** van **roodbruine baksteen** met **witte knipvoegen** die echter **roodbruin** gekleurd zijn in de **rollaag** rond de **korfboogopeningen** met **hardstenen lekdrempels** en zo de boogvormen beklemtonen. Vernieuwde houten rondboogdeur en vernieuwd schrijnwerk van de vensters.

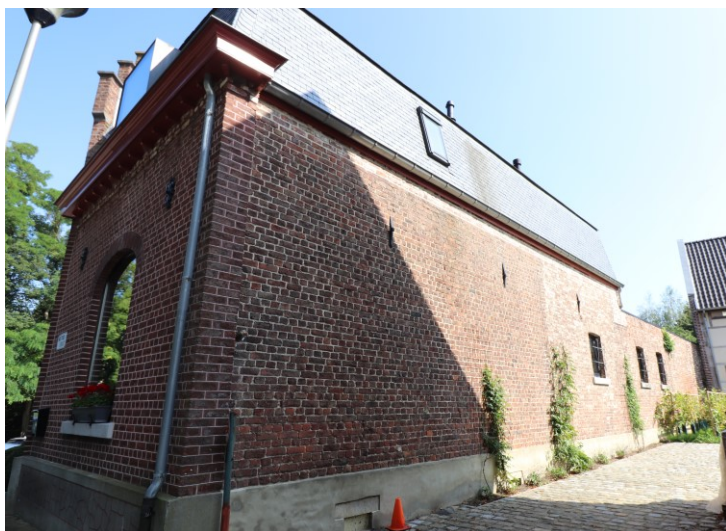
Verankerde, nagenoeg volledig gesloten zuidelijke zijgevel met gecementeerde plint, een steekboogvenstertje met hardstenen lekdrempel en diefijzers voor de ramen, en een dakvlakvenster in de mansarde. Aanpalend het bijgebouw dat de oksel vormt tussen het woonhuis en de stalvleugel. Het wordt verlicht door twee steekboogvensters met lekdrempel en diefijzers, en sluit

aan bij de bakstenen gevel van de vroegere vakwerkstal die nu dienst doet als tuinmuur.

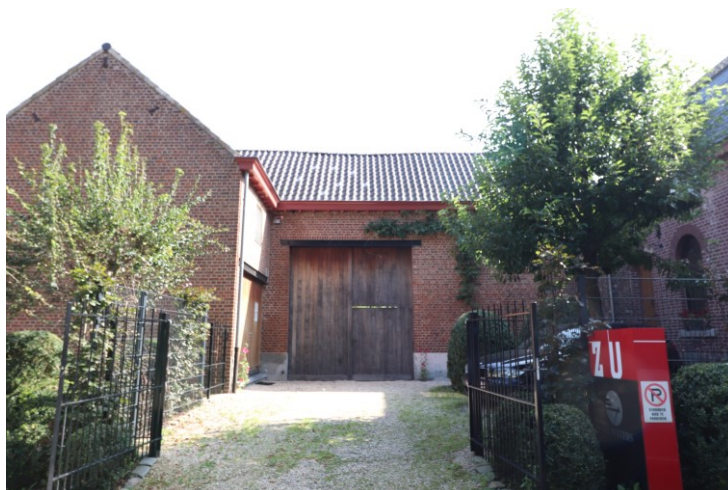
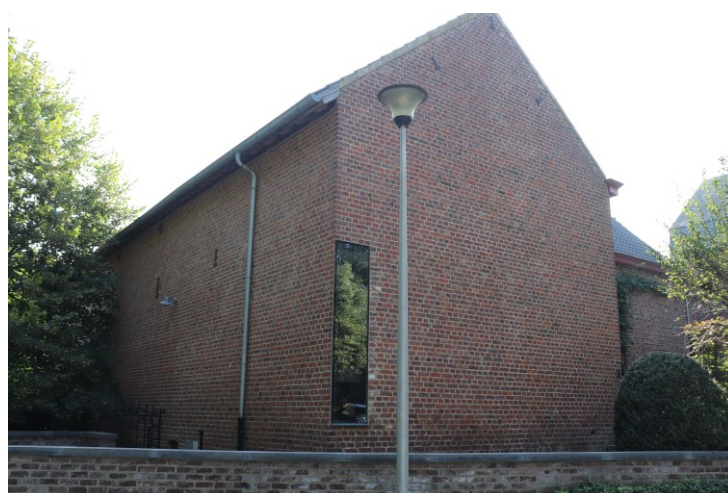
In baksteen opgetrokken T-vormige dienstvleugels met schuur en stallen, gevat onder pannen zadeldaken en getypeerd door een gecementeerde plint en twee rechthoekige houten poorten onder metalen latei, met boven de kleinste - in de noordelijke vleugel - een laadluik. Enkele glazen pannen verlichten de dakruimte boven de doorgang die via grootste poort van de gekiezelde voorplaats met buxusvormen naar de naar de achterliggende koer leidt. De nagenoeg gesloten straatgevels van de noordelijke vleugel werd tijdens de renovatie van 2003 aan de westzijde op discrete wijze geopend met een rechthoekig pseudo-hoekvenster.

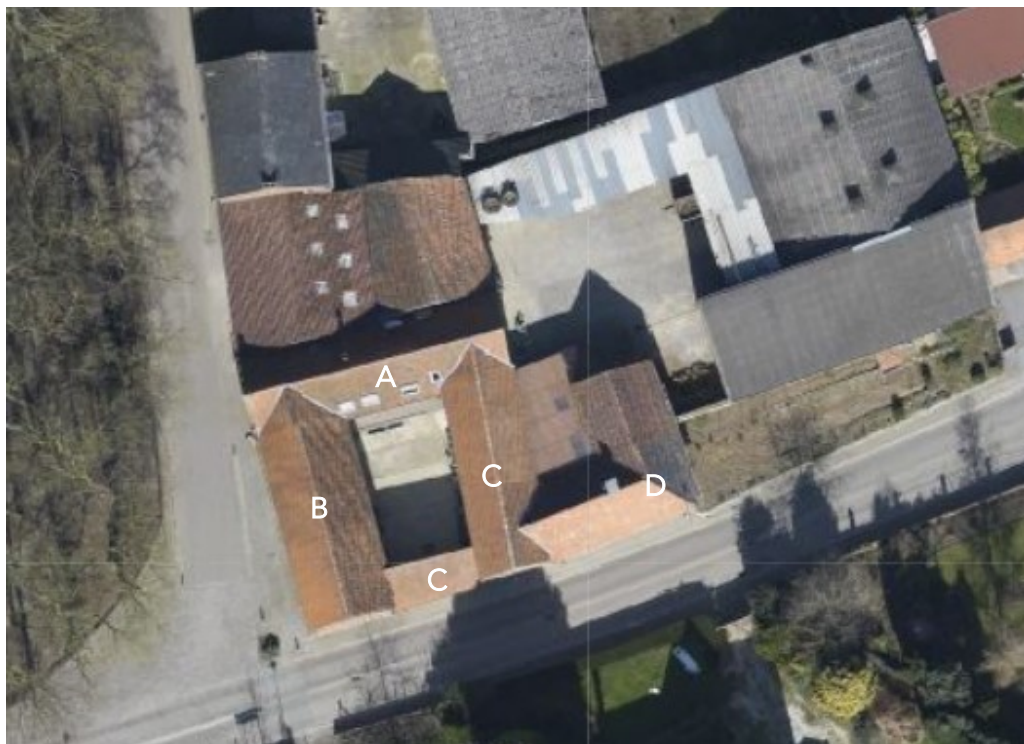
Historisch gegroeide **vierkantshoeve**, gevormd door een tot een mogelijks in kern tot de **18<sup>de</sup> eeuw** opklimmend, haaks op de Mellenstraat ingeplant **woonhuis** (A), een aan de zuidzijde daarop aansluitende **schuur** (B) en **stallen** (C), in **U-vorm** omstreeks **1865** opgetrokken, en ten oosten daartegen een **L-vormige stal** (D) langsheen de Hoogstraat, in twee fases opgetrokken in **1929** en **1941**.

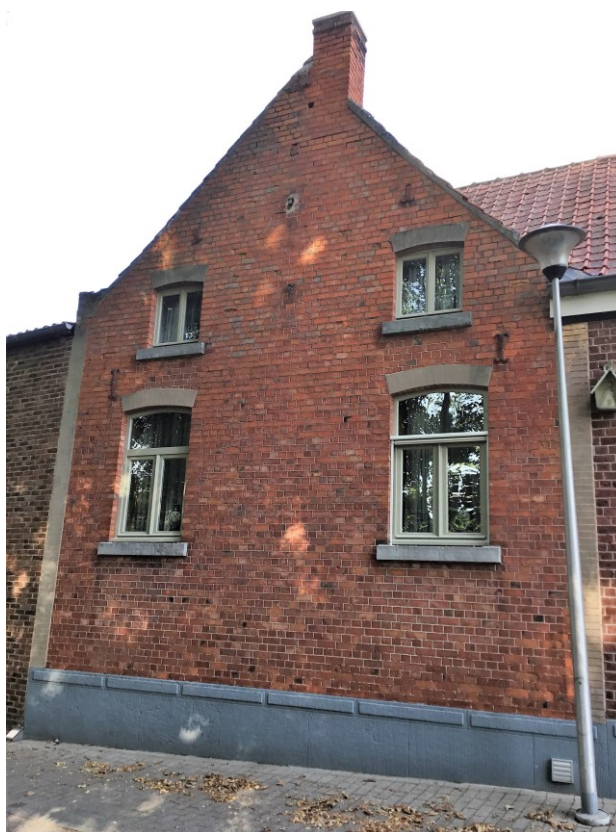
Dwars op de Mellenstraat ingeplant, in **baksteen** opgetrokken **woonhuis** van één bouwlaag onder **zadeldak** met aan de straatzijde een **verankerde**, op een **vierkante schouw** uitlopende, **manke tuitgevel** van twee traveeën met een **grijs geschilderde, gecementeerde plint** en **steekboogvensters** met **hardstenen lekdrempel**, een **gecementeerde latei** en **houten schrijnwerk**.

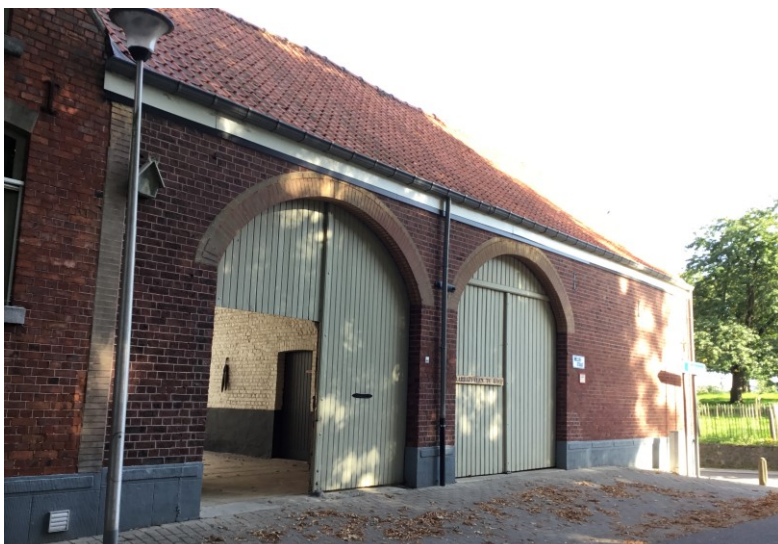
Aanpalend aan het woonhuis de **schuur** onder **rood pannen zadeldak** met aan de Mellenstraat **twee gedrukte rondboogpoorten**, geopend door **houten poortvleugels** onder een **rollaag** van **kalkkleurige baksteen**. Typerende **gecementeerde** en **grijs geschilderde plint**, **baksteenparement** met **knipvoegen** en **muurankers**.

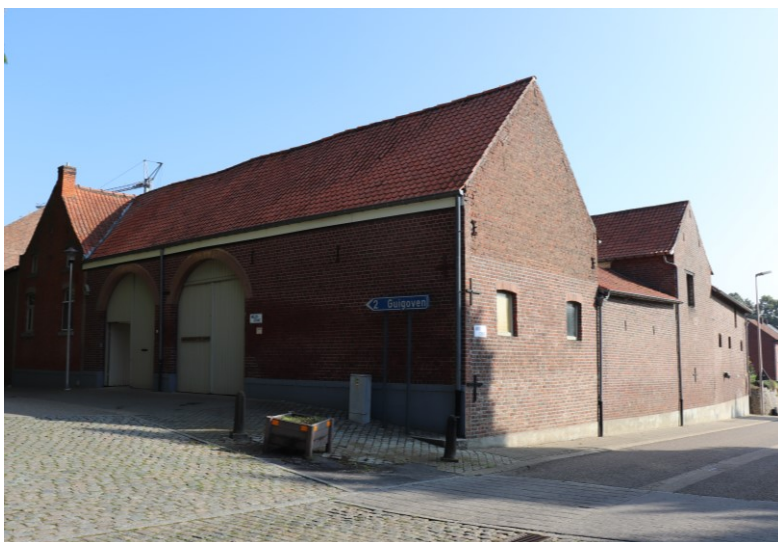
Aan de Hoogstraat, gecombineerd gevelgeheel, gevormd door de **twee kopse puntgevels** van de schuur en parallelle stal waartussen de **lagere gevel** van het lagere stalgedeelte, alle gevat onder **rode zadeldaken**. Verankerde **gevels** met **gecementeerde plint**, **twee steekboogvormige vensters** in de schuurgevel en een **rechthoekig zolderraam** in de kopse gevel van de stal.

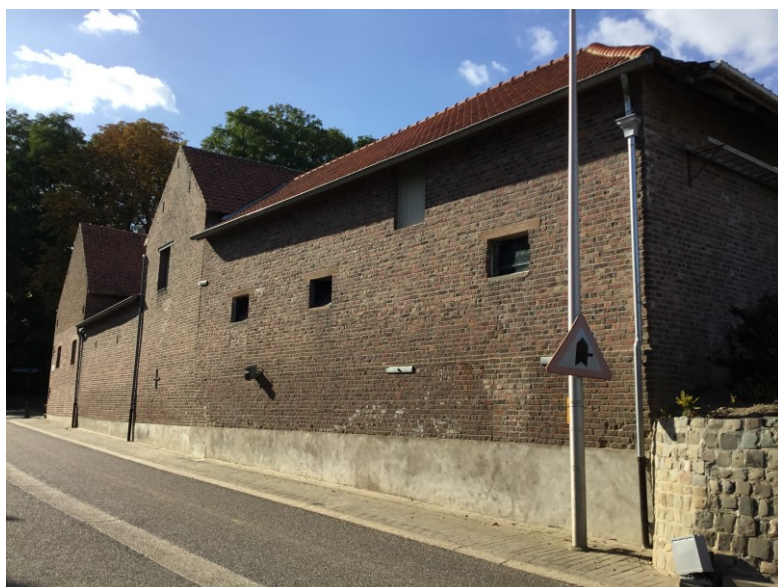
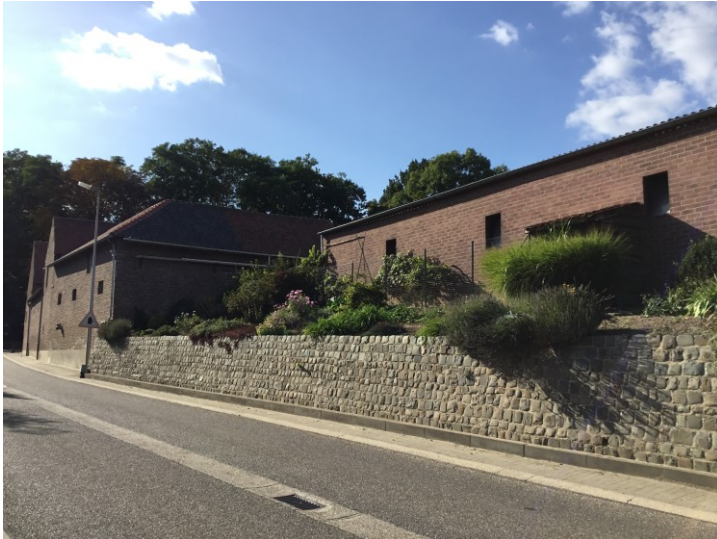
De aansluitende, **L-vormige stalvleugel**, eveneens onder **rood pannen zadeldak** met **bakstenen gevels**, voorzien van een **gecementeerde plint** en **rechthoekige muuropeningen** aan de straatzijde: **stalvensters** en een **laadluik** onder de **bakgoot**.

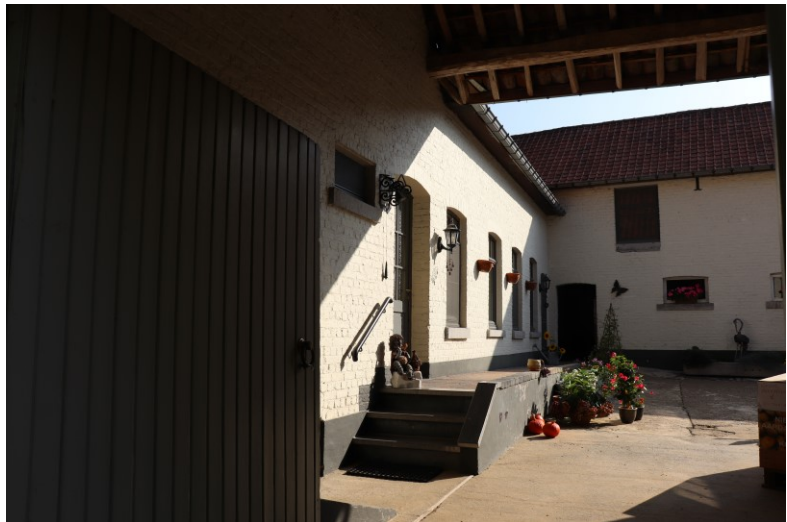
De **erfgevel** van het woonhuis heeft **één bouwlaag** - een **verhoogde begane grond** - en telt **zeven traveeën** die geopend zijn met **steekboogvormige** muuropeningen: een **staldeer**, vier **vensters** en een **deur**, voorafgegaan door een platform dat het vloerniveau van het woonhuis aangeeft.

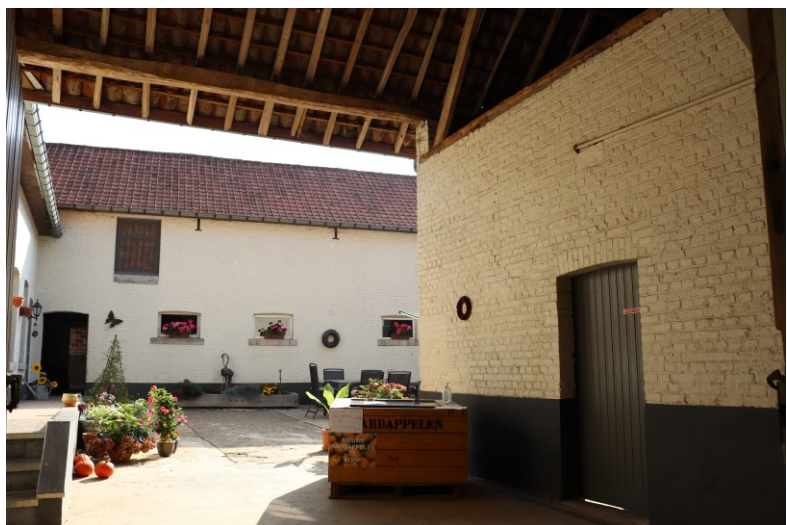
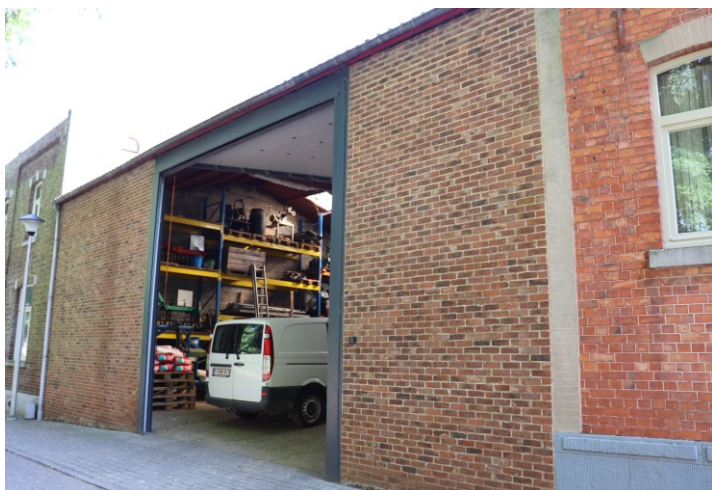
Voorts gebetonneerd **erf** en **verankerde erfgevels** van schuur en stallen met **steekboogvormige deuren en -vensters** en een recentere rechthoekige laadopening die tot zoldervenster werd omgevormd. Grotendeels vernieuwd schrijnwerk van de vensters. Een **lange hardstenen trog** op het erf doet dienst als bloembak.

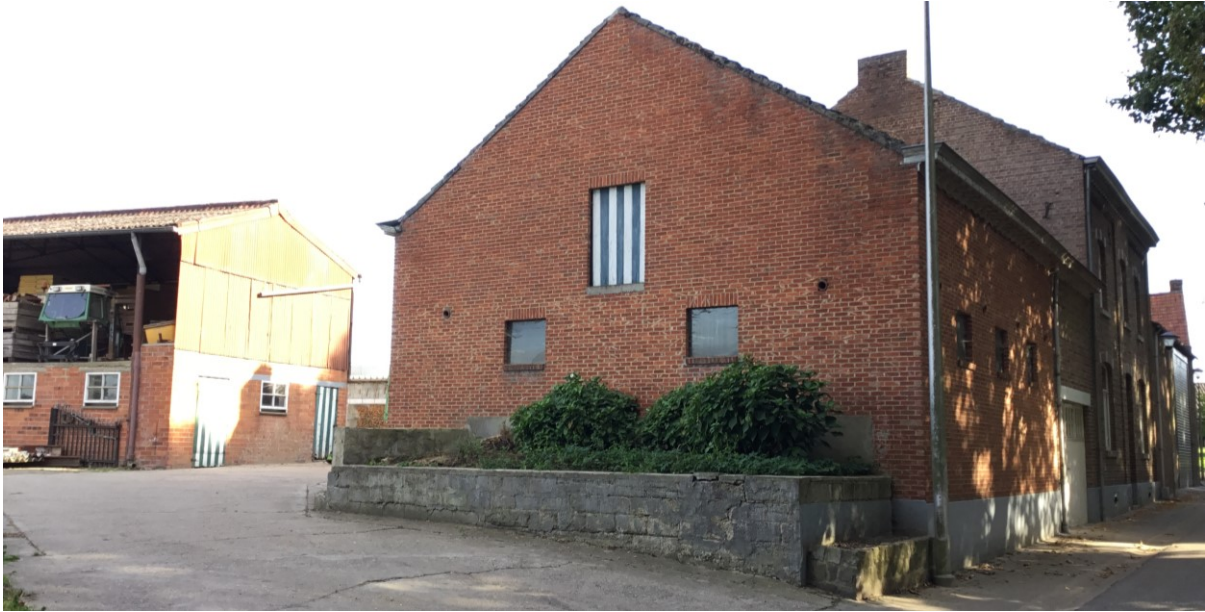
Afb. 4: Gors-op-Leeuw, mutatieschets 1961/4- bron: archief van het kadaster, Hasselt

Niet lang daarna, in 1961, werd opnieuw bijgebouwd: tegen de garage werd een stal opgetrokken en dieper op het perceel een nieuwe loods. In 1981 werd die loods nogmaals vergroot.

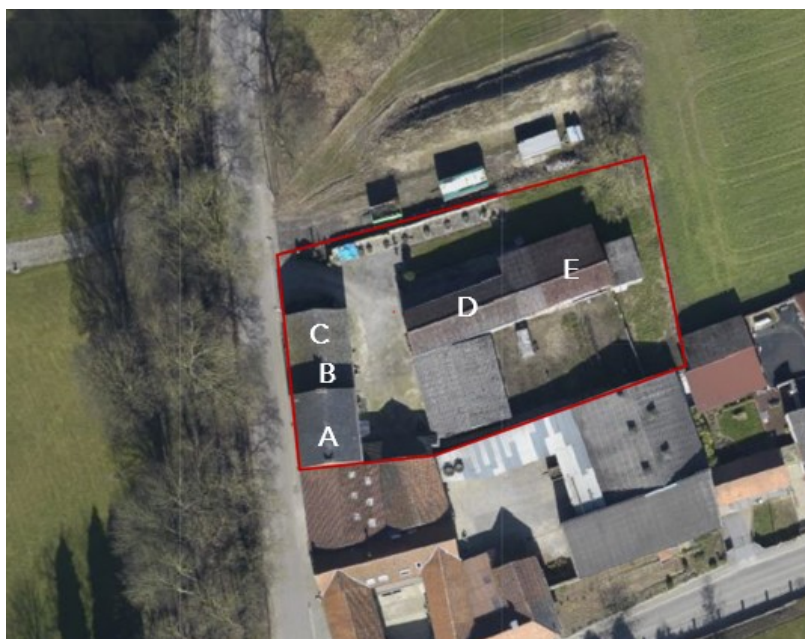
Geheel van een omstreeks 1923 gebouwd woonhuis (A) met een aangebouwde garage (B) uit 1955, een daartegen opgetrokken stal (C) van 1961 en achter het gebetonneerde erf liggende loodsen uit 1961 (D) en 1981 (E).

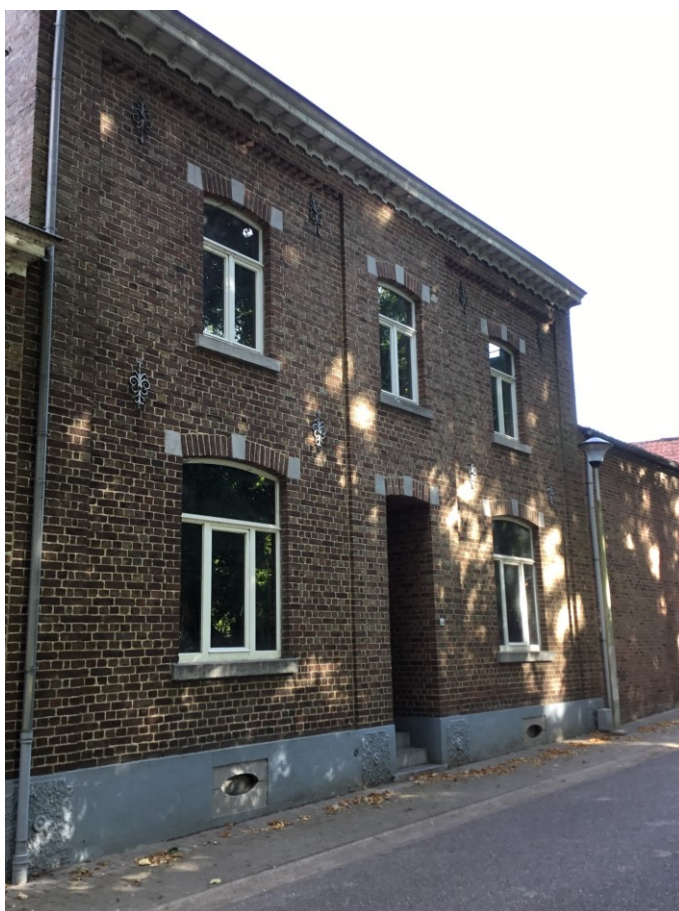
In **baksteen** opgetrokken **woonhuis**, opgevat als een **dubbelhuis** van **drie traveeën** en **twee bouwlagen** onder een **zadeldak**. Verankerde **lijstgevel**, getypeerd door een **smalle deurtravee** en **twee bredere venstertraveeën** met **spaarvelden** die uitlopen op een **muizentandfries**. De gevel heeft een **gecementeerde**, deels **beraapte plint** met **amandelvormige keldergaten** in een **omlijsting van Maaskalksteen** en is opengewerkt door middel van **steekboogvormige muuropeningen** met **hardstenen lekdrempels** en **dito sluitsteen** en **hoekblokken**. **Houten schrijnwerk**, in de eerste bouwlaag als **drielicht** opgevat en in de bovenbouw als **T-raam**. In een **verdiept portaal** en voorafgegaan door **vier hardstenen treden**, **oorspronkelijke houten deur** met **decoratieve spiegels** en een **veelkleurig bovenlicht van glas-in-lood**.

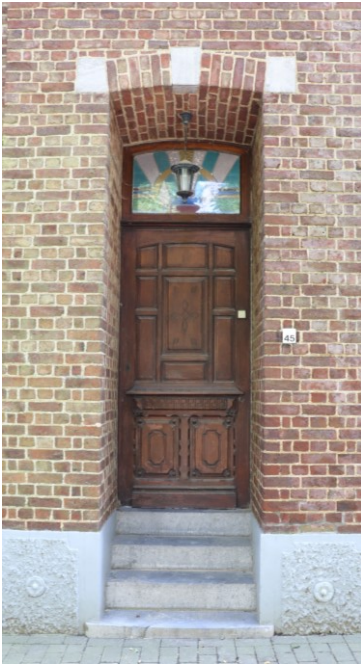
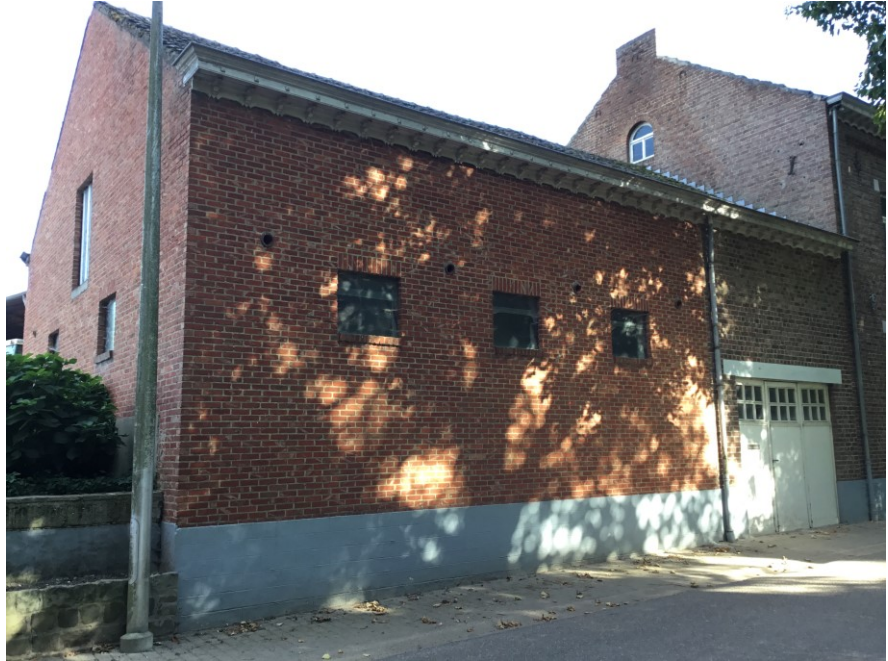
**Verankerde zijgevels met rondboogvormige zoldervensters.**

Aanpalende, éénlaagse garage onder zadeldak, opgetrokken in baksteen, geopend door een driedelige, deels beglaasde houten poort onder betonnen latei en gekenmerkt door een fraaie houten kroonlijst met siermotieven die doorloopt over de gevel van de even hoge, aanpalende stal. Dat volume wordt getypeerd door een gecementeerde plint en kleine, rechthoekige stalvensters, zowel in de straat- als in de zijgevel, waar de zolderruimte bereikbaar is via een groot, rechthoekig laadluik; een opgeklampte deur met wit en groen geschilderde planken.

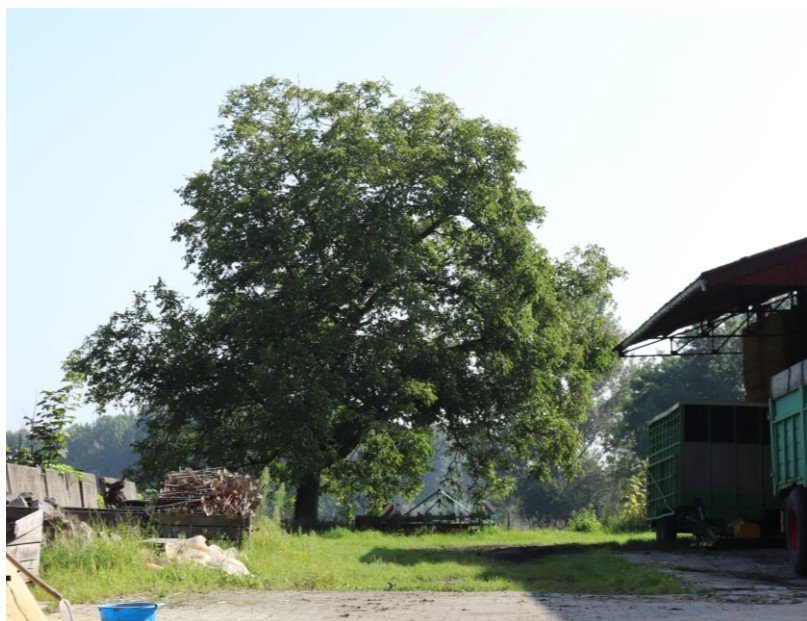
Dieper op het perceel gelegen landbouwloods waarlangs een fraaie solitaire (noten?)boom met sterk beeldbepalend karakter.
