# BEHEERSPLAN ONROEREND ERFGOED

## Kerkhof van Sint-Trudo, Meerhout

**HEKATE** erfgoedonderzoek

Gemeentebestuur Meerhout

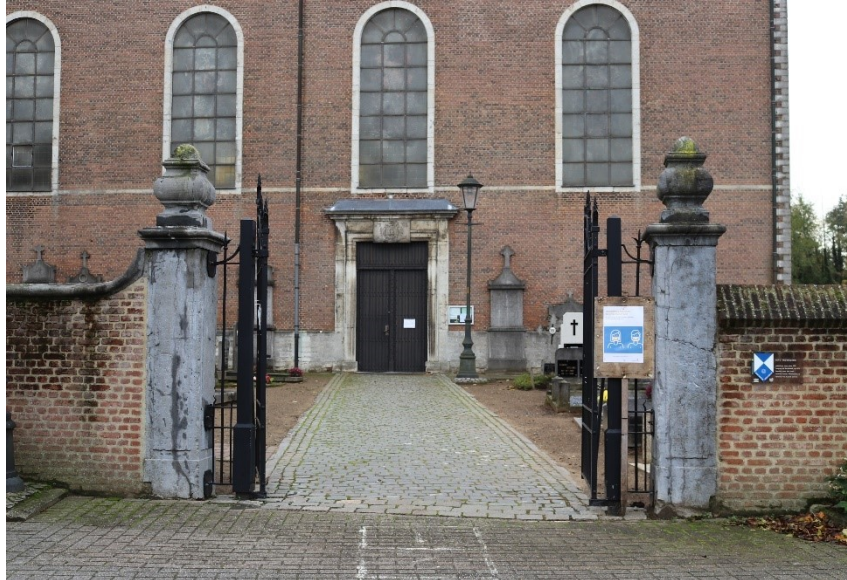
Afb. 3. De 18<sup>de</sup>-eeuwse hekpijlers en aanpalende kerkhofmuren na restauratie in 2011. De ijzeren poort dateert van 1900.

De nieuwe toegang met hardstenen pijlers - allicht al van in oorsprong gesloten door een smeedijzeren poort - werd aan weerszijden geflankeerd door bakstenen muren met hardstenen deksteen, geritmeerd door hardstenen spiegels (zie afb. 20).

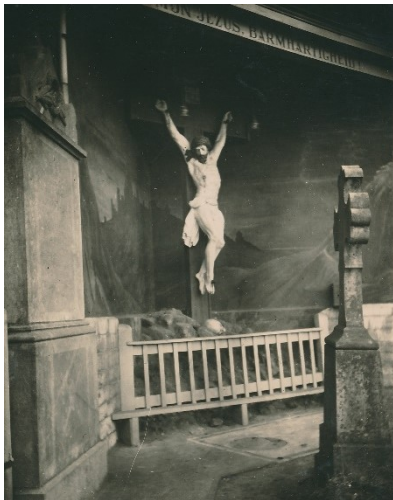
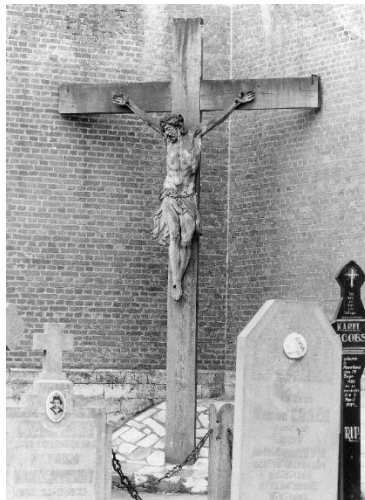
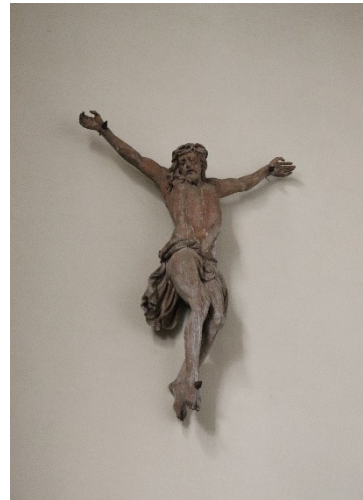
Afb. 4. Het houten calvariekruis in de eerste helft van de 20<sup>ste</sup> eeuw (foto heemkring, hkmp\_03650), in 1968 (foto KIK) en 2021.

Het calvariekruis waarvan sprake bevond zich in de oksel van het schip en de noordelijke dwarsbeuk en gaat minstens terug tot 18<sup>de</sup> eeuw (afb 4). Het kruis met polychroom houten Christusbeeld en schedel aan de voet staat op een rotsige calvarieberg tegen een met landschap beschilderde achterwand. Het geheel wordt overdekt door een leien afdakje en van het pad gescheiden door een houten hek en bidbank. Het opschilderen, herstellen en verplaatsen (?) van het kruis, het aanbrengen van de tekst 'MIJN JEZUS, BARMHARTIGHEID!' op het windbord en het plaatsen van de bidbanken en de offerblok waren een initiatief van pastoor Jongenelen in 1884<sup>7</sup>. In 1968 restte enkel nog een gedecapeerd crucifix op een pseudo calvarieberg van natuursteen. Vandaag bevindt het Christusbeeld zich in de doopkapel.

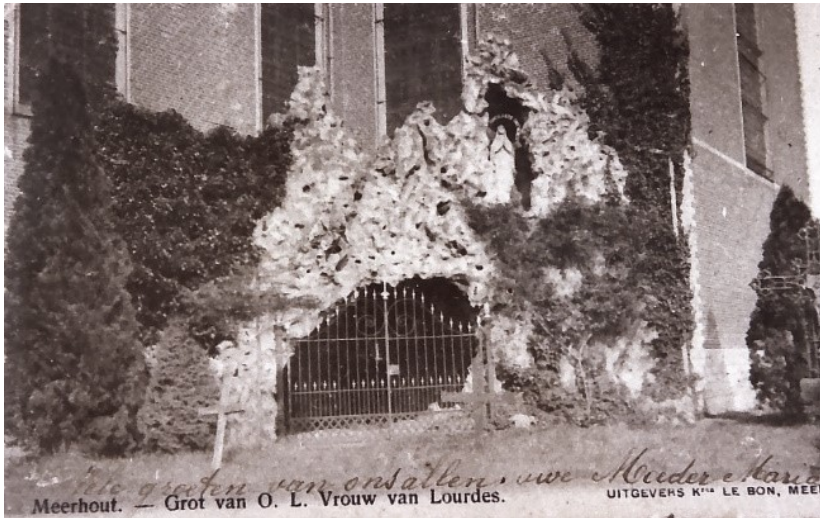
Afb. 5. De OLV-van-Lourdesgrot in de eerste helft van de 20<sup>ste</sup> eeuw. Let op het gietijzeren kruis aan de rechterzijde van de postkaart – Bron: Heemkring Meerhout, hmp\_04253.

Om de volksdevotie voor Maria te versterken, maar vooral om de zuidzijde van het kerkhof als begraafplaats aantrekkelijker te maken, bouwde pastoor Jongenelen een OLV-van-Lourdesgrot tegen de kerk (afb. 5). De imitatiegrot werd in 1885 gerealiseerd door Mr. Delire voor het huis Billauw-Grossé (Brussel) voor de prijs van 2000 Bfr. Het Mariabeeld kostte 240 Bfr. De eerste steenlegging vond plaats op 6 maart 1885 en al op 20 april

Hoewel uit iconografisch materiaal blijkt dat er **gietijzeren** kruisen op het kerkhof aanwezig waren (afb. 5), zijn er geen voorbeelden overgeleverd. Er is wel één, delicaat met rozen versierd **smeedijzeren** kinderkruis (6\_d\_12) en één smeedijzeren kruis met lielevormige uiteinden en een gekruisigde Christus op het herdenkingsmonument voor de slachtoffers van de boerenkrijg (2\_B\_19). Daarnaast zijn er twee ijzeren kruisen onder 'dakje' (3\_K\_1 en 5\_K\_9).

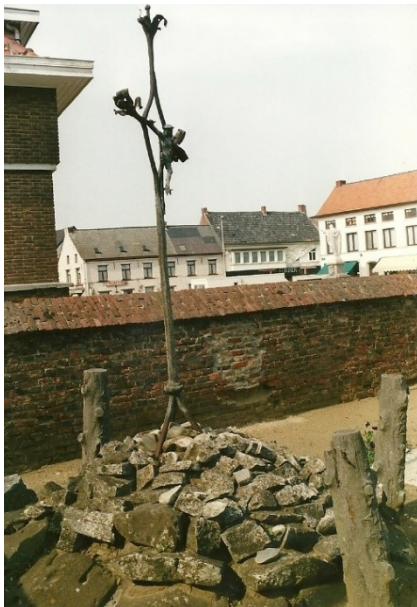
Afb. 8. Monument van de boerenkrijg op een ongedateerde foto van de heemkring (foto hkmp\_03224).

In 1898, het eeuwfeest van de Boerenkrijg, werd in de noordwestelijke hoek van het kerkhof een kruisheuvel als herinneringsmonument opgericht voor de gesneuvelden van de Boerenkrijg (afb. 8-9). Het monument bestaat uit een heuvel van opeengestapelde natuursteenblokken bekroond door een smeedijzeren kruis dat omgeven is door vier imitatiestronken versierd met klimopranken in betonrustiek en verbonden door (smeed?)ijzeren kettingen. Het kruis wordt door pastoor Jongenelen beschreven als '*Dit gotiek kruis in geslagen ijzer, waarvan de armen in lilibloemen uitgaan, draagt een Christusbeeld in verguld koper*'.<sup>12</sup> Het kruis werd naar verluid gesmeed in de smidse van Janneke Cuypers, toen gevestigd in het Drossaardshuis koper'.<sup>13</sup> Vandaag staat het grafmonument er totaal verwaarloosd bij.

Het in 1898 opgerichte herdenkingsmonument voor de slachtoffers van de boerenkrijg (1798) in de noordwestelijke hoek van perk 2, bestaat momenteel uit een kruisheuvel van puin waarop een smeedijzeren kruis met lelievormige uiteinden en een gekruisigde Christus (2\_B\_19). Twee van de vier rustieke boomstronken met klimopmotief zijn omgevallen en de verbindende kettingen zijn verdwenen.

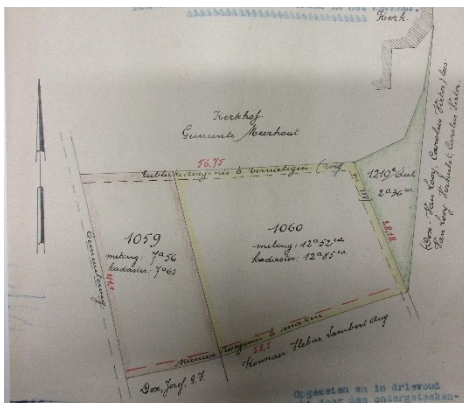
Afb. 10. opmetingsplan voor onteigening van landmeter J. Cools, 9 augustus 1945 – Bron: GAM, doos 2603.

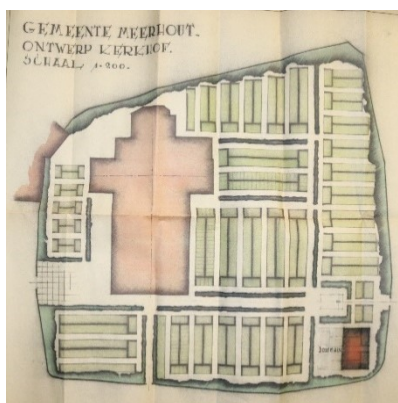
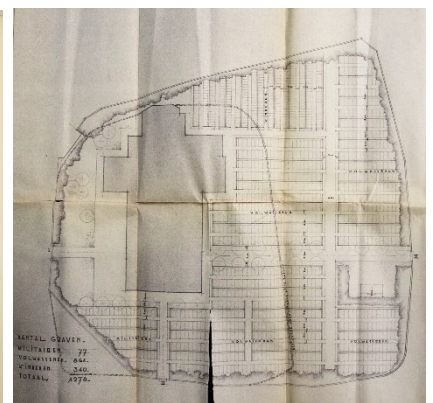
Afb. 11. Links een ongesigineerd en gedateerd ontwerp en rechts het ontwerp van L. Regnier uit Borgerhout van 1952 – Bron: GAM, doos 2603.

Ondertussen werden de eerste plannen voor de heraanleg van het kerkhof al uitgetekend. Het gemeentearchief bewaard twee ontwerpen. Het met aquarel opgehoogde plan is niet gesigineerd of gedateerd in tegenstelling tot het tweede wit-zwart ontwerp dat in 1952 door architect L. Regnier uit Borgerhout op papier werd gezet (afb. 11);<sup>15</sup>.

Dat de aanleg van een ereperk in het begin van de jaren 1950 wel tot de prioriteiten van de gemeente behoorde, blijkt uit de eerste ontwerpen van 1952 voor de uitbreiding van het kerkhof (afb. 11). Uiteindelijk werden de plannen niet uitgevoerd omdat men opteerde om de oppervlakte van het kerkhof te verdubbelen. In het nieuwe concept kreeg het ereperk voor strijders uit beide Wereldoorlogen een ruime plaats toebedeeld in de zuidoostelijke hoek. Pas in 1960 werd een aanbesteding uitgeschreven voor het plaatsen van aangepaste graftekens. De opdracht werd toegewezen aan de Meerhoutse steenkapper Van Baekel; hij was met 1550 Bfr. per graf, 50 Bfr. goedkoper dan zijn dorpsgenoot Van De Wouwer.<sup>29</sup> De eenvoudige uniforme stèles met graftuin kregen elk een opschriftplaat in marbriet, de Belgische driekleur en een natuurstenen kruisje. De kosten voor een eventuele foto was ten last van de familie.<sup>30</sup>

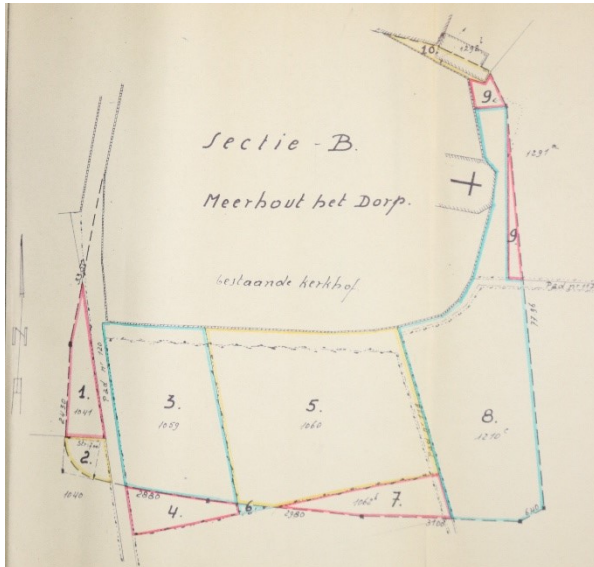
Afb. 12. opmetingsplan van meetkundige-schatter A. Van Briel voor een beperkte uitbreiding van het kerkhof, 5 februari 1953 – Bron: GAM, doos 2603.

Aanvankelijk werd er nog wat gesleuteld aan de afbakening (afb. 12) tot men in het voorjaar van 1953 besliste om het kerkhof in omvang te verdubbelen<sup>16</sup>. Een nieuw onteigeningsplan werd opgemaakt en na de nodige tegenkantingen van onteigende bewoners kon de gemeente uiteindelijk de zeven noodzakelijke percelen verwerven met een totale oppervlakte van 42 are en 80ca. (perceelnummers: 1056, 1060, 1210c, 1601, 1062e, 1062f en 1062g)<sup>17</sup>. De percelen 1210c (nr. 8 op het plan) en 1291a (nr. 9 op het plan) ter hoogte van het koor werden aangekocht om de kerk wat meer ruimte te geven aan oostzijde. (Afb. 13)<sup>18</sup>

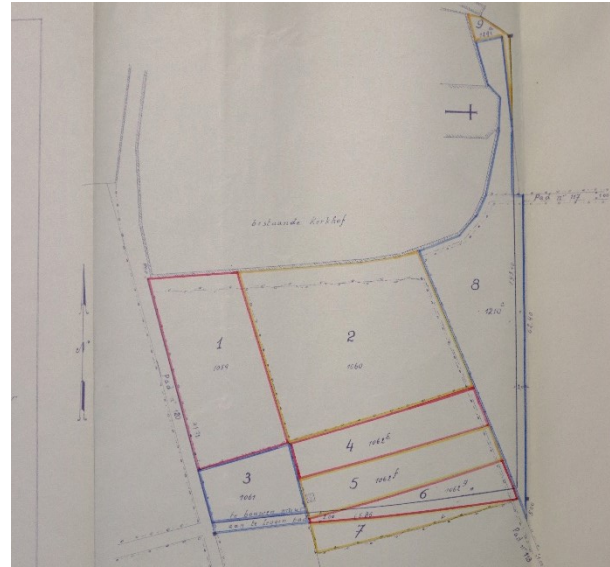
Afb. 13. opmetingsplan van meetkundige-schatter A. Van Briel voor een ruime uitbreiding van het kerkhof, 9 april 1953 – Bron: GAM, doos 2603.

Om de uitbreiding te kunnen verwezenlijken was het noodzakelijk de bestaande voetwegen n° 117 en n° 118 (geel) gedeeltelijk af te schaffen en te vervangen door een nieuw omlopend pad (rood) (afb. 14 en 15). Merk op dat het uittreksel uit de Atlas der Buurtwegen een discrepantie vertoont met de weergave van de gesloopte school en huizenrij aan de westzijde (afb. 13)<sup>19</sup>.

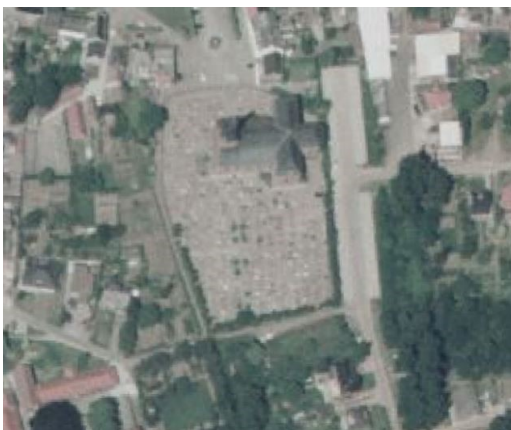
Afb. 17. Luchtfoto van 1979-1990 – Bron @geoportaal.

Luchtfoto's van 1971 tot heden tonen aan dat er nagenoeg geen structureel groen op het kerkhof aanwezig was (afb. 17). Naast de haag van Haagbeuk (*Carpinus Betulus*), die de volledige uitbreiding markeert, zijn er slechts enkele heestermassieven aan het zuidelijke 'Mispad' te bemerken. Een ongedateerde postkaart uit het derde kwart van de 20<sup>ste</sup> eeuw toont enkele kegelvormig gesnoeid heesters aan het pad en de oostelijke perceelsgrens (afb. 19).

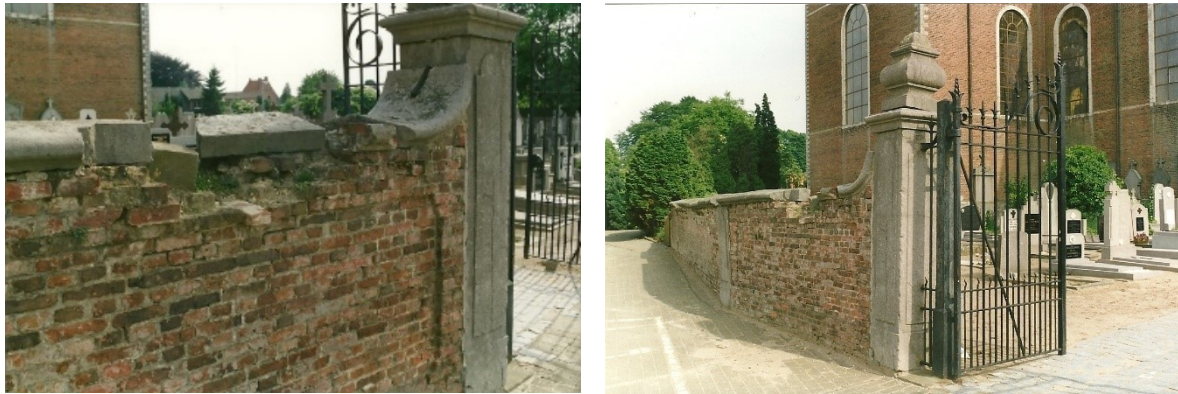
Afb.20. De toestand van de 18<sup>de</sup>-eeuwse omheiningsmuur met verdiepte spiegels – Bron: Heemkring Meerhout, foto hkmp\_03221 en 03222.

De lamentabele staat van de bakstenen kerkhofmuur en de hardstenen hekpijlers noopte in 2011 tot grondige herstellingswerken (afb.20). De volledige muur aan de noordzijde en een deel van de muur aan westzijde (tot aan de westelijke toegangspijler) werden afgebroken en heropgebouwd (afb. 21).<sup>21</sup> De oorspronkelijke, typische 18<sup>de</sup>-eeuwse spiegels (of verdiepte muurvlakken) aan het oudste muurgedeelte (zijde KBC) werden helaas niet hernomen (afb. 20). Ook de hardstenen dekstenen werden slechts gedeeltelijk teruggelegd.

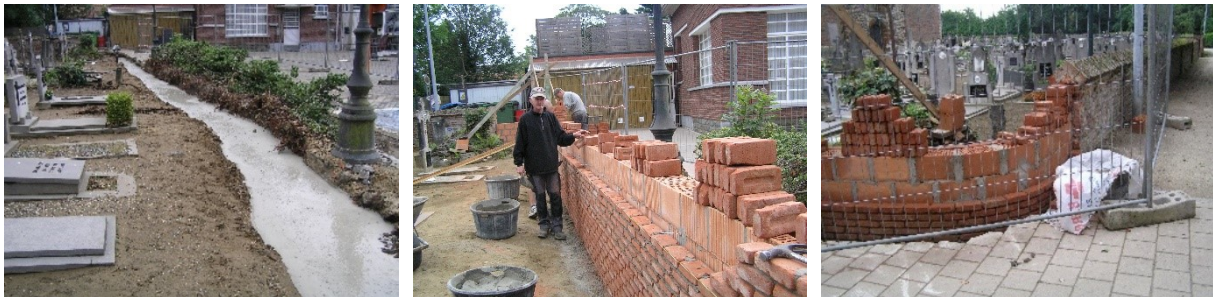
Afb. 21. Heropbouw van de omheiningsmuur – Bron: Heemkring Meerhout, foto hkmp\_17243, 17244 en 17249.

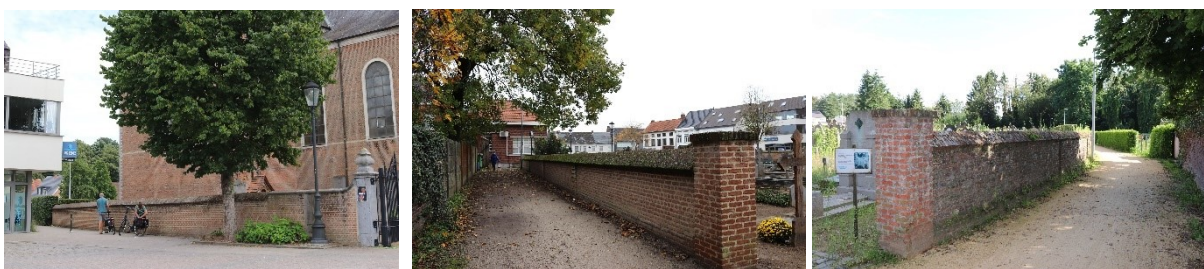
Afb. 22. De omheiningsmuur in 2021: ten noorden van de toegangspoort en aan de westzijde waar ze deels vernieuwd is en deels nog oorspronkelijk is (1892).

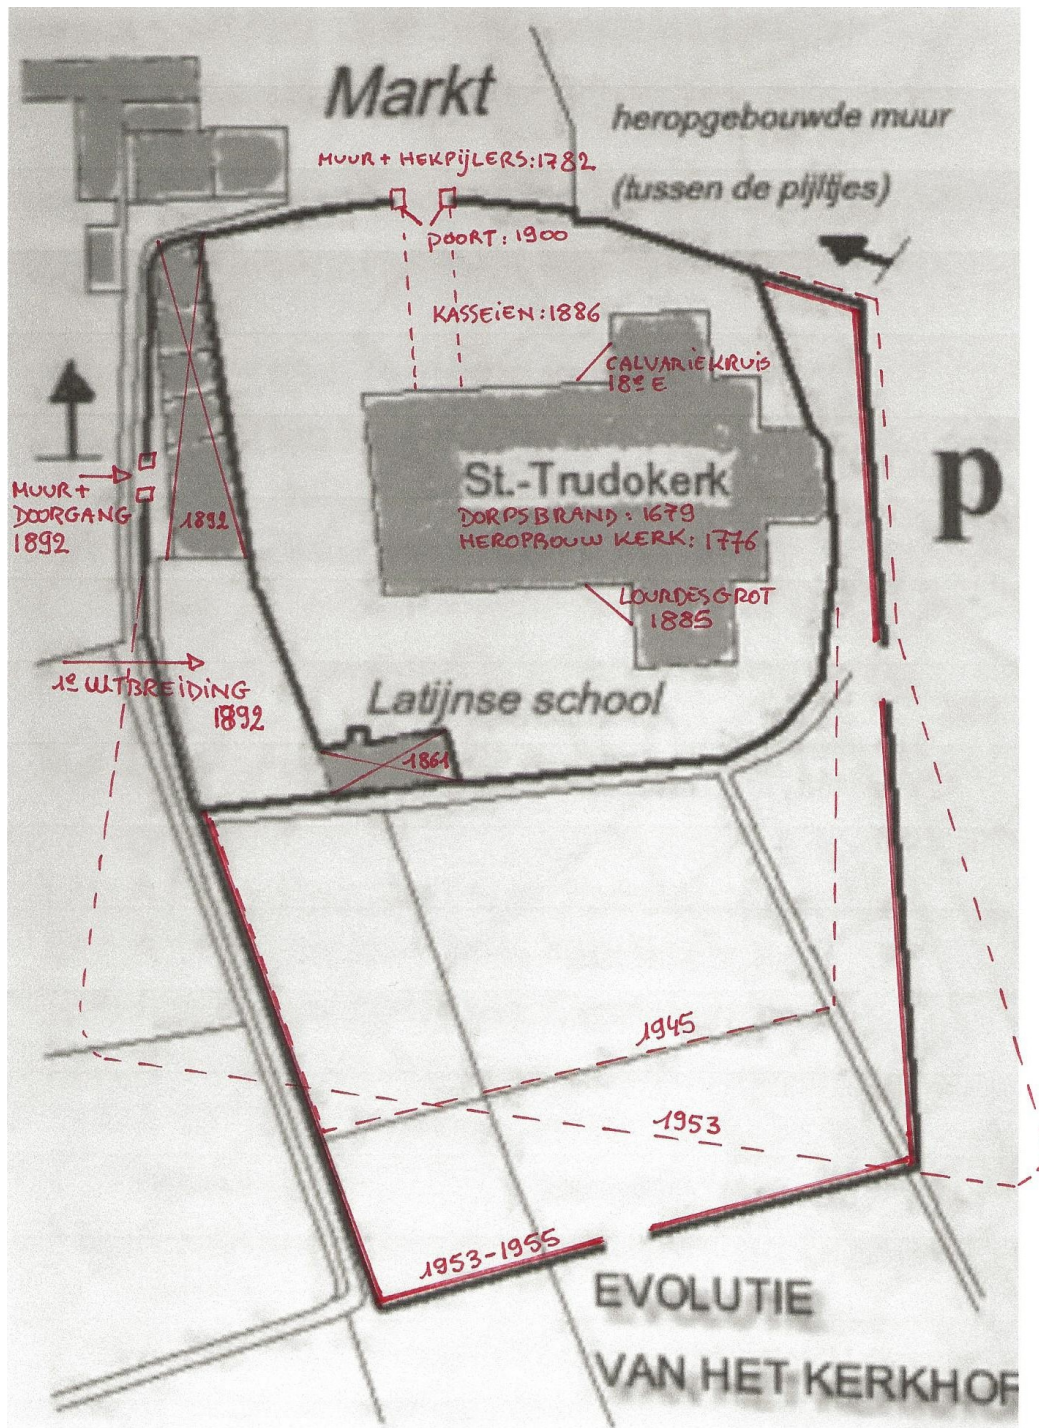
Afb. 23. Evolutie van het kerkhof aangeduid op plan. Het plan is overgenomen uit STERCKX J., De kerkhofmuur van de Sint-Trudokerk in 't nieuw gestoken in Meerhouts Patrimonium, jrg. 28, nr. 116, 2011, p. 14.

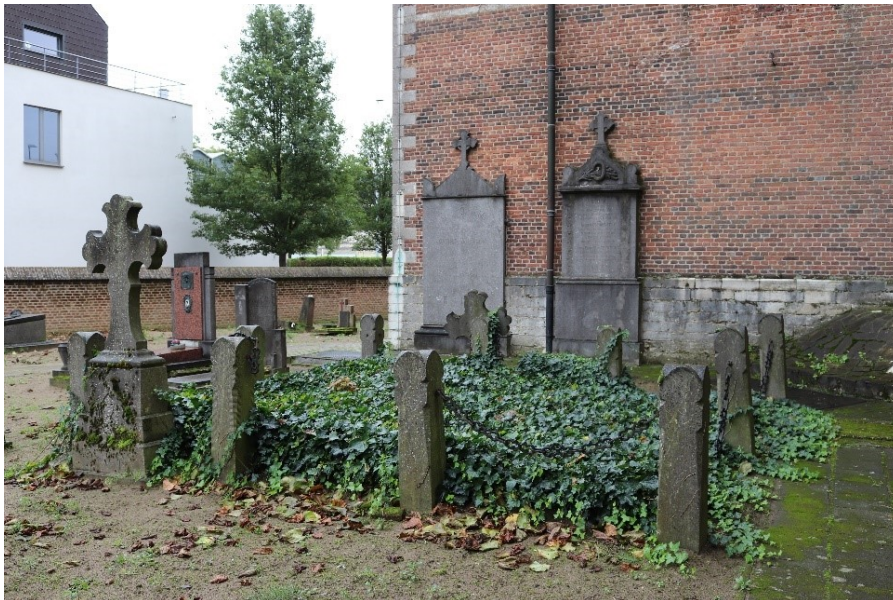
Afb. 27. De vergunning van familie de Roye de Wichen omgeven door geprofileerde hardstenen paaltjes verbonden door sierlijke smeedijzere kettingen (1\_A\_68).

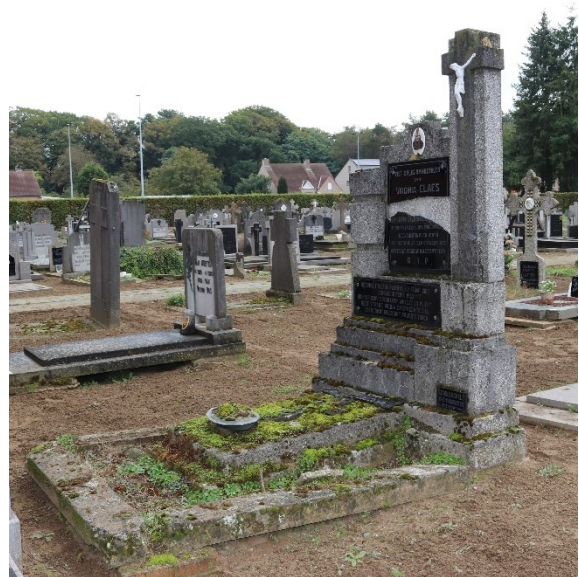
Afb. 29. Het grafteken van Virginie Claes (3\_H\_5).

Nog geen maand later, op 2 maart 1935, overleed Virginie en kreeg ze een opmerkelijk grafmonument. Het grafteken in granito bestaat uit een getrapte stèle op een geprofileerde sokkel geflankeerd door asymmetrische pijlers waarbij de hoog oprijzende rechterpijler met opgelegd kruis een porseleinen Christusfiguur draagt. De stèle is gecombineerd met een aflopende deksteen met opgelegd kruis, gelegen in een graftuintje. Twee grote opschriftplaten in marbriet en een porseleinfoto sieren het monument. Het grafteken is opgetrokken uit gewapend beton en afgewerkt met een granito-toplaag en werd vervaardigd door J. Van Backel<sup>25</sup> uit Meerhout (marbrieten firmaplaatje). Het monument is momenteel in vervallen toestand.

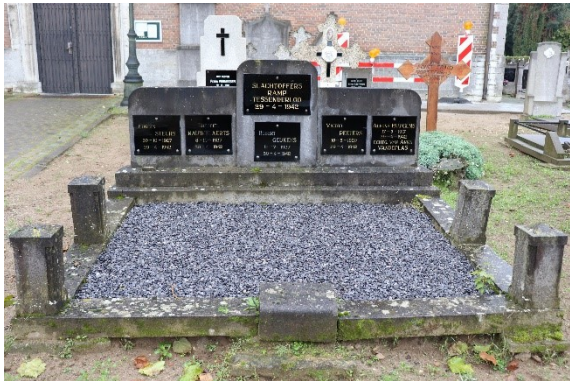
Afb. 30. Deels vernieuwd grafmonument voor de slachtoffers van de ramp in Tessenderlo in 1942 (2\_D\_1).

Victor Peeters (°1920) en Alphons Huyghens (°1917) kregen een gezamenlijke laatste rustplaats aan de hoofdingang van het kerkhof. De getrapte stèle droeg centraal een bronzen reliëf met Christushoofd, drie opschriftplaten in zwarte marbriet en vijf porseleinen portretmedaillons. De palmtakken in reliëf symboliseren de overwinning op de dood. De stèle werd voorafgegaan door een graftuin met paaltjes aan de zijkanten en een bidsteen aan de voorzijde.

Vandaag zijn enkel het tuintje en de sokkel met opschrift 'eeuwige vergunning' nog oorspronkelijk. De stèle werd vervangen door een eenvoudiger betonnen exemplaar met zes opschriftplaten in marbriet

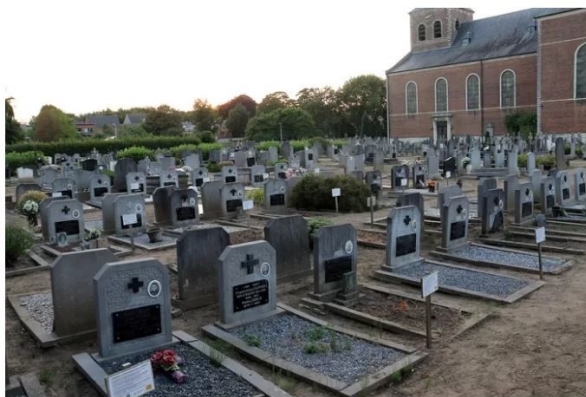
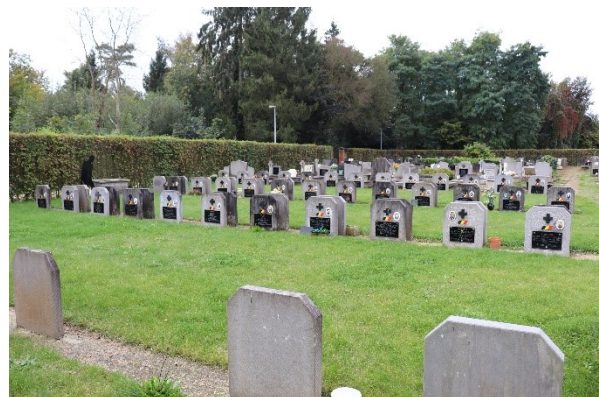
Afb. 32. Het ereperk voor en na opwaardering in 2018 – Bron: Het Laatste Nieuws, 19 juli 2018.

In 2018 kreeg het ereperk een grondige opknappbeurt waarbij de gebroken en verdwenen applicaties werden hersteld of vervangen. De gekiezelde graftuintjes verdwenen en het perk werd ingezaaid met gras.<sup>31</sup> Bij het verwijderen van de tuintjes zijn jammer genoeg vele typische grafritten verdwenen.

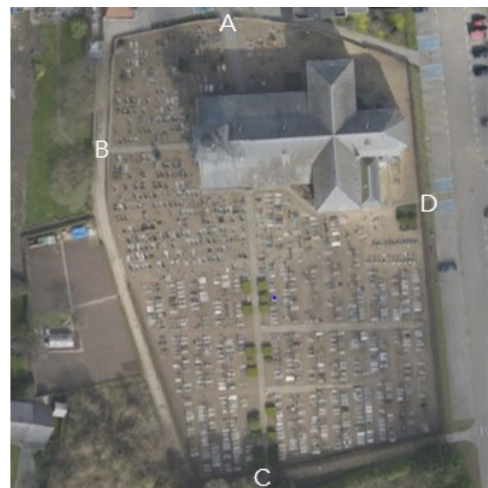
De toegang in de as van het westportaal (B) wordt gemarkeerd door lage **bakstenen pijlers met dito dekstenen**. De **zuidelijke pijler** is met cementvoeg gerestaureerd en sluit aan bij de bakstenen muur die

vermoedelijk in 1892 werd opgetrokken. De muur met uitgesleten kalkvoegen is fraai begroeid met de muurvegetatie **muurleeuwenbek** (*Cymbalaria muralis*).

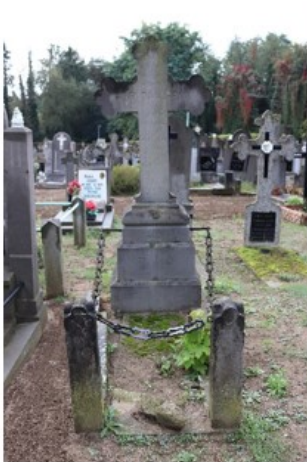
*Klaverbladkruis (3\_D\_9)*

Het merendeel van de oudste graftekens uit de periode 1891-1929 zijn hardstenen **lelie- of klaverblad-kruisen**, soms op een stèle (1\_A\_50, 1\_A\_50bis en 1\_A\_69), waarvan een aantal worden voorafgegaan door een graftuintje, afgeboord door hardstenen paaltjes met gietijzeren kettingen (2\_I\_13, 3\_D\_9, 2\_D\_14 en 5\_H\_6); maar ook als bekroning op een cippe (3\_H\_8) of een graftombe (2\_D\_3, 2\_D\_4).

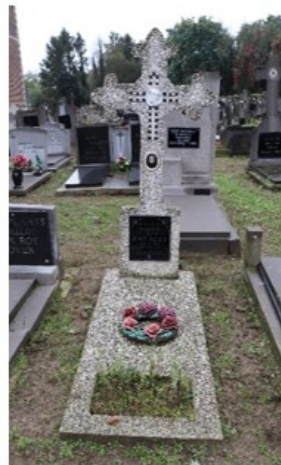
*Leliekruis (2\_H\_5)*

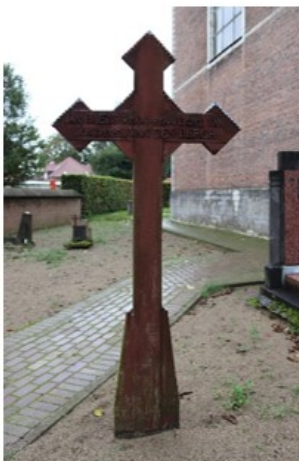
*Gecombineerd Keltisch-leliekruis (1\_A\_57)*

Parallel met de stenen kruisen bleef ook het gebruik van houten grafkruisen voor de gewone Meerhoutenaren in voege. De houten kruisen waren hoofdzakelijk opgevat als een **combinatie van een gestyleerd Keltisch kruis met leliekruis**, waarbij de drie puntvormige "blaadjes" aan de kruisarmen verwijzen naar de Heilige Drievuldigheid. Van dit eertijds veelvuldig voorkomend type zijn slechts 7 voorbeelden bewaard, waarvan het oudste uit 1944 (1\_A\_57) en het jongste uit 1972 (6\_E\_11) dateert (2\_E\_4, 2\_L\_16,

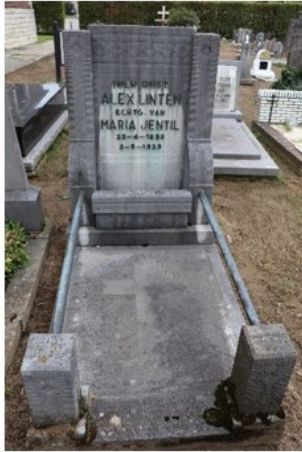
Hoge stèle met  
plantenbakje (6\_I\_2)

Beide types zijn in een zeer groot gevarieerd aanbod aanwezig en illustreren op een treffende wijze de intrede van het gestandaardiseerde type in de grafkunst. De oudste **stèles** op het kerkhof dateren van 1929 (6\_I\_1 en 6\_I\_2).

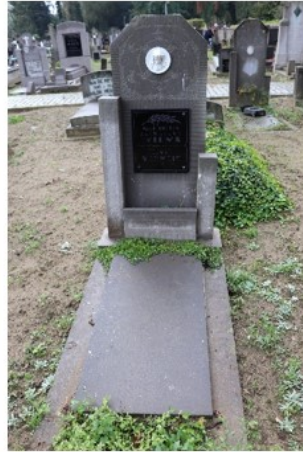
Hoge stèle met  
plantenbakje (2\_J\_11)

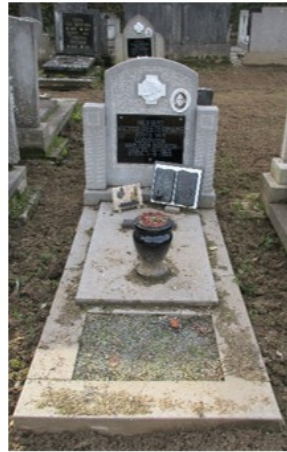
Lage gehamerde stèle  
(8\_B\_07)

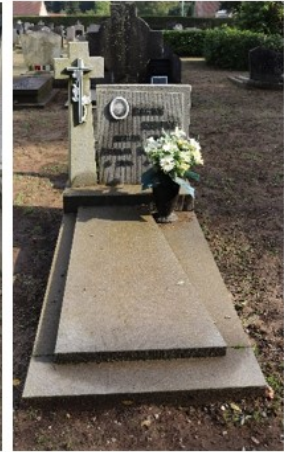
Lage stèle met  
volplastisch kruis (8\_E\_3)

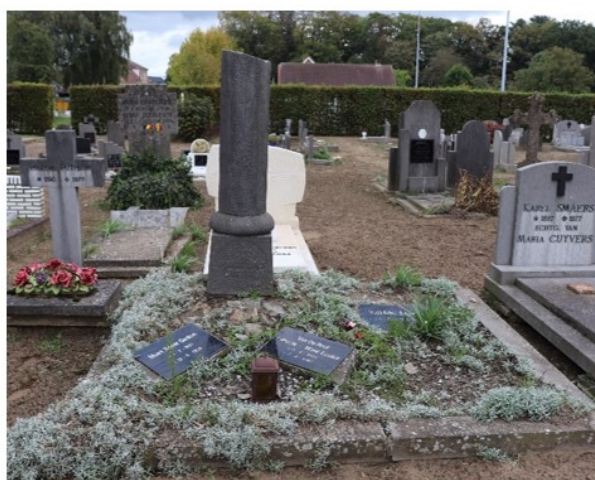
Gebroken zuil (6\_I\_5)

Twee kindergraven hebben een **afgeknotte zuil** als symbool voor het veel te vroeg afgebroken leven (3\_N\_5 van 1895 en 6\_I\_5 van 1929). Beide behoren tot de oudste graftekens op het kerkhof.

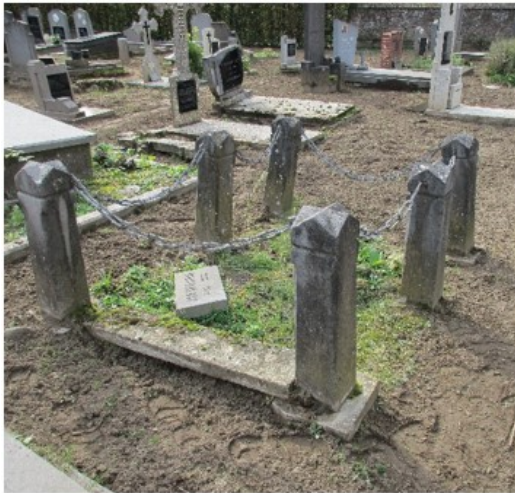
Grafperk met paaltjes en zamac-ketting  
(3\_K\_13-14)

- grafperken omzoomd door **boordstenen**;
- grafperken omzoomd door **paaltjes** die met elkaar zijn verbonden door bronzen of betonnen relingen of sierlijk uitgevoerde kettingen in smeedijzer of zamac. In een aantal gevallen zijn er ook boordstenen aanwezig;
- **kubusvormige** grafperken: een ont dubbelde kader gescheiden door paaltjes.

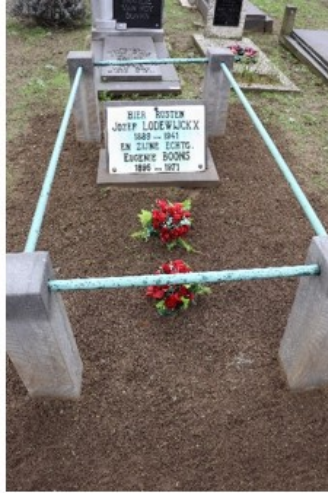
Grafperk met bronzen  
relingen (5\_F\_a8)

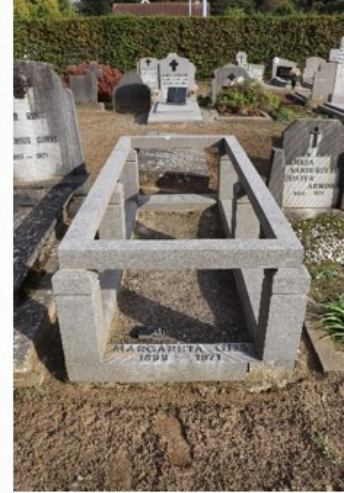
kubusvormig grafperk  
(6\_E\_3)

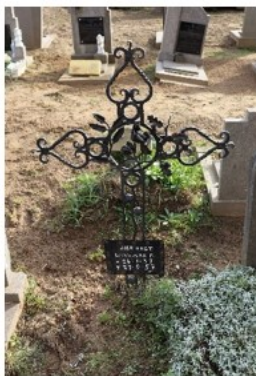
Smeedijzeren grafkruis in  
het kinderperk (6\_d\_12).

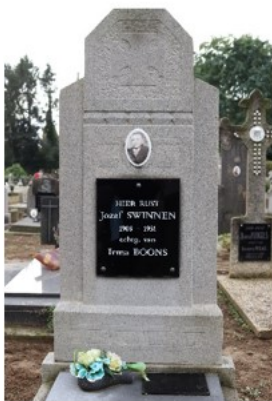
Kunststeen (3\_G\_13).

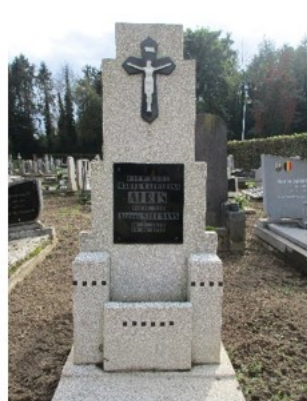
Granito (3\_K\_17).

De oudste voorbeelden van het gebruik van porselein zijn een engeltje van 1929 (3\_M\_18), een Christusmedaillon van 1932 (3\_L\_22) en een tweekleurige crucifix op een art-deco-getint, granito grafteken van 1932 (3\_K\_17).

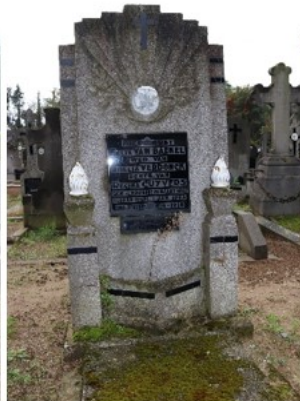
kunststeen en simili-pierre (3\_C\_8)

Bij het gebruik van **kunststeen** wordt vooral het nabootsen van blauwe hardsteen beoogd maar er zijn ook enkele fraaie voorbeelden van graftekens afgewerkt in **granito**. Minstens één voorbeeld toont aan dat er ook gebruik werd gemaakt van **similipleister** waarbij een imitatie natuursteenpleister op een betonnen of bakstenen kern wordt aangebracht (3\_C\_8). Het is vaak bijzonder moeilijk om in situ het verschil te zien tussen natuursteen, kunststeen, simili-pierre en similipleister. Door de toevoeging van mica's, natuursteengranulaten of gemalen natuursteenpoeder in de mortelrecepturen hebben ze een sterk corresponderend uiterlijk<sup>33</sup>.

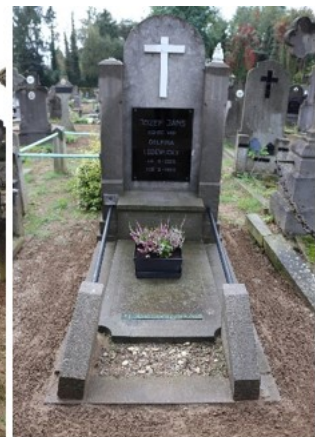
kunststeen en hardsteen (3\_D\_8)

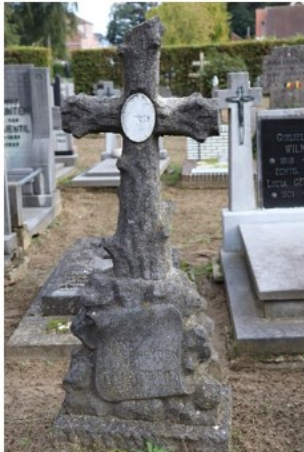
Betonrustiek (5\_H\_5)

Slechts twee voorbeelden van **beton- of cementrustiek** bleven bewaard. De vier, met klimopranken versierde, boomstammen rond het monument van de boerenkrijg (2\_B\_19) en het fraaie boomkruis met

centraal medaillon (5\_H\_5), respectievelijk daterend van 1898 en 1947. Ze vertegenwoordigen een bijzonder populaire techniek die haar ontstaan kende in de tweede helft van de 19<sup>de</sup> eeuw in de tuinarchitectuur en volop werd toegepast in funeraire context vanaf het laatste kwart van de 19<sup>de</sup> eeuw en de eerste decennia van de 20<sup>ste</sup> eeuw.

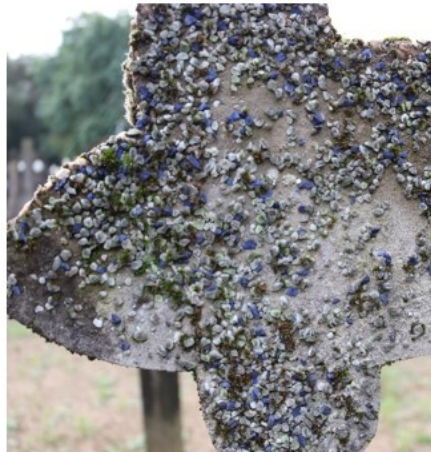
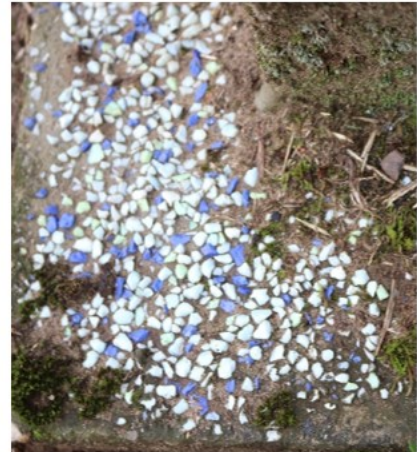
Details van de cimorné op het kruis en de zerk (3\_A\_11)

De meeste **betonnen** graftekens kregen een decoratieve afwerkingslaag. Zo is de grote groep van betonnen leliekruisen afgewerkt met **cimorné**, een techniek ontwikkeld in het interbellum waarbij gekleurde opaalglasfragmenten in natte cementmortel worden "gesmeten" en aangeduwd met een pleisterspaan.<sup>34</sup>

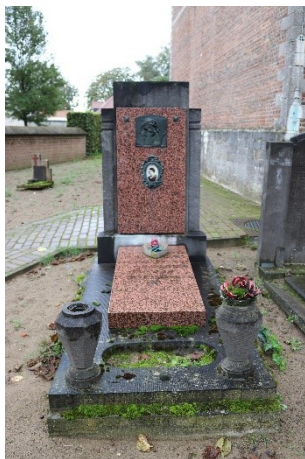
Combinatie van hardsteen en graniet (1\_A\_66)

Vanaf het interbellum komt **graniet** sterk op als geliefd materiaal in de grafkunst. Aanvankelijk slechts voor bepaalde onderdelen, zoals een deksteen, een stèle of een opgelegd kruis, maar vrij snel ook voor volledige graftekens. Beide gebruiken komen in Meerhout voor vanaf het tweede kwart van de 20<sup>ste</sup> eeuw en blijven naast elkaar bestaan tot de sluiting van het kerkhof in 1978. Het oudst bewaarde voorbeeld van een hardstenen grafteken gecombineerd met graniet is een grafteken van 1944 (1\_A\_66). Het is meteen ook het meest kleurrijke voorbeeld op het kerkhof dat verder opvalt door de fraaie bronzen applicaties en monumentale vazen met faiencebloemen. Het oudst bewaarde grafteken dat volledig uit graniet is opgetrokken is van het sarcofaagtype en dateert van 1957 (6\_G\_20).

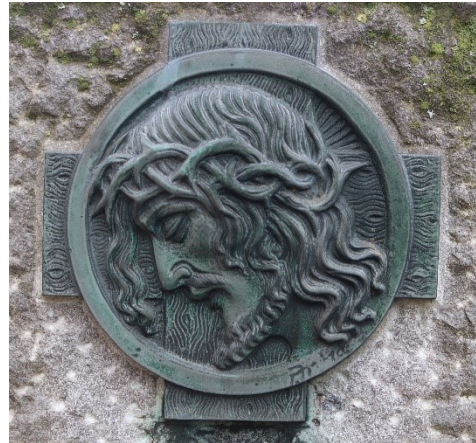
Bronzen Christushoofd uit de catalogus van Choux op het grafteken van Anna Wouters (3\_A\_13), rechts onder gesigneerd P. Norga

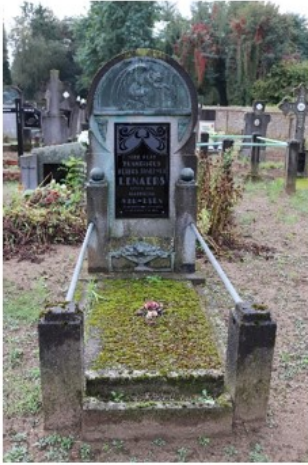
Bronzen decoraties van S. Norga (3\_D\_12)

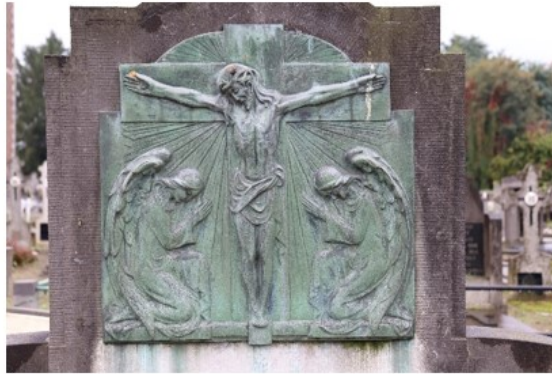
Bronzen reliëf van S. Norga (2\_D\_9)

Hetzelfde oud-strijdersgraf bezit ook een vuurkruis, een Belgische militaire onderscheiding die werd toegekend aan iedereen die zich tijdens de Eerste Wereldoorlog minstens 32 maanden aan het front had bevonden, en is net als de drie andere voorbeelden 'A. Rombaut' gesigneerd (2\_D\_11, 2\_D\_9 en 3\_I\_25). Bij de kindergraven zijn twee grafjes versierd met een gevleugeld engelenhoofdje (6\_a\_1 en 6\_b\_7).

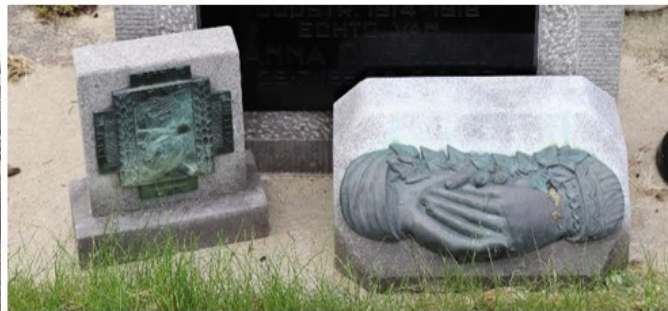
Bronzen vuurkruis en bronzen handen respectievelijk gesigneerd door van A. Rombaut en S. Norga (9bis\_D\_16)

Drie grote bronzen reliëfs in Meerhout dragen het signatuur van ontwerper Sylvain Norga: een rondboogvormig reliëf van een treurende engel van 1938 dat deel uitmaakt van het enige art-nouveau-getinte grafteken op het kerkhof (3\_D\_12), een reliëf van een gekruisigde Christus van 1951 (3\_H\_18) en een gekruisigde Christus aanbeden door engelen van 1955 (2\_D\_9). Nagenoeg alle 28 bronzen Christusmedaillons zijn afkomstig uit het bronsatelier van zijn broer Pascal Norga en zijn gesigneerd. Het kleine bronzen reliëf van de gekruisigde Christus (1\_A\_66), het reliëf van de gestorven Christus met Maria en Johannes (4\_F\_4) en de bronzen urne versierd met verfijnde rozen (1\_A\_34), dragen geen naam. Daarnaast zijn twee stèles versierd met een buste van Maria (4\_B\_11 en 8\_B\_1) en twee met bronzen handen (3\_J\_4 en 8\_E\_15). De bronzen handen komen ook één keer voor als grafgift bij een oud-strijdersgraf (9bis\_D\_16).

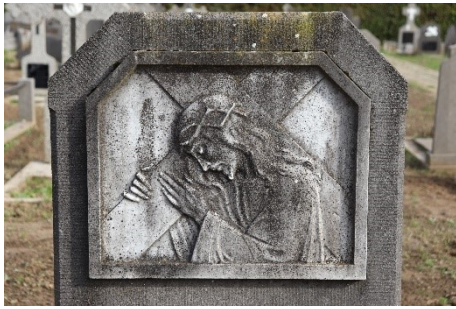
Stenen reliëf (5\_D\_10)

Het kerkhof herbergt slechts één stenen reliëf van 1959 met de voorstelling van Christus met kruis (5\_D\_10).

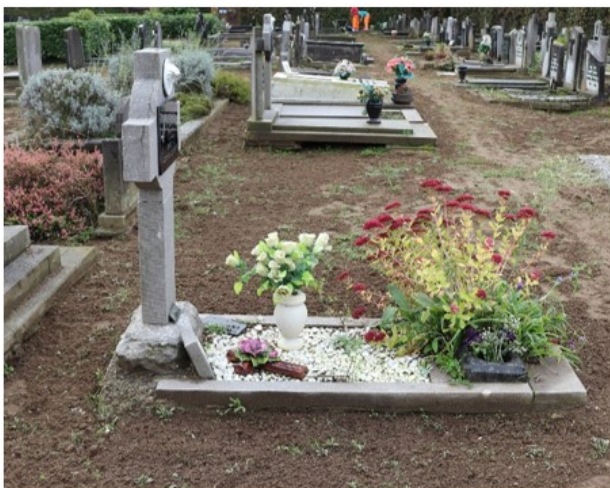
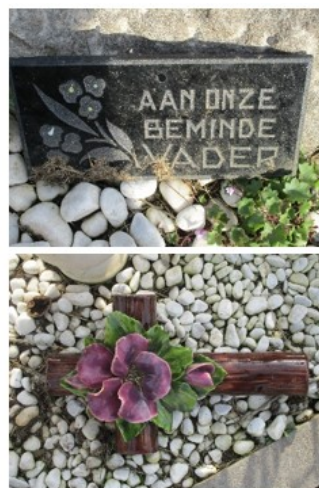
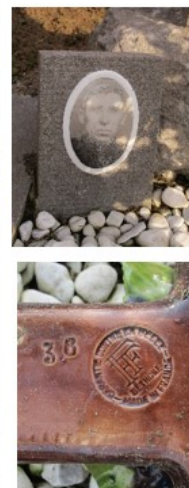
*Keltisch kruis met graftuintje voorzien van allerlei grafgiften: een marbrieten votiefplaatje, een keramiekfoto op houder en een faience bloemenkruis van de firma Foubert et Fils uit Béthune (4\_D\_2)*

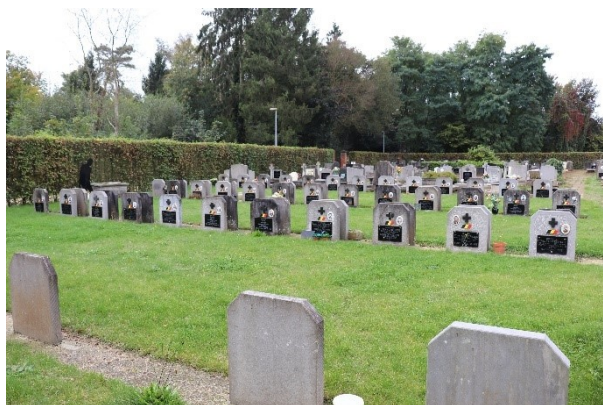
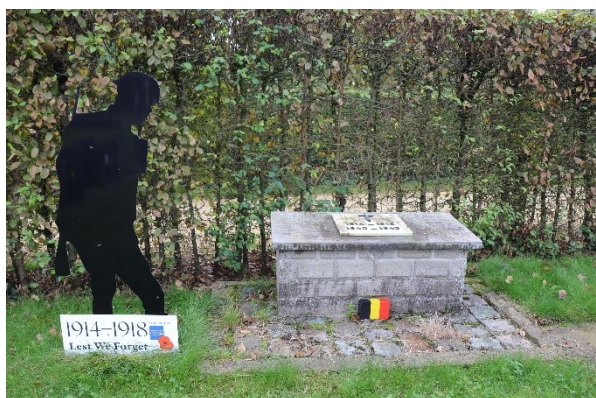
Ereperk 9bis

Het ereperk voor de oud-strijders van de Eerste en de Tweede Wereldoorlog is gelegen in de zuidoostelijke hoek van het kerkhof en wordt gevormd door zes rijen van elf tot veertien rug aan rug geplaatste stèles in een grasperk. De uniforme gehamerde stèles met afgeschuinde hoeken zijn vervaardigd uit blauwe hardsteen en worden getypeerd door een zwarte marbrieten opschriftplaat, een Grieks kruisje in graniet, een keramiekfoto en een schildje met de Belgische driekleur. Uitvoerder van de stèles was steenkapper J. Van Baekel.

Het stenen altaar tegen de zuidelijke haag draagt een witte marbrietplaat met opgelegd kruis en de data '1914-1918 / 1940-1945'.

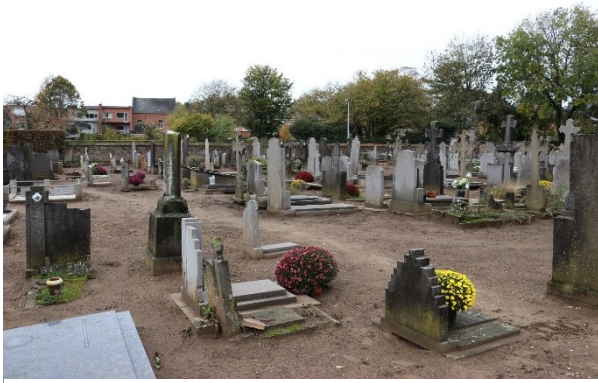
*Rij 3\_M en 3\_N.*

De kindergraven aan de zuidzijde van perk 3 grensden oorspronkelijk aan de bakstenen omheiningsmuur van het "oude kerkhof". Hiervan resten nog 14 grafjes, waaronder een zeldzaam laat 19<sup>de</sup>-eeuws exemplaar uitgevoerd als een afgeknakte zuil (3\_N\_5), vijf graftekens uit de jaren 1930 en acht uit de jaren 1940.

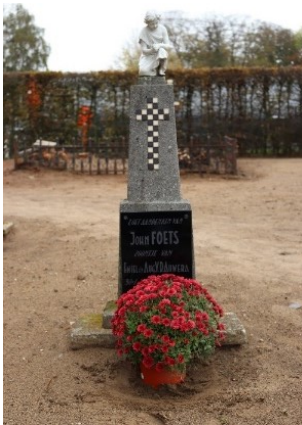
De kindergraven vertonen een staalkaart aan materialen en zijn onder meer vervaardigd uit blauwe hardsteen, kunststeen, beton, graniet, smeedijzer en hout. Applicaties zoals keramiekfoto's en porseleinen engelenbeeldjes zijn het meest voorkomend, maar er is ook een porseleinen vogeltje en twee bronzen gevleugelde engeltje aanwezig.

*Obelisk met opschriftplaat in zwarte marbriet, versierd met een ingelegd kruis in wit-zwarte mozaïeksteentjes en een porseleinen engeltje (6\_e\_8).*

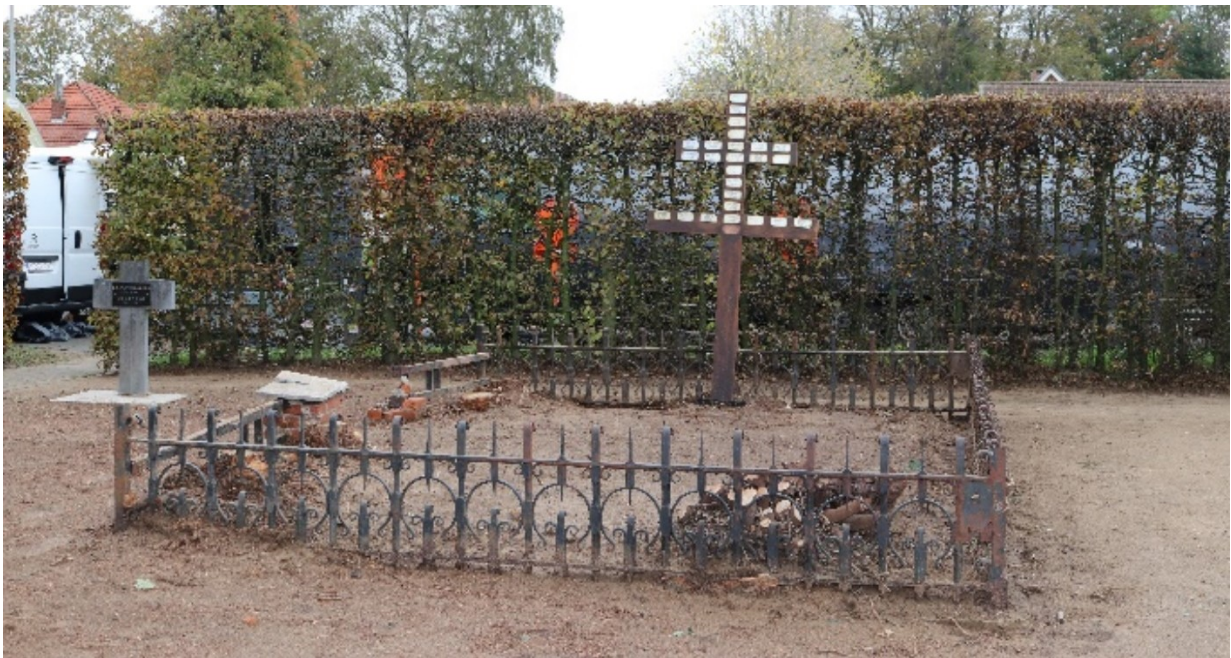
*Kloosterperk (6\_Z)*

Het kloosterperk is opgevat als een ruime graftuin omzoomd door een laag smeedijzeren hekwerk, deels vernieuwd aan de noordzijde. Aan de oostzijde van het perk staat een groot houten kruis van Lotharingen, verwijzend naar de kloosterorde van het Heilig Graf, bedekt met aluminium naamplaatjes van de overleden zusters. Enkele stronken verwijzen naar de verdwenen bomen (taxus, coniferen?) die het perk sierden.

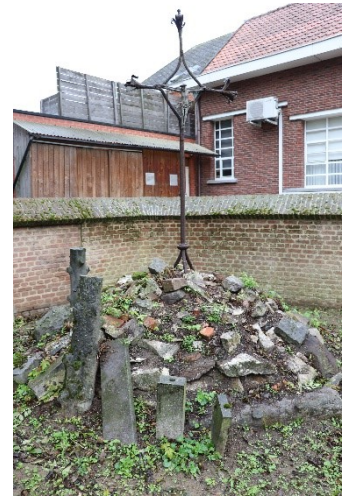
*Verwaarloosd en vervallen Boerenkrijgmonument (2\_B\_19)*

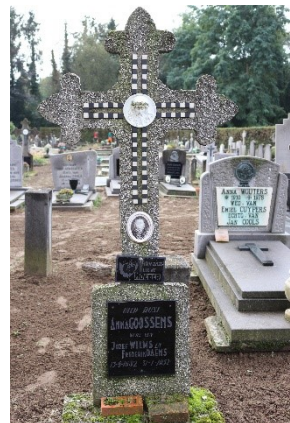
De grafkruisen, type leliekruis op voetstuk met marbrietplaat (type 25), behoren tot de categorie van lokaal waardevolle graftekens.

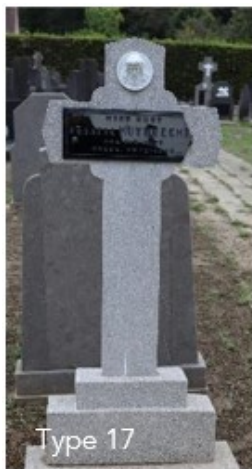
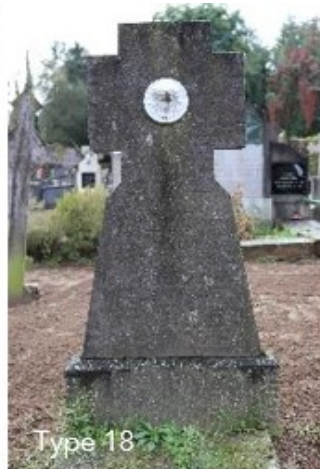
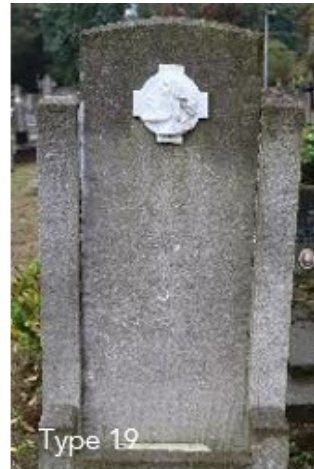
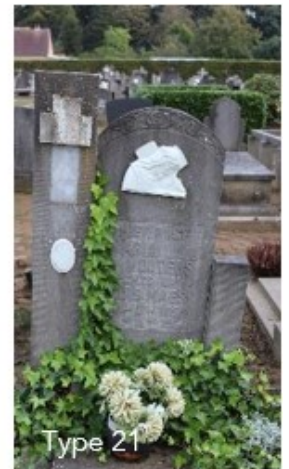
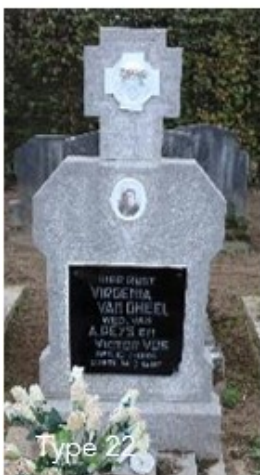
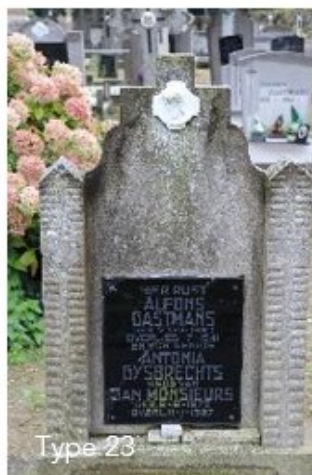
De graftekens met Keltisch kruis (type 17) en Grieks kruis (type 18), de hoge stèles tussen paaltjes (type 19), met asymmetrische pijlers (type 21), bekronend kruis (type 22) en uitspringend kruis (type 23) behoren tot de groep van de graftekens met ondersteunende waarde.

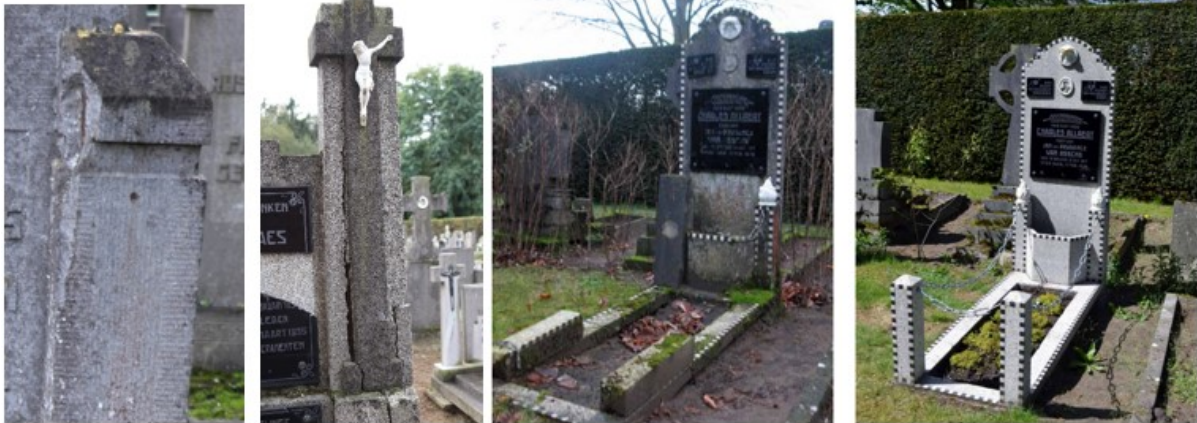
Graftekens met betonrot (2\_H\_13 en 3\_H\_5.)

Voor de opmaak van een restauratie-/conservatieplan kan het waarderingsplan van de graftekens dienen als basis. Het is evident dat de erfgoedwaardige graftekens worden gerestaureerd. Voor de overige kan een conserverende houding aangenomen worden. Hierbij dient wel in acht genomen dat de degradatie van beschadigde betonnen graftekens met wapening vrij snel gaat als niet wordt ingegrepen.

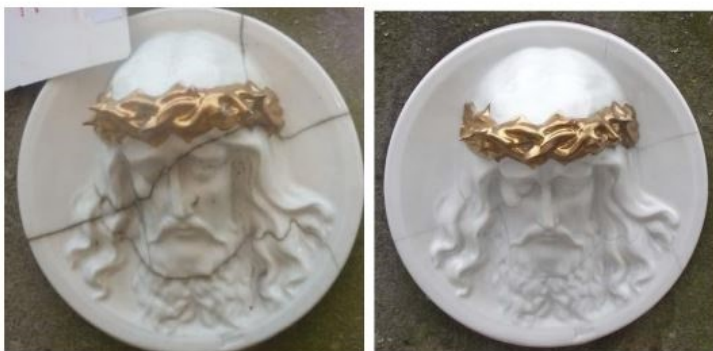
Voor en na consolidatie van breuknaden in een porseleinen Christushoofd – Bron: HAVERMANS A.-M.: Eeklo - stedelijke begraafplaats | Plannen | Onroerend Erfgoed

Grafgiftten, keramiek, marbrieten opschriftplaten en applicaties van porselein, brons en andere materialen verdienen bijzondere aandacht. Door hun geringe afmeting, vormgeving, materiaal en bevestiging zijn ze zeer vatbaar voor weersinvloeden en schade. Reiniging, herstel, consolidatie van breuknaden en herbevestiging zijn noodzakelijk om het behoud van deze fragiele erfgoedelementen te garanderen.
