## 8.5.2 Onderzoeksrapport muurschilderingen

# Kleurenonderzoek, onderzoek muurschilderingen en advies uitvoering.

## Sint-Pietersbandenkerk te Wintershoven

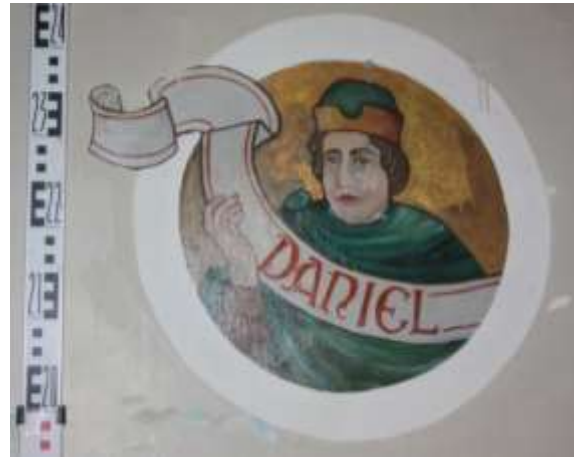
12 Profeet Daniël

Bij enkele muurschilderingen zijn duidelijk sporen te zien van lopers die veroorzaakt werden tijdens het schilderen van de muren. (foto 12)

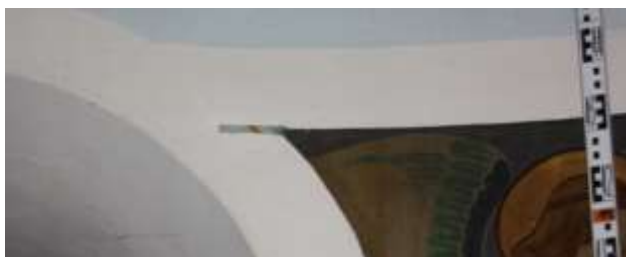
De muurschilderingen (taferelen) worden afgewisseld met glasramen die op hun beurt gebeurtenissen weergeven uit de Bijbel en heiligenlevens. Zowel de gebeurtenissen uit het oude testament als de profeten zijn omlijst met een dikke witte rand die herhaald wordt rond de glasramen. Duidelijk zichtbaar op de fotografische documentatie van het KIK (object 67324; foto's M35161 t.e.m. M35166; gefotografeerd door Nijssens Silvy in 1969): op de onderste boord van de 'witte' lijst staat er telkens een Latijnse tekst ter verduidelijking van het tafereel. Deze tekst werd bij de 'restauratie' van de muurschilderingen (bewust) overschilderd net zoals het gouden randje dat rond elk glasraam in het koor zat. (foto 13 en sondering 18)

13 - Sondering 18: gouden randje rond het glasraam.

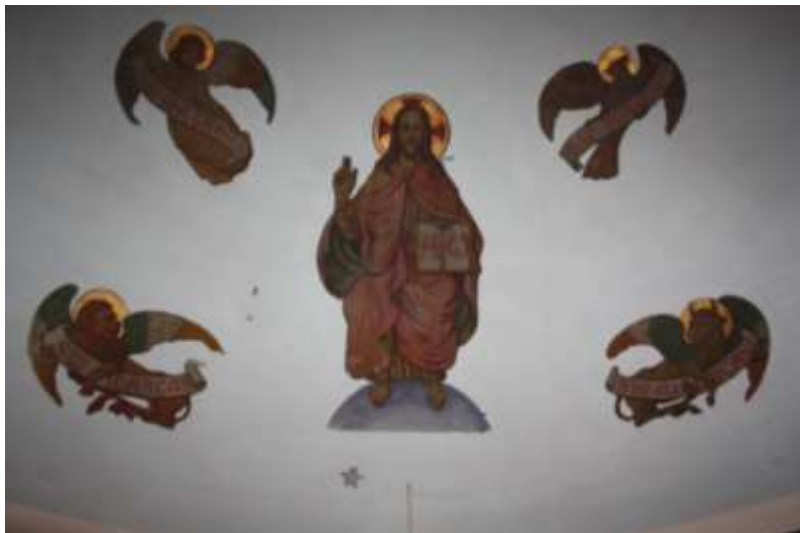
14 Christus met de vier evangelisten in het koor.

De voeten van Christus rusten op de wereldbol en de positie van zijn knieën geven aan dat Hij zit. In zijn linkerhand houdt Hij een boek vast (Bijbel) met de symbolen 'A W', wat staat voor het Alpha en het Omega. De nimbus van Christus werd voorzien van een extra "kruisvormige" versiering.

Rechts naast het hoofd van Christus staat apostel Johannes (arend), rechts naast Christus zijn voeten staat Lucas (stier), links naast de voeten van Christus staat Marcus (leeuw) en links naast het hoofd van Christus staat Matthëus (engel). De vier apostelen houden een lint met daarop hun naam tussen de armen-poten. Enkel op het lint van Lucas staat er voor zijn naam nog een extra plantenmotief.

Bij het stratigrafisch onderzoek (sondering 17) werd een deel van de mandorla teruggevonden ter hoogte van Christus linkervoet. Op de foto van het KIK/IRPA (clichénummer A83577) kan men de mandorla terugvinden. De onderste twee

evangelisten (Lucas en Marcus) hebben op deze foto een andere achtergrond dan de twee bovenste evangelisten (Matthëus en Johannes).

De 2010 is het plafond in het koor egaal geschilderd: geen mandorla, sterrenhemel ed meer aanwezig. De vijf figuren staan elk op zich en vormen geen geheel.

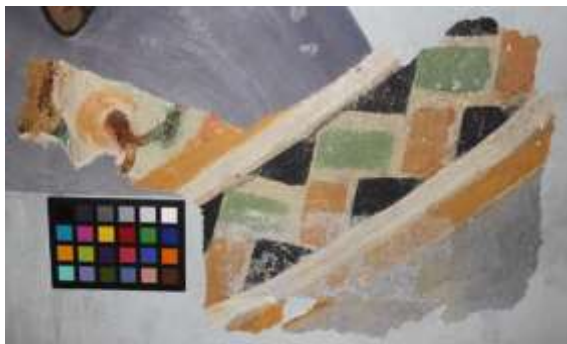
15 vrijleggen gedeelte van de mandorla

De mandorla (foto 16), de regenboog (foto 15) en al de andere decoratieve elementen zijn nog aanwezig. De “wolken” die ervoor zorgen dat de twee evangelisten Marcus en Lucas de compositie vervolledigen zijn eveneens nog aanwezig. (foto 18)

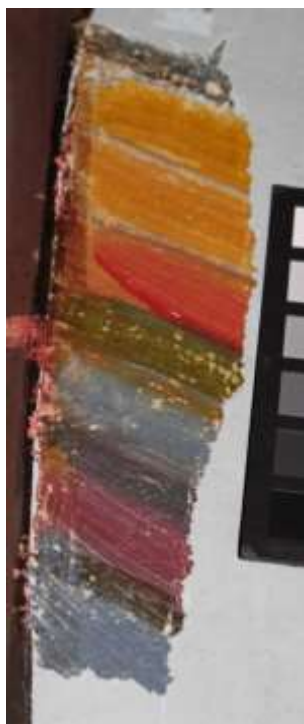
16 Vrijleggen van de regenboog

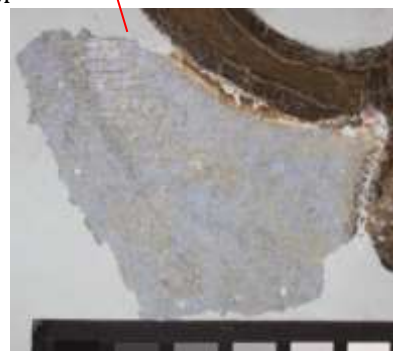
18 Vrijleggen van de "wolk" die de evangelisten met Christus verbindt.

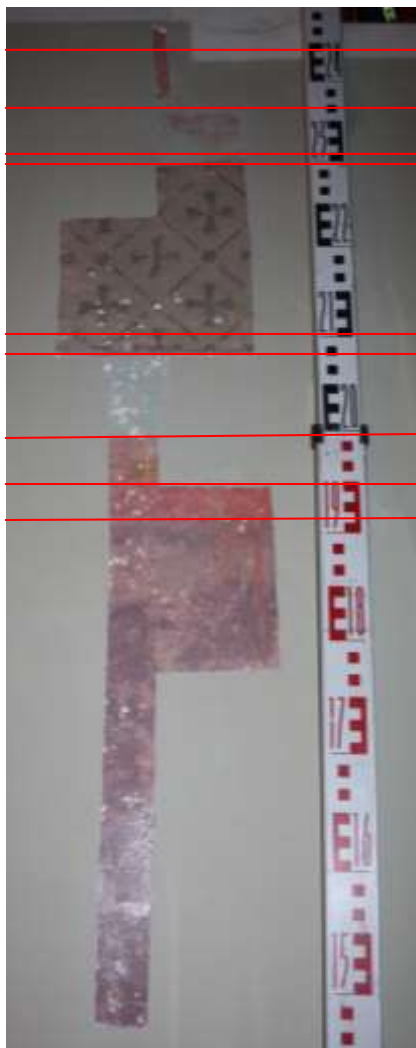
Rondom werd het koor volledig egaal geschilderd in een licht olijfgroen-okerige kleur. Oorspronkelijk was het koor meer decoratief geschilderd: een gordijnschildering, tot 1m 90cm hoog, (foto 19) (ophangingsysteem niet echt duidelijk: knopen, ringen,...) met erboven een rode boord, een blauwe boord een fijne rode streep en een donker-okerige band met een herhaald kruismotief. Terug een fijne rode streep, een lichtblauwe band en een bordeaux-bruine band. Deze band is ongeveer 50cm breed. Op de foto (clichénummer A83577 – foto 20) kan men de gordijnschildering en de decoratieve banden in het koor duidelijk zien. Deze zijn echter verschillend van de decoratieve banden teruggevonden via het stratigrafisch onderzoek. De middelste band met het kruismotief is op de foto zijn breder. Uit deze foto kan men afleiden dat de gordijnschildering afgewerkt werd met een damasten uitvoering, het stratigrafisch onderzoek (foto 19) geeft echter als resultaat een effen gordijn.

19 Onderverdeling van de vrijgelegde gordijnschildering  
Volgens de teruggevonden banden.

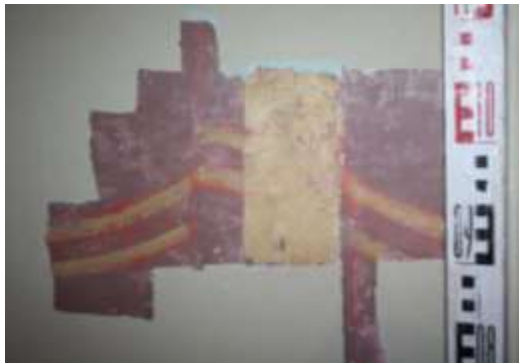
In de boord van het gordijn zit er een decoratieve boord op een hoogte van  $\pm 1.00\text{m}$  (sondering 12): een sjabloon bestaande uit driehoekjes en ruitjes met boven en onder dit sjabloon een rood-gele lijn. Op  $\pm 1,40\text{m}$  (sondering 13) : een rij rode bollen een rood-geel-rode lijn.

22 Sondering 12: driehoekjes en ruitjes.

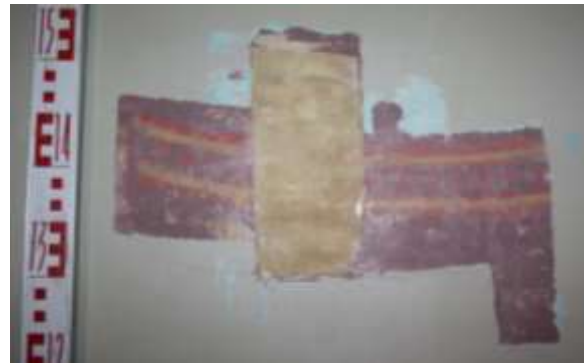
23 Sondering 13: rode bollen.

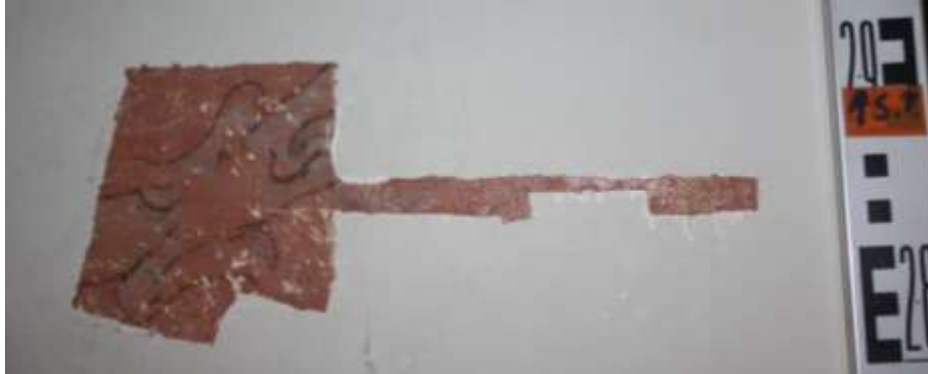
De dagkanten van de glasramen werden eveneens egaal wit geschilderd. Origineel is dit echter niet zo: de dagkanten waren rijkelijk versierd mbv figuratieve elementen (drakenkoppen) (foto 24) in bruine tinten op een warme achtergrond.

24: figuratief element.

De gekleurde ondergrond die werd teruggevonden met het stratigrafisch onderzoek in de dagkanten van de glasramen in het koor wordt hernomen voor de banden rond de glasramen.

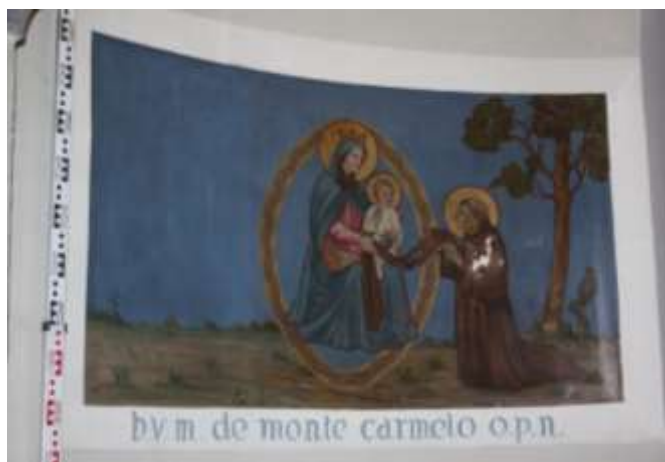
Heel dit tafereel is, zoals in het koor, omlijst door een witte lijst. Op de onderste witte band staat de tekst: "b.v.m. de monte carmelo o.p.m.". (foto 26) (Maagdelijke moeder Maria van Monte Carmelo (Karmelberg) bid voor ons.)

26: Noordelijk absidiool muurschildering links: "b.v.m. de monte carmelo o.p.m."

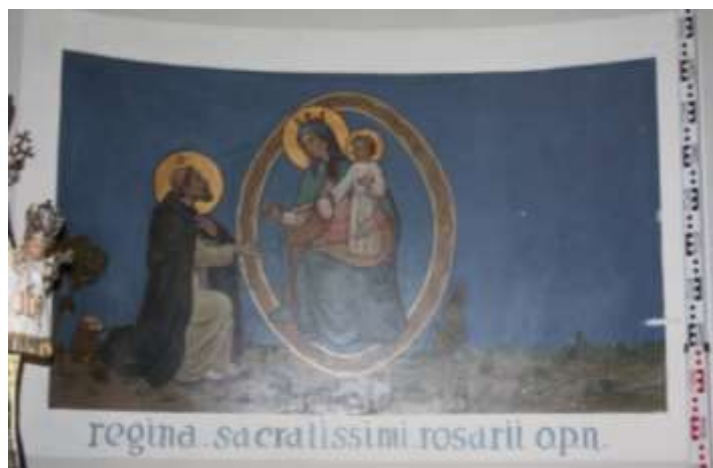
De rechtermuurschildering beeldt eveneens Maria met Jezus af. Hier staat Jezus op de schoot van Maria die licht voorovergebogen een rozenkrans overhandigt aan een monnik. De mandorla is hier ook aanwezig en heeft hetzelfde versierend element als de linkermuurschildering. De achtergrond op dit tafereel is eveneens een ruw natuurlandschap, achter de monnik ligt er een hond het gebeuren te bestuderen. Ook hier is er een witte lijst geschilderd met op de onderste band de tekst: "regina sacratissimi rosarii o.p.n.". (foto 27) (Heilige koningin rosarii bid voor ons.)

27: Noordelijk absidiool muurschildering rechts: "regina sacratissimi rosarii o.p.n."

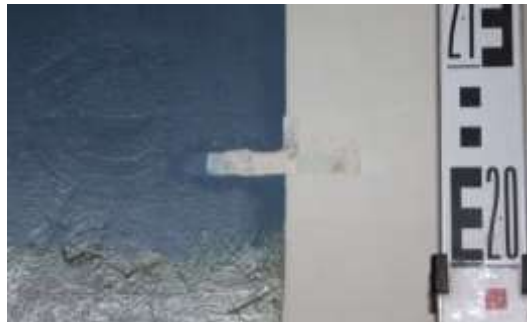
Beide muurschilderingen zijn tijdens de restauratie aangepast: het formaat werd gewijzigd. Door de verlaag van de rechtermuurschildering is duidelijk leesbaar dat er oorspronkelijk een ander soort decoratief element aanwezig was. (foto 28).

28: Noordelijk absidiool muurschildering rechts: detailopname. Duidelijk leesbaar de overschilderde decoratieve elementen, de aangepaste compositie, ed.

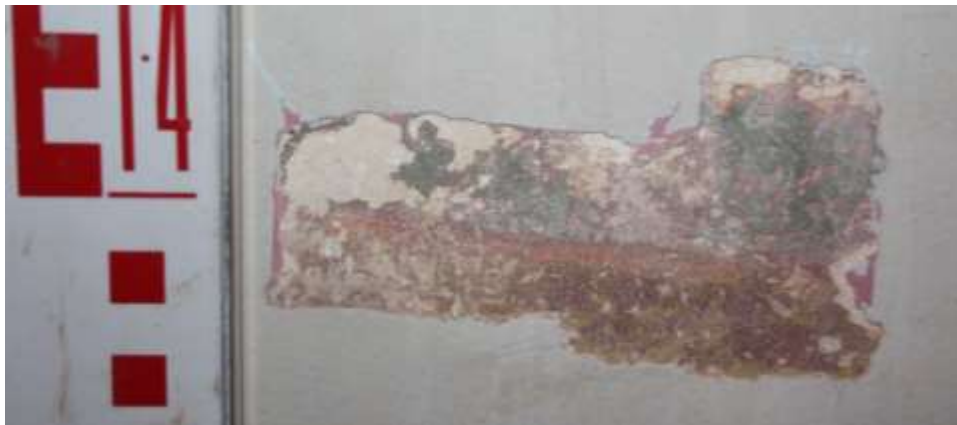
Het resultaat van het stratigrafisch onderzoek toont aan dat er oorspronkelijk een gordijnschildering zit/zat (sondering 22). Op de foto van het KIK/IRPA (clichénummer A83577) kan men nog net een gordijnschildering zien.

29 Sondering 22: gordijnschildering in het zuidelijke absidiool.

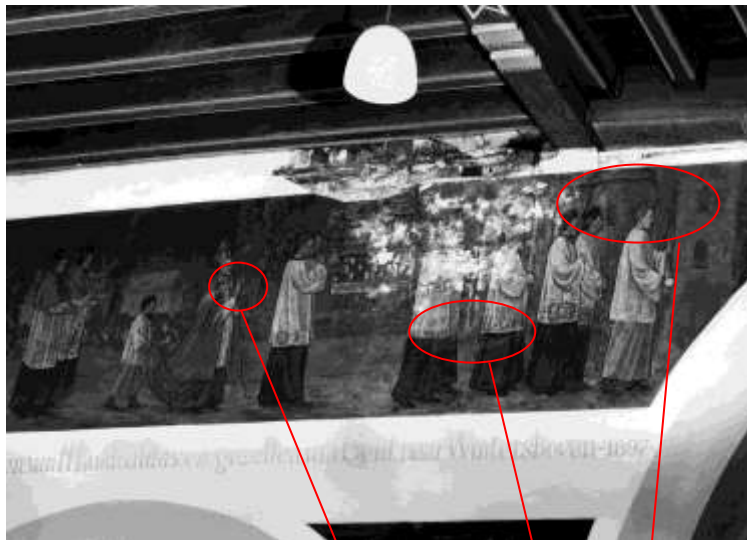
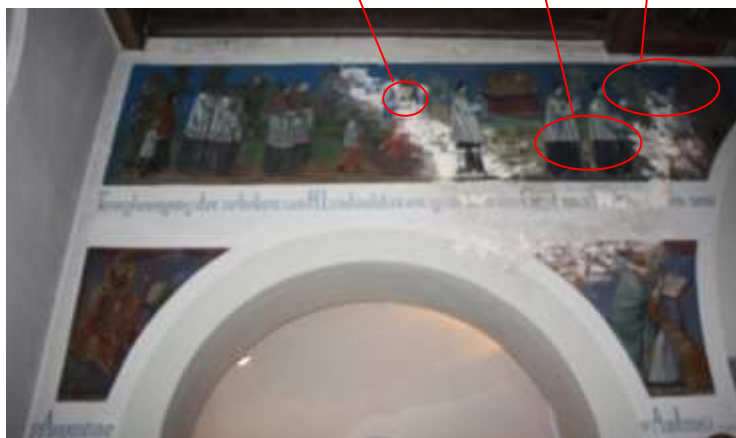
Deze muurschildering heeft ernstige schade als gevolg van water. Dit geeft als resultaat een grote zoutbloei met verlies van originele muurschildering. Op de foto van het KIK/IRPA (clichénummer m35159) is duidelijk te zien dat dit probleem niet éénmalig is, maar reeds enkele malen voorkwam (clichénummer a 83577 en m35159).

Als de huidige afschilfering vergeleken wordt met de afschilfering op de foto (m35159) van het KIK/IRPA, is duidelijk te zien dat de huidige schade zich manifesteert in het verlengde van de oude schade.

De schade die te zien is op deze foto van het KIK/IRPA werd in het verleden hersteld en de muurschildering "gerestaureerd". Bij deze "restauratie" werd er niet echt rekening gehouden met de originele muurschildering:

- De figuren (misdienaars) die de relieken dragen werden overschilderd:
  - het kant van hun kleeft is niet meer aanwezig,
  - de gezichten zijn ontnomen van alle detail,
  - de kleuren werden niet gerespecteerd, enkel een benadering van de originele kleur.
- Het gezicht van de begeleidende persoon (priester/bisschop):
  - veranderd van positie: van drie/kwart naar profiel.
- De achtergrond werd veranderd:
  - De gevel van de kerk werd vervangen door lucht en bomen.

30: muurschildering boven het noordelijk absidiool: schade en aanpassingen van de details.

Voornamelijk in de muurschildering links boven de noordelijke absidiool is er overduidelijk zware schade door de zouten, met een grote schade aan de muurschildering als gevolg (ontbreken van hele delen)! (foto 30)

De muurschildering boven de noordelijk absidiool “ Terugbrenging der relieken van H. Landoaldus...”, is niet meer leesbaar door de schade tgv vocht en zoutbloei.

Deze muurschildering kan het best als volgt benaderd worden: de aangetaste delen worden verwijderd, ontzilt van de muur, reinigen, fixeren en consolideren. De aangetaste delen (verwijderd) zullen opnieuw hernomen en geïntegreerd worden in het geheel. Een volledige reconstructie is hier echter niet aan de orde: de muurschildering werd in het verleden al reeds enkele malen “gerestaureerd”. Het doel nu is om het geheel optisch leesbaar te maken. Hiervoor wordt er geopteerd om enkel de verwijderde delen te hernemen en te integreren in het geheel.

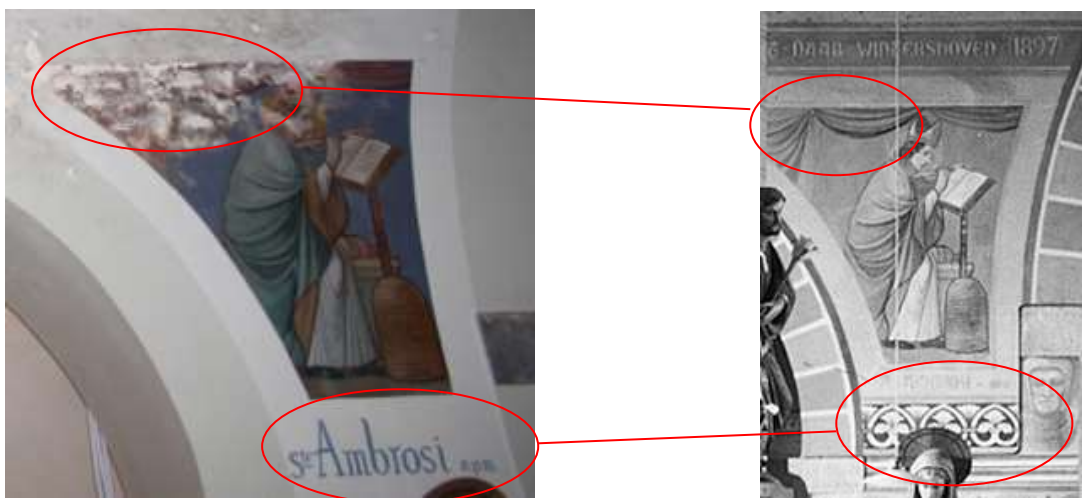
Net onder deze muurschildering, op het muurvlak tussen de boog van het absidiool en het koor staat St. Ambrosi in profiel afgebeeld. Ook deze muurschildering heeft schade ten gevolge van vocht (zouten):

- Het gordijn op de achtergrond is enkel nog aanwezig in de rechterbovenhoek.
- Het gezicht en de mijter zijn grotendeels onleesbaar.
- De tekst is aangepast: de band met het decoratieve element werd wit overschilderd en geïntegreerd in de tekst.

31: St. Ambrosi

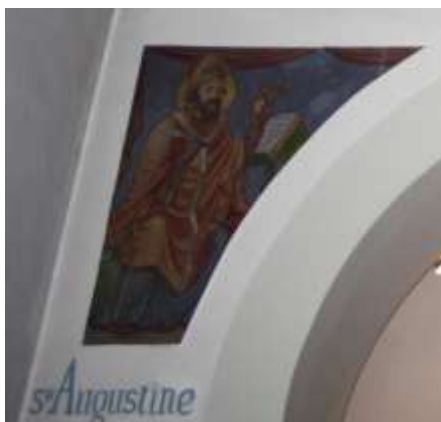
De figuur St. Augustine staat rechts afgebeeld in een drie/kwart positie, deze muurschildering heeft geen schade van de zoutbloei.

33: St. Augustine

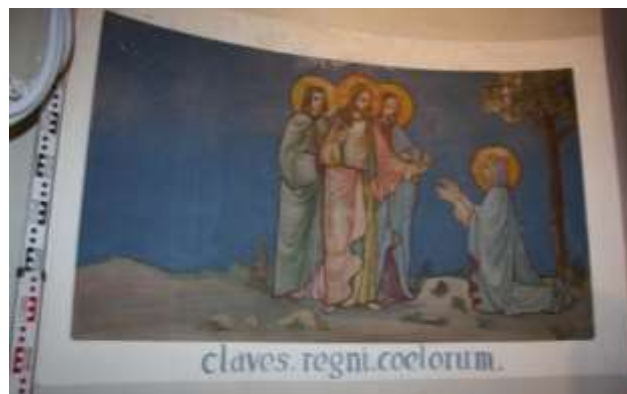
33 Zuidelijk absidiool: muurschildering met schade (verfafschildering, druipsproen, ed).

Duidelijk zichtbaar zijn ook de druipsporen ten gevolge van waterschade op de verlaag in de zuidelijke absidiool. (foto 33)

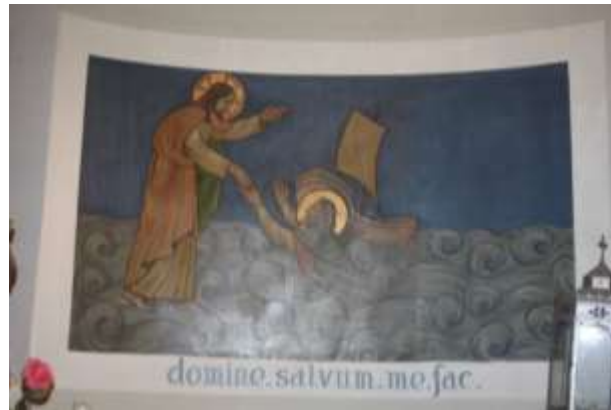
De rechtermuurschildering beeldt H. Petrus af die gered wordt door Christus uit het water. De achtergrond op deze schildering beeldt een woelige zee af met op de achtergrond een boot. De witte lijst is hier ook aanwezig en op de onderste witte band staat de tekst: “domine.salvum.me.fac.”. (foto 34)

34: Zuidelijk absidiool : muurschildering.

Net zoals in de noordelijke absidiool zijn ook hier de muurschilderingen aangepast: het formaat werd gewijzigd. Door de verlaag van de rechtermuurschildering is duidelijk leesbaar dat er oorspronkelijk een ander soort decoratief element aanwezig was. Het resultaat van het stratigrafisch onderzoek toont aan dat er oorspronkelijk een gordijnschildering zit/zat (foto 29 sondering 22). Op de foto van het KIK/IRPA (clichénummer A83577) kan men nog net een gordijnschildering zien.

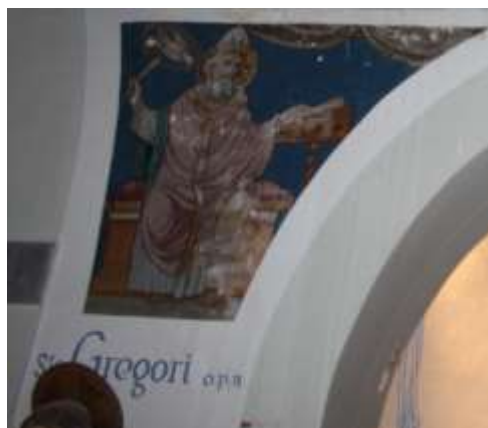
Links op de muur boven het kapiteel van de rechterzijkapel staat de St. Gregor afgebeeld, rechts staat St. Hieronyme weer gegeven. Voornamelijk de muurschildering links (St. Gregor) heeft last van verfafschilfering (vocht – waterschade). (foto 35)

35 Muurschildering van St. Gregor: verfafschilfering en stofophoping op de ontstane “bulten” van de opstuwende verlaag.

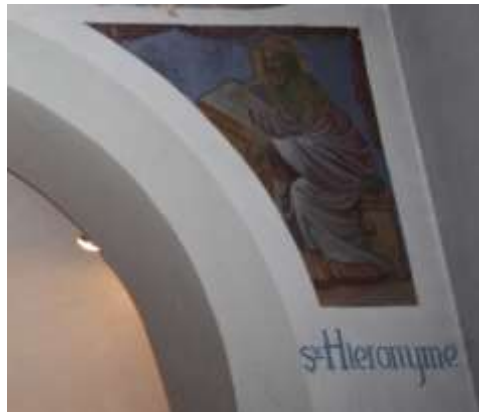
36 Muurschildering van St. Hieronymus.

De figuur St. Hieronymus staat rechts afgebeeld in een drie/kwart positie, deze muurschildering heeft geen schade van de zoutbloei.

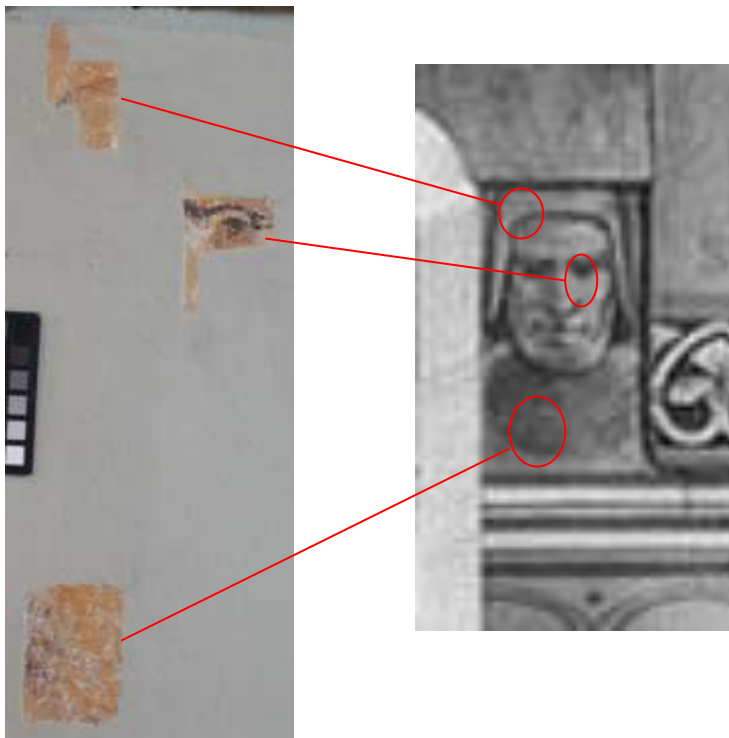
37 Vrijleggen van het mannenhoofd onder het kapiteel ( zuidelijk absidiool).

Het decoratieve element op de vlakke muur onder het kapiteel is nog aanwezig, maar werd, net zoals de rest van de muurschilderingen, overschilderd. Op pg. 15 van dit rapport kan men uit de fotografische documentatie het besluit nemen dat bij deze overschildering de decoratieve banden werden weggewerkt en de tekst (namen van de heiligen) groter werd gemaakt.

Onder de kapitelen in de boog van het hoofdaltaar zitten er twee mannenhoofdjes als decoratief en bindend element. Net zoals de muurschildering in het koor is het aangeraden om deze niet vrij te leggen, maar te laten zitten. Dit omwille van dezelfde redenen als voor de muurschildering in het plafond van het koor. De schade die wordt aangebracht aan het origineel is niet verantwoordbaar. De twee hoofdjes worden wel opnieuw geschilderd.

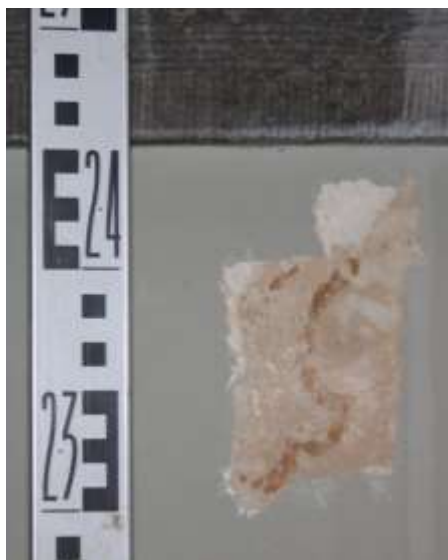
38 Boog in de absidiolen: decoratieve schildering.

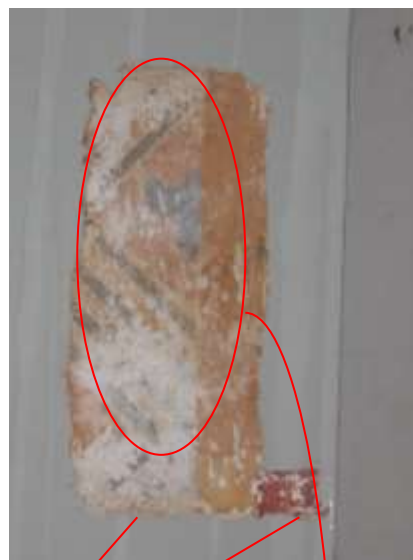
39 Decoratief element in het gebogen deel van de boog.

De bogen in de absidiolen tussen de kapitelen hadden een okerkleurige achtergrond met een donkerkleurig herhalend motief als decoratie (foto 39). De overgang van de boog met de muur werd geaccentueerd dmv een sienna kleurige boord. De kleuren die hier terug werden gevonden zijn dezelfde kleuren die gebruikt werden om een architecturaal motief te gebruiken boven de boog. (foto 39) De lichte kleur: NCS S 3030 – Y30R en de donkere tint: NCS S 2060 – Y80R

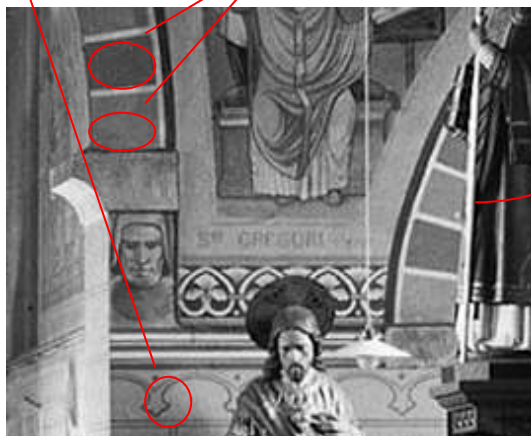
40 detailopname uit cliché A83577

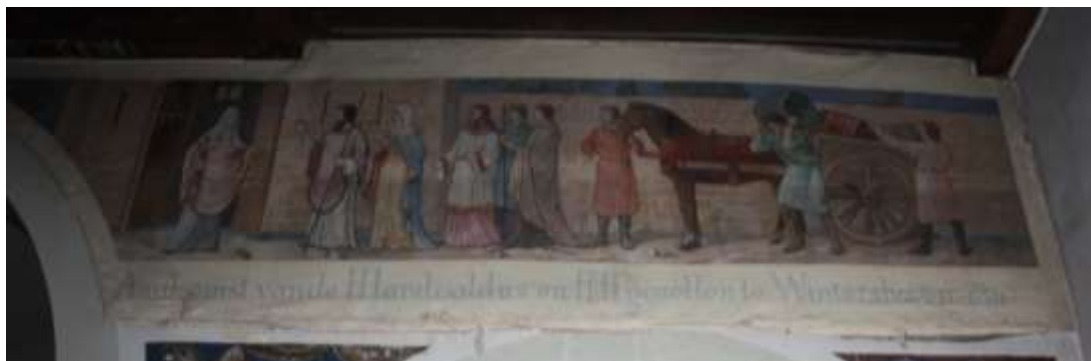
41 Overzicht van het schilderij boven het zuidelijk absidiool.

Het schilderij bevindt zich in het zuidelijk transept op de muur boven het zuidelijk absidiool en is het enige schilderij op doek (onregelmatige vorm). Dit schilderij hoort bij de muurschilderingen boven het noordelijk absidiool. Onder de afbeelding, op de witte band, staat de tekst: “Aankomst van de H. Landoaldus en H.H. gezellen te Wintershoven -650”. De toepassing van deze witte band met tekst is eveneens terug te vinden in beide absidiolen. Links staat een dame die hen verwelkomt in Wintershoven, links staat er een paard die een kar trekt met de bagage van de stoet. In dit werk zijn er geen felle kleuren, er werd een zachte kleurenpalet gekozen (dicht aanleunend bij de pasteltinten).

Na het nemen van enkele testen ,ivm de huidige vernislaag, is aangetoond dat de beste oplossing deze laag niet te verwijderen. Het verwijderen van de vernislaag brengt teveel schade aan de onderliggende verflaag (zie fotografische documentatie vernisafname)

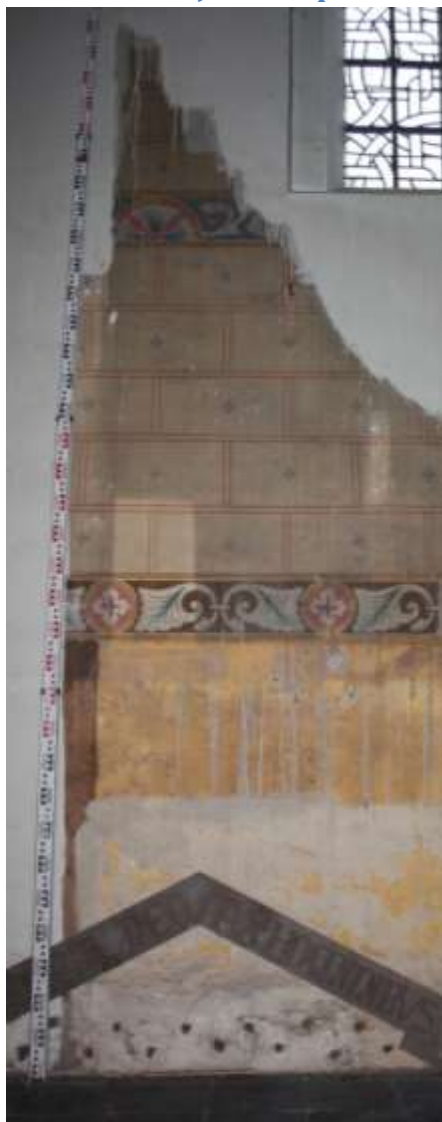
42 Overzicht van de muurschildering in het zuidelijk transept na het verwijderen van het orgel.

Deze hele muur werd egaal overschilderd. De vorm van het orgel dat hier vroeger stond is nog duidelijk af te leiden uit de overschildering.

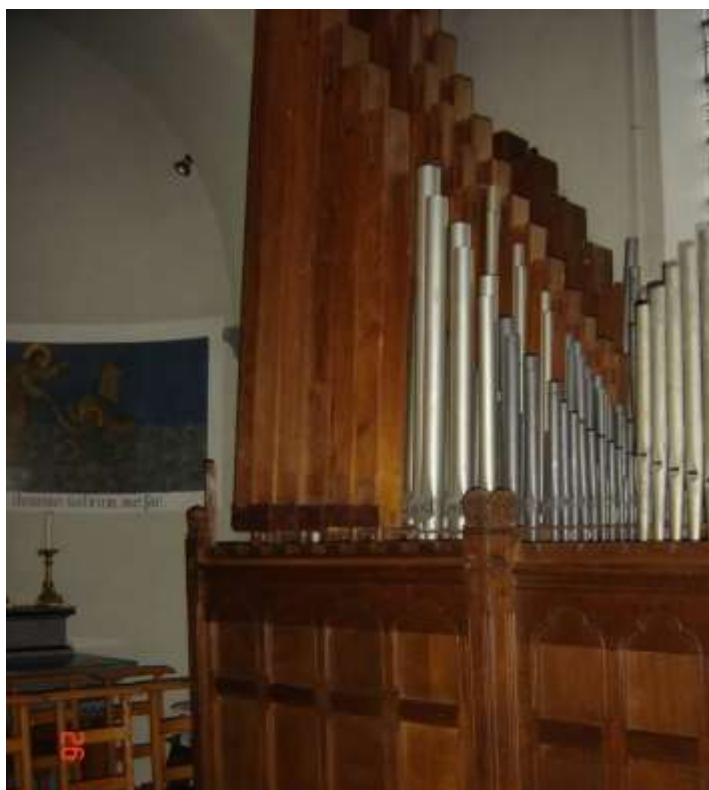
43 Orgel voor afbraak.

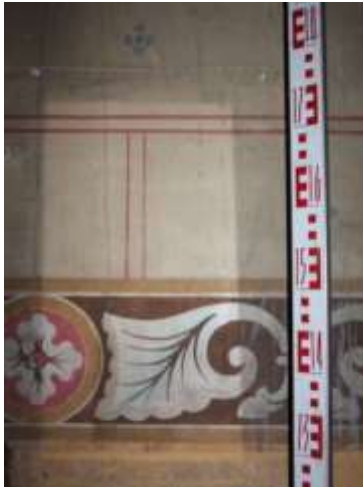
Het onderste deel van de kerkmuur werd geschilderd in een geel-okkerige kleur tot op een hoogte van  $\pm 1\text{m } 30\text{cm}$ . Erboven zit een decoratieve band in donkerbruin met een wit-lichtgrijs bladmotief, met lichtblauwe kern en donkerbruine nerf. Tussen twee bladen staat er telkens een rode cirkel met witte 'bloem'. Deze 25cm brede band wordt terug afgewisseld met een okerkleurige ondergrond met daarop een imitatie van stenen geschilderd. Centraal in elke 'steen' staat er een lichtblauw bloempje geschilderd.

44 Detailopname van de onderste decoratieve band.

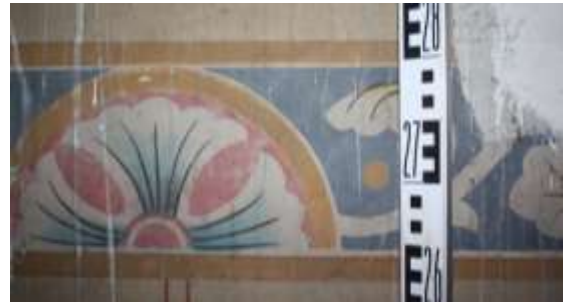
Op een hoogte van  $\pm 2\text{m } 60\text{cm}$  werd er een blauwe decoratieve band geschilderd met een wit-grijs bladmotief, tussen dit motief werd er in een licht rode halve maan een blauw-witte bloem geschilderd. Deze band en maantjes werd omlijnd door een okerkleurige streep. Boven deze blauwe band wordt de imitatie van de stenen herhaald.

45 Detailopname van de bovenste Band.

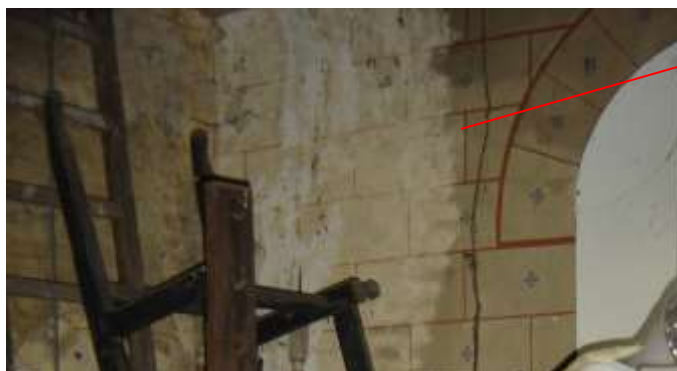
In de toren werden er nog 'intacte' muurschilderingen gevonden die niet overschilderd werden. De kleur en het motief komen terug in de muur in de neogotische schildering in het zuidelijke transept en in het schip van de kerk.

47 Overzicht van de muurschildering in de toren

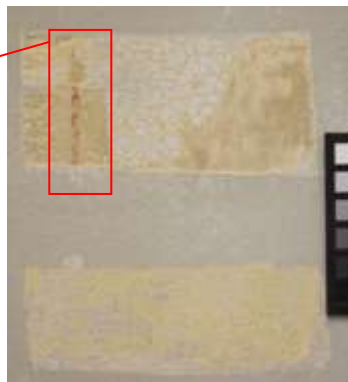
In de doopkapel werden er verschillende methodes uitgetest om de meest ideale manier te vinden voor het vrijleggen van de originele muurschildering.

48 Het verwijderen van de overschildering in de doopkapel.

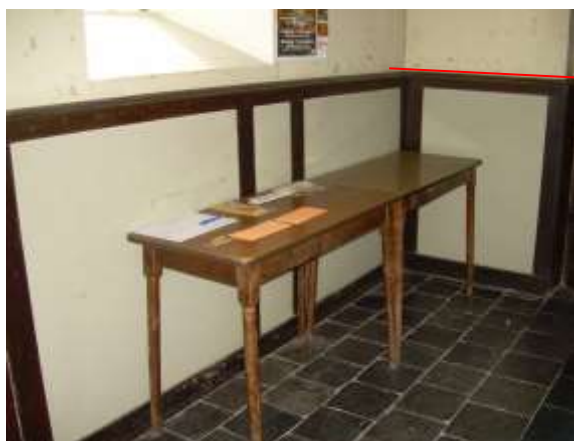
De inkomhal werd sober gehouden: hier werden er geen sporen teruggevonden van een muurschildering van steenimitatie. De lambrisering die hier vroeger stond (zie foto 49) werd tijdens de werkzaamheden aan het exterieur van de kerk verwijderd. Deze was niet meer de originele lambrisering, zoals nog aanwezig in het schip en transepten van de kerk.

49 Overzichtsfoto inkomhal met lambrisering

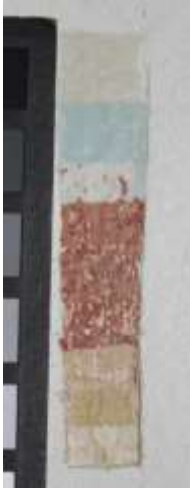
De dagkanten van de glasramen in de inkomhal hebben dezelfde kleur als de ondertoon van de dagkanten in het koor. In de inkomhal werden er geen figuratieve elementen teruggevonden.

51 Stratigrafisch onderzoek in de dagkanten van het glasraam in de inkomhal.

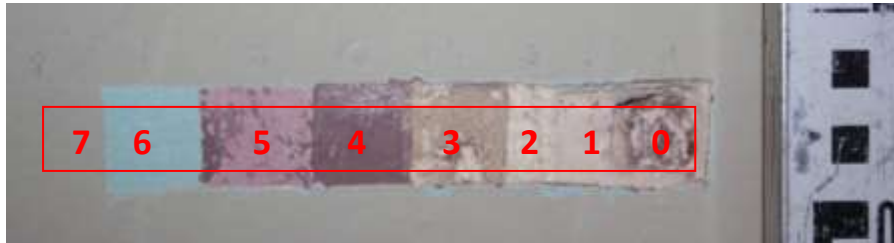
52 Sonderingen koor (gordijnschildering): kleuridentificatie volgens NCS kleurencode.

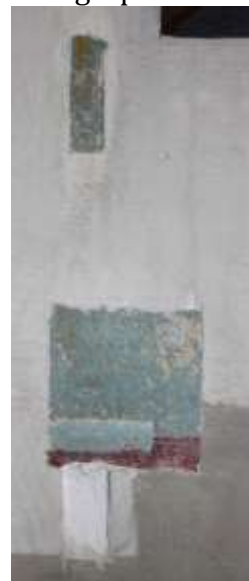
54 Bijplamuren, aanpassen van het formaat en kleurkeuze.

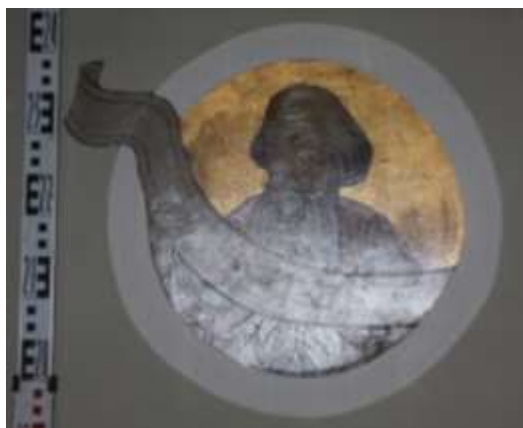
Oorspronkelijk temperaverf, overschilderd met een hard blinkende olieverf.

55 Storende blinkende vernis.

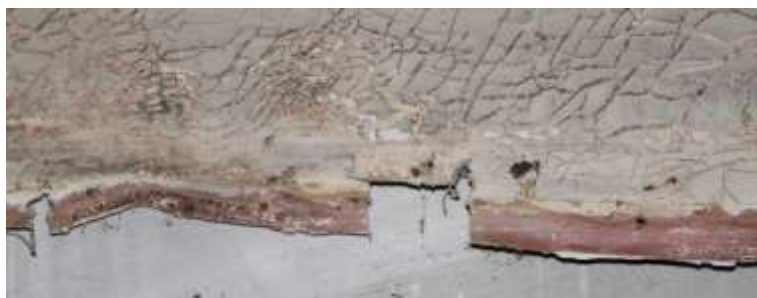
57 Schade: aanwezigheid van schimmels, geen hechting meer op het spanraam wat voor extra belasting voor het doek zorgt: verlies van materiaal.

Het schilderij voorzichtig afhalen van de muur en het stof en vuil verwijderen, zowel voor- als achterkant. Dit werk moet een verdoeking krijgen: door de vele aanwezigheid van schimmels is heeft het originele schildersdoek aan kracht verloren.

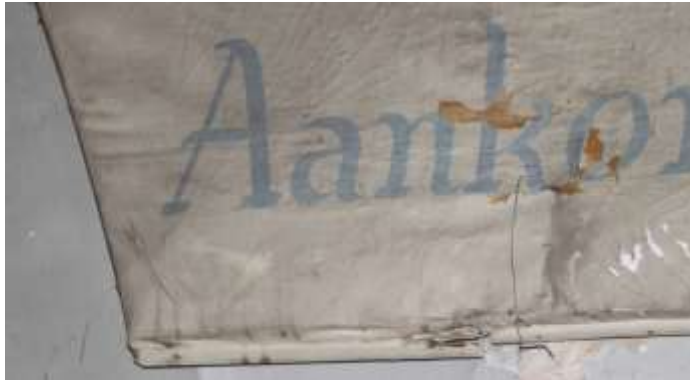
58 vervorming van het doek door de verminderde spanning. Verlies van de verlaag en de gronderingslaag.

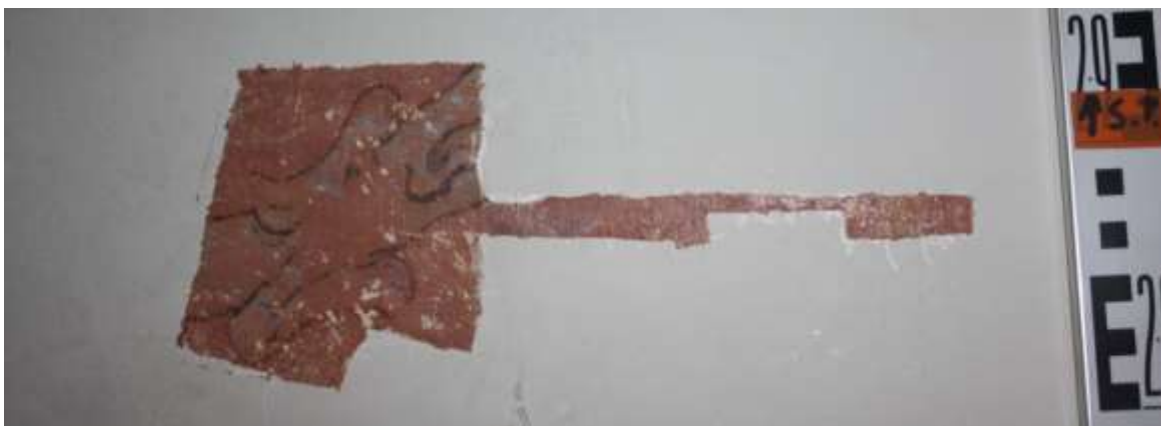
Figuratief element in de dagkant van de ramen.

De teksten die teruggevonden zijn op de foto's van het KIKIRPA (cliché nummer 35161 t.e.m. cliché nummer 35166 : bijlage) worden herschilderd.

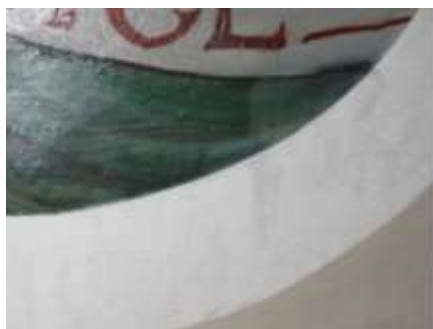
- Methanol

▪ Volledige afname van de vernislaag + lichte oplossing van de verflaag.
