# BEHEERSPLAN SINT-LUDGERUSKERK

Sint-Ludgeruskerk

DFM architectural office

Datum indiening: 30/04/2020

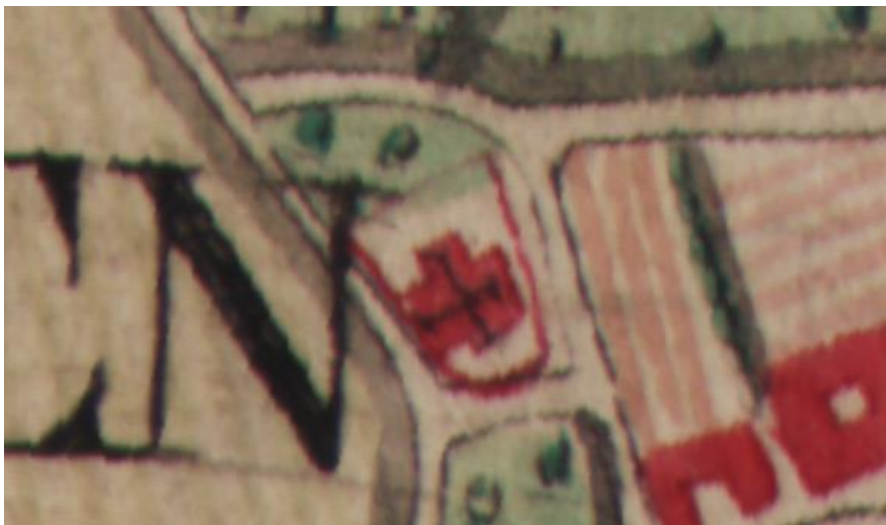
Figuur 1: Ferrarisatlas (1777)

De oudste iconografische documentatie van de Sint-Ludgeruskerk is terug te vinden op de Ferrarisatlas van 1777. De Ferrariskaart toont een kruisvormig grondplan. De Atlas der Buurtwegen van 1841 toont eveneens een kruisvormig grondplan, met aan de noordzijde een vermoedelijke uitbreiding (zijbeuk) aan de kerk. De Villaretkaart van 1745-1748 en de Poppkaart van 1846-1854 zijn niet beschikbaar.

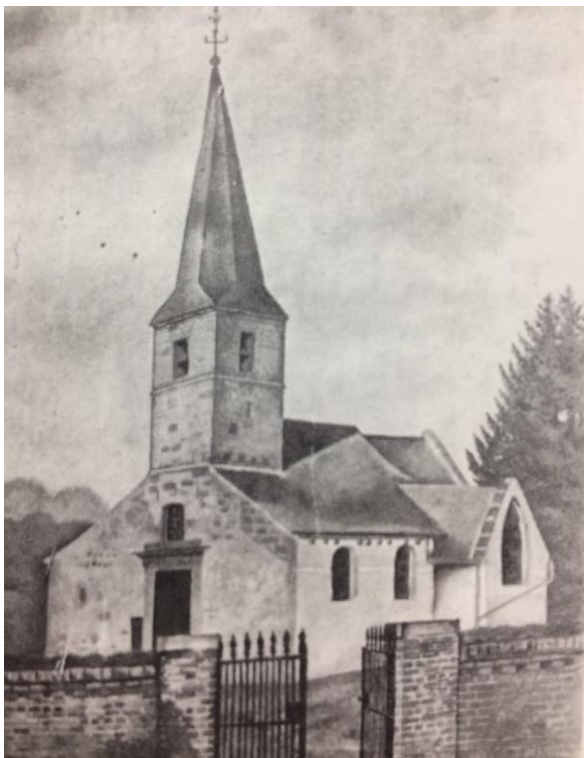
*Figuur 3: Aquareltekening van de zuidwestzijde van de Sint-Ludgeruskerk uit 1892.*

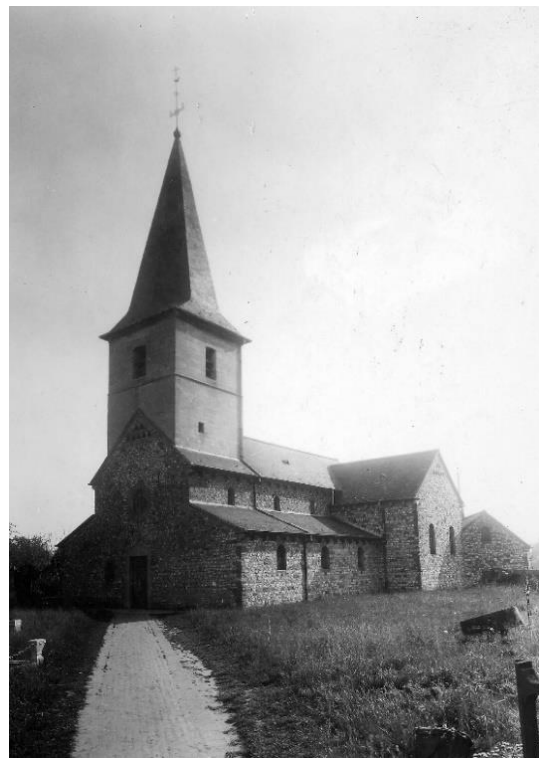
*Figuur 4: Exterieurbeeld van de Sint-Ludgeruskerk in 1944 (KIK-IRPA fototheek, clichénummer A064575, dd. 1944)*

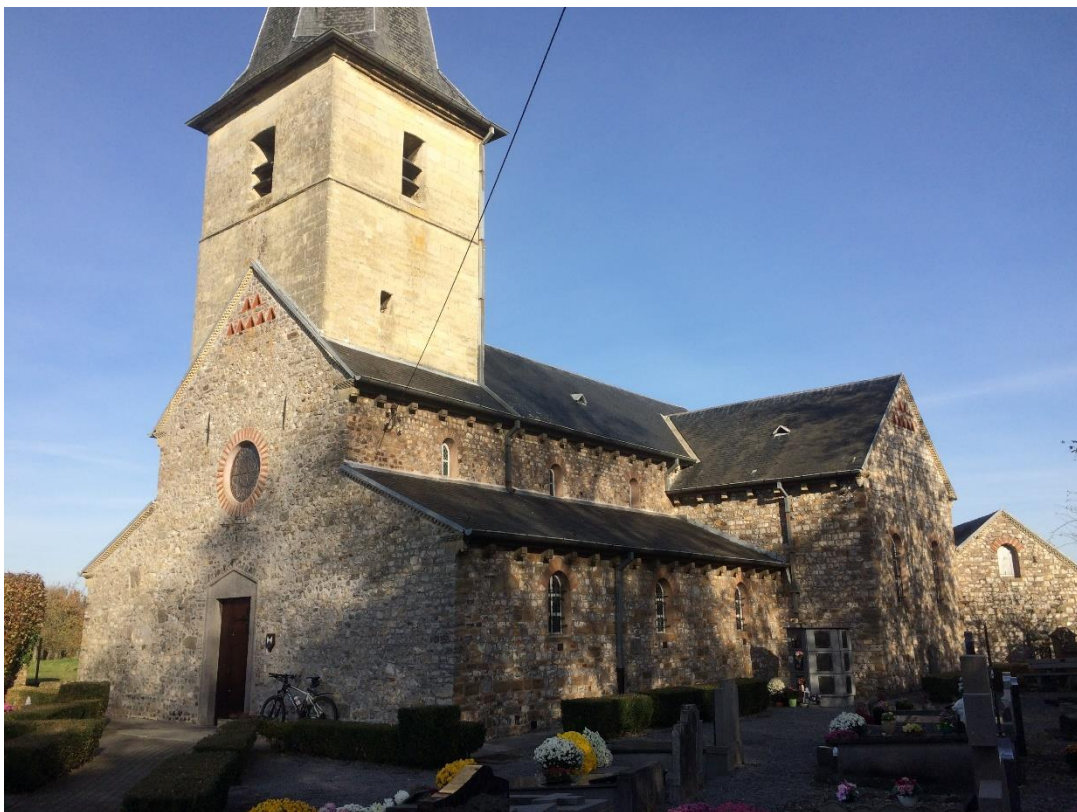
De Sint-Ludgeruskerk is een driebeukige basilicakerk die gevormd wordt door een schip onder een zadeldak, twee zijbeuken onder een lessenaarsdak, een transept, een koor met een halfronde sluiting en een apsis onder een halve koepel, een flankerende hulpsacristie en sacristie en een ingebouwde westertoren met een naaldspits op een achthoekige basis.

Figuur 9: Exterieurbeeld van de Sint-Ludgeruskerk (DFM architectural office, 2018)

De Sint-Ludgeruskerk die in de 11<sup>de</sup> - 12<sup>de</sup> eeuw werd gebouwd, is opgetrokken uit silexsteen. De kerk werd meermaals verbouwd in het verleden, maar kent vandaag een basilicale opstand doordat de midden- en zijbeuken in de eerste helft van de 20<sup>ste</sup> eeuw wederom opgebouwd werden in een neoromaanse stijl. In diezelfde periode werd het noordelijk transept toegevoegd en het koor vervangen door een neoromaans koor met een halfronde sluiting. Het zuidelijk transept dateert uit de 15<sup>de</sup> eeuw. De geprofileerde consoles en de kroonlijst zijn uitgevoerd in mergelsteen (foto 1). Het mergelstenen fries onder de daklijst heeft een dambordmotief op consoles, waarvan er enkele zijn uitgewerkt in de vorm van een menselijk gelaat (foto 2). De raamomlijstingen van de kerk zijn uitgevoerd in een combinatie van mergelsteen en gebakken aarde (foto 3). De voorgevel van het schip en het noordelijke en zuidelijke transept worden gekenmerkt door een puntgevel met bovenaan driehoekige verluchtungskappen in gebakken aarde (foto 4). De zuidoostelijke gevel van de sacristie bevat eveneens verluchtungskappen (foto 5). Het dak van de midden- en zijbeuken, het transept, het koor met apsis, de hulpsacristie en sacristie is bekleed met natuurleien (foto 6). Op het dak zijn enkele verluchtungskappen aanwezig en de nokken zijn uitgevoerd in arduin. Op het dak van de sacristie bevindt zich een topbekroning.

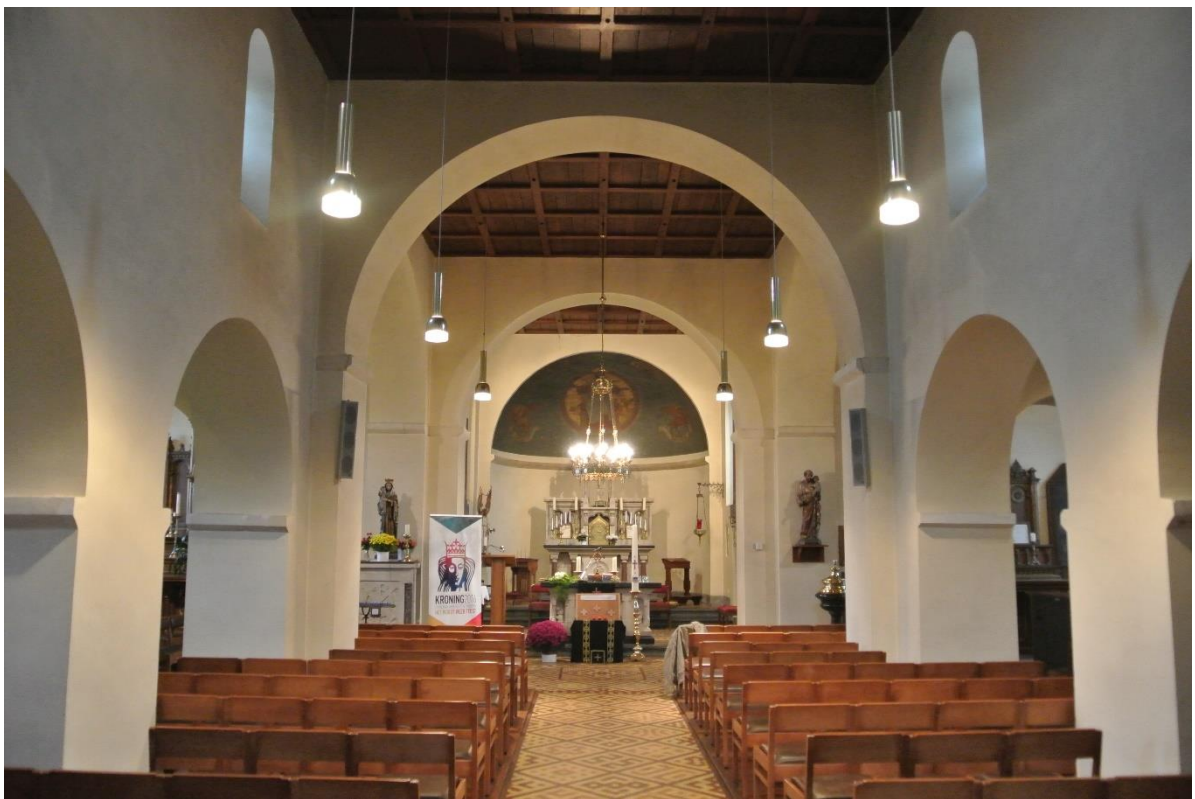
Het grondplan van de Sint-Ludgeruskerk bestaat uit een driebeukig schip met transept, een half rond afgesloten koor met apsis gevat tussen een sacristie en een hulpsacristie, een berging en een ingebouwde westertoren. Het schip wordt ontsloten via een portaal aan de zuidwestzijde. De westertoren is toegankelijk via een luik aan de zuidwestzijde van het schip. De zolder is bereikbaar via de toren. De sacristie en hulpsacristie zijn toegankelijk via het koor en liggen in de noordoostelijke en noordwestelijke oksel van het koor en transept. Het neoromaans interieur, met name de aankleding en de meubilering, werd door Petrus Peeters als een gesamtkunstwerk ontworpen<sup>7</sup>.

*Figuur 10: Interieurbeeld van de Sint-Ludgeruskerk (DFM architectural office, 2018)*

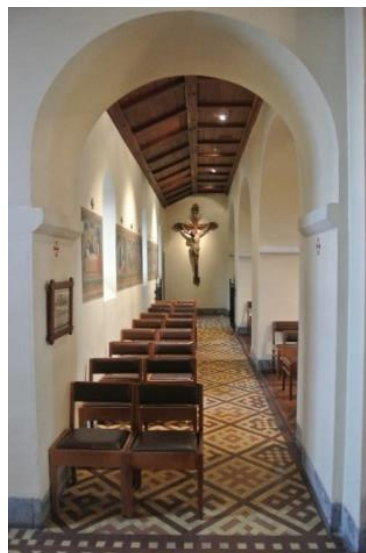
Figuur 12: Interieurbeeld uit 2018 (DFM architectural office, 2018)

De wanden werden overschilderd na 1969, daar de gedocumenteerde fotoreeks uit 1969 door het KIK-IRPA<sup>9</sup> nog muurschilderingen toont. Vandaag zijn in het koor en in de zijbeuken de muurschilderingen nog zichtbaar. In de halve koepel boven de apsis bevindt zich een muurschildering (foto 24) van Petrus Peeters<sup>10</sup> uit het begin van de 20<sup>ste</sup> eeuw in olieverf en vergulding op stucwerk. Het neoromaanse werk stelt een blauwe hemel met blauwe sterren en centraal een voorstelling van de tronende Christus, de Pantokrator. Rondom de centrale voorstelling zijn vier Evangelistensymbolen geschilderd: een gevleugelde leeuw voor Marcus, een gevleugeld rund voor Lucas, een gevleugelde engel voor Matheus en een gevleugelde adelaar voor Johannes. De muurschildering Heilige Ludgerus (foto 25) bevindt zich op de linker koorwand en is geschilderd door Petrus Peeters in het begin van de 20<sup>ste</sup> eeuw. Het is een neoromaans werk, uitgevoerd in olieverf en vergulding op stucwerk, dat de Heilige Ludgerus in bisschoppelijk ornaat met een wit priesterkleed, een groene kazuifel en groene dalmatiek met witte aurifrisia voorstelt. De heilige draagt eveneens een mijter met edelstenen en is voorgesteld met een mandorla achter het hoofd. In de linkerhand houdt hij een bisschopsstaf en in de rechterhand het kerkmodel van de kerk te Neerrepn. De muurschildering Heilige Lambertus (foto 26) is eveneens een ontwerp van Petrus Peeters uit het begin van de 20<sup>ste</sup> eeuw. Het neoromaanse werk is vervaardigd in olieverf en vergulding op stucwerk en bevindt zich op de rechter koorwand. De muurschildering stelt de Heilige Lambertus in bisschoppelijk ornaat met een wit priesterkleed, een rode kazuifel en rode dalmatiek met witte aurifrisia voor. De heilige draagt een mijter met edelstenen en is voorgesteld met een mandorla achter het hoofd. In de linkerhand houdt hij een palmtak en een bisschopsstaf vast.
