## NEDERKOUTER 4-6

### Beschermingsstatuut

# 1. HISTORISCH ONDERZOEK

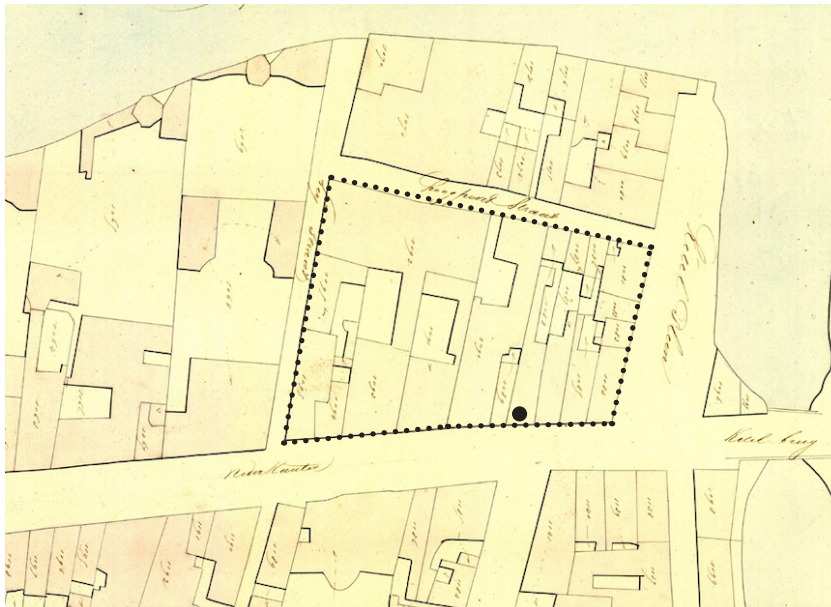
Afb. 6.  
Het bouwblok Nederkouter-  
Frans Tavernierstraat, 1836.  
(Bron: Primitief kadasterplan,  
cartesius).

Op het Primitief Kadasterplan uit 1836 zien we dat het bouwblok in 50 jaar sterk wijzigde. Zo lijkt de binnenkoer verkleind te zijn doordat de bebouwing in het bouwblok was toegenomen.

Wanneer we de huidige bouwlijn vergelijken met de bouwlijn op het primitief kadasterplan uit 1836, zien we inderdaad dat deze van elkaar verschillen (zie Afbeelding 6). Mogelijk werd de rooilijn veranderd door het plaatsen van nieuwbouw op perceel 8-22 en 24.

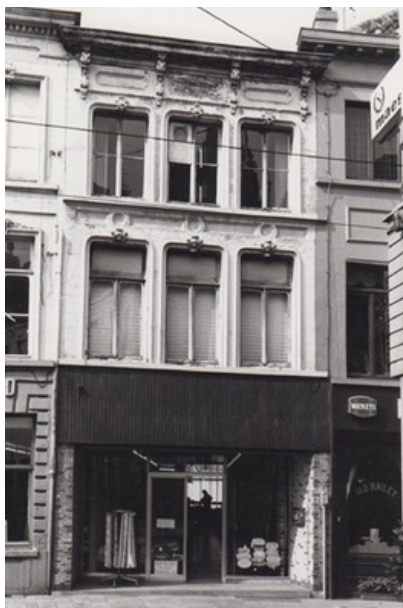
Afb. 10.  
De gevel in 1978. (Bron: Inventaris agentschap Onroerend Erfgoed)

Op afb. 10 zien we de gevel in 1978, op het moment van de bescherming van het dorpsgezicht. We zien de lijstgevel met winkelpui uit 1962. Op de foto zien we ook dat de ramen voorzien zijn van een omlijsting met sluitsteen.

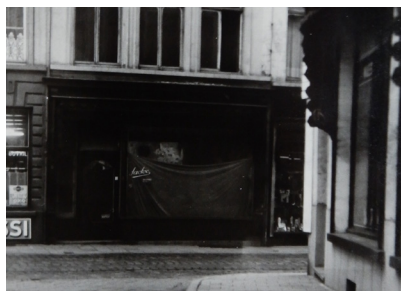
Afb. 12.  
De nieuwe winkelpui na de verbouwing uit 1962. (Bron: Archief Gent, KW\_N\_18\_1962)

In 1938 werd een bouwaanvraag goedgekeurd om de winkelpui te verbouwen naar het ontwerp zoals op afb. 9.<sup>4</sup> In 1962 werd de winkelpui opnieuw aangepast, naar het ontwerp dat we zien op Afbeelding 12.<sup>5</sup>

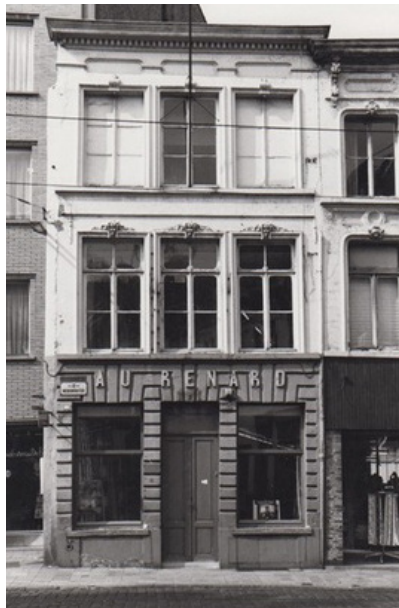
Afb. 14.  
De gevel in 1978. (Bron:  
Inventaris agentschap  
Onroerend Erfgoed)

Op afb. 14 zien we de gevel in 1978, op het moment van de bescherming van het stadsgezicht. Op deze foto blijkt dat de gelijkvloerse verdieping voorzien was van een bepleistering met imitatiebanden. Wanneer deze was aangebracht, is onduidelijk.

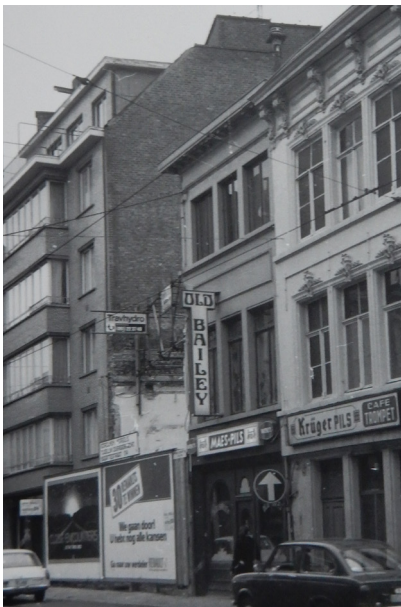
Afb. 15.  
Een foto na de instorting van  
huisnummer 4-6. (Bron: Archief  
Gent, Litt\_N\_18\_78)

Rond 1978 stortte de panden Nederkouter 4-6 in. De oorzaak hiervoor is onduidelijk. Op het perceel van deze voormalige woningen werd een nieuwe handelszaak opgericht. Doordat de naastliggende panden waren "geklasseerd" zou de rooilijn op dat moment "aardig in de knoei" hebben gezeten.<sup>7</sup> Het nieuwe ontwerp trachtte dit probleem op te lossen door in verschillende fasen het verschil van 1,5 meter op te vangen.

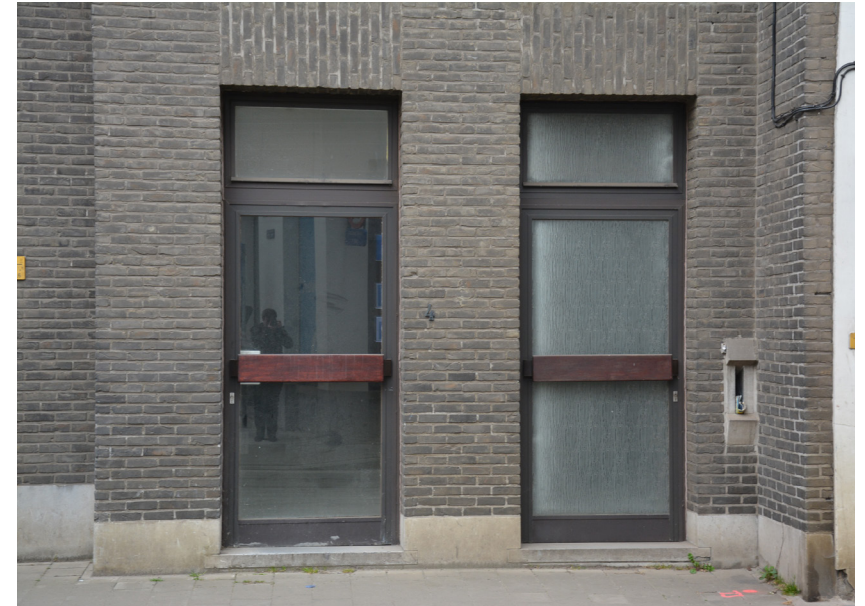
Afb. 19.  
De deuren aan de Nederkouter,  
één met vervangen beglazing  
(links).

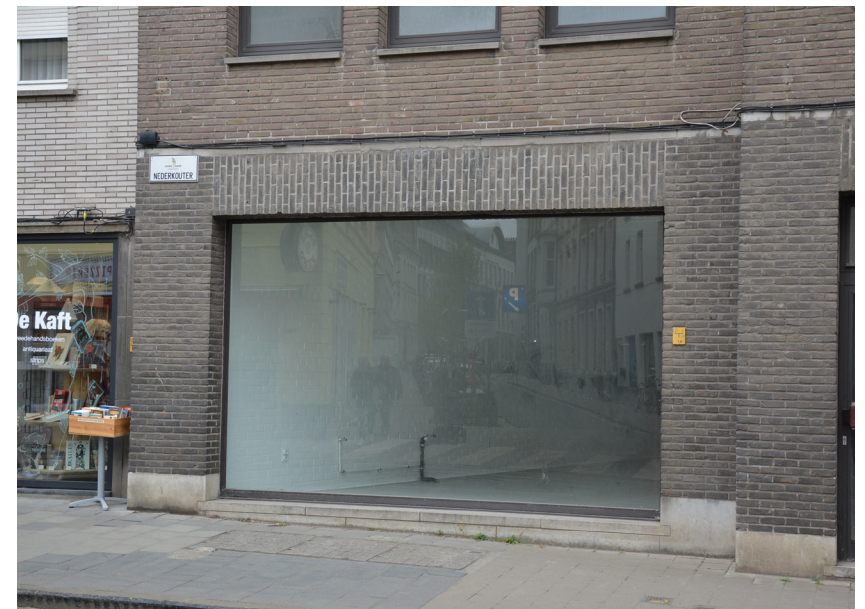
Afb. 20.  
Winkelraam, gelijkvloerse  
verdieping.
