# VROONSTALLEDRIES – WONDELGEM

## ERFGOEDBEHEERPLAN VOOR CULTUURHISTORISCH LANDSCHAP

### ARAT-architecten

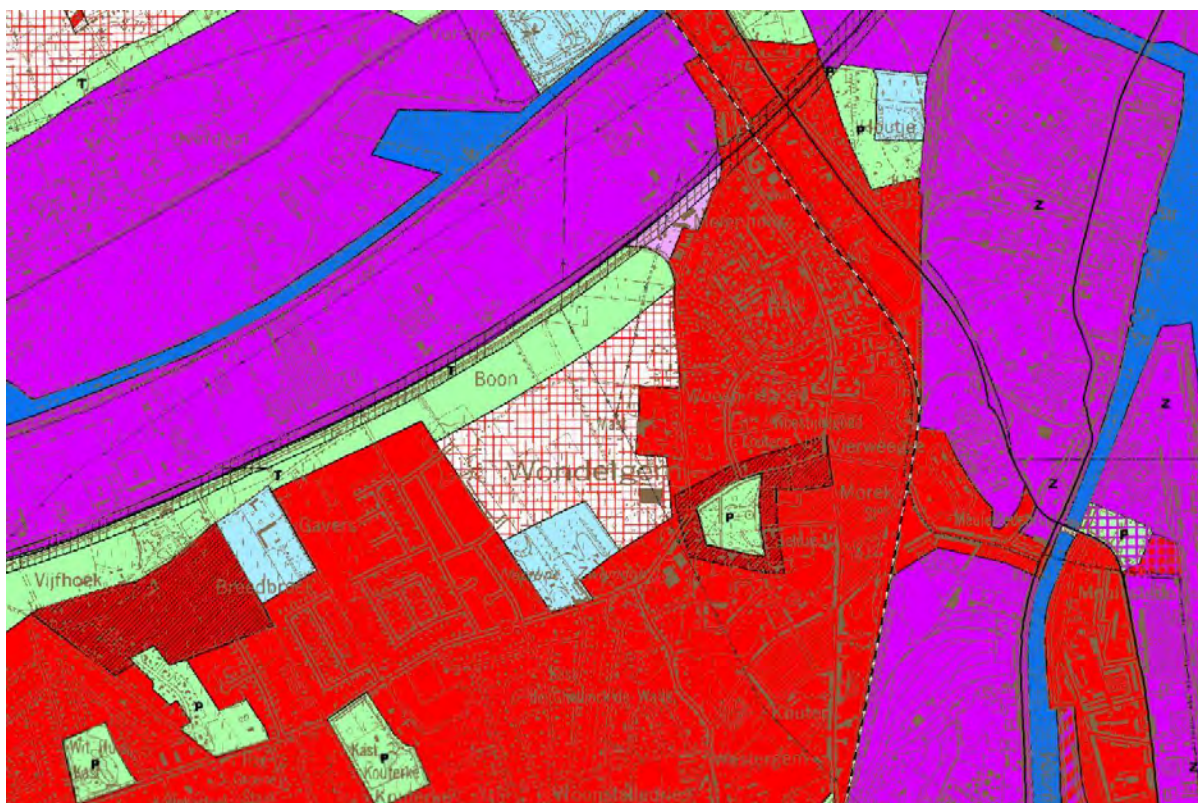
Figuur 3: Gewestplan ([www.geopunt.be](http://www.geopunt.be))

De Vroonstalledries ligt in parkgebied, omgeven door woongebied met culturele, historische en/of esthetische waarde (aangegeven met zwarte omlijning). Ten noordwesten bevindt zich een woongebied, aangegeven met wit en rode strepen. Het sportcentrum Neptunus, ten westen van het onderzoeksgebied, is ingekleurd in lichtblauw als gebied voor gemeenschapsvoorzieningen en openbare nutsvoorzieningen. Het gewestplan visualiseert de versnipperde bestemde groenzones van het verstedelijkte Wondelgem, ingebed in rode woongebieden en omgeven door een brede industriezone, aangegeven door de paarse kleur. Het Ter Durmenpark ligt in een bufferzone (bosgebied) met langs ene kant industriegebied (in paars aangeduid) en de andere kant woongebieden (in rood aangeduid). Ten oosten wordt de gemeente begrensd door gebied voor zeehaven- en watergebonden bedrijven (aangeduid met paars Z).

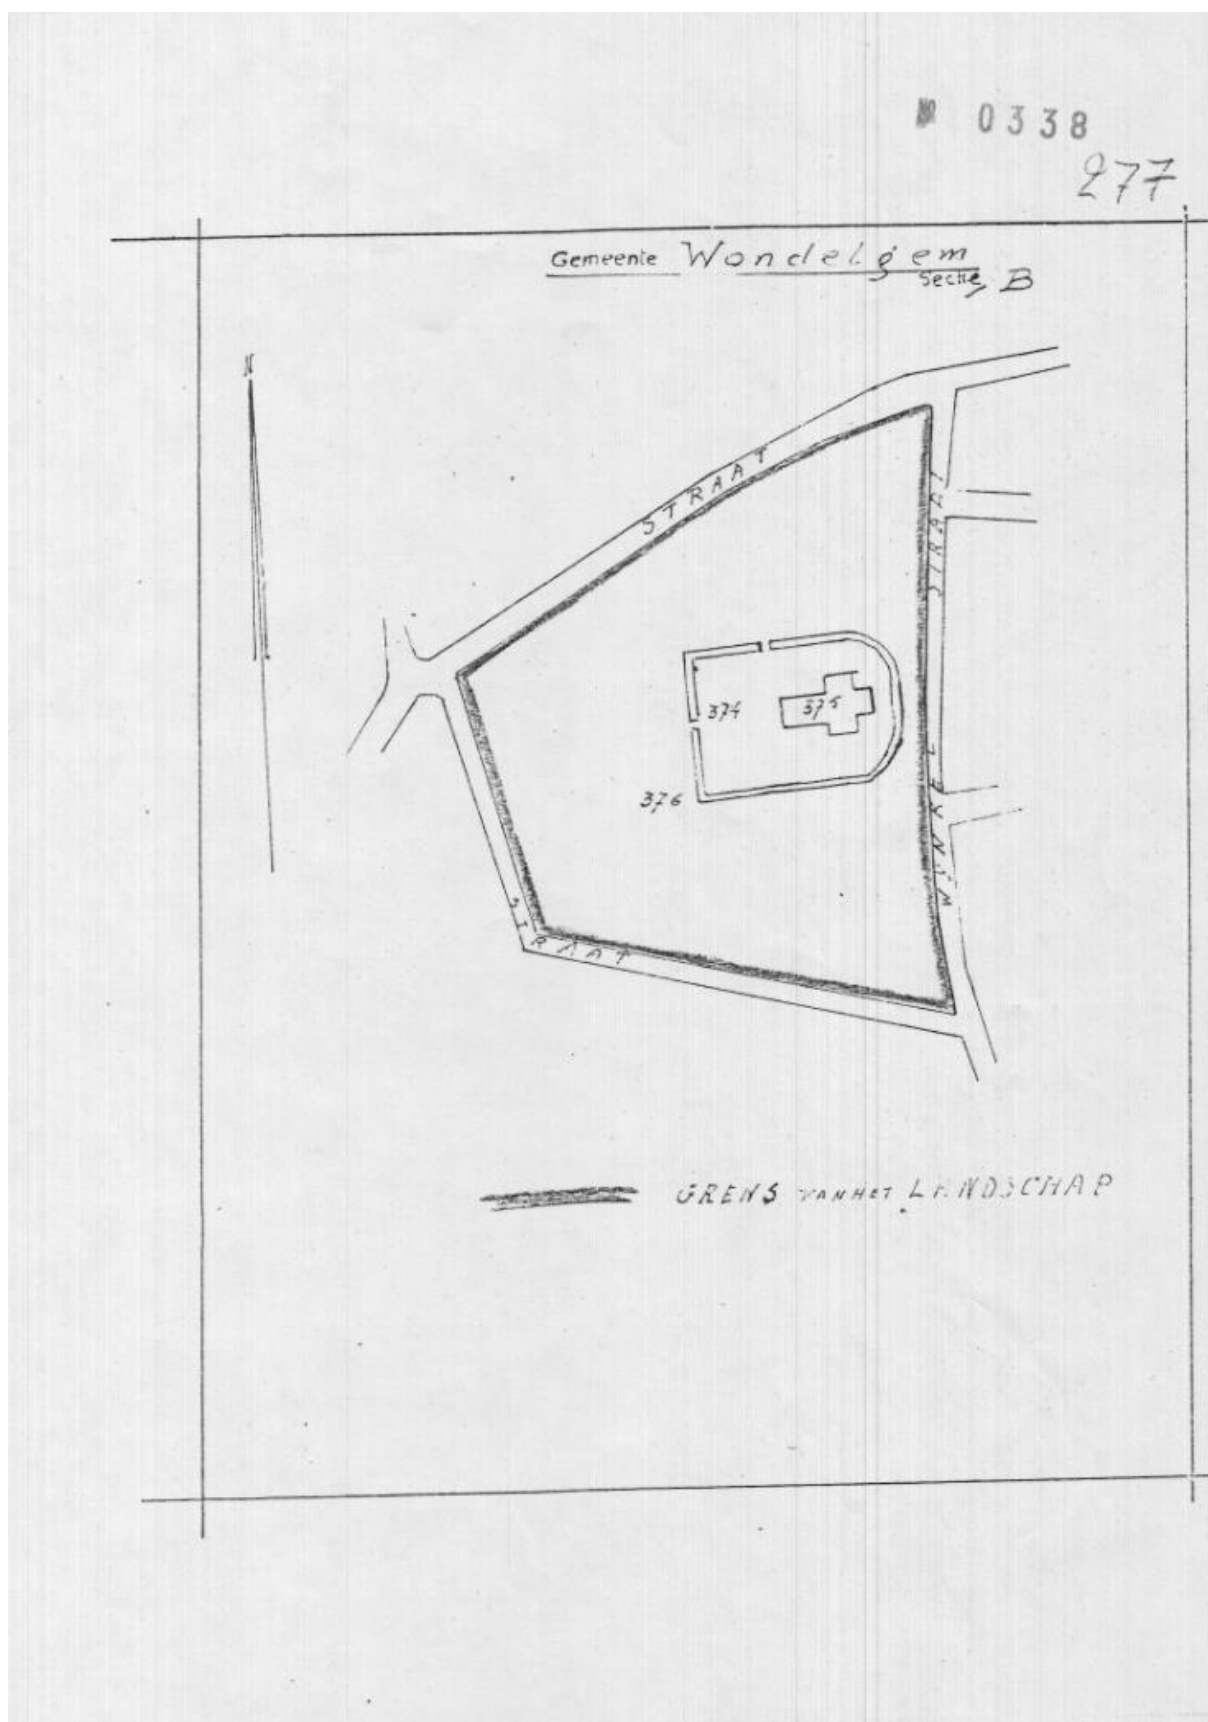
Figuur 4: Plan grens van de bescherming van het landschap (<https://besluiten.onroerendergoed.be/besluiten/338>)

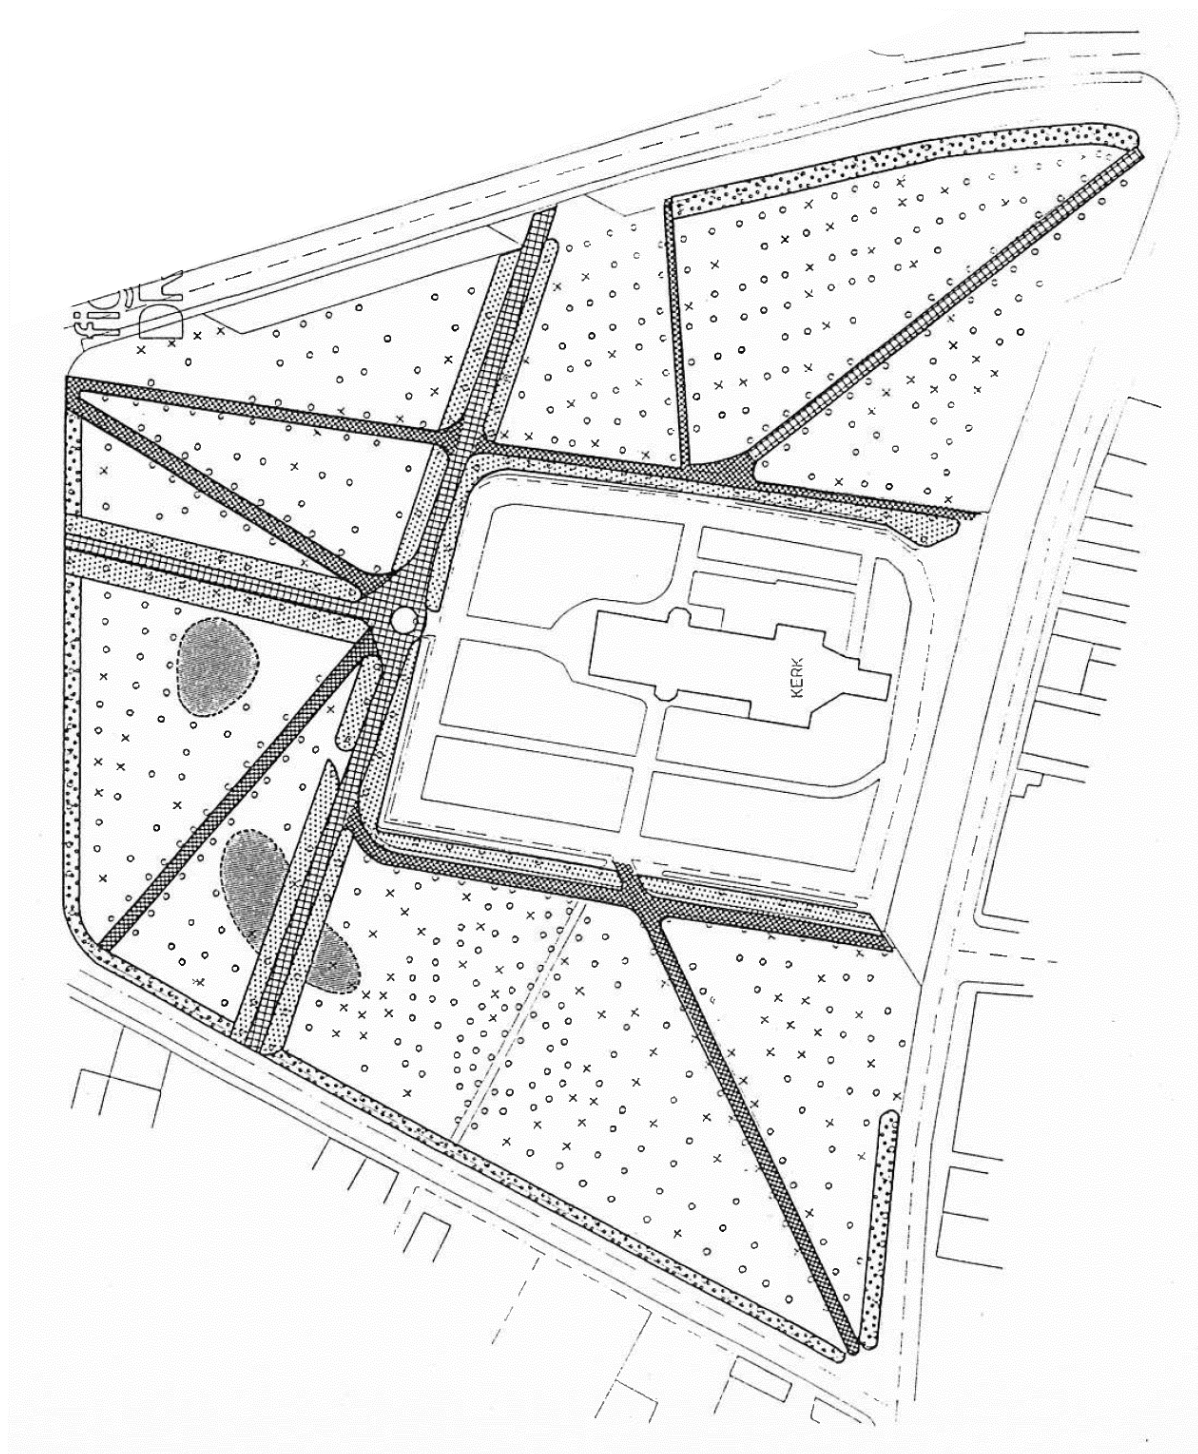
Figuur 10: Plan uit 1991 opgemaakt voor beheersplan Vroonstalledries door de Pantsoenendienst Gent in 1991

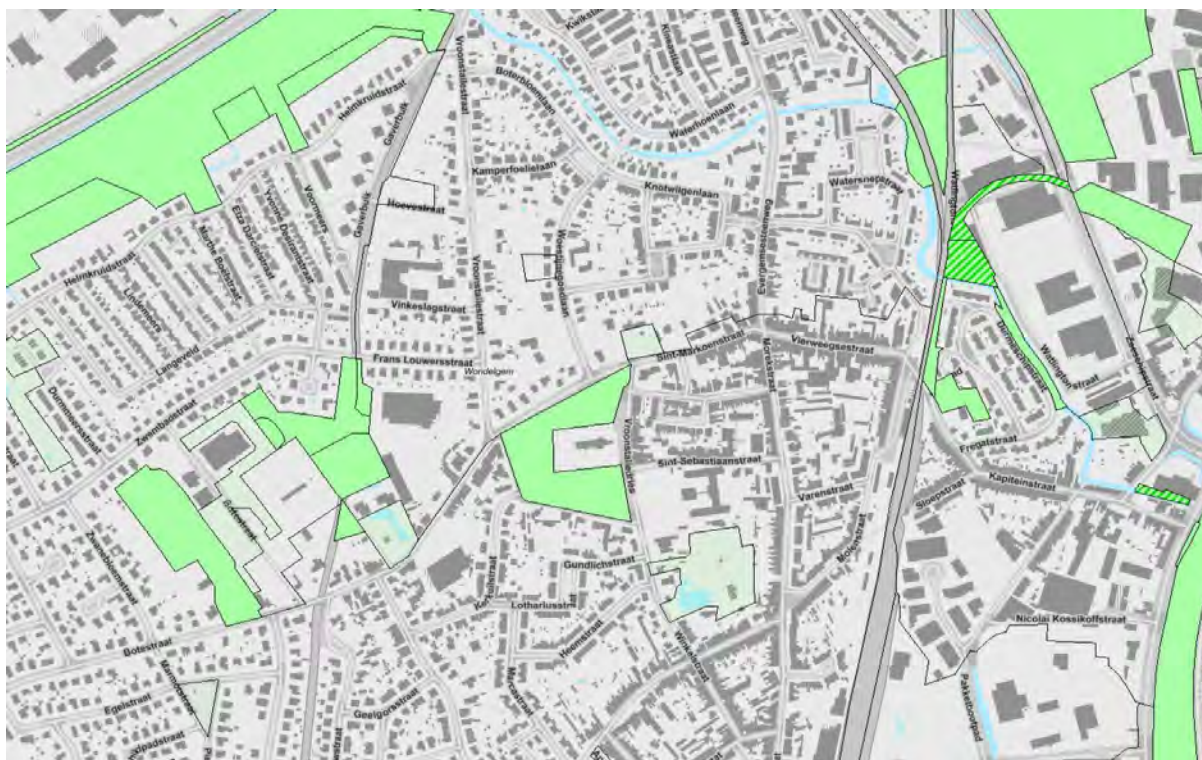
Figuur 11: Biologische waarderingskaart omgeving Wondelgem © Geopunt

De BWK toont aan dat de Vroonstalledries een belangrijk groengebied vormt voor het verstedelijkte centrum van Wondelgem. In de omgeving liggen biologisch waardevolle gebieden. Kortbij ten noorden en ten zuiden van het onderzoeksgebied liggen de landelijke tuin van de hoeve Lootens en de 19de-eeuwse landschapstuin van kasteel Morek, op de biologische waarderingskaart gekarteerd als een complex van biologisch minder waardevolle en waardevolle elementen, aangeduid door groene en witte strepen. Ten westen liggen het sportcentrum Neptunus, het lusthuis Meulewater en het kasteelpark van villa Les Hêtres, gekarteerd als biologisch waardevol en complex van biologisch minder waardevolle en waardevolle elementen. Het als biologisch waardevol gebied van het Ter Durmenpark bakent de gemeente ten noordwesten af. Een complex van minder waardevolle en waardevolle elementen van de speeltuin Watermuntpark is gelegen tussen het Ter Durmenpark en het kasteelpark van villa les Hêtres. Ten oosten bevinden zich nog enkele gebieden met biologisch waardevolle gebieden, zoals de groene oevers van de waterloop de Lieve, het park De Zandbergen en een boszone tussen twee spoorwegen. Het gebied ten oosten hiervan, aangegeven door donkergroene en lichtgroene strepen, is aangeduid als een complex van biologische waardevolle en zeer waardevolle elementen maar is sinds 2008 verkaveld en ingevuld met bedrijfsgebouwen.

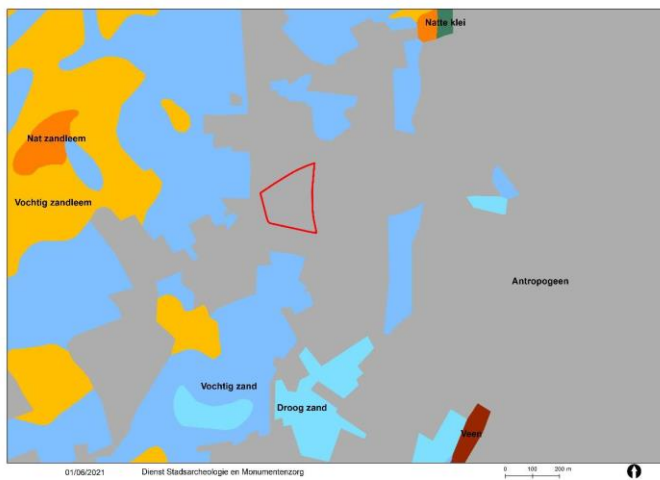
Figuur 12: Bodemkaart: overzicht Wondelgem © AGIV

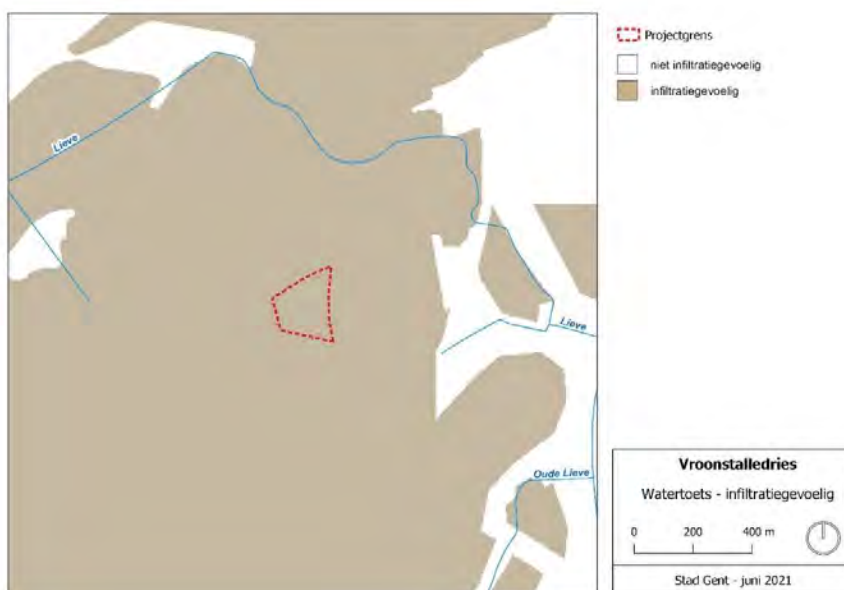
Het onderzoeksgebied ligt in infiltratiegevoelig gebied. Dit wil zeggen dat het regenwater gemakkelijk in de bodem sijpelt en de grondwaterreserves kan aanvullen.

Figuur 13: Kaart infiltratiegevoelige gebieden Wondelgem @ AGIV

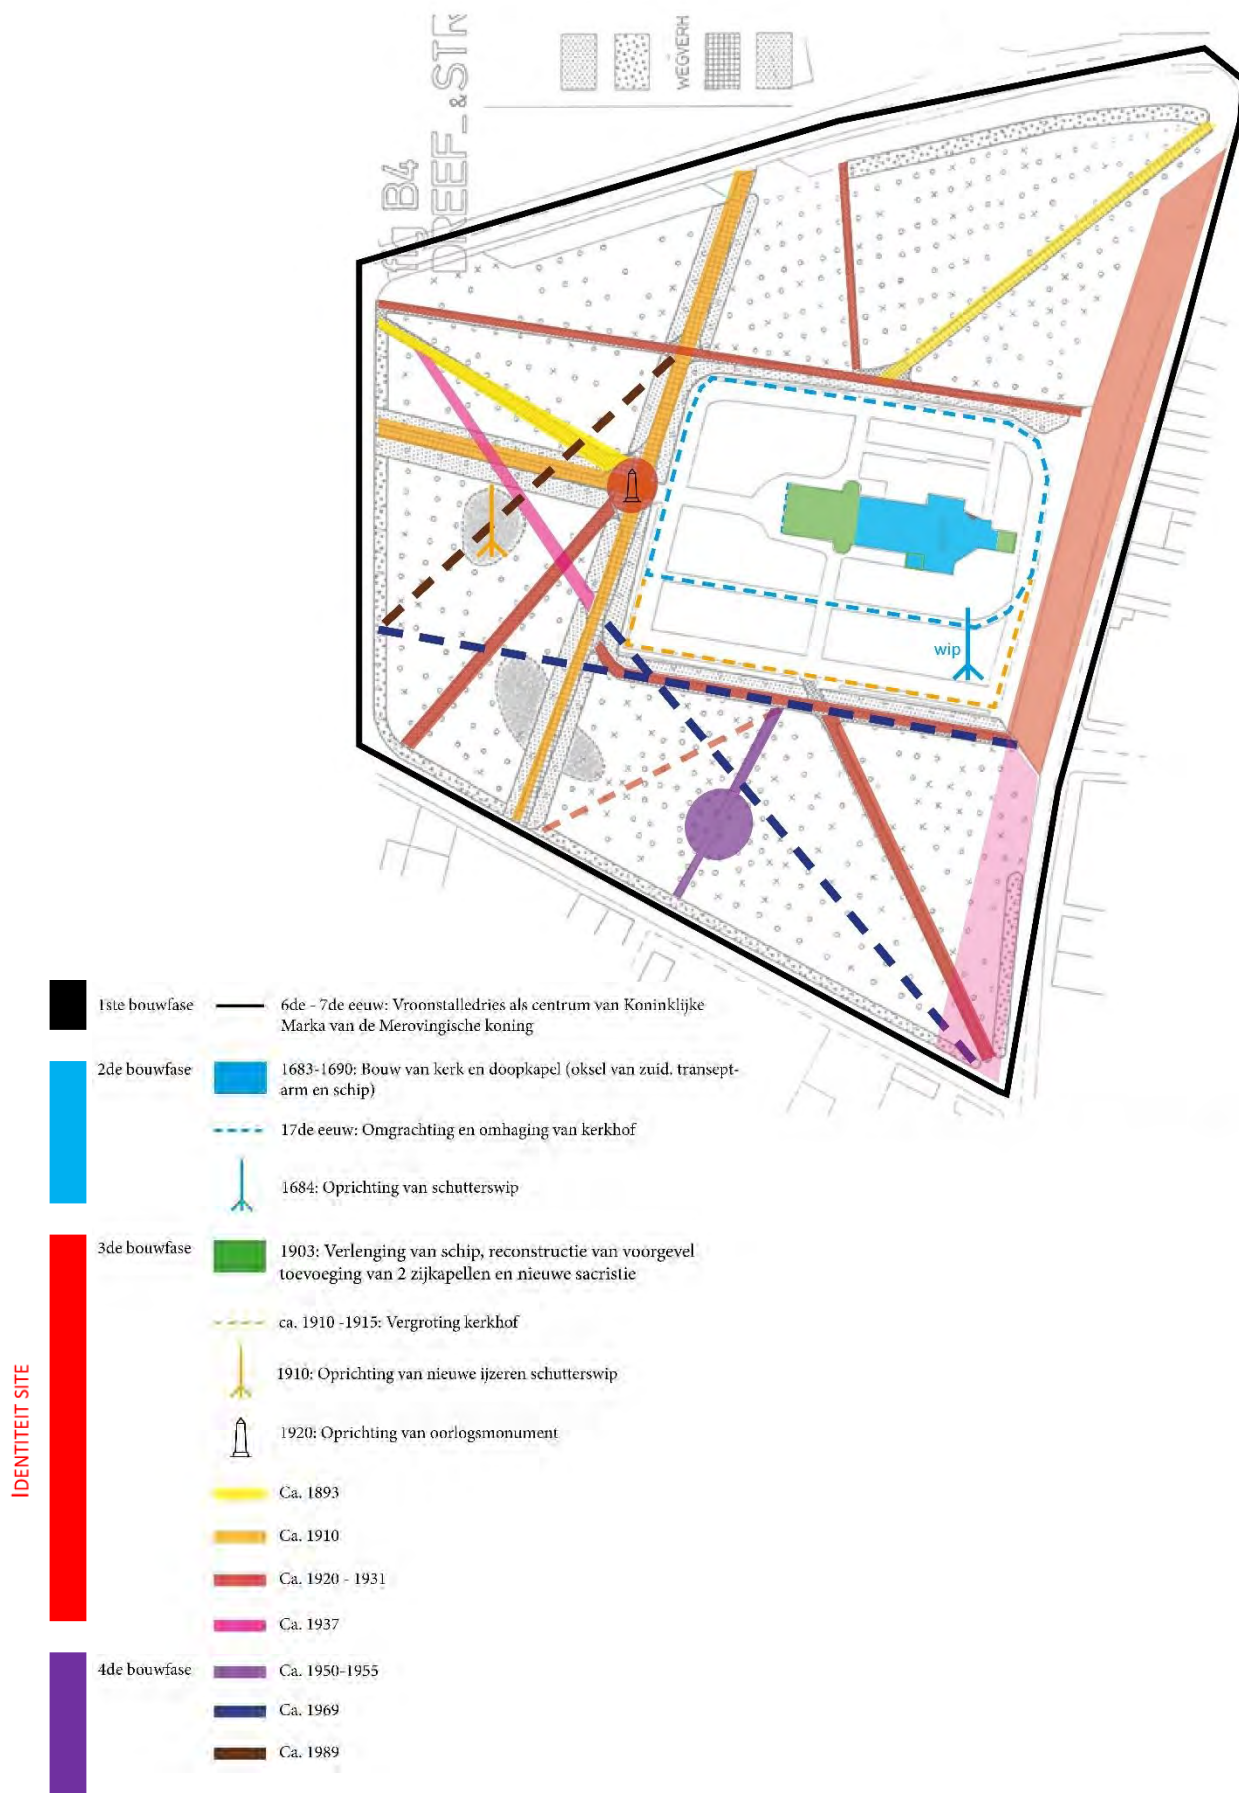
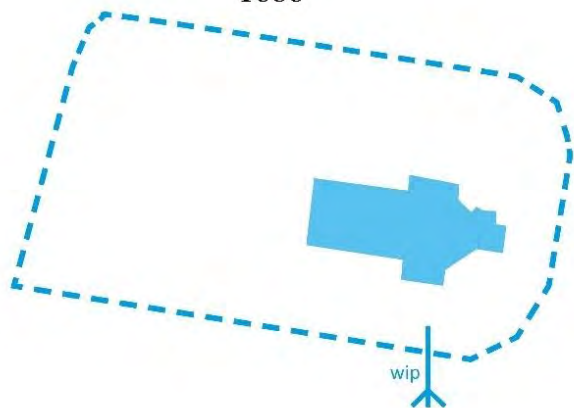
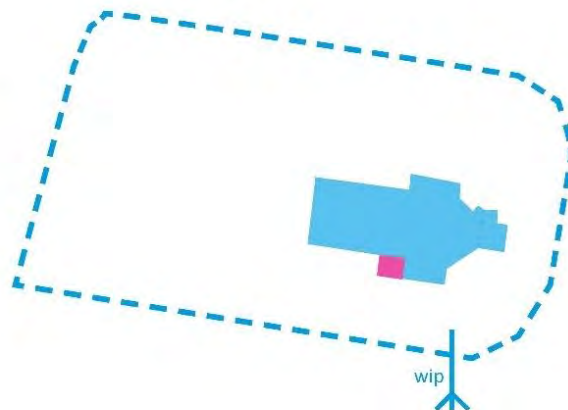
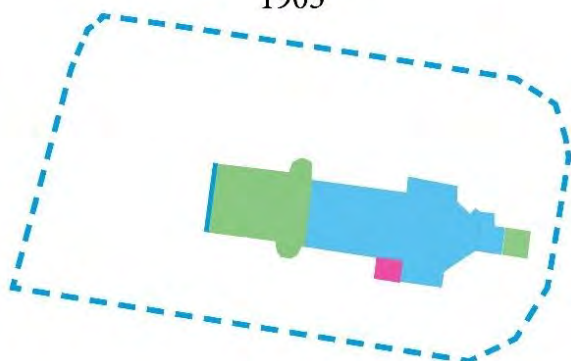
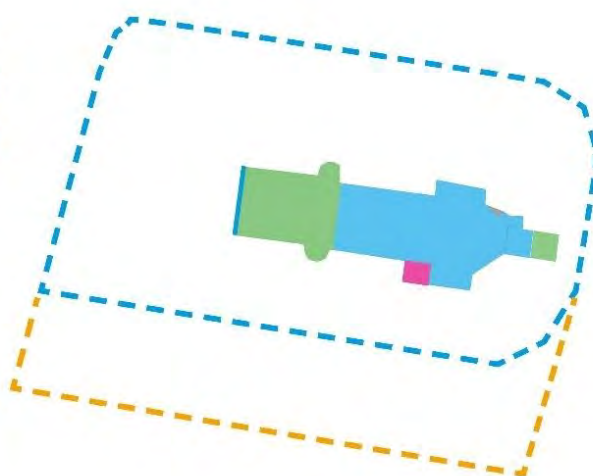
- 1683-1686: bouw van kerk en omhaagd kerkhof
- 1688-1690: bouw van doopkapel (oksel van zuid. transeptarm en schip)
- 1903: verlenging van schip, reconstructie van voorgevel  
toevoeging van 2 zijkapellen en nieuwe sacristie
- 17de eeuw: omgrachting en omhaging van kerkhof
- ca. 1910 -1915: Vergroting van kerkhof

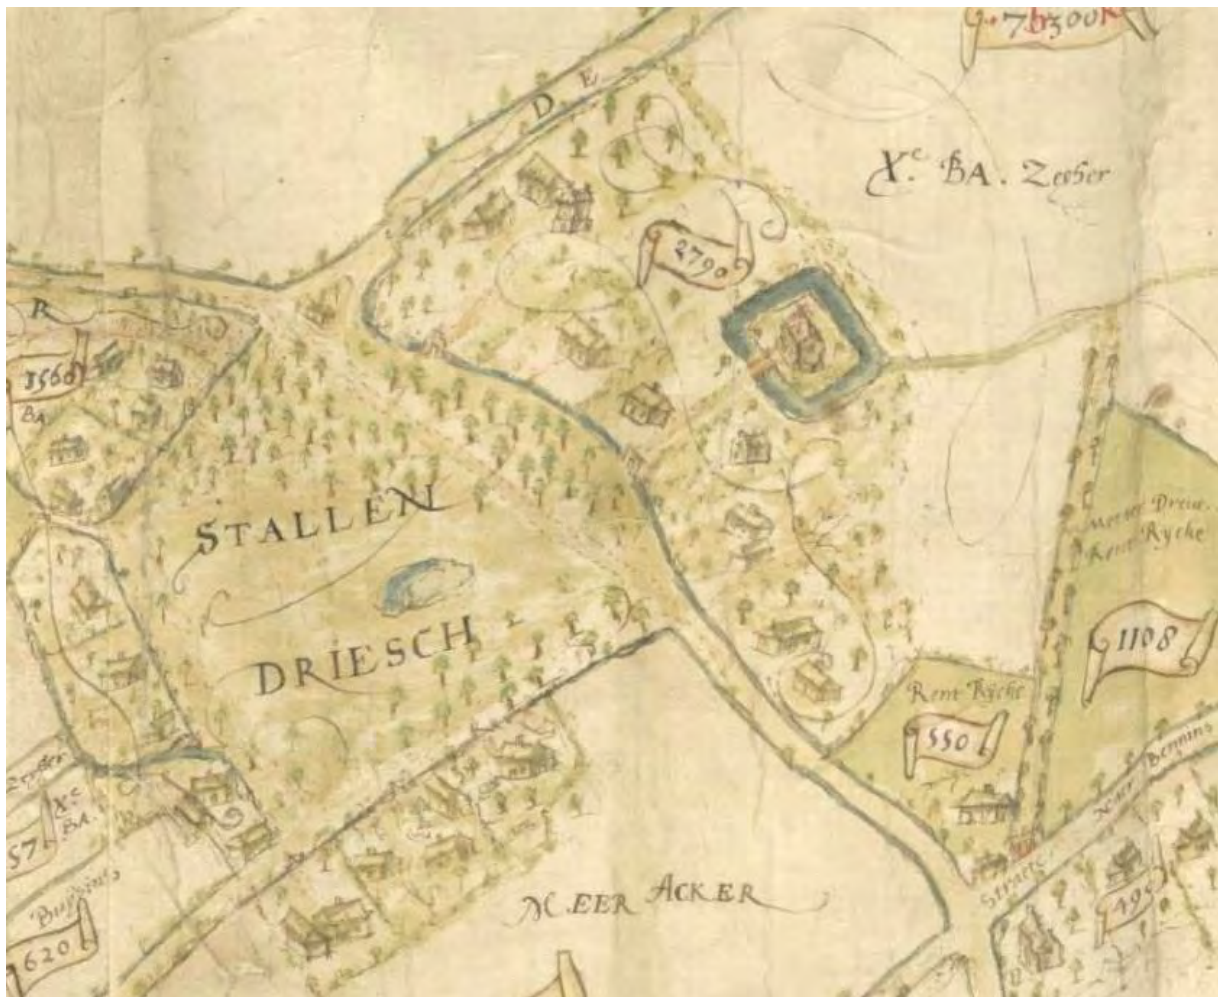
Figuur 14: 1576: Figuratieve kaart Pieter De Buck en Francies Horenbault ([www.cartesius.be](http://www.cartesius.be)).

Van het vronnhof hoeve Dossche liep een dreef naar de *Stallendries*, voorzien van een toegangspoort aan de gracht.<sup>23</sup> Verspreid voor de ingang lagen negen alleenstaande hoeves, allemaal nogmaals door grachten omgeven en voorzien van drie toegangspoorten. De kaart toont ook dat enkele percelen – meestal weides – werden omheind en afgesloten met hagen. Hierdoor kreeg het landschap plaatselijk een gesloten uitzicht. De akkers op de kouters zelf werden niet omheind, waardoor ze het kenmerk kregen van een open landschap.<sup>24</sup>

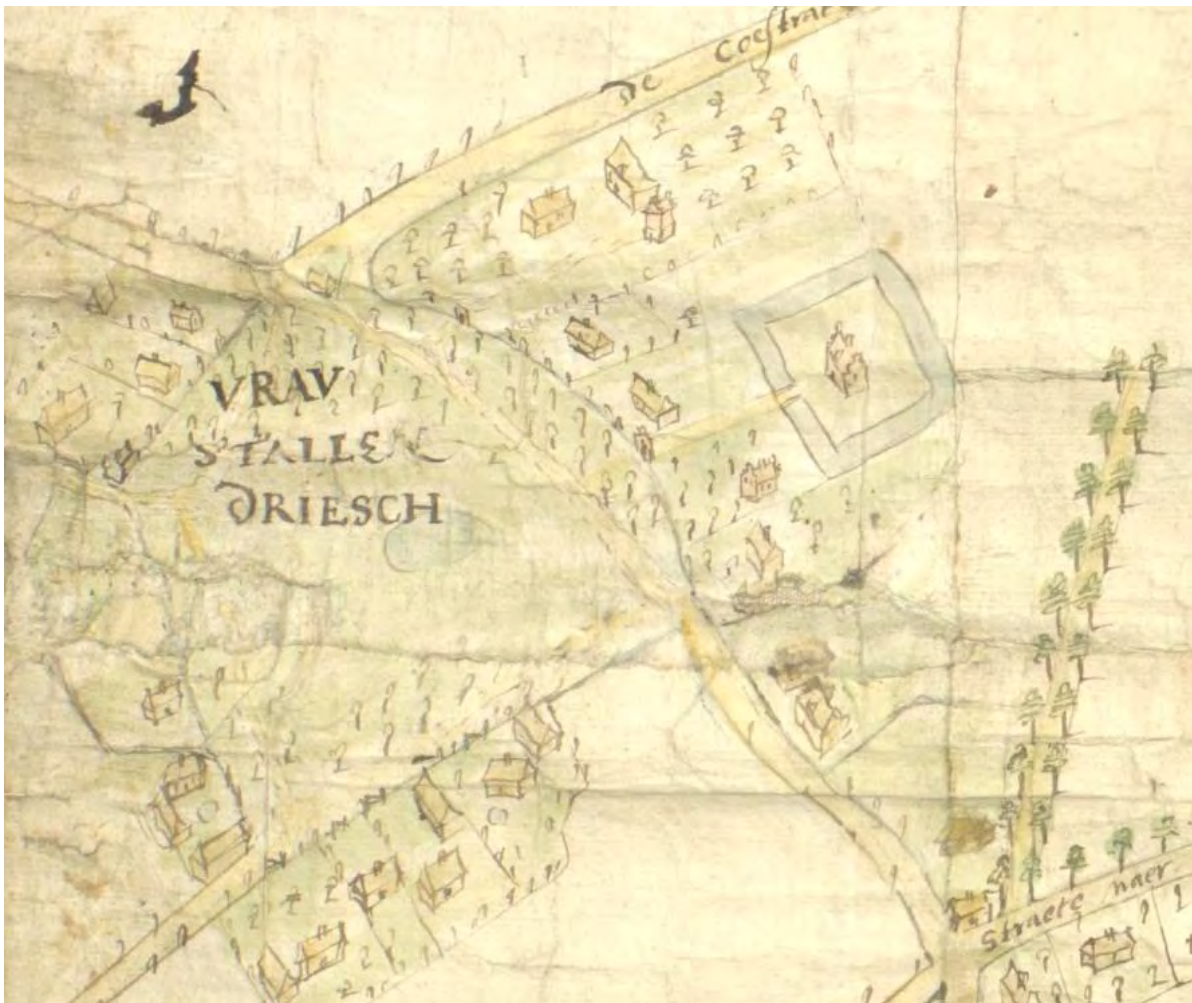
Figuur 15: Figuratieve kaart van Langherbrugghe ([www.cartesius.be](http://www.cartesius.be))

In het begin van de **17de eeuw** werd er nog een kaart van Wondelgem gemaakt, namelijk de Figuratieve kaart van Langherbrugghe (deze is echter ongedateerd, maar werd volgens Rijksarchief Gent opgetekend in de 17de eeuw) (Figuur 15).<sup>27</sup> De weergave van de dries en de hoeves op deze kaart is gelijkaardig met de vorige kaart. Waarschijnlijk werd de kaart van Horenbault gewoon gekopieerd.

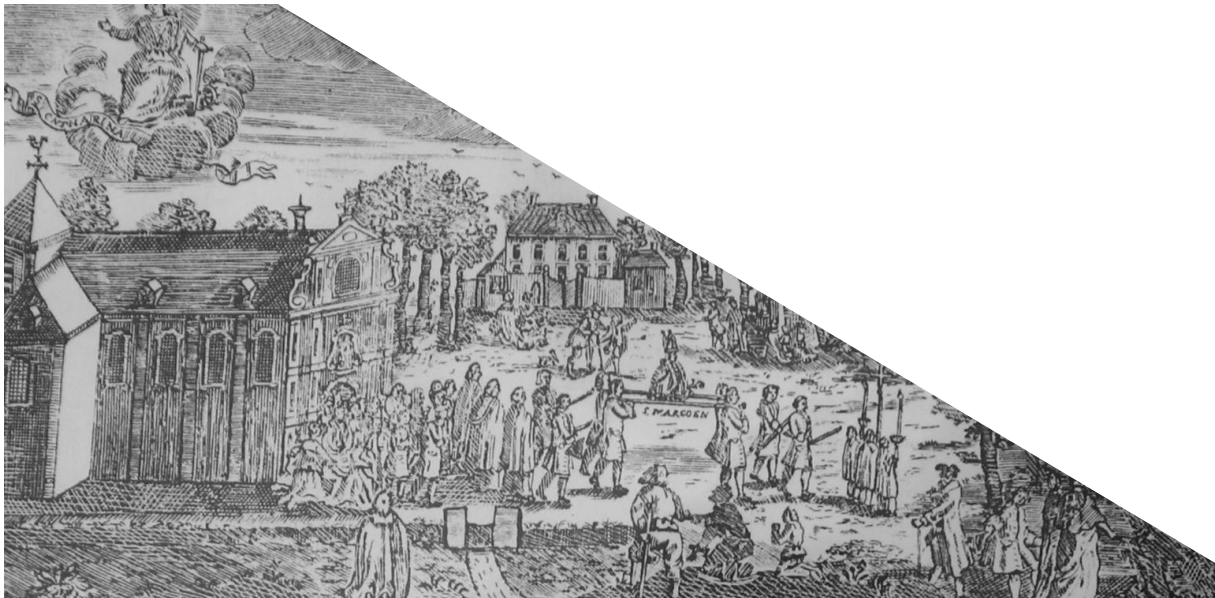
De eerste afbeelding van de kerk, de dries en de pastorie is een **bedevaartsvaantje uit 1770** (Figuur 16). De pastorie werd in 1768 gebouwd in opdracht van bisschop Maximilianus Antonius van der Noot, toen ook graaf van Evergem.<sup>30</sup> Er moet een zekere historische kritiek toegepast worden op deze voorstelling. De dries en kerk dienen hier enkel als achtergrondtafereel dat de context van het onderwerp weergeeft. Hoewel er voor de kerk een grote open plaats wordt afgebeeld, wil dat niet zeggen dat dit in de 18de eeuw ook zo was. Andere historische bronnen geven een dries weer waar bewust veel bomen op geplant werden. Er moeten enkele wegen of lanen op de dries aanwezig geweest zijn om enerzijds de gronden te onderscheiden en anderzijds de kerk met kerkhof te kunnen bereiken. De aandacht van dit plan gaat vooral naar de afbakening van de percelen en door wie ze gehuurd werden. De landschappelijke aanleg van de dries is op deze kaart van ondergeschikt belang.

Figuur 16: Bedevaartsvaantje uit 1770 met afbeelding van de Vroonstalledries. Er is maar een beperkt aantal bomen te zien. Vooraan een pad van de zuidoostelijke hoek van de dries naar de toegang in de zuidelijke kerkhofmuur. Voornamelijk grasland zichtbaar (SCHREIBERS, J., o.c., Nazareth, 1994, p. 10.)

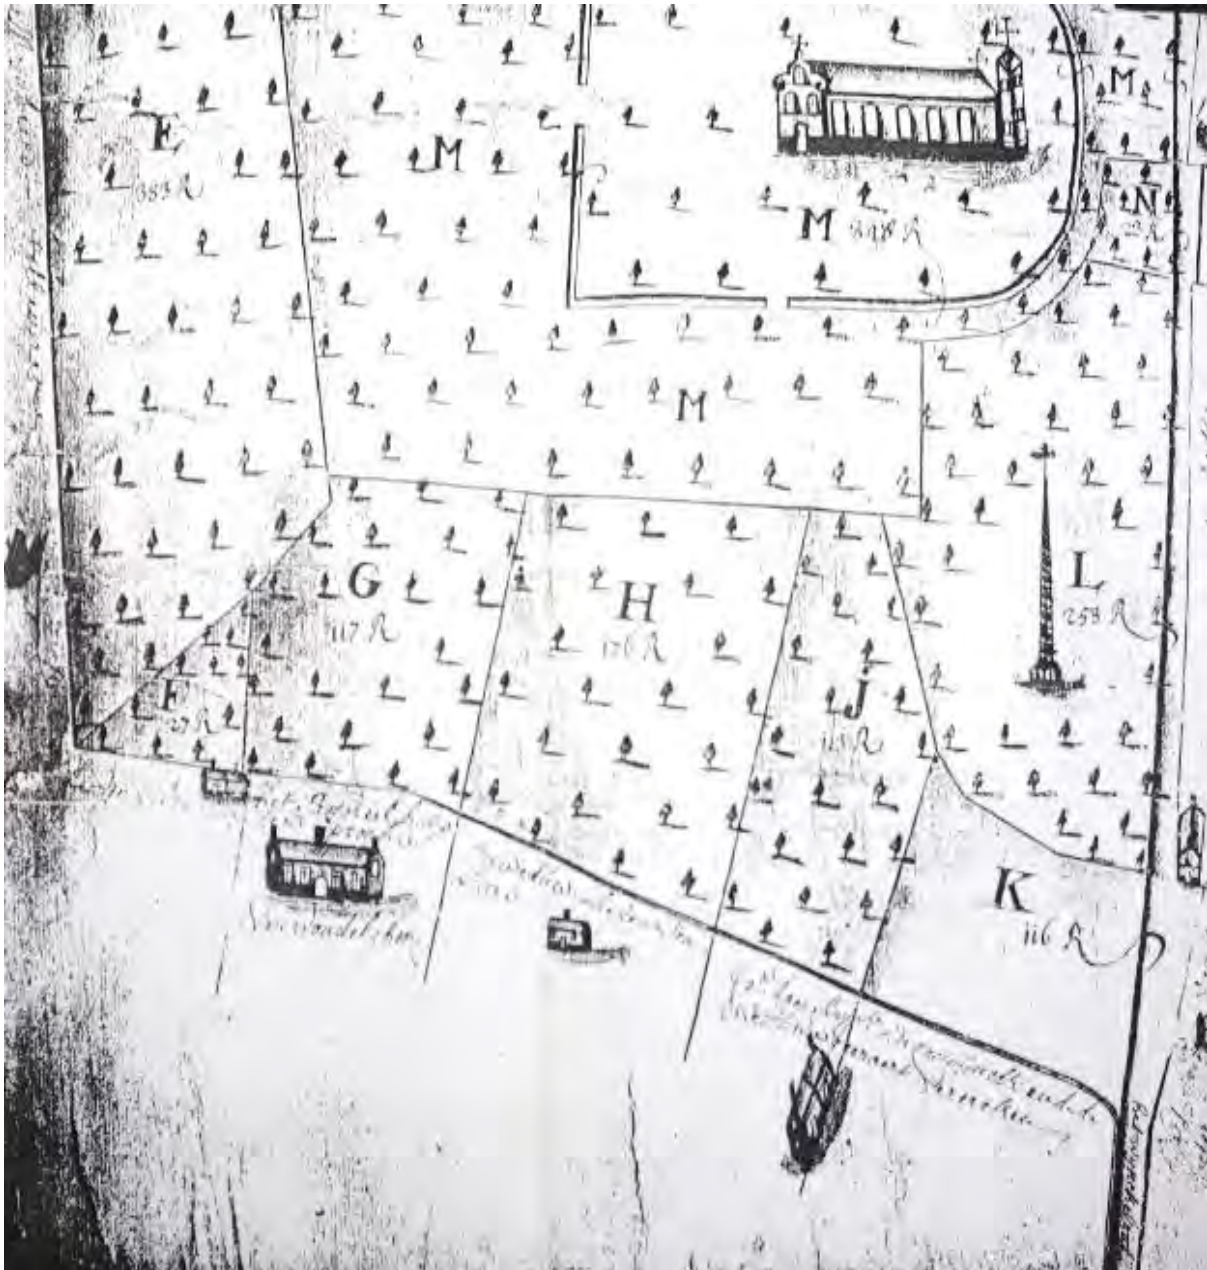
Figuur 17: Kopie van een plattegrond gedateerd 18 september 1770 (Gent, Rijksarchief (RA): Kerk Wondelgem, 8)

Een plan van de perceelindeling van de dries uit 1770 toont aan dat rechts van de dries een schutterswip stond (Figuur 17). Het gaaischieten is een oud volksspel waarbij men probeerden een houten vogel van een hoge paal of gaaisprong te schieten met een hand- of kruisboog.<sup>32</sup> Wondelgem had een eigen boogschuttersgilde, de Sint-Sebastiaangilde, die werd opgericht in 1683. De dries werd dus gebruikt voor het Gaaischieten op de Gaaisprong.<sup>33</sup> Deze wip werd bij de bouw van de kerk in 1684 opgericht. Verder bevestigt dit plan de percelering van de dries en het feit dat er verschillende huurders of pachters van de percelen waren.

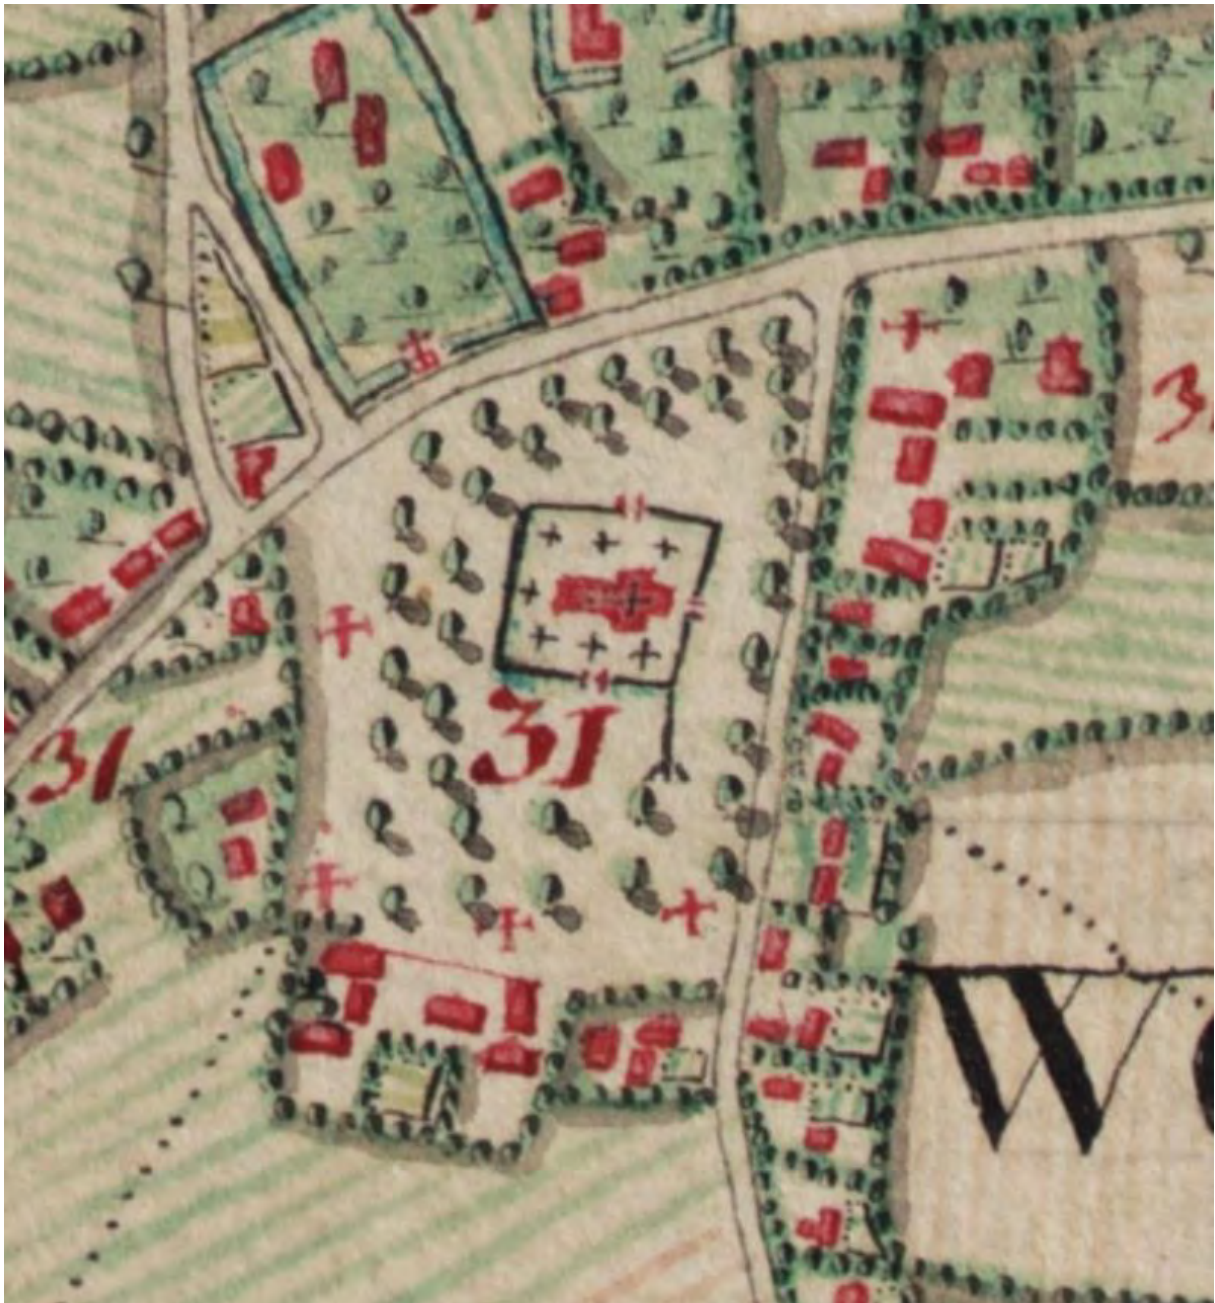
Figuur 18: 1777, Ferrariskaart, Kabinetskaart der Oostenrijkse Nederlanden ([www.geopunt.be](http://www.geopunt.be))

Rond **1778** werd de Ferrariskaart opgemaakt (1771-1778). Deze kaart bevestigt de situatie van de kaart uit 1770 (Figuur 18). De kerk met kerkhof en drie toegangen tot de dries is duidelijk te zien. Verder wordt de aanwezigheid van verschillende bomen op de dries bevestigd. Interessant is dat de omheining van het kerkhof duidelijk herkenbaar is. Het ging hierbij niet over een muur, die worden op de kaart in rode omlijning weergegeven. Wellicht ging het van oudsher over een levende omheining. Verder is ook de schutterswip nog steeds afgebeeld. De contouren van de dries gaan terug op een vroegmiddeleeuwse situatie.

Ten noorden van de dries is hoeve Dossche nog steeds zichtbaar, aan de rechterzijde geflankeerd door een bijkomende rechthoekige omwalde gracht. Hiervan is niet duidelijk of deze pas ontstond in de 17de of 18de eeuw, of dat deze niet werd afgebeeld op voorgaande kaarten. Vermoedelijk gaat het hier over een omwald lusthof, in de 18de eeuw aangelegd door een rijke Gentse familie.<sup>34</sup>

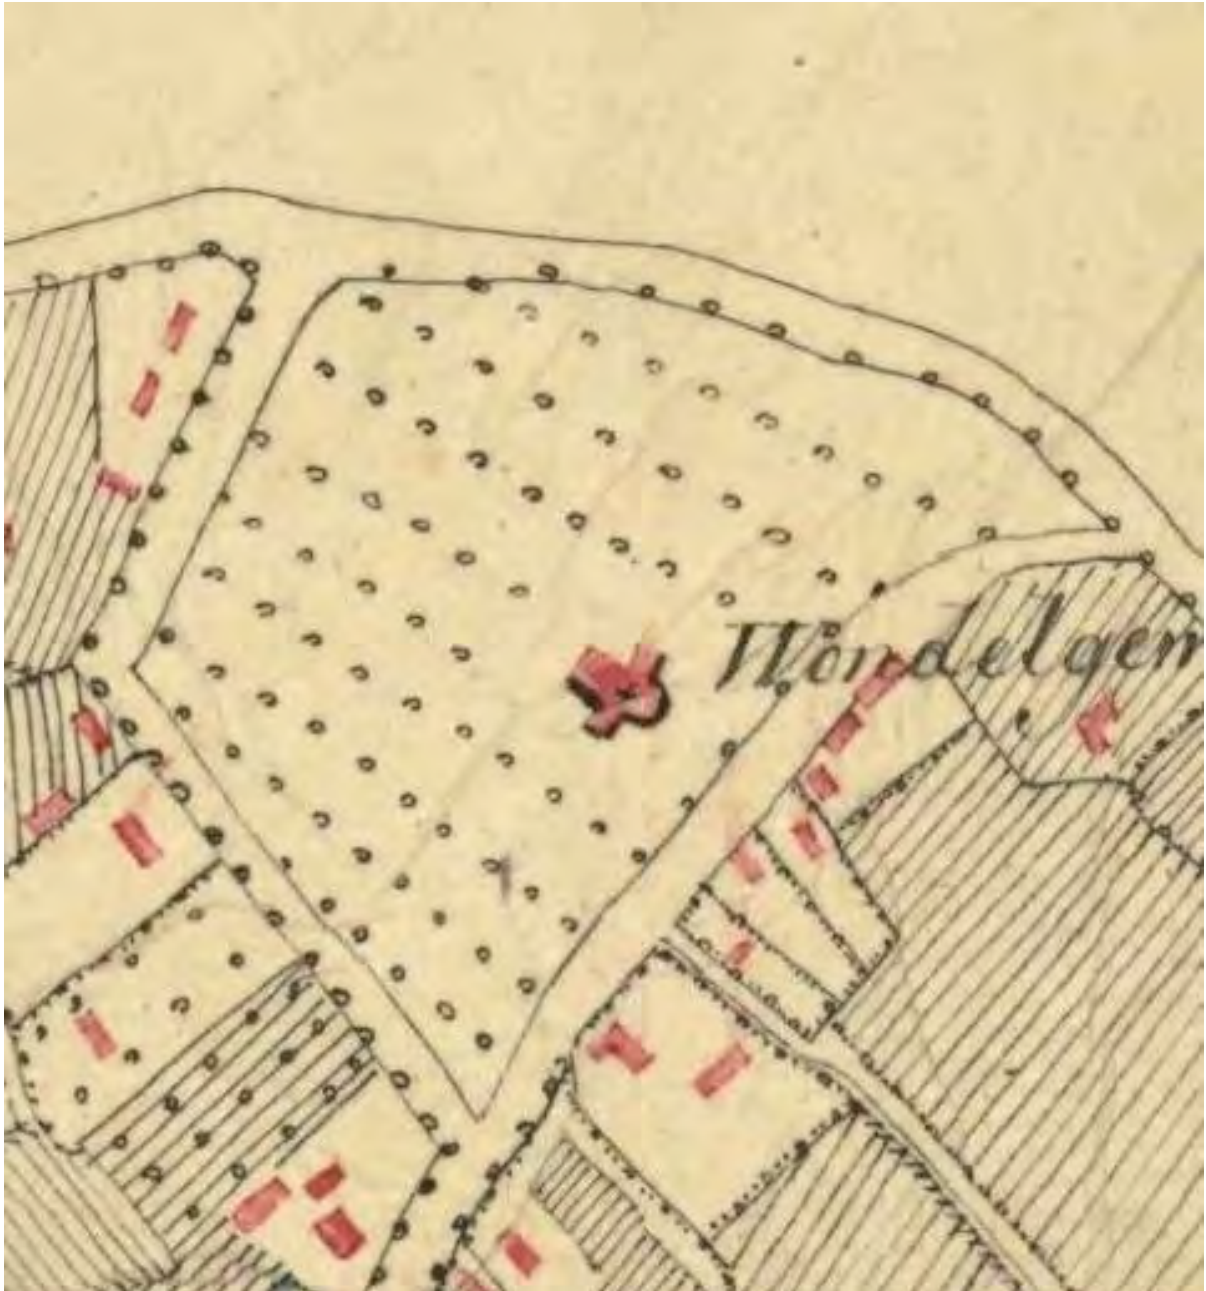
Figuur 20: 1829, Militaire kaart van de stad Gent en nieuwe citadel met omstreken ([www.cartesius.be](http://www.cartesius.be))

Op de Militaire kaart Stad Gent en Nieuwe Citadel met omstreken van **1829** worden de dries, de kerk en het kerkhof weinig in detail opgetekend, het kerkhof en de kerkhofmuur zijn niet weergegeven (Figuur 20). De bomen zijn aangeplant op een raster, maar vermoedelijk is dit geen correcte weergave. In tegenstelling tot de Ferrariskaart zijn ook de wegenissen aan de zuid- en westzijde duidelijk afgetekend.

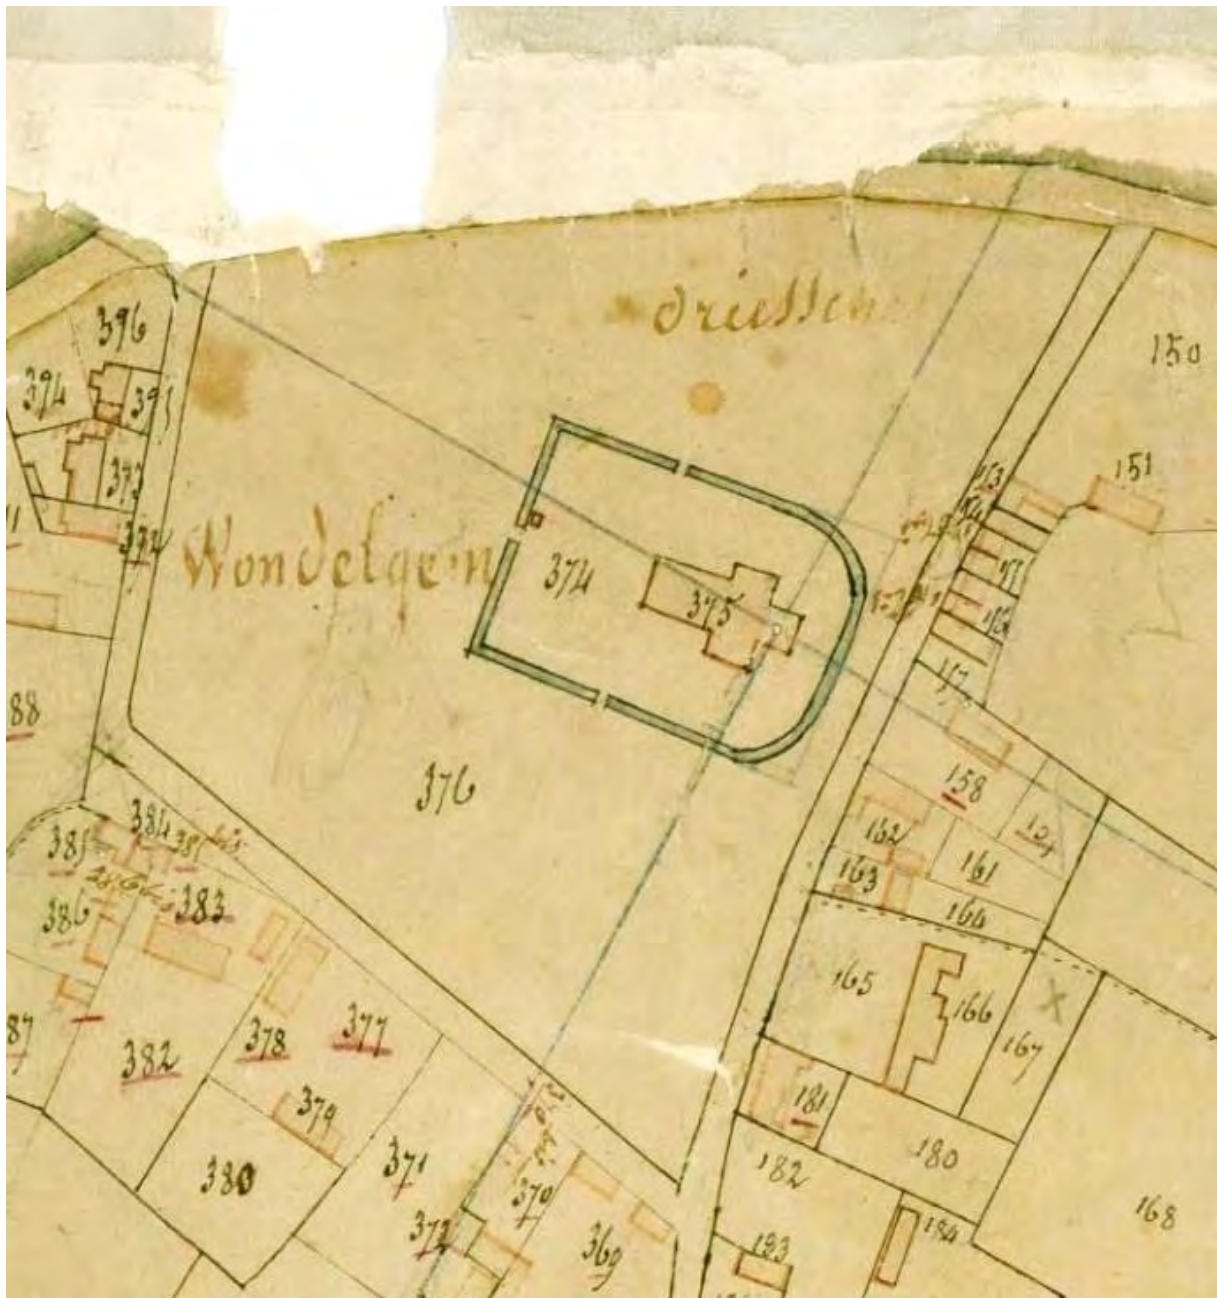
Figuur 21: Primitief kadaster, ca. 1830-1834 ([www.cartesius.be](http://www.cartesius.be))

Ook het primitief kadasterplan uit **1834** geeft weinig concrete of nieuwe informatie (Figuur 21). De aflijning van de dries en het kerkhof komt overeen met de Ferrariskaart. De hoeken van de oostelijke zijde werden wel afgerond. Verder toont deze kaart voor de eerste keer een klein gebouwtje aan de westelijke ingang van het kerkhof. Het kerkhof is nog steeds vanuit de dries bereikbaar via drie bruggen.

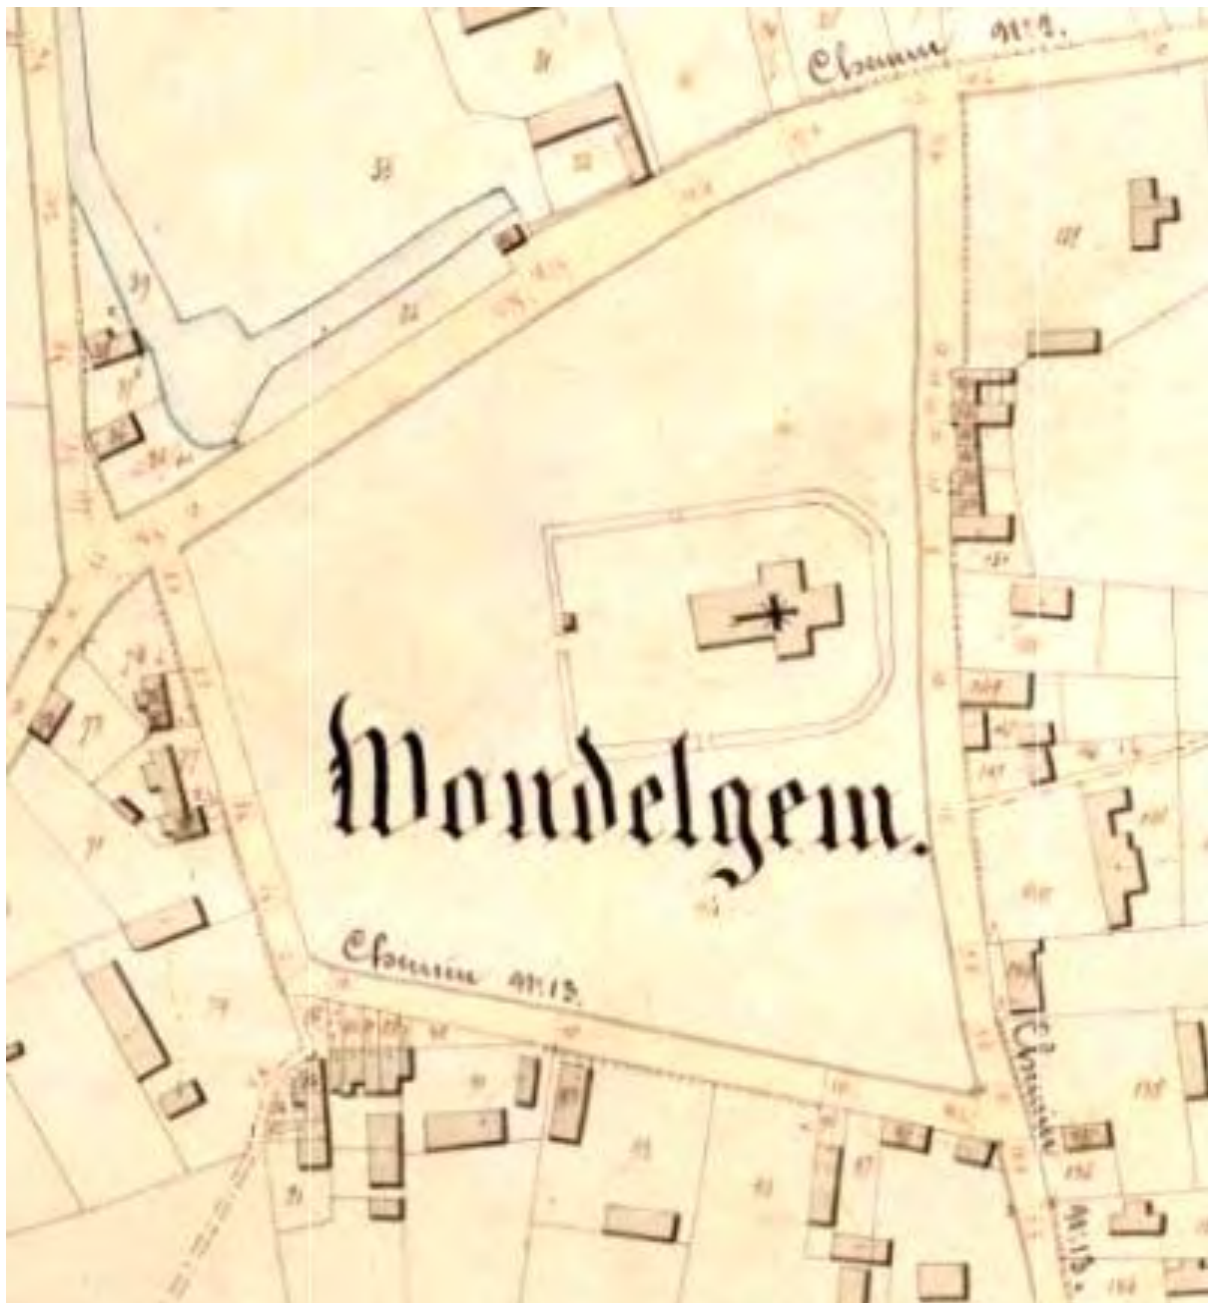
Figuur 22: 1842, Atlas der Buurtwegen (www.geopunt.be)

De Atlas der Buurtwegen uit **1842** toont een onveranderde dries en kerkhofomheining (Figuur 22). Noordelijk is wel zichtbaar dat de walgrachten rond de hoeves werden opgeheven en reeds deels werden gedempt. Dezelfde situatie blijft zichtbaar op latere 19de-eeuwse kaarten zoals de Vandermaelenkaart en de Popp-kadasterkaart.
