# VROONSTALLEDRIES – WONDELGEM

## ERFGOEDBEHEERPLAN VOOR CULTUURHISTORISCH LANDSCHAP

### ARAT-architecten

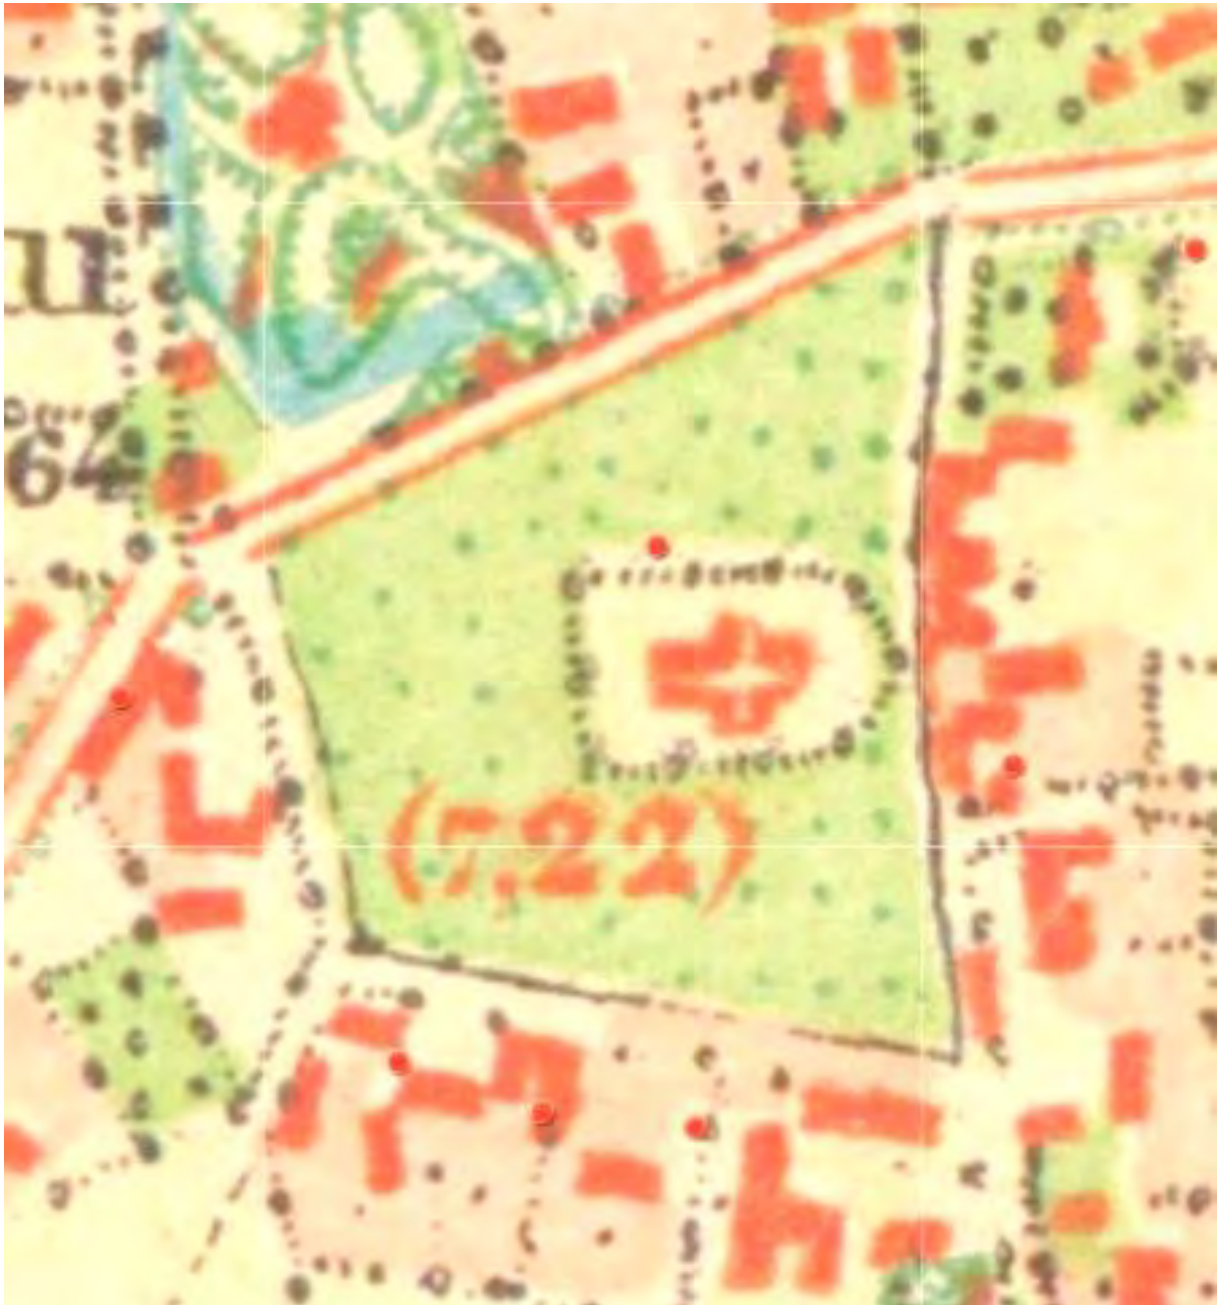
Figuur 25: 1873, Topografische kaart Wondelgem, ([www.arcgis.be](http://www.arcgis.be))

De topografische kaart uit **1873** toont de site waarbij de dries helemaal ingevuld is als boomgaard (Figuur 25). Het kerkhof heeft duidelijk een omheining van hagen. Het is onduidelijk of heel de dries was ingenomen door een boomgaard. Waarschijnlijk was het afhankelijk van perceel tot perceel of er hoogstammige bomen, kreupelhout of fruitbomen aanwezig waren.

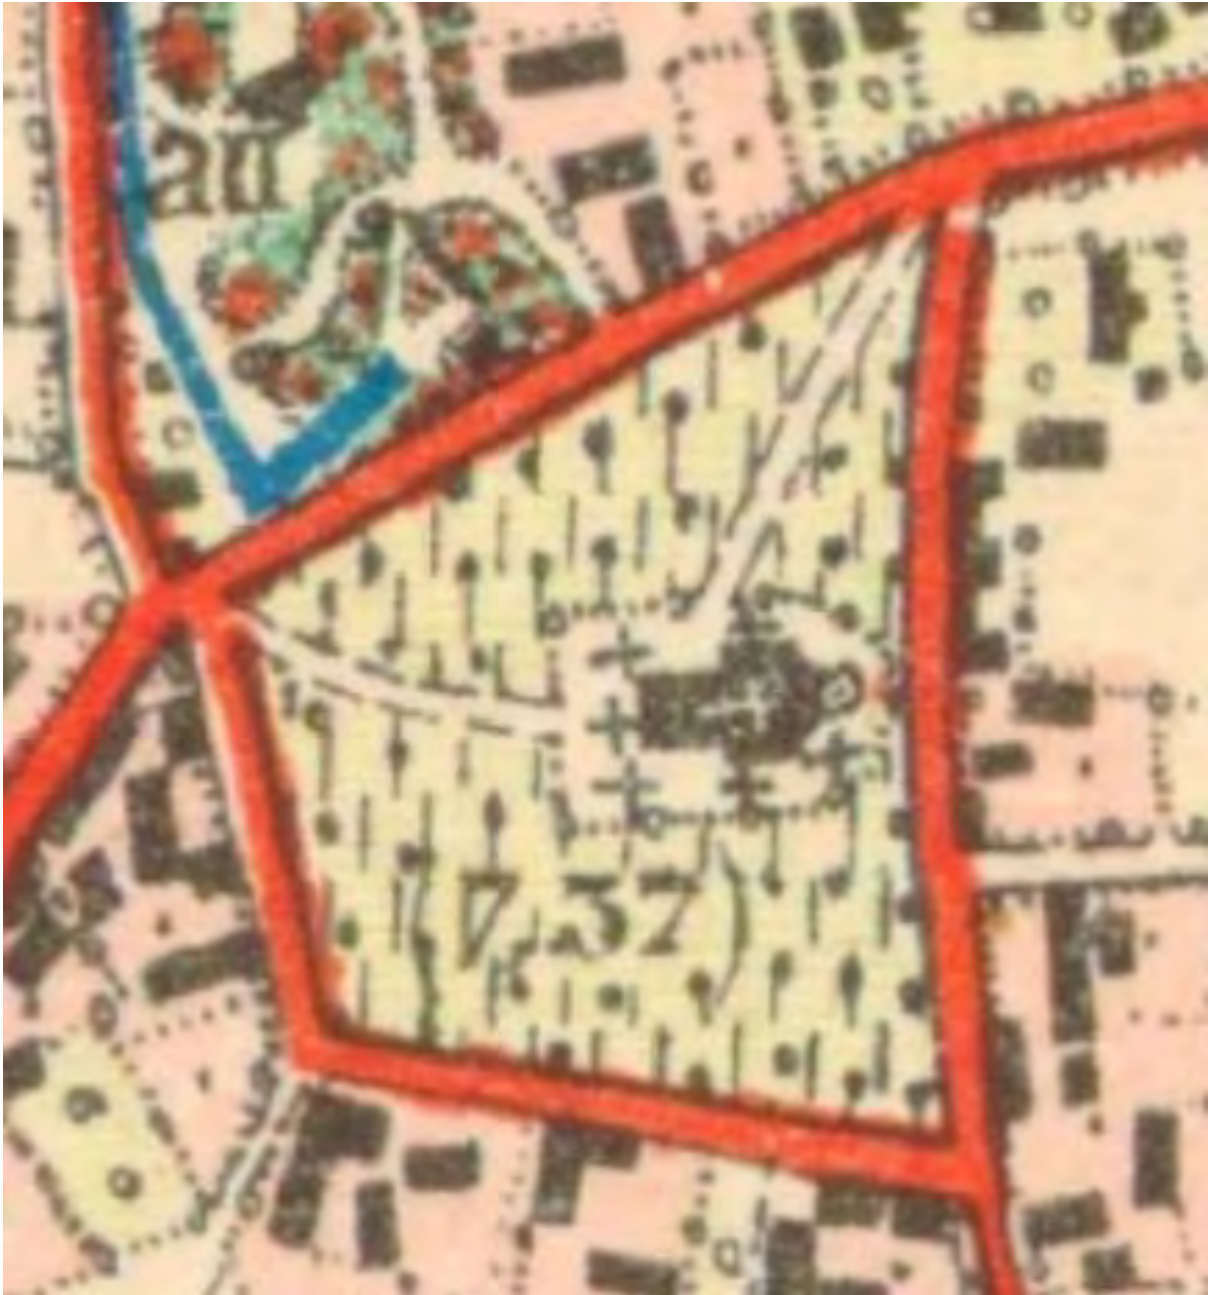
Figuur 26: Topografische kaart uit 1893 ([www.arcgis.be](http://www.arcgis.be))

De topografische kaart uit **1893** toont voor de eerste keer paden die binnen de dries getekend zijn (Figuur 26). Een eerste pad verbindt de noordoostelijke hoek van de dries met de oude doorgang in de noordelijke kerkhofomheining. Een ander pad verbindt de noordwestelijke hoek van de dries met de oude doorgang in de westelijke omheining. Gezien deze doorgangen tenminste teruggaan tot 1771-1778 en mogelijk zelfs de aanleg van het kerkhof bestaat de kans dat de paden even oud zijn.

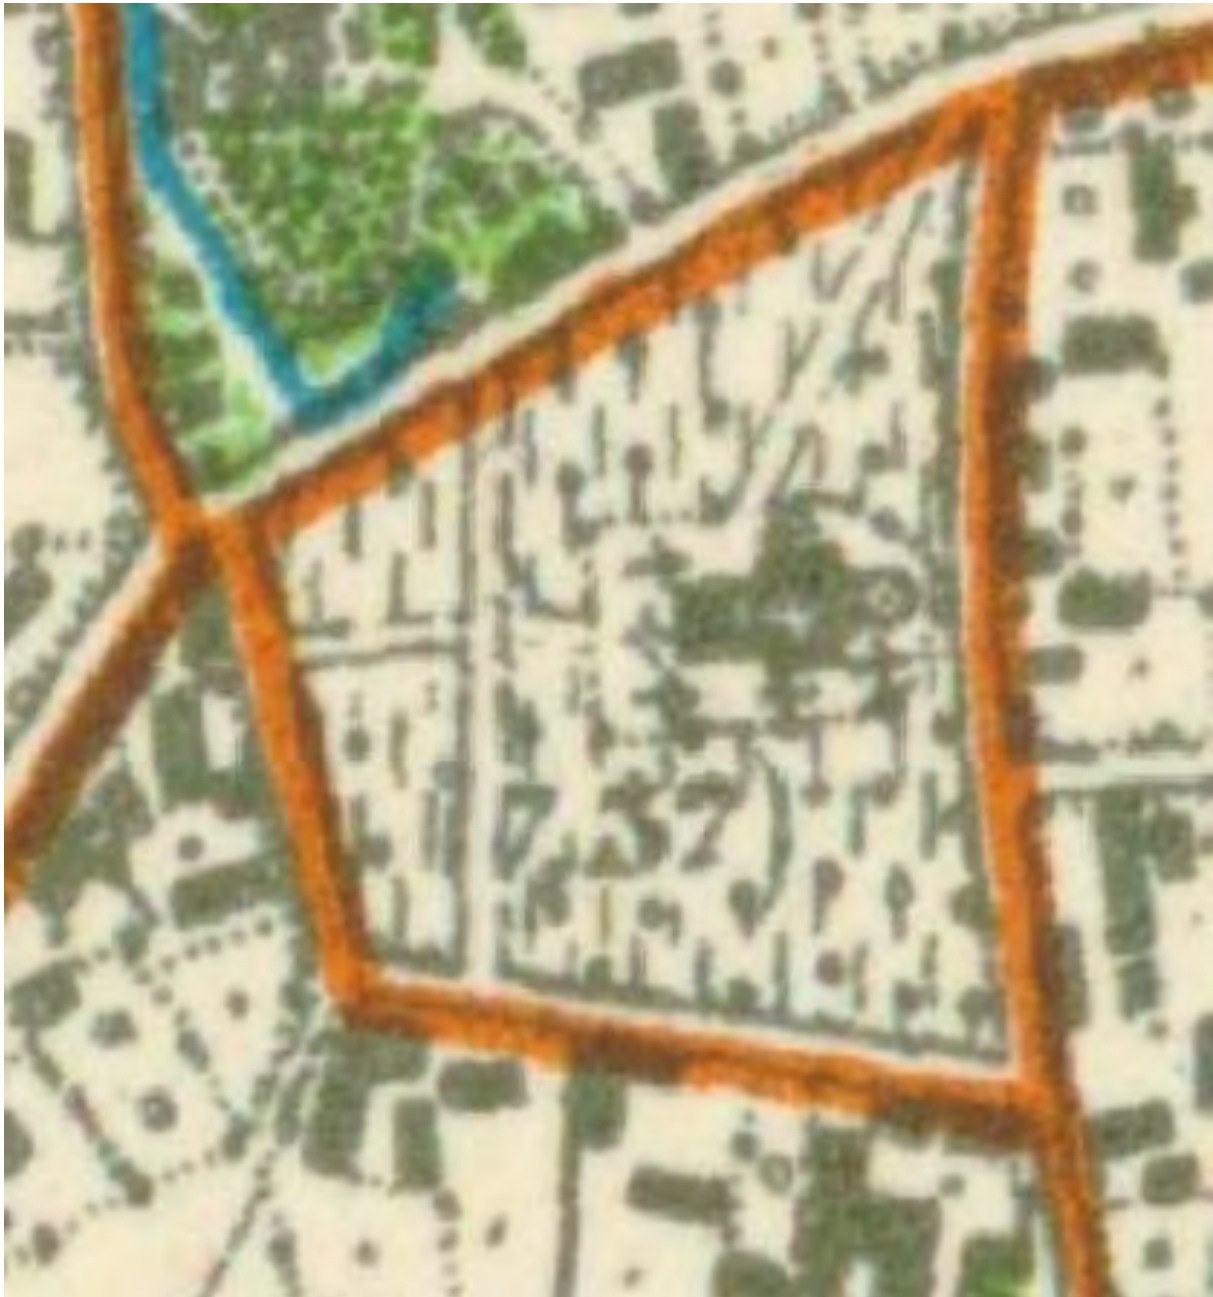
Figuur 27: Topografische kaart uit 1910 (© NGI)

Op de topografische kaart van **1910** is de padenstructuur aan de westzijde van de dries veranderd (Figuur 26). Er is een recht pad te zien met noord-zuidas, met haaks hierop een pad in het verlengde van het kerkportaal. Het pad met noord-zuidas leidt naar de Sint-Catharinapastorie.<sup>39</sup> Het is aannemelijk dat er sinds de 18de eeuw een pad/dreef bestond tussen de pastorie en de kerk. De pastoor moest namelijk gemakkelijk de kerk kunnen bedienen. Mogelijk werd dit pad pas in 1910 rechtgetrokken en was het te klein om op de voorgaande kaarten af te beelden.

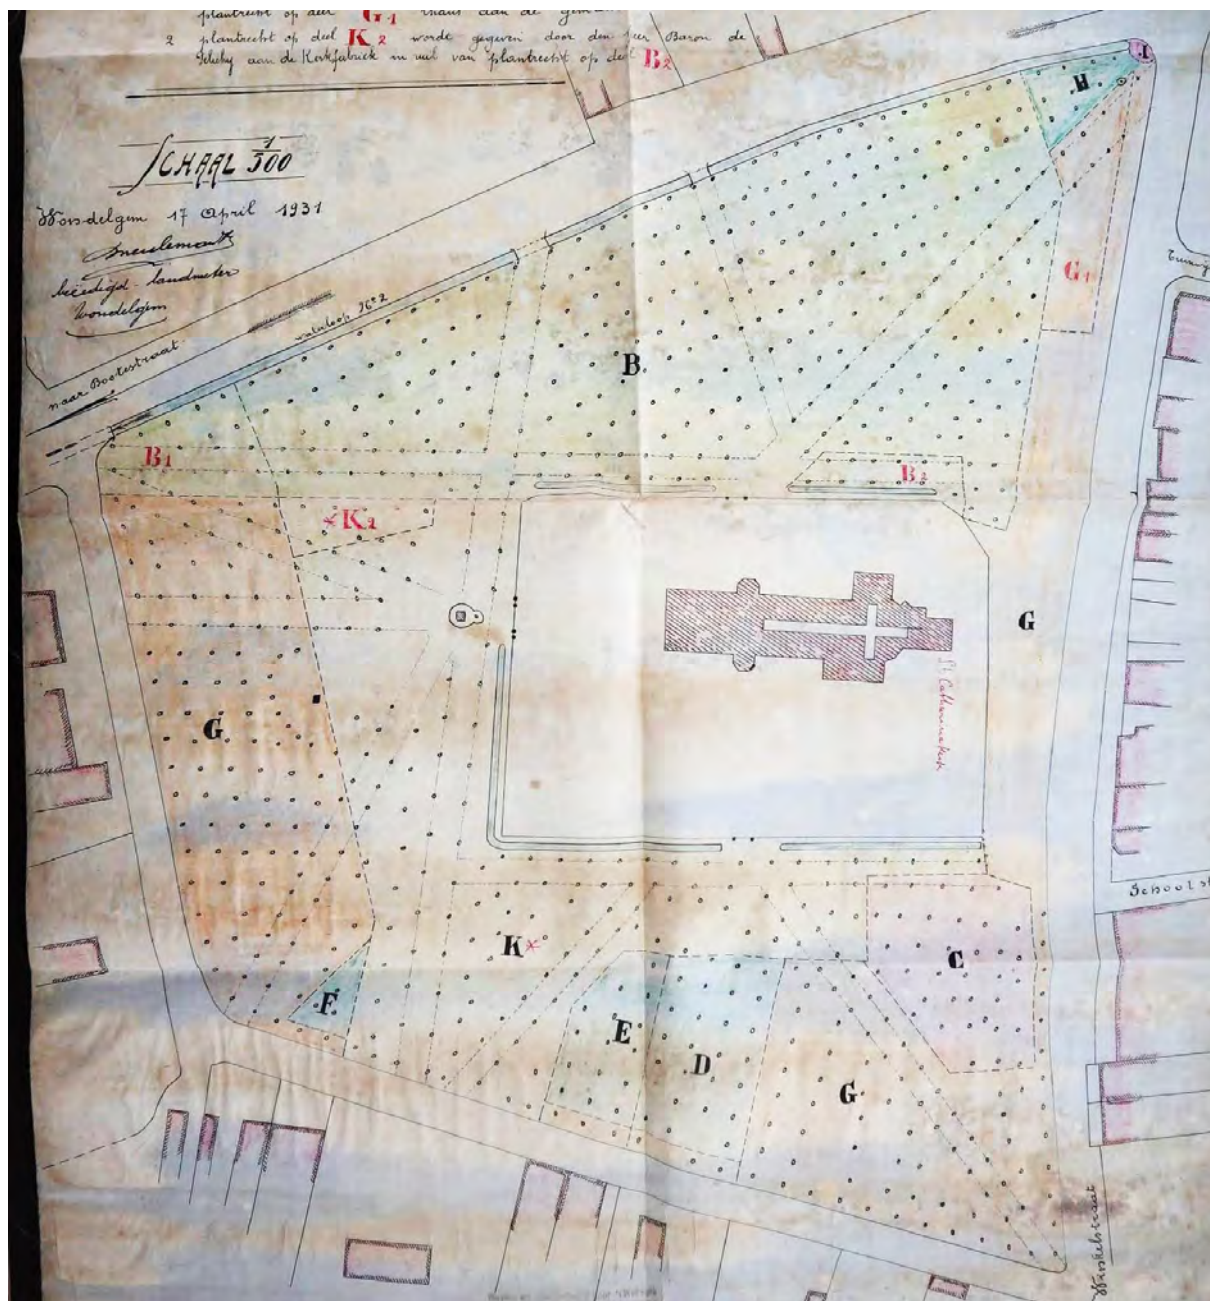
Figuur 31: 1931, Plattegrond van het plantrecht op de Kerkdries, 17 april 1931 (Gent, RA: Kerk Wondelgem 104-123)

Op de plattegrond van het plantrecht op de Kerkdries uit **1931** (Figuur 31) werd het plantrecht op de kerkdries aangeduid dat grotendeels toebehoorden aan de kerkfabriek, de gemeente en de baron Raphaël Gilles de Pélichy (1875-1967).<sup>43</sup>

- B1: plantrecht wordt hier overgenomen door de heer Pelichy in ruil van het plantrecht op deel C1, dat toen door de gemeente werd beplant
- B + H: plantrecht aan baron Raphael Gilles de Pélichy
- C: plantrecht voor de commissie van openbaren onderstand
- D, E, F, I: bijzonder plantrecht, niet verder gespecificeerd
- G: plantrecht voorbehouden aan de gemeente
- K: plantrecht voorbehouden aan de kerkfabriek
- K2: plantrecht op dit deel werd aan de Kerkfabriek gegeven door baron de Pélichy, in ruil van het plantrecht op deel B2

Voorts zijn nu voor het eerst de verschillende lanen duidelijk herkenbaar getekend. In vergelijking met de topografische kaart zijn er verschillende lanen bijgetekend. Het is onduidelijk of deze lanen al in 1910 bestonden, maar niet werden getekend, of dat ze tijdens of na het interbellum werden aangelegd. Waarschijnlijk werden ze aangelegd bij de plaatsing van het oorlogsmonument in 1920. Voor de plaatsing van dit monument werd een klein pleintje gecreëerd van waaruit vijf lanen toekomen of vertrekken. Het kermisplein ten oosten is ook voor een eerste keer opgetekend.

Het plan van 1931 toont dat tussen 1910 en 1915 het kerkhof vergroot werd langs de zuidelijke zijde (Figuur 31). De bestaande gracht werd gedempt en er werd een nieuwe gracht gecreëerd om zo aansluiting te vinden bij het oorspronkelijke plan. Op de plaats van de oude gracht werd een pad aangelegd. Er werden twee nieuwe pleinen (huidige pleinen C en F) aangelegd. Aan de hand van de stilistische analyse van de graftekens kan geconcludeerd worden dat er eerst langs de nieuwe haag/gracht begraven werd, daarna langs de paden en pas daarna op de pleinen zelf.

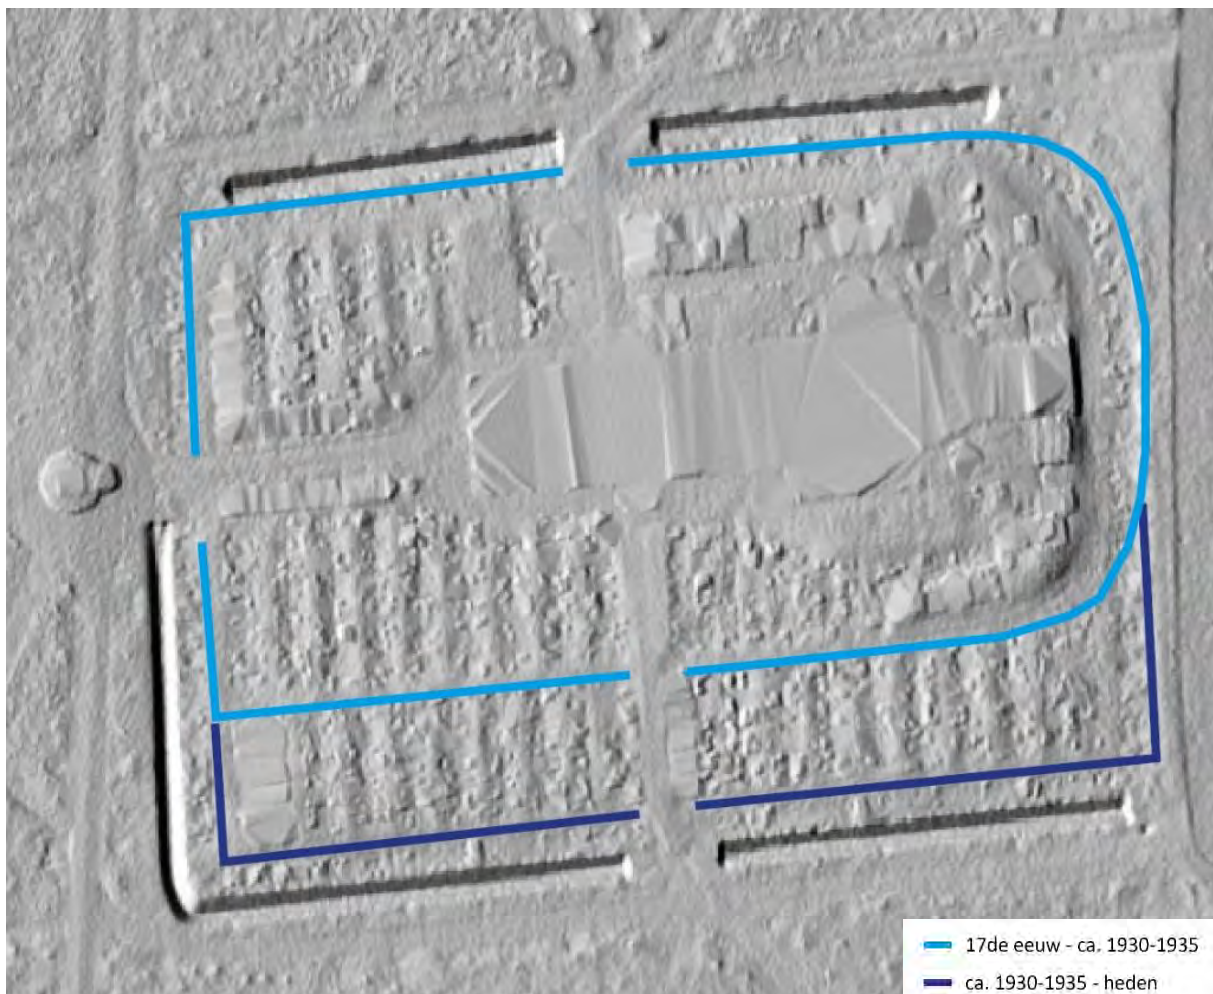
Figuur 32: Digitaal hoogtemodel Vlaanderen II met aanduiding van het oude en vergrote kerkhof (www.geoportaal.be, bewerkt door ARAT)

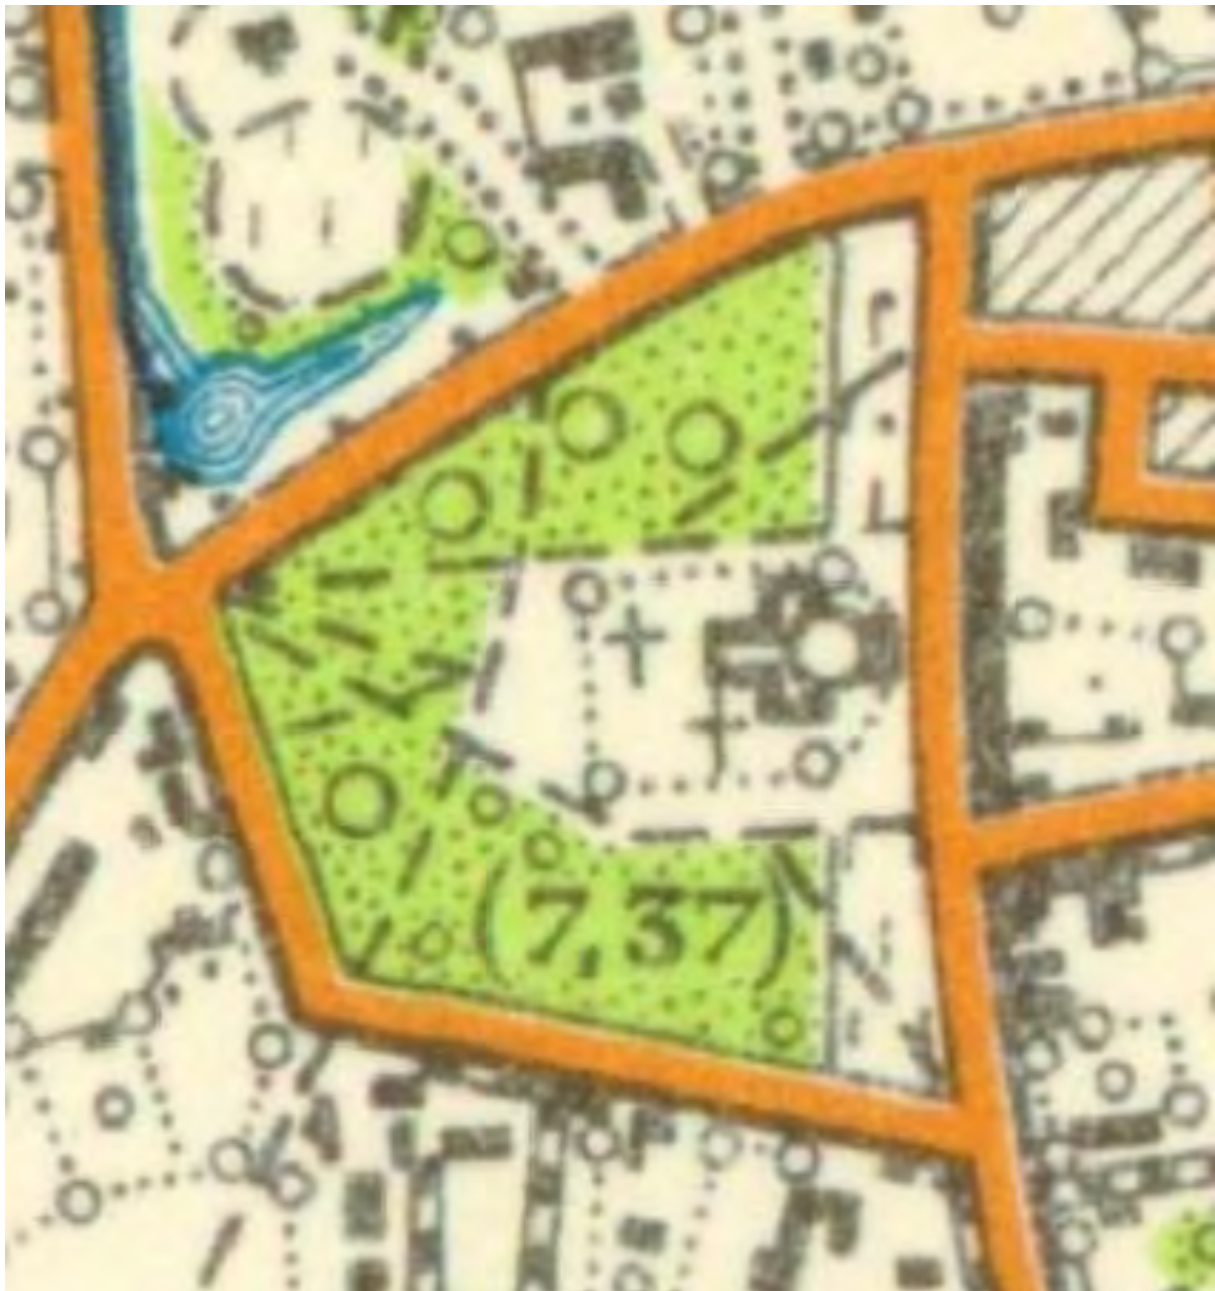
Figuur 33: 1937, Topografische kaart, ([www.arcgis.be](http://www.arcgis.be))

Op de topografische kaart uit **1937** kaart lijken de wegenissen nog meer te zijn aangepast (Figuur 32).

Een nieuw schuin wandelpad tekent zich af van de noordwesthoek van de dries tot aan de zuidwesthoek van de kerkhofrand. Voor de hooftoegang tot de Sint-Catharinakerk ligt een trapeziumvormig plein. Opmerkelijk is dat de hoofddreef naar de pastorie niet meer staat afgebeeld. De dries verliest ten oosten ook een brede strook groen. Het kermisplein lijkt te zijn uitgebreid, maar onderzoek *in situ* toonde aan dit deze ingreep niet werd uitgevoerd. De bomen die vandaag op het zuidoostelijke deel staan, zijn ouder dan 80 jaar.

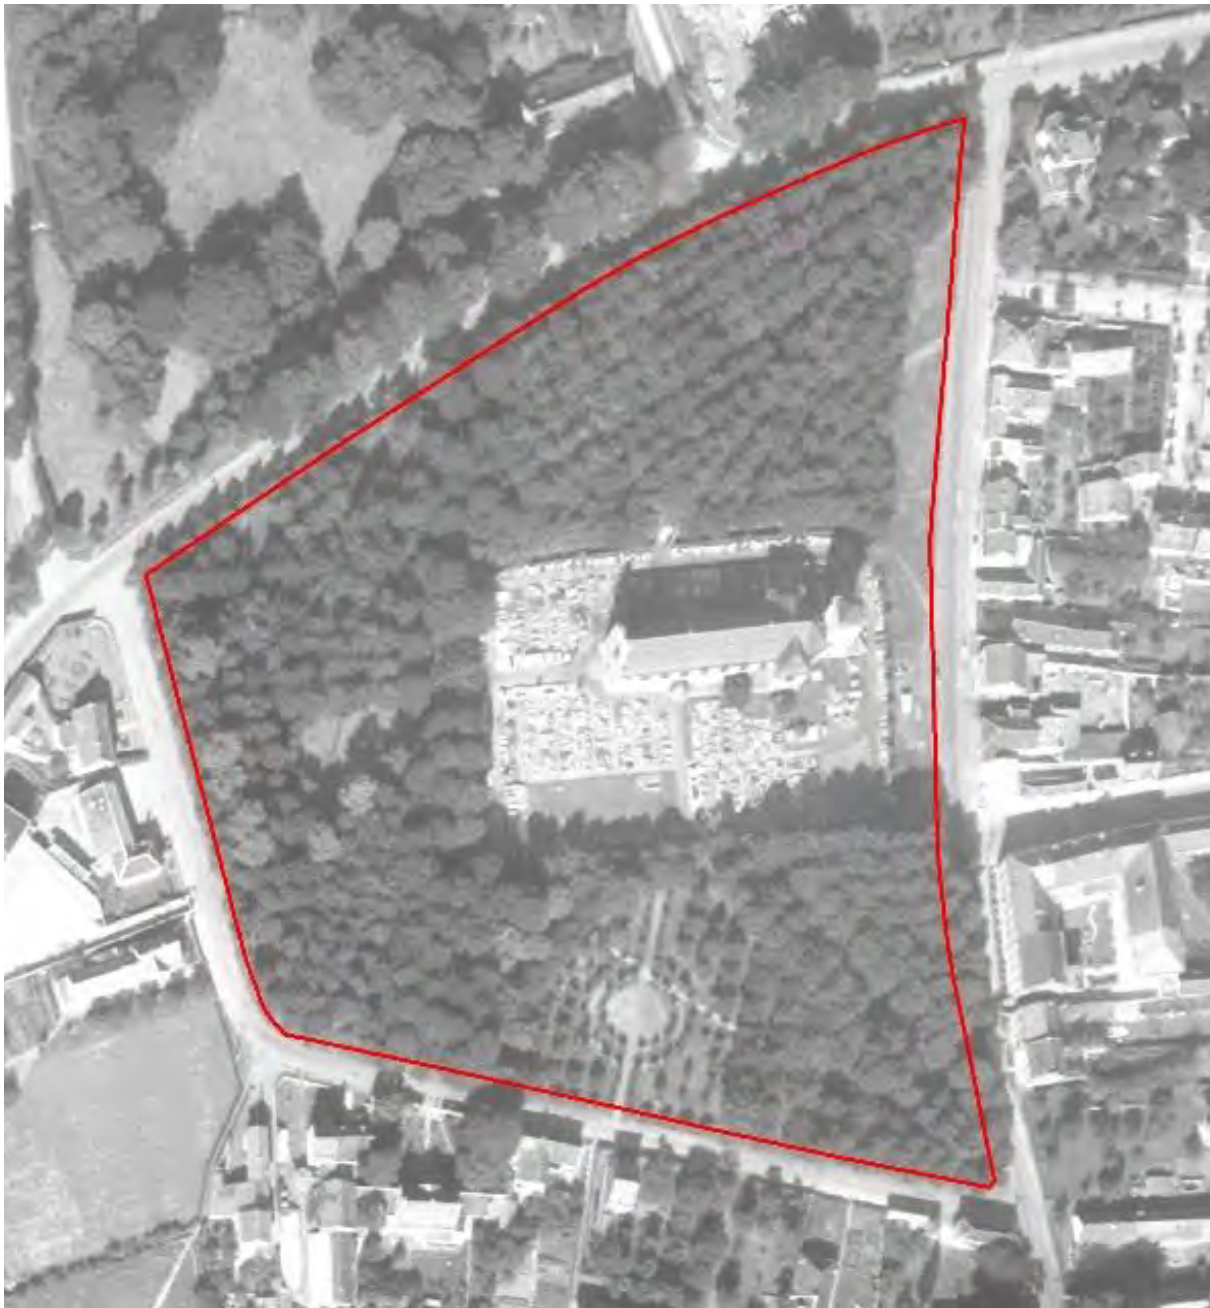
Figuur 36: 1955, Luchtfoto Vroonstalledries (overgenomen uit archeologische nota Vroonstalledries, p. 4)

De onderstaande luchtfoto uit **1955** geeft een goed beeld van de hoeveelheid bomen die grotendeels waren aangeplant in rijen (figuur 35). Opmerkelijk is dat aan de zuidzijde van de dries een meer open perceel was met een lagere beplanting met een niet-beplante cirkel. De beplanting was aangelegd in een cirkelvormige structuur. Deze structuur zal de komende jaren verdwijnen, maar blijft nog leesbaar op de opmetingstekening van het beheerplan uit 1991. Het kerkhof was minimaal beplant. De grote taxus die bewaard bleef aan de zuidzijde van de kerk is duidelijk te onderscheiden. De treurwilgen aan de oostzijde van het kerkhof zijn niet te zien. Het kermisplein aan de oostkant was in gras aangelegd. De staande wip was verplaatst en stond zeker sinds 1942 in het gedeelte te westen. De heer Wouters, secretaris van de KCML, beschrijft in 1942 dat hier de handboogschutters op zondag en maandag na de werkuren oefenden in schieten.<sup>44</sup>

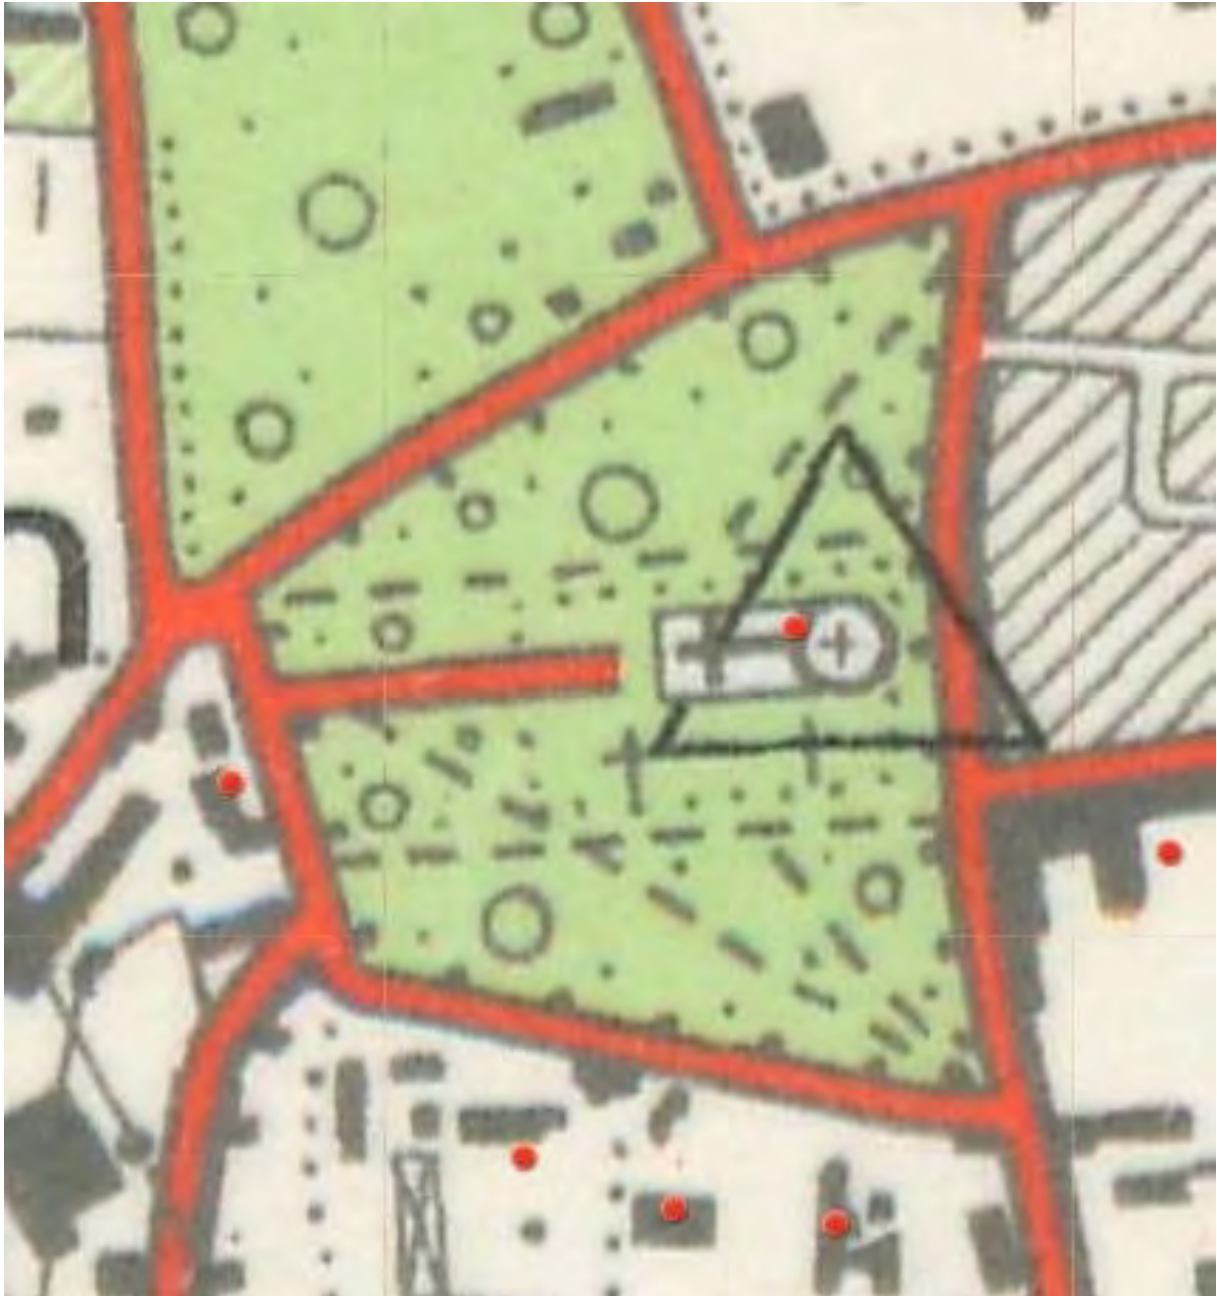
Figuur 37: 1969, Topografische kaart ([www.arcgis.be](http://www.arcgis.be))

De topografische kaart uit **1969** (Figuur 36) toont de dries opnieuw volledig begroeid, de open ruimte ten oosten van de dries en aan de hoofdtoegang van het kerkhof, te zien op de kaart uit 1937, is opnieuw beplant. Het padenstelsel bouwt voort op de situatie uit 1937, de schuine dreef van de noordwesthoek van de dries loopt nu door tot de zuidoosthoek van de dries. Ten oosten van het kerkhof loopt de dreef door tot aan de westkant van de dries. De met linden en zomereiken beplante dreef naar de ingang van de kerk staat aangeduid als hoofddreef.

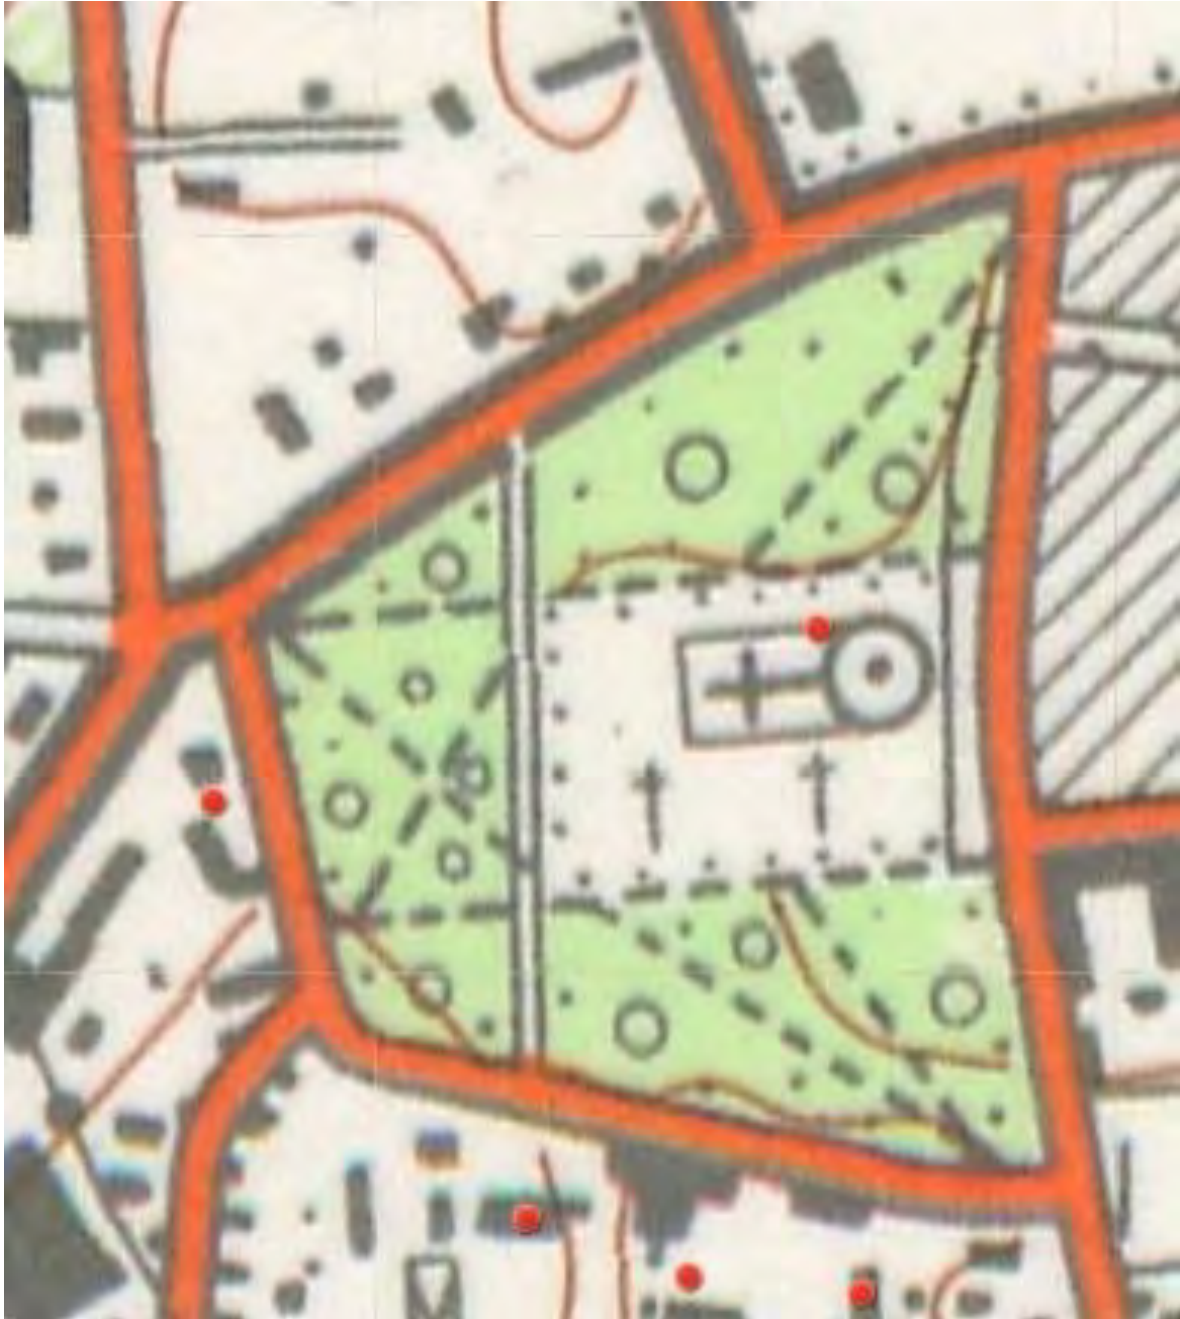
Figuur 38: 1989, Topografische kaart ([www.arcgis.be](http://www.arcgis.be))

De topografische kaart uit **1989** licht de dreef van de pastorie naar de noordkant van de dries sterk uit als belangrijkste as (Figuur 38)

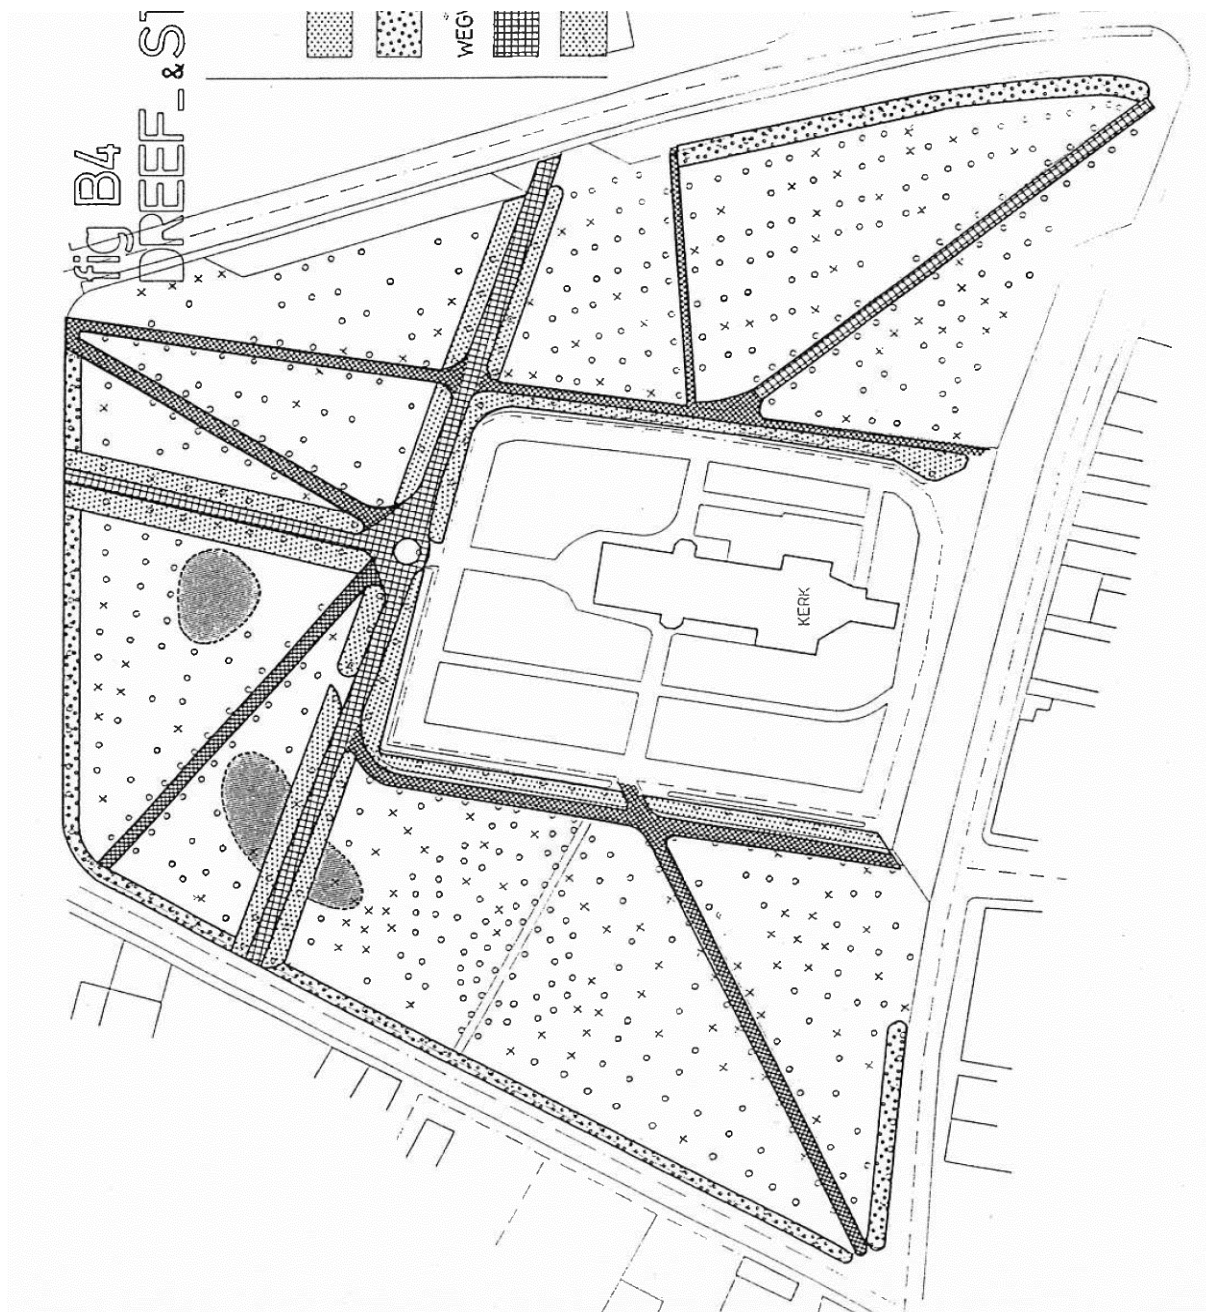
Figuur 39: Opmetingsplan van de dries 1991 (Stad Gent)

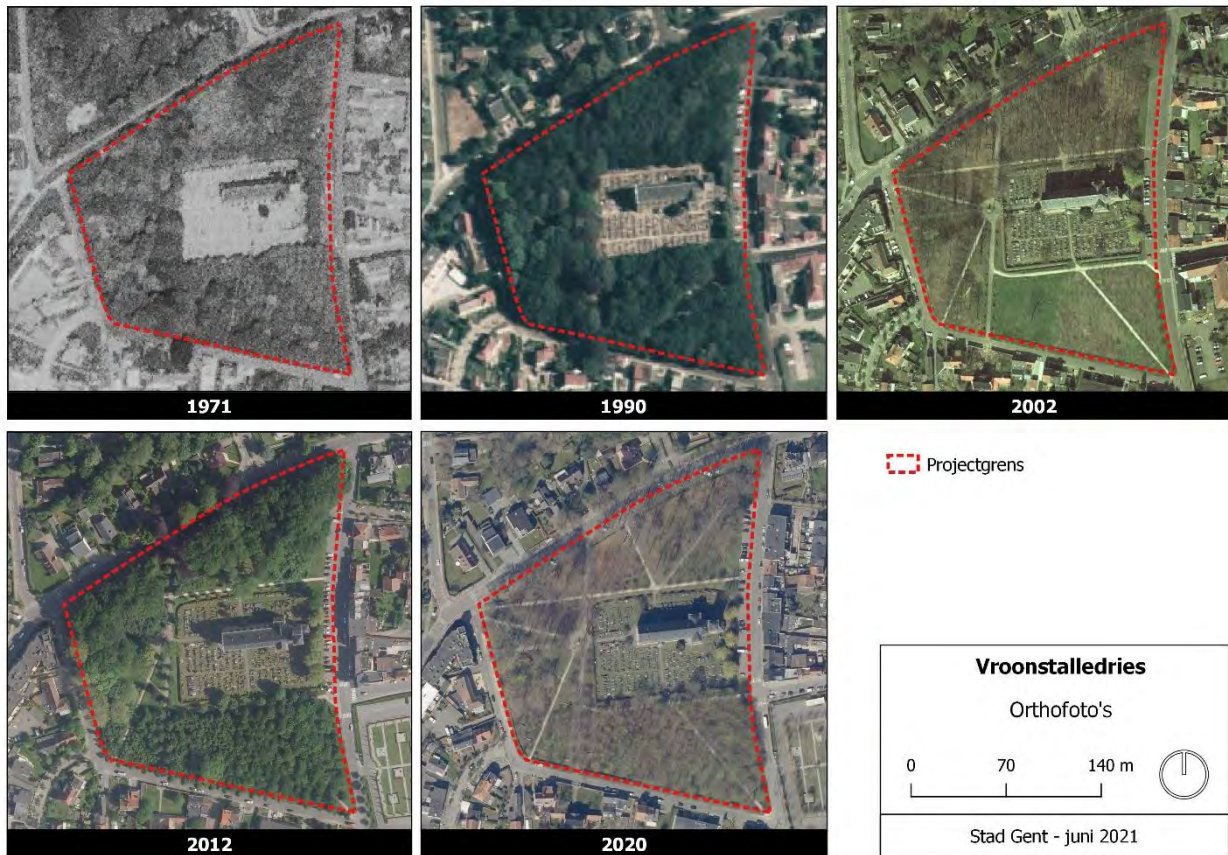
Figuur 40: 2021, orthofoto (Stad Gent)

Deze orthofoto's van 1971 tot **2021** tonen goed hoe de omgeving in de 20ste eeuw werd geurbaniseerd, maar de dries zelf bleef quasi onveranderd (Figuur 40). Wel zijn enkele veranderingen merkbaar in de aanleg van de zuidelijke zijde van de dries,

ten opzichte van de orthofoto uit 1955. In 2002 is de zone rond de zwarte walnoot gekapt (aangeplant met gras) en nadien weer aangeplant met bomen. Tevens zijn de treurwilgen te onderscheiden, die aangeplant werden tussen 1955 en 1971.

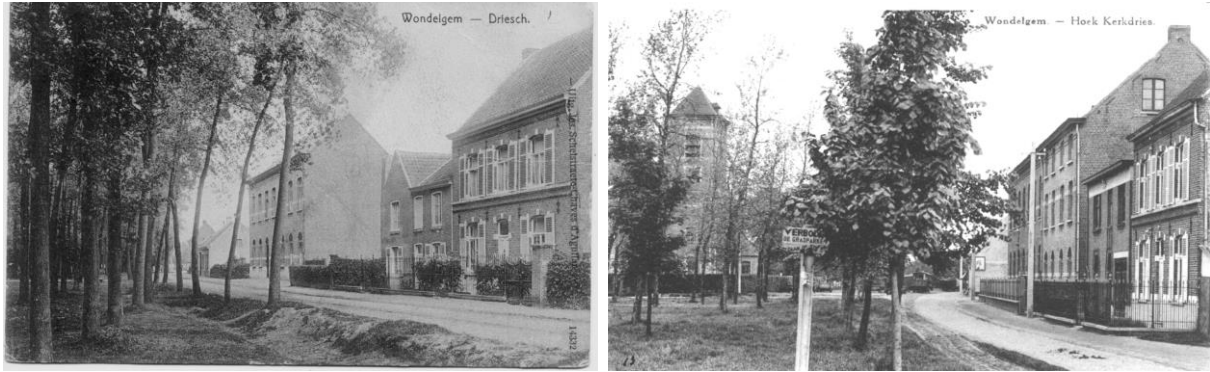
Figuur 47: Ongedateerde prentbriefkaarten met zicht op de zuidoostelijke perceelsgrens van de dries (www.delcampe.net)

Postkaarten uit de vroege 20ste eeuw en oude historische kaarten tonen aan dat de dries niet omhaagd was. Het open grasveld ten oosten was toen beplant met bomen tot aan de straatkant. Aan de zuidoostelijke perceelsgrens van de dries diende een gracht als natuurlijke afscherming (Figuur 47). Ten noorden van de dries liep eertijds ook een gracht aan de straatkant, zichtbaar op een oude foto met de ijzeren wip op de achtergrond (Figuur 48).

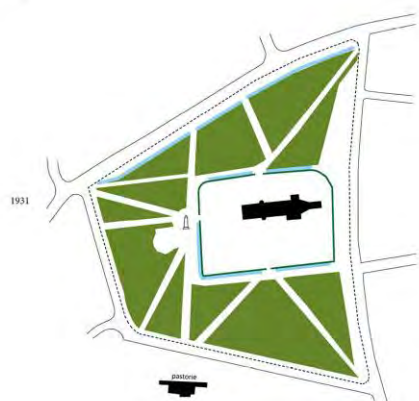
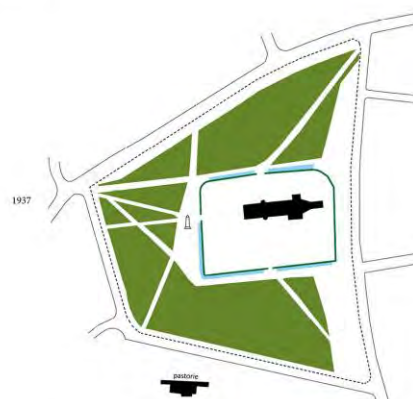
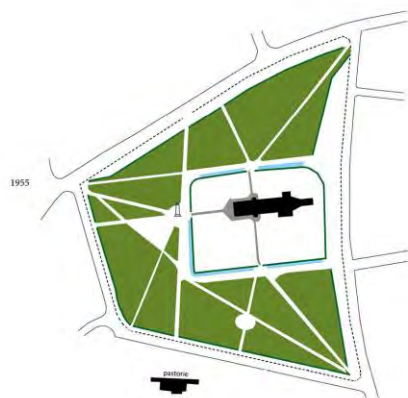
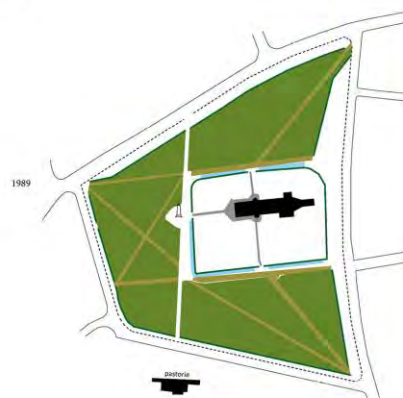
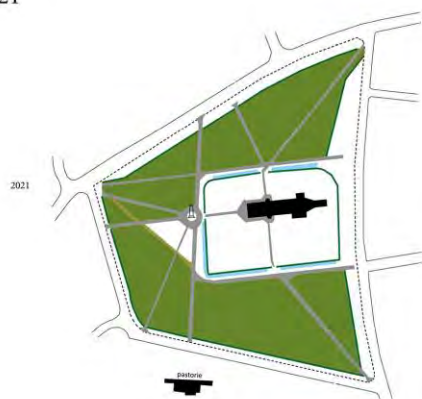
Figuur 53: Schematisch overzicht van het kaartmateriaal 1931-2021 (ARAT architecten)

De historische kaarten vóór 1893 tonen geen paden binnen de dries. De drie doorgangen vanuit het kerkhof doen wel vermoeden dat er paden liepen vanuit verschillende kanten naar de kerk en het kerkhof. Wellicht ontstonden er intuïtieve paden, spontaan ontstaan vanuit het gebruiksgemak, ook wel olifantenpaadjes genoemd maar waren ze te klein om af te beelden op voorgaande kaarten. Misschien waren er kleine paden langs de percelen.

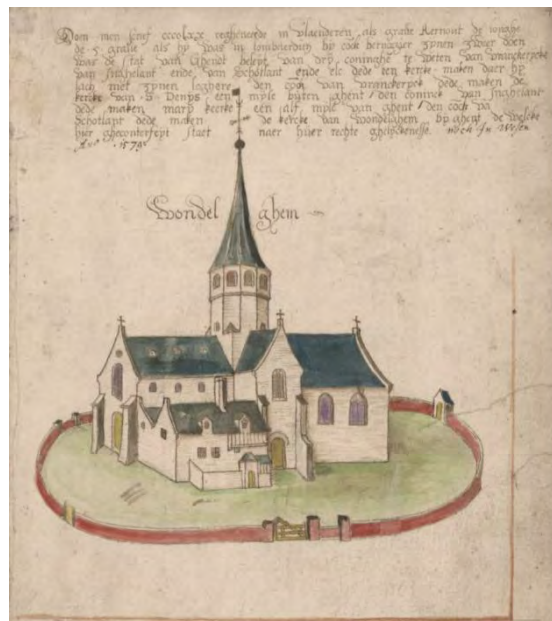
Figuur 54: Tekening van de oude kerk van Wondelgem (Beeldbank Gent)

De tekening van deze kerk van A. Van Wijnendaele geeft een beeld van hoe de kerk in de 16de eeuw uitzag (Figuur 53). De gotische kerk had centraal een veelhoekige toren met een hoog spits dak. De rondboogvormige vensters hadden glas-inloodramen die door Lieven Hugenois, abt van Sint-Baafs (1517-1535), aan de kerk waren geschonken. De westelijke en zuidelijke gevel hadden steunberen en aan de zuidwestelijke zijde was de pastorie aan de kerk gebouwd. Rond de kerk was het kerkhof omgeven door een muur.<sup>58</sup>

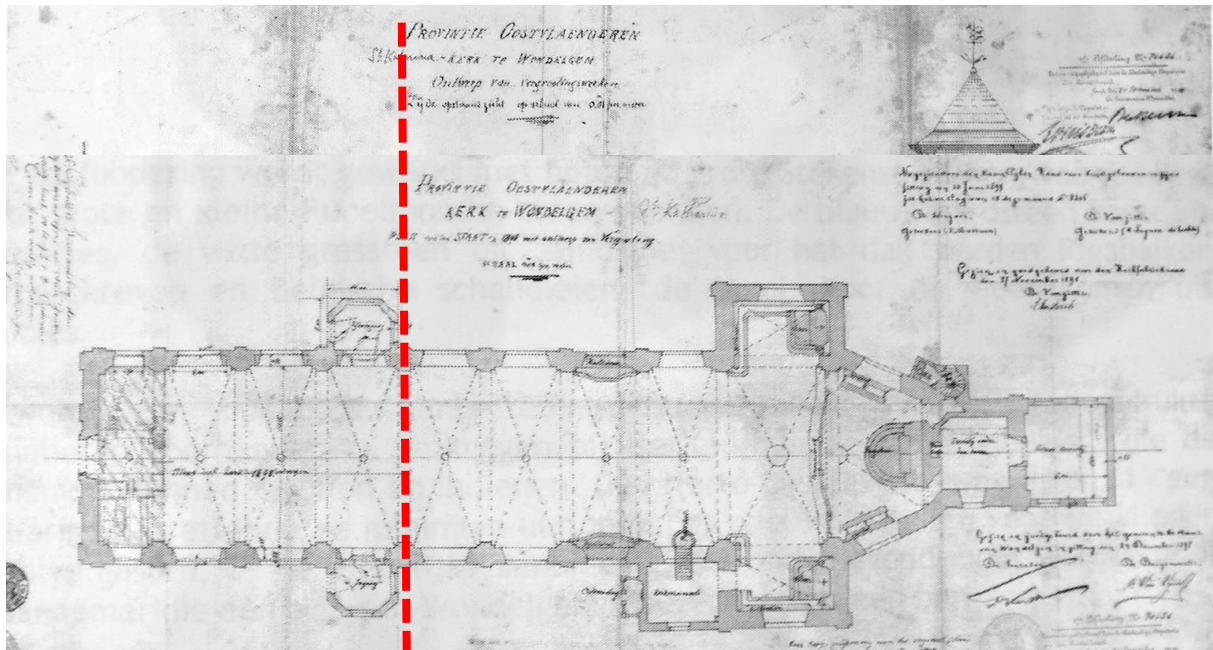
Figuur 56: Ontwerp van de uitbreiding van Van Hoecke-Peeters, 1898 (DE MEY 2012)

- Vergroting van de kerk tot op een lengte van 18,98 m, afbraak en heropbouw van de voorgevel inbegrepen
- Aanbouw van twee zijportalen
- Vergroting van de sacristie
- Vernieuwen van het schaliedak op het oude deel van de kerk
- Onderhoud van de uitgevoerde werken gedurende een jaar.<sup>75</sup>

De werken aan de kerk werden gestart met de ontmanteling van de bestaande 17de-eeuwse voorgevel vanaf het kroonkruis tot 25 cm onder de kerkvloer. De stukken/onderdelen werden getekend met letters en op een tekening aangeduid, zodat bij de herbouw alles zijn juiste plaats kreeg. De stenen werden opgekuist, kapotte delen werden vervangen. De stukken in blauwe en witte hardsteen werden zorgvuldig nagetekend, voorzichtig neergelaten en opgekuist. Alles werd zorgvuldig gemerkt en in een loods ondergebracht. Wat gebroken werd of onherstelbaar verloren ging, werd gereconstrueerd om de herbouw zo getrouw mogelijk te laten gebeuren.<sup>76</sup> Ook het orgel werd afgebroken en nadien herplaatst.

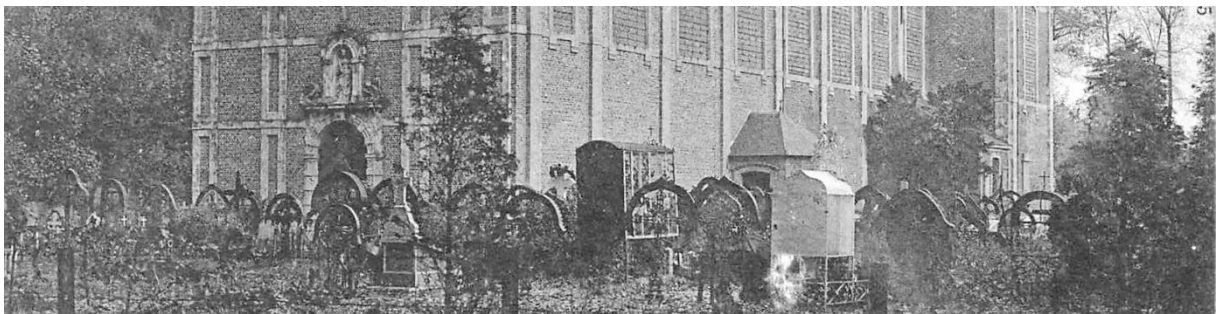
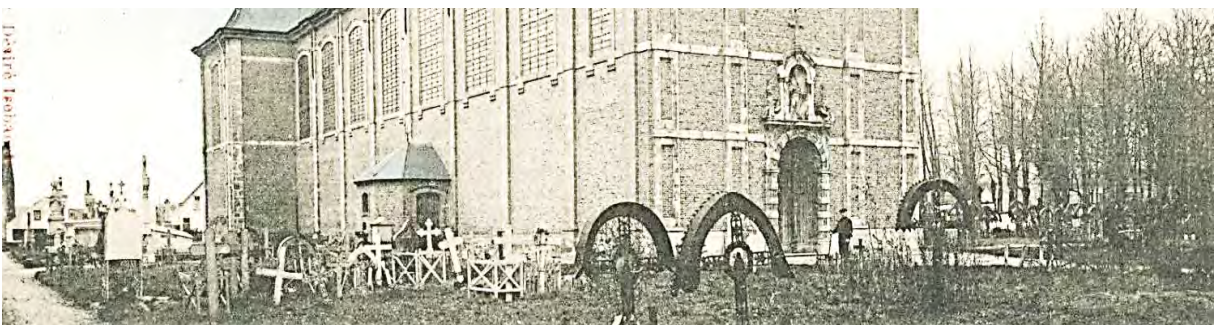
Figuur 60: Ijzeren en houten kruisen ten westen van de kerk, ca. 1910 ([www.delcampe.net](http://www.delcampe.net))

Figuur 61: Ijzeren en houten kruisen ten westen van de kerk, ca. 1900 ([www.delcampe.net](http://www.delcampe.net))

Waarschijnlijk werd in de tweede helft van de 19de eeuw een plan opgesteld dat het kerkhof in verschillende zones opdeelde, namelijk met zones om in volle grond te begraven, om grafkelders te construeren, voor kindergraftekens, zusters- en pastoorsgraftekens of kloostergraven.<sup>102</sup> Uit historisch beeldmateriaal kan worden opgemaakt dat verschillende zones van elkaar werden gescheiden door kleine paden. Rondom het kerkhof lag een pad dat een beetje van de haag verwijderd was. Langs dit pad werd naar de haag toe begraven. Aan de andere kant van het pad was een grasveld met houten en ijzeren kruisen als graftekens (Figuren 59 en 60).

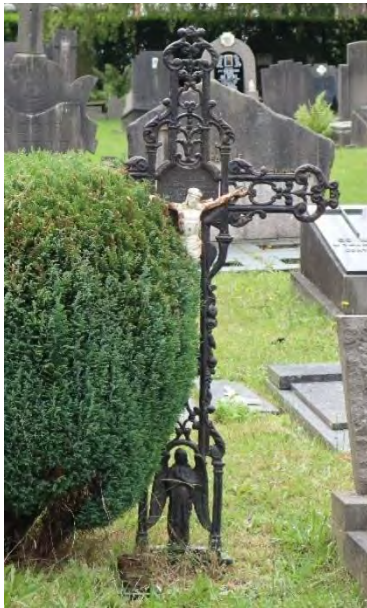
Figuur 62: IJzeren kruis (Mar Jaen 2021)

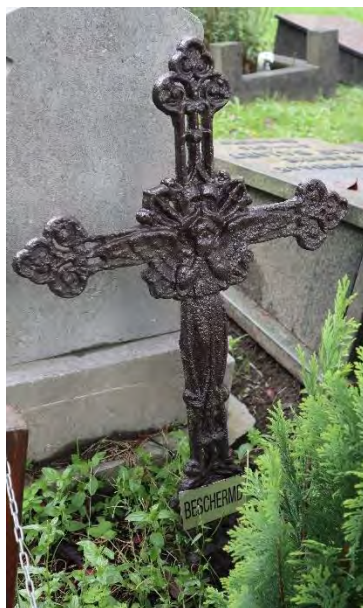
Figuur 63: IJzeren kruis, kindergraf (Mar Jaen 2021)
