# VROONSTALLEDRIES – WONDELGEM

## ERFGOEDBEHEERPLAN VOOR CULTUURHISTORISCH LANDSCHAP

### ARAT-architecten

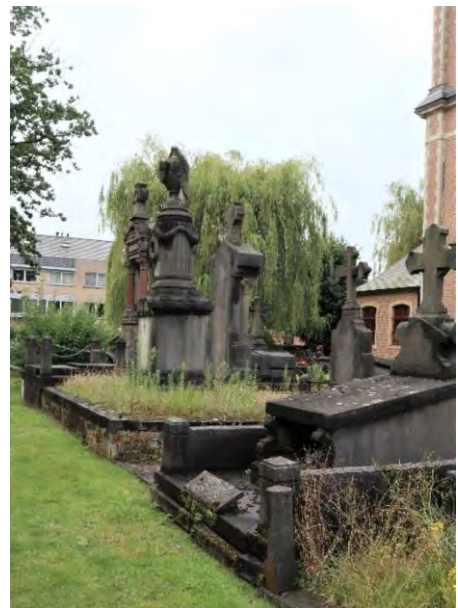
Figuur 64: Zicht op de grafmonumenten van de elite naast het koor (Mar Jaen 2021)

Vanaf dan liet in eerste instantie de lokale elite grafmonumenten met grafkelders bouwen op het kerkhof. De eerste en belangrijkste graftekens werden links en rechts langs het koor van de kerk geplaatst. Voornamelijk de adellijke families uit de 19de en 20ste eeuw zijn hier begraven zoals: de Ghellinck de Walle, de Hemptinne-de Kerchove de Denterghem, Mesdach de ter Kiele.<sup>103</sup> Deze graftekens werden monumentaal uitgewerkt in een neogotische of neoclassicistische stijl op basis van classicistische typologieën door Gentse beeldhouwers en steenkappers zoals H. Dubois, Cornelis, Medo of Paternotte. Sommige van deze graftekens hadden ook een ijzeren hekwerk en kettingen. In de 19de eeuw was ijzer een veelgebruikt materiaal op een kerkhof of begraafplaats. De houten kruisen werden vervangen door ijzeren graftekens. Rond 1906 stond het grasperk van het kerkhof vol met houten en ijzeren kruisen.

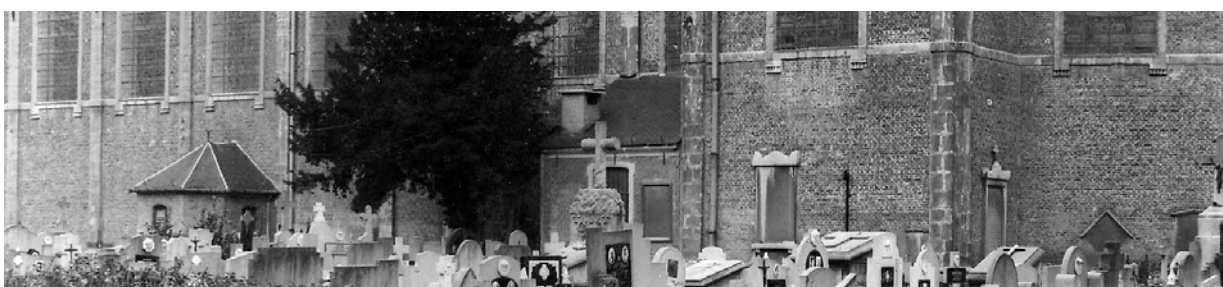
Figuur 66: De foto toont de verschillende graftekens in de zuidoostelijke hoek (www.delcampe.net)

In **1915** kwamen er tegen de haag zeven statieën van de bedevaartweg van Sint-Catharina en Sint-Marculphus.<sup>105</sup> Ondertussen werden de ijzeren kruisen meer en meer vervangen door eenvoudige graftekens in blauwe hardsteen. De 'gewone man' plaatste nu ook een stenen grafteken, weliswaar in volle grond. Opvallend is dat vele graftekens erg gelijksoortig zijn. Vanaf dan ontwikkelen er zich twee lokale typen, waaronder een stèletype bestaande uit een stèle, grafplaat en een perkje en/of bloembakje en een sarcofaagtype waarbij een grafplaat op een sokkel werd geplaatst en verder afgewerkt werd met een klein perkje. De stèletypen werden meermaals versierd met bronzen reliëfs en porseleinfoto's. Langs het zuidelijke pad, van de kerk naar de dries, komen ook grafkelders met grotere graftekens.

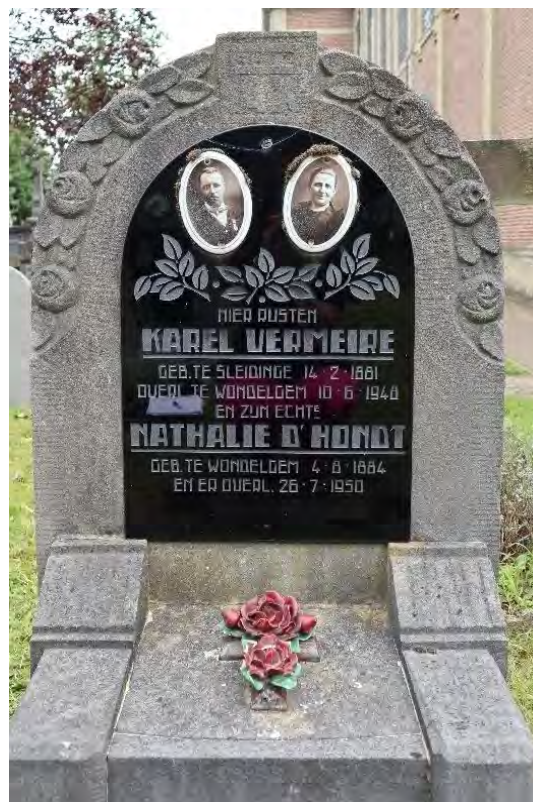
Figuur 68: Art-decografteken met epigrafie op marbriet en twee porseleinen foto's (Mar Jaen 2021). Tijdens het interbellum werden er over heel het kerkhof stenen graftekens geplaatst. Opmerkelijk is dat er steeds gekozen werd voor dezelfde lokale typologie. De meeste graftekens werden in art-decostijl vormgegeven en in blauwe hardsteen afgewerkt met reliëf (rozen of klimop), ciselering of frijnslag.

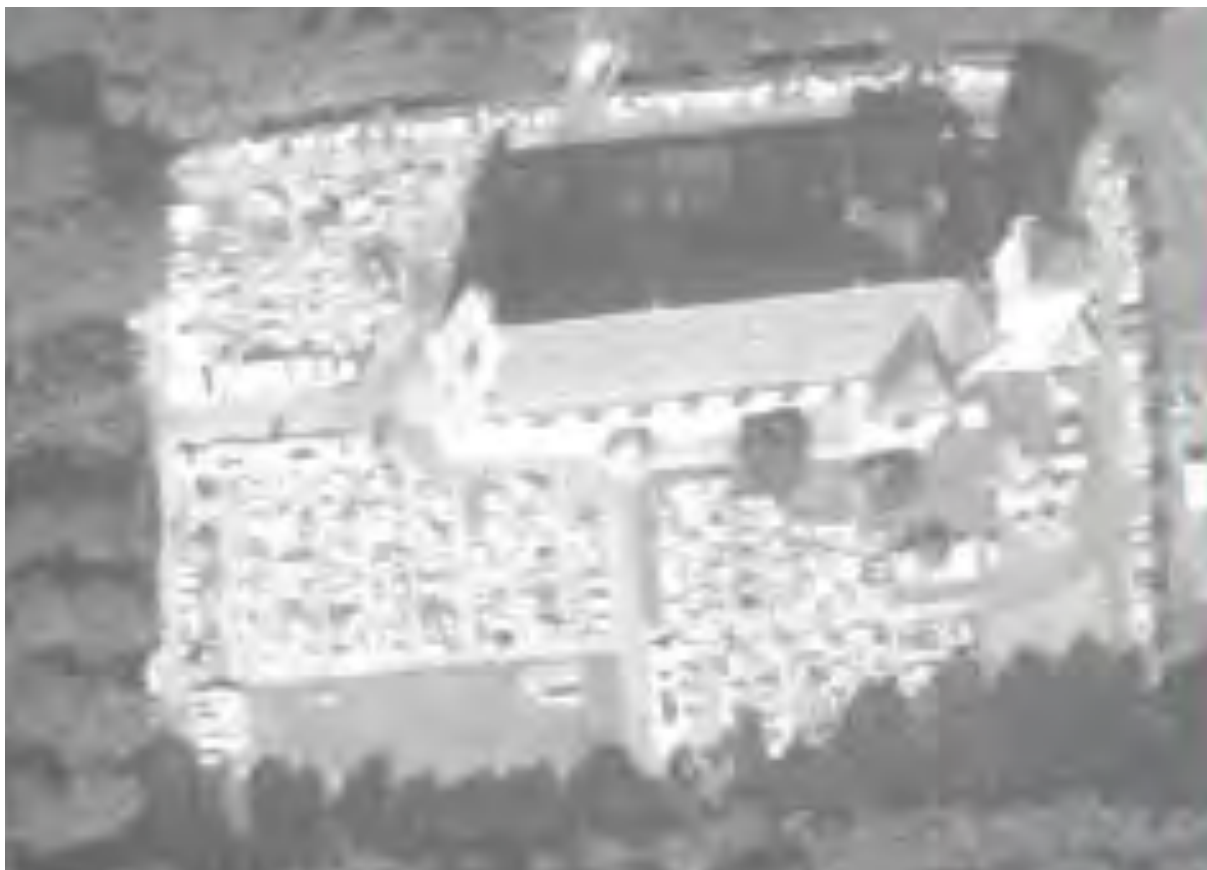
Figuur 69: Luchtfoto uit 1955 (overgenomen uit de archeologische nota Vroonstalledries)

Na WO II kwam er op het kerkhof een zone voor de oud-strijders. De graftekens werden hier stilistisch gelijk uitgevoerd. Een luchtfoto uit 1955 toont dat het huidige plein C toen nog grotendeels uit een grasveld bestond (Figuur 68). Er waren wel al graftekens langs de haag en langs de westelijke laan geplaatst, maar in het perk zelf staan nog geen graftekens. Op dat moment bestonden de paden uit verharde aarde en waren ze duidelijk onderscheidbaar van de grasperken. De eeuwigdurende concessie werd in **1971** vervangen door een 50-jarige concessie.<sup>107</sup>

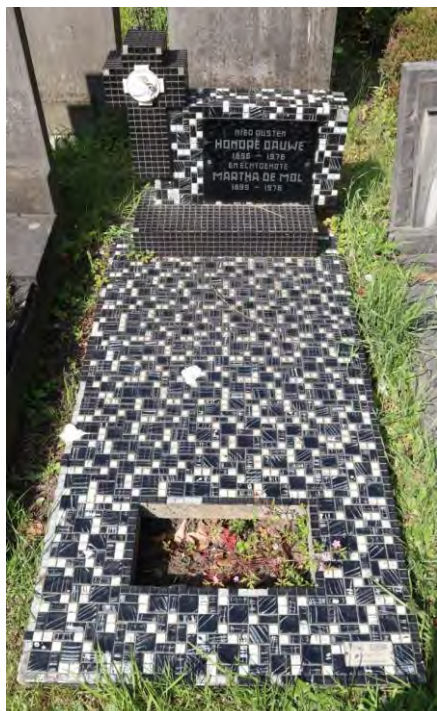
Figuur 70: Grafteken bekleeft met mozaïek (Mar Jaen 2021)

De art-decostijl bleef tot in de jaren 1970 nog de meest gangbare stijl voor graftekens, hoewel er vanaf de jaren 1940-1950 ook invloeden waren van de 'moderne' stijl. In eerste instantie werd de vorm van de stèle aangepast, daarna kozen sommigen voor een grafteken bekleed met zwart-witte mozaïektegels. Er zijn enkele uitzonderingen waarbij het grafteken in een uitermate moderne vormgeving werd uitgevoerd (Figuur 71).

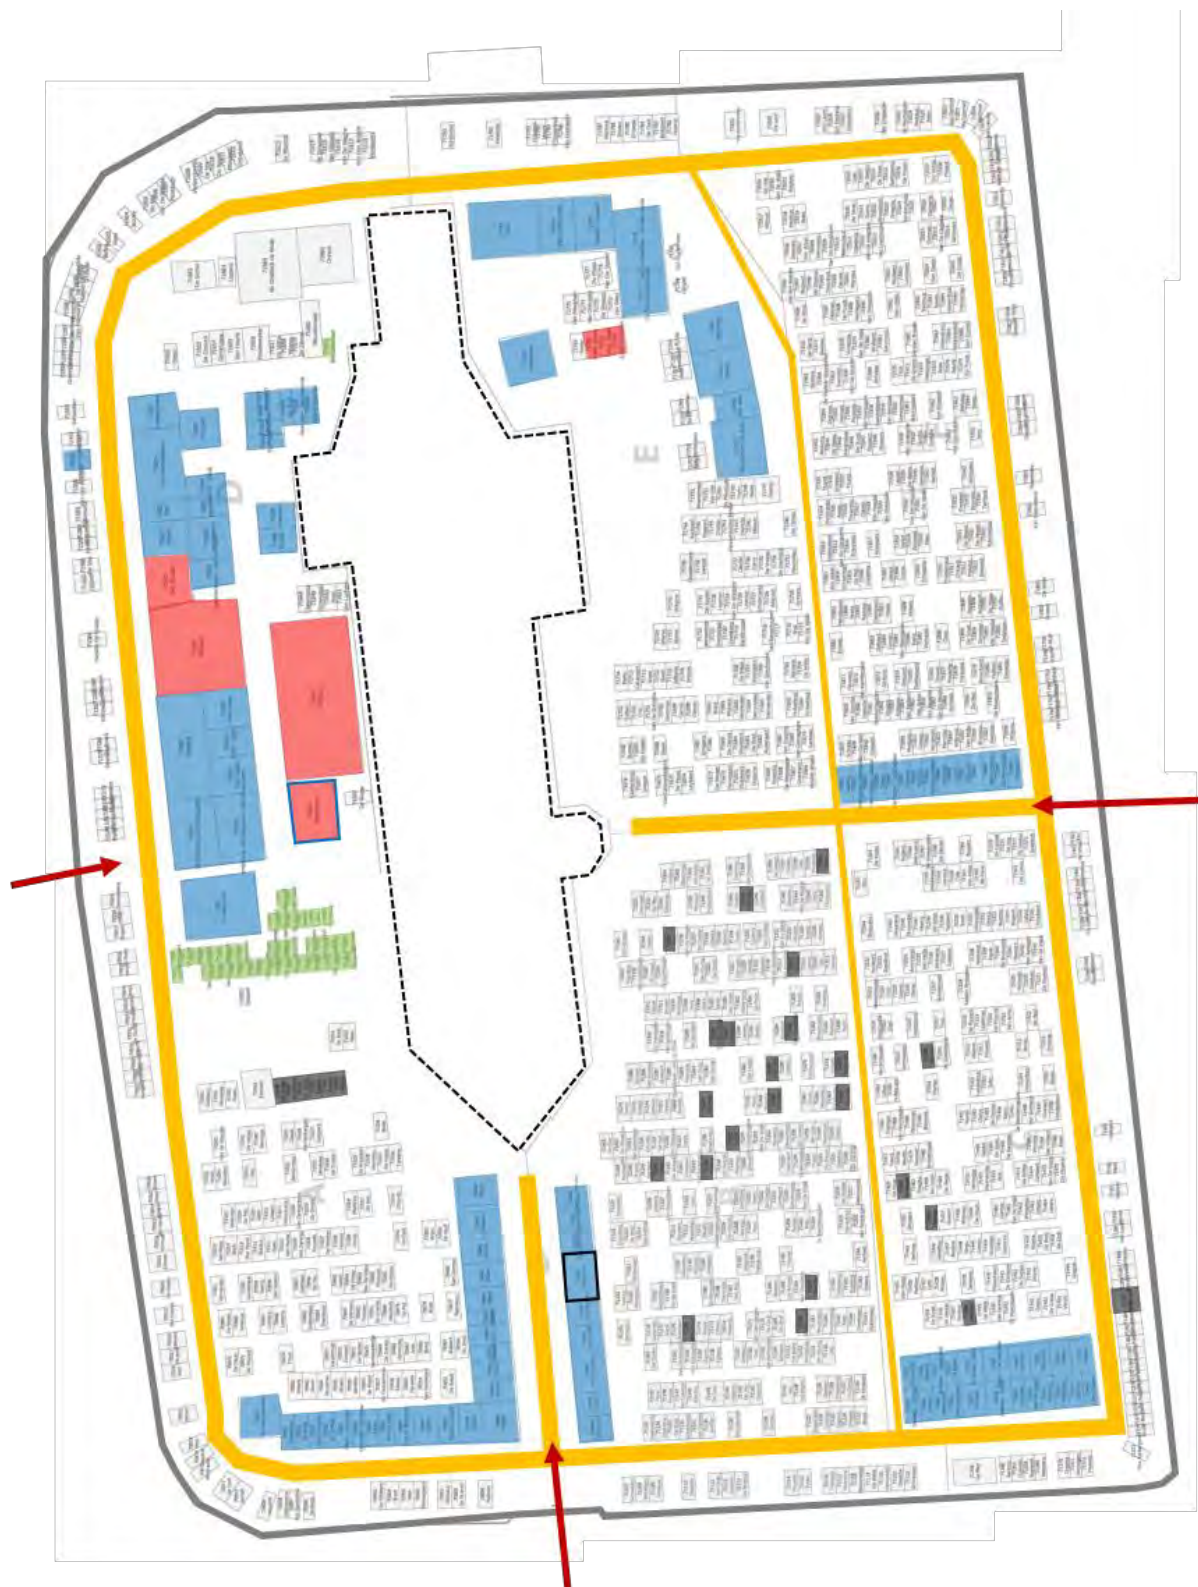
Figuur 73: Plan met aanduiding van de belangrijkste paden, keldergraven, kloostergraven, kindergaven en oud-strijdersgraven. (Mar Jaen 2021)

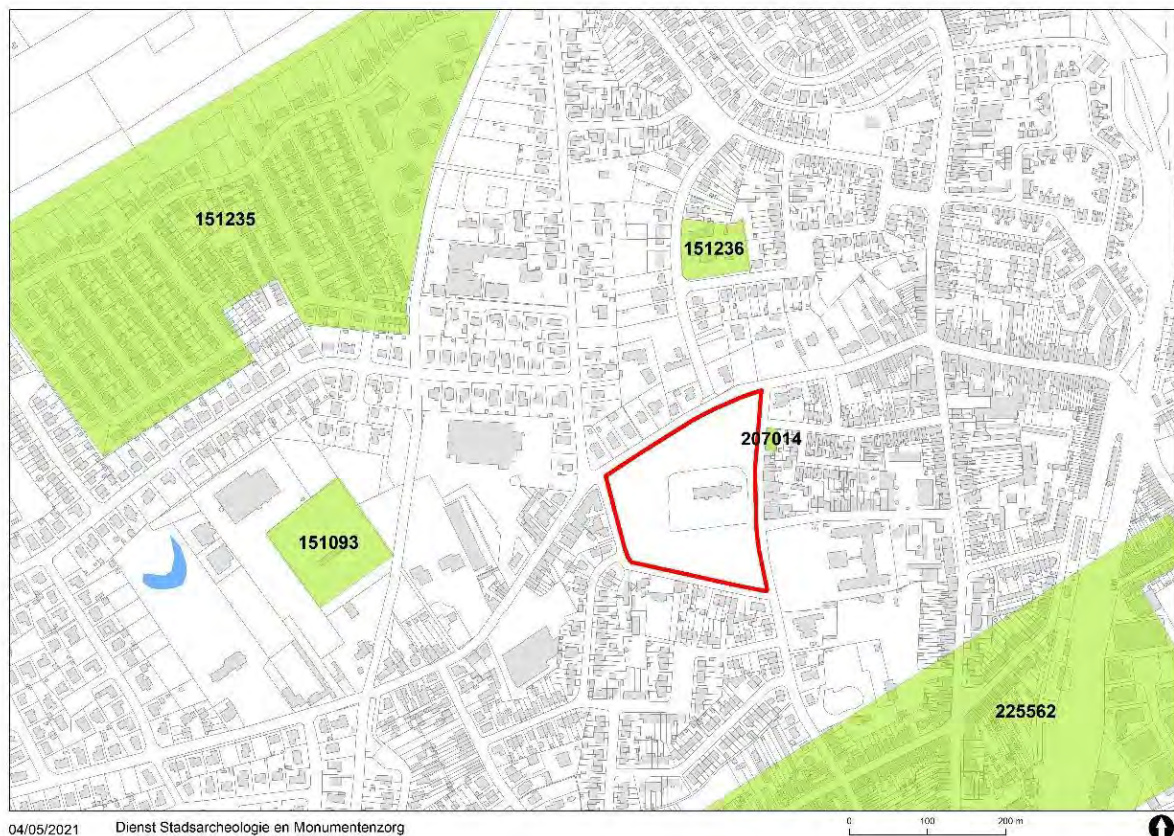
Figuur 79: Het volledige projectgebied met de op de CAI aangeduide archeologische relictten (Stad Gent)

- CAI locatie 151235, de Lange Velden: sporen aangetroffen die de site terugbrengen tot in de late bronstijd-vroege ijzertijd (circulaire greppel) en postmiddeleeuwen (grachten, greppels en aardewerk uit 13de -14de eeuw)
- CAI locatie 207014: sporen aangetroffen uit meerdere occupatiefasen in de overgang van de volle naar de late middeleeuwen en in de late middeleeuwen (gracht, grote waterput, paalsporen, greppelfragmenten en een kuil)
- CAI locatie 151093: een paalkuil en 2 lineaire sporen werden opgegraven
- CAI locatie 151236: onderzoek verricht aan de hoeve Dossche (fundering in Doornikse kalksteen, 16de-eeuwse vensteropeningen met kruisverdeling)
- CAI locatie 225562: Frans belegeringskampement uit 1678 (archeologische verwachting voor restanten van deze verdedigingslinie en het zesdaagse beleg dat gevoerd werd)

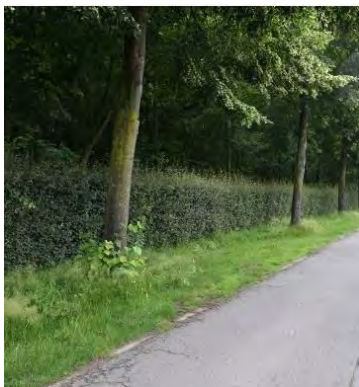
**Soortnaam:** Veldesdoorn (*Acer campestre*)

**Locatie:** als omheining rondom de volledige dries

De volledige dries is omgeven door een haag van veldesdoorn (*Acer campestre*), plaatselijk onderbroken voor toegangen tot de paden. De haag bevat aan de buitenzijde een spontane ontwikkeling van hulst en klimop. De haag zou pas zijn aangeplant in 1989.

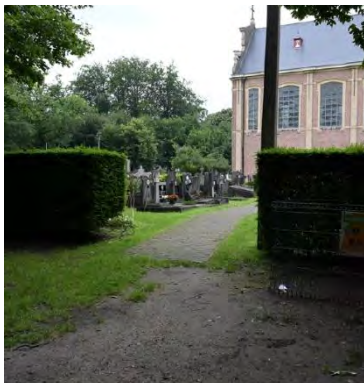
**Soortnaam:** Taxus (*Taxus baccata*)

**Locatie:** als omheining rondom het kerkhof

Het kerkhof is omhaagd met taxus en ten oosten met liguster. Op drie plaatsen is de haag onderbroken voor toegangen. De hoofdtoegang kan afgesloten worden met smeedijzeren hekwerken tussen gemetselde pijlers met witstenen speklagen en dekstenen (zie 03.02.06). De twee zijtoegangen zijn eenvoudigweg openingen in de haag.

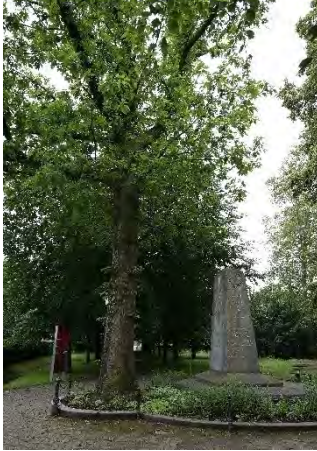
#### SB1 | Vredesboom

**Datum:** aangeplant in 1920

**Materiaal:** Amerikaanse eik (*Quercus rubra*)

**Iconografie:** Vredesboom ter nagedachtenis van WO I

**Opmerking:** boom is aan het aftakelen

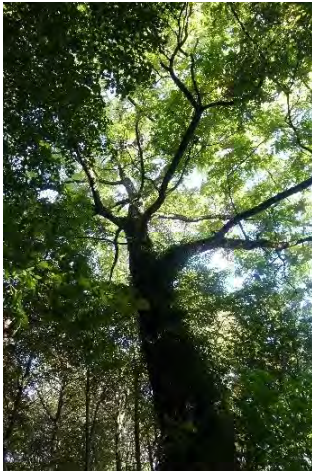
#### SBO1 | Zwarte walnoot

**Soortnaam:** Zwarte walnoot (*Juglans nigra*)  
**Locatie:** op perceelgrens 9 – 10 (zuidoostkant dries)  
**Datum:** hoge ouderdom  
**Wintergroen:** nee  
**Gelaagdheid:** -  
**Hoeveelheid dood hout:** -  
**Parkwaarde:** hoge parkwaarde

**Maatregel:** deze boom moet een beheer krijgen om zijn status als toekomstboom waar te maken. Dit houdt zowel in dat de boom zelf als de omgeving een beheer moeten krijgen dat afgestemd is op de optimale groeiomstandigheden van dit exemplaar. Deze maatregel is van belang bij alle overstaanders en is afhankelijk van de boomsoort, de conditie, veiligheidsrisico's ... De Zwarte walnoot moet meer ruimte krijgen door de omstaande kleine bomen te rooien, waardoor de kruin weer vrijkomt.

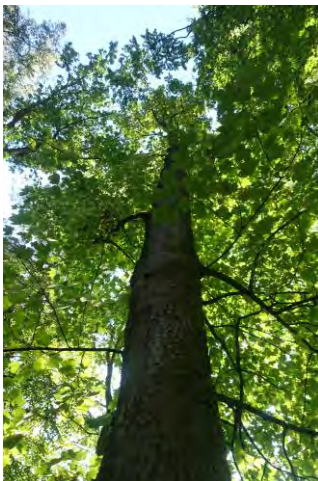
#### SBO2 | Platanen

**Soortnaam:** Plataan (*Platanus*)  
**Locatie:** een zestal platanen op percelen 6 – 7 (zie aanduiding op themakaart biotiek)  
**Datum:** hoge ouderdom  
**Wintergroen:** nee  
**Gelaagdheid:** -  
**Hoeveelheid dood hout:** -  
**Parkwaarde:** hoge parkwaarde

**Maatregel:** deze bomen moeten een beheer krijgen om hun status als toekomstboom waar te maken. Dit houdt zowel in dat de boom zelf als de omgeving een beheer moeten krijgen dat afgestemd is op de optimale groeiomstandigheden van dit exemplaar. Deze maatregel is van belang bij alle overstaanders en is afhankelijk van de boomsoort, de conditie, veiligheidsrisico's ...

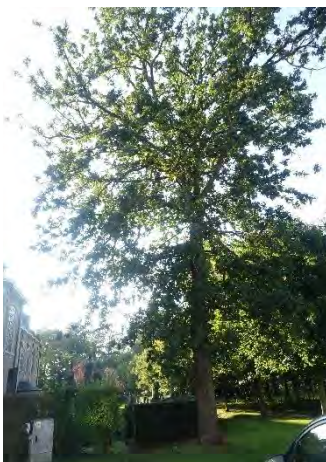
#### SBO3 | Eik

**Soortnaam:** Eik (*Quercus*)  
**Locatie:** noordoosthoek kerkhofrand, buiten taxusomhaging van het kerkhof  
**Datum:** hoge ouderdom  
**Wintergroen:** nee  
**Gelaagdheid:** -  
**Hoeveelheid dood hout:** boom is kwijnende en heeft waarschijnlijk nood aan voeding in grond  
**Maatregel:** De groeiplaats moet onderzocht worden door een erkende boomverzorger

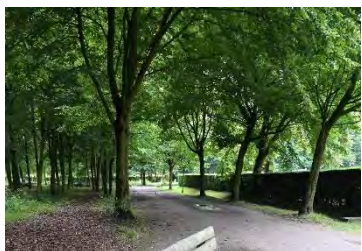
### BR2 | Bomenrij kerkhofrand (zuidelijke rand)

**Soortnaam:** Veldesdoorn (*Acer campestre*)  
**Locatie:** bomenrij langs zuidzijde van de kerkhofrand  
**Datum:** aanplant in 1996 (volgens beheersplan Vroonstalledries 1991), mogelijk ouder  
**Wintergroen:** nee  
**Aantal:** 11  
**Gelaagdheid:** -  
**Hoeveelheid dood hout:** meer dan gemiddeld, bomen staan grotendeels in schaduw  
**Verjonging:** 1 jonge aanplant

**Opmerking:** bomenrij krijgt weinig licht en staat grotendeels in het donker, ze laat ook weinig plaats voor de linden aan de kruiswegstaties aan de binnen kerkhofrand en voor de taxushaag

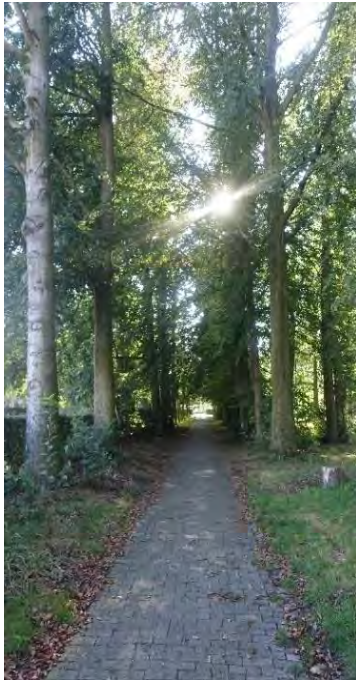
#### D3 | Dreef zijtoegang kerkhof (schuine as naar noordoosthoek)

**Soortnaam:** gemengde aanplant beuk (*Fagus*) en linde (*Tilia*)

**Locatie:** dreef schuine as naar het kerkhof (noordoosthoek)

**Verjonging:** ja in tweede deel van dreef aan de zuidoostkant

**Opmerking:** de betontegels van het pad komen naar boven door worteldruk van de bomen. Nazicht door boomspecialist is wenselijk

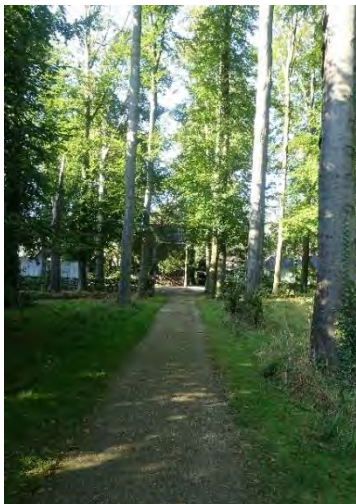
#### D4 | Dreef zijtoegang kerkhof (schuine as naar noordwesthoek)

**Soortnaam:** beuk (*Fagus*)

**Locatie:** dreef noordelijke kerkhofrand naar straatzijde noordkant

**Verjonging:** de dreef is aan de westkant aan de kerkhofrand verdwenen en niet heraangeplant, een jonge aanplant groep beuken bevindt zich op dit perceel (perceel 3).

**Opmerking:** de beukendreef bevindt zich in zeer slechte toestand. Nazicht door boomverzorger is wenselijk

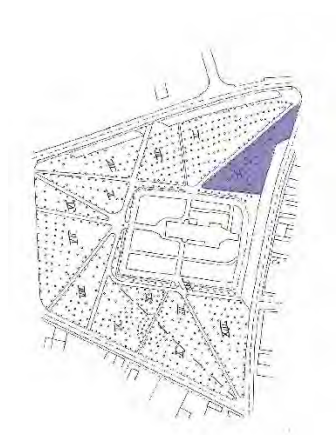
## P1 | Perceel I

**Hoofdboomsoorten:** gemengde aanplant van oude eik (*Quercus*) en beuk (*Fagus*) (verhouding 1 eik en 2 beuken), jonge es en Europese esdoorn (*Acer*)

**Datum:** 1991 – 1992 (volgens inventaris beheersplan Vroonstalledries 1991); oude beuken en eiken zijn ouder

**Gelaagdheid:** Grassen en ruderaal, beperkte struiklaag, ondergroei van netels, vlier ...

**Opmerkingen:** De stammen van de oude bomen zijn begroeid met klimop. Aan de noordoosthoek van het perceel zijn veel dode kronen

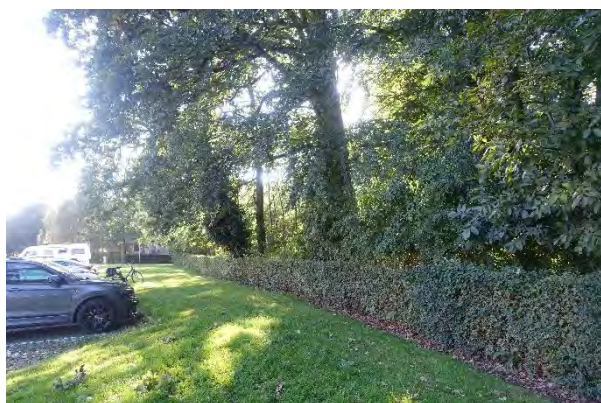
Perceel 1: Jonge aanplant van essen

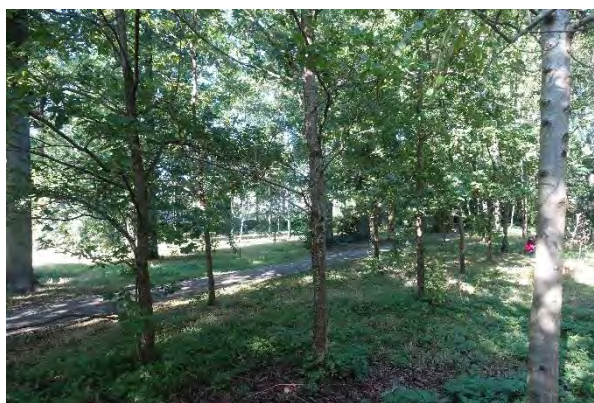
Perceel 1: Gemengde aanplant van oude beuken en eiken

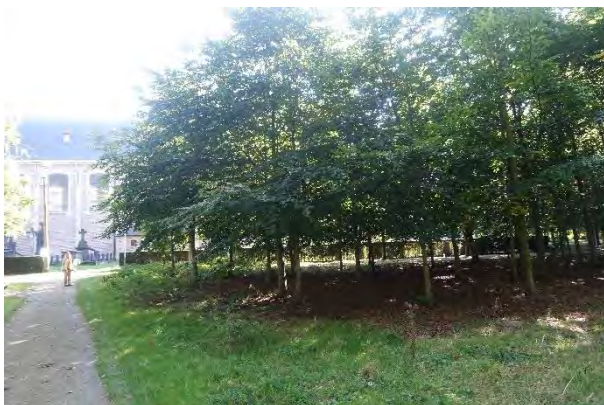
Perceel 3: Jonge beuken (15-20 jaar)

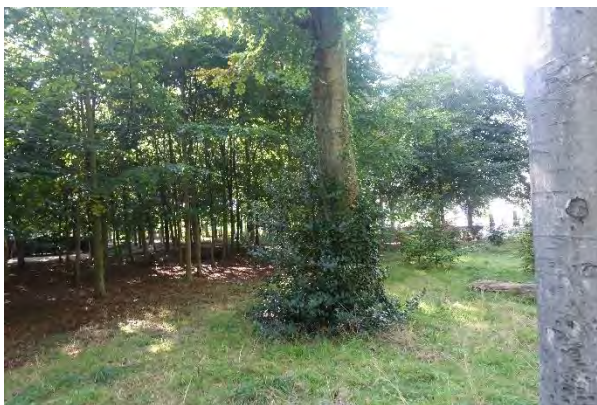
Perceel 3: Jonge beuken links, centraal oude beuk

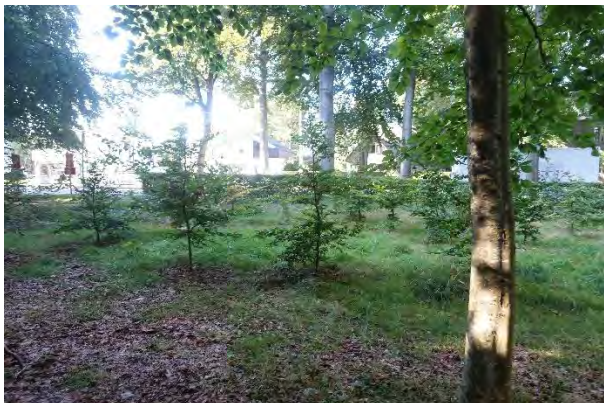
Perceel 3: Nieuwe aanplant beuken (5-6 jaar)

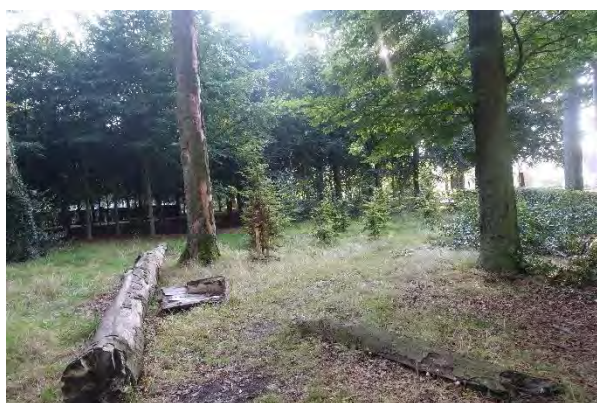
Perceel 3: Enkele oude beuken en jonge beuken

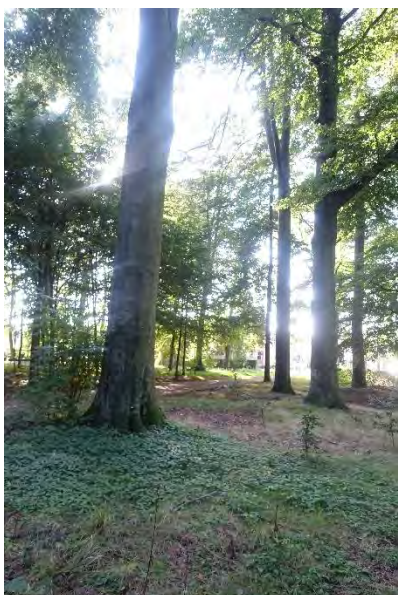
Perceel 4: Oude beuken

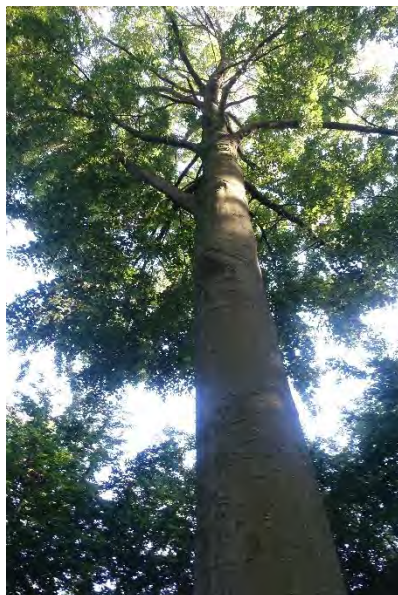
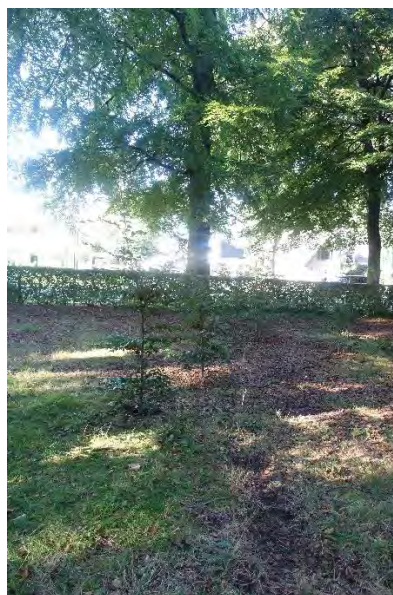
Perceel 4: Nieuwe aanplant beuken

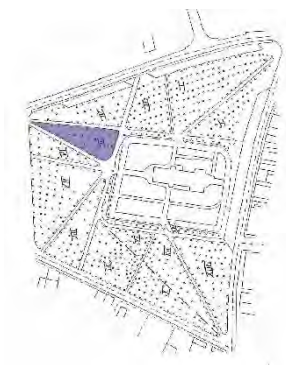
#### P5 | Perceel V

**Hoofdboomsoorten:** beuk (*Fagus*) en één gezonde eik (*Quercus*) aan noordingang

**Datum:** beuken (+/- 20 jaar) aangeplant in rijen en verspreid enkele oude eiken/beuken

**Gelaagdheid:** geen ondergroei onder de verjongingsgroep beuken (oostkant), wel grassen en ruderaal, beperkte struiklaag aan de westkant

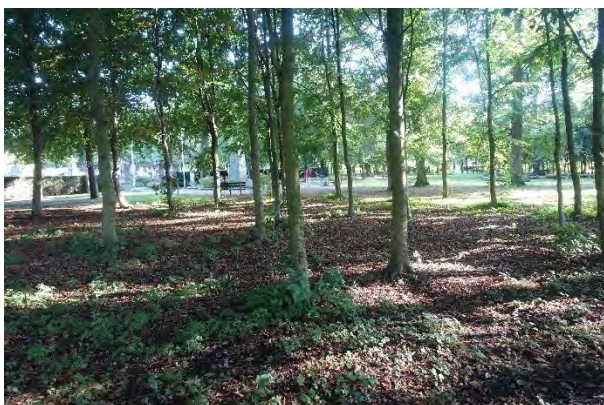
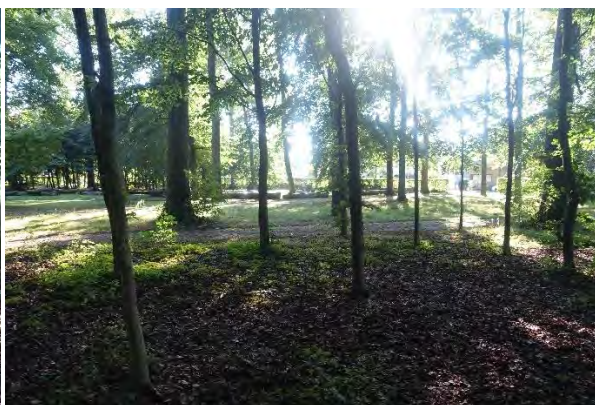
Perceel 5: Nieuwe aanplant van beuken in rijen (+/- 20 jaar oud)

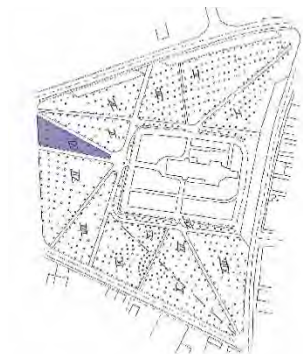
#### P6 | Perceel VI

**Hoofdboomsoorten:** het perceel is aan beide zijden afgebakend door een onvolledige dreef van afwisselend beuk (*Fagus*) en linde (*Tilia*); enkele plataan (*Platanus*) en Europese esdoorn (*Acer*)

**Datum:** dreef is van hoge ouderdom; aan omhaging staan een oude plataan en heropgeleefde jonge plataan

**Gelaagdheid:** grassen en ruderaal, beperkte struiklaag

**Markante soort:** oude plataan en afwisselende dreef beuk en linde

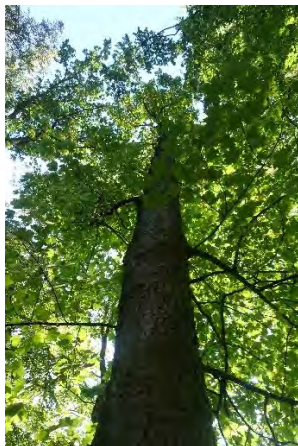
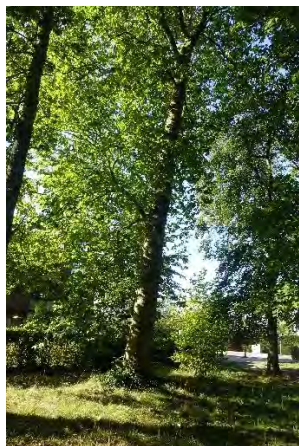
Perceel 6: Oude plataan en jonge plataan

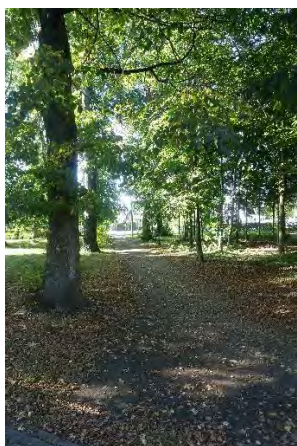
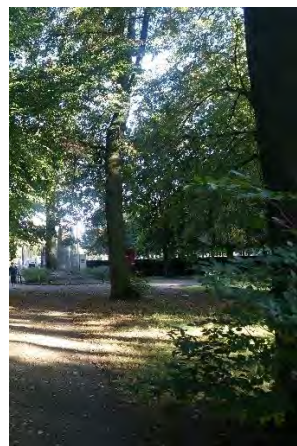
Perceel 6: Restant van oude dreef

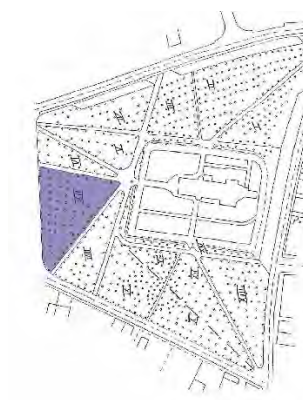
#### P7 | Perceel VII

**Hoofdboomsoorten:** beuk (*Fagus*), linde (*Tilia*), plataan (*Platanus*), Noorse esdoorn (*Acer platanoides*) en veldesdoorn (*Acer campestre*)

**Datum:** afwisselende zomereik - lindendreef is van hoge leeftijd, evenals verspreid enkele oude linde, plataan en Noorse esdoorn

**Gelaagdheid:** grassen en ruderaal, beperkte struiklaag - speelzone met schaapjes en oud hout

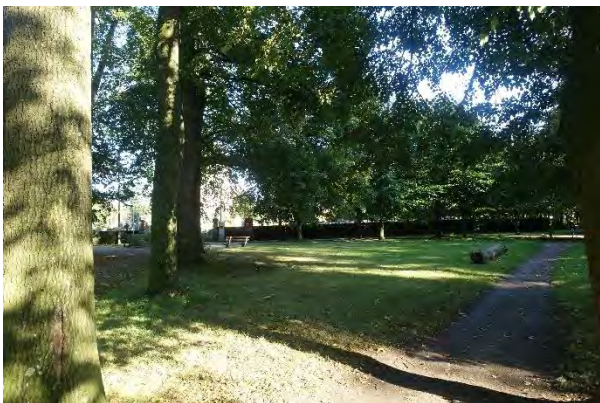
Perceel 7: Oostkant

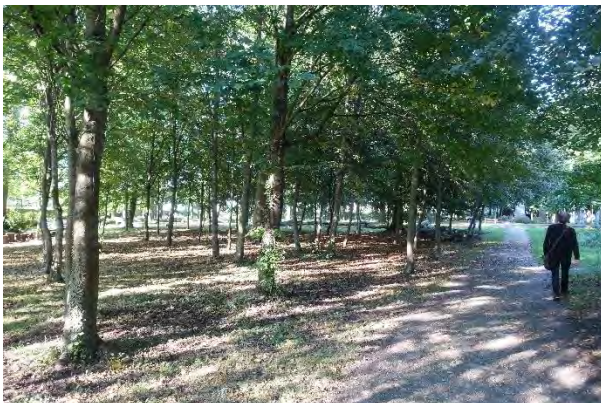
Perceel 7: Westkant

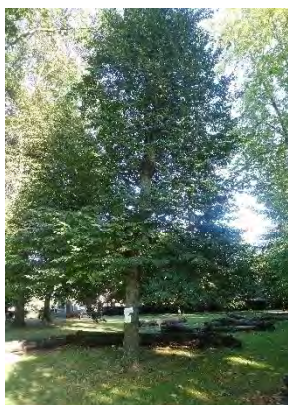
Perceel 7: Linde

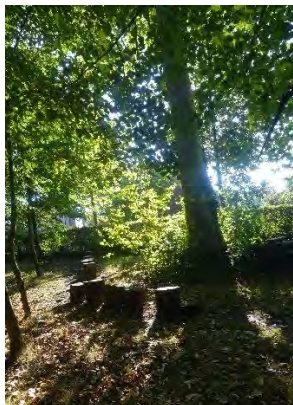
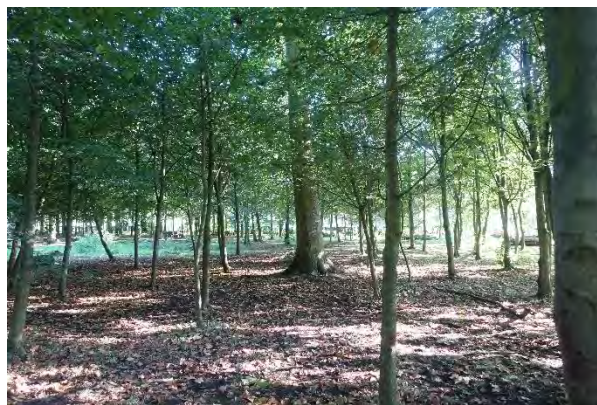
Perceel 7: Grote plataan te midden van nieuwe aanplant

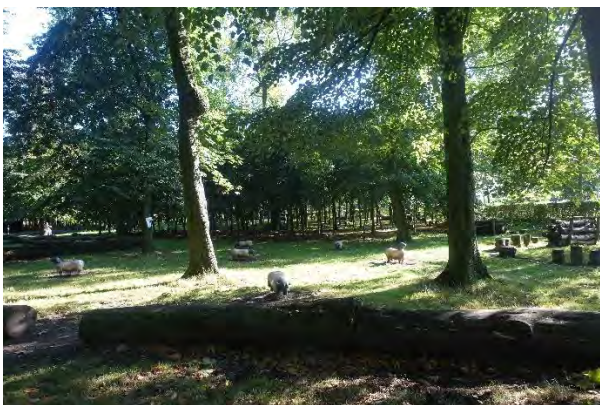
Perceel 7: Speelweide

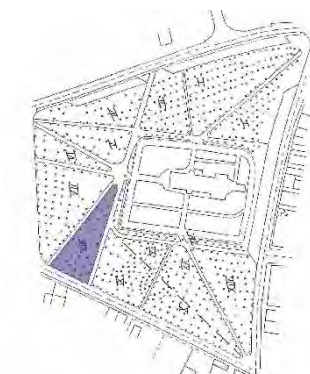
#### P8 | Perceel VIII

**Hoofdboomsoorten:** overwegend linde (*Tilia*) en veldesdoorn (*Acer campestre*)

**Datum:** jonge aanplant van +/- 25 jaar

**Gelaagdheid:** kalkminnend met salomonszegel, beperkte struiklaag en grassen

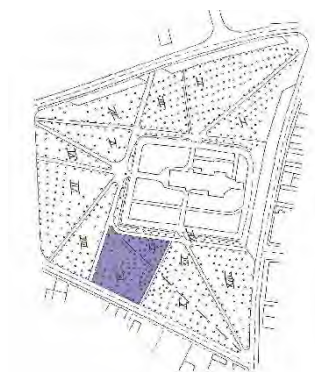
**Hoofdboomsoorten:** overwegend linde (*Tilia*) en veldesdoorn (*Acer campestre*)

**Datum:** bosbeplanting (+/- 30 jaar) met enkele verspreide oudere aanplantingen

**Markante soort:** volwassen zwarte walnoot (*Juglans nigra*)

**Probleemsoorten:** Amerikaanse vogelkers (*Prunus serotina*)

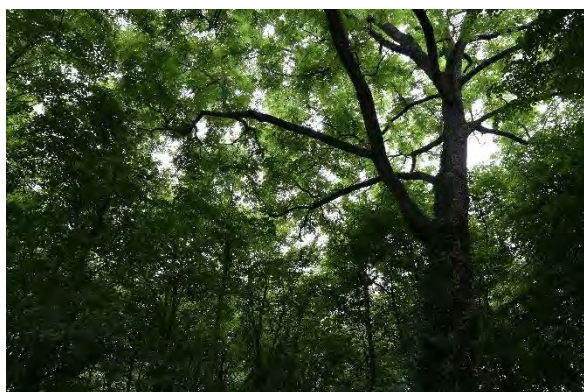
Perceel 9-10: Zwarte walnoot

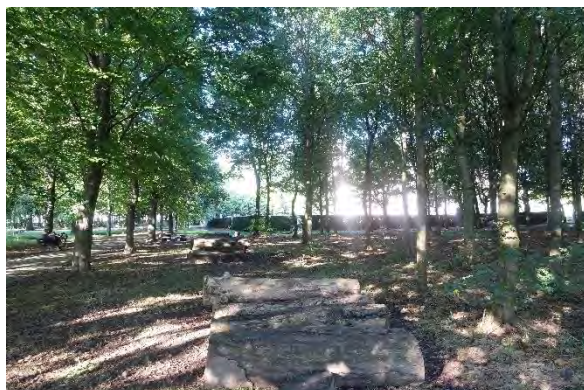
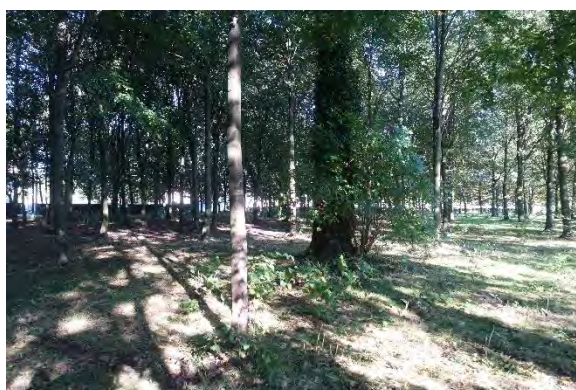
Perceel 9 en 11: Lindendreef (links) en dichte bosbeplanting (rechts), centraal zwarte walnoot

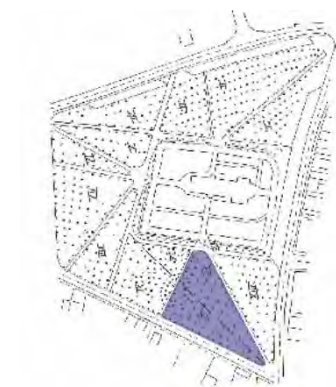
**Hoofdboomsoorten:** haagbeuk (*Carpinus betulus*) en eik (*Quercus*)

**Datum:** ouder bos (+/- 30 - 50 jaar)

**Probleemsoorten:** Amerikaanse vogelkers (*Prunus serotina*)

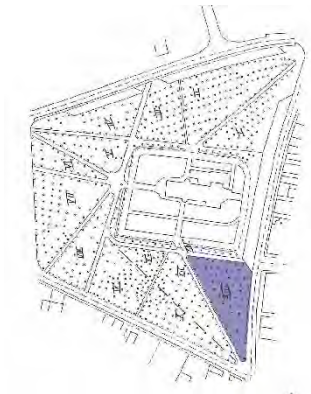
### P13 | Perceel XIII

**Hoofdboomsoorten:** haagbeuk (*Carpinus betulus*) en eik (*Quercus*)

**Datum:** ouder bos (+/- 30 - 50 jaar)

**Hoeveelheid dood hout:** niet meer dan gemiddeld

**Gelaagdheid:** weinig tot geen ondergroei onder bosbeplanting aan zuidkant, grassen en ruderaal, beperkte struiklaag aan noordkant

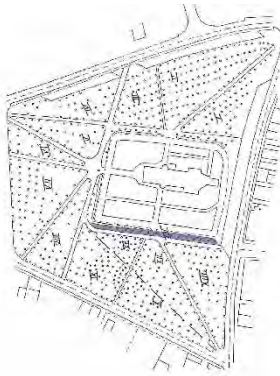
**Hoofdboomsoorten:** bomenrij veldesdoorn (*Acer campestre*) (zie ook onder bomenrijen)

**Datum:** aanplant in 1996 (volgens beheersplan Vroonstalledries 1991), mogelijk ouder

**Gelaagdheid:** grassen en ruderaal, beperkte struiklaag

**Opmerking:** de bomenrij voor de taxushaag aan de zuidelijke kerkhofrand doet de taxus wegwijnen, evenals de linden aan de kruiswegstaties die hierdoor niet ten volle kunnen groeien

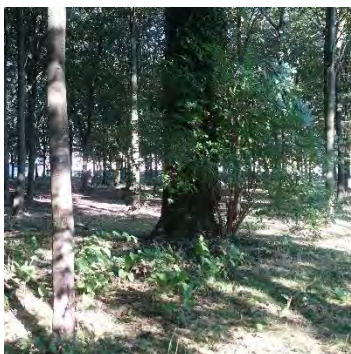
**Locatie:** beperkt verspreid over de percelen, voornamelijk bij zwarte walnoot

**Aantal:** klein aantal

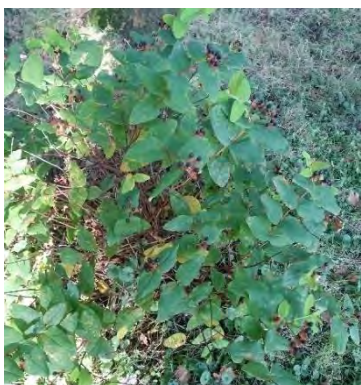
## P2 | Amerikaanse vogelkers

**Locatie:** percelen 9-12

**Aantal:** klein aantal (zeer beperkt) onder oude bomen in noordoostelijk deel

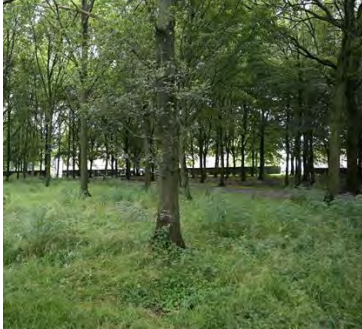
#### G1 | Ondergroei bos

**Locatie:** grondbedekker bospercelen

**Kwaliteit:** verschillend per perceel van goed naar slecht

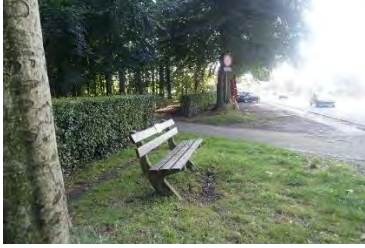
G4 | Gazon noordzijde straatkant

**Locatie:** soortenarm gazon buiten de omhaging langsheen wegenis Vroonstalledries (noordkant)

**Kwaliteit:** slecht

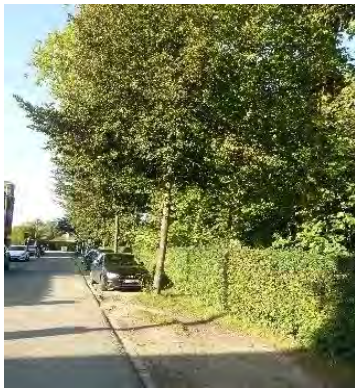
G6 | Gazon westzijde straatkant

**Locatie:** soortenarm gazon buiten de omhaging langsheen wegenis Vroonstalledries (westkant)

**Kwaliteit:** matig tot slecht

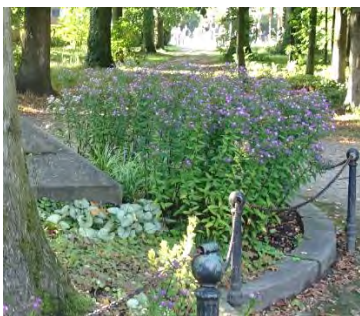
P1 | Plantsoen rondom oorlogsmonument en Vredesboom

**Locatie:** Plantsoen rondom oorlogsmonument en Vredesboom aan ingang Sint-Catharinakerk

**Soortnamen of geslachten:** Aster ...

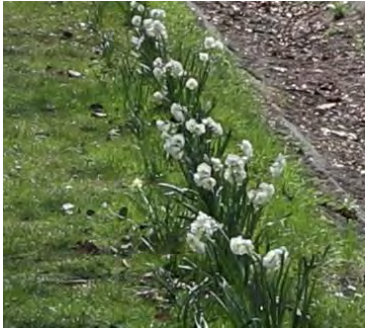
##### E1 | Beplanting langs wadi (westkant)

**Locatie:** Beplanting aan wadi (april), westkant kerkhofrand  
**Soortnamen of geslachten:** narcis (*Narcissus*) (meerjarig)

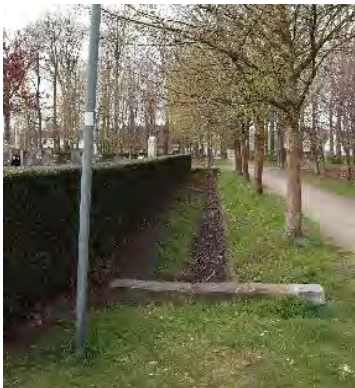
##### a. Omgrachting (eerder wadi) rondom omheining kerkhof (zuid – west – noordzijde)

De omgrachting staat permanent droog. De gracht loopt niet volledig rondom het kerkhof, aan de oostkant is er geen wadi zichtbaar in het reliëf. In het eerste deel van de westkant is geen omgrachting meer, tegen de taxushaag staat een linde, behorende bij de omweg op het kerkhof.

**Locatie:** zuid-, west-, noordelijke kerkhofrand  
**Oorsprong:** met zekerheid opklimmend tot 1778 (zichtbaar op de Ferrariskaart)  
**Typologie:** wadi (vroeger beperkte waterpartij met waterplanten begroeide vijver)  
**Waterpermanentie:** waterpartij staat permanent droog  
**Diepte waterparij:** ondiep  
**Oeverversteving:** talud is onderaan verstevigd met kasseien (+/- 30 cm hoog)  
**watervervuiling:** -

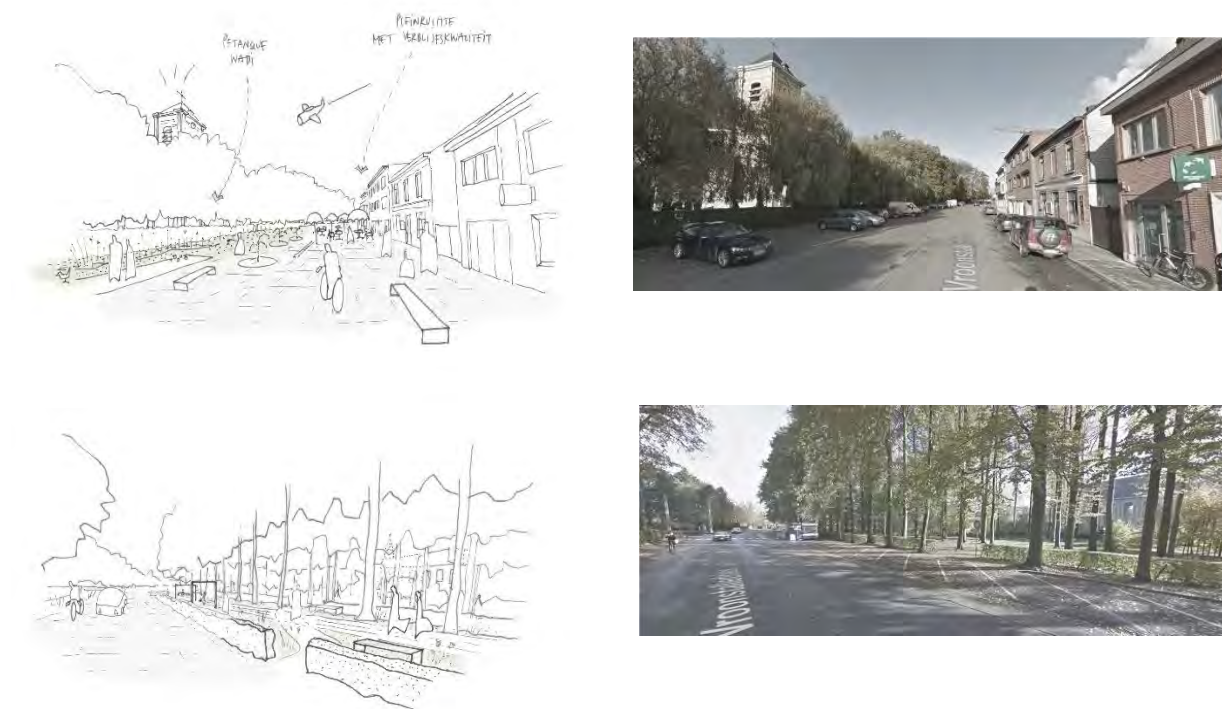
Figuur 81: Schetsen van studie bureau BUUR voor heraanleg wegenis Vroonstalledries noord (boven) en oost (onder)

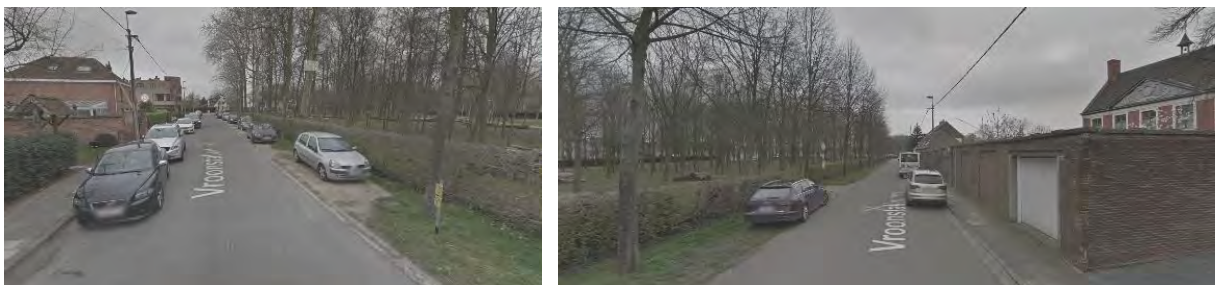
Figuur 82: Wegenis zuid (links) en west (rechts) (Google Maps)

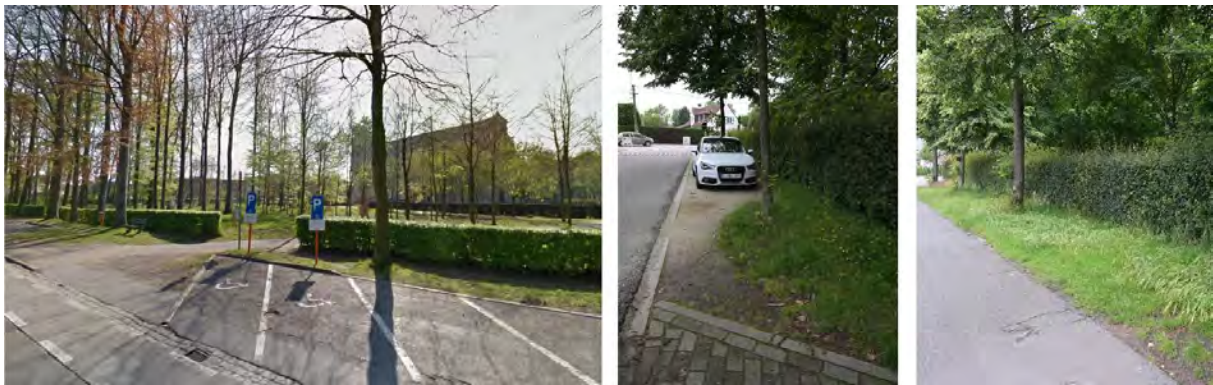
Binnen het beschermd landschap van de dries wordt er geparkeerd. De afbakening van de bescherming als landschap loopt wel degelijk tot tegen de rand van de weg. De parkeerplaatsen aan de noord- en oostelijke zijde situeren zich in het beschermde landschap. Aan de noord- en oostkant zijn er verharde parkings rond de dries. Deze zijn niet alleen visueel storend, maar ook nefast voor de bomen door bodemverdichting. Het oneigenlijke parkeren aan de zuidelijke en westelijke zijde van de dries gebeurt in de berm. Dit leidt tot verdichting van de bodem en een achteruitgang van de groeiplaatskwaliteit van de bomen.

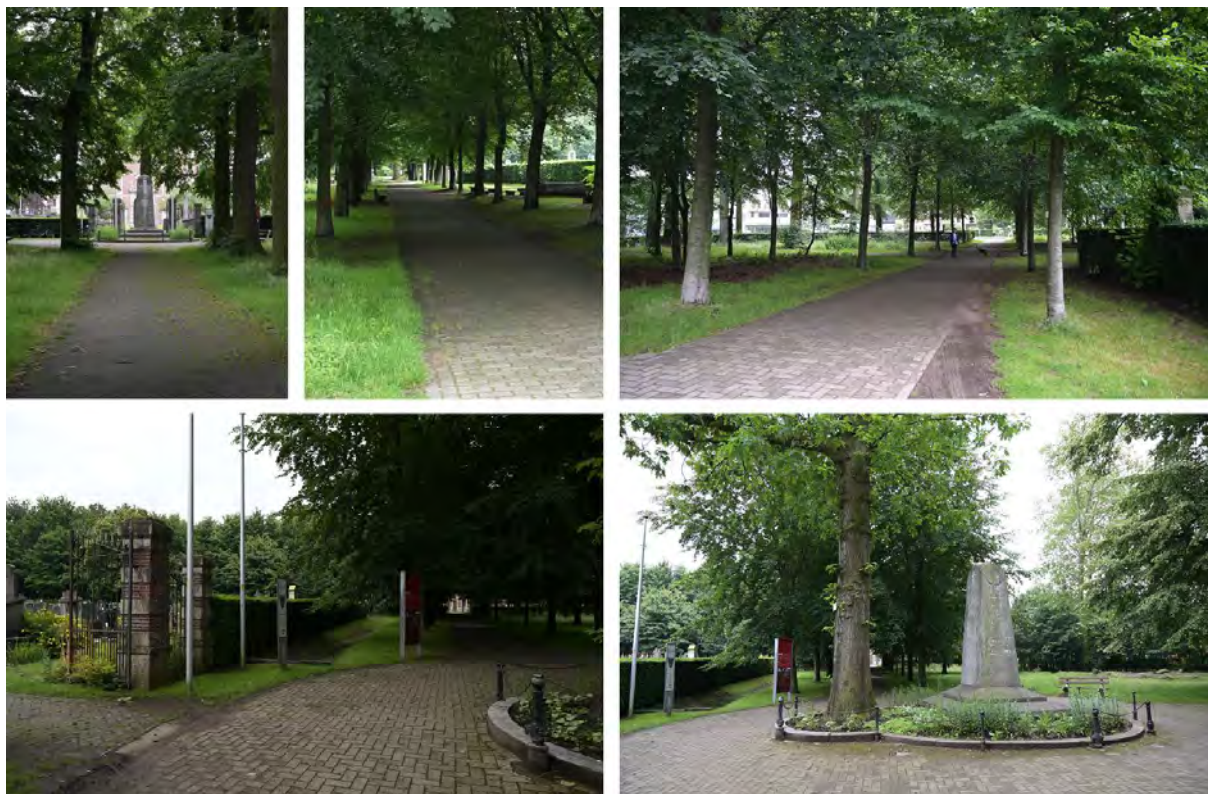
De hoofdassen van het park zijn verhard met betonklinkers. Dit omvat de dreef van de pastorie, het kruispunt rondom het oorlogsmonument, de loodrechte wegnis op de toegang tot de Sint-Catharinakerk en de schuine as ten noordoosten van het park van het kerkhof tot de Eeuwfeestboom (ingekleurd in oranje op het bovenstaande plan van weginformatiesysteem). De betonklinkers zijn verouderd en zijn gevoelig voor worteldruk.

De as vanuit het noorden naar het monument wordt gebruikt door auto's tijdens diensten en voor onderhoud.

Figuur 83: Verharde paden (ARAT 2021)

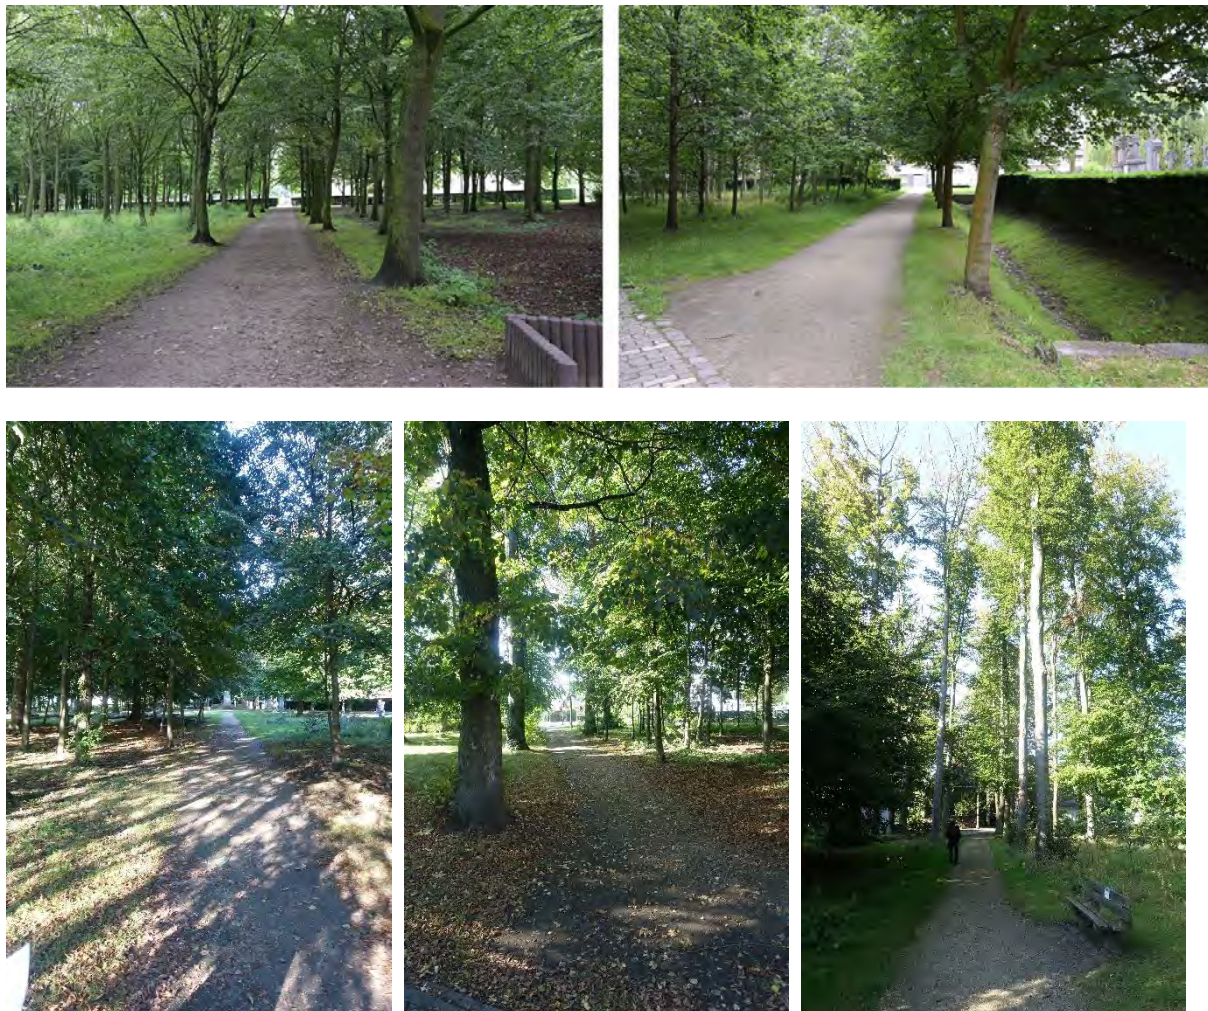
De overige paden getekend op bovenstaande plannen zijn halfverhard, bedekt met de natuurlijke halfverharding dolomiet. Een veelgebruikte as loopt van de noordwesthoek naar de zuidoosthoek van de dries (aangeduid op de themakaart beleving en gebruik).

Figuur 84: Halfverharde paden (ARAT 2021)
