# VROONSTALLEDRIES – WONDELGEM

## ERFGOEDBEHEERPLAN VOOR CULTUURHISTORISCH LANDSCHAP

### ARAT-architecten

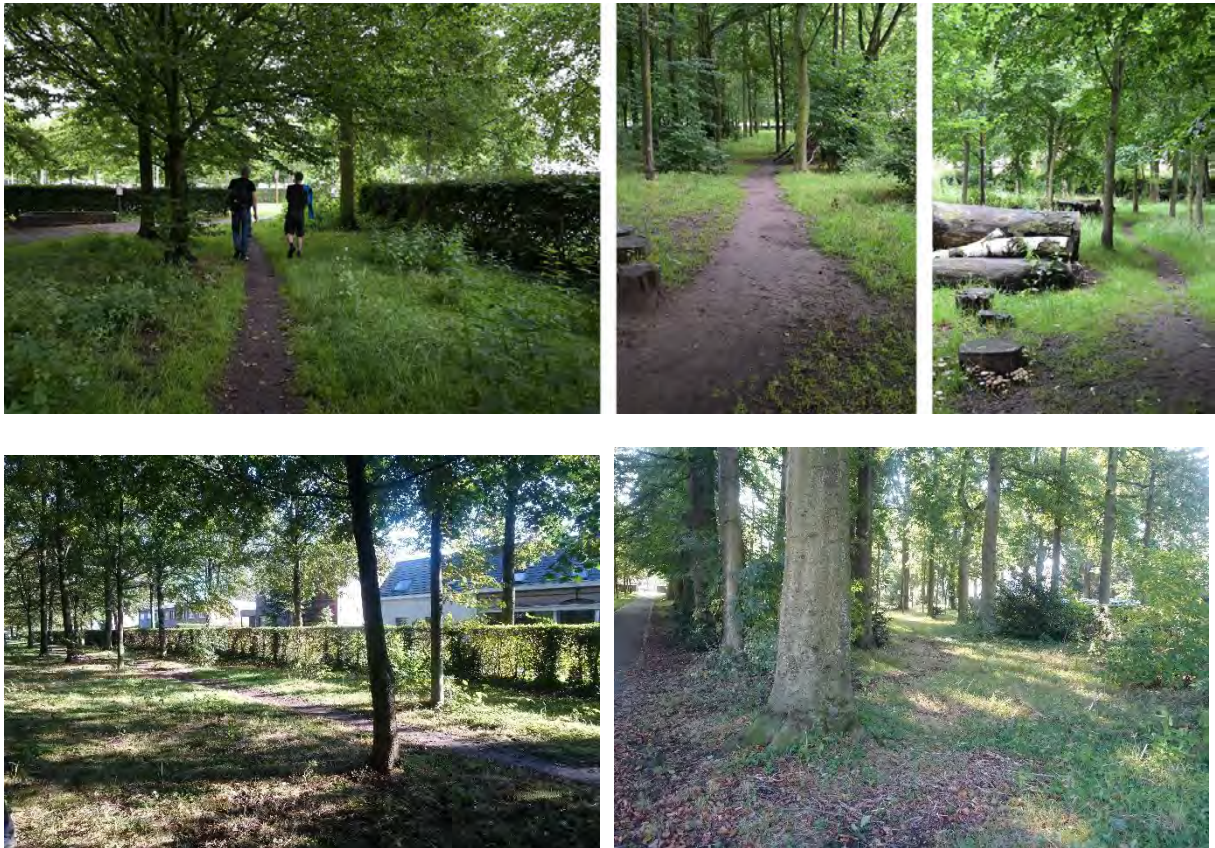
Enkele intuïtieve onverharde olifantenpaden doorkruisen de hoofdassen. Een spontaan olifantenpad loopt bijna volledig rondom de dries, te situeren dichtbij de buitenrand maar nog binnen de veldesdoornomhaging aan de noord- en zuidkant van de dries. Dit bospad is voornamelijk zichtbaar in het maaiveld aan de zuidkant van de dries.

Een tweede intuïtief pad loopt van de noordwesttoegang tot aan de zuidwestkerkhofrand, voornamelijk gebruikt door fietsers die de snelste route nemen om de dries te doorkruisen.

Figuur 85: Olifantenpaden en bospaden (ARAT 2021)

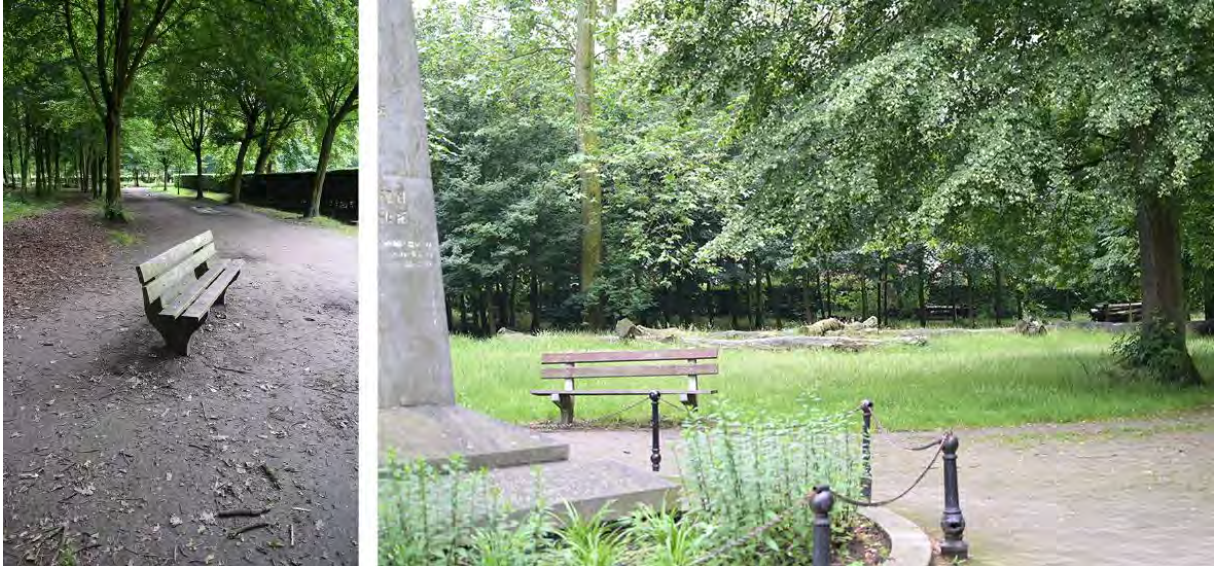
**Locaties:** drie houten banken aan de straatkant (oostzijde), twee houten banken bij het oorlogsmonument, één houten bank aan de hoofddreef (kant pastorie), verspreid langs de kerkhofrand en vier houten banken aan de straatkant (noordzijde): waarvan twee aan de bushalte, één aan de ingang van de hoofddreef en één aan de ingang noordoosthoek. Het is vreemd dat er meer banken staan langs de straat met zicht op het verkeer dan in het park zelf. Het parkmeubilair is ook sterk verouderd. Een nieuwe inrichting is aan de orde.

Figuur 86: Parkmeubilair

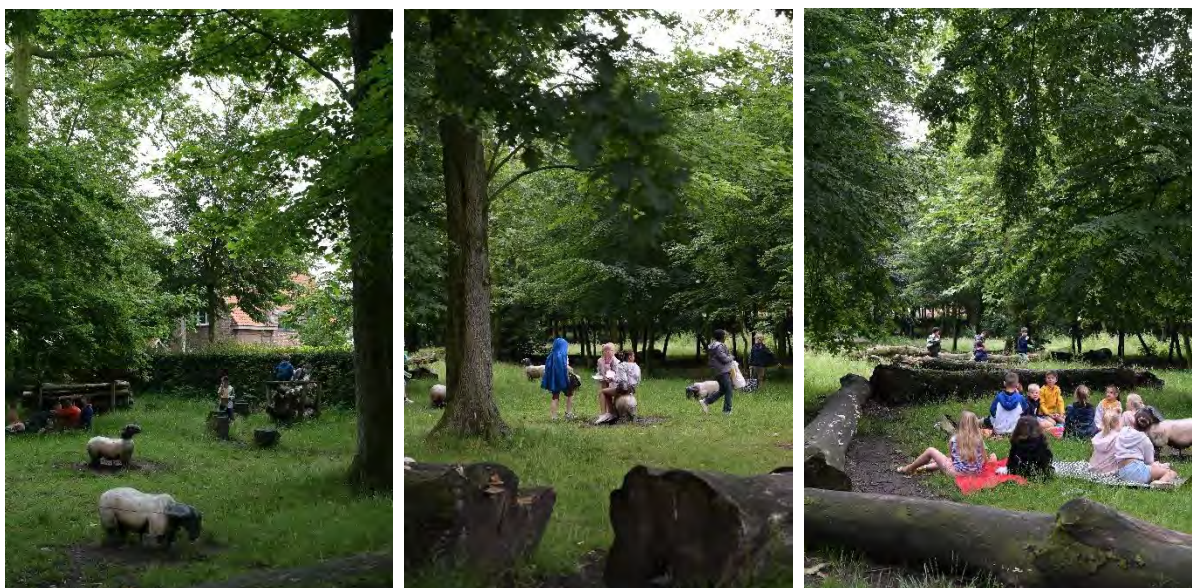
Het zuidwestelijk deel van de dries is aangelegd als speelzone met een deel grasland, oud hout (avonturenparcours) en houten schapen voor de kinderen.

Figuur 87: Speelzone

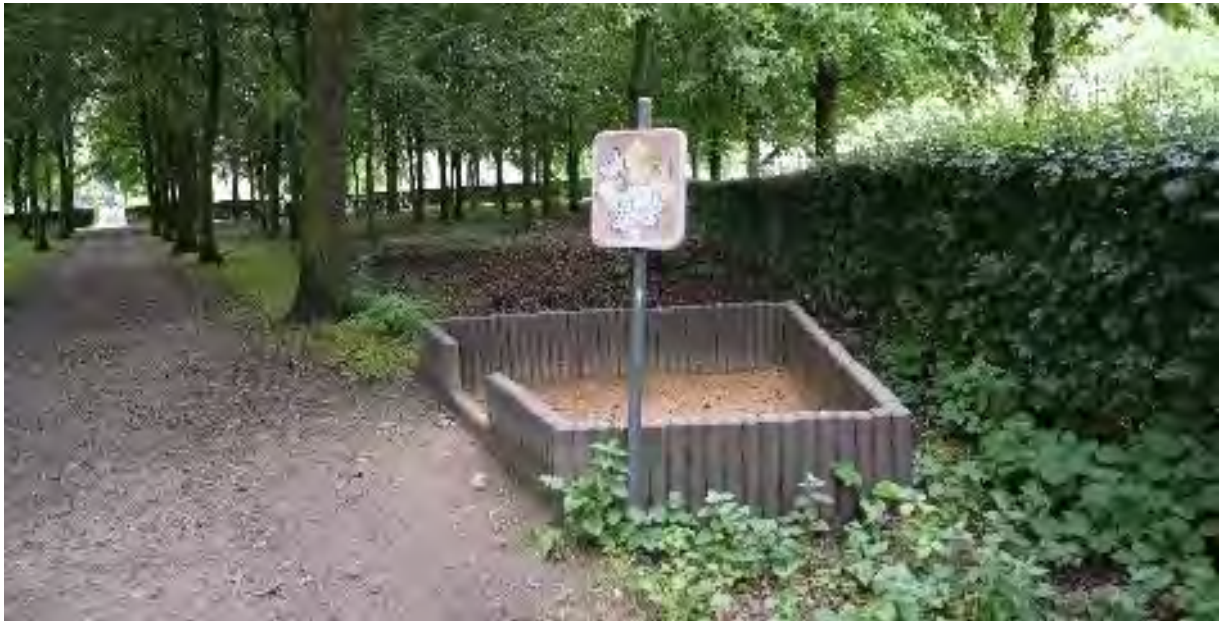
Locatie: ingang zuidoostelijke hoek dries

Opmerking: niet passende inrichting voor historische dries (storend element)

Figuur 88: Hondentoilet

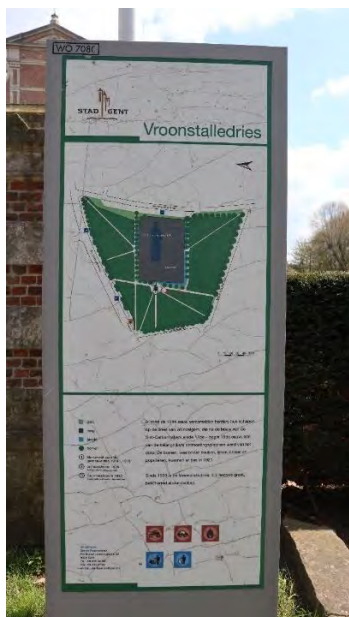
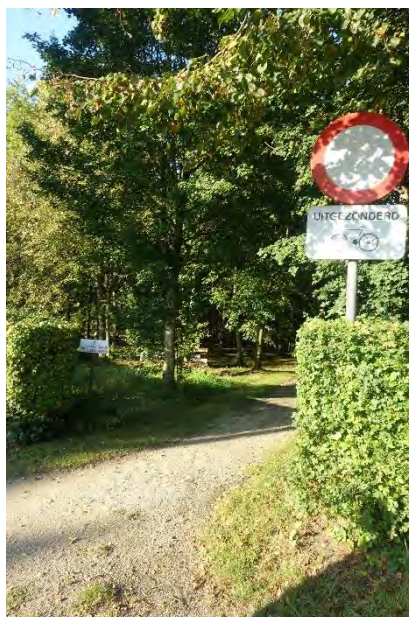
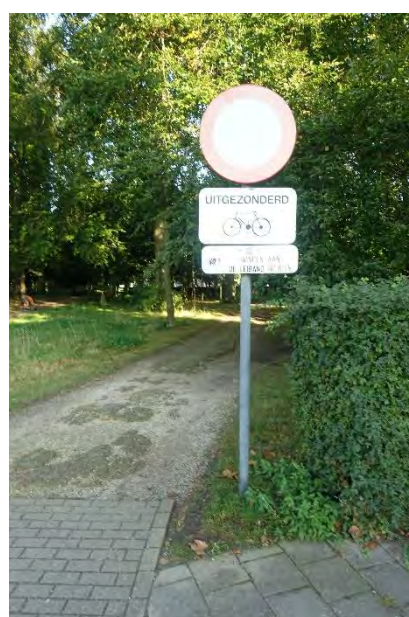
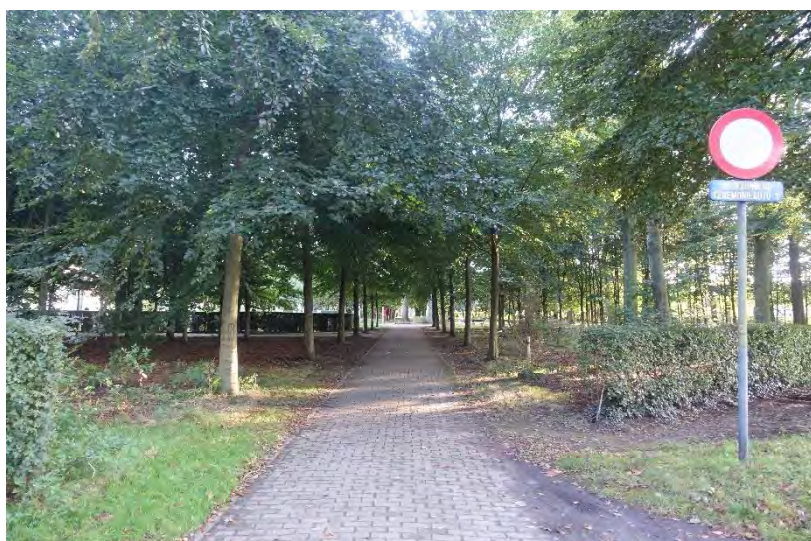
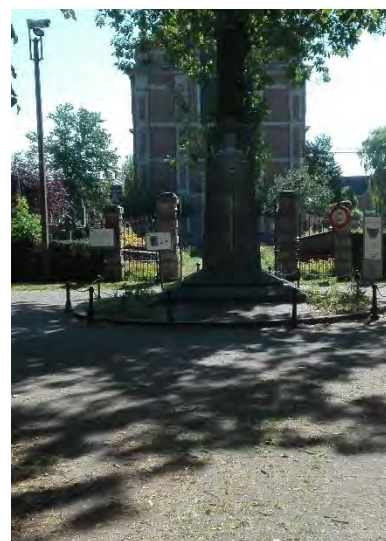
Op de site zijn verschillende infoborden aanwezig; één over de Vroonstalledries, één over het kerkhof en één over de Sint-Catharinakerk en pastorie. Er is maar één groot toeristisch informatiebord met een plattegrond, korte historiek van de Vroonstalledries en vermelding van het beschermd landschap. Het bord staat niet aan een van de vele ingangen van het park maar aan de hoofdtoegang tot de Sint-Catharinakerk. Het is een informatief plan van de dries met aanduiding van wegenissen, parkeerplaatsen en haltes van het openbaar vervoer, aangevuld met het parkreglement i.v.m. betreding van het park & verbodsborden.

Het is positief dat het informatiebord voorbijgangers vertelt over de historie van de gebouwen en het cultureel landschap maar de informatie is erg beperkt. Aan de vele toegangen tot de dries vindt men enkel verkeersborden en geen informatie over het beschermd landschap. Deze verkeersborden zijn op maat gemaakt voor automobilisten en niet voor parkbezoekers.

Figuur 89: Informatie- en verkeersborden aan toegangen park en kerkhof, huidige toestand

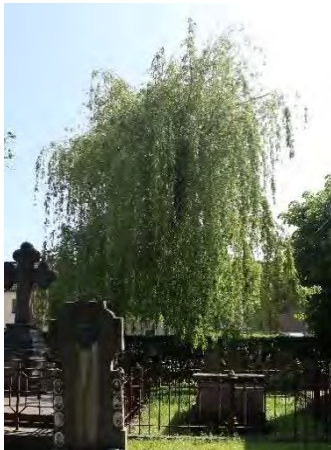
#### SB1 | Treurwilg

**Soortnaam:** Treurwilg (*Salix sepulcralis* 'Chrysocoma')  
**Locatie:** langs oostkant van de kerkhofrand, eerste boom vanaf noordzijde  
**Datum:** hoge ouderdom  
**Wintergroen:** nee  
**Gelaagdheid:** -  
**Hoeveelheid dood hout:** -  
**Opmerking:** monumentale boom

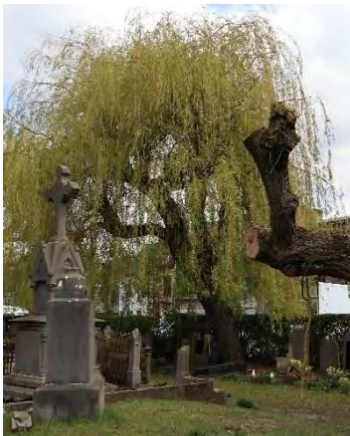
#### SB2 | Treurwilg

**Soortnaam:** Treurwilg (*Salix sepulcralis* 'Chrysocoma')  
**Locatie:** langs oostkant van de kerkhofrand, tweede boom vanaf noordzijde  
**Datum:** hoge ouderdom  
**Wintergroen:** nee  
**Gelaagdheid:** -  
**Hoeveelheid dood hout:** -  
**Opmerking:** monumentale boom

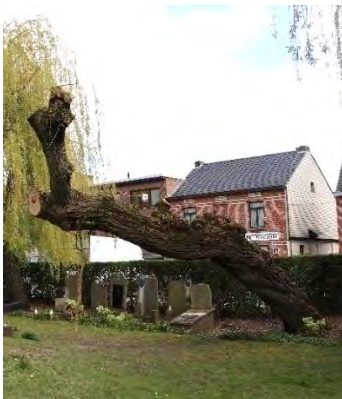
#### SB3 | Treurwilg

**Soortnaam:** Treurwilg (*Salix sepulcralis* 'Chrysocoma')  
**Locatie:** langs oostkant van de kerkhofrand, derde boom vanaf noordzijde  
**Datum:** hoge ouderdom  
**Wintergroen:** nee  
**Gelaagdheid:** -  
**Hoeveelheid dood hout:** -  
**Opmerking:** monumentale boom, die schuin staat en wordt daarom ondersteund door een jonge stam

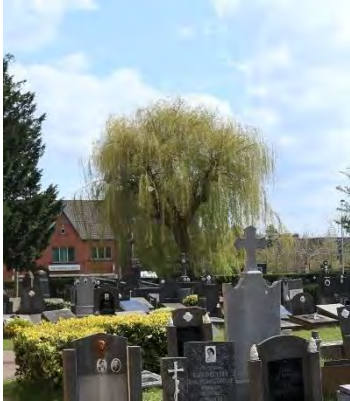
SB4 | Treurwilg

**Soortnaam:** Treurwilg (*Salix sepulcralis* 'Chrysocoma')

**Locatie:** langs oostkant van de kerkhofrand, vierde boom vanaf noordzijde

**Opmerking:** monumentale boom

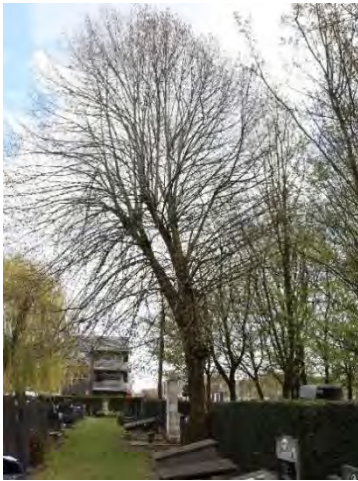
SB5 | Linde

**Soortnaam:** Linde (*Tilia*)

**Locatie:** langs zuidzijde van de kerkhofrand, aan eerste kruiswegstatie

**Opmerking:** kende vroeger een geknot beheer

De ommeegang omlijnt het kerkhof en zorgt telkens voor een rustpunt tussen de graftekens. Op een bepaald moment is achter de staties van de ommeegang een geknotte linde te plaatsen. Ondertussen zijn er enkele lindes verdwenen en de gene die er nog staan zijn eigenlijk te monumentaal geworden. Er wordt dan ook voor geopteerd om regelmatig een onderhoudsnoei uit te voeren.

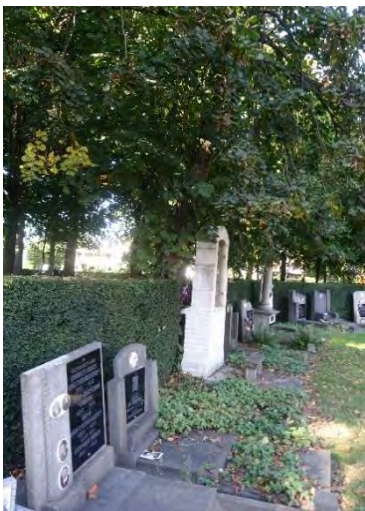
SB6 | Linde

**Soortnaam:** Linde (*Tilia*)

**Locatie:** langs zuidzijde van de kerkhofrand, aan tweede kruiswegstatie

**Opmerking:** kende vroeger een geknot beheer

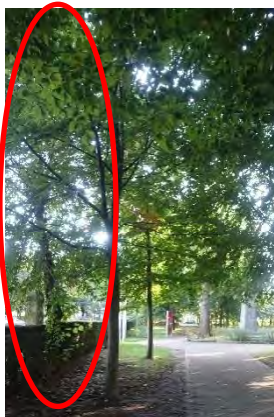
SB7 | Linde

**Soortnaam:** Linde (*Tilia*)

**Locatie:** langs westzijde van de kerkhofrand, aan statie, buiten omheining van de taxushaag

**Opmerking:** kende vroeger een geknot beheer

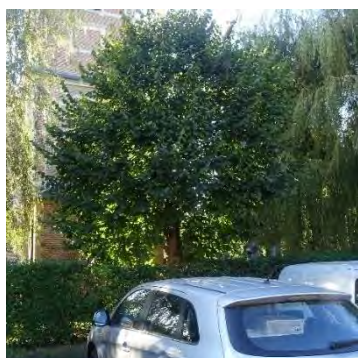
SB8 | Linde

**Soortnaam:** Linde (*Tilia*)

**Locatie:** langs oostzijde van de kerkhofrand, aan kruiswegstatie, binnen omheining van de taxushaag

**Opmerking:** kende vroeger een geknot beheer

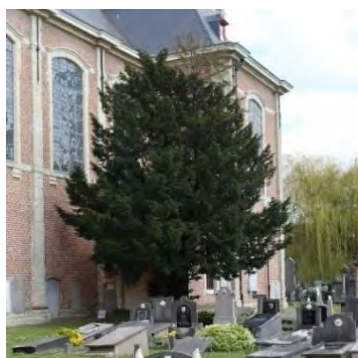
SB9 | Taxus

**Soortnaam:** Oude venijnboom (*Taxus baccata*)

**Locatie:** langs zuidzijde van de Sint-Catharinakerk, ter hoogte van de viering (3)

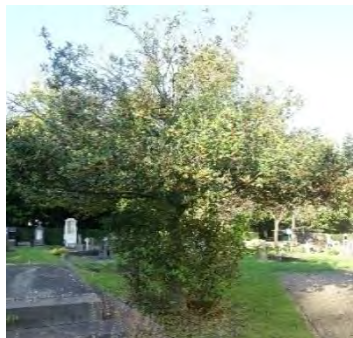
SB10 | Hulstboom

**Soortnaam:** Hulst (*Ilex aquifolium*)

**Locatie:** links en rechts van het portaal van de Sint-Catharinakerk

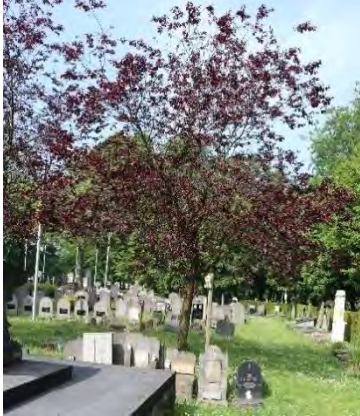
#### B1 | Bomenrij kerkhof langs noordzijde

**Soortnaam:** Kerspruim (*Prunus ceracifera* 'Nigra')  
**Locatie:** bomenrij langs noordzijde van het kerkhof  
**Datum:** aanplant in 2006  
**Wintergroen:** nee  
**Aantal:** 2  
**Gelaagdheid:** gras  
**Opmerking:** een oudmodische sierboom, vooral populair in de jaren 1950-1970  
Wegens het hoge 'villatuinkarakter' minder passend in een funeraire omgeving

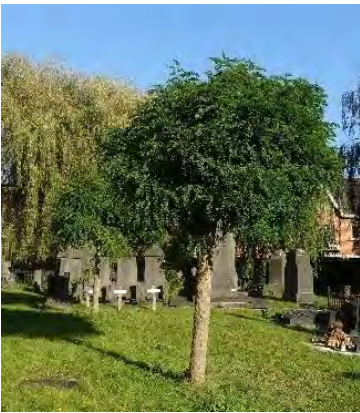
#### B2 | Bolacacia's

**Soortnaam:** Bolacacia (*Robinia pseudoacacia* 'Umbraculifera')  
**Locatie:** langs zuidzijde van de Sint-Catharinakerk, ter hoogte van de viering  
**Wintergroen:** nee  
**Aantal:** 2  
**Gelaagdheid:** grasveld met hoge biologische waarde  
**Opmerking:** een oudmodische sierboom, vooral populair in de jaren 1950-1970  
Wegens het hoge 'villatuinkarakter' minder passend in een funeraire omgeving

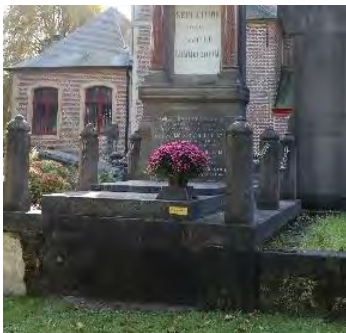
##### Grafkelder

Grafkelders werden doorgaans uitgemetseld in baksteen, met een gemetseld steekgewelf of een natuurstenen plaat als afdekking. Meestal is aan de voorkant een opening met een afdichtplaat voorzien. Grotere kelders hebben soms ook een trap. De kisten werden op rekken geplaatst.<sup>120</sup>

Op Vroonstalledries liggen de graftekens met grafkelders voornamelijk links en rechts langs het koor, en langs het zuidelijke en westelijke pad naar de kerk.

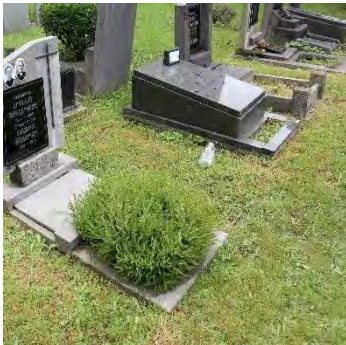
##### Volle grond

Enkelvoudige, minder robuuste grafmonumenten rusten doorgaans op de volle grond en worden aan de zijden of op de hoeken gesteund door ingeheide paaltjes, een ondiepe fundering van metselwerk of een betonnen kader vaak in kiezelbeton.<sup>121</sup> De put waar de kist in geplaatst wordt is ongeveer 1-1.5m diep.

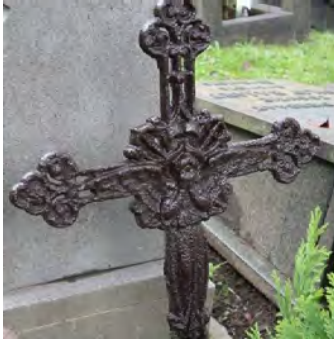
##### Grafkruis:

Het grafkruis, een vrijstaand kruisvormig monument, komt vaak als funeraire typologie en symbool voor. Vaak werd het kruis voorzien van decoratieve motieven in de vorm van een laagrelief. Grafkruisen zijn er in diverse materialen, zoals hout, gietijzer, blauwe hardsteen of beton. Gietijzeren kruisen werden vooral opgetrokken voor en na 1900.

Het kerkhof van Vroonstalledries heeft ook veel eenvoudige kruisen in blauwe hardsteen.

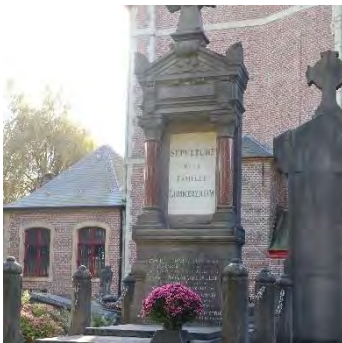
##### Aedicula:

Een aediculamotief of een portiek is een versieringsmotief dat al in de oudheid voorkwam. Een aedicula is opgebouwd uit twee zuilen of pilasters, een hoofdgestel en een fronton. Sinds de Italiaanse renaissance is dit decoratiemotief weer populair geworden. Vanaf de 16de eeuw verspreidde het zich ook in onze contreien. Een portiek wordt in de funeraire architectuur vooral gebruikt als versiering van de voorzijde van een grafkapel en als nis voor een grafplaat of soms een beeld of reliëf. Een aediculum bevat dikwijls verschillende natuurstenen (graniet, marmer, blauwe hardsteen) onderdelen.

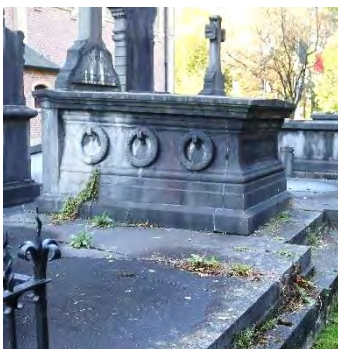
##### Sarcofaag:

Een sarcofaag als funeraire typologie heeft de vorm van een doodskist. Deze typologie wordt uitgevoerd in diverse steensoorten, onder andere blauwe hardsteen en marmer. De versiering van deze typologie is afhankelijk van de toenmalige heersende stijl. Soms is het grafteken afgeschermd door een hekwerk of kettingen. In sommige gevallen werd dit gecombineerd met een stèle of een kruis.

De sarcofaag is op het kerkhof van Vroonstalledries in verschillende stijlen (van neogotiek tot modern) en materialen terug te vinden.

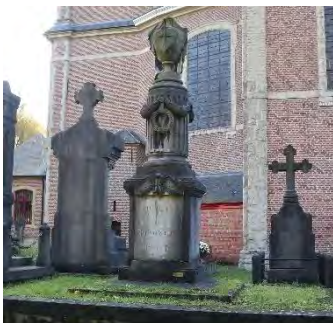
##### Zuil:

Een zuil is een vrijstaande pijler met een ronde doorsnede, met motieven zoals groeven of versieringen als klimop. De zuil rust op een voet of sokkel, is meestal vervaardigd uit een monolithisch stuk natuursteen en heeft soms een bekroning van een vaas. Een afgebroken zuil symboliseert het plots afgebroken leven.

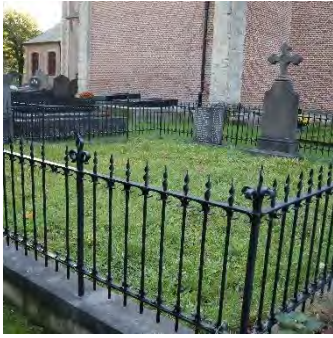
**Perk:**

Sommige graftekens bestaan helemaal uit een gras- of plantenperk enkel en alleen gericht op het florale aspect. Het perk wordt al dan niet omgeven door een afsluiting in giet- of smeedijzer of in hout.

Veder zijn er graftekens waar een klein 'perkje' werd voorzien aan het 'voeteneinde' van het grafteken. In dit 'perkje' werden seizoensgebonden planten of bloemen geplaatst of kiezels gelegd.

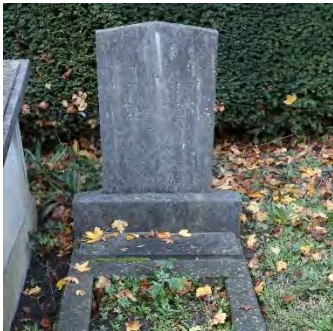
**Stèle:**

Een stèle is een stenen paneel of pijler bestaande uit één geheel, meestal van natuursteen, kunststeen of beton. De doorsnede is meestal rechthoekig en wordt soms smaller naar boven toe. De stèle is voorzien van epigrafie in combinatie met iconografische en decoratieve motieven. Soms komen gebeeldhouwde voorstellingen, bronzen reliëfs of kruisen voor. Het type van de stèle is in Vroonstalledries meestal gevat in een lage horizontale sokkel of in combinatie met een bloembak en/of zerk.

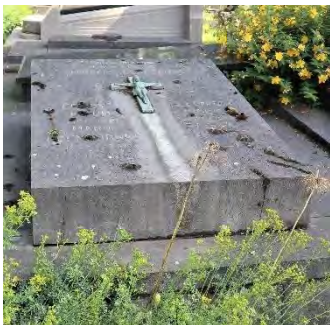
**Grafplaat:**

De meest eenvoudige vorm van grafteken is een strakke grafplaat die horizontaal op de onderliggende constructie geplaatst werd en waarop de epigrafie opgelegd of verdiept werd aangebracht. Dit type is tijdloos en komt veel op het kerkhof voor.

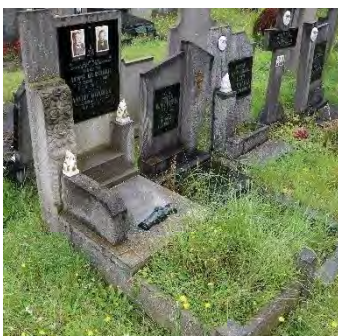
**Stèletype:**

Dit type grafteken is opgebouwd uit een stèle, een bloembak, een zerk(grafplaat)-gedeelte en een perk-gedeelte afgewerkt met een boording en postamenten. Dit type ontstaat rond 1915-1920 en blijft gedurende 60 jaar als standaardtype op het kerkhof aanwezig. De stijl en de materialen evolueren mee met de tijd, hoewel de uitvoering in een art-decostijl overheerst.

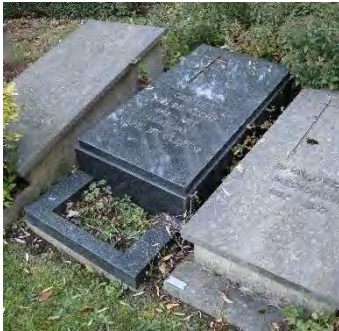
Na WO II wordt er ook geopteerd voor een grafteken op basis van een eenvoudige grafplaat. Deze grafplaat wordt al dan niet op een betonnen of natuurstenen sokkel geplaatst om zo een eenvoudig sarcofaagtype te imiteren. De plaat zelf wordt voornamelijk in graniet vervaardigd met opgelegde bronzen letters voor de epigrafie. Vaak is er ook een klein perkje voorzien voor bloemen, planten, keien of kiezels.

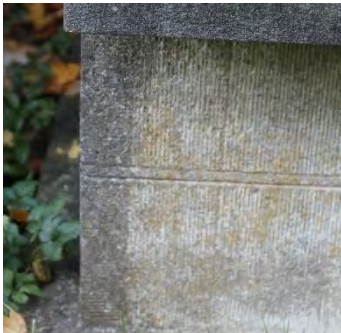
##### Beton:

De sokkels van de eenvoudige sarcofaagtypen zijn uitgevoerd in gewapend beton. Verder komt beton ook voor in funderingen of het werd als cementering aangebracht op het funderingsmetselwerk om het metselwerk te beschermen.

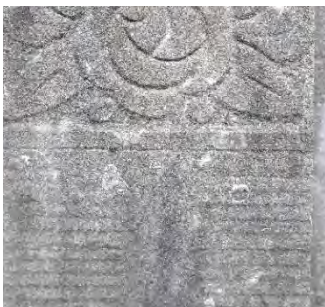
##### Blauwe hardsteen:

Blauwe hardsteen (*Petit Granit*, Doornikse steen en Maaskalksteen) werd op het kerkhof van Vroonstalledries overwegend gebruikt voor de graftekens in neogotiek en art deco, vooral in de hoofd- en draagstructuur

De natuurstenen bewerkingen zoals het ciseleren van de stenen bepalen mee het decoratieve aspect van het graf.

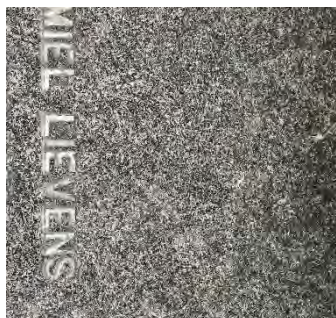
**Graniet:**

De meest voorkomende graniet is donker van kleur.

Voornamelijk gebruikt na WO II voor moderne graftekens en vooral voor hoofd- en structuurplaten.

De vele sarcofagen die in graniet werden uitgevoerd verkeren vandaag in een goede toestand.

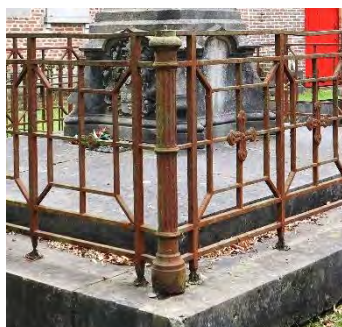
**Gietijzer/smeedijzer:**

Gietijzer komt voor bij een kruis als grafteken of als hekwerk.

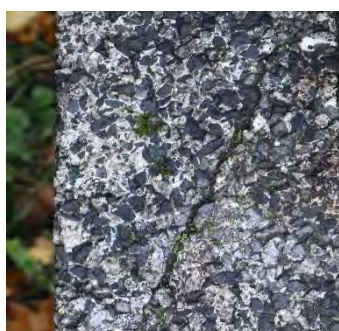
**Kunststeen:**

Betreft alle steen die geen natuursteen is, dat wil zeggen die van oorsprong niet in de natuur voorkomt. Met 'steen' wordt hier bedoeld dat de steen het uiterlijk van natuurlijke steen heeft of dat het oppervlak ervan die imiteert. Voorbeelden van kunststeen zijn gietsteen, simili, gipsblokken, kunstzandsteen, maar ook grafmonumenten die van cement of beton zijn opgetrokken en door moeten gaan voor natuursteen.<sup>132</sup>

Dit materiaal komt voornamelijk bij graftekens in een vereenvoudigde art-nouveaustijl voor.

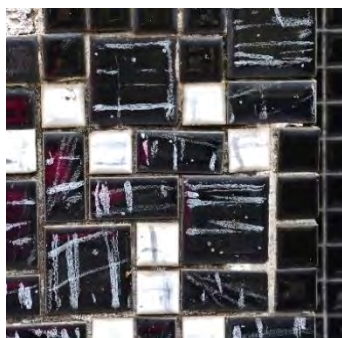
**Mozaïek:**

Mozaïektegeltjes komen voor op betonnen of gemetselde graftekens van na WO II.

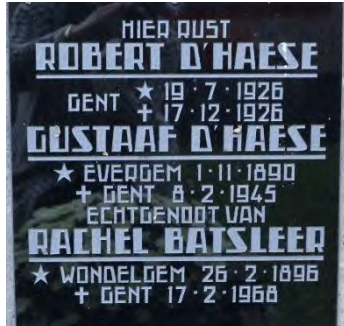
#### Marbriet:

Marbriet is een ondoorschijnend hard glas. Het stèletype heeft meestal een marbrietplaat op de stèle waar de epigrafie verdiept is, soms ook verheven. Vaak werd er ook een floraal element toegevoegd, waarbij vaak gekozen werd voor klokjes of rozen.

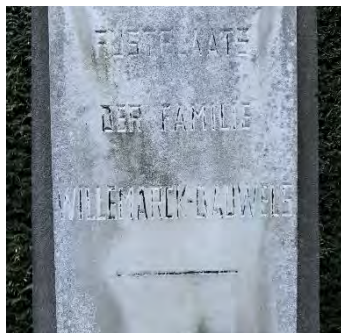
#### Marmer:

Enkele graftekens, meestal de 19de-eeuwse, hebben een marmeren plaat die meestal in de stèle is bevestigd. De epigrafie is hier verdiept. Deze witte marmeren platen verkeren vaak in een slechte toestand, met een ernstig vervuild oppervlak en een moeilijk tot niet meer leesbare epigrafie.

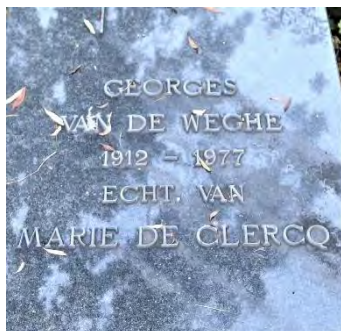
#### Bronzen letters:

Bij het grafplaattype wordt de epigrafie meestal opgelegd aan de hand van bronzen letters. Soms wordt ook zamak of in de tweede helft van de 20ste eeuw aluminium gebruikt.

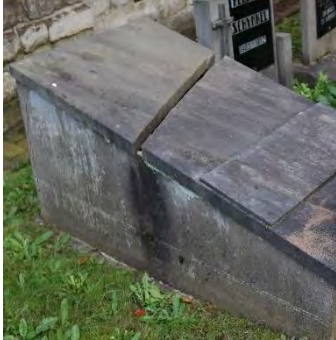
Er zijn verschillende soorten barsten herkenbaar.

- Een barst waarbij het grafteken, de plaat of een ander onderdeel in twee (of meer) gebroken is
- Een barst die zich verder manifesteert in afschilfering
- Een oppervlakkige barst die doorheen de tijd, zonder onderhoud, constructieve schade kan veroorzaken.

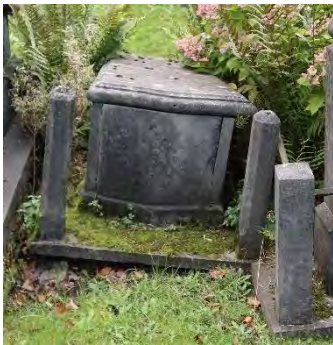
De verzakking komt vooral voor bij graftekens die na een begraafing in volle grond werden geplaatst. De grond is verschoven door bodemerosie wat ervoor zorgt dat het grafteken zich meer naar links, rechts of achteren verplaatst. Deze verzakking zorgt voor bijkomende schade zoals verschuiving, barsten en loskomende hechtingen.

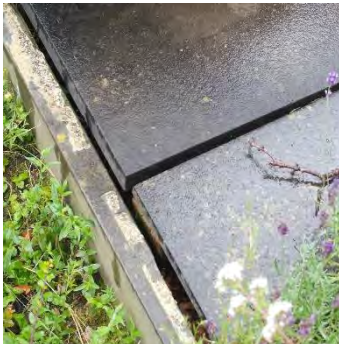
#### Verschuiving

Een verschuiving is een resultaat van een verzakking, waarbij grafplaten of plinten van de graftekens van hun originele plaats zijn verschoven.

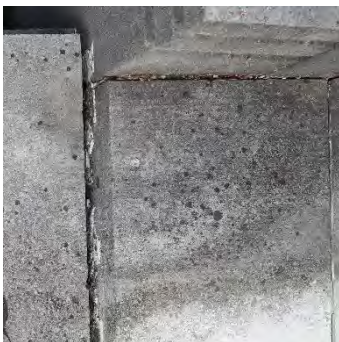
Doorheen de tijd kunnen de hechtingen loskomen, dit kan zowel de mortel zijn als ijzeren en/of stalen constructieve elementen die roesten en hechtkracht/capaciteit verliezen. Roest gaat gepaard met materiaaluitzetting en materiaalverlies en dus ook met verzwakkingen en breuken. Wanneer stenen en voegen lang vochtig blijven kunnen ze in de winter vochtschade lijden. Dit zet degradatie in gang, waardoor de stabiliteit van het grafteken in gedrang komt.<sup>137</sup>

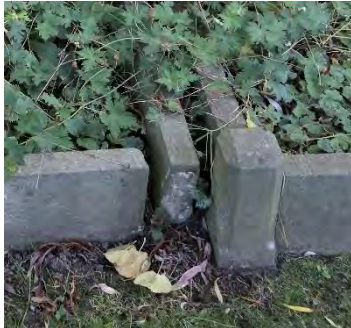
#### Postament/boording

Boording: typerend voor het kerkhof van Vroonstalledries is de aanwezigheid van grafperken en bloembakken in het grafteken. Opvallend is dat er heel wat boordingen van deze perken en bloembakken losgekomen, omgevallen of zelfs verdwenen zijn. Postament: Aangezien het stèletype veel kleine perkjes heeft die zijn afgeboord, ontbreken er vaak enkele postamenten.

- het verwijderen van heesters die de oorzaak van schade zijn of kunnen worden;
    - het herstellen van de boording en postamenten van de perken en bloembakken;

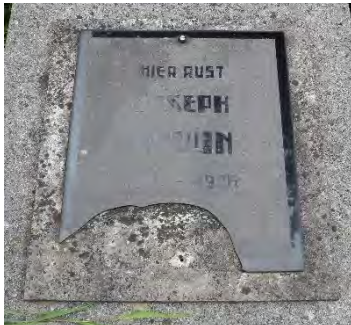
#### Plaat epigrafie

Verschillende graftekens in een art-decostijl hebben op de stèle een marbrietplaat voor de epigrafie. Bij sommige graftekens is deze marbrietplaat helemaal of gedeeltelijk verdwenen.

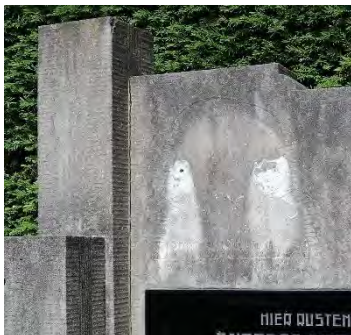
#### Decoratie

Verschillende graftekens tonen lacunes van decoratieve elementen waaronder voornamelijk porseleinfoto's, Christushoofden en vlammen. Sommige oudere foto's tonen graftekens met verschillende decoratieve elementen in faience.<sup>138</sup> Veel faience-objecten zijn vandaag verdwenen.

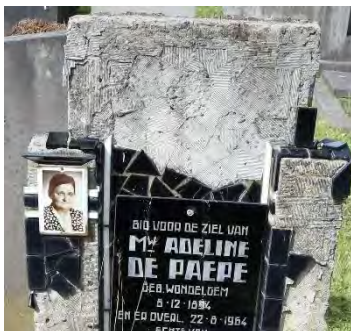
#### Tegel

Sommige betonnen en gemetselde graftekens hebben tegeltjes of een mozaïek die met mortel of lijm vastgezet zijn. Door de meestal horizontale oriëntering van de zerken treedt snel waterinfiltratie op en de tegels komen los door vorst- of zoutschade.

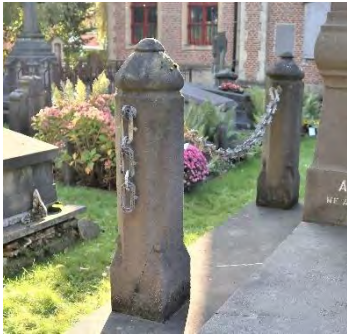
Gietijzer is bros. In vele gevallen wordt het gecombineerd met smeedijzer waardoor spanningsbreuken ontstaan als gevolg van roestexpansie. Vooral ter hoogte van de inzetting en de verankering met de aansluitende bouwdelen (veelal natuursteen) komt roestvorming voor. Roest gaat doorgaans gepaard met materiaalverlies en dus verzwakking.<sup>139</sup>

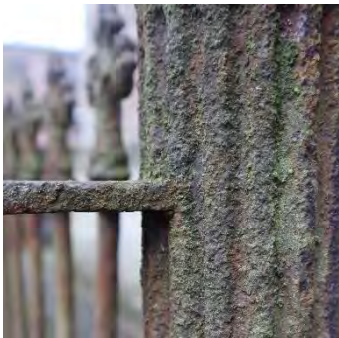
Verschillende metalen voorwerpen, waaronder voornamelijk bronzen reliëfs en gietijzeren hekwerk vertonen roestvorming of krijgen een groene patine. De groene uitlopers zijn niet alleen op het materiaal zelf aanwezig, maar geven vaak ook sporen op de stèle of andere plaatsen van het grafteken. Deze sporen zijn bijna niet te verwijderen.

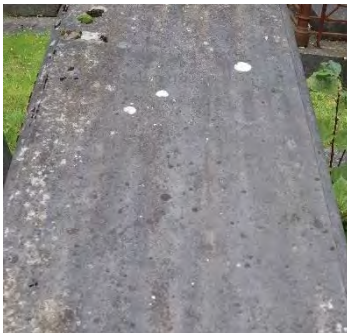
#### Onleesbare epigrafie

Bij sommige graftekens, en voornamelijk bij graftekens in blauwe hardsteen, is de epigrafie onleesbaar geworden door de verwerking van het materiaal.

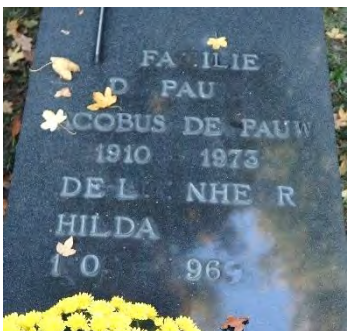
#### Ontbrekende letters

Bij sommige grafplaattypen ontbreken de (bronzen) letters.

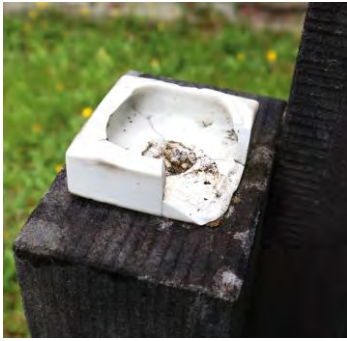
#### Barst/afgebroken (porselein)

De meeste porseleinen elementen zoals een Christushoofd, vlammen en foto's hebben een extra versiering aan de hand van een vergulding van de doornkrans, de vlam of een streepje. Doorheen de tijd en de blootstelling aan weer en wind verdween de vergulding. Bijkomend zijn er heel wat porseleinen objecten afgebroken of gebarsten.

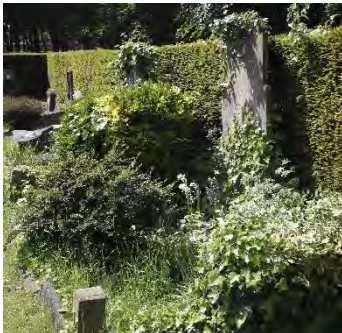
Het grafteken is onherkenbaar vanwege een overwoekering van een of meerdere planten.

Als klimplanten zich hechten en wortelen in open voegjes, kan dat het monument beschadigen en leiden tot stabiliteitsproblemen. Sommige klimopsoorten en Japanse duizendknoop kunnen snel een deel van het kerkhof of graftekens overwoekeren. Ze zijn niet altijd fysiek schadelijk voor de graftekens, maar beperken de leesbaarheid van de opschriften, verbergen details of volledige graftekens, verdringen andere planten en beschadigen bomen en heggen.<sup>141</sup>

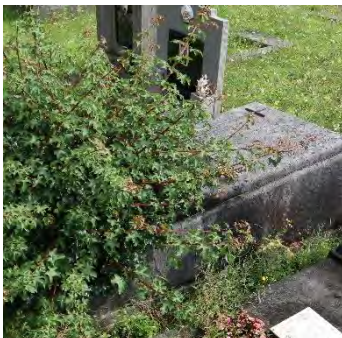
Links of rechts of tussen de voegen van het grafteken is storende begroeiing aanwezig die constructieve schade veroorzaakt en/of het grafteken onleesbaar maakt.

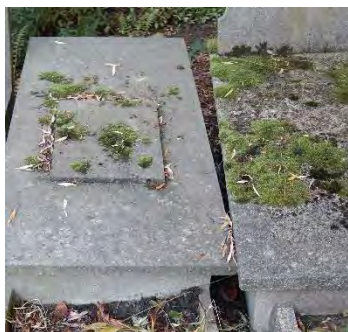
## Mos

Op de basis, de plaat of tussen de voegen van het grafteken zijn mossen aanwezig. Mossen en algen verkiezen beschaduwde delen van grafstenen, vooral onder bomen en struiken. Ze geven soms lichte zuren af waardoor het bindmiddel (kalk) van de natuursteen oplost en het oppervlak ruwer wordt. Soms is een mosbegroeiing echter sfeerbepalend en vormt zij een soort van symbiose met grafmonument.<sup>143</sup> Sommige mossen zijn ook beschermd.

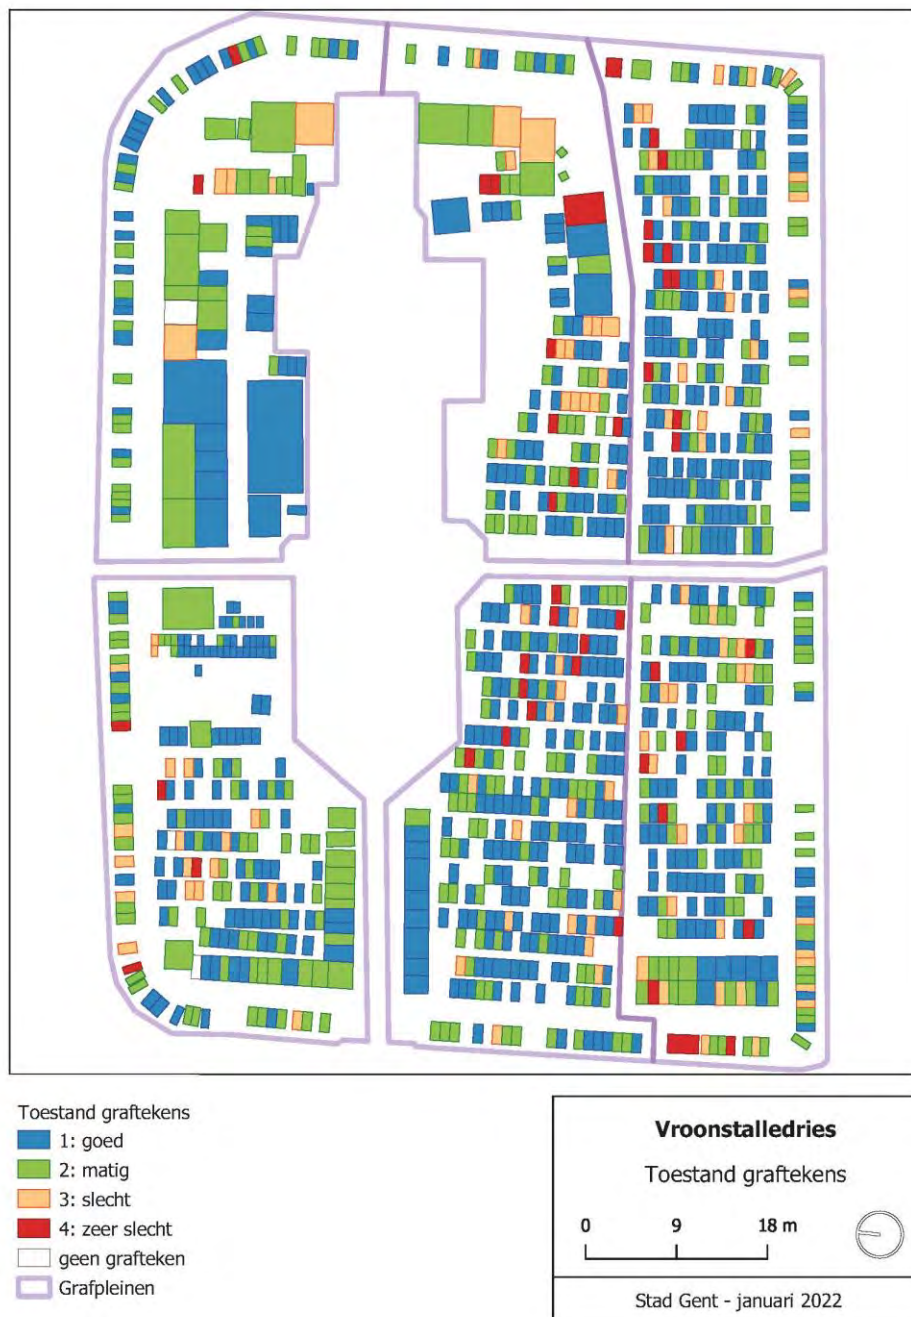
Figuur 91: Overzichtplan met de toestand van de graftekens (Stad Gent, Groendienst, 2022)

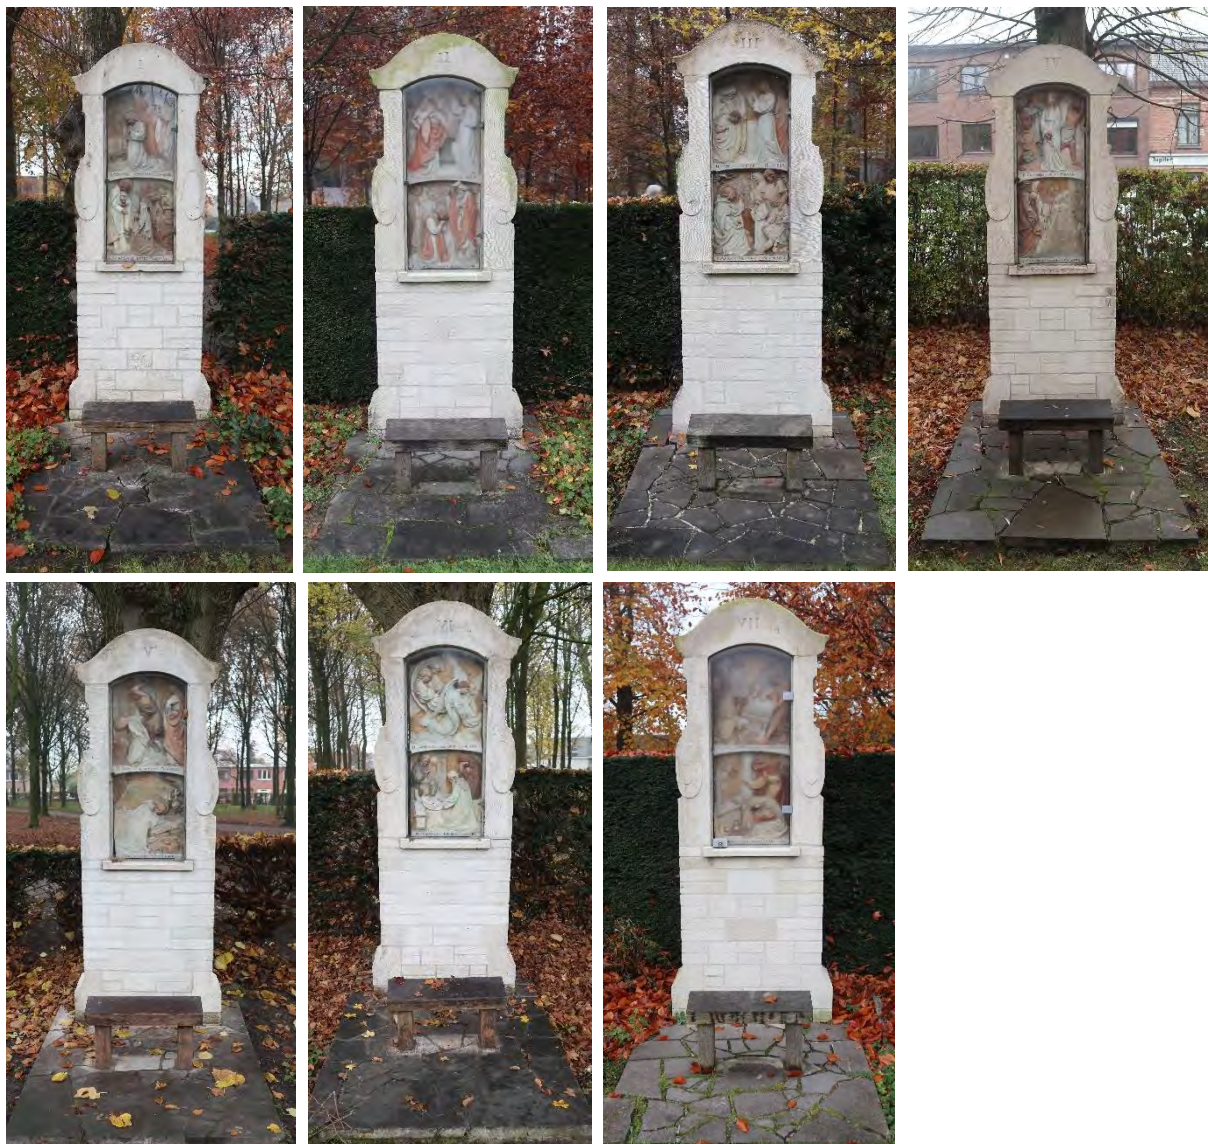
De rondgang, bestaande uit 7 staties in gebakken aarde, toegewijd aan de H. Catharina en de H. Marculphus, gemaakt door J.P. van Biesbroeck rond 1914-15 is nog intact aanwezig. Na 1980 werd de gehele rondgang gerestaureerd. Hij bestaat sindsdien uit een natuurstenen sokkel met daarboven terracottareliëfs in een natuurstenen omkadering. Voor en rond elke statie werd een vloer in breuksteen geplaatst met een houten bidbankje. Enkele jaren geleden werden de staties nogmaals gerestaureerd. Ze zijn in goede staat.

Figuur 92: De 7 staties van de ommegang (Mar Jaen 2021)

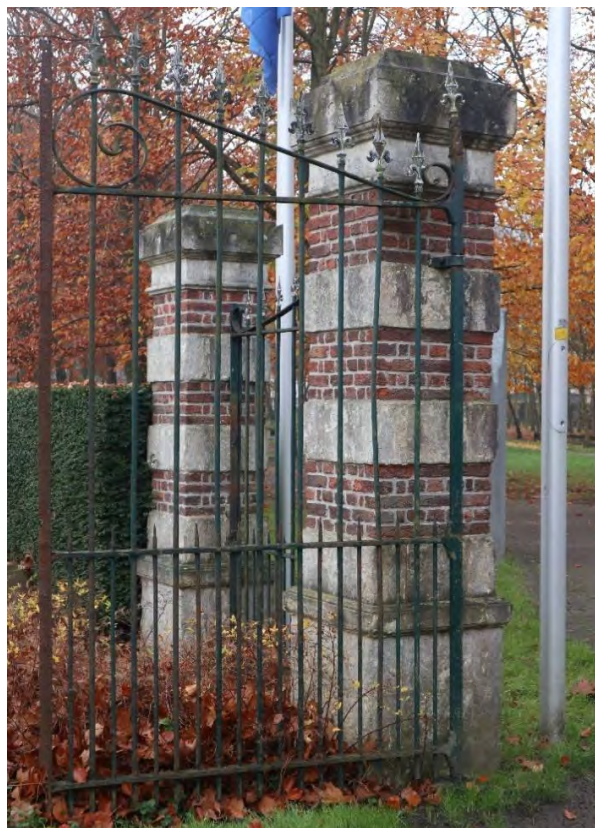
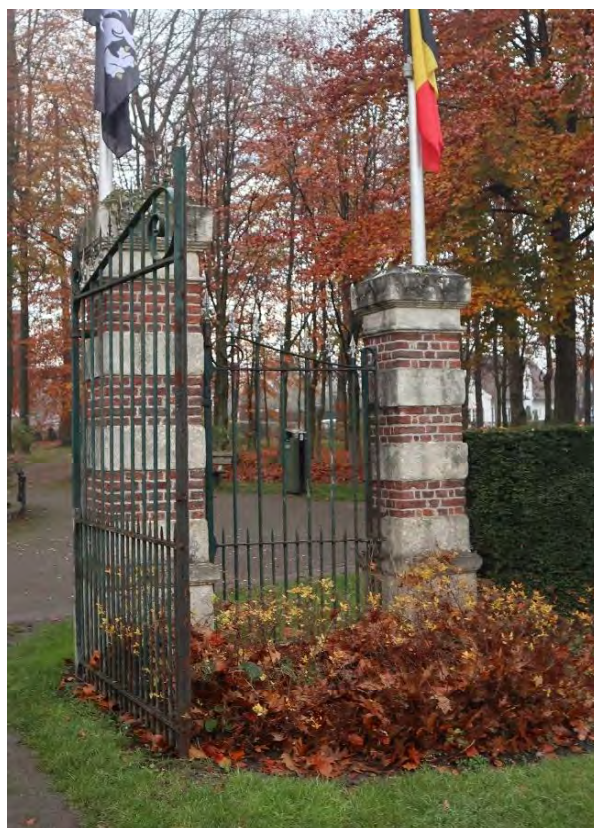
Het kerkhof is toegankelijk via een poort aan de westelijke toegang. De poort is opgebouwd uit vier zuilen, telkens twee aan elke zijde, opgetrokken uit bakstenen en natuurstenen banden op een natuurstenen sokkel. De zuilen zijn door ijzeren tralies met elkaar verbonden. Er zijn twee kleine getraliede poorten en één grote centrale poort. Vroeger werden enkel de twee kleine poorten geopend en stond de centrale poort alleen open tijdens activiteiten of een begrafenis.

De natuursteen van de vier zuilen vertoont oppervlaktevuil met bovenaan mosbegroeiing. Ook het ijzeren hekwerk vertoont roestvorming. Momenteel kunnen de twee kleine poorten niet geopend worden vanwege de wilde begroeiing aan de zijde van het kerkhof. Hierdoor staat steeds de centrale dubbelvleugelpoort open. Aan de noordelijke en zuidelijke ingang waren oorspronkelijk ook poorten om zoveel mogelijk ongewenste dieren tegen te houden. In de jaren 1960 zijn de poorten verdwenen.

Figuur 94: Zicht op de toegangspoort (Mar Jaen 2021)

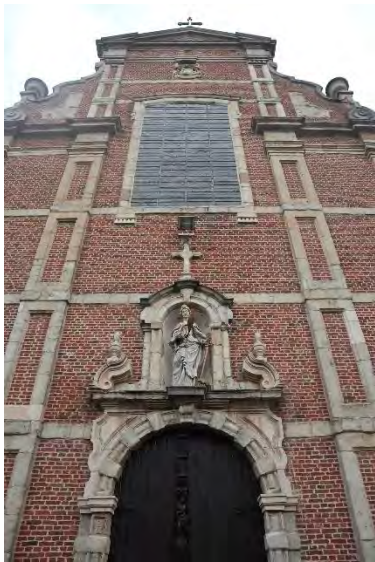
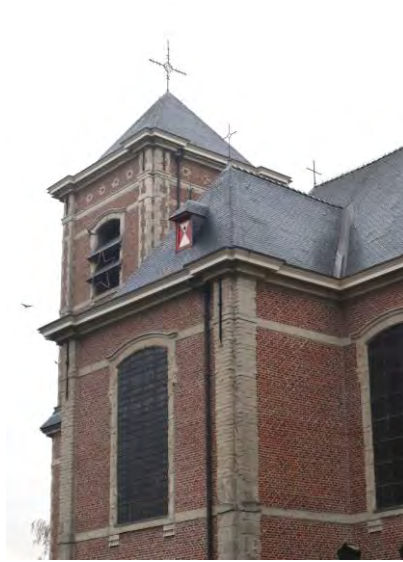
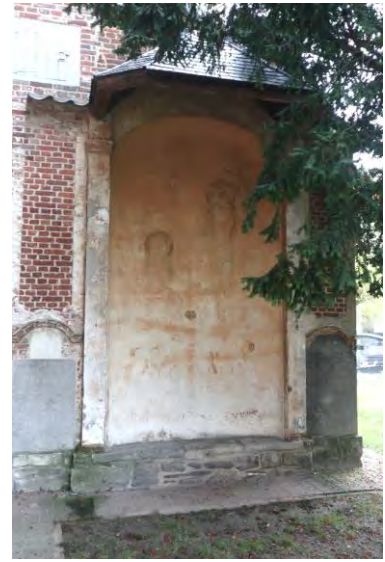
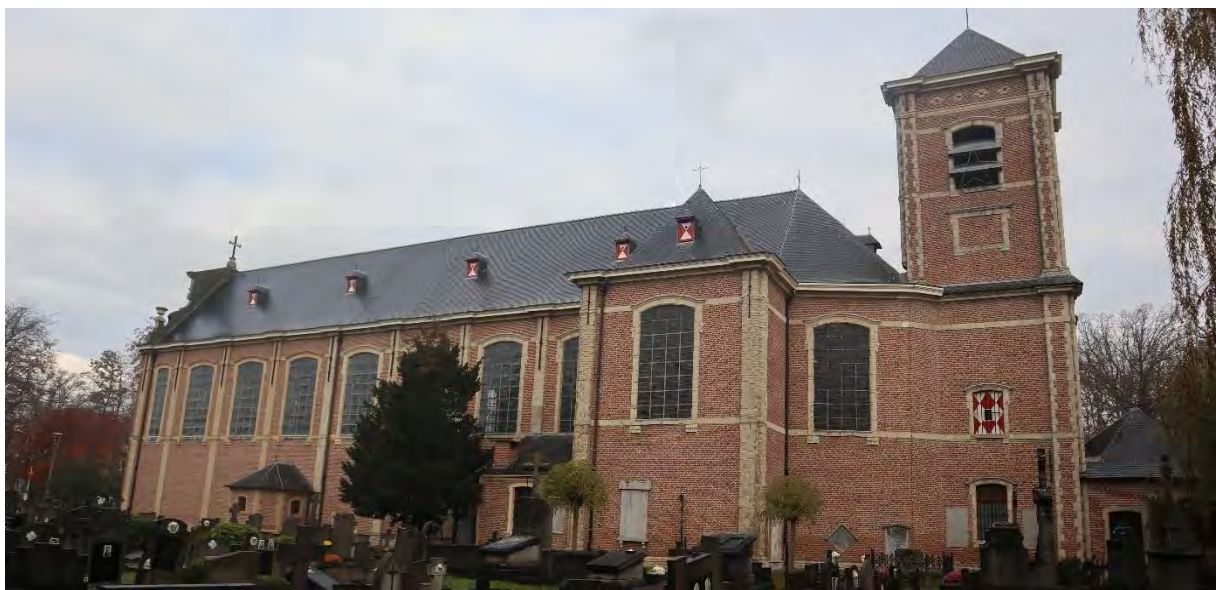
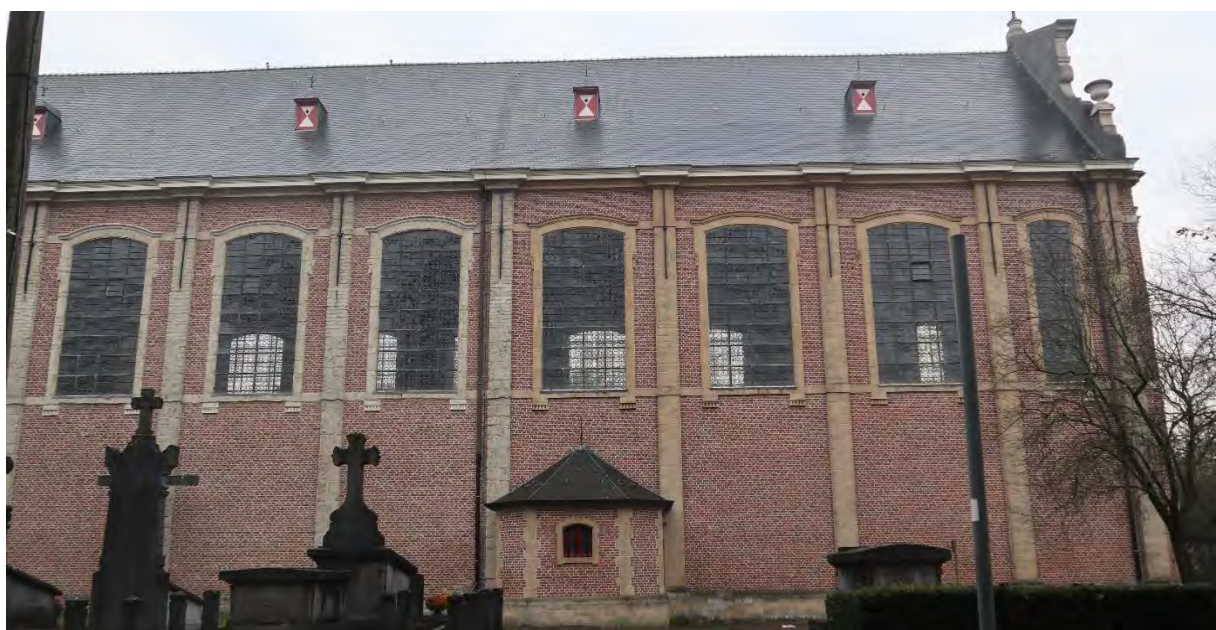
Figuur 95: Enkele foto's met zicht op de gevels van de Sint-Catharinakerk (Mar Jaen 2021)

- Natuursteen: het betreft de plint van de westgevel. De natuursteen is aan het oppervlak beschadigd door het uitspoelen van onzuiverheden. De kalkzandstenen invulling in het noordelijke en zuidelijke deel van de klokgevel is sterk verweerd. De oorspronkelijke profilering (mogelijk een medaillon) is volledig verloren gegaan en het overgebleven deel komt verder los.
- Pleisterwerk: Aan de achterzijde van de voorgevel is het pleisterwerk op meerdere plaatsen losgekomen en brokkelt verder af.
- Loodbekleding: Deze is op enkele plaatsen aan de voorgevel licht gescheurd.
- Buitenschrijnwerk: Door het uitblijven van onderhoud begint het houtwerk op enkele plaatsen in te rotten. Boven in de toren is het schilderwerk van de deur naar de dakgoten fel afgebladderd. De vernis van de deur van de hoofdingang en van de zijdeuren is eveneens verweerd en dringend aan vernieuwing toe.
