# VROONSTALLEDRIES – WONDELGEM

## ERFGOEDBEHEERPLAN VOOR CULTUURHISTORISCH LANDSCHAP

### ARAT-architecten

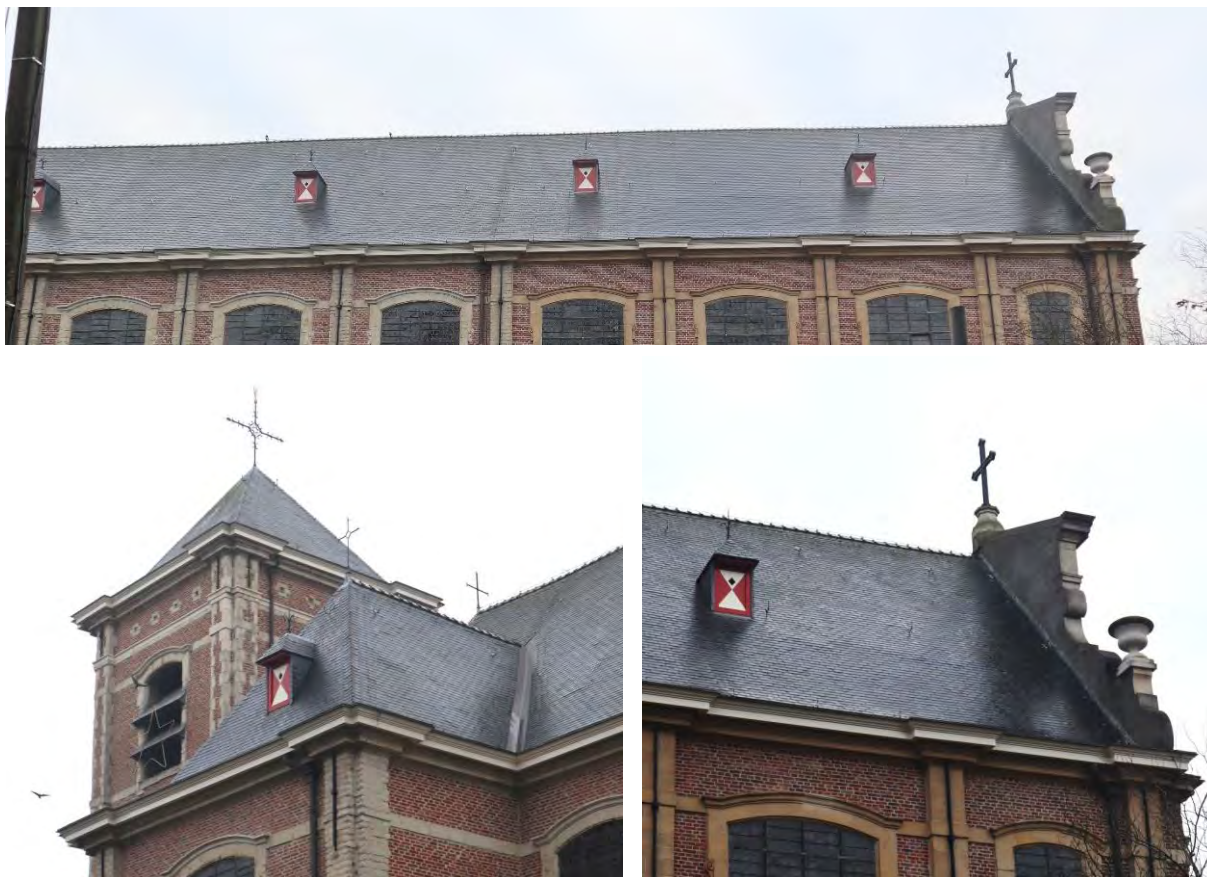
Figuur 96: Enkele foto's met zicht op de daken van de Sint-Catharinakerk (Mar Jaen 2021)

- Topbekroning: De afwerklaag van het torenkruis en het verguldwerk begint te verweren.
- Dakstructuur: Sporen van vroegere aantasting door zwam en houtborende insecten. De muurplaat van het oude gedeelte is aangetast door houtborende insecten, vermoedelijk door de grote klopkever. Deze aantasting is op enkele plaatsen nog actief, zodat het aangeraden is een plaatselijke bestrijding door te voeren. Ook in de oostelijke spantvoet van het noordtransept is duidelijk actieve aantasting door de grote klopkever.

- Bakgoten: Aan beide hoeken van het zuidtransept is een soldeernaad los.

1. Aanbrengen van vier extra ladderhaken om de overstap naar de bakgoten te vergemakkelijken
2. Uitvoeren van het onderhoudsschilderwerk aan de dakkapellen en het buitenschrijnwerk
3. Behandelen tegen houtborende insecten van de aangetaste delen van de dakvoet
4. Herstellen van het pleisterwerk aan de achterkant van de klokgevel
5. Duurzaam herstellen van de losse soldeernaden in de dakgoot
6. Dichten van de scheuren in het afdeklood van de westgevel
7. Behandelen tegen roest van de ijzeren stampijpen
8. Beter bevestigen van de afscherming van de galmgaten
9. Reinigen van brandglasramen door glasrestaurateur
10. Versteven van afschermgaas aan de galmgaten
11. De restanten van de muurschildering langs de zuidelijke gevel moet verder worden onderzocht

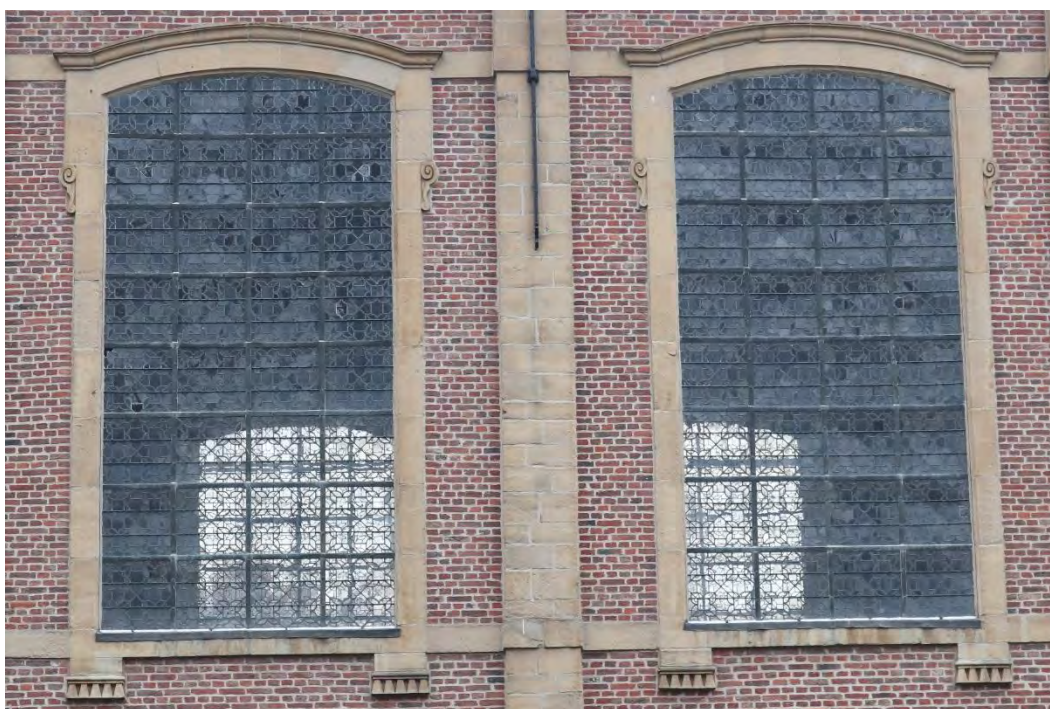
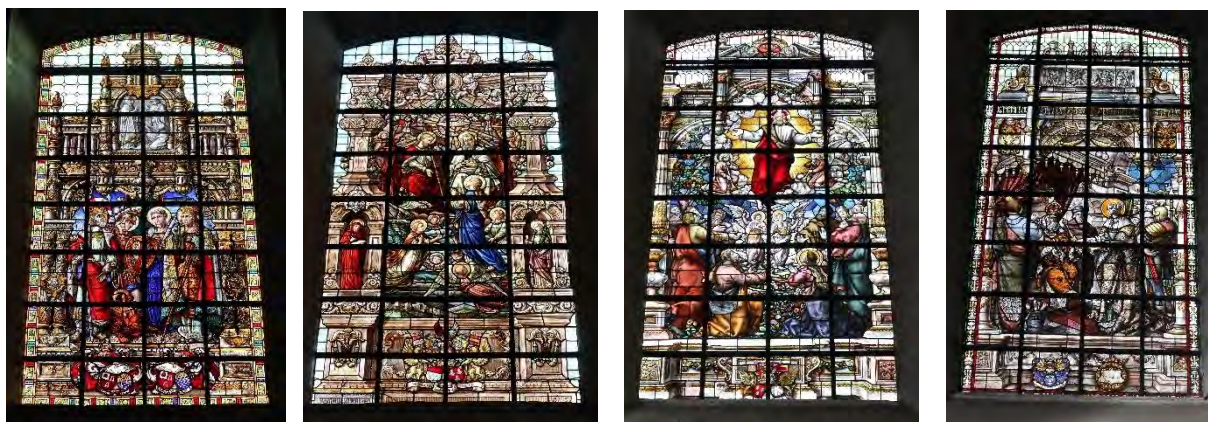
Figuur 97: Enkele foto's met zicht op de glasramen van de Sint-Catharinakerk (Mar Jaen 2021)

- De brandglasramen zijn zowel aan de binnen- als de buitenzijde tamelijk fel vervuild.

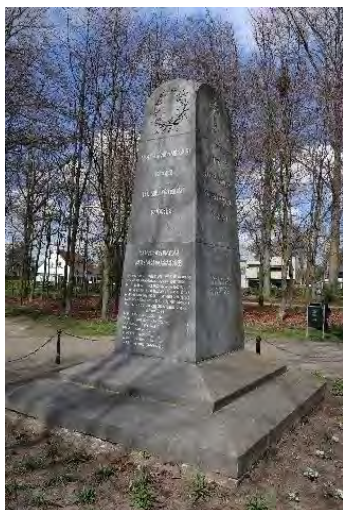
**Datum:** opgericht in 1920

**Materiaal:** natuursteen (hardsteen)

- Het oorlogsmonument staat al jaar en dag buiten, onder een boom, in allerlei weersomstandigheden. De namen van de oorlogsslachtoffers zijn daardoor niet overal meer duidelijk leesbaar (mos, groenaanslag, verweerde verf).
- De blauwe hardsteen waaruit het monument opgebouwd is, is in goede staat, en vertoont geen uiterlijke gebreken. Sommige voegen sluiten niet meer mooi aan.
- Er zijn verschillende typen gietijzeren paaltjes aanwezig, waardoor de uniformiteit weg is.
- De gietijzeren paaltjes met ketting hebben al veel te verduren gehad en zijn reeds een aantal keren hersteld. Op sommige plaatsen is er roestvorming.
- Een van de boordstenen van de omboording van het monument is gebroken. Ook hier sluiten de voegen niet steeds mooi aan.<sup>152</sup>

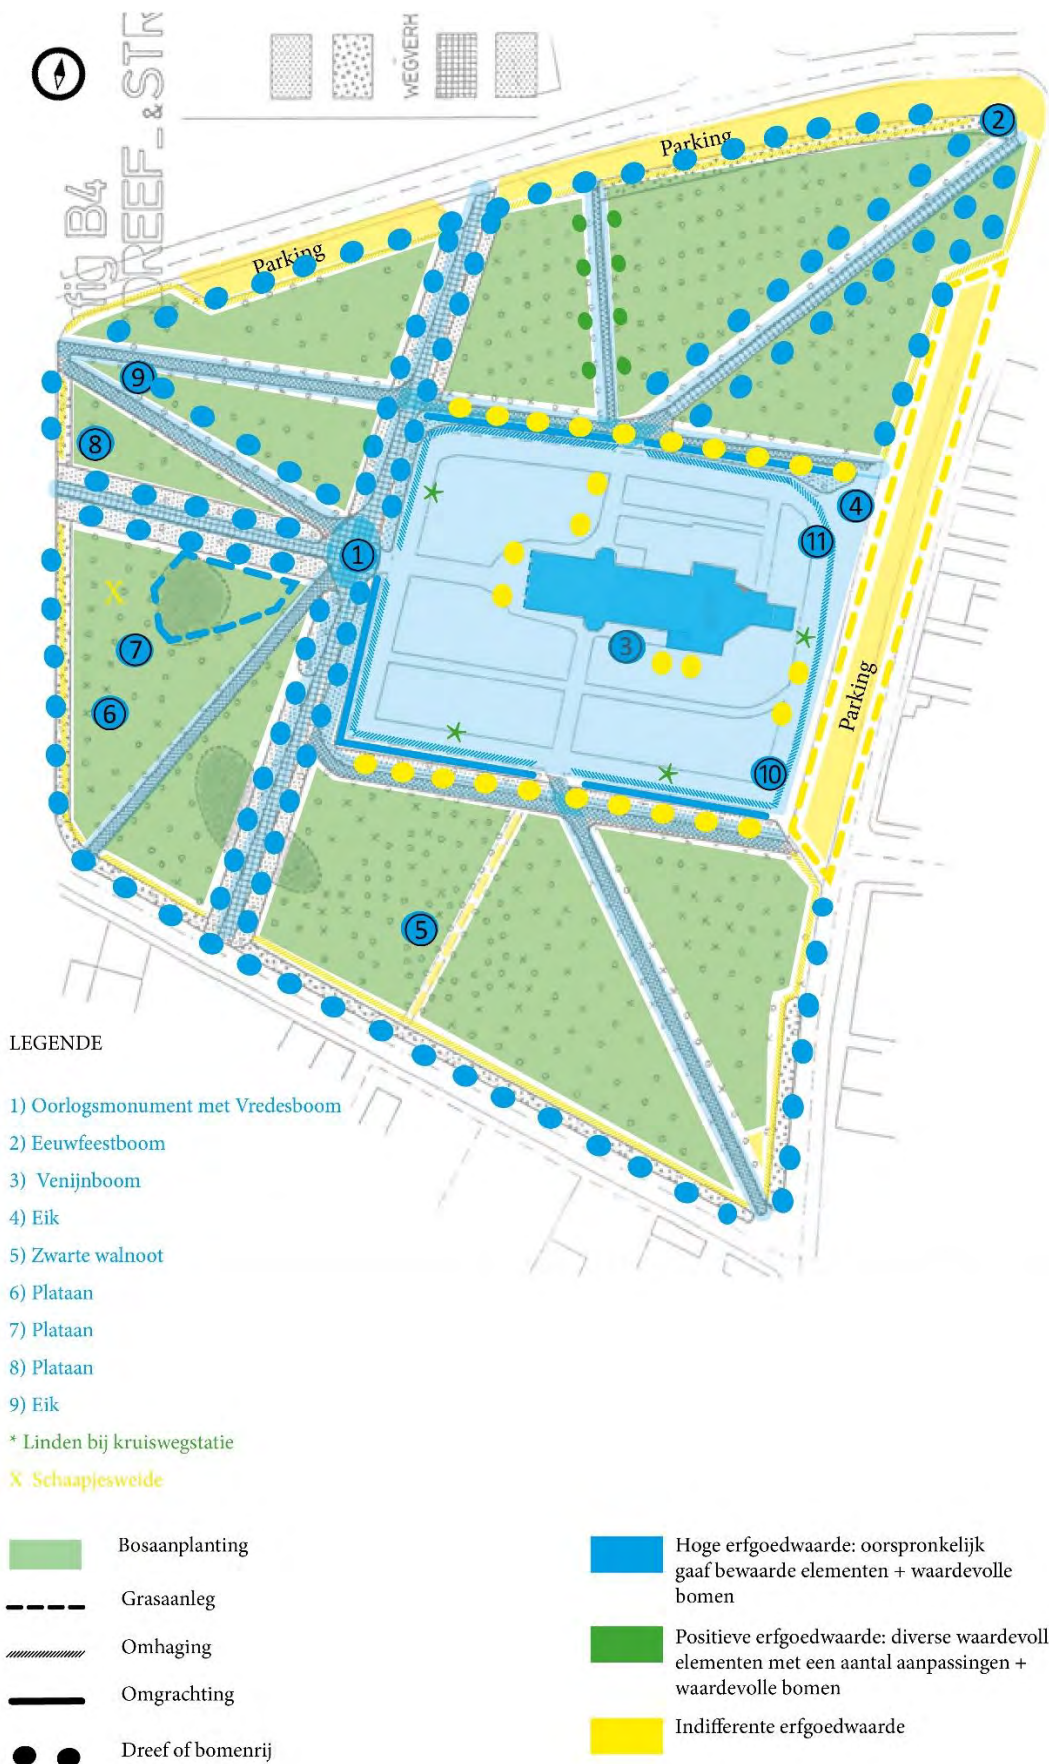
Figuur 101: Plan met aanduiding erfgoedwaarden (ARAT 2022)

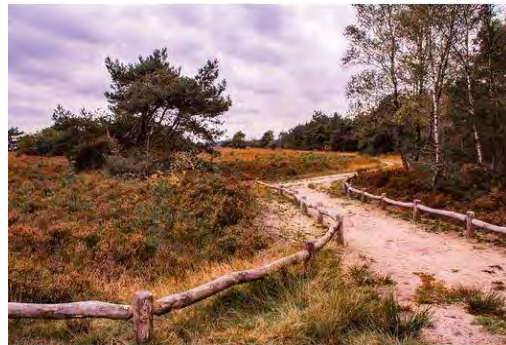
Kasseien met open voeg

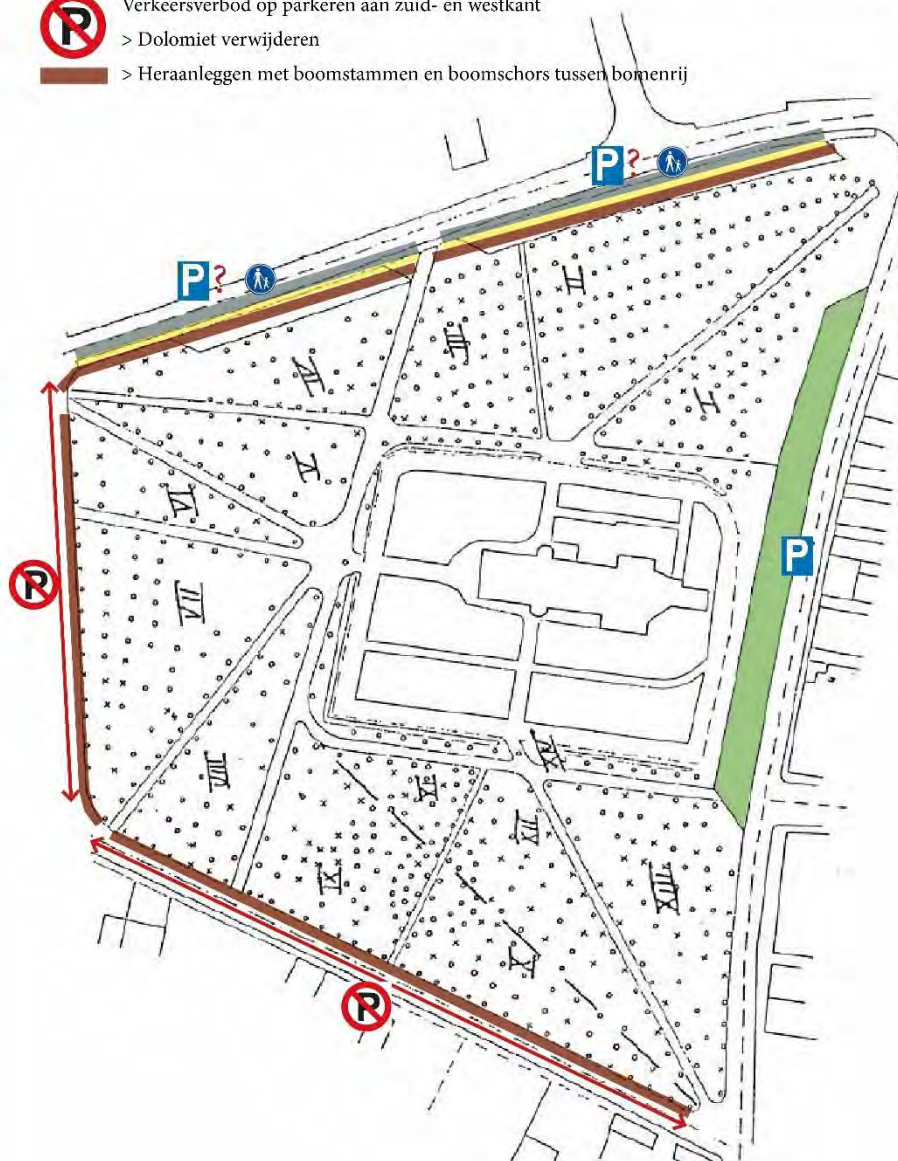
> Heraanleggen met boomstammen en boomschors tussen bomenrij

Figuur 105: Voorstel tot heraanleg parkeerplaatsen binnen de dries (ARAT 2022)

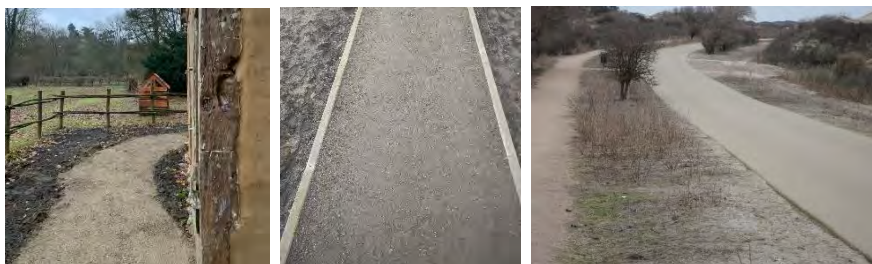
- a. Beter contextueel materiaalgebruik voor de historische paden (zie plan 1931) met voldoende aandacht voor de bescherming van de boomwortels en de kwaliteit van de groeiplaats van de bomen (vermijden van verdichtingbodem)
  - b. Vervangen van betonklinkers door een goed drainerende halfverharding

Figuur 106: Referentiebeelden halfverharding

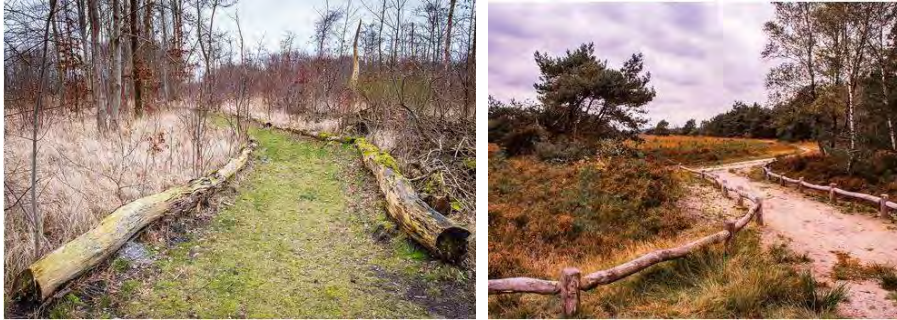
Een andere optie om de oppervlakkige boomwortels te beschermen is om de paden te versmallen tot 1,5 à 2 meter, afhankelijk van de wenselijkheid op die plek. Aan de toegangen van de dries plaatst men dan best een vernauwing met bijv. boomstammen, die de paden versmalt. Een andere mogelijkheid is om de hagen verder door te trekken tot de versmalling. De versmalling van de paden moet goed aangegeven worden met zichtbare afboording. Men zou ook de zijkant van de paden kunnen afschermen met boomstammen zodat er niet meer op de boomwortels kan worden gewandeld en ze beter beschermd liggen.

Figuur 107: Referentievoorbeelden met omheining in boomstammen

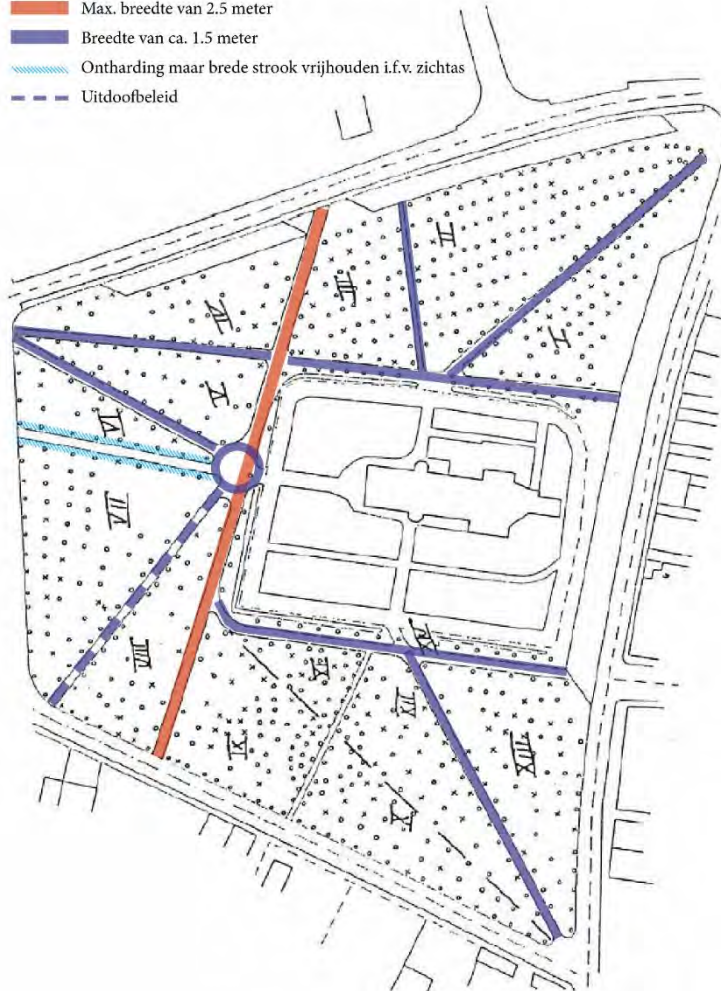
PADEN TE VERSMALLEN I.F.V. HERSTEL BOOMWORTELS

- Max. breedte van 2.5 meter
- Breedte van ca. 1.5 meter
- Ontharding maar brede strook vrijhouden i.f.v. zichtas
- Uitdoofbeleid

Figuur 108: Plan met aanduiding van de te versmallen paden (ARAT 2022)

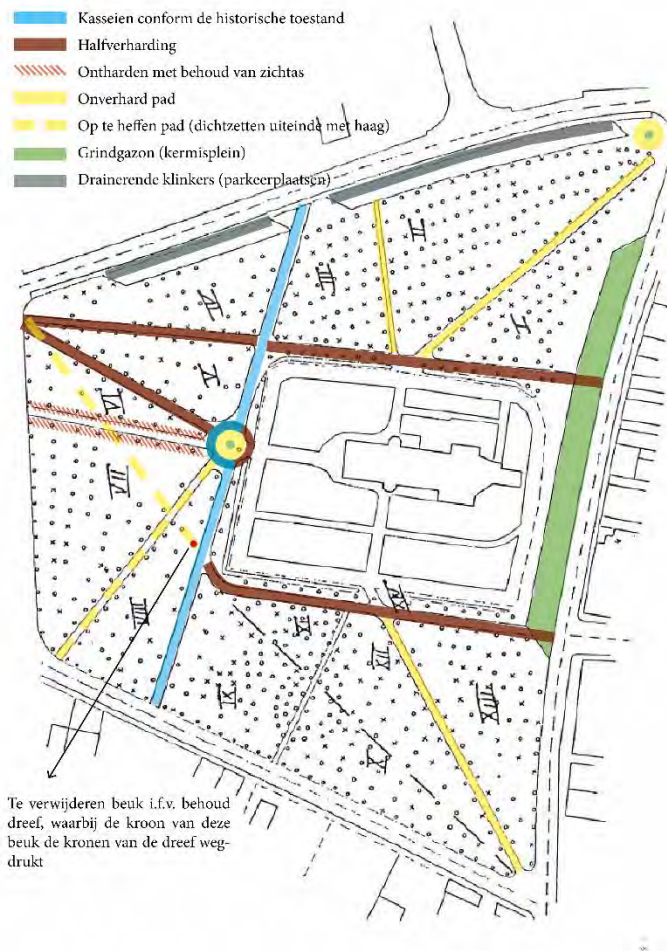
Bovenstaande doelstellingen zijn samengevat in deze synthese waarin een nieuw ontwerp voor de materialiteit van de paden wordt aangereikt. De oude betonklinkers moeten worden verwijderd. Enkel de hoofddreef is nog voorzien van een verharding, bij voorkeur in kasseien met afgezaagde kop i.f.v. de toegankelijkheid (blauwe inkleuring op plan). Voor de paden die het meest worden gebruikt wordt een halfverharding voorgesteld (bruine inkleuring op plan). Het spontaan gevormde pad (in bruine stippellijn) moet zich duidelijker onderscheiden van de historische paden. Voor de minder belopen paden wordt een zandpad voorgesteld (in gele inkleuring op plan), halfverharding is ook mogelijk en zorgt voor meer uniformiteit binnen het landschap. De percelen aan de westkant worden vandaag ervaren als te opgedeeld door de vele versnijdingen van het padenstelsel. In het belang van een groter bosperceel zou men de wegenis van de zuidwestkant naar de Vredesboom (in gele stippellijn aangeduid) kunnen neutraliseren, eventueel uitwerken in zand of als olifantenpad en daardoor geleidelijk laten uitdoven als pad.

Figuur 109: Plan met aanduiding van de materialiteit van de paden (ARAT 2022)

Zoals eerder vermeld moet de verharding rondom de Vredesboom in betonklinkers verwijderd worden in functie van het herstel van de boomwortels. De beste werkwijze voor standplaatsverbetering wordt verder uitgewerkt door een boomdeskundige. Bij voorkeur wordt de cirkel van het plein vergroot zodat de boomwortels van de Vredesboom meer ruimte krijgen. De boomwortels worden beschermd door een aanleg in zand, boomschors of dergelijke. De gekasseide noord-zuid dreef wordt liefst doorgetrokken, op voldoende afstand van de Vredesboom, op de westzijde van het ronde plein, zodat de oostelijke zijde kan worden versmald en in halfverharding kan worden aangelegd (meer ruimte voor Vredesboom). Een voorstudie voor de vredesboom wordt best opgemaakt door een gecertificeerde boomverzorger.

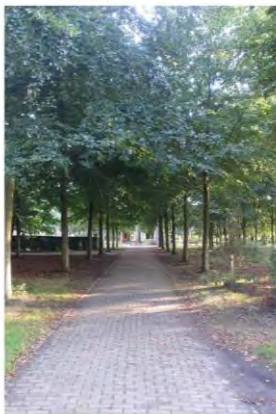
Jonge heraangeplante pastoriedreef

IN GOEDE CONDITIE

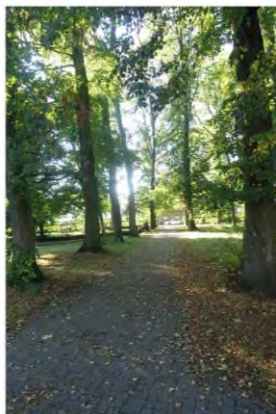
Dreef naar hoofdinkom Sint-Catharinakerk  
afwisselende aanplant linde - zomereik

ONVOLLEDIG

Weggevallene bomen

- i) De dreef wordt systematisch heraangeplant. Op termijn wordt bij elke dode dreefboom een nieuwe dreefboom aangeplant. De dreef mag hierbij asymmetrisch van vorm zijn en hoeft niet gelijkmatig te worden aangeplant. Het historisch wegtracé moet ten allen tijde afleesbaar blijven.
- ii) Men wacht voor de heraanplant van de dreef tot een bepaald omslagpunt en vernieuwt dan de gehele dreef in één keer.

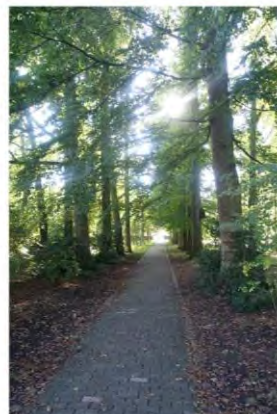
Dreef Eeuwfeestboom - kerkhofrand

IN VERVAL

vnl. aan inkom  
& Weggevallene bomen

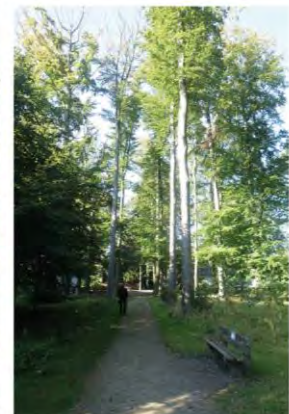
Dreef kerkhofrand - noordelijke straatkant

IN VERVAL

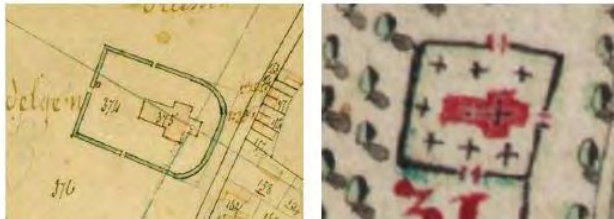
De structuur van de voormalige gracht gaat met zekerheid terug tot de 18de eeuw, te zien als gracht op de Ferrariskaart (1778) en het primitief kadasterplan (1834), vandaag herleid tot wadi. De wadi heeft dus een grote historische waarde en ruimtelijk-structurende erfgoedwaarden. De wadi is aan de noord-, zuid- en deels aan de westkant behouden maar staat permanent droog. De wadi of uitgraving van de gracht moet men behouden

1834: Primitief kadaster ([www.cartesius.be](http://www.cartesius.be))      1778: Ferrariskaart ([www.geoportaal.be](http://www.geoportaal.be))

Het eerste deel van de wadi aan de westzijde van het kerkhof is verdwenen. Er is geen glooiing meer. Er staat ook een markante linde die hoort bij de ommeegang van het kerkhof. Op termijn zou men dit deel opnieuw kunnen verlagen, rekening houdend met de boomwortels, zodat het opnieuw visueel een geheel vormt met de gracht aan de zuid-, west- en noordzijde. Dit deel hoeft niet waterhoudend gemaakt te worden, maar kan ingericht worden als wadi. Zo kan de verlaging van de grond de verdwenen gracht oproepen.

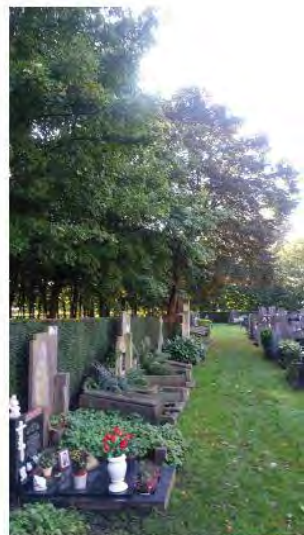
Huidige toestand zuidkant kerkhof.

De linden aan de staties kunnen niet ten volle groeien. Rondom de linden op het kerkhof moet voldoende ruimte worden vrijgemaakt voor een kwalitatieve groei van de bomen. De afstand tussen de onderlinge bomen van de bomenrijen aan de noord- en zuidkant is te klein. Men zou plaatselijk de afstand tussen de bomen kunnen vergroten door een geselecteerde uitdunning ter hoogte van de linden.

De taxushaag wordt door deze ingreep ook mee opgewaardeerd. Immers de bomenrij aan de zuidkant van het kerkhof doet de taxushaag wegwijzen.

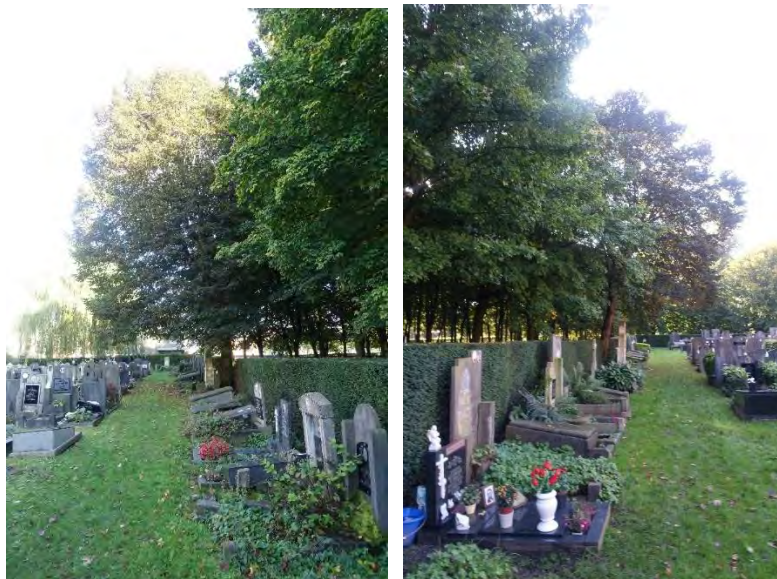
Figuur 111: Foto's huidige toestand van linden aan ommegangstatie

Omheen het kerkhof stond er aan elke statie van de ommegang een linde, die vroeger een geknot beheer kende. De linden werden naar grote waarschijnlijkheid aangeplant bij de vergroting van het kerkhof en de plaatsing van de ommegang in 1915. Een aantal linden is verdwenen. Dit beheerplan stelt voor om de verdwenen bomen te vervangen door hulst (geen taxus want de kerkhofhaag is al een taxushaag en geen linden meer omdat deze te weinig plaats hebben om te groeien). De nog aanwezige linden moeten behouden blijven en ruimte krijgen om verder uit te groeien. De dichte bomenrij aan de zuidkant van het kerkhof beperkt de groei van de linden (zie maatregel onder E5)/ Indien de linden op termijn toch gerooid moeten worden, moeten deze vervangen worden door hulst zodat opnieuw eenvormigheid ontstaat.

- Voorstel tot uitdunnen van bomenrij aan noord- en zuidkant op plaatsen waar linden niet kunnen groeien (deze bomenrijen dragen geen cultuurhistorische waarde, zijn een recente aanplant en zorgen voor het wegdwijnen van de linden)
- Aangepaste onderhoudssnoei linden (maar als vrij uitgroeiende boom behouden)
- Aanplant van hulst ter hoogte van verdwenen linden aan de ommegangstatie

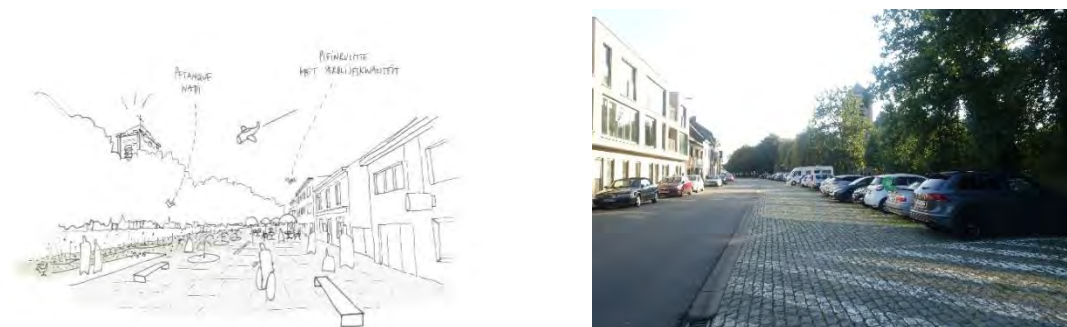
Figuur 112: Links schets van BUUR voor heraanleg wegenis, rechts, huidige toestand oostkant Vroonstalledries

Een heraanleg van de wegenis en het plein aan de oostkant van de Vroonstalledries werd onderzocht door BUUR. De grasaanleg achter de kerk werd behouden, maar de straat werd in hun ontwerp aangelegd als plein met beperkte doorgang voor gemotoriseerd verkeer. Dit plan geeft een mogelijke optie in welke richting men zou kunnen gaan bij een volledige heraanleg van het plein.

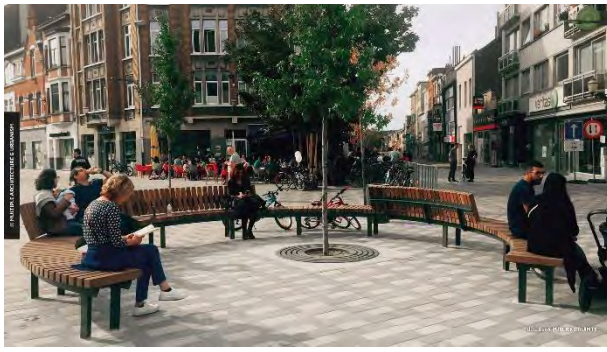
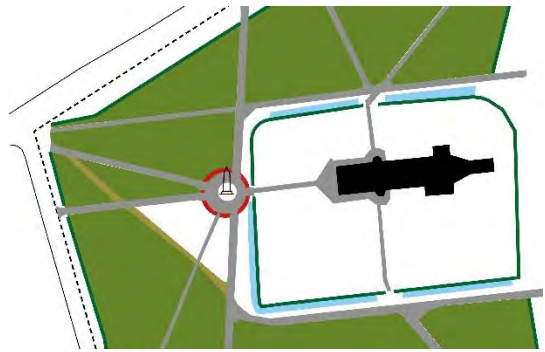
Figuur 115: Referentievoorbeeld van circulaire bank

Figuur 111: Simulatie met aanduiding van circulaire bank op plan (ARAT 2022)

Tijdens de derde bouwfase werd het padenstelsel zo aangelegd dat de Vredesboom en het oorlogsmonument als landmark in het park stond. Deze aanleg van de boom en het oorlogsmonument als centraal punt moet behouden blijven en waar nodig hersteld. Een suggestie is om een gesloten ronde zitbank rondom het plein van de Vredesboom te plaatsen waardoor de boom opnieuw wordt geactiveerd als poosplek, met openingen voorzien aan de toegangen van de paden. Hierbij moet men ook rekening houden met voldoende afstand tussen de bank en de boomwortels. De verharding rondom de boom moet ook worden weggenomen ten gunste van de boomwortels. De noodzaak en werkwijze moet verder worden onderzocht.

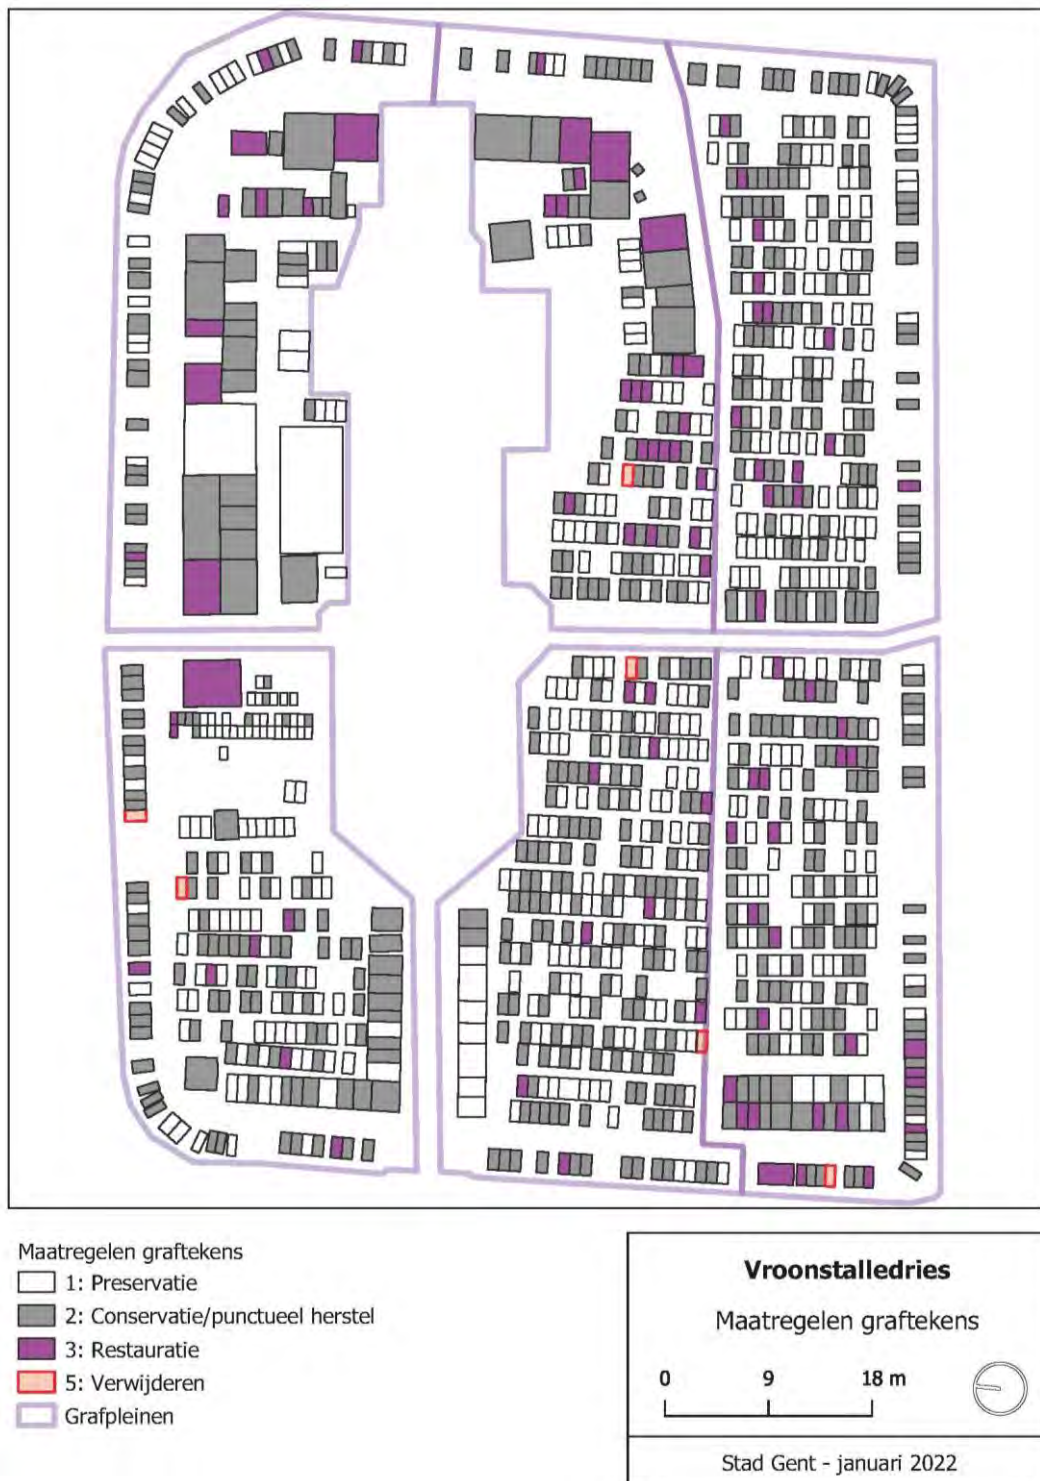
Figuur 116: Plan met een algemene aanduiding van welke graftekens welke maatregel nodig hebben (Stad Gent, Groendienst, 2022)

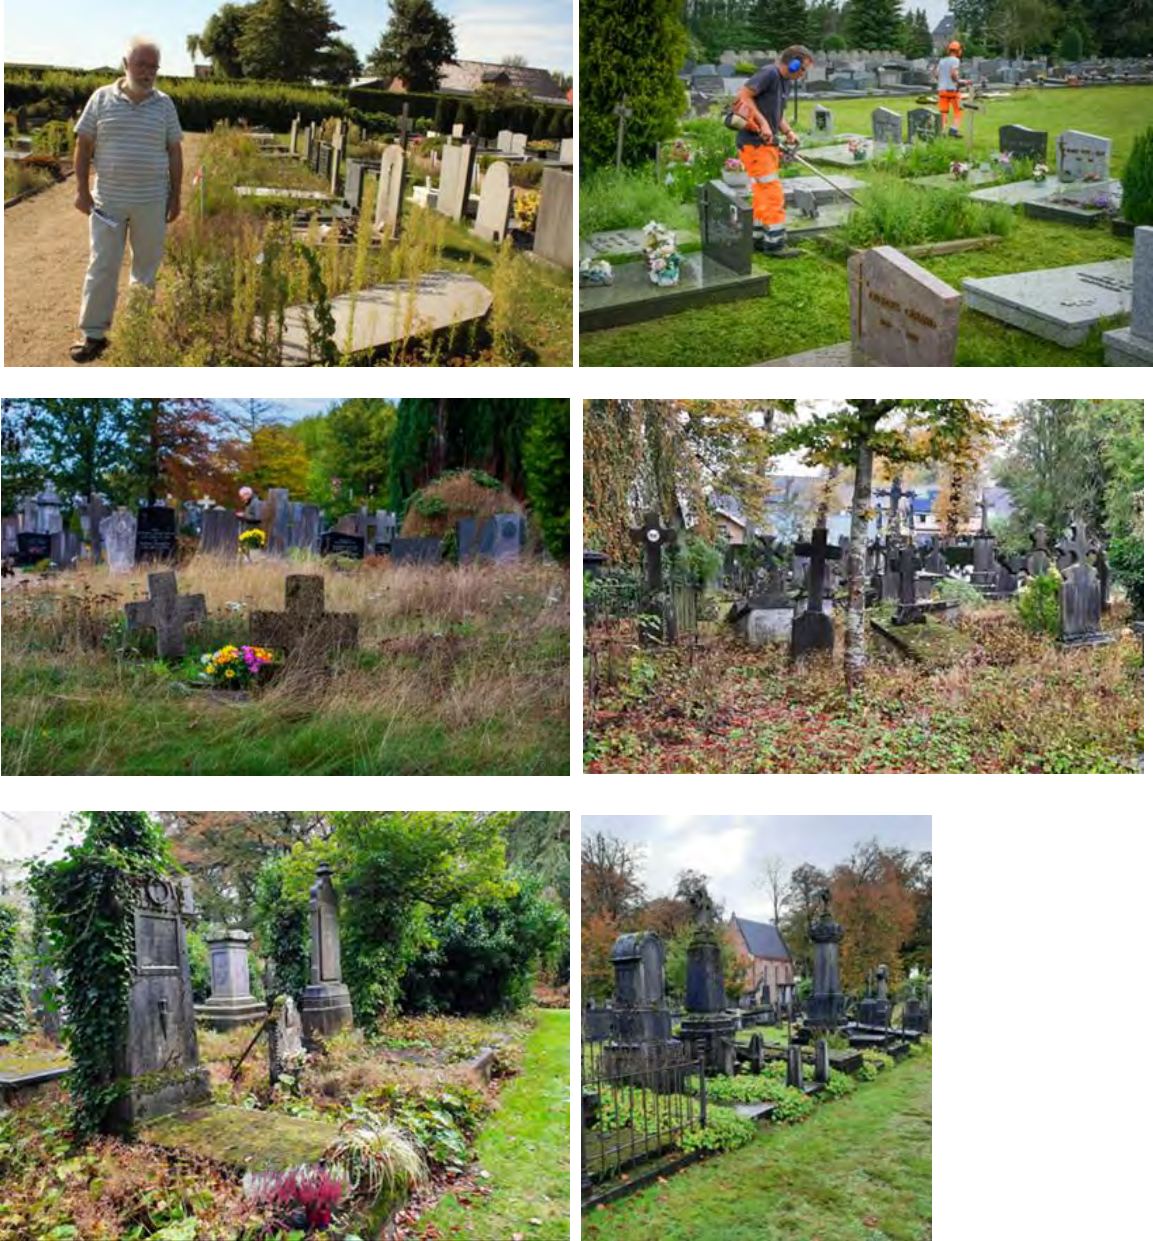
Figuur 117: Referentiebeelden kerkhofbeheer:

**Boven:** Typische beelden van extensief beheer bij gebruik van kantenmaaier rond grafzerken. Bodemverstoring met de maaidraad stimuleren éénjarige onkruiden als fijnstraal (links)

**Midden:** Door niet meer te maaien krijgt men een evolutie naar ruigtevegetatie. Storende éénjarigen en houtachtigen worden uitgetrokken of selectief gemaaid. Dit geeft een 'grazig' beeld op zonnrijke plekken (links) of een kruidlaag op schaduwrijke plekken (rechts). In Vroonstalledries blijven de paden wel gemaaid. Indien de begroeiing tussen te zerken te hoog wordt, kan deze eens in de paar jaar teruggezet worden.

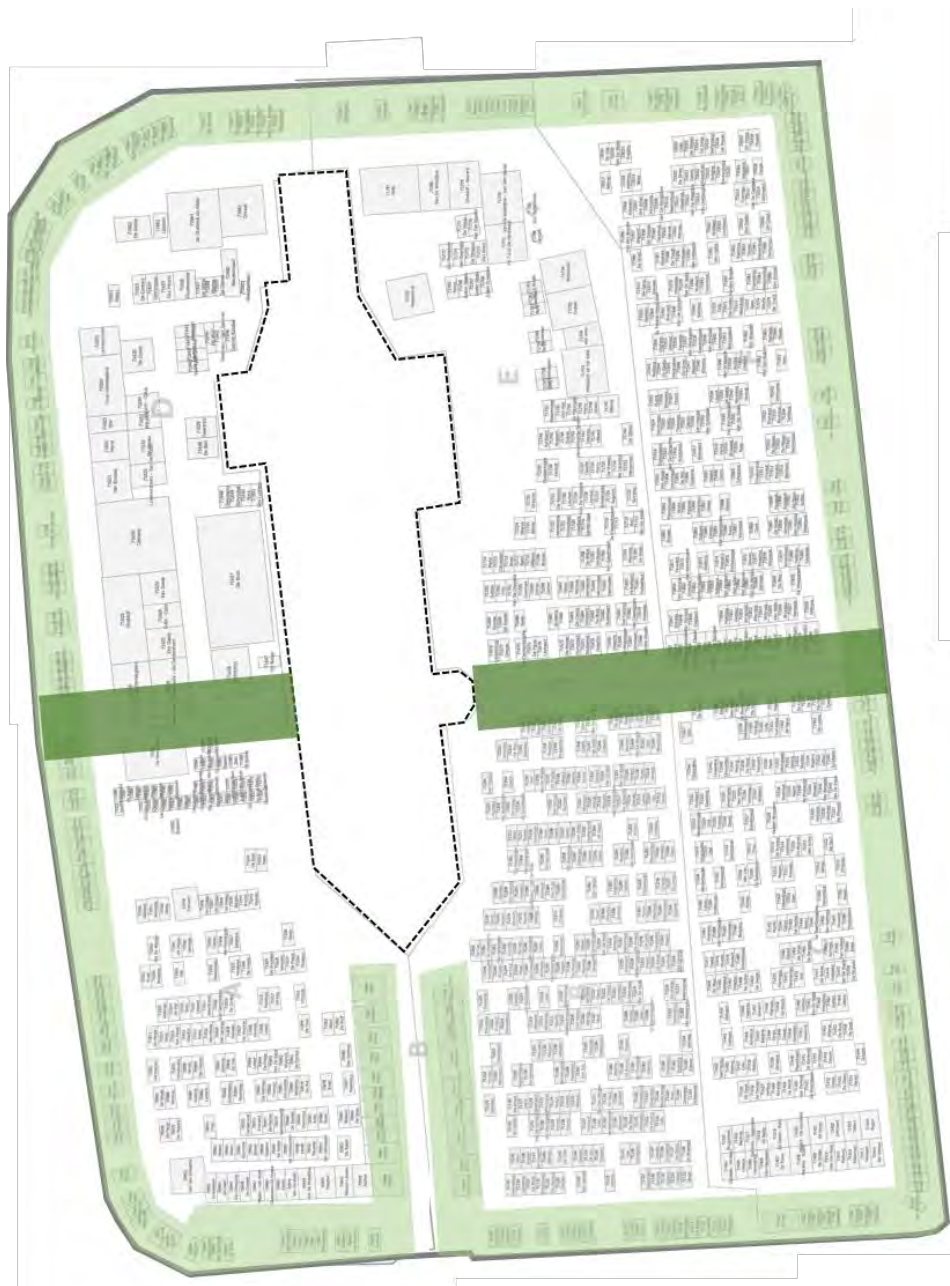
Figuur 118: Plan met aanduiding van zones die prioritair beplant moeten worden. De donkergroene arcering duidt ter hoogte de noordzuidweg de beplanting aan die in de toekomst kan worden aangelegd. De lichtgroene arcering duidt de huidige beplanting langs de muur en het westelijke toegangspad aan.
