# SCHOUWBURGSTRAAT 4

# 1. IDENTIFICATIE

## 2. HISTORISCHE NOTA

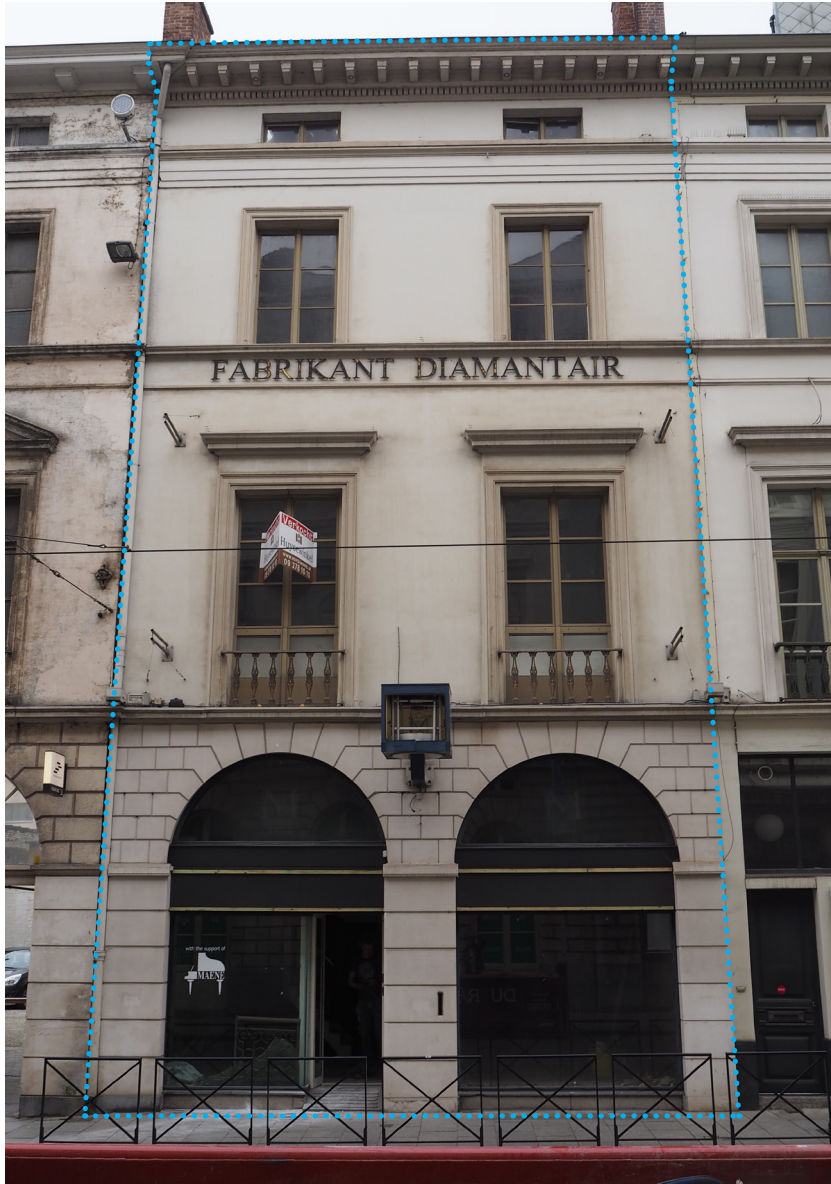
Afbeelding 1.  
Voorgevel van de woning nr. 4  
in de Schouwburgstraat.

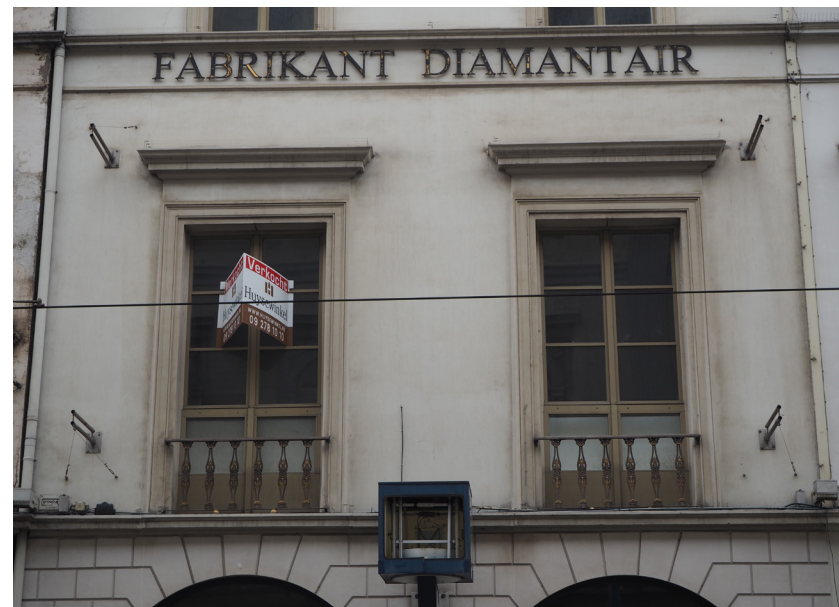
Afbeelding 7.  
Detailfoto raam tweede bouwlaag.

Op de tweede bouwlaag bevinden zich twee rechthoekige ramen in een geprofileerde omlijsting, elk afgesloten door een geprofileerde kroonlijst. De ramen, uitgevoerd in hout, hebben elk twee opengaande vleugels boven een vaste borstwering ter hoogte van de achterliggende verdiepingsvloer. De opengaande vleugels zijn voorzien van twee horizontale roeden. De zwarte ijzeren balustrade, die ook voorkomt in de Schouwborgstraat 6 en Kouter 98, is op enkele plaatsen opgewerkt met vergulde details. Links en rechts van de ramen bevinden zich bevestigingen voor banieren. Tijdens de inventarisatie waren er echter geen banieren aanwezig. Onder de cordonlijst tussen de tweede en derde bouwlaag bevindt zich in vergulde, opvallende letters het opschrift 'FABRIKANT DIAMANTAIR', hetgeen vermoedelijk samen met het gelijkaardige opschrift op nr. 8 aangebracht is. Dit opschrift werd pas na 1961 aangebracht.

5. Het huidige schrijnwerk in de bovenste bouwlagen dient vervangen te worden door houten schrijnwerk naar historisch model en wordt geschilderd in de vooropgestelde kleur (zie hoofdstuk 6. Maatregelen).

- Het recente buitenschrijnwerk op de bovenste bouwlagen wordt integraal verwijderd.
- Het nieuwe buitenschrijnwerk zal uitgevoerd worden in hout volgens historische profilering. Deze is nog bewaard in het buitenschrijnwerk op de tweede en derde bouwlaag van Schouwburgstraat 6 en 14.
- Specificaties voor dubbele beglazing:
  - Verdund dubbel glas met buitenblad in getrokken beglazing, maximale dikte 18 mm.
  - Kleur afstandshouders: wit.
  - De glasranden worden opgespoten met beglazingskit.
- Het houten buitenschrijnwerk wordt geschilderd in een witte kleur met de volgende kleurcode: NCS S 0603-Y20R.

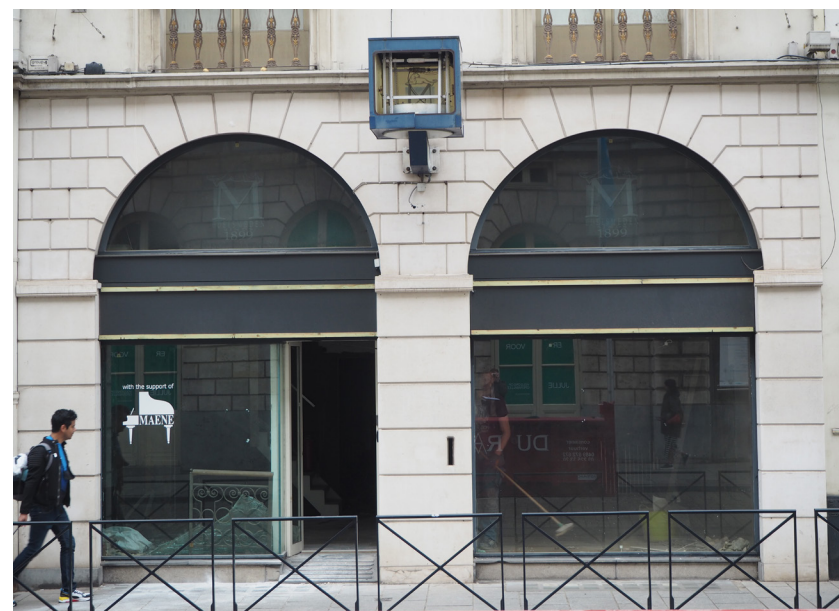
Afbeelding 8.  
Detailfoto eerste bouwlaag.

De eerste bouwlaag bestaat uit imitatie-bossage met schijnvoegen in natuursteen. De eerste bouwlaag wordt geopend door twee rondboogvormige gevelopeningen, vandaag ingevuld met houten schrijnwerk. In het penant tussen de eerste en tweede travee is een brievenbus ingewerkt. Centraal tussen de twee rondbogen bevindt zich een zeer ver uitstekend kubusvormig reclame-element.

3. De later aangebrachte imitatiebossage in natuursteen in de eerste bouwlaag dient vervangen te worden door een vlakke bepleistering, teneinde het historische onderscheid tussen middenrisaliet en overige geveltraveeën te herstellen en de eenheid van de zijpartijen in de Schouwburgstraat te bewaren.

- De brievenbus in het penant op de eerste bouwlaag wordt gedicht.
- De recente imitatie-bossage op de eerste bouwlaag wordt verwijderd en vervangen door een vlakke bepleistering.
- De bepleistering wordt afgewerkt met een schilderlaag in de volgende kleurcode: NCS S 0502-Y.

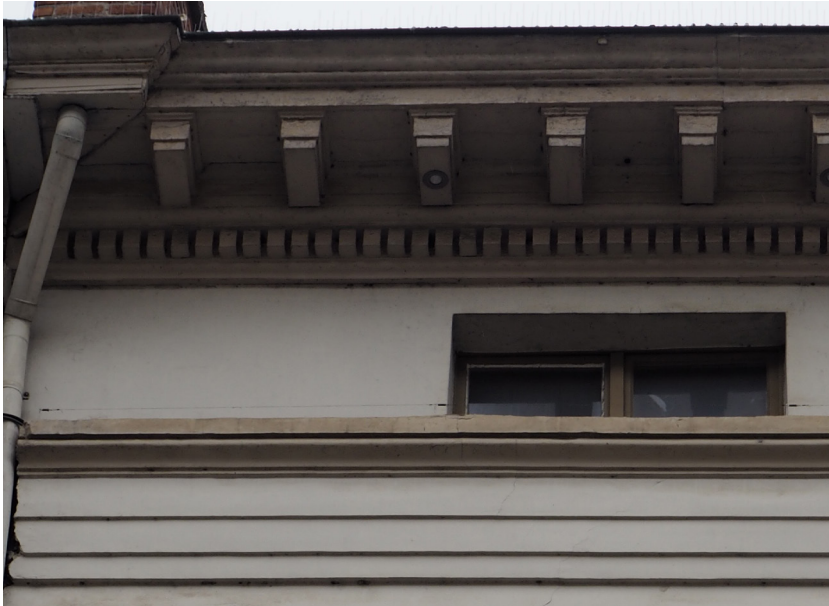
Op de doorlopende cordonlijst tussen de eerste en tweede bouwlaag bevinden zich aan de uiteinden van het pand twee witte uplighters die deel uitmaken van het Lichtplan van de stad Gent. Aan de linkerkant van de gevel bevindt zich een beschilderde regenpijp in zink. Deze is in dezelfde kleur als de gevel geschilderd.

Afbeelding 9.  
Detailfoto cordonlijst en  
kroonlijst.

- De doorlopende cordonlijst op de eerste bouwlaag wordt hersteld naar oorspronkelijk model zoals in de panden Schouwburgstraat 6, 8, 10, 12 en 14.
- De cordonlijsten worden geschilderd in de volgende kleurcode: NCS S 0502-Y.

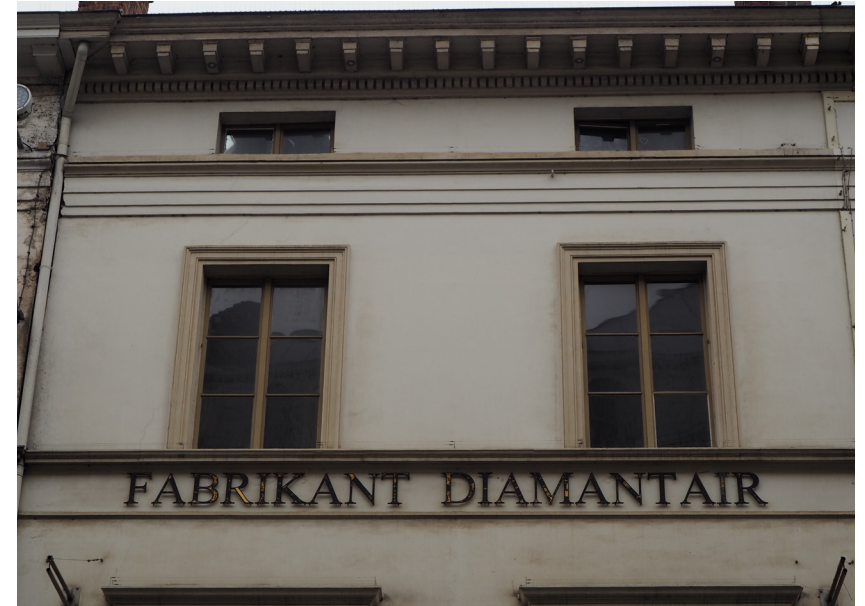
Op de derde bouwlaag bevinden zich eveneens rechthoekige ramen, in een eenvoudige geprofileerde omlijsting. Het houten schrijnwerk bestaat uit twee opengaande vleugels, elk voorzien van twee horizontale roeden. De halve vierde bouwlaag wordt geopend door een klein rechthoekig venster, eveneens in hout.

Afbeelding 10.  
Detailfoto derde en vierde  
bouwlaag.

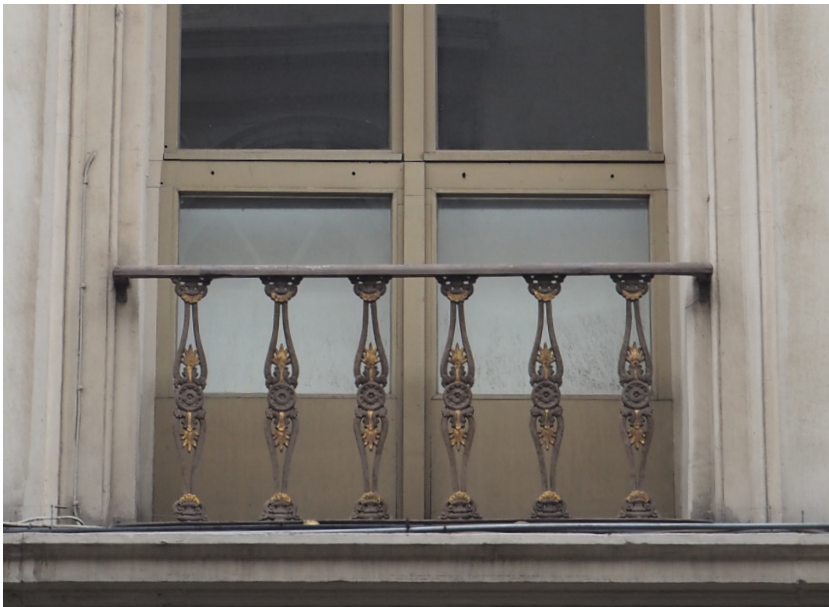
Afbeelding 11.  
Detailfoto balustrade voor  
raam tweede bouwlaag.

| Balustrade | | Gietijzeren balustrade aan het raam op de tweede bouwlaag | Gietijzeren balustrade aan het raam op de tweede bouwlaag | Hoog | De originele balustrades die in elke travée op de tweede bouwlaag aanwezig zijn, zijn beeldbepalend voor het uniforme uitzicht van het gevelensemble. |

6. De balustrades worden volledig afgewerkt met een roestwerende zwarte verflaag. De kleurcode wordt meegedeeld in hoofdstuk 6. Maatregelen. De vergulde details blijven behouden.

- De historische balustrades blijven integraal behouden.
- Ze worden afgewerkt met een roestwerende verflaag in een zwarte kleur met de volgende kleurcode: RAL 9005.
- De bestaande vergulding blijft behouden.

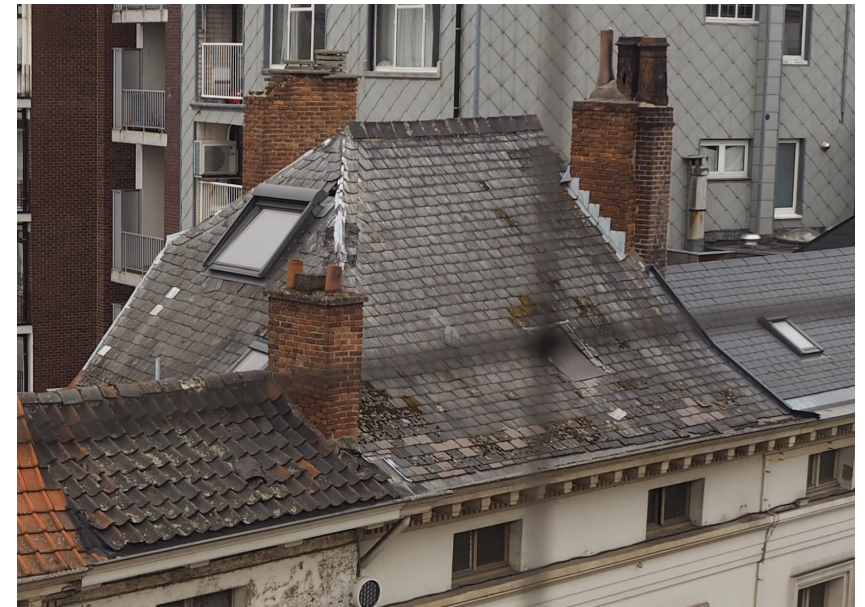
Afbeelding 12.  
Detailfoto dak.

| Onderdeel | | Historische situatie | Huidige staat | Waarde | Verantwoording waarde en opmerkingen |
|---|---|---|---|---|---|
| Dakdoorbrekingen | | Geen | Dakvlakvenster | Negatief | Het deels gedichte dakvlakvenster werkt storend op het uitzicht van het dakvlak. |

- Indien het bestaande dak vernieuwd zou moeten worden, wordt de huidige dakbedekking in zwarte kunstleien vervangen door rode Boomse pannen. De huidige dakvorm en -helling blijft behouden. Deze maatregel heeft tot doel om de eenheidsbebouwing te versterken.

- Het bestaande, deels gedichte dakvlakvenster in het zuidelijke dakvlak wordt opgewaardeerd of verwijderd.
- Volgens de bepalingen, opgenomen in het algemene beheersplan, kan dit pand maximaal twee dakvlakvensters in het zuidelijke dakvlak hebben.

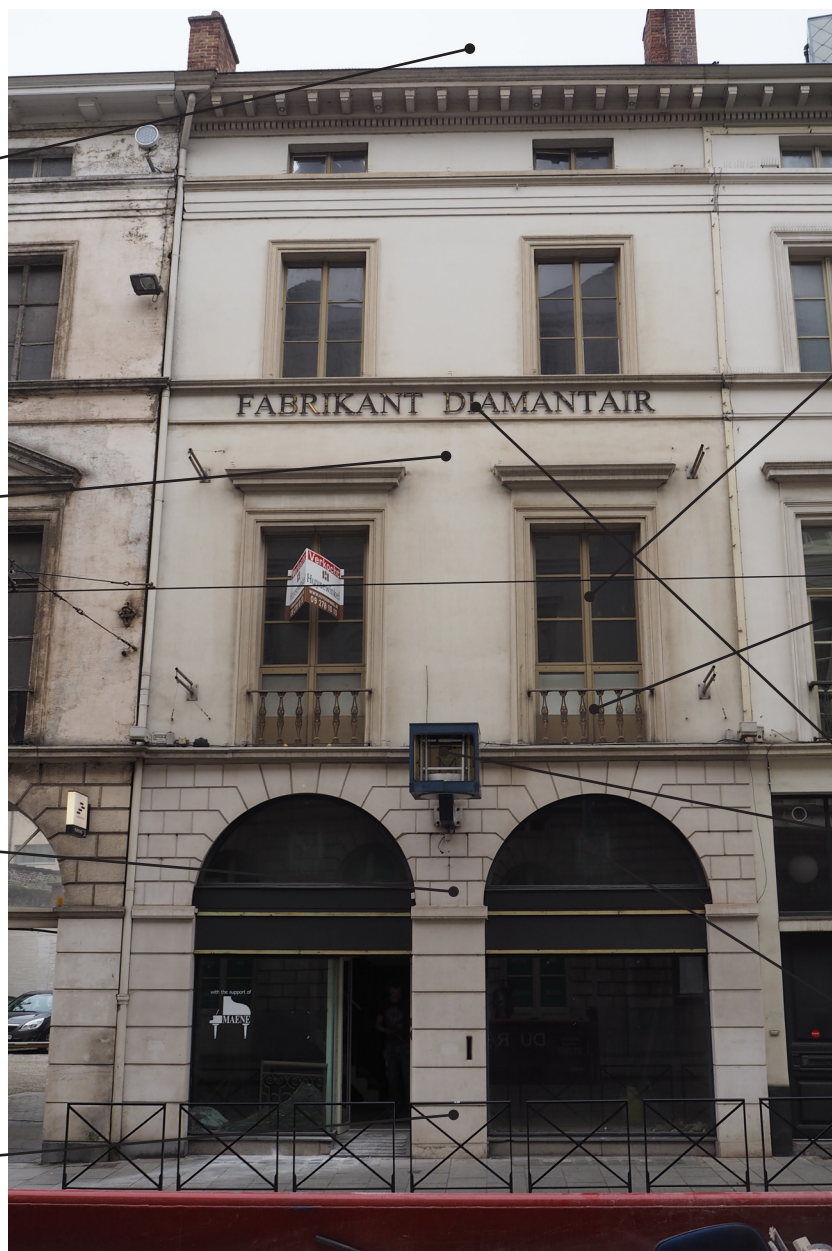
## 5. OP TE WAARDEREN ELEMENTEN

1 Dak

2 Gevelbepleistering

3 Afwerking eerste bouwlaag

4 Plint

Ramen bovenste bouwlagen 5

Balustrades 6

Publiciteit 7

Schrijnwerk eerste bouwlaag 8

1. Het dak wordt voorzien van rode Boomse pannen om de eenheidsbebouwing te versterken.
2. De gevelbeplevstering moet worden uitgevoerd in de kleur met de vooropgestelde kleurcode om te eenheid van het gevelschem te bewaren. De kleurcode is meegegeven in hoofdstuk 6. Maatregelen.

4. De oorspronkelijke, ongeschilderde hardstenen plint wordt teruggeplaatst volgens de historische toestand. Deze dient qua hoogte aan te sluiten bij de nog bestaande plint van het naastgelegen pand, Kouter 98.

7. De gevelpubliciteit is momenteel niet uniform met de rest van het gevelschem uitgevoerd en werkt daarom storend op het historische gevelbeeld. Ze wordt aangepast zodoende ze voldoet aan de bepalingen die opgenomen zijn in het algemeen beheersplan.

8. Het recent vervangen schrijnwerk in het halfronde bovenlicht van de eerste bouwlaag stemt niet overeen met de visie die in dit beheersplan geformuleerd is. Op termijn is het wenselijk te streven naar vervanging naar het juiste historische model.
