SCHOUWBURGSTRAAT 6

1. IDENTIFICATIE

2. HISTORISCHE NOTA

3. INVENTARISATIE HUIDIGE TOESTAND

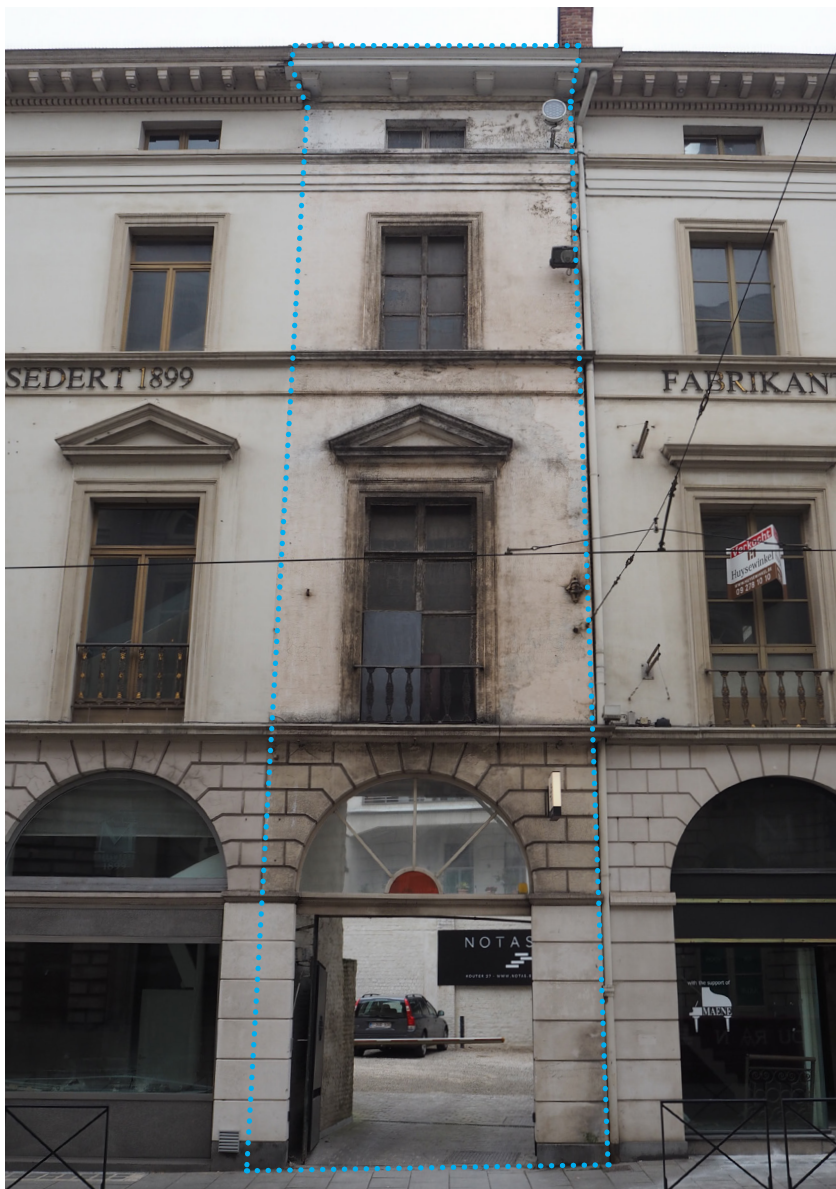
Afbeelding 1.
Voorgevel van de woning nr. 6
in de Schouwburgstraat.

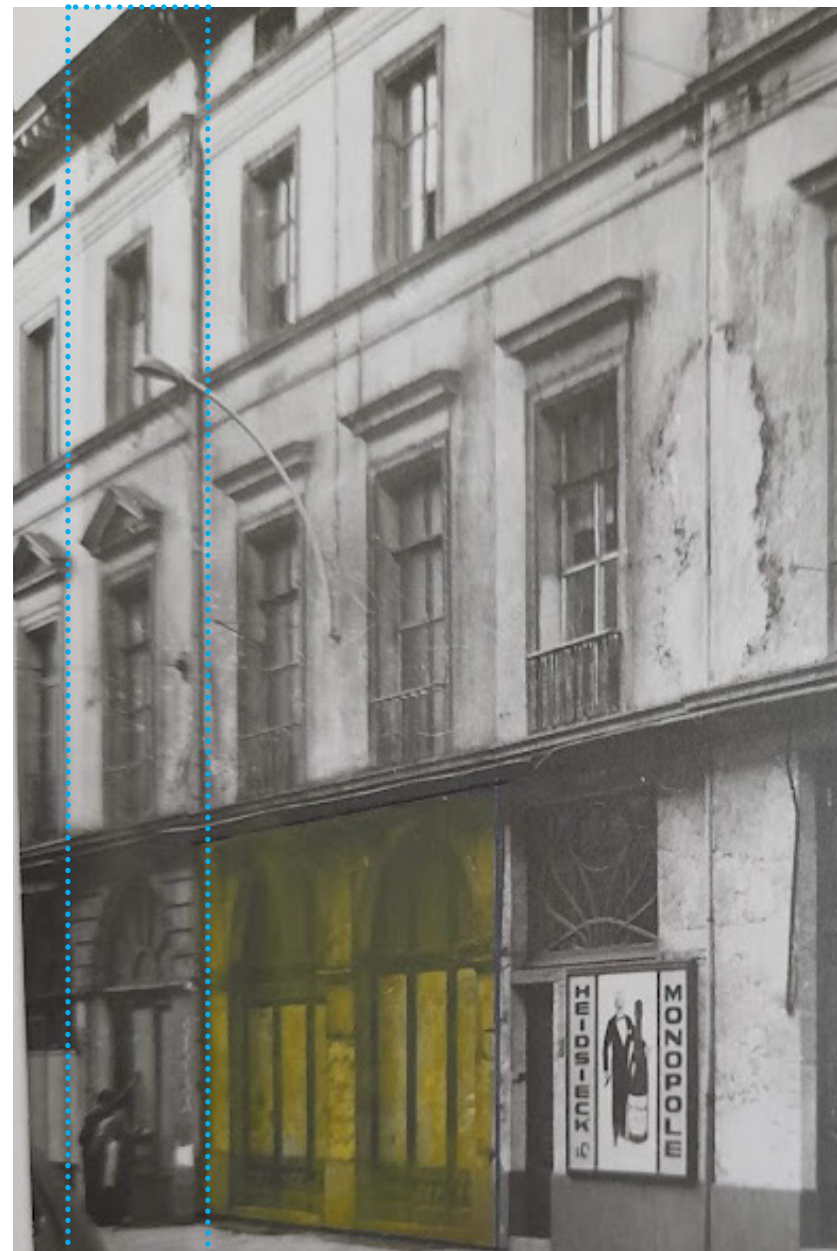
Afbeelding 3.
Het pand in 1960.
Bron: Archief Gent, G12,
1960/S/16

Fotomateriaal uit 1960 toont aan dat het schrijnwerk van de eerste bouwlaag bestond uit een rechthoekige driedelige houten poort en rondbogig houten schrijnwerk met twee concentrische ringen en vier stralen. Deze situatie verschilt van de huidige en is, afgaande op historische plannen van andere panden in het gevelscherm, de historische situatie. Een foto uit het volgende jaar geeft aan dat er zich ter hoogte van het rondbogige raam een uitstekend reclame-opschrift bevond dat de private parking aangaf.

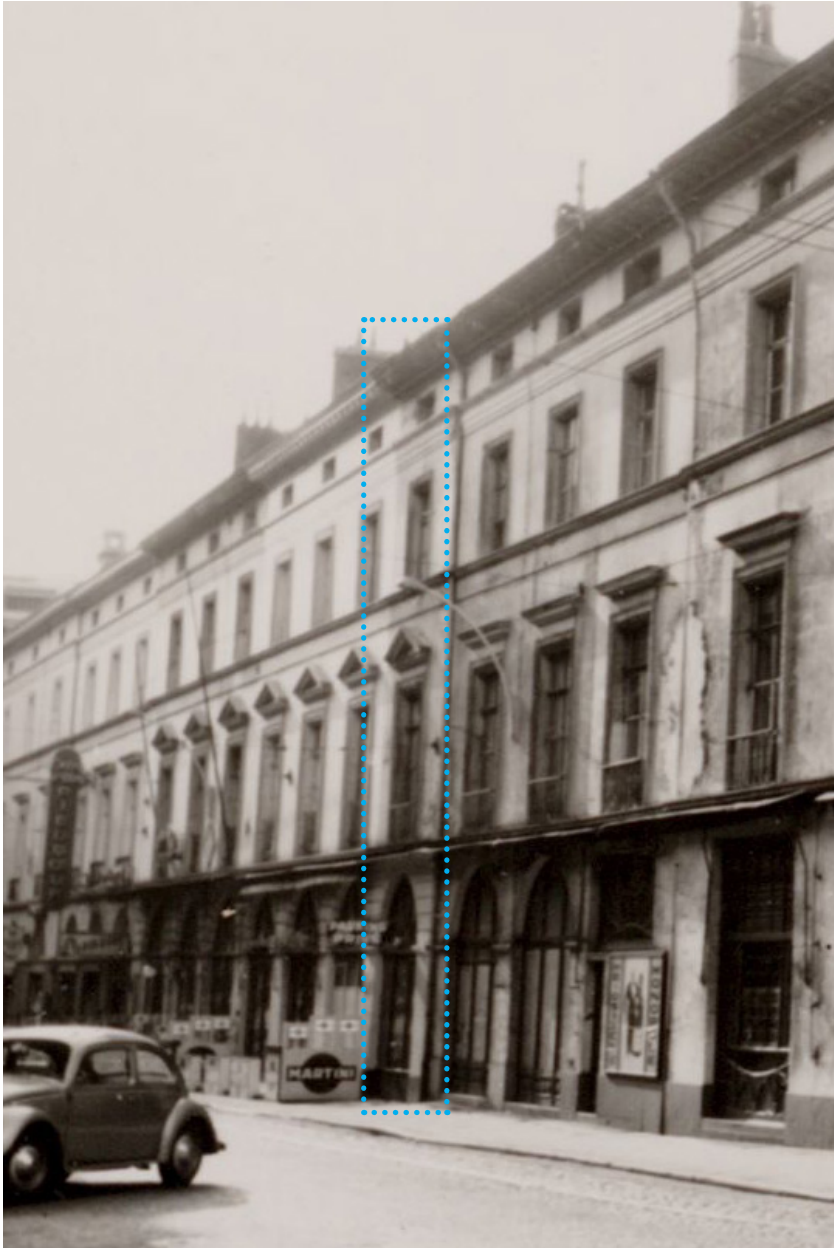
Afbeelding 4.
Schouwburgstraat, vanaf de
Kouter, 1961.
Bron: Archief Gent, SCMS,
5050

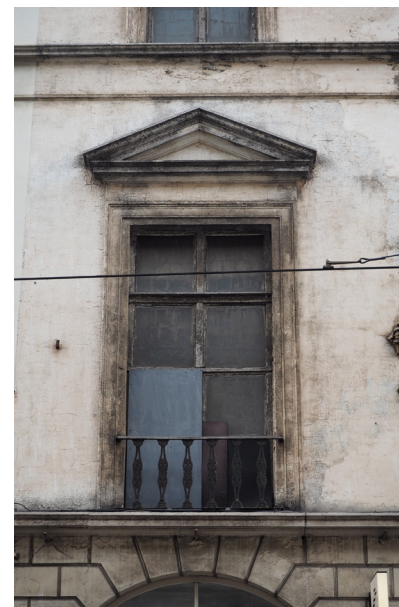
Afbeelding 6.
Detailfoto raam tweede bouwlaag.

Op de tweede bouwlaag bevindt zich een rechthoekig raam in een geprofileerde omlijsting, afgesloten door een geprofileerd fronton. Het raam, uitgevoerd in hout, is opgevat als een kruisvenster met vaste bovenlichten. Gezien de sterke gelijkenis met het originele schrijnwerk in Schouwburgstraat 14 is het hoogst waarschijnlijk dat dit schrijnwerk eveneens nog origineel is. De zwarte ijzeren balustrade is van hetzelfde model als de balustrades in de oostelijke traveeën van het gevelscherm. Rechts van het venster bevindt zich een element dat eertijds dienst deed als bevestiging van de bovenleiding van de tram.

7. Het bestaande historische schrijnwerk in de bovenste bouwlagen wordt gerestaureerd volgens oorspronkelijk model. Indien dit niet meer mogelijk is, wordt het vervangen door houten schrijnwerk naar historisch model. Het wordt geschilderd in de vooropgestelde kleur (zie hoofdstuk 6. Maatregelen).

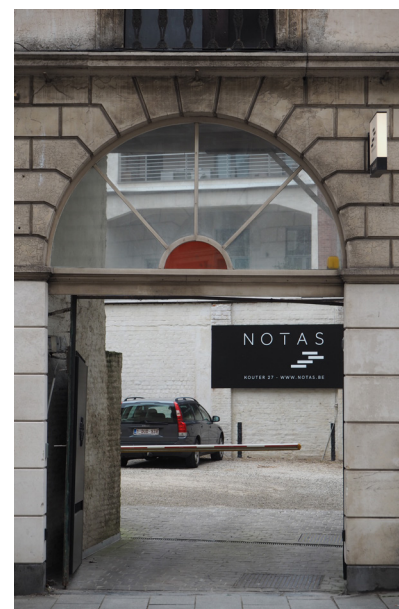
Afbeelding 7.
Detailfoto eerste bouwlaag.

De eerste bouwlaag bestaat uit imitatie-bossage met schijnvoegen in pleisterwerk. De imitatie-bossage onder de doorlopende cordonlijst werd vervangen door opvallende natuurstenen platen, die echter wel dezelfde profilering als de oorspronkelijke imitatie-bossage volgen. De eerste bouwlaag wordt geopend door een rondboogvormige gevelopening, ingevuld met houten schrijnwerk bovenaan en een recente metalen poort onderaan die toegang geeft tot de achterliggende parking. Het rondboogvormige houten schrijnwerk heeft een concentrische roedeverdeling met drie stralen. De profilering doet echter vermoeden dat dit schrijnwerk recent is. Bovendien is het op storende wijze ingevuld met deels gekleurd plexiglas. Rechts van de poortdoorgang bevindt zich een reclamebord dat de parking aangeeft.

4. Om het historische geveluitzicht te herstellen wordt de imitatie-bossage in natuursteen onder de doorlopende cordonlijst van de eerste bouwlaag verwijderd en vervangen door imitatie-bossage in pleisterwerk.

9. Het huidige schrijnwerk in de eerste bouwlaag dient vervangen te worden door houten schrijnwerk naar historisch model en wordt geschilderd in de vooropgestelde kleur (zie hoofdstuk 6. Maatregelen).

- Het reclamebord dat op de eerste bouwlaag de parking aangeeft wordt verwijderd. Eventuele schade aan de onderliggende pleisterlaag wordt hersteld. Herstellingen en duidelijke kleurverschillen worden overschilderd in dezelfde kleur als de rest van de respectievelijke bouwlagen.
- De bepalingen omtrent zaakgebonden publiciteit zijn opgenomen in het algemeen beheersplan.

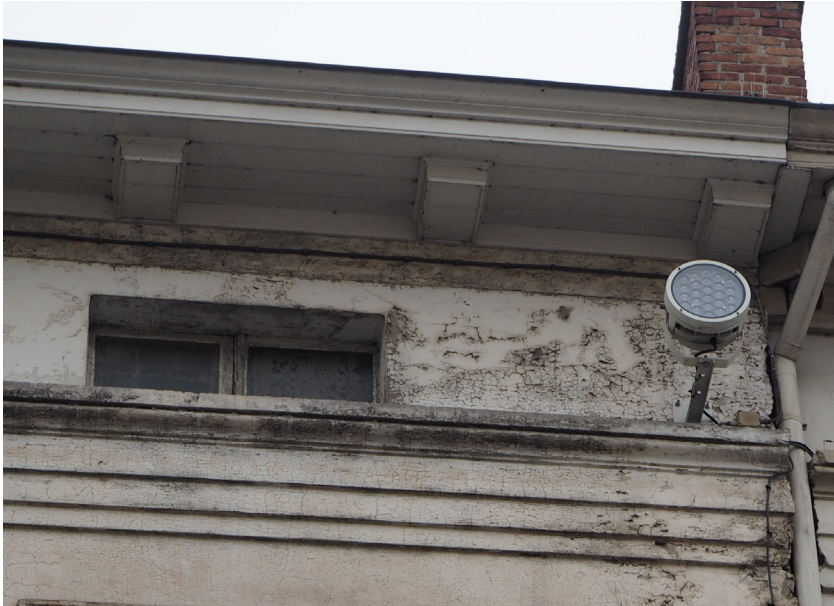
Afbeelding 8.
Detailfoto cordonlijst en kroonlijst.

6. De houten kroonlijst bestond aanvankelijk uit een geprofileerde kroonlijst op klossen boven een tandlijst. Deze werd aangepast naar een kroonlijst met eenvoudiger profiel, met andere klossen en zonder tandlijst. Deze verandering werkt storend voor het gevelbeeld van de Schouwburgstraat, dat elders wel de originele kroonlijst behield. De kroonlijst moet dus aangepast worden naar historisch model.

- De bestaande kroonlijst wordt verwijderd en vervangen door een geprofileerde houten kroonlijst op klossen boven een tandlijst zoals in de naastgelegen panden Schouwburgstraat 4 en 8.
- De kroonlijst wordt geschilderd in de volgende kleurcode: NCS S 0502-Y.

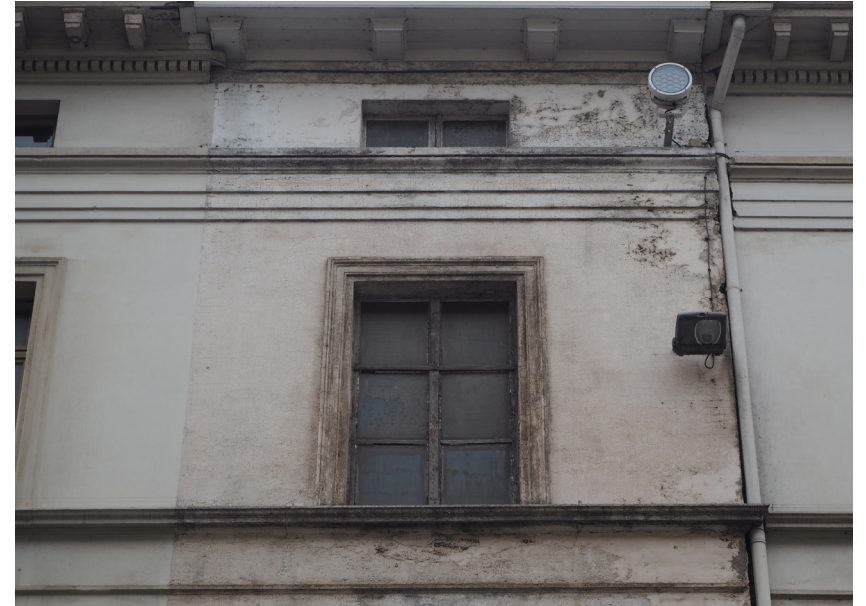
Op de derde bouwlaag bevindt zich eveneens een rechthoekig raam, in een eenvoudige geprofileerde omlijsting. De halve vierde bouwlaag wordt geopend door een klein rechthoekig venster, eveneens in hout. Ook dit schrijnwerk is waarschijnlijk nog origineel.

Afbeelding 9.
Detailfoto derde en vierde bouwlaag.

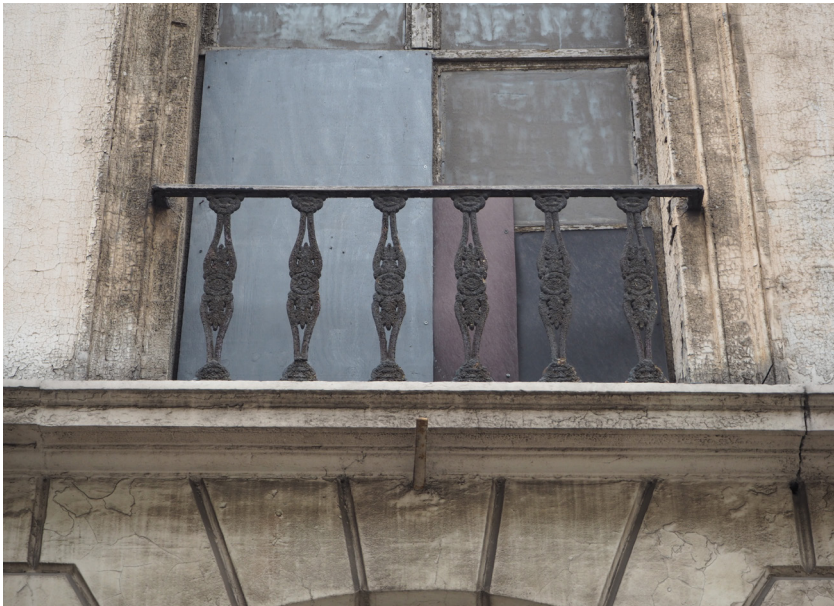
Afbeelding 10.
Detailfoto balustrade voor raam tweede bouwlaag.

Balustrade		Gietijzeren balustrade aan het raam op de tweede bouwlaag	Gietijzeren balustrade aan het raam op de tweede bouwlaag	Hoog	De originele balustrades die in elke travee op de tweede bouwlaag aanwezig zijn, zijn beeldbepalend voor het uniforme uitzicht van het gevelensemble.

3. De bestaande balustrade blijft behouden. Ze wordt ontroest en vervolgens afgewerkt met een roestwerende afwerking. De kleurcode wordt meegedeeld in hoofdstuk 6. Maatregelen.

- De historische balustrade blijft integraal behouden.
- Ze wordt afgewerkt met een roestwerende verflaag in een zwarte kleur met de volgende kleurcode: RAL 9005.

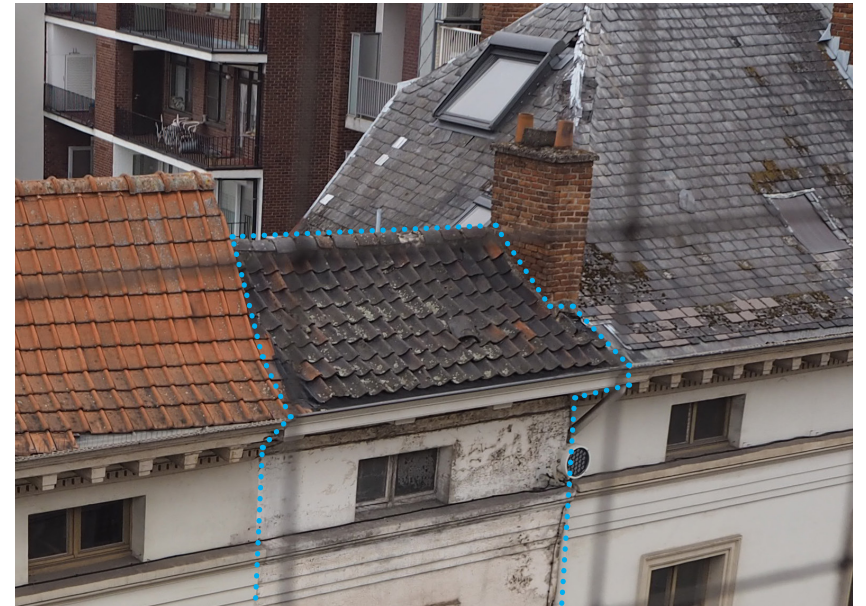
Afbeelding 11.
Detailfoto dak.

1. Het dak wordt voorzien van rode Boomse pannen om de eenheidsbebouwing te versterken.
2. De erfgoedwaarden van het pand, meerbepaald van de gevelafwerking, worden bedreigd door de slechte staat waarin het zich bevindt. Daarom dient er speciale aandacht te gaan naar de opwaardering van de vervuilde en aangetaste gevel. Vandaag de dag wordt de ensemblewaarde van de gevelwand immers al aangetast door de verloedering van deze travee. De bepleistering wordt aangebracht in de kleur met de vooropgestelde kleurcode, zodoende het uniforme gevelzicht bewaard blijft. De kleurcode wordt meegedeeld in hoofdstuk 6. Maatregelen.

- Indien het bestaande dak vernieuwd zou moeten worden, wordt de huidige dakbedekking in zwarte dakpannen vervangen door rode Boomse pannen. De huidige dakvorm en -helling blijft behouden. Deze maatregel heeft tot doel om de eenheidsbebouwing te versterken.
