## KOOPHANDELSPLEIN 18 (DEEL A)

# 1. IDENTIFICATIE

## 2. HISTORISCHE NOTA

### 3. INVENTARISATIE HUIDIGE TOESTAND

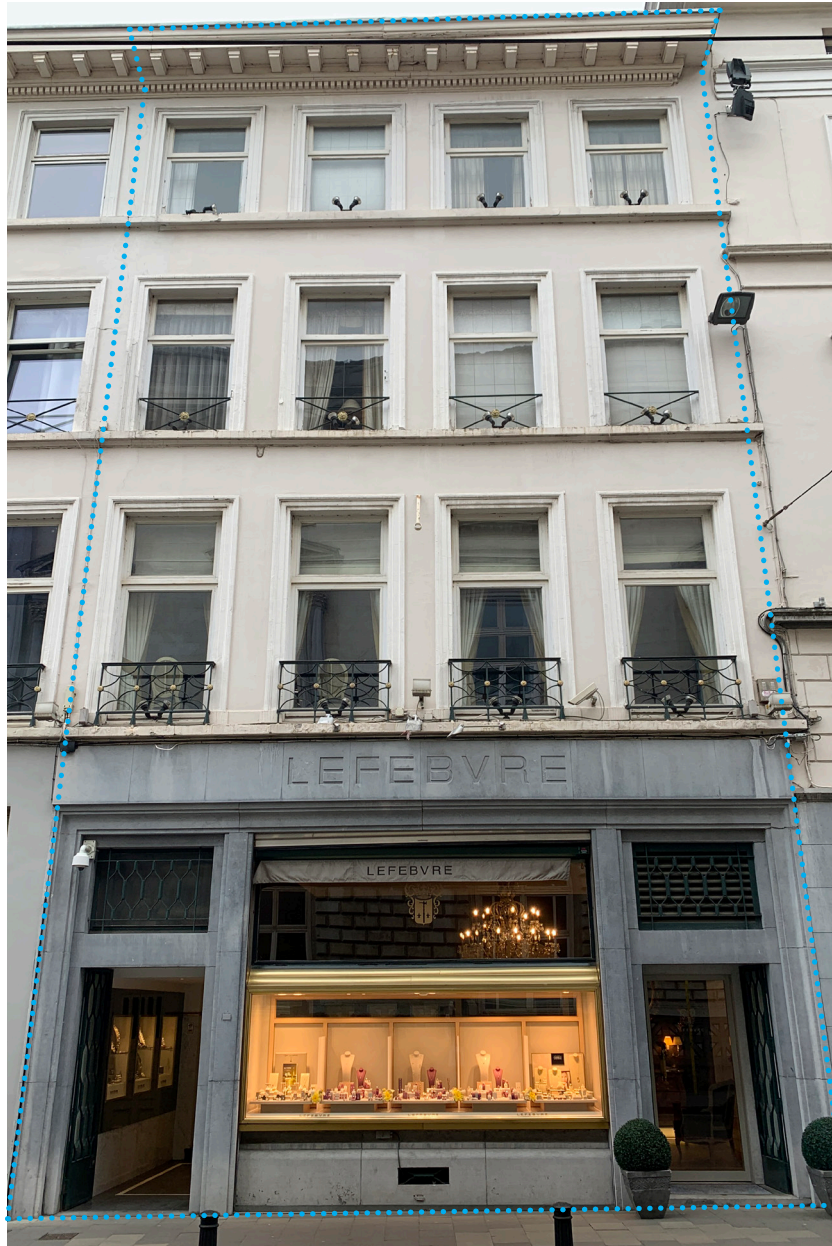
Afbeelding 1.  
Voorgevel van de woning nr. 18  
op het Koophandelsplein.

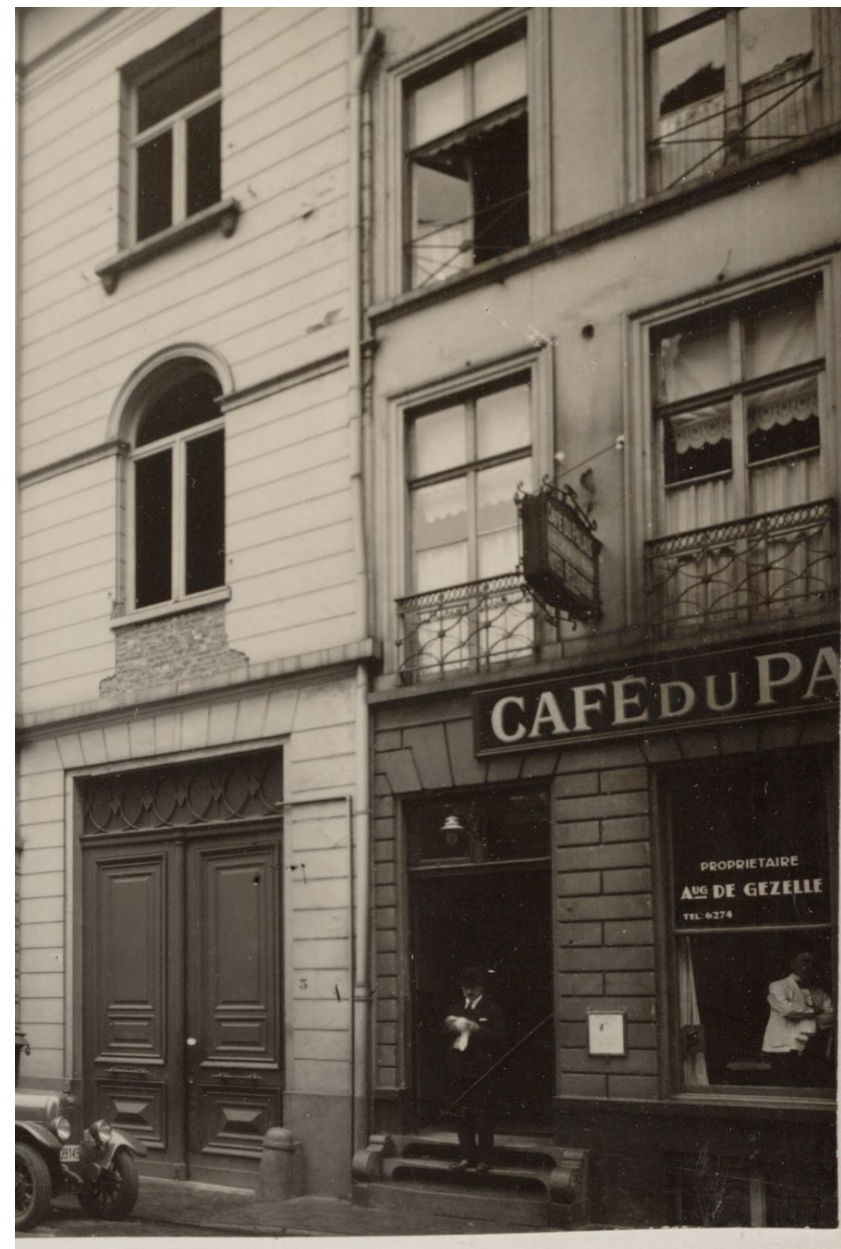
7

Afbeelding 7.  
De gevels aan het  
Koophandelsplein na de  
verbouwingen van 1938.  
Bron: Archief Gent, DSAM  
fototheek

Afbeelding 8.  
De gevels aan het  
Koophandelsplein en de hoek  
met de Schouwburgstraat na  
1938.  
Bron: Archief Gent, DSAM  
fototheek

In 1840 wordt François Peeters, de toenmalige eigenaar van de panden op het Koophandelsplein, op de hoogte gebracht van beperkte onteigeningen. Door de verbreding van de Schouwburgstraat zullen de achtergebouwen van Koophandelsplein 18 afgebroken worden.<sup>2</sup> Na aanleg van de Schouwburgstraat krijgt het pand aan het Koophandelsplein wel een achteruitgang in de nieuwe straat (zie Afbeelding 7). Het vormt dan nog geen geheel met de hoektraveeën van de Schouwburgstraat zelf.

In 1946 wordt het gebouw vervolgens verhoogd met een vierde bouwlaag. De mezzanine-verdieping die in 1938 vermoedelijk werd toegevoegd wordt in 1946 vervangen door een volwaardige vierde bouwlaag. Met het oog op het inrichting van een juwelierswinkel Lefebvre (nu nog aanwezig) worden ook veranderingswerken aan de eerste bouwlaag voorgesteld. De deur aan de linkerszijde wordt nu ook op straathoogte gebracht. De winkelpui en -toegang worden verbouwd, zoals vandaag nog te zien (Afbeelding 8).

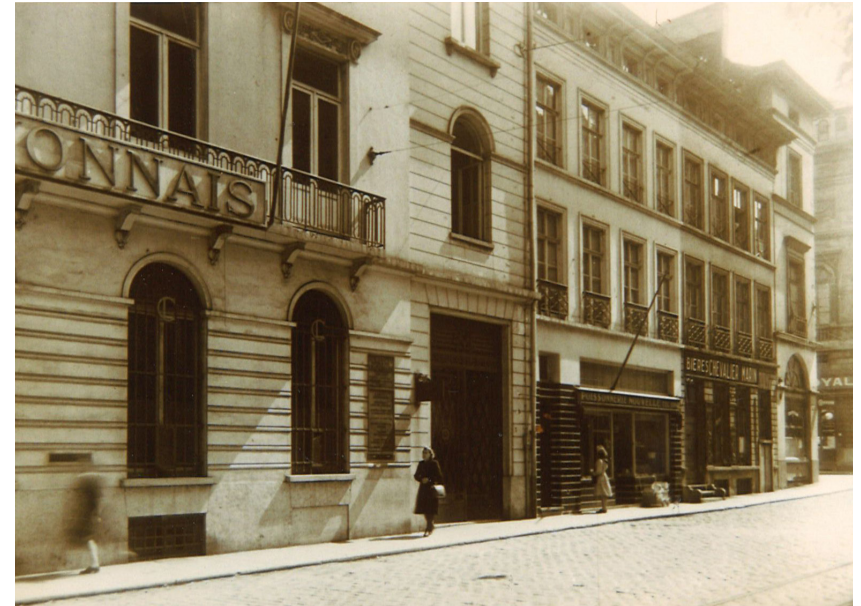
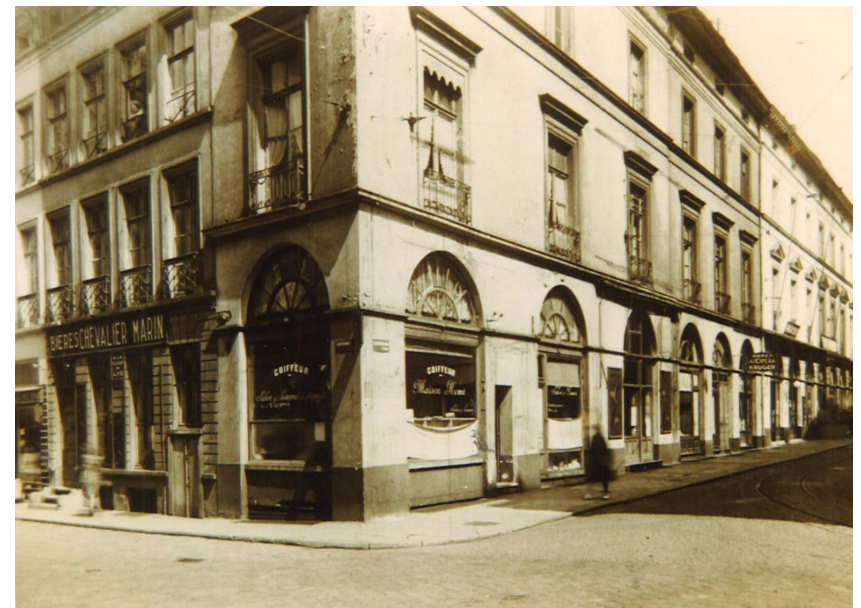
Afbeelding 9.  
De verbouwingsplannen van  
1938: grondplannen,  
doorsnede en voorgevel.  
Bron: Archief Gent, G12,  
1938/K/26

De eerste gekende verbouwingen, na aanleg van de Schouwburgstraat, vonden plaats in 1938. De bouwaanvraag werd aangevraagd voor de transformatie van het pand in een handelshuis en appartementen. Op de blauwdruk van de verbouwingen staan in het oranje de wijzigingen aangegeven.<sup>3</sup> De voorgevel werd slechts enkel in nieuwe toestand weergegeven. Vermoedelijk werd de verhoogde bouwlaag (situatie 1836) hier aangepast naar een winkelpui op straathoogte. De deur tot het woonhuis aan de linkerszijde van de gevel is wel nog steeds toegankelijk via een hardstenen trap. Mogelijks werd het gebouw toen reeds verhoogd met een mezzanine-verdieping.

De plannen tonen dat het hoekhuis van de Schouwburgstraat nog steeds niet bij het pand op het Koophandelsplein hoort (Afbeelding 9). Wel wordt reeds een zone aangeduid als "voorbehouden voor latere vergroting aan hoekhuis". Dit doet vermoeden dat de idee reeds op tafel lag.

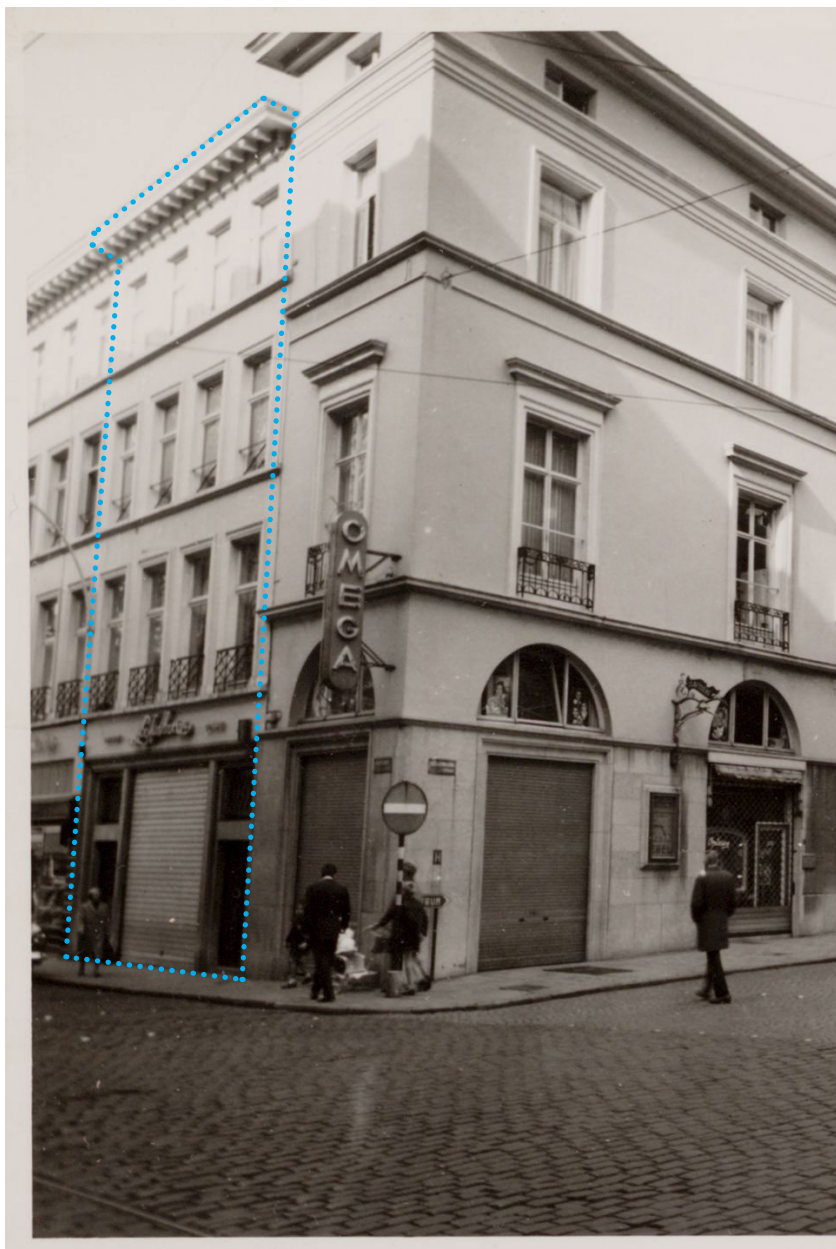
Afbeelding 12.  
Zicht op het gebouw, 1961.  
Bron: Archief Gent, SCMS,  
5049

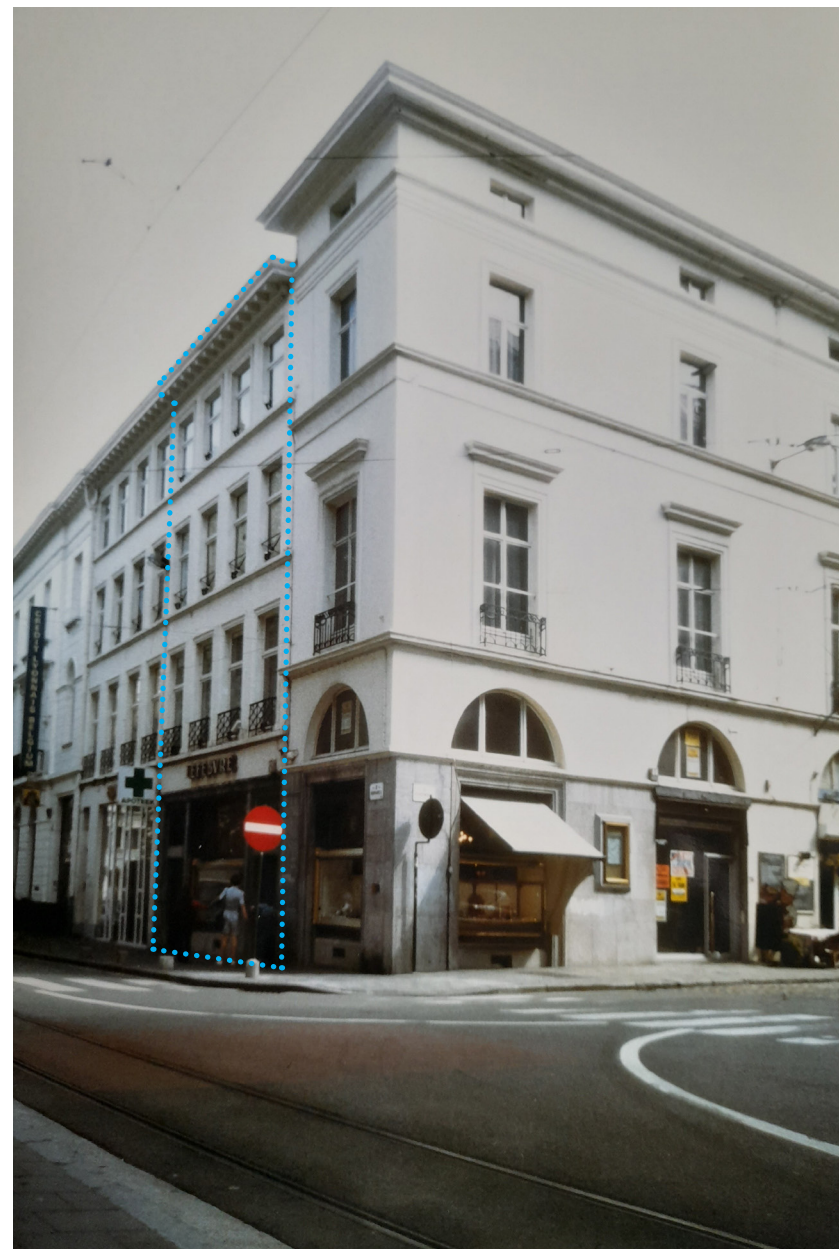
Afbeelding 13.  
Zicht op het gebouw, 1996.  
Bron: Archief Gent,  
Stedenbouwkundige  
vergunningen 20e-21e eeuw,  
1996/533

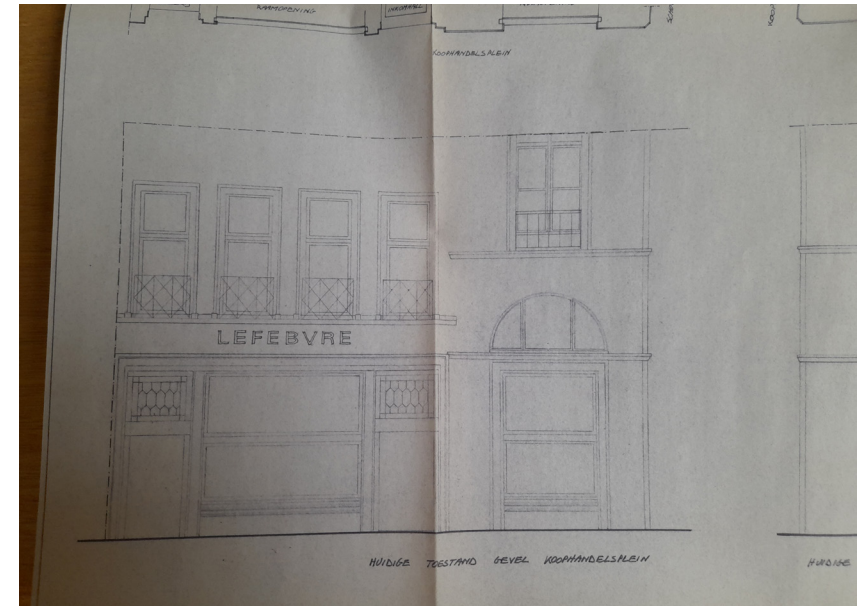
Plan bestaande toestand, 1996.

Plan nieuwe toestand, 1996.

In 1996 werden de laatste verbouwingswerken uitgevoerd. Het pand werd samengevoegd met het hoekpand van de Schouwburgstraat. De bouwaanvraag voor de verandering van de gevel werd geweigerd.

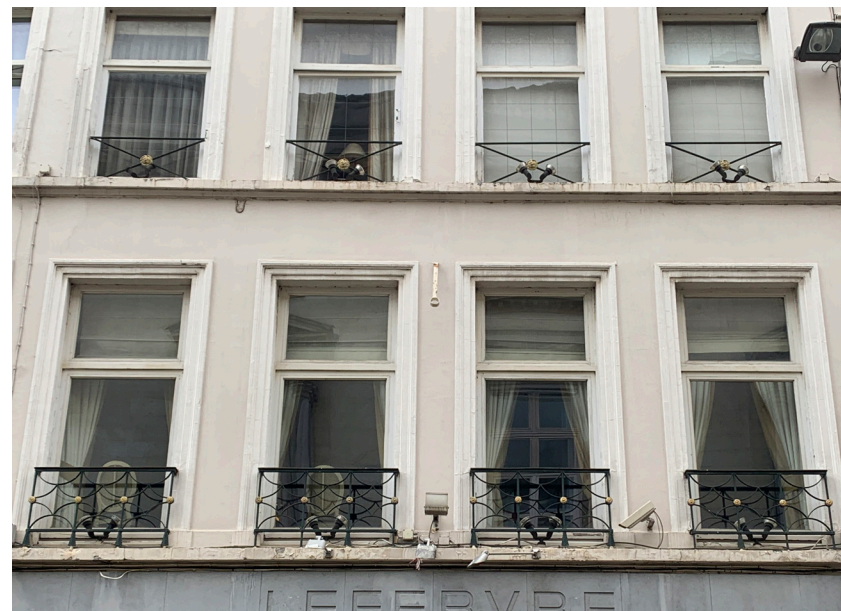
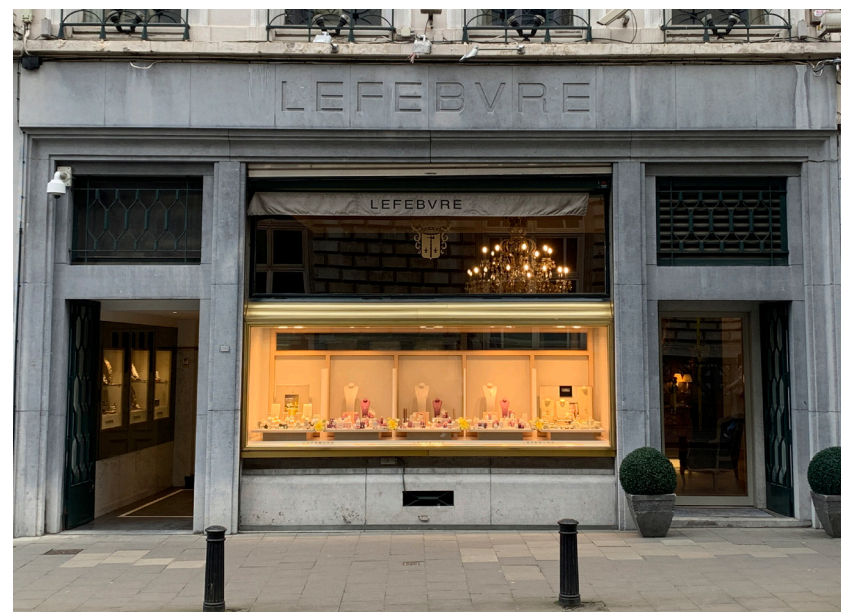
Afbeelding 16.  
Detailfoto ramen tweede bouwlaag.

Afbeelding 17.  
Detailfoto eerste bouwlaag.

De eerste bouwlaag heeft een hardstenen beplating (daterend uit 1946) met onderaan een hardstenen plint onder de vitrine. De gevel wordt geopend door twee deuren en centraal een vitrine. De deuren hebben een ijzeren raamwerk met een decoratief patroon zoals aangegeven op het plan van 1946. Op de gelijkvloerse verdieping bevindt zich een juwelierszaak met bijhorende luifel bovenaan de vitrine. Bovenaan de eerste bouwlaag is op de hardstenen beplating het opschrift "Lefebvre" aangebracht (na 1996).

Op de tweede bouwlaag bevinden zich vier rechthoekige ramen in oorspronkelijke geprofileerde omlijstingen. Het witgeschilderde houten schrijnwerk bestaat uit een opendraaiende vleugel met vast bovenlicht. Voor elk raam bevindt zich een oorspronkelijke balustrade.

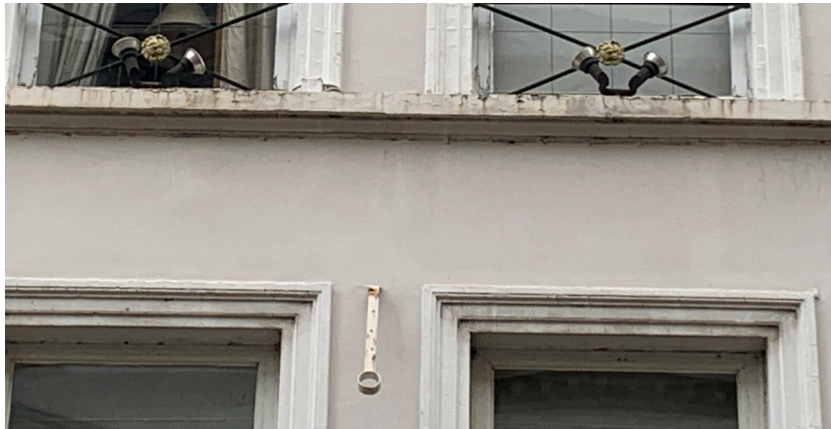
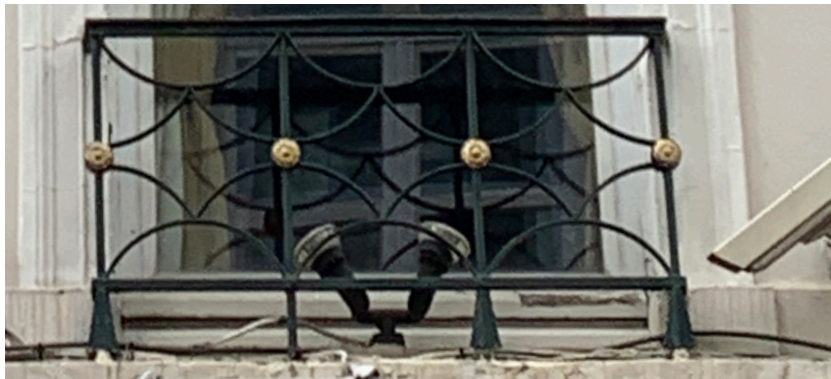
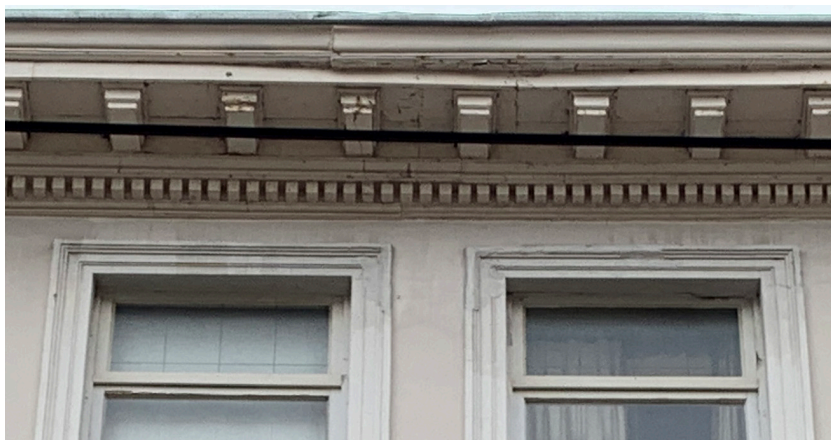
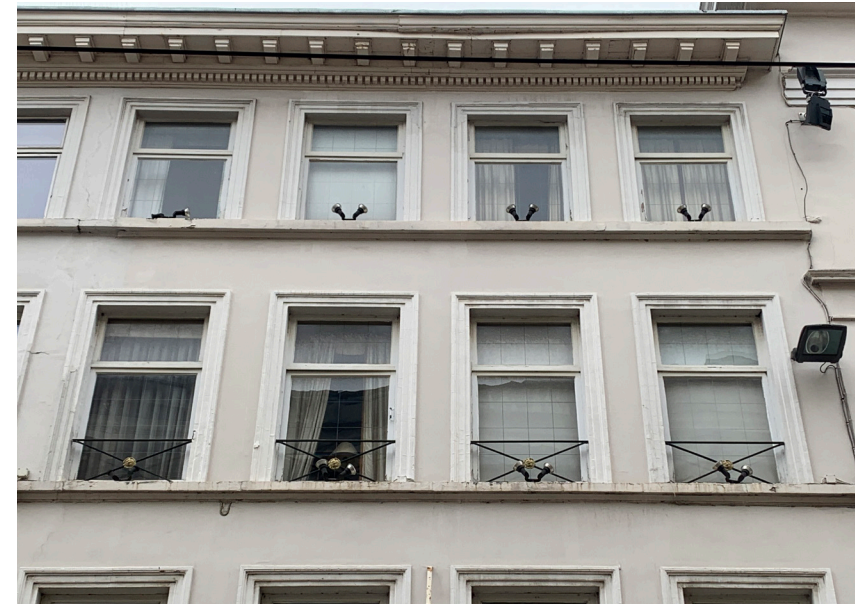
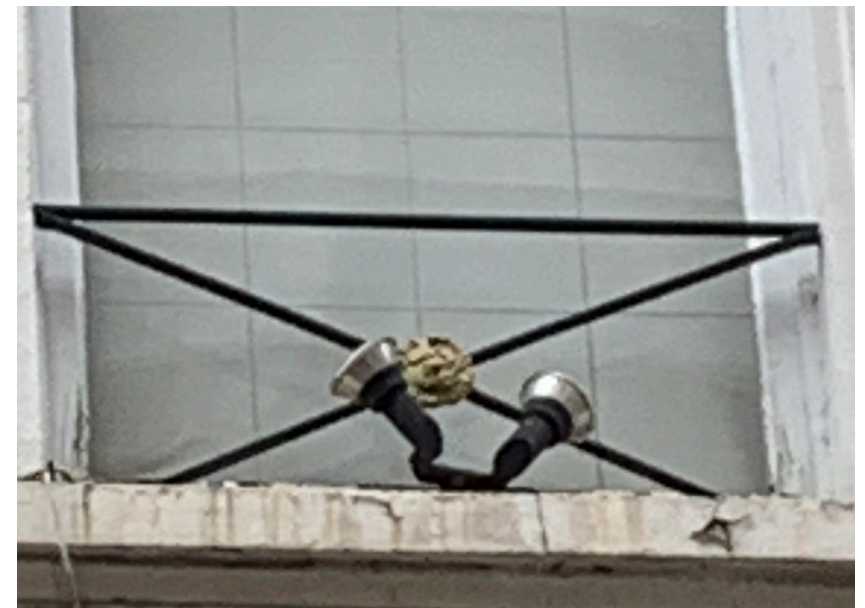
Afbeelding 18.  
Detailfoto vlaggenmast tweede  
bouwlaag.

Afbeelding 19.  
Detailfoto derde en vierde  
bouwlaag.

Afbeelding 20.  
Detailfoto balustrade voor  
raam tweede bouwlaag.

Afbeelding 21.  
Detailfoto balustrade voor  
raam derde bouwlaag.

Afbeelding 22.  
Detailfoto kroonlijst.

De derde en vierde bouwlaag zijn gelijkaardig uitgewerkt, met dat verschil dat de balustrades op de derde bouwlaag bestaan uit een eenvoudige kruisvorm en dat er zich op de vierde bouwlaag geen balustrades voor de ramen bevinden. Deze bouwlaag werd in 1946 toegevoegd. Hier waren nooit balustrades aanwezig.

Ter beveiliging van de juwelierszaak is op de eerste bouwlaag een bewakingscamera aangebracht. Op de tweede bouwlaag hangt een ijzeren steun om een vlag in te steken. Op de tweede, derde en vierde bouwlaag zijn steeds twee spots per raam gepositioneerd om de gevel te verlichten. Op de cordonlijst tussen de eerste en tweede bouwlaag bevindt zich een witte uplighter die deel uitmaakt van het Gentse Lichtplan.

- De historische balustrades blijven integraal behouden.

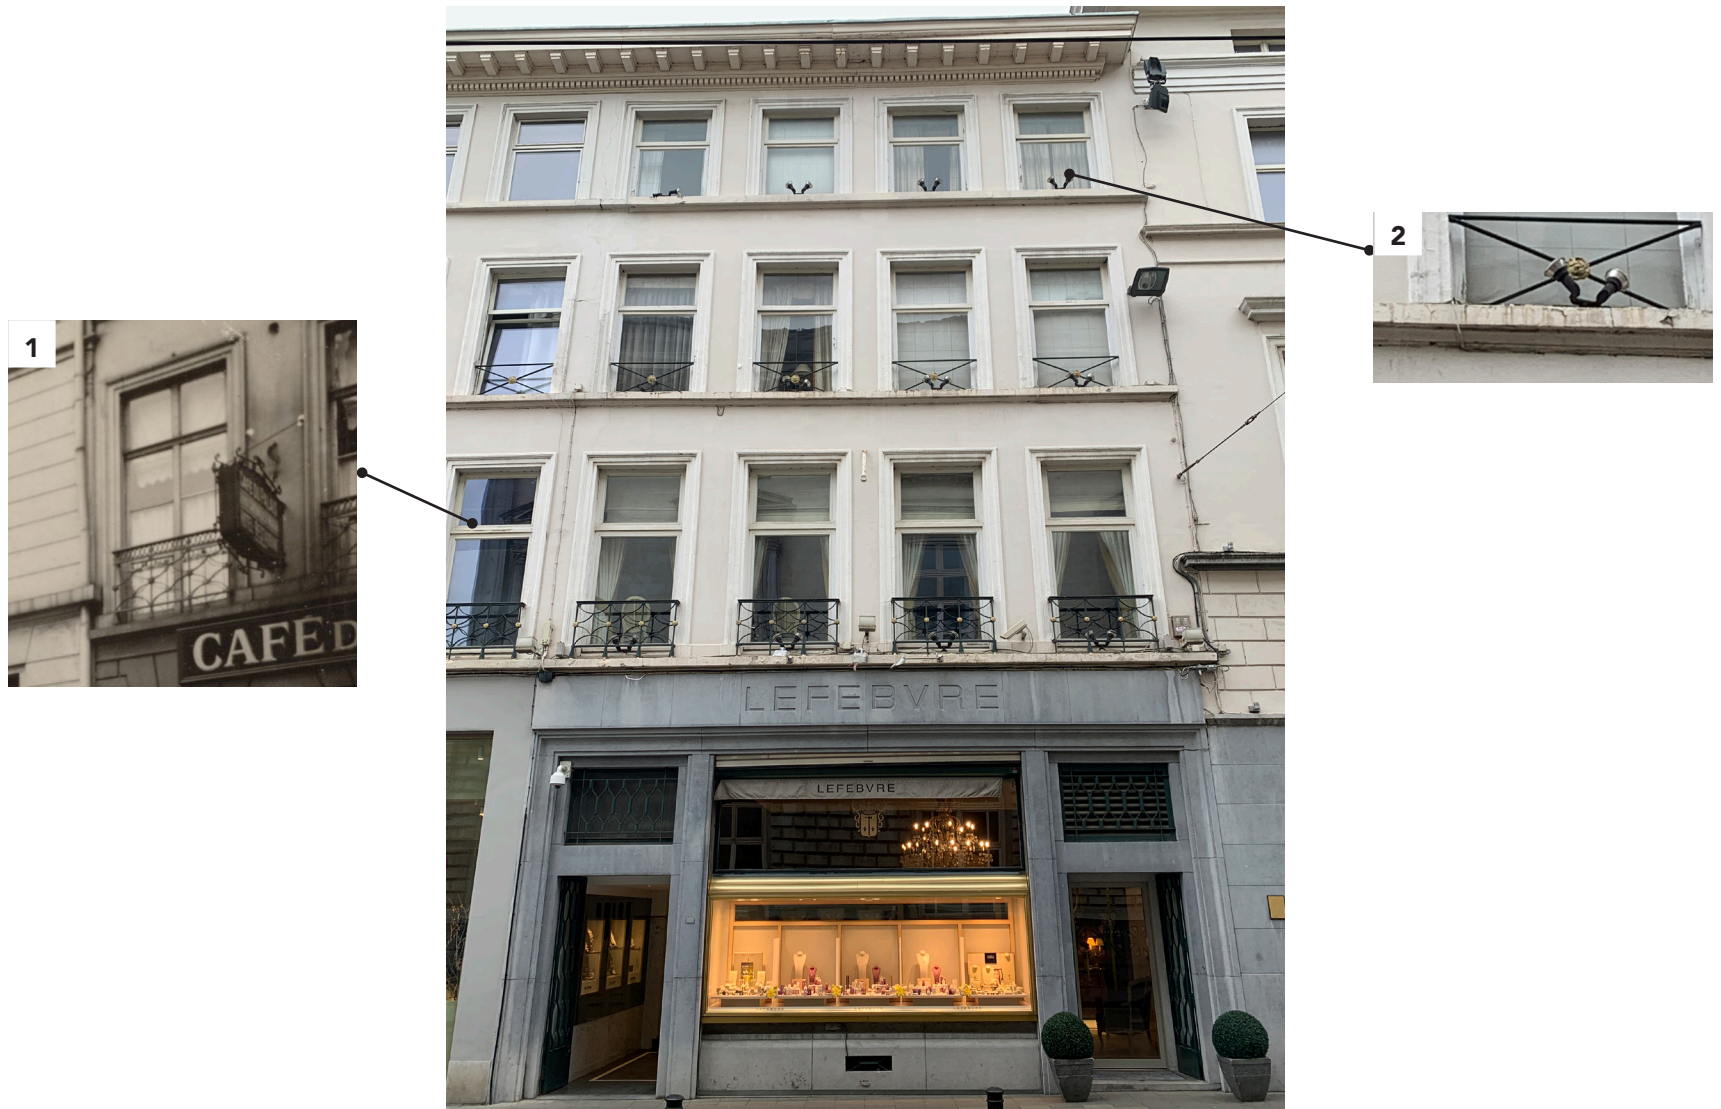
### **Verklaring op te waarderen elementen**

1. Om het historisch uiterlijk terug te herstellen, wordt op de bovenverdiepingen best terug schrijnwerk met een vast bovenlicht, twee opendraaiende vleugels en roeden aangebracht naar historisch model. Dit moet echter in samenspraak gebeuren met de gevel aan de noordzijde, waarmee voorliggende gevel een eenheidsbebouwing vormt. De uitwerking gebeurt steeds in witgeschilderd hout.
2. In principe is alle gevelverlichting die geen deel uitmaakt van het Gentse Lichtplan niet aanvaardbaar. Het plan is erop voorzien om de Gentse binnenstad op een adequate en sfeervolle manier te verlichten. De gevelspots voor de ramen dienen bijgevolg verwijderd te worden.

De spots worden bij voorkeur verwijderd. Eventuele schade aan de onderliggende pleisterlaag wordt hersteld. Herstellingen en duidelijke kleurverschillen worden overschilderd in dezelfde kleur als de rest van de respectievelijke bouwlagen.
