## KOOPHANDELSPLEIN 18 (DEEL B)

# 1. IDENTIFICATIE

### 3. INVENTARISATIE HUIDIGE TOESTAND

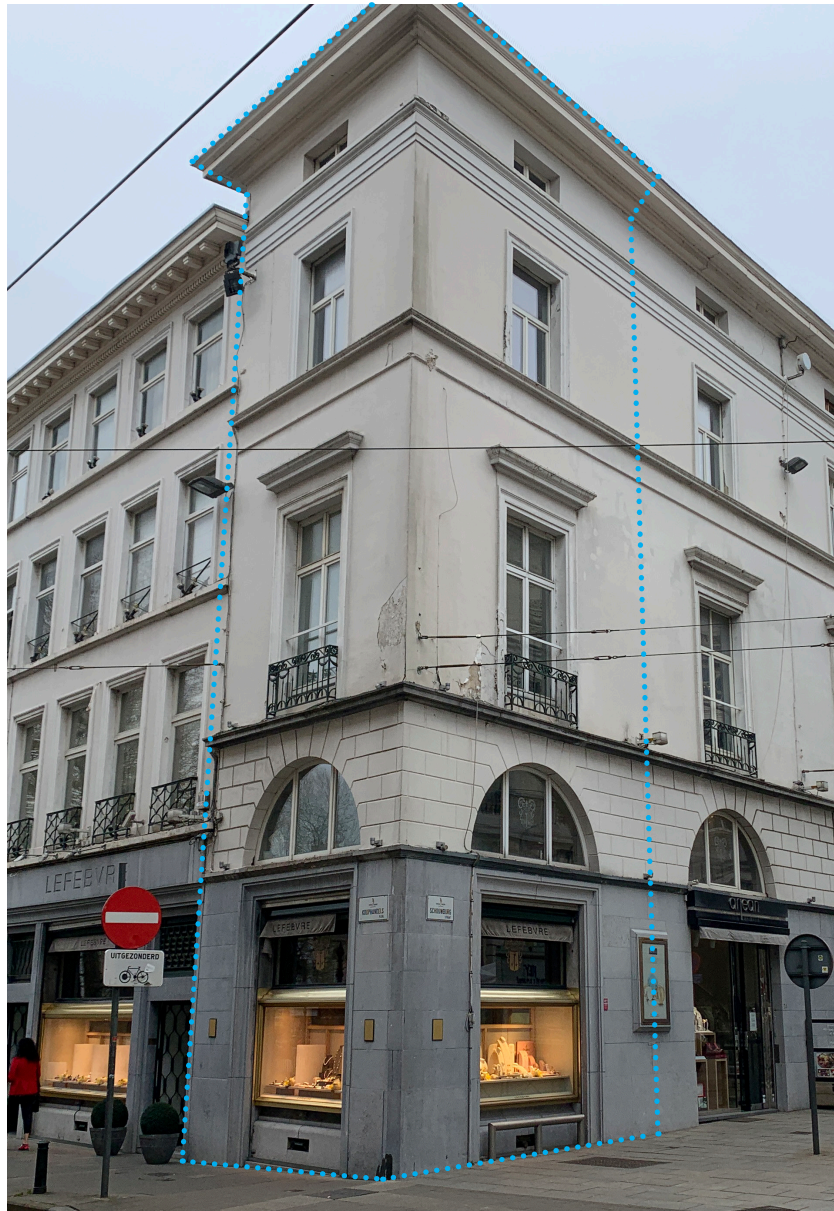
Afbeelding 1.  
Gevel van het gedeelte van de  
woning nr. 18 op de hoek  
Koophandelsplein  
- Schouwburgstraat.

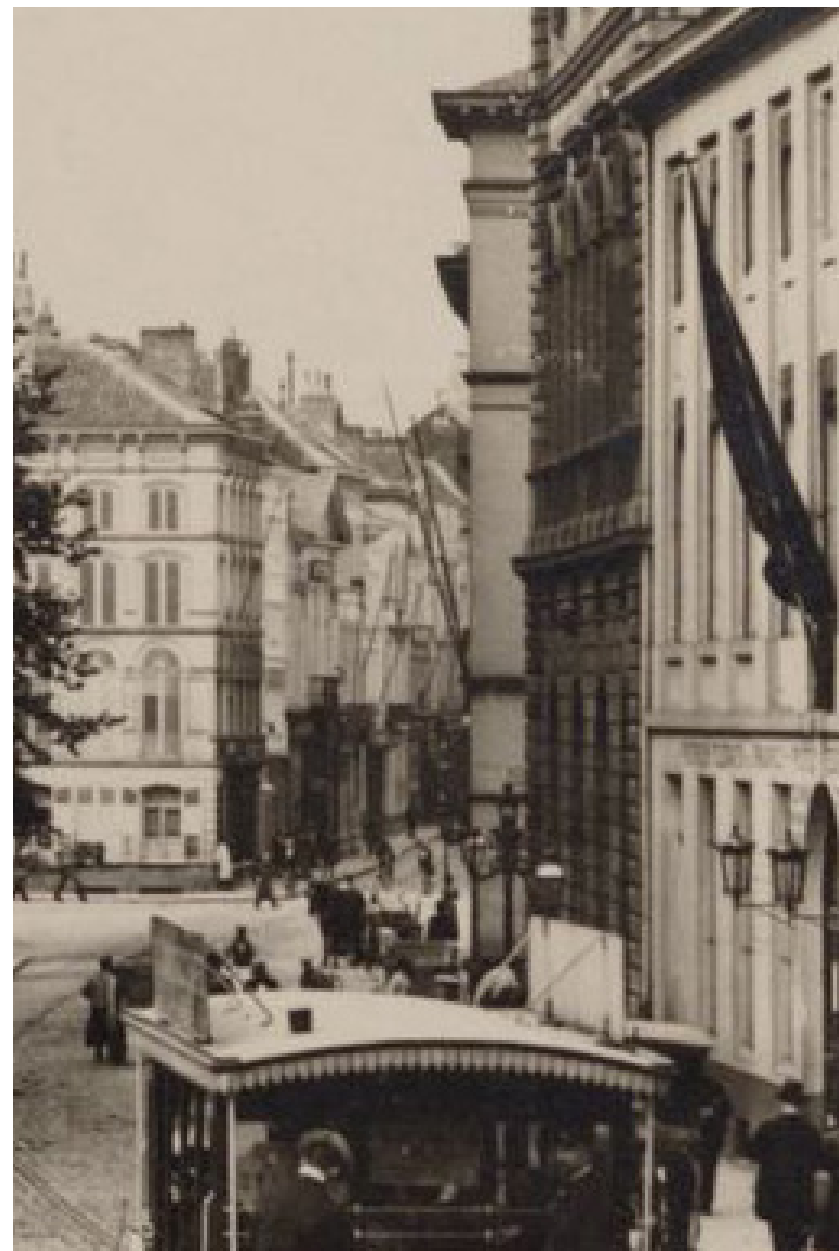
Afbeelding 3.  
De oude Ketelbrug met Groote  
Post, begin 1900. Centraal is  
de westelijke hoek van het  
gevelschem zichtbaar.  
Bron: Archief Gent, SCMS,  
2682

De gevelbekleding van de eerste bouwlaag werd veranderd in 1952. Aanvankelijk bestond het uit een vlakke pleisterlaag, onderbroken door een geprofileerde lijst ter hoogte van het rondbogige gedeelte. Bij de verbouwing werd het gedeelte onder de lijst voorzien van een beplating in blauwe hardsteen. De hardstenen plint (1903) staat opgenomen op het plan maar werd niet bewaard. Rechts van de gevelopening werd een reclamepaneel aangebracht.<sup>4</sup> Volgens het plan van de bestaande toestand was de oorspronkelijke kroonlijst toen al aangepast naar de huidige, eenvoudiger uitgewerkte toestand. Dit moet dus tussen 1903 en 1952 gebeurd zijn. De historische foto uit 1961 bevestigt deze toestand. Daarvoor werd de kroonlijst, zoals bij het middenrisaliet, ondersteund door klossen en voorzien van een tandlijst. Dit is te zien op de foto van 1900 (Afbeelding 3).

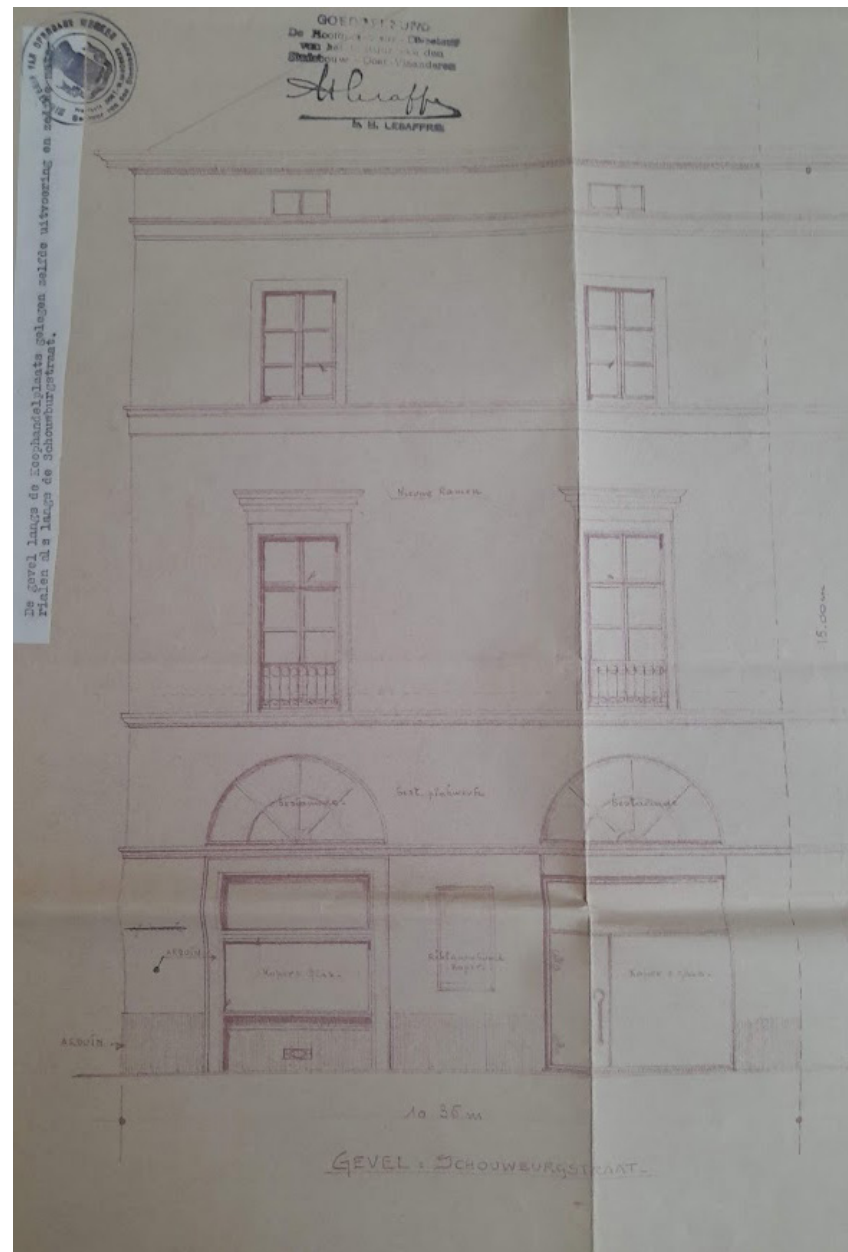
Afbeelding 10.  
Plattegrond in 1952.  
Bron: Archief Gent, G12,  
1952/S/66

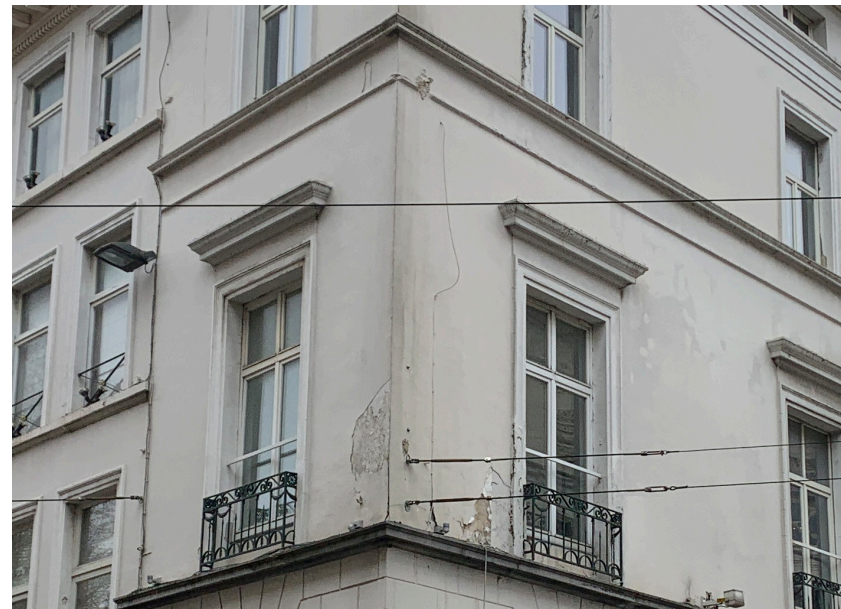
Boven de doorlopende cordonlijst van de eerste bouwlaag bevinden zich op elke gevel twee verlichtingsarmaturen, die niet overeenstemmen met het opzet van het Lichtplan. Tussen de twee ramen op de tweede bouwlaag hangt een losse draad. Op de cordonlijst tussen de eerste en tweede bouwlaag bevindt zich een witte uplighter die wel deel uitmaakt van het Lichtplan van de stad Gent.

Afbeelding 15.  
Detailfoto losse draad tweede  
bouwlaag.

8. De voedingskabel van de gevelverlichting is niet vast bevestigd en geeft een slordig uitzicht aan de gevel. De kabels dienen beter bevestigd te worden zodat ze minder storend werken op het geveluitzicht. Ze volgen bij voorkeur de gevelgeleding en worden in dezelfde kleur als de gevel geschilderd.

- De spots op de cordonlijst tussen de eerste en tweede bouwlaag en de daarbij horende losse bekabeling worden bij voorkeur verwijderd. Eventuele schade aan de onderliggende pleisterlaag wordt hersteld. Herstellingen en duidelijke kleurverschillen worden overschilderd in dezelfde kleur als de rest van de respectievelijke bouwlagen.

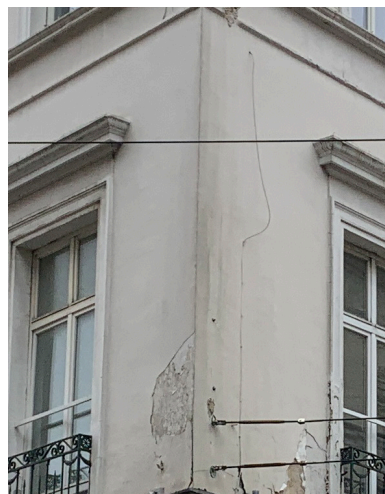
Op de derde bouwlaag bevindt zich eveneens een rechthoekig raam, in een eenvoudige geprofileerde omlijsting. Het PVC-schrijnwerk is uitgevoerd in T-vorm. De halve vierde bouwlaag wordt geopend door een bolkozijn, in hout, in een eenvoudig geprofileerde omlijsting.

Afbeelding 16.  
Detailfoto derde en vierde  
bouwlaag.

7. Het huidige schrijnwerk in de bovenste bouwlagen dient vervangen te worden door houten schrijnwerk naar historisch model en wordt geschilderd in de vooropgestelde kleur (zie hoofdstuk 6. Maatregelen).

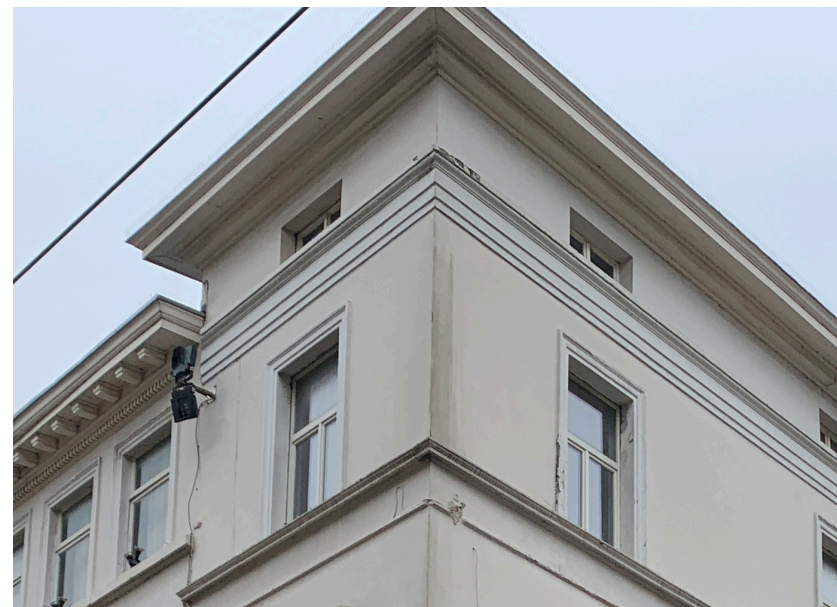
Op de tweede bouwlaag bevinden zich twee rechthoekige ramen in geprofileerde omlijstingen, afgesloten door een geprofileerde kroonlijst. Het raam, uitgevoerd in PVC, is opgevat als een kruisvenster met vaste bovenlichten. In de opengaande vleugels bevinden zich geen roeden. De zwarte ijzeren balustrade is reeds zichtbaar op een historische foto uit 1961 en is vermoedelijk oorspronkelijk. Ze komt eveneens voor bij de nummers 14, 16, 18/22 en 24 en lijkt oorspronkelijk te zijn. De witte leuning hierboven werd recenter toegevoegd.

Afbeelding 17.  
Detailfoto balustrade voor  
raam tweede bouwlaag  
(Koophandelsplein).

| Balustrade | Gietijzeren balustrade aan het raam op de tweede bouwlaag | Gietijzeren balustrade aan het raam op de tweede bouwlaag, plaatselijk ontbrekende elementen | Hoog | De originele balustrades die in elke travée op de tweede bouwlaag aanwezig zijn, zijn beeldbepalend voor het uniforme uitzicht van het gevelensemble. |

4. Herstel van de balustrade waar historische onderdelen (pijlen, rozen, bogen, etc.) ontbreken. De witte leuning worden vervangen door een sobere hedendaagse ingreep die aansluit bij het historische karakter van het gevelscharm.

- De historische balustrades blijven integraal behouden.
- Ze worden afgewerkt met een roestwerende verflaag in een zwarte kleur met de volgende kleurcode: RAL 9005.

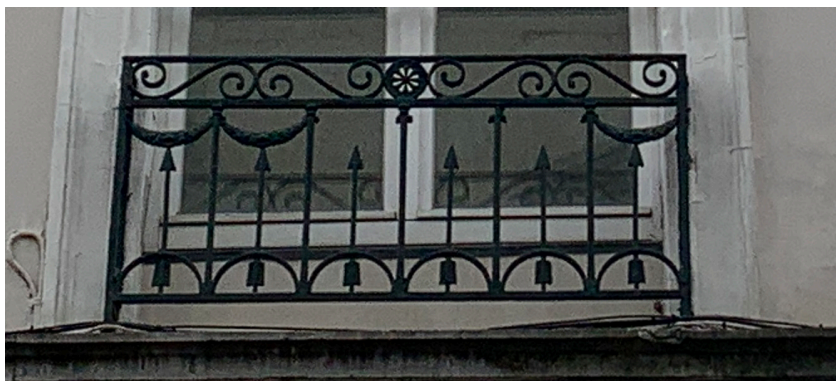
Afbeelding 18.  
Detailfoto balustrade voor  
raam tweede bouwlaag  
(Schouwburgstraat).
