# KOUTER 98

# 1. IDENTIFICATIE

## 2. HISTORISCHE NOTA

### 3. INVENTARISATIE HUIDIGE TOESTAND

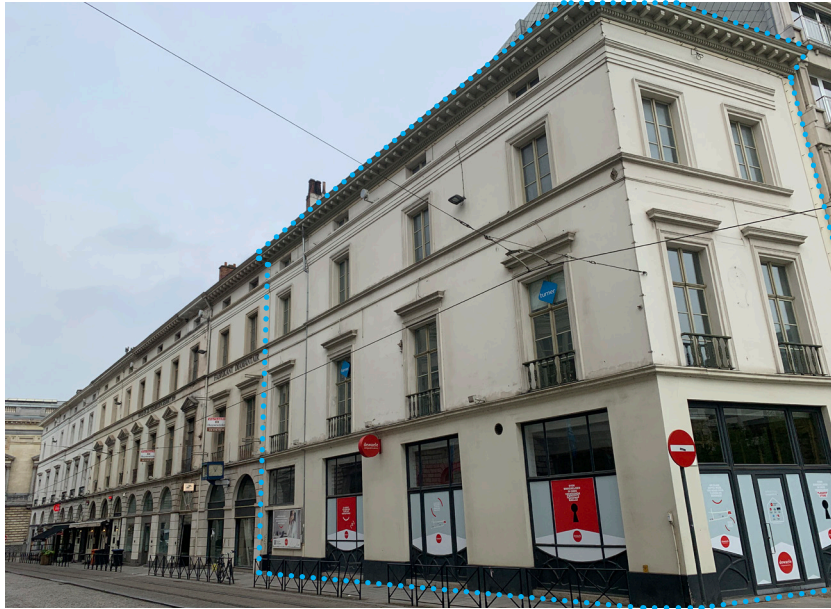
Afbeelding 1.  
Voorgevel van de woning nr. 98  
aan de Kouter, hoekpand met  
de Schouwburgstraat.

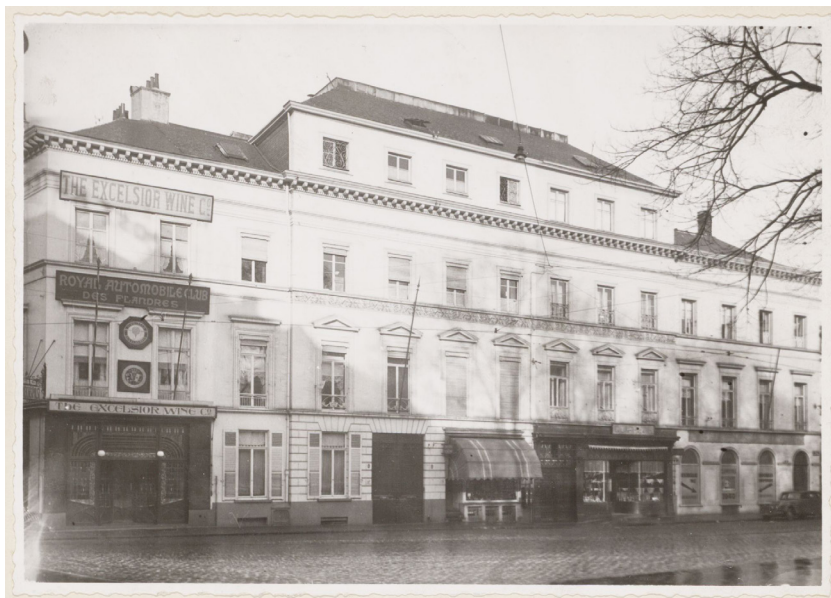
Afbeelding 13.  
Zicht op de westelijke gevel  
van de Kouter met de gevel  
van The Excelsior Wine  
Company, 1940  
Bron: Archief Gent, SCMS,  
3179

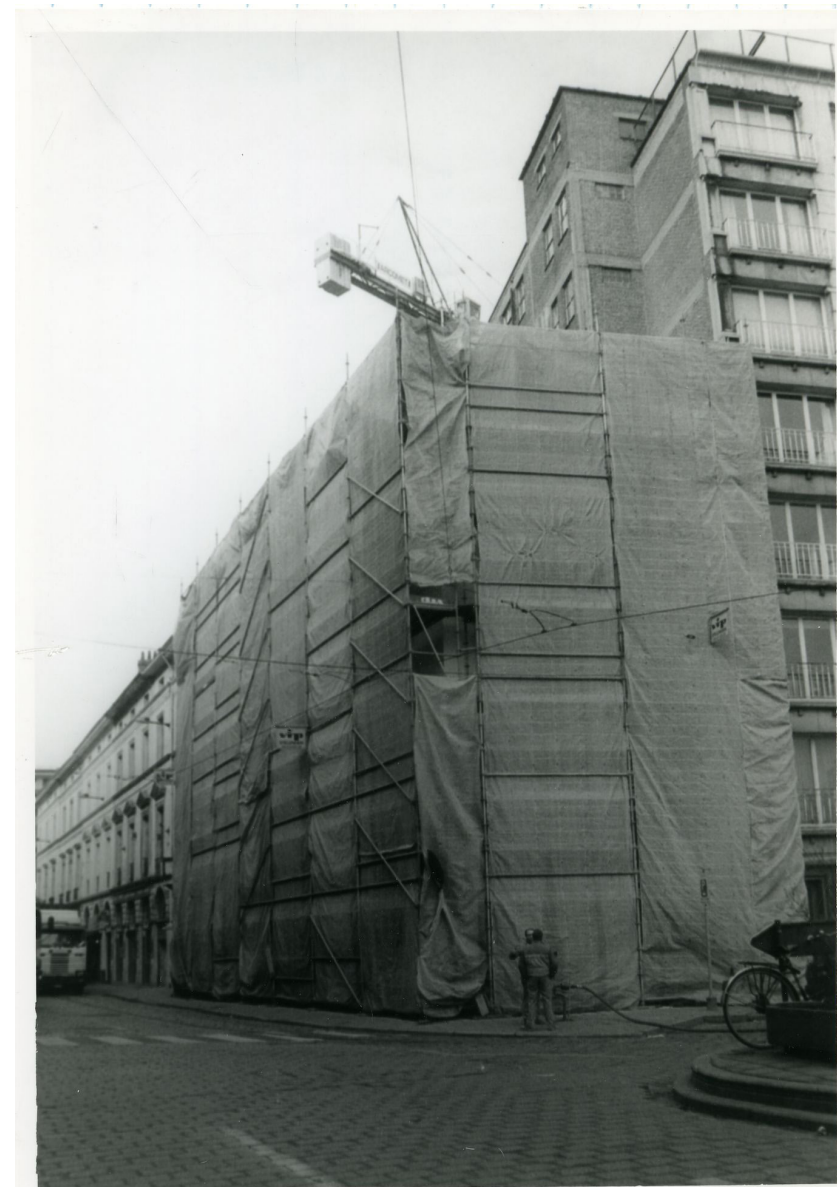
Afbeelding 14.  
Het oostelijk deel van de  
Schouwburgstraat in stellingen,  
1997  
Bron: Archief Gent, SCMS,  
11169

Een definitieve kentering in de plannen tot sloop van het pand kwam er in 1996. In dat jaar werden namelijk de gevels van het pand grondig gerestaureerd<sup>10</sup>, waardoor het pand van de slopershamer gered was. Het werd volledig ontleisterd en opnieuw bezet. Daarbij werden de raamomlijstingen en andere geprofileerde details opnieuw aangebracht naar historisch model. De kleurkeuze van het pleisterwerk en schrijnwerk werd samen met de dienst Monumentenzorg van de stad Gent en het toenmalige Bestuur voor Monumenten en Landschappen bepaald. Volgens de plannen werd voor het de kleur G0.05.80 van het merk Sikkens gebruikt voor het pleisterwerk. Voor het schrijnwerk werd de kleur G0.10.65 van hetzelfde merk gekozen. Het is echter niet duidelijk of dit de kleuren zijn die effectief uitgevoerd werden.

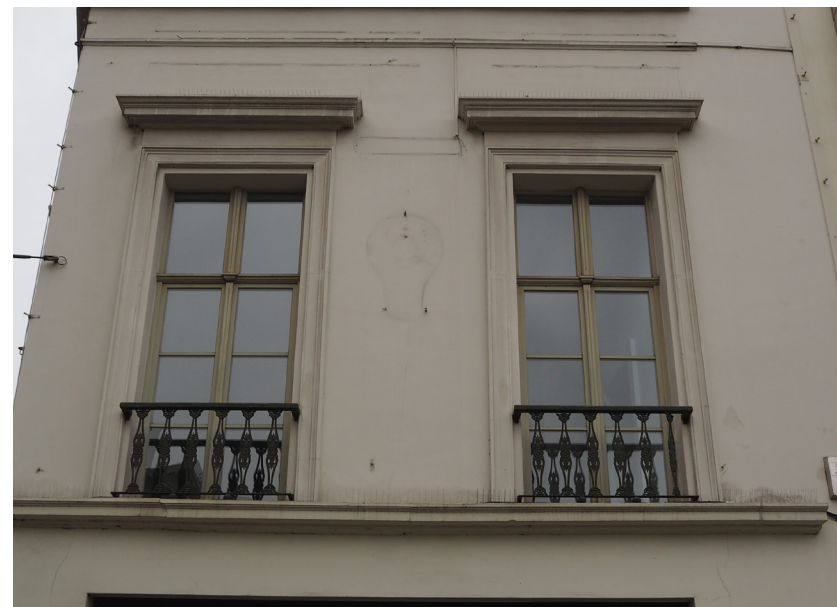
Afbeelding 15.  
Detailfoto raamtype tweede bouwlaag, kant Kouter.

Op de tweede bouwlaag bevinden zich twee rechthoekige ramen in een geprofileerde omlijsting, afgesloten door een geprofileerde kroonlijst. De ramen, uitgevoerd in hout, zijn opgevat als een kruisvenster met vaste bovenlichten. De opengaande vleugels zijn elk voorzien van twee horizontale roeden. Hoewel de uitvoering historiserend is, grijpt ze niet terug naar het correcte historische model. De zwarte ijzeren balustrades zijn van hetzelfde model als de balustrades in de oostelijke traveeën van het gevelschem in de Schouwburgstraat. Uit historische foto's weten we echter dat deze niet origineel zijn. Links van de vensters bevindt zich een element waaraan de bovenleiding van de tram bevestigd is.

6. Het huidige houten schrijnwerk dient vervangen te worden door houten schrijnwerk naar historisch model en wordt geschilderd in de vooropgestelde kleur (zie hoofdstuk 6. Maatregelen).

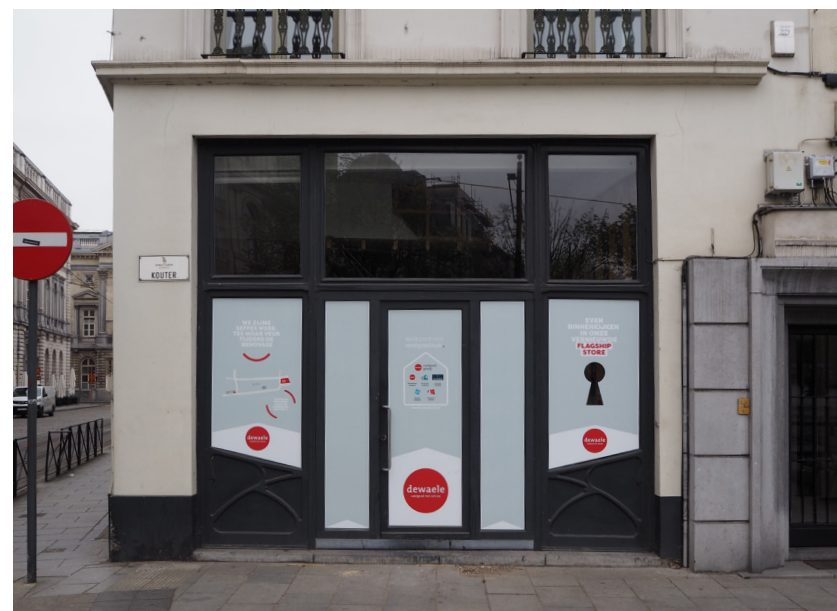
Afbeelding 16.  
Detailfoto eerste bouwlaag, kant Kouter.

De eerste bouwlaag bestaat uit beschilderd vlak pleisterwerk. Ze wordt geopend door een gevelbrede rechthoekige opening, ingevuld met donker houten schrijnwerk waarin sporen bewaard bleven van de vroegere uitwerking in art-nouveaustijl. Het is echter niet duidelijk of dit nog deels het originele art-nouveauschrijnwerk is. Aan de rechterzijde van de opening bevindt zich de toegang tot het naastgelegen appartementsgebouw, hetgeen deels overlapt met de gevel van dit pand.

7. De eerste bouwlaag wordt opnieuw vervangen worden door twee rondboogvormige openingen, ingevuld met houten schrijnwerk naar historisch model.

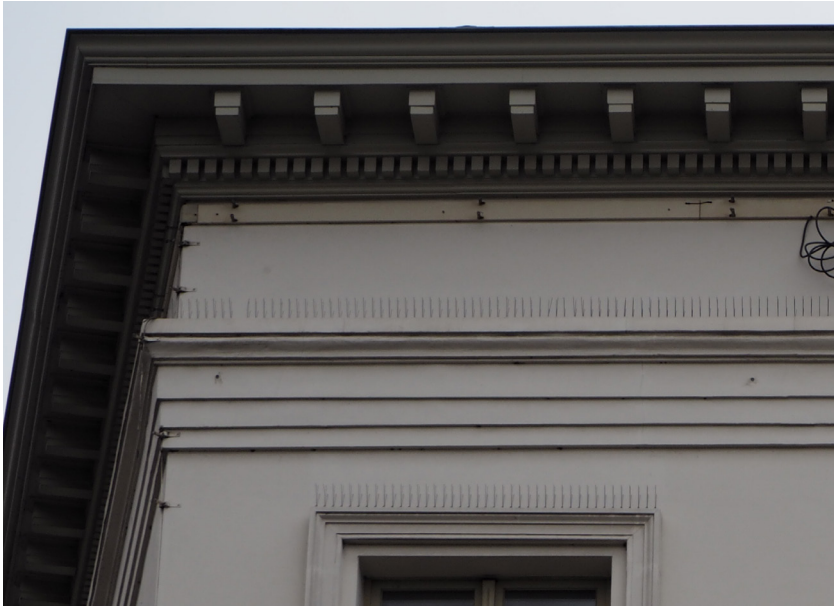
Afbeelding 17.  
Detailfoto cordonlijst en  
kroonlijst, kant Kouter.

5. De doorlopende cordonlijsten werden bij de laatste verbouwing niet volledig doorgetrokken tot aan het buurpand. Deze onderbreking werkt storend op het gevelbeeld en dient hersteld te worden.

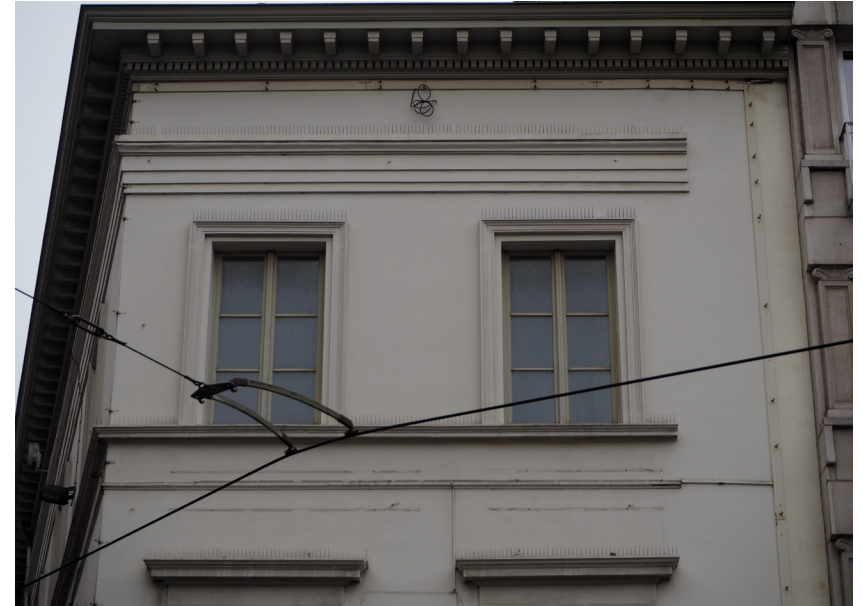
Op de derde bouwlaag bevinden zich eveneens rechthoekige ramen, in een eenvoudige geprofileerde omlijsting. Het houten schrijnwerk bestaat uit twee opengaande vleugels, elk voorzien van twee horizontale roeden. Ook dit recent vernieuwde schrijnwerk is historiserend, zonder echter terug te grijpen naar het correcte historische model. In tegenstelling tot het gevelschem in de Schouwburgstraat is de halve vierde bouwlaag blind.

Afbeelding 18.  
Detailfoto derde en vierde  
bouwlaag, kant Kouter.

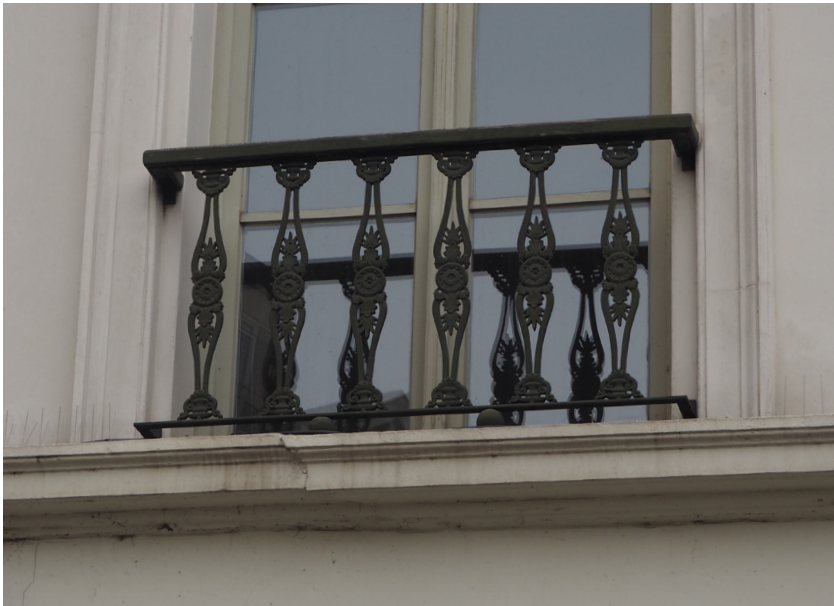
Afbeelding 19.  
Detailfoto balustrade voor  
raam tweede bouwlaag, kant  
Kouter.

- De historische balustrades blijven integraal behouden.
- Ze worden afgewerkt met een roestwerende verflaag in een zwarte kleur met de volgende kleurcode: RAL 9005.

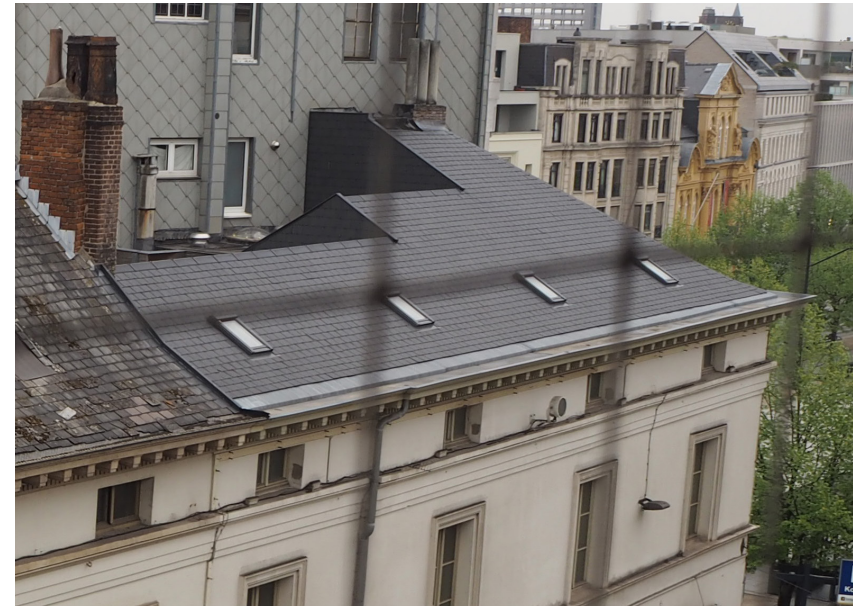
Een laatste verbouwing vond plaats in 2016. Het schilddak, dat zich in slechte staat bevond, werd vernieuwd<sup>11</sup>. Als dakconstructie werd er gekozen voor een metalen structuur. De bedekking werd uitgevoerd in zwarte natuurleien, zoals dit historisch gezien het geval was. Aan de zijde van de Schouwburgstraat werden onderaan het dakvlak vier dakvlakvenster toegevoegd in het verlengde van de geveltraveeën.

Afbeelding 20.  
Detailfoto dak.

1. De dakbedekking in natuurleien werd bij de restauratie van 2016 vernieuwd. Het historische onderzoek toonde echter aan dat de oorspronkelijk bedaking bestond uit Boomse pannen. Indien het bestaande dak vernieuwd zou moeten worden, wordt de huidige dakbedekking in zwarte natuurleien daarom vervangen door rode Boomse pannen. De huidige dakvorm en -helling blijft behouden. Deze maatregel heeft tot doel om de eenheidsbebouwing van het gevelscherf te versterken.

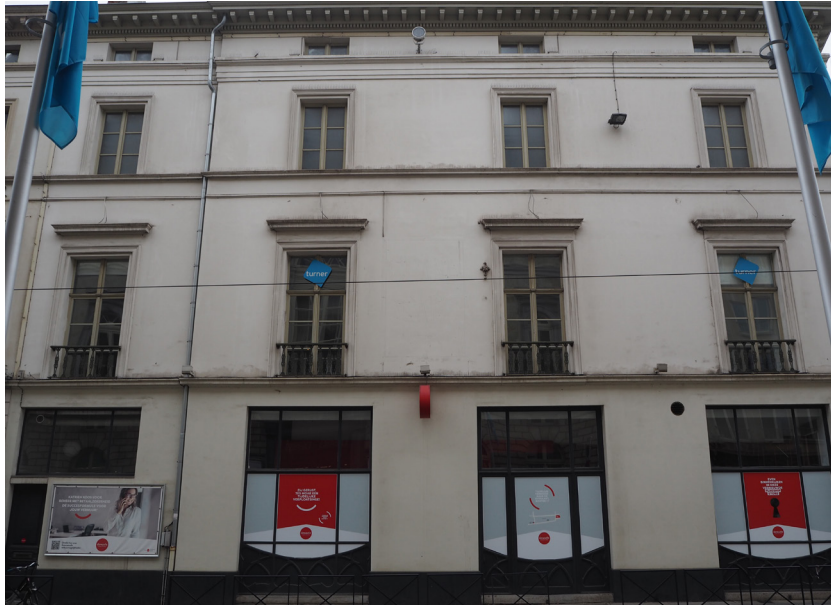
De zijgevel van de Kouter 98, gelegen in de Schouwburgstraat, bestaat uit drieënhalve bouwlaag en vier traveeën. Ze wordt afgesloten door een geprofileerde houten kroonlijst op klossen boven een tandlijst en afgedekt door een schilddak, gedekt met zwarte natuurleien. Het dak is vanaf de Schouwburgstraat echter nauwelijks zichtbaar, enkel vanaf de Kouter is dit deels te zien. Tussen de verschillende bouwlagen zit steeds een geprofileerde cordonlijst die over de volledige schermgevel doorloopt. De gevelafwerking bestaat uit een beschilderde, vlakke pleisterlaag.

Afbeelding 21.  
Overzichtsfoto gevel  
Schouwburgstraat.

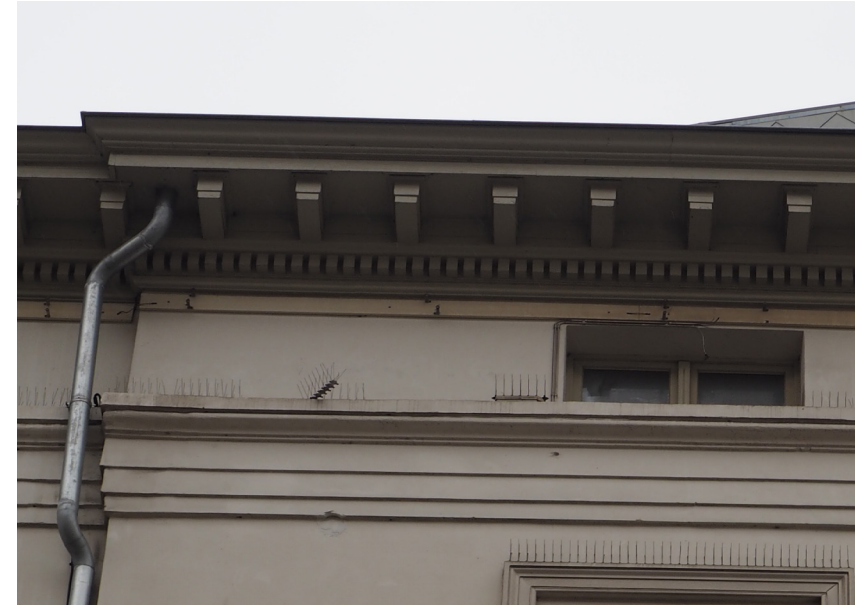
Afbeelding 22.  
Detailfoto cordonlijst en  
kroonlijst, kant  
Schouwburgstraat.

- De doorlopende cordonlijst op de eerste bouwlaag wordt gereconstrueerd naar oorspronkelijk model zoals in de panden Schouwburgstraat 6, 8, 10, 12 en 14.

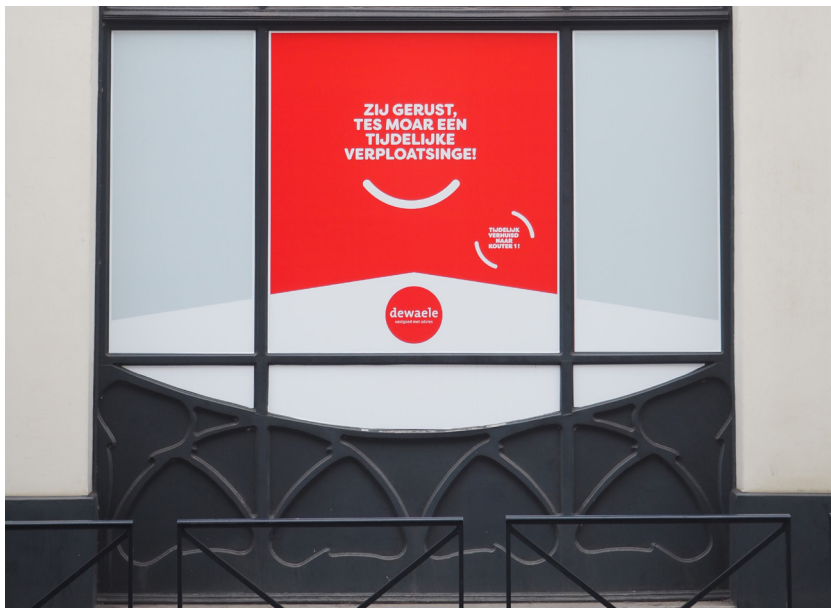
De eerste bouwlaag bestaat uit beschilderd vlak pleisterwerk. Ze wordt geopend door rechthoekige gevelopeningen, ingevuld met donker houten schrijnwerk waarin sporen bewaard bleven van de vroegere uitwerking in art-nouveaustijl. Het is echter niet duidelijk of dit nog deels het originele art-nouveauschrijnwerk is. In de linkse travee bevindt zich een deuropening. De doorlopende cordonlijst, aanwezig in de overige traveeën van het gevelscherm, werd in deze traveeën verwijderd.

Afbeelding 23.  
Detailfoto schrijnwerk eerste  
bouwlaag, kant  
Schouwburgstraat.

8. De eerste bouwlaag wordt opnieuw vervangen worden door vier rondboogvormige openingen, ingevuld met houten schrijnwerk naar historisch model. Het schrijnwerk wordt geschilderd in de vooropgestelde kleur (zie hoofdstuk 6. Maatregelen).

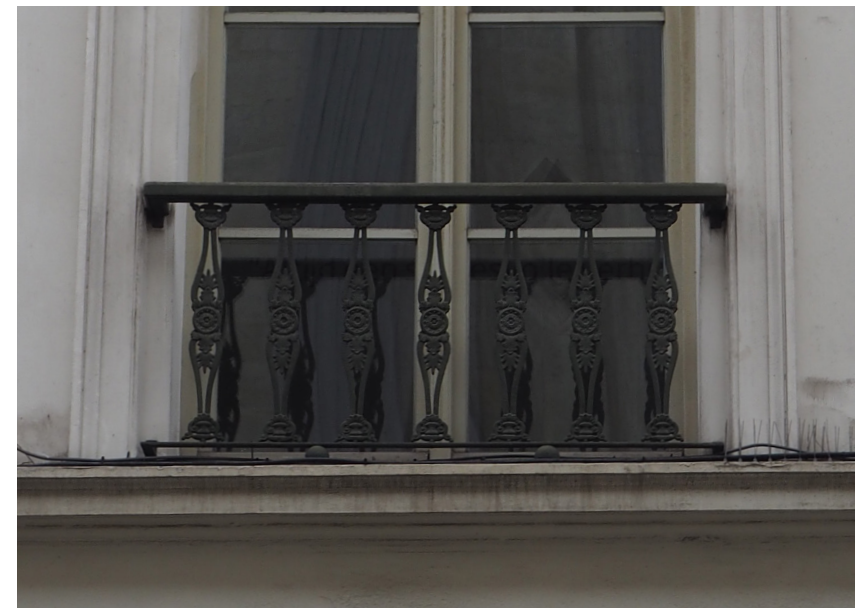
Afbeelding 24.  
Detailfoto balustrade voor  
raam tweede bouwlaag, kant  
Schouwburgstraat.

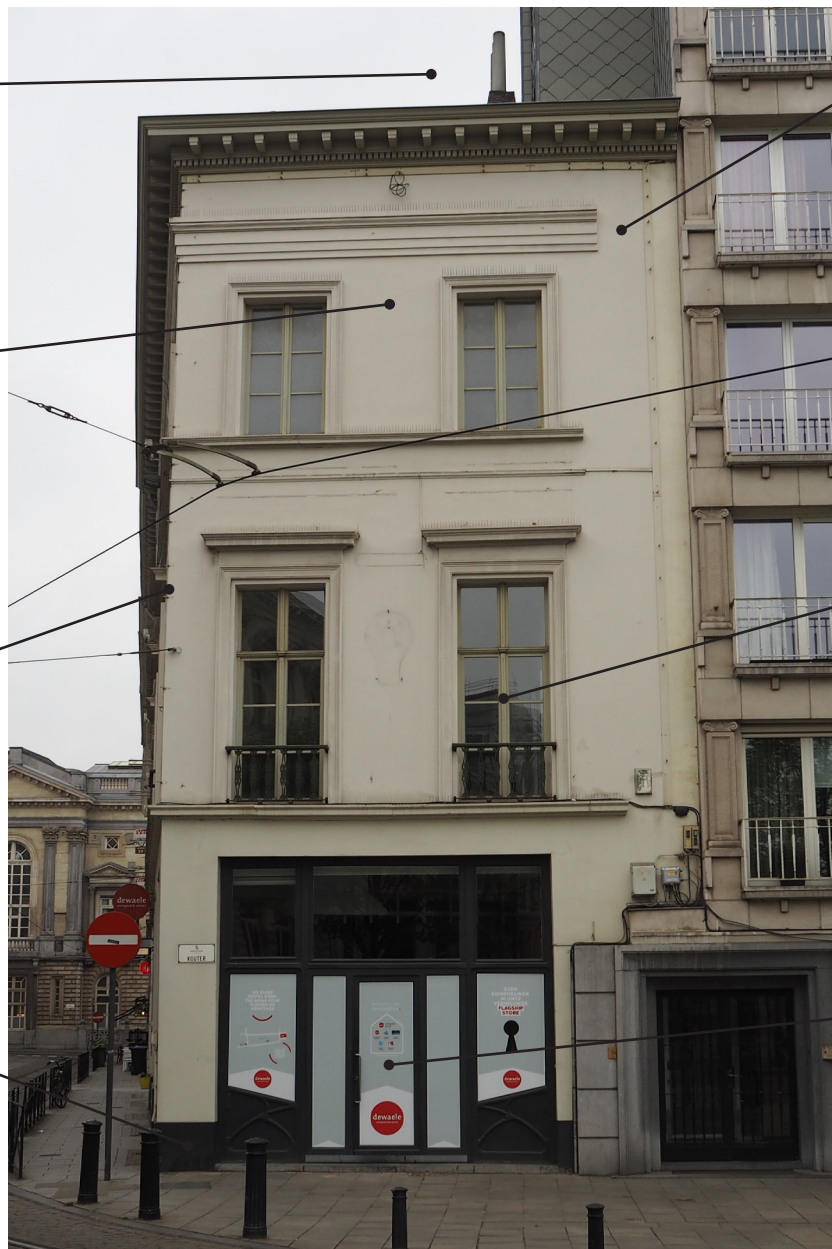
### **Verklaring op te waarderen elementen (zijde Kouter)**

3. De volledige gevel wordt 'omkaderd' door een soort kabelgoot. Deze werkt storend op het geveluitzicht en dient verwijderd te worden. Verschillende kabels zijn bovendien niet vast bevestigd en geven een slordig uitzicht aan de gevel. De kabels dienen beter bevestigd te worden zodat ze minder storend werken op het geveluitzicht. Ze volgen bij voorkeur de gevelgeleding en worden in dezelfde kleur als de gevel geschilderd.

4. De hardstenen plint is momenteel geschilderd, maar had oorspronkelijk geen afwerkingslaag. De donkere schilderlaag dient daarom verwijderd te worden.

2. De gevelbepoistering moet worden uitgevoerd in de kleur met de vooropgestelde kleurcode om te eenheid van het gevelscherf te bewaren. De kleurcode is meegegeven in hoofdstuk 6. Maatregelen.

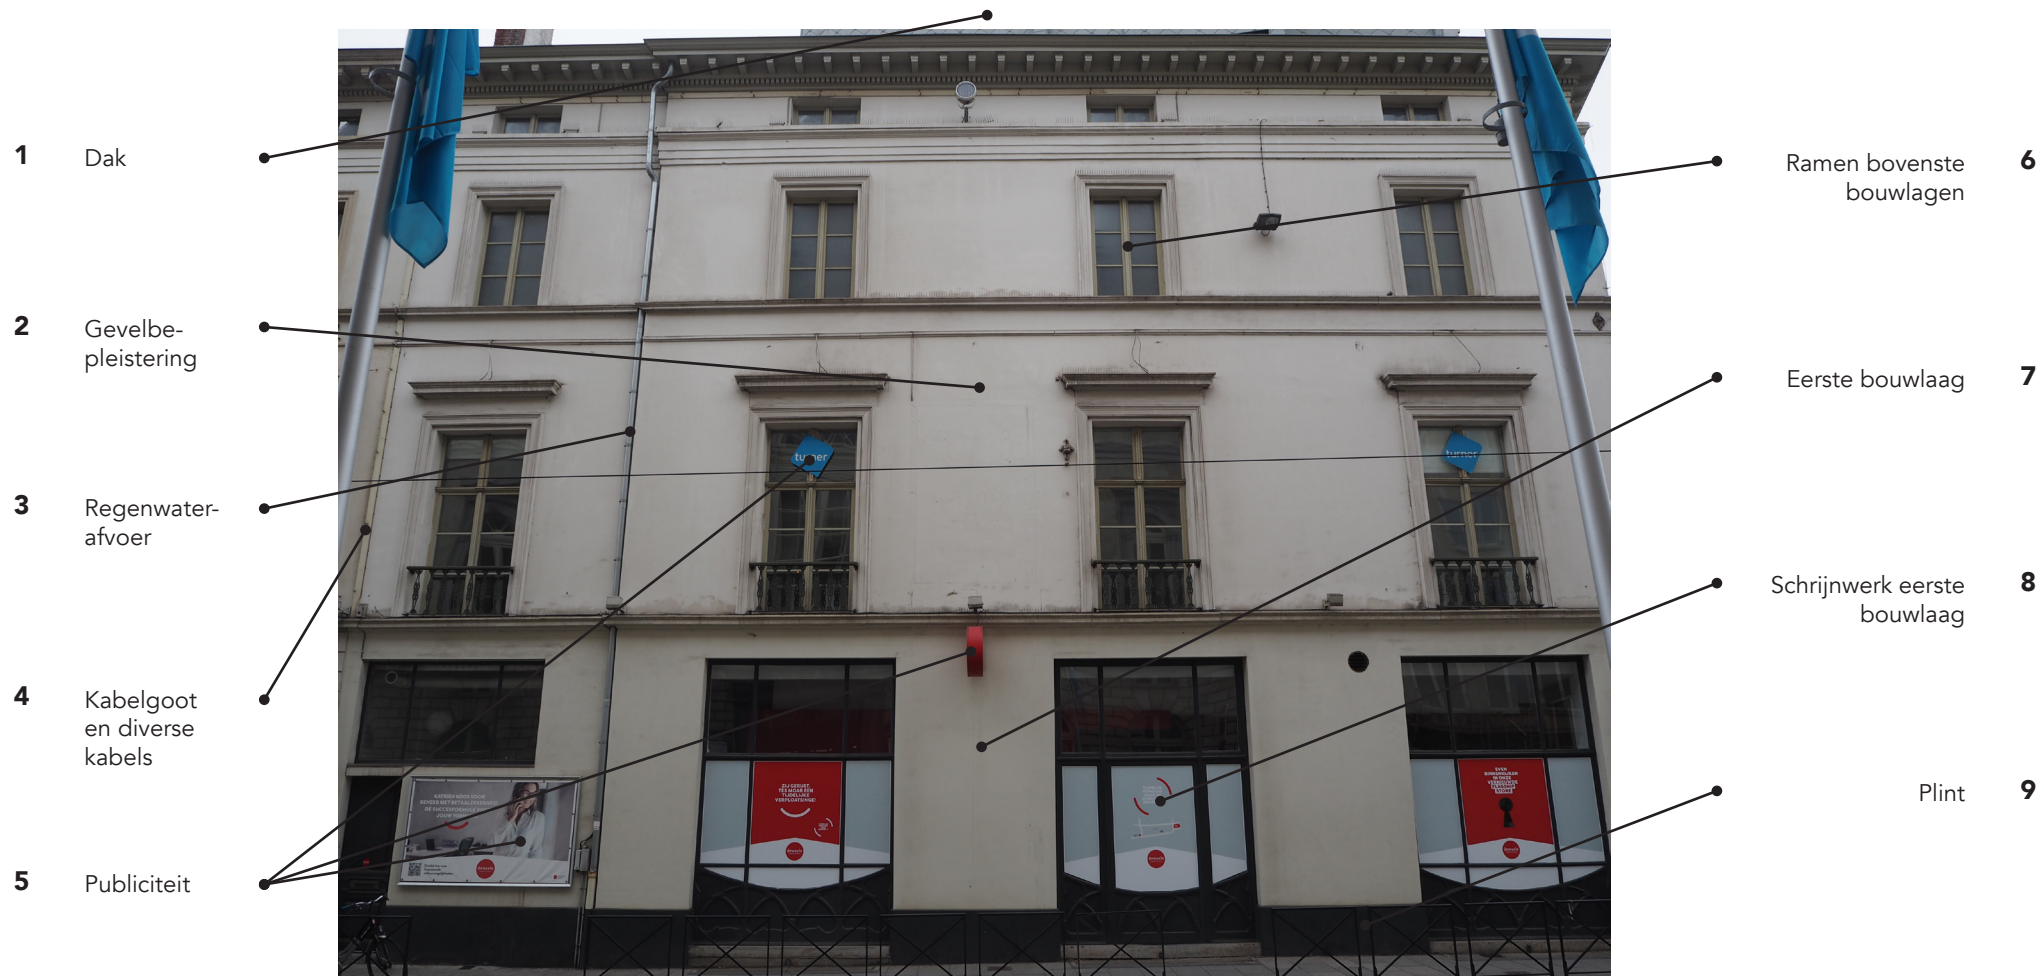
### **Verklaring op te waarderen elementen (zijde Schouburgstraat)**

3. De zinken regenwaterafvoer is momenteel ongeschilderd. Om het uniforme gevelbeeld te herstellen, wordt deze geschilderd in dezelfde kleur als de gevel. De kleurcode is meegegeven in hoofdstuk 6. Maatregelen. Ter hoogte van de plint wordt de standpijp geschilderd in een kleur die overeenkomt met de hardstenen plint.

4. De volledige gevel wordt 'omkaderd' door een soort kabelgoot. Deze werkt storend op het geveluitzicht en dient verwijderd te worden. Verschillende kabels zijn bovendien niet vast bevestigd en geven een slordig uitzicht aan de gevel. De kabels dienen beter bevestigd te worden zodat ze minder storend werken op het geveluitzicht. Ze volgen bij voorkeur de gevelgeleding en worden in dezelfde kleur als de gevel geschilderd.

5. De gevelpubliciteit is momenteel niet uniform met de rest van het gevelschem uitgevoerd en werkt daarom storend op het historische gevelbeeld. Ze wordt aangepast zodoende ze voldoet aan de bepalingen die opgenomen zijn in het algemeen beheersplan.

7. De rechthoekige gevelopeningen op de eerste bouwlaag zijn niet oorspronkelijk en verstoren het uniforme uitzicht van het gevelschem. De rondboogarcade die elders in het gevelschem voorkomt dient gereconstrueerd te worden, met inbegrip van de doorlopende cordonlijst.

1. De dakbedekking in natuurleien werd bij de restauratie van 2016 vernieuwd. Het historische onderzoek toonde echter aan dat de oorspronkelijk bedaking bestond uit Boomse pannen. Indien het bestaande dak vernieuwd zou moeten worden, wordt de huidige dakbedekking in zwarte natuurleien daarom vervangen door rode Boomse pannen. De huidige dakvorm en -helling blijft behouden. Deze maatregel heeft tot doel om de eenheidsbebouwing van het gevelschem te versterken.

2. De gevelbepleistering moet worden uitgevoerd in de kleur met de vooropgestelde kleurcode om te eenheid van het gevelschem te bewaren. De kleurcode is meegegeven in hoofdstuk 6. Maatregelen.

6. Het huidige houten schrijnwerk dient vervangen te worden door houten schrijnwerk naar historisch model en wordt geschilderd in de vooropgestelde kleur (zie hoofdstuk 6. Maatregelen).

9. De hardstenen plint is momenteel geschilderd, maar had oorspronkelijk geen afwerkingslaag. De donkere schilderlaag dient daarom verwijderd te worden.
