SCHOUWBURGSTRAAT 8

1. IDENTIFICATIE

2. HISTORISCHE NOTA

3. INVENTARISATIE HUIDIGE TOESTAND

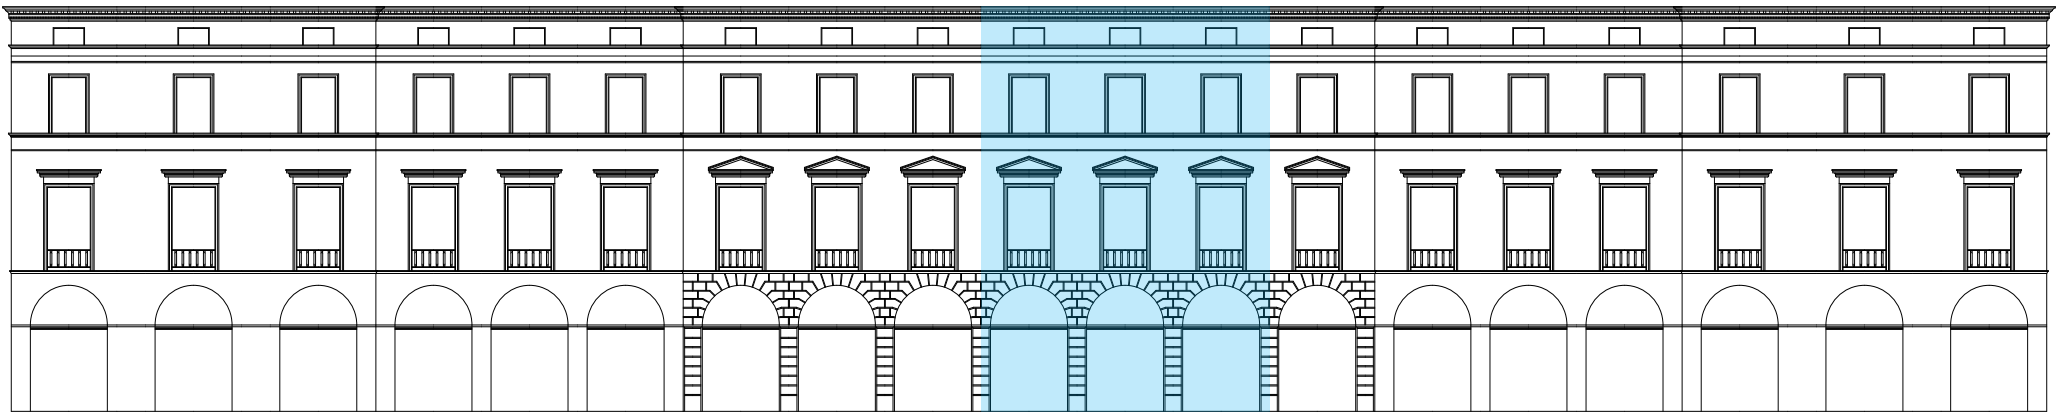
Afbeelding 1.
Voorgevel van de woning nr. 8
in de Schouwburgstraat.

- De belettering 'GOUD EN ZILVERSMEDEN SEDERT 1899' en de baniersteunen op de tweede bouwlaag worden verwijderd, net zoals de beveiligingscamera op de eerste bouwlaag. Eventuele schade aan de onderliggende pleisterlaag wordt hersteld. Herstellingen en duidelijke kleurverschillen worden overschilderd in dezelfde kleur als de rest van de respectievelijke bouwlagen.
- De bepalingen omtrent zaakgebonden publiciteit zijn opgenomen in het algemeen beheersplan.

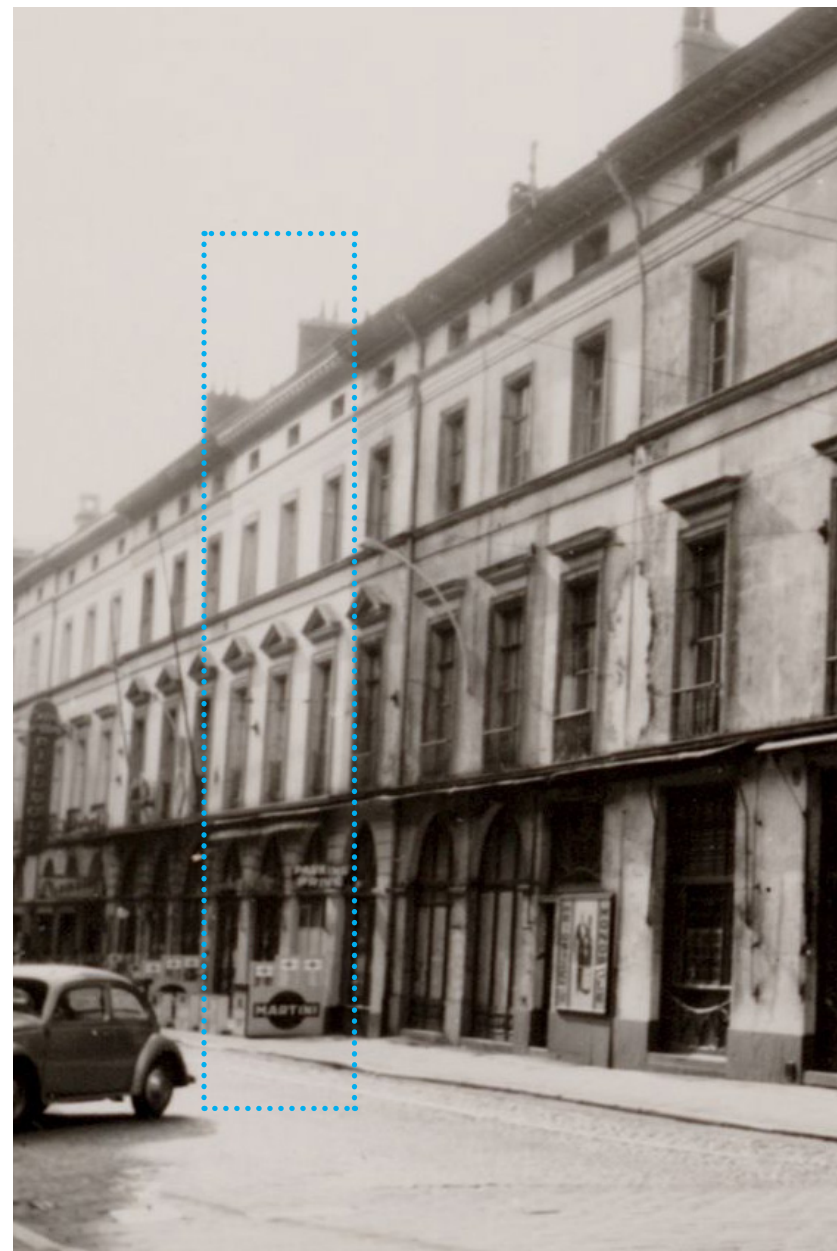
Afbeelding 3.
Het pand in 1961.
Bron: Archief Gent, SCMS 5050

Fotomateriaal uit 1961 toont dat de kroonlijst van Schouwborgstraat 8 lichter gekleurd was dan de andere kroonlijsten van het gevelscherm. Op de foto is ook te zien dat een luifel aanwezig is onder de cordonlijst tussen eerste en tweede bouwlaag. Tegen de gevel is op de eerste bouwlaag gevelreclame geplaatst en voor de gevel is een terras voorzien.

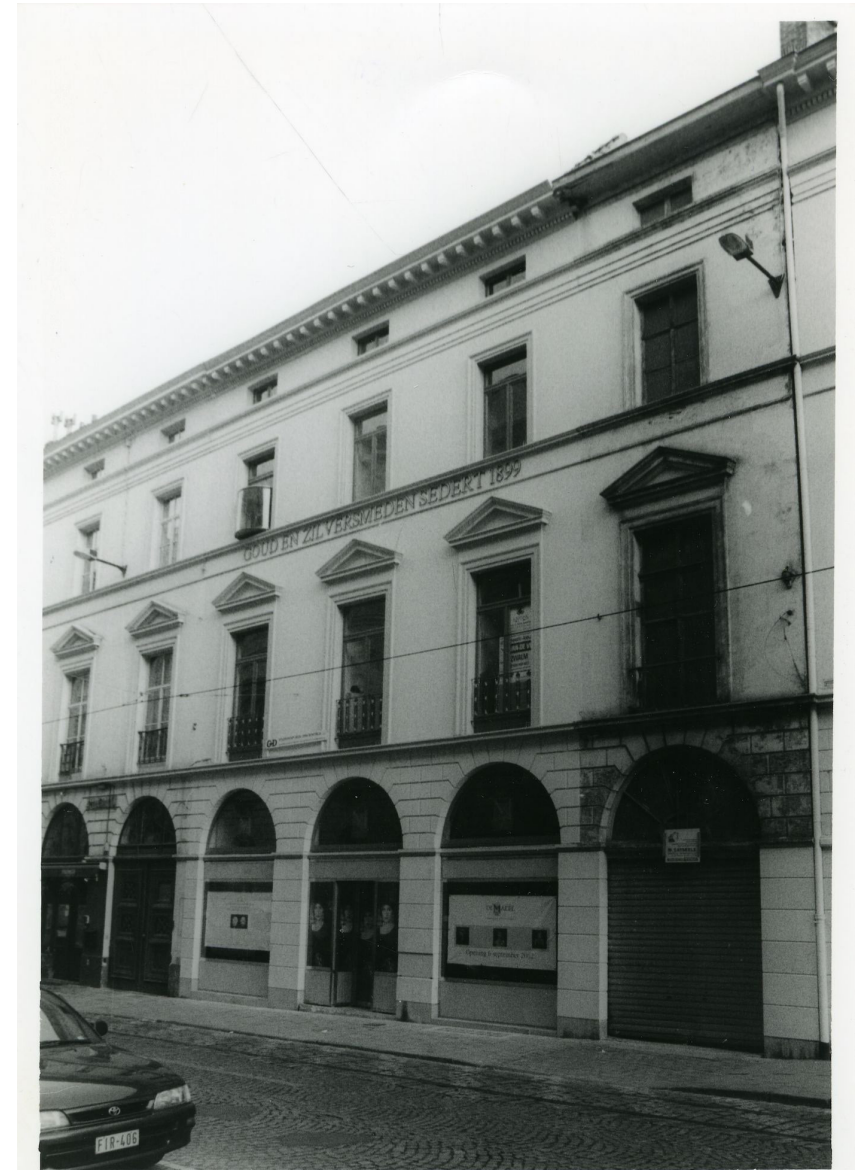
De eerste bouwaanvraag met betrekking tot dit pand die bewaard bleef, dateert uit 1970.² In deze aanvraag wordt de eerste bouwlaag van het pand aangepast. Het plan van de bestaande toestand toont aan dat het schrijnwerk op de eerste bouwlaag bestond uit rondboogvormig houten schrijnwerk. In het rondbogige gedeelte bestond dit schrijnwerk uit drie concentrische ringen en vier stralen, in het rechthoekige gedeelte was enkel nog de rechtse travee uitgewerkt met drie paneeldeuren. Het plan voorzag in een aanpassing van de rechthoekige gedeeltes. Ze werden vervangen door glas-in-lood boven een lage borstwering. Voor het centrale rondboogvormige raam zou een groot reclamebord aangebracht worden. Het pand deed toen dienst als horecazaak.

Afbeelding 6.
Gewenste toestand in 1970.
Bron: Archief Gent,
Stedenbouwkundige
vergunningen 20e-21e eeuw,
KW S-8-70

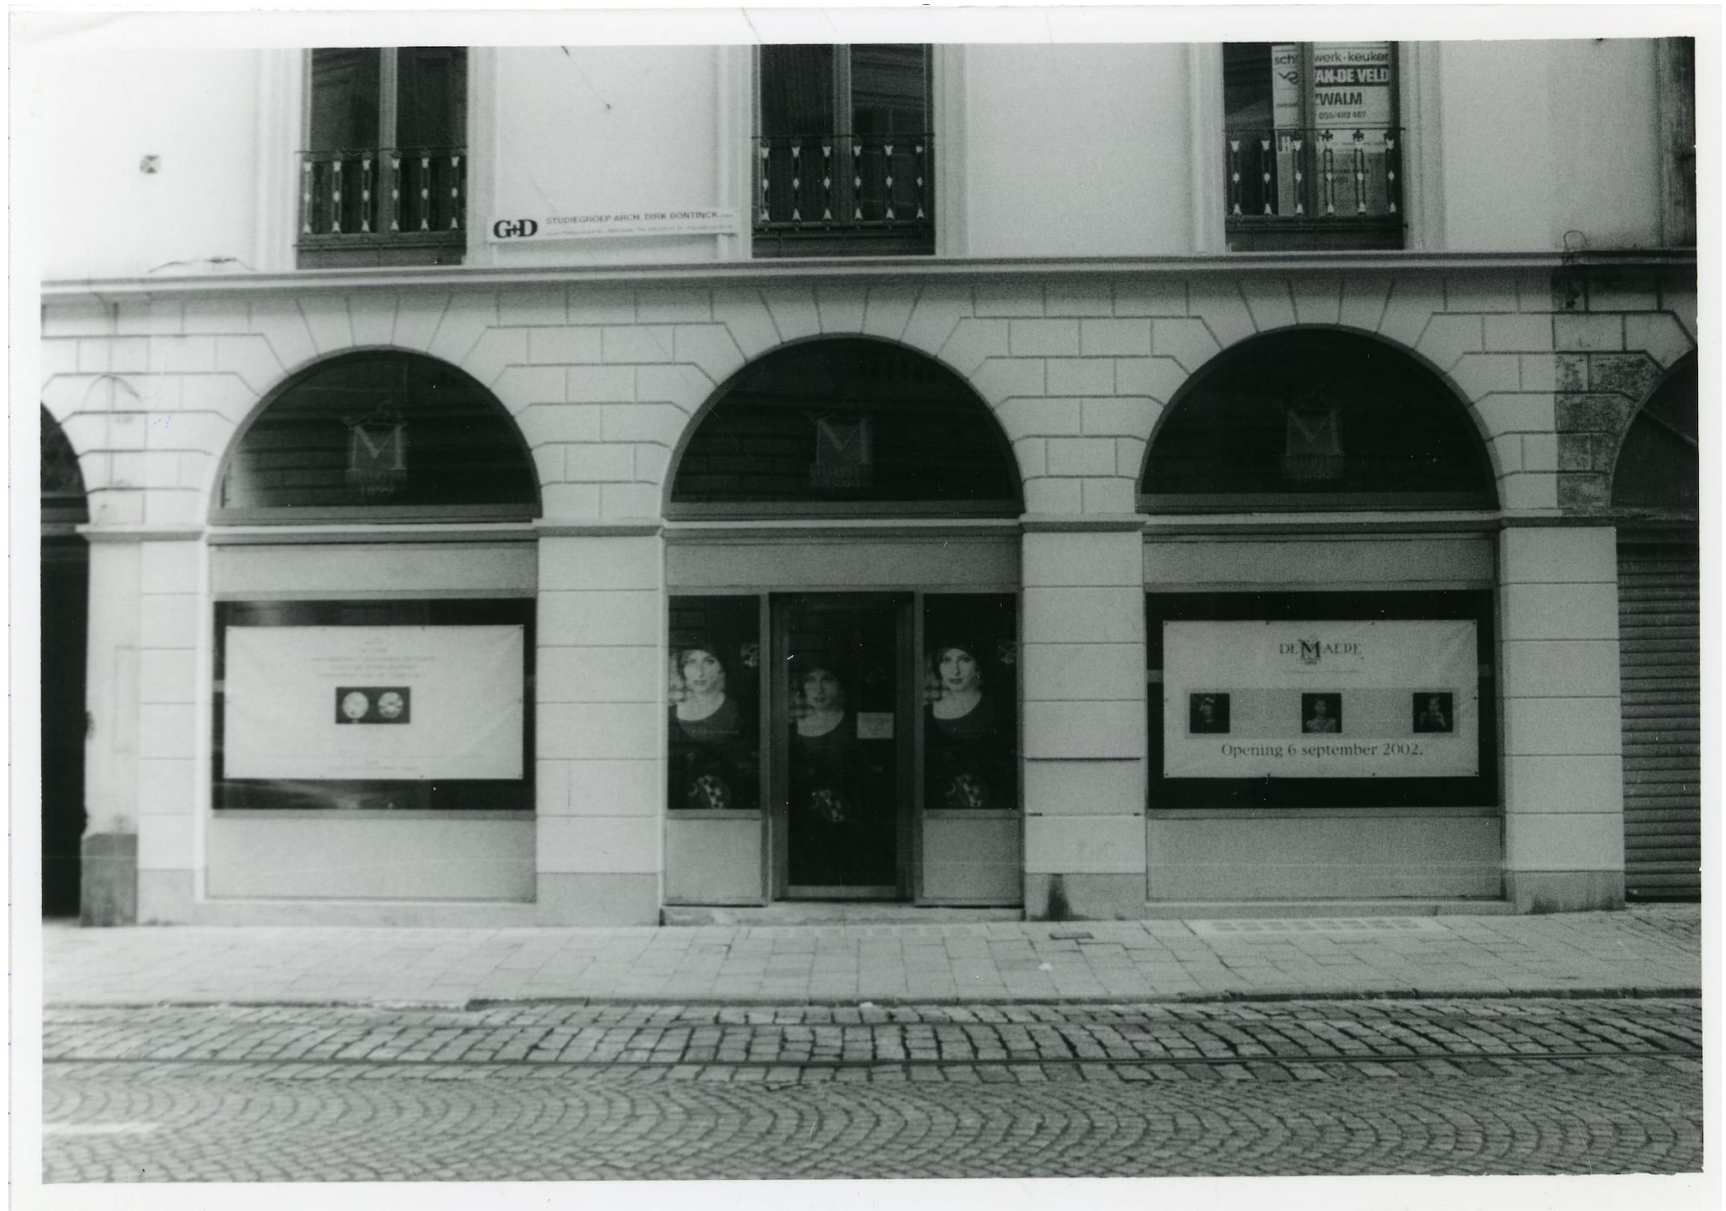
In 2002 wijzigde de functie van het pand naar juwelierszaak. Het werd in dat kader opnieuw verbouwd³. Het schrijnwerk op de eerste bouwlaag werd vernieuwd in staal. Het houten schrijnwerk op de overige bouwlagen werd eveneens vernieuwd. Onder de cordonlijst tussen de tweede en derde bouwlaag werd in vergulde, opvallende letters het opschrift 'GOUD EN ZILVERSMEDEN SEDERT 1899' aangebracht, vermoedelijk samen met het opschrift 'FABRIKANT DIAMANTAIR' op nr. 4.

Afbeelding 7.
Eerste bouwlaag van
Schouwburgstraat 8 in 2002.
Bron: Archief Gent, SCMS,
11165

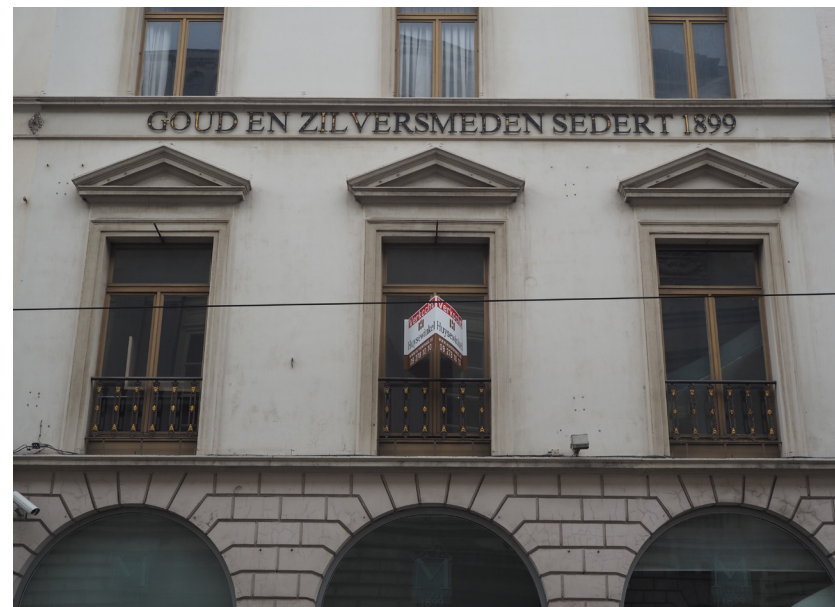
Afbeelding 8.
Detailfoto raam tweede bouwlaag.

Op de tweede bouwlaag bevinden zich drie rechthoekige ramen in een geprofileerde omlijsting, elk afgesloten door een geprofileerd fronton. De recente ramen, uitgevoerd in hout en niet beschilderd, zijn opgevat als T-vensters. De zwarte ijzeren balustrade, die met uitzondering van nr. 6 elders in het middenrisaliet ook voorkomt, is op enkele plaatsen opgewerkt met vergulde details. Onder de cordonlijst tussen de tweede en derde bouwlaag bevindt zich in vergulde, opvallende letters het opschrift 'GOUD EN ZILVERSMEDEN SEDERT 1899', hetgeen vermoedelijk samen met het opschrift 'FABRIKANT DIAMANTAIR' op nr. 4 aangebracht is. Op dezelfde hoogte bevindt zich op de scheiding met nr. 10 een ruitvormig element met een haakje, dat volgens historische foto's gebruikt werd als bevestigingspunt voor een kabel over de Schouwburgstraat.

5. Het huidige schrijnwerk in de bovenste bouwlagen dient vervangen te worden door houten schrijnwerk naar historisch model en wordt geschilderd in de vooropgestelde kleur (zie hoofdstuk 6. Maatregelen).

- Het bestaande buitenschrijnwerk op de bovenste bouwlagen wordt integraal verwijderd.
- De verdeling van het halfronde bovenlicht, zoals aangebracht bij de recente vernieuwing, stemt niet overeen met de visie van het beheersplan. Een vervanging naar het juiste historische model is op termijn wenselijk.
- Het nieuwe buitenschrijnwerk zal uitgevoerd worden in hout volgens historische profilering. Deze is nog bewaard in het buitenschrijnwerk op de tweede en derde bouwlaag van Schouwburgstraat 6 en 14.
- Specificaties voor dubbele beglazing:
 - Verdund dubbel glas met buitenblad in getrokken beglazing, maximale dikte 18 mm.
 - Kleur afstandshouders: wit.
 - De glasranden worden opgespoten met beglazingskit.
- Het houten buitenschrijnwerk wordt geschilderd in een witte kleur met de volgende kleurcode: NCS S 0603-Y20R.

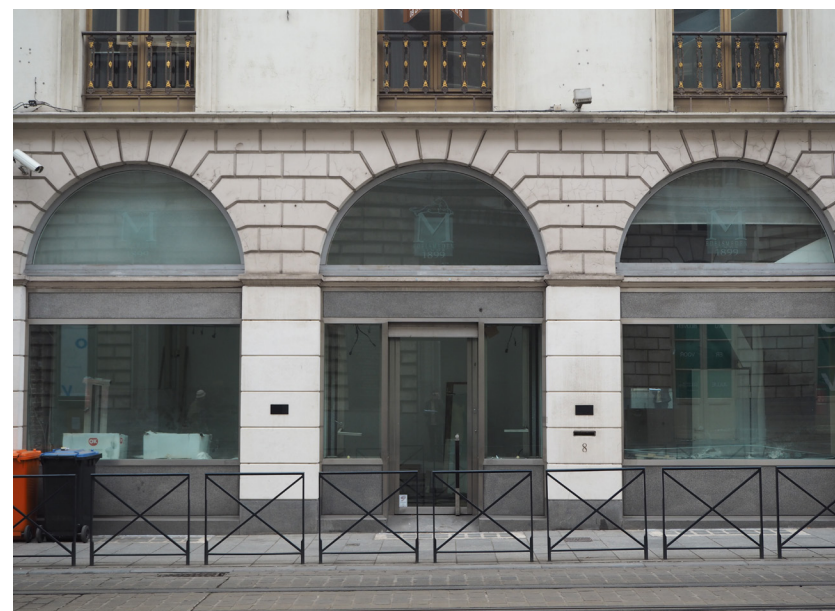
Afbeelding 9.
Detailfoto eerste bouwlaag.

De eerste bouwlaag bestaat uit imitatie-bossage met schijnvoegen in pleisterwerk. De imitatie-bossage onder de doorlopende cordonlijst werd vervangen door opvallende natuurstenen platen, die echter wel dezelfde profilering als de oorspronkelijke imitatie-bossage volgen. De eerste bouwlaag wordt geopend door drie rondboogvormige gevelopeningen, vandaag ingevuld met houten schrijnwerk. In het penant tussen de tweede en derde travee is een brievenbus ingewerkt. Onderaan het oostelijke penant bevindt zich een verluchtingsrooster.

7. Om het historische geveluitzicht te herstellen wordt de imitatie-bossage in natuursteen onder de doorlopende cordonlijst van de eerste bouwlaag verwijderd en vervangen door imitatie-bossage in pleisterwerk.

8. Het huidige schrijnwerk in de eerste bouwlaag dient vervangen te worden door houten schrijnwerk naar historisch model en wordt geschilderd in de vooropgestelde kleur (zie hoofdstuk 6. Maatregelen). De verdeling van het halfronde bovenlicht, zoals geplaatst bij de recente vervanging van het schrijnwerk, stemt niet overeen met de visie en maatregelen van het beheersplan. Een vervanging naar het juiste historische model is op termijn wenselijk.

- De brievenbus en het verluchtingsrooster in de penanten op de eerste bouwlaag worden gedicht.
- De imitatie-bossage in natuursteen onder de doorlopende cordonlijst wordt verwijderd en vervangen door imitatie-bossage in pleisterwerk.
- De schijnvoegen van de imitatie-bossage onder de doorlopende cordonlijst worden aangepast volgens de afmetingen van de schijnvoegen in het bovenste gedeelte van de eerste bouwlaag.
- De imitatie-bossage wordt afgewerkt met een schilderlaag in de volgende kleurcode: NCS S 0502-Y.

- Het recente buitenschrijnwerk op de eerste bouwlaag wordt integraal verwijderd.
- Het nieuwe buitenschrijnwerk zal uitgevoerd worden in hout volgens historische profilering: rondbogig schrijnwerk met vier straalvormige roeden in het bovenlicht en driedelig rechthoekig schrijnwerk met houten borstwerking onderaan. Als voorbeeld wordt verwezen naar het recent vernieuwde schrijnwerk op de eerste bouwlaag van Schouwburgstraat 4.
- Het houten buitenschrijnwerk wordt geschilderd in een witte kleur met de volgende kleurcode: NCS S 0603-Y20R.

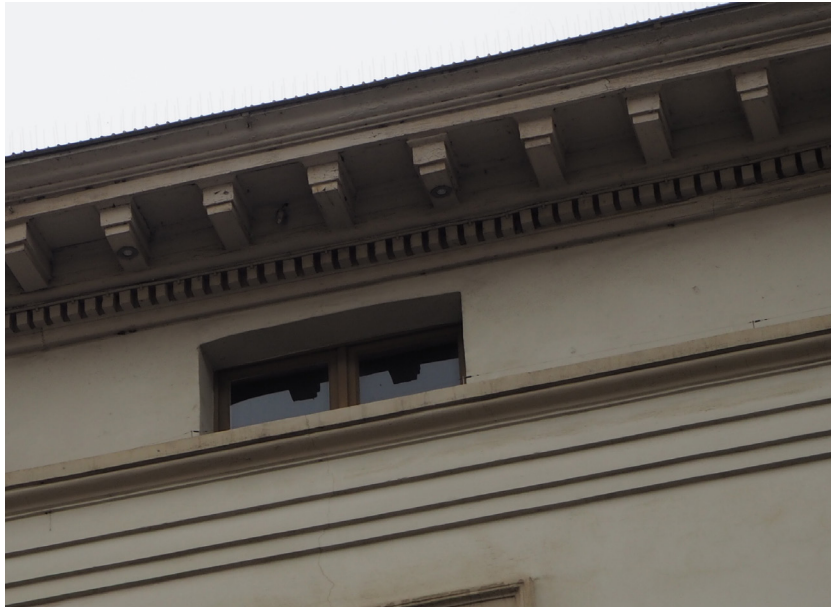
Afbeelding 10.
Detailfoto cordonlijst en
kroonlijst.

- De kroonlijst wordt geschilderd in de volgende kleurcode: NCS S 0502-Y.

- De cordonlijsten worden geschilderd in de volgende kleurcode: NCS S 0502-Y.

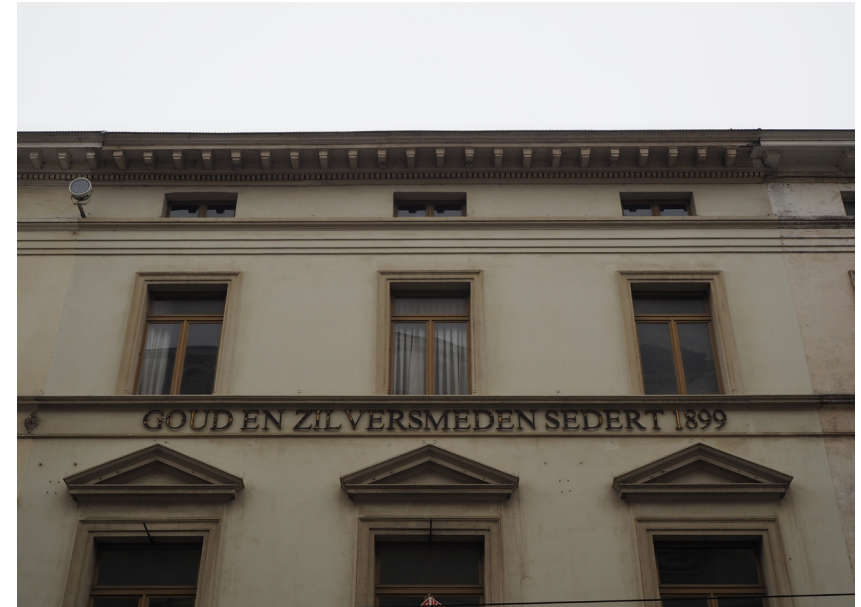
Op de derde bouwlaag bevinden zich eveneens recente rechthoekige ramen, in een eenvoudige geprofileerde omlijsting. Het houten schrijnwerk is uitgevoerd in T-vorm en niet beschilderd. De halve vierde bouwlaag wordt geopend door een recent bolkozijn, eveneens in onbeschilderd hout.

Afbeelding 11.
Detailfoto derde en vierde
bouwlaag.

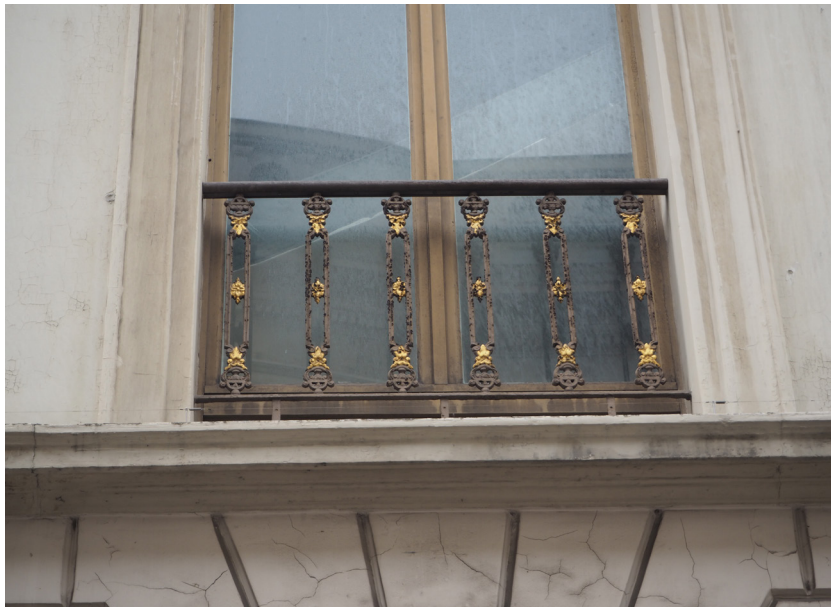
Afbeelding 12.
Detailfoto balustrade voor
raam tweede bouwlaag.

- De historische balustrades blijven integraal behouden.
- De balustrades worden naar onder verschoven, zodat ze op gelijke hoogte komen met de overige balustrades in het gevelschem.
- Ze worden afgewerkt met een roestwerende verflaag in een zwarte kleur met de volgende kleurcode: RAL 9005.
- De bestaande vergulding blijft behouden.

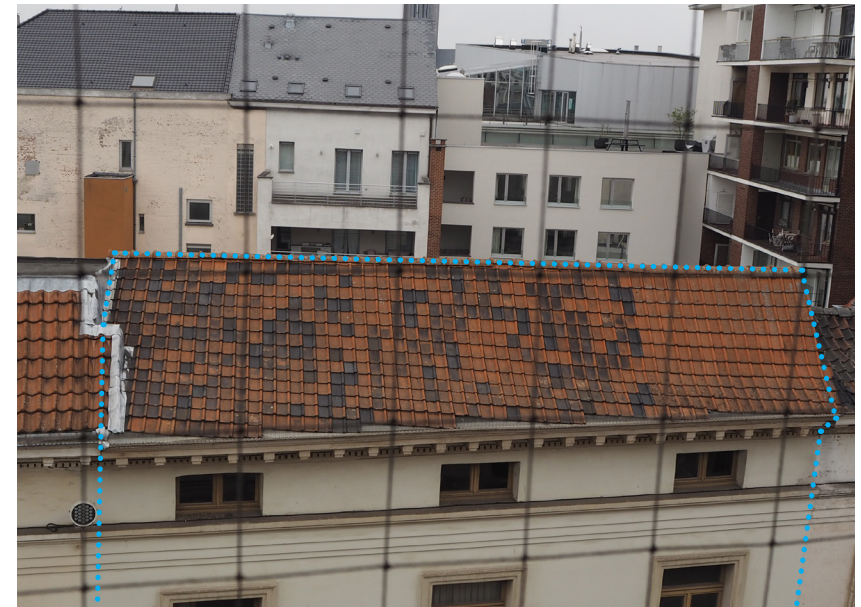
De voorgevel van de Schouwburgstraat 8 bestaat uit drieënhalve bouwlaag en drie traveeën. Ze wordt afgesloten door een geprofileerde houten kroonlijst op klossen boven een tandlijst en afgedekt door een zadeldak, gedekt met een combinatie van rode en zwarte dakpannen. Het dak is vanaf de straat echter nauwelijks zichtbaar. Tussen de verschillende bouwlagen zit steeds een geprofileerde cordonlijst die over de volledige schermgevel doorloopt. De gevelafwerking bestaat uit een beschilderde vlakke pleisterlaag.

Afbeelding 13.
Detailfoto dak.

- Indien het bestaande dak vernieuwd zou moeten worden, wordt de huidige dakbedekking in zwarte en rode dakpannen vervangen door rode Boomse pannen. De huidige dakvorm en -helling blijft behouden. Deze maatregel heeft tot doel om de eenheidsbebouwing te versterken.
