## SCHOUWBURGSTRAAT 10

# 1. IDENTIFICATIE

## 2. HISTORISCHE NOTA

### 3. INVENTARISATIE HUIDIGE TOESTAND

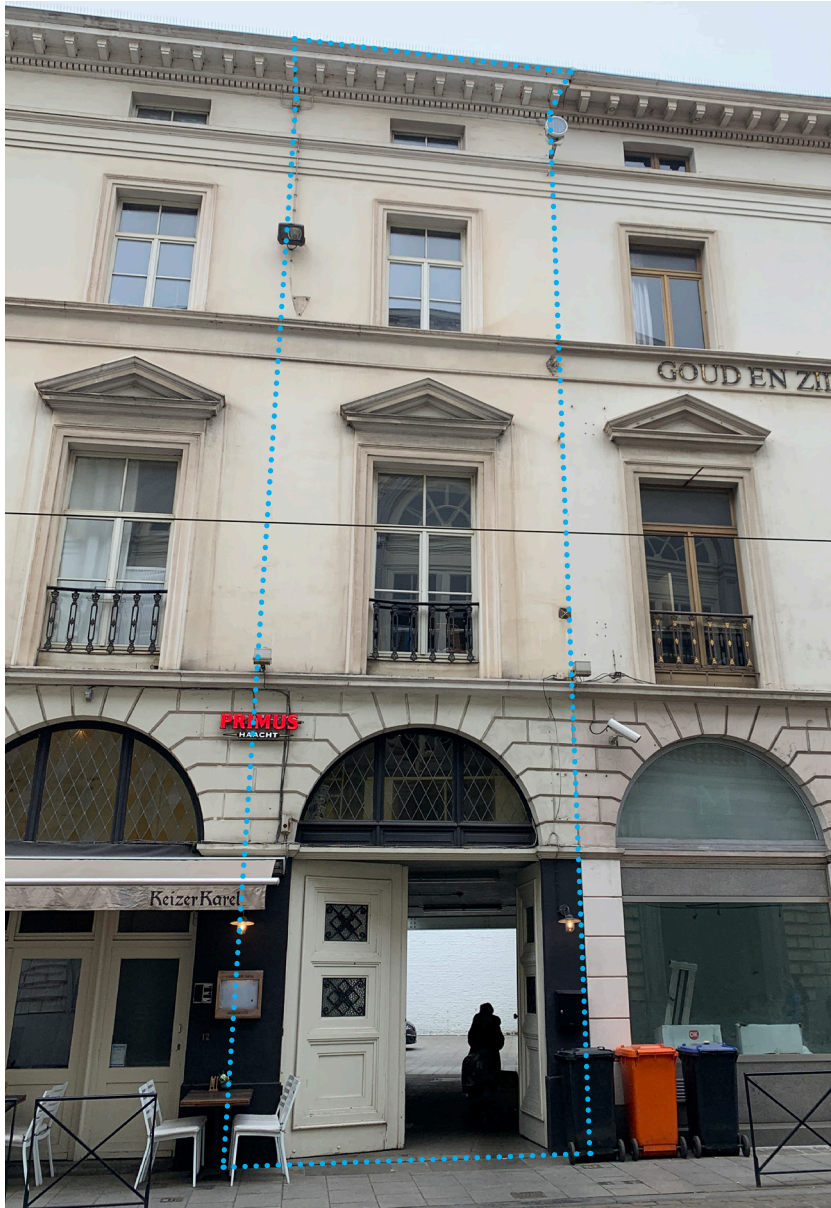
Afbeelding 1.  
Voorgevel van de woning nr. 10  
in de Schouwburgstraat.

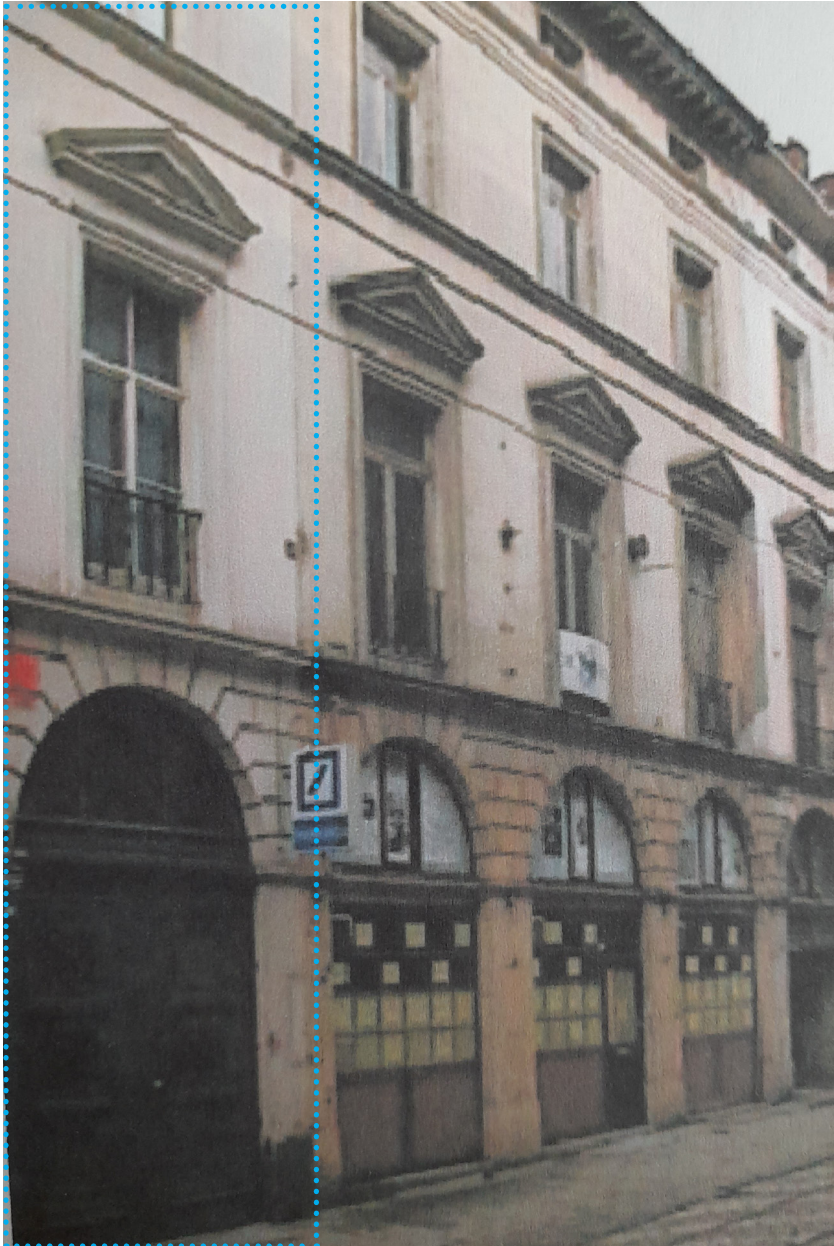
Op een foto uit 2002 is te zien dat de poort op de eerste bouwlaag nog een donkere kleur heeft. Heden is deze in een witte kleur geschilderd. Het is echter niet duidelijk welke kleur deze poort oorspronkelijk had.

Het glas-in-lood in de halfronde bovenlichten op de eerste bouwlaag is niet oorspronkelijk, maar waarschijnlijk 20e-eeuws. De zwarte afwerking van de eerste bouwlaag is van vrij recente datum.

Afbeelding 4.  
Foto uit 2002 van de oostelijke  
zijde van de Schouwburgstraat.  
Bron: Archief Gent,  
Stedenbouwkundige  
vergunningen 20e-21e eeuw,  
2002/00165

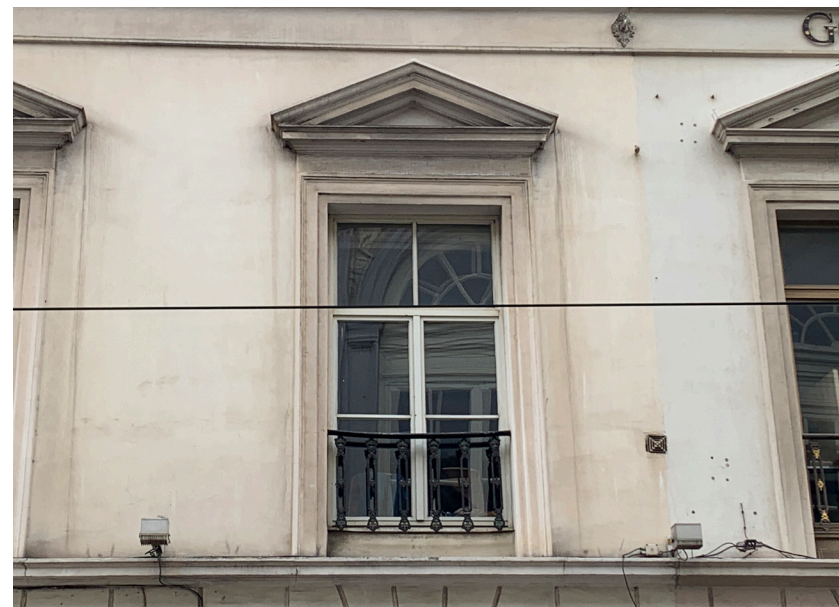
Afbeelding 5.  
Detailfoto raam tweede bouwlaag.

Op de tweede bouwlaag bevindt zich een rechthoekig raam in een geprofileerde omlijsting, afgesloten door een geprofileerd fronton. Het raam, uitgevoerd in hout, is opgevat als een kruisvenster met vaste bovenlichten. De zwarte ijzeren balustrade komt met uitzondering van nr. 6 elders in het middenrisaliet ook voor.

5. Het huidige schrijnwerk in de bovenste bouwlagen dient vervangen te worden door houten schrijnwerk naar historisch model en wordt geschilderd in de vooropgestelde kleur (zie hoofdstuk 6. Maatregelen).

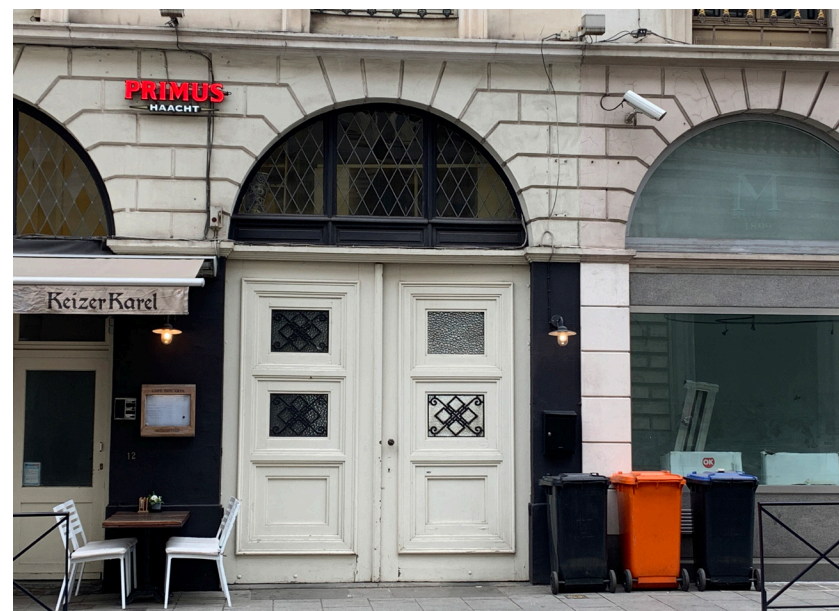
Afbeelding 6.  
Detailfoto eerste bouwlaag.

De eerste bouwlaag bestaat uit imitatie-bossage met schijnvoegen in pleisterwerk (oorspronkelijk) bovenaan en (niet oorspronkelijk) zwartgeschilderd vlak pleisterwerk onderaan. Ze wordt geopend door een rondboogvormige gevelopening, vandaag ingevuld met een houten poort onderaan en drieledig houten schrijnwerk met glas-in-lood bovenaan. Aan weerszijden van de poort bevinden zich recente verlichtingsarmaturen. Op basis van stijkenmerken en de gebruikte profilering kan de poort gedateerd worden in de jaren 1940-1950. Het glas-in-lood in het bovenlicht is 20e-eeuws.

3. De zwartgeschilderde vlakke bepleistering van de eerste bouwlaag onderaan is niet oorspronkelijk. Hier bevond zich oorspronkelijk imitatie-bossage met schijnvoegen. De vlakke bepleistering zorgt ervoor dat het onderscheid tussen middenrisaliet en zijpartijen minder goed herkenbaar is. De volledige eerste bouwlaag dient uitgevoerd te worden in imitatie-bossage in pleisterwerk.

8. Het huidige schrijnwerk in de eerste bouwlaag dient vervangen te worden door houten schrijnwerk naar historisch model en wordt geschilderd in de vooropgestelde kleur (zie hoofdstuk 6. Maatregelen).

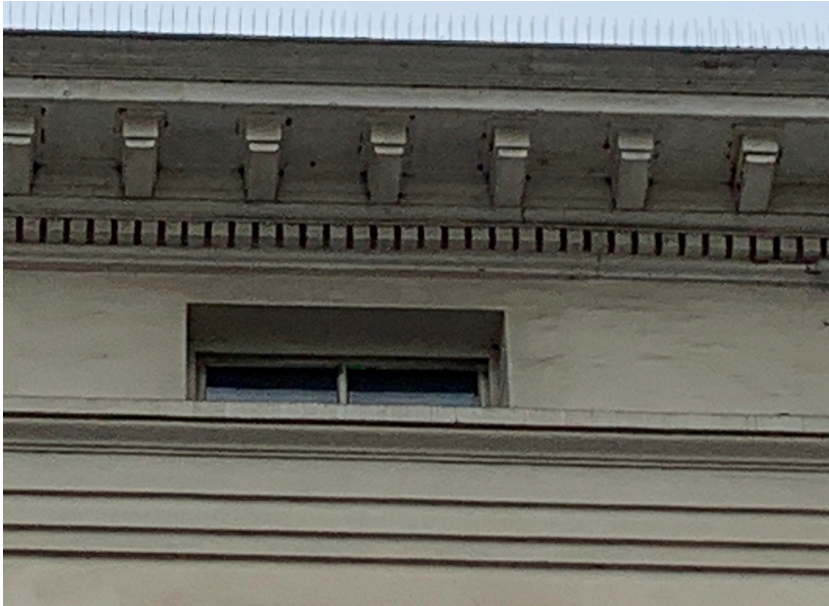
Op de cordonlijst tussen de eerste en tweede bouwlagen bevinden zich twee witte uplighters. Op de cordonlijst tussen de derde en vierde bouwlaag bevindt zich een verlichtingsarmatuur dat de tegenoverliggende Opera verlicht. Deze elementen maken deel uit van het Lichtplan van de stad Gent.

Afbeelding 7.  
Detailfoto cordonlijst en  
kroonlijst.

7. De individuele gevelverlichting is niet in overeenstemming met het Lichtplan van de stad Gent en dient bijgevolg verwijderd te worden. Ook de losse kabels die de gevel een slordig uitzicht geven dienen verwijderd te worden.

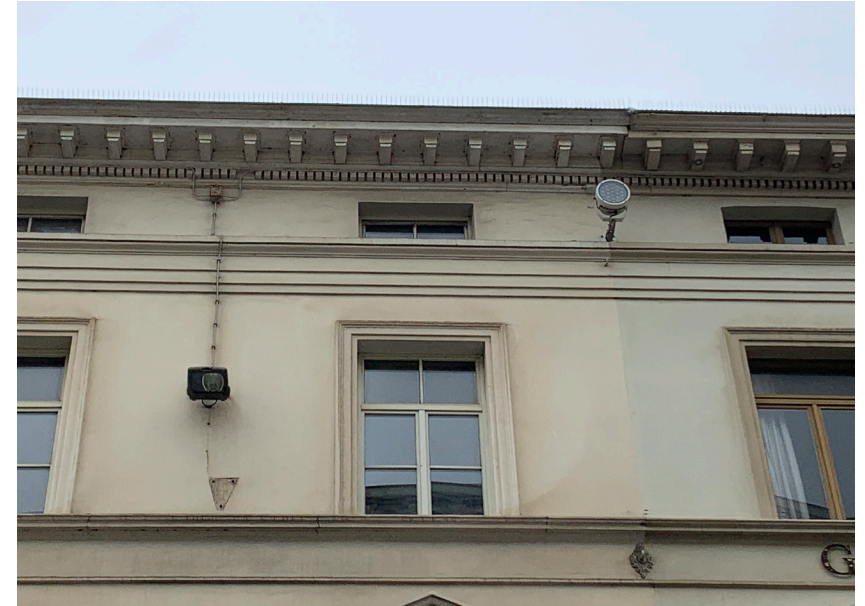
Op de derde bouwlaag bevindt zich eveneens een rechthoekig raam, in een eenvoudige geprofileerde omlijsting. Het houten schrijnwerk is uitgevoerd als kruisvenster met vaste bovenlichten. De halve vierde bouwlaag wordt geopend door een bolkozijn, eveneens in hout.

Afbeelding 8.  
Detailfoto derde en vierde  
bouwlaag.

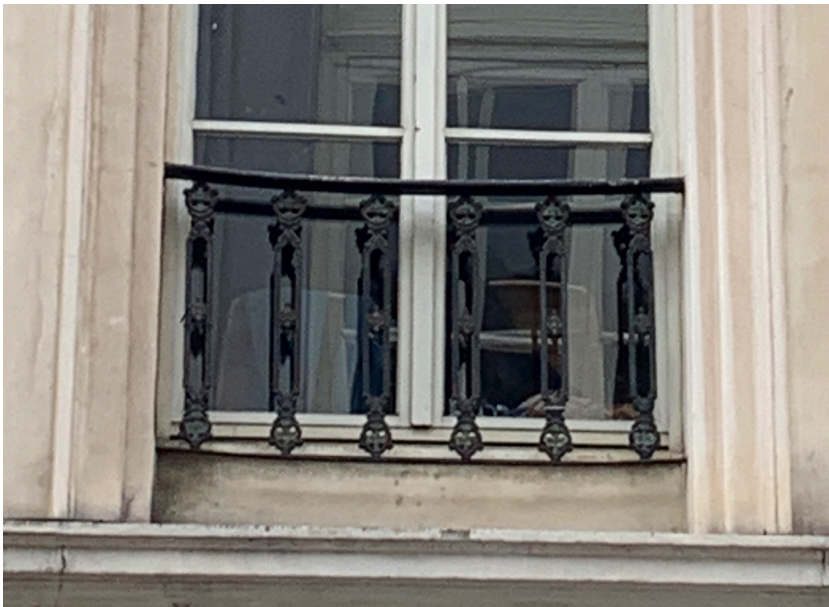
Afbeelding 9.  
Detailfoto balustrade voor  
raam tweede bouwlaag.

6. De bestaande, uitgezakte balustrade dient hersteld te worden. Ze wordt eveneens naar onder verschoven zodat ze op gelijke hoogte komt met de overige balustrades in het gevelscherp.

- De historische balustrade blijft integraal behouden.
- De balustrade wordt naar onder verschoven, zodat ze op gelijke hoogte komt met de overige balustrades in het gevelscherp.
- Ze wordt afgewerkt met een roestwerende verflaag in een zwarte kleur met de volgende kleurcode: RAL 9005.

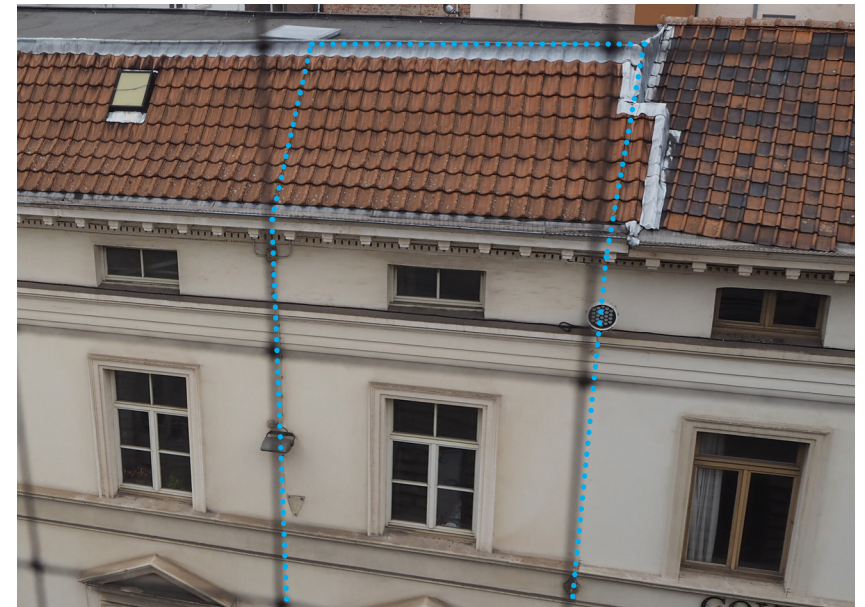
De voorgevel van de Schouwburgstraat 10 bestaat uit drieënhalve bouwlaag en één travee. Ze wordt afgesloten door een geprofileerde houten kroonlijst op klossen boven een tandlijst en afgedekt door een zadeldak, gedekt met rode dakpannen (oorspronkelijk). Het dak is vanaf de straat echter nauwelijks zichtbaar. Tussen de verschillende bouwlagen zit steeds een geprofileerde cordonlijst die over de volledige schermgevel doorloopt (oorspronkelijk). De gevelafwerking bestaat uit een beschilderde vlakke pleisterlaag (oorspronkelijk).

Afbeelding 10.  
Detailfoto dak.

- Indien het bestaande dak vernieuwd zou moeten worden, wordt de huidige dakbedekking in rode dakpannen vervangen door rode Boomse pannen. De huidige dakvorm en -helling blijft behouden. Deze maatregel heeft tot doel om de eenheidsbebouwing te versterken.

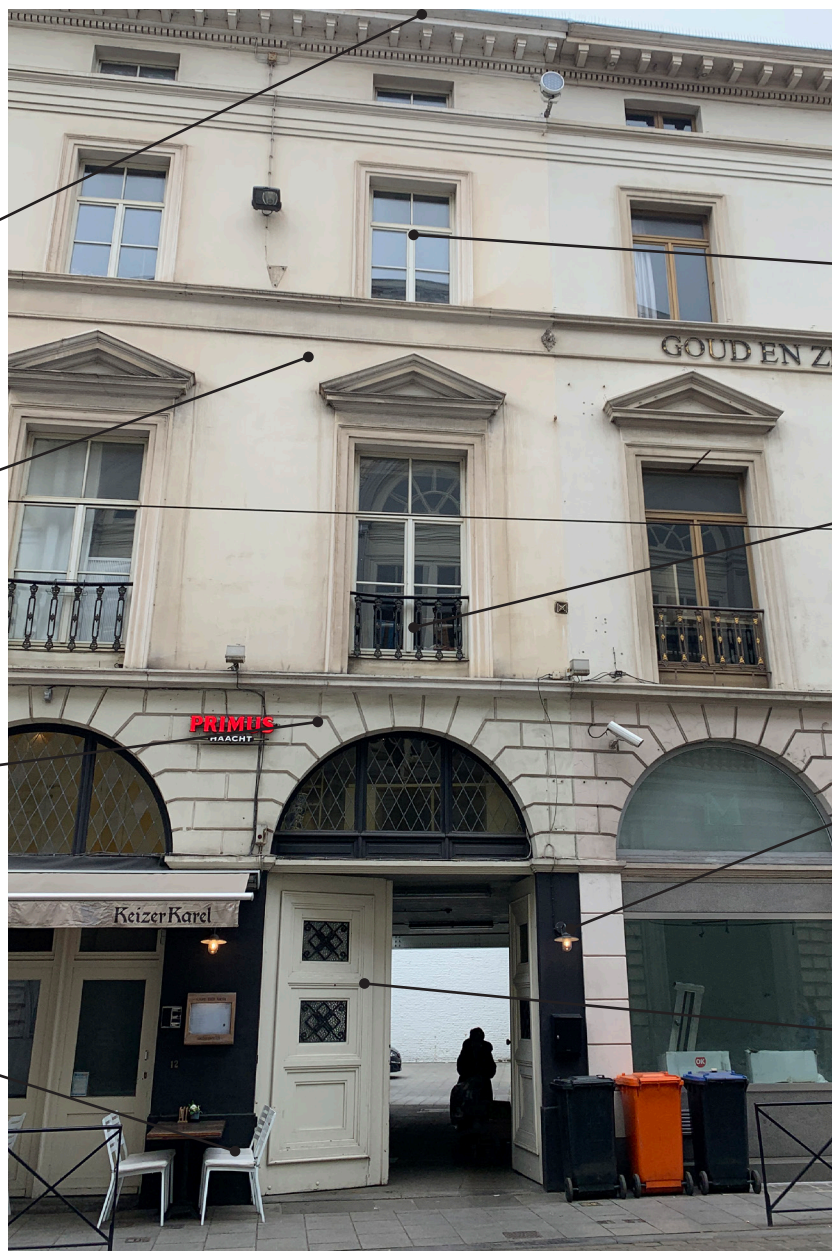
### **Verklaring op te waarderen elementen**

1 Dak

2 Gevelbepleistering

3 Afwerking eerste bouwlaag

4 Plint

Ramen bovenste bouwlagen 5

Balustrade 6

Gevelverlichting 7

Schrijnwerk eerste bouwlaag 8

1. Het dak wordt voorzien van rode Boomse pannen om de eenheidsbebouwing te versterken.
2. De pleisterlaag van de volledige gevel wordt uitgevoerd in de kleur met de vooropgestelde kleurcode zodoende de gevel een uniform uitzicht heeft. De kleurcode is meegegeven in hoofdstuk 6. Maatregelen.

4. De hardstenen plint is momenteel geschilderd, maar had oorspronkelijk geen afwerkingslaag. De donkere schilderlaag dient daarom verwijderd te worden.
