## SCHOUWBURGSTRAAT 12

# 1. IDENTIFICATIE

## 2. HISTORISCHE NOTA

### 3. INVENTARISATIE HUIDIGE TOESTAND

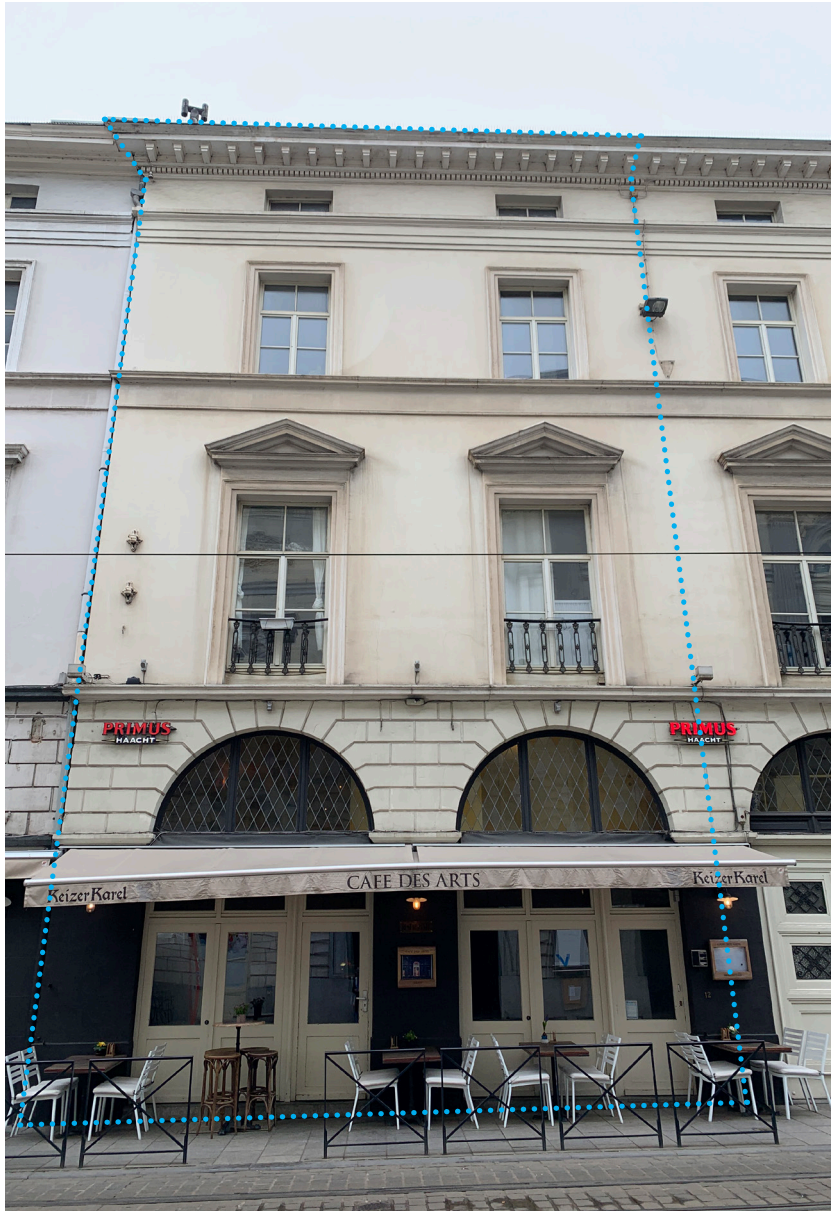
Afbeelding 1.  
Voorgevel van de woning nr. 12  
in de Schouwburgstraat.

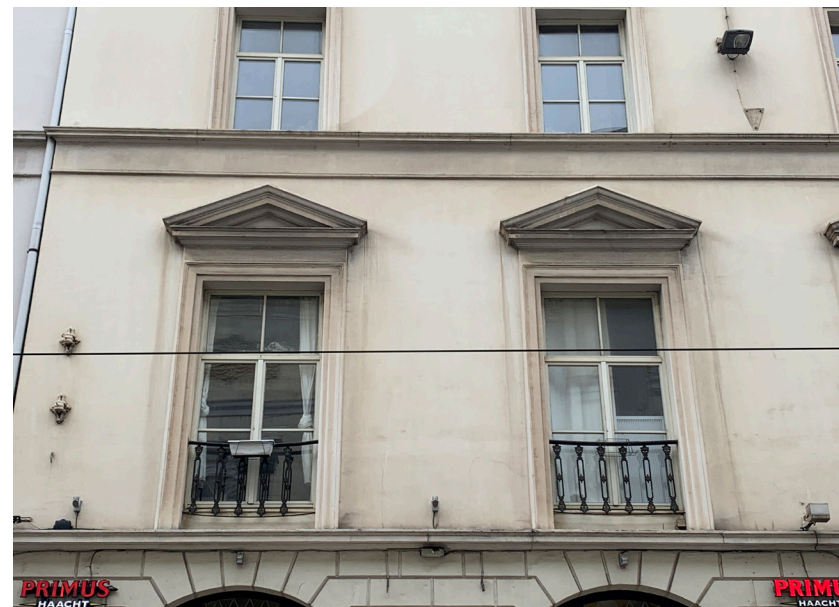
Afbeelding 4.  
Detailfoto raam tweede bouwlaag.

Op de tweede bouwlaag bevinden zich twee rechthoekige ramen in een geprofileerde omlijsting, afgesloten door een geprofileerd fronton. De ramen, uitgevoerd in hout, zijn opgevat als een kruisvenster met vaste bovenlichten. De zwarte ijzeren balustrade komt met uitzondering van nr. 6 elders in het middenrisaliet ook voor, maar is vermoedelijk niet oorspronkelijk. Aan de linkerkant van de gevel bevinden zich twee elementen die eertijds dienst deden als bevestiging van de bovenleiding van de tram.

7. Het huidige schrijnwerk in de bovenste bouwlagen dient vervangen te worden door houten schrijnwerk naar historisch model en wordt geschilderd in de vooropgestelde kleur (zie hoofdstuk 6. Maatregelen).

- Het bestaande buitenschrijnwerk op de bovenste bouwlagen wordt integraal verwijderd.
- Het nieuwe buitenschrijnwerk zal uitgevoerd worden in hout volgens historische profilering. Deze is nog bewaard in het buitenschrijnwerk op de tweede en derde bouwlaag van Schouwburgstraat 6 en 14.

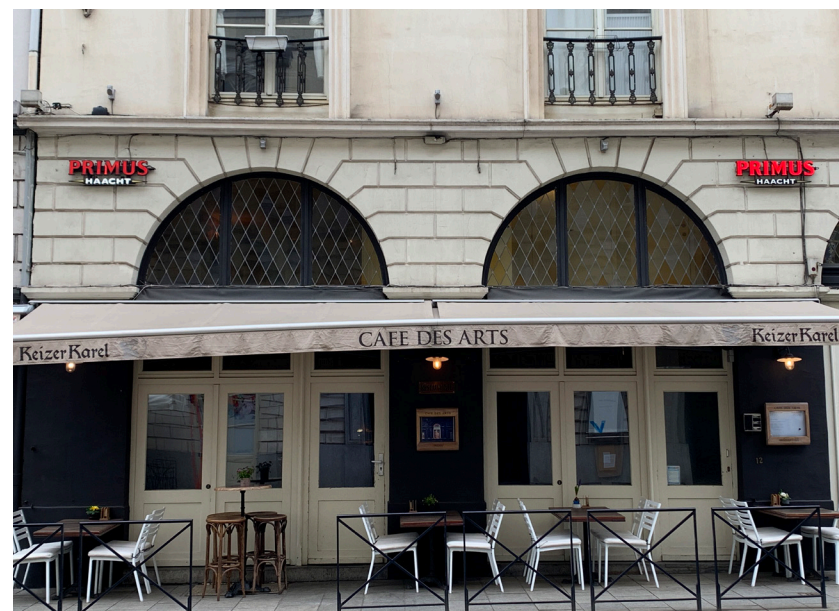
Afbeelding 5.  
Detailfoto eerste bouwlaag.

De eerste bouwlaag is voorzien met imitatie-bossage met schijnvoegen in pleisterwerk bovenaan (oorspronkelijk) en zwartgeschilderd vlak pleisterwerk onderaan. Ze wordt geopend door twee rondboogvormige gevelopeningen (oorspronkelijk), vandaag ingevuld met drieledig houten schrijnwerk onderaan en drieledig houten schrijnwerk met glas-in-lood bovenaan (niet oorspronkelijk). Op de overgang tussen het rechthoekige en rondbogige gedeelte bevindt zich over de volledige gevelbreedte een recente luifel. Op de penanten tussen de gevelopeningen bevinden zich recente reclamepanelen en verlichtingsarmaturen. In het rondbogige gedeelte bevinden zich op de uithoeken van de gevel twee lichtreclames met opliggende letters.

5. De zwartgeschilderde vlakke bepleistering van de eerste bouwlaag onderaan is niet oorspronkelijk. Hier bevond zich oorspronkelijk imitatie-bossage met schijnvoegen. De vlakke bepleistering zorgt ervoor dat het onderscheid tussen middenrisaliet en zijpartijen minder goed herkenbaar is. De volledige eerste bouwlaag dient uitgevoerd te worden in imitatie-bossage in pleisterwerk.

10. Het huidige schrijnwerk in de eerste bouwlaag dient vervangen te worden door houten schrijnwerk naar historisch model en wordt geschilderd in de vooropgestelde kleur (zie hoofdstuk 6. Maatregelen).

- De vlakke bepleistering op de penanten onder de doorlopende cordonlijst wordt vervangen door imitatie-bossage zoals in de panden Schouwburgstraat 6 en 8. De schijnvoegen worden aangebracht volgens de afmetingen van de schijnvoegen in het bovenste gedeelte van de eerste bouwlaag.
- De imitatie-bossage wordt afgewerkt met een schilderlaag in de volgende kleurcode: NCS S 0502-Y.

- Het recente buitenschrijnwerk op de eerste bouwlaag wordt integraal verwijderd.
- Het nieuwe buitenschrijnwerk zal uitgevoerd worden in hout volgens historische profilering: rondbogig schrijnwerk met vier straalvormige roeden in het bovenlicht en driedelig rechthoekig schrijnwerk met houten borstwering onderaan. Als voorbeeld wordt verwezen naar het recent vernieuwde schrijnwerk op de eerste bouwlaag van Schouwburgstraat 4.
- Het houten buitenschrijnwerk wordt geschilderd in een witte kleur met de volgende kleurcode: NCS S 0603-Y20R.

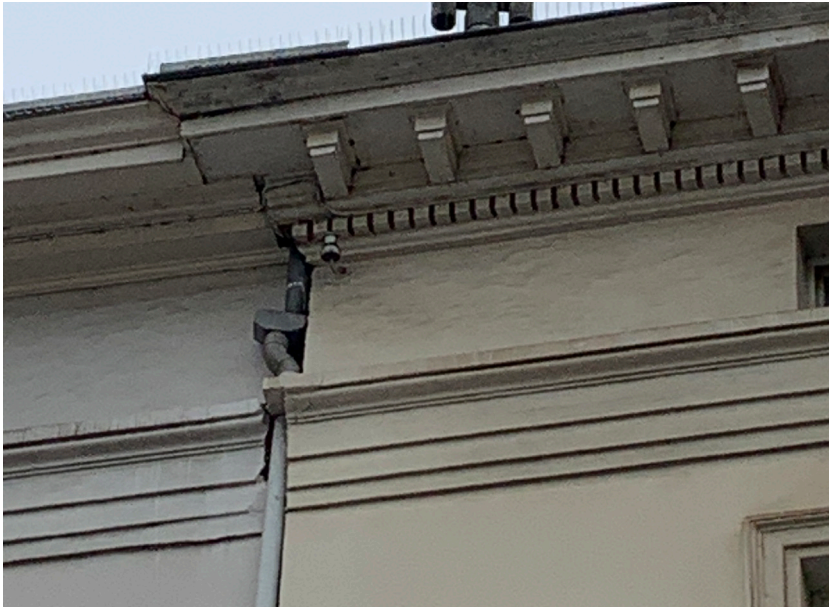
Onder de cordonlijst tussen de eerste en tweede bouwlaag bevinden zich twee verlichtingsarmaturen, die niet overeenstemmen met het opzet van het Lichtplan. Op deze cordonlijst bevinden zich aan de uiteinden van het pand twee witte uplighters die wel deel uitmaken van het Lichtplan van de stad Gent.

Afbeelding 6.  
Detailfoto cordonlijst en  
kroonlijst.

9. De individuele gevelverlichting is niet in overeenstemming met het Lichtplan van de stad Gent en dient bijgevolg verwijderd te worden. Ook de

kabels die de gevel een slordig uitzicht geven dienen verwijderd te worden. Dit geldt zowel voor de verlichting onder de cordonlijst tussen de eerste en tweede bouwlaag als voor de verlichting op de eerste bouwlaag.

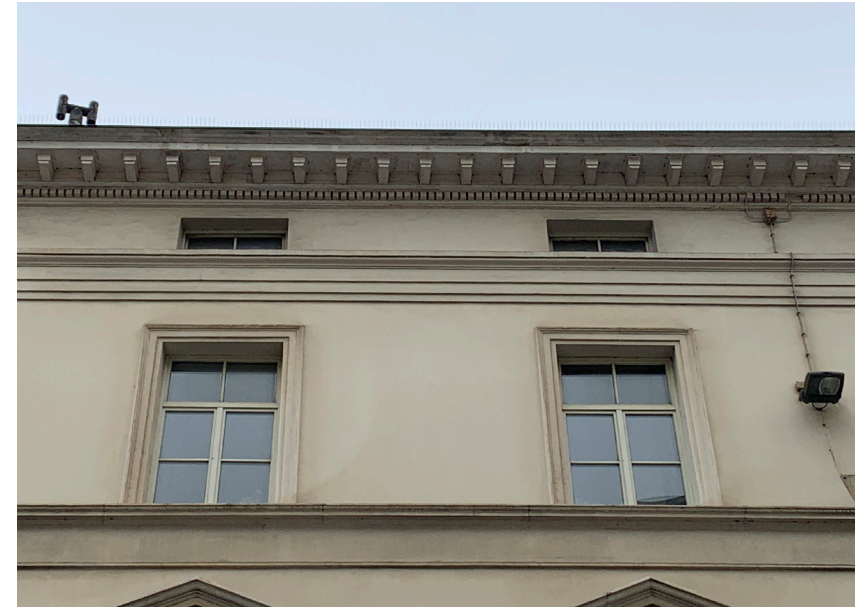
Op de derde bouwlaag bevinden zich eveneens rechthoekige ramen, in een eenvoudige geprofileerde omlijsting. Het houten schrijnwerk is uitgevoerd als kruisvensters met vaste bovenlichten. De halve vierde bouwlaag wordt geopend door bolkozijnen, eveneens in hout.

Afbeelding 7.  
Detailfoto derde en vierde  
bouwlaag.

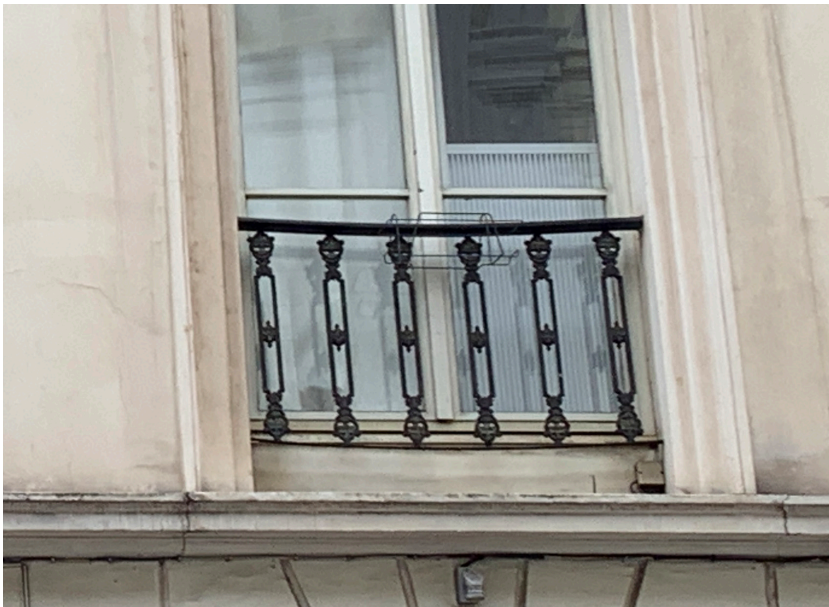
Afbeelding 8.  
Detailfoto balustrade voor  
raam tweede bouwlaag.

8. De bestaande, uitgezakte balustrades dienen hersteld te worden. Ze worden eveneens naar onder verschoven zodat ze op gelijke hoogte komen met de overige balustrades in het gevelscherp.

- De historische balustrades blijven integraal behouden.
- De balustrades worden naar onder verschoven, zodat ze op gelijke hoogte komen met de overige balustrades in het gevelschem.
- Ze worden afgewerkt met een roestwerende verflaag in een zwarte kleur met de volgende kleurcode: RAL 9005.

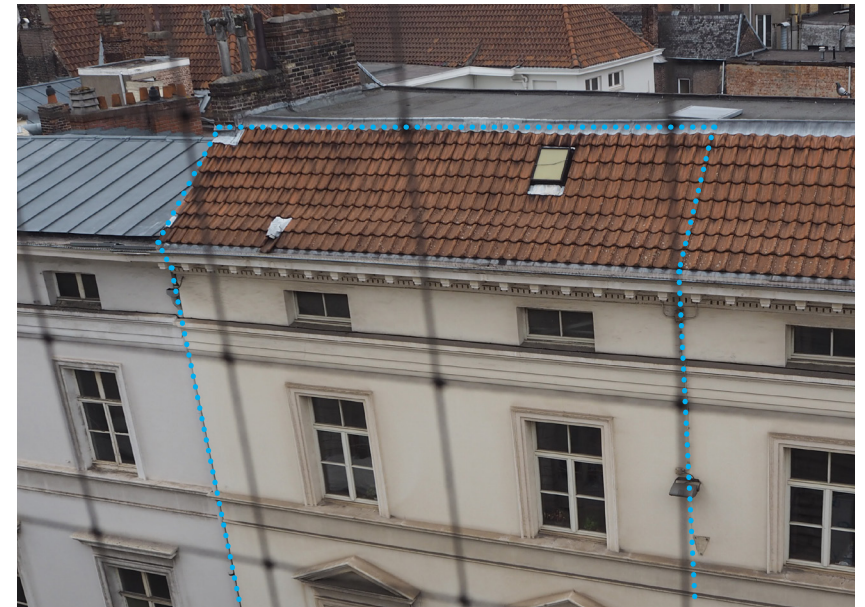
Afbeelding 9.  
Detailfoto dak.

1. Het dak wordt voorzien van rode Boomse pannen om de eenheidsbebouwing te versterken.
2. De kleur van de bepleistering van de volledige gevel moet worden aangepast naar de vooropgestelde kleurcode, meegegeven in hoofdstuk 6. Maatregelen.

- Indien het bestaande dak vernieuwd zou moeten worden, wordt de huidige dakbedekking in rode dakpannen vervangen door rode Boomse pannen. De huidige dakvorm en -helling blijft behouden. Deze maatregel heeft tot doel om de eenheidsbebouwing te versterken.
