## SCHOUWBURGSTRAAT 14

# 1. IDENTIFICATIE

## 2. HISTORISCHE NOTA

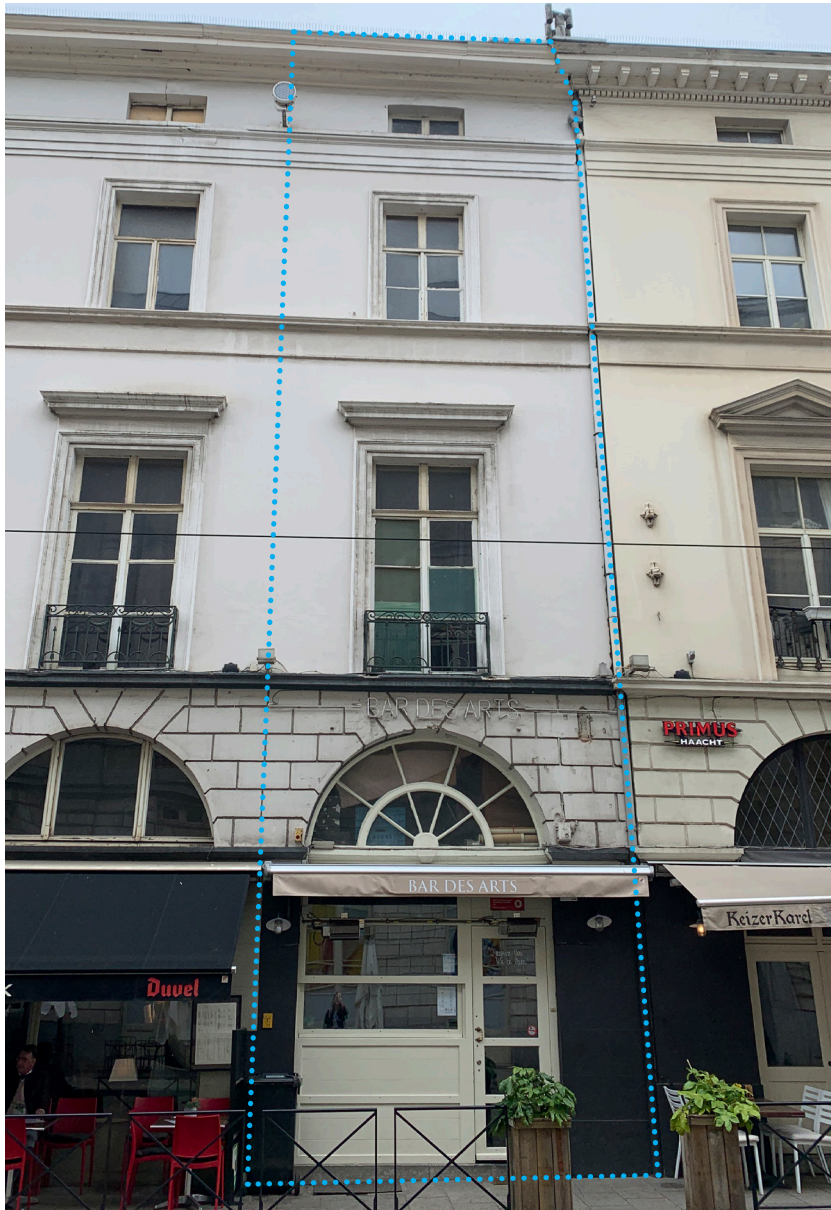
Afbeelding 1.  
Voorgevel van de woning nr. 14  
in de Schouwburgstraat.

De voorgevel van de Schouwburgstraat 14 bestaat uit drieënhalve bouwlaag en één travee. Ze wordt afgesloten door een eenvoudige geprofileerde houten kroonlijst en afgedekt door een zinken zadeldak. Het dak is vanaf de straat echter nauwelijks zichtbaar. Tussen de verschillende bouwlagen zit steeds een geprofileerde cordonlijst die over de volledige schermgevel doorloopt. De gevelafwerking bestaat uit een beschilderde vlakke pleisterlaag.

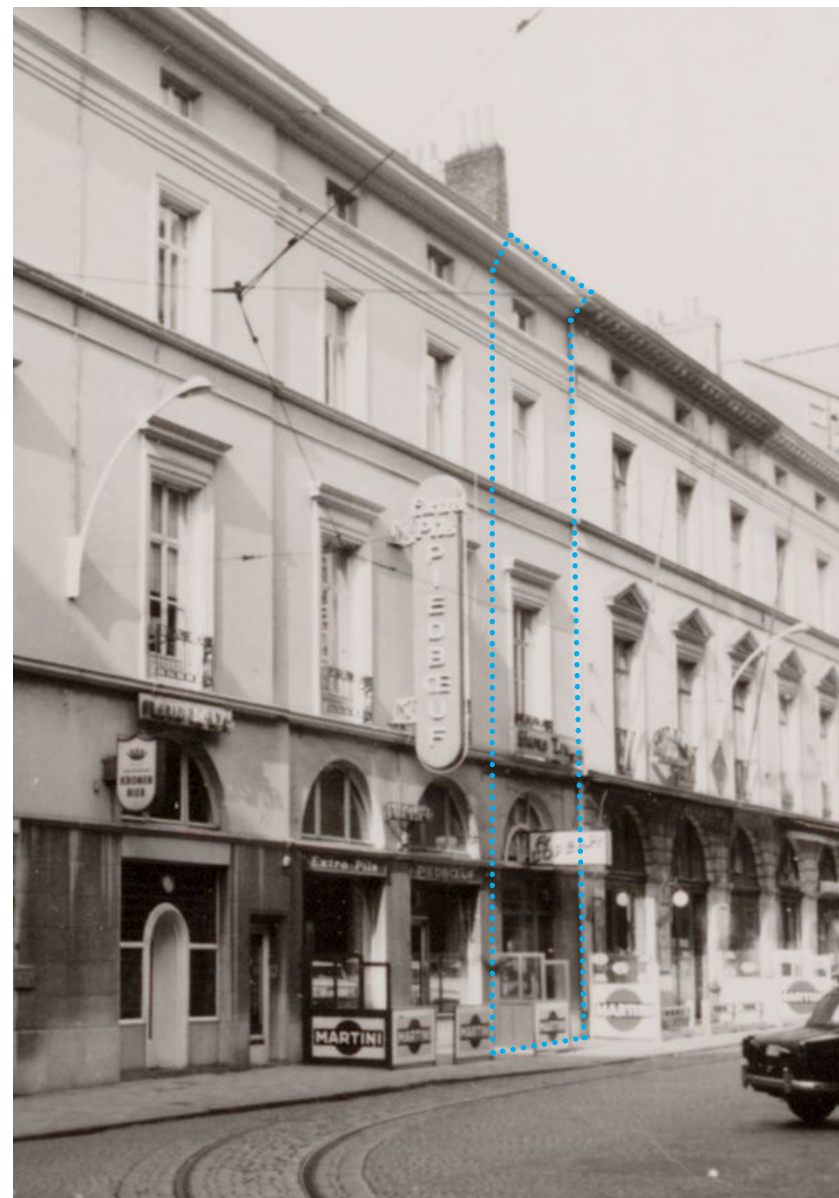
Bij de verbouwingsplannen van het toenmalige nr. 16 (nu nr. 18) is de gevel van nr. 12 (nu nr. 14, voorliggend pand) ook opgenomen. Op de plannen werd de eerste bouwlaag aangepakt. Het halfcirkelvormig raam met concentrische roedenverdeling werd volgens de plannen vervangen door een halfcirkelvormig raam met twee verticale roeden. De gevelopening op de eerste bouwlaag werd gereduceerd tot één deur in een halfcirkelvormige lijst. De verbouwingsplannen zijn waarschijnlijk nooit uitgevoerd. Ook het behouden gebleven oorspronkelijke schrijnwerk van het halfronde bovenlicht wijst hierop.

De cordonlijst ter hoogte van de onderkant van het halfcirkelvormige raam was hierop al aanwezig. Volgens het plan was de oorspronkelijke kroonlijst toen al aangepast naar de huidige, eenvoudiger uitgewerkte toestand. Daarvoor was de kroonlijst waarschijnlijk uitgewerkt zoals ze elders nog aanwezig is. Op het plan staat de huidige regenpijp niet aangegeven.<sup>2</sup>

Afbeelding 4.  
Verbouwingsplannen voorgevel  
nr. 12 (nu nr. 14), 1947.  
Bron: Archief Gent, G12,  
1947/S/8

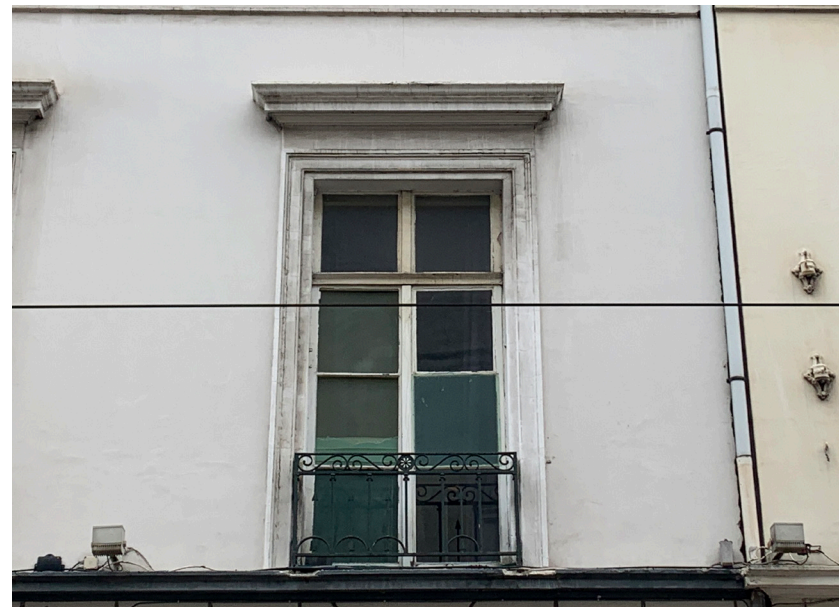
Afbeelding 5.  
Detailfoto raam tweede  
bouwlaag.

Op de tweede bouwlaag bevindt zich een oorspronkelijk rechthoekig raam in een geprofileerde omlijsting, afgesloten door een geprofileerde kroonlijst. Het witte raam, uitgevoerd in hout, is opgevat als een kruisvenster met vaste bovenlichten. In de opengaande vleugels bevinden zich telkens twee horizontale roeden. De zwarte ijzeren balustrade is reeds zichtbaar op een historische foto uit 1961. Ze komt eveneens voor bij de nummers 16, 18/22, 24 en 18 en lijkt oorspronkelijk te zijn.

- Het bestaande, oorspronkelijke buitenschrijnwerk op de bovenste bouwlagen wordt gerestaureerd naar historisch model. Indien dit niet meer mogelijk is, wordt het verwijderd en vervangen door nieuw buitenschrijnwerk.
- De opengaande vleugels op de derde bouwlaag worden vervangen naar oorspronkelijk model, zoals bewaard in Schouwburgstraat 6.
- Het glas in het historisch schrijnwerk kan vervangen worden door verdunde thermische beglazing. Een andere mogelijkheid is om te kiezen voor een thermisch isolerend achterzetraam.
- Specificaties voor dubbele beglazing:
  - Verdund dubbel glas met buitenblad in getrokken beglazing, maximale dikte 18 mm.
  - Kleur afstandshouders: wit.
  - De glasranden worden opgespoten met beglazingskit.
- Het houten buitenschrijnwerk wordt geschilderd in een witte kleur met de volgende kleurcode: NCS S 0603-Y20R.

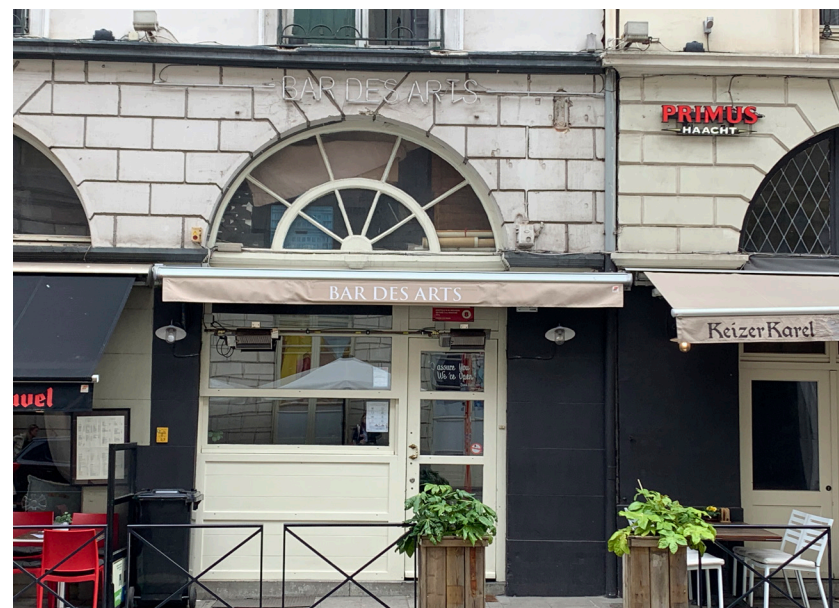
Afbeelding 6.  
Detailfoto eerste bouwlaag.

De eerste bouwlaag bestaat uit een zwartgeschilderde hardstenen beplating (daterend uit 1952) en imitatie-bossage met schijnvoegen in pleisterwerk (aangebracht na 1961). Ze wordt geopend door een rondboogvormige gevelopening, ingevuld met oorspronkelijk wit houten schrijnwerk bovenaan en recent wit houten schrijnwerk onderaan. Het rondboogvormige houten schrijnwerk bestaat uit drie concentrische ringen en vier stralen. Op de overgang tussen het rechthoekige en rondbogige gedeelte bevindt zich een recente luifel. Boven de rondboog bevindt zich lichtreclame met afzonderlijke opliggende letters voor de 'Bar des Arts'. Op de penanten aan weerszijden van de rechthoekige gevelopening bevinden zich twee verlichtingsarmaturen.

- In afwachting van het uitvoeren van de hiernavolgende maatregelen wordt de storende zwarte afwerkingslaag op de eerste bouwlaag overschilderd in de volgende kleurcode: NCS S 0502-Y.
- De recente imitatie-bossage op de eerste bouwlaag wordt verwijderd en vervangen door een vlakke bepleistering.
- De bepleistering wordt afgewerkt met een schilderlaag in de volgende kleurcode: NCS S 0502-Y.

- Het bestaande, oorspronkelijke rondbogige bovenlicht wordt indien nodig gerestaureerd naar historisch model.
- Het recente rechthoekige buitenschrijnwerk op de eerste bouwlaag wordt integraal verwijderd.
- Het nieuwe buitenschrijnwerk zal uitgevoerd worden in hout volgens historische profilering: vierdelig rechthoekig schrijnwerk met houten borstwering. Als voorbeeld wordt verwezen naar het recent vernieuwde schrijnwerk op de eerste bouwlaag van Schouwburgstraat 4.
- Het houten buitenschrijnwerk wordt geschilderd in een witte kleur met de volgende kleurcode: NCS S 0603-Y20R.

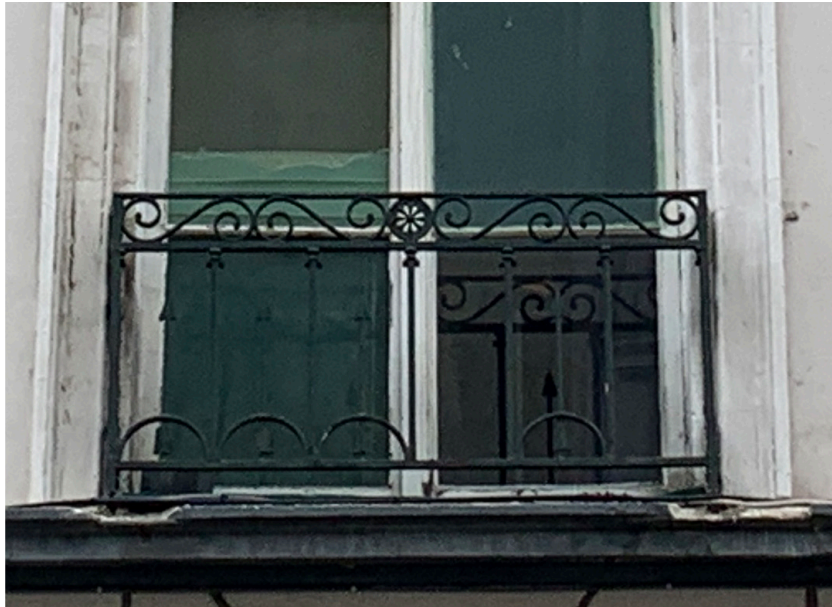
Afbeelding 7.  
Detailfoto balustrade voor  
raam tweede bouwlaag.

| Balustrade | <p>Gietijzeren balustrade aan het raam op de tweede bouwlaag</p> | <p>Gietijzeren balustrade aan het raam op de tweede bouwlaag, plaatselijk ontbrekende elementen</p> | <p>Hoog</p> | <p>De originele balustrades die in elke travée op de tweede bouwlaag aanwezig zijn, zijn beeldbepalend voor het uniforme uitzicht van het gevelensemble.</p> |

3. Herstel van de balustrade waar historische onderdelen (pijlen, rozen, bogen, etc.) ontbreken.
4. De gevelpubliciteit is momenteel niet uniform met de rest van het gevelschem uitgevoerd en werkt daarom storend op het historische gevelbeeld. Ze wordt aangepast zodoende ze voldoet aan de bepalingen die opgenomen zijn in het algemeen beheersplan.

- De historische balustrade blijft integraal behouden.
- Ze wordt afgewerkt met een roestwerende verflaag in een zwarte kleur met de volgende kleurcode: RAL 9005.

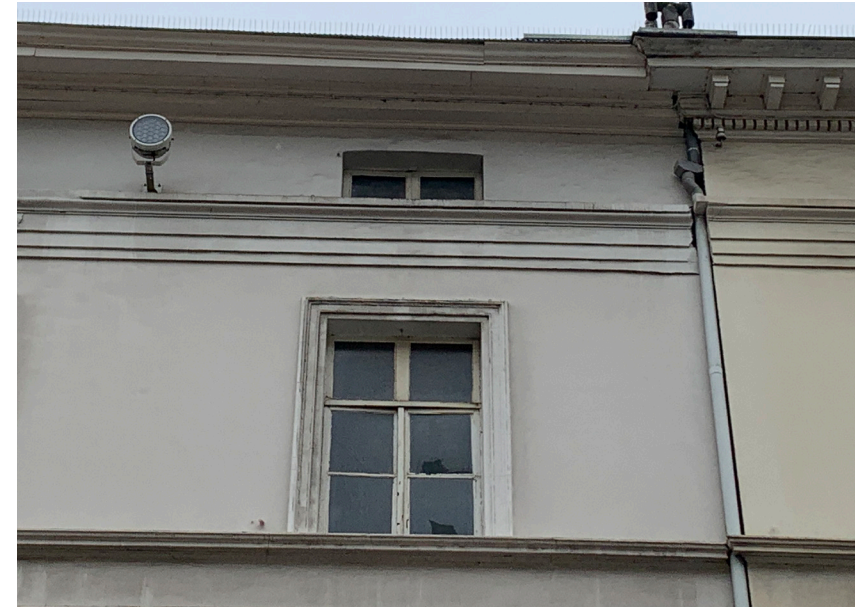
Op de derde bouwlaag bevindt zich eveneens een oorspronkelijk wit rechthoekig raam, in een eenvoudige geprofileerde omlijsting. Het houten schrijnwerk is uitgevoerd in T-vorm. De opendraaiende vleugels zijn niet oorspronkelijk. De halve vierde bouwlaag wordt geopend door een wit houten bolkozijn in een eenvoudige geprofileerde omlijsting.

Afbeelding 8.  
Detailfoto derde en vierde  
bouwlaag.

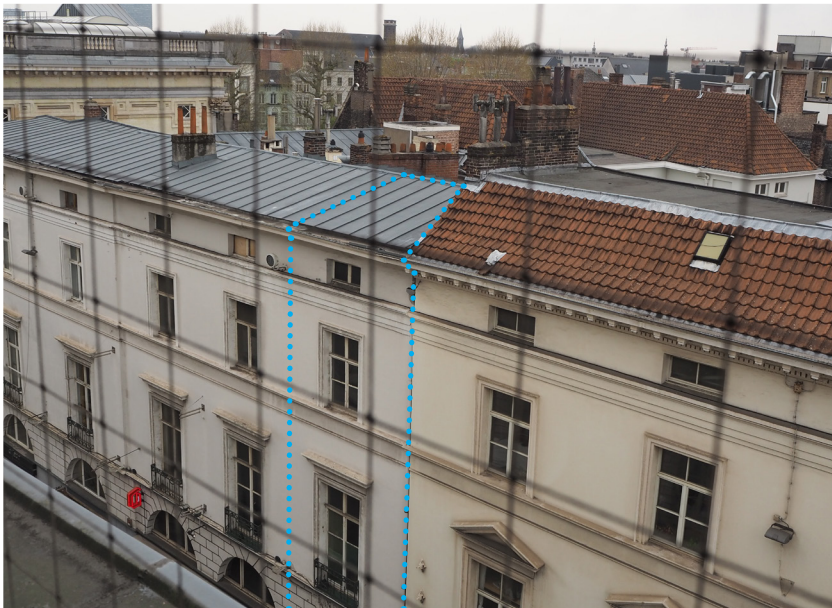
Afbeelding 9.  
Detailfoto dak.

| Onderdeel | | Historische situatie | Huidige staat | Waarde | Verantwoording waarde en opmerkingen |
|---|---|---|---|---|---|
| Dakvorm | | Zadeldak | Lessenaarsdak | Indifferent | De dakvorm is momenteel nauwelijks zichtbaar, maar was oorspronkelijk wel licht te zien. De huidige vorm is niet storend te beoordelen, maar wordt bij voorkeur wel aangepast naar de historische situatie. |

1. Het dak boven de panden Schouwburgstraat 14, 16, 18/22, 24 en het gedeelte Koophandelsplein 18 dat tot het gevelschem behoort, wordt gereconstrueerd naar de historische toestand. Oorspronkelijk was dit dak, zoals zichtbaar op historisch planmateriaal, opgevat als een zadeldak (steilere helling dan huidige toestand) met westelijk dakschild, gedekt met Boomse pannen. De historische toestand moet ook op lange termijn bewaard worden en gevrijwaard blijven van ophogingen.

- Als er werken uitgevoerd worden aan het dak, wordt het bestaande lage zinken dak samen met de daken van de panden Schouwburgstraat 16, 18/22, 24 en het gedeelte Koophandelsplein 18, vervangen door een zadeldak met westelijk afsluitend dakschild. De historische nokhoogte en dakhelling worden in dit nieuwe dak gereconstrueerd.
- Het vernieuwde dak wordt gedekt met rode Boomse pannen. Deze maatregel heeft tot doel om de eenheidsbebouwing te versterken.

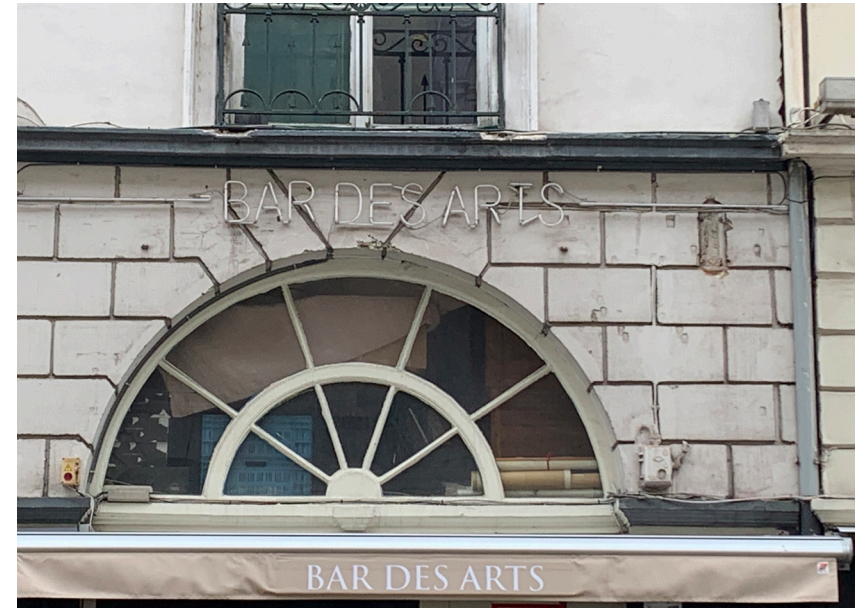
Afbeelding 10.  
Detailfoto fries eerste  
bouwlaag.

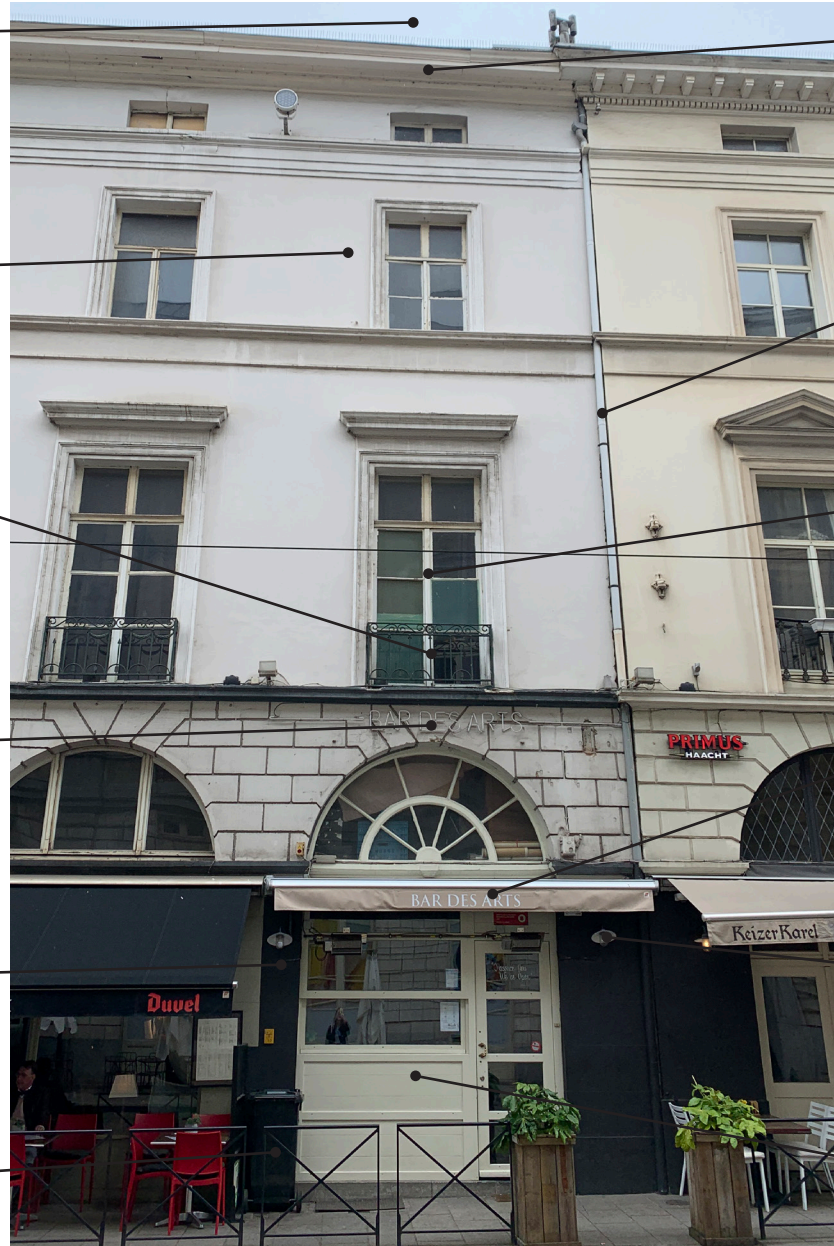
## 5. OP TE WAARDEREN ELEMENTEN

1 Dak

2 Gevelbepiestering

3 Balustrade

4 Publiciteit

5 Afwerking eerste bouwlaag

6 Plint

Kroonlijst 7

Regenwaterafvoer 8

Ramen bovenste bouwlagen 9

Luifel 10

Gewelverlichting 11

Schrijnwerk eerste bouwlaag 12

2. De kleur van de bepleistering van de volledige gevel moet worden aangepast naar de vooropgestelde kleurcode, meegegeven in hoofdstuk 6. Maatregelen.

5. De later aangebracht imitatie-bossage in de eerste bouwlaag dient vervangen te worden door een vlakke pleisterlaag, teneinde het historische onderscheid tussen middenrisaliet en overige geveltraveeën te herstellen.

6. De hardstenen plint is momenteel geschilderd, maar had oorspronkelijk geen afwerkingslaag. De donkere schilderlaag dient daarom verwijderd te worden.

7. De houten kroonlijst bestond aanvankelijk uit een geprofileerde kroonlijst op klossen boven een tandlijst. Deze werd aangepast naar een kroonlijst met eenvoudiger profiel, zonder klossen en tandlijst. Deze verandering werkt storend voor het gevelbeeld van de Schouwburgstraat, dat elders wel de originele kroonlijst behield. De huidige kroonlijst moet worden aangepast naar historisch model.

8. De bestaande regenwaterafvoer in PVC is deels beschilderd. De materialisatie is niet compatibel met het historische beeld van het gevelschem en dient aangepast te worden naar zink met een gietijzeren standpijp. De zinken regenwaterafvoer wordt in dezelfde kleur als het

pleisterwerk geschilderd. De standpijp krijgt een kleur die overeenstemt met de hardstenen plint. De kleurcodes worden meegegeven in hoofdstuk 6. Maatregelen.

9. Het bestaande historische schrijnwerk in de bovenste bouwlagen wordt gerestaureerd volgens oorspronkelijk model. Het wordt afgewerkt in de vooropgestelde kleur (zie hoofdstuk 6. Maatregelen).

10. De huidige gevelbrede luifel dient vervangen te worden door een luifel die zich binnen de gevelopening bevindt en niet uit het gevelvlak steekt. Alle luifels in het gevelschem worden uitgevoerd in dezelfde, uniforme kleur (zie hoofdstuk 6. Maatregelen).

11. De individuele gevelverlichting is niet in overeenstemming met het Lichtplan van de stad Gent en dient bijgevolg verwijderd te worden. Ook de kabels die de gevel een slordig uitzicht geven dienen verwijderd te worden.

12. Het bestaande historische schrijnwerk in het bovenlicht van de eerste bouwlaag wordt gerestaureerd volgens oorspronkelijk model. Het rechthoekige gedeelte dient vervangen te worden door houten schrijnwerk naar historisch model. Het schrijnwerk wordt geschilderd in de vooropgestelde kleur (zie hoofdstuk 6. Maatregelen).
