# BEHEERPLAN ONROEREND ERFGOED 't REIGERSNEST

Ligging: 8460 Oudenburg (Westkerke), Oude Gistelseweg nrs. 29, 31, 33

Beschermingsbesluit: Domein 't Reigersnest met buitengoed en hoeve, M.B. van 06/09/2002

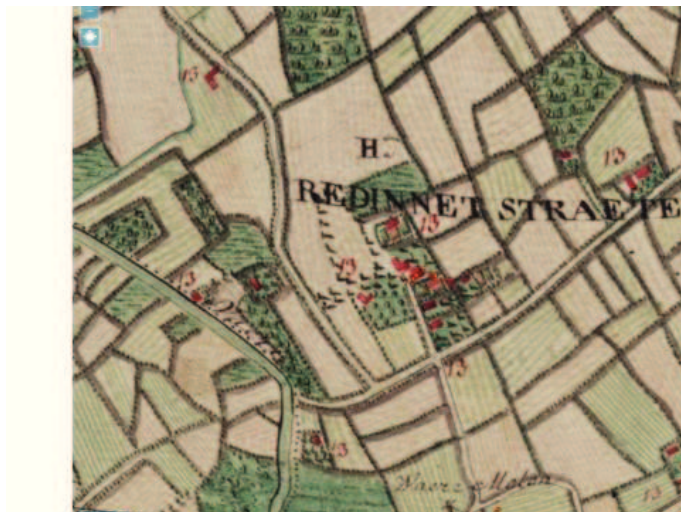
Kabinetskaart van de Oostenrijkse Nederlanden Graaf de Ferraris 1770-1775

Op de kaart van de Ferraris herkent men de toegangsdreef met bomen en de kern met gebouwen op het einde van de dreef met aanpalend een boomgaard. Op de locatie van het later aangelegde bos met vijver herkent met eveneens bebouwing en een weiland omzoomd met bomen.

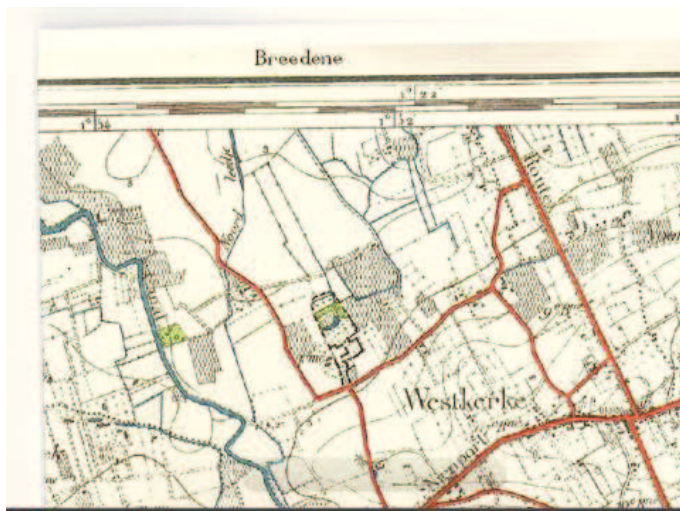
Op de oude militaire stafkaart van I.C.M. opname 1863 met revisie in 1911 merken we een vrij grote boomgaard ten noorden van de gebouwen en een kleine boomgaard ten oosten ervan (huidige boomgaard), de halve maanvormige vijver (blauwe kleur) en een beperkte bosaanplant (lichtgroene kleur).

Ook de toegangsdeef is weergegeven. De aanleg van een “parktuin” (huidige bos) startte later dan 1850 met ook het uitgraven van de vijver. De boomgaard werd aangeplant na de Tweede Wereldoorlog.

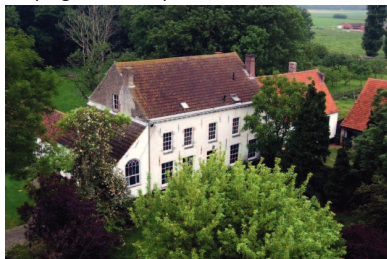
11. voorgevel

**Exterieur.** Dubbelhuis van vijf travéeën en twee bouwlagen onder zadeldak (S-pannen, nok // straat); houten gootlijst op klossen (foto 11).

Oorspronkelijk voorzien van klokkentorentje; thans verdwenen. Verankerde witgeschilderde baksteenbouw met lage zwartgepekte plint. Lijstgevel

met rechthoekige muuropeningen, smaller op de bovenverdieping; betegelde afzaten. Bewaard houtwerk: schuiframen met grote roedeverdeling; luiken op de benedenverdieping. Rechthoekige deels beglaasde vleugel deur met fijnmazig hekwerk en rechthoekig bovenlicht. Aan westzijde huiskapel aangebouwd ca. 1885. Verankerde witgeschilderde baksteenbouw van één travee en één bouwlaag onder pannen lessenaarsdak. Aan zuid- en westzijde grote rondbogige muuropeningen met verzorgde ijzeren roedeverdeling met spitsboogmotief; onderaan (zuid) opengaande raamvleugels (foto 13 en 14). Achtergevel met zes ongelijke traveeën en bakstenen gevelparement (foto 12); sporen van verdwenen beschildering en muurankers. Rechthoekige muuropeningen met behouden schrijnwerk: T-vensters op benedenverdieping, schuiframen op bovenverdieping; grote roedeverdeling. Rondbogige muuropeningen in derde travee links met radvormige roedeverdeling, o.m. in bovenlicht. Centraal rechthoekige deels beglaasde deur; rechts twee vleugeldeuren deels beglaasd met glas-in-lood en rechthoekig bovenlicht. Typerende dubbelhuisplattegrond met centrale gang leidend naar de tuin; traphal aan oostzijde. Links en rechts van de gang twee grote voorplaatsen, achteraan twee kleinere zitplaatsen en een keukentje, oorspronkelijk behorend tot het naastliggende boerenhuis. Uiterst links vooraan de bijgebouwde huiskapel. Op de verdieping zeven slaapkamers.

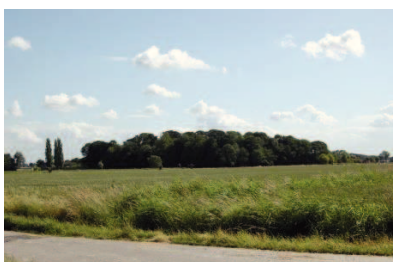
De gebouwen, het achterliggende bos en de omringende weiden vormen een beeldbepalend complex (foto 1) in het omringende landelijke gebied, duidelijk herkenbaar vanuit alle richtingen. Vanuit het noorden is er zicht op het bos. Hiervoor is de parking Westkerke van de E40 het best geschikt; ook voor het observeren van de aan- en wegvliegende reigers tijdens de broedperiode. Vanuit het zuiden, Oude Gistelseweg, herinnert het zicht aan een tekening van Rudolph Lange, officier van het Duitse leger, uit 1917 bewaard in het Flanders Field Museum te Ieper (addenda 8). Landschap en omgeving worden best beoordeeld aan de hand van deze tekening van Rudolph Lange uit 1917 (addendum 8) in vergelijking met het huidige dorpsgezicht (addendum 9) en de luchtfoto (addendum 10).
