# BEHEERPLAN ONROEREND ERFGOED 't REIGERSNEST

Ligging : 8460 Oudenburg (Westkerke), Oude Gistelseweg nrs. 29, 31, 33

Beschermingsbesluit : Domein 't Reigersnest met buitengoed en hoeve, M.B. van 06/09/2002

Datum ter goedkeuring ingediend: april 2016

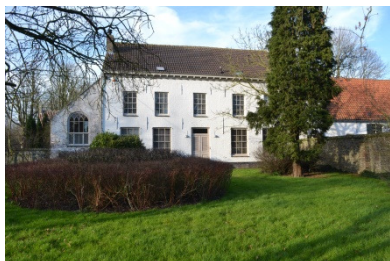
5. hoofdhuus met voortuin

Het complex bestaat uit het hoofdgebouw met voorliggende tuin (foto 5). Aan de noordzijde de tuin met aansluitend het bos met vijver waarin de reigerkolonie. Ten oosten aansluitend op het hoofdgebouw de hoeve met boerenhuis (foto 6) en haaks geplaatste wagenhuis- en stalvleugel (foto 7), ten noorden de zomerkeuken met bakhuis (foto 8) en ten zuiden een rode poort (foto 9), een losstaande schuur en hangar (foto 10).

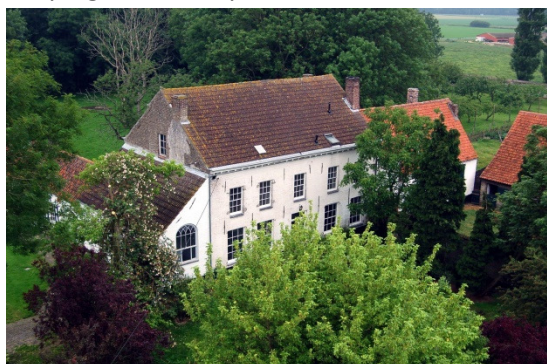
11. voorgevel

**Exterieur.** Dubbelhuus van vijf travéeën en twee bouwlagen onder zadeldak (S-pannen, nok // straat); houten gootlijst op klossen (foto 11). Oorspronkelijk voorzien van klokkentorentje; thans verdwenen. Verankerde witgeschilde baksteenbouw met lage zwartgepekte plint. Lijstgevel

met rechthoekige muuropeningen, smaller op de bovenverdieping; betegelde afzaten. Bewaard houtwerk: schuiframen met grote roedeverdeling; luiken op de benedenverdieping. Rechthoekige deels beglaasde vleugel deur met fijnmazig hekwerk en rechthoekig bovenlicht. Aan westzijde huiskapel aangebouwd ca. 1885. Verankerde witgeschilde baksteenbouw van één travee en één bouwlaag onder pannen lessenaarsdak. Aan zuid- en westzijde grote rondbogige muuropeningen met verzorgde ijzeren roedeverdeling met spitsboogmotief; onderaan (zuid) opengaande raamvleugels (foto 13 en 14). Achtergevel met zes ongelijke traveeën en bakstenen gevelparement (foto 12); sporen van verdwenen beschildering en muurankers. Rechthoekige muuropeningen met behouden schrijnwerk: T-vensters op benedenverdieping, schuiframen op bovenverdieping; grote roedeverdeling. Rondbogige muuropeningen in derde travee links met radvormige roedeverdeling, o.m. in bovenlicht. Centraal rechthoekige deels beglaasde deur; rechts twee vleugeldeuren deels beglaasd met glas-in-lood en rechthoekig bovenlicht. Typerende dubbelhuisplattegrond met centrale gang leidend naar de tuin; traphal aan oostzijde. Links en rechts van de gang twee grote voorplaatsen, achteraan twee kleinere zitplaatsen en een keukentje, oorspronkelijk behorend tot het naastliggende boerenhuis. Uiterst links vooraan de bijgebouwde huiskapel. Op de verdieping zeven slaapkamers.

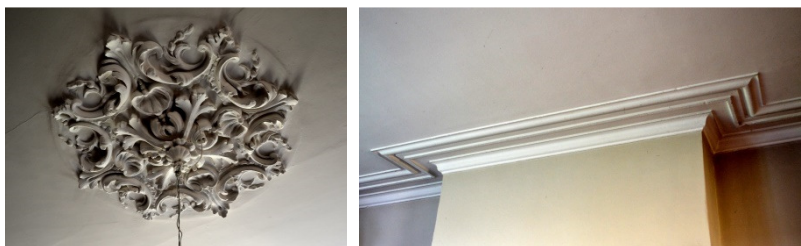
**16. centraal rozet en kroonlijsten**

Eenvoudige schouwen in marmer of hout; stucplafonds met kooflijsten en moulures in de zitplaatsen. Zitplaats links vooraan met centraal rozet in stucplafond (foto 16); heringericht in 1946 door de toenmalige eigenaar C. Depuydt-Van Iseghem met o.m. houten lambrisering en schouw in siermetselwerk met centraal op de boezem een ruitvormig patroon met bovenaan in een banderol "t Reigersnest" waaronder afbeelding van een reiger; links en rechts respectievelijk de wapenschilden van de families Depuydt en Van Iseghem. Binnendeuren met origineel schrijnwerk; bewaarde houten binnenluiken in zitplaats rechts achteraan. Kapel met bepleisterd tongewelf. Keukentje met balkenroostering en houten deurtje met bewaard hang- en sluitwerk. Eenvoudige houten bordestrap met balustervormige trappaal (foto 17).

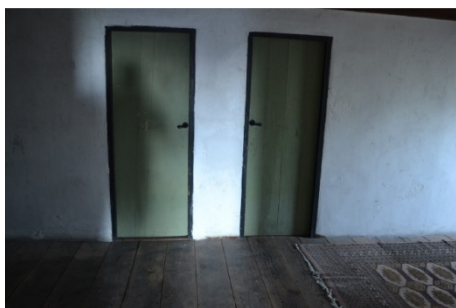
19. kamers dienstpersioneel op zolder

Zolderverdieping met gordingenkap van vijf traveeën met schaargebinten en nokgebinten met steekschoren, van telmerken voorzien. Behouden kamertjes voor het dienstpersoneel (foto 19); op een muur ervan geschilderde tekst uit de Eerste Wereldoorlog: "Hotel Heinr. Hofmann aus Kautendorf b/ Renau am 15.11.1917. Oberfranken (foto 20).

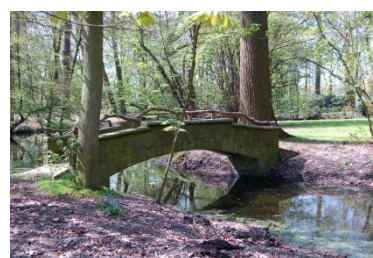
28. stenen brug bij vijver

Tuin achter het hoofdgebouw een overdekte waterput (foto 26) en een klok met beschermend dak (foto 27). De klok werd geplaatst bij de verbouwingen na de Tweede Wereldoorlog en heeft als opschrift: "Ste Rose De Lima, Euntes docete omnes gentes, fondue par F. Dutot et cie à Paris". Aan de oostzijde twee bakstenen pijlers met puntvormige bedekking en een bakstenen muur, opgetrokken in 1946. Achter de tuin het bos waarin de reigerskolonie; centraal een onregelmatig gevormde vijver waarover stenen brugje (foto 28).

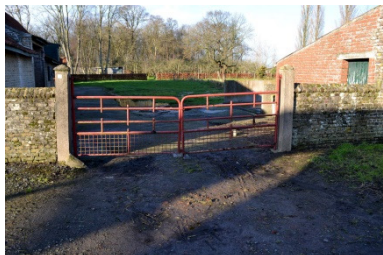
29. toegangspoort erf

Aan de oostzijde van het gebouwencomplex bevindt zich de hoeve (nr. 29), in oudste kern - dit is de wagenhuis- en stalvleugel - opklimmend tot de 17<sup>de</sup> eeuw, cf. vermelding in een ommeloper van 1684, vermoedelijk zelfs ouder cf. aangeduid in archiefstukken als "oudt schaepgoet" (cf. supra) . De hoeve is gedeeltelijk gescheiden van het buitengoed door twee bakstenen scheidingsmuren ten noorden en zuiden van het boerenhuis, opgetrokken in 1885; aan de noordzijde is er een poortje in de muur dat toegang geeft op de tuin van het hoofdgebouw. De erftoegang bevindt zich rechts van het wagenhuis, gemarkeerd door ijzeren hek tussen twee gecementeerde pijlers met aangrenzend bakstenen

muurtje (foto 29). Aan oostzijde groot, deels onverhard erf met mestvaalt en kleine poel; ten noordoosten de tuin behorend tot de hoeve (foto 30).

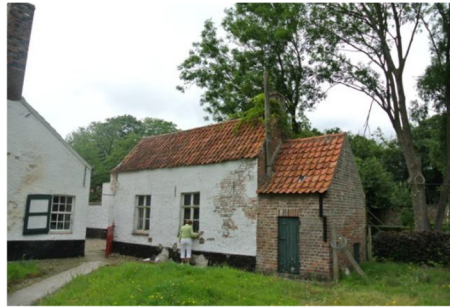
34. zomerkeuken

Met uitzondering van de boerenwoning en de zomerkeuken is de bouwfysische toestand van de gebouwen behoorlijk goed.

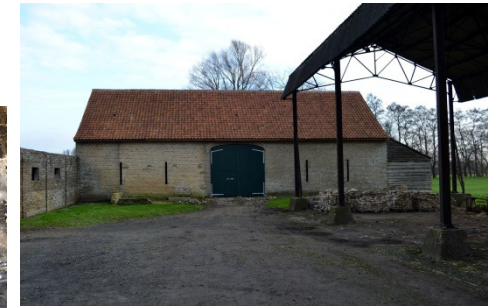
36. schuur en hangar

In zuidoostelijke hoek van het hoevecomplex de grote vrijstaande schuur (foto 36) gebouwd in 1885 (nok loodrecht op straat): dwarsschuur van vijf traveeën met brede licht- en lichtgleuven en typerende radvormige uilengaten in de puntgevels aan de zuid- en noordzijde. Vooruitstekende korbogige poort aan de oostzijde. Vernieuwde dakkap en -gebinten.

Ten zuiden van het erf de in 1937 opgetrokken hangar (foto 36).

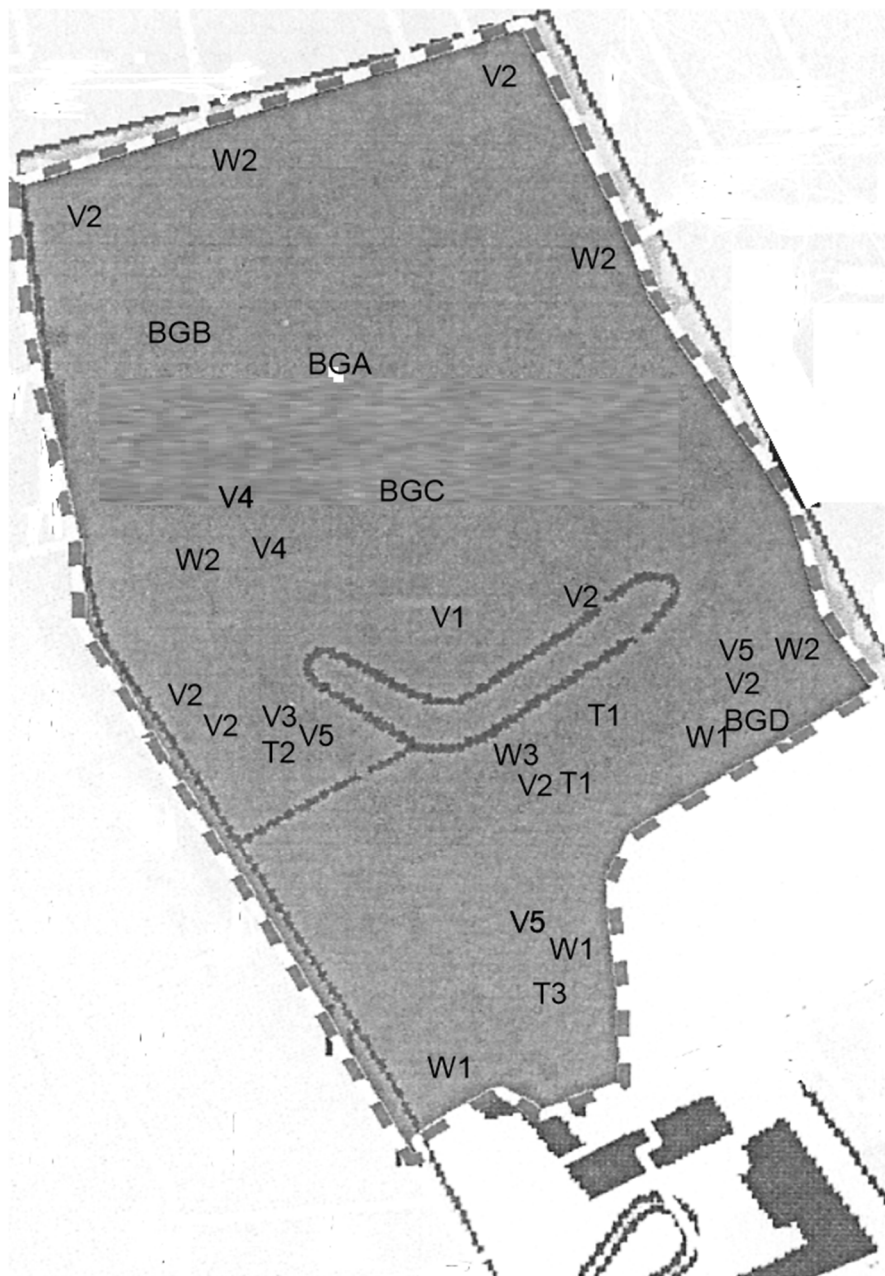
Vijver: uitgegraven bij aanleg van de parktuin, waarschijnlijk laatste kwartaal van de 19de eeuw, toen ook belangrijke verbouwingen gebeurden aan hoeve en woonhuis. De uitgegraven aarde werd gebruikt voor de heuvel. Van op de heuvel heeft men uitzicht op het huis en verdwijnen de uiteinden van de vijver links en rechts tussen de bomen - een Angelsaksische tuinaanleg.

Wintergroene gordel, toekomstbomen, veteranabomen en boomgroepen zijn schematisch aangeduid op nevenstaande plattegrond.

-Wintergroene gordel: W1 Taxus – W2 Hulst – W3 Rododendron

-Toekomstbomen: T1 Beuk – T2 Hagebeuk – T3 Boskers

-Veteraanbomen: V1 Amerikaanse notelaar – V2 Zomereik – V3 Linde – V4 Boskers – V5 Plataan

-Boomgroepen: BGA Zomereik (aangeplant ongeveer 20 jaar geleden) – BGB Paardenkastanje – BGC Esdoorn – BGD Valse acacia

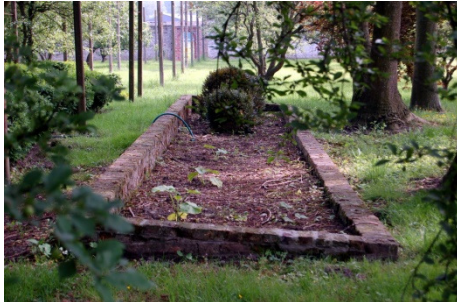
De noordwesthoek van de boomgaard is beschermd door muren. De serre gebouwd ca 1946 tegen de muur met oost-west richting is nu grotendeels verdwenen; enkel de plantenbak en restanten van het ijzeren geraamte zijn bewaard gebleven. Een wandelpad tussen twee buxushagen verdeelde de boomgaard in een noordelijke en zuidelijke helft. Van deze buxushagen is enkel het westelijke gedeelte bewaard. Ten zuiden hiervan was de moestuin. De met bakstenen omrande kweekbak is bewaard, de houten ramen met glaswerk die over de kweekbak gelegd werden zijn bewaard maar worden niet meer gebruikt. In het gebied van serre en moestuin staan nu enkele zowat vijftigjarige bomen: 1 driestammige berk en 3 elzen - alle spontane zaailingen. Serre en kweekbak zijn nu decoratieve elementen die structuur geven aan de tuinbeplanting. Bij de toegang tot serre en moestuin staat een oud buxusboompje.
