# 1. IDENTIFICATIE EN AFBAKENING VAN HET BEOOGDE GEBIED

## AANLEIDING EN DOEL VAN HET BEHEERPLAN

## IDENTIFICATIE

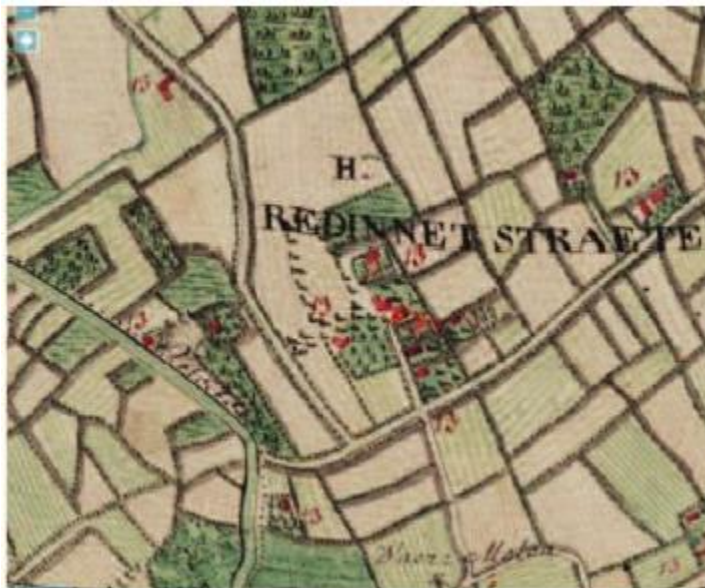
Kabinetskaart van de Oostenrijkse Nederlanden Graaf de Ferraris 1770-1775

Op de kaart van de Ferraris herkent men de toegangsdreef met bomen en de kern met gebouwen op het einde van de dreef met aanpalend een boomgaard. Op de locatie van het later aangelegde bos met vijver herkent men eveneens bebouwing en een weiland omzoomd met bomen.

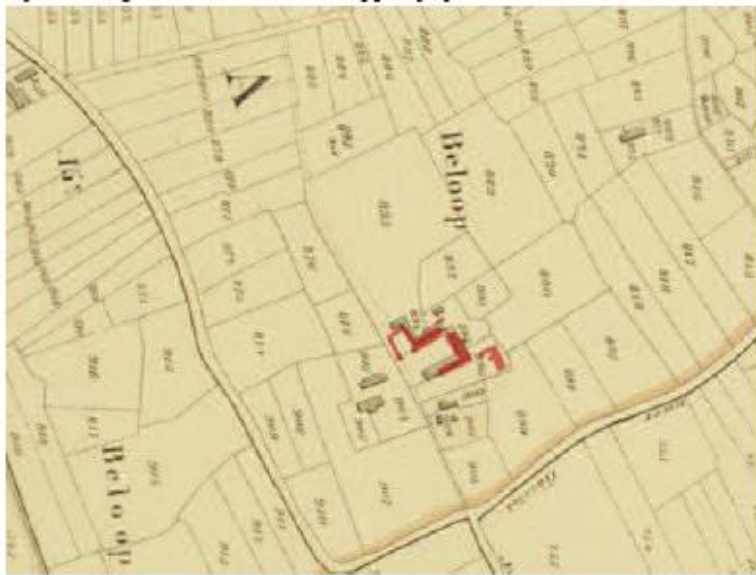
Poppkaart (1842 – 1880)

De toegangsdreef loopt op de Poppkaart verder door parallel aan de westelijke perceelgrens van het perceel 893 en 893 bis en wordt bijkomend gemarkeerd door een stippellijntje.

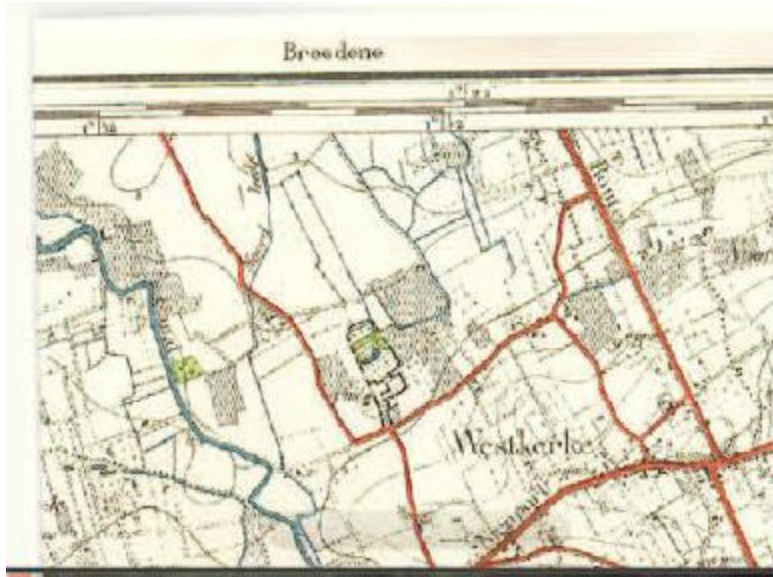
Ook de toegangsdreef is weergegeven. De aanleg van een “parktuin” (huidige bos) startte later dan 1850 met ook het uitgraven van de vijver. De boomgaard werd aangeplant na de Tweede Wereldoorlog.

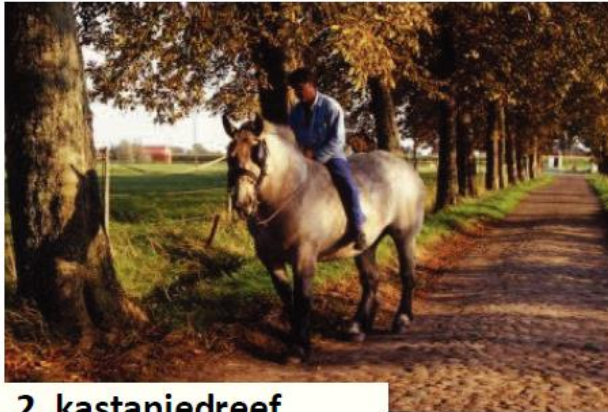
**2. kastanjedreef**

Oude Gistelseweg nrs. 29, 31, 33 (Beschermd als Monument en voorliggend weiland als Dorpsgezicht bij M.B. van 6/09/02). Buitengoed z.g. " 't Reigersnest" (nr. 31-33) met bijhorende hoeve nr. 29. De toegang tot het geheel is via een lange, deels gekasseide dreef afgezoomd met paardenkastanjes (foto 2) in het verlengde van het zuidelijk gedeelte van de Noordstraat aan het kruispunt met de Oude Gistelseweg. De dreef werd opgetrokken op een perceel dat zich evenwijdig langs het noordelijk deel van de Noordstraat uitstrekt.

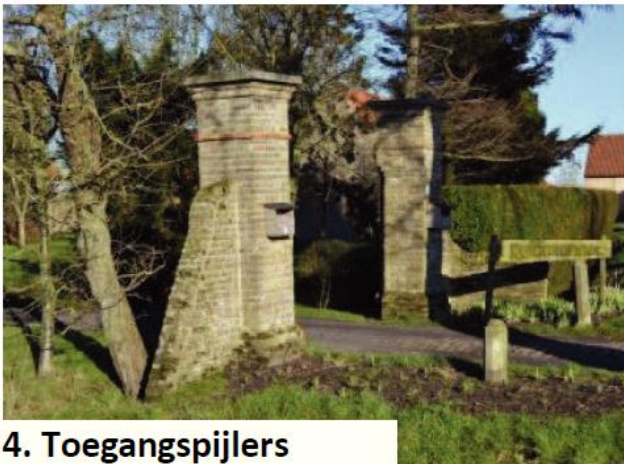
**4. Toegangspijlers**

Kleine bakstenen pijlers aan weerszijden van de eigenlijke toegang tot het z.g. "'t Reigersnest", rechts met naastgelegen schuin aflopend bakstenen muurtje waarvoor losstaand naambord (foto 4).

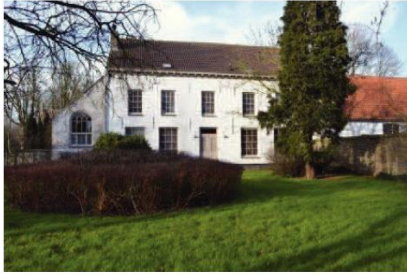
5. hoofdhuis met voortuin

Het complex bestaat uit het hoofdgebouw met voorliggende tuin (foto 5). Aan de noordzijde de tuin met aansluitend het bos met vijver waarin de reigerkolonie. Ten oosten aansluitend op het hoofdgebouw de hoeve met boerenhuis (foto 6) en haaks geplaatste wagenhuis- en stalvleugel (foto 7), ten noorden de zomerkeuken met bakhuis (foto 8) en ten zuiden een rode poort (foto 9), een losstaande schuur en hangar (foto 10).

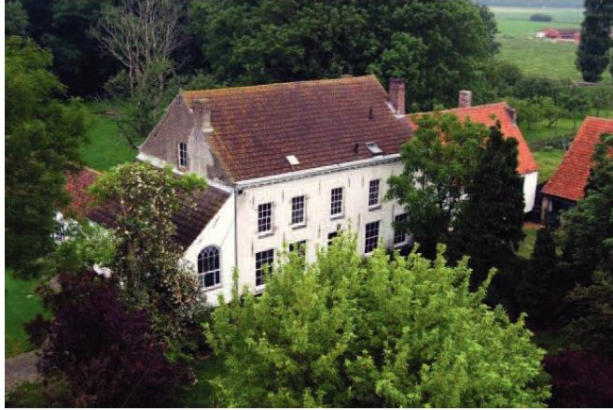
11. voorgevel

Oorspronkelijk voorzien van klokkentorentje; thans verdwenen. Verankerde witgeschilderde baksteenbouw met lage zwartgepekte plint. Lijstgevel met rechthoekige muuropeningen, smaller op de bovenverdieping; betegelde afzaten. Bewaard houtwerk: schuiframen met grote roedeverdeling; luiken op de benedenverdieping. Rechthoekige deels beglaasde vleugel deur met fijnmazig hekwerk en rechthoekig bovenlicht. Aan westzijde huiskapel aangebouwd ca. 1885. Verankerde witgeschilderde baksteenbouw van één travee en één bouwlaag onder pannen lessenaarsdak. Aan zuid- en westzijde grote rondbogige muuropeningen met verzorgde ijzeren roedeverdeling met spitsboogmotief; onderaan (zuid) opengaande raamvleugels (foto 13 en 14). Achtergevel met zes ongelijke traveeën en bakstenen gevelparement (foto 12); sporen van verdwenen beschildering en muurankers. Rechthoekige muuropeningen met behouden schrijnwerk: T-vensters op benedenverdieping, schuiframen op bovenverdieping; grote roedeverdeling. Rondbogige muuropeningen in derde travee links met radvormige roedeverdeling, o.m. in bovenlicht. Centraal rechthoekige deels beglaasde deur; rechts twee vleugeldeuren deels beglaasd met glas-in-lood en rechthoekig bovenlicht. Typerende dubbelhuisplattegrond met centrale gang leidend naar de tuin; traphal aan oostzijde. Links en rechts van de gang twee grote voorplaatsen, achteraan twee kleinere zitplaatsen en een keukentje, oorspronkelijk behorend tot het naastliggende boerenhuis. Uiterst links vooraan de bijgebouwde huiskapel. Op de verdieping zeven slaapkamers.

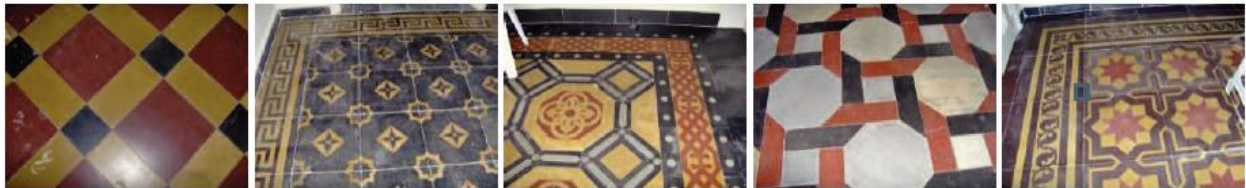
15. vloeren keuken, kapel, eetkamer, gang en tuinkamer

**Interieur.** De afwerking dateert grotendeels uit de 19de eeuw. Veelkleurige cementtegelvloeren in decoratieve patronen (foto 15).

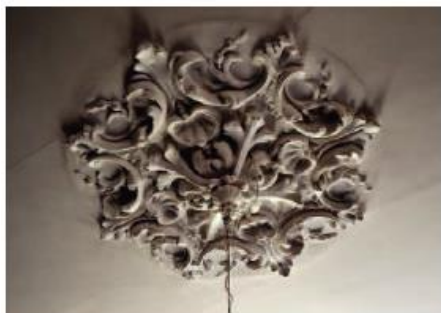
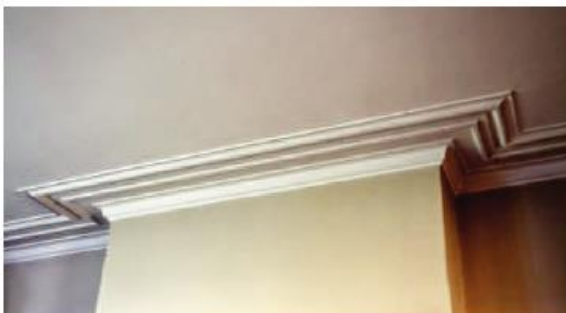
**16. centraal rozet en kroonlijsten**

Eenvoudige schouwen in marmer of hout; stucplafonds met kooflijsten en moulures in de zitplaatsen. Zitplaats links vooraan met centraal rozet instucplafond (foto 16); heringericht in 1946 door de toenmalige eigenaar C. Depuydt-Van Iseghem met o.m. houten lambrisering en schouw in siermetselwerk met centraal op de boezem een ruitvormig patroon met bovenaan in een banderol " 't Reigersnest" waaronder afbeelding van een reiger; links en rechts respectievelijk de wapenschilden van de families Depuydt en Van Iseghem. Binnendeuren met origineel schrijnwerk; bewaarde houten binnenluiken in zitplaats rechts achteraan. Kapel met bepleisterd tongewelf. Keukentje met balkenroostering en houten deurtje met bewaard hang- en sluitwerk. Eenvoudige houten bordestrap met balustervormige trappaal (foto 17).

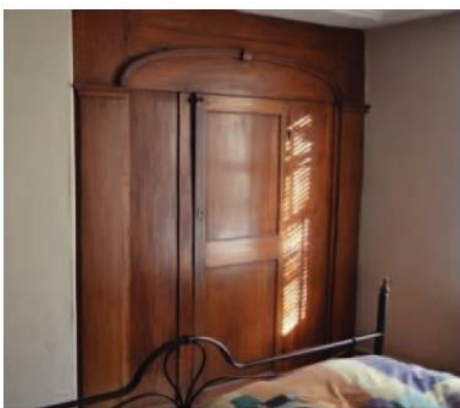
**18. kast slaapkamer**

Plankenvloeren op de bovenverdiepingen. Slaapkamers met houten schouwen; ingemaakte houten kast in slaapkamer rechts vooraan (foto 18).

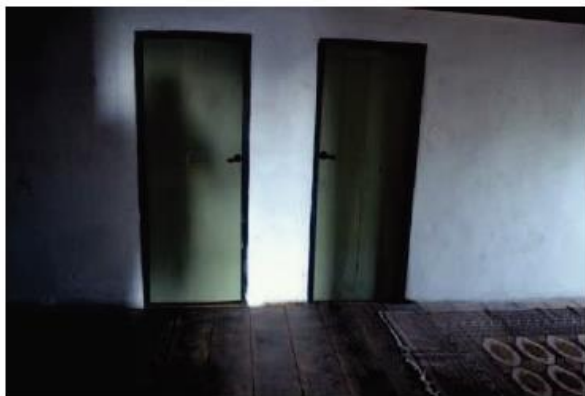
19. kamers dienstpersoneel op zolder

Zolderverdieping met gordingenkap van vijf traveeën met schaargebinten en nokgebinten met steekschoren, van telmerken voorzien. Behouden kamertjes voor het dienstpersoneel (foto 19); op een muur ervan geschilderde tekst uit de Eerste Wereldoorlog: "Hotel Heinr. Hofmann aus Kautendorf b/ Renau am 15.11.1917. Oberfranken (foto 20).

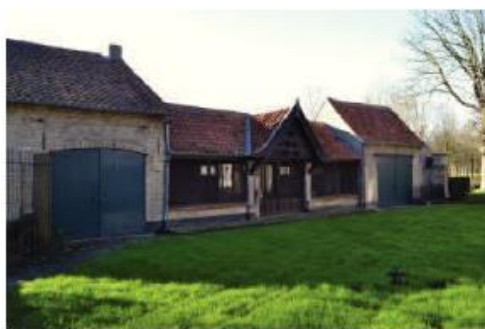
24. nutsgebouwen

Aan de westzijde van de binnentuin de bijgebouwen, op de plaats van de in 1885 opgetrokken nutsgebouwen die in 1947 deels werden afgebroken en verbouwd. Verankerde baksteenbouw van één bouwlaag onder zadeldak (S-pannen, nok loodrecht op straat). In het midden lager gedeelte met geïntegreerd duivenhok en vogelkooi; centrale deurtravee met windveren en -latten onder haaks aansluitend zadeldak. Aan weerszijden poorttraveeën, rechts onder I-balk (foto 24). In zuidwestelijke hoek achter een ijzeren hek een bijenkorfvormig hondenhok met grote ronde kei als bekroning (foto 25).

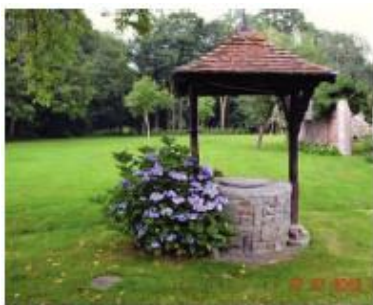
26. waterput

**Tuin** achter het hoofdgebouw een overdekte waterput (foto 26) en een klok met beschermend dak (foto 27). De klok werd geplaatst bij de verbouwingen na de Tweede Wereldoorlog en heeft als opschrift: "Ste Rose De Lima, Euntes docete omnes gentes, fondue par F. Dutot et cie à Paris". Aan de oostzijde twee bakstenen pijlers met puntvormige bedekking en een bakstenen muur, opgetrokken in 1946. Achter de tuin het **bos waarin de reigerskolonie**; centraal een onregelmatig gevormde **vijver** waarover **stenen brugje** (foto 28).

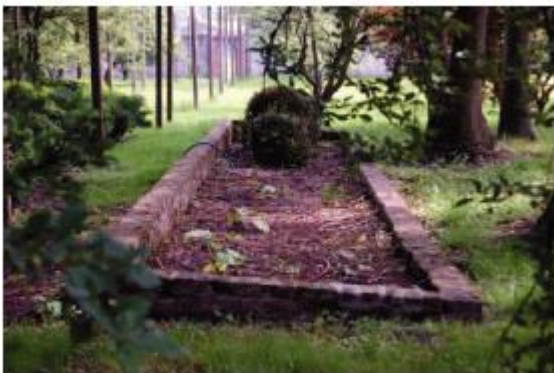
De noordwesthoek van de boomgaard is beschermd door muren. De serre gebouwd ca 1946 tegen de muur met oost-west richting is nu grotendeels verdwenen; enkel de plantenbak en restanten van het ijzeren geraamte zijn bewaard gebleven. Een wandelpad tussen twee buxushagen verdeelde de boomgaard in een noordelijke en zuidelijke helft. Van deze buxushagen is enkel het westelijke gedeelte bewaard. Ten zuiden hiervan was de moestuin.

De met bakstenen omrande kweekbak is bewaard, de houten ramen met glaswerk die over de kweekbak gelegd werden zijn bewaard maar worden niet meer gebruikt. In het gebied van serre en moestuin staan nu enkele zowat vijftigjarige bomen: 1 driestammige berk en 3 elzen - alle spontane zaailingen. Serre en kweekbak zijn nu decoratieve elementen die structuur geven aan de tuinbeplanting. Bij de toegang tot serre en moestuin staat een oud buxusboompje.

- Aanplanten van fruitbomen (oude rassen)
- Plaatsen van boompalen tegen maaischade
- Herstellen van baksteenparament van de oostmuur
- Serre tegen noordmuur (nu grotendeels verdwenen; nog resten van metalen geraamte)
- Aanleunserre tegen oostmuur bestaande uit stenen muurtje (nu verdwenen) met wegneembare panelen met glas die steunen tegen glasbedekte
- overkapping bovenaan muur (resten van panelen zijn bewaard)
- Het volledig herstellen/herbouwen van deze serres is mogelijk maar wordt nu niet overwogen.
- *Timing: onbepaald*

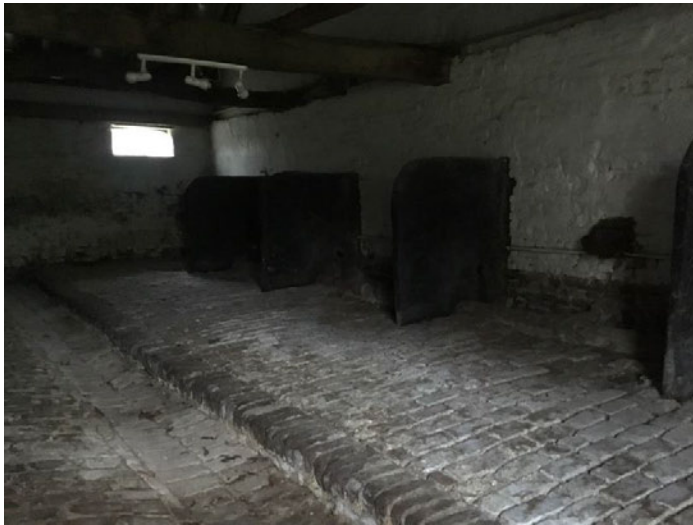
Binnenzicht in koestal met stenen vloer en slieten:

- Voegen van scheidingsmuur tussen pleintje zuid van vakantiewoning en huisnummer 31 is gebeurd door vorige eigenaar
- Reinigen van koestolgevels (oost en west) - kaleien en witkalken van westgevel - plaatselijk herstel baksteenmetselwerk en herstel van voegwerk - herstel en vervangen van houtwerk o.a. zolderingsvloer
- Vervangen dakgoten
- Herstel en/of vervangen van staldeuren en 2 grote poorten in doorrit koestal oost-west
- Vervangen elektriciteit en waterleiding

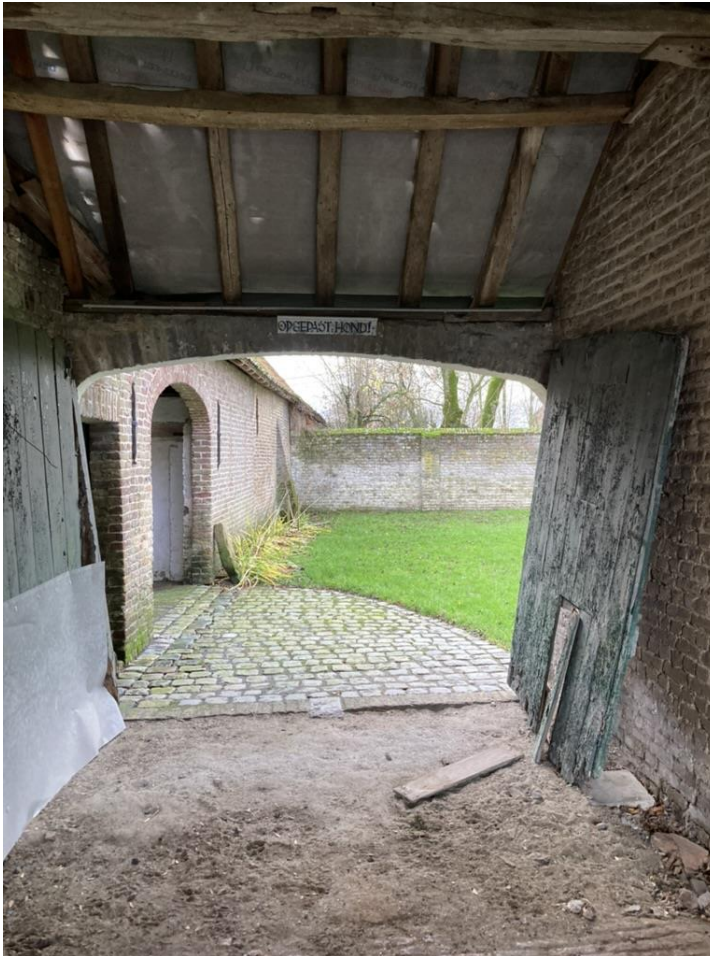
Doorgangen door bijgebouwen met te vervangen poorten:

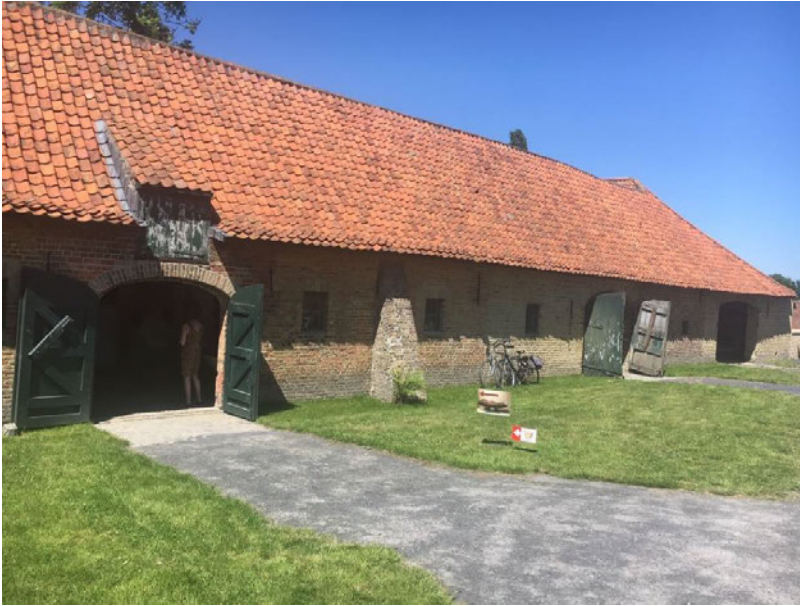
4. Schapenstal: reinigen en herstel voegwerk van zuidgevel is gebeurd door vorige eigenaar - houtwerk ramen – 2 poorten in de doorrit naar het binnenplein, eventueel een hek in ijzer – op te frissen naar ontmoetingsruimte/feestzaal – vervanging elektriciteit en watervoorziening – installeren van een bezoekerstoilet - (zolderingsvloer)

Na herstel van raampjes, en van 1 van de 2 doorritpoorten (mei 2022)

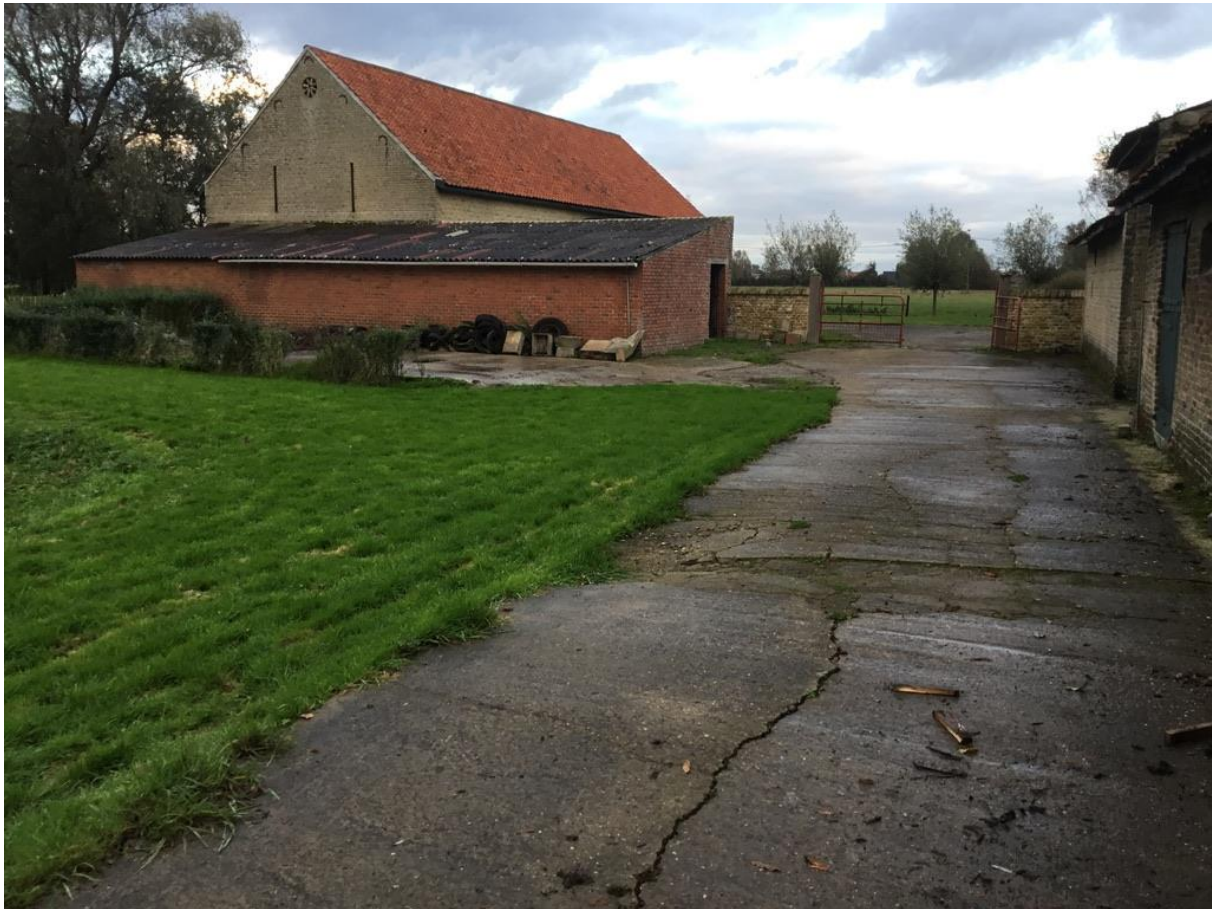
Aan de varkensstal moet gewerkt worden. Het dak (golfplaten) lekt overal, dat kunnen we zo niet laten, de aangrenzende binnenmuur van de oude schuur is nat en groen. Bovendien is de varkensstal storend in het authentieke kader. Die lelijke stal ontnemt ook het zicht op de mooie oude schuur naar het zuiden toe, en het zicht op de groene omgeving naar het noordoosten toe. Vandaar mijn idee om bij het noodzakelijke herstel van het dak ook dit esthetisch aspect aan te pakken. De bouwsporen spreken voor zich: de tuinmuur is ooit verhoogd geweest met andere stenen, op de noordgevel van de schuur zijn oude cementsporen van aanliggende dakpannen zichtbaar.

Lelijke varkensstal beneemt het zicht op de schuur:

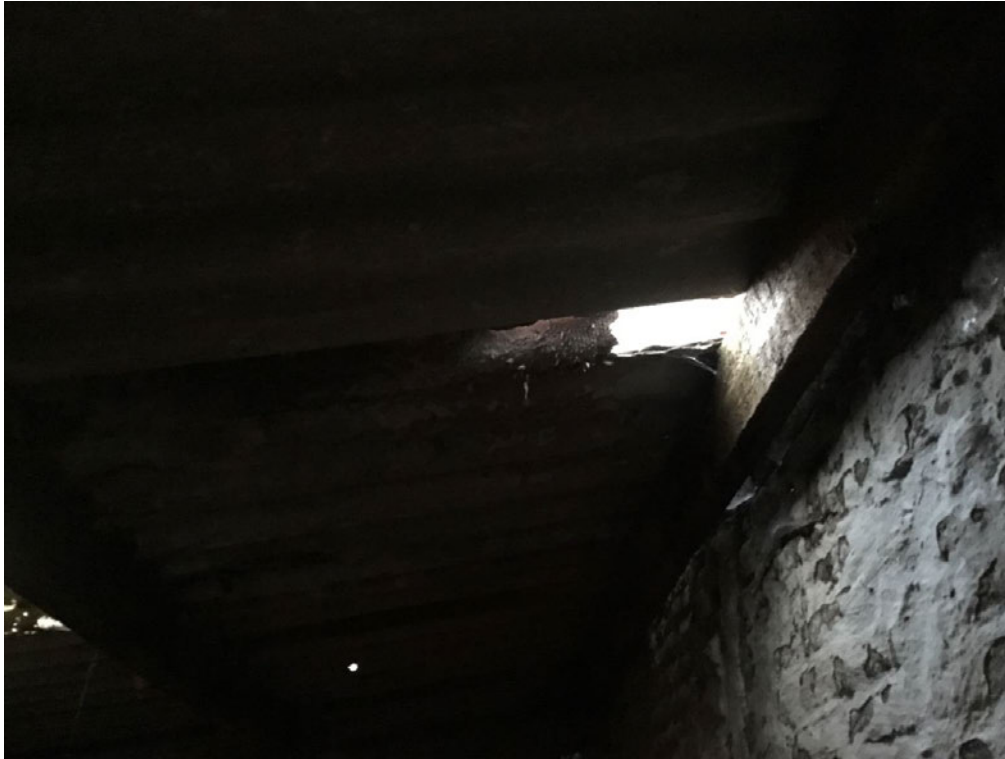
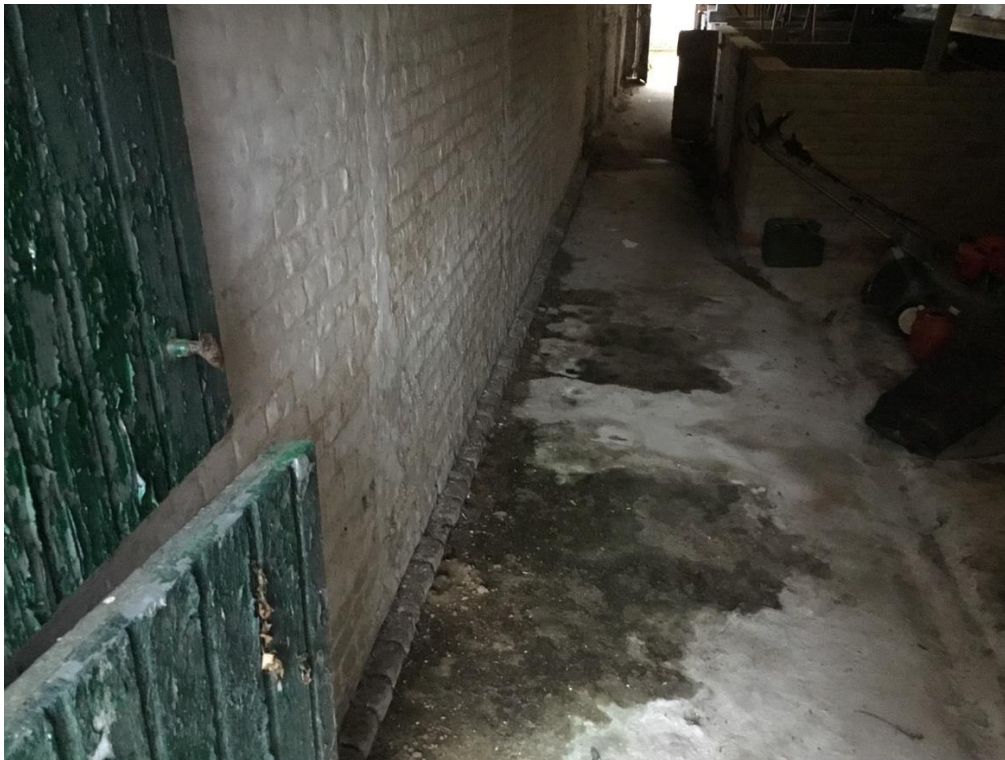
Grote gaten in de golfplaten met natte binnenmuren:

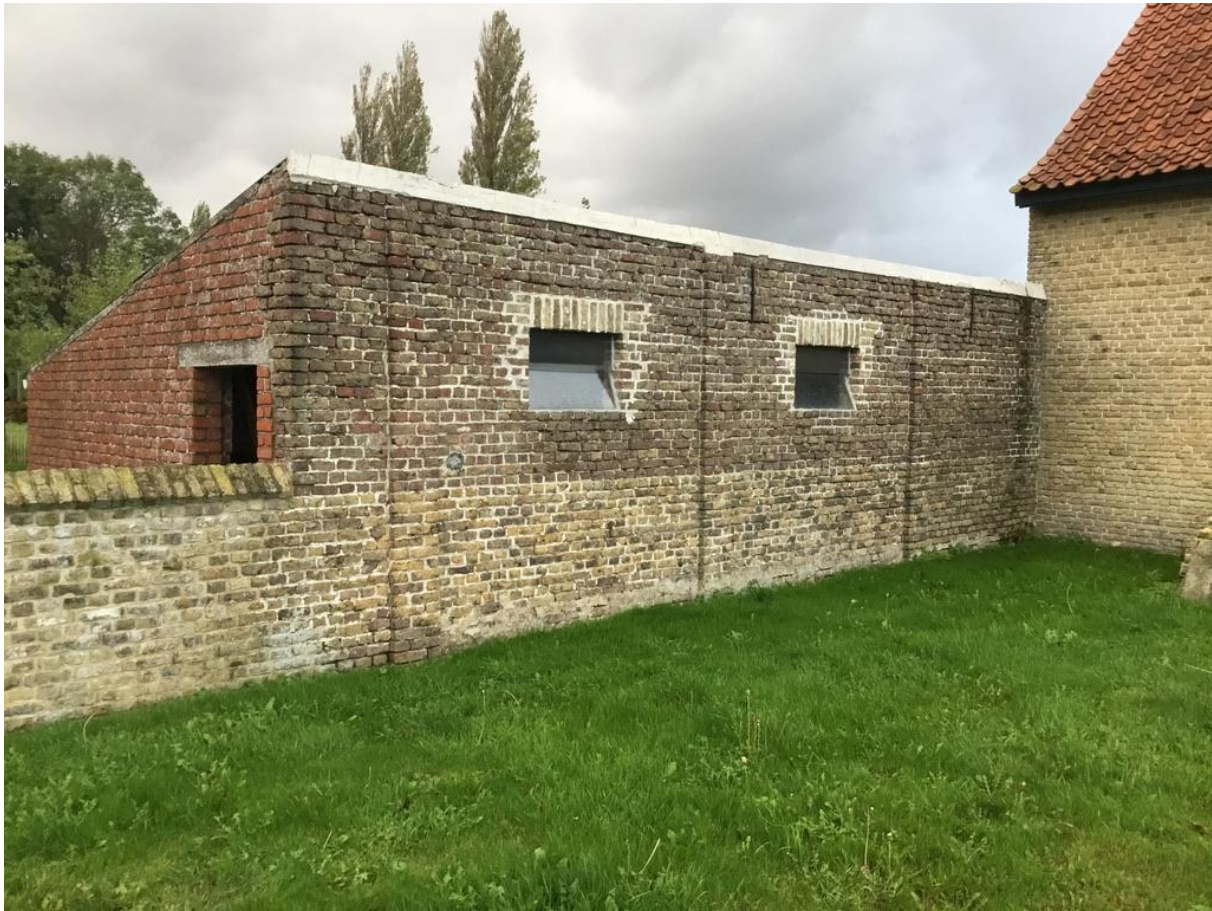
Oude tuinmuur werd duidelijk opgemetst bij de bouw van de varkensstal:

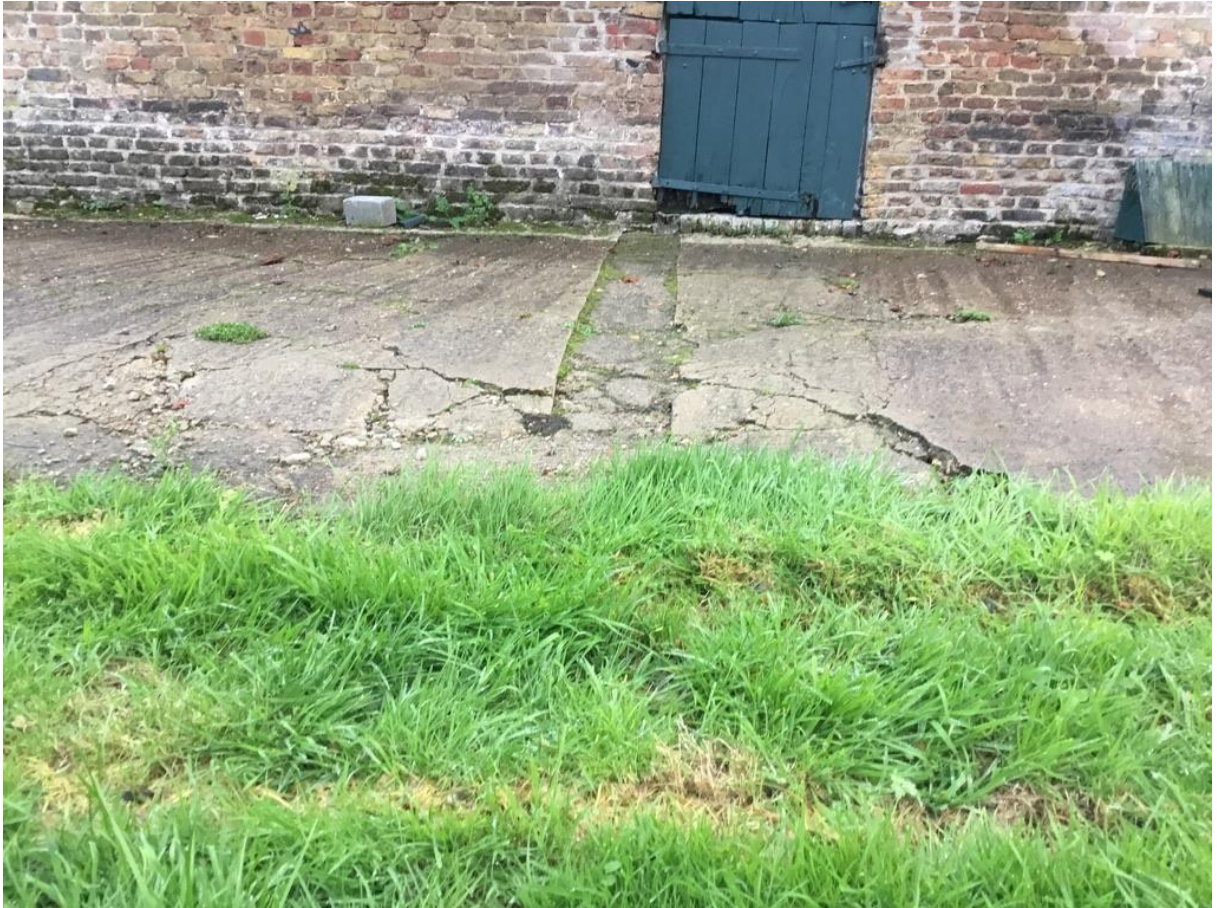
Er zijn heel wat barsten en de beton begint af te hellen. Dit is een belangrijke en enige toegang die we niet kunnen missen: langs hier wordt de gas geleverd voor huisnummers 33+31+29 met een zeer zware camion (deze toegang is ook verankerd in de notariële akte; de ondergrondse gastank bevindt zich in de boomgaard ten noorden van de boerderij), het boerenhuis is voor zwaar materiaal van aannemers alleen langs daar bereikbaar en niet via de binnenkoer, het is een belangrijke toegang voor zwaar materiaal naar de boomgaard en het bos toe, ook voor de brandweer en hulpdiensten is dat de enige toegangsweg. Het beton “drijft” als er met zwaar materiaal overgereden wordt. Ik ben bang dat die instabiele betonstrook op lange termijn barsten en verzakkingen van de stalgevel zou veroorzaken, de ondergrond is daar zeer drassig door de aanliggende poel. Vroeger lag daar een even brede strook "bakstenen op z'n kant". Dat weten we van Gerard Vanhee, en dat herinnert de familie Depuydt zich nog goed. Eind 20ste eeuw dwongen overheidsmaatregelen de boeren om betonverhardingen aan te brengen. Bij het installeren van de drainage van de binnenkoer naar de poel in 2019, werd de betonstrook opgebroken door aannemer Bjorn Coucke die de stenen ondergrond bevestigt (zie foto). Passend in het authentiek

kader en bestand tegen intensief gebruik voor zwaar vervoer, verkiezen we kasseien te leggen ipv eender welke andere verharding.

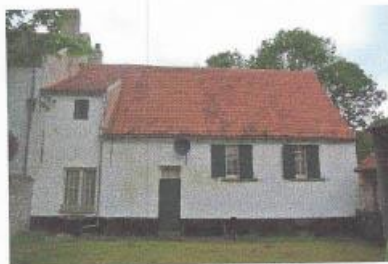
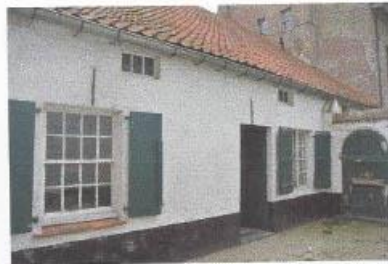
De oudste ruimtes van de boerenwoning zijn C0.13 en C0.17. Deze ruimtes dateren mogelijks uit de vroege zeventiende eeuw. C0.13 was oorspronkelijk een leefkeuken. Sporen van een grote haard ter plaatse van de huidige zijn nog steeds af te lezen in de raveelconstructie in de moer- en kinderbalklaag. De uitgemetselde trap naar de opkamer C0.17 is duidelijk van latere datum; de oorspronkelijke kelder-/opkamertrap bevond zich immers in de zuidoostelijke hoek van de leefkeuken. De keldertrap is nog te zien in de kelder en de doorgangsoopening naar de opkamer is nog te zien in de ingemaakte kast in de opkamer. Hieruit volgt dat de huidige toegangsdeur in de zuidgevel niet oorspronkelijk is. Misschien was deze gebouwd ter plaatse van het huidige venster in de zuidgevel.

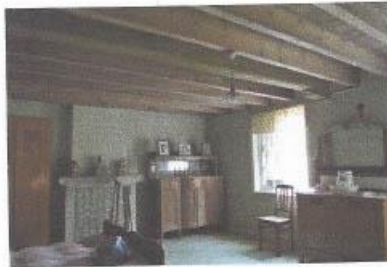
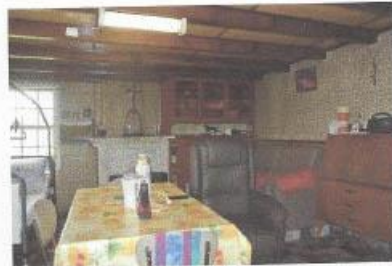
De ruimten C0.14 tot C0.16 maken (samen met C0.12 in het landhuis) deel uit van een uitbreiding, die waarschijnlijk gesitueerd kan worden op het einde van de achttiende eeuw. Deze ruimtes zijn afgedekt met evenwijdige balklagen. In C0.14 is een halletje uitgespaard, waarin een trapkast is ingebouwd.

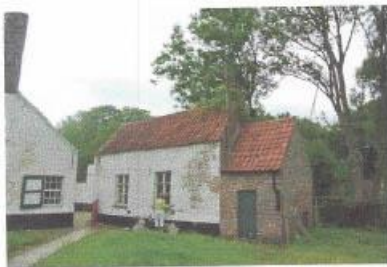
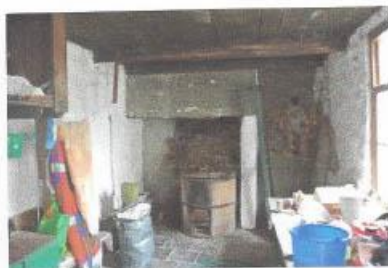
Dit geheel bestaat uit twee totaal verschillende gebouwen. Zo is er het gebouw D0.1-D0.2, die het bakhuis van de boerenwoning vormen en het gebouw D0.3-D0.4 die deel uitmaken van de boomgaard. Slechts het bakhuis wordt hier verder onderzocht.

D0.1-D0.2 vormen een eenlagig gebouw onder zadeldaken. D0.1 omvat de eigenlijke bakruimte; D0.2 is het ovengebouwtje, wat (misschien op een later tijdstip) wat vergroot werd. Het bakhuis dateert van na 1766 (kaart; toen stond het bakhuis op grotere afstand van de boerderij) en vóór 1841 (Atlas van Buurtwegen).

Een oorzaak van een grondverzakking onmiddellijk voorbij de westelijke gevel (kant inkomdeur bakruimte) dient te worden onderzocht. Deze is mogelijk gelieerd met de aanwezigheid van een kelder onder D0.3. De opgaande muren van het bakhuis lijken echter niet te vervormen. Het verdient aanbeveling om deze verzakking spoedig te stabiliseren.

Het schrijnwerk dient te worden hersteld, c.q. vervangen.

Het bakhuis kan best als dusdanig worden bewaard. Indien de bakoven functioneel wordt hergebruikt, dient voorafgaandelijk onderzoek te worden gedaan naar de rookdichtheid van het overgewelf en de toestand van de schoorsteenpijp. De ovendeur zal hierbij moeten worden vervangen.

Bij stabilisering van de grondverzakking zal het misschien nodig zijn om de vloer in de bakruimte te vervangen. De dakconstructie werd niet nagezien; het herplaatsen van de dakbedekking boven een onderdak kan voldoende zijn.

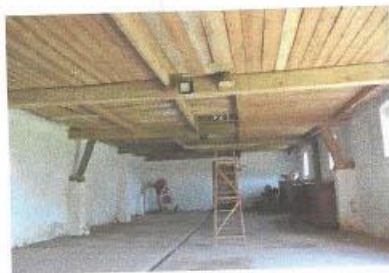
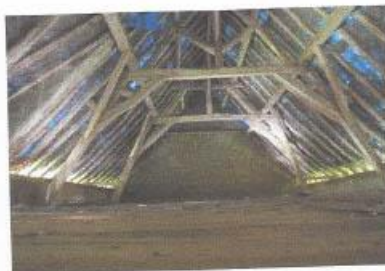
Het is waarschijnlijk tijdens de eerste wereldoorlog dat de ruimte voorzien werd van een betonvloer met afvoergeulen en dat een zoldervloer werd ingebouwd. Deze laatste bestaat uit naast elkaar geplaatste, op hun kant gelegde naalddhouten balken. Tijdens de latere twintigste eeuw werd de westelijke travée van dit gebouw afgenomen en als garage ten behoeve van het landhuis ingericht.

De schaapsstal is in goede staat van bewaring en onderhoud. De dakbedekking werd herplaatst boven een kunststof onderdak. Misschien zijn de dakoverstekten aan de zuidzijde iets té horizontaal uitgevoerd. Het gevelschrijnwerk is aan herstelling, c.q. vervanging, toe.

De zoldervloer dient te worden weggenomen om de oorspronkelijke ruimtelijkheid van de schuur te reconstrueren. Op vraag van de eigenaars zou de in de westelijke travée ingebouwde garage niet onmiddellijk worden uitgebrouwen. In eerste instantie zou de zoldervloer boven deze ruimte kunnen worden benut als bergplaats van de evenementenruimte, mits de bereikbaarheid ervan tot een ladder zou kunnen worden beperkt.

Om het gebruik van het gebouw het jaar rond te garanderen, verdient het aanbeveling om de plaatsing van minstens dakisolatie te overwegen.

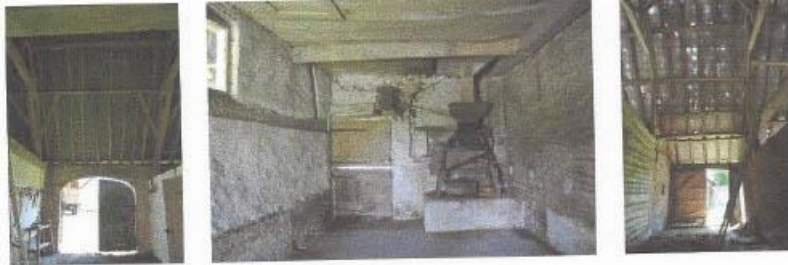
Deze gebouwdelen werden sterk verbouwd tijdens een bouwcampagne waarbij de metselwerken in gele handvormsteen werden uitgevoerd. Hieronder valt eveneens de verlenging van de zuidgevel van de schaapsstal. Ook werd de volledige hoek tussen de zuidgevel en de oostgevel van de langse en dwarse doorritten gebouwd of verbouwd.

Deze gebouwdelen zijn doorgaans in goede staat van bewaring en onderhoud. De dakbedekking werd herplaatst boven een kunststof onderdak. Het gevelschrijnwerk is aan herstelling, c.q. vervanging, toe.

Een ernstiger bouwfysisch probleem stelt zich ter hoogte van de oostelijke poort van doorrit E0.7. Links en rechts van de poort zijn in het metselwerk brede scheuren ontstaan. Deze lijken te wijzen op een funderingsprobleem aldaar. De herstelling van dit probleem wordt best niet te lang uitgesteld.

- herstel scheuren in metselwerk oostelijke poort van doorrit E0.7

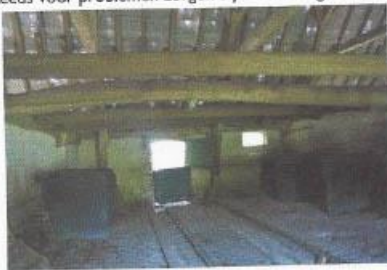
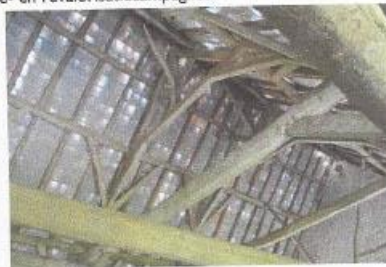
Deze gebouwdelen zijn doorgaans in goede staat van bewaring en onderhoud. De dakbedekking werd herplaatst boven een kunststof onderdak. Het gevelschrijnwerk is aan herstelling, c.q. vervanging, toe. Verwacht wordt dat de opgaande muren en de vloeren volledig verzadigd zijn met organische zouten. Dit zal steeds voor problemen zorgen bij toekomstige restauratie- en revalorisatiecampagnes.

Niettegenstaande hun bewaringstoestand als bijna puntgaaf kan worden beschouwd, zullen ze steeds aanleiding geven tot vocht- en geurhinder ten gevolge van hun verzadiging met organische zouten. Remediering van dit probleem – bijvoorbeeld door vervanging van materialen – zal steeds een aanzienlijke verarming van de architectuur en de authenticiteit van het gebouw voor gevolg hebben.

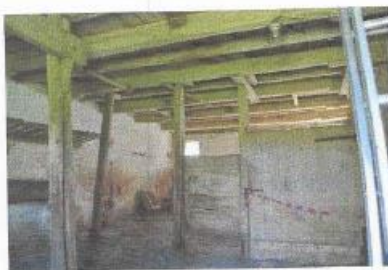
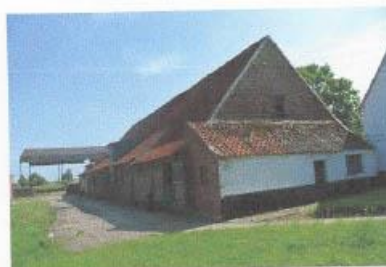
Benoorden de paardenstal is er nog een kleine aanbouw onder lessenaarsdak. Dit gebouw omvat twee bergruimtes (E0.12 en E0.14), waartussen de latrine van de boerenwoning (E0.13). De oostelijke bergruimte is slechts bereikbaar vanuit de paardenstal.

Het gebouw doorgaans in goede staat van bewaring en onderhoud. De dakbedekking werd herplaatst boven een kunststof onderdak. Het gevelschrijnwerk is aan herstelling, c.q. vervanging, toe.

Minstens een gedeelte van de paardenstal en de latrine zijn gebouwd boven een ondergrondse mestput. Er lijkt een verzakking te zijn ontstaan in de paardenstal, ongeveer centraal tegen de noordgevel ervan. Onderzoek van de oorzaak en herstelling van de schade is noodzakelijk om een toekomstige instorting van het gewelf te vermijden. Het afsluiten van de paardenstal in afwachting van de herstelling van de schade is aangewezen.

- dichten van de scheur in de westelijke hoek van de noordgevel

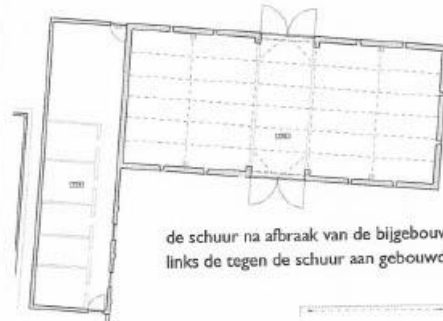
de schuur na afbraak van de bijgebouwen  
links de tegen de schuur aan gebouwde varkensstal

- restauratie van de dakbedekking, met voorziening van een onderdak en van dakisolatie (bij voorkeur tussen de zichtbaar blijvende kepers en de dakbedekking)
  - restauratie, c.q. vervanging, van de beide schuurpoorten
  - afdichten van de ventilatieopeningen in de gevels (bijvoorbeeld plaatsing van kaderloze glasplaten in de openingen)
  - minstens gelijk brengen van de vloer van de doorrit met het niveau van de vloeren in de tasruimtes.
- In een volgende fase zou kunnen overwogen worden om de vloer te isoleren en te voorzien van een vloerafwerking, het gebouw uit te rusten met een basisverwarming en dergelijke meer.

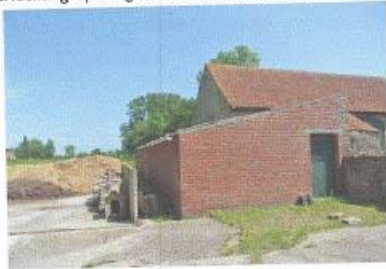
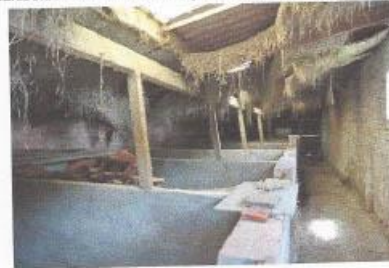
De stal is in relatief goede staat van bewaring. Het verdient echter aanbeveling om de openstaande venster- en ventilatieopeningen dicht te maken en de verweerde dakisolatie uit cementvezelplaten weg te nemen.

Op zichzelf is het gebouw niet echt waardevol. Het is echter ideaal gelegen om er functies in te brengen die de herbestemde schuur ondersteunen. Ingeval de schuur als evenementenruimte wordt ingericht, dan kunnen in de varkensstal bergruimtes, sanitaire ruimtes en eventueel een afwerkkeuken worden ingericht. De voorziening van een rechtstreekse binnendoorgang tussen schuur en varkensstal lijkt ons hierbij niet nodig.

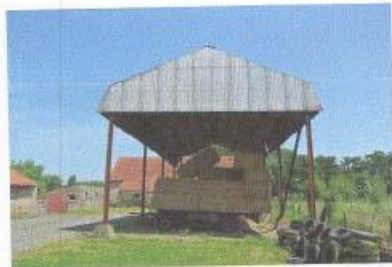
Gebouw G is een open hangar met staalstructuur en golfplaten dakbedekking. Het is op vandaag vier traveeën breed; een vijfde travee aan de westzijde werd eerder afgebroken.

De bouwfysische toestand van de constructie wordt precair. De voeten van de stalen stijlen raken volledig doorgeroest.

Het verdient aanbeveling om de slooping van de hangar te overwegen. Binnen afzienbare tijd zullen een of meerdere stijlvoeten volledig doorroest zijn, waardoor het risico op het kantelen en instorten van het dak reëel zal worden.

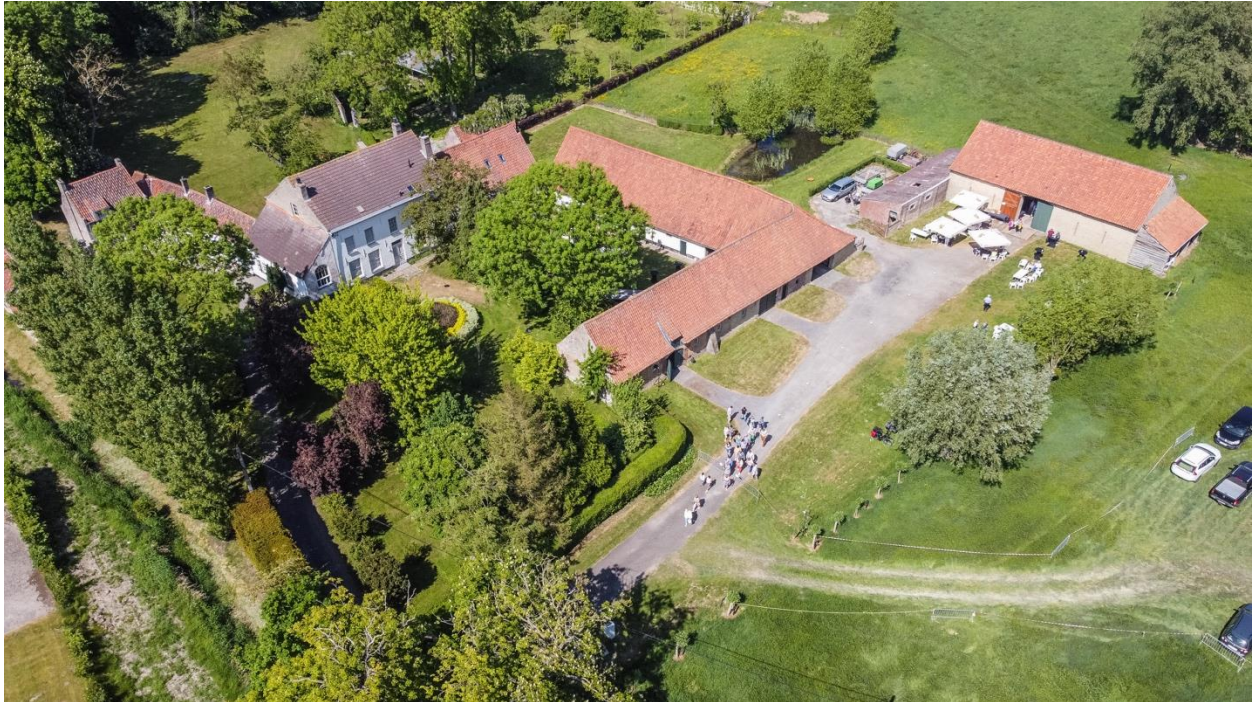
Addendum 10: luchtfoto (mei 2022). Van links naar rechts: hovenierswoning nr 33, landhuis nr 31, hoeve nr. 29 (alle daken van de hoeve zijn uniform bedekt met dezelfde oude rode boerenpannen)
