## Bijlage 4. Plannen voor de reconstructie van het schrijnwerk van de schuur en het stalgebouw.

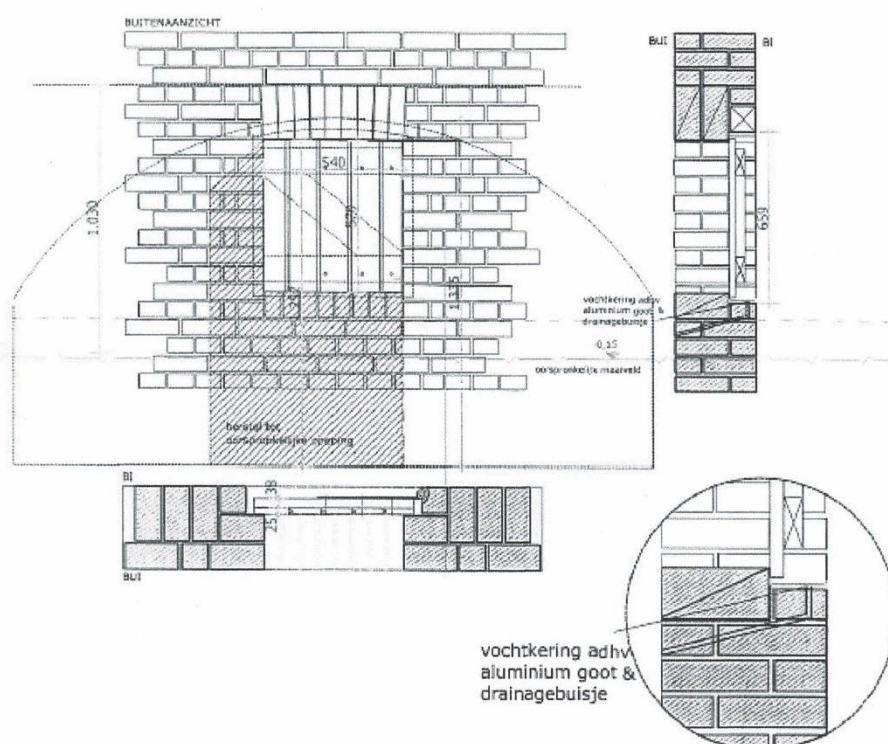
### 4.1. Schuur. Reconstructie doorgang naar de aardappelkelder

Schuur C : reconstructie kelderraam

Architectural drawings of a brick wall with an arched window. The drawings include a side elevation, a front elevation, and a cross-section. The side elevation shows a brick wall with a window frame and a door. The front elevation shows a brick wall with an arched window and a door. The cross-section shows the internal structure of the wall and window frame. Dimensions are provided for various parts of the structure.

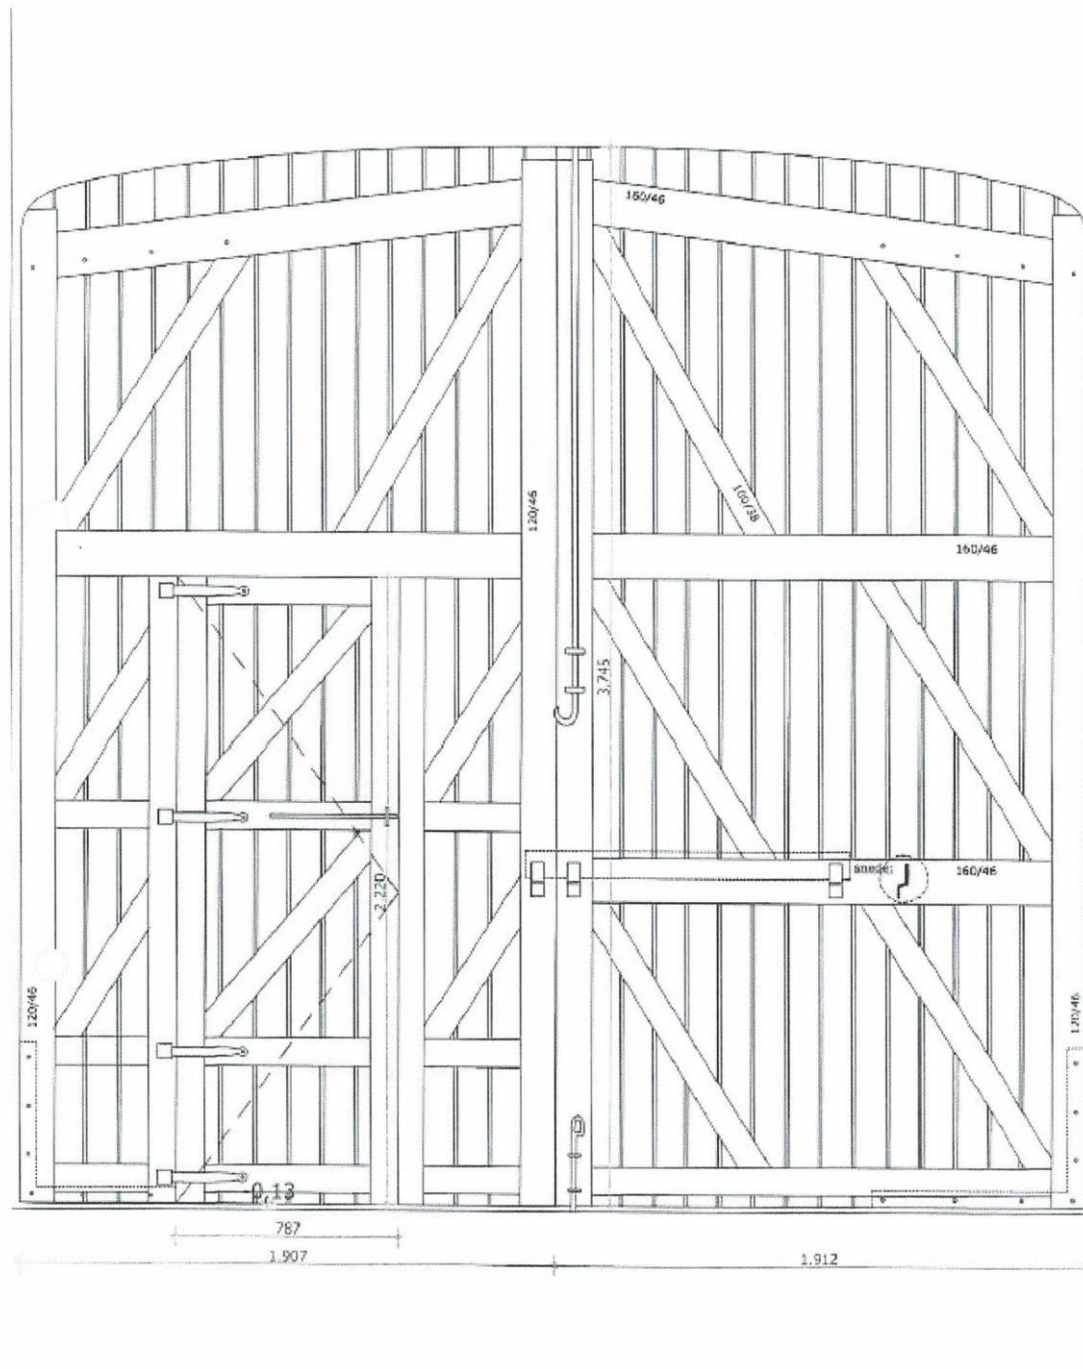
#### 4.3. Schuur. Reconstructie schuurpoort (binnenzijde)

Schuur C : schrijnwerk, binnenaanzicht nieuw te maken poort.

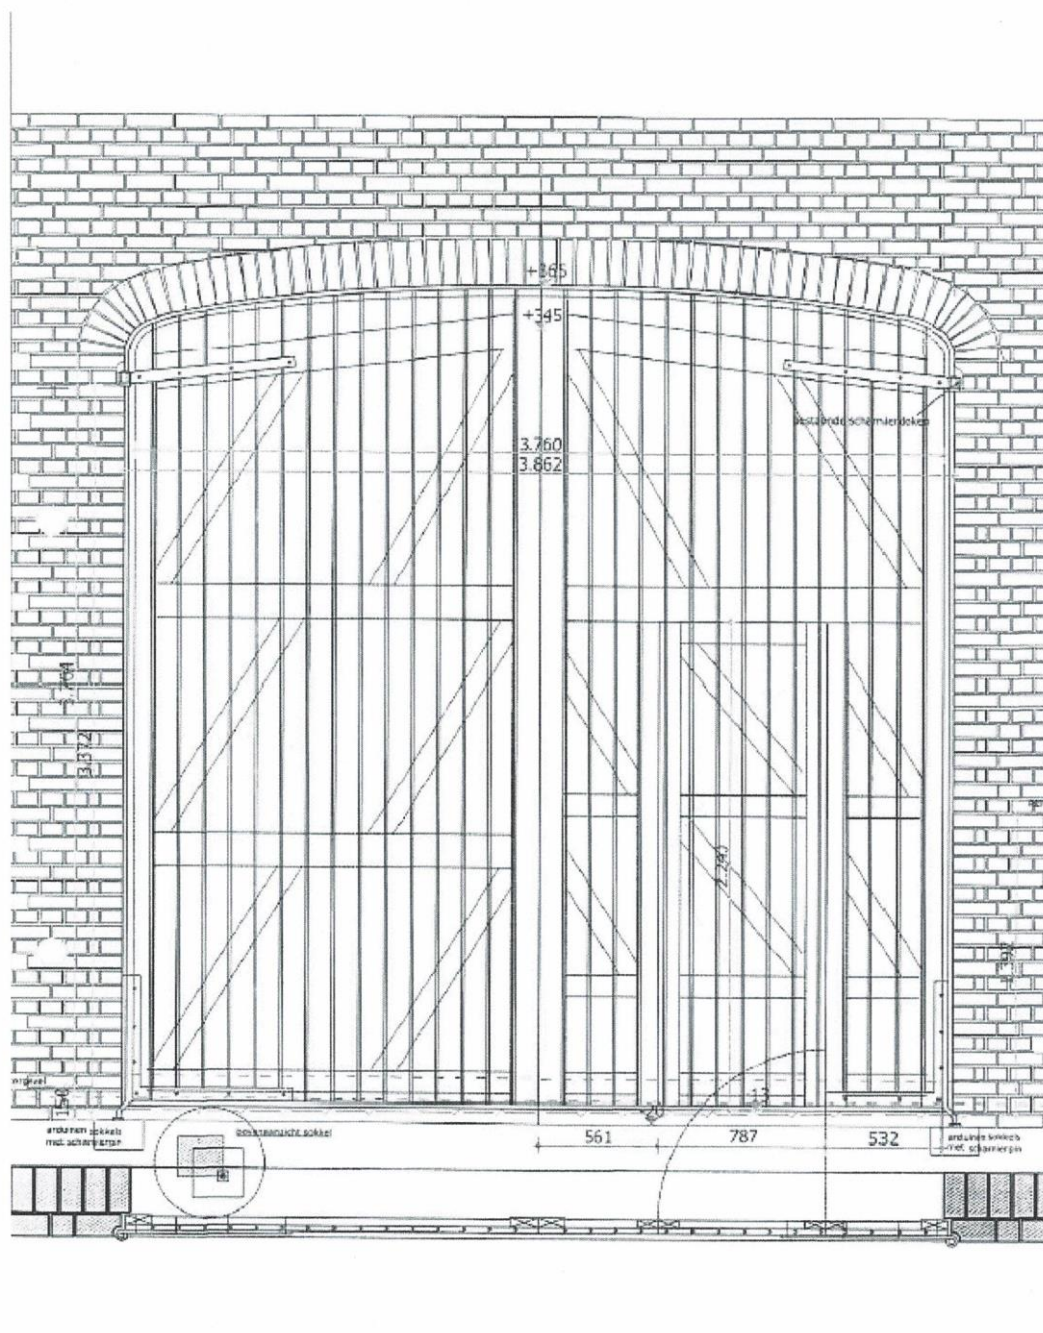
#### 4.4. Schuur. Reconstructie schuurpoort (buitenzijde)

Schuur C : schrijnwerk , buitenaanzicht nieuw te maken poort.

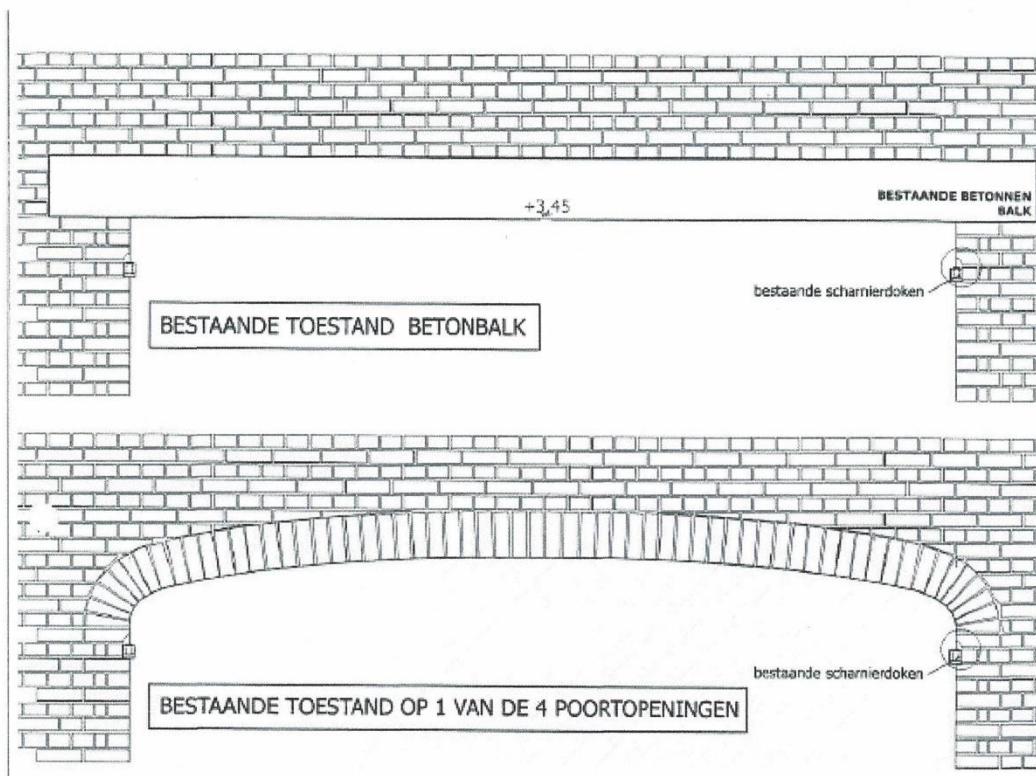
#### 4.5. Schuur. Reconstructie afdekking schuurpoort

Schuur C : schuuropeningen, herstel korfbogen
