# Geïntegreerd beheersplan Parkbegraafplaats Schoonselhof Antwerpen

| <b>Datum eindrapport: 31/08/2023</b> | |
| <b>Opdrachtgever: Stad Antwerpen</b> | |

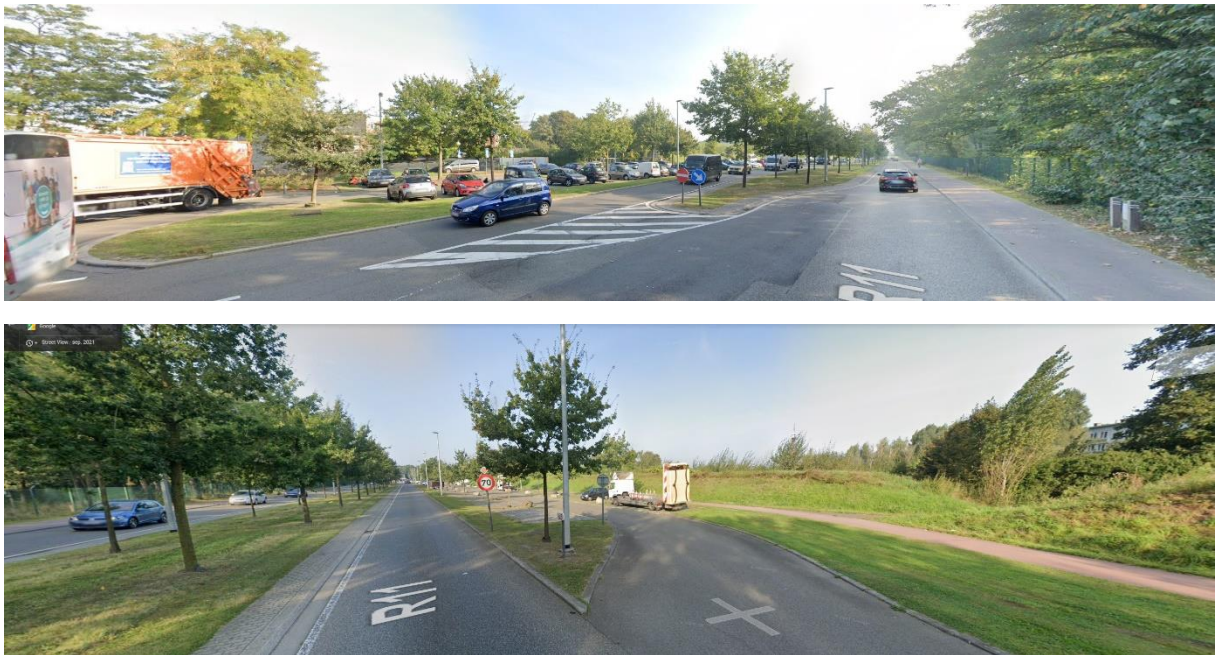
*Figuur 1: P+R Schoonselhof*

Er is geen **parking** op de begraafplaats voorzien, wel aan het crematorium. De parking van de begraafplaats valt samen met de P+R parking 'Schoonselhof', aan de overzijde van de R11. Oversteken kan enkel via de lichten op het grote kruispunt Krijgsbaan - R11.

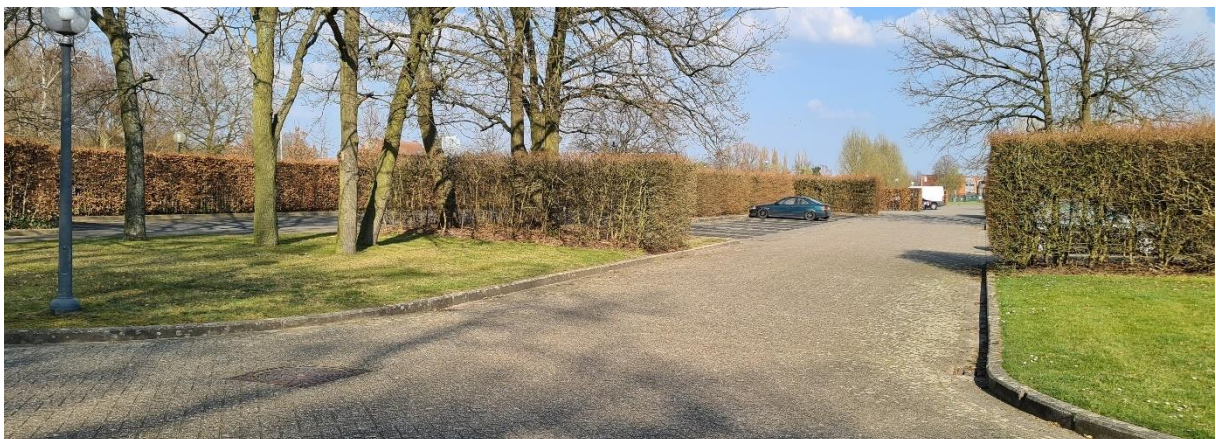
*Figuur 3: Parking (zijde R11)*

Aan de zijde van het crematorium zijn twee grote parkeergelegenheden, langs de zijde van de Krijgsbaan en langs de zijde van de Legerstraat.

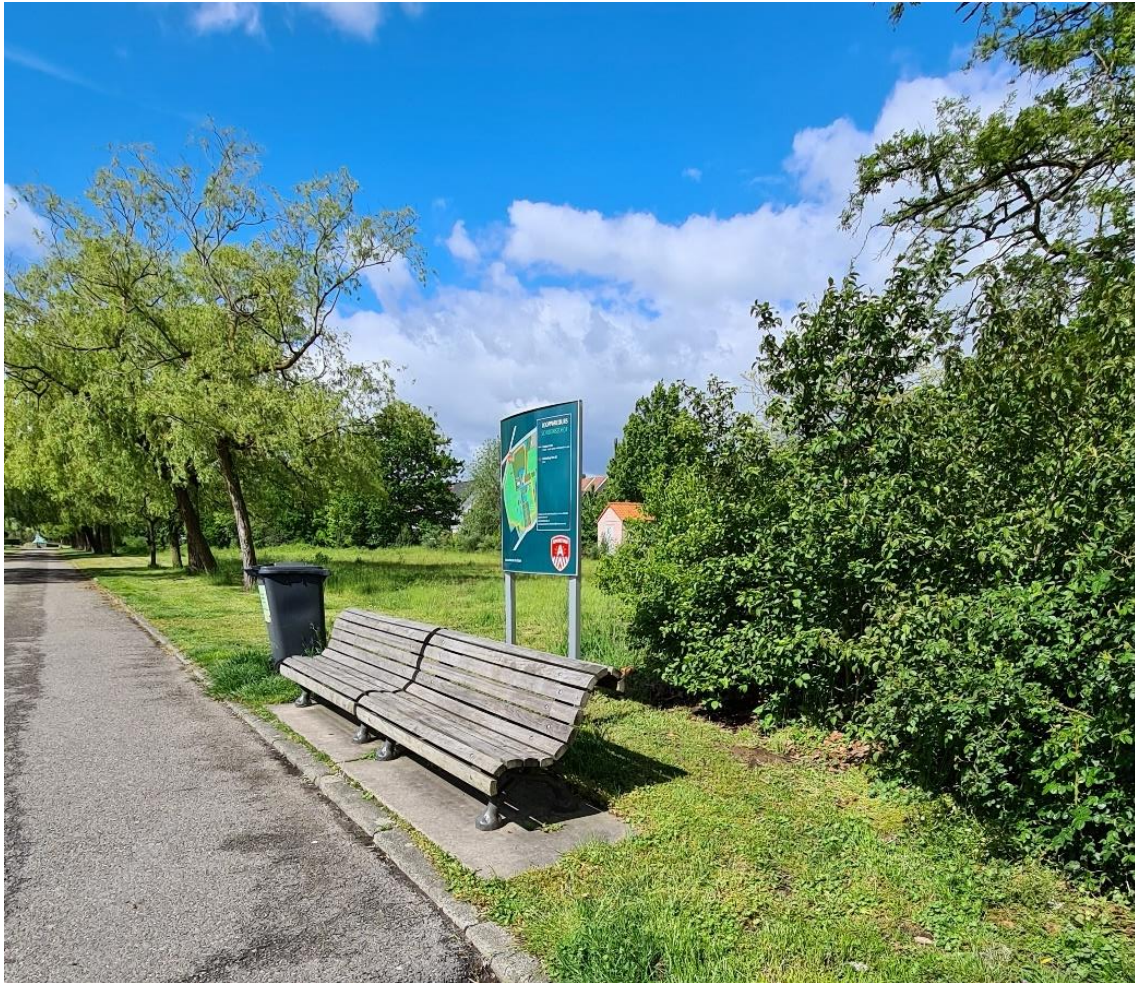
*Figuur 6: Houten banken (model Nachtegalenpark) staan verspreid over de site. Naast de banken bij de ingang is een kleine vuilbak voorzien.*

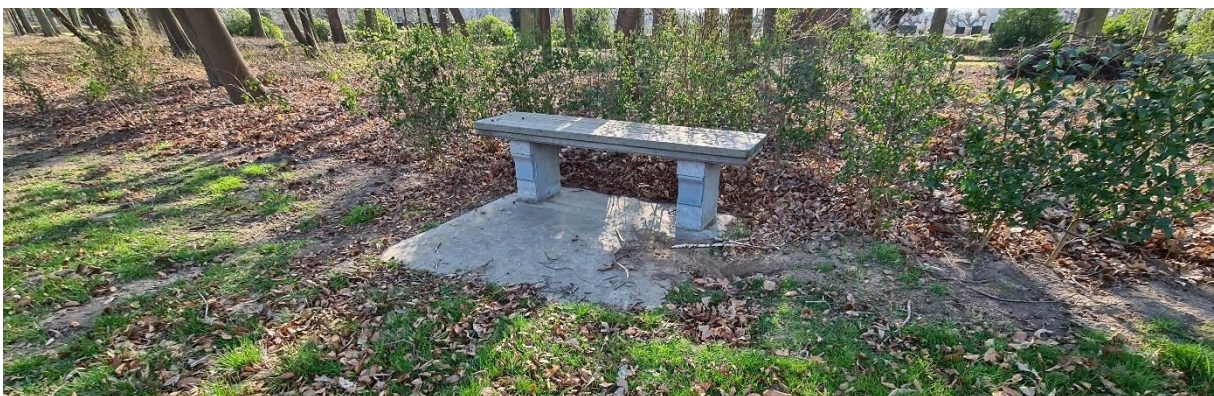
*Figuur 7: banken in blauwe hardsteen in de Franse tuin. Het betreft het originele ontwerp Schoonsel -Van Averbek, maar zijn wel replica's. De originele banken zijn met de tijd vergaan.*

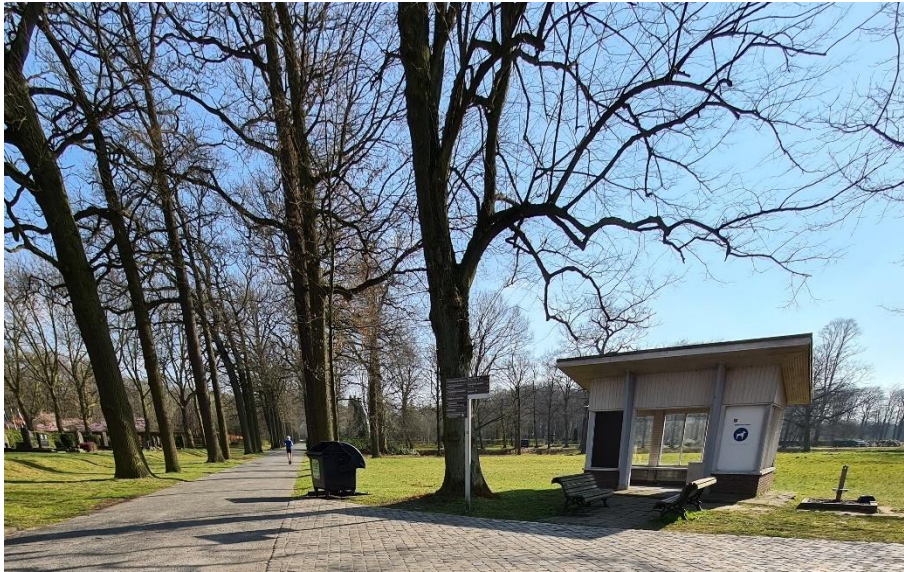
*Figuur 8: centraal gelegen wachthuisje, voorzien van vuilbak, zitbanken en aftappunt voor water.*

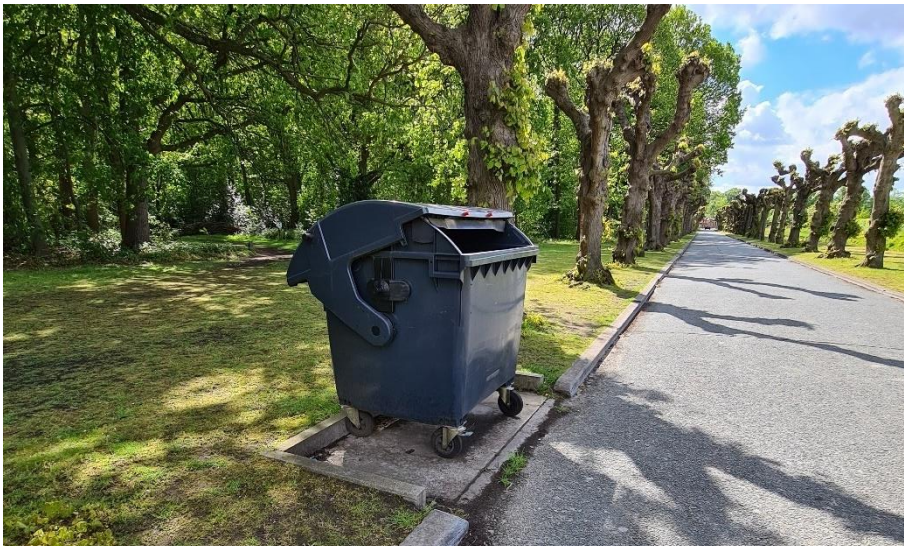
*Figuur 9: Op meerdere plaatsen is er een stelplaats/haven in beton voorzien voor grote vuilnisbakken (op wielen). Dit vergemakkelijkt de huisvuilophaling en berging van de containers.*

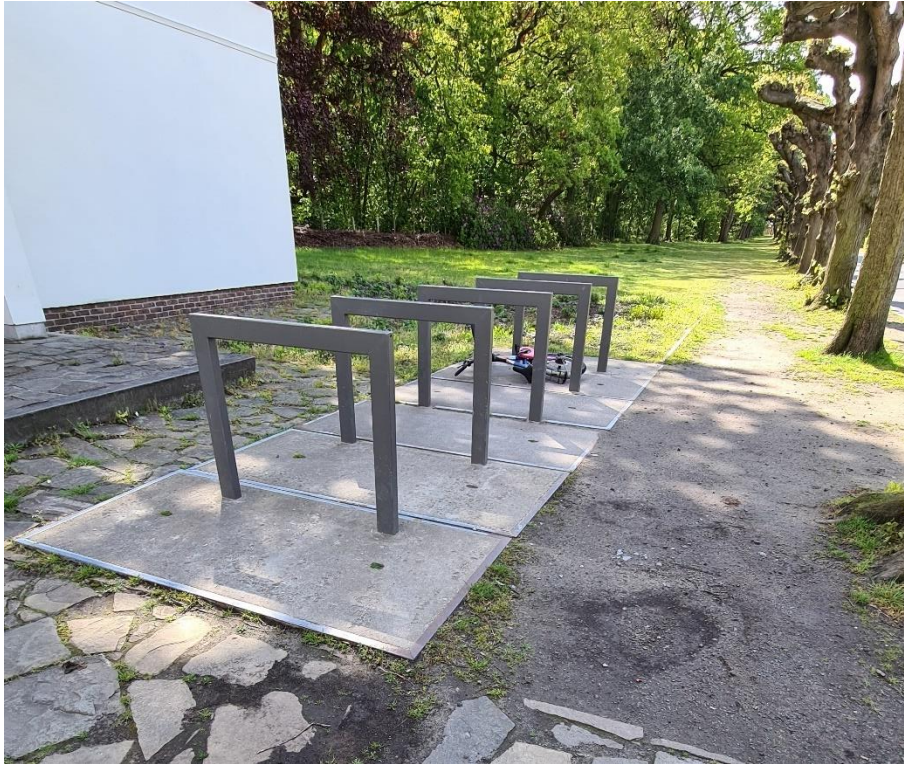
*Figuur 10: Nabij de hoofdingang (aan de wachtruimte) is een fietsenstelplaats voorzien. Ook aan het crematorium is een fietsenstelplaats voorzien.*

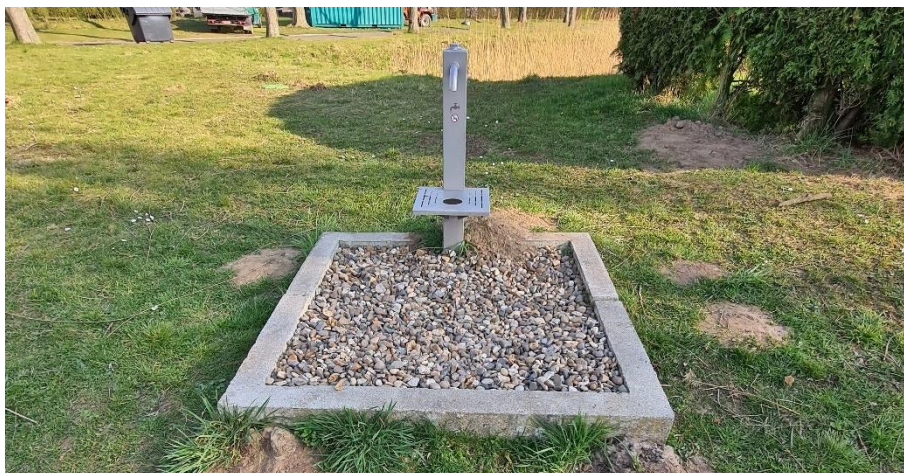
*Figuur 11: Waterkraantje nabij perk Z1*

Er zijn verschillende waterkraantjes voorzien (niet drinkbaar), verspreid langs verschillende perken op de begraafplaats, met het oog op water om graven en beplantingen te bewateren. Deze werden aangelegd langs de nieuwe waterleidingen die in het verleden op het Schoonselhof werden aangelegd (ter vervanging van oude loden buizen). Het watertoevoersysteem is bijgevolg beperkt tot de aansluitingen op dit nieuwe netwerk.

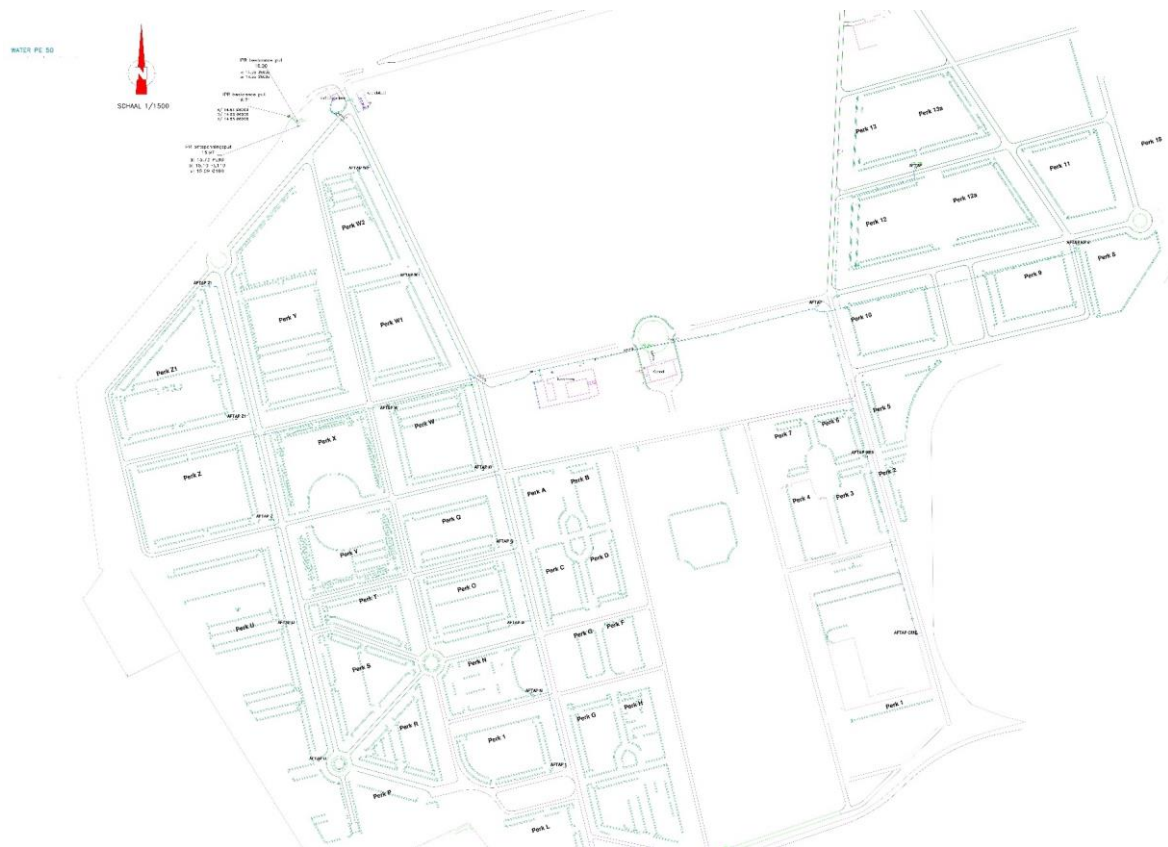
Figuur 12: overzicht met aftappunten (kaart: dienst begraafplaatsen, Stad Antwerpen).

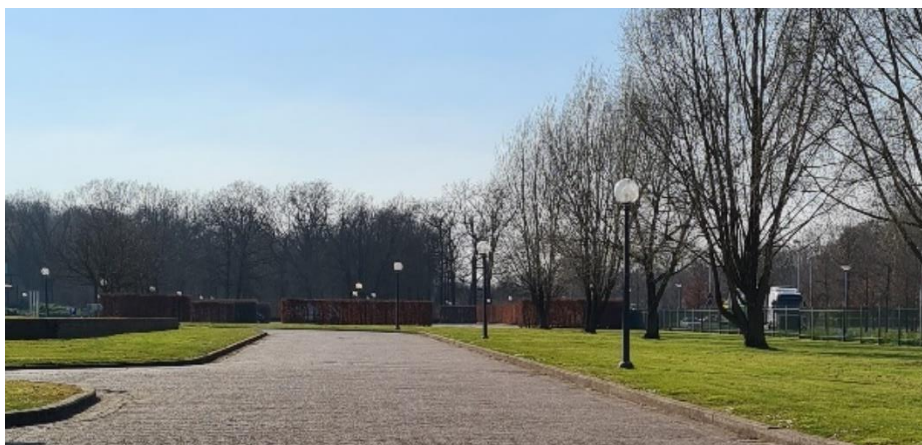
De begraafplaats heeft geen stroomnet en is niet verlicht, enkel rond het crematorium is straatverlichting aanwezig.

Figuur 13: Straatverlichting (crematorium)

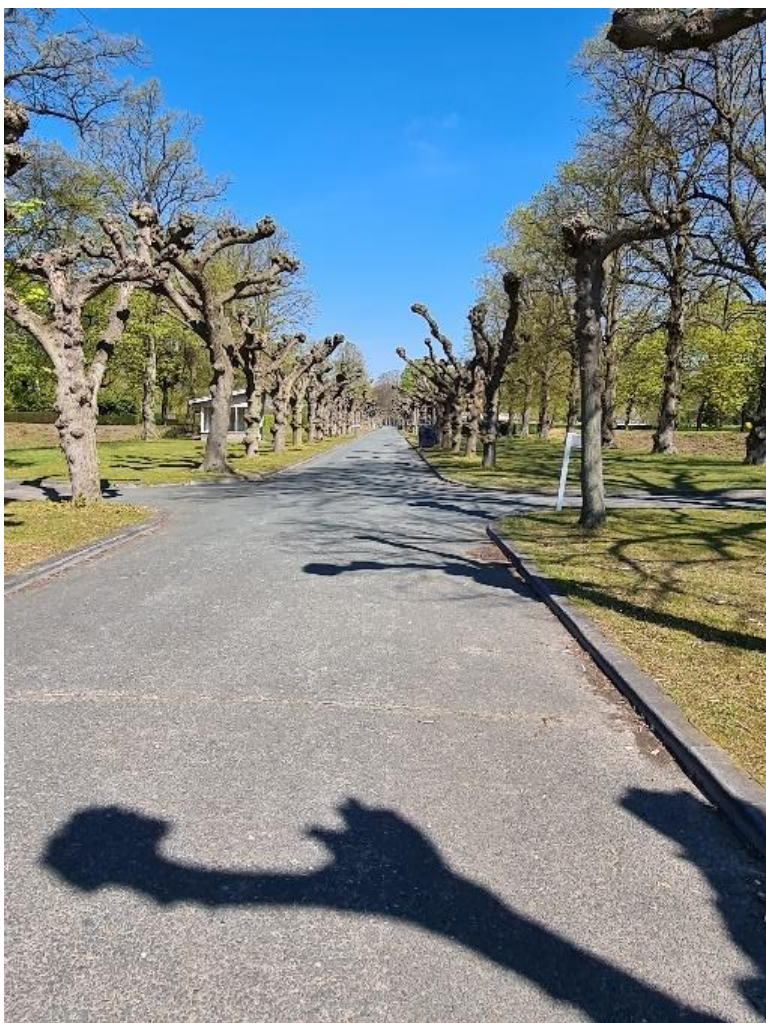
*Figuur 14: de begraafplaats is voorzien van brede geasfalteerde toegangswegen, die toegang met de wagen voor lokaal verkeer mogelijk maken. Ook nutsvoertuigen en zwaar verkeer voor aannemers en werken kunnen hierdoor gemakkelijk overal bij de perken geraken.*

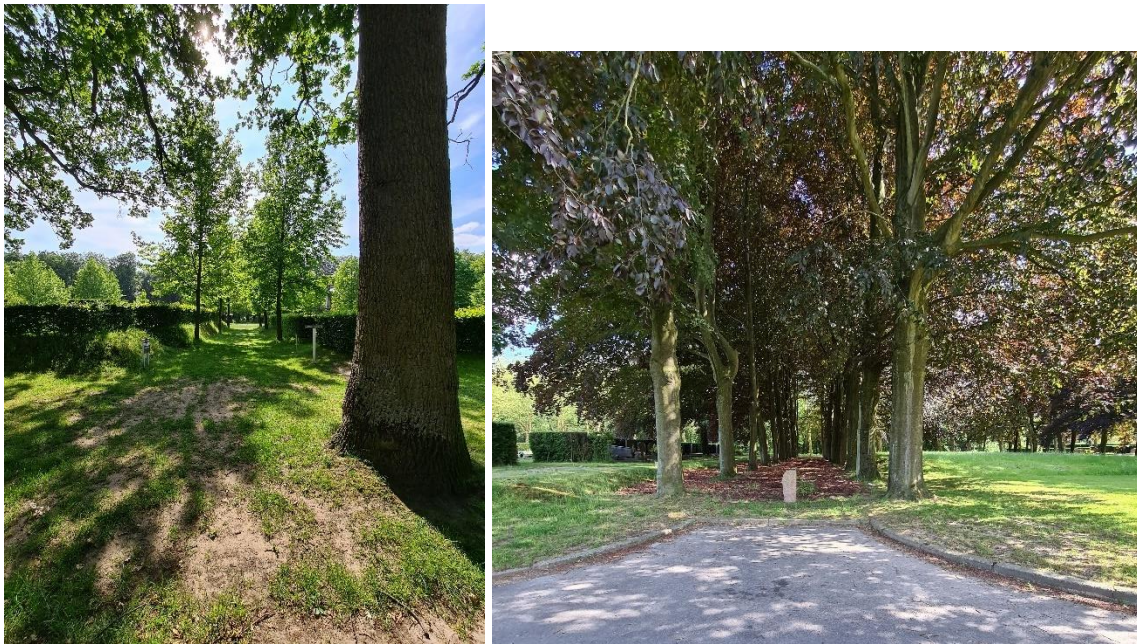
*Figuur 15: Enkele wegen werden ingegroend en onthard, onder meer tussen de militaire ereperken (vb.: tussen 3 en 6) en tussen perken 9 en 10.*

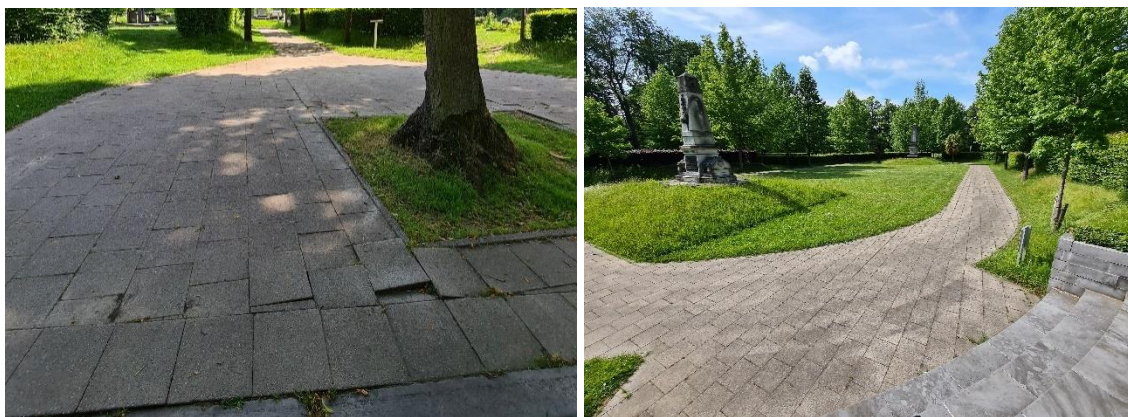
*Figuur 16: Tussen de militaire ereperken is een wandelpad voorzien van dals en klinkers. Dit pad is niet met wagens (auto's) toegankelijk (wel voor dienstvoertuigen). Voor de meeste betondals wordt beter een overgang naar andere bestrating ingepland. Hier moet rekening gehouden worden met een onderhoudsvrije bestrating, de niet gevoegde kasseien zijn erg duur in onderhoud.*

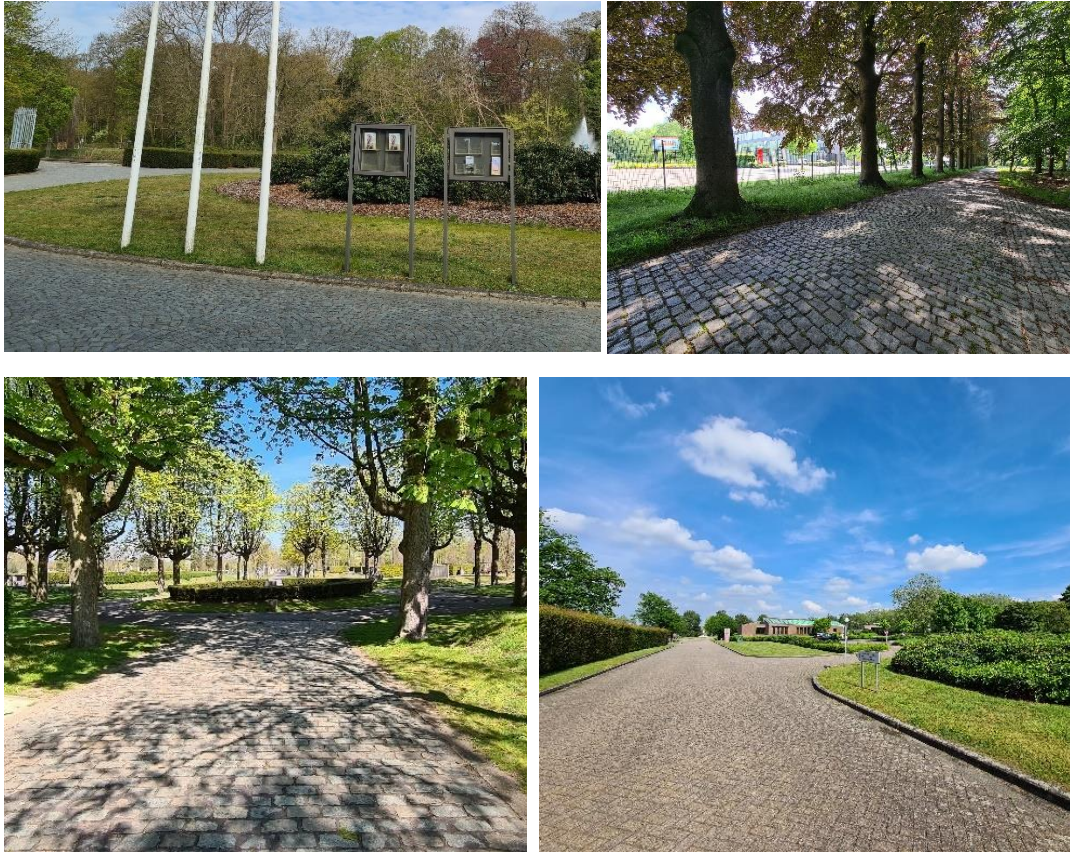
*Figuur 17: Op diverse plekken liggen kasseiwegen (en -opritten), rond het crematorium zijn de wegen voorzien van klinkers. De oude kasseiwegen (nabij de Neerhoeve en achter perk 1) zijn niet geschikt voor het toelaten van zwaar werfverkeer (net zoals de met kassei ingelegde bruggen aan het kasteel). In het kader van het historisch landschap worden deze wegen echter wel onderhouden.*

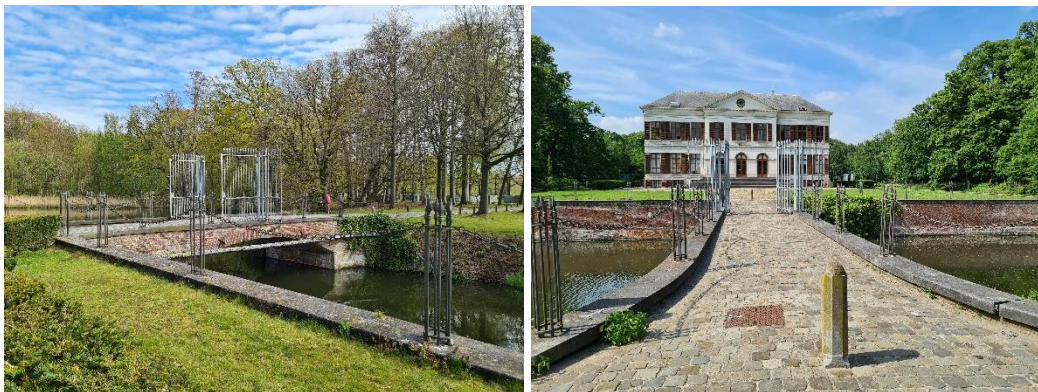
*Figuur 18: aan de toegangswegen van het kasteel vinden we nog de oude afsluiting (palen met kettingen in gietijzer) en de poorten. De wegen hier zijn te smal om groot werfverkeer toe te laten (gewichtbeperking nodig).*

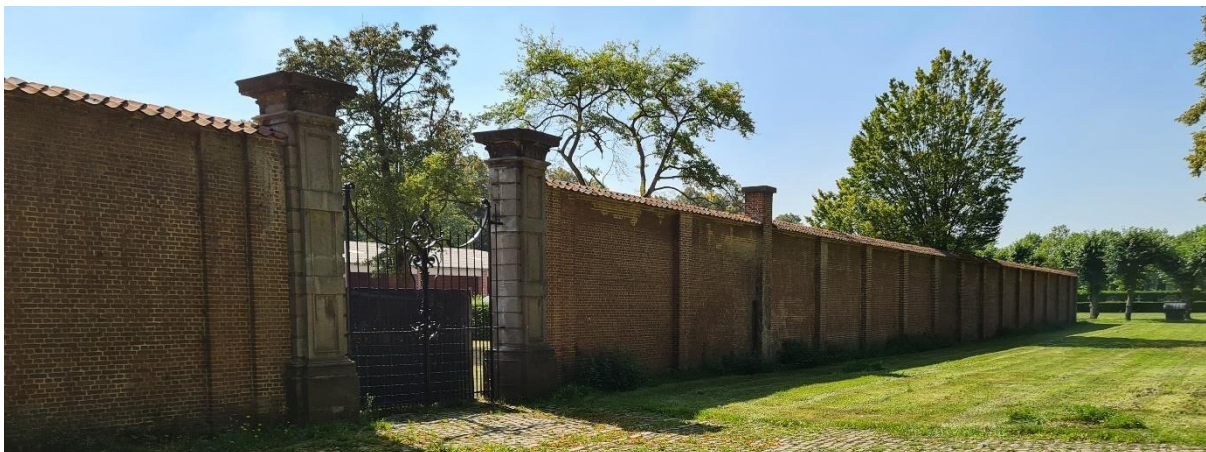
*Figuur 19: de oude muur en poort van de neerhoeve werden ondertussen gerestaureerd.*

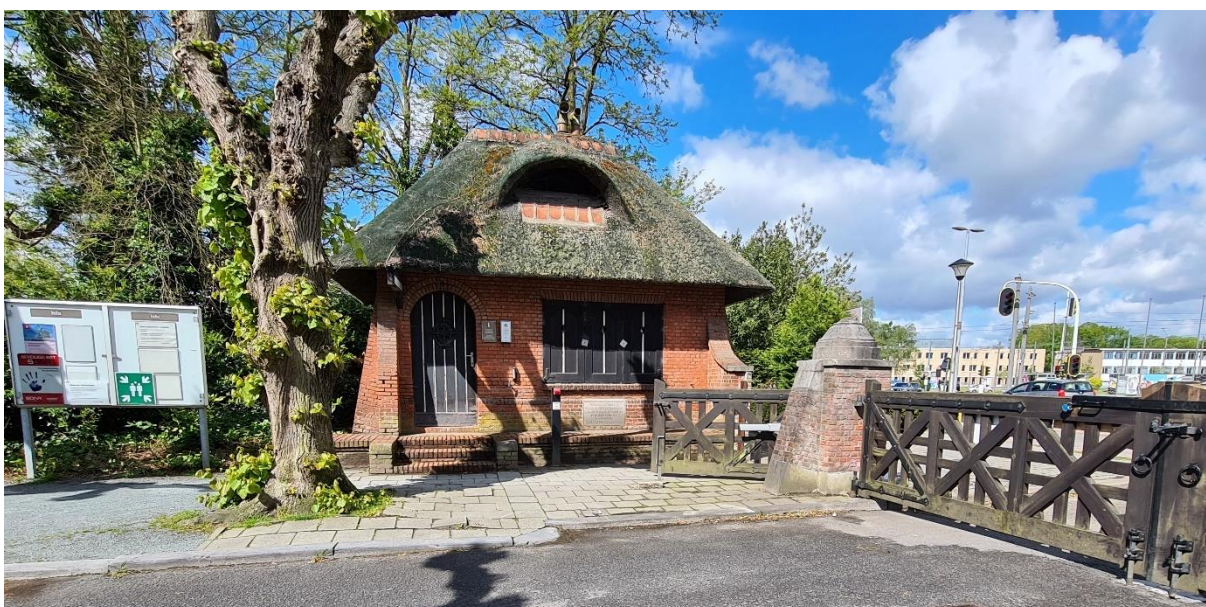
*Figuur 20: Ook de hoofdingang met het gebouwtje en de toegangspoorten (ontwerp Van Averbek) maken deel uit van de historische omheiningen.*

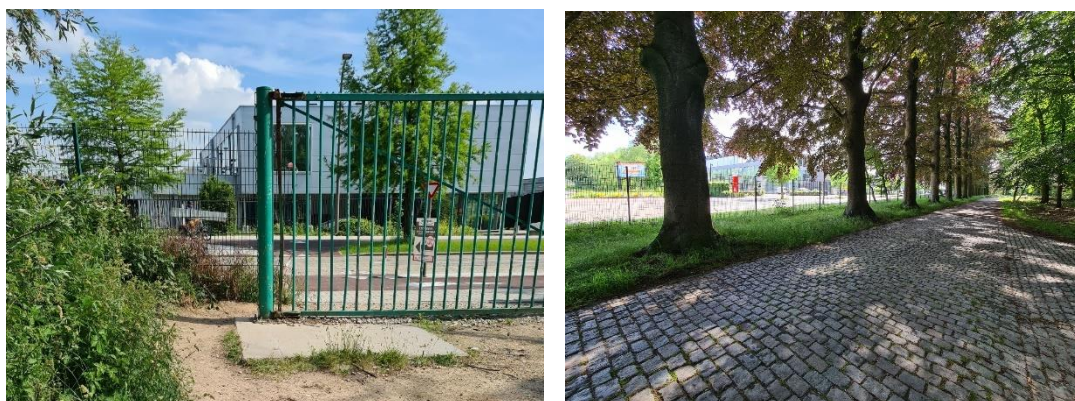
*Figuur 22: een moderne draadafsluiting staat aan de zijde van de Moerelei. Aan de toegang voor vrachtverkeer is er een opening tussen de draadomheining en de poort. Deze werd ondertussen gedicht. Dit is de **toegang voor werfverkeer** naar de te restaureren Neerhoeve en Kasteel Schoonselhof.*

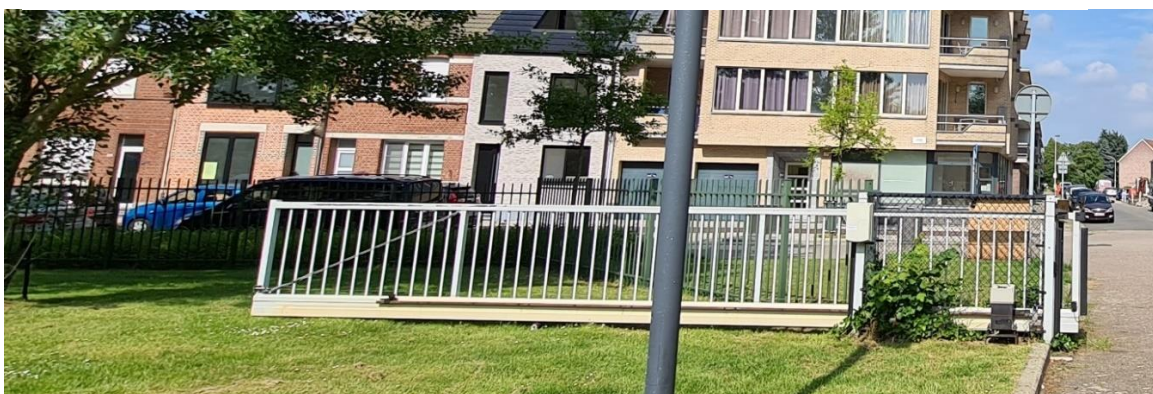
*Figuur 23: Een ander type moderne (lage) omheining staat langs de straatzijden van het crematoriumgedeelte. Dit is de geautomatiseerde uitgang na sluitingstijd van het domein die zich bevindt buiten de beschermde perimeter, nl. t.h.v. de oostelijke parking van het crematorium.*

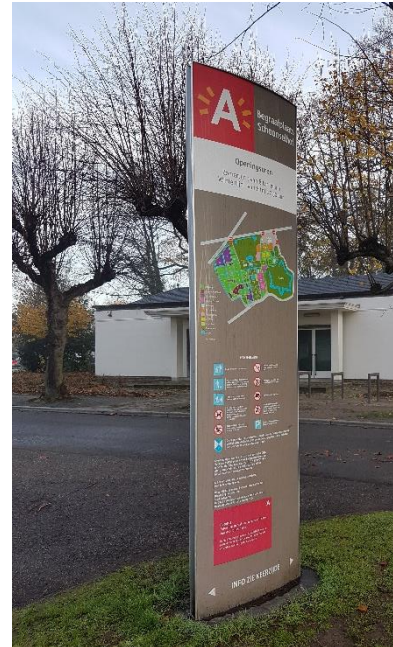
*Figuur 24: Bij alle grote toegangen staan er zuilen met o.m. een grondplan en bewegwijzering. Deze staat bij de hoofdingang.*

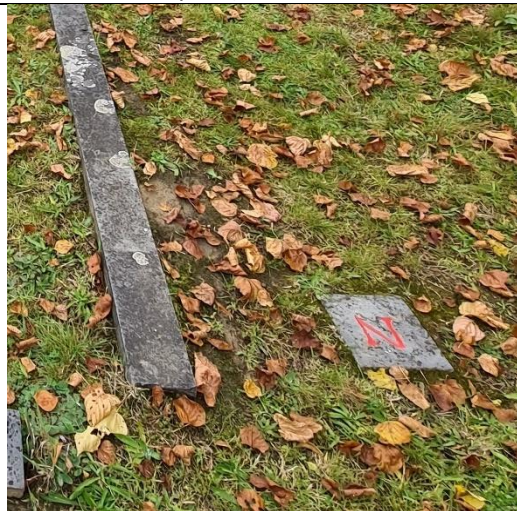
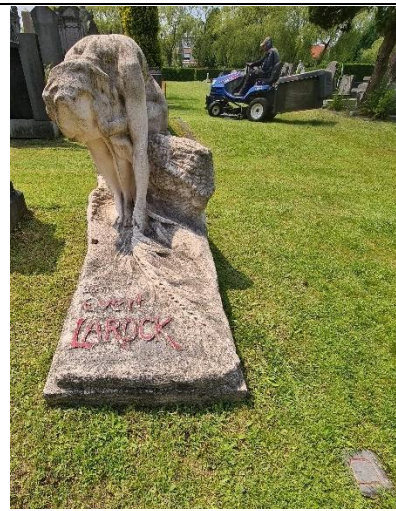
De lijnpalen (die deel uitmaken van het originele begraafplaatsontwerp) die vroeger hoger uit het gras staken, werden recent dieper teruggeplaatst. Dit voorkomt struikelincidenten, maar leverde ook meer efficiënt maaibeheer over, vermits de maaimachines over deze lagere paaltjes kunnen overrijden. De letters en cijfers werden met rode verf ingekleurd om de leesbaarheid te verhogen.

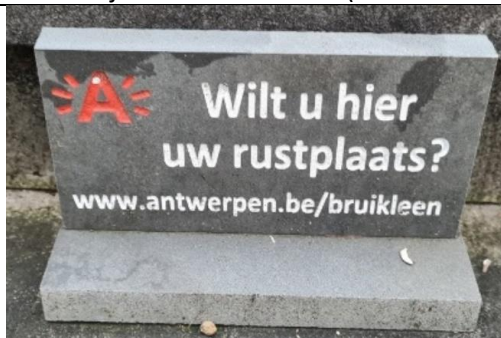
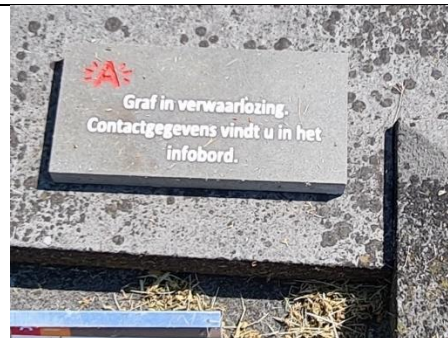
Infobordjes vanaf 2021-2022

De vroegere metalen bordjes met aankondigingen werden in 2022 vervangen door exemplaren in blauwe hardsteen. Deze nieuwe bordjes hebben een veel duurzamer karakter (niet nodig telkens te vervangen), en sluiten zeer goed aan bij de bestaande beeldkwaliteit op de perken (en zeker voor de historische perken, waar bruikleen sterk in de kijker gezet wordt).

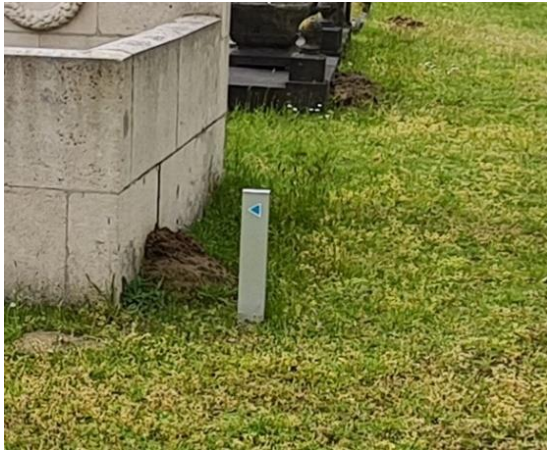
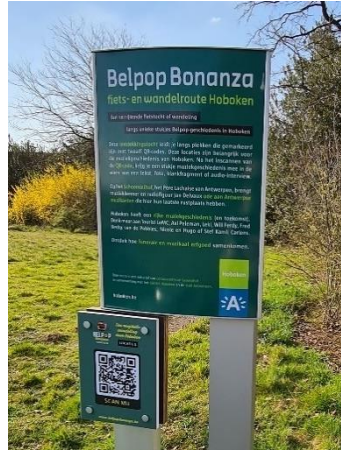
Voor de meer toeristische (tertiaire) functies zijn er bordjes aangebracht voor bewegwijzerde wandelingen. Momenteel wijzen de blauwe pijltjes de bezoeker de weg voor de brochure 'Beroemd Schoonselhof' die ook aan de inkom gratis verkrijgbaar is. Deze kleine paaltjes hebben echter wel een sterke impact op het maaibeheer.

*Figuur 28: informatieborden voor tertiaire functies: bewegwijzering wandeling 'Beroemd Schoonselhof' (zie ook brochure) en informatie over 'Belpop Bonanza'.*

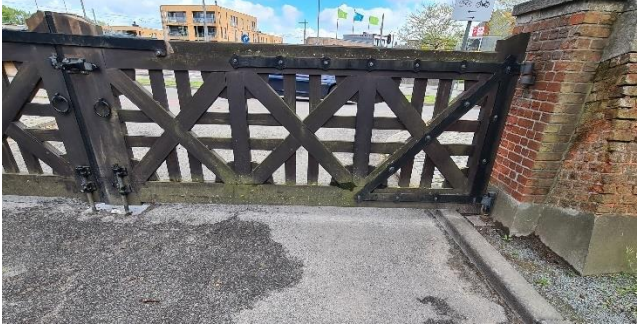
| <p>Poort centraal (toegang voor wagens en vrachtwagens)</p> <p>⇒ Voegen aan de achterzijde staan hier en daar open</p> | |

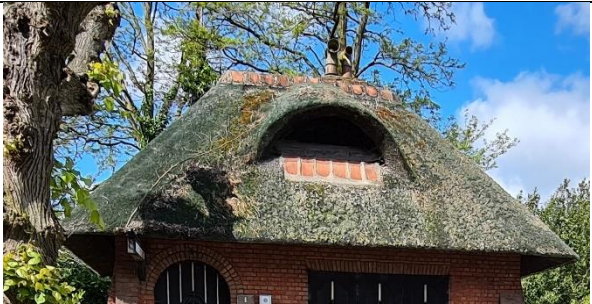
| <p><b>Dakconstructie</b></p> <p>Over het rieten dak is een gaas gespannen.</p> <p>Er ontwikkelde zich mos in de loop der jaren (door de beperkte lichtinval onder de bomen).</p> <p>De dakkapel is in goede toestand.</p> <p>De nok en de dakkapel werden voorzien met dakpannen in rood aardewerk.</p> | |

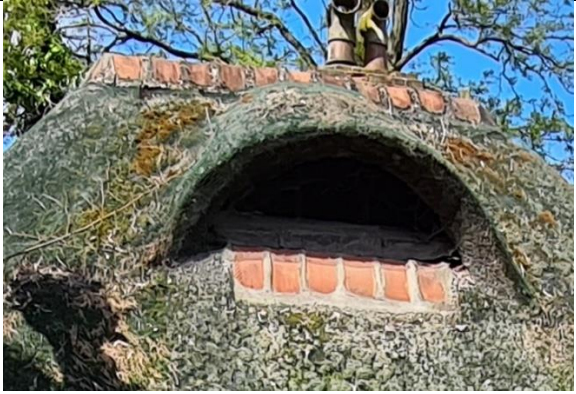
| <p><b>Dakkapel</b></p> <p>⇒ Relatief veel mosvorming, door ligging onder de bomen</p> | |

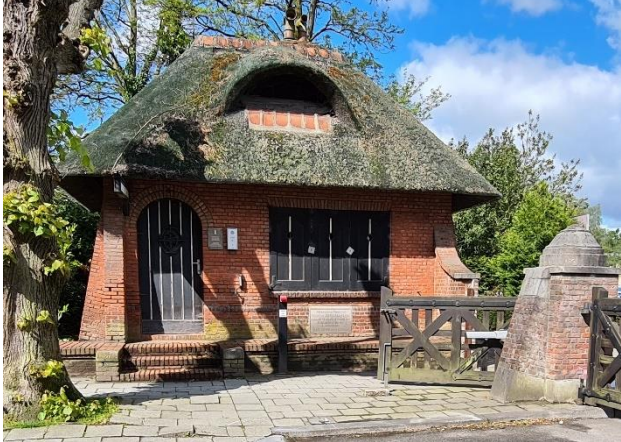
| <p><b>Voorzijde</b></p> <p>Er werd een bel aangebracht tegen de gevel, samen met een informatiebord.</p> <p>Naast het portiersgebouw staan informatieborden en infokasten voor brochures.</p> <p>Ingemetselde gedenksteen (slachtoffer V-bom)</p> <p>Tekst:</p> <p>TER NAGEDACHTENIS VAN</p> <p>TECHNICUS VAN PUT FRANS LOUIS</p> <p>GEBOREN TE WILRIJK 3 MAART 1893</p> <p>OVERLEDEN TE EDEGEM</p> <p>2 JANUARI 1945</p> <p>SLACHTOFFER DER V-BOMMEN</p> | |

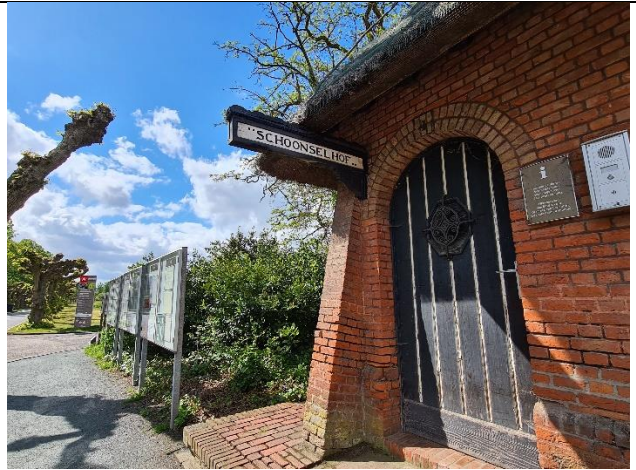
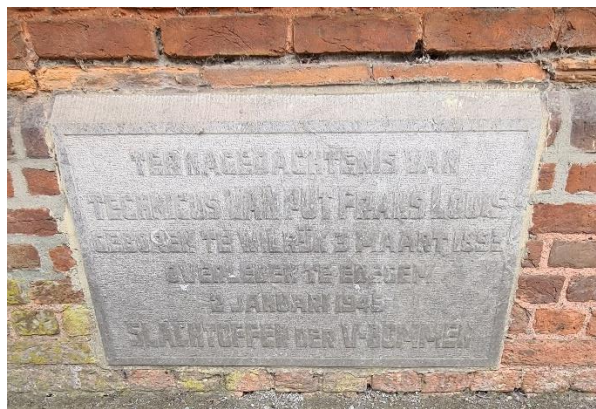
Rechterzijde (straatzijde)

De open achterzijde werd afgesloten met houten panelen.

⇒ Onderaan het gebouw vochtschade en mosvorming

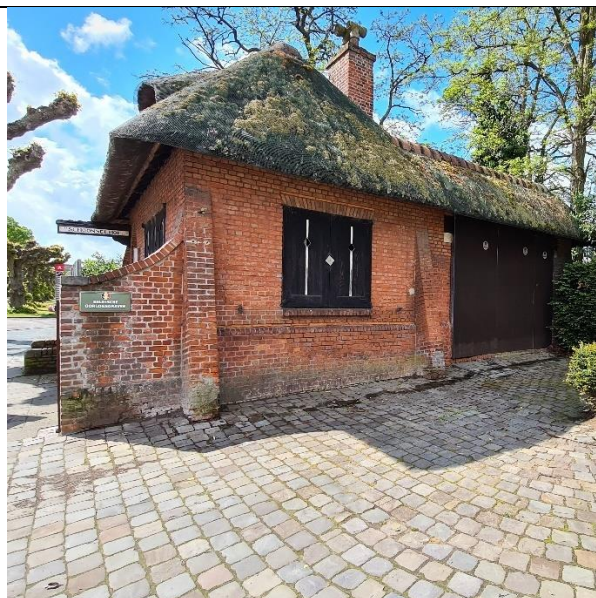
Linkerzijde (zijde begraafplaats) met het markante naambord 'Schoonselhof'

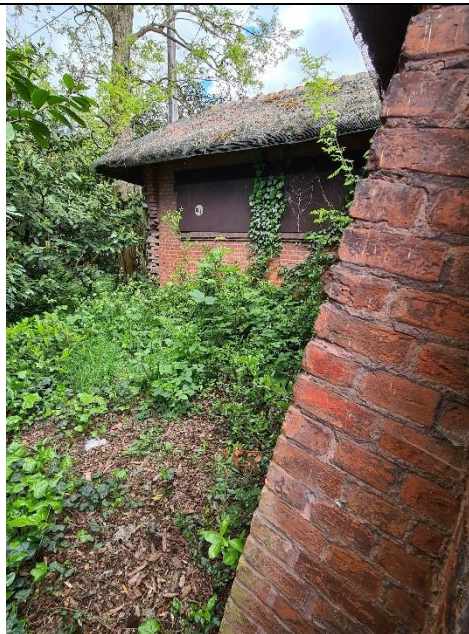
Trappen en platform

- ⇒ Voegen komen los, zowel in de steunelementen als in het platform. Op termijn zal dit zorgen voor losliggende/loskomende stenen

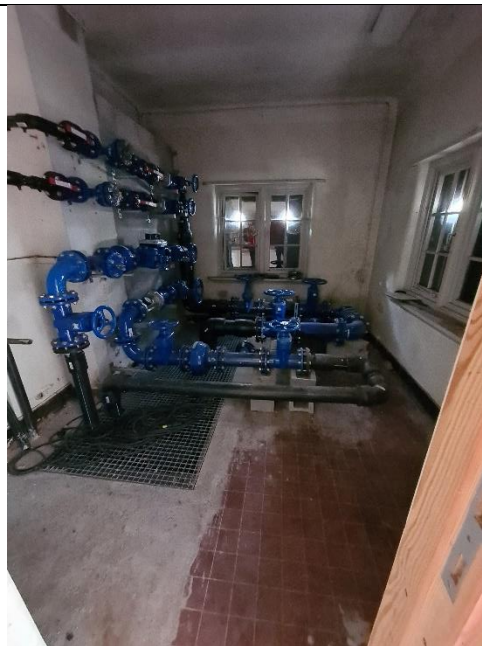
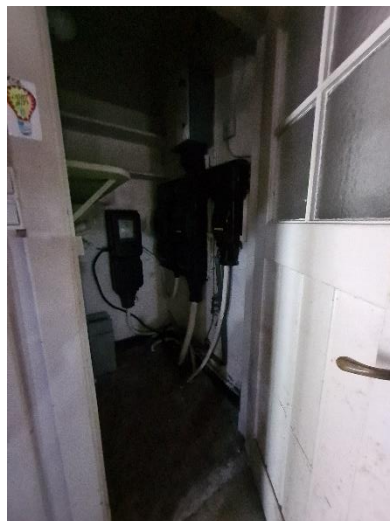
Interieur: waterpompinstallatie en technische installatie

- ⇒ Geen aanwijzingen van vroeger interieur meer aanwezig

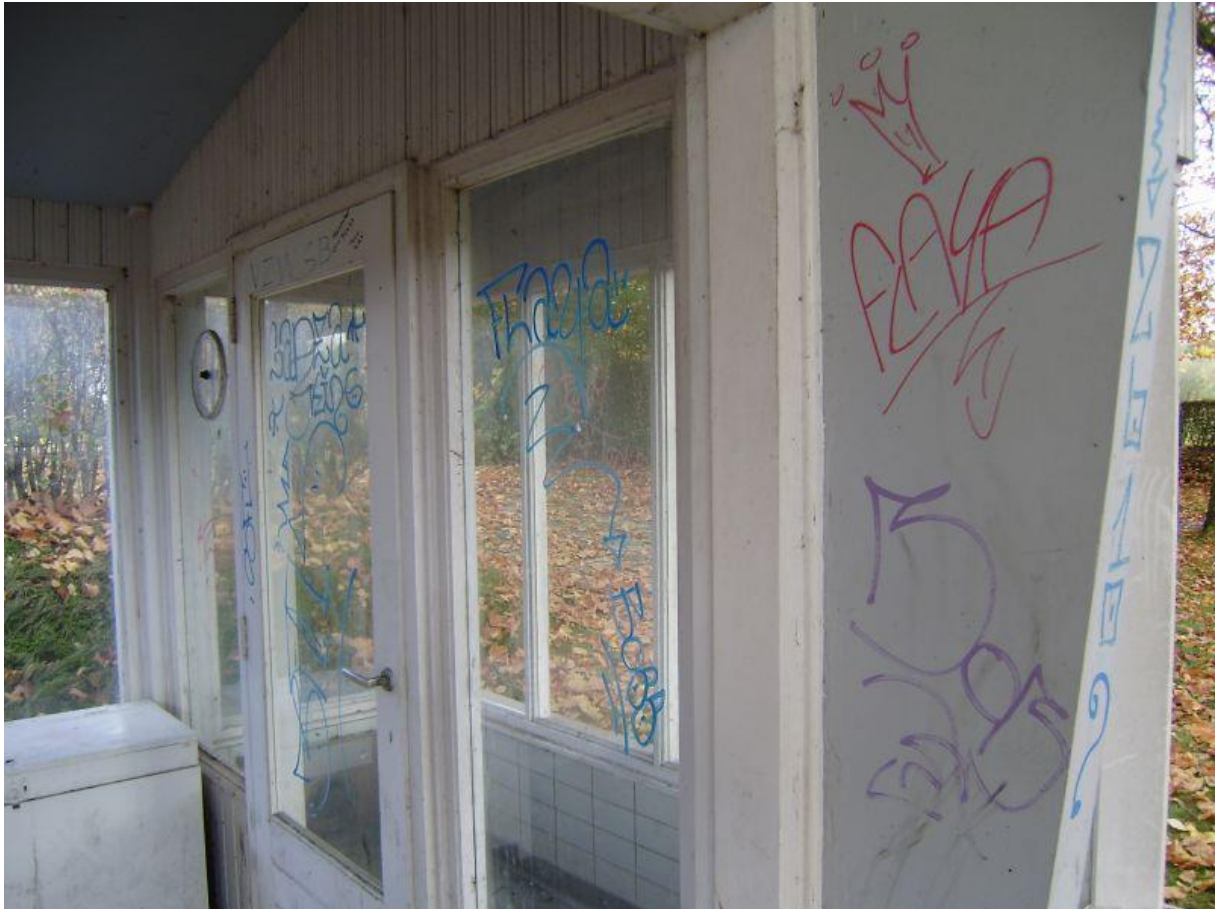
De toestand van de schuilhuisjes is over het algemeen zorgwekkend. Een groot deel van de huidige schade is een gevolg van vandalisme, dat plaatsvindt na de openingsuren van de begraafplaats. Zo stellen we glasbreuk vast in alle huisjes, naast sporen van graffiti en achtergelaten zwerfvuil.

*Figuur 29: foto genomen door de dienst Begraafplaatsen*

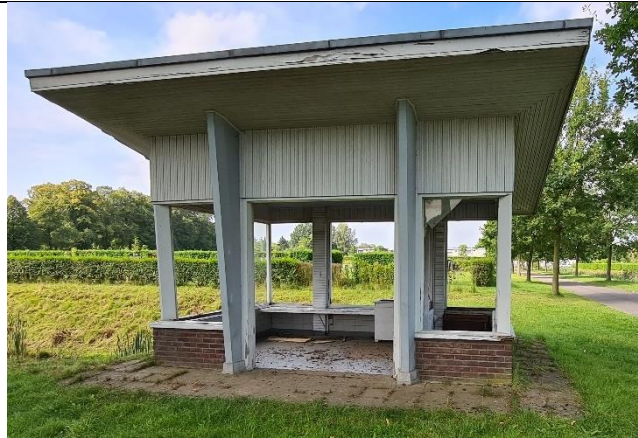
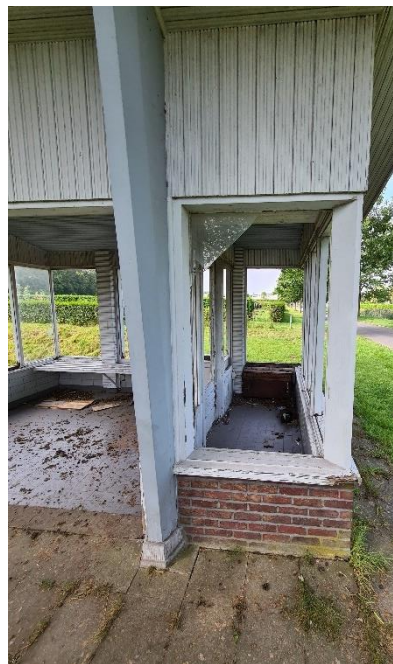
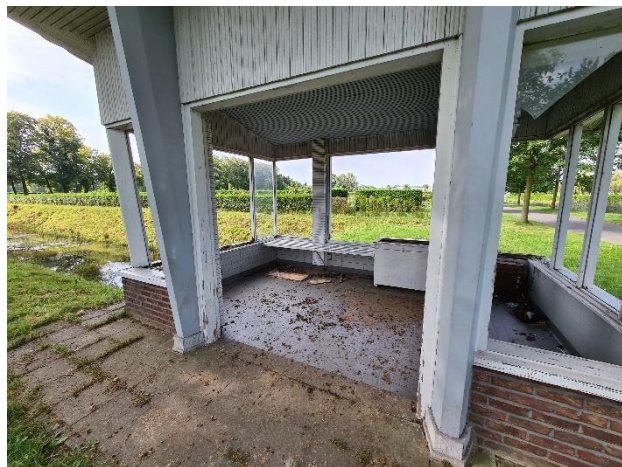
- ⇒ Ramen ontbreken grotendeels
- ⇒ Glasbreuk (scherpe loshangende delen)
- ⇒ Raamkozijnen in slechte staat (waterinsijpeling)
- ⇒ Latten bovenaan (dak) in slechte staat

Was één van de oorspronkelijke schuilhuisjes (1958)

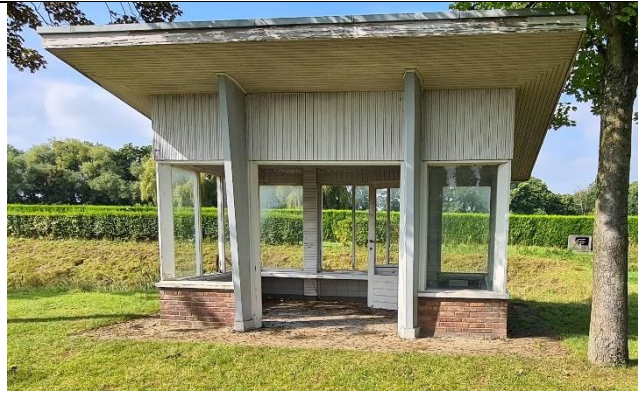
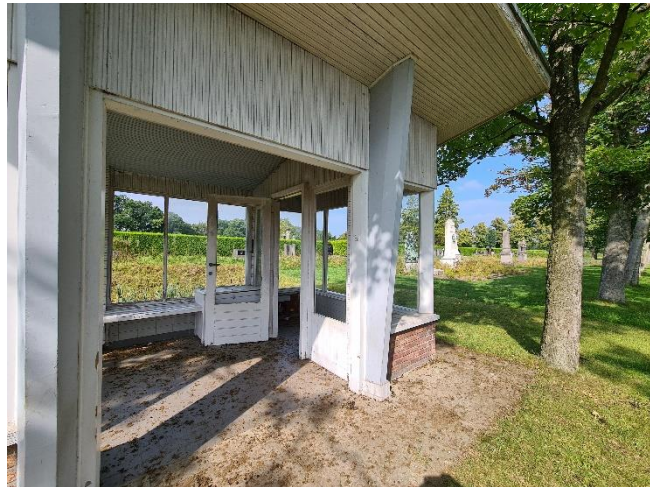
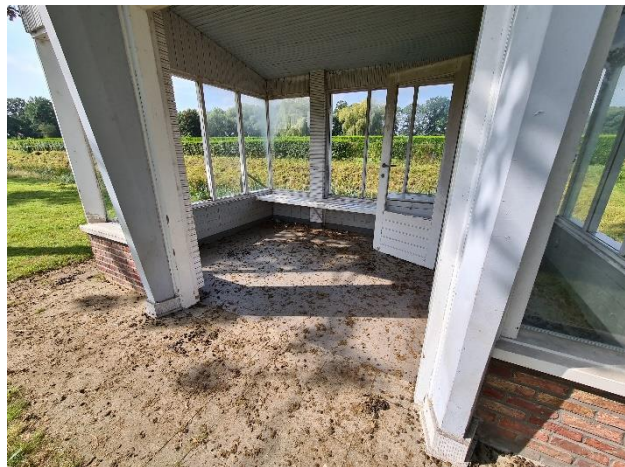
### Oostzijde perk U

- ⇒ Ontbrekende ramen
- ⇒ Koffer (interieur) redelijk
- ⇒ Gebruikt als schapenstal (uitwerpselen)
- ⇒ Latten in mindere staat

Was één van de oorspronkelijke schuilhuisjes (1958)

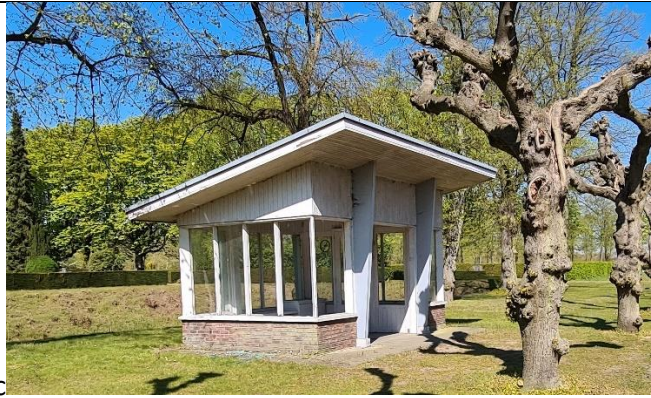
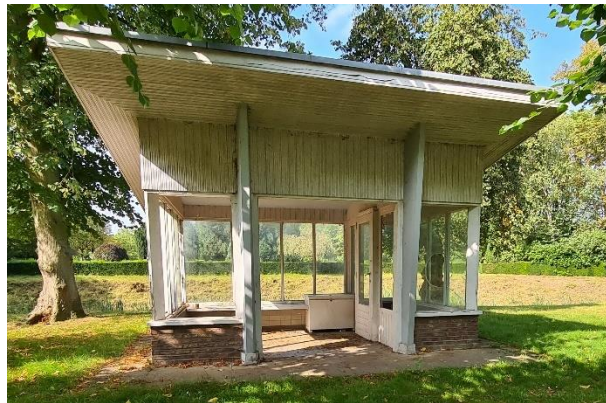
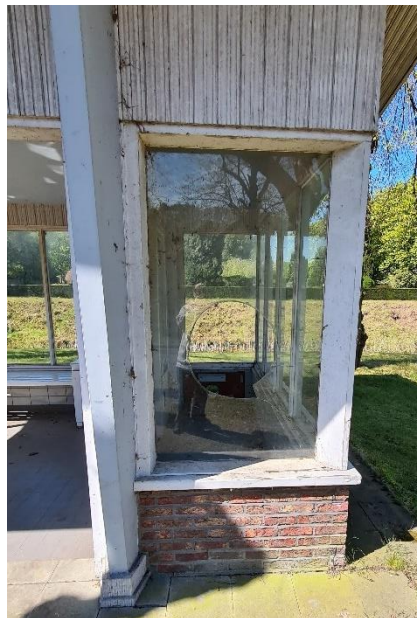
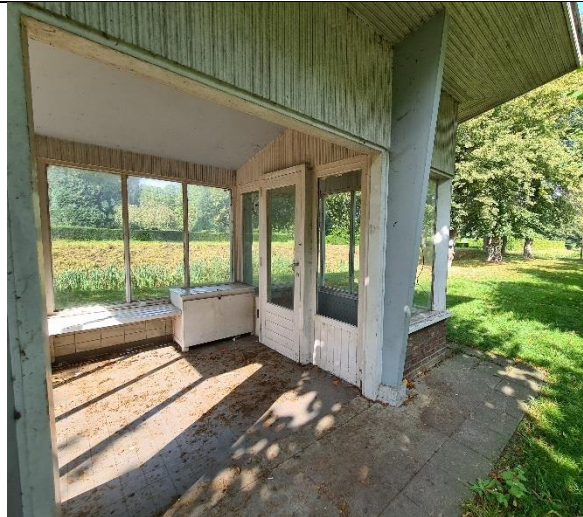
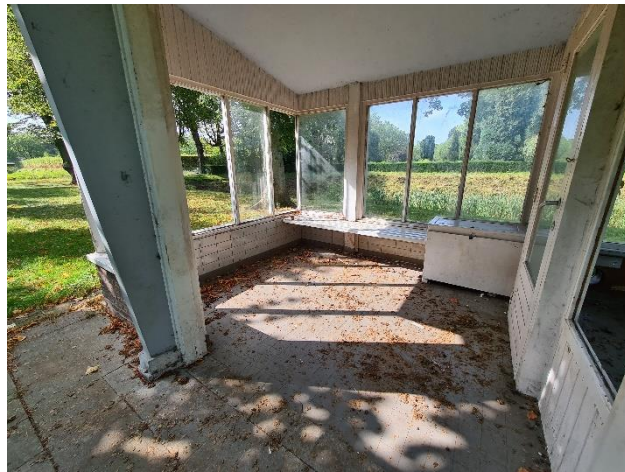
Oostzijde perk N (kant perk E)

- ⇒ Glasbreuk
- ⇒ Enkele ramen ontbreken
- ⇒ Raamkozijnen in mindere staat
- ⇒ Koffer (interieur) intact, maar geen slot)
- ⇒ Gebruikt als schapenstal (uitwerpselen)

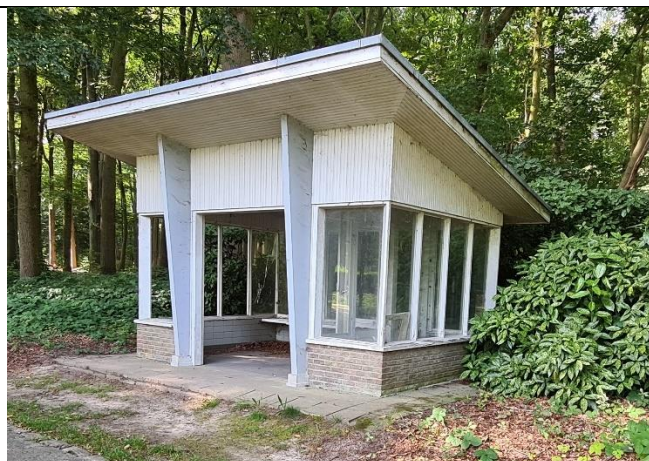
Tegenover Groot Militair Ereperk  
(oostelijke zijde sterrenbos)

- ⇒ Heel wat ramen ontbreken
- ⇒ Raamkozijnen in slechte staat
- ⇒ Koffer (interieur) is stuk
- ⇒ Plafond is erg beschadigd (een deel ligt open)
- ⇒ Losliggende stenen (platform)
