# Geïntegreerd beheersplan Parkbegraafplaats Schoonselhof Antwerpen

| <b>Datum eindrapport: 31/08/2023</b> | |
| <b>Opdrachtgever: Stad Antwerpen</b> | |

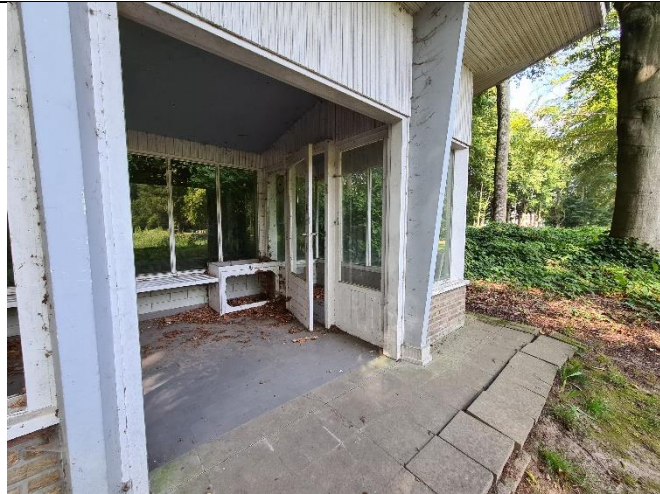
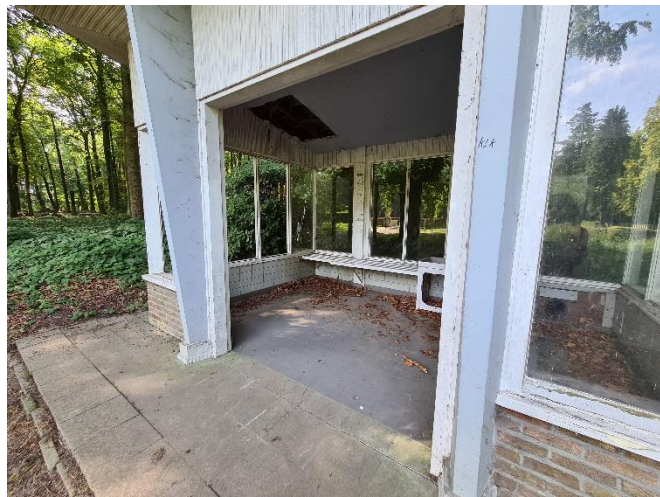
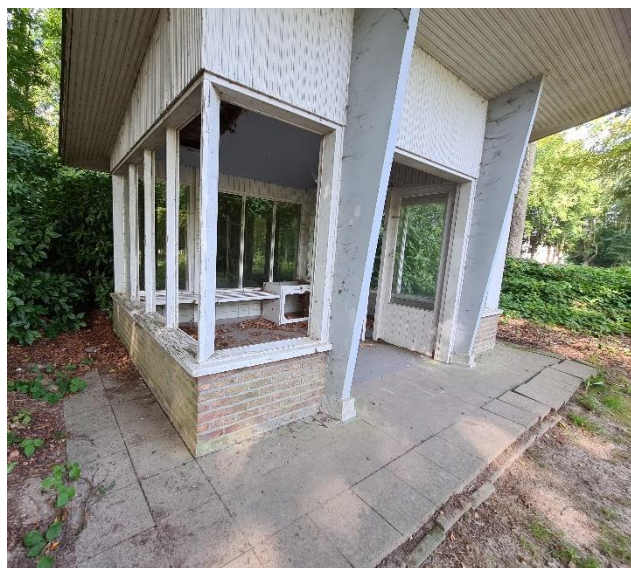
Hoek tegenover perk 16 (noordelijke hoek van perk met verdwenen dodenhuis)

- ⇒ Dit schuilhuisje is nog frequent in gebruik als ontmoetingsplaats en daardoor in betere staat dan alle anderen.
- ⇒ De afgesloten ruimte dient als opslagplaats voor materialen.
- ⇒ Glas op twee plekken vervangen door panelen, enkele ramen ontbreken

Was één van de oorspronkelijke schuilhuisjes (1958)

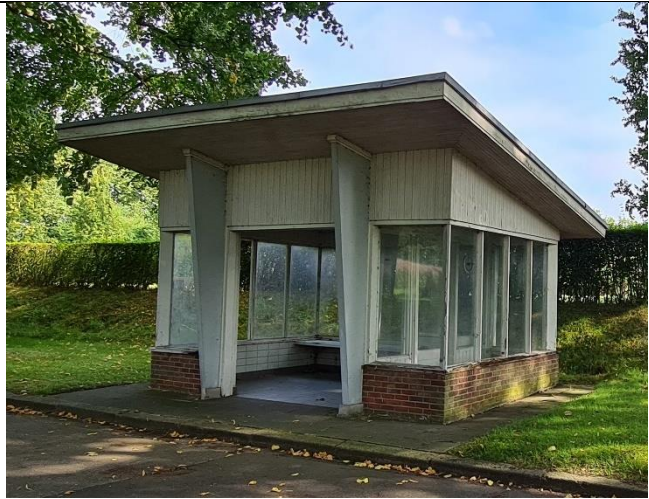
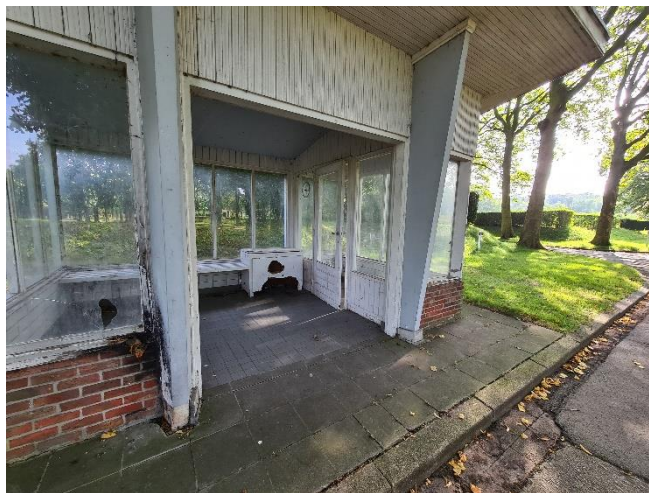
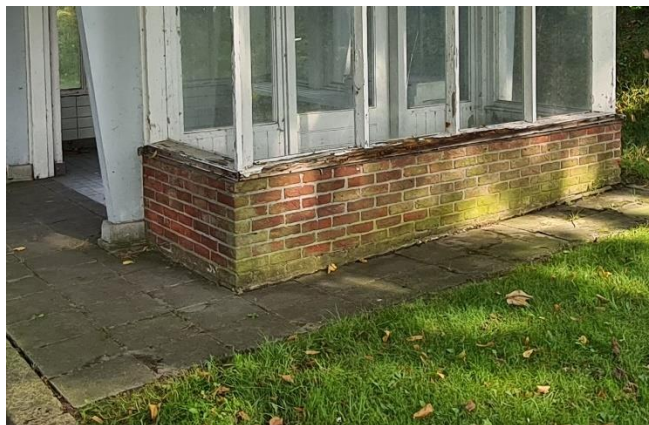
Zuidelijke hoek perk 14

- ⇒ Glasbreuk
- ⇒ Koffer (interieur) in slechte staat
- ⇒ Ontbrekende ramen
- ⇒ Raamkozijnen in slechte staat (rechterzijde)

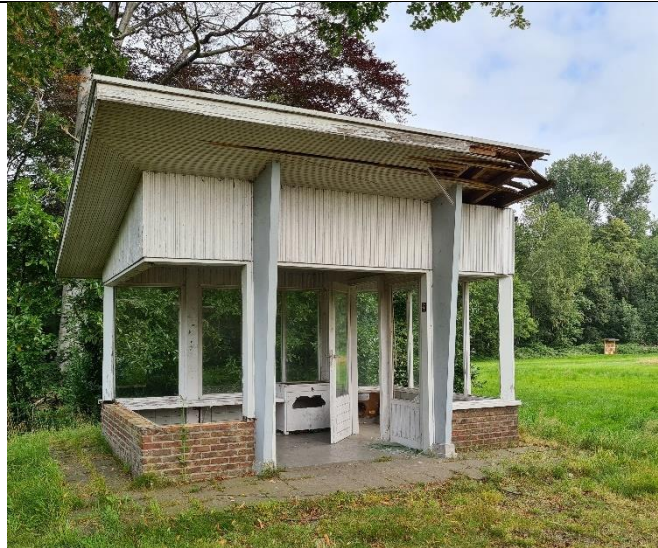
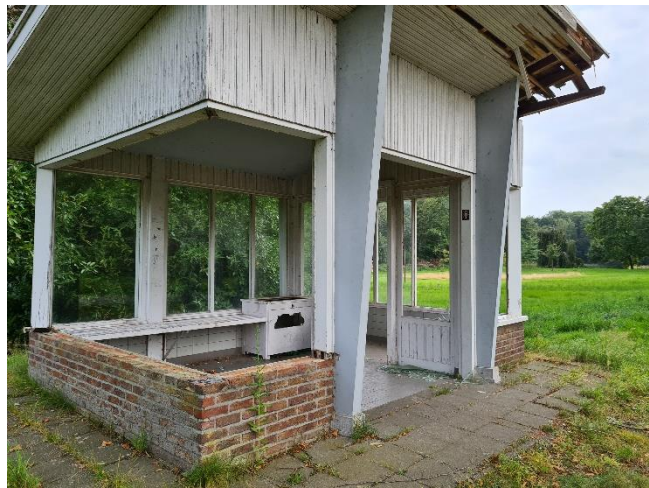
Zuidelijke hoek Engelse  
tuin/toegangsdreef Kasteel

- ⇒ Bij een storm geraakt door een  
omgevalen boom. Hierbij werd  
het schuilhuisje ernstig beschadigd
- ⇒ Glas is verdwenen uit de  
constructie
- ⇒ Inrichting (kist, bank, enz).  
beschadigd

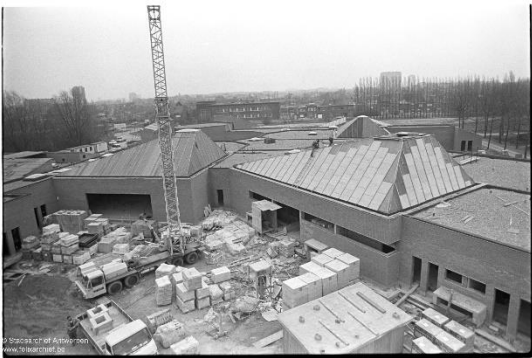
| Exterieur: opbouw<br><br>Fotonr. NEG#23289 (collectie Felixarchief) | |

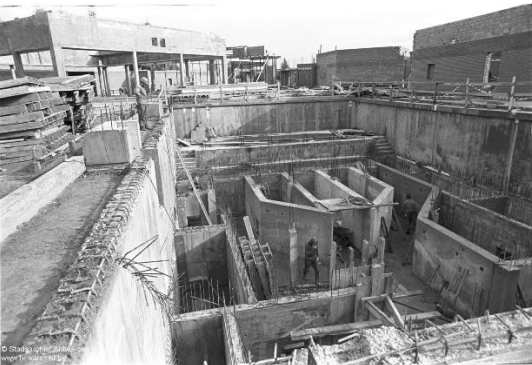
| Opbouw kelderruimtes technische installatie<br><br>Fotonr.: NEG#19674 (collectie Felixarchief) | |

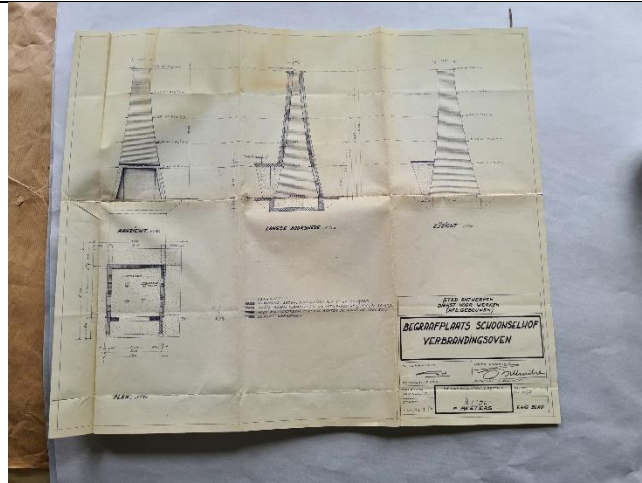
Ontwerp verbrandingsoven,  
ontwerp architect Peeters

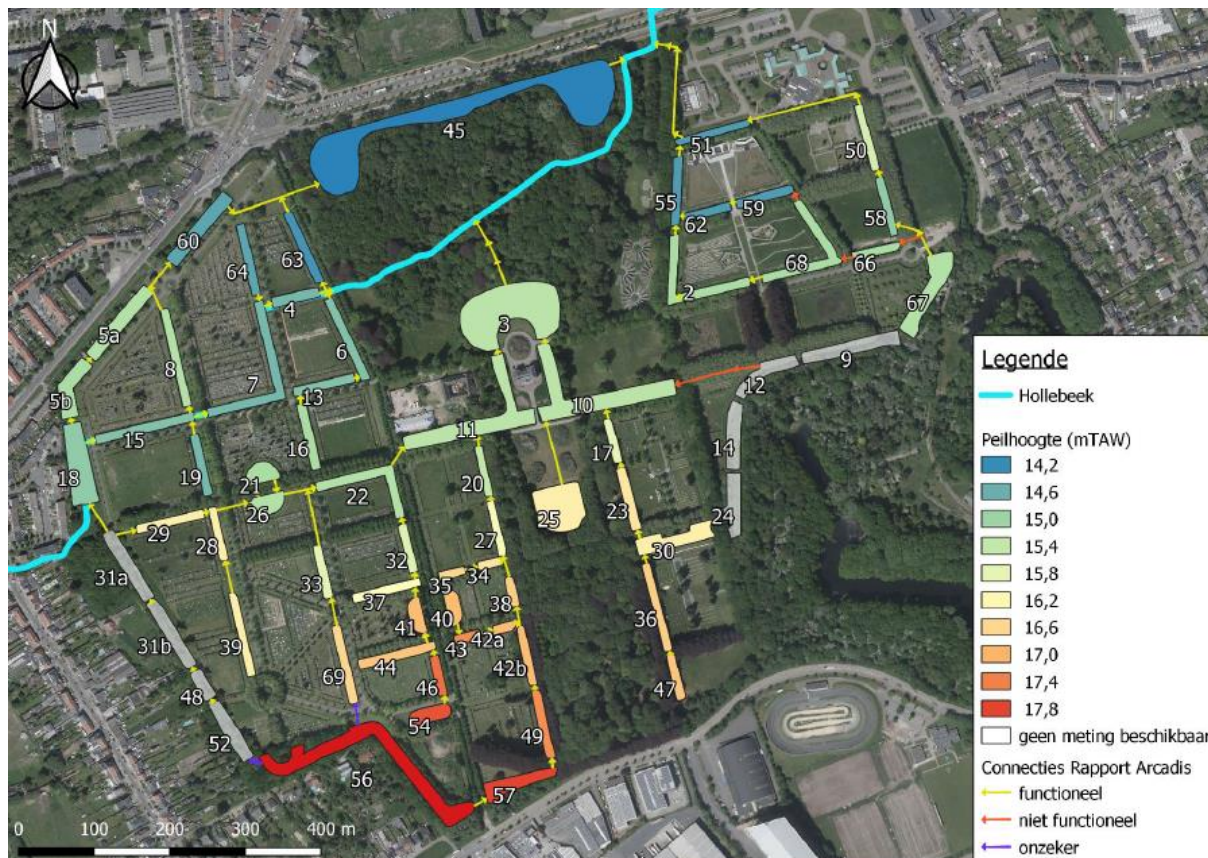
*Kaart met verbindingen tussen de verschillende grachten en weergave hoogteligging (IMDC, 2020)*

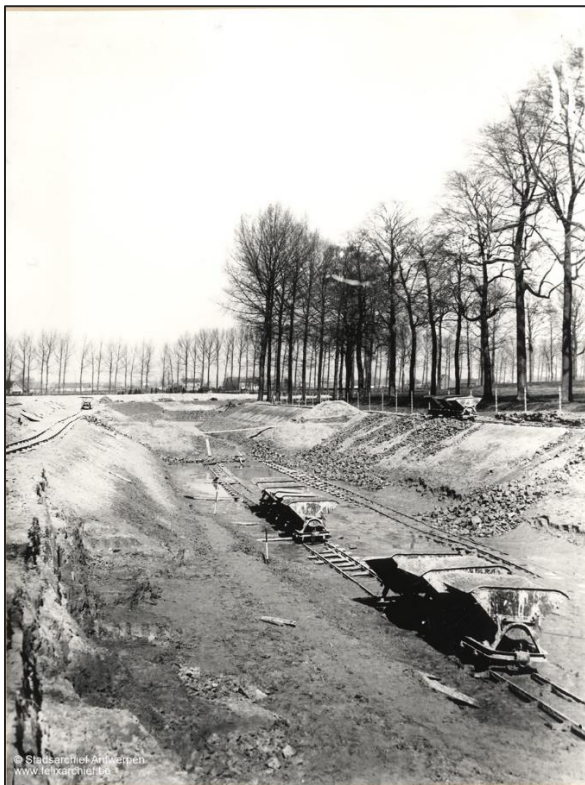
*Figuur 30: aanleg van de grachten in 1926. Op deze oude opname is heel goed te zien hoe het terrein aan de linkerkzijde werd opgehoogd voor begraving met grond uit de grachten (bron: Felixarchief Antwerpen).*

Dit gedeelte werd flink opgehoogd omdat het gebied oorspronkelijk laaggelegen drassige gronden waren die zich in de vallei van de Hollebeek bevonden. De grondwaterstand bevond zich slechts op ca. 40 cm onder het maaiveld, wat uiteraard ongeschikt is voor begraving. Daarom werd het gebied gedraineerd door een systeem van grachten en werden de perken voor begraving opgehoogd met grond uit die diezelfde grachten. Op die manier ontstonden de perken die geschikt werden voor 'droge' begraving. Deze opgehoogde laag, waar sindsdien de doden in worden begraven, hebben dan ook heel weinig potentieel wat betreft archeologische vondsten in situ. De werken werden bij aanleg gedocumenteerd op foto (zie onderstaande figuur).

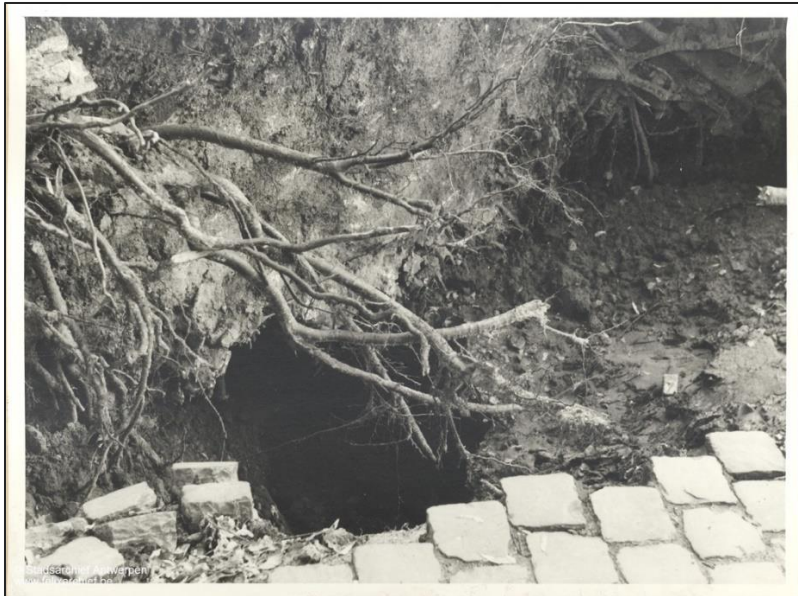
*Figuur 33: opening naar de onderaardse cisterne onder een omgewaaide boom in 1964 (bron: Felixarchief Antwerpen)*

Dat een toevalsvondst ook hier niet uitgesloten kan worden, wordt mooi geïllustreerd door de ontdekking van een ondergrondse cisterne die waarschijnlijk diende om de waterstand van de kasteelgracht en de vijver te reguleren. Deze werd ontdekt nadat een storm een boom ontwortelde in 1964<sup>6</sup>, en werd opnieuw archeologisch onderzocht in 2006<sup>7</sup>.

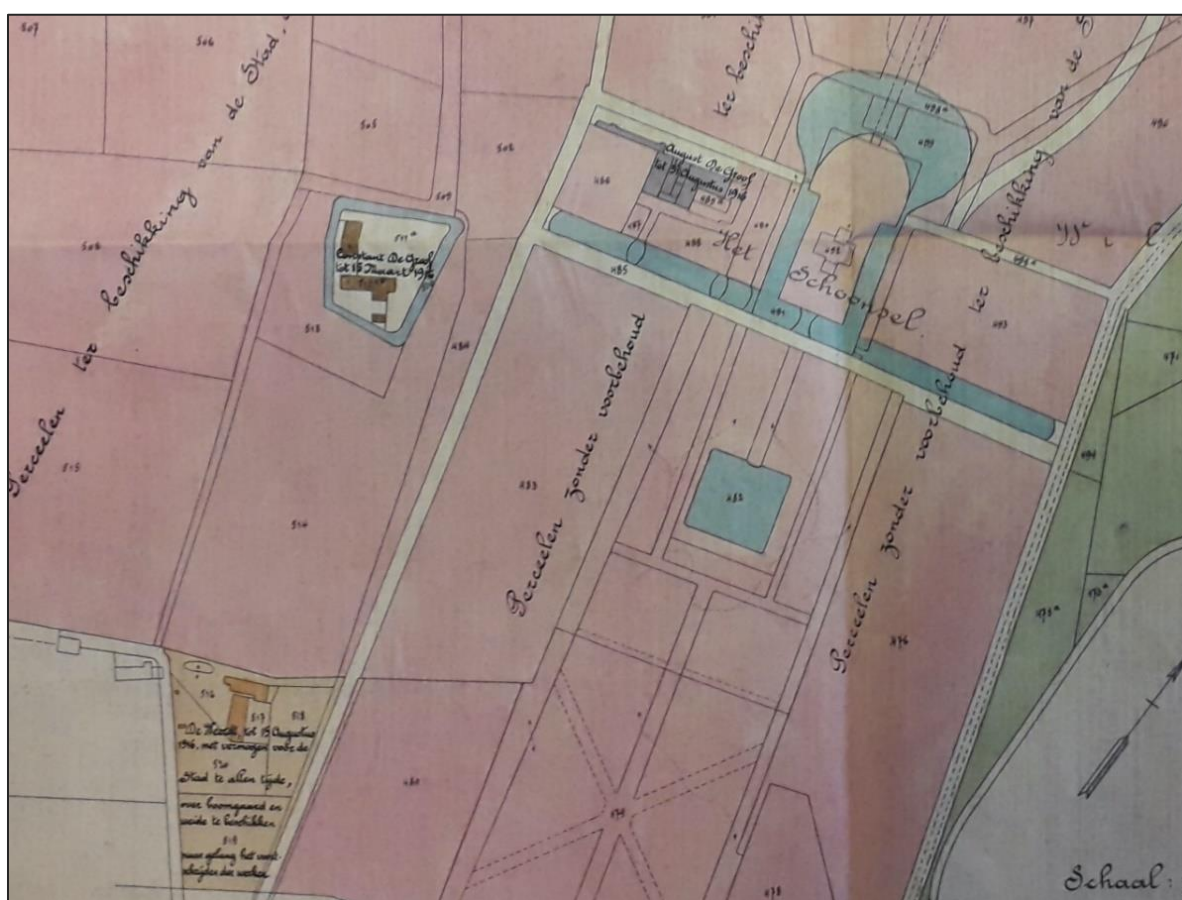
Figuur 36: Detail van een plan uit 1915, vlak voor de aanpassingswerken. De schranshoeve is nog steeds aanwezig en bij de hoeve staat genoteerd "Constant De Groof tot 15 maart 1916". (bron: Felixarchief)

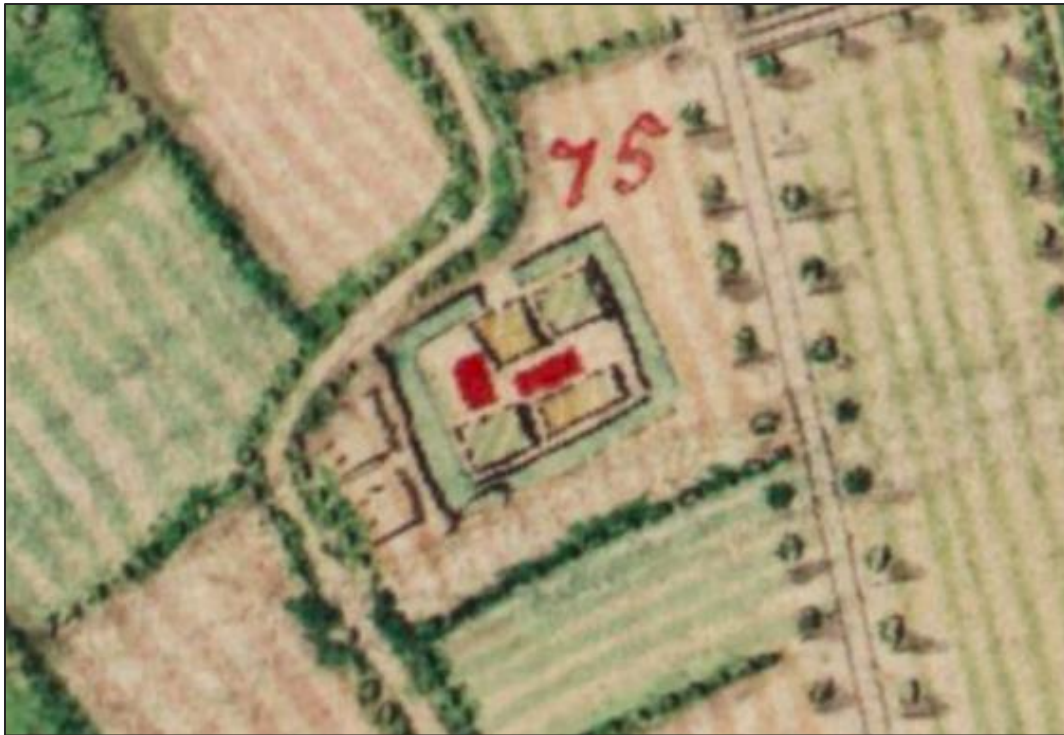
*Figuur 37: detail van de schranshoeve op de kaart van Ferraris, ca. 1777 (bron: Geoportaal Onroerend Erfgoed)*

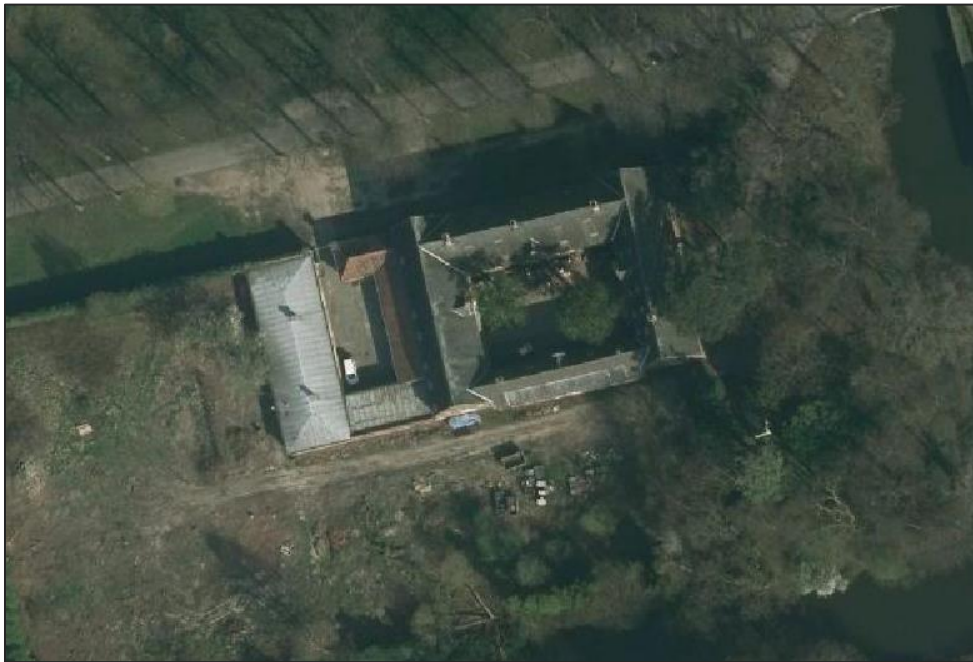
*Figuur 41: orthofoto van de neerhoeve in de winter van 2017. Aan de westzijde staan de bijgebouwen nog steeds aangebouwd (bron: Geoportaal Onroerend Erfgoed)*

Aan de westzijde van de neerhoeve hebben tot 2018 (zie volgende figuren) nog een aantal bijgebouwen gestaan die in de loop der eeuwen tegen de originele hoeve werden aangebouwd. Deze bijgebouwen werden door de dienst voor begraafplaatsen van de stad Antwerpen als stockage- en personeelsruimte gebruikt. Deze bijgebouwen zijn in hun laatste incarnatie tijdens de jaren 50 van de vorige eeuw ge- of verbouwd. De plannen voor deze uitbreiding werden teruggevonden in het archief. Hiervoor verwijzen we dan ook graag naar de desbetreffende passages in dit beheersplan, met name de historische nota en het bouwhistorisch onderzoek.

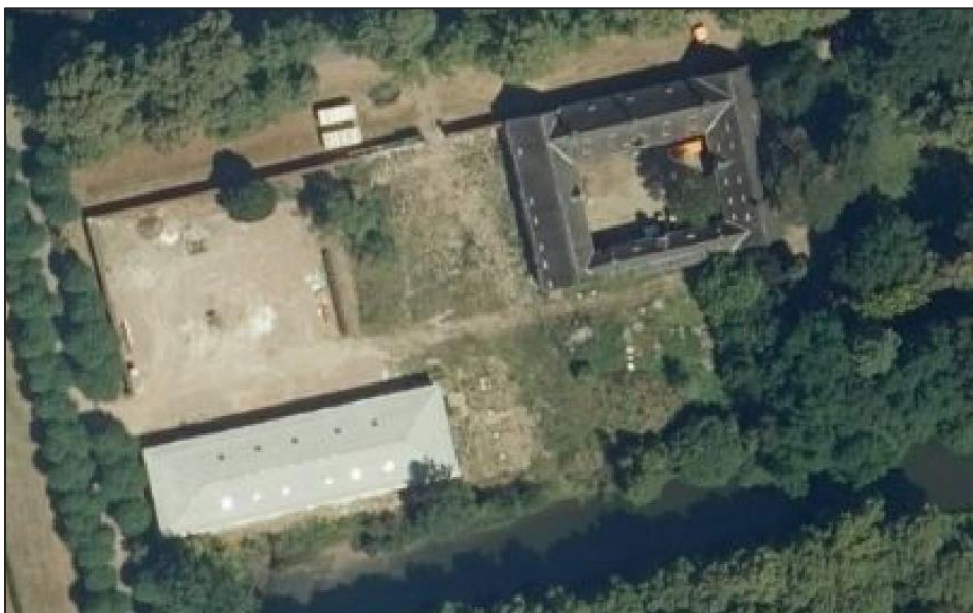
*Figuur 42: orthofoto van de neerhoeve in de zomer van 2018. Merk op dat de bijgebouwen verdwenen zijn en er een nieuwe werkplaats in de zuidwesthoek van het ommuurde neerhoevedomein werd gebouwd (bron: Geoortaal Onroerend Erfgoed).*

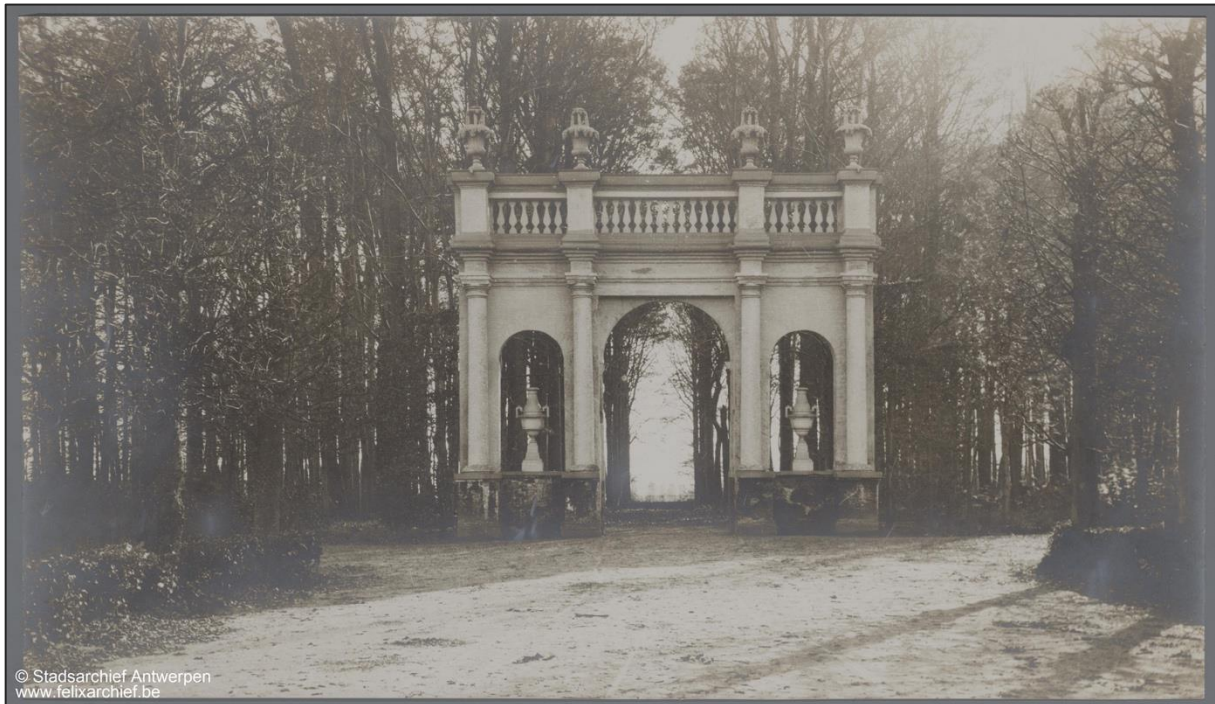
*Figuur 43: Het verdwenen driebogenportiek tussen de spiegelvijver en het sterrenbos (© Felixarchief Antwerpen)*

Tot aan de Eerste Wereldoorlog stond er in het midden van het sterrenbos nog een neoclassicistische driebogenportiek. Dit gebouw was mooi zichtbaar als men via de officiële toegang het kasteeldomein benaderde en zich vanaf de huidige Moerelei richting kasteel begaf (zie onderstaande foto). Van dit bouwwerk zijn er nog enkele foto's bewaard voor het tijdens WO I door een Duits bombardement werd vernietigd. Het gebouwtje werd na de oorlog niet meer terug opgebouwd. We weten waar het gestaan heeft en hoe het eruit zag. Archeologisch onderzoek van de mogelijk achtergebleven fundering is dan ook weinig zinvol op dit moment. De stad Antwerpen heeft zelf een grote doorkijkfoto vlak voor de ingang van het kasteel geplaatst, zodat men goed kan zien hoe de tuin, de spiegelvijver, de berceau en achteraan in het sterrenbos ook het portiekje eruit zagen tijdens voor de datum van afbraak.

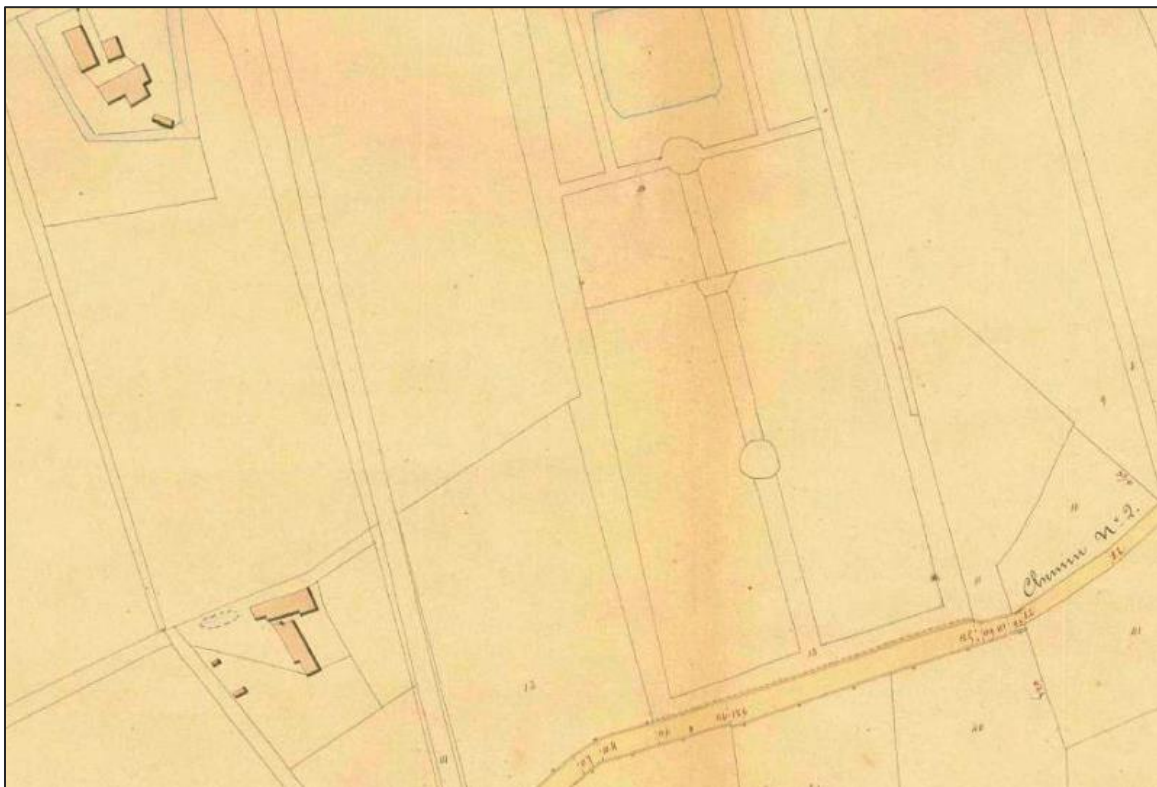
Figuur 44: verdwenen boerderij in de zuidwesthoek van het domein Schoonselhof. Linksboven ter referentie de eveneens verdwenen schranshoeve, zoals weergegeven in de Atlas der Buurtwegen, ca. 1840 (bron: Geoportaal Onroerend Erfgoed).

In de uiterste zuidwestelijke hoek van het Schoonselhof zou er volgens het voornaamste historische kaartmateriaal uit de 19<sup>e</sup> eeuw<sup>13</sup> ook nog ergens een gebouw gestaan hebben. Zoals gewoonlijk geeft de Atlas der Buurtwegen het meest gedetailleerde beeld. Vandermaelen en Popp geven eerder enkel een contour en een locatie mee. Op basis van de Atlas der Buurtwegen kan men aannemen dat het hier om een hoeve of boerderij met bijgebouwen (stallingen) en een vijver (of eventuele mestvaalt) gaat. Deze boerderij dateerde ten vroegste van het eind van de 18<sup>e</sup> eeuw (van na Ferraris) en van voor 1815, toen de Atlas der Buurtwegen werd gemaakt. Het archiefonderzoek in kader van dit beheersplan heeft een historische kaart opgeleverd die deze boerderij al voor 1815<sup>14</sup> plaatst. Deze boerderij werd mee met de grond gelijk gemaakt bij de aanleg van de begraafplaats, zonder verdere noemenswaardige vermelding. Mogelijk was de boerderij op dat moment reeds verlaten/vervallen en had ze een lagere status dan de schranshoeve van de familie De Groof, die zowel de schranshoeve (Constant De Groof) als de neerhoeve (August De Groof) bewoonde. Een mogelijk aanknopingspunt voor de juiste locatie is de vijver, die eventueel nog steeds deel uitmaakt van de waterhuishouding van het terrein, maar dan in uitgediepte vorm (zie ovale gracht/bekken gelegen tussen de perken M en L). Dat laatste zou een mogelijke verklaring kunnen zijn waarom dit de enige gracht is die een meer rond/ovale vorm heeft. Ook het plan uit 1915 (zie figuur hierboven) duidt deze boerderij nog aan (linksonder op de foto).

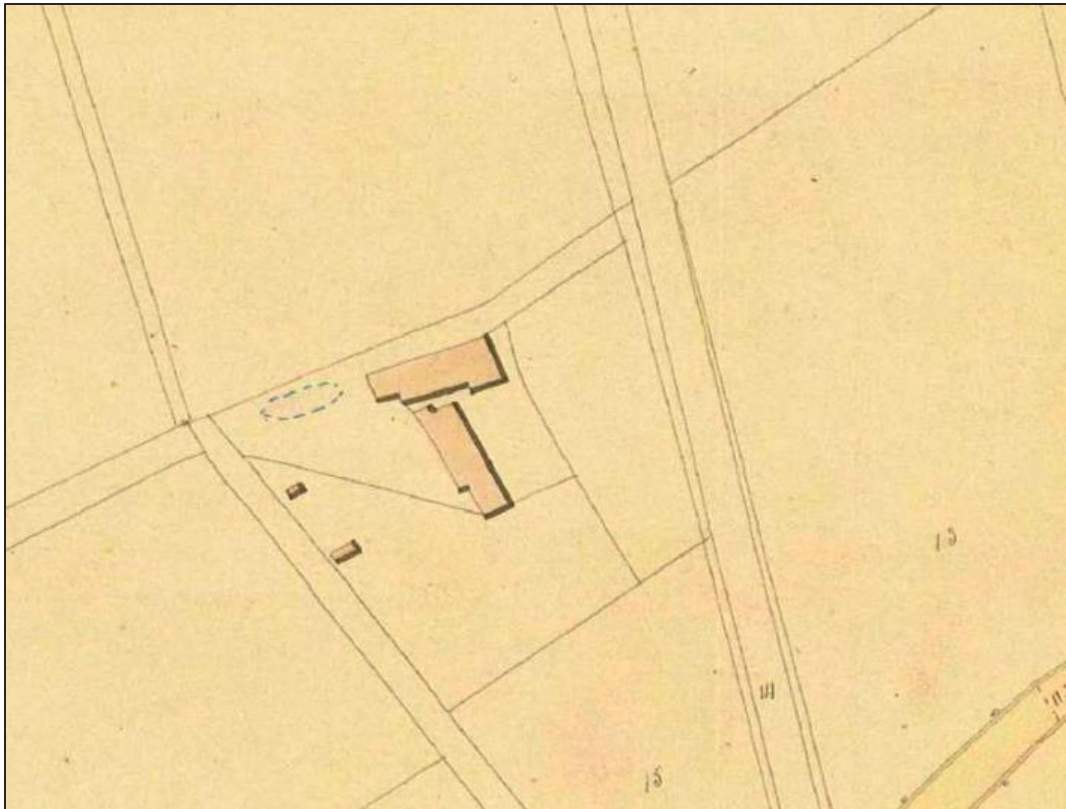
*Figuur 45 detail van de verdwenen boerderij in de Atlas der Buurtwegen. Let op de morfologie en vooral de ovale vijverachtige structuur, die mogelijk nog steeds herkenbaar is in het huidige grachtenplan (bron: Geoportaal Onroerend Erfgoed).*

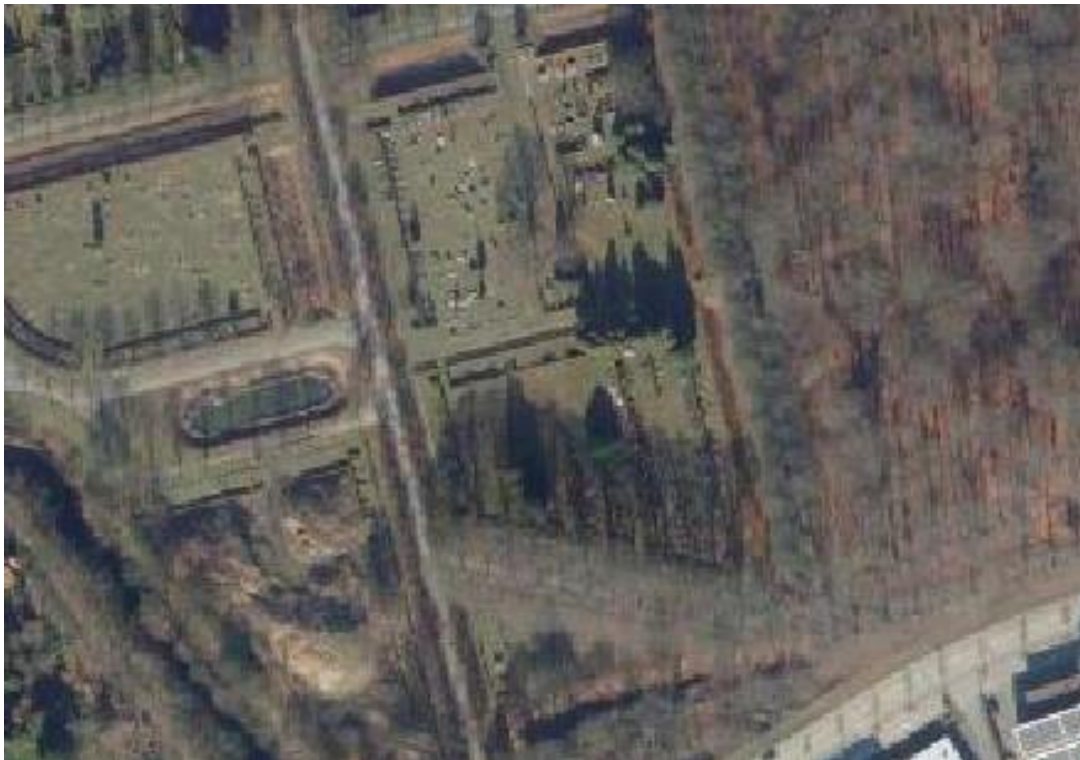
*Figuur 46: orthofoto genomen tijdens de winter van 2017 waarop duidelijk de ovale waterpartij nog steeds op min of meer dezelfde plaats als in 1840. Is dit een overblijfsel van deze verdwenen boerderij? (bron: Geoportaal Onroerend Erfgoed).*

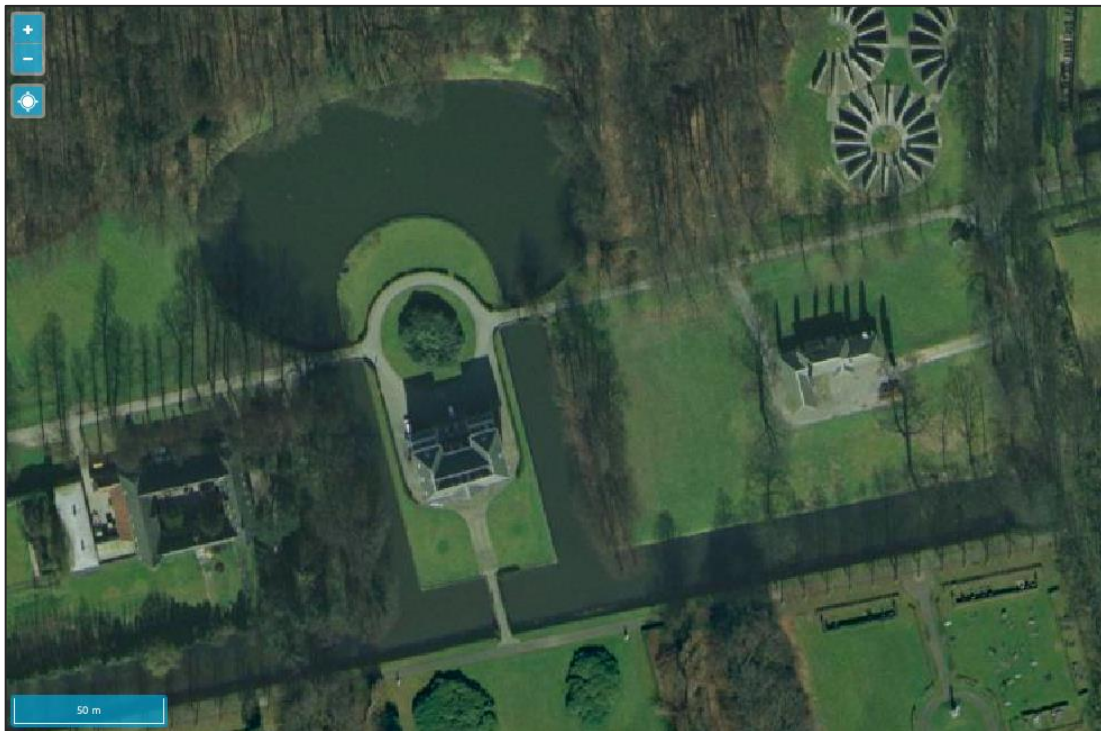
Figuur 47: orthofoto uit 2008 (winteropname) met daarop nog het mortuarium ten oosten van het kasteel (bron: Geoportaal Onroerend Erfgoed)

De plannen voor dit dodenhuisje zijn eveneens bewaard in het archief van de stad en worden behandeld in de historische nota. Op de orthofoto uit 2008<sup>16</sup> (winteropname) is het mortuarium nog te zien. Op de orthofoto uit 2009<sup>17</sup> (zomeropname) is het gesloopt. Op het digitale hoogtemodel<sup>18</sup> kan men tegenwoordig ook nog duidelijk herkennen waar dit gebouwtje heeft gestaan. Ook hier valt er weinig archeologische kennisvermeerdering te verwachten.

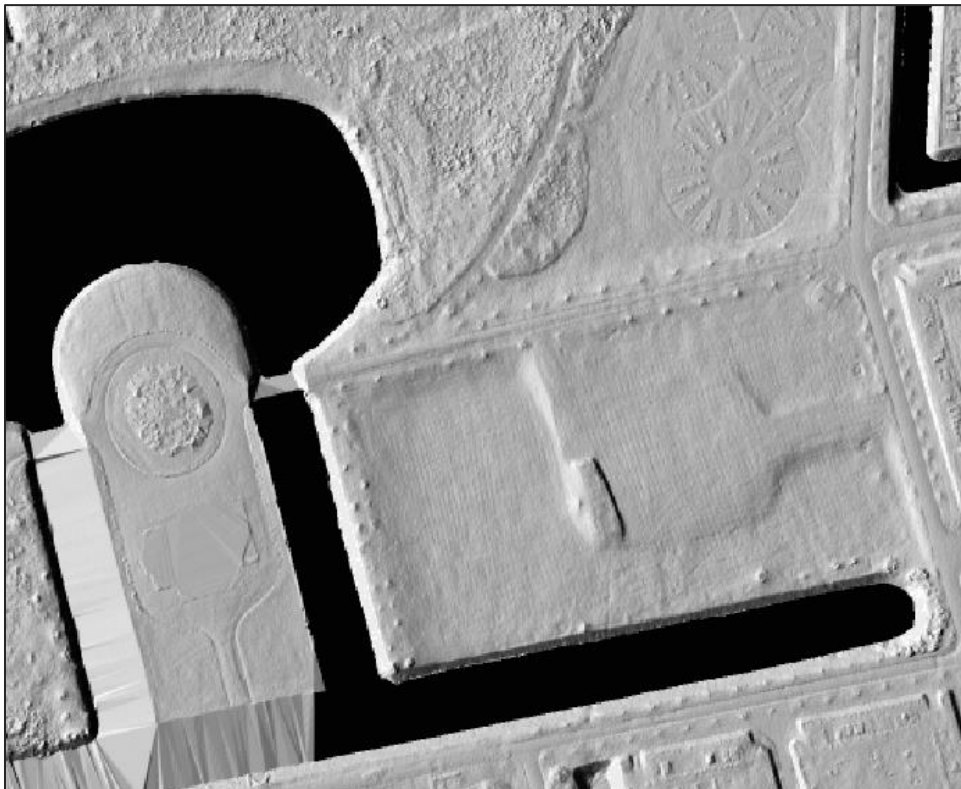
*Figuur 49: digitaal hoogtemodel (multidirectionale hillshade 0,25m) van de plaats waar het voormalige dodenhuisje tot eind jaren 1970 heeft gestaan. Er is nog een duidelijk hoogteverschil waarneembaar waar de toegangswegen en het plateau waarop het dodenhuisje gebouwd was (bron: Geoportaal Onroerend Erfgoed).*

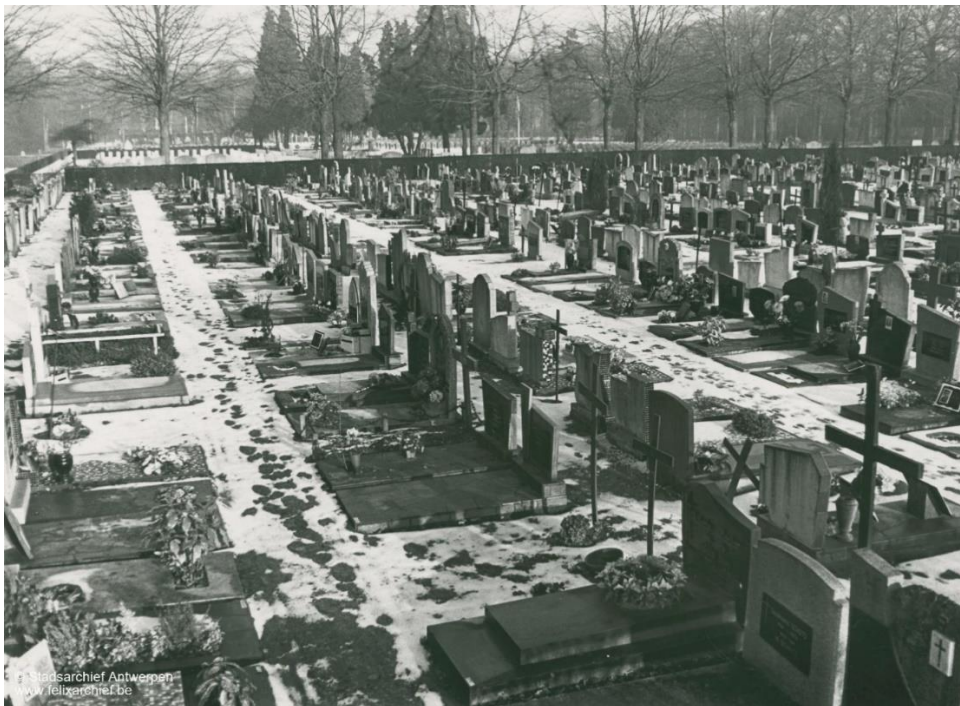
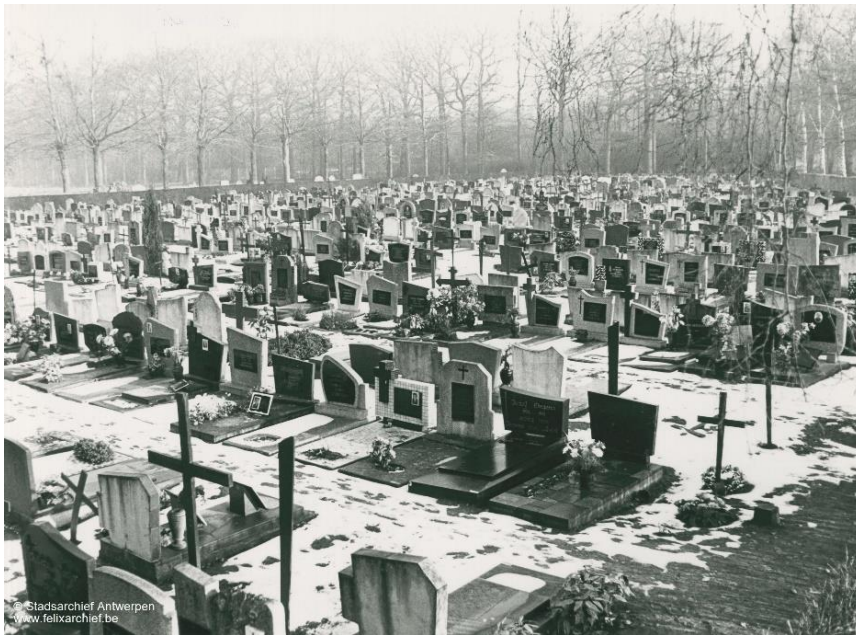
Figuur 59: bovenstaande foto's: #29793 en foto #29794 Felixarchief (ongedateerd)

Onderstaand twee foto's (winterbeeld) van perk 1 (op de achtergrond zien we de oud-strijdersgraven liggen), dat ook volgens luchtfoto's ooit volledig gevuld was. Het behelst hier duidelijk vollegrondsbegravingen met tijdelijke vergunningen. Eén graftype overheerst hier, de vlakke zerk met opstaande stèle. De materialen in dit perk varieerden van blauwe hardsteen, sierbeton, hout, tot mozaïek, leisteen en graniet. We zien overwegend kleine graftekens met een modernistisch karakter en weinig symboliek. Graven werden wel voorzien van bloemen. Opgeplakte foto's in biscuit komen weinig voor. De graven liggen hier dicht op elkaar, er zijn geen beplantingen, hagen of opdelingen in het perk zelf. Enkel aan de buitenzijde van het perk zien we een halfhoge dichte haag.

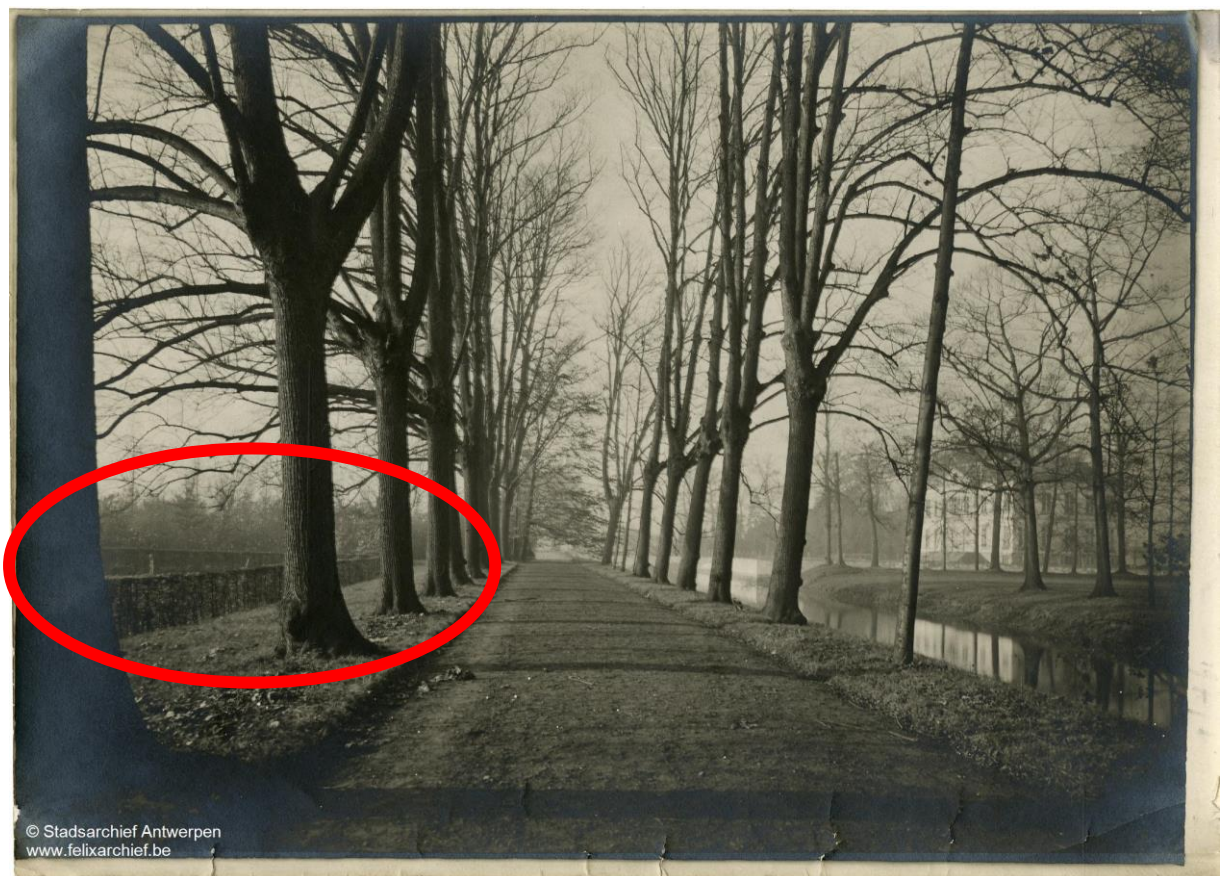
Figuur 60: SA132142 (ongedateerd)

Meer dan waarschijnlijk zicht op perk 7, met vooral zicht op de halfhoge en eerder doorzichtige haagstructuur die hier aanwezig was. Op de achtergrond links een stuk met bomen (later natuurbegraafplaats).

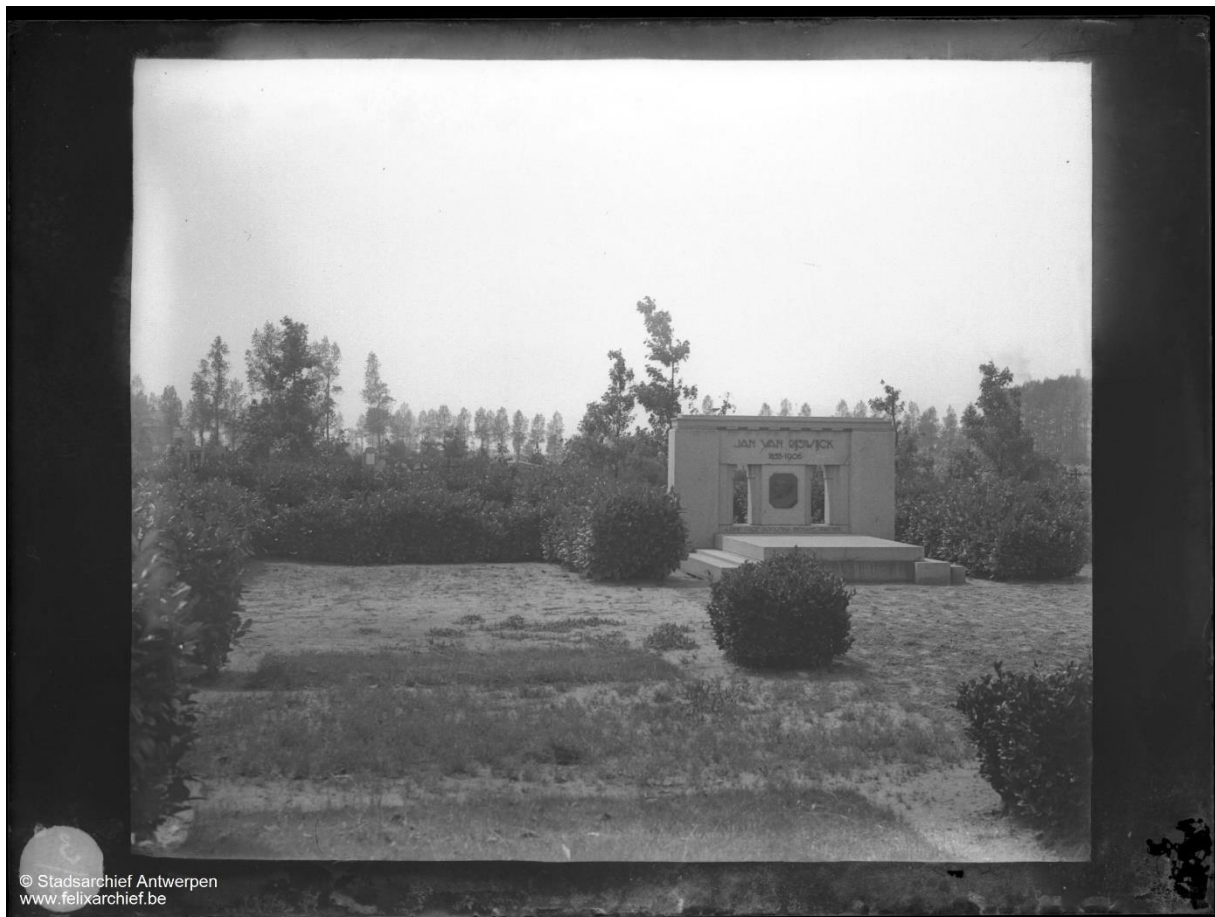
Ook van het ereperk N zijn er foto's, die ons vertellen hoe het landschap er destijds uitzag. De foto's zijn helaas niet gedateerd, maar we krijgen toch een goed zicht op de structuur van hagen en aanplantingen. De foto van het graf van Jan Van Rijswijck doet ons vermoeden dat de foto genomen is na de overbrenging van het graf van de Kielbegraafplaats (1926). Er zijn nog geen andere graven zichtbaar. Het graf is ook aan de zijkanten omgeven met hagen, die zijn vandaag verdwenen. Op de andere onderstaande foto's valt vooral het nog relatief jonge landschap op (vandaag zijn de bomen alvast veel hoger). Hier en daar zijn de halfhoge hagen nog zichtbaar, die vandaag hoger zijn geworden.

*Figuur 61: sa 075211: het graf van Jan Van Rijswijck ligt nog alleen op deze rij. Niet gedateerd*

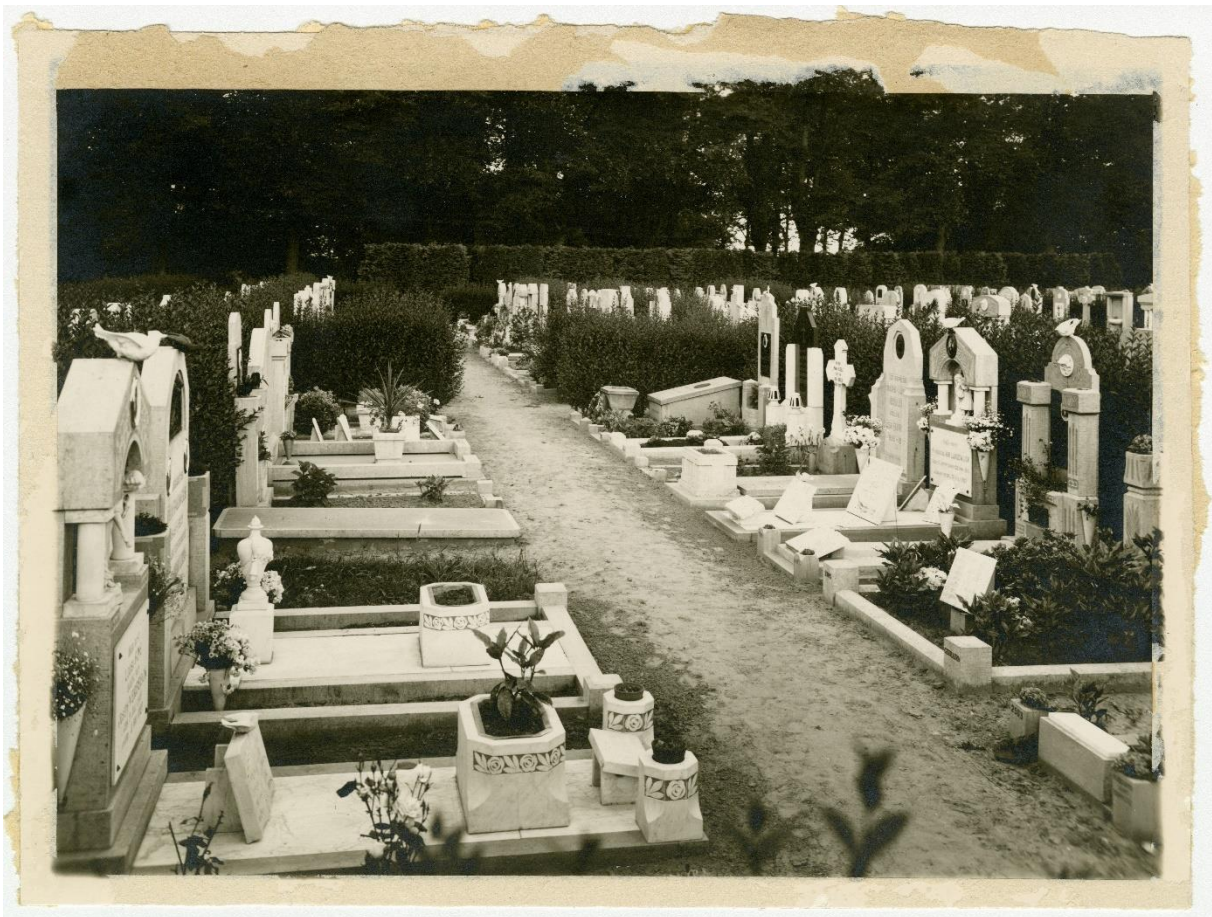
*Figuur 64: foto 1505#8 collectie Felixarchief, niet gedateerd.*

Een foto in het Felixarchief documenteert ook voormalige kindergraven. De ligging is niet meteen bekend (archiefdocumenten/lijnboeken wijzen ook uit dat er op meerdere perken lijnen met 'kleine' graven waren – kindergraven), maar wel opvallend zijn onder meer:

- De zandgrond tussen de graven
- De korte afstanden tussen de graven
- De halfhoge hagen tussen de graven en grotere hagen aan de buitenzijde van het perk
- Beplanting in de kleine graftuintjes

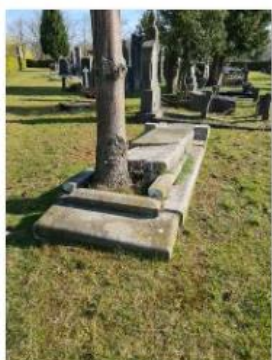
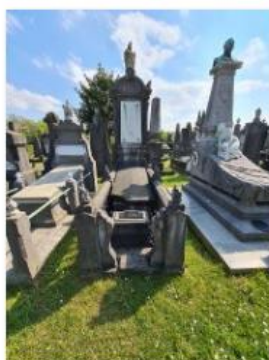
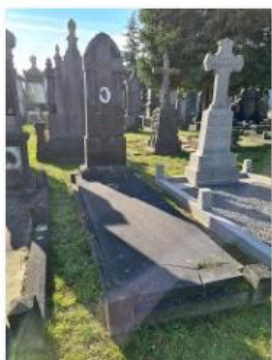
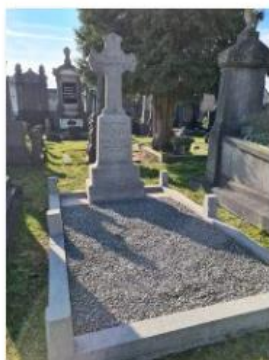
*Figuur 68: voorbeeld van gegevensblad uit de inventaris. Voorbeeld van de fotonummering.*
