# Geïntegreerd beheersplan Parkbegraafplaats Schoonselhof Antwerpen:

## PERKNOTA

Historische perken Y en Z1  
(voormalige Kielbegraafplaats)

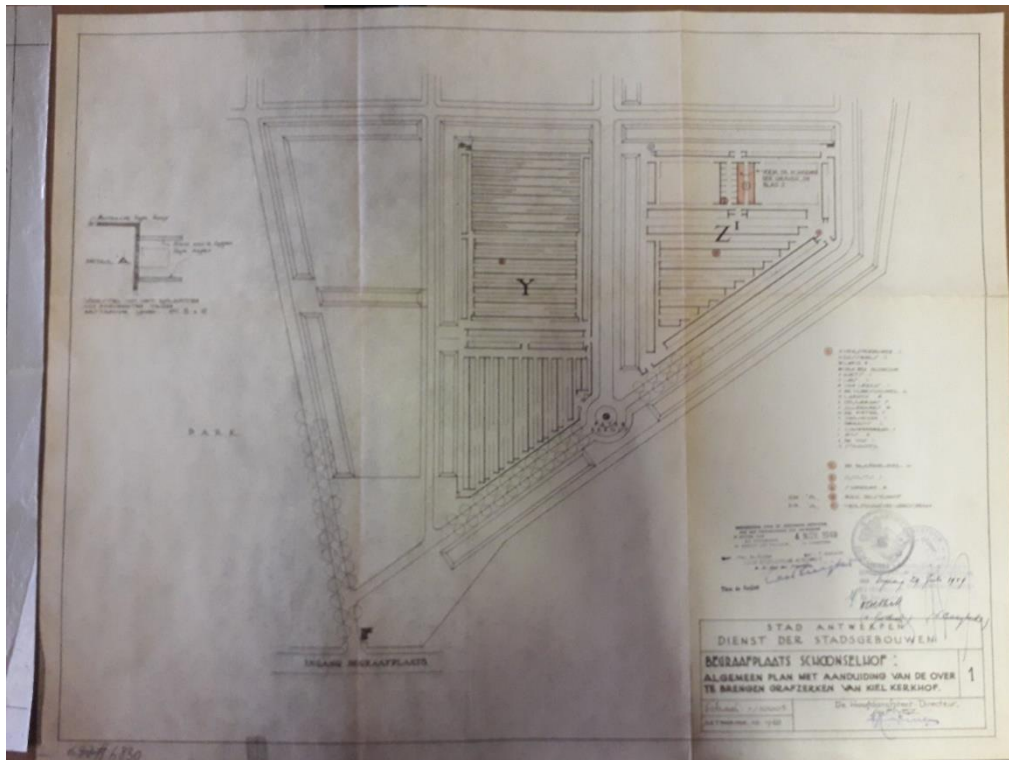
Figuur 1: schets met ligging van eregraven (architect Fivez), november 1949, bron: Felixarchief (nr. 697#6830, d.d. 4/11/1949)

In 1949 is er nog een plan dat de overbrenging regelt van stadarchitect Fivez. Hierop zien we de ligging van de graven in de ereperken op Z1 (ook enkele graven op Y werden overgebracht).

- Omgeven door halfhoge hagen die binnen- en buitenlijnen van elkaar scheiden en ook intern structuur brengen (conifeer, liguster, beuk).
- Op bovenvermeld plan uit 1949 kunnen we duidelijk afleiden welke hagen tot het oorspronkelijke ontwerp van dit perk behoorden.
  - Buitenlijnen:
    - Aan de straatzijde Krijgsbaan (noordelijke zijde) en Groenstraat (westelijke zijde) zien we een haag aan de straatzijde die het zicht van buiten af vermindert
    - Aan de grachten (niet gericht naar straatzijde), zien we haagstructuren die net achter de graven op de buitenlijnen staan. De graven zijn dus zichtbaar vanop de wegen op de begraafplaats zelf. deze hagen op de buitenlijnen verhinderen wel inkijk in de achterliggende rijen

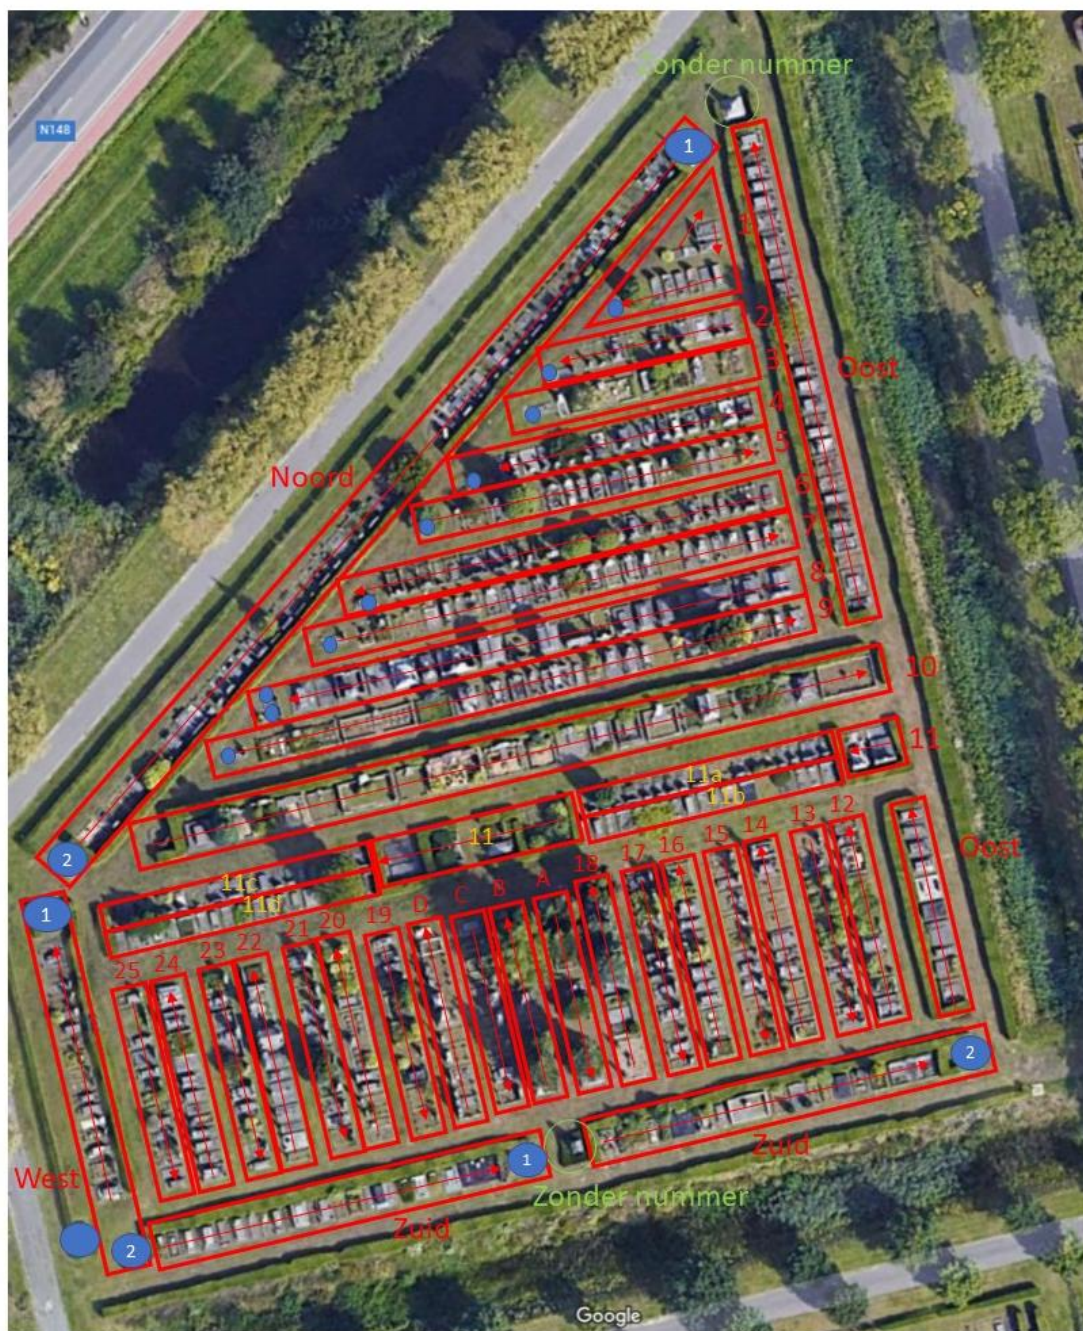
### 3.1.2. Plan: nummering van de lijnen en nummerrichting – identificatie

Er is geen uitgetekend plan beschikbaar van dit perk. De ligging van elk graf afzonderlijk inkleuren heeft weinig zin. Onderstaand tekenden we een kaart uit met ligging van de rijnummers (en -namen), samen met de richting van de nummering (van laag naar hoog). Dit kan samen met de unieke nummer per graf en de foto (zie database en fotodatabase) **identificatie** van elk graf bepalen.

| Legende van de onderstaande kaart met nummering van lijnen en nummerrichting | |
|---|---|
| | Nummerrichting (van laag naar hoog, de pijl wijst steeds naar het hoogste nummer) |
| | Rij (omgeeft alle graven die tot deze rij behoren) |

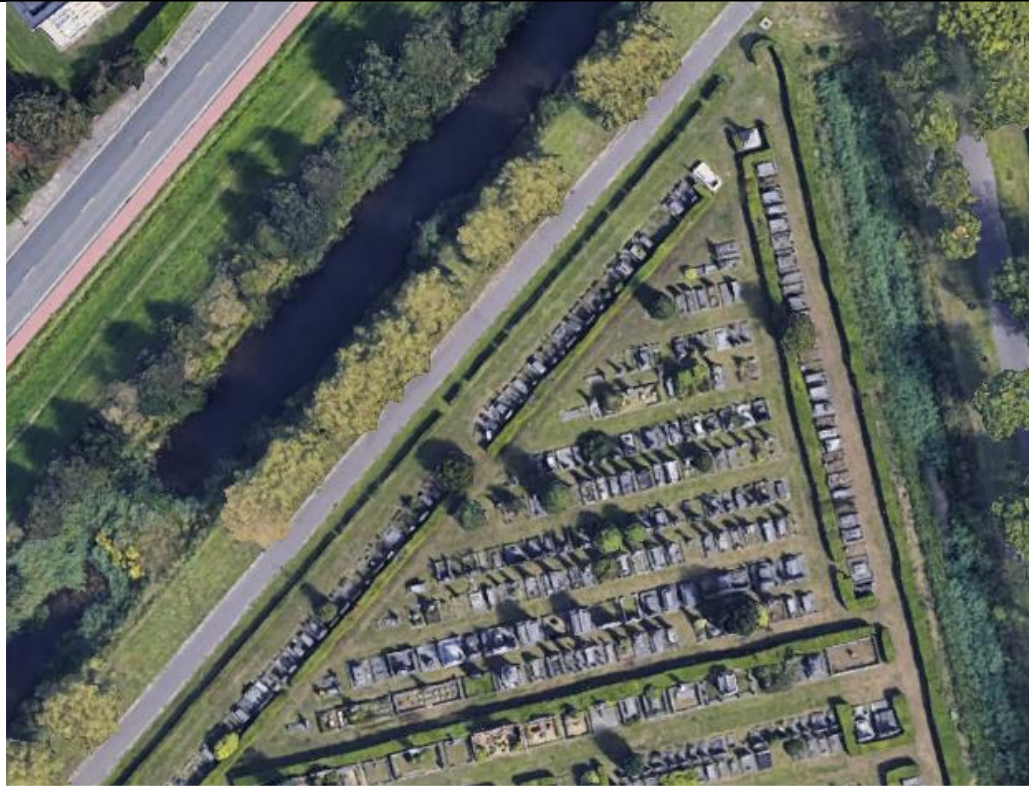
De driehoekige structuur van het perceel (rijen 1-9) wordt benadrukt door hoge dichte hagen. Deze schermen het binnenzicht op het perk af en geven de buitenlijnen een groene aanblik. Het perk is verder aan de buitenzijde ook afgeschermd door halfhoge hagen.

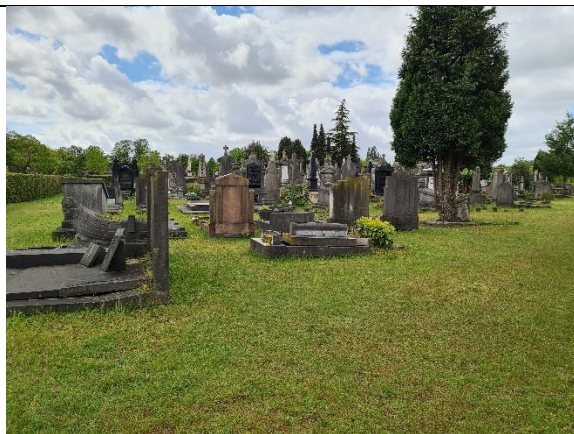
Diverse oriëntaties van de rijen aan de ingang nabij Sint-Bernardsesteenweg. Dit heeft te maken met de driehoekige invulling van dit deel van het perk en het feit dat deze rijen later werden toegevoegd.

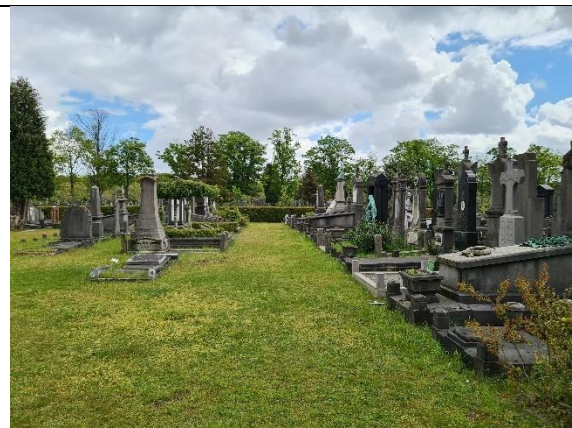
De brede lanen tussen de graven behoren tot het oorspronkelijk ontwerp. Deze zijn bedekt met gras (kruidenweide).

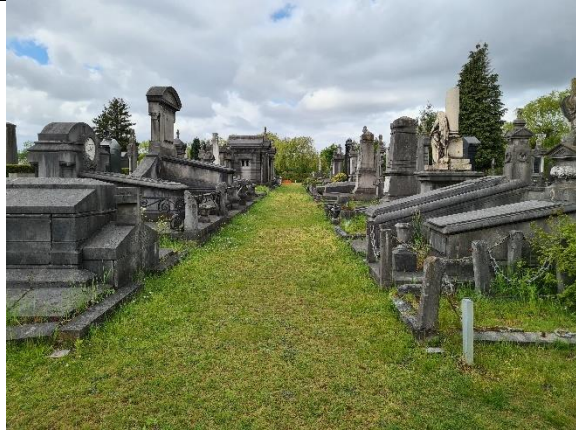
De brede lanen hebben overwegend een monumentaal beeldkarakter. Dit wordt gevormd door een ruime verscheidenheid aan graftypes, die eigen waren aan de periode 19<sup>de</sup> en begin 20<sup>ste</sup> eeuw

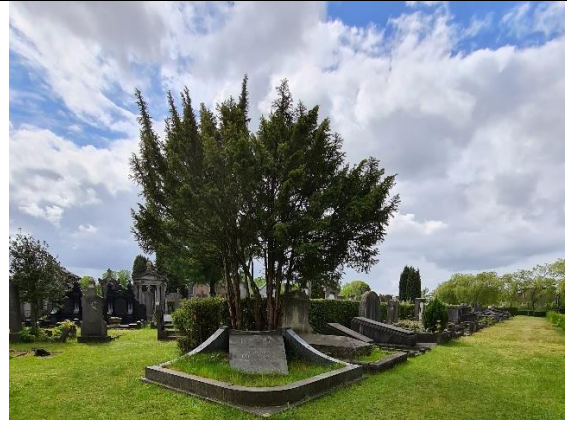
De aanwezige beplanting genereert een sterk groen karakter, de haagstructuren zijn origineel aan het ontwerp, de coniferen zijn meestal het resultaat van sterk verwilderde aanplant door nabestaanden.

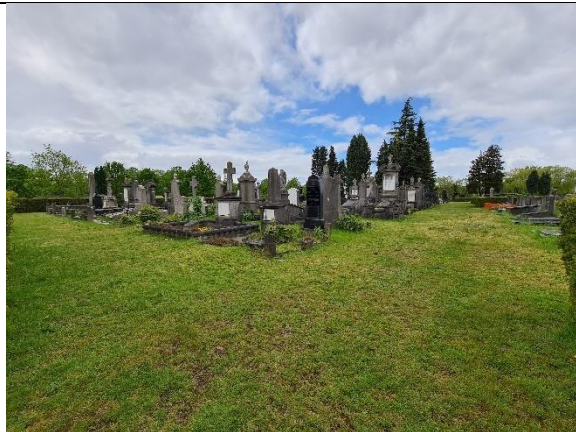
Sommige lanen zijn breder dan anderen. Dit creëert meer structuur in het geheel en toont de groepering van graven. (zicht op het achterste deel)

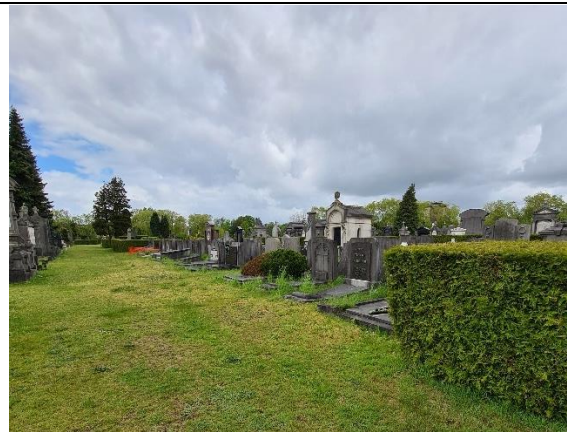
Twee rijen (in het midden van het perk) breken qua stijl sterk met het karakter van de rest van het volledige perk. We zien hier meer art deco en modernisme en de daarbij horende modernere materialen. Tot op heden kan archiefonderzoek niet uitsluiten wanneer deze grafrijen ingepland werden (en of ze tot het oorspronkelijke plan behoren. Toch hebben deze rijen vandaag een sterk structurerende functie. De art deco die hier overwegend aanwezig is, documenteert overigens ook een belangrijk stuk van de grafcultuur op Schoonselhof

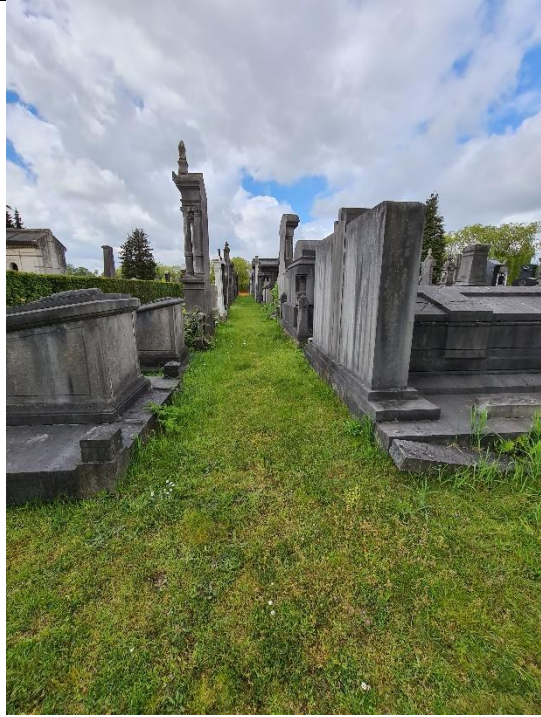
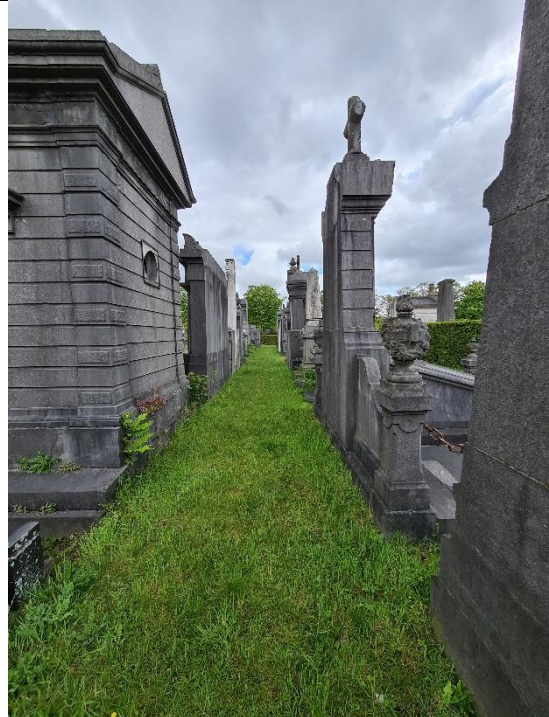
Ook tussen de grafruggen ligt soms een grote afstand.

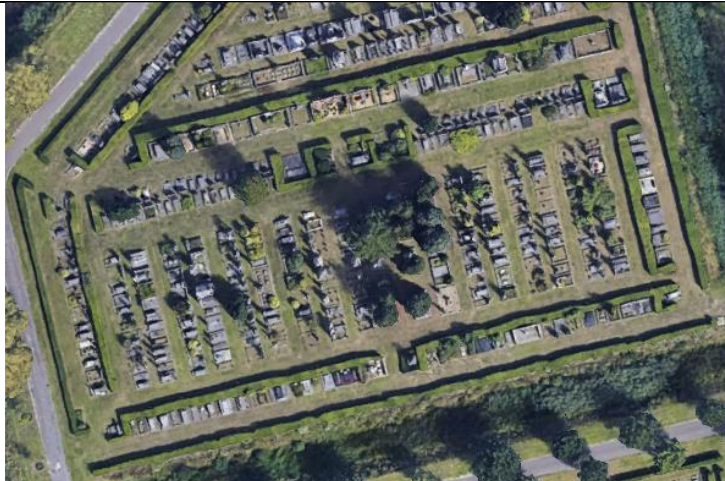
Rechthoekige structuur (hagen), met rijen in diverse oriëntaties (korte dwarsrijen, oudere graven) en lange rijen (jongere graven). In het midden ligt het later aangelegde ereperk met graven van de Kielbegraafplaats. Binnenlijnen zijn: rijen 10-25 en ABCD.

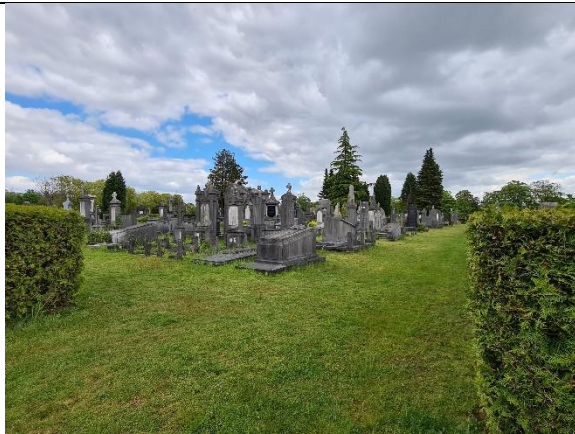
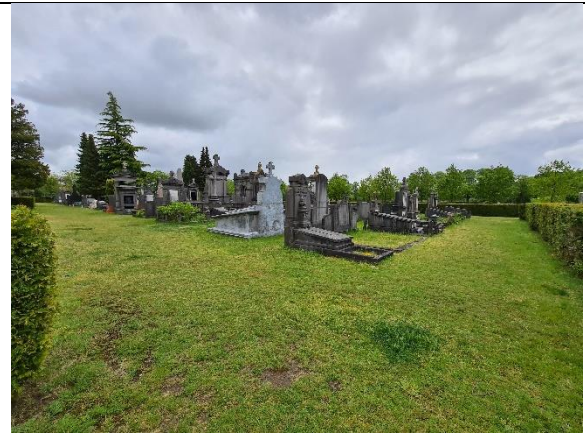
Brede lanen rond monumentale rijen tonen de groepering van de graven

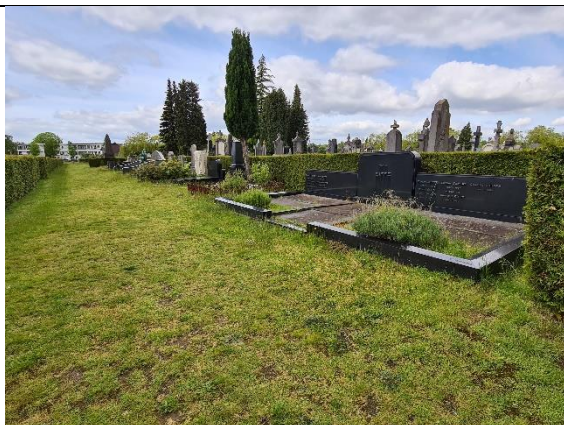
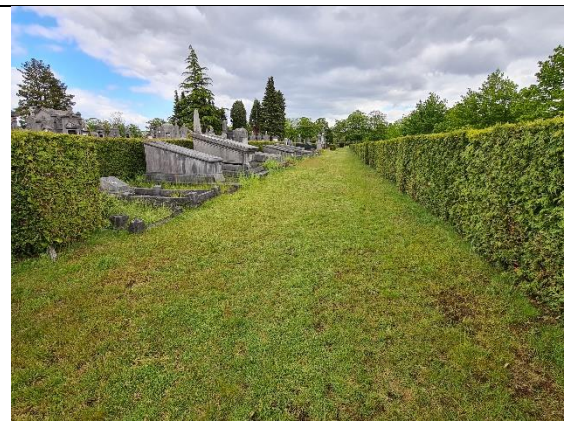
De buitenste lanen zijn omgeven met haagstructuren (tussen beek en perk en achter de buitenlijnen). Deze zijn hoofdzakelijk groenblijvend en sluiten aan bij een typisch beeld (begin jaren 1930).

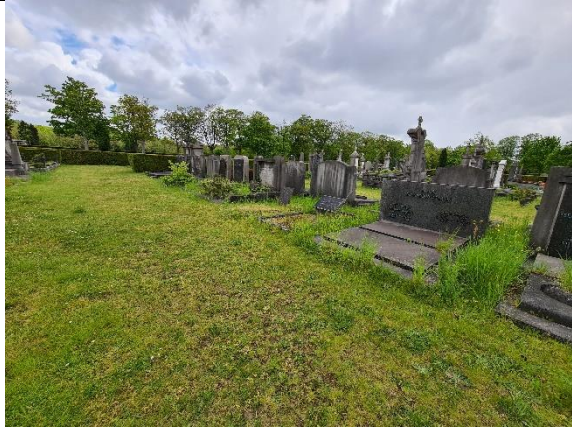
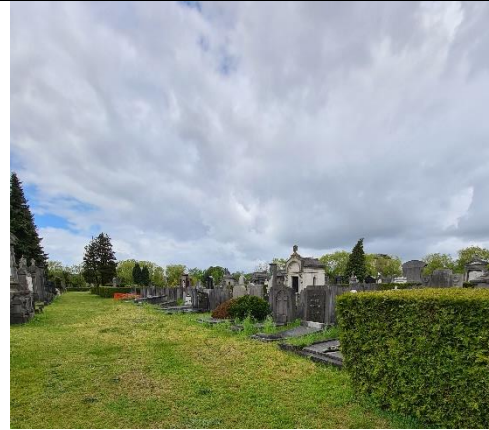
Tussenrijen met lagere graftekens (art deco/modernisme)

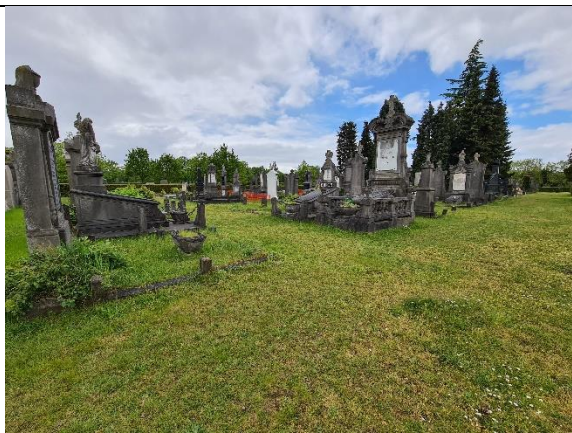
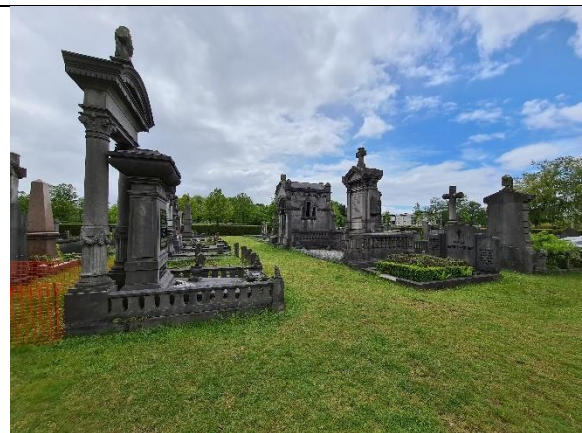
Brede lanen in de dwarsrijen

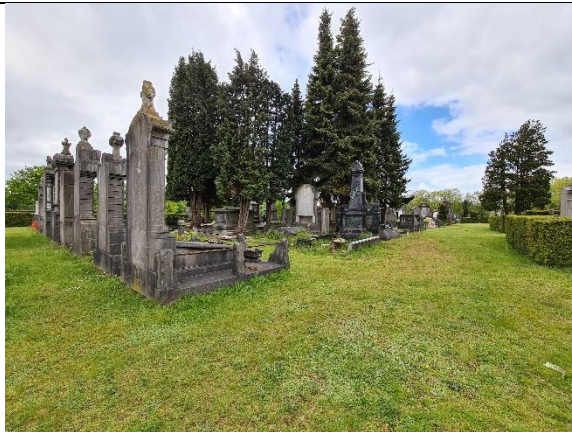
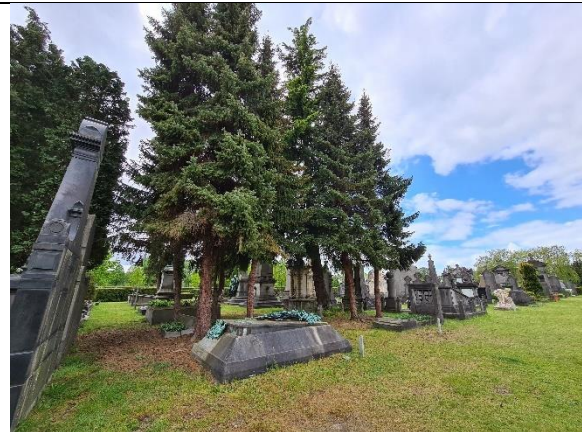
Centrale ligging van enkele coniferenrijen (ereperk) (2021). Deze werden echter door nabestaanden aangeplant en werden niet verder gesnoeid. Ze werden in 2022 deels verwijderd, omwille van een sterke wortelvorming en bijhorende veiligheidsproblematiek.

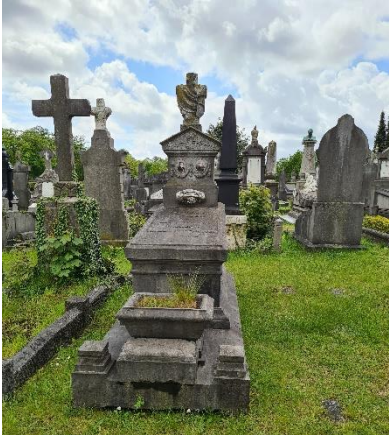
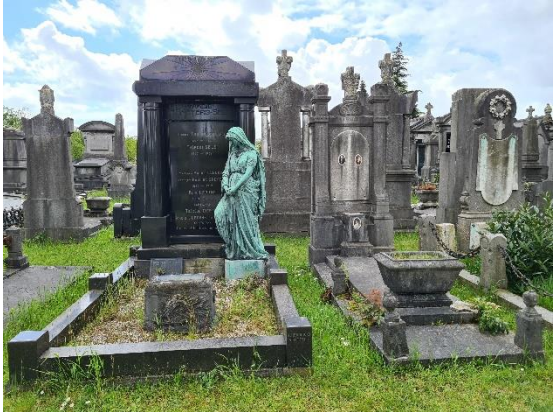
| <p>Sarcofaag met opstaande structuur (stèle, cippe, ...)<br/>MASSON</p> | <p>Stèle met of zonder graftuin<br/>SNEYERS-SELS</p> |

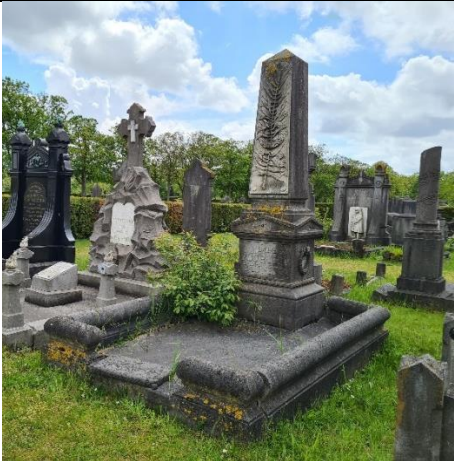
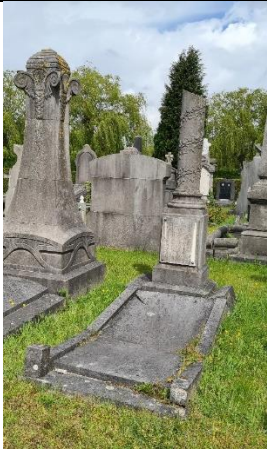
| <p>Obelisk<br/>POUPAERT-BAUNING</p> | <p>Onvoltooide zuil<br/>FLINT</p> |

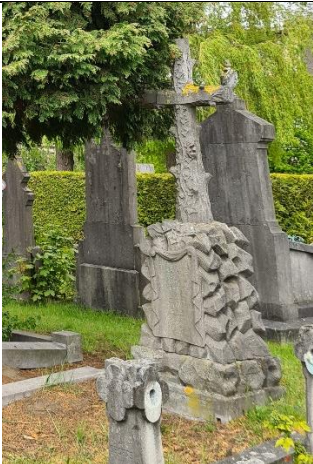
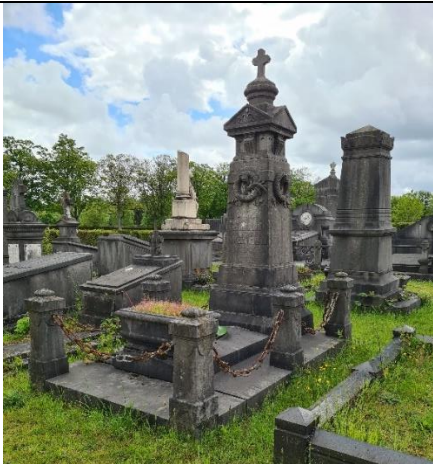
| <p>Grafkruis<br/>BRANDT</p> | <p>Cippe<br/>VAN DEN GHEYN</p> |

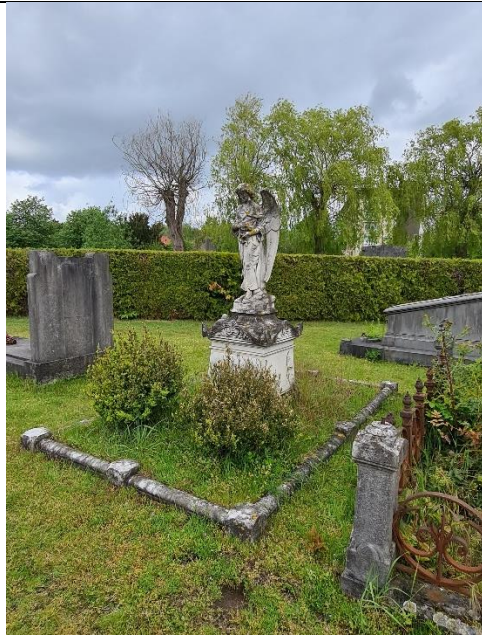
Sculpturale vormgeving  
LOEWENTHAL-RENARD

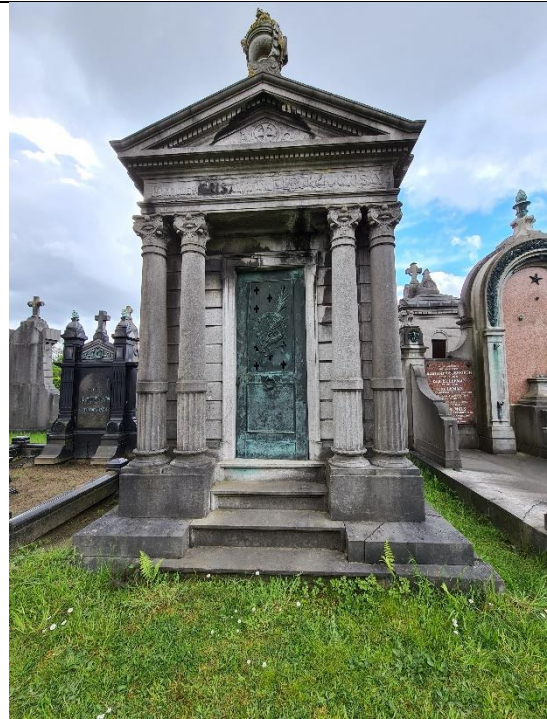
Grafkapel  
GRISAY

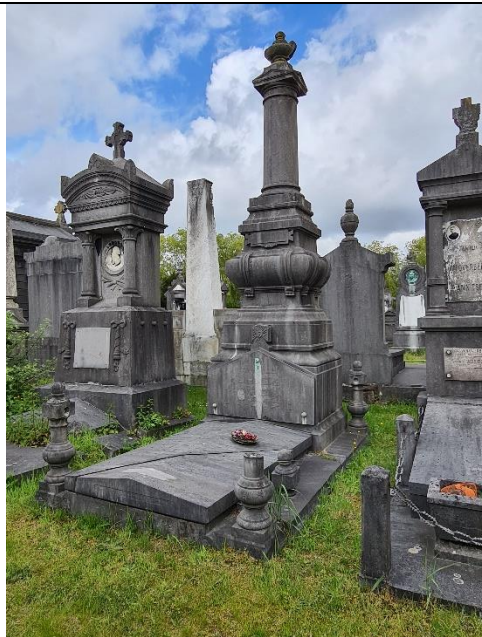
Eclectische samenstelling (hier: sarcofaag, zuil,  
platform, ...)  
LABOUERS-SORGEZA-VAN STEENWEGHEN

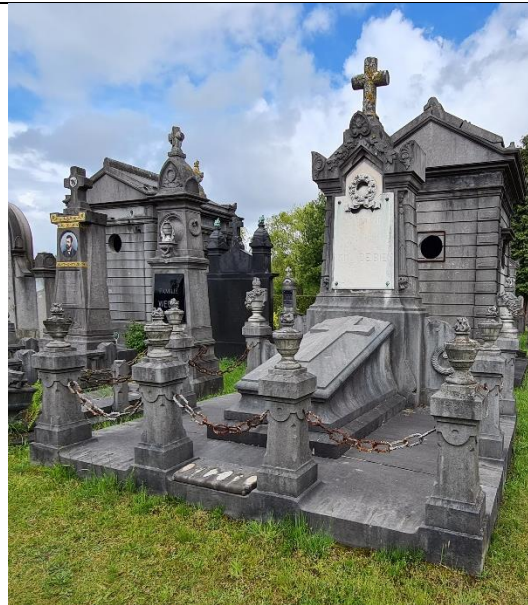
Graven op platform  
SEL-DE BIE

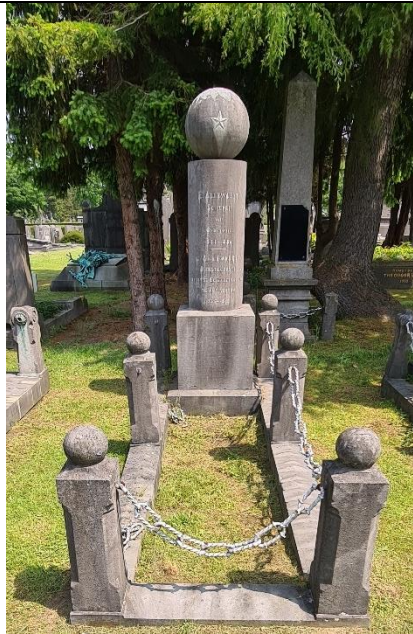
Graven met referentie ( kopie van het graf van Friedrich Fröbel)  
ALLEWAERT

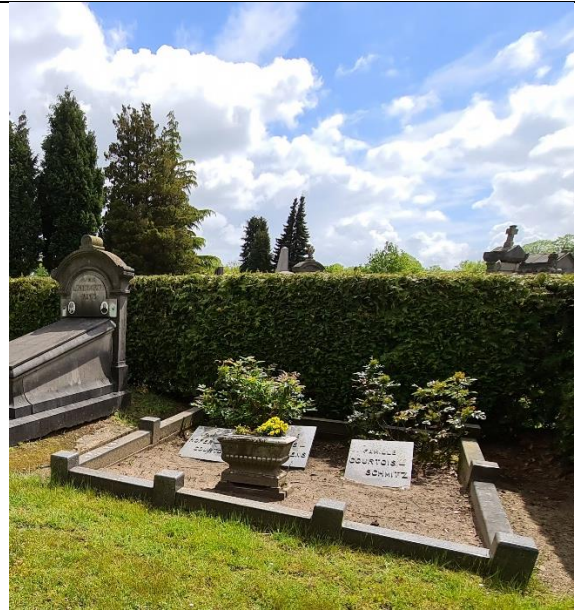
Graftuinen  
HOFER

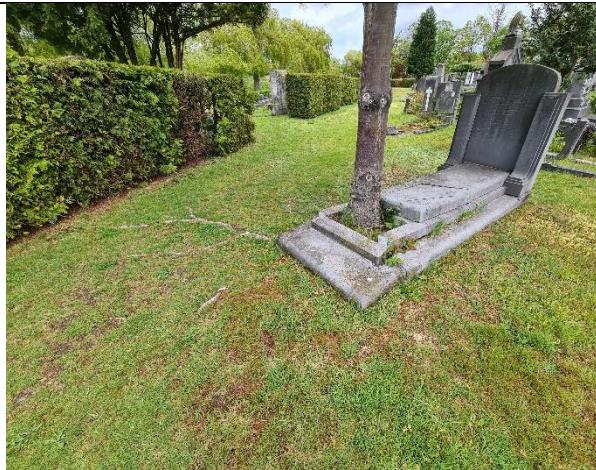
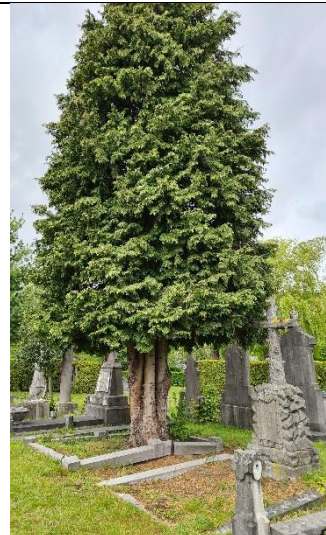
Verwilderde of uitgegroeide beplantingen (in het verleden aangebracht door concessionarissen) + sterke wortelvorming, ook over de weg.

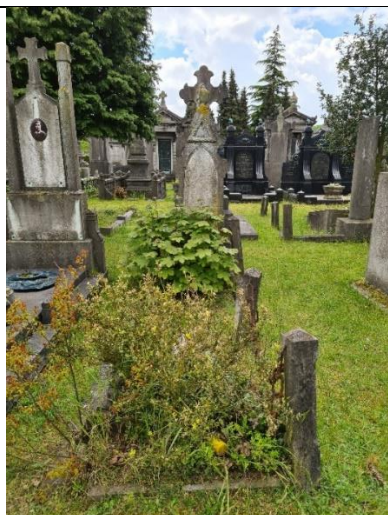
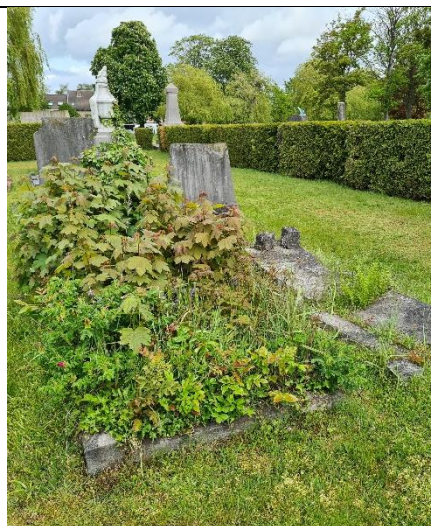
Door concessionarissen niet onderhouden graftuinen + zaailingen

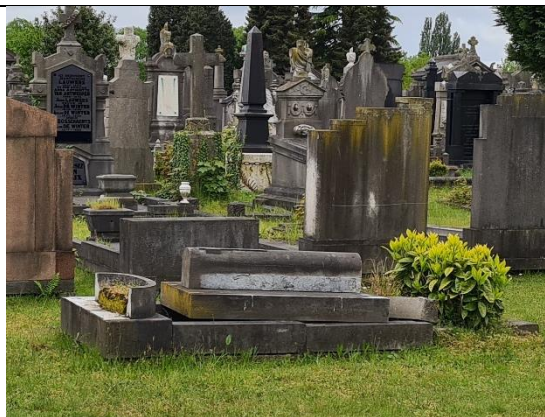
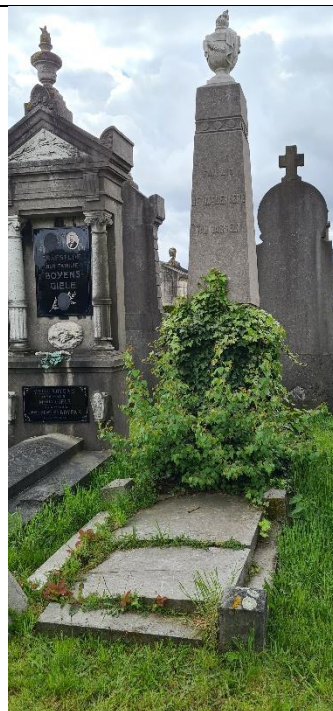
Ingevallen graftekens

Klimplanten (duwen graf open en achterover)

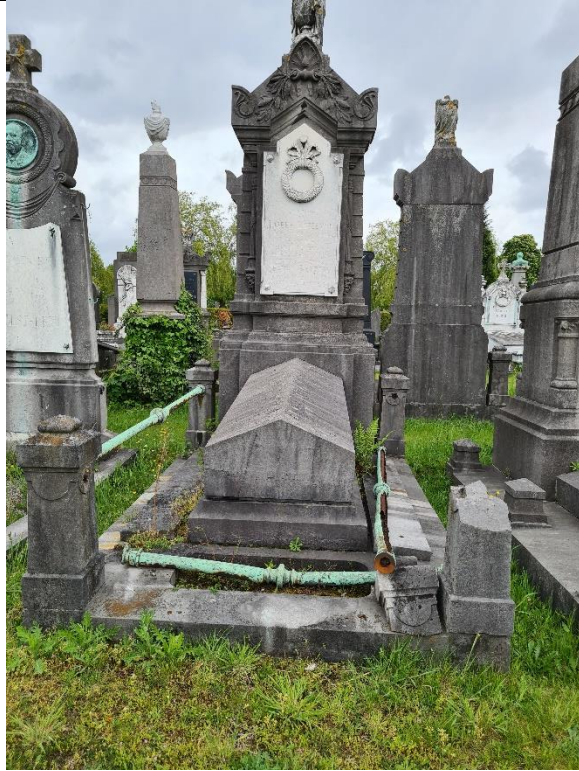
Loskomende onderdelen, roest

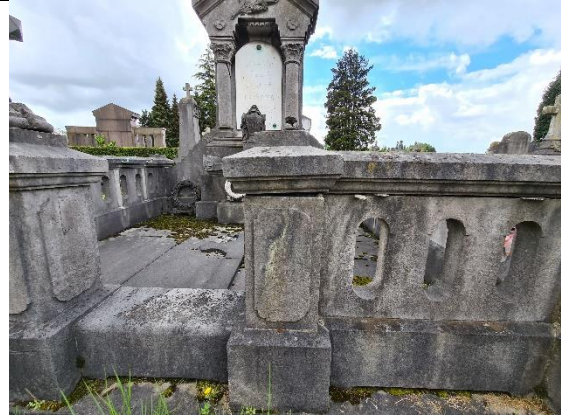
Stabiliteitsproblemen (tot en met grafkelder)

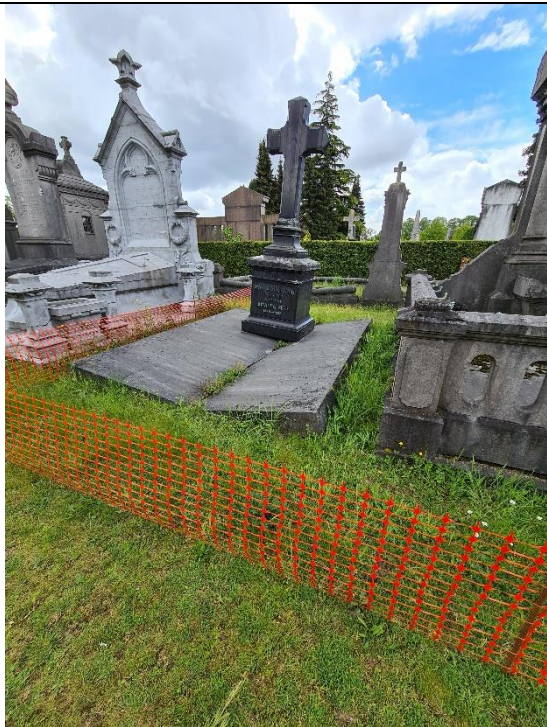
Stabiliteit grafteken + grafkelder

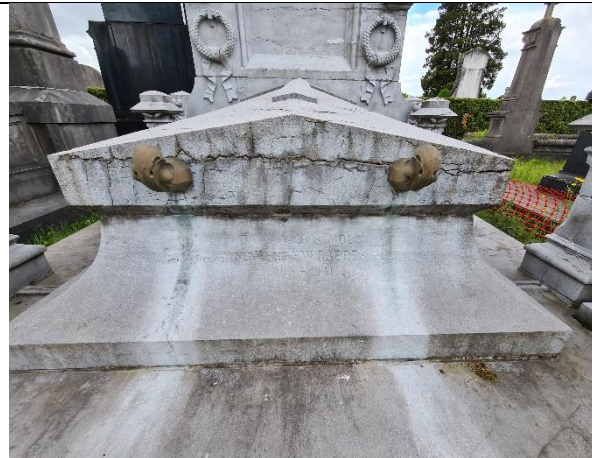
Slechte/mislukte restauratie  
(koolstoflagen/stylolieten/calcietafers  
agressief verwijderd door zandstralen, er is  
nadien geen bescherming aangebracht): vocht

| | blijft achter en organisch materiaal kan zich gaan ophopen |

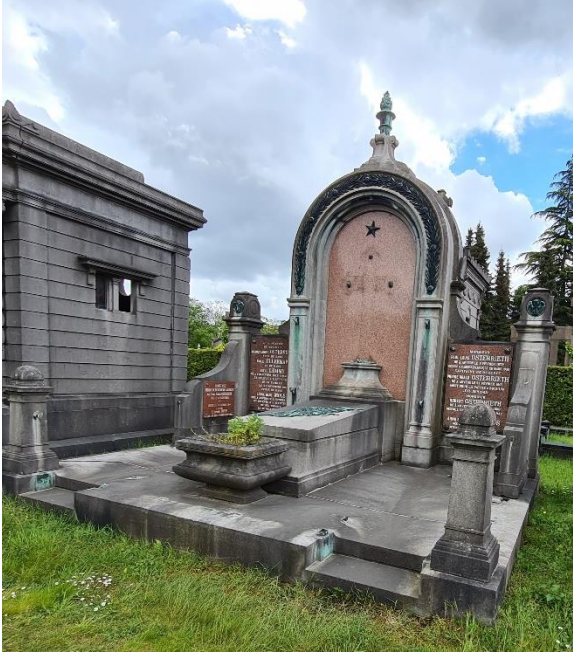
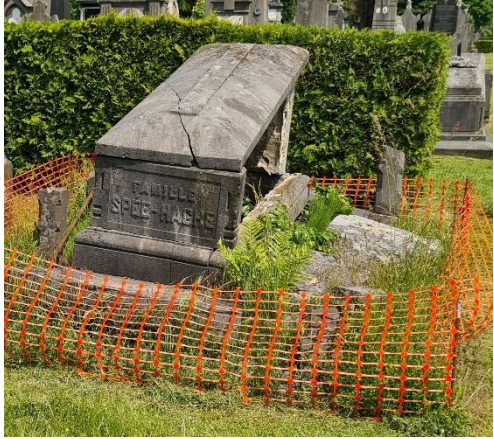
| Sporen van diefstal | Naar buiten vallende onderdelen, breuken en barsten |

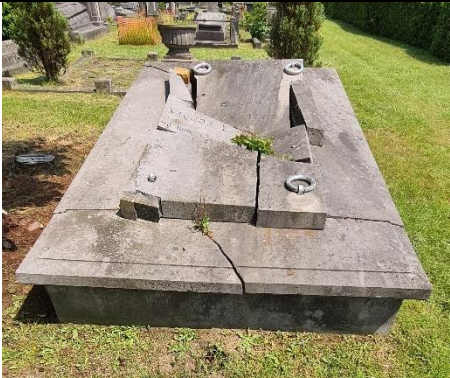
| Ernstige Breuken en barsten | Uitgegroeide aanplantingen (vorming van dikke wortels en boomstammen duwen op het grafteken én de onderliggende kelderstructuur) |

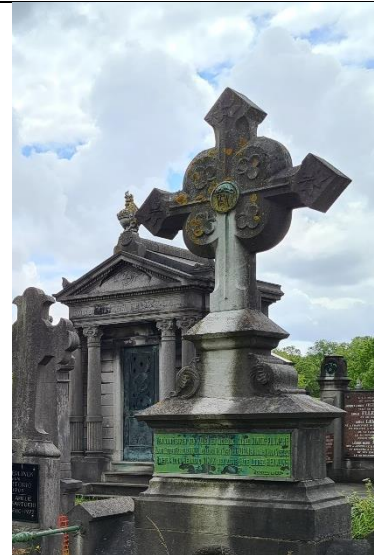
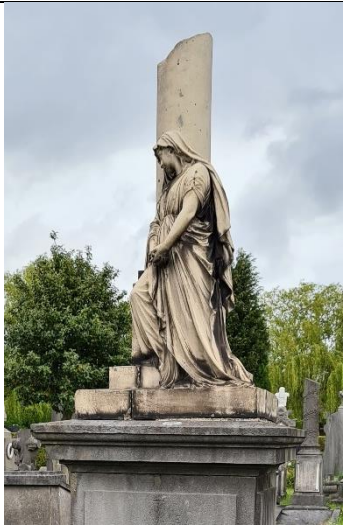
| <p>Corrosie van metalen</p> | <p>Aanwezigheid van vuil (zwarte afzetting) op<br/>zandsteen en marmer</p> |

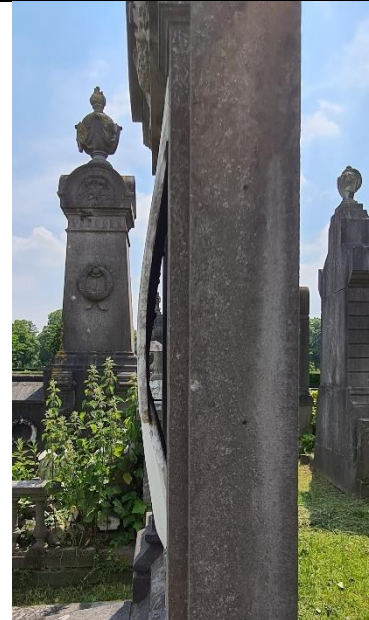
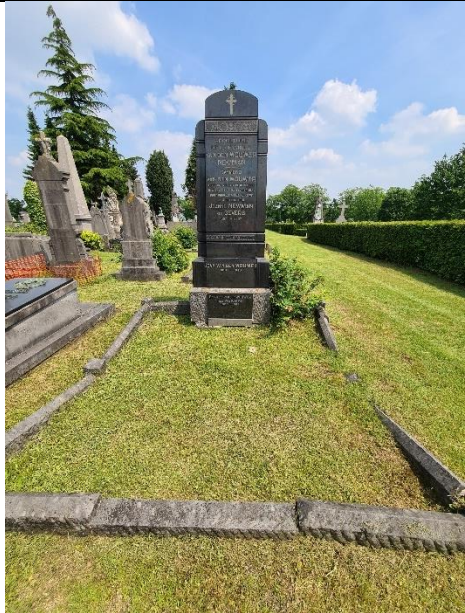
| <p>Versuikering van marmer, grafplaten komen bol<br/>te staan en breken af</p> | <p>Verzakkingen (soms ook door fauna)</p> |

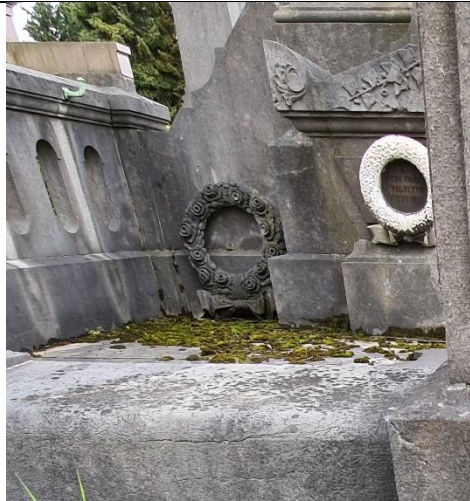
Aanwezigheid van organisch materiaal en mos

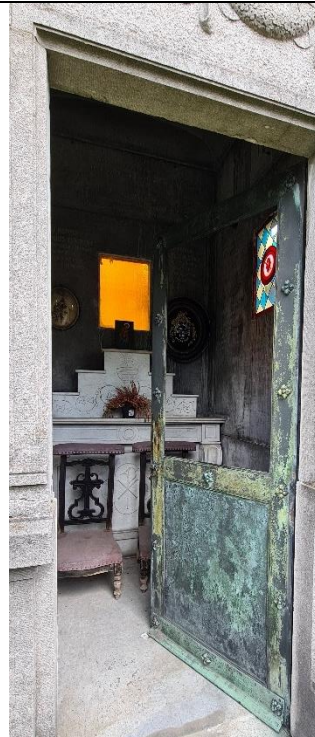
Deuren van grafkapellen liggen soms los of hebben ontbrekende onderdelen. Vaak niet afgesloten.

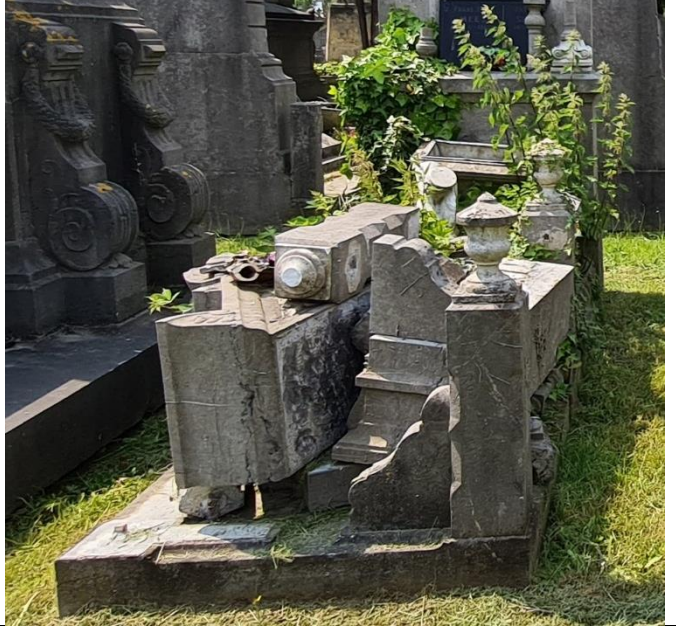
| <p>Z1/16/10<br/>DB/1509 Mees-Segers<br/>ET 31/12/1987<br/>OK voor eventuele afbraak in toekomst</p> | |

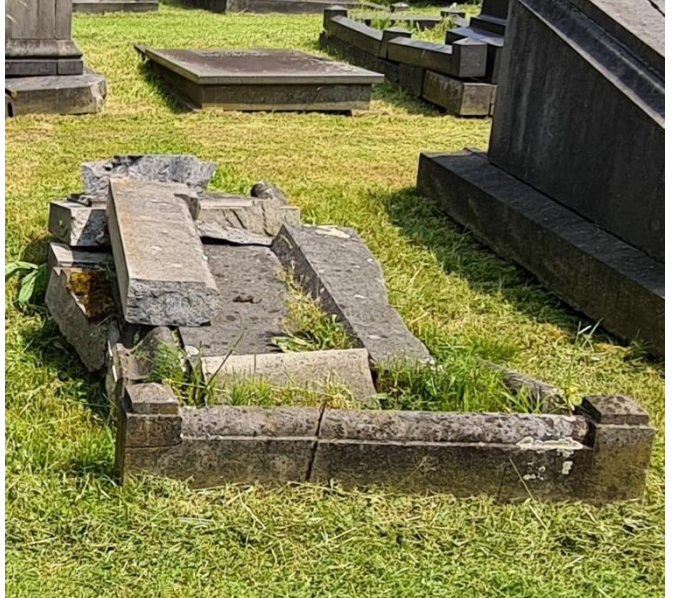
| <p>Z1/25/08<br/>DB/1768 Meert<br/>ET 31/12/1990<br/>OK voor eventuele afbraak in toekomst</p> | |

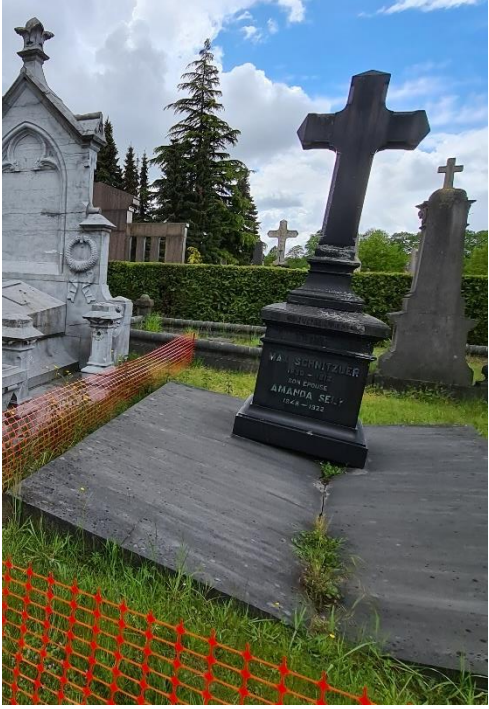
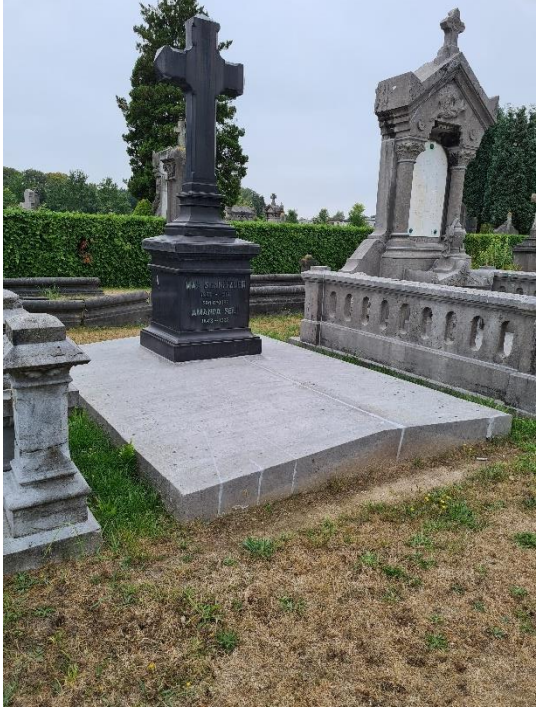
| Toestand lente 2021 | Toestand zomer 2022 |
|---|---|
| | <br>SH_Z1_8_15_SCHNITZLER-SELB |

| Toestand lente 2021 | Toestand zomer 2022 |

Het Schoonselhof is een levende begraafplaats, die ook op vlak van onderhoud en restauratie heel erg actief beheerd wordt. Ten belope van de inventarisatie- en beheersplantijd werden een aantal graven (in de inventaris nog gemarkeerd met 'veiligheidsrapport 1') gerestaureerd - of er werden acties ondernomen om schadelijke plantengroei te verwijderen. Het is een duidelijk bewijs van het engagement dat de Stad Antwerpen ook jaarlijks vastlegt om deze gigantische dodenplaats met veel zorg en als een goede huisvader te beheren. Onderstaand volgen enkele voorbeelden:

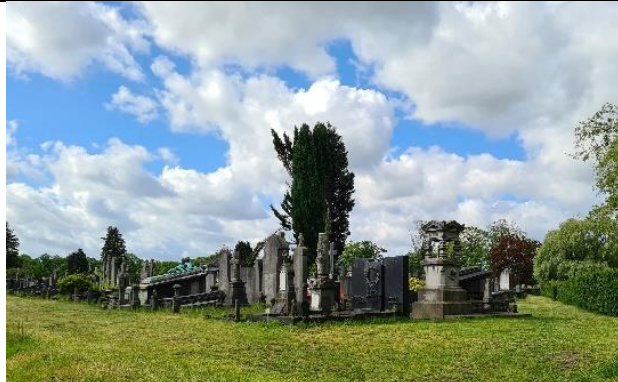
Opvallend is de structuur in puntvorm aan de straatzijde (driehoekige vorm). Hier valt ook op dat het perk sterk verhoogd werd ten opzichte van het straatniveau

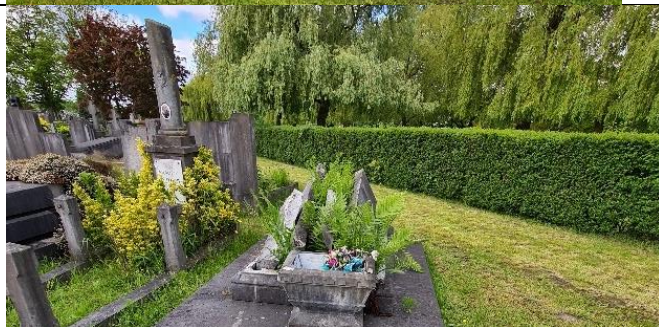
Het perk is omgeven door halfhoge hagen, die een kamergevoel creëren op het perk, maar toch nog zicht op de straatzijde (en omgekeerd) geven.

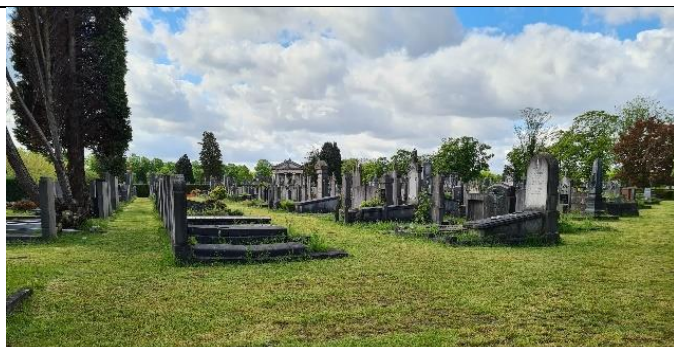
De brede lanen op het perk zijn ingezaaid met gras (en kruiden).

- een typisch materiaalgebruik voor de 19<sup>de</sup> en begin 20<sup>ste</sup> eeuw: overwegend blauwe hardsteen en marmer, samen met brons (voor de afsluitingen).
- Diverse hoogtes, maar veel graven hebben een relatief grote hoogte (+1.5m)

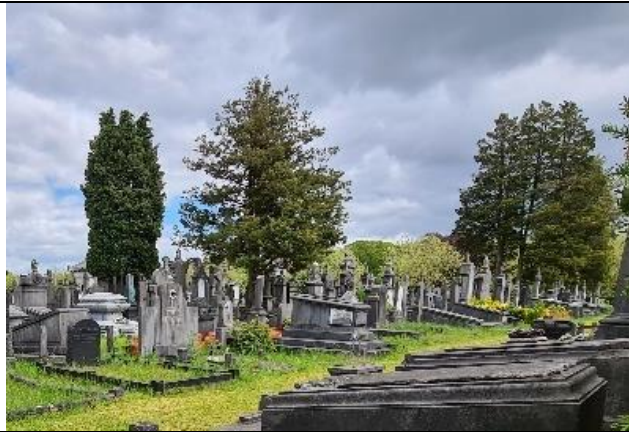
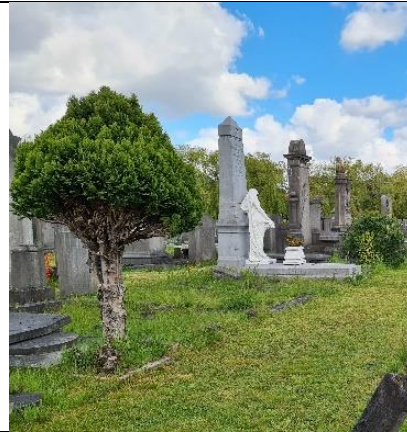
Verspreid over het perk staan enkele bomen. De meesten werden ooit als struikjes in graftuinen aangeplant (of zaailingen) en zijn later uitgegroeid tot volwaardige bomen.

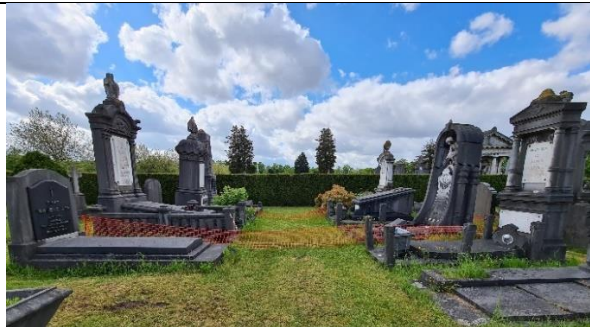
Enkele rijen noordelijke deel) zijn nog monumentaler van aard dan alle andere rijen.

Recent werden afsluitingen aangebracht bij graven die door verval een gevaarlijke situatie creëren en dringend moeten worden gestabiliseerd. Het gaat dan vaak om gevolgen van instorting van delen van het grafteken of de kelder.

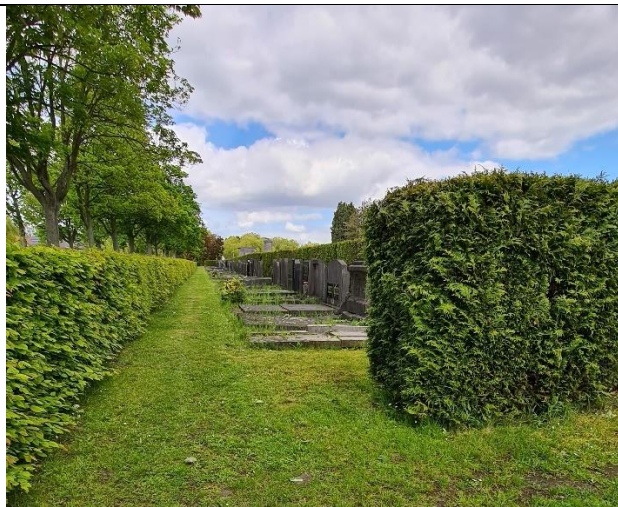
Hagen (conifeer, beuk en liguster) geven structuur, zowel aan de binnenstructuur als aan de buitenlijnen.

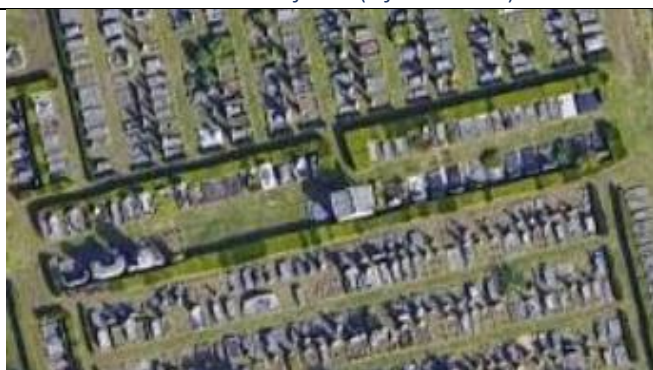
In het midden van het historische perk wordt een zone afgebakend door hoge hagen. Deze zone is ook goed zichtbaar vanuit de lucht en langs de oost- en westzijde van het perk. De hagen omkaderen twee lijnen, met veelal monumentale graftekens. Recent werden aan één zijde deze hagen weggenomen en vervangen door jonge aanplantingen (wegens afsterven van de bestaande haag).

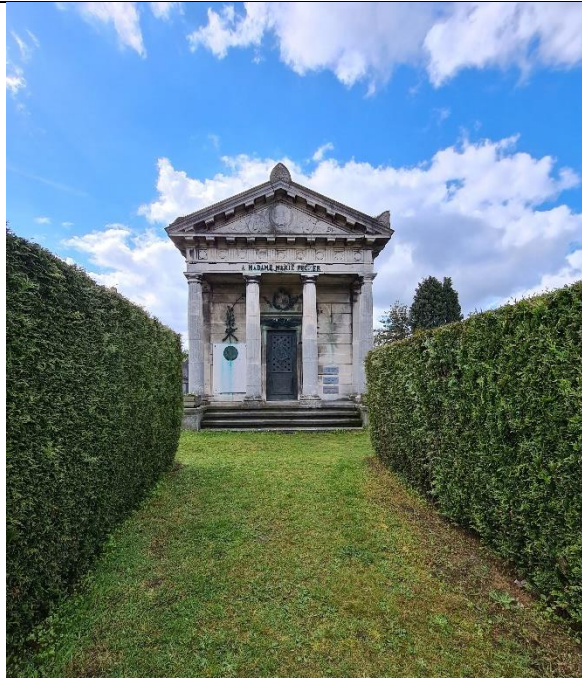
Eén van deze graftekens is het mausoleum van de familie Pecher. Voor dit mausoleum is een doorgang gecreëerd van het voorste deel van het perk naar de centrale monumentale laan

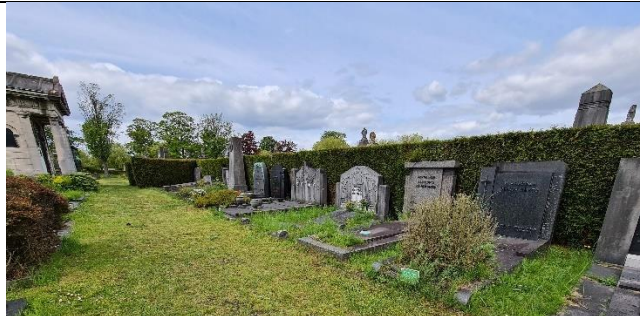
De hagen op dit middendeel zijn hoger, er is geen doorkijk mogelijk naar het voorste deel van het perk.

Door het wegnemen en heraanplanten van de haagstructuur aan de zuidelijke zijde is doorkijk op het zuidelijke deel van het perk (tijdelijk) wel mogelijk.

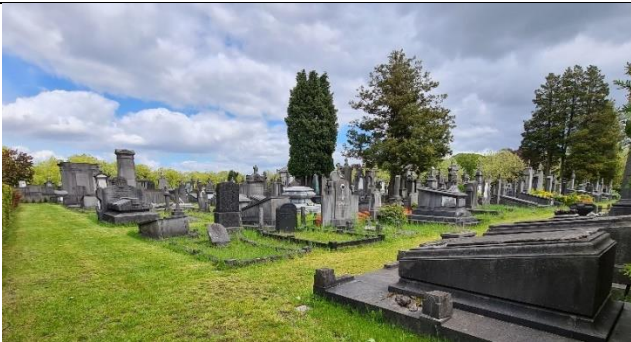
| | <p>De graven liggen eveneens op brede ingegroende lanen</p> |

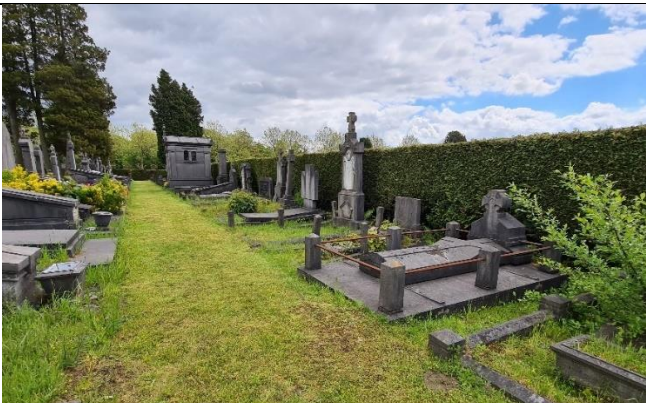
| | <p>Een haag (conifeer) markeert de zuidelijke begrenzing van het middendeel</p> |
