# Geïntegreerd beheersplan Parkbegraafplaats Schoonselhof Antwerpen:

## PERKNOTA

Historische perken Y en Z1  
(voormalige Kielbegraafplaats)

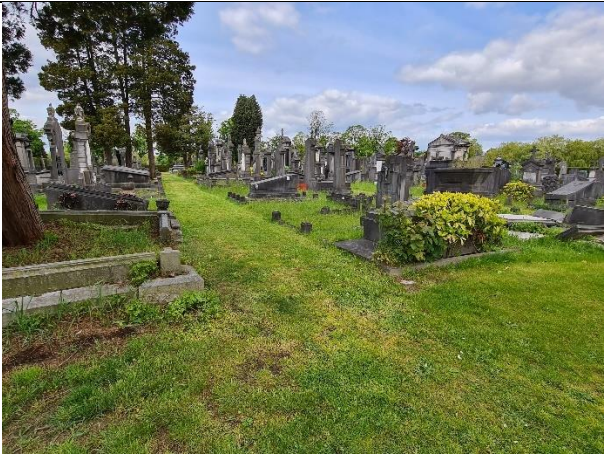
| | <p>Er staan verschillende grote bomen op het perk. Deze zijn echter allemaal aanplantingen in de graftuinen die uitgegroeid zijn tot volwaardige bomen (wildgroei, met schadebeelden tot gevolg, zie verder)</p> |

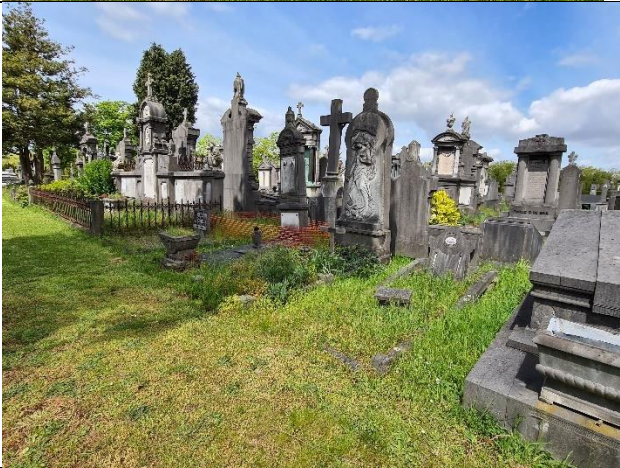
| | <p>Ook op dit deel vinden we overwegend</p> <ul style="list-style-type: none"> <li>- Blauwe hardsteen</li> <li>- Marmer</li> <li>- Brons/metaal</li> </ul> |

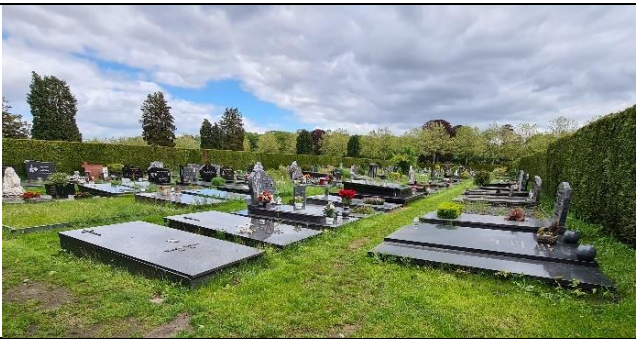
| | <p>Het nieuwste deel heeft een ingang aan de zuidwestelijke zijde.<br/>Hier valt meteen op:</p> <ul style="list-style-type: none"> <li>- Andere graftypes (meer vlakke zerken en vlakke zerken met stèles)</li> <li>- Ander materiaalgebruik: veel meer granietsoorten</li> </ul> |

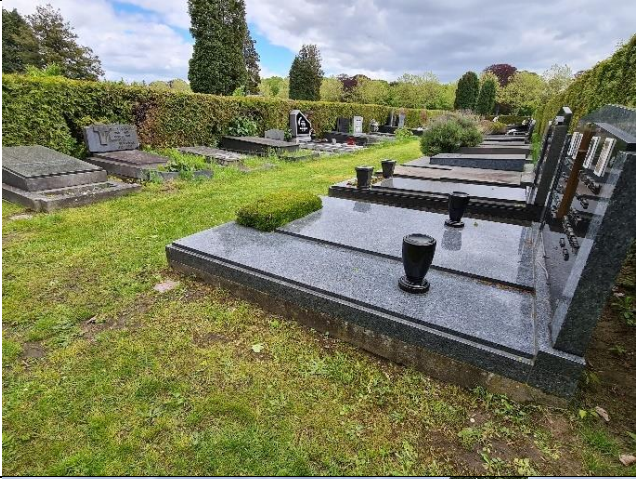
| | <p>de brede lanen zijn ook hier ingegroend. Er is beplanting op de graven, maar deze wordt door concessiehouders nog goed onderhouden en vertoont dus minder wildgroei.</p> |

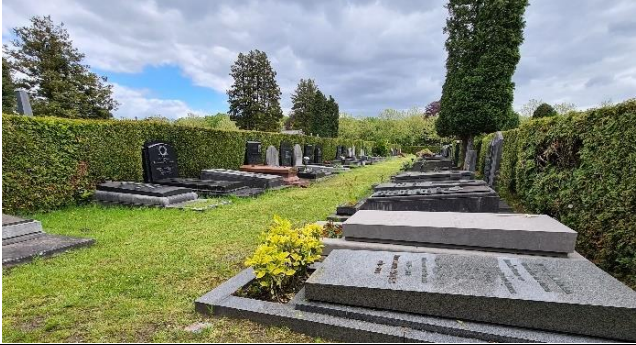
| | <p>De brede lanen zijn telkens van elkaar gescheiden door grote hagen (conifeer)</p> |

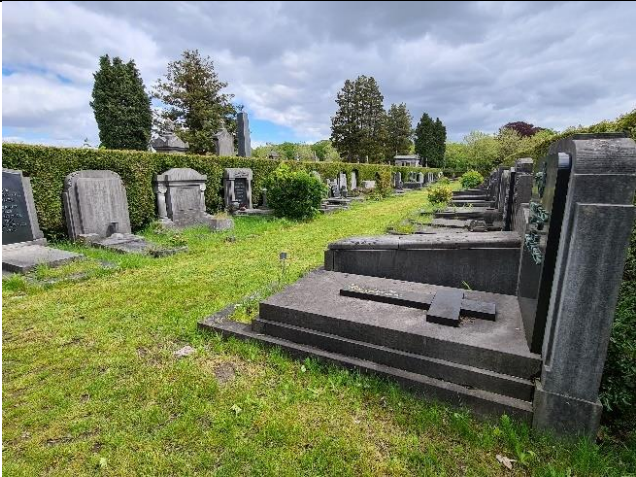
| | <p>In de oudere lanen van dit deel vinden we wel nog meer blauwe hardsteen, maar deze is veel vaker vermengd met onderdelen in graniet – een kenmerk eigen aan art deco en modernisme (interbellum tot jaren 1970)</p> |

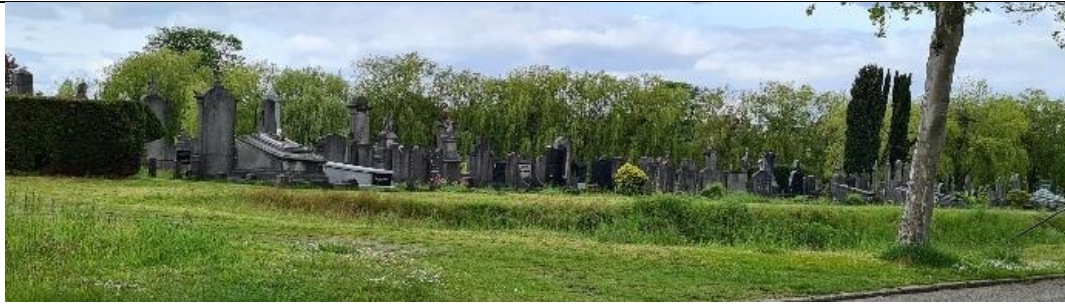
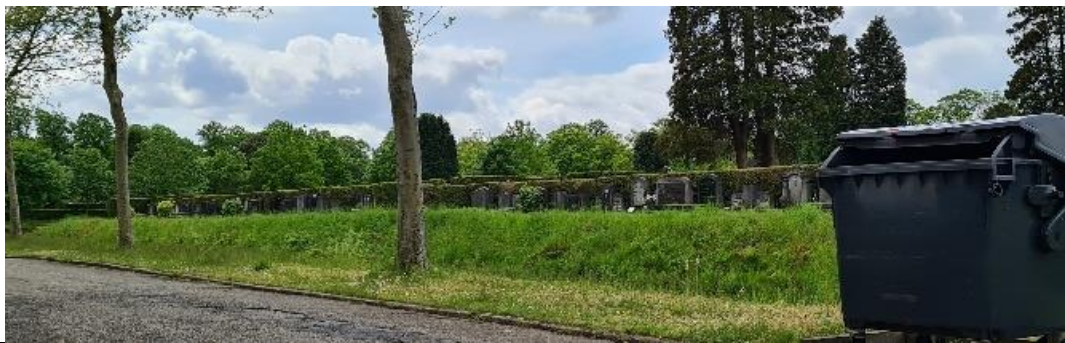
Buitenlijn oost wordt aan de grachtzijde niet omgeven door een haagstructuur. Hierdoor is er van bij de ingang van de begraafplaats een goed zicht op deze lijn (dit gezicht wordt vaak gebruikt als kenmerkend beeld voor Schoonselhof).

In deze lijn zijn er in het verleden hier en daar al enkele graven weggenomen.

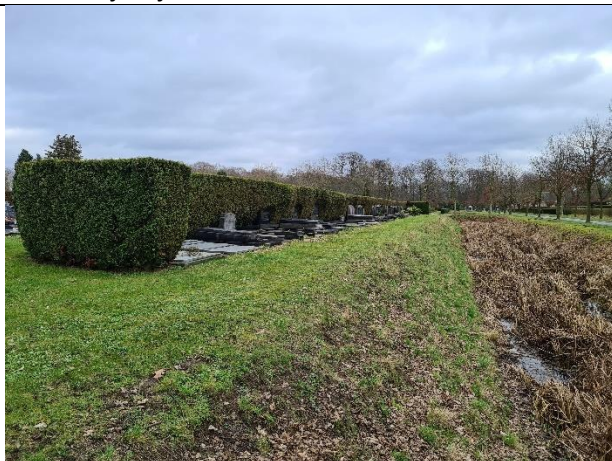
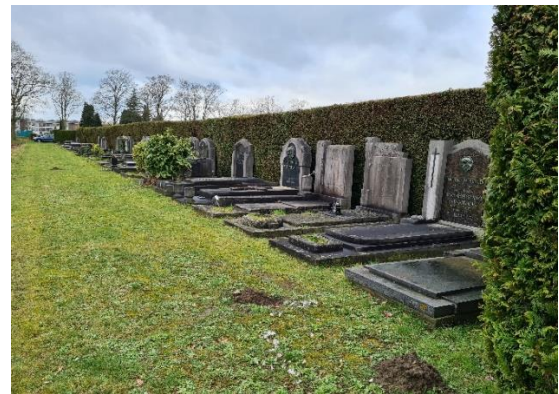
Buitenlijn zuid herbergt graven uit dezelfde periode als het nieuwste perk met de jongere lijnen. Overwegend art deco en modernisme. Lagere graftypes (veelal vlakke zerken met stèles en varianten).

Er is geen buitenhaag, waardoor er vanop de nabijgelegen verharde weg inkijk is in deze rij. Dit geeft een sterk open gevoel en genereert minder het idee van een landschapskamer.

De haag is echter sterk overgroeid op enkele graven.

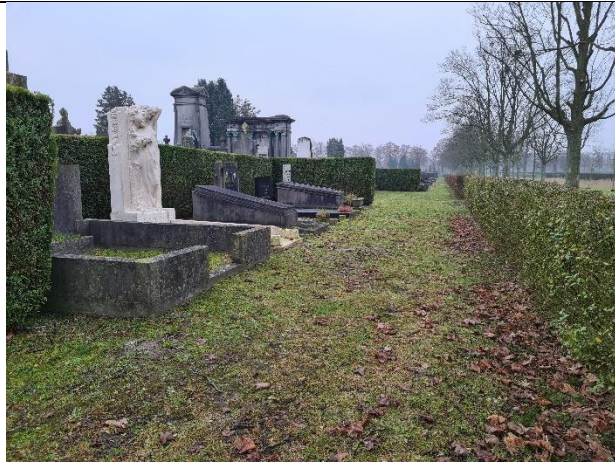
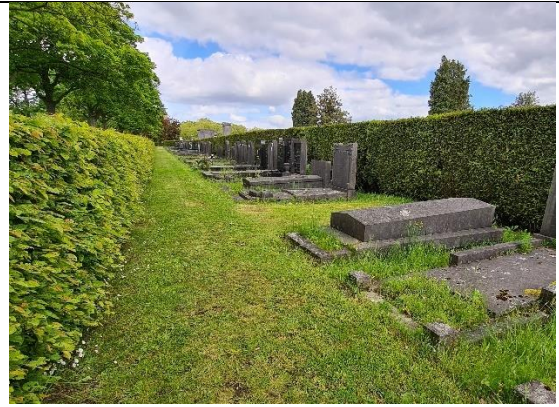
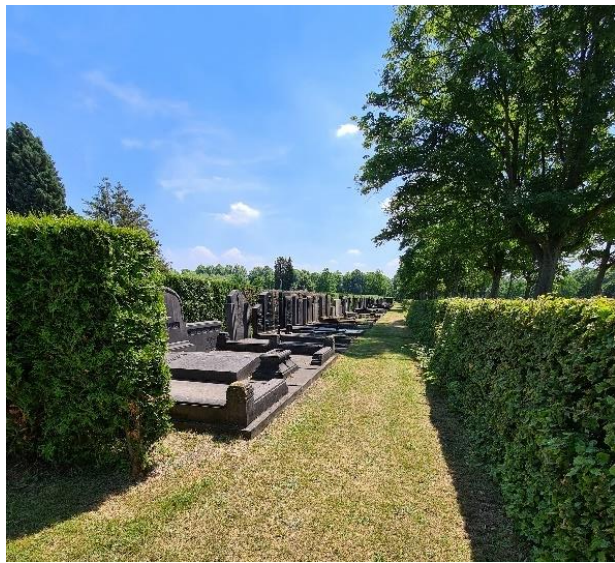
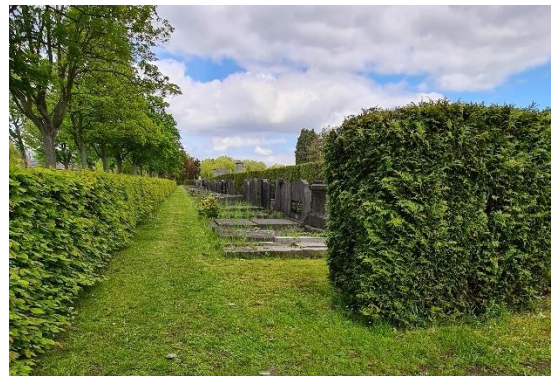
Buitenlijn west wordt gekenmerkt door een binnen- en een buitenhaag (conifeer en liguster/beuk).  
De halfhoge buitenhaag laat inkijk toe van buiten het perk. De beukhaag geeft vooral in de zomer een meer ingetogen sfeerbeeld (kamergevoel)

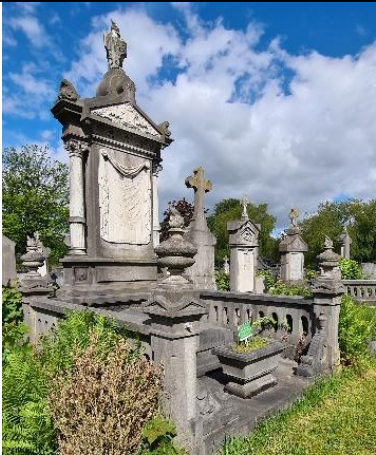
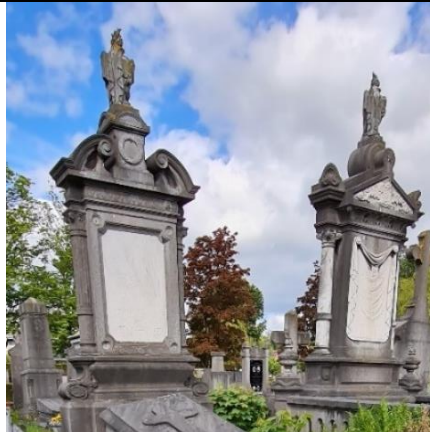
| Stijlen | |
|---|---|
| <p><b>eclectische stijl</b>, typisch voor de 19<sup>de</sup> en begin 20<sup>ste</sup> eeuw.</p> | <p>Eclectisch met neo-barokke invloeden</p> |

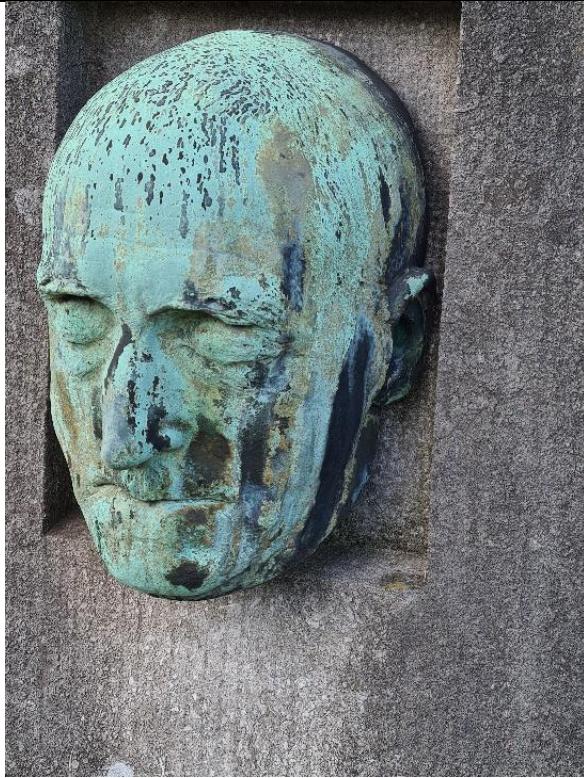
Dodenmasker in brons (vrij zeldzaam)

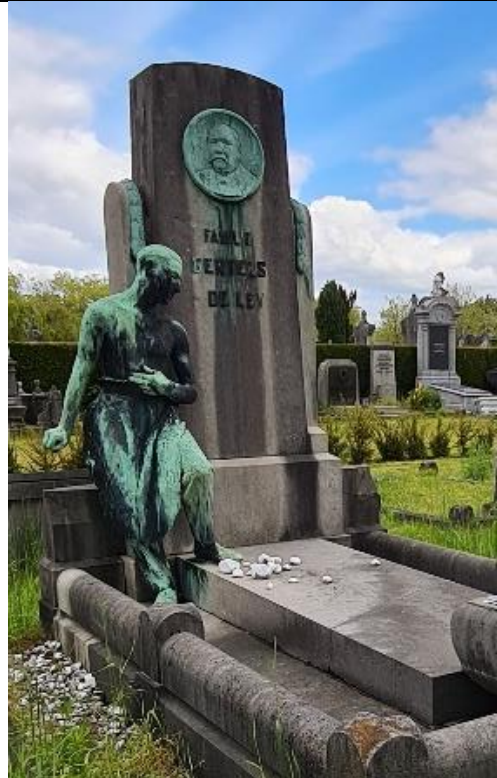
Verwijzingen naar beroep (hier smid) in de vorm van beeld

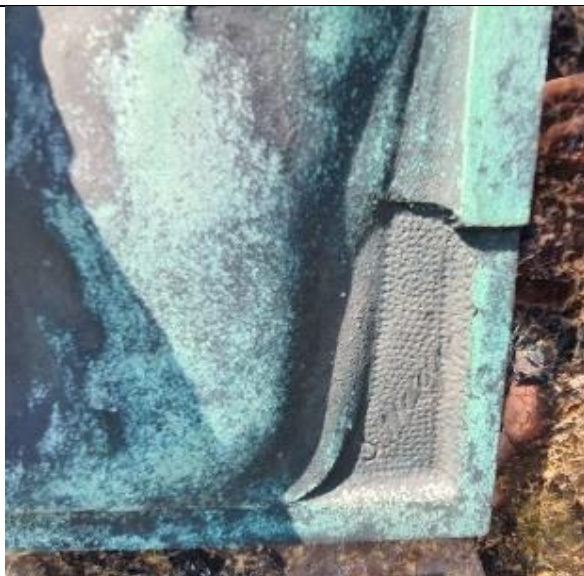
Voorbeelden van industriële producties met interessante vormen en historiek: hier reliëf in brons van de firma Norga (met signatuur)

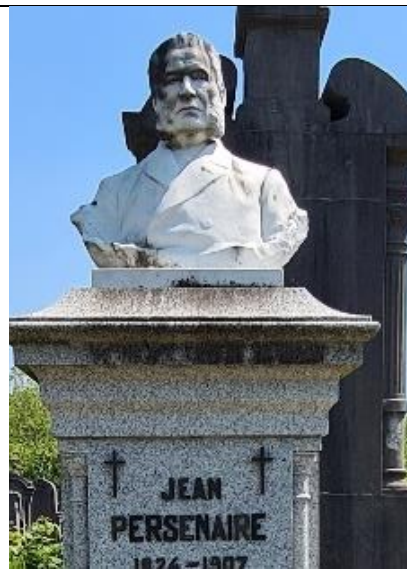
Borstbeeld van beeldhouwer Deckers

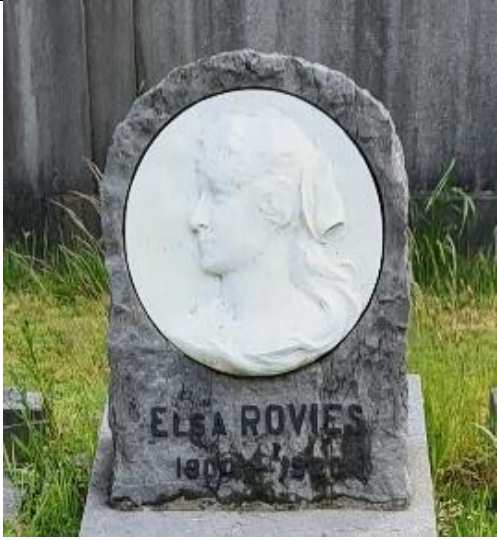
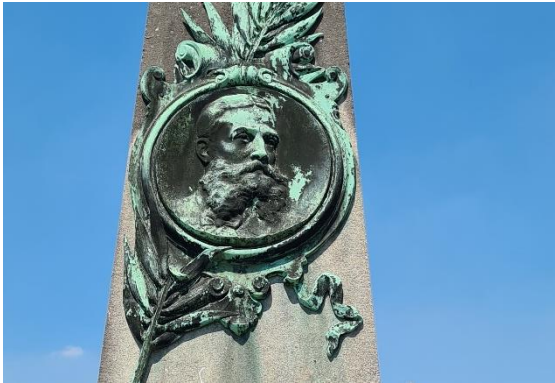
| | <p>Medaillons van</p> <ul style="list-style-type: none"> <li>- Arthur Pierre (marmer)</li> <li>- Louis Dupuis (brons)</li> <li>- Frans Joris</li> </ul> |

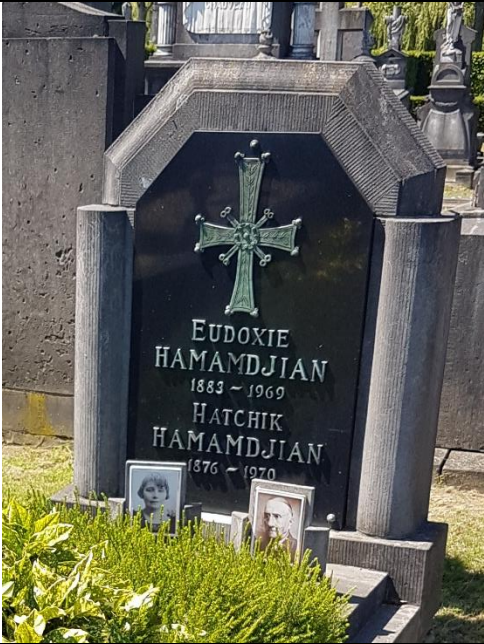
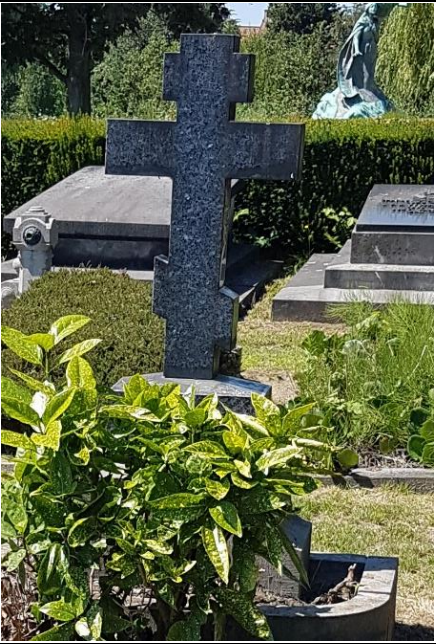
| <p>Armeens kruis</p> | <p>Christelijk-orthodox kruis</p> |

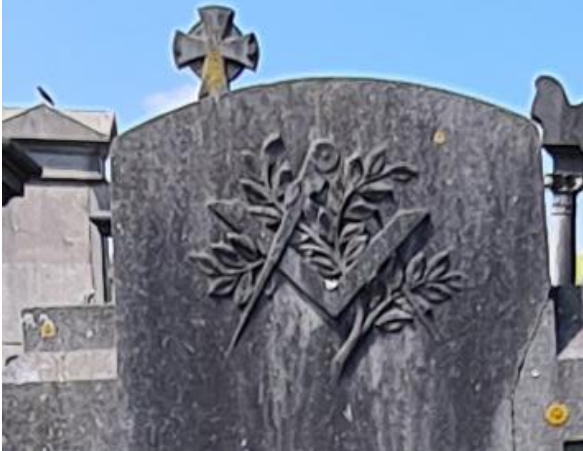
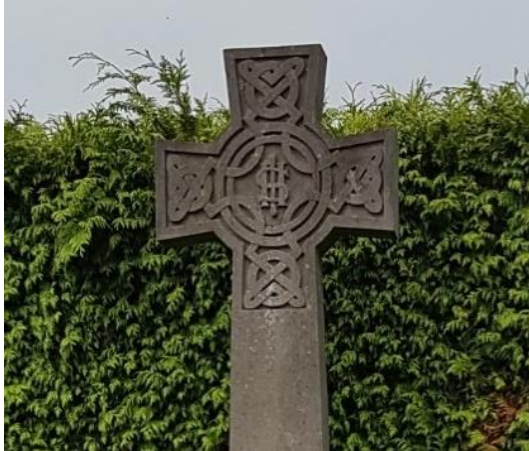
| Passer en winkelhaak | Keltisch kruis |

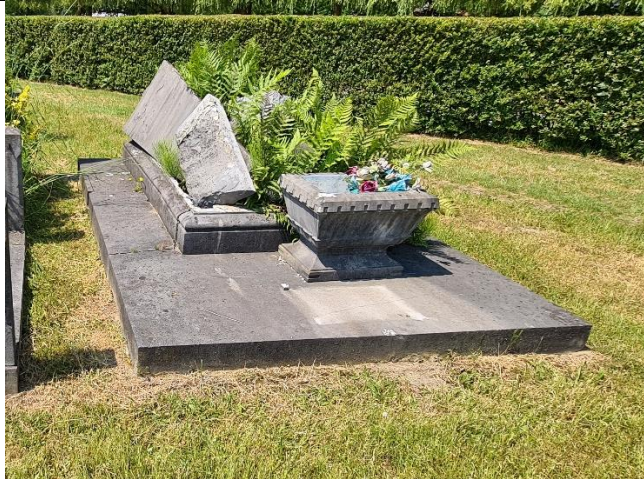
| <p>Y/9/28<br/>DB 2007 Bollekens – Joosten<br/>ET 31/12/2039<br/>Beëindiging concessie na<br/>verwaarlozingsprocedure<br/>2022_CBS_06457<br/>OK voor eventuele afbraak in<br/>toekomst</p> | |

Er zijn problemen met een beperkt aantal graftekens op dit perk, die in een dergelijk slechte staat verkeren dat overwogen dient te worden om ze **toch te verwijderen**. Restauratie zal in deze gevallen een beeld van veel reparaties opleveren (die niet meer visueel voldoende kunnen worden weggewerkt), waardoor het beeld van deze graftekens ook nooit meer optimaal zal kunnen worden. Momenteel liggen de losse en ernstig beschadigde stukken op de grafplaats. Dit kan een tijdelijke meerwaarde geven voor bepaalde fauna op de begraafplaats, maar naar onderhoud toe stellen deze graftekens grote problemen (veel zaailingen, gevaarlijk voor het personeel om het onderhoud te doen).

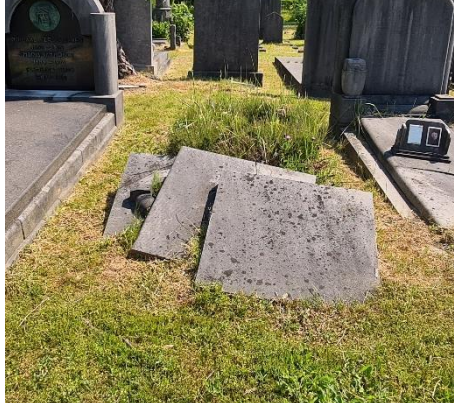
| <p>Y/04/07<br/>DB/2631 Lambert – Knudden<br/>ET na verwaarlozing GR 20071022<br/>OK voor eventuele afbraak in<br/>toekomst</p> | |

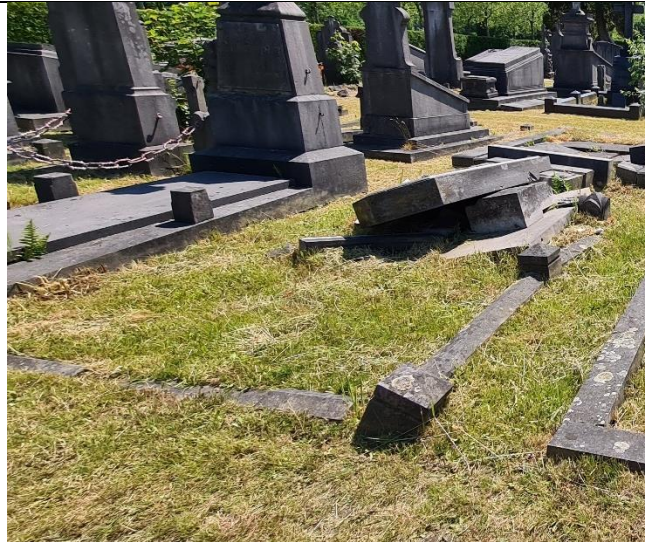
Y/20/07

DB/3193 Schaetsaert – Van Schil  
ET 02/04/2007 na CB  
verwaarlozing  
OK voor eventuele afbraak in  
toekomst

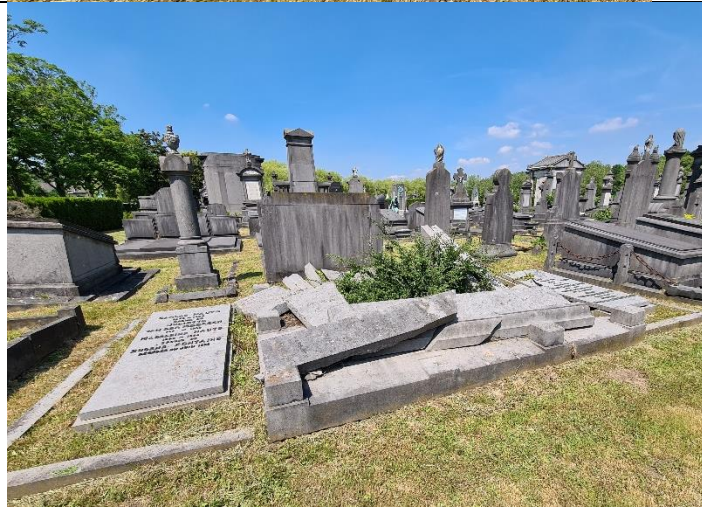
Y/25/02

STEENVELD-VAN BOMBERGEN  
Verwaarlozingsprocedure  
opgestart d.d.  
04/08/2023.  
OK voor afbraak na beëindiging  
verwaarlozingsprocedure of  
stopzetting  
concessie

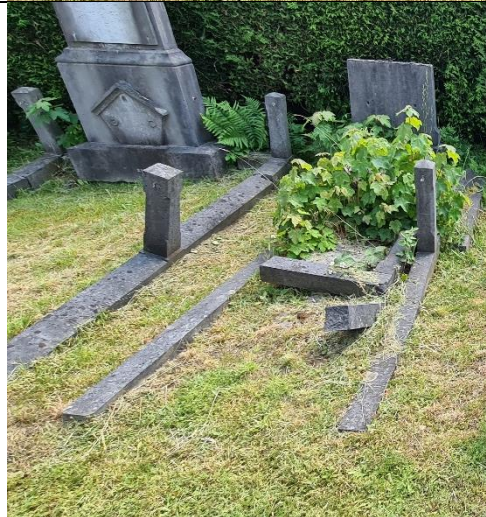
Y/30/26

DB/4189 Ergo-Van Raemdonck  
ET2012  
OK voor eventuele afbraak in  
toekomst

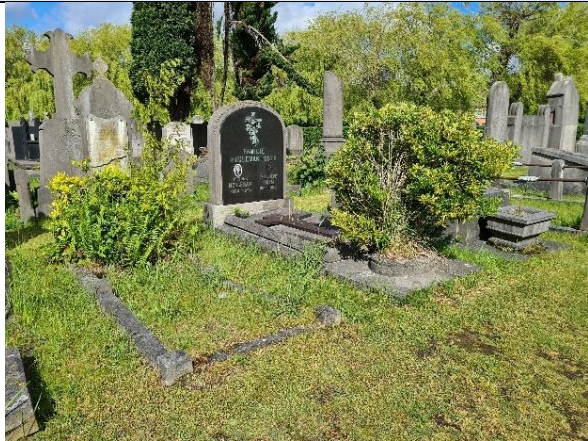
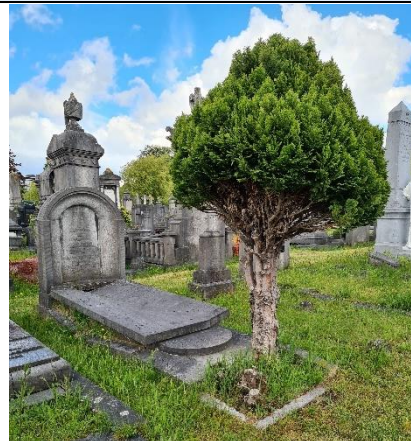
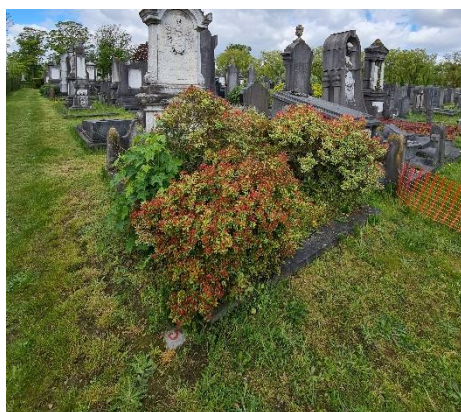
Aanplantingen in graftuinen en zaailingen zijn in de loop der jaren verwilderd (nalatigheid van concessionarissen ligt hier aan de basis).

Wortels van deze beplantingen kunnen schade veroorzaken aan de graftekens en aan de onderliggende structuren (al dan niet kelders)

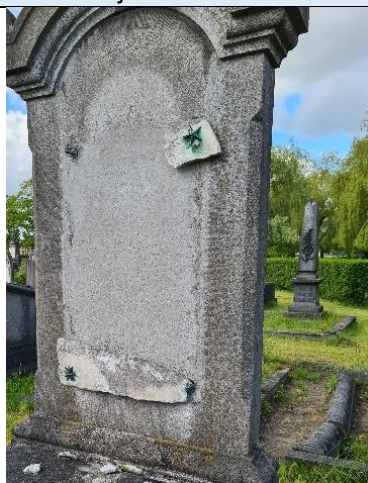
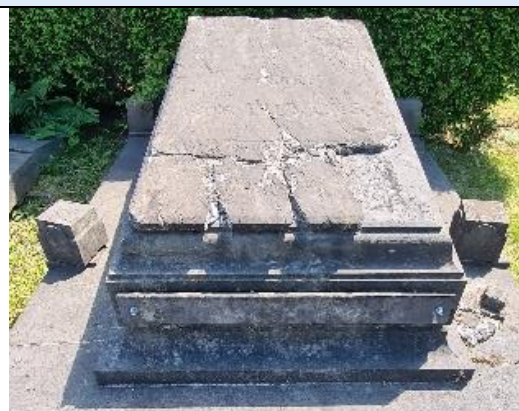
Marmeren onderdelen zijn op sommige graven sterk verweerd door versuikering. Vooral naamplaten zijn daardoor gebarsten en gebroken en onleesbaar geworden. Ook dekplaten op graven met sarcofaagtypes zijn typisch sterk verweerd, door erosie van water en licht. Wanneer de onderliggende lijm loskomt kunnen deze platen gaan schuiven, of bij barsten kunnen tijdens vrieskou breken ontstaan.

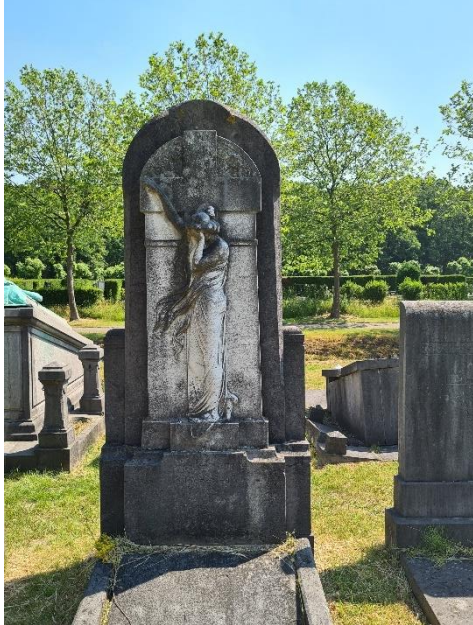
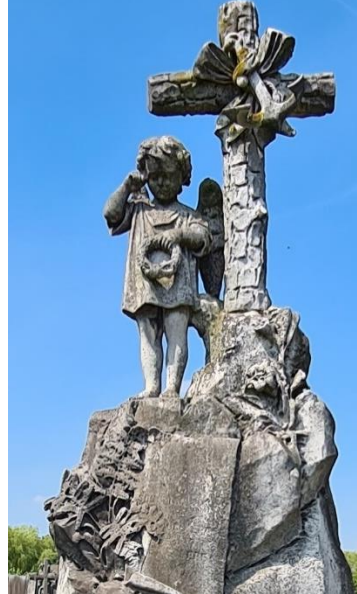
Marmer heeft vaak een zwarte patine gekregen. Nabestaanden nemen nog te vaak agressieve reinigingsmiddelen onder de hand om deze onderdelen te reinigen. Dit kan echter meer schade aanrichten dan het laten zitten van de patine. De aanwezigheid van deze laag vormt in feite een bescherm laag voor het onderliggende marmer – reiniging is dus niet altijd wenselijk indien ze niet op de correcte wijze gebeurt. De zwarte verkleuring kan gezien worden als een natuurlijk proces en moet dus eerder omarmd worden.

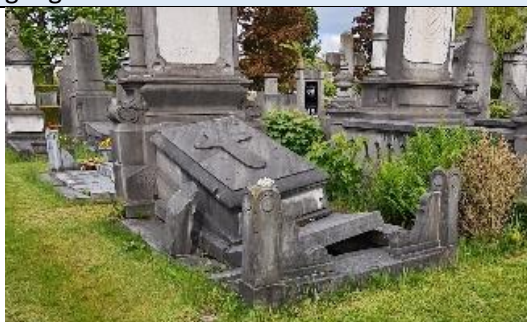
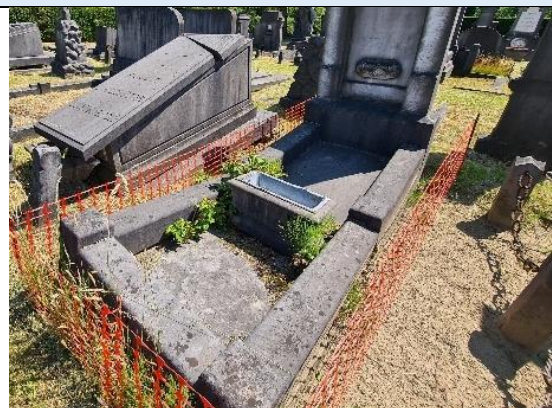
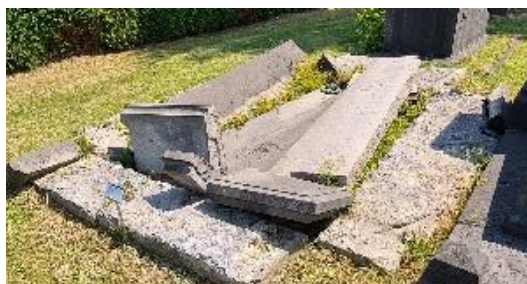
Opstaande constructies zijn in meerdere graven ingestort, als gevolg van

- Onstabiliteit van kelders
- Barsten en breuken in de bovenbouw
- Natuurlijke bewegingen van de bodem (of woelen door dieren)

Dit kan onveilige situaties opleveren. De diensten zijn in 2021 reeds volop bezig met het nemen van maatregelen bij graven waar problematische problemen zullen ontstaan. Deze graven werden afgebakend met een oranje prikomheining. De onderdelen van graven die effectief zijn ingevallen, worden op het graf teruggelegd, met het oog op een veilige doorstroming van het publiek in de gangen.

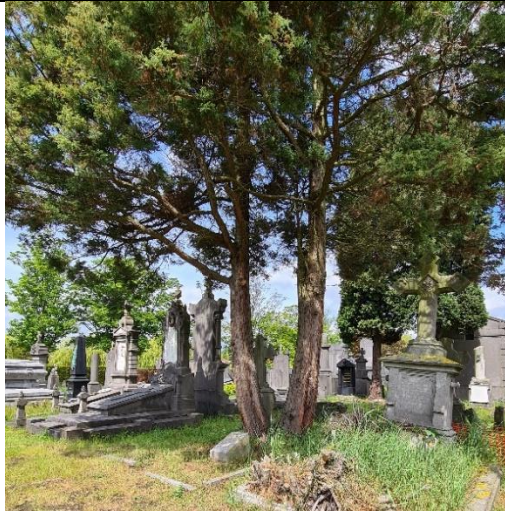
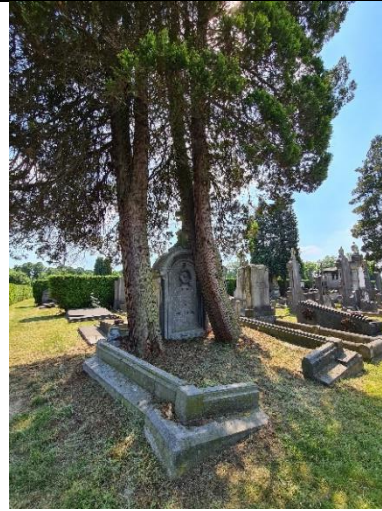
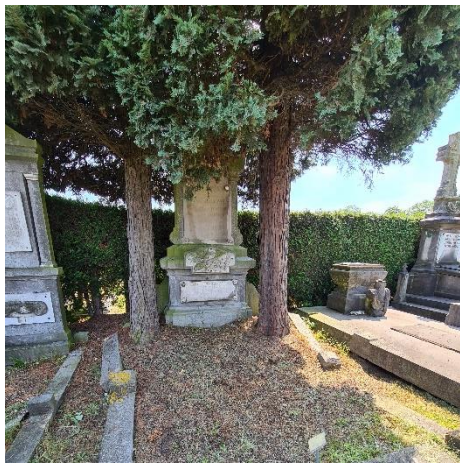
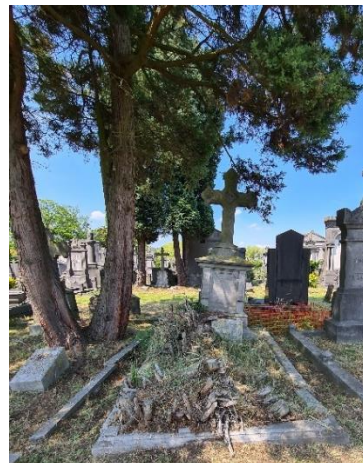
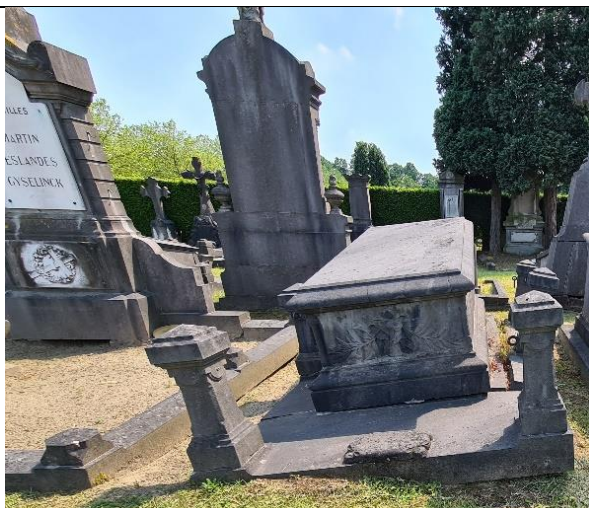
In graftuinen aangeplante coniferen vormen een specifiek probleem. De wortelvorming van deze bomen is intens, met schade in de onderliggende structuren tot gevolg. Het gebrek aan licht onder de bomen werkt mosvorming in de hand. De bladval van coniferen zorgt voor een verzuring van de bodem, die in de meeste graftuinen niet wenselijk is. De wortels van afgezaagde exemplaren kunnen ook niet eenvoudig verwijderd worden, waardoor het heraanplanten van de graftuin niet meer mogelijk is. Dit staat een optie voor bruikleen mogelijk in de weg.

De keuze voor het aanplanten van coniferen door concessionarissen kadert in een typisch tijdsbeeld (eind negentiende en begin 20<sup>ste</sup> eeuw) waarbij de conifeer het eeuwige groen als symboliek meekreeg.

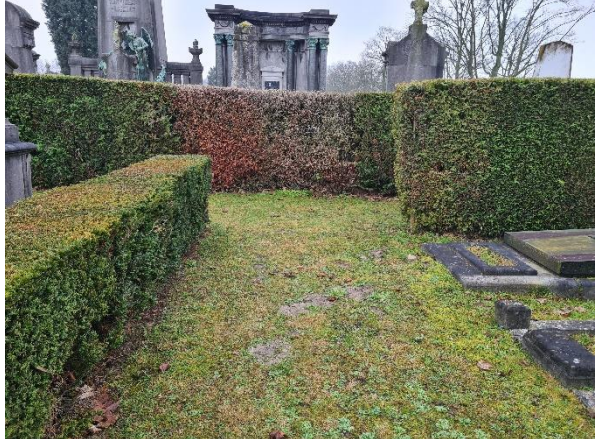
| | <p>Een aantal van de oude – historische – coniferenhagen zijn aangetast met biologische schade. Hagen worden waar mogelijk vervangen door nieuwe aanplantingen, maar hier en daar bevinden zich sterk verkleurde stukken in de hagen.</p> <p>Het vervangen van deze delen van hagen gebeurt beter in een grotere ingreep (het volledig vervangen van de haag, i.p.v. delen te vervangen).</p> |

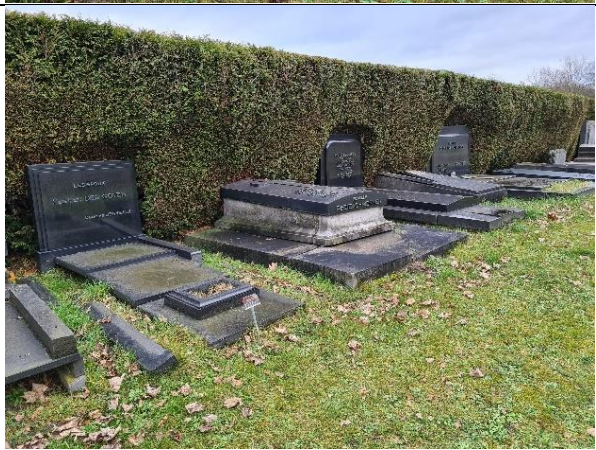
| | <p>Op buitenlijn oost is de coniferen haag over enkele graftekens gegroeid. Het wegsnoeien van de haag zal echter geen soelaas bieden (vermits dit dode plekken zal geven. Op termijn te bekijken hoe deze haag zal moeten worden aangepakt.</p> |

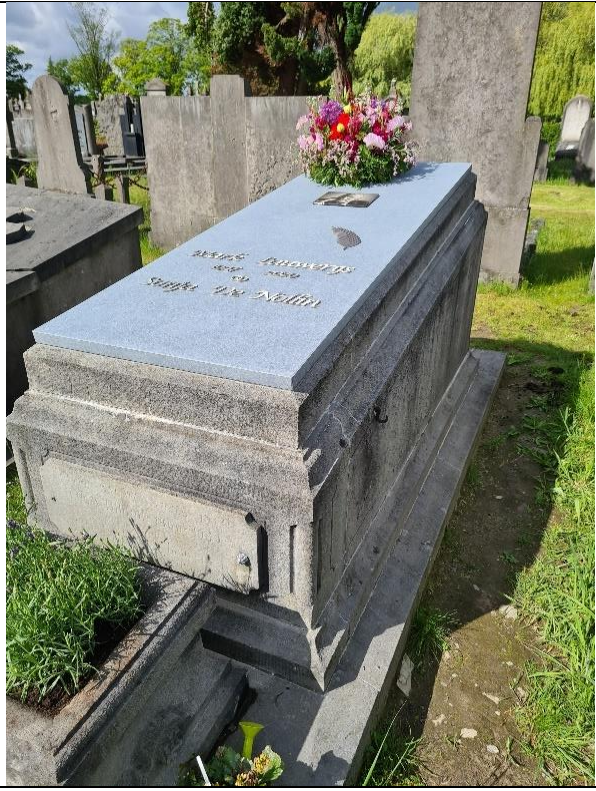
| | <p>Graf in bruikleen.</p> <p>Het graf werd – met het oog op versteviging – bedekt met een bijkomende deksteen in nieuwe blauwe hardsteen.</p> <p>Hierbij valt het kleurverschil sterk op. De onderliggende deksteen is hierdoor niet meer leesbaar (namen van de oorspronkelijke eigenaars zijn niet meer leesbaar).</p> |

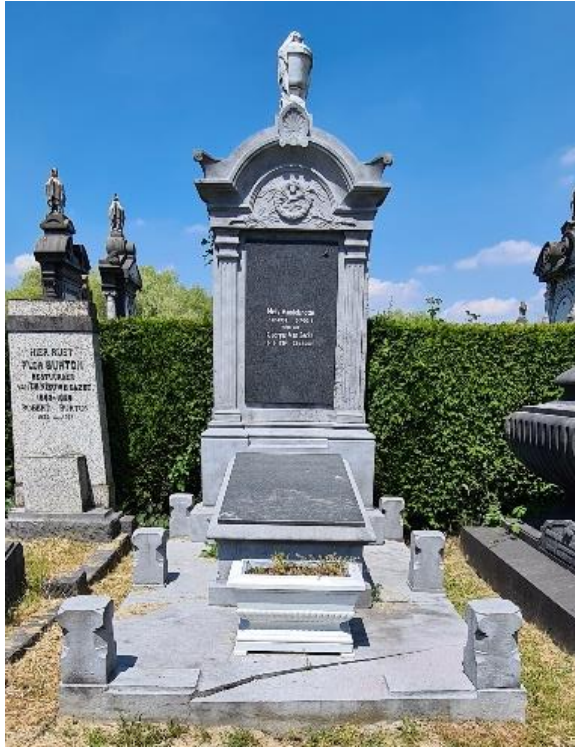
Graf in bruikleen, gerestaureerd door de bruikleennemers.

Het graf werd door middel van zandstralen gereinigd. Daarbij werden echter bepaalde aandachtspunten niet in acht genomen: de harde techniek heeft de patine van de steen volledig weggenomen en legt nu alle gevoelige lagen van de steen bloot. Het gevolg is schilfering van de steen, kleine barsten en grote barsten. Erosie wordt hierdoor versneld.
