BEHEERSPLAN ONROEREND ERFGOED

# BEGIJNHOF SINT-CATHARINA, TONGEREN

**HEKATE** erfgoedonderzoek

Stad Tongeren

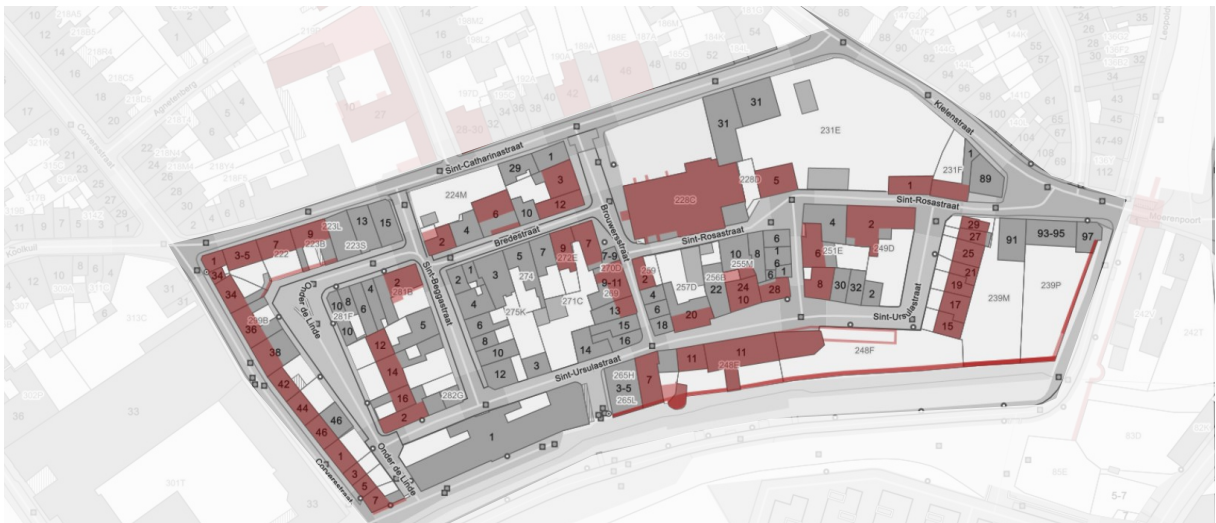
Figuur 2: Tongeren, Begijnhof, GIS laag beschermde monumenten - bron: [www.geo.onroerenderfgoed.be](http://www.geo.onroerenderfgoed.be)

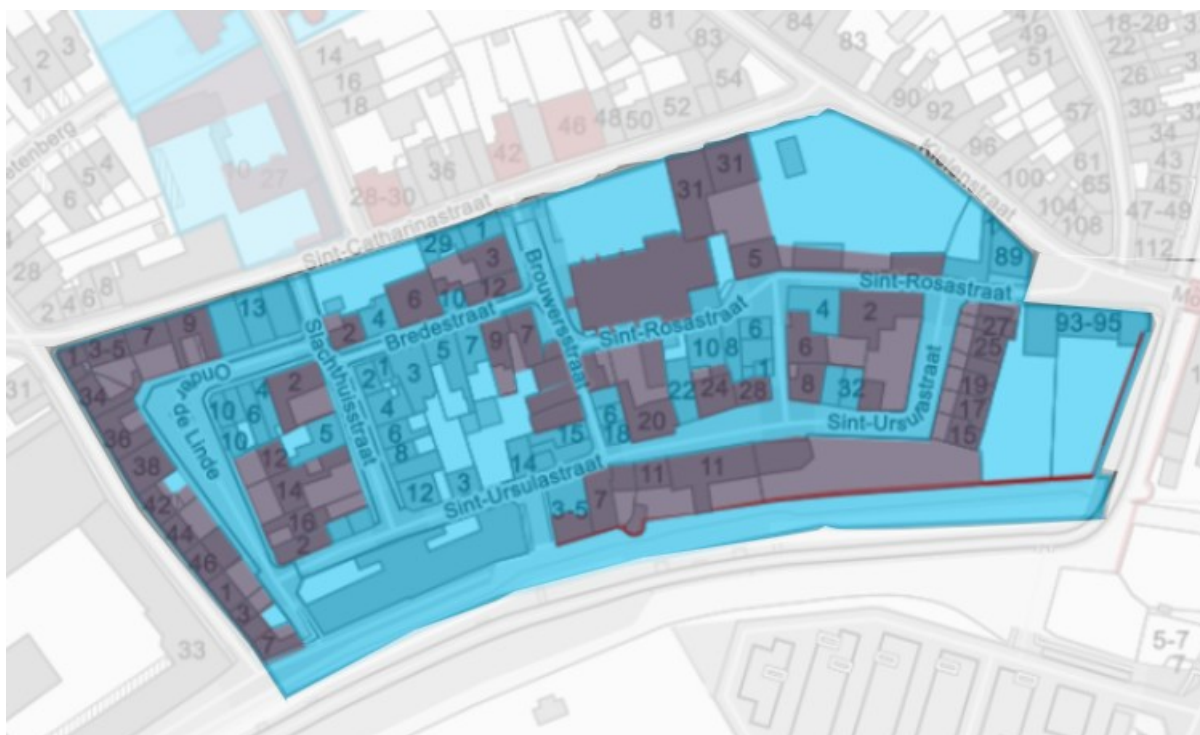
Voorliggend beheersplan werd opgemaakt voor het beschermd stadsgezicht 'Begijnhof Sint-Catharina' (blauw op bovenstaand plan). Binnen de afbakening van het stadsgezicht bevinden zich meerdere monumenten (donkerrood op bovenstaand plan). De monumenten zijn opgesomd in rubriek 1.1. Administratieve gegevens.

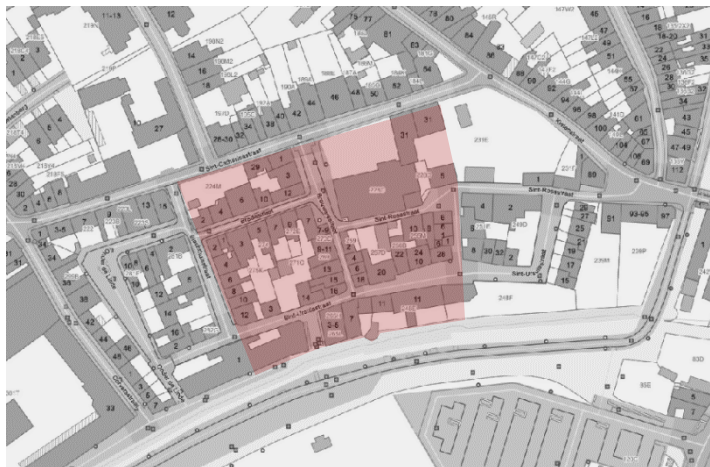
Afb. 1: Tongeren, Begijnhof, kadasterkaart 2024 met aanduiding van de oudste kern van het begijnhof (rood) - basislaag © geo.onroerenderfgoed.be

In 1257 gaf Hendrik van Gelder aan de begijnen toestemming om zich te vestigen op een stuk gemene weidegrond, bij 'den dries, genaamd de Moere, vlakbij de Jeker<sup>2</sup>. De begijnen mochten er een kerk bouwen - bediend door een eigen priester - en een kerkhof aanleggen. Ze trokken er vakwerkwoningen op - mogelijk de vakwerkwoningen die ze demonteerden van op de gasthuissite<sup>3</sup> - en ommuurden de verworven terreinen. Aan de zuidzijde dienden de stadswal met de Lakenmakerstoren en de Jeker als verdediging. Zo ontstond de oudste kern van het begijnhof, vandaag vergelijkbaar met de zone die ingesloten is tussen de Sint-Catharinastraat; de Sint-Jozefsstraat, de Jeker en de Sint-Beggastraat, tot voor kort Slachthuisstraat (zie afb. 1).

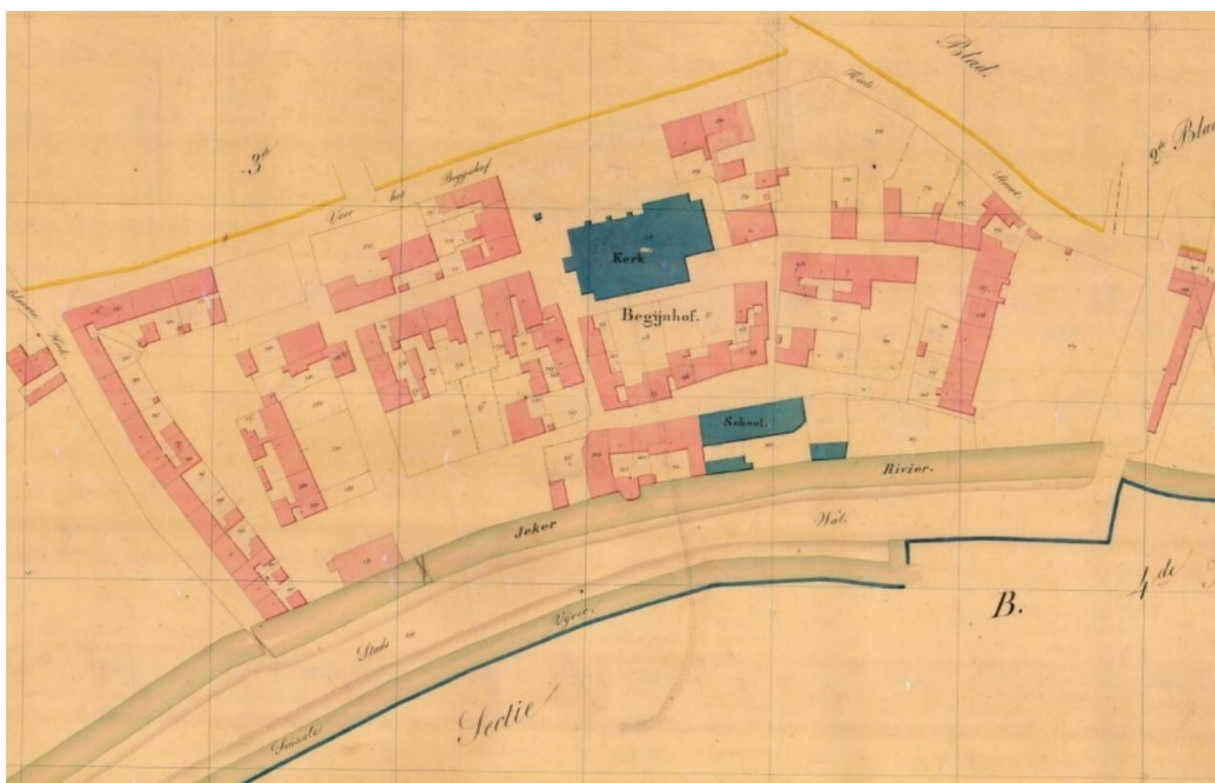
Afb. 5: Primitieve kadasterkaart, 1840 - bron: [www.cartesius.be](http://www.cartesius.be)

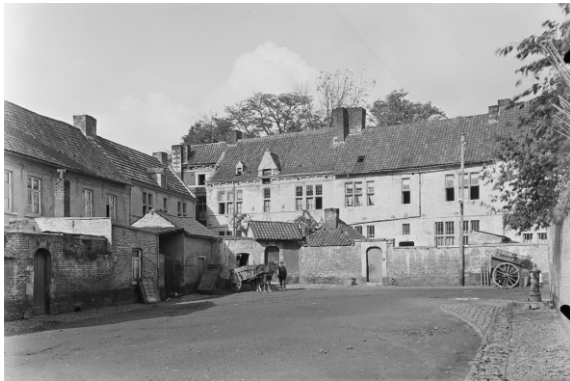
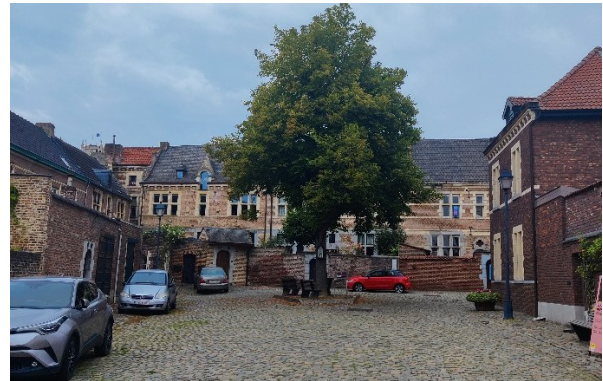
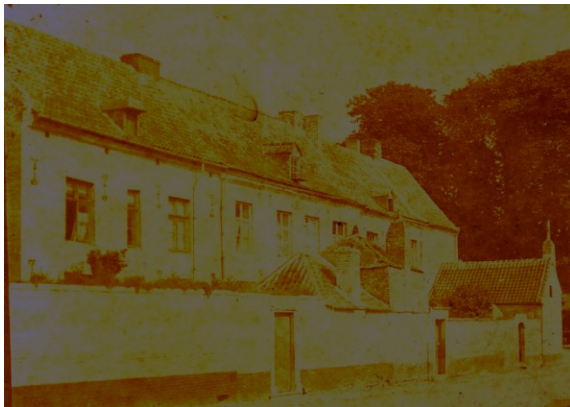
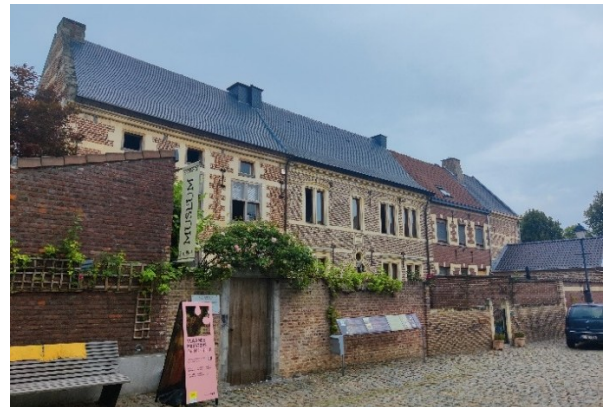
## Vergelijking ca. 1900 vs. 2024

- Wegdek met gestampte aarde en stoepstroken met typische kleine (kalkzandstenen?) kasseitjes
- Gevels met vliesbepleistering of kaleilagen
- Een aantal bewaarde stenen kruis- of kloostervensters
- 19<sup>de</sup>-eeuwse vensteropeningen met houten schrijnwerk (zesruiters)
- Daken met handvorm S-pannen (grijsgemoord) of natuurleien in Maasdekking
- Slechts enkele kleine dakvlakvensters
- Een dakvenster en enkele dakkapellen
- Oude schoorsteenmassieven
- Redelijke uniformiteit van de tuinmuren, afgewerkt met kaleilaag en donkergeschilderde plint
- Oude tuinbergingen onder piramidiaal dak
- Oorspronkelijke tuinpoortjes met Maaskalkstenen omlijsting
- Huisnummerschildering in zwarte schildjes
- Trekbellen aan de tuinpoortjes

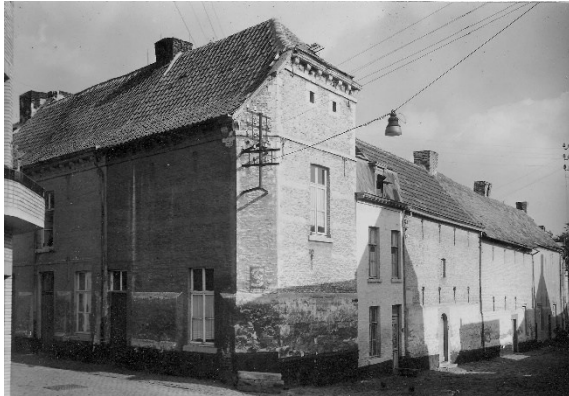
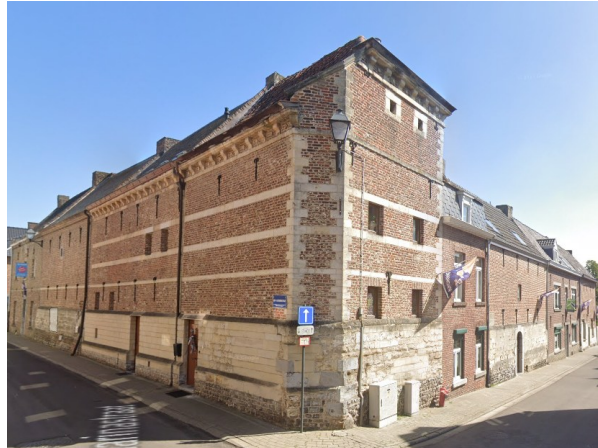
#### ACHTERGEVELS EN DAKEN ZIJDE STRAAT

- Gevels met vliesbepoistering of kaleilagen
- 19<sup>de</sup>- of vroeg 20<sup>ste</sup>-eeuwse gevelbepoistering/similipierre
- Opengewerkte blinde gevels met nieuwe deuren en getoogde vensteropeningen met zesruiters

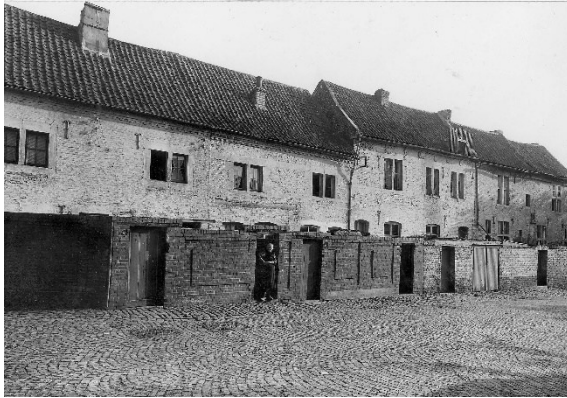
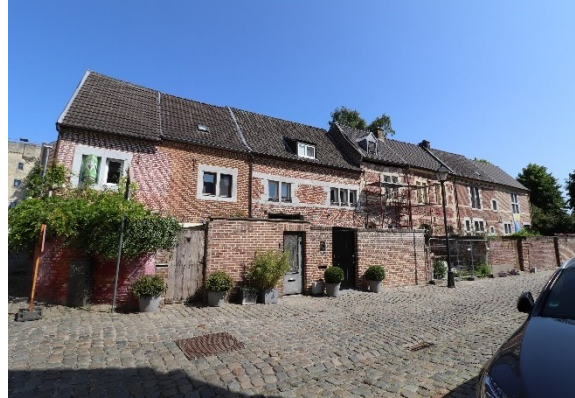
## Vergelijking 1942 vs. 2024

### VOORGEVELS EN DAKEN ZIJDE BEGIJNHOF

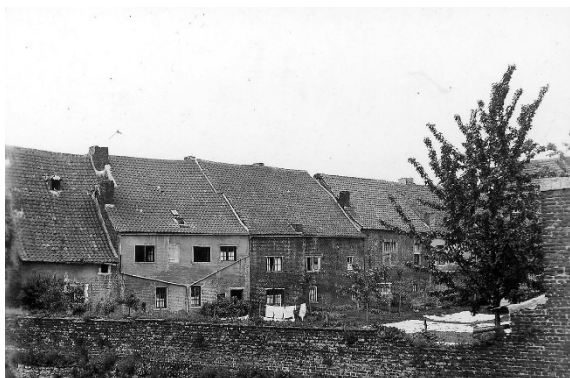
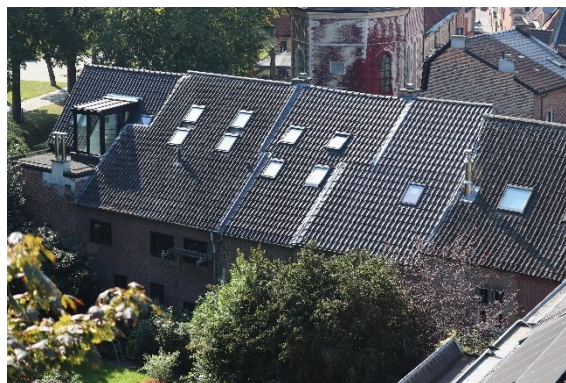
## ACHTERGEVELS EN DAKEN ZIJDE BOOMGAARD

- Achtergevels aan gemeenschappelijke gebruikte bleekweide en boomgaard
- Gevels met vliesbepleistering of kaleilagen of metselwerk in het zicht
- Veel bewaarde houten of stenen bol-, klooster- en kruisvensters

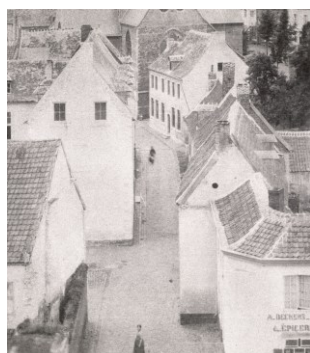
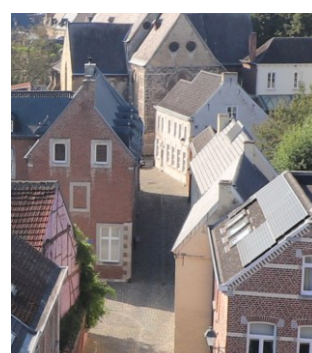
### Vergelijking ca. 1900 vs. 2024

- Wegdek: 19<sup>de</sup>-eeuwse kasseien
- Gevels met vliesbepleistering of kaleilagen, roodschilderingen, gedecapeerde kaleilagen
- Fraaie 17<sup>de</sup>-eeuwse gevels in Maasstijl

- Wegdek: recente porfieren en centrale goot
- Gedecapeerde gevelafwerkingen of helemaal heropgebouwde gevels

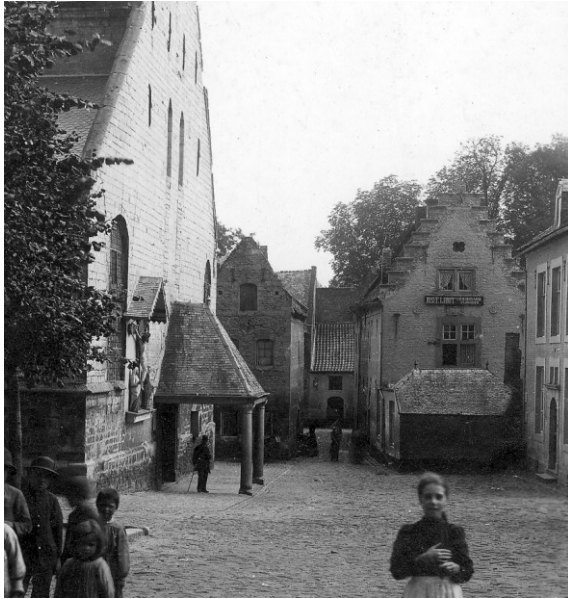
## Vergelijking ca. 1900 vs. 2024

- Wegdek: oude kasseien en stoepstroken
- Gevels met (vlies)bepleistering of kaleilagen
- Fraaie 17<sup>de</sup>-eeuwse gevels in Maastijl
- 18<sup>de</sup>-eeuwse raamomlijstingen in Maaskalksteen
- Enkele houten of stenen kruisvensters, oude vensteropeningen Maastrichterstenen negblokomlijsting
- 18<sup>de</sup>-eeuws schrijnwerk met kleinhoutverdeling en 19<sup>de</sup>-eeuwse vensteropeningen met houten schrijnwerk (zesruiters)
- 19<sup>de</sup>-eeuwse winkelvitruines
- Dakbekking van handvorm S-pannen of natuurleien
- Enkele dakkapellen
- Dakvlak met typische knik - vaak tussen aandaken - en met dakoversteek op Maastrichterstenen kroonlijst

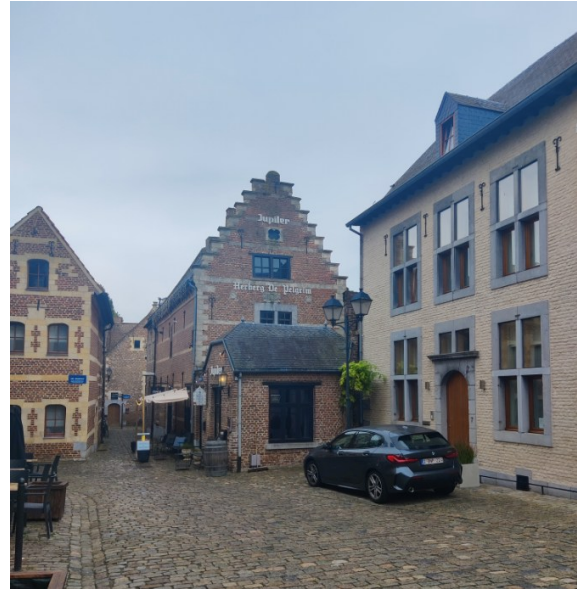
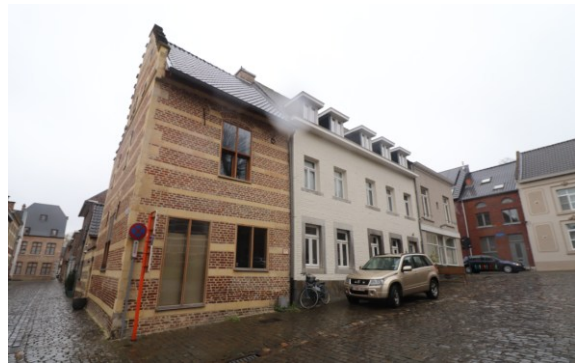
- Wegdek: recente porfieren en centrale goot
- Een aantal gevels is geschilderd, bij een aantal gevels zijn de kaleilagen gedecapeerd. De 19<sup>de</sup>- en 20<sup>ste</sup>-eeuwse gevels bleven bepleisterd.
- Bewaarde houten of natuurstenen kloosterkozijnen, plaatselijk gereconstrueerde stenen kruisvensters in Maaskalksteen
- Deels bewaarde Maastijl, bij een aantal woningen gerestaureerd door het terugschroeven van de 19<sup>de</sup>-eeuwse gevelaanpassingen
- Grotendeels vernieuwd buitenschrijnwerk, plaatselijk afwijkend van de oorspronkelijke typologie of het 19<sup>de</sup>-eeuwse schrijnwerk. Hedendaagse interpretatie van houten kruisvensters.

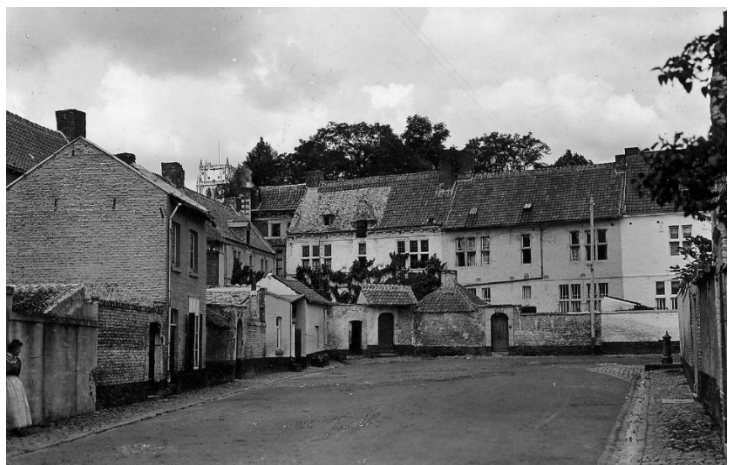
Onder de Linde tonen nog deze toestand: een gekasseid ietwat hoger liggend stoepje met hardstenen boordsteen langsheen de tuilmuren van de huizen, een gootje met boordsteen en gestampte aarde als rijweg.

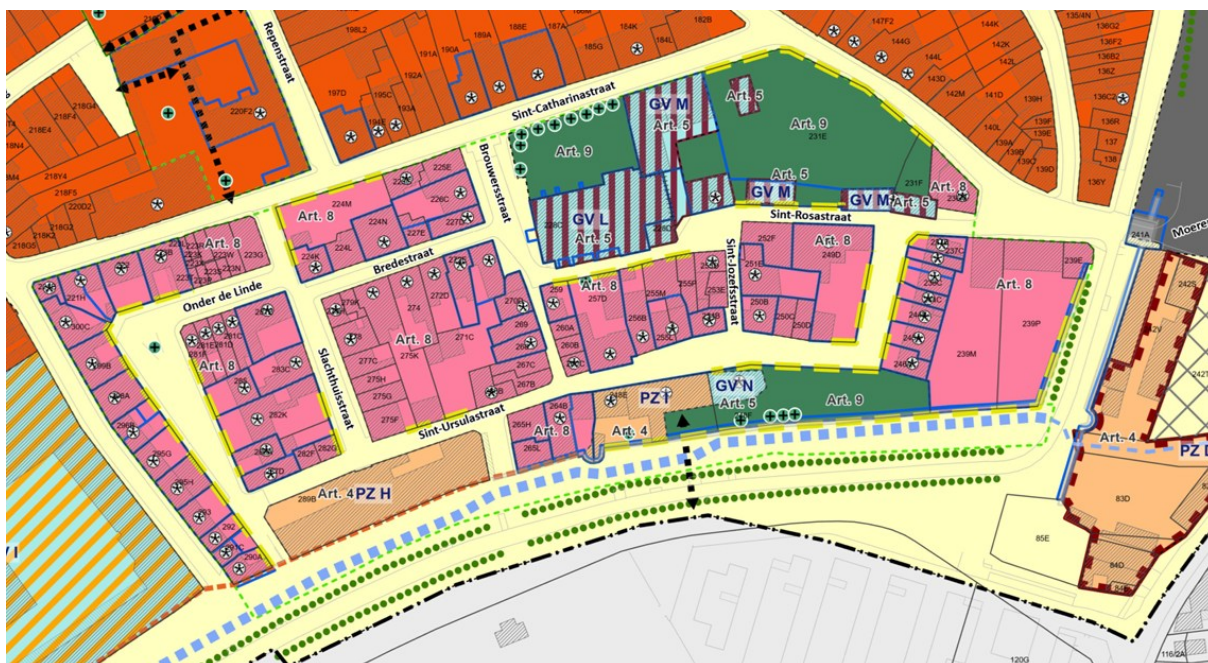
Afb. 7: RUP 'Centrum II', grafisch plan, 2023 - bron: [https://download.dsi.omgeving.vlaanderen.be/be.vl.omg.dsi.stukonderdeel.RUP\\_73083\\_214\\_00008\\_00002.DV.5.Dossierstuk.GP.1](https://download.dsi.omgeving.vlaanderen.be/be.vl.omg.dsi.stukonderdeel.RUP_73083_214_00008_00002.DV.5.Dossierstuk.GP.1)
