# BEHEERSPLAN ONROEREND ERFGOED

Districtshuis Merksem

Burgemeester Jozef Nolfplein 1 - 2170 Merksem

Architectenbureau Vanhecke & Suls bvba  
Schoonselstraat 5  
2610 Wilrijk

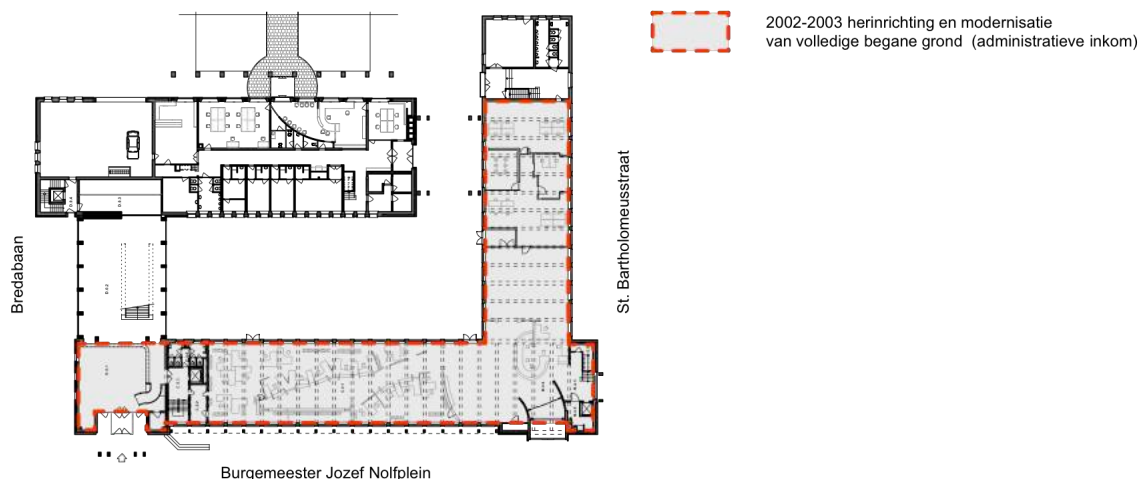
In 2002-2003 werd quasi de volledige begane grond van de vleugels aan het Burgemeester Jozef Nolfplein en de Sint-Bartholomeusstraat (administratieve inkom) heringericht en gemoderniseerd.

Figuur 09: GRONDPLAN GELIJKVLOERS – schema herinrichting 2003 - grondplan toestand 2016

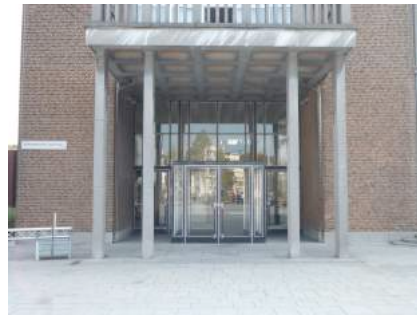
- Enkele balusters op de terrassen staan los.
- Er zijn grote scheuren en afbrokkeling zichtbaar in gevelpanelen
- Enkele gevelpanelen in blauwe hardsteen staan niet meer in hetzelfde vlak als de omliggende panelen, vermoedelijk voldoet de verankering niet.

*Foto inkompartij – gevelpanelen in blauwe hardsteen komen los*

- de loshangende gevelpanelen en gevelelementen in blauwe hardsteen uit te nemen en met roestvrijdoken opnieuw te bevestigen
- het voegwerk van de gevelelementen in blauwe hardsteen te controleren en verdwenen voegwerk te hernemen met een compatibele mortel
- beschadigd steenwerk te herstellen om vochtinfiltratie te vermijden

| EXTERIEUR GEVELS | | | | | |
|---|---|---|---|---|---|
| Scheurherstelling van de gevelpanelen | X | | | X | |

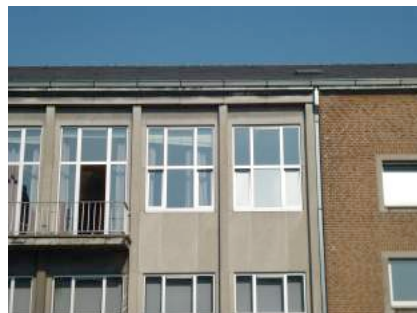
- De grootte van de diameter van de terrasafvoer is niet in verhouding met de af te wateren oppervlakte van het terras.
- De huidige regenwaterafvoeren in PVC zijn een storend element op de gevel. De oorspronkelijke afvoeren waren in zink uitgevoerd.
- De belangrijkste reden voor de vochtproblematiek is ter hoogte van de aansluitingen van diverse (dak)onderdelen.
- Vervuiling van de goten door diverse elementen (bladeren, takjes ea) is van toepassing op alle gebouwen.

*Foto gevelpartij - regenwaterafvoer, balkon en dak*

| EXTERIEUR GEVELS | | | | | |
|---|---|---|---|---|---|
| Balkondetailering optimaliseren om vochtschade tegen te gaan (druiplijst of opkant voorzien) | X | | | X | |

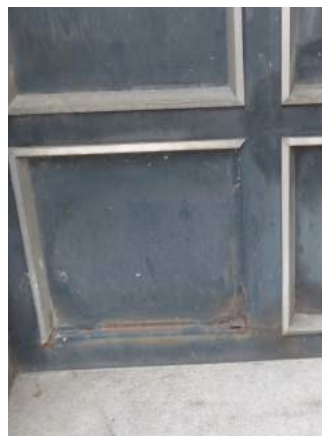
- Het te behouden buitenschrijnwerk is onderhevig aan corrosie op het aluminium.
- Er is een gedeelte van het aluminium schrijnwerk dat zeer verouderd en in zeer slechte staat is. De mastiek komt los, de glasspouw is aangetast wat leidt tot troebeling van het glas, het schrijnwerk vertoont roestvorming en het hang- en sluitwerk vertoont roestvorming.

*Foto verroest buitenschrijnwerk*

| EXTERIEUR BUITENSCHRIJNWERK | | | | | |
|---|---|---|---|---|---|
| Corrosie aluminium behandelen en anodisatielaag bij te werken | X | | | X | |

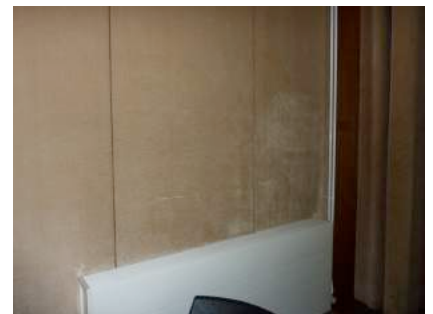
*Foto aangetast wandbespanning (textiel)*

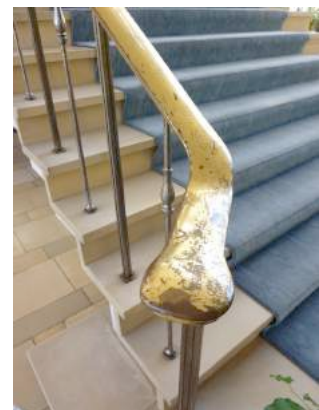
- Er is een sterke beschadiging van de bekledingen van het meubilair ten gevolge van langdurig en intensief gebruik.
- Het meubilair in de kelder vertoont oppervlakteschimmel vanwege geen aangepaste klimatisatie en verluchting.
- De metalen onderdelen van het meubilair zijn onderhevig aan corrosie.

*Foto metaalcorrosie trapleuning*

| INTERIEUR MEUBILAIR | | | | | |
|---|---|---|---|---|---|
| Metalen onderdelen reinigen en beschermen tegen corrosie | X | | | X | |

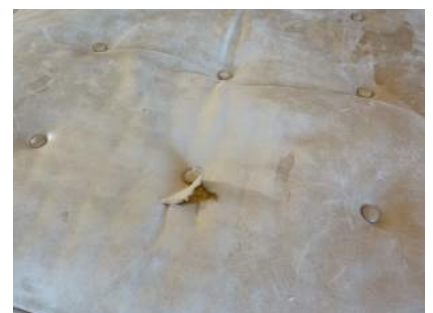
*Foto aantasting leder van een stoel*
